Tesis para obtener la Licenciatura en Arquitectura:
**PROYECTO DE ADECUACION PARA TALLERES DE INICIACION
ARTISTICA DEL INMUEBLE UBICADO EN LA 2 NORTE NO. 606 DEL
CENTRO HISTÓRICO DE PUEBLA**

FEBRERO 2014

**Benemérita Universidad
Autónoma de Puebla**

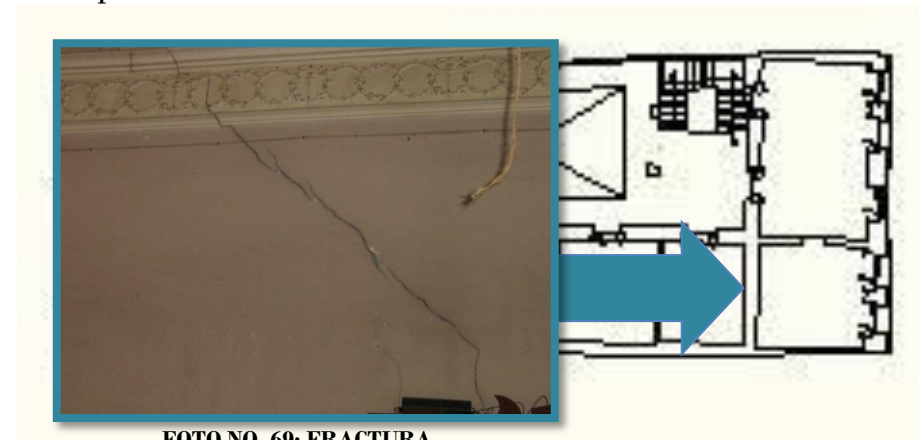
Actualmente la construcción se encuentra en muy buenas condiciones, hablando estructuralmente; de acuerdo al análisis que realizamos solo encontramos que en una de las habitaciones del primer nivel se encuentra una fractura considerable, y en la cual tendremos que poner especial cuidado en el momento de la restauración.

FOTO NO. 69: FRACTURA
BLAS, MORA, ORTIZ
JULIO 2009

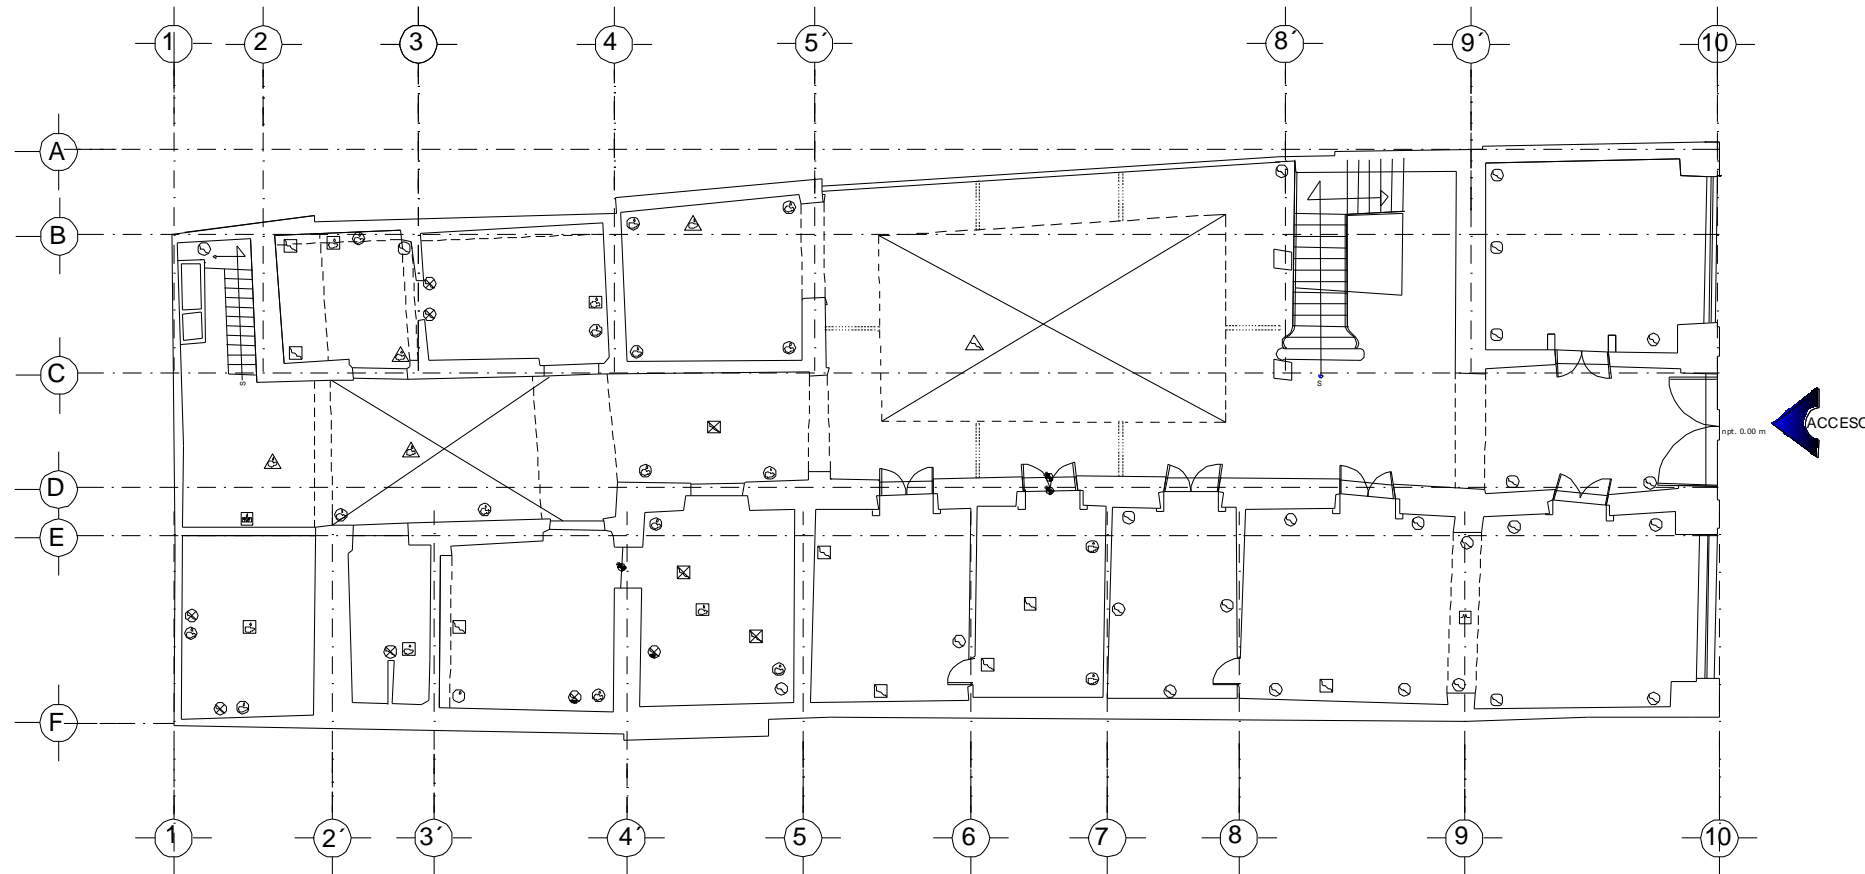
PLANTA BAJA

El inmueble se encuentra en varios estados de conservación, los cuartos en planta baja que dan al patio principal son los que están en buen estado, debido a que fueron los más utilizados a lo largo de estos años, es por esto que los pisos y acabados se conservan en su mayoría, no así en las habitaciones del patio de servicio en los cuales solo se utiliza el baño y un cuarto como bodega, y los demás permanecen en abandono, en ellos se observa un mayor deterioro en acabados, pisos, carpintería y muros.

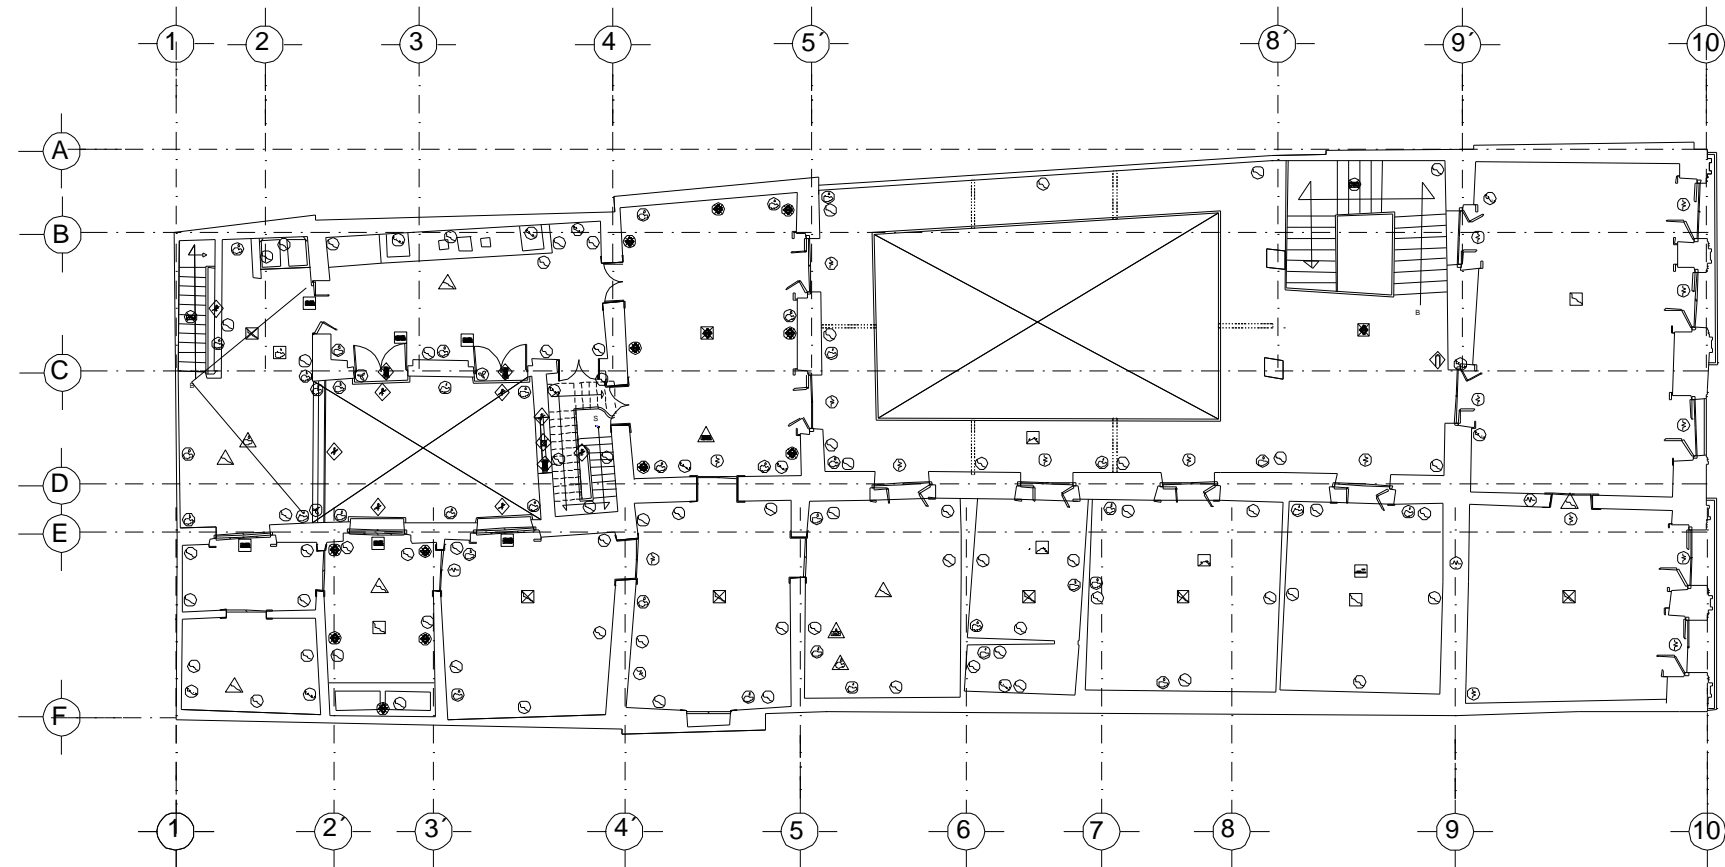
PRIMER NIVEL

El primer nivel esta en malas condiciones ya muestra humedades, desprendimiento de piezas en: pisos, muros, parte de sus plafones se están cayendo o los han perdido por completo, y el deterioro más grave son las fracturas en los muros de una de las habitaciones que da hacia la calle, el cuarto que da hacia el vestíbulo con balcones es el única que conserva su plafón completo así como su decorado en molduras, aunque la carpintería de sus balcones y pisos muestran un desperfecto.
