BENEMÉRITA UNIVERSIDAD AUTÓNOMA DE PUEBLA
FACULTAD DE ARQUITECTURA

MAESTRÍA EN ARQUITECTURA CON ESPECIALIDAD EN CONSERVACIÓN DEL PATRIMONIO EDIFICADO

**LA RESTAURACIÓN DEL TEMPLO DE SAN CRISTÓBAL TEPONTLA TRAS EL SISMO DE 2017.
PECADOS DE OBRA, PECADOS DE OMISIÓN Y UN NUEVO PROYECTO DE INTERVENCIÓN.**

Mayo 2024

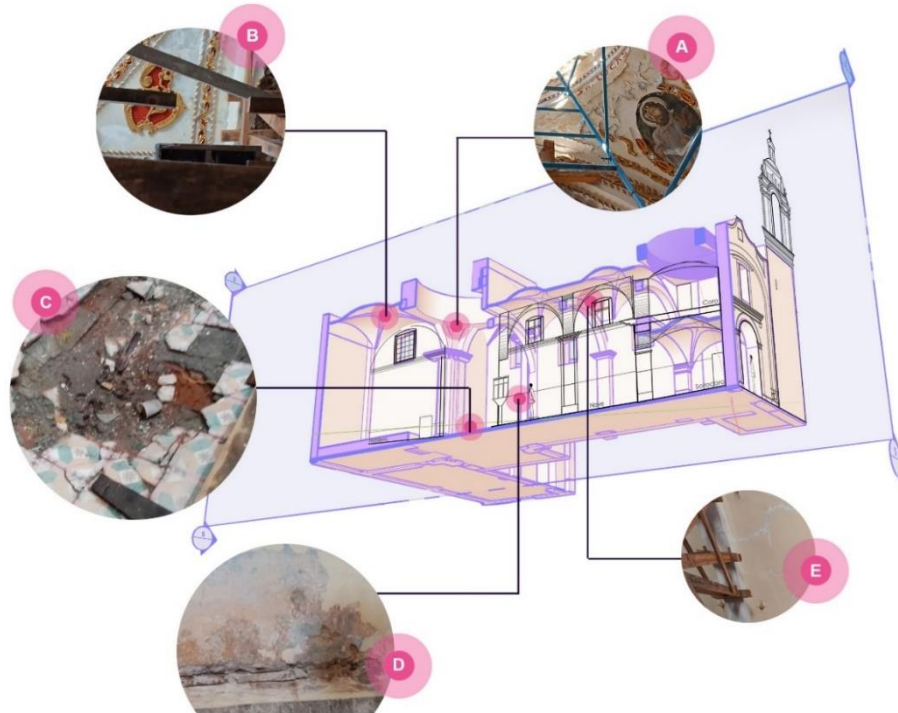
Imagen 7. Daños en el templo el 13 de mayo de 2021. Elaboración propia 2023.

El crucero evidenciaba el mayor número de daños como hundimiento del piso por el desplome de la techumbre, ruptura de piezas de mosaicos de pasta (Imagen C), humedad de los polines de madera colocada como cimbra en las bóvedas del presbiterio y transeptos, colocación incorrecta de algunas de ellas. Había además manchas de humedades en las esquinas de las bóvedas por filtraciones (B), disgregación de yeserías y desprendimiento de aplanados (Imagen D) que deja expuesto el material base.

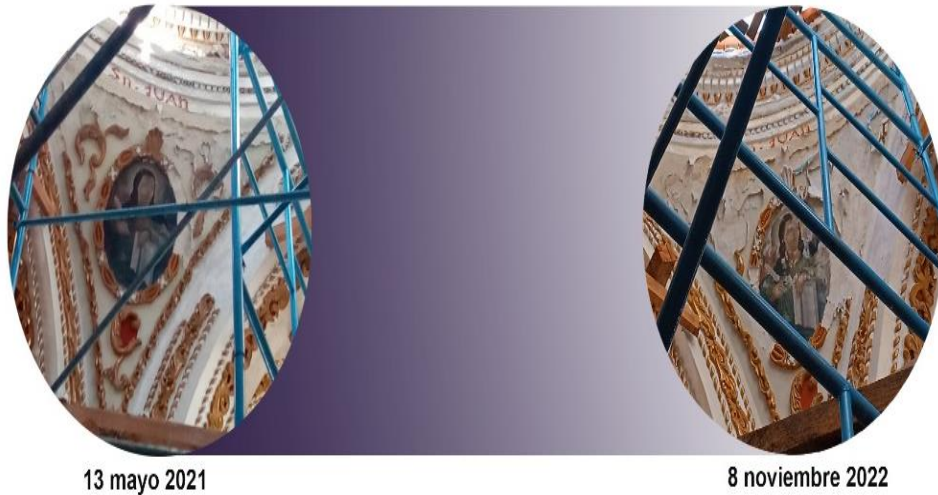
Imagen 8. Comparativa de degradación de ornamentación en pechinas. Elaboración propia 2023

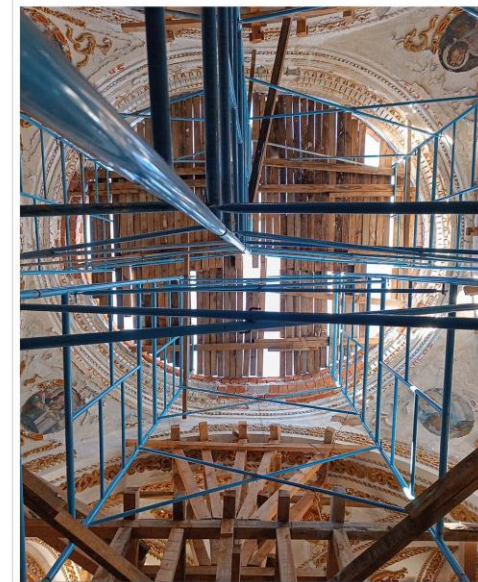
Imagen 3. Fotografía que muestra el deterioro y pérdida de aplanados, yesería y dorado que se presenta donde estaba en la cubierta del crucero.

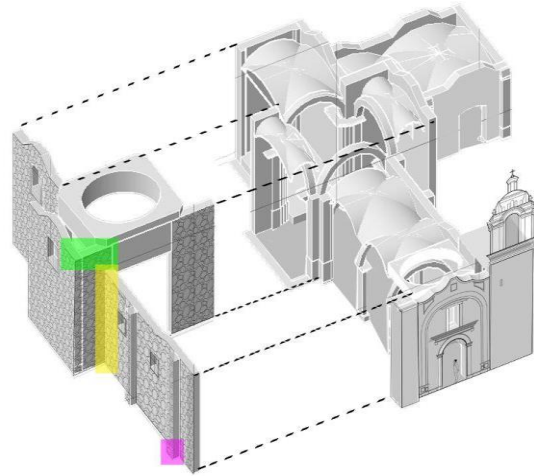
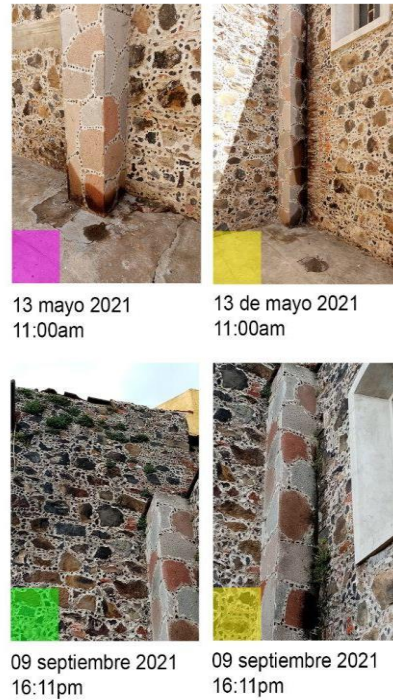
Del registro de deterioro se pudo establecer que los contrafuertes de la fachada sur presentan manchas de humedad por capilaridad debido a la temporada de lluvias, y en los muros hay manchas de humedad por filtración de las cubiertas. Entre agosto y septiembre la vegetación parásita crece en áreas donde queda concentrada el agua de lluvia.

Imagen 60. Fachada muro este. Fuente: María Catalina Montiel Romero (2022)

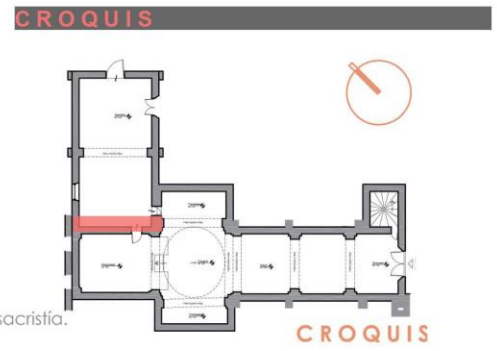
OBSERVACIONES
D1 Resane con mortero cal arena en muro de sacristía.

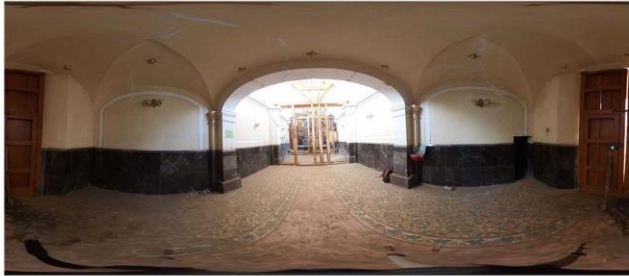
Imagen 1. Esférica de sotocoro en la que se aprecia el estado actual de la bóveda de lunetos.

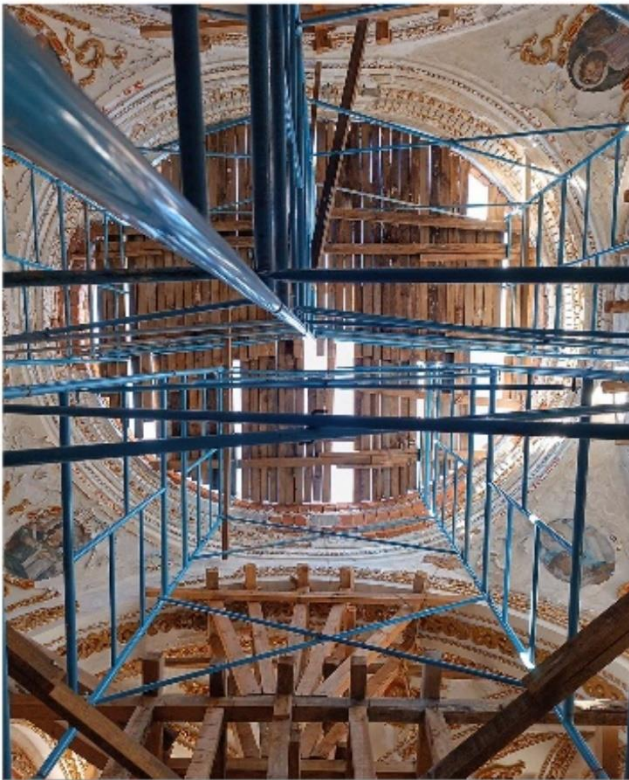
Imagen 3. Fotografía que muestra el deterioro y pérdida de aplanados, yesería y dorado que se presenta donde estaba en la cubierta del crucero.

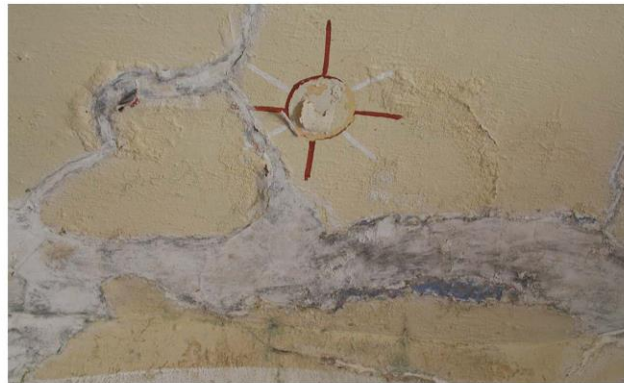
Imagen 2. Deterioro de pintura y humedad en cúpula oval.

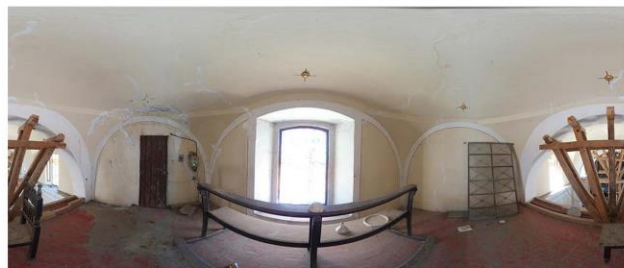
Imagen 3. Deterioros en cúpula oval, desprendimiento de pintura en muro colindante con torre campanario.

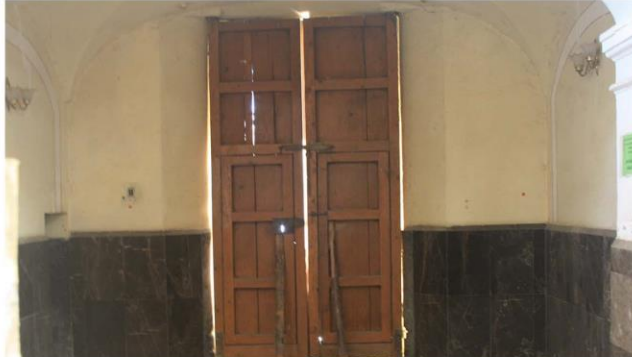
Imagen 1. Vista de muro este interior en sotocoro en acceso principal se aprecia la suciedad en la pintura y deterioros en puerta.

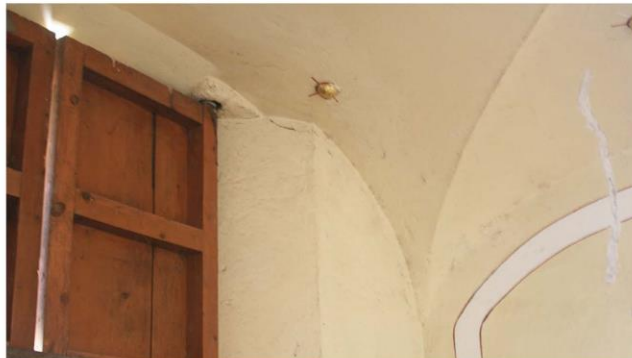
Imagen 2. Detalle de derrame y muro este en donde se aprecia la suciedad en pintura.

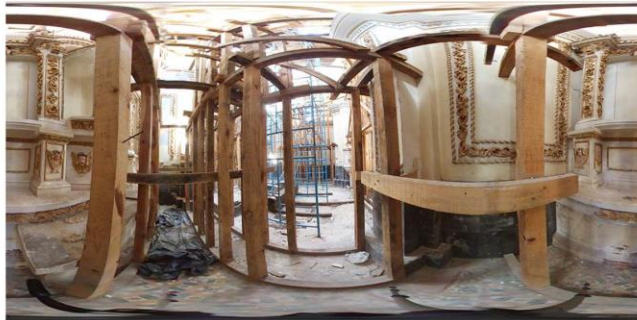
Imagen 1. Esférica de trancpto sur en donde de aprecia la suciedad general por polvo y mugre así como los deterioros.

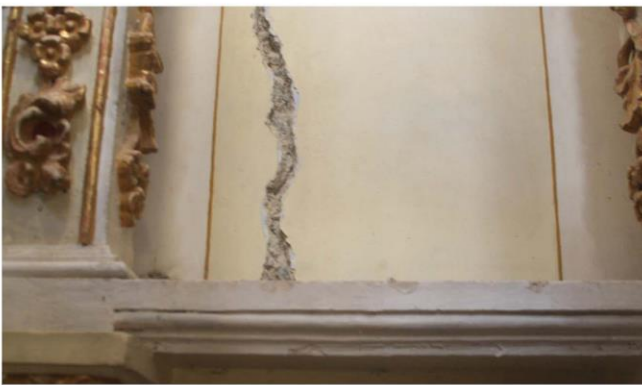
Imagen 4. Fotografía de fisura en muro en la que también se puede apreciar el despostillamiento de cornisa.

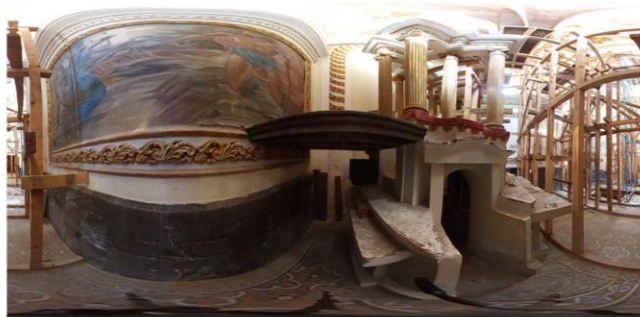
Imagen 5. Esférica de ábside que muestra los daños en el lienzo en muro así como suciedad en lambrín de mármol Santo Tomás.

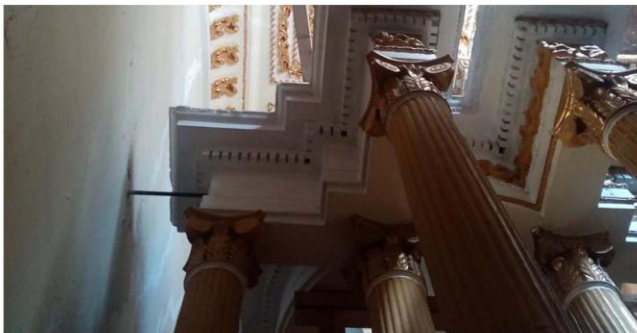
Imagen 5. Fotografía de muro este del ábside en donde se muestra deterioro de pintura en muro oeste del ábside.

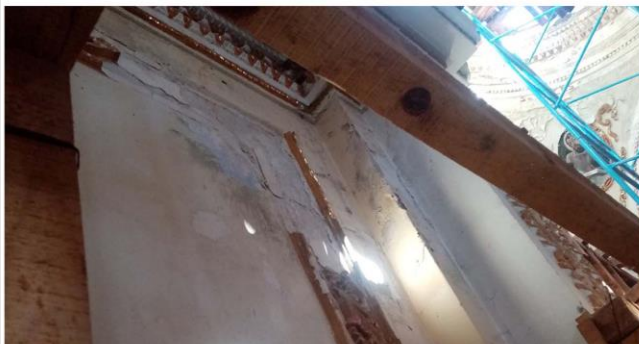
Imagen 5. Desprendimiento de yesería y dorado y desprendimiento de pintura.

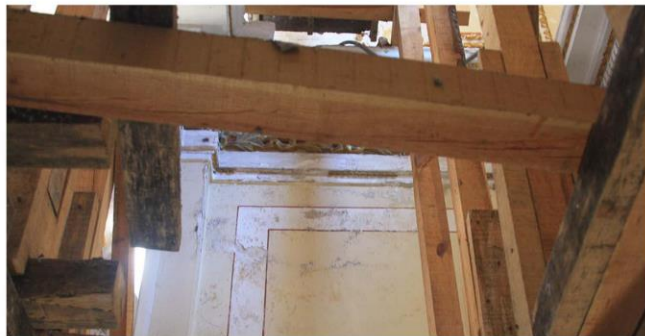
Imagen 5. Desprendimiento de yesería y dorado y desprendimiento de pintura.

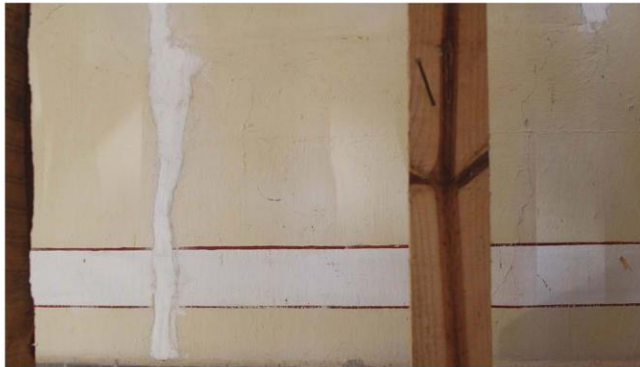
Imagen 3. Detalle de deterioro de pintura en el que se observan rayones, manchas de mezcla y suciedad general.

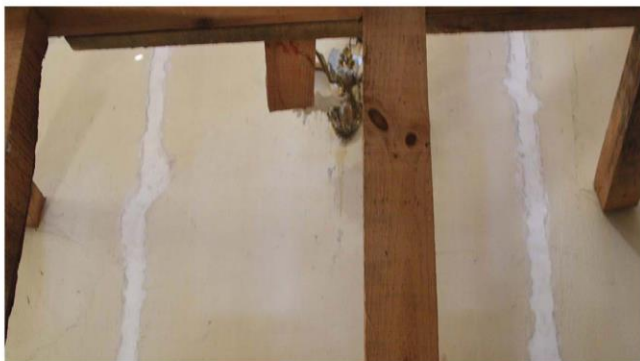
Imagen 4. Se observe suciedad general en pintura de muro norte de trancpto norte.

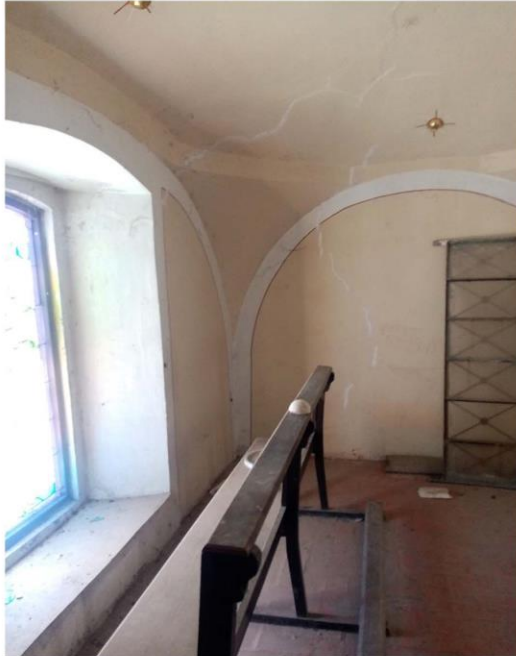
Imagen 1. Detalle de muro sur de coro en el que se aprecian deterioros en pintura.

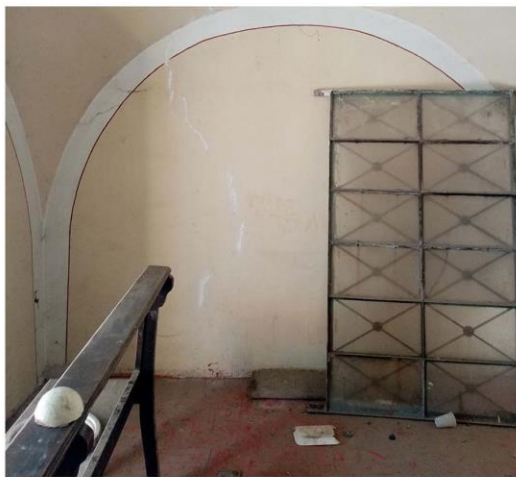
Imagen 2. Deterioros de pintura y suciedad en muro sur del coro.

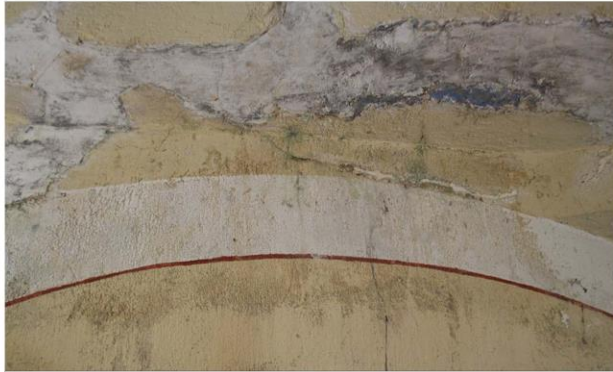
Imagen 1. Detalle de humedad en muro, deterioro de pintura y suciedad general en parte superior del muro norte.

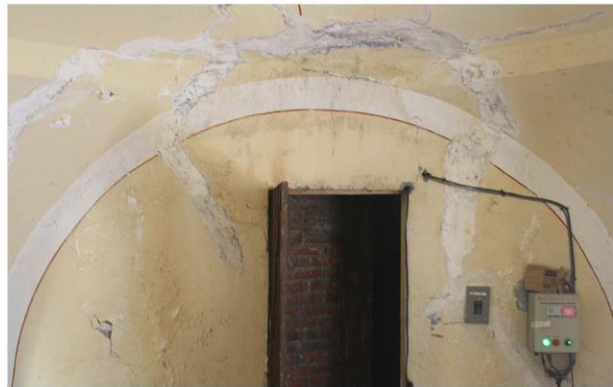
Imagen 2. Detalle de humedad en muro, inicio de desprendimiento de aplanados.

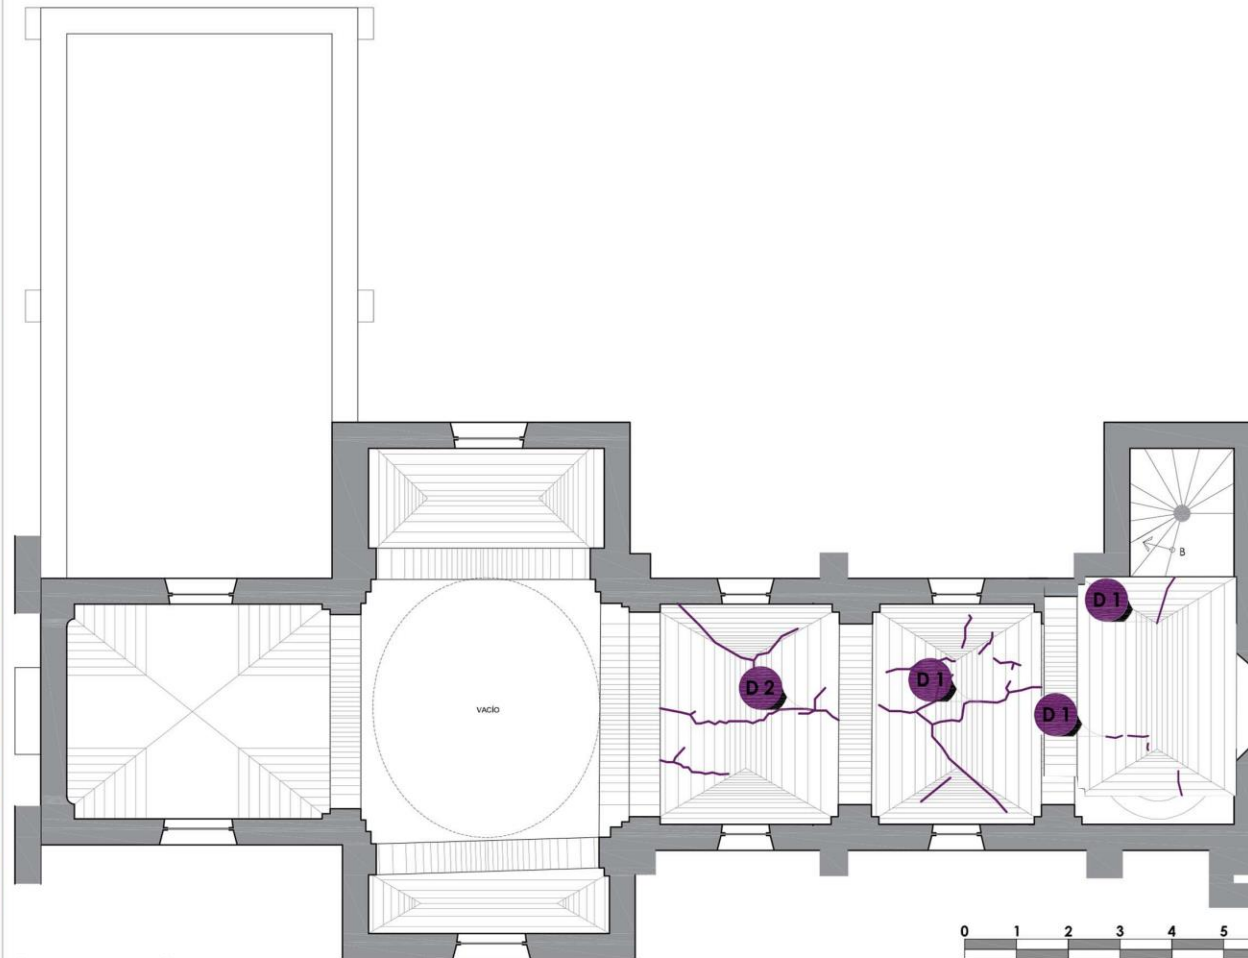
CUBIERTAS NAVE

- D1** Resane con mortero cal arena en fisuras y grietas en bóveda de lunetos en el primer tramo de la nave.
- D2** Resane con mortero cal arena en fisuras y grietas en bóveda de lunetos en el primer tramo de la nave.

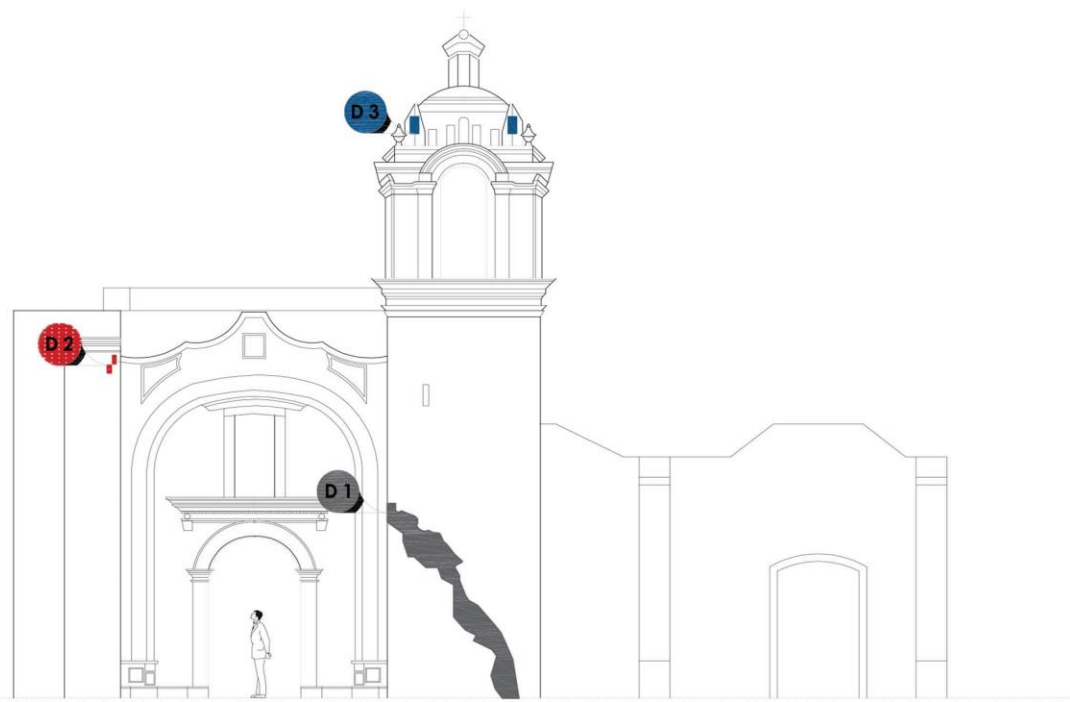
FACHADA ESTE

- D 1** Resane en grieta de torre campanario realizado con mortero cemento arena.
- D 2** Ganchos metálicos en lado izquierdo de la fachada en sección superior.
- D 3** Perfiles metálicos en cupulín de torre campanario.

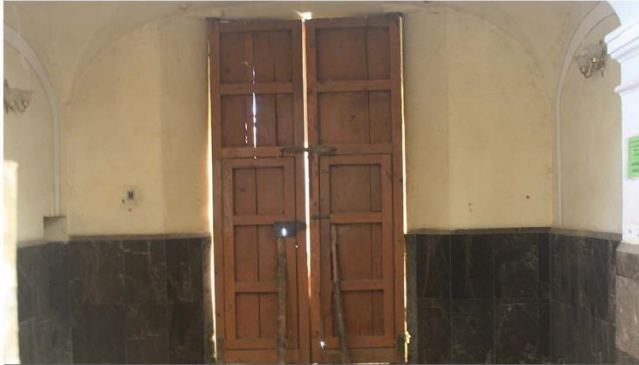
Imagen 1. Vista de muro este interior en sotocoro en acceso principal se aprecia la suciedad en la pintura y deterioros en puerta.

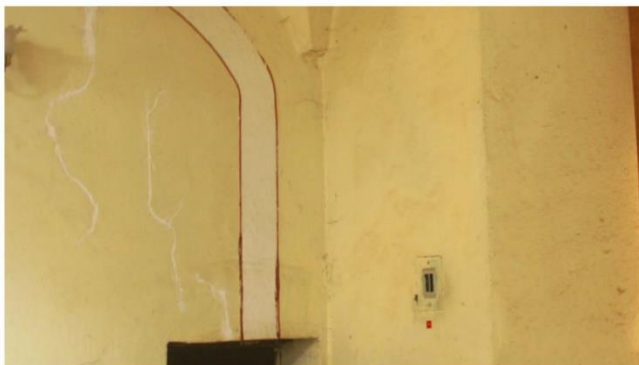
Imagen 2. Detalle de sistema eléctrico con dos breakers a un costado de la puerta de acceso.

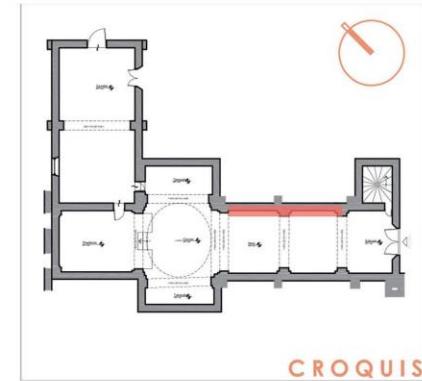
CROQUIS

- D1** Resane de fisuras y grietas con mortero cal-arena en primer tramo de la nave muro norte.
- D2** Resane de fisuras y grietas con mortero cal-arena en segundo tramo de la nave muro norte.

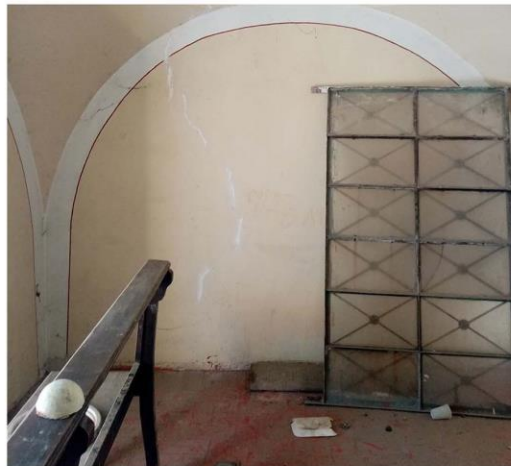
Imagen 2. Deterioros de pintura y suciedad en muro sur del coro.

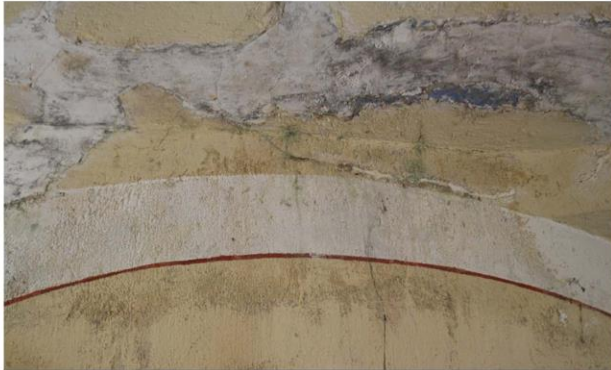
Imagen 1. Detalle de humedad en muro, deterioro de pintura y suciedad general en parte superior del muro norte.

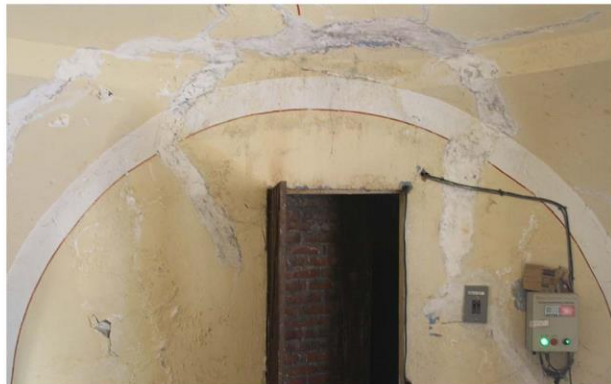
Imagen 2. Detalle de humedad en muro, inicio de desprendimiento de aplanados.

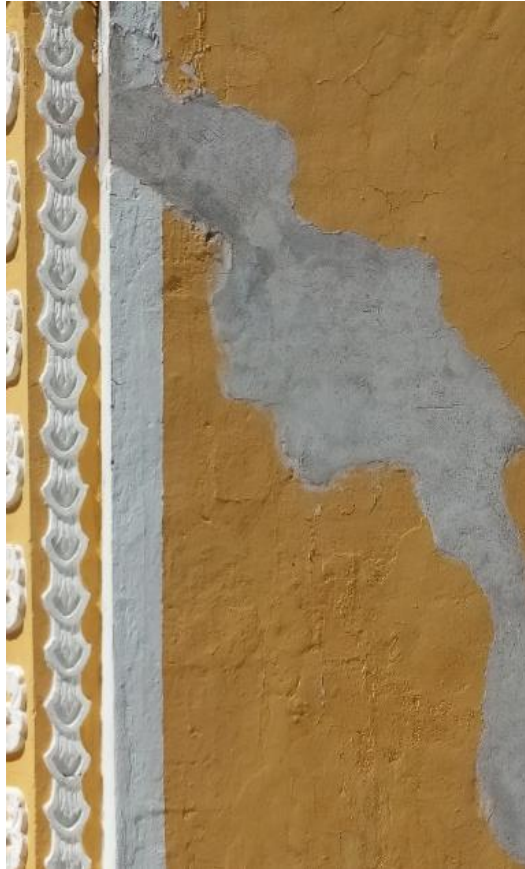
Imagen 62. Fachada muro sur, detalle de resane en torre campanario. Fuente: María Catalina Montiel Romero (2022)

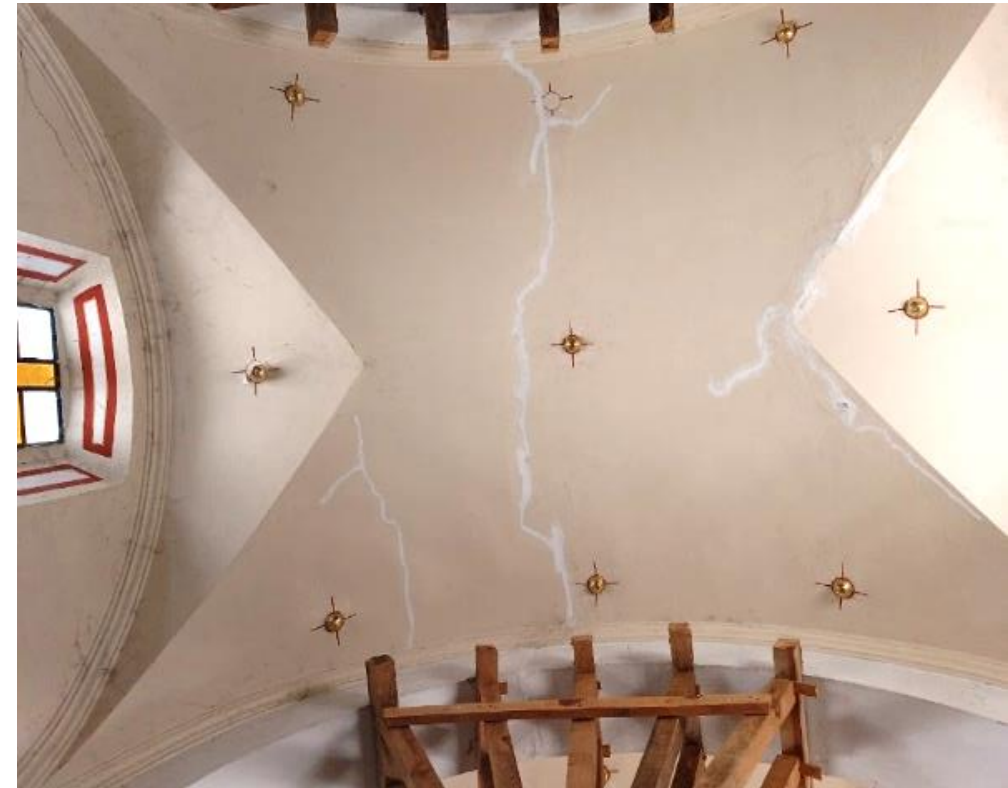
Imagen 63. Resane de grietas o fisuras en bóveda. Fuente: María Catalina Montiel Romero (2022)
