# **BENEMÉRITA UNIVERSIDAD AUTÓNOMA DE PUEBLA**

## **FACULTAD DE ARQUITECTURA**

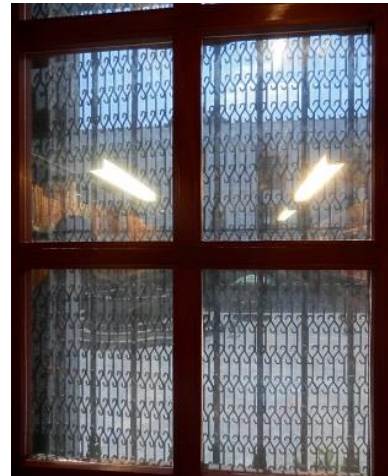
Ilustración 2. Núñez G., 2014. Colocación de mica UV como protección en ventanas.

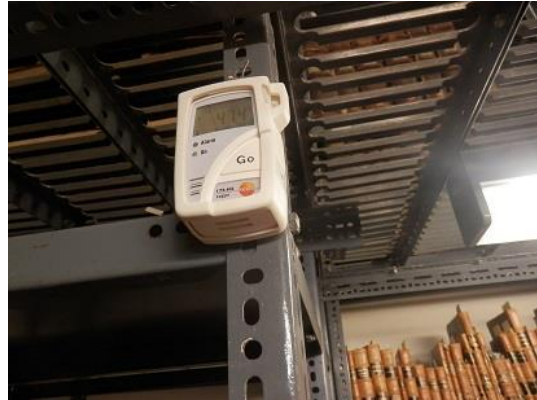
Ilustración 4. Núñez G. 2014. Archivo histórico Biblioteca Lafragua.

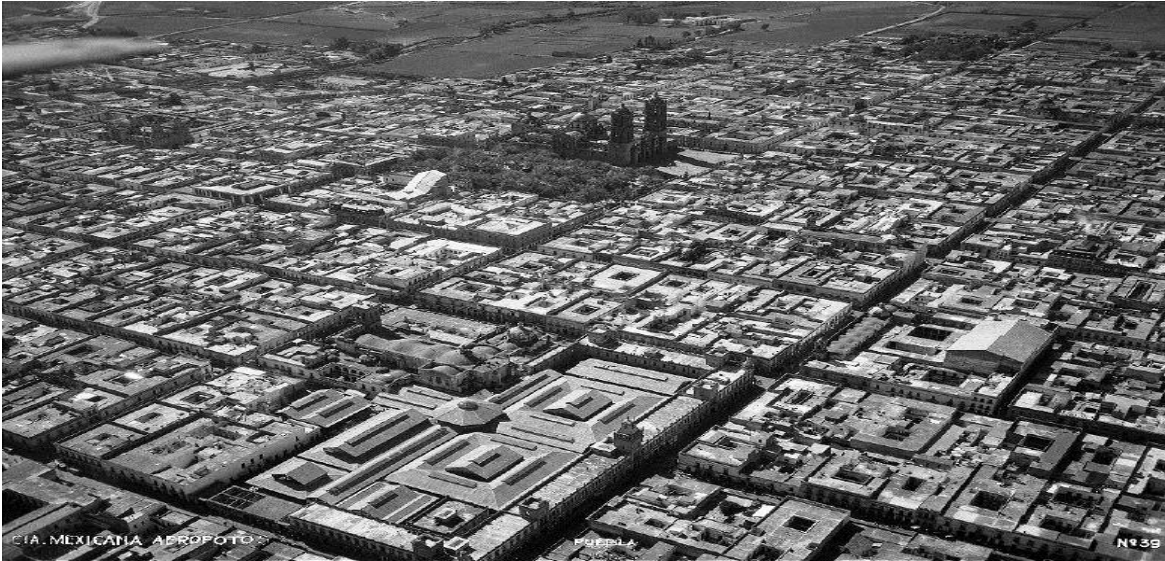
Ilustración 2. Imagen aérea que muestra la traza perfecta del centro histórico de la ciudad de Puebla. Imagen tomada en 1922. Consultada el 01 Noviembre 2012.

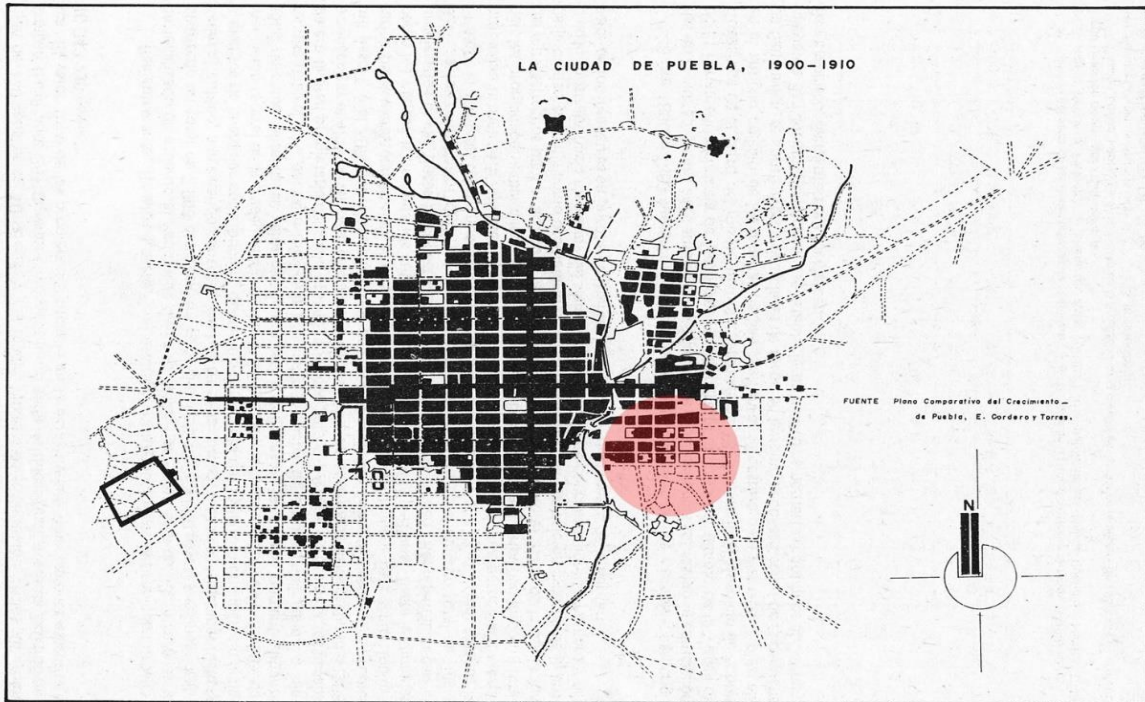
Ilustración 6 Enrique Cordero y Torres. Plano comparativo del crecimiento de Puebla 1900-1910. Consultado 20 Noviembre 2012.

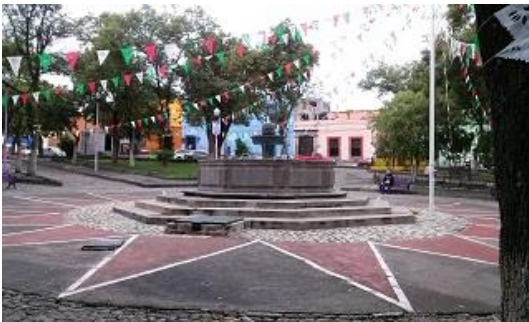
Ilustración 8. Núñez G. Agosto 2013. Plaza del barrio de Análco, funciona los fines de semana como mercadito de venta de artesanías.

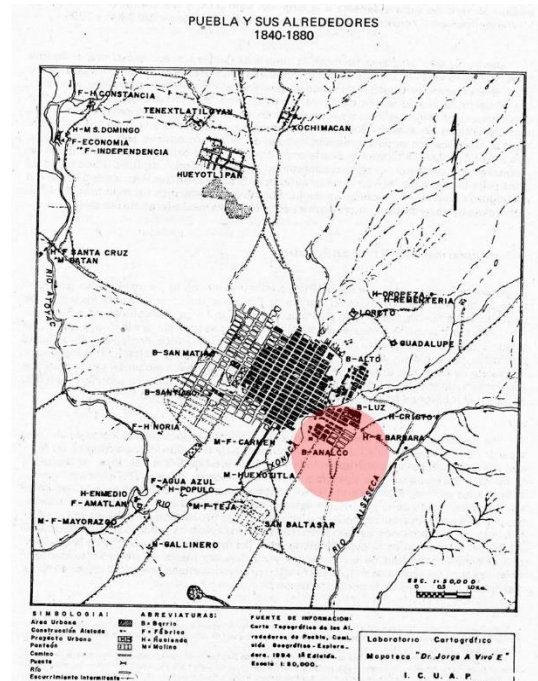
Ilustración 9. Laboratorio cartográfico Mapoteca Dr. Jorge A.Vivó. ICUAP. Julio 1994. Consultada Agosto 2013.

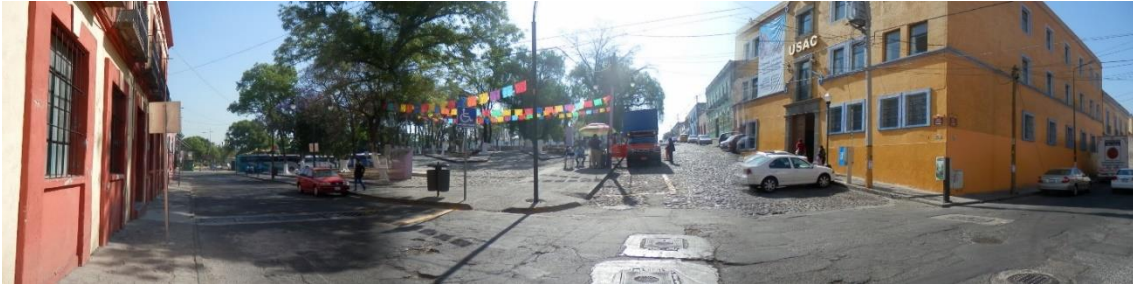
Ilustración 11. Sánchez J. Marzo 2014. Calle 8 sur. Plazuela de Análco, sitio característico para realizar actividades culturales y lúdicas los fines de semana. Los fines de semana se tienen un mercadito con venta de artesanías típicas Poblanas.

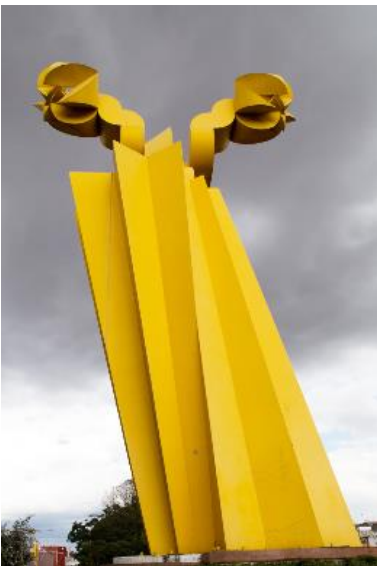
Ilustración 12. Núñez G. Marzo 2014. Escultura del Santo Ángel Custodio del escultor Sebastián.

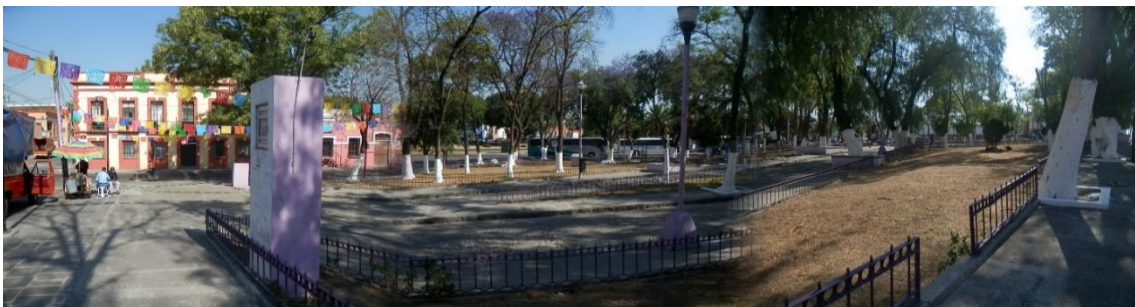
Ilustración 14. Sánchez Jacqueline. Marzo 2014. Plazuela del Barrio de Análco, los fines de semana su actividad cultural y tradicional es el mercadito de fines de semana, donde se acostumbra la compra y venta de artesanías. Tomada desde la 8 sur.

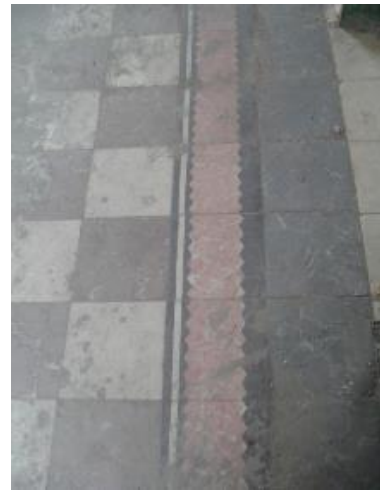
*Ilustración 10* La mayoría de los pisos en éste nivel se encuentran fracturados y en mal estado, éste tipo de losetas comenzaron a ser usados en las viviendas a principios del S.XX. Núñez Gina, Sánchez Jacqueline. 2013.

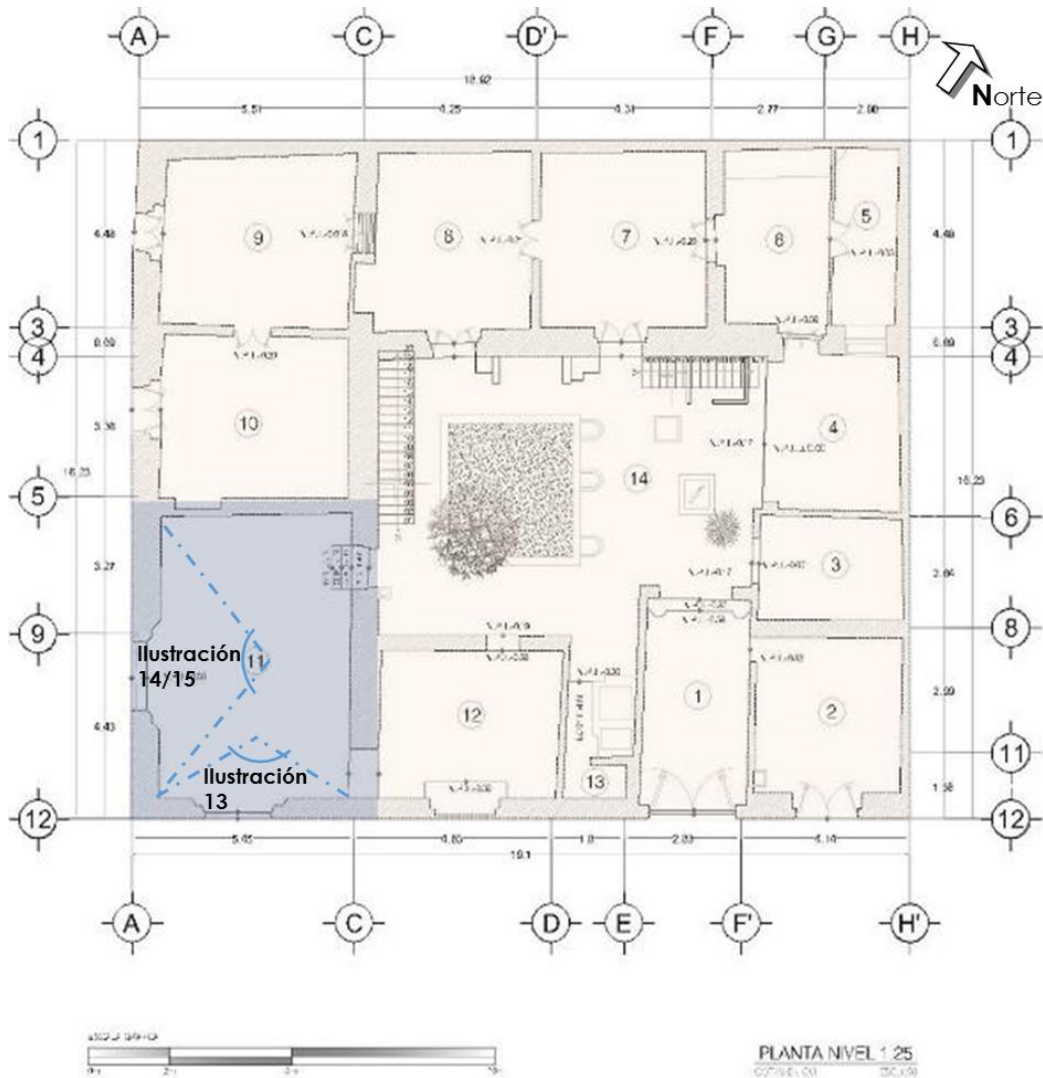
Ilustración 12 Núñez Gina, Sánchez Jacqueline, Espinoza Francisco, Gutiérrez Miguel A. 2013. Levantamiento arquitectónico (planta baja), casona del barrio de Análco, calle 14 sur 507. Referencia a la tercera etapa de intervención.

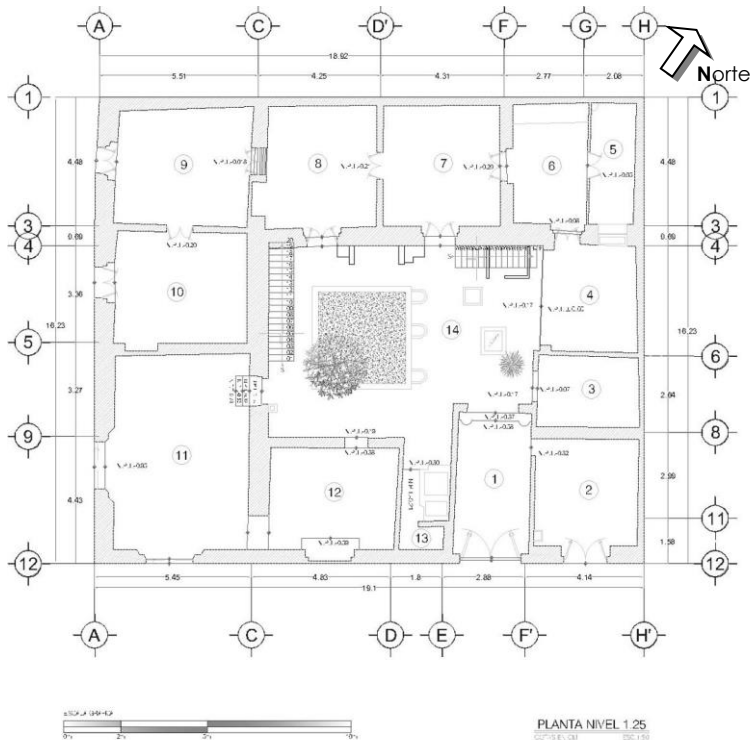
Ilustración 16 Núñez Gina, Sánchez Jacqueline, Espinoza Francisco, Gutiérrez Miguel A. 2013. Levantamiento arquitectónico (planta baja), casona del barrio de Análco, calle 14 sur 507. Referencia a la tercera etapa de intervención.

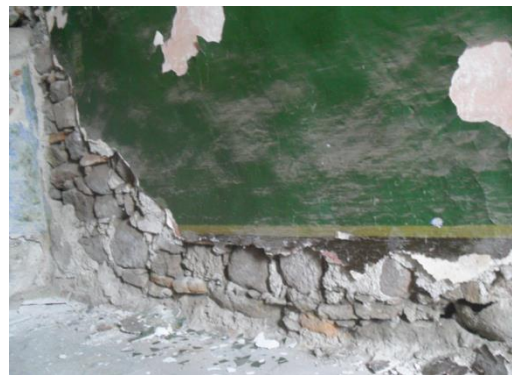
Ilustración 17 Núñez Gina, Sánchez Jacqueline. 2013. Detalle de muro de limosna, muro de la primera etapa de construcción. Debido a la presencia de humedad se encuentra en mal estado repellido y pinturas. Se perciben las distintas capas y calidades de pintura que el muro ha recibido.

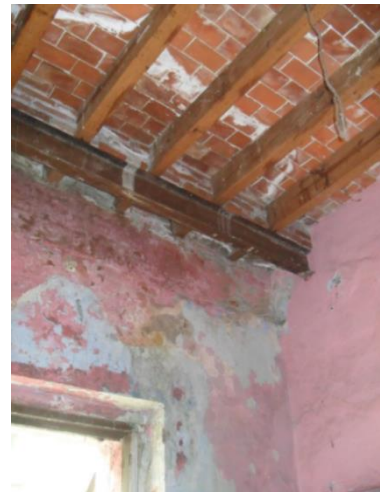
Ilustración 18 Núñez Gina, Sánchez Jacqueline. 2013. Detalle de losa de la primera etapa, las vigas de madera se encuentran en condiciones para ser rehabilitadas. Se encuentran reforzadas por vigas de acero (segunda etapa de construcción).

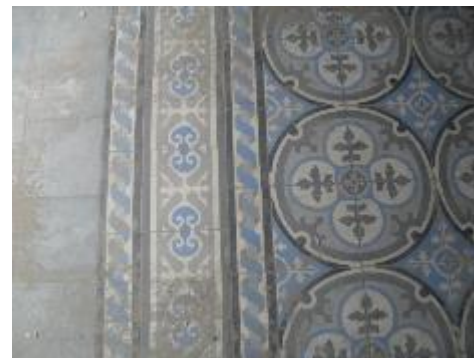
Ilustración 21 Núñez Gina, Sánchez Jacqueline. 2013. Detalle de loseta estampada. En cada uno de los espacios de la casona el diseño de la loseta es diferente. La mayoría de ellos se encuentran en buenas condiciones.

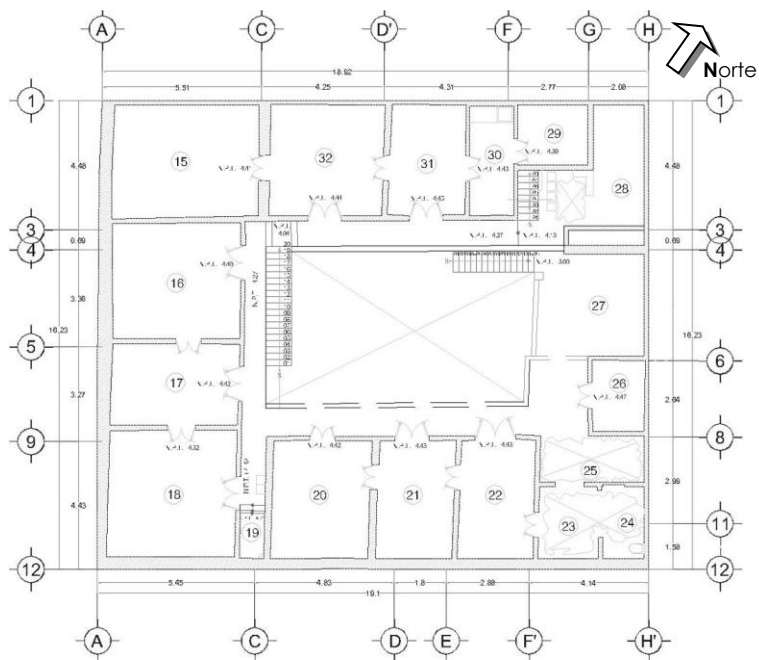
PLANTA NIVEL 5.25  
ECONOMIA

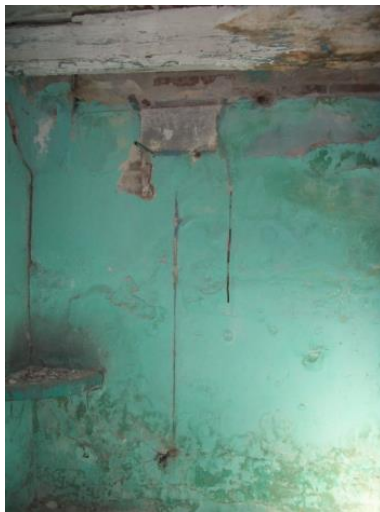
Ilustración 27 Núñez Gina, Sánchez Jacqueline. 2013. Espacio 29. Muros en malas condiciones, debido a la presencia de humedad.

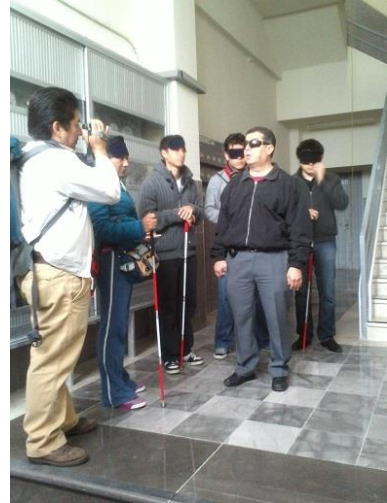
Ilustración 7. Núñez G. 2013. Primer taller realizado con la ACRIP, Puebla. Uso del bastón blanco y ceguera total por parte de los participantes del taller.

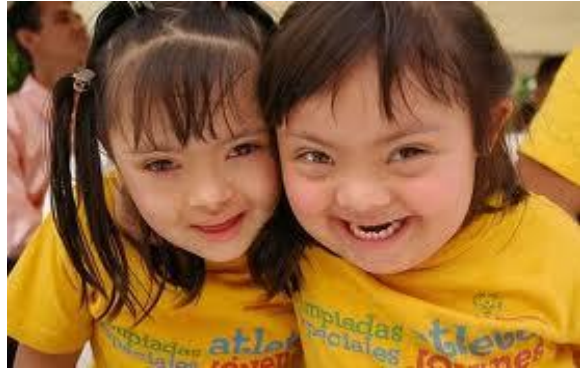
Ilustración 2. 2014. Infantes con discapacidad mental. Banco de imágenes google.

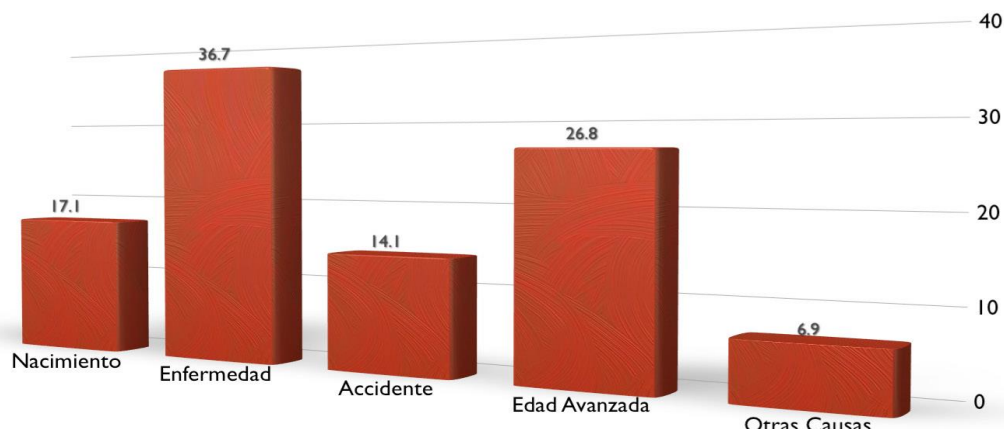
*Ilustración 7.* Causas de la discapacidad. Porcentajes en el Estado de Puebla. Manual ciudadano para conocer la discapacidad. Datos del XIII Censo de población INEGI 2010.

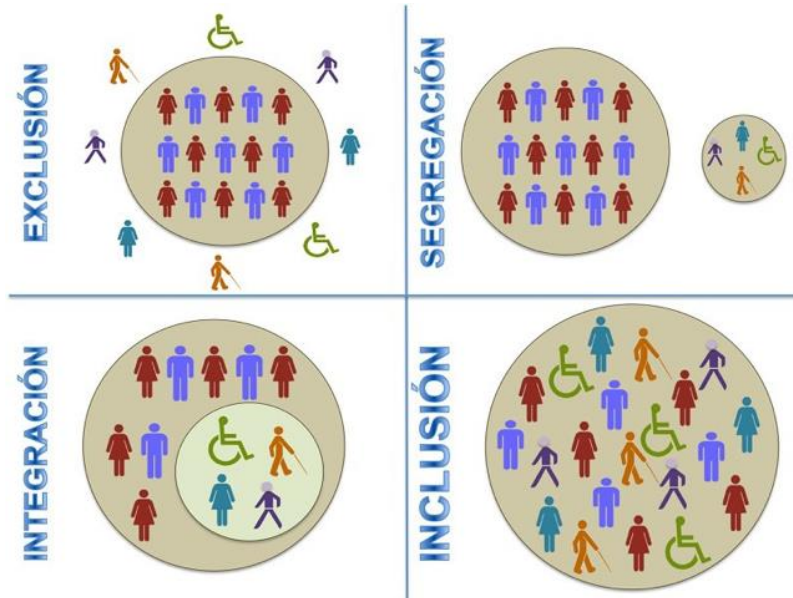
Ilustración 8. MANUAL Ciudadano para conocer la discapacidad. 2011-2014. Pp.20

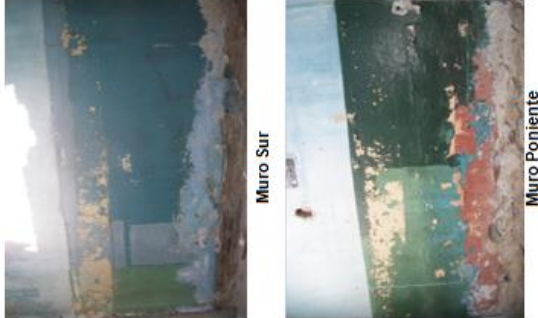
<p><b>Observaciones:</b></p> <p>Realizó: GMNC/JS -2013/2014</p>

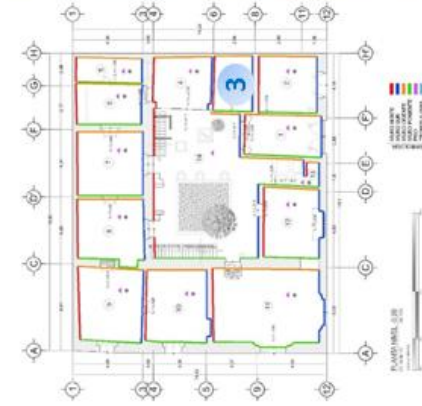
**Espacio No. 3**  
Superficie: 8.40 m<sup>2</sup>  
Etapa de Construcción: Primera  
Material en Muros: ladrillo y piedra  
Humedad: Predominante en Muros Poniente y Norte de 50 cm de piso a techo, muros sur muestra humedad en todo el.  
Grietas: Muro Poniente grita estructural que inicia en la jamba de la puerta y atraviesa los 16 cm de grosor del muro. Presencia de Hongo y suciedad. En este espacio los muros tienen disgregación de materiales, deterioro de jambas, elementos de madera en mal estado. En este espacio se encuentra lo que al inicio pareció un cielo Razo y al final se determino era un segundo piso en el mismo espacio. Las capas de pintura vinilica del inmueble se encuentran en mal estado en todo el espacio.

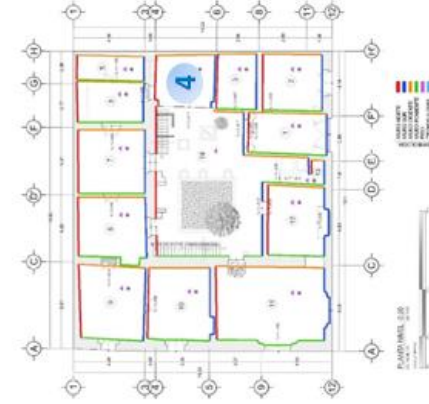
**Espacio No. 4**  
Superficie: 10.50 m<sup>2</sup>  
Etapa de Construcción: Primera  
**Material en Muros:** ladrillo y piedra  
**Humedad:** Predominante en Muros Sur con humedad superior de 60 cm e inferior de 80 cm., en el muro Oriente Humedad superior izquierda de 1 x70 cm y en la parte inferior derecha del muro de 1.70 cm.  
**Grietas:** Muro Sur, Grieta de 1.5 de largo por 3 cm de profundidad. También se encontraron fisuras aparentes solo con daño en el repellado.  
En este espacio los muros tienen disgregación de materiales, bastante avanzada, deterioro en jambas además de que las vigas que se encontraban en este espacio tenían hongo, humedad e inclusive alacranes. Lo cual hizo imposible conservarlas.  
Las capas de pintura vinílica del inmueble se encuentran en mal estado en todo el espacio.

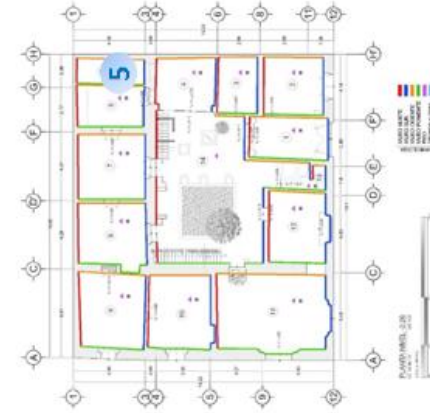
**Espacio No. 5**  
 Superficie: 6.64 m<sup>2</sup>  
 Etapa de Construcción: Primera  
 Material en Muros: Muro Norte  
 humedad superior de 60 cm, muro Sur  
 humedad predominante en todo el  
 muro. Muros Oriente y Poniente,  
 humedad total en el muro.  
 En el muro Oriente se tiene una pintura  
 vinilica o al temple (se haran estudios  
 de campo)  
 Grietas: No presenta grietas  
 estructurales solo fisuras en el  
 repellado de los muros.  
 Posible registro eléctrico e hidráulico.  
 En este espacio los muros tienen  
 disgregación de materiales, deterioro  
 de jambas, elementos de madera en  
 mal estado.  
 Las vigas no funcionan  
 estructuralmente.  
 Las capas de pintura vinilica del  
 inmueble se encuentran en mal estado  
 en todo el espacio.

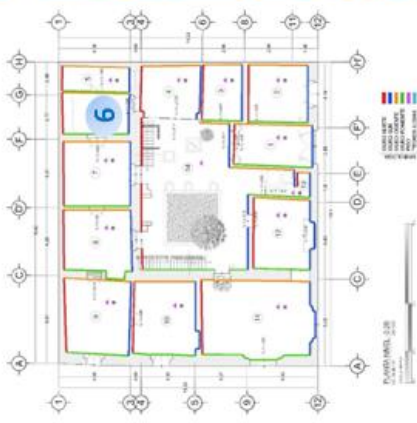
<p><b>Observaciones:</b></p>
<p>Realizó: GMNC./JS -2013/2014</p>

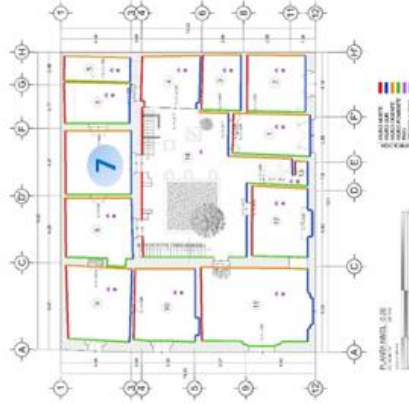
En este espacio los muros tienen disgregación de materiales, deterioro de jambas, elementos de madera en mal estado.  
 Existen piezas de madera de la puerta que faltan,  
 Las capas de pintura vinílica del inmueble se encuentran en mal estado en todo el espacio.

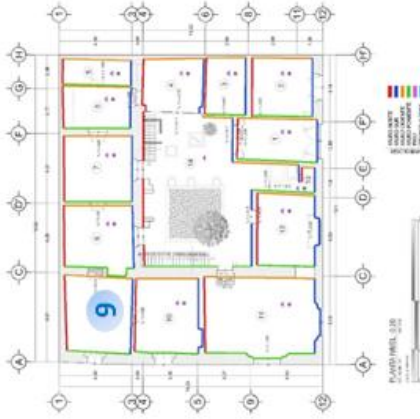
**Espacio No. 9**  
**Superficie:** 19.71m<sup>2</sup>  
**Etapas de Construcción:** Primera  
**Materiales en Muros:** limosna y capuchino  
**Humedad:** Muro Sur: humedad predominante en todo el muro, Muro Norte: humedad en la parte inferior derecha con una altura de 1.70 que provoca se ve el material. Muro Poniente: predominante en todo el muro, principalmente a una altura de 1.20 en la parte inferior. Muro Oriente: humedad predominante en todo el muro, principalmente en la parte inferior derecha a una altura de 1.20.  
**Grietas:** en el muro oriente se encuentra una grieta en el recubrimiento de 90 cm de largo por 2.05 de profundidad.  
En este espacio los muros tienen disgregación de materiales, deterioro de jambas, elementos de madera en mal estado.  
**Altura** No original.  
Las capas de pintura vinílica del inmueble se encuentran en mal estado en todo el espacio.

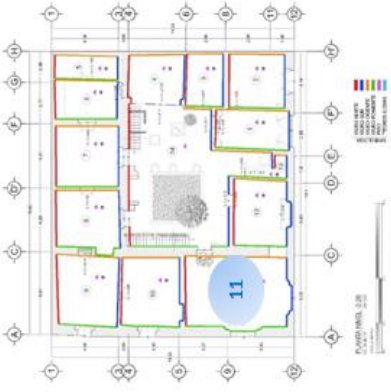
**Espacio No. 11**  
**Superficie:** 31.80 m<sup>2</sup>  
**Etapa de Construcción:** Primera y segunda.  
**Material en Muros:** limosna  
 Se tiene la hipótesis que existía un muro que comunicaba con el muro sur del espacio 10.  
**Humedad:** Muro Sur, predominante en todo el muro Muro Norte, humedad inferior de 1.40 mts, Muro Poniente humedad hasta el mortero de 3cm de recubrimiento, humedad inferior de 1.60 a 1.00 m, Muro Oriente humedad en la parte inferior izquierda de 1.55 mts de alto  
**Grietas:** Muro Sur, en la parte superior de aproximadamente 1.5 cm de profundidad. Muro Poniente grieta de 2.6cm de profundidad.  
 En este espacio los muros tienen disgregación de materiales, deterioro de jambas, elementos de madera en mal estado.  
 Piezas de losetas faltantes.  
 Las capas de pintura vinílica del inmueble se encuentran en mal estado en todo el espacio.

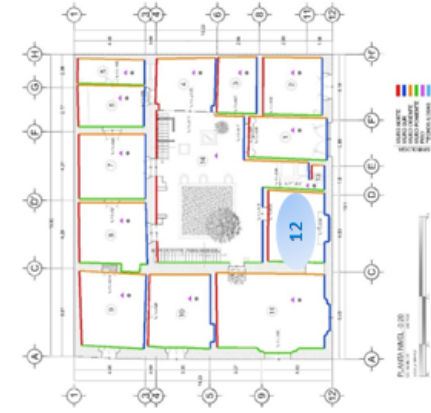
**Espacio No. 12**  
 Superficie: 15.82 m<sup>2</sup>  
 Etapa de Construcción: Primera y segunda.  
 Material en Muros: Humedad predominante en todos los muros, en el muro Oriente la humedad inferior de 92 cm y parcialmente a menos escala en todo el muro.  
 Grietas: No presenta grietas ni fisuras aparentes.  
 En este espacio los muros tienen disgregación de materiales, deterioro de jambas, elementos de madera en mal estado.  
 Puerta taponada en el Muro Sur.  
 Las capas de pintura vinílica del inmueble se encuentran en mal estado en todo el espacio.

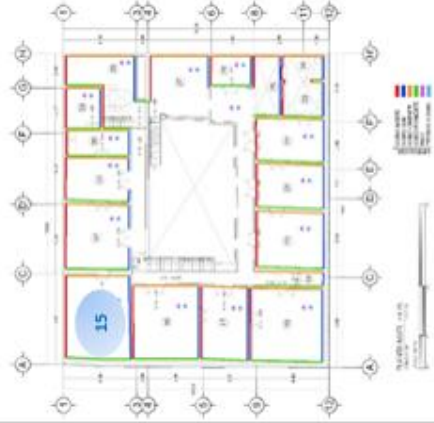
<p><b>Imágenes</b></p>   <p>Muro Sur</p>   <p>Muro Poniente</p>
<p><b>Observaciones:</b></p>	<p>Realizó: GMNC/JS -2013/2014</p>

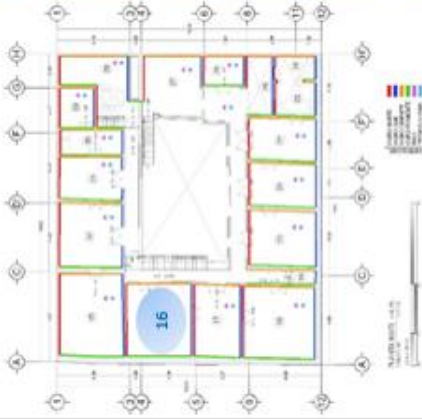
**Espacio No. 16**  
Superficie: 17.80 m<sup>2</sup>  
Etapa de Construcción: Segunda  
Material en Muros: Muro Norte, parte derecha del muro. Sur se presenta humedad en muro, a una altura de 0.40m. Sobre nivel de piso terminado.  
Estado de la losa: Afectación total.  
Grietas: Grieta estructural, a una altura de 1.00m. Lecho bajo de losa.

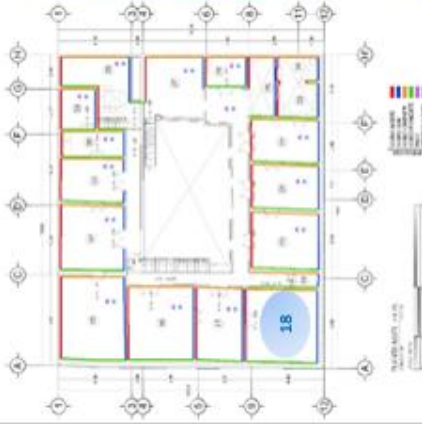
**Espacio No. 18**  
**Superficie:** 19.40 m<sup>2</sup>  
**Etapas de Construcción:** Segunda  
**Material en Muros:** limosna y ladrillo  
**Humedad:** Muro Norte, presencia de humedad en el muro, de 1.10-0.40m.  
**Lecho bajo de la trabe.** Sobre nivel de piso terminado 0.30m.  
**Presencia de humedad en el muro,** lecho bajo de losa 0.90m.  
**Grietas:** Grieta estructural, proviene de la losa. 1.20m de longitud. Grietas estructurales localizada en la parte superior de la ventana.  
 En este espacio los muros tienen disgregación de materiales, deterioro de jambas, elementos de madera en mal estado.  
 Las capas de pintura vinílica del inmueble se encuentran en mal estado en todo el espacio.

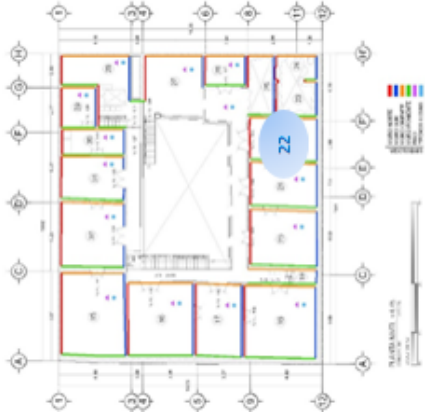
En este espacio los muros tienen disgregación de materiales, deterioro de jambas, elementos de madera en mal estado. Vigas en mal estado, de igual manera falta la herradura en la ventana. Las capas de pintura vitílica del inmueble se encuentran en mal estado en todo el espacio.

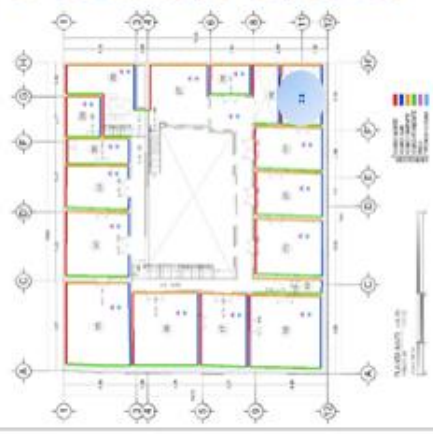
**Espacio No. 23**  
 Superficie: 5.10 m<sup>2</sup>  
 Etapa de Construcción: Segunda  
 Material en Muros: limosna y ladrillo  
 Humedad: Predominante en todos los muros principalmente en la parte superior de ellos. Falta de herencia en el muro sur.  
 Grietas: piso completamente perdido (como se muestra en la foto)  
 En este espacio los muros tienen disgregación de materiales, deterioro de jambas, elementos de madera en mal estado.  
 Las capas de pintura vinifica del inmueble se encuentran en mal estado en todo el espacio.

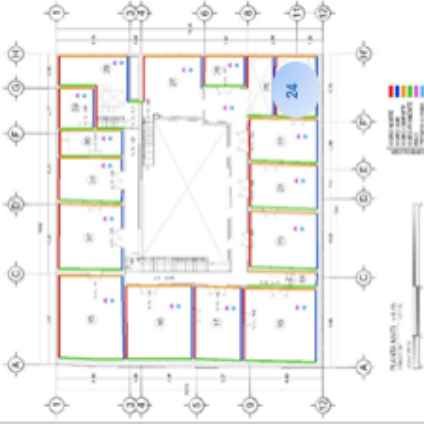
**Espacio No. 24**  
 Superficie: 3.70 m<sup>2</sup>  
 Etapa de Construcción: Segunda  
 Material en Muros: limosna y ladrillo  
 Humedad: Predomina humedad en el muro Oriente que es uno de los que aun se conservan en este espacio, por lo mismo del estado en el que se encuentra hizo casi imposible poder hacer el estudio de este espacio.  
 Grietas: Piso completamente perdido, la losa se encuentra con grietas estructurales.

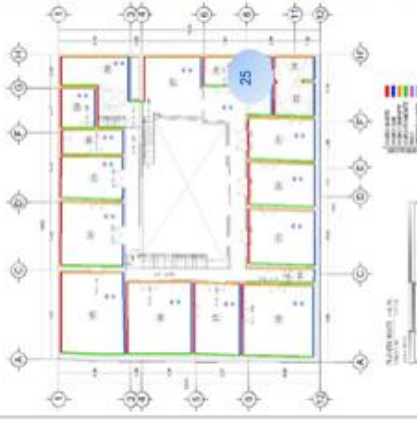
**Espacio No. 25**  
 Superficie: 5.80 m<sup>2</sup>  
 Etapa de Construcción: Segunda  
 Material en Muros: lamosa y ladrillo  
 Humedad: Se presume que por la humedad causada en los muros y por el estado en el que se encuentra que es al exterior la humedad produjo el desgaste por completo de los materiales de los muros.  
 Grietas: en este espacio el piso se encuentra completamente fracturado.  
 En este espacio los muros tienen disgregación de materiales, deterioro de jambas, elementos de madera en mal estado.  
 Las capas de pintura vinílica del inmueble se encuentran en mal estado en todo el espacio.

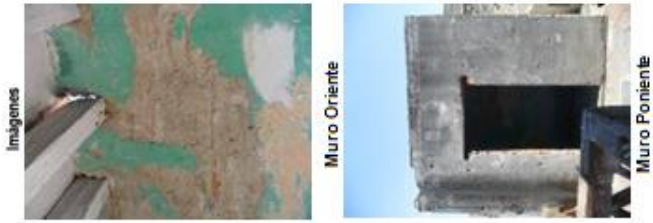
En este espacio los muros tienen disgregación de materiales, deterioro de jambas, elementos de madera en mal estado.  
 Las vigas se encuentran pintadas de blanco pero esta pintura solo ha provocado la putrefacción por dentro de las vigas.

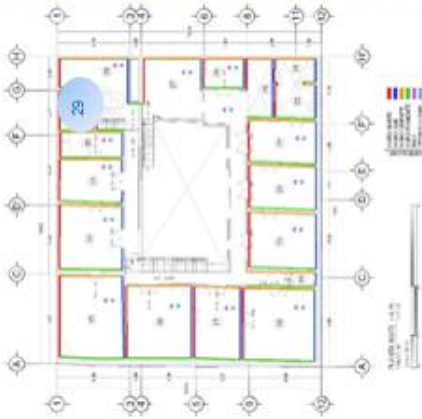
**Espacio No. 29**  
 Superficie: 5.10 m<sup>2</sup>  
 Etapa de Construcción: Segunda  
 Material en Muros: ladrillo  
 Humedad: Muro Norte, humedad predominante en la parte superior del muro de nos 70 cm aproximadamente, Muro Sur, humedad en casi todo le muro, Muro Oriente como se observa en la fotografía tiene humedad en casi todo el muro principalmente en la parte superior lo que ha provocado la putrefacción de las vigas.  
 Grietas: Las grietas en Este espacio van desde el muro Oriente hasta la losa, provocando daño estructural.

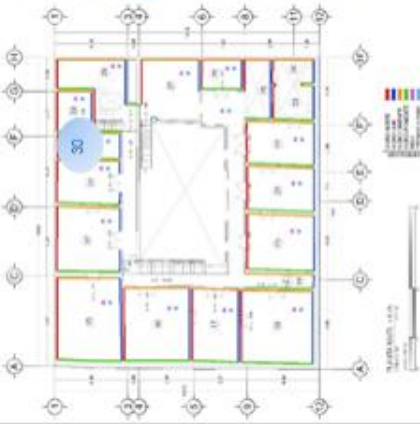
Las capas de pintura vinílica del inmueble se encuentran en mal estado en todo el espacio.

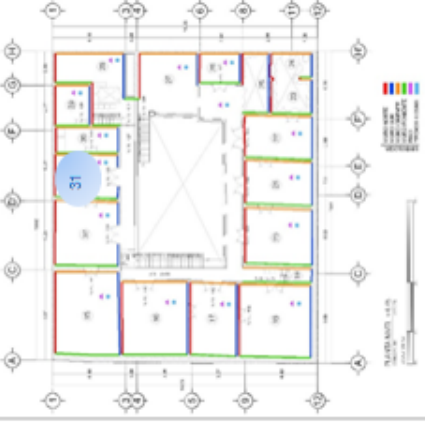
**Espacio No. 31**  
Superficie: 10.10 m2  
Etapa de Construcción: Segunda  
Material en Muros: ladrillo  
Humedad: Humedad en el Muro  
Poniente en la mayoría de los muros del espacio solo tienen poca humedad en la parte superior lo que provoca grietas en los espacios de las vigas y de esta manera la putrefacción de las mismas. Como se observa en la foto se tuvieron que poner polines para sostener las vigas.  
Grietas: como se menciono antes el espacio tiene fractura de losa catalana por lo que esta apuntalada.  
Deterioro de jambas en los muros Sur, Oriente y Poniente.  
Las capas de pintura vinilica del inmueble se encuentran en mal estado en todo el espacio.

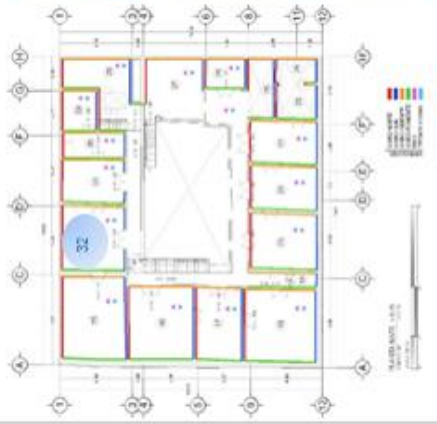
Espacio No. 32  
 Superficie: 15.20 m<sup>2</sup>  
 Etapa de Construcción: Segunda  
 Material en Muros: tabique y mortero  
 Humedad: Humedad en todo el espacio tanto muros como losa, en el muro Norte presenta humedad en la parte superior de 70 cm aproximadamente, en el muro Poniente en todo el muro, además de la falta de herrería en la ventana existente, en el muro Sur humedad en la parte inferior del muro de 50 cm de alto de piso a techo, deterioro de jambas.  
 Grietas: Grietas estructurales en los muros Norte y Poniente así como en la losa, en la foto se aprecia la fractura por completo de la losa catalana.
