Benemérita Universidad Autónoma de Puebla  
Facultad de Arquitectura

**“REPLANTEAMIENTO ARQUITECTÓNICO DEL  
MERCADO EMILIANO ZAPATA Y SU IMPACTO EN  
LA ZONA SUR DE PUEBLA, PUEBLA”**

Tesis presentada para obtener el grado de:  
Licenciatura en Arquitectura.

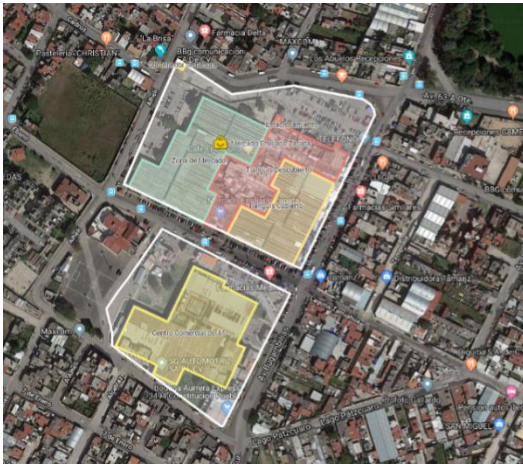
Mapa 3. Mapa de Zonificación del Mercado  
Zapata

1.  Zona de tianguis descubierto.
2.  Zona de tianguis cubierto.
3.  Zona de mercado.
4.  Centro comercial.

El mercado Zapata en Puebla, fue fundado el 24 de junio de 1986 como parte de un programa de "Mercados de apoyo" del Ayuntamiento de la ciudad, con el objetivo de combatir el comercio ambulante y ofrecer a esté sector de comerciantes un área formal y establecida donde pudieran continuar con la venta de sus productos o servicios. Además de esto otro de los objetivos fue el brindar a diversas zonas de la población y espacio cercano en donde pudieran adquirir de manera más fácil y cómoda diversos tipos de productos de consumo diario. El plan original del proyecto del mercado Zapata era contar con 4 espacios principales (Ver mapa 3):

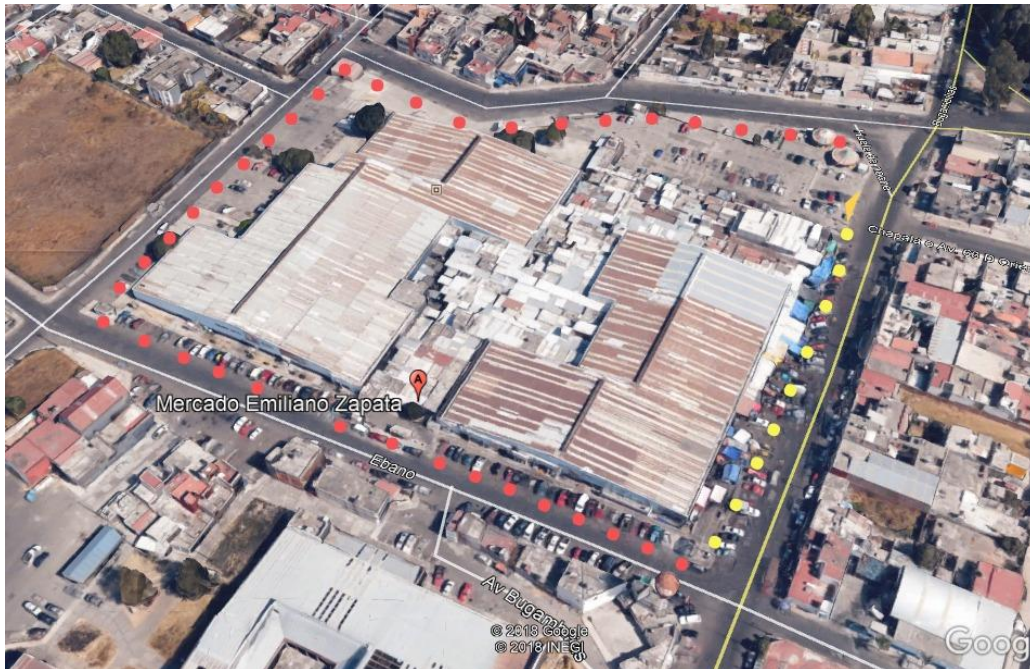
Mapa 11 Imagen satelital del Mercado Zapata y sus accesos peatonales

El acceso al mercado Zapata no es específicamente solo uno, ya que al ser un espacio abierto cuenta con varios accesos. La movilidad de las vías aledañas al mercado es de flujo constante, y esto complica al acceso del mercado por la av. Bugambillas, ya que los puestos ambulantes y los automóviles que se encuentran estacionados, obstruyen el paso y reducen el área de circulación en la banqueta.

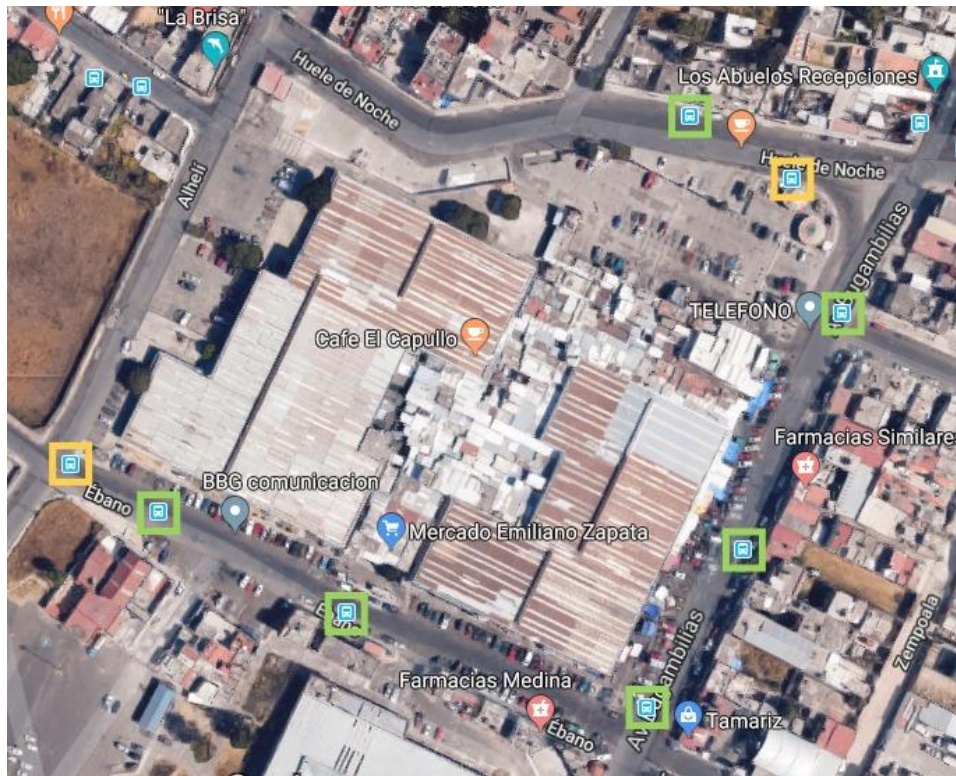
Imagen 2. Imagen Satelital del Mercado Zapata y sus paradas de autobús

- Paradas de autobuses improvisadas
- Paradas de autobuses en el perímetro del mercado

En la imagen 2 se muestran las paradas de autobús que tiene el mercado Zapata a su alrededor, los cuadrados de color verde simbolizan las paradas que se encuentran ajenas al mercado, estas son producto de la organización no correctamente planeada de la gente de la zona, en especial de lado este del mercado en la Av. Bugambilias, donde uno de los problemas es el caos vial que se hace debido a que ahí se encuentra la zona de carga y descarga del mercado, el estacionamiento de los compradores, y las paradas de autobuses improvisadas por la gente.

Los recuadros de color naranja son las paradas de autobuses autorizadas que se encuentran dentro del perímetro peatonal del mercado, las cuales como se observa están de extremo a extremo, y ambas están propuestas para las rutas de transporte que van hacia las dos principales vías alrededor del mercado

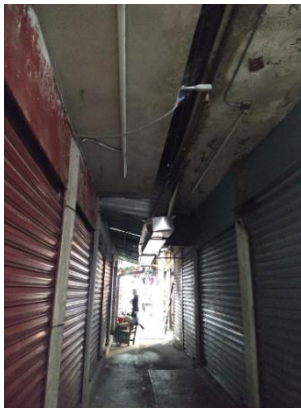
Imagen 14. Estructuras de concreto armado.

De manera oficial se cuenta con 177 aparcamientos para espacios comerciales, de los cuales la gran mayoría están constituidos y delimitados por sistemas de monten tubular y lámina galvanizada que los mismos propietarios de los establecimientos han ido integrando de acuerdo a sus necesidades (Imagen 11). Además de esto, también se han registrado diversas estructuras en el interior, como se puede ver en la Imagen 15, están principalmente constituidas por muros de tabique y block, confinadas por castillos y columnas de concreto armado. La tipología interior del lugar no muestra una homogeneidad e integración de sus sistemas estructurales, por lo que se han realizado diversas adaptaciones y modificaciones propias de los locatarios en la búsqueda de un buen funcionamiento de sus espacios.

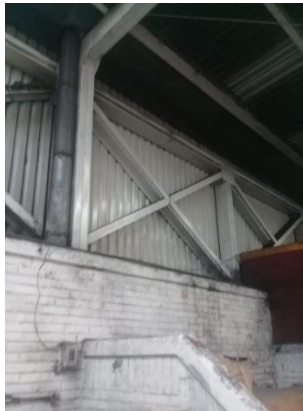
Imagen 15. Sistema de traves y columnas de acero

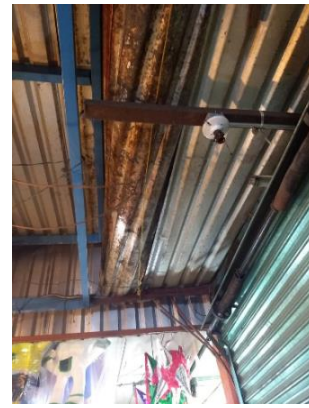
Imagen 16. Sistemas de monten tubular en locales

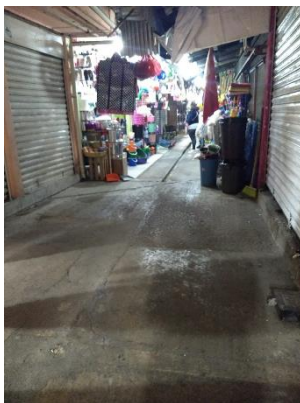
*Imagen 17. Piso de concreto en pasillos*

Los espacios interiores, sobre todo en los pasillos de circulación y accesos, como los de la Imagen 17 y 18, se encuentran terminados principalmente de concreto, algunos muros y plafones con aplanado y pintura acrílica.

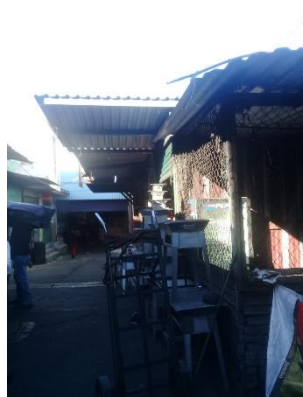
*Imagen 18. Cubiertas de lámina galvanizada.*

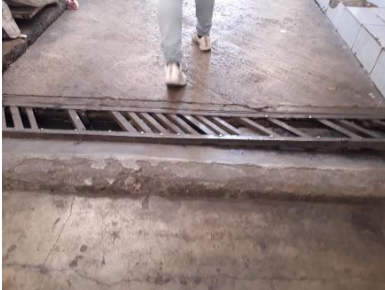
*imagen 20. Rejillas pluviales en pasillos de circulación.*

En muchas áreas el sistema de rejillas y coladeras que se encuentra en mal estado y en muchos registros ya no se encuentran estas piezas. (Ver imagen 20)

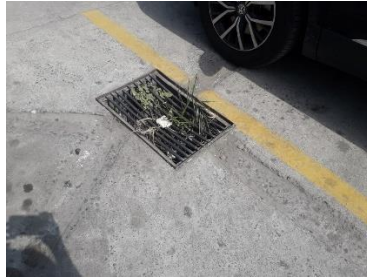
*Imagen 21.. Registros pluviales*

El desalojo de las aguas residuales al interior del mercado se realiza a través de un sistema de tuberías de concreto, principalmente de 10" de diámetro, seccionada por registros sanitarios colocados en los pasillos del mercado (ver imagen 21 y 22).

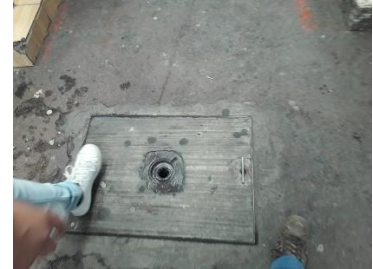
*Imagen 22.. Registros sanitarios en pasillos*

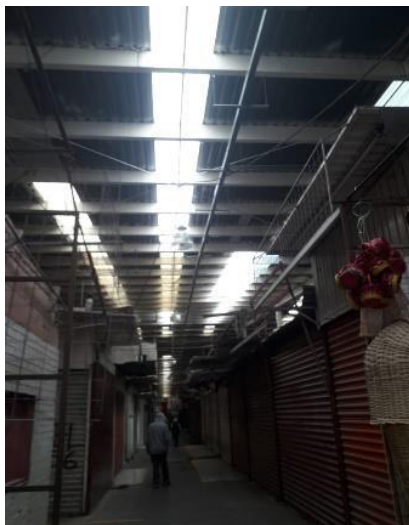
*Imagen 23. Tuberías conduit y soportería en charolas de acero.*

El suministro eléctrico general al interior del mercado es suficiente y adecuado. El sistema está constituido por lámparas de campana tipo industrial (Imagen 23), distribuidas de manera modular a lo largo de las naves del mercado, con tubería conduit de pared delgada y soportería de acero y charolas de acero galvanizado (Imagen 24).

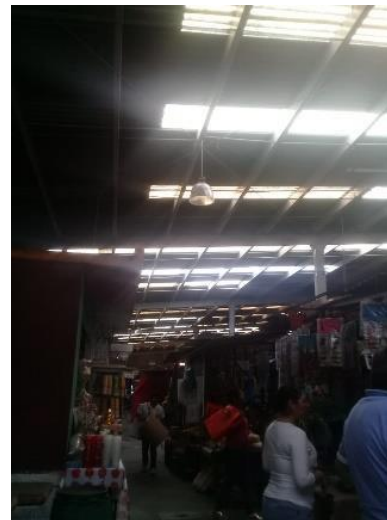
*Imagen 24. Lámparas de campana tipo industrial.*

En cuando a la iluminación en cada uno de los locales de igual manera se cuenta con una instalación eléctrica suficiente pero deteriorada por el tiempo y la falta de mantenimiento. El crecimiento al interior ha generado que muchos locatarios necesiten de más lámparas y espacios con iluminación, realizando instalaciones adicionales que en la mayoría de los casos no están debidamente realizadas y supervisadas (Imagen 26). Estas instalaciones están conformadas principalmente por focos incandescentes y ahorradores, lámparas fluorescentes y en pocos casos un sistema de tubería conduit de pared delgada. La mayoría del cableado en las instalaciones se encuentra completamente descubierta y sin protección al exterior.

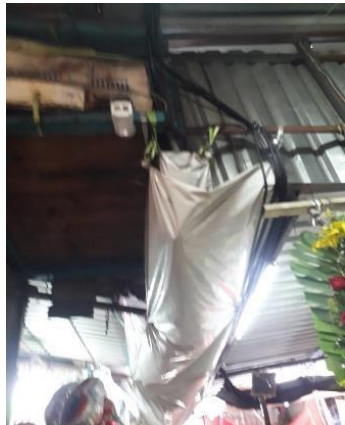
Imagen 25. Sistemas privados de video vigilancia

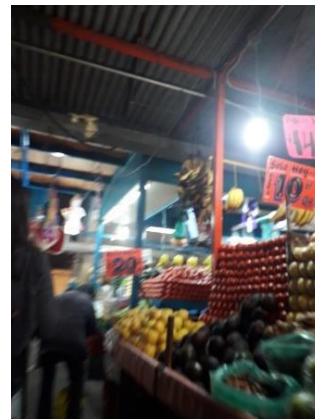
Imagen 26.. Cableados y fotos fluorescentes

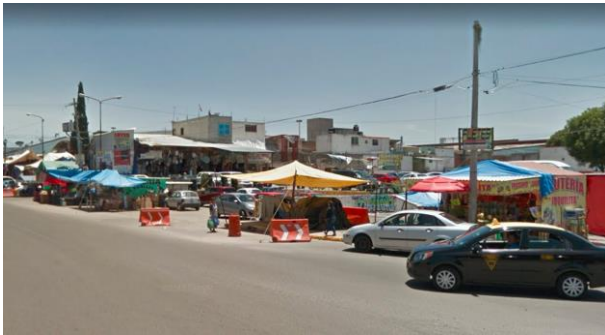
Imagen 34. Fachada oriente (punto 1)

En la **fachada oriente** (Imagen 35) es donde se encuentra mayor peso visual por ser la fachada con más invasión de aparcamiento vehicular y por comerciantes ambulantes (Imagen 34). Esta fachada es de forma rectangular, dividida en dos secciones en forma vertical, ya que del piso hacia aproximadamente 3 mts predomina el vano ya que se encuentran 8 accesos en esta fachada, y en su parte superior predomina el macizo, este es de lámina cubierta con pintura color blanca y rotulada, la falta de mantenimiento ha causado que se la pintura se desprenda dando una imagen poco estética a la fachada (Imagen 10).

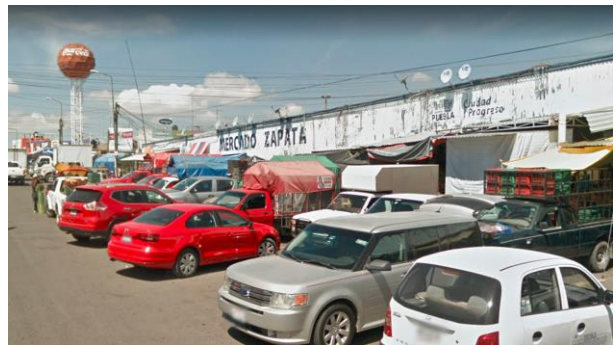
Imagen 10. Fachada oriente (punto 2)

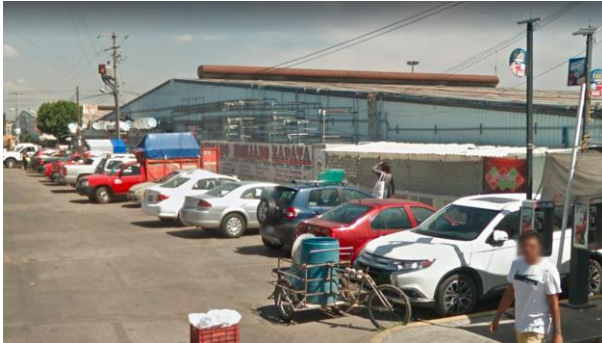
Imagen 11. Fachada sur (punto 3)

En su **fachada sur** (Imagen 35), también se puede observar que es una zona muy frecuentada por lo que en gran parte del día se encuentran automóviles estacionados, y también esta fachada es donde se puede observar mayor parte de las instalaciones eléctricas y de cable (Imagen 11). Sobre esta fachada se pueden observar dos estructuras (naves con armadura triangular) y entre estas dos se encuentra la zona descubierta (Imagen 37), por lo que puede decir que esta fachada es parcialmente simétrica al tener dos bloques formales iguales y divididos por un vacío en su diseño inicial, pero al paso de los años ha presentado modificaciones y adaptaciones (colocación de instalaciones, casetas, locales adjuntos, construcción sin continuar tipología de formas y materiales en la zona de tianguis descubierta), provocando una fachada con poca composición arquitectónica.

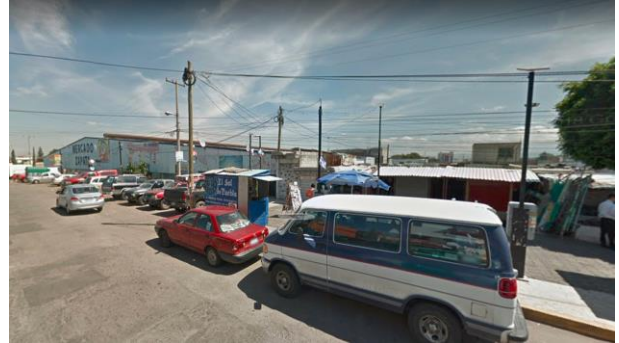
Imagen 37. Fachada sur (punto 4)

Respecto a la **fachada poniente** (Imagen 37), tiene forma rectangular, de igual forma que las demás fachadas se encuentra dividido en su parte inferior por muros de tabique y en su parte superior la estructura de la nave cubierta por lamina, esta zona es medianamente frecuentada, por este motivo se ha convertido en una zona de riesgo para los visitantes del mercado, de igual forma esta fachada ha sido vandalizada en los muros bajos de tabique rojo (Imagen 38) dando así una sensación de inseguridad. También se puede destacar que en esta fachada se puede observar un buen manejo de los desniveles del terreno contando con gran número de escales y escalinatas que a pesar del poco mantenimiento del complejo se ve un mayor dinamismo en las formas y sus alturas.

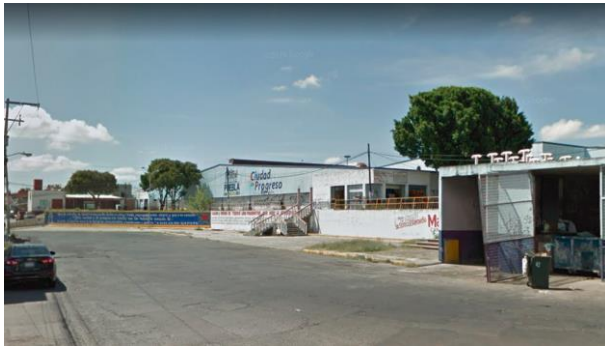
*Imagen 40. Fachada norte (punto 7)*

La **fachada norte** (Imagen 40) igual que la fachada poniente, es una de las menos frecuentadas por los visitantes, por lo que gran parte de su estructura formal se encuentra vandalizada y esta zona es mayormente invadida por vagabundos, también generando malos olores, por lo el estacionamiento de esta zona es difícilmente ocupado, esta fachada refleja una imagen de inseguridad y solitaria (Imagen ).

Cabe destacar que en esta fachada es donde se encuentra mayor dinamismo y movimiento en cuanto a sus formas ya que se puede observar que hay volúmenes más lejanos que otros, también de forma vertical se puede observar este dinamismo por la topografía del terreno, también hay gran cantidad de escaleras, escalinatas y desniveles (Imagen 40), por lo que esta fachada es la más interesante y estimulante de todo el complejo.

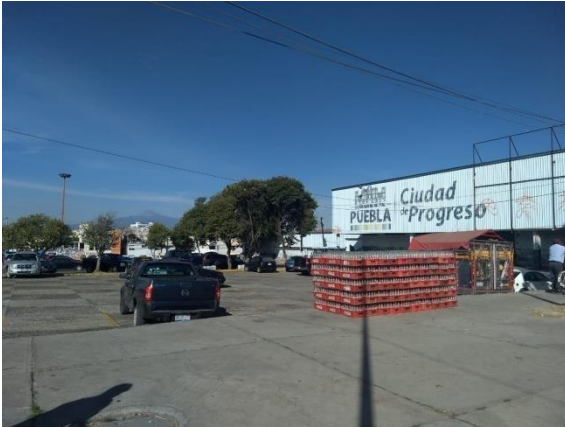
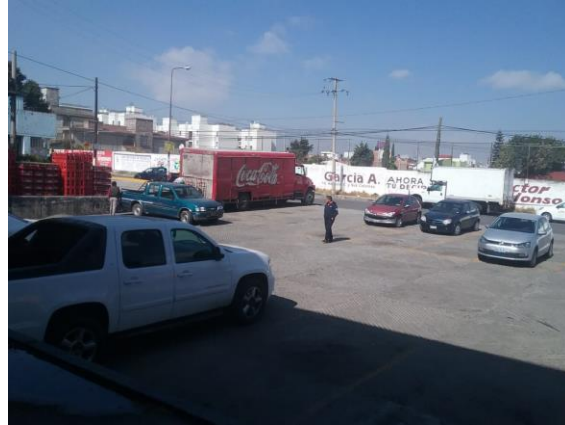
El Mercado cuenta con un área específica de carga y descarga (ver Imagen 46), sin embargo; esta la ubicación planeada desde su fundación ha sido poco eficiente, ya que al estar más cercana a los locales abandonados y más alejada a los locales con mayor uso, por lo que el patio de maniobras no tiene gran uso por la mayoría de los locatarios, siendo esta un área más abandonada, como se puede observar en la

Imagen 14. Patio de maniobras, vista hacia el sur

Imagen 15. Patio de maniobras, vista hacia el norte.

Imagen 14 e Imagen 15, y por consecuencia un punto vulnerable al vandalismo y la delincuencia.

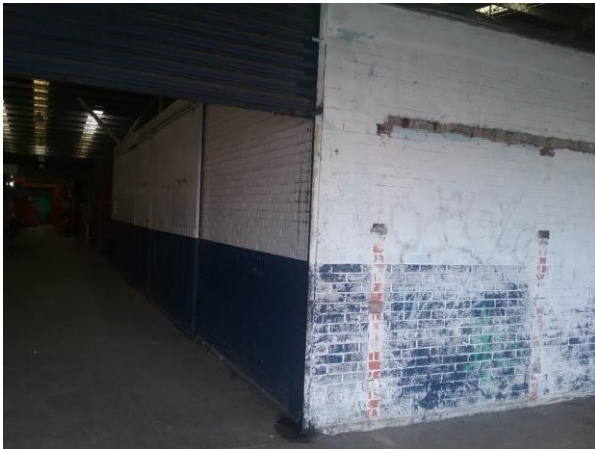
Imagen 16. Almacén (vista exterior).

**Almacenes y cámaras:** Se cuentan con espacios específicos de bodega y almacenaje (Imagen 20. Interior de almacén de desechos); que actualmente se encuentran vacías (Imagen 19 e Imagen ) y cerrados con candado (Imagen 16) por motivos desconocidos los comerciantes no ocupan estos espacios y ocupan locales anexos para almacenar sus productos, y en algunos casos la mercancía es acumulada en los techos, generándose prácticas comerciales contraindicadas.

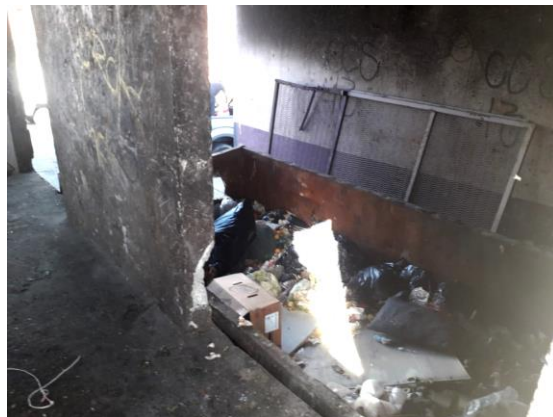
*Imagen 20. Interior de almacén de desechos.*

El área de almacenaje actualmente se encuentra y en estado desfavorable como se puede observar en la **¡Error! No se encuentra el origen de la referencia.**, en la REF\_Ref3618767 \h \\* MERGEFORMAT Imagen se puede observar que ha sido vandalizado, y en Imagen 20 e Imagen se puede observar la condición de los contenedores y que no existe un sistema adecuado de separación de desperdicios. A pesar de que el espacio se encuentra independizado del complejo comercial, este genera problemas de limpieza y de olores para la vialidad colindante y las áreas de estacionamiento más cercanas.

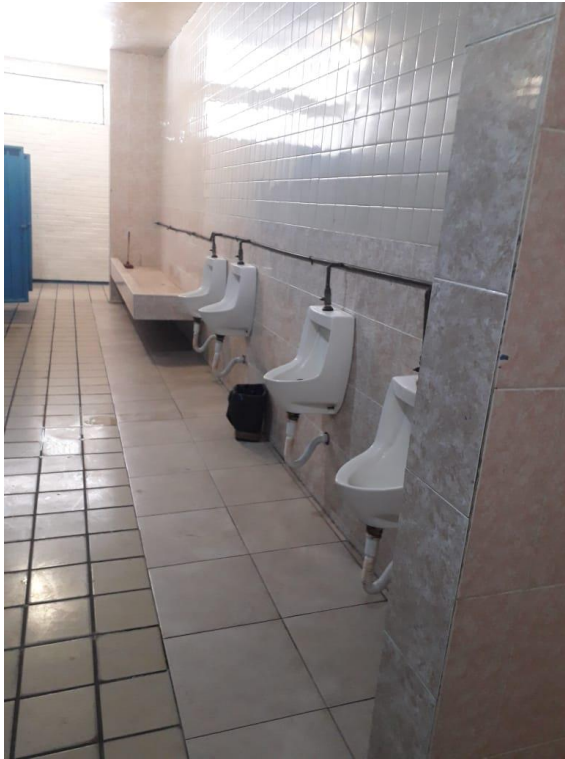
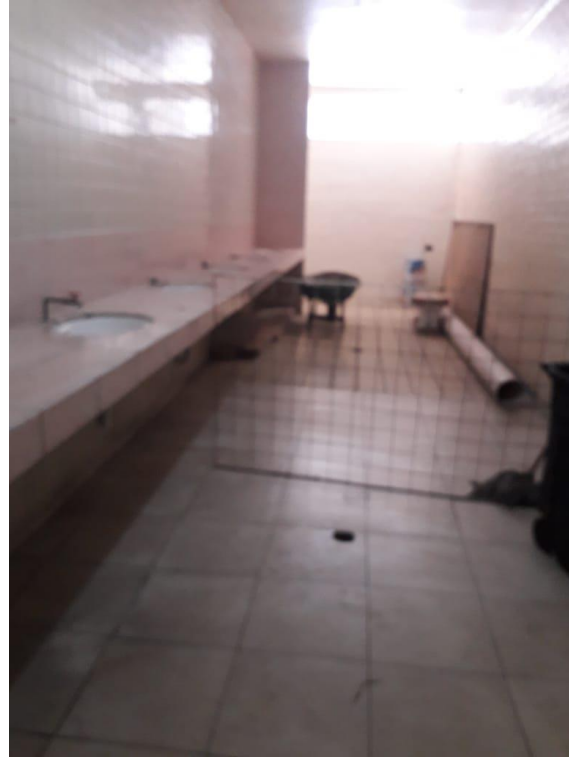
Se cuenta con servicios sanitarios al público en general un módulo para hombre y uno para mujeres, los sanitarios del mercado se encuentran en condiciones aceptables como se puede observar en la 57 y la Imagen 21.

*Imagen 57. Sanitarios públicos (mingitorios).*

*Imagen 21. Sanitarios públicos (lavamanos)*

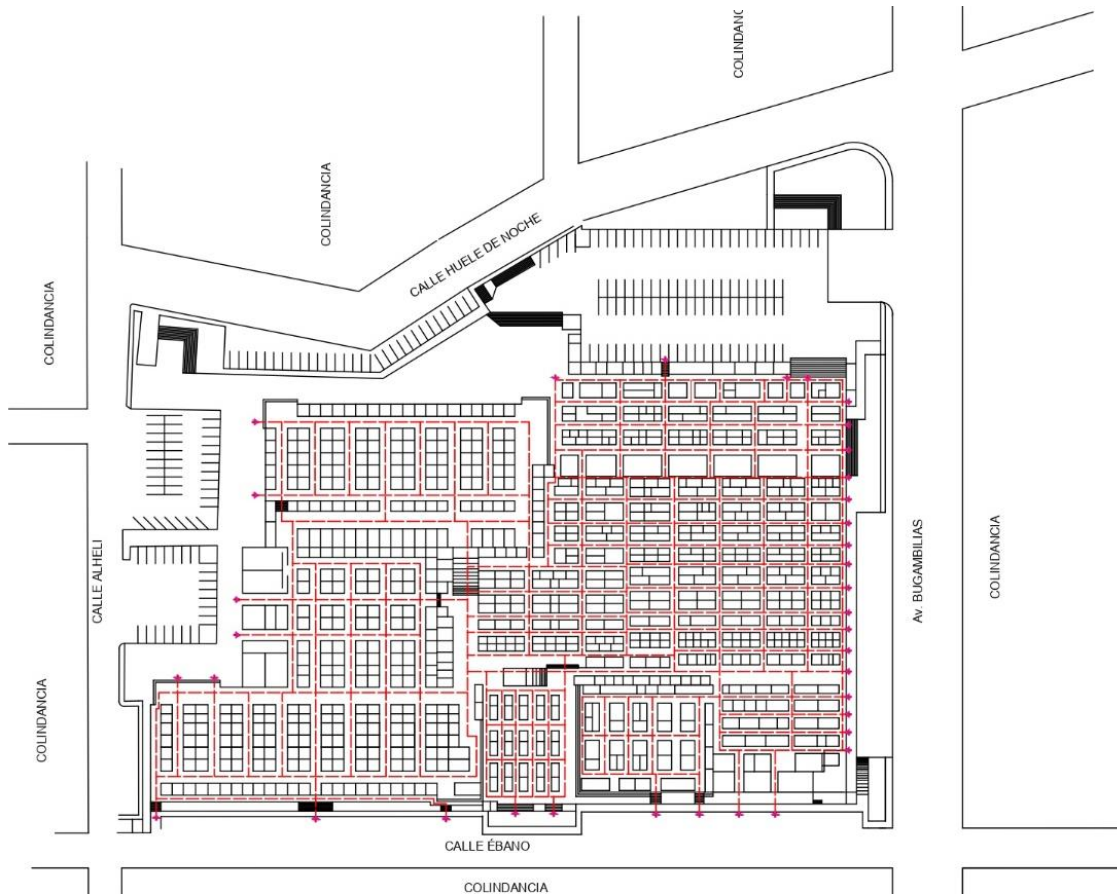
Imagen 63. Circulación comercial en planta arquitectónica.

La circulación se presenta de manera ortogonal permitiendo así la movilidad en el Mercado teniendo en cada local cierto margen donde los locatarios pueden colocar parte de su mercancía para ser exhibida (Imagen 63).

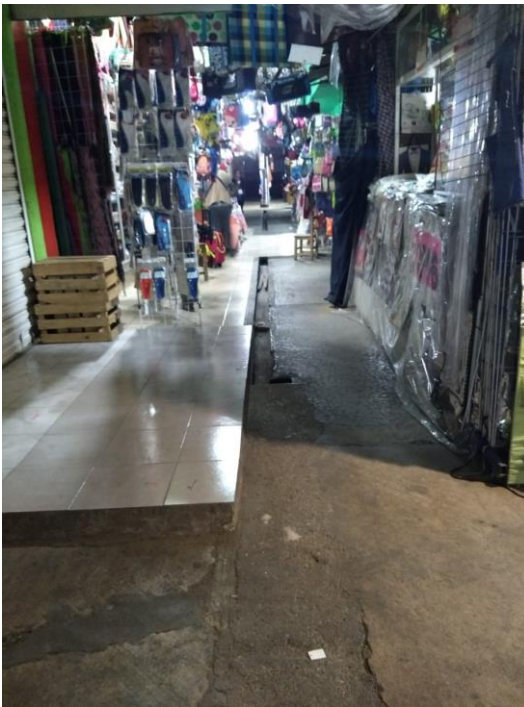
*Imagen 64. Pasillo mal adaptado en su nivel de piso terminado.*

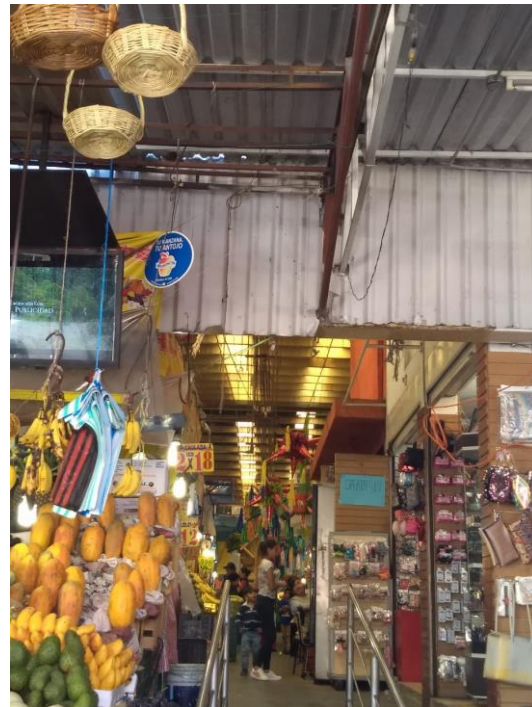
Sin embargo, por la invasión realizada en las áreas de tianguis los pasillos presentan dificultades al momento de ingresar mercancía a sus diferentes puntos de venta provocando conflictos entre los comerciantes, por otra parte para los consumidores es incómodo circular dentro del complejo comercial ya que los locatarios han modificado las dimensiones de los pasillos al extender su local (Imagen 64) o en ocasiones los comerciantes colocan su mercancía sobre los pasillos (Imagen 23), provocando así que dimensiones sean insuficientes para albergar el flujo existente de personas.

*Imagen 23. Pasillo invadido por productos de locatarios.*

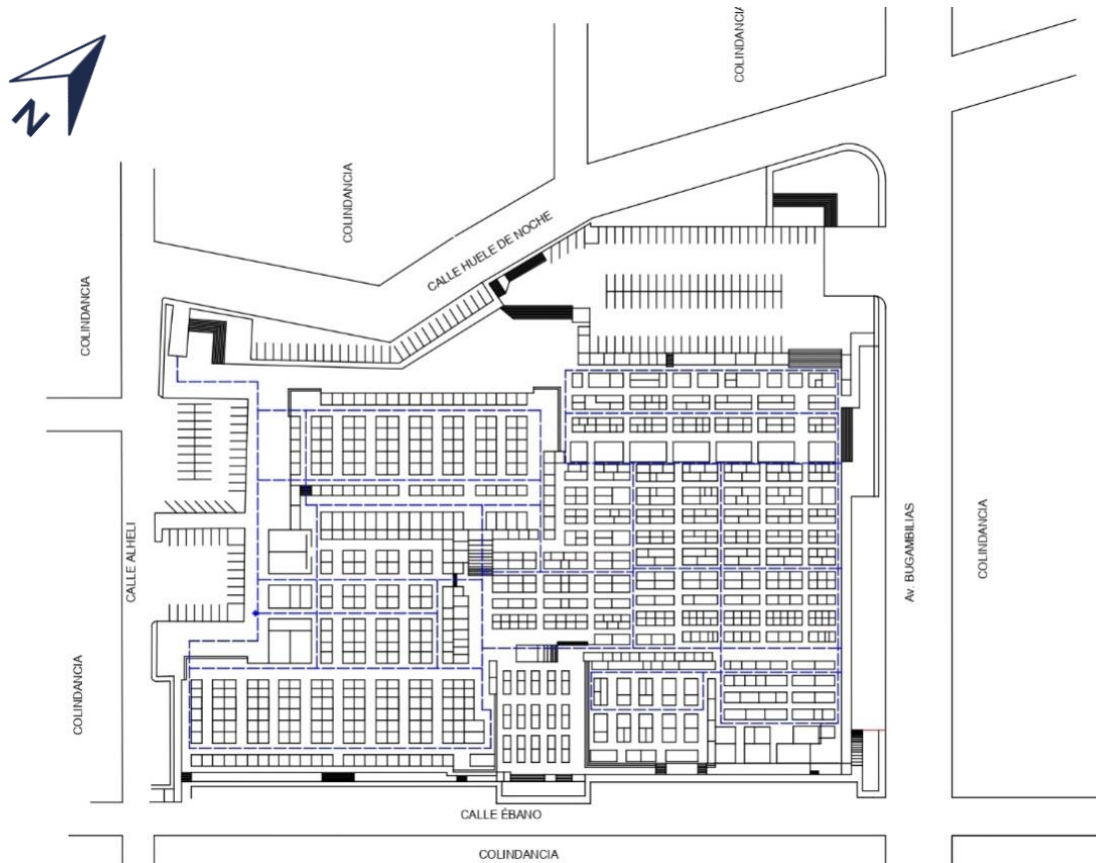
Imagen 66. Circulación logística en planta arquitectónica.

Para acceder a las zonas de logística existen dos accesos por la parte posterior del inmueble, su circulación es directa por lo que puede evitar la interacción con la actividad comercial, sin embargo para la realización de sus actividades dentro del Mercado se toman rutas que le facilitan el traslado por las diferentes áreas del inmueble (ver Imagen 66).

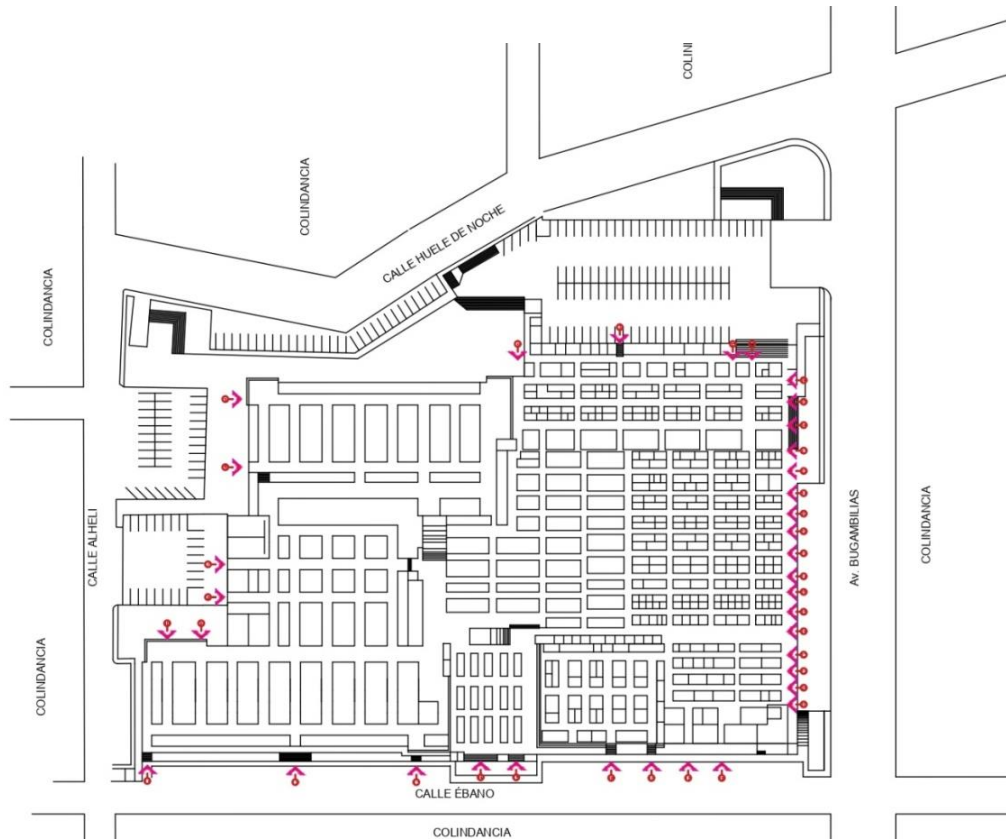
Imagen 24. Accesos en planta arquitectónica.

El Conjunto cuenta con un total de 35 accesos, los cuales permiten el acceso directo a los comercios (Imagen 24), sin embargo, ocho de estos accesos se encuentran en el Mercado con poco flujo de personas, así como 4 intersecciones que dan cabida a la interacción con el tianguis descubierto contemplando así la existencia de 27 accesos a los diferentes tianguis, Cubierto y Descubierta. Se cuenta con un escaso o nulo servicio al cliente a nivel de conjunto debido a las áreas como el

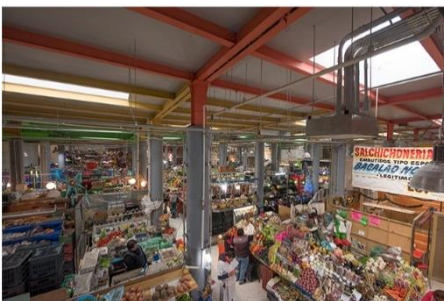
*imagen 73. Estructura clasificada por áreas*

Como se puede ver en las imágenes 73 y 74, se pintó la estructura dependiendo lo que se vende en la zona, por ejemplo, para la zona de verduras la estructura se pintó de color verde, para la zona de carnes de color rojo, zona de pollería Amarillo, y pescadería de azul. Esta idea se basó principalmente para que los consumidores identifiquen con mayor facilidad las áreas y el lugar donde quieren hacer sus compras

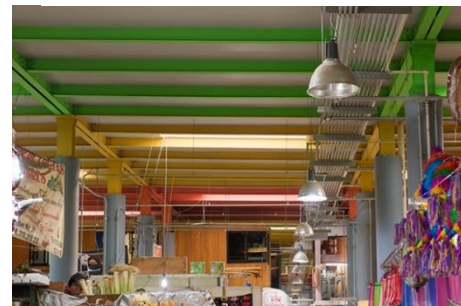
*Imagen 28. Elementos estructurales integrados al diseño arquitectónico*

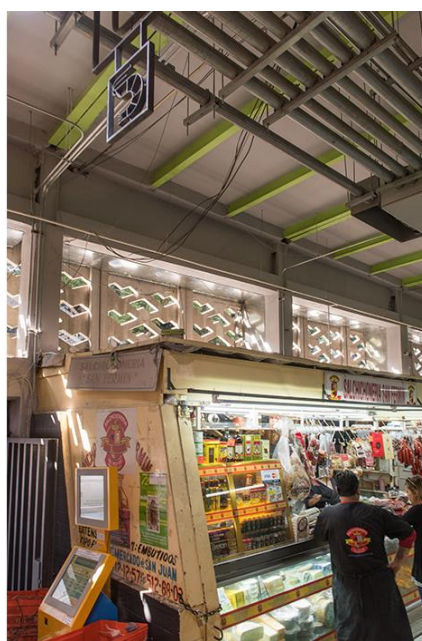
*imagen 29 instalaciones*

En la cual se priorizaron las acciones sobre la infraestructura y las instalaciones, colocando estas en un orden, donde a pesar de que se vean (imagen 76), no afecte la estética interna del mercado. Se le dio más amplitud al pasillo, para que tengan una mejor circulación

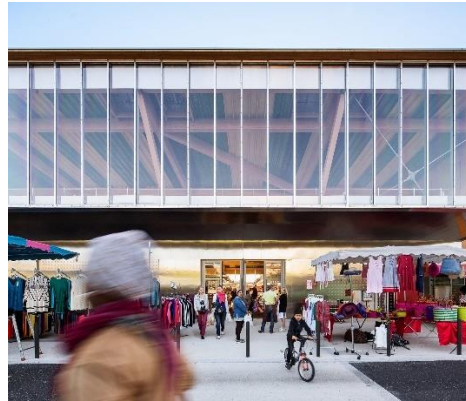
*Imagen 79. Fachada principal Mercado Cachan*

En la fachada principal el diseño está compuesto por un muro cortina de vidrio que permite la entrada a una gran cantidad de iluminación y da una imagen de modernidad al mercado. Además de esto el uso de madera aparente al exterior, en las fachadas laterales genera la misma sensación que al interior, un ambiente más armonioso que rompe la tensión y oscuridad de materiales como el concreto y el acero.

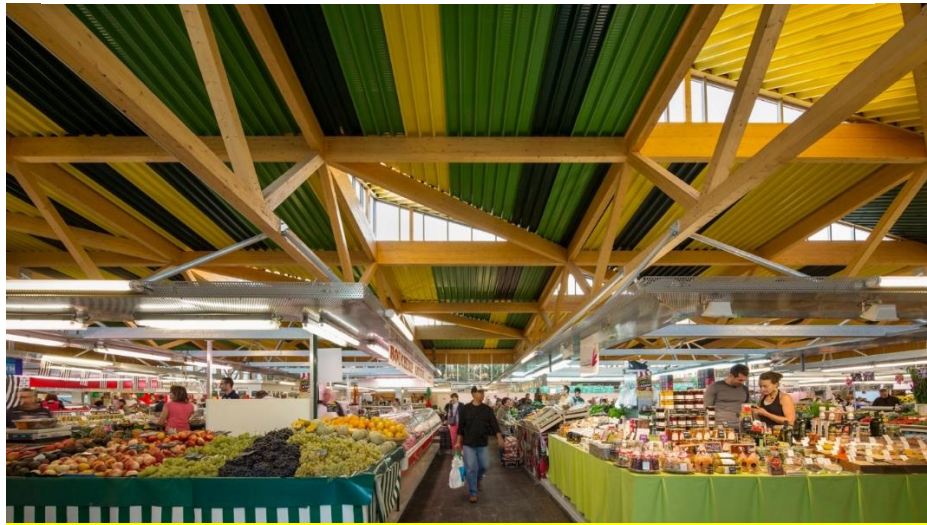
Imagen 79. Fachada principal Mercado Cachan

El uso de este tipo de estructura da la posibilidad de obtener claros mucho más grandes al mercado para facilitar las actividades y recorridos dentro de este. Además de ser una solución más viable y económica para espacios con grandes áreas de superficie construida y con altos niveles de tráfico peatonal.

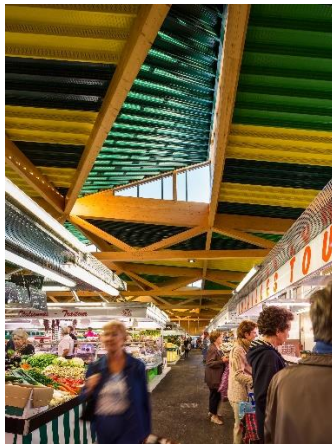
Por otra parte, el uso de estos elementos como las vigas de acero en la estructura de la losa es recubierto por un aparente de madera que da mayor armonía y naturalidad al interior.

*Imagen 81. Laminas en plafones Mercado Cachan*

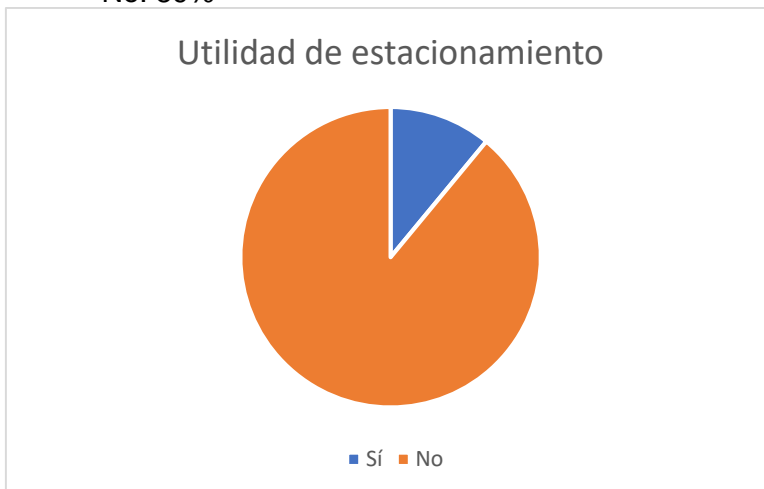
Pregunta 8. Importancia de problemáticas

- Inseguridad: 95%
- Salubridad: 79%
- Dimensiones de circulaciones (pasillos): 90%
- Iluminación natural: 74%
- Iluminación artificial: 42%

De acuerdo con la encuesta las dimensiones de los pasillos no son adecuadas, y la imagen que muestra el mercado afecta a las ventas del mismo. El horario con mayor inseguridad es de 18:00 – 21:00 pm y la mayor razón por la cual se presenta la inseguridad es debido a la falta de vigilancia.

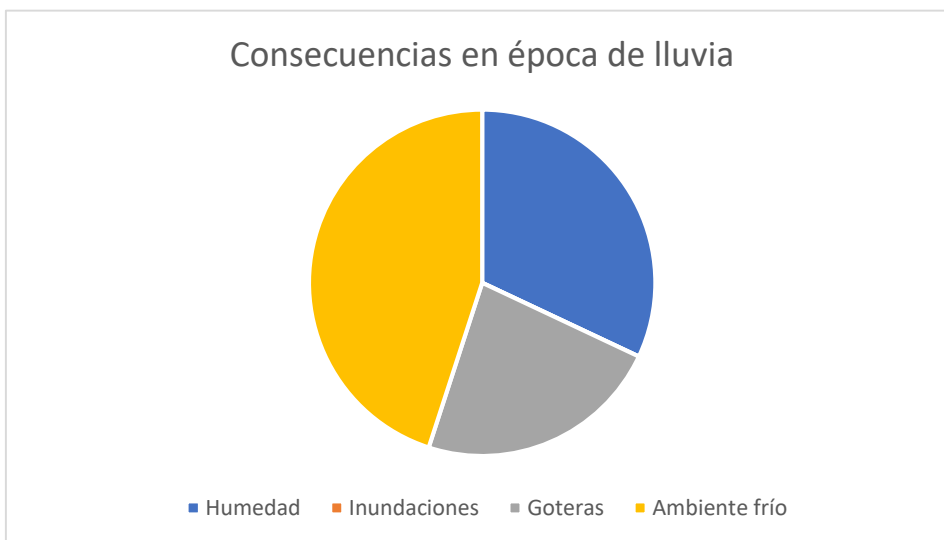
En temporadas de lluvia, ¿Cuáles son las mayores consecuencias?

a) Humedad: 32%, b) Inundaciones: 0%, c) Goteras: 23%, d) Ambiente frío: 45%.
