FACULTAD DE ARQUITECTURA

**RECUPERACIÓN DEL INMUEBLE “CASA DE LOS NARANJOS” A TRAVÉS
DE LA CREACIÓN DEL CENTRO DE CONVIVENCIA ESTUDIANTIL BUAP.**

TESIS

PARA OBTENER EL TÍTULO DE LICENCIADO EN ARQUITECTURA

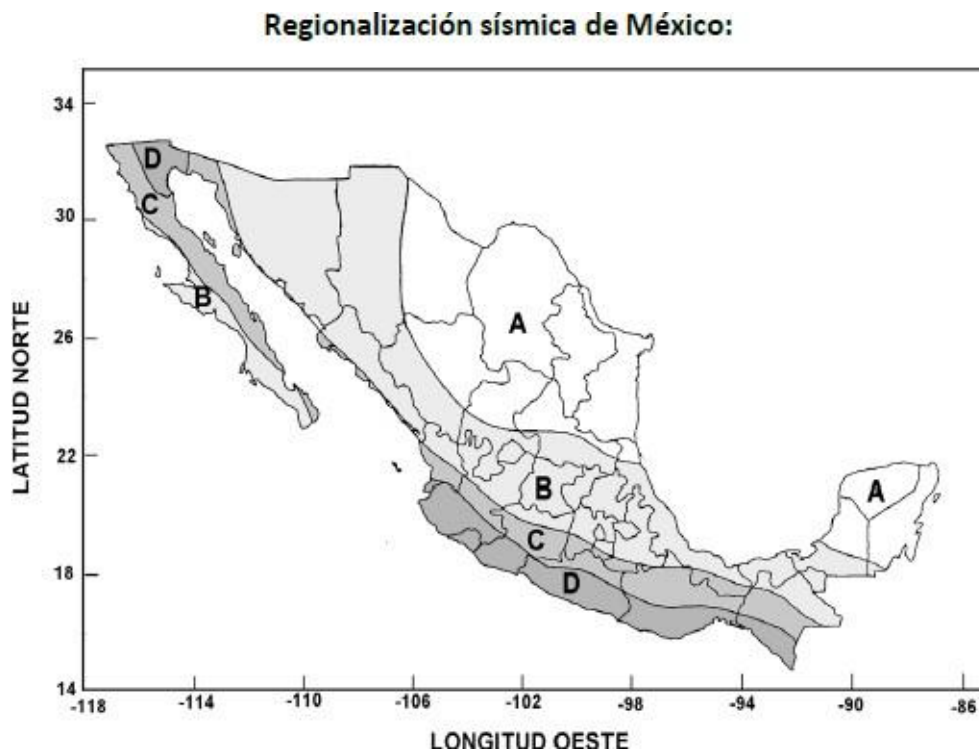
Regiones sísmicas de México (imagen obtenida del atlas de riesgos naturales municipio de Puebla)

la zona A corresponde a la zona de menor peligro, B a medio-bajo, C medio-alto y la D a la de mayor peligro.

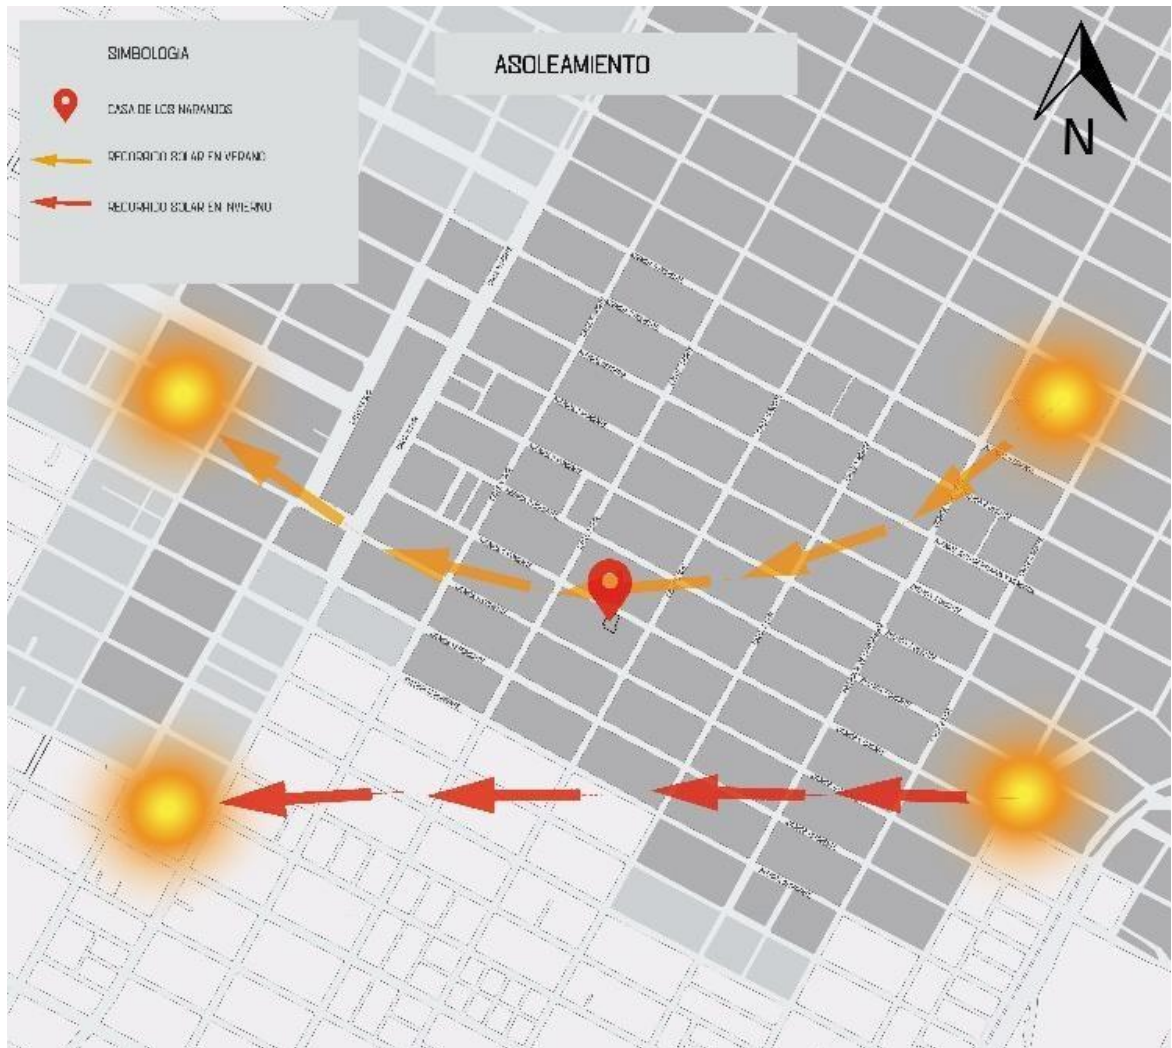
Mapa de asoleamiento en la zona de estudio (creación propia)

Como se puede apreciar el recorrido solar en la ciudad de Puebla tiene una variación aproximada de 50° entre el verano y el invierno lo que afecta la proyección de sombras en la zona, sin embargo, como se puede observar en las imágenes que a continuación se presentan (en las que el inmueble a tratar aparece en color rojo) debido a la poca variación en las alturas, además de la orientación de la traza urbana, las sombras de los edificios aledaños es muy poca y no afecta significativamente al inmueble en el momento de mayor iluminación (al medio día).

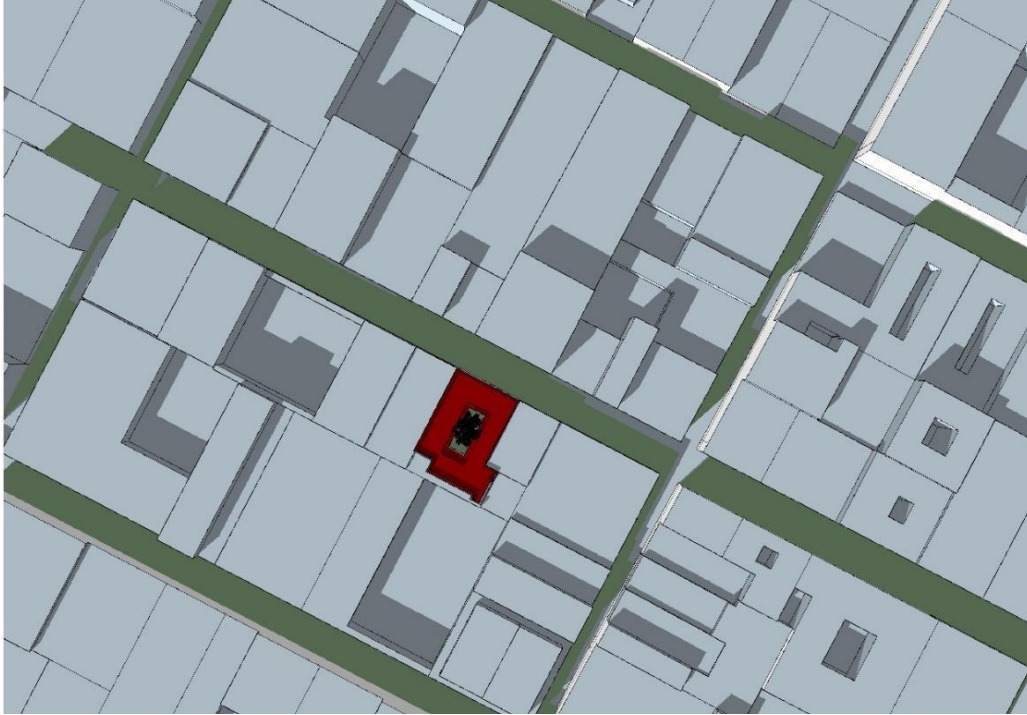
Proyección de sombras al medio día en verano (creación propia)

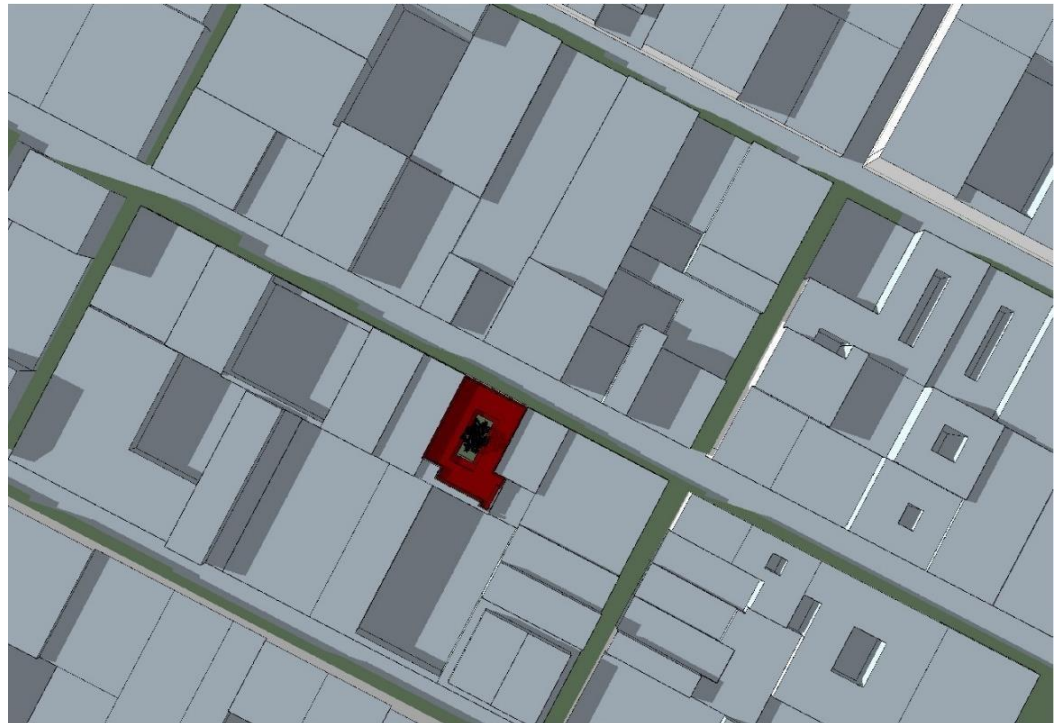
Proyección de sombras al medio día en invierno (creación propia)

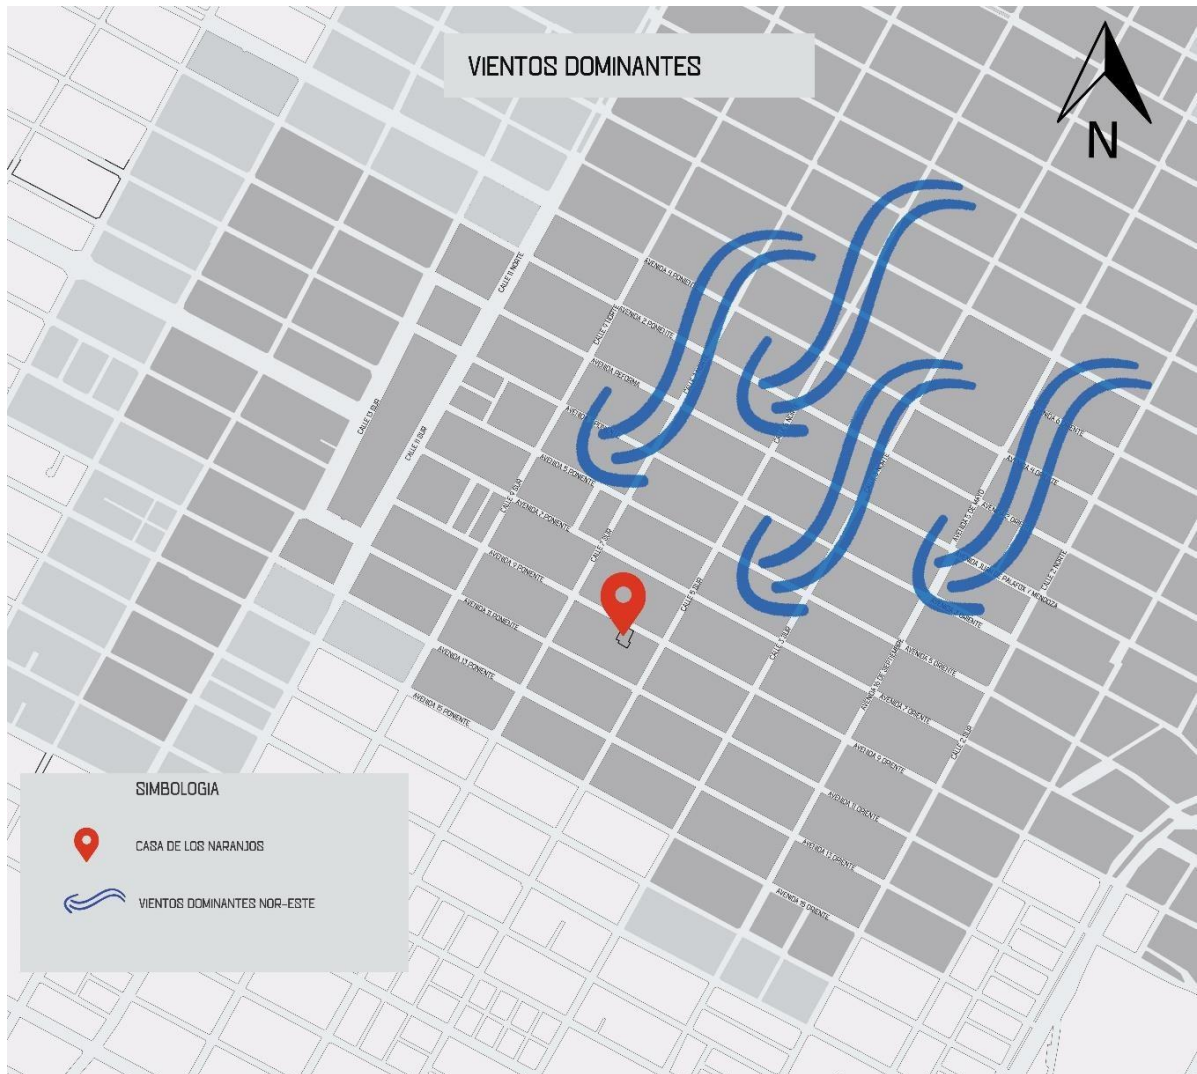
Los patrones de viento en la ciudad de Puebla cambian a lo largo del año, sin embargo se puede apreciar una mayoría de vientos provenientes de NNE, aproximadamente el 85% de los vientos provienen de esa dirección, “durante el periodo verano-otoño los vientos dominantes provienen del Norte y Noreste con velocidades promedio de 3.2 m/seg. (11.52 Km/h). Mientras que en invierno y primavera los vientos dominantes son Sur y Suroeste, con una velocidad promedio de 1.8 m/seg.” (Atlas de Riesgos del Municipio de Puebla, s.f., p. 138)

Plano de vientos dominantes (creación propia)

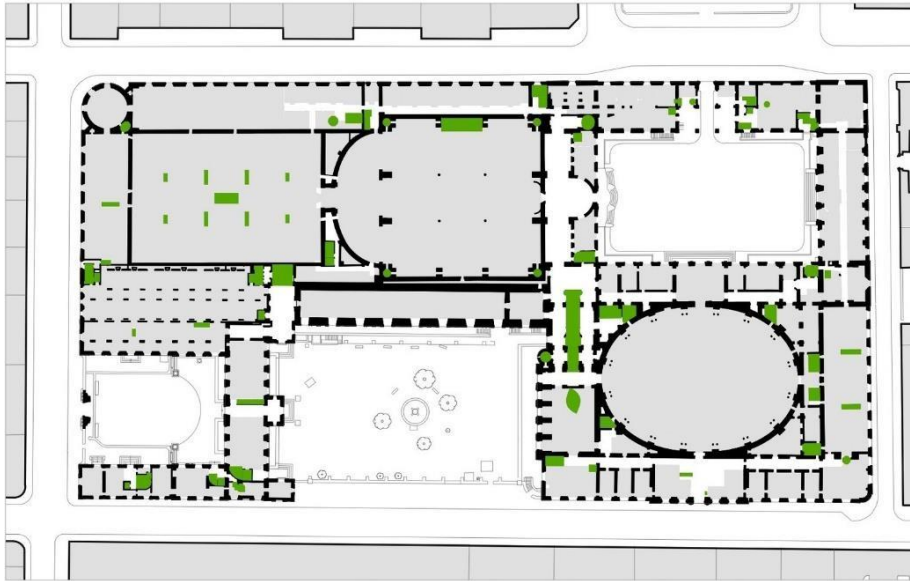
Planta previo a la intervención

Se puede observar en las plantas que en el desarrollo del proyecto se realizaron a nivel de la estructura prácticamente ninguna modificación, siguiendo así con la idea de respetar el valor histórico del inmueble

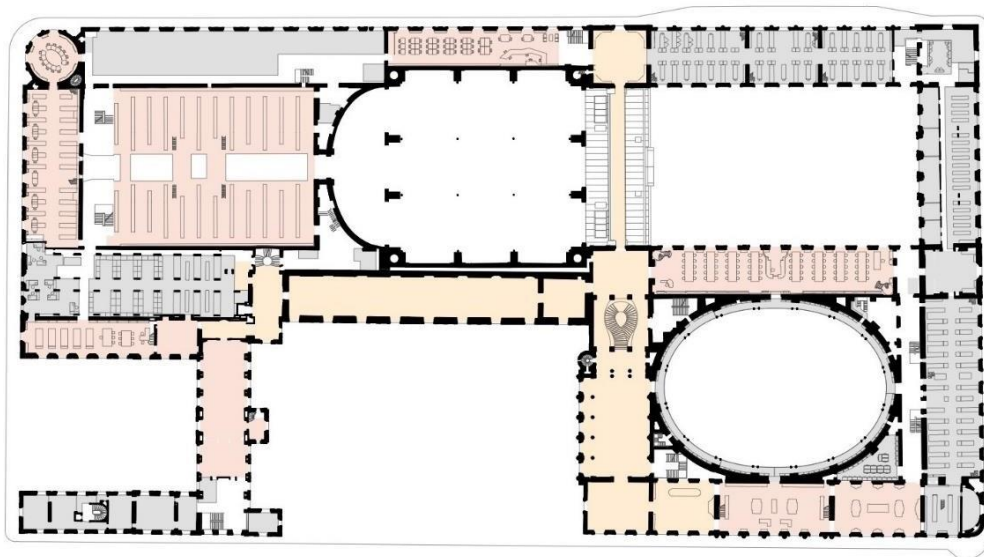
Planta modificada

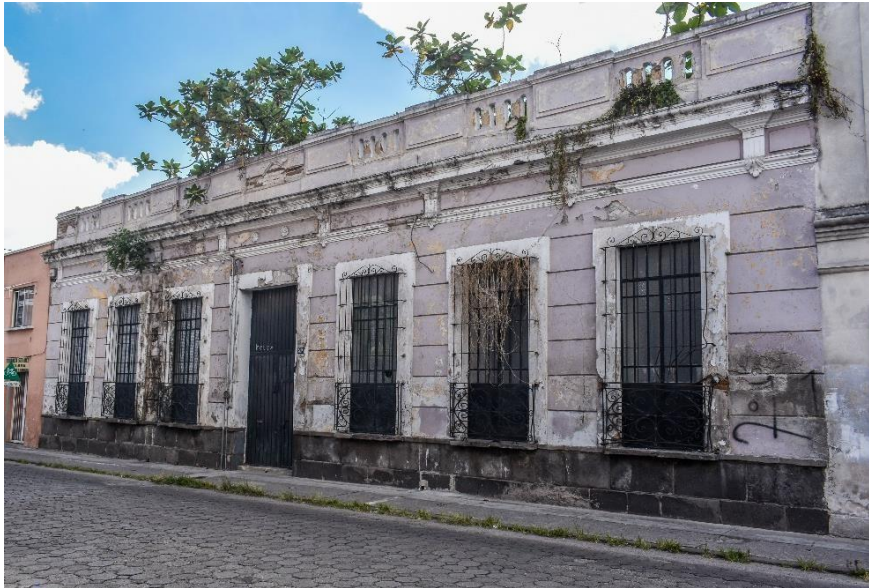
Fachada "casa de los naranjos" (imagen propia)

En la fachada se puede observar la herrería de forja con formas orgánicas (original), además de un portón que no corresponde a la época ya que está elaborado con perfiles metálicos al igual que la cancelería, igualmente se pueden observar los detalles en la cornisa.

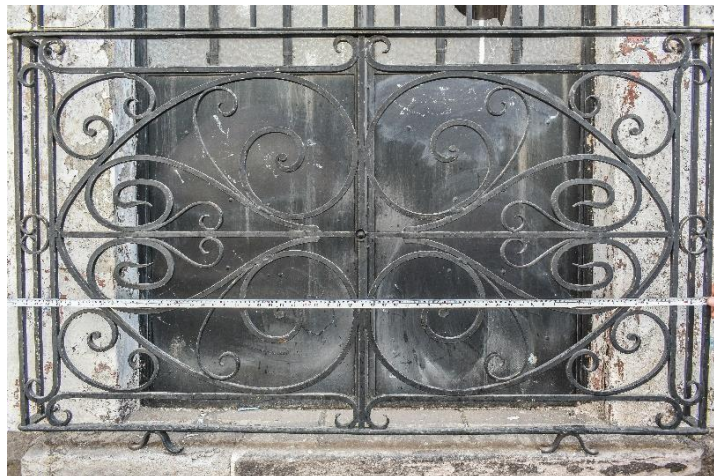
Detalle de la herrería exterior (imagen propia)

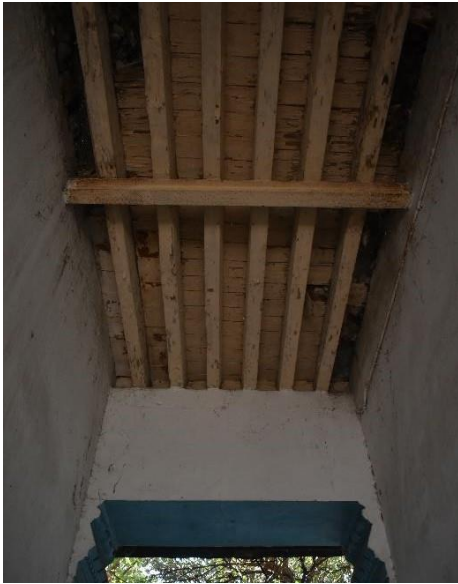
Detalle de las vigas en el pórtico de acceso (imagen propia)

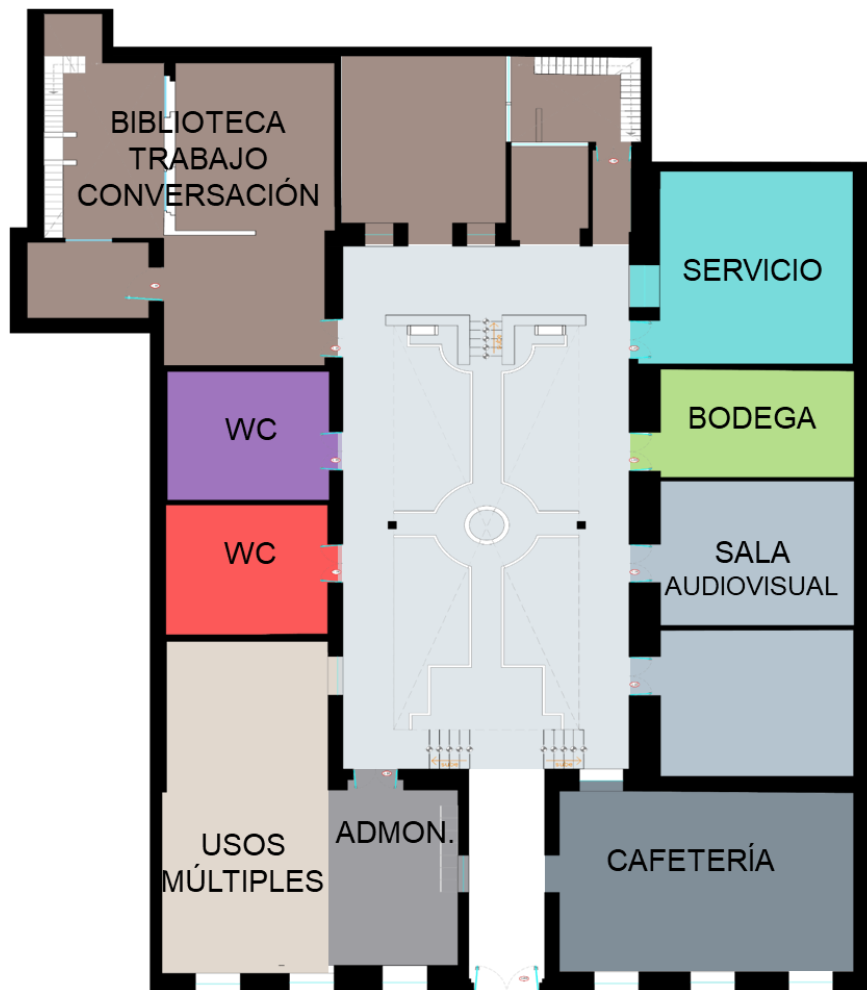
Zonificación del proyecto arquitectónico (creación propia)

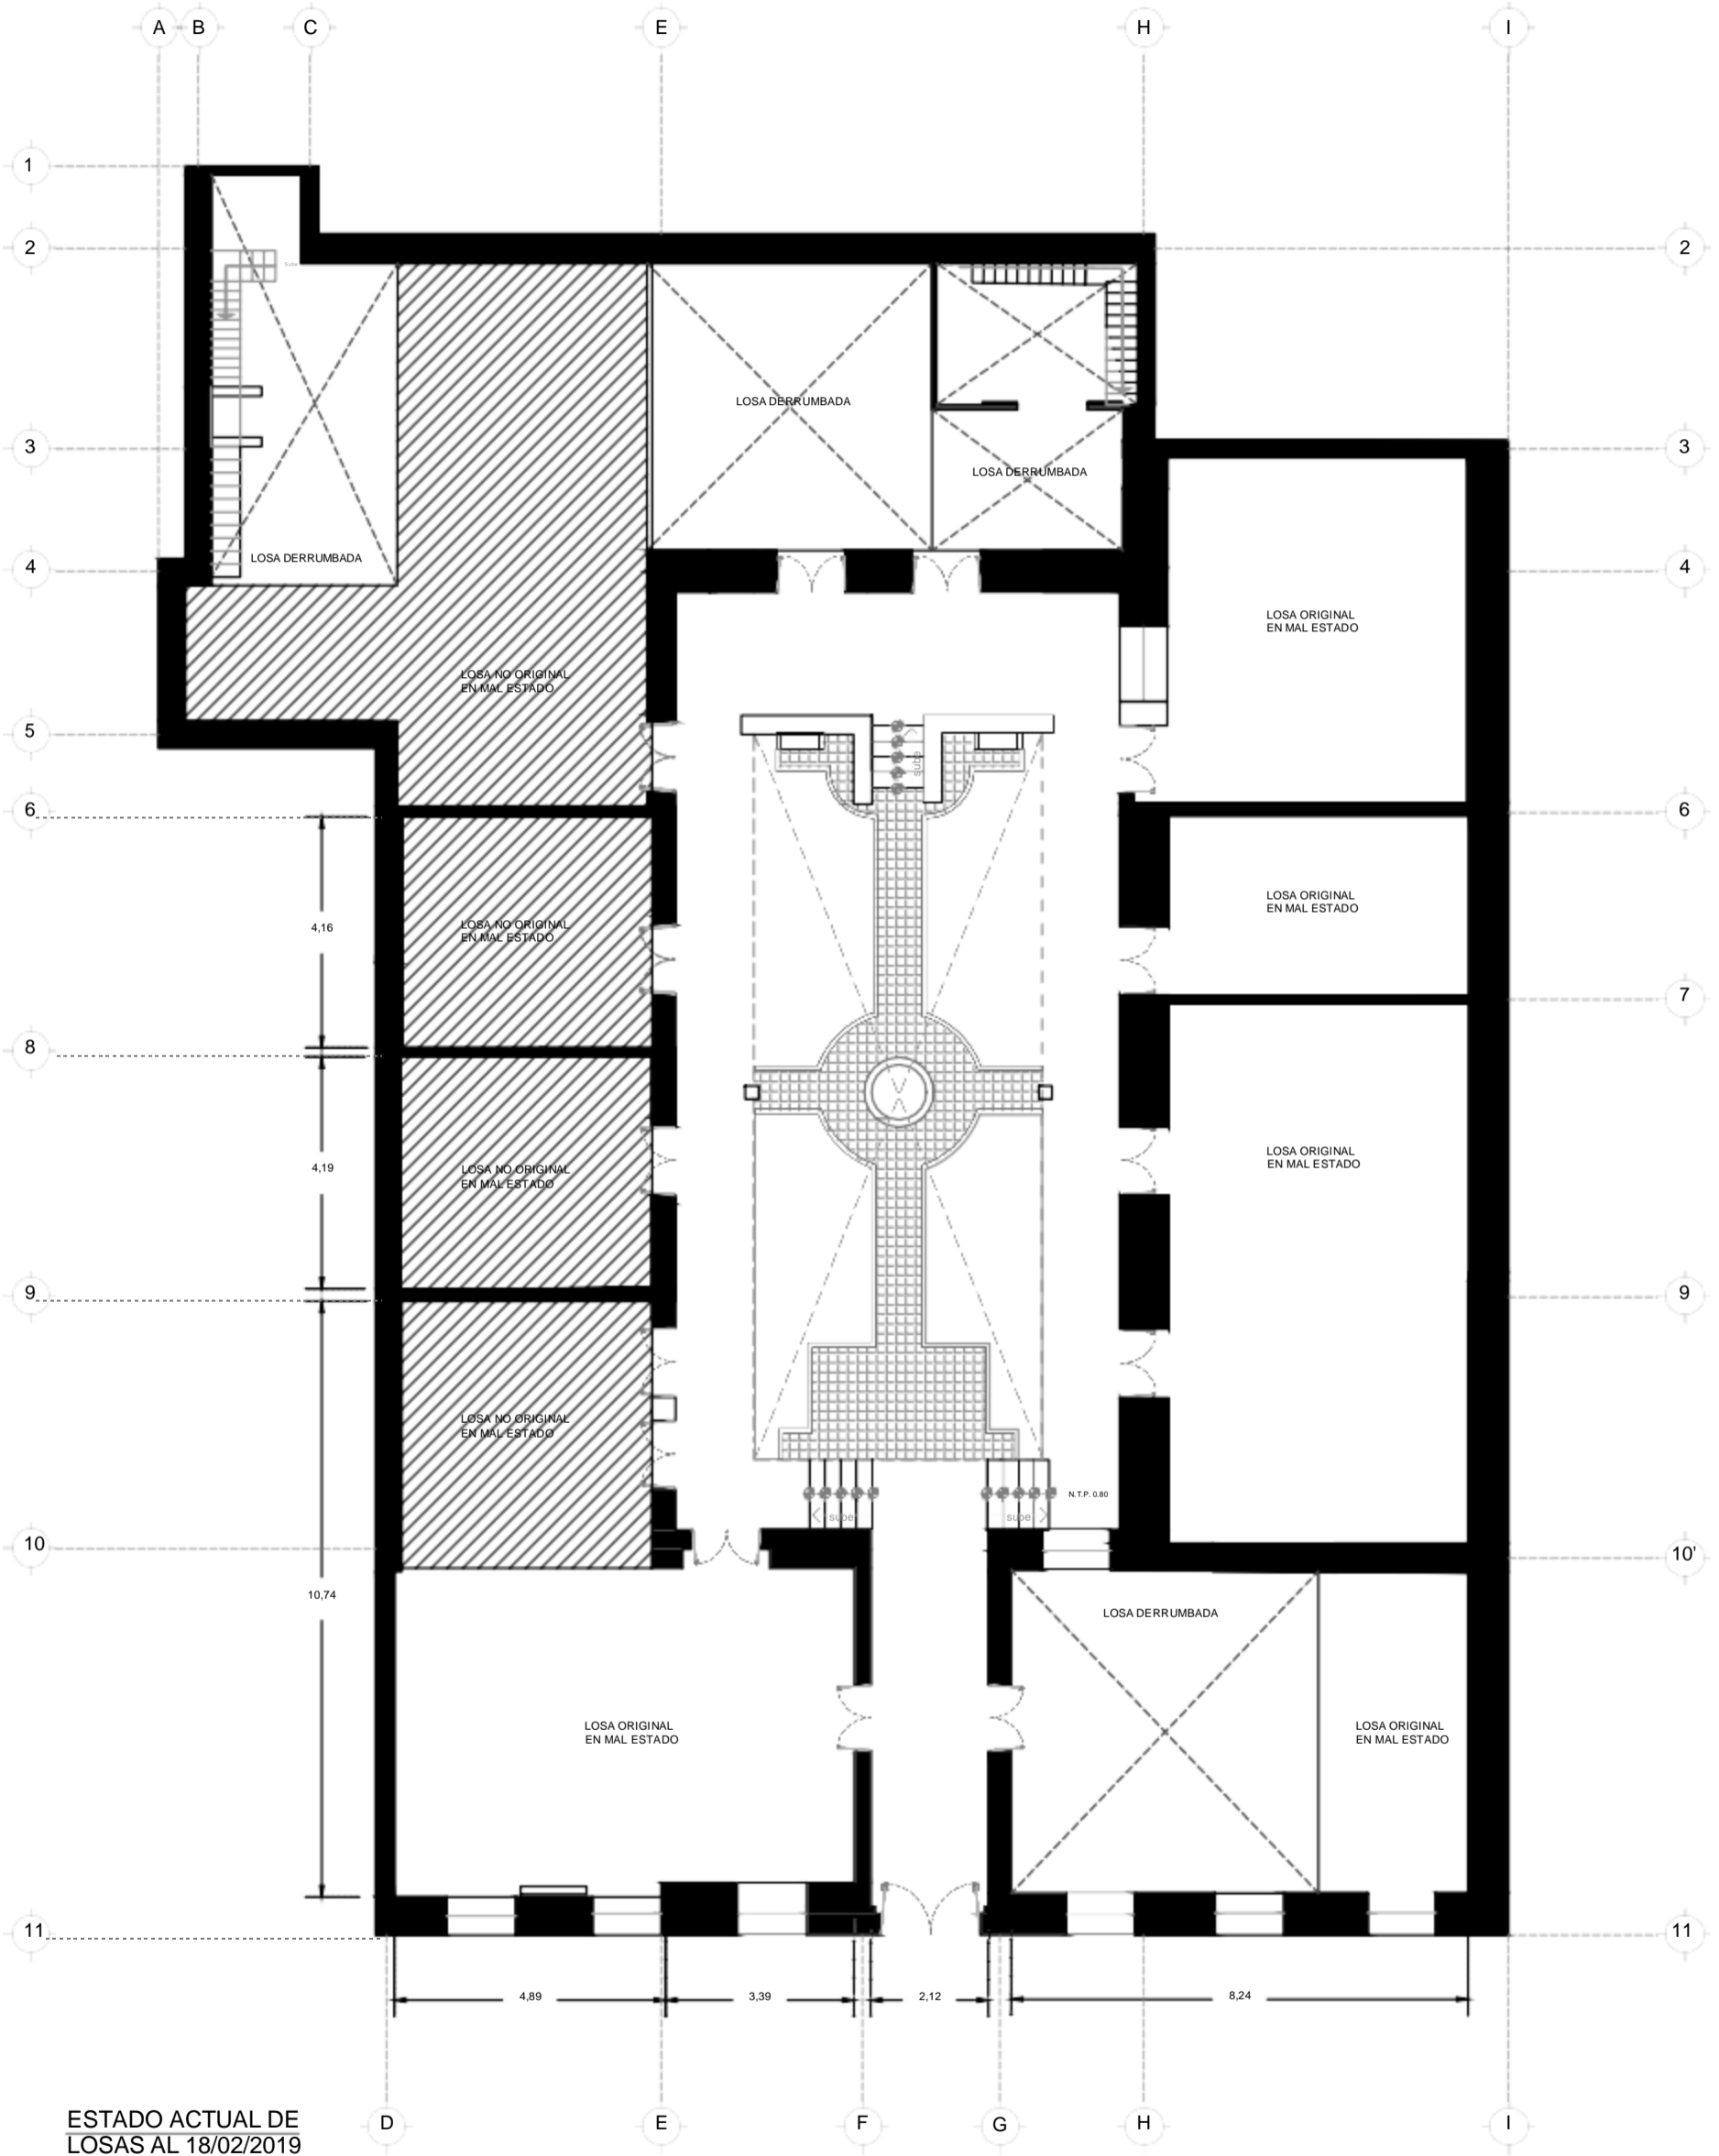
ESTADO ACTUAL DE LOSAS AL 18/02/2019

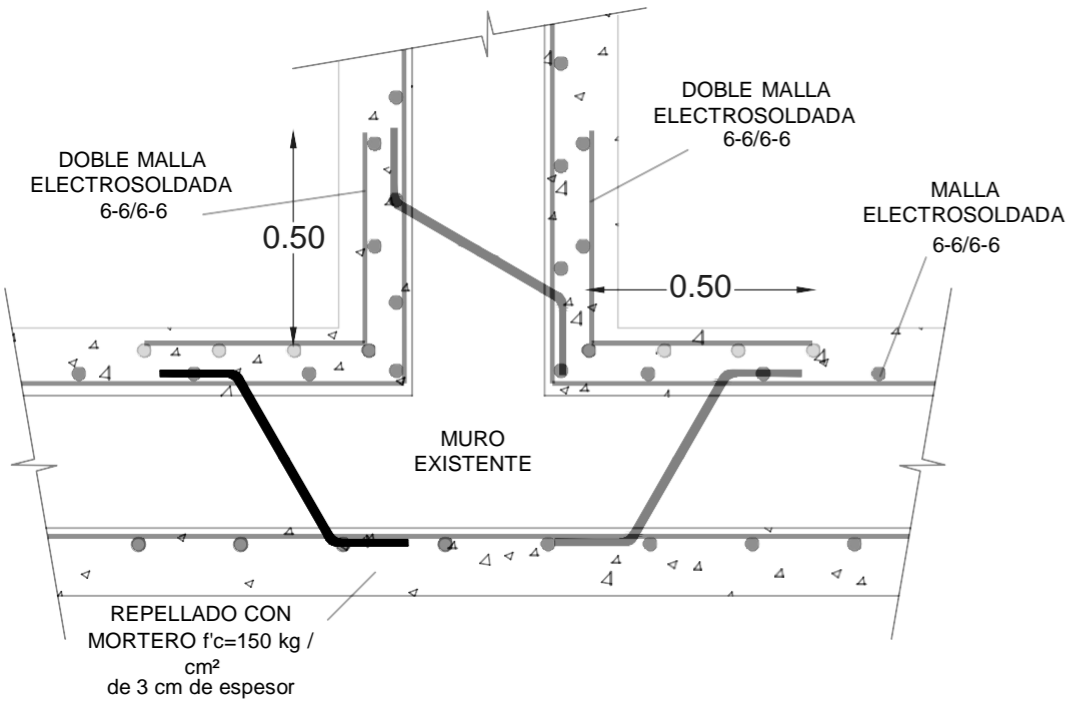
DETALLE DE REFUERZO EN INTERSECCIÓN DE MUROS CON MALLA ELECTROSOLDADA

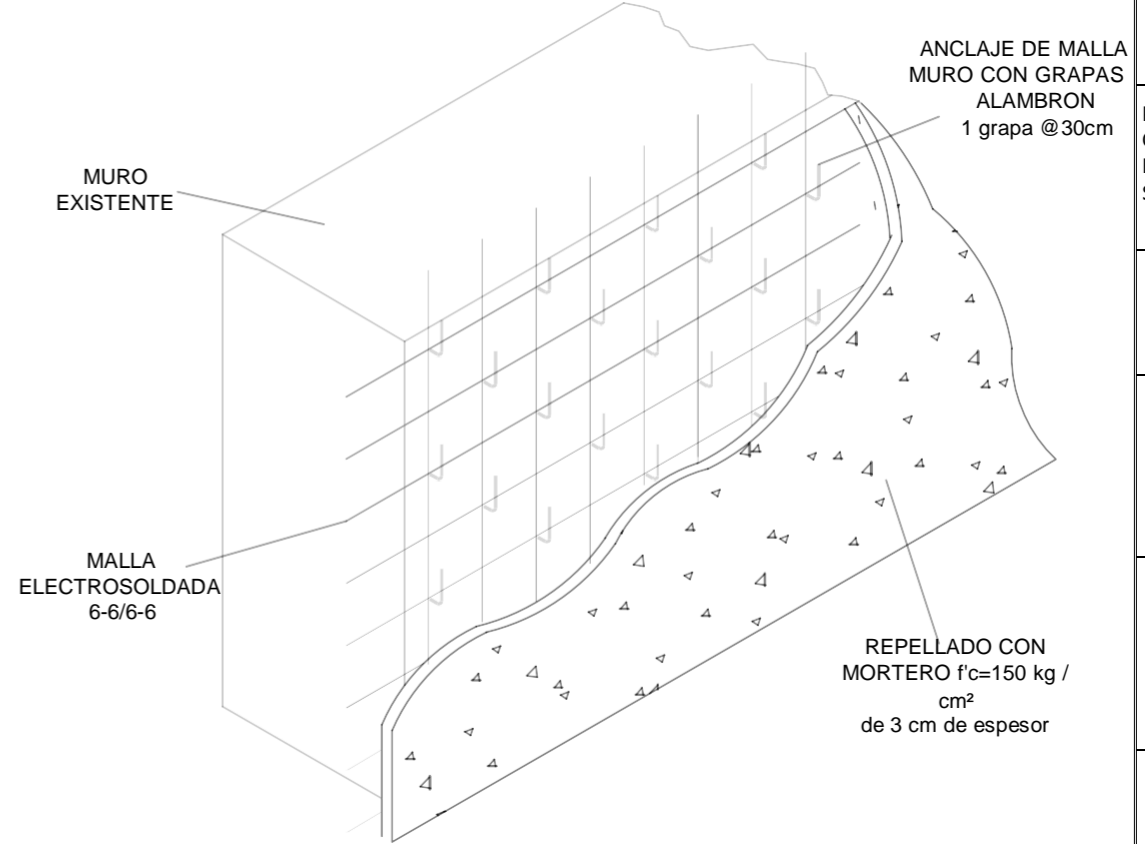
ISOMÉTRICO ESQUEMÁTICO DE REFUERZO DE MUROS EXISTENTES CON MALLA

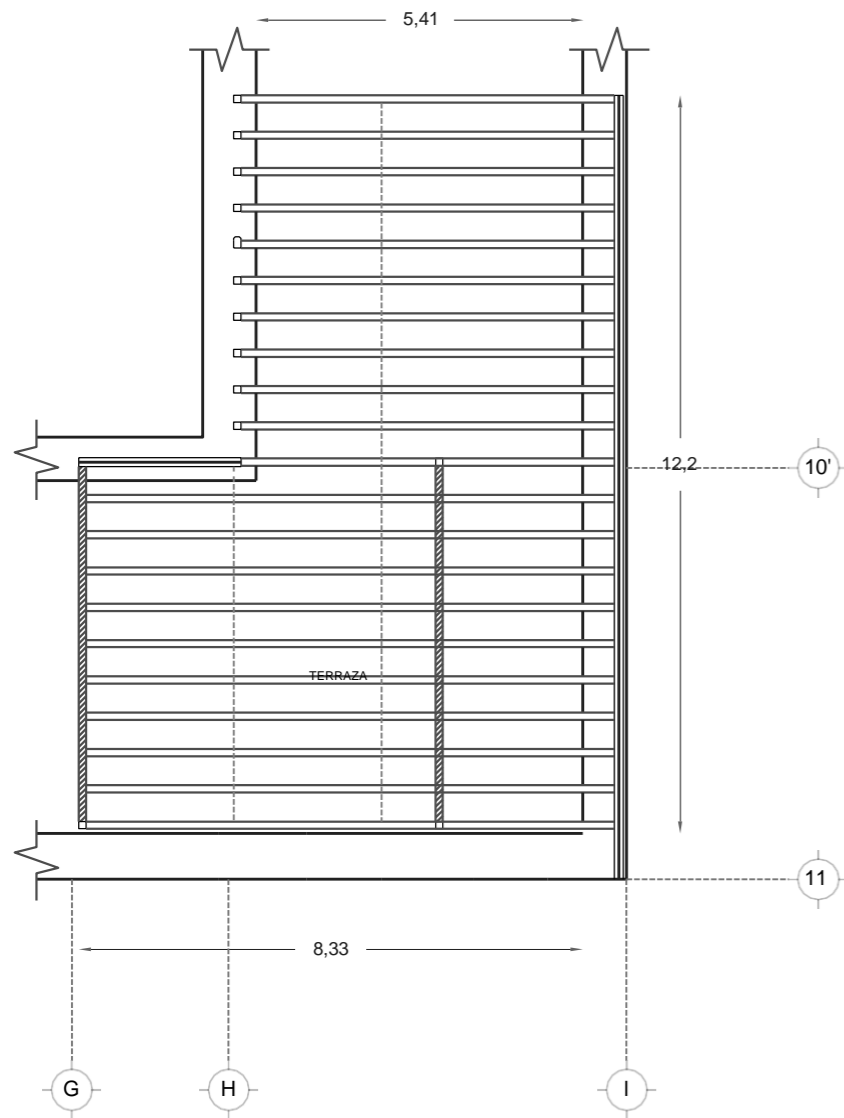
ESTRUCTURAL
CUBIERTA DE
TERRAZA

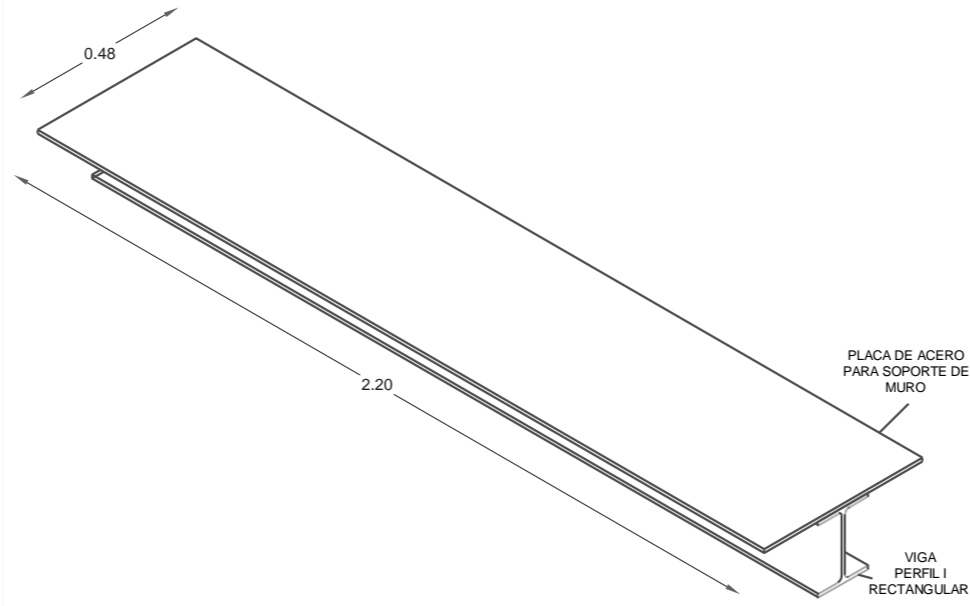
PLACA DE ACERO
PARA SOPORTE DE
MURO

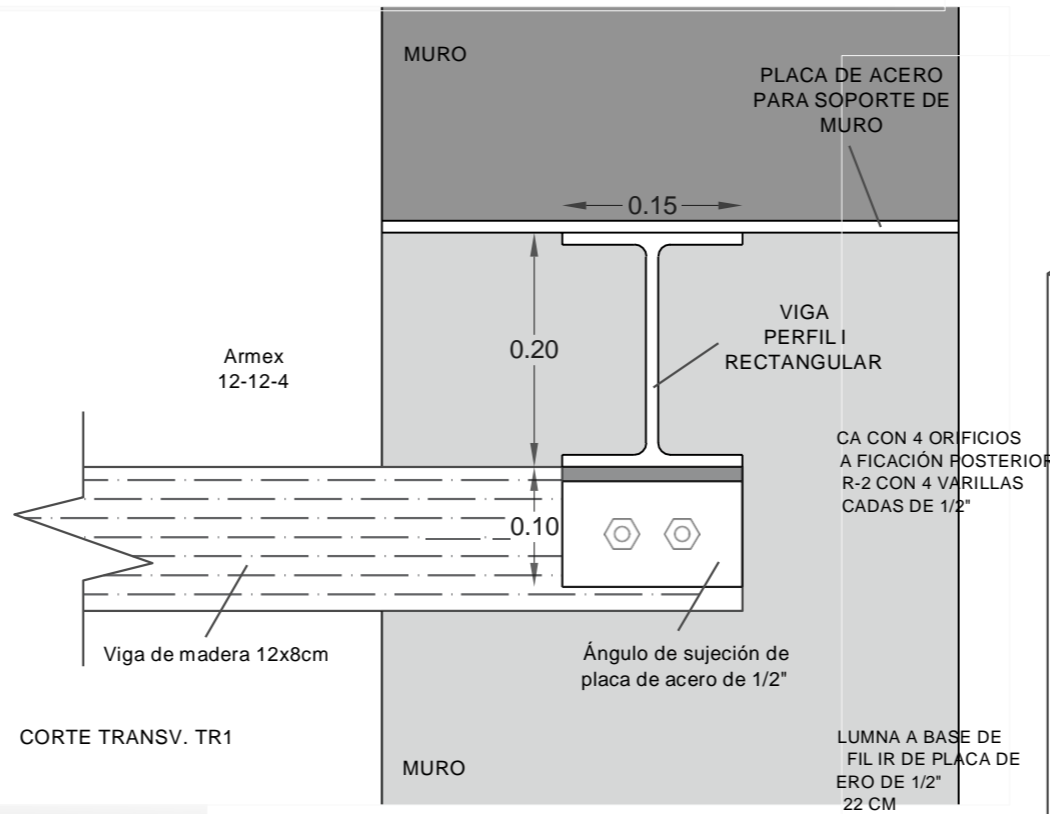
CORTE TRANSV. TR1

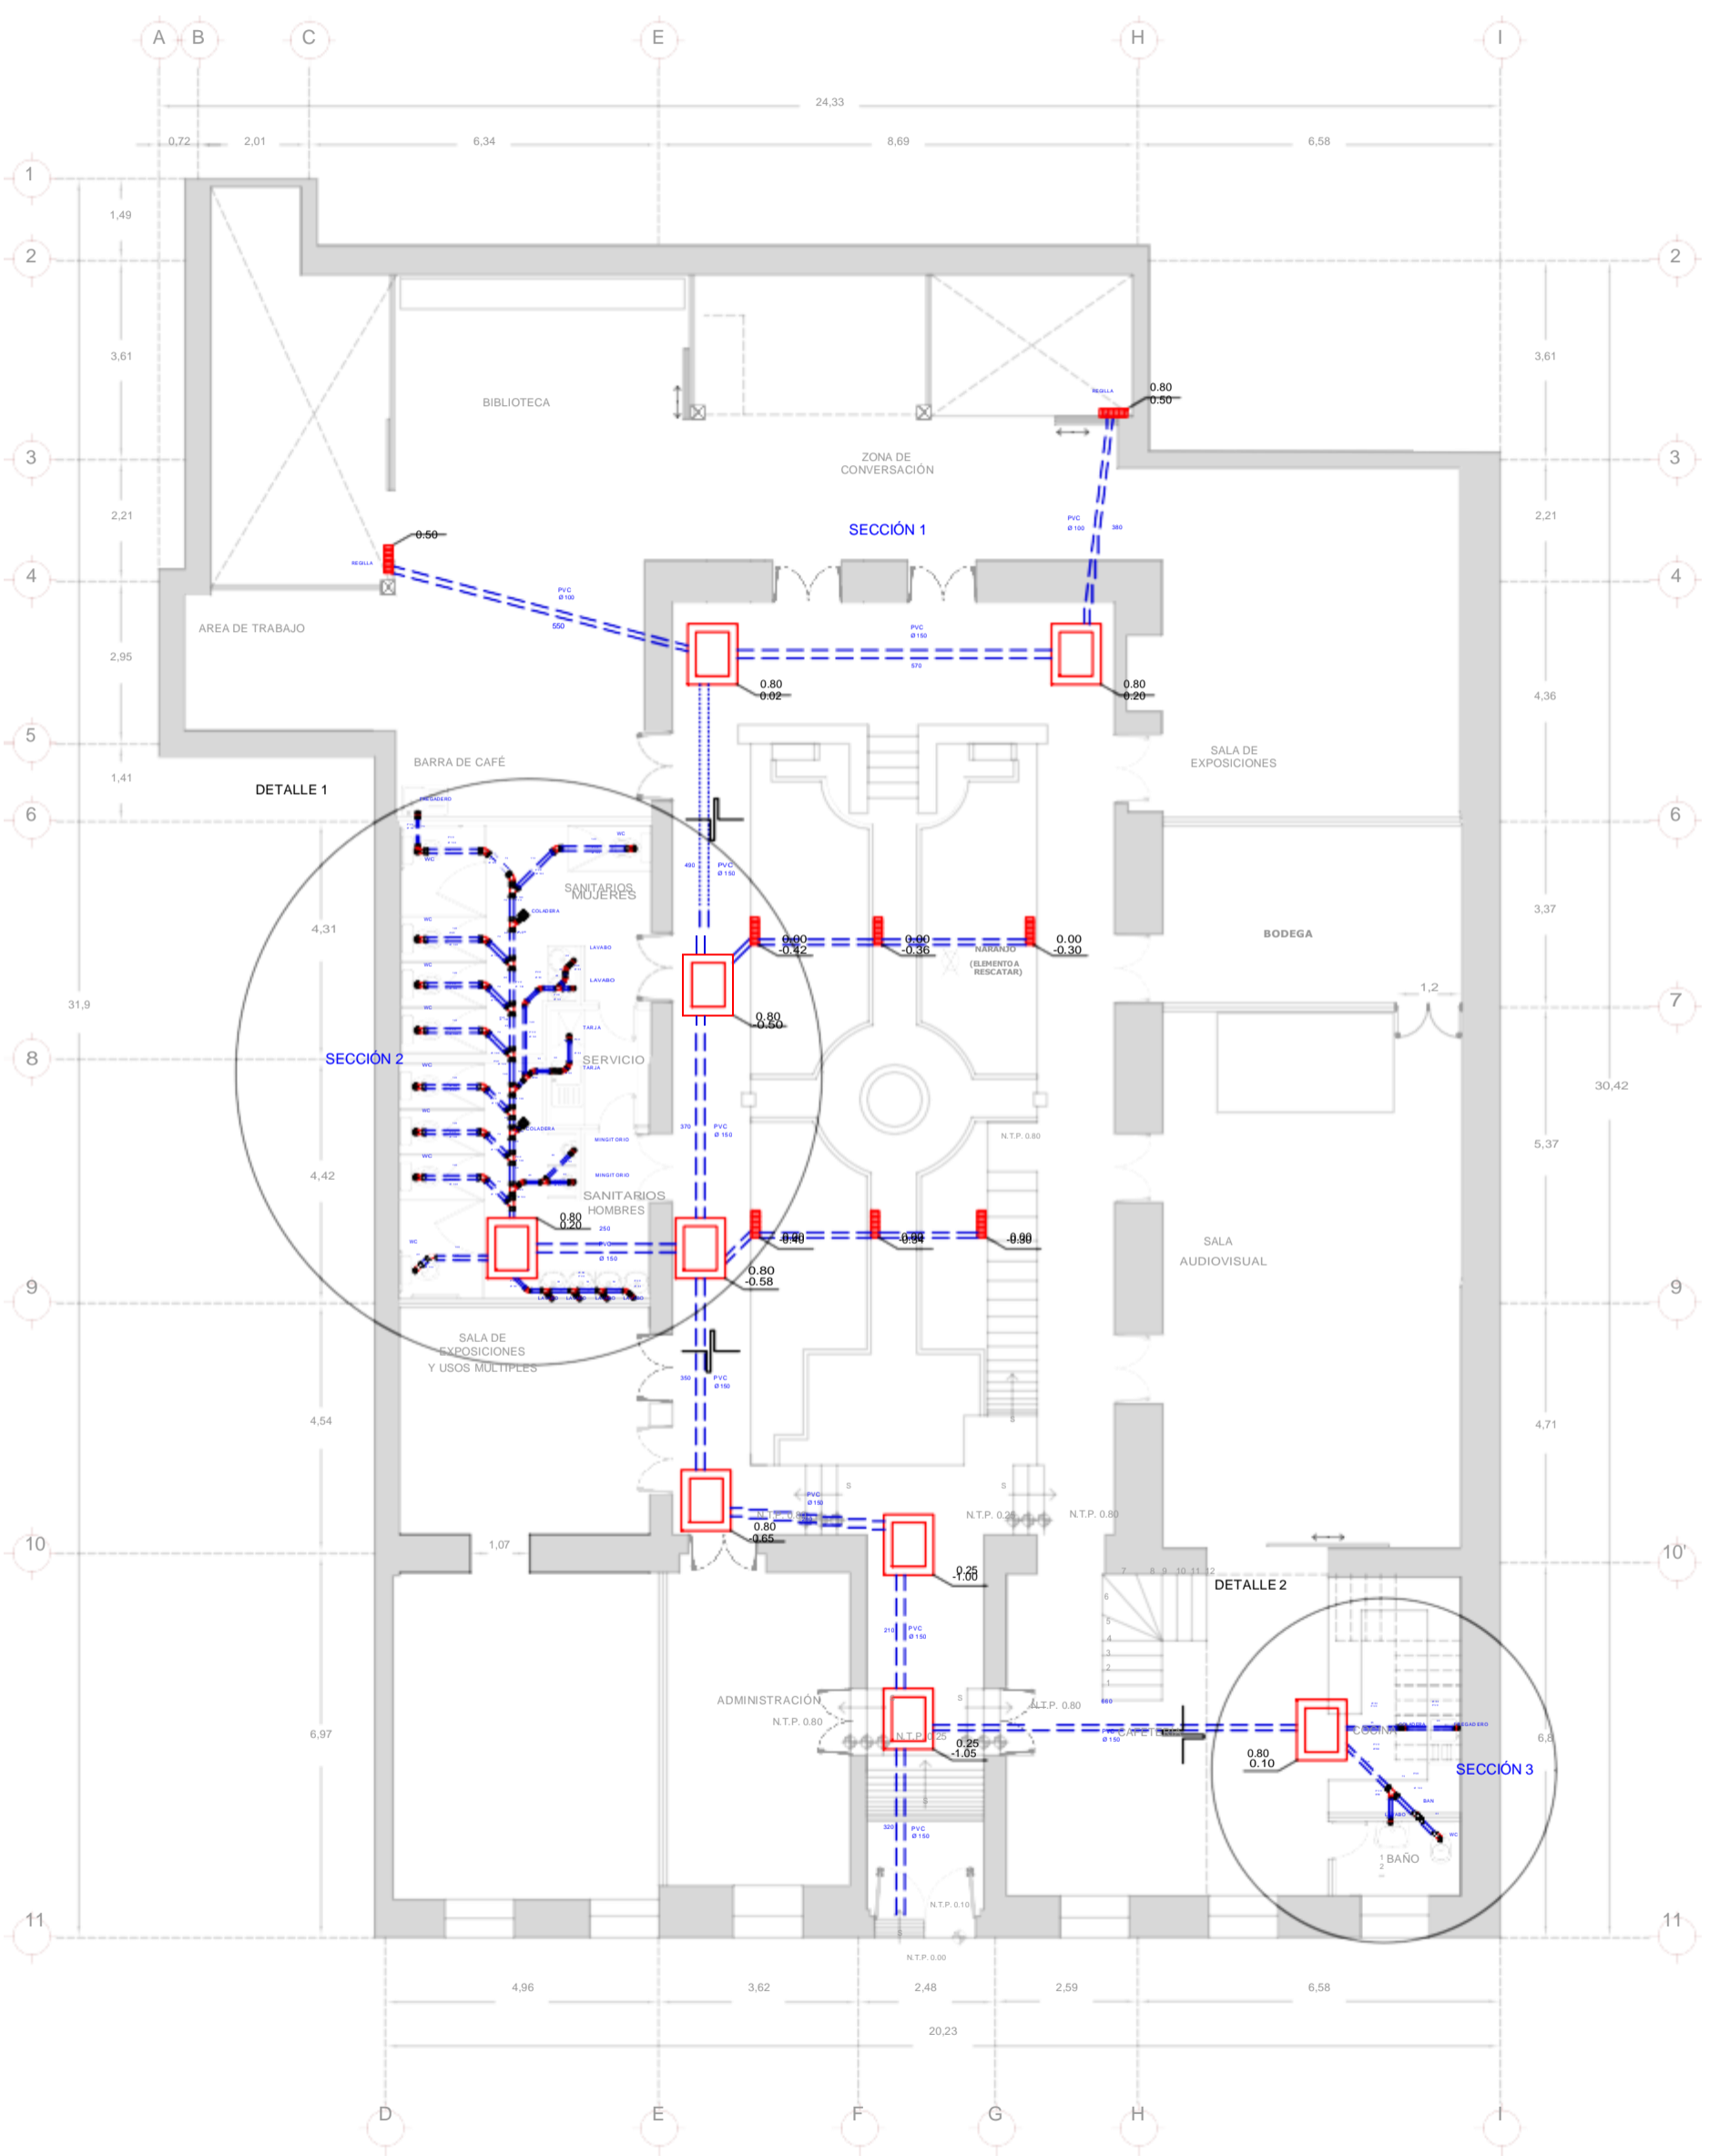
INSTALACIÓN SANITARIA ESC. 1:125

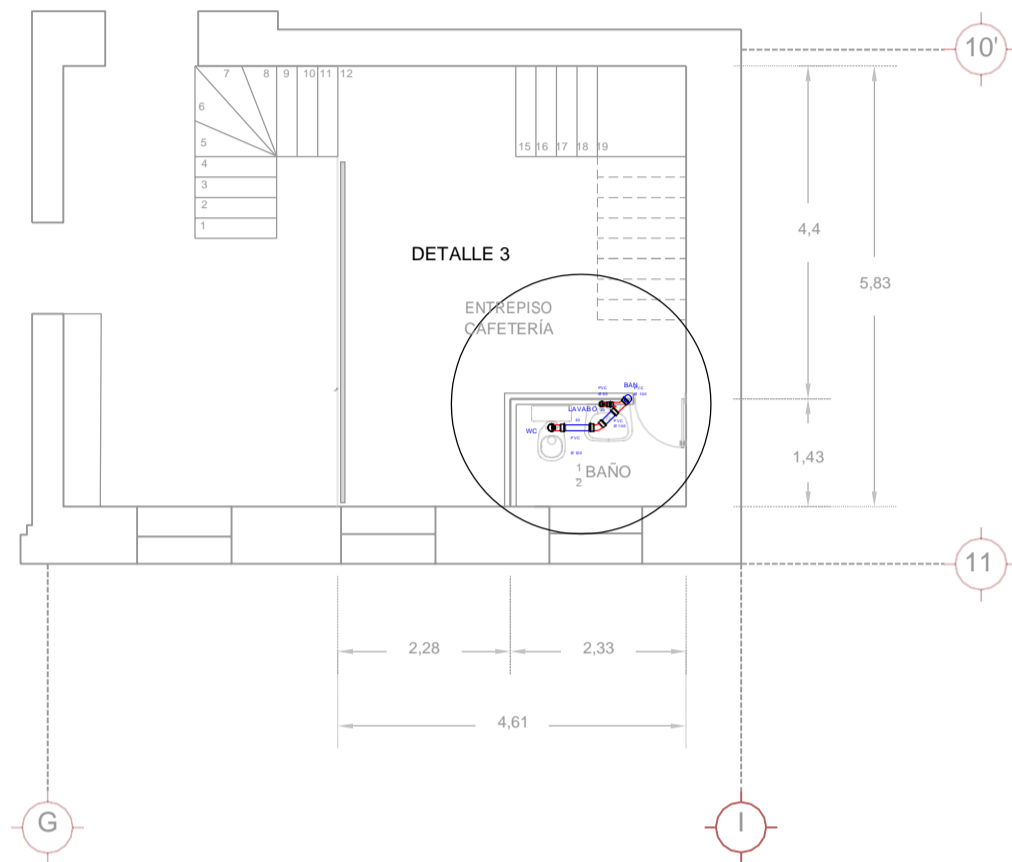
INSTALACIÓN SANITARIA ENTREPISO ESC. 1:125
