**HACIA UNA PROPUESTA DE GESTIÓN COMUNITARIA PARA LA MOVILIDAD Y
ACCESIBILIDAD PEATONAL**

Caso: Colonia América Norte de la ciudad de Puebla

**Tesis que se presenta para obtener el grado en
MAESTRA EN ORDENAMIENTO DEL TERRITORIO**

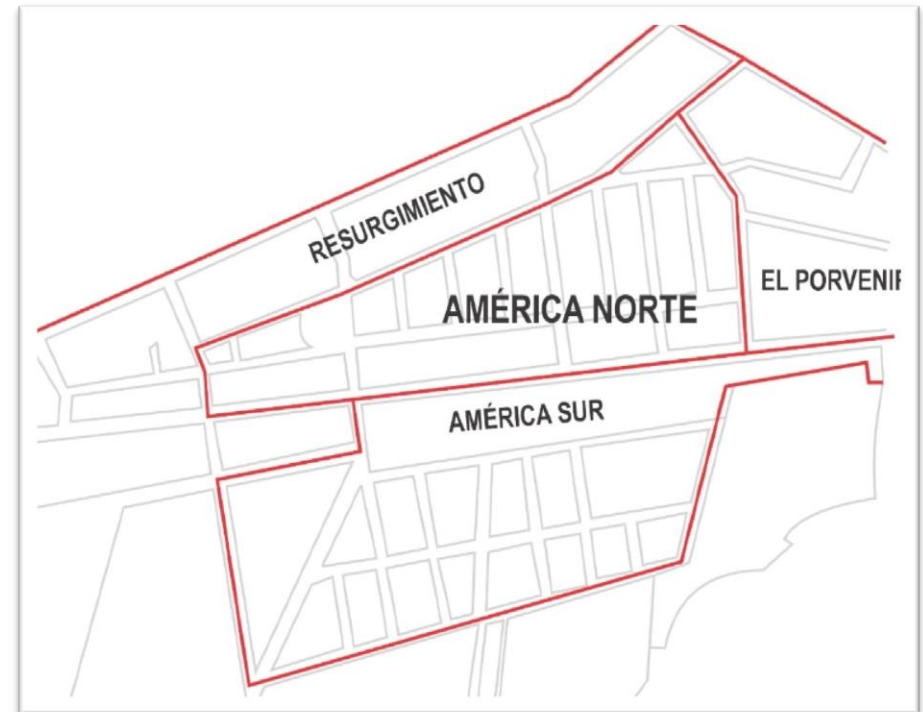
Figura 10. Estructura de la colonia y colonias colindantes
Fuente: Elaboración propia, imágenes obtenidas de Google Maps, abril 2020

La colonia cuenta con una traza urbana reticular, como se muestra en la **figura 10**, conformada por 19 manzanas y 396 viviendas de las cuales 86 se encuentran deshabitadas (INEGI, 2015), además cuenta con un parque, el cual lleva por nombre “Parque Habana”. En la colonia predominan las privadas con un ancho promedio de 7.5 metros y dos vialidades que atraviesan la colonia: Avenidas México y Washington que miden alrededor de 9.5 metros con aceras de 2.25 metros.

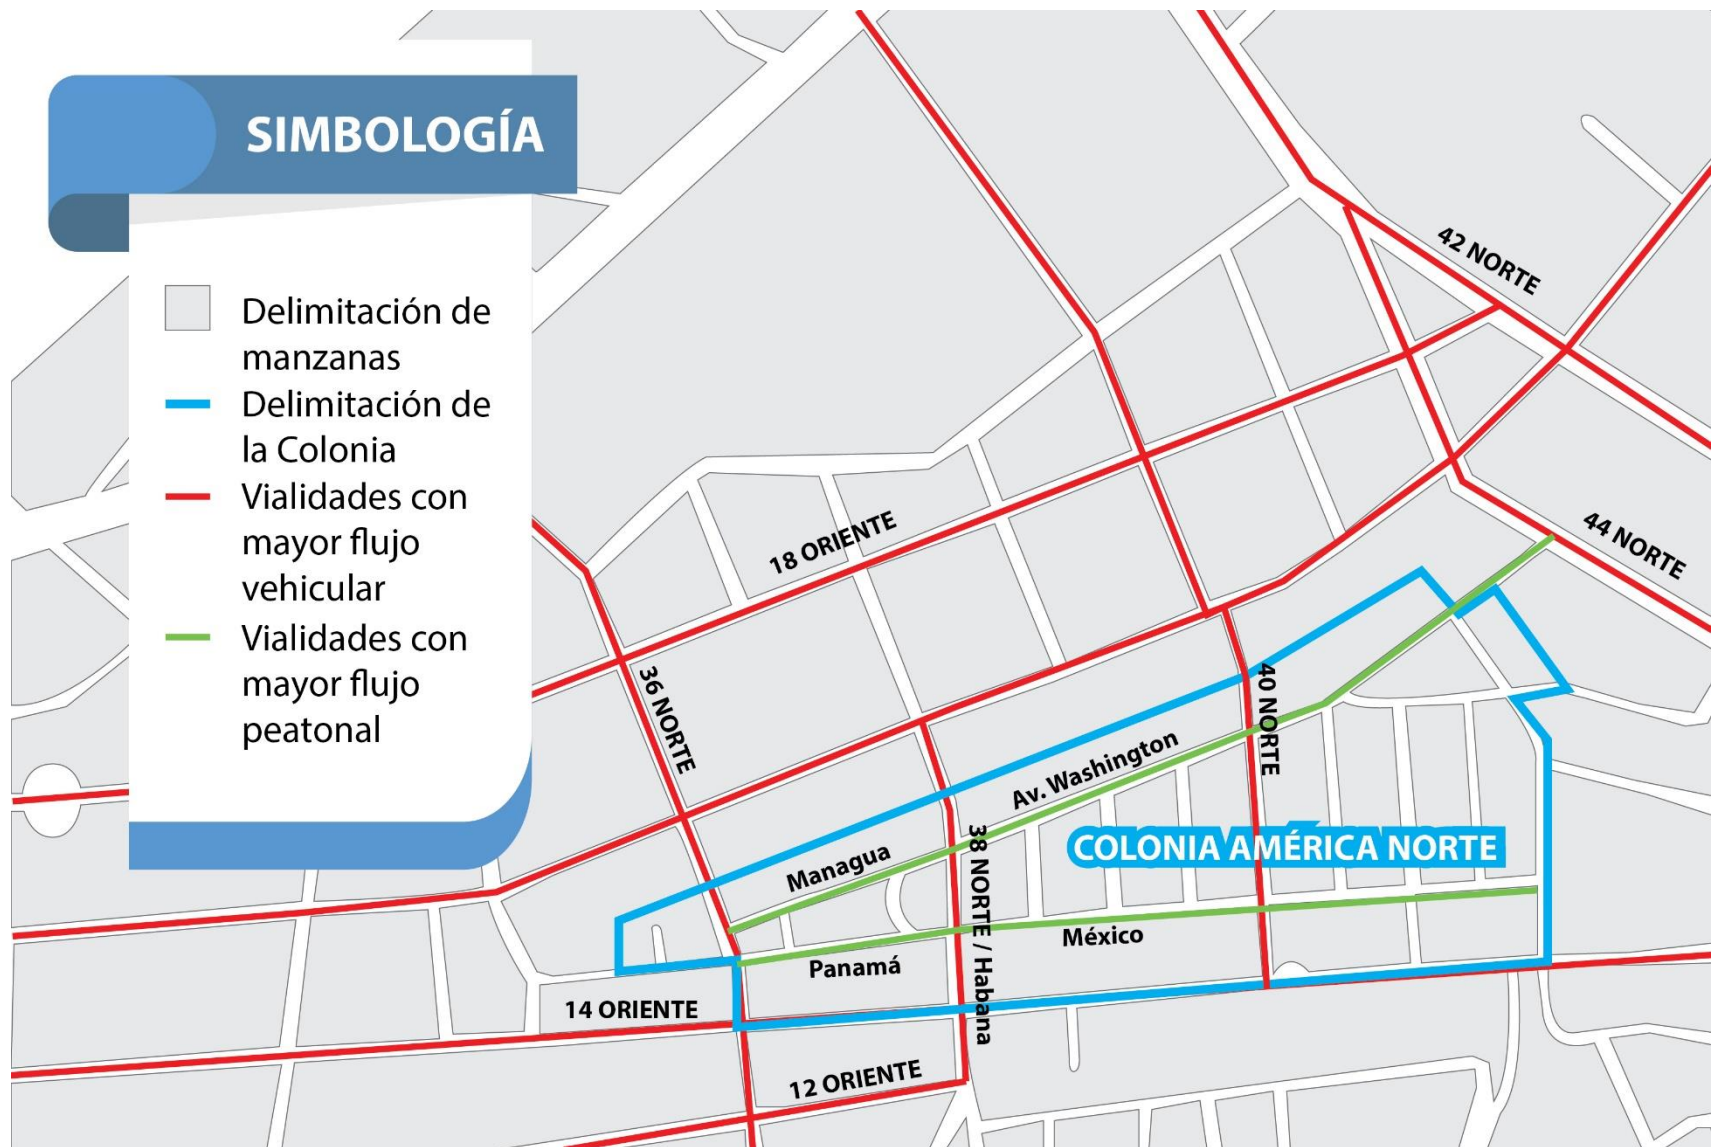
Figura 13. Mapa de vialidades

La colonia cuenta con vialidades de gran flujo vehicular, como se puede observar en la **figura 13**, las cuales se encuentran dentro y en el contexto inmediato de la colonia, las calles Panamá, México, Habana, Managua y Av. Washington son las más transitadas por los habitantes de la colonia, las cuales no presentan condiciones urbanas que sean las más favorables para el sector de la tercera edad, ya que no cuentan con las condiciones que la *Norma Técnica de Diseño e Imagen Urbana para el Municipio de Puebla, (2015)* determina.

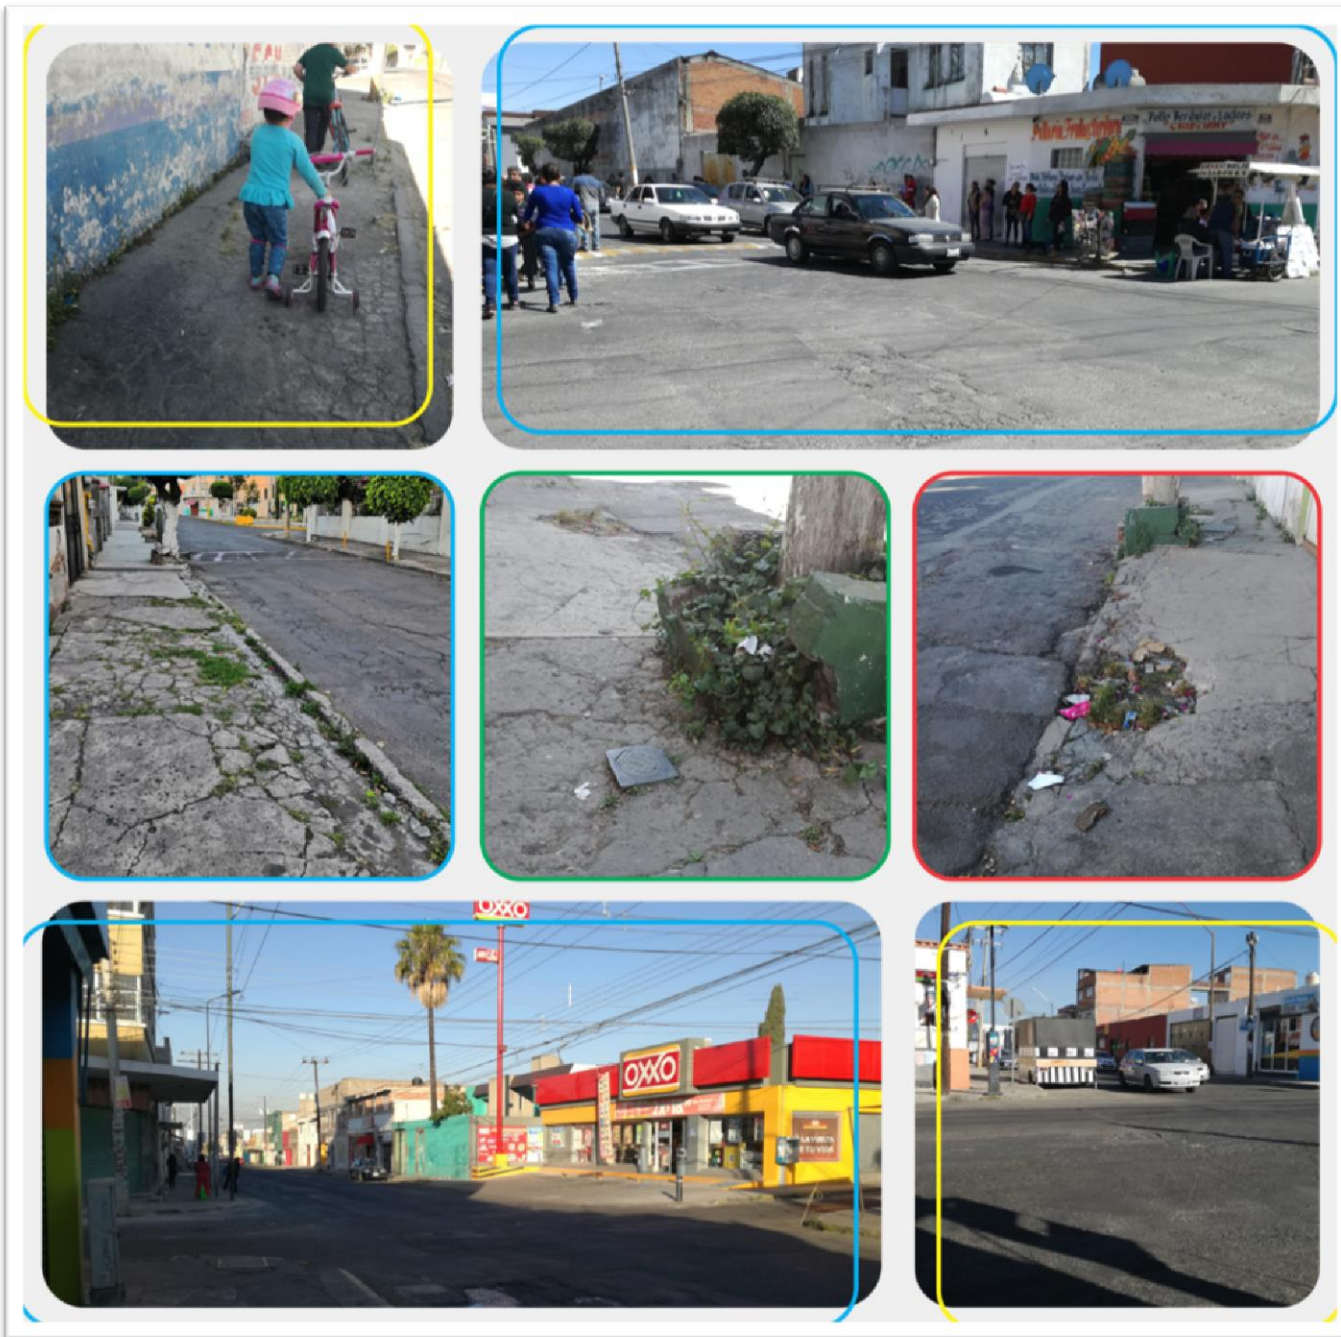
Figura 14. Fotos de las calles de la colonia América Norte
Fuente: Fotografías propias, 2019

A continuación, en la **figura 14** se muestra una serie de fotos que evidencian las condiciones a la que los habitantes de dicha colonia se enfrentan, en la cual se observa el estado de las calles y avenidas, así como, la falta de la delimitación de aquellos cruces peatonales más importantes de la colonia, encontrando también aceras con obstáculos urbanos como lo son las aceras cuarteadas y jardineras con un deterioro considerable lo que provoca que el transitar de las personas no sea libre y limita su movilidad peatonal.

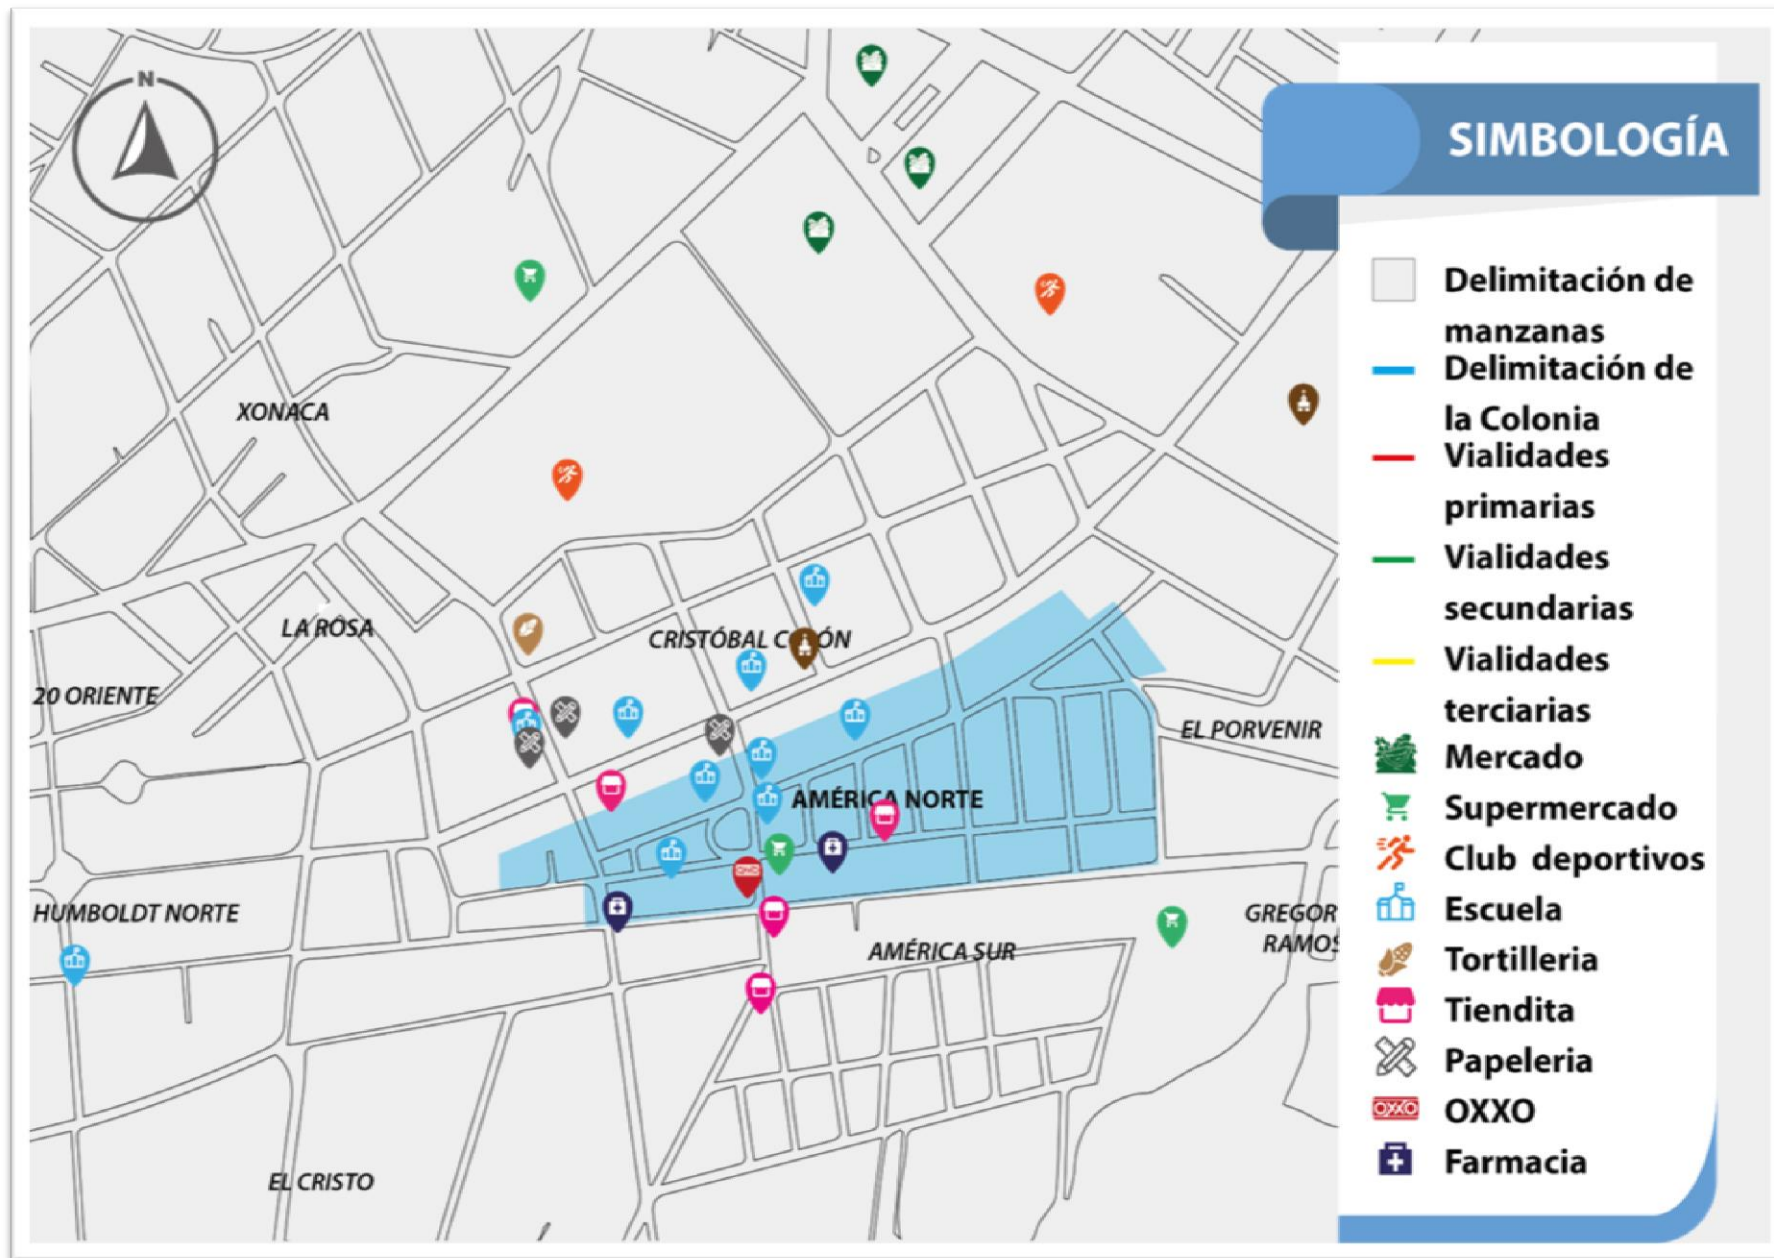
Figura 16. Centros atractores

Con base en el análisis del contexto inmediato dentro de la colonia, en donde a través de recorridos de campo y al trasladarse por sus vialidades principales, secundarias y terciarias se identificaron los centros atractores, los cuales son aquellos a donde los habitantes de la colonia se mueven o trasladan en su día a día. Cabe mencionar que, tras el aumento de los centros educativos dentro del contexto inmediato de la colonia, provoca que el uso de suelo esté cambiando y a su vez transformando las dinámicas de movilidad en la colonia. Dichos elementos que componen a los centros atractores se pueden observar en la siguiente **figura 16**.

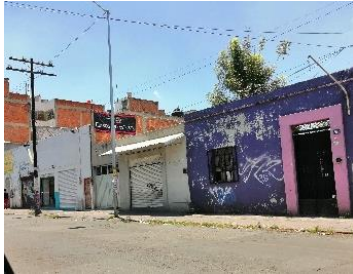
Elemento	Bueno	Regular	Malo	Resultado final	Fotografía
Calle	0%	80%	20%	Regular	<p>Calle 14 Oriente</p>

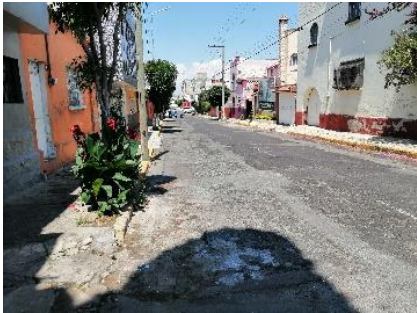
Intersección	0%	25%	75%	Malo	
Mobiliario	25%	25%	50%	Malo	
Señalética	0%	60%	40%	Regular	
Elemento	Bueno	Regular	Malo	Resultado final	Fotografía
Calle	0%	60%	40%	Regular	<p>Calle Panamá</p>

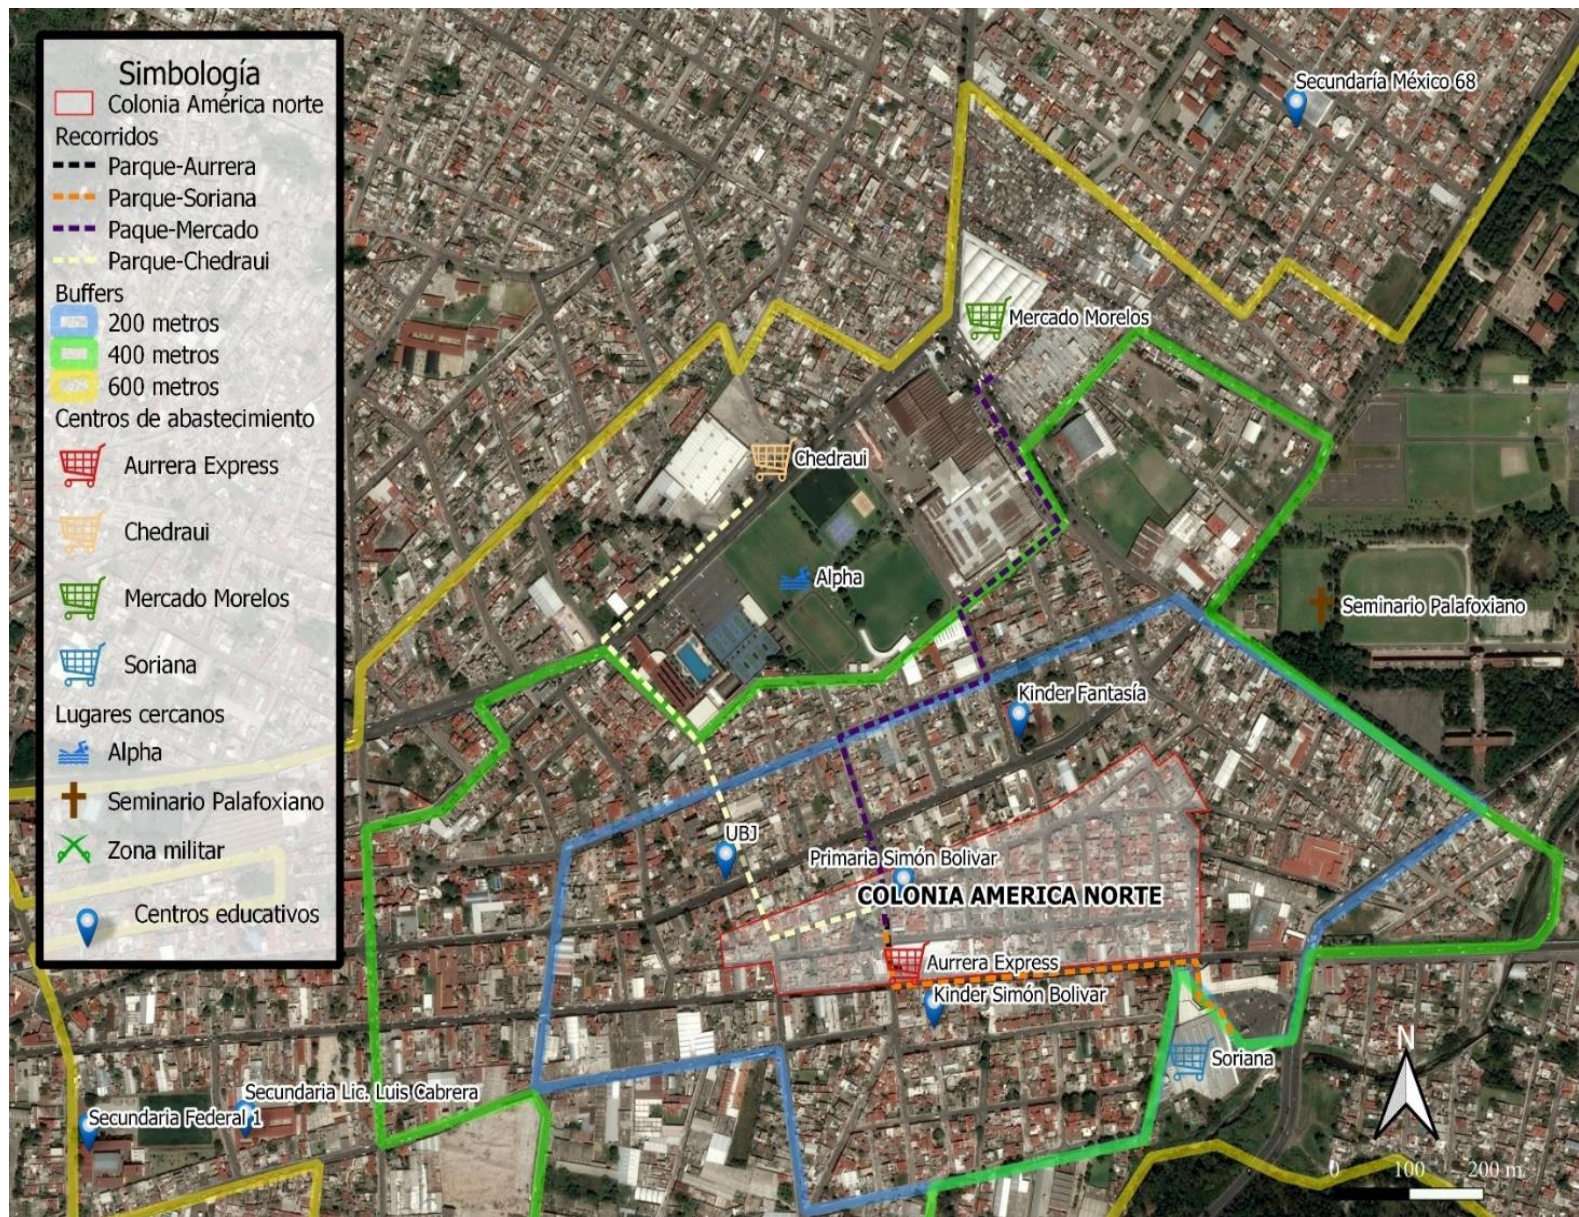
Figura 21. Mapa de distancias y recorridos de habitantes
 Fuente: Elaboración propia con base en QGIS, junio 2020

Los habitantes de la colonia frecuentan recurrentemente los centros atractores que mencionamos anteriormente, pero los usados con mayor frecuencia son los supermercados, así como, el mercado Morelos, ya que es donde abastecen sus necesidades básicas, aunado a ello se realizaron los recorridos que se muestran en la **figura 21**. En dichos recorridos de construyeron buffers³ creados desde los límites de las vialidades, con ellos podemos observar las distancias que tienen que recorrer los habitantes. Uno de los recorridos parte desde el parque Habana al mercado Morelos, recorriendo una distancia aproximada de 866 metros (1.1 km), en donde una persona de edad promedio lo recorre dentro de 13 a 25 minutos, pero una persona mayor en las condiciones que hemos obtenido como resultado puede tardarse en llegar al Mercado Morelos de 25 a 35 minutos. Por ello es indispensable mejorar las condiciones viales y urbanas dentro de la colonia con la finalidad de beneficiar a los sectores más vulnerables.
