“Casa Analco”

Proyecto Universitario de Vinculación Barrial

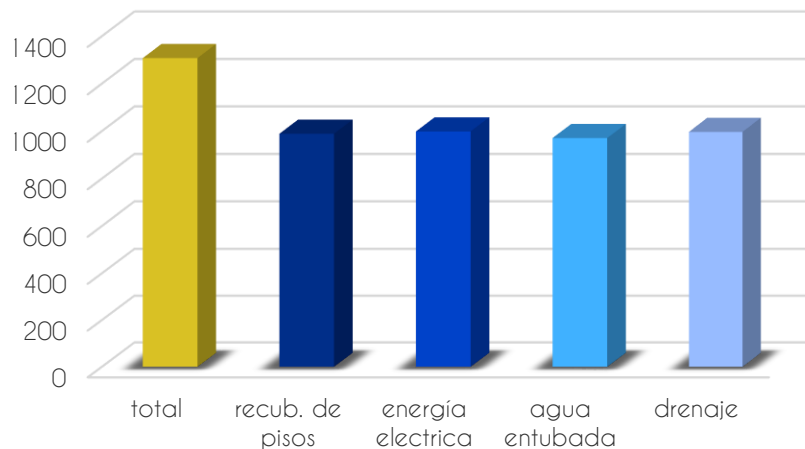
Gráfica 2.4.3 características de las viviendas habitadas en el barrio de Analco

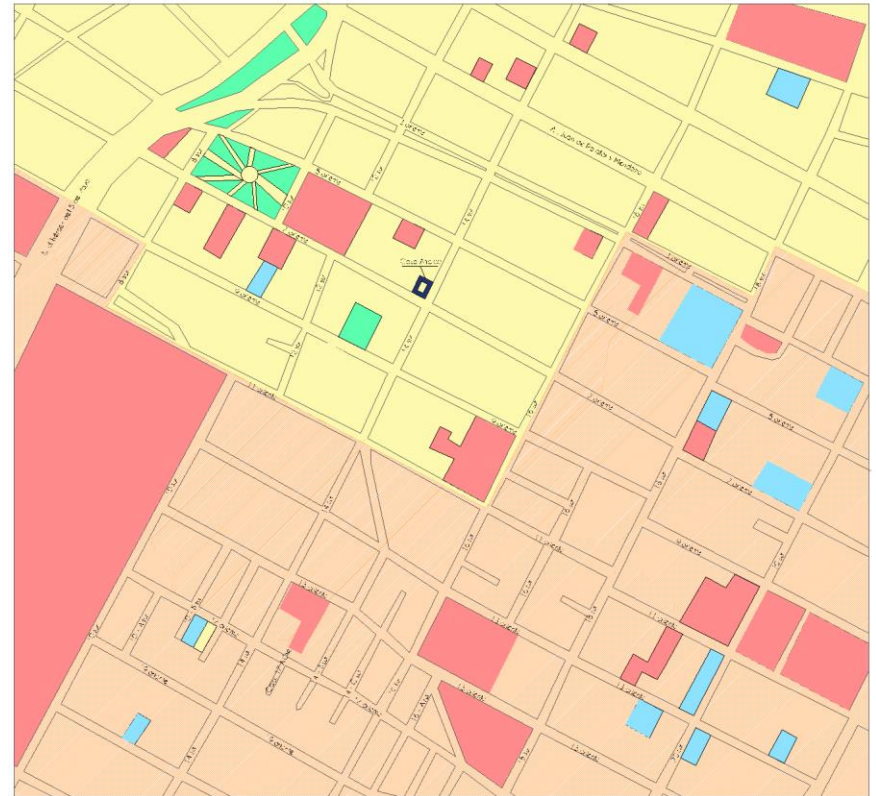
Figura 2.7.2 Mapa de Usos de Suelo Fuente: Elaboración propia Información obtenido de: Carta Urbana del Municipio de Puebla (www.arcgis.com)

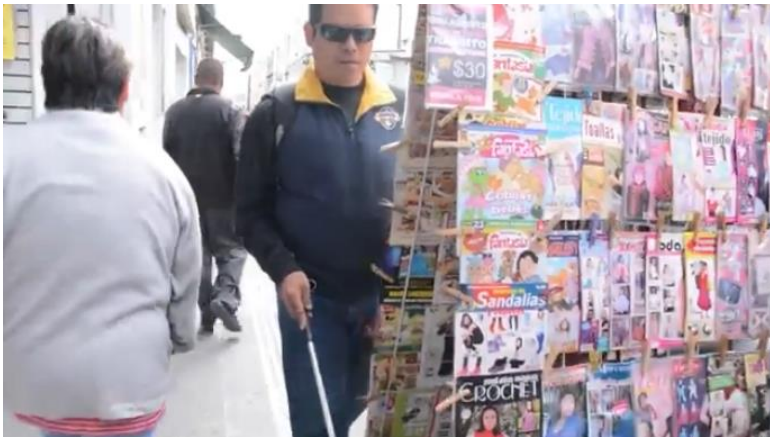
Fotografía 2.33 Persona con discapacidad visual en el centro histórico. Obtenido de: ladobe.com

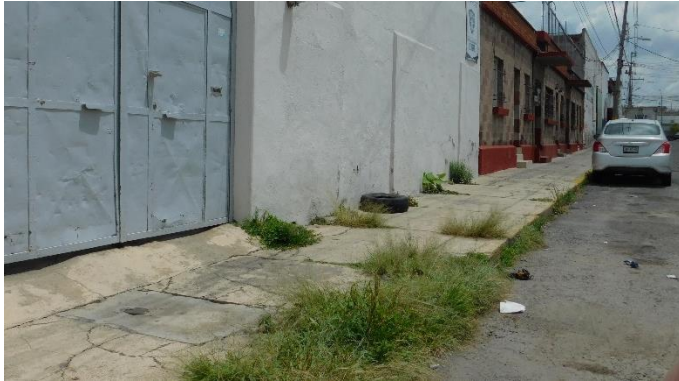
Fotografía 2.34 Obstrucción en banquetas. Fuente: Archivo propio

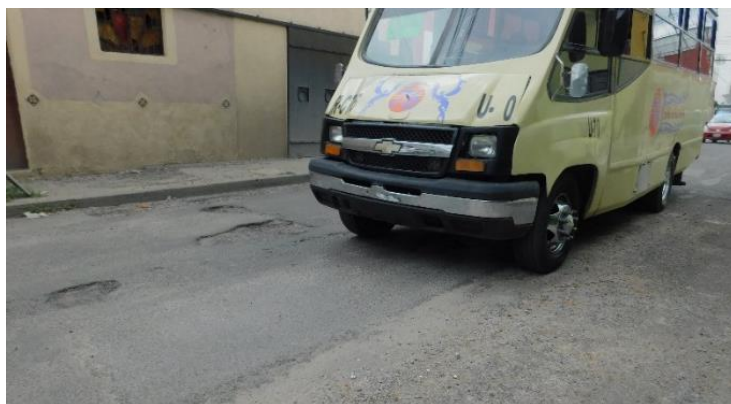
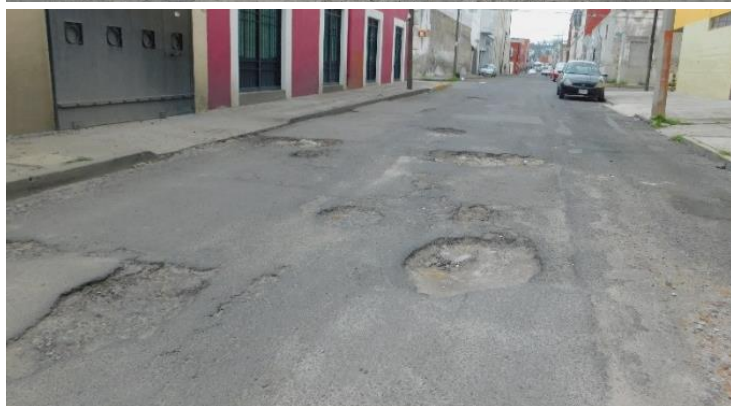
Fotografías 2.40 y 2.41 Pavimento dañado en calles del barrio.
Fuente: Archivo propio

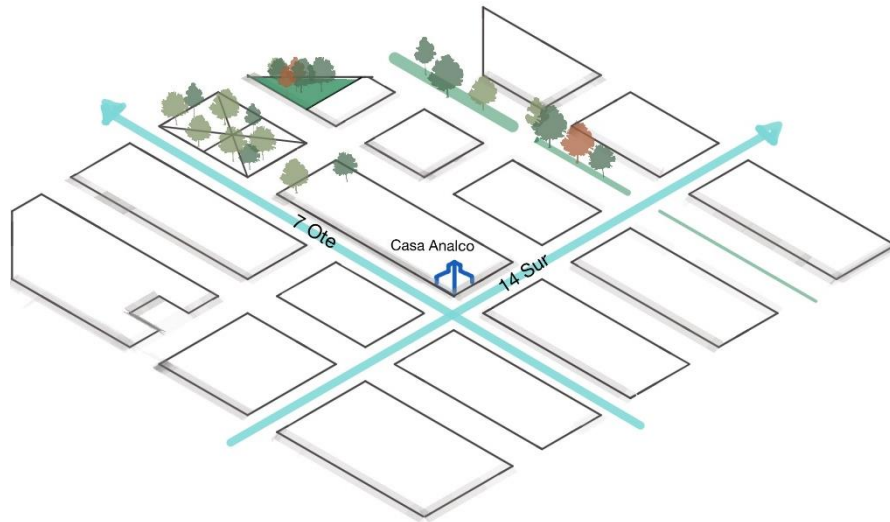
Principales vialidades, dada la cercanía al inmueble, en las que se requiere la mejora de la afluencia peatonal y vehicular.

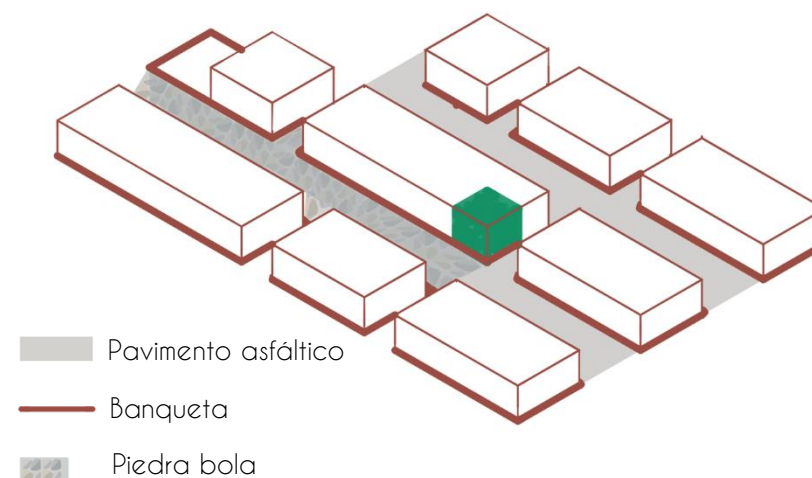
Ilustración 4.4 Pavimentos en calles cercanas a Casa Analco Fuente: elaboración propia

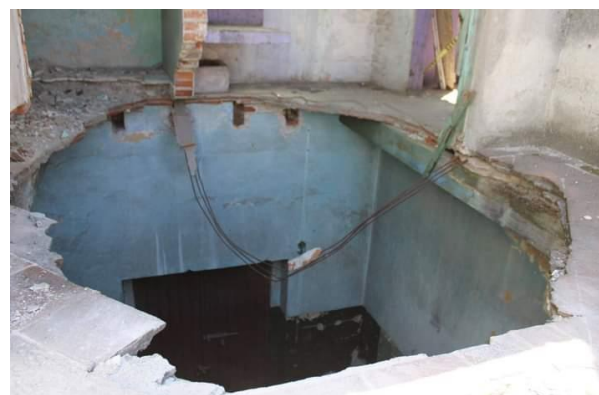
Imágen 5.4 Colapso de losa en la “sala de música” Fuente: Archivo propio

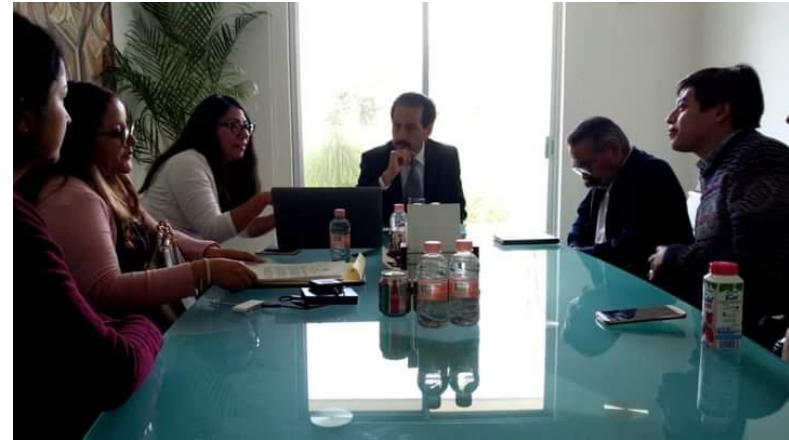
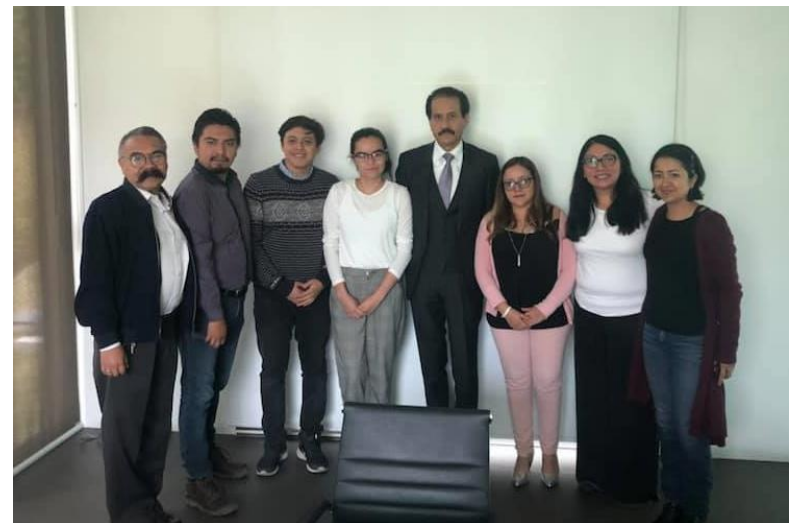
Imagen 5.19 y 5.20 Visita y exposición al rector Alfonso Esparza Ortiz
