**El patrimonio religioso ante la vulnerabilidad sísmica.
Caso de estudio:
La parroquia de San Jerónimo Xayacatlán, Puebla.**

El patrimonio religioso ante la vulnerabilidad sísmica.
Caso de estudio: La parroquia de San Jerónimo Xayacatlán, Puebla.

Para obtener el grado de maestro en Arquitectura con especialidad en Conservación del Patrimonio Edificado.

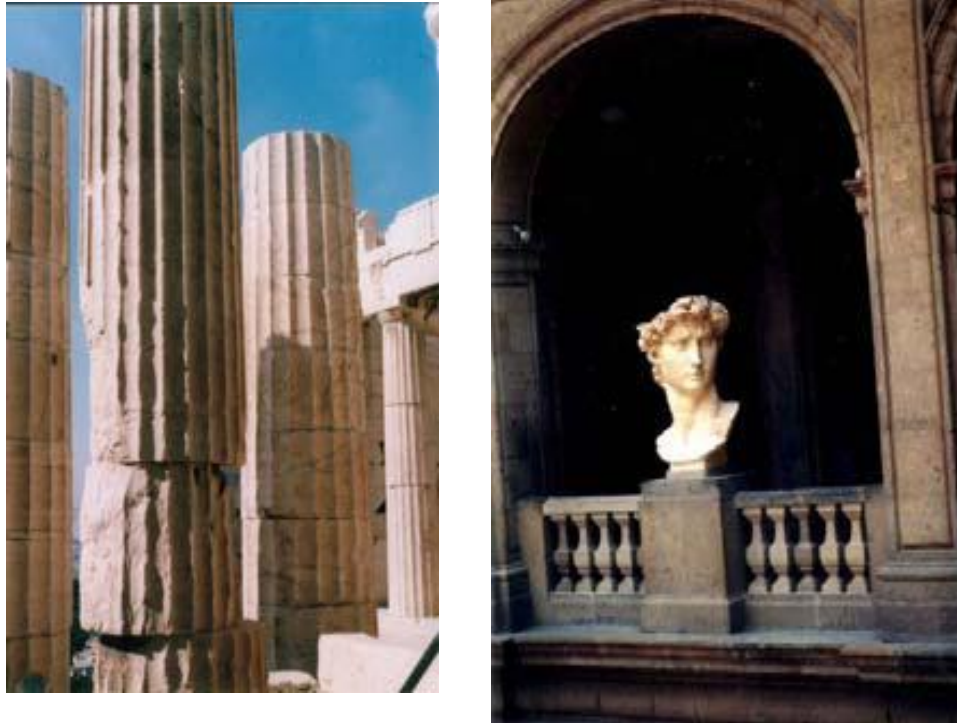
Ilustración 10. Elementos discontinuos. Peña, 2010. Pag 51

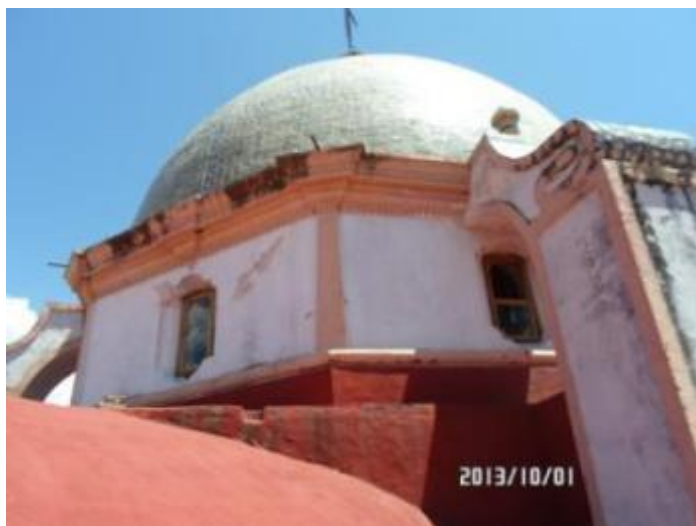
Ilustraciones 71. Cúpula y contrafuertes.
Autor Gilberto Samuel Hernández Flores (2013)
