# PAISAJE FOCAL, MIRADOR

*TEPEACA, PUEBLA*

Para obtener el grado de:  
**LICENCIATURA EN ARQUITECTURA**

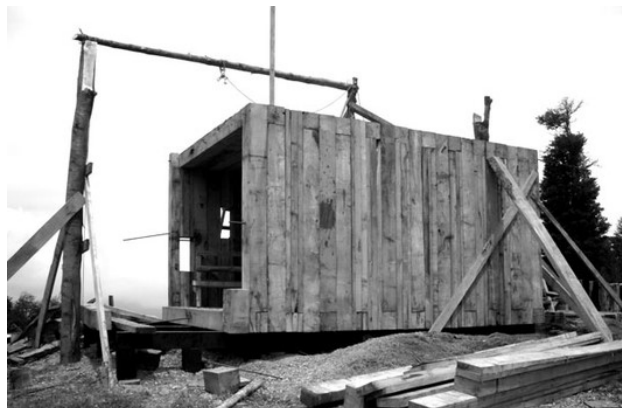
Figura 1.3.2 Pinohuacho, Chile Fuente: Grupo Talca. Proceso constructivo

Este proyecto fue construido en 2006 por el arquitecto Rodrigo Sheward, profesor guía en la universidad de Talca.

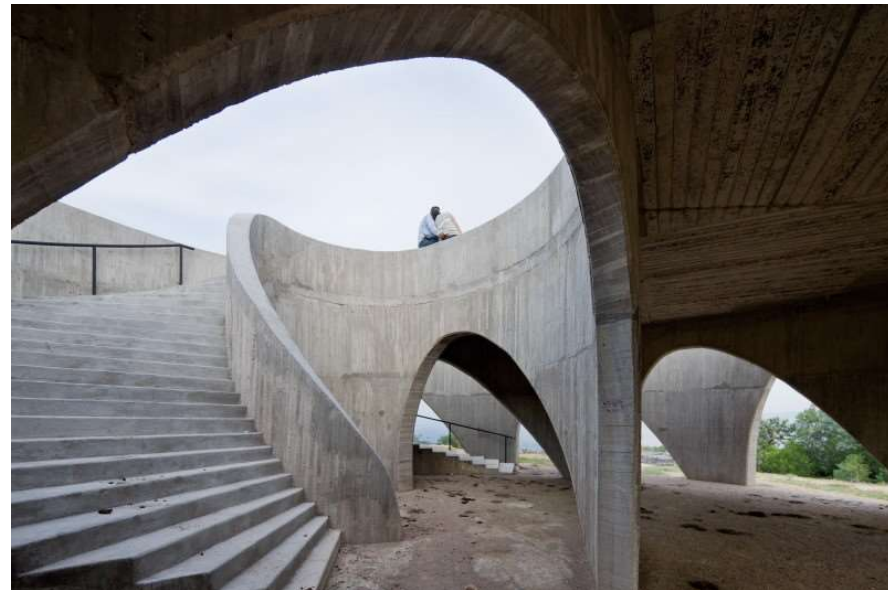
Figura 1.3.4 Mirador Espinazo del diablo. Fuente: Iwan Baan.

El mirador Espinazo del diablo se diseñó para ser un lazo adicional dentro de la ruta. Su forma redonda se desarrolló como una representación del movimiento de la gente en peregrinaciones que tiene camino por la región. (HHF architects, 2011)

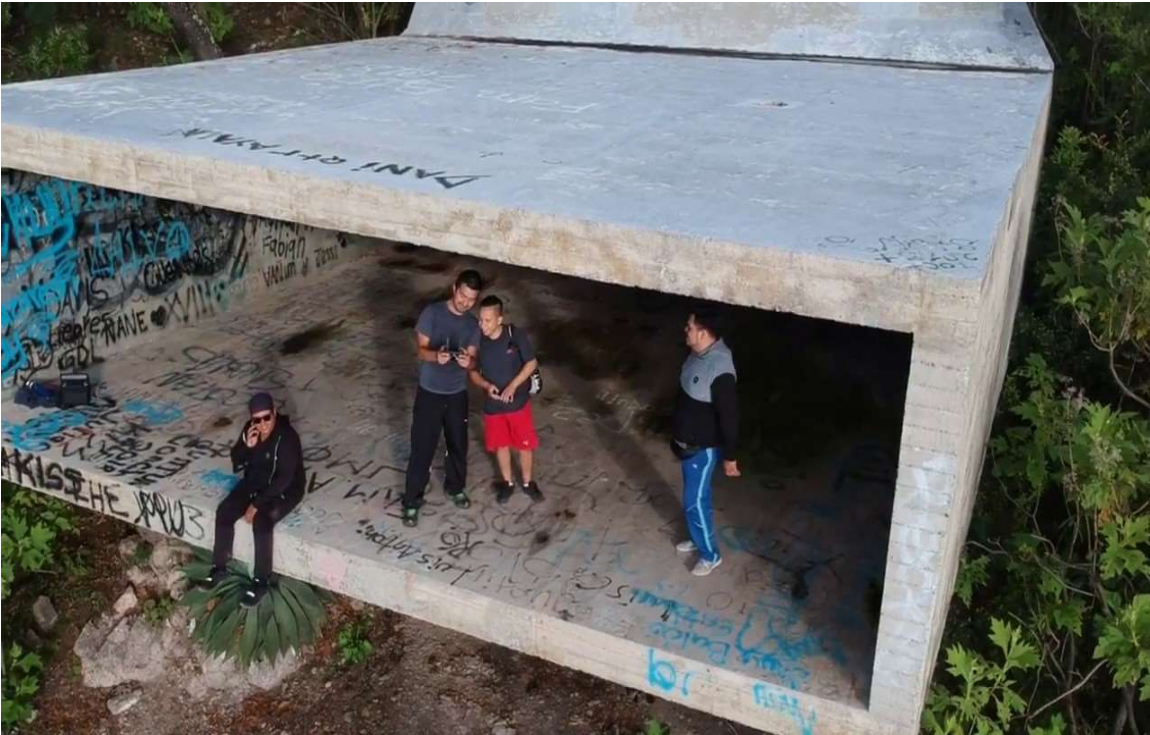
El espacio fue ubicado dentro de una zona de inseguridad, debido a los asaltos y violencia reportada en la zona; como prueba se puede ver el daño provocado a la edificación con grafiti. (Figura 1.4.2) De igual forma, el espacio no fue provisto de botes de basura o de algún espacio que pudiera recolectarla; Siendo un espacio muy transitado y visitado por turistas y peregrinos, ahora cuenta con un problema de basura, violencia y apropiación del espacio por parte de pandillas.

Figura 1.4.2 Mirador espinazo del diablo. Fuente: HHF arquitectos

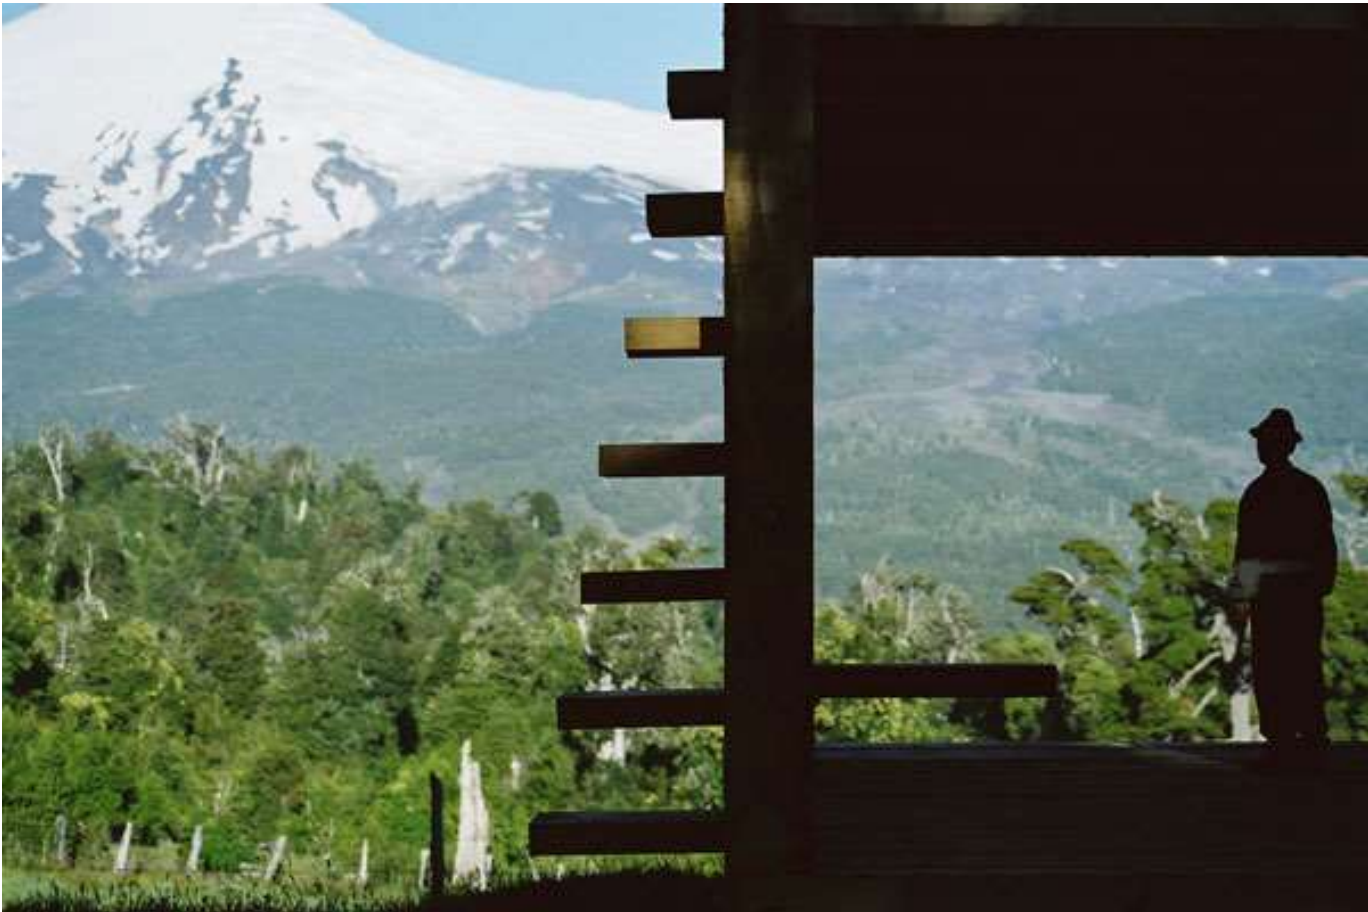
En la ubicación del lugar se tomó un punto central que fuera accesible y transitable para todos. Las vistas del lugar fueron el punto clave de su creación, ya que, la vista principal es uno de los Volcanes. Los recursos de energía utilizados son en su totalidad energía solar, gracias a que el lugar está despejado, y también en las noches cuando la luna es grande, su propia luz ilumina el lugar.

Figura 1.7.1PARADOR Y MIRADOR. Fuente: Grupo Talca, <http://www.grupotalca.cl/taller/images/obras/2006.jpg>

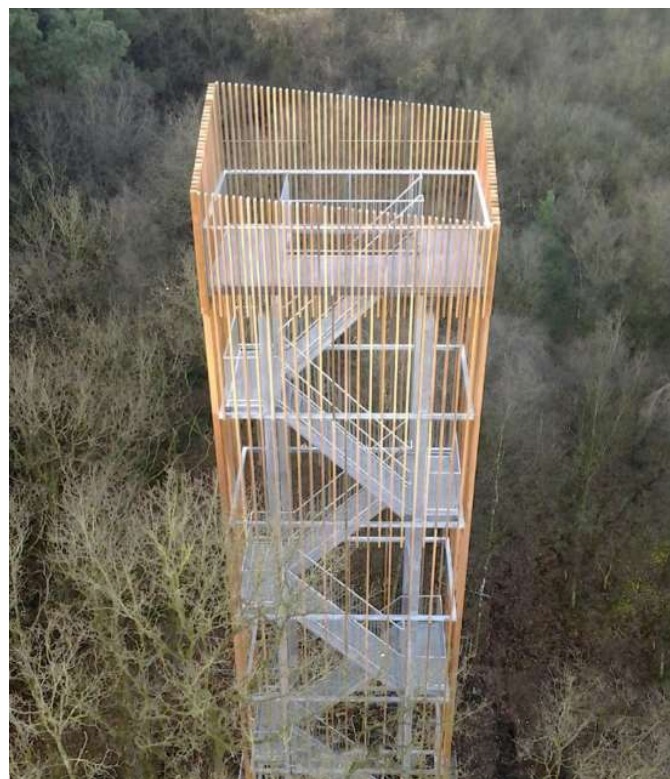
Los materiales implementados fueron, una estructura de acero, recta y rectangular y una escalera, así como una cubierta de listones de madera del bosque de la zona.

Su ubicación es una zona tranquila en la que se pretende realzar la tranquilidad del río y la apreciación de la naturaleza, la huella es modesta y transparente lo que permitió su integración perfecta en el bosque.

*Figura 1.7.3 Ateliereen Architecten.*

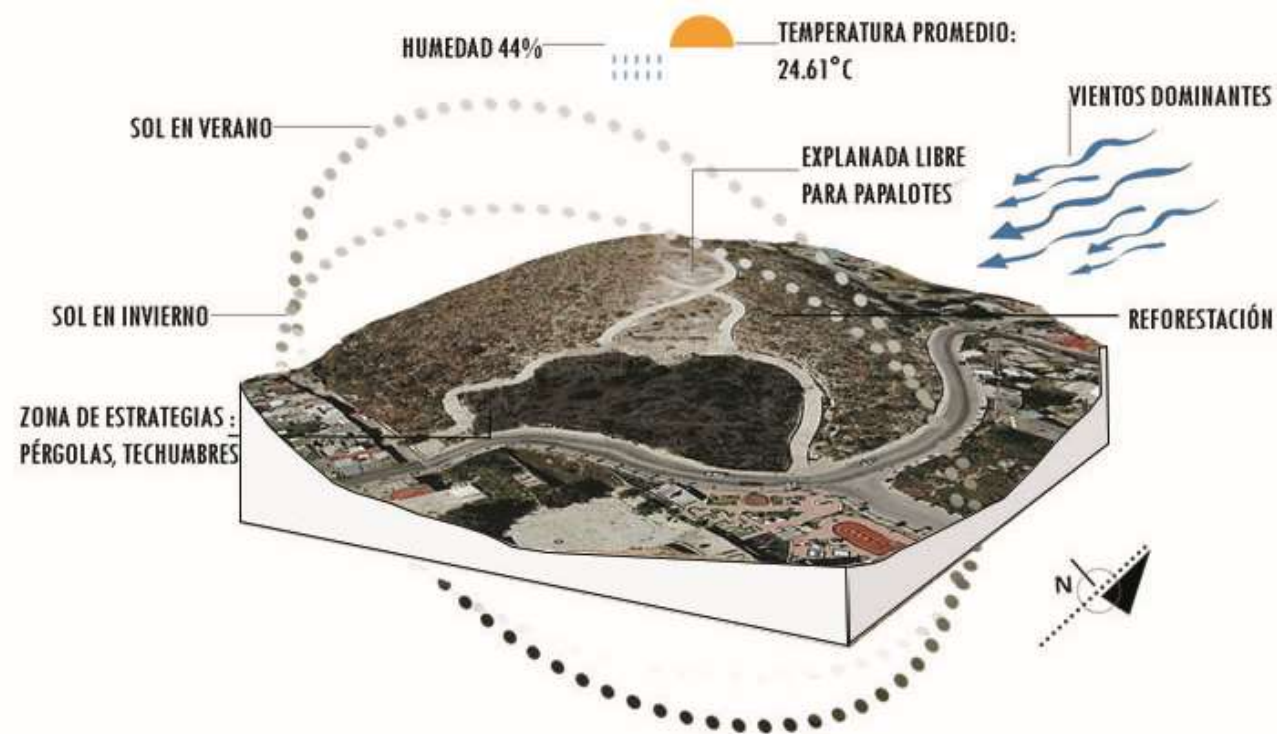
**Imagen 2.6.1 Diagrama de estrategias bioclimáticas AUTOR: Elaboración propia.**

El sitio es una zona árida, y se plantea conservar la poca vegetación que existe, así como la reforestación. Para los sitios que quedarán con orientación sur, se diseñarán con estrategias constructivas, como: pérgolas, techumbres, etc., que ayuden a la disminución de exposición solar. (*imagen 2.6.1*)

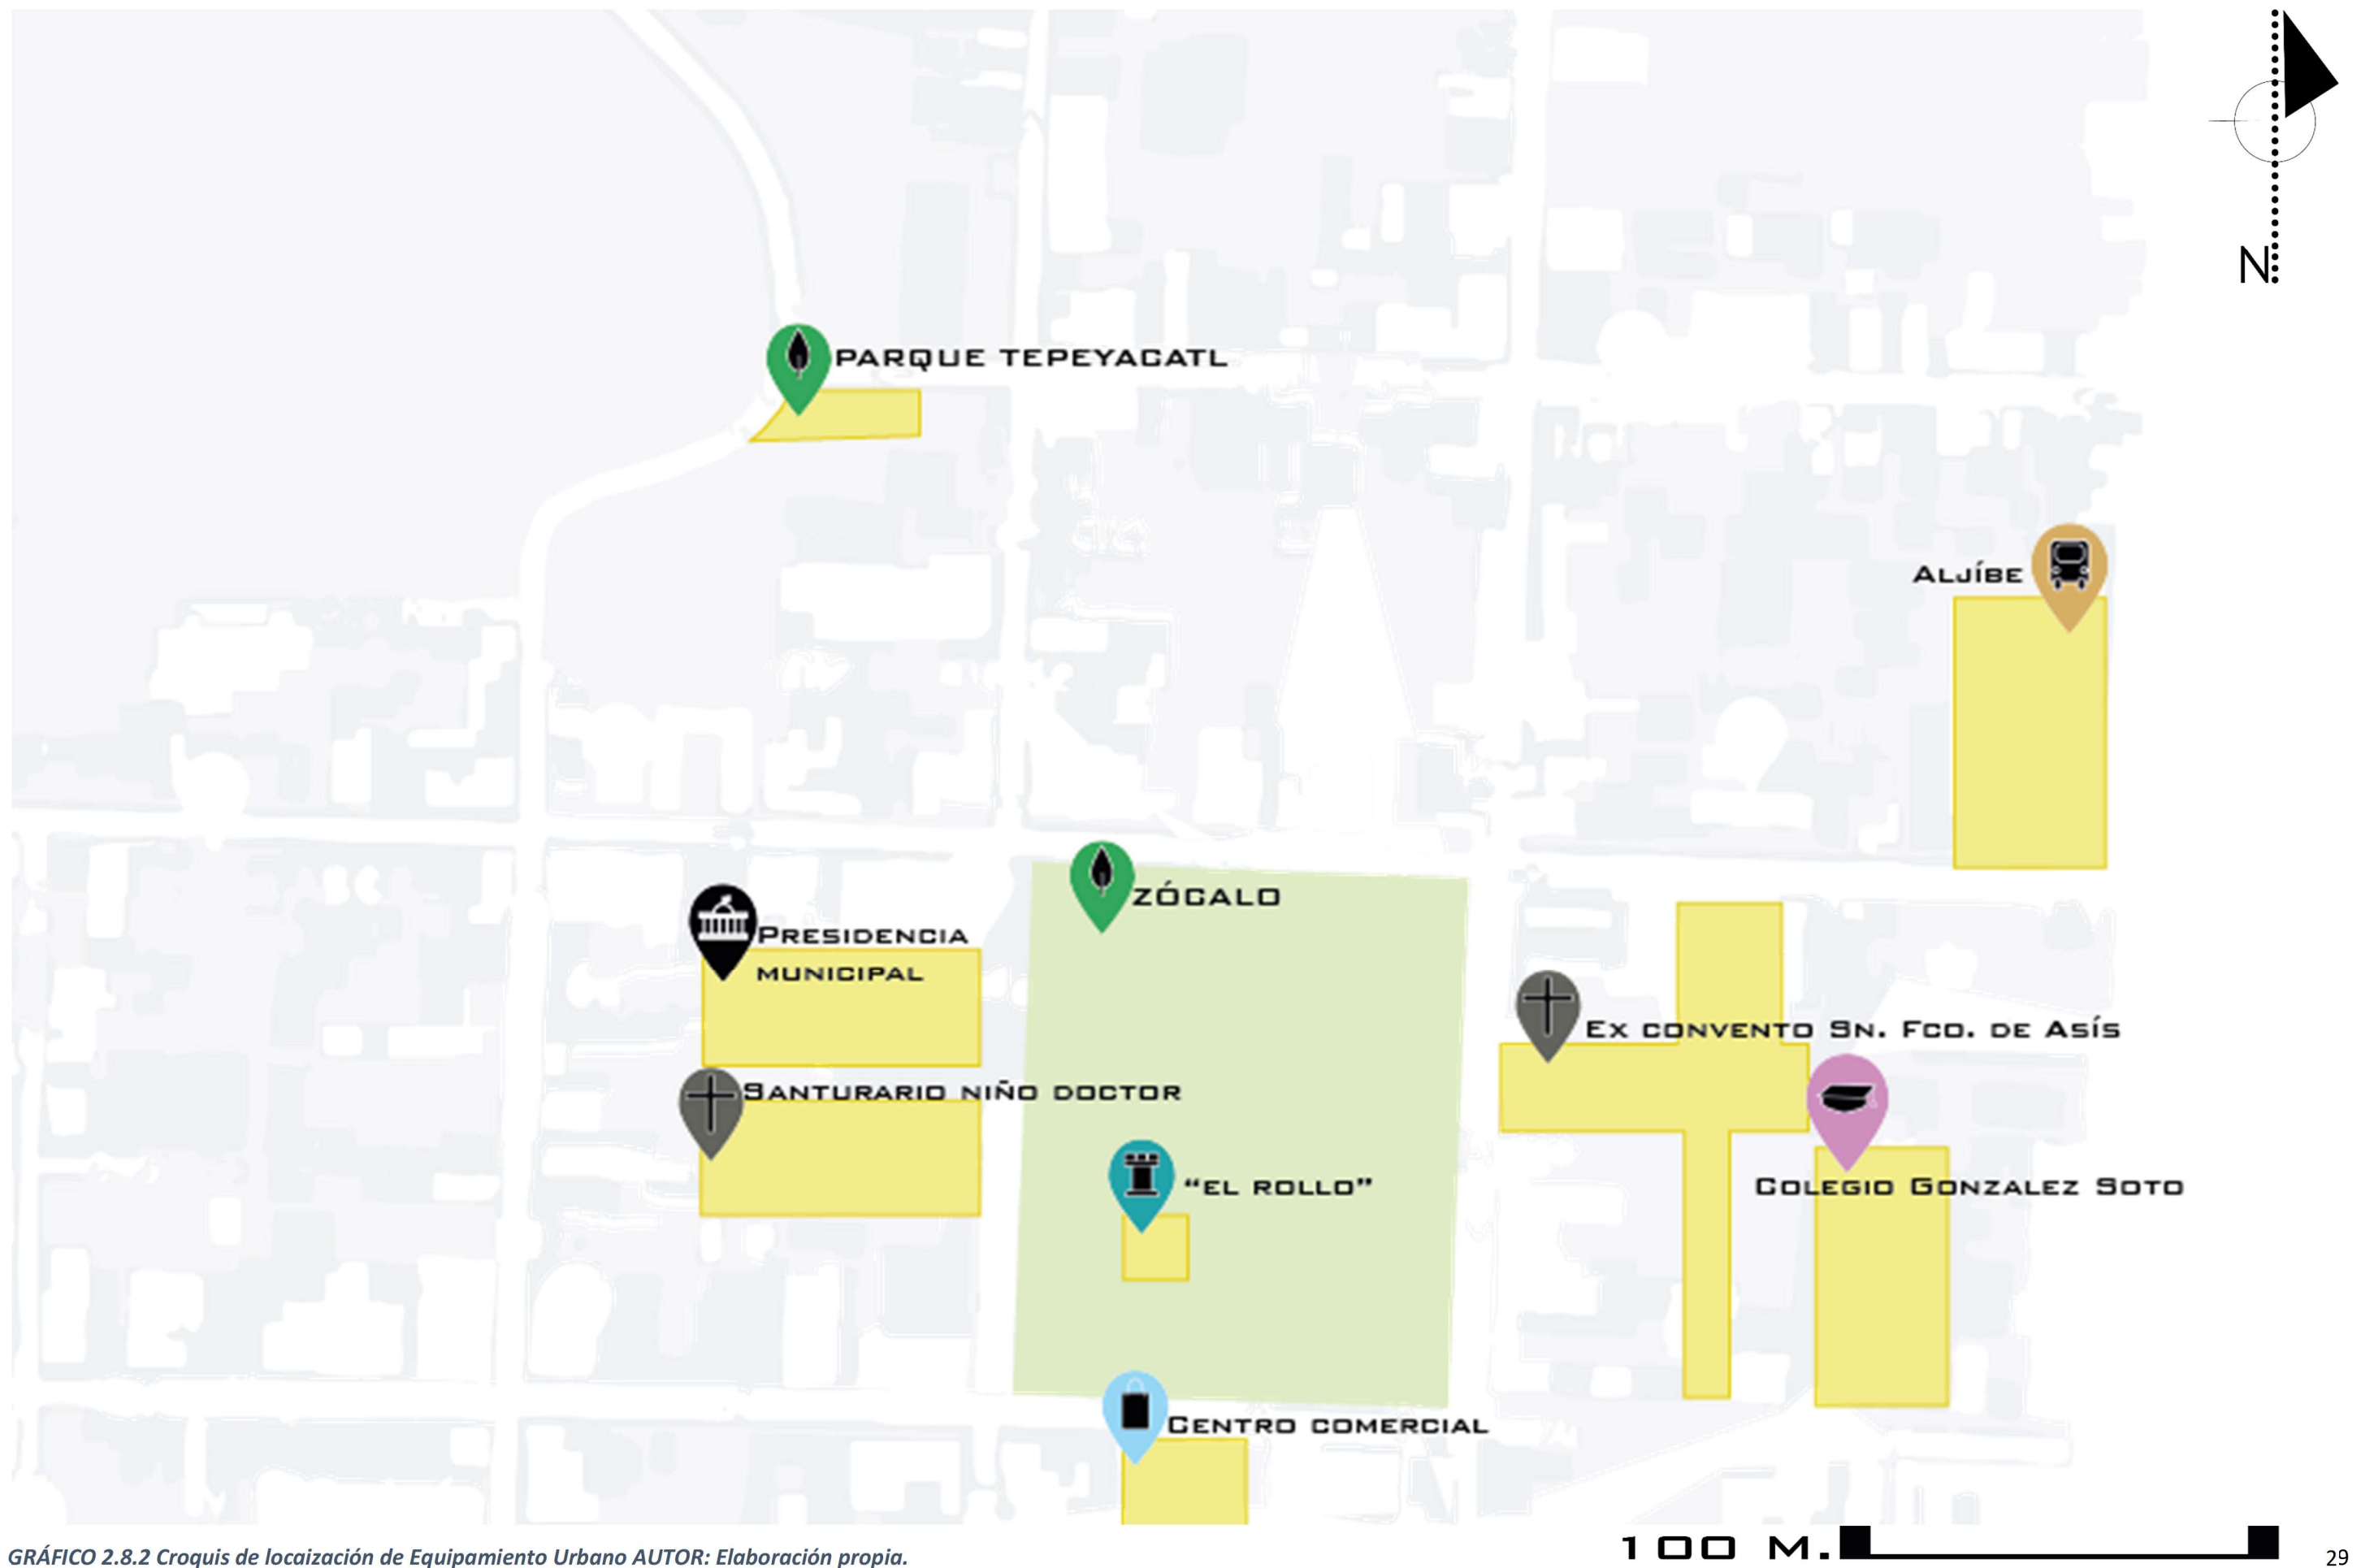
GRÁFICO 2.8.2 Croquis de localización de Equipamiento Urbano AUTOR: Elaboración propia.

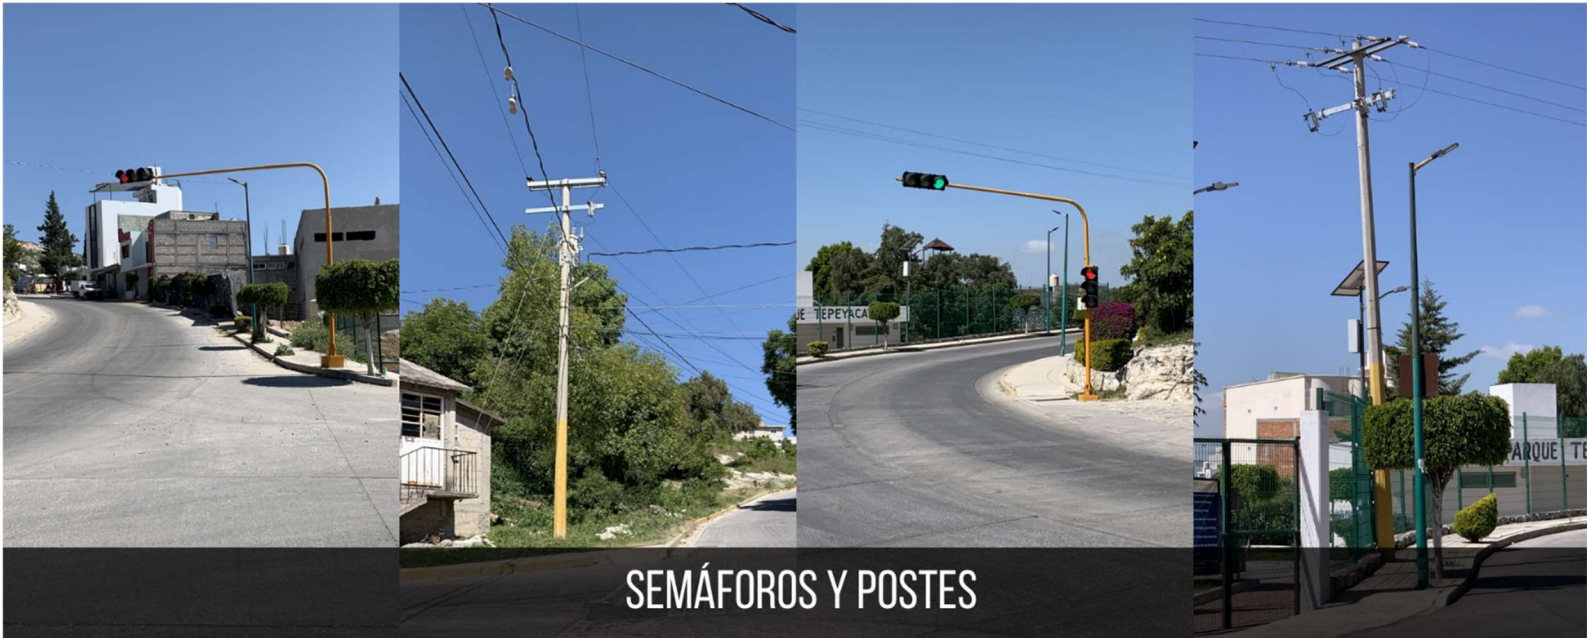
Imagen 2.9.1 Semáforos y Postes, Fotografías propias

Los semáforos que se encuentra aledaños al sitio solamente proporcionan movilidad vehicular, se encuentran en buen estado, y con buena sincronización para los automóviles exclusivamente. La falta de un semáforo peatonal hace que el cruce de la calle sea complicado, peligroso, y para personas discapacitadas prácticamente imposible.

Cerca del sitio se cuenta con postes de concreto, existe un poste dentro del sitio, el cual conduce cables de alta tensión hacia el siguiente poste ubicado en la esquina de la 3 norte y 2 oriente, a los cuales no se les da ningún tipo de mantenimiento, pero son elementos recientemente instalados, así que el deterioro que presentan es mínimo.

Los postes más cercanos son sobre la calle 4 poniente, sobre la calle 2 poniente y sobre la privada 3 norte. Son postes de madera, pintados de color amarillo a más de la mitad, presentan un deterioro medio, el poste ubicado en la esquina de la 2 poniente con la calle Morelos, obstruye la rampa de desnivel de acceso a la banqueta.

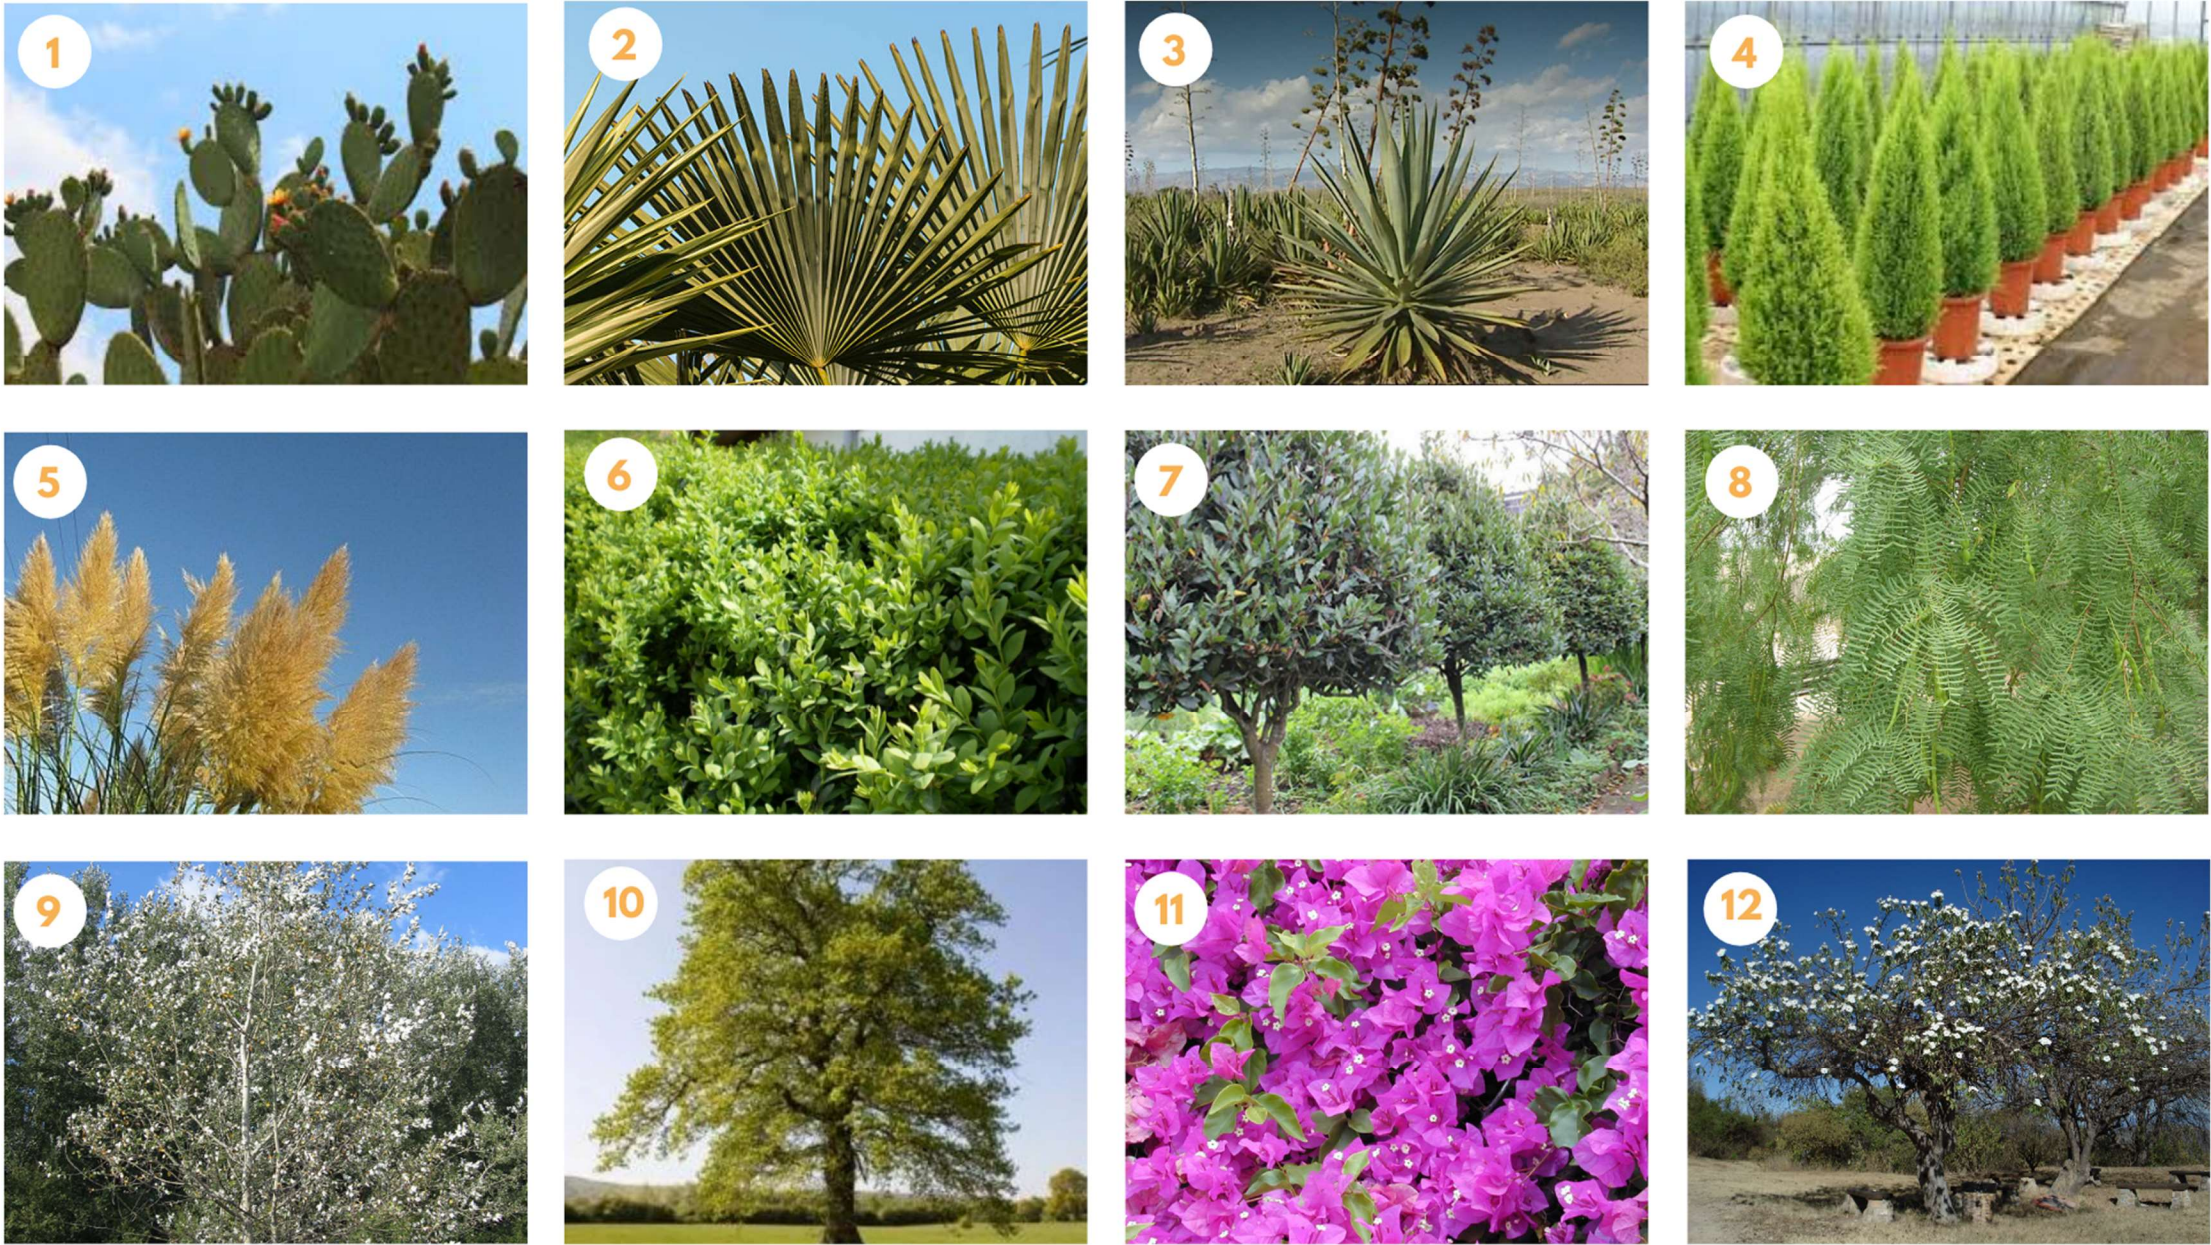
Imagen 2.14.1 Vegetación existente en sitio actual AUTOR: Elaboración propia.

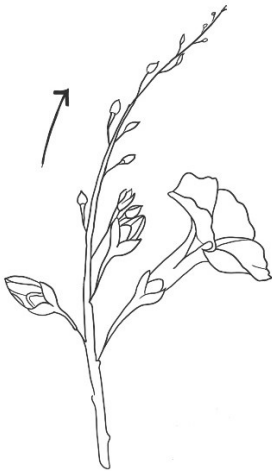
Imagen 3.6.1 Inflorescencia.

Con una diagramación basada en la inflorescencia del árbol, se presenta el recorrido y colocación de los espacios, partiendo de **dos ramificaciones principales** para así tener un orden descendente y ascendente puntualizando la pendiente natural del cerro del Tepeyacatl en concordancia con el diagrama de descendencia (imagen 3.6.1) que la inflorescencia presenta.

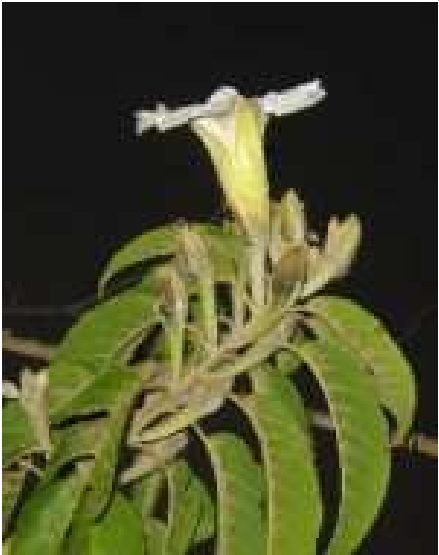
Imagen 3.6.2 Árbol de Cazahuate. FUENTE: Tenorio P. (2011). Ipomoea murucoides Roem. & Schult [Imagen] Recuperado de: <http://www.conabio.gob.mx/malezasdemexico/convolvulaceae/ipomoea-murucoides/fichas/ficha.htm>

Al igual que la colocación de los espacios van en función del nacimiento de una flor **al termino de cada rama**. La principal forma de los espacios se determinó en función de las **conexiones** del surgimiento de nuevas ramas, como se muestra en la imagen 3.6.2.

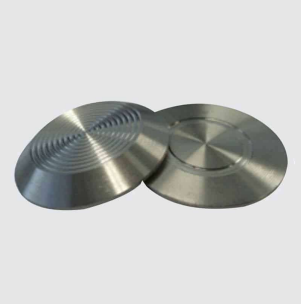
28 X 3.5 cm

Botón metálico antiderrapante con tornillo

Se propone colocar por lo menos tres barras metalicas en todas las banquetas para convertir el espacio en guía del baston y los botones se utilizaran para marcar escalones, esquinas, cruces y puntos importantes.

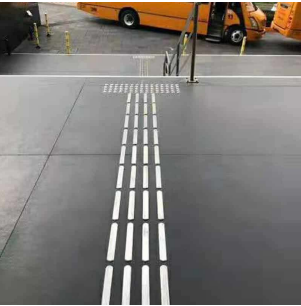
Diametro de 3.5 cm

Barra metálica antiderrapante con tornillo

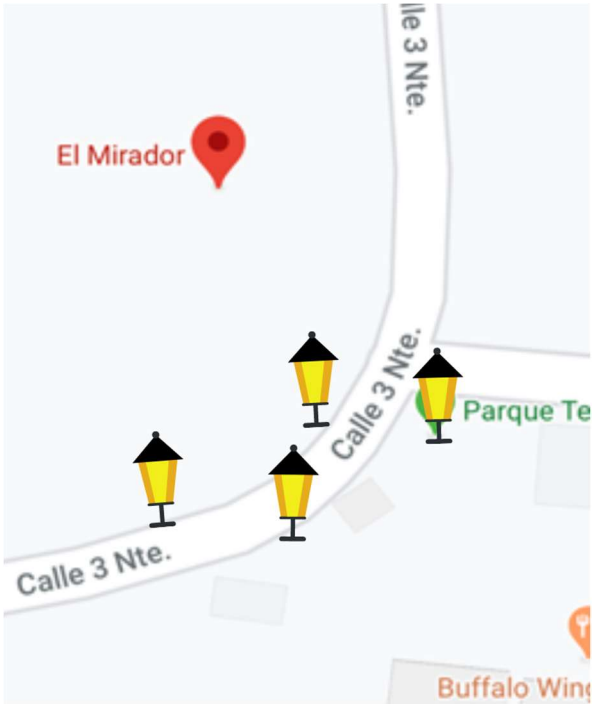
Imagen 4.2.5 Iluminación excesiva, Elaboración Propia.

Toda la calle que rodea el sitio (3 norte) cuenta con lámparas de una antigüedad no mayor a 3 años, cuentan con fotoceldas solares, siendo en total 12 elementos en buenas condiciones, están colocadas aproximadamente a una distancia inter postal promedio de 41 metros; en algunas zonas, debido a las curvas de la calle, el alumbrado es excesivo.

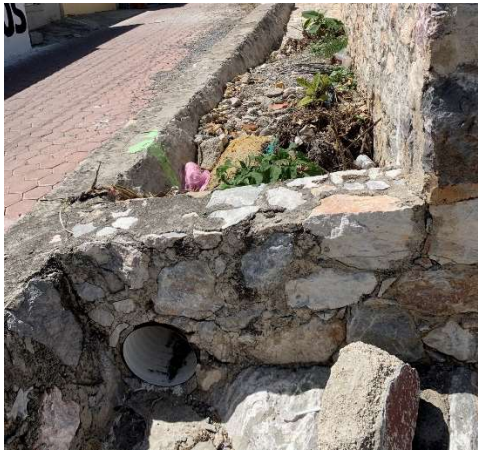
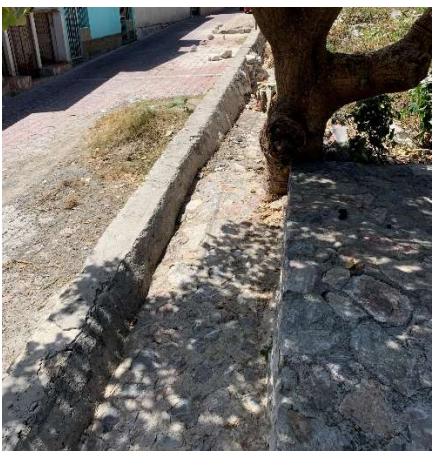
Imagen 4.2.5.1 Basura en Jardinera, Fotografía Propia. Imagen 4.2.5.2 Espacio utilizado como banca, Fotografía Propia

No hay ni bancas, ni botes de basura cerca del sitio; este mobiliario solo está en el zócalo y la calle principal. Mientras que, en el sitio, a pesar de ser parte del recorrido del sistema municipal de limpia, se puede encontrar a simple vista basura en las jardineras que dan hacia la calle, siendo el antes mencionado sistema, insuficiente.

Dada la situación en la que se encuentra el espacio en cuanto a mobiliario urbano se propone la implementación de bancas, botes de basura, bolardos, lámparas solares y semáforos peatonales.

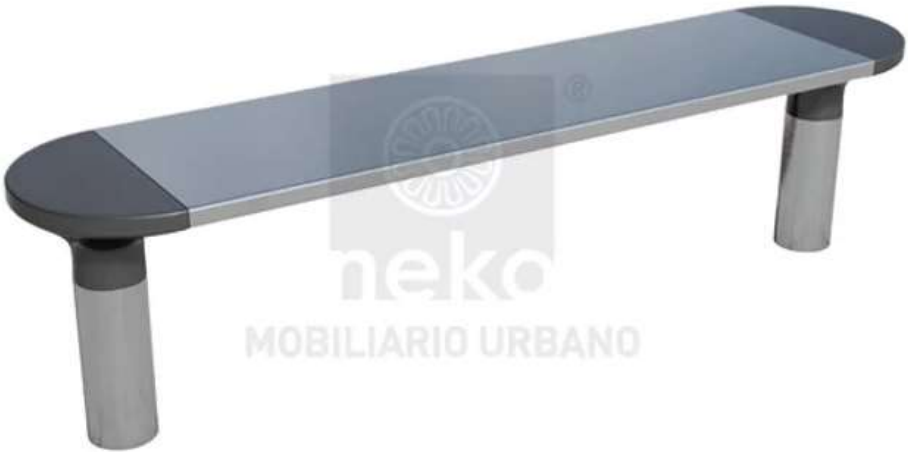
Imagen 4.2.10 Banca sin respaldo, Neko Mobiliario Urbano

Banca sin respaldo con estética, elegante y duradera por su resistencia a la intemperie de la empresa Neko México.

**Material:** Fundición de aluminio y acero inoxidable.  
**Acabados:** Natural y pintura electrostática de alta resistencia a la intemperie  
**Medidas:** **L:** 1.55m, **A:** 0.35 m, **H:** 0.40 m  
**Color:** Gris claro

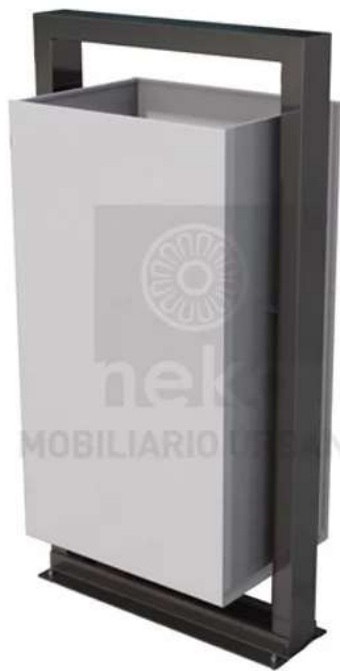
Imagen 4.2.11 Basurero, Neko Mobiliario Urbano

En cuanto a depósitos de desechos se eligió este basurero de 84 litros, resistente a la intemperie, con sistema abatible para que se puedan retirar los desechos y con una jareta interior para la colocación de la bolsa.

**Modelo:** TOL-11-11  
**Capacidad:** 84 litros  
**Peso:** ~30 kg  
**Material:** Tubular y acero  
**Acabados:** Pintura electrostática de alta resistencia a la intemperie  
**Medidas:** **L:** 0.50 m, **A:** 0.30 m, **H:** 1.00 m  
**Color:** Gris claro

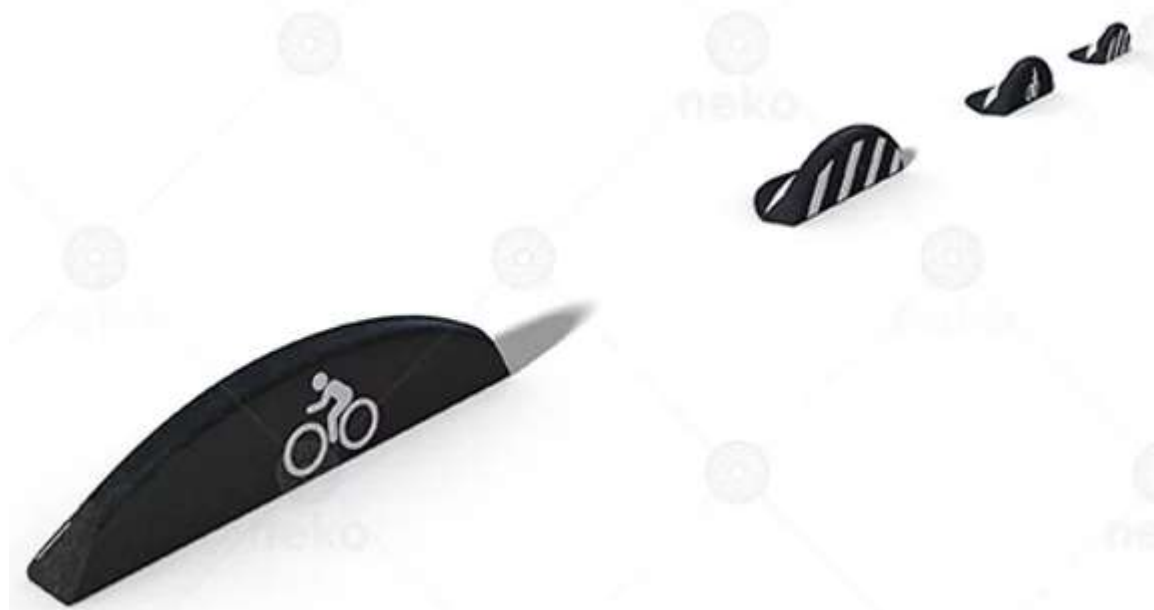
*Imagen 4.2.14 Delimitador, Neko Mobiliario Urbano.*

Para la delimitación de la ciclopista el confinamiento de llanta reciclada que delimita las áreas de vehiculares de las vías ciclistas, con reflejantes para la visibilidad durante la noche.

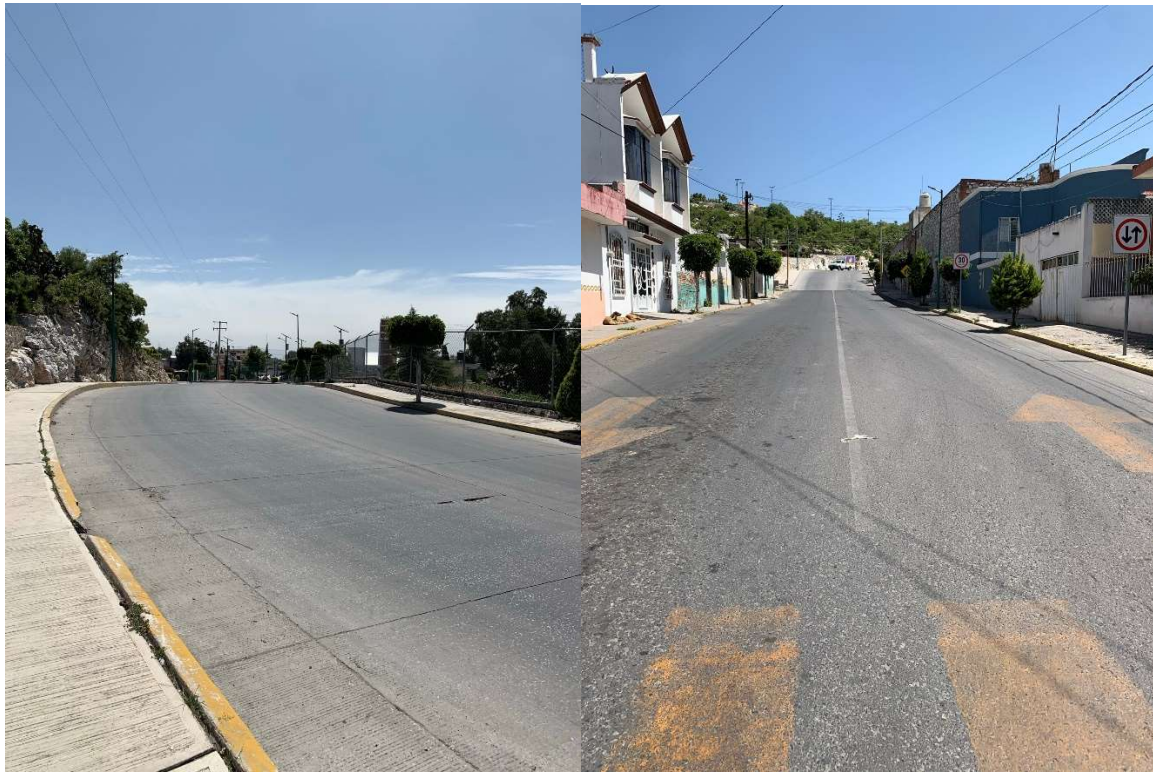
*Imagen 4.4.1 Calle 3 Norte Fotografía Propia*

Tanto la calle que rodea el sitio repavimentado en el 2017 (3 norte) como las banquetas están hechas de concreto hidráulico, y se encuentran en muy buenas condiciones.

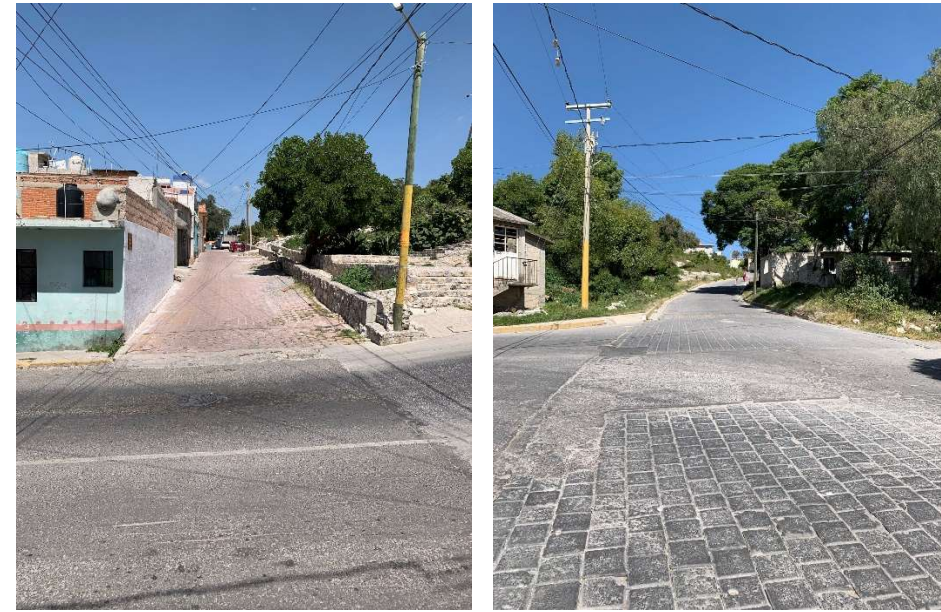
*Imagen 4.4.2 Privada 3 Nte. Fotografía Propia*

La privada de la 3 norte y la calle 4 poniente en dirección a la calle 5 norte, son calles adoquinadas, en ese orden, la primera de adoquín hexagonal y la segunda con adoquín rectangular gris, esta última cuenta con canales de desagüe a las orillas que resultan insuficientes en la temporada de lluvias. Ambas son de reciente creación, y aún se encuentran en buenas condiciones. En cuanto a las banquetas, la calle 3 norte no cuenta

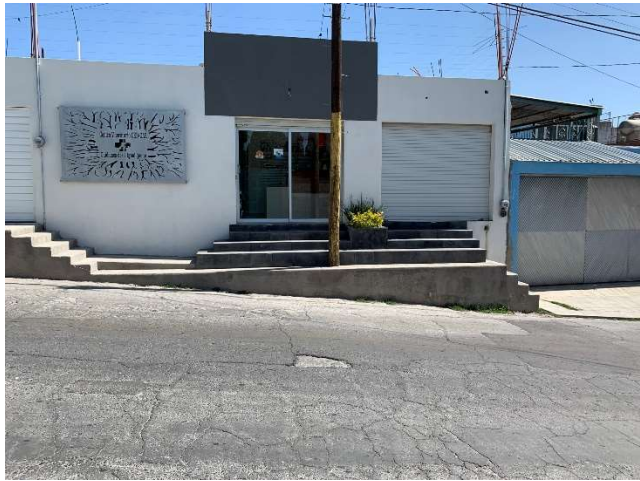
*Imagen 4.4.5 Calle 4 Pte. Pendientes erróneas, Fotografía Propia*

Sin embargo, la calle 4 poniente en dirección a la calle Morelos, aun esta pavimentada de asfalto, en muy malas condiciones, la calle ha sido parchada en incontables ocasiones, y, aun así, los hoyos, y las grietas son completamente visibles. En cuanto a las banquetas de esta calle son hechas por los mismos propietarios de cada inmueble, la calle es de pendiente pronunciada, cada banqueta cumple una particular necesidad; en su mayoría son escalones con peraltes muy altos debido a la pendiente, y rampas para accesos a las cocheras en malas proporciones, haciendo que el paso por la banqueta sea muy complicado.

Se propone la colocación de CONCRETO HIDRÁULICO en las calles en malas condiciones, trabajado a modo de pavimento estampado, elaborado in situ por medios mecánicos y seccionado con plantillas. Con una resistencia de  $f'c=200 \text{ kg/cm}^2$  de 15 cm de espesor.
