EL FÍSICO COMO PERITO EN HECHOS DE
TRÁNSITO TERRESTRE

LICENCIADO EN FÍSICA

Edgar Soriano Ramírez

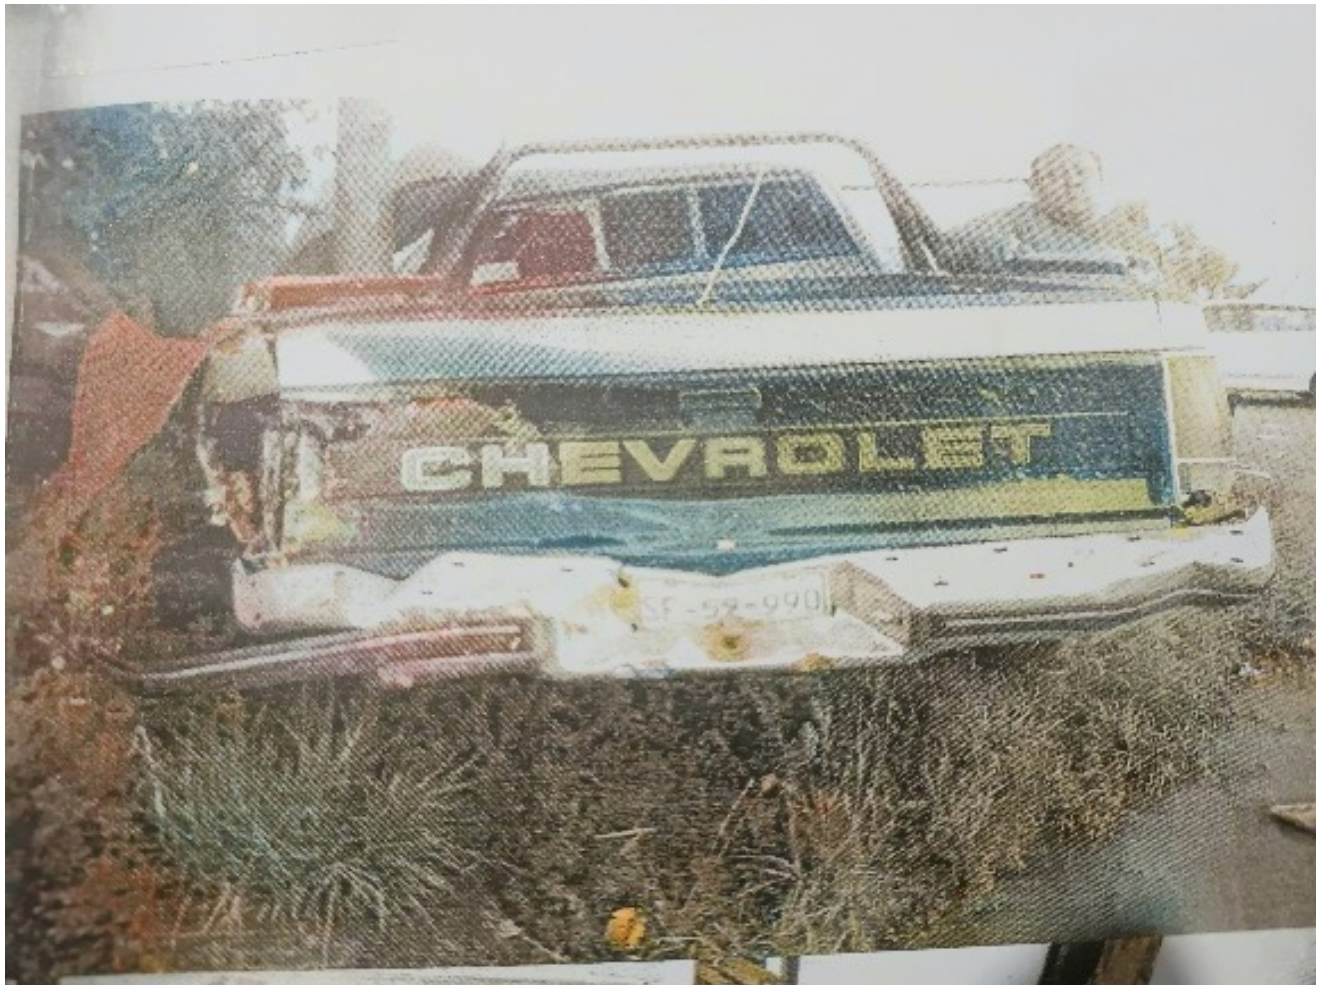
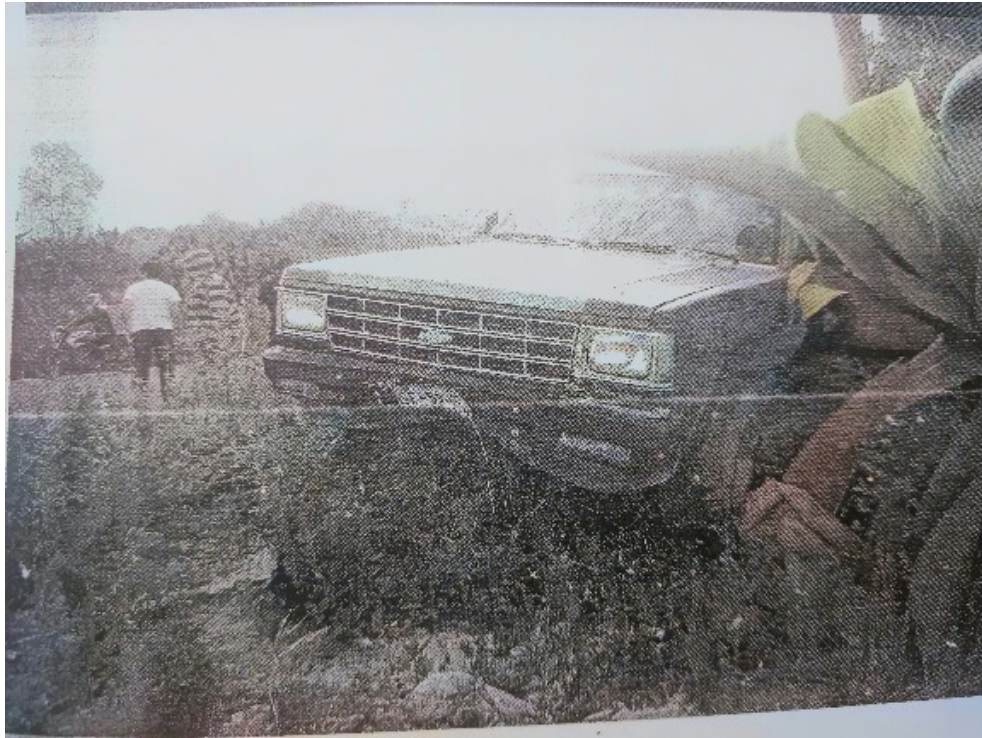
Figura 4.2: vehículo (2)

vehículo 2: Marca chevrolet, tipo Pick Up, modelo 1990, color negro del estado de Puebla. Presenta daño por impacto producto del contacto con cuerpo duro en su parte posterior y ángulo posterior izquierdo, con características de hundimiento de materiales de atrás hacia

adelante y corrimiento de materiales de izquierda a derecha que afectó: defensa, tapa de batea, batea, costado de batea, medallón, calavera, sistema eléctrico, guardafangos, cabina. Presenta otro daño producido por contacto con cuerpo duro en su parte frontal media baja, con características de hundimiento de materiales de adelante hacia atrás y corrimiento de materiales de adelante hacia atrás que afectó: defensa, parrilla, radiador, marco de radiador.

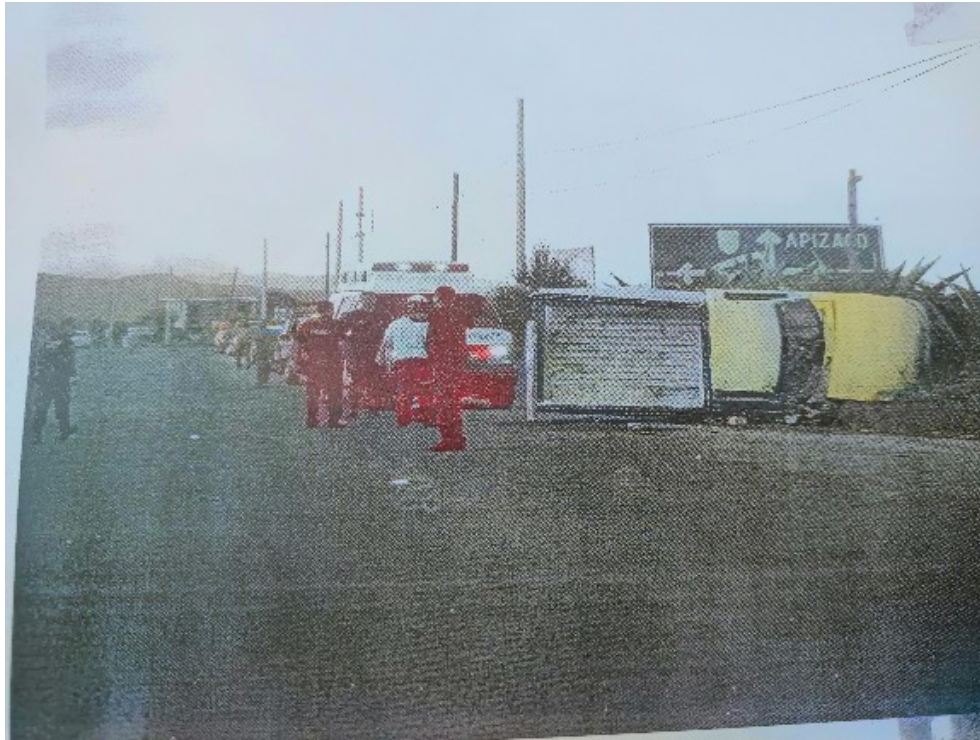
Figura 4.8: vehículo (1)

vehículo (1): Marca Ford, Tipo Pick Up, Línea Ranger, Modelo 1994, Color Blanco del estado de Tlaxcala. Presenta daño por impacto producido por contacto con cuerpo duro en su costado frontal derecho con hundimiento de materiales de adelante hacia atrás, con corrimiento de materiales de derecha a izquierda que afectó: defensa, parrilla, cofre, radiador, marco de radiador, sistema eléctrico, transmisión delantera, parabrisas, cofre. Presenta daño por impacto producto del contacto con cuerpo duro en su costado derecho en su totalidad, con características de hundimiento de sus materiales de derecha a izquierda y corrimiento de materiales de enfrente hacia atrás, que afectó: unidad de luz, sistema eléctrico, costado frontal derecho, puerta frontal derecha, vidrio de puerta, guarda-fangos, manijas, costado medio y posterior, batea, carrocería, presenta daño producido por volcadura que afectó: defensa, tapa de batea, batea, carrocería, toldo.

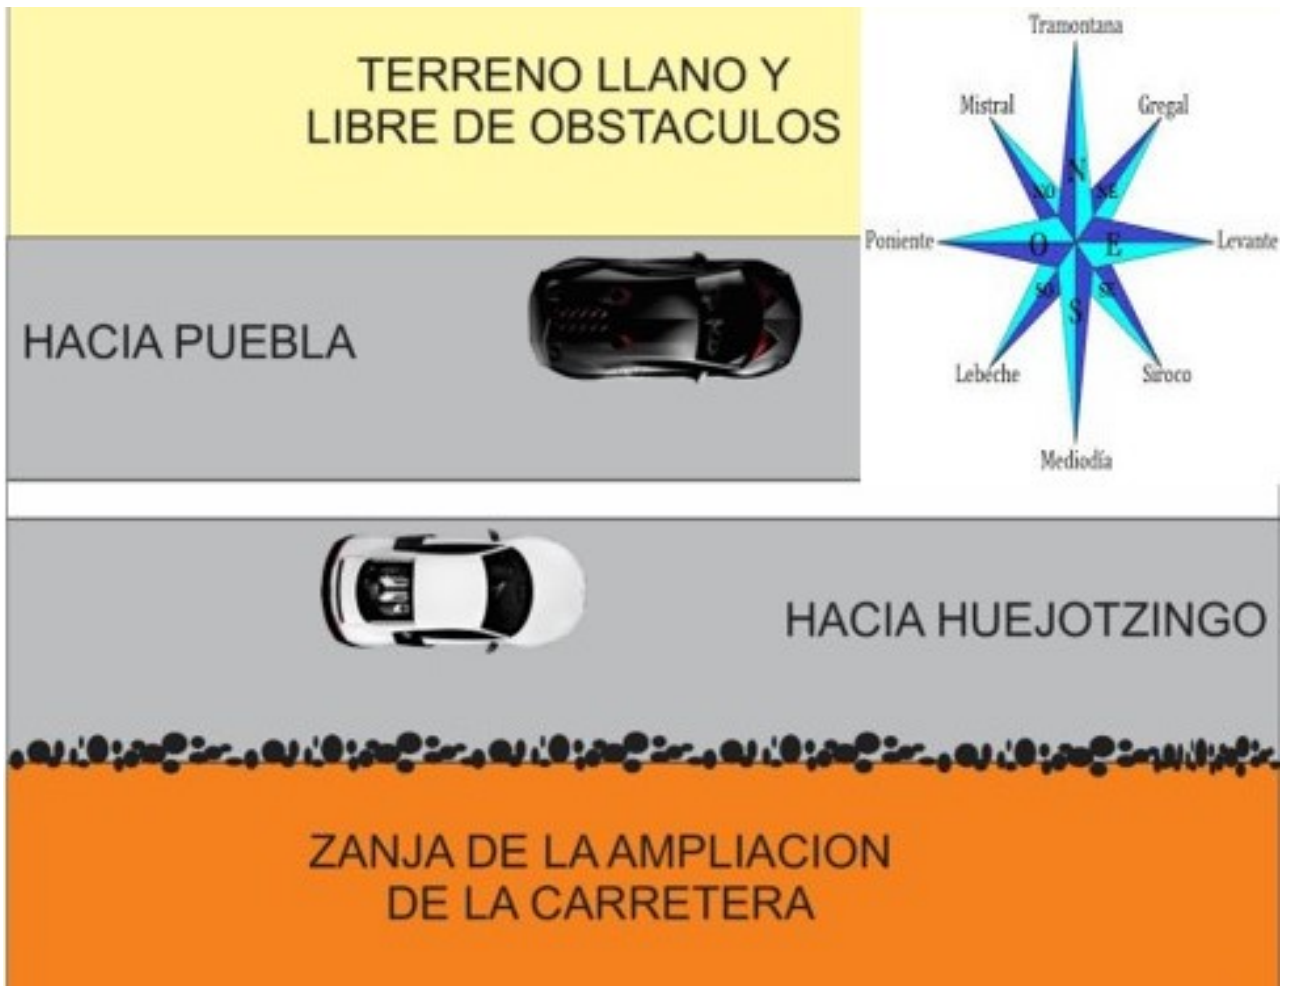
Figura 4.17: Diagrama

Circulaba a una velocidad aproximada de 80 km/h y al acercarse de frente y en el carril contrario el vehículo (2) marca Ford, línea Ikon, modelo 2003 color negro del estado de Puebla, redujo la velocidad hasta aproximadamente 40 km/h, lo suficiente para poder maniobrar en esta situación.

Pero el conductor del vehículo (2) marca Ford, línea Ikon, modelo 2003 color negro del estado de Puebla, **NO REDUJO LA VELOCIDAD EN NINGÚN MOMENTO, SIENDO QUE AL SER UNA ZONA EN LA QUE HAY TRABAJOS DE AMPLIACIÓN DE LA CARRETERA, ES OBLIGATORIO REDUCIR LA VELOCIDAD HASTA UN MÁXIMO DE 40 KM/H** por lo que chocó contra él con la parte delantera izquierda de su vehículo, y contra la parte delantera izquierda del vehículo (2) marca Ford, línea Ikon, modelo 2003 color negro. Ocasionando la pérdida total de su vehículo (1) y daños físicos a su persona.

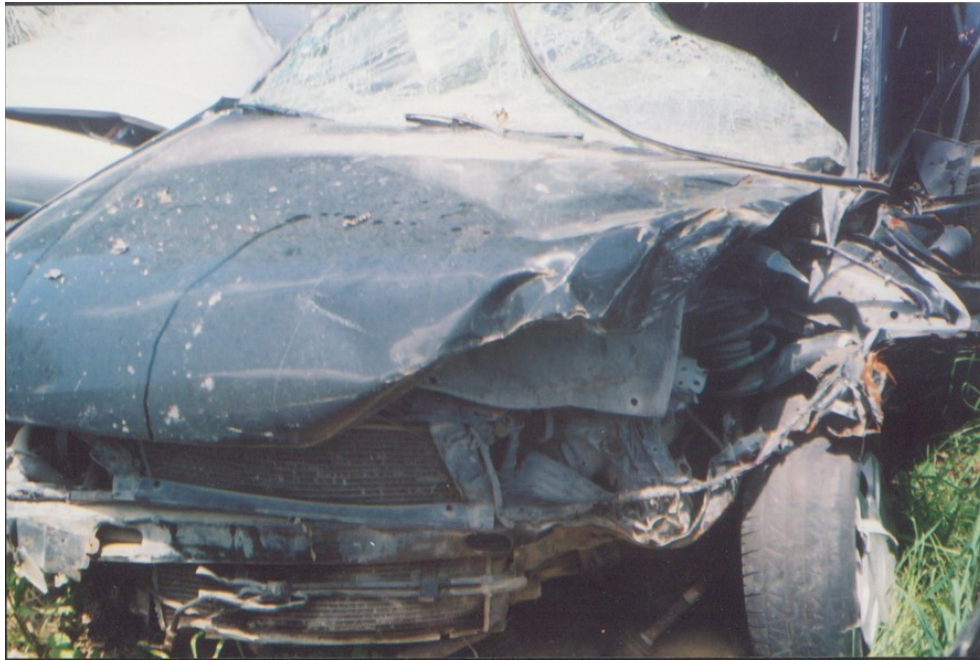
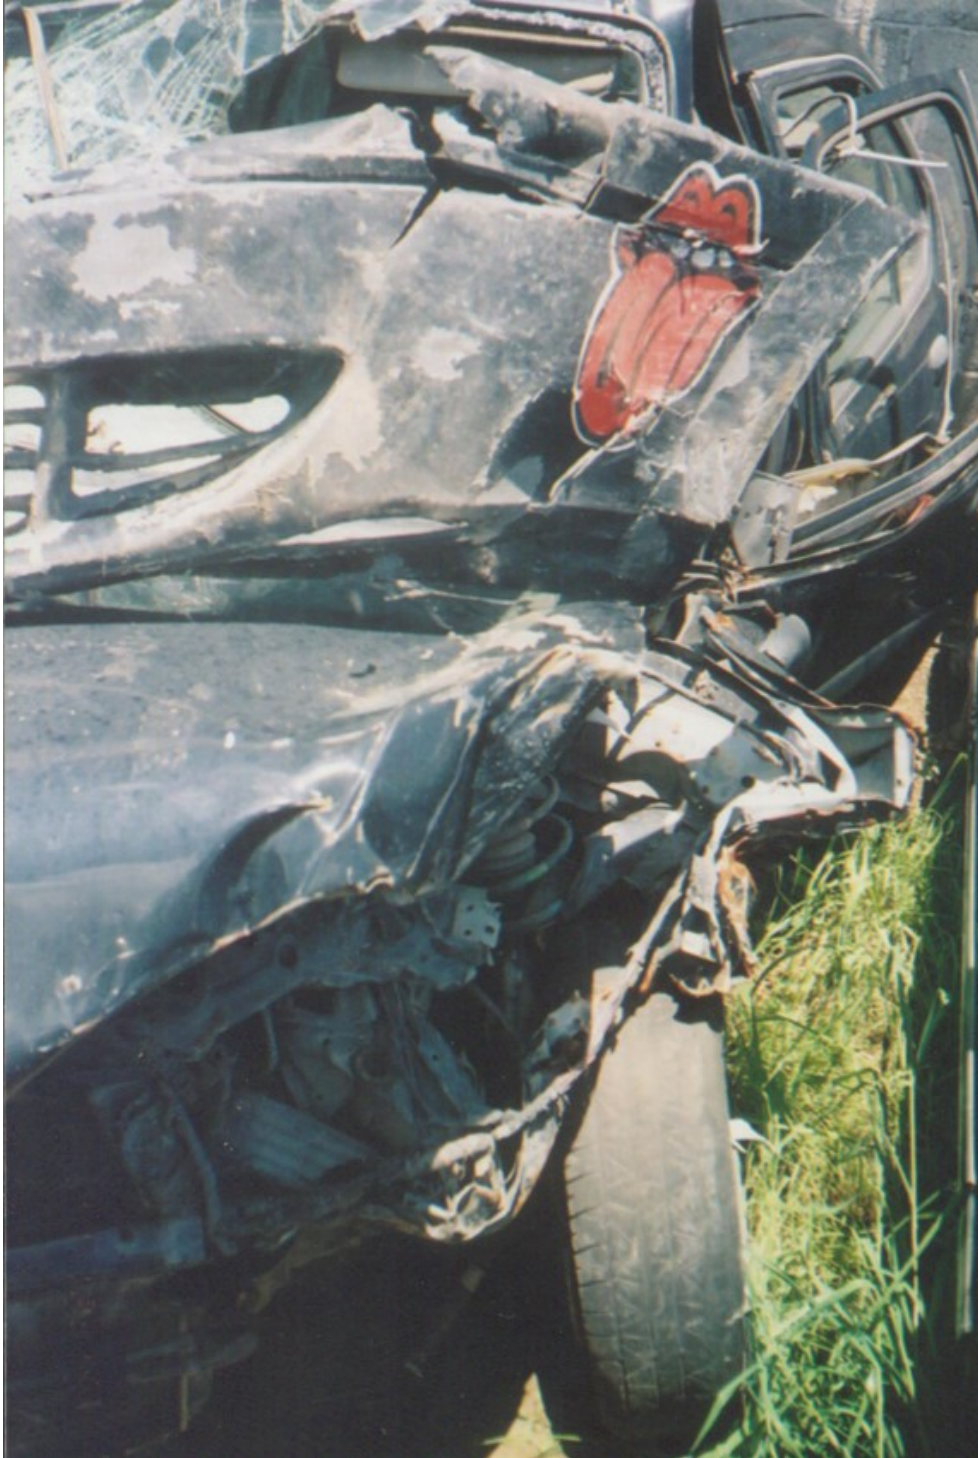
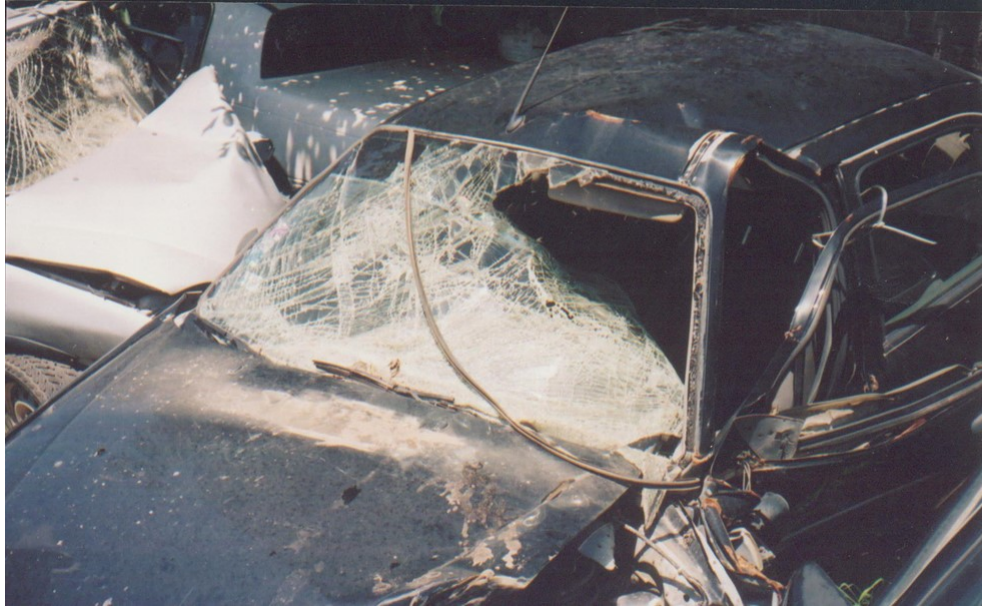
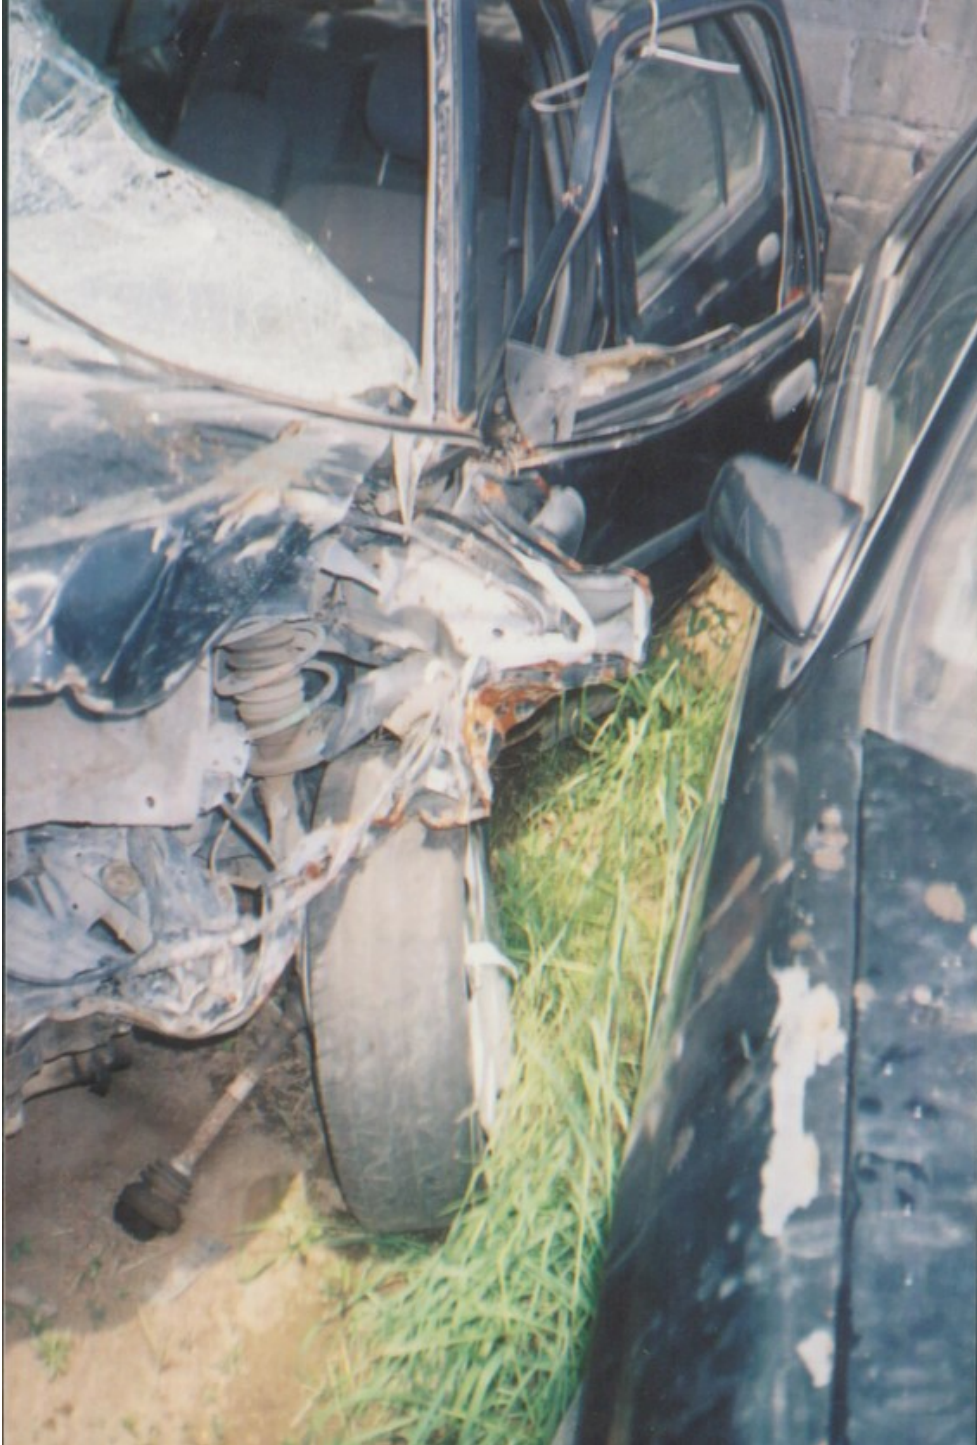
Figura 4.18: vehículo (2)

1. El análisis de los daños presentes en el vehículo (2), como la deformación del cofre, las puertas del lado derecho y el pliegue en la parte superior, permitió determinar que la energía cinética absorbida durante el impacto fue considerablemente alta. Este resultado refleja las magnitudes de las fuerzas involucradas y la severidad del accidente.

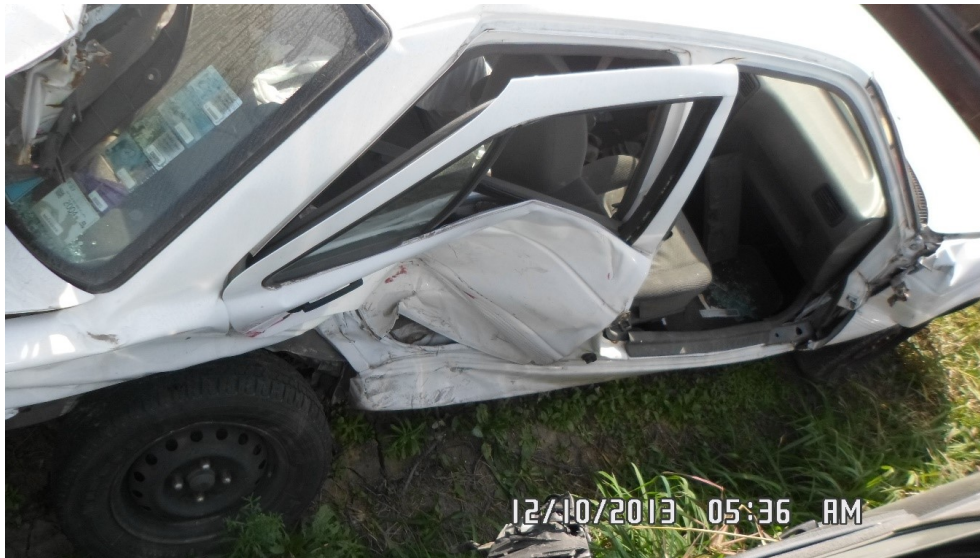
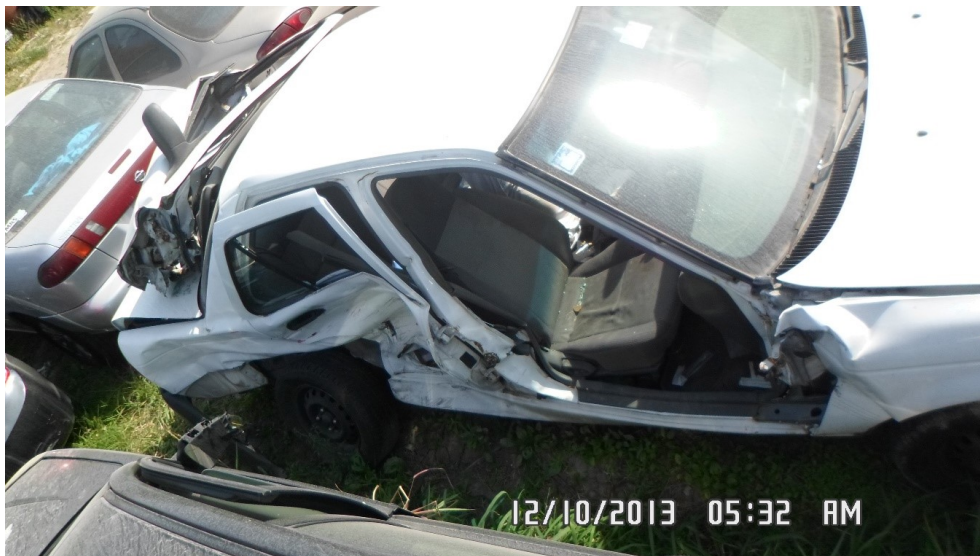
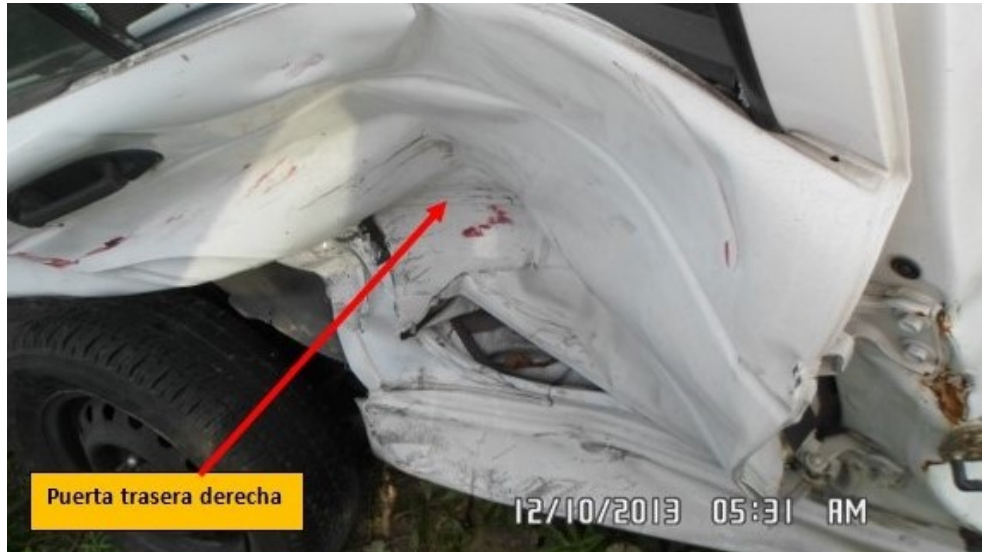
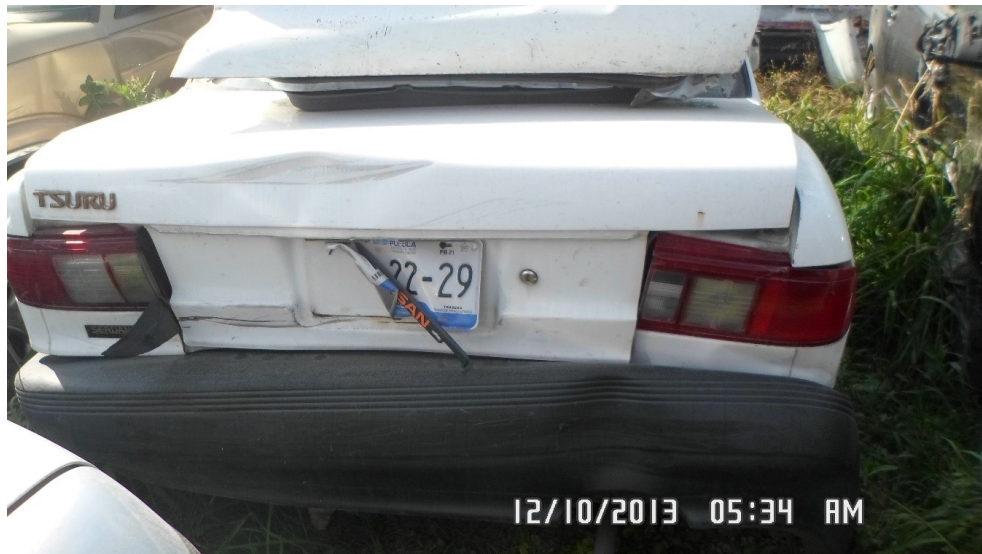
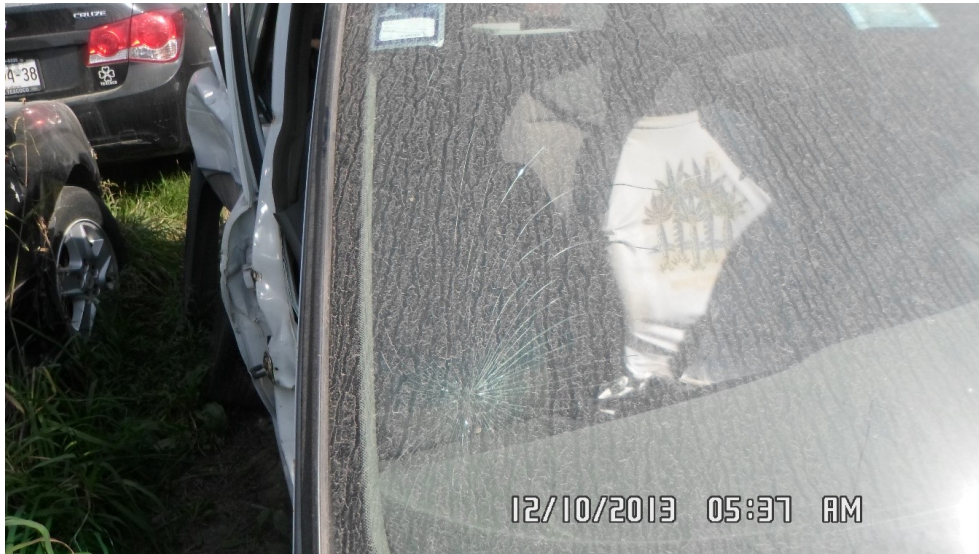
Figura 4.30: vehículo (1)

vehículo (1), marca Nissan Línea Tsuru del estado de Puebla, al hacer una revisión minuciosa de todo el contorno exterior de los costados derecho e izquierdo de su carrocería, se ve en mal estado de conservación tanto en hojalatería como en pintura, observando desprendimiento de puerta delantera derecha debido al golpe, así como daños en la fascia trasera lateral derecha, daños en el interior del vehículo, mostrando desprendimiento de la tapa de la guantera, daños en la suspensión trasera y baúl del mismo; así como daños en el cárter del motor, depósito de líquido del sistema de enfriamiento del radiador-sistema de calefacción del aire acondicionado, desalineación de la rueda trasera derecha, así como daños en los medallones delantero y trasero.

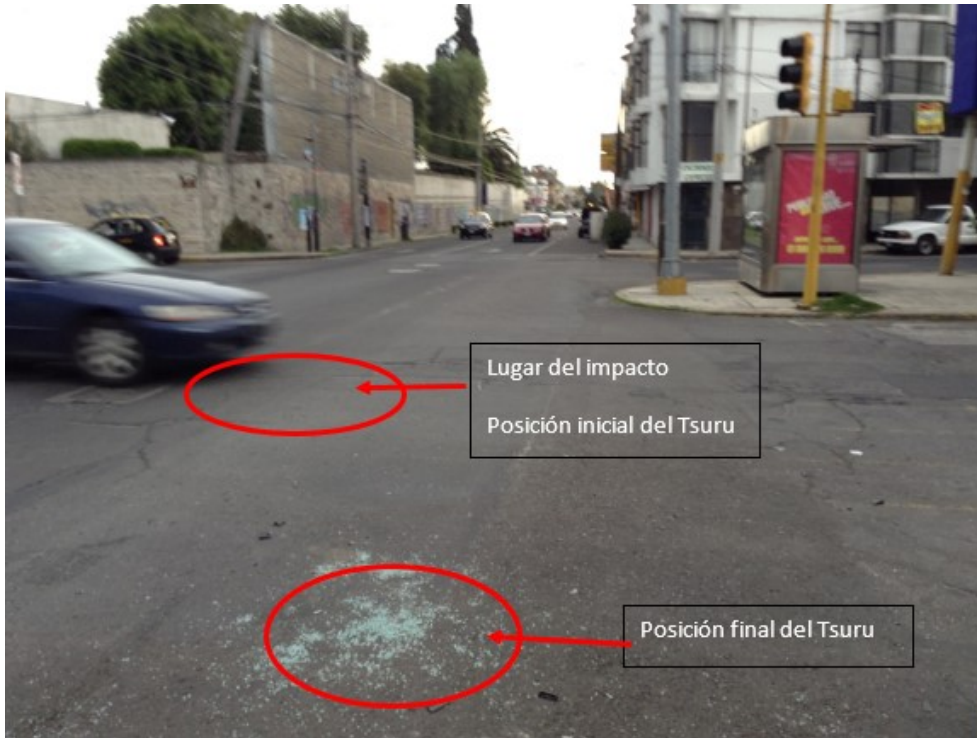
Figura 4.36: Croquis del lugar del impacto

$$m_1 v_1 + m_2 v_2 = m_1 v_1' \text{Sen } 23^\circ + m_2 v_2' \text{Cos } 13^\circ$$

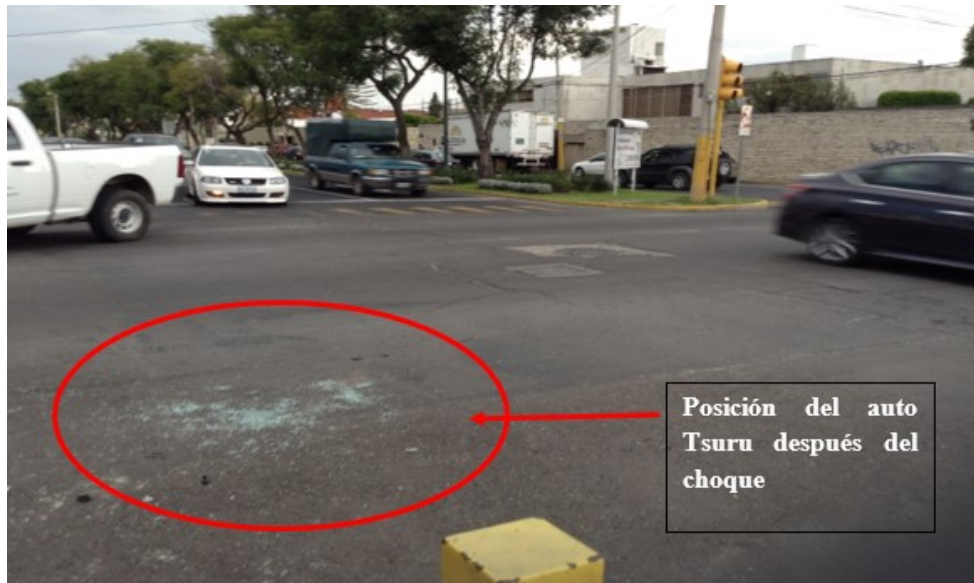
Figura 4.37: Lugar del hecho de tránsito

CONDUCCIÓN A EXCESO DE VELOCIDAD Y CIRCULABA SOBRE EL CARRIL DE BAJA VELOCIDAD.

2) Debido al golpe recibido en la parte trasera derecha, el vehículo (1) (NISSAN TSURU) éste realizó un giro de 180°, quedando con el frente del auto en sentido contrario a la circulación.

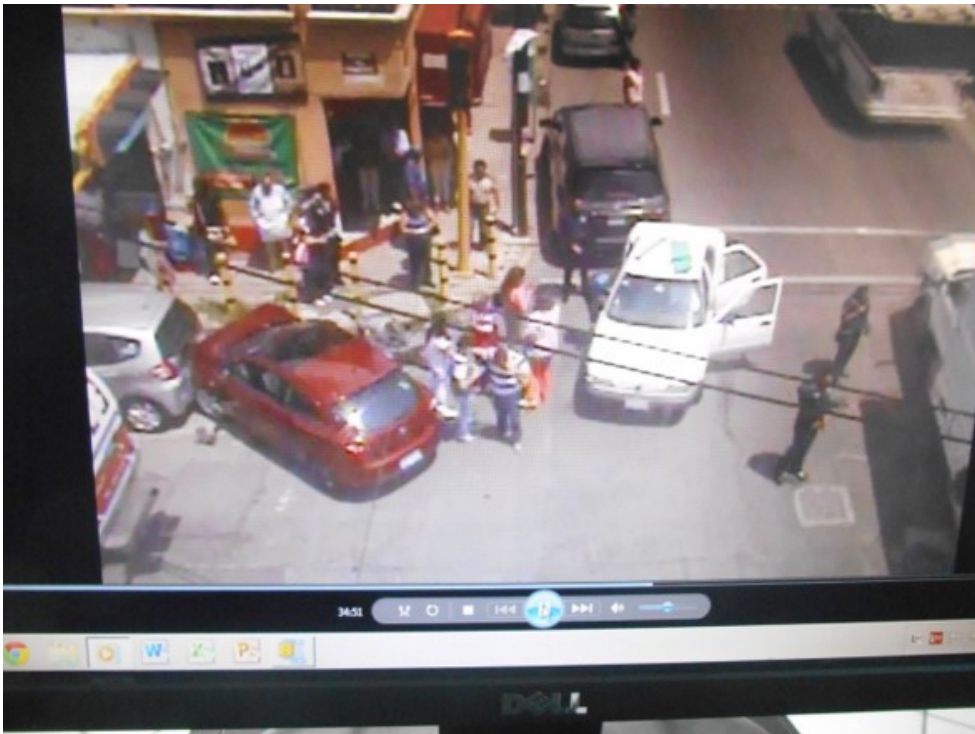
Figura 4.39: Imagen del C5

2. El conductor del vehículo (2) (SEAT IBIZA) omitió un deber de cuidado, ya que lo hacía a una velocidad aproximada de 72 km/h, la cual es mayor a la permitida en ese lugar de 60 km/h y además, lo hacía sin precaución.

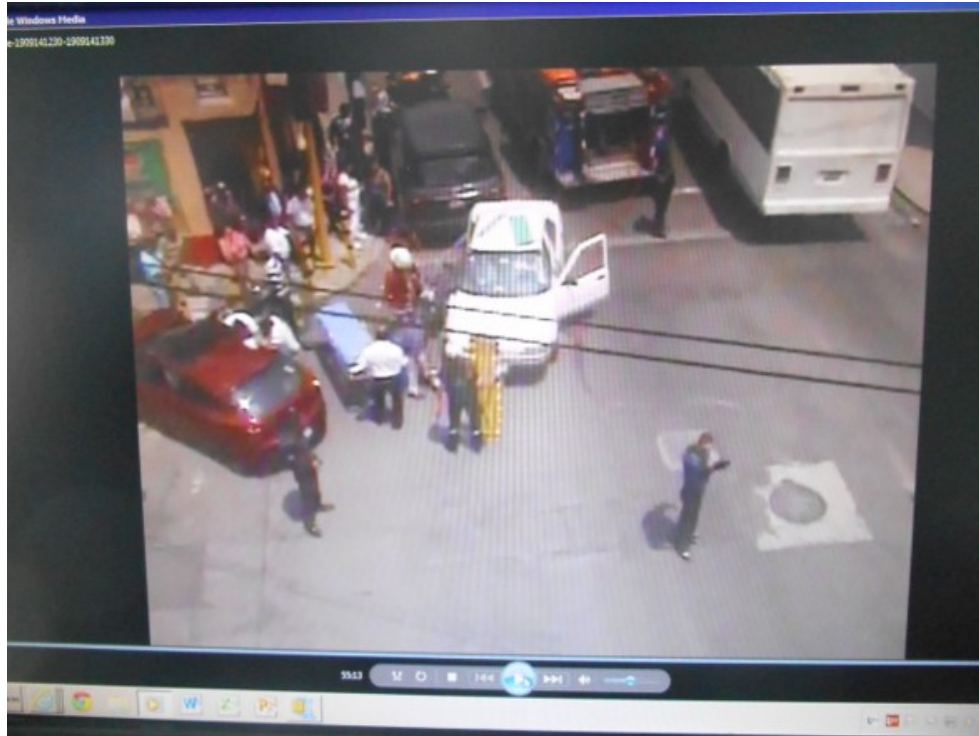
Figura 4.40: Imagen del C5

3. Los autos que circulan sobre la 43 Poniente de Oriente a Poniente, tienen visibilidad amplia para evitar cualquier incidencia, NO se debe hacer con EXCESO DE VELOCIDAD Y SIN DISTRACCIÓN ALGUNA.
