BENEMÉRITA UNIVERSIDAD AUTÓNOMA DE PUEBLA
Facultad de Arquitectura

Desvanecimiento de la memoria material del Panteón Francés de Puebla. Acciones de conservación de monumentos funerarios

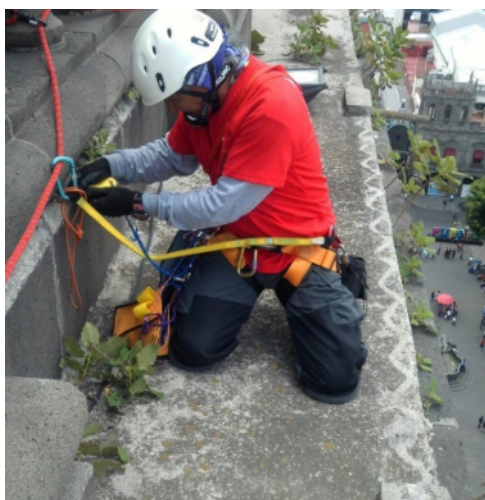
Figura 14 . La conservación preventiva se refiere a las acciones que se realizan antes que un daño se acrecenté o aparezca para evitar el deterioro gradual del patrimonio. (Fotografía ADGO)

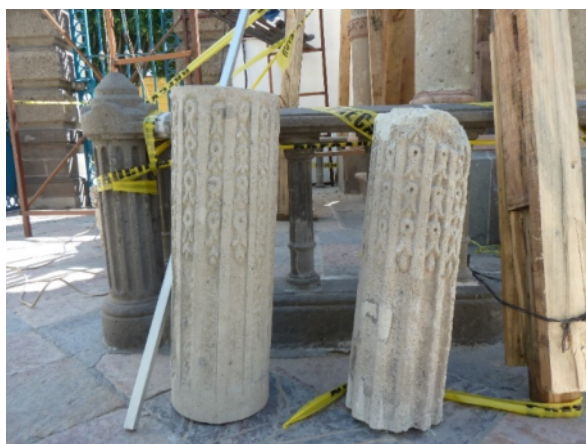
Figura 15 . La conservación correctiva se refiere a las acciones de mayor complejidad, como la sustitución de elementos estructurales dañados. (Fotografía ADGO)

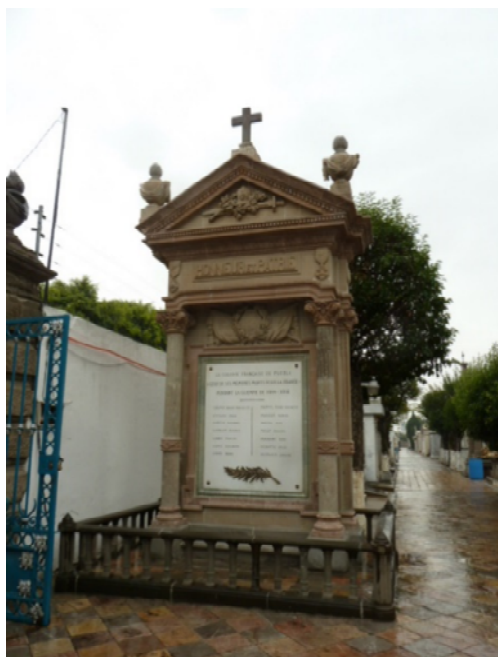
Figura 29 . Monumento a los soldados caídos en la 1ª Guerra Mundial. (Fotografía ADGO)

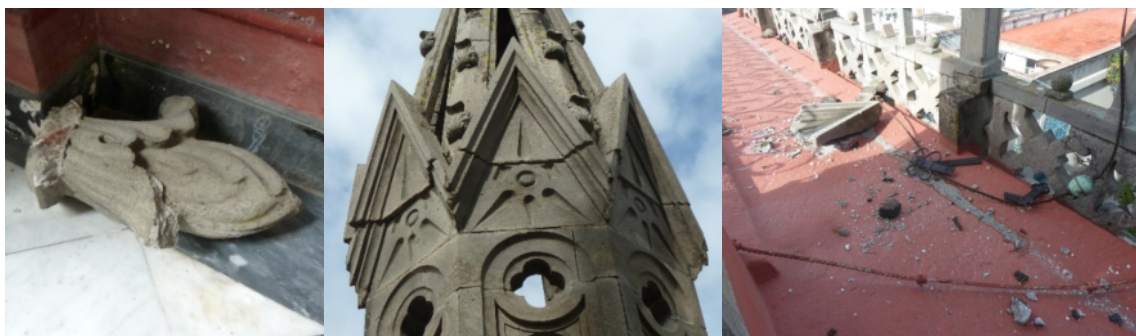
Figura 33 . Afectaciones en la capilla tras sismo de 7.1 grados. (Fotografías ADGO)

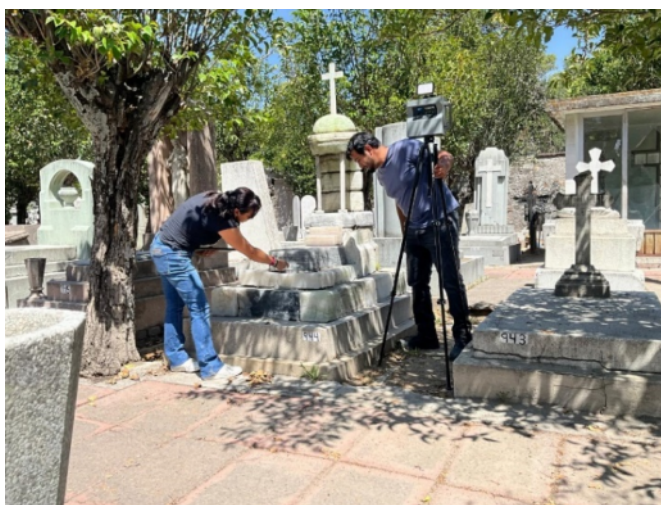
Figura 64 . Realización del levantamiento fotográfico y de deterioros del monumento 2016P 631 F944. (Fotografía KML)

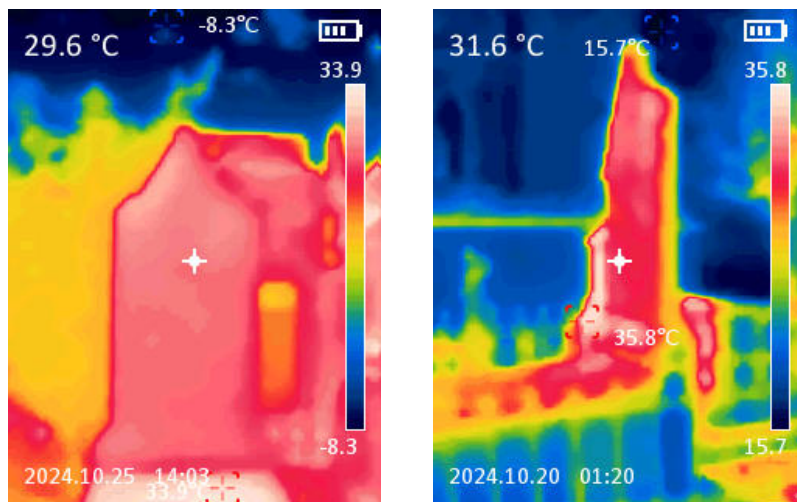
Figura 68 . Imágenes de cámara térmica. Dependiendo del espesor del material, la orientación, la época del año y el momento del día, un elemento puede registrar temperaturas de 6 a 7 grados de diferencia. Este almacenamiento y pérdida de calor, aunado a las características del material estudiado, pueden provocar fisuras. (Fotografías ADGO)

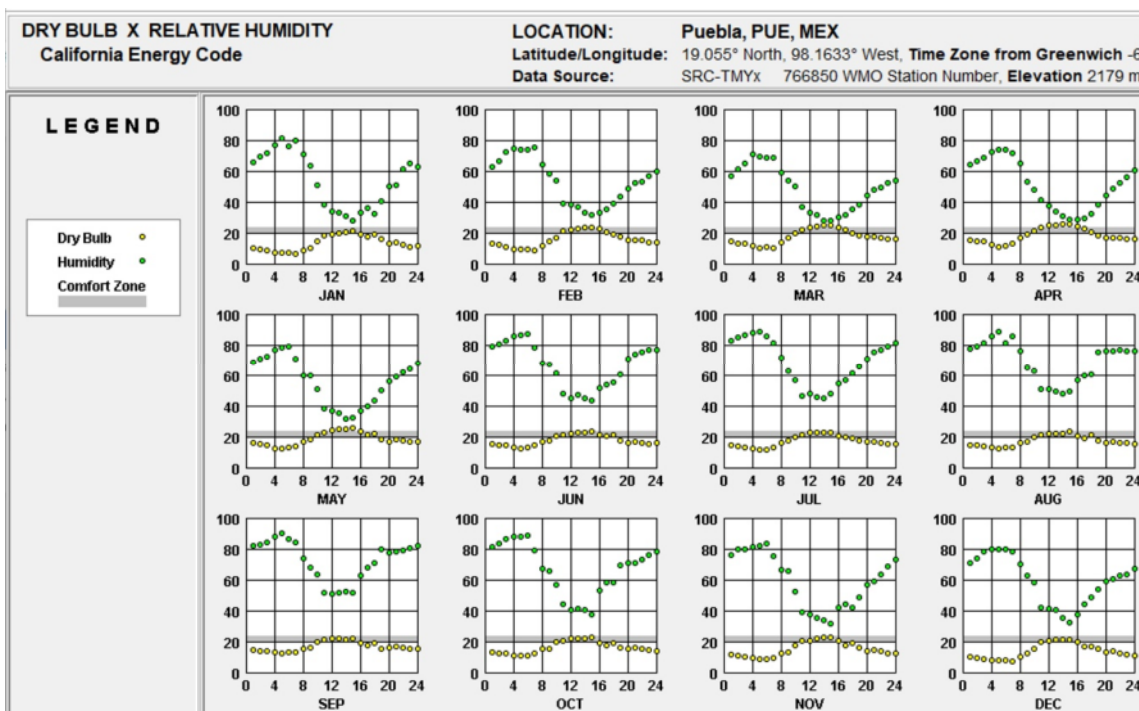
Figura 69 . Gráfica con valores de humedad relativa. Recuperado de (Climate Consultant 6.0, 2025)

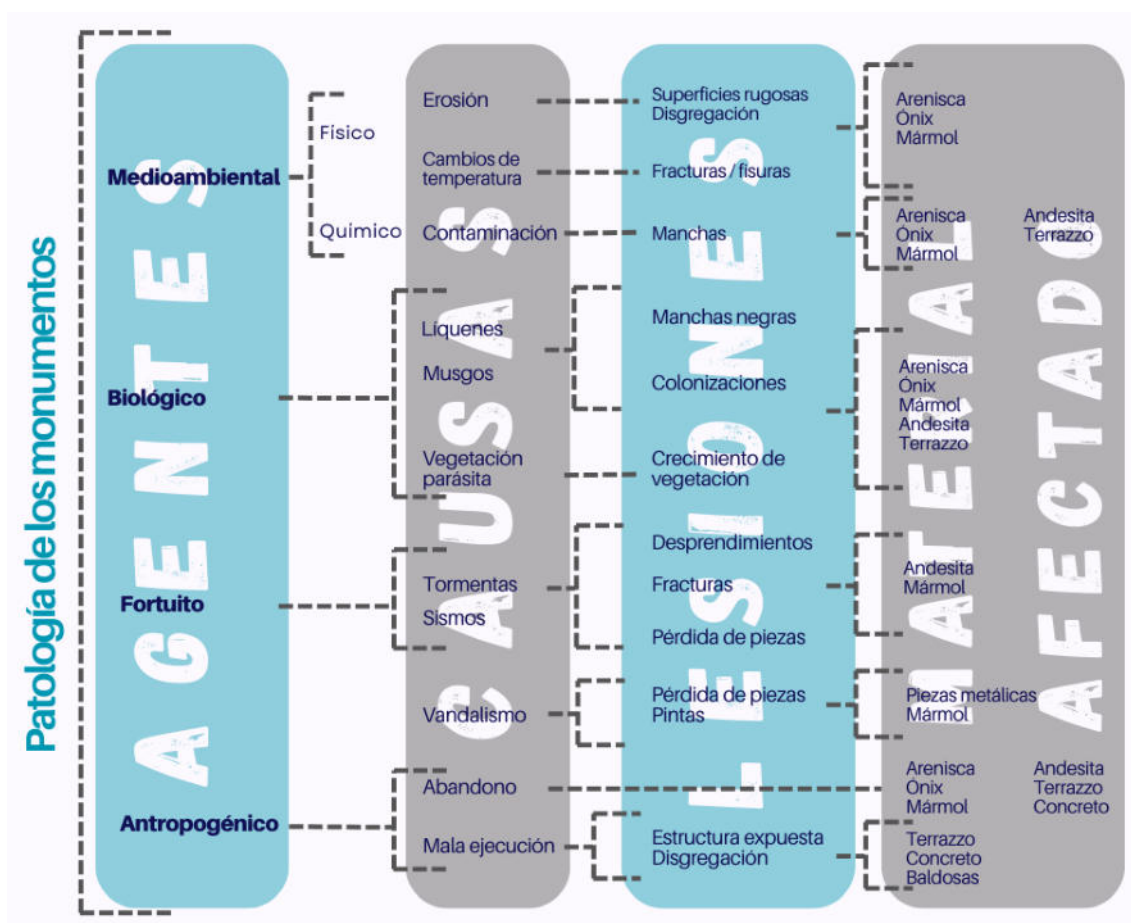
Figura 71 . Agentes que vulneran los materiales de los monumentos funerarios. (Elaboración ADGO)

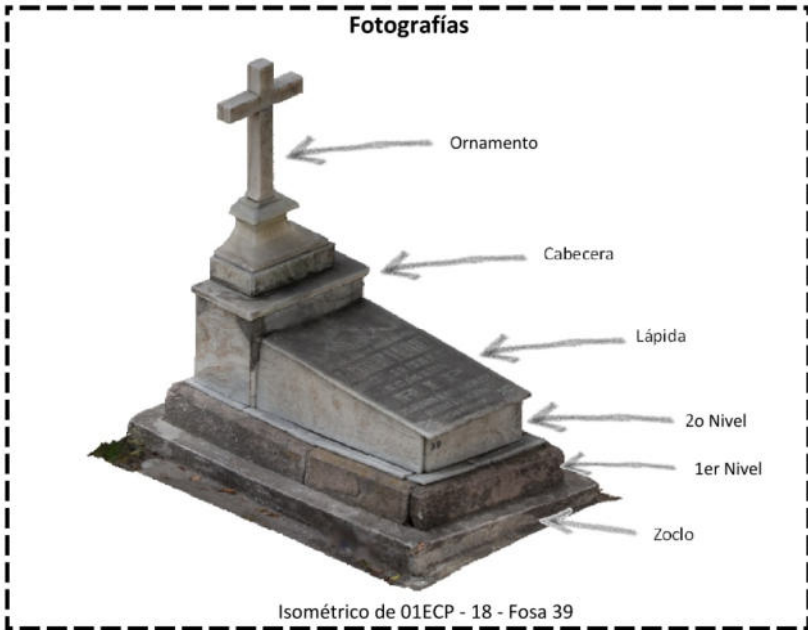
Tipo de deterioro	
Físico	Químico
Agente de deterioro	
Biológico	Ambientales
Humano	Social

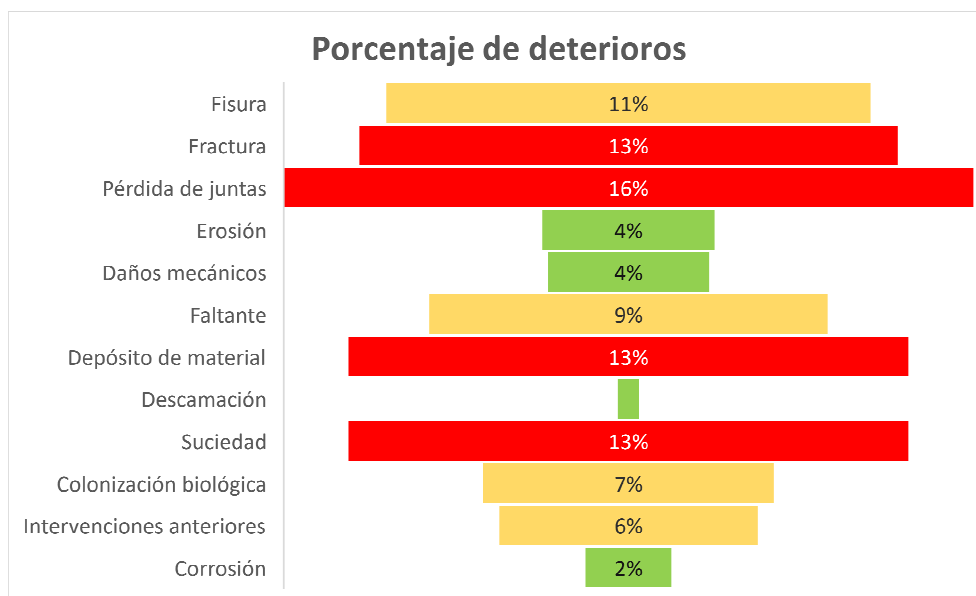
Figura 78 . Tabla de porcentaje de deterioros presentes en los monumentos de ónix. Elaboración ADGO

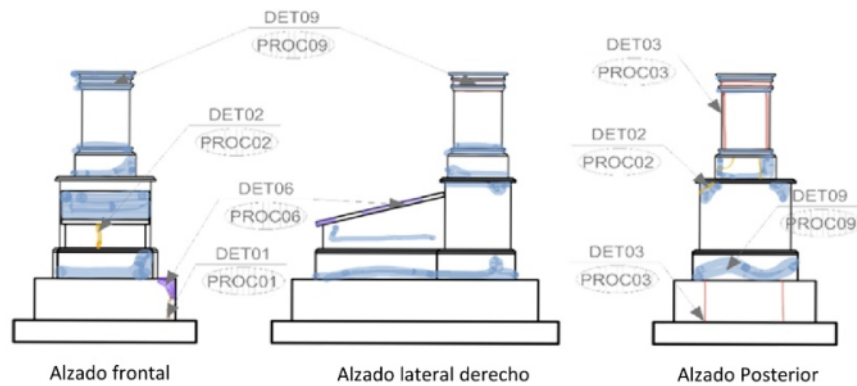
ID				
29JP - 0937 - Fosa 390				
Cons Calle	Calle	Lado	Cons Fosa	No. Fosa
29	J	Poniente	0937	390

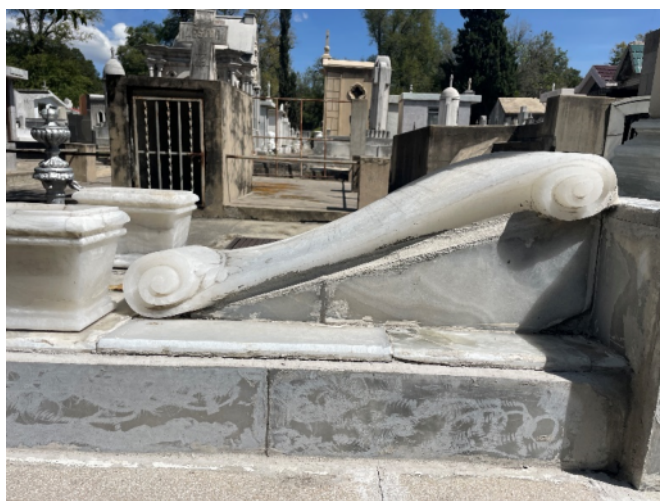
Figura 84 . Lateral derecho del monumento 2408O - 0786 - Fosa 659 que presenta abrasión (Fotografía ADGO)

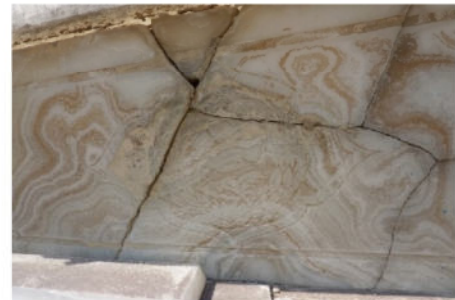
Pieza fracturada en tercer nivel

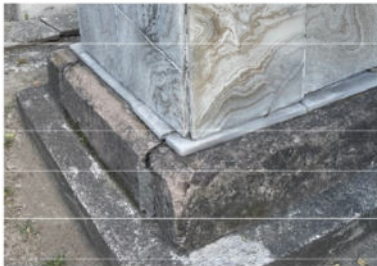
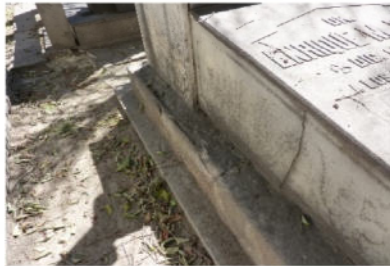
Piezas erosionadas de arenisca

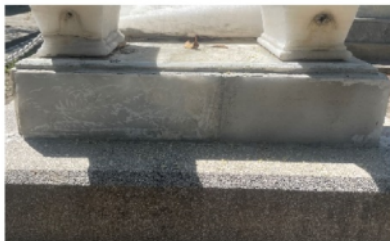
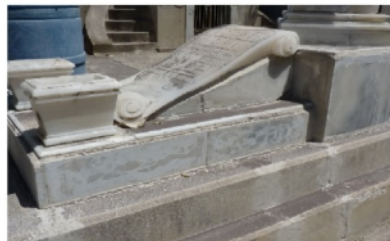
Marcas de daños mecánicos por abrasión

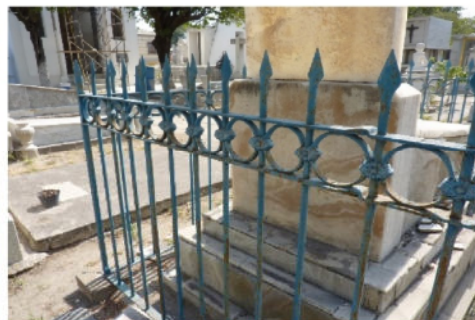
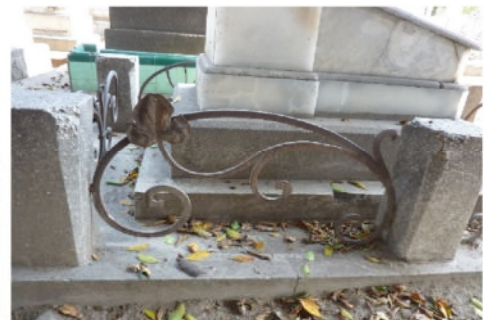
Elementos de herrería con corrosión

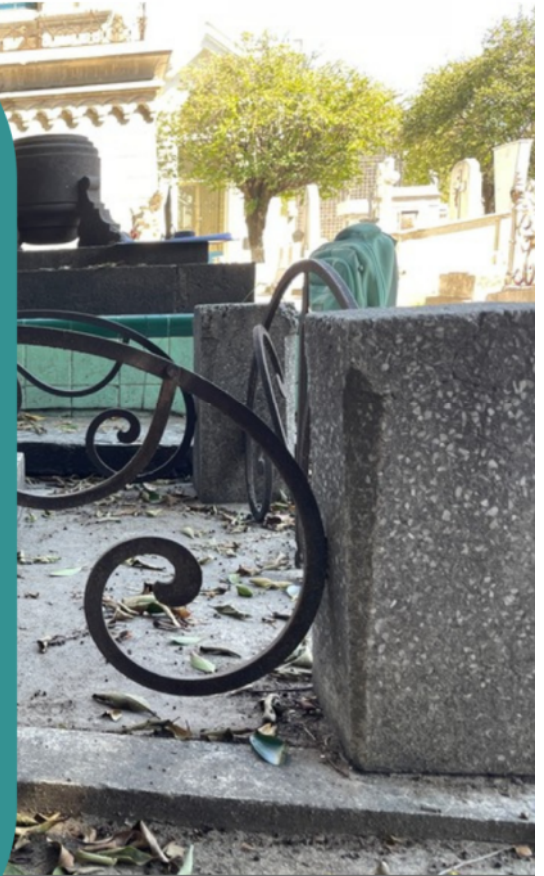
Ejemplo de ornamentos en material pétreo (pilones) y ornamento en herrería
