BENEMÉRITA UNIVERSIDAD AUTÓNOMA DE PUEBLA

Maestría en Arquitectura con especialidad en Conservación del Patrimonio Edificado

**NUEVOS USOS PARA LA ARQUITECTURA CON FINES CULTURALES
EN LAS NAVES MOLINO Y BODEGA DE COPRA DE LA FÁBRICA DE JABÓN “LA CORONA”, ESTADO DE MÉXICO**

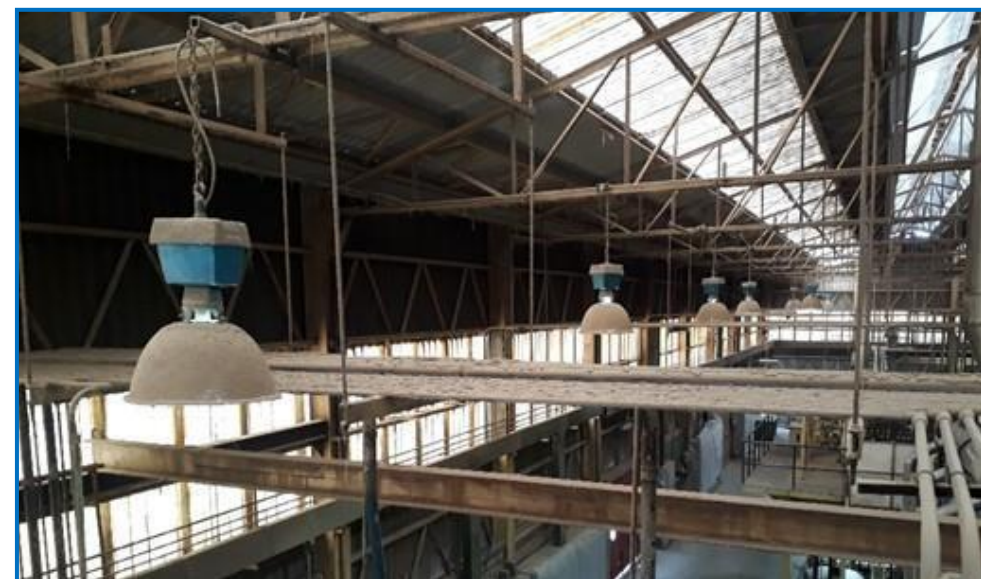
Ilustración 2 Interior de la nave Molino de Copra. Se observa la falta de mantenimiento en las estructuras e instalaciones. Fuente: Tomada el 15 de octubre de 2020 por PAGA

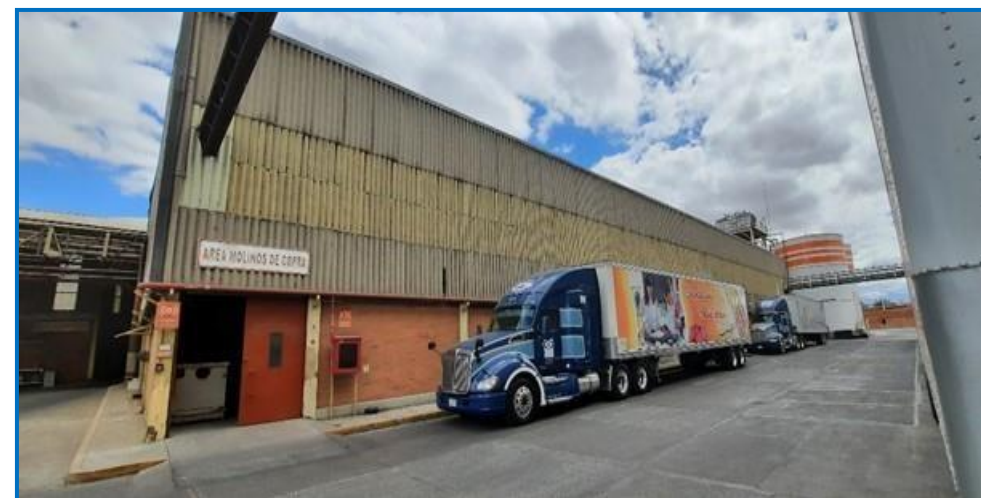
Ilustración 5 Fachada sur Nave Molino de Copra dentro de la Fábrica de Jabón “La Corona”, en el municipio de Ecatepec de Morelos, Estado de México. Fuente: PAGA 02 de abril de 2021

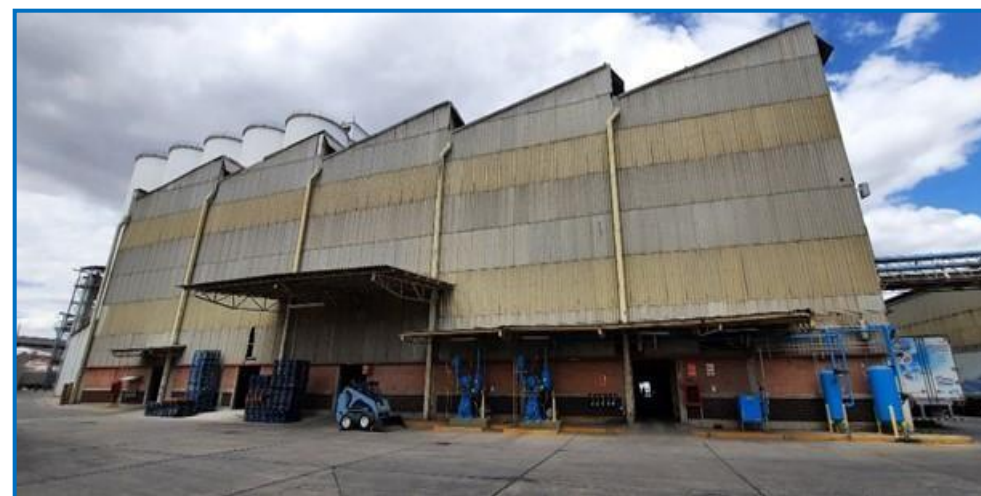
Ilustración 6 Fachada poniente Bodega de Copra dentro de la Fábrica de Jabón “La Corona”, en el municipio de Ecatepec de Morelos, Estado de México. Fuente: PAGA 02 de abril de 2021

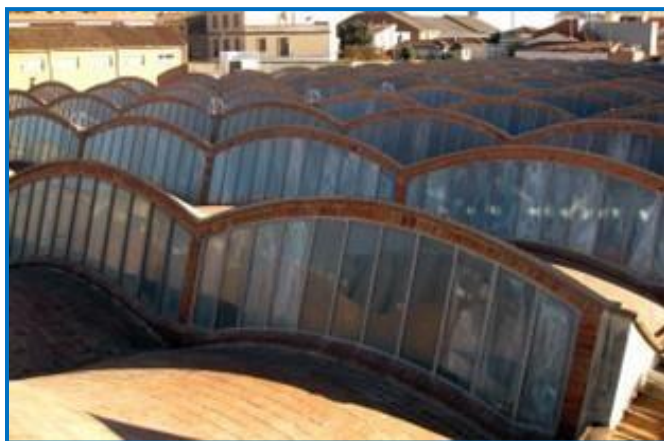
Ilustración 12. Cubierta de El Vapor, Aymerich, Amat I Jover. Fuente: De Enfo - Trabajo propio, CC BY-SA 3.0, <https://commons.wikimedia.org/w/index.php?curid=28083978>

En España, por ejemplo, la ex fábrica textil “El Vapor, Aymerich, Amat I Jover” ubicada en Cataluña, después de cerrar sus puertas en 1976 se convierte en Museo. Se trata de una fábrica construida entre 1907 y 1908, diseñado por el arquitecto Lluís Muncunill I Parellada. El valor intrínseco de la obra permite reconocer cualidades singulares en la solución arquitectónica de la fábrica, así como en la respuesta constructiva a partir de la cubierta integrada por 161 bóvedas catalanas de ladrillo, tragaluces que se incluyen en el sistema *diente de sierra*, en sus 300 columnas de hierro fundido que son parte de la estructura y que alojan las bajadas de agua pluvial. El reconocimiento como evidencia de una etapa de la historia y su valor social, permite que en el año 2019 sea declarado Bien Cultural

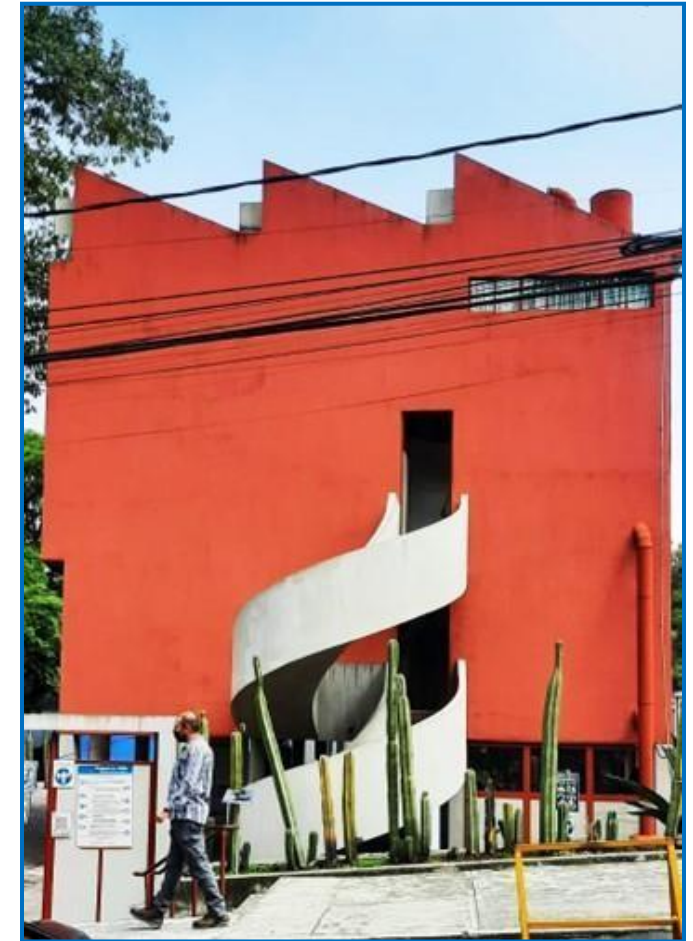
Ilustración 25 Imagen 18. Fachada exterior con vistas al remate en "Dientes de Sierra". Diseñada en 1931 por Juan O 'Gorman, una de las primeras construcciones funcionalistas de Latinoamérica. Fuente: PAGA, tomada el 20 de abril de 2021

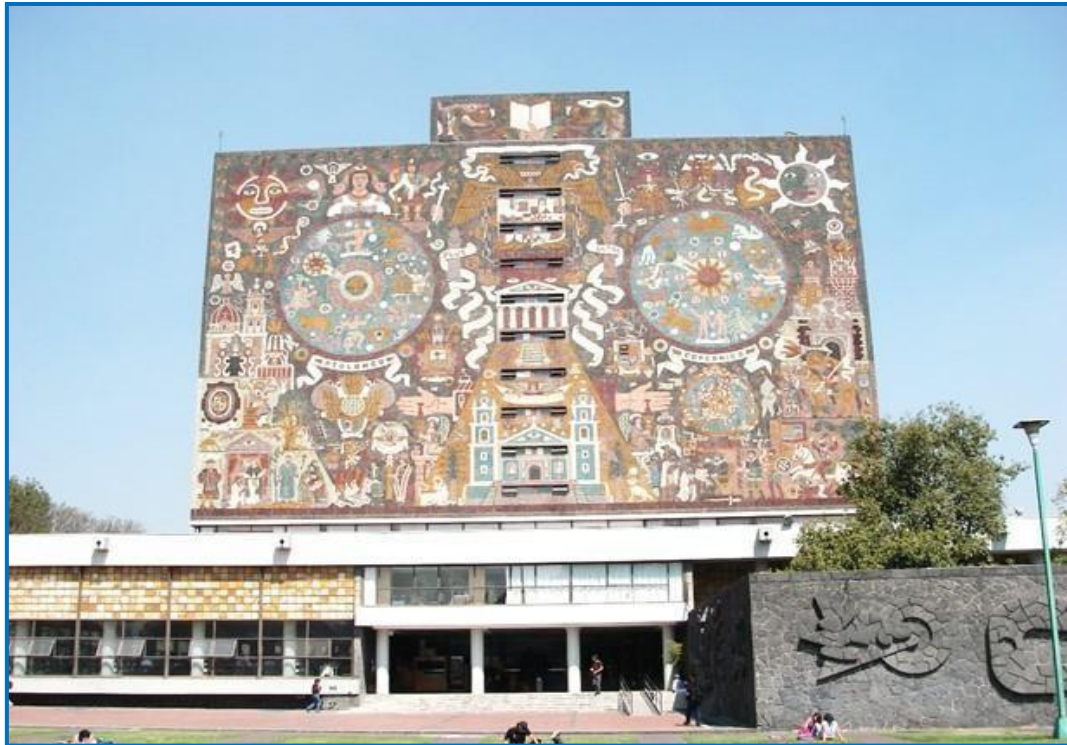
Ilustración 27 Fachada principal de la Biblioteca Central de la UNAM, el funcionalismo observado en sus columnas que soportan el edificio, los ventanales y las grandes dimensiones que dan lugar a espacios para murales que sirvieron de expresiones artísticas de personajes del siglo XX. Foto tomada el 18 de febrero de 2009. Fuente: PAGA

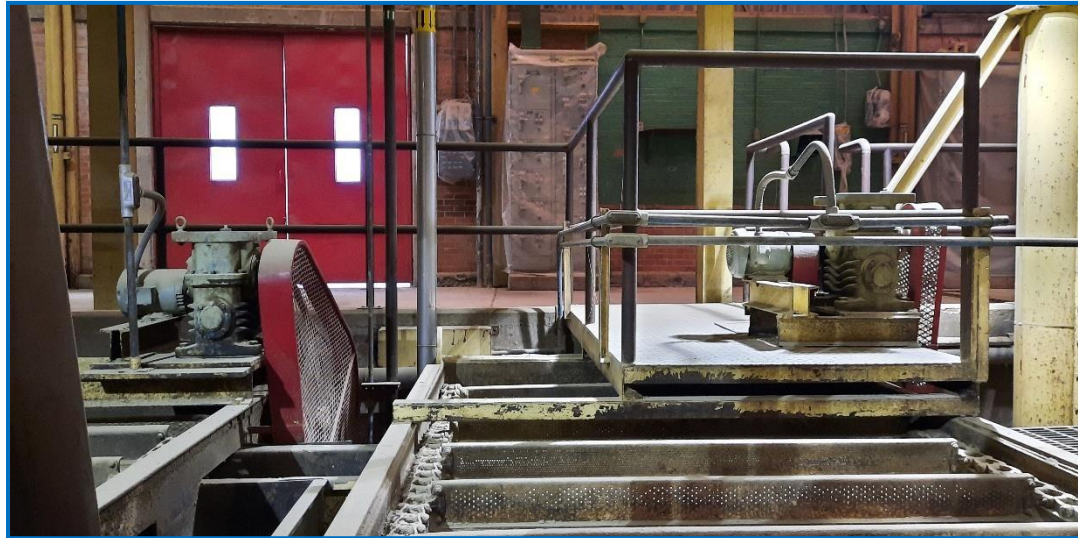
Ilustración 30 Vista a nivel de piso de la nave Molino de Copra. Actualmente en desuso, provocando el avance de los deterioros en los metales y concretos. Fuente: Tomada el 2 de junio de 2021 por PAGA

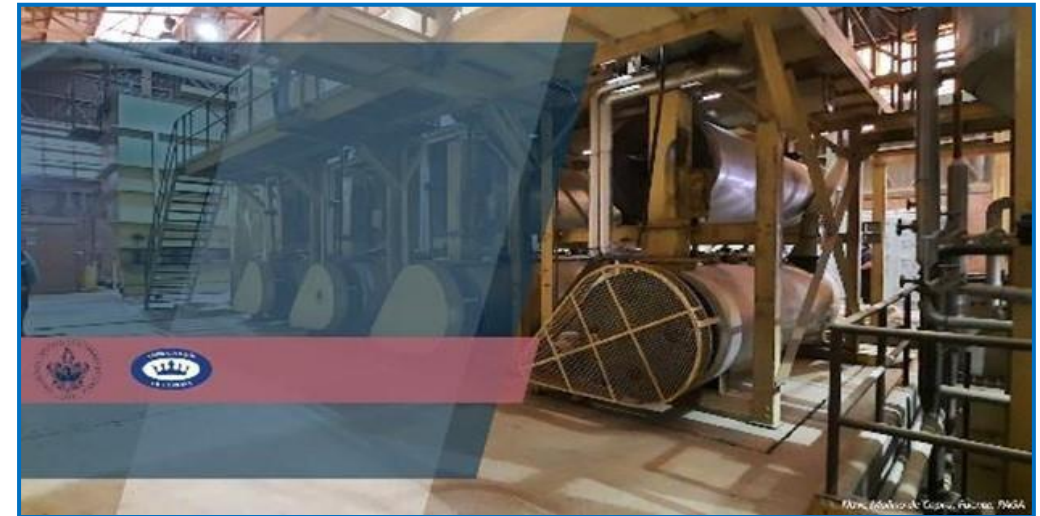
Ilustración 36 Maquinaria de molienda de copra dentro de la nave Molino de Copra, propuesta para que sea abierto al público general. Fuente: PAGA

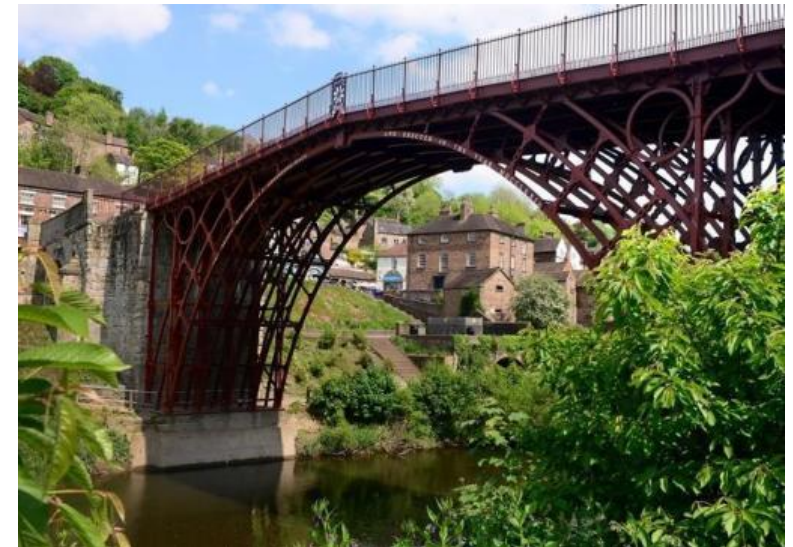
Ilustración 38 Puente de Ironbridge. Conocido como el primer “puente de hierro” del mundo que se construyó sobre el río Severn en Coalbrookdale en 1779. Fuente: Imagen obtenida de: <https://www.ironbridge.org.uk/about-us/the-iron-bridge/>

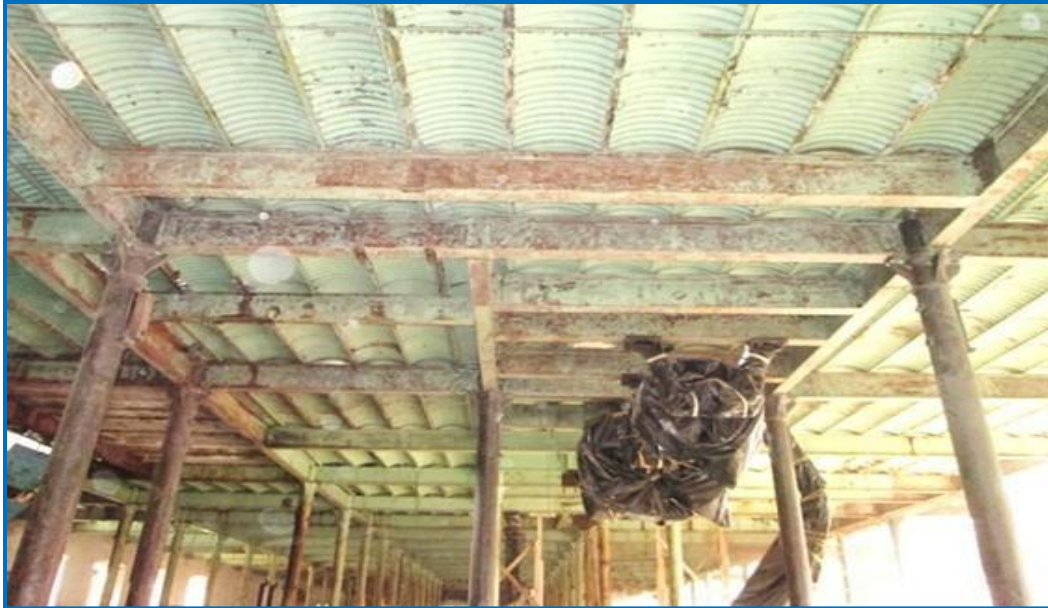
Ilustración 39 Interior de la nave de Telares en la ex fábrica "La Constancia Mexicana" (Antes de la intervención). Losa catalana hecha de lámina acanalada, columnas metálicas y vigería. Tomada el 24 de septiembre de 2013. Fuente: PAGA

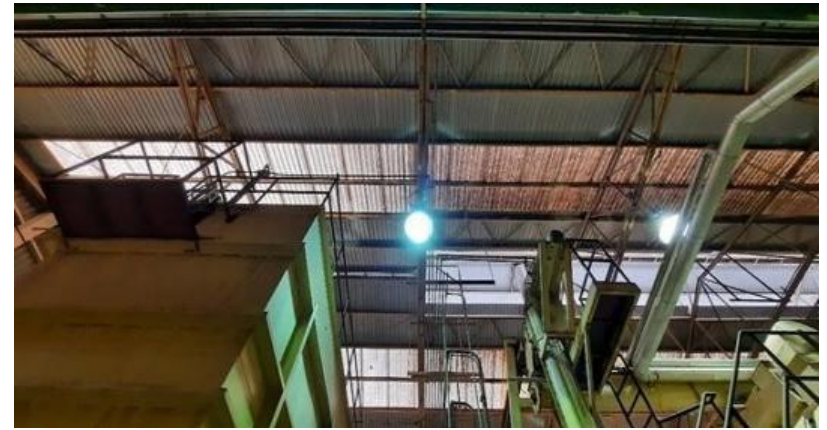
Ilustración 53 Interior de la nave Molino de Copra. la fotografía muestra las luminarias. Fuente: PAGA

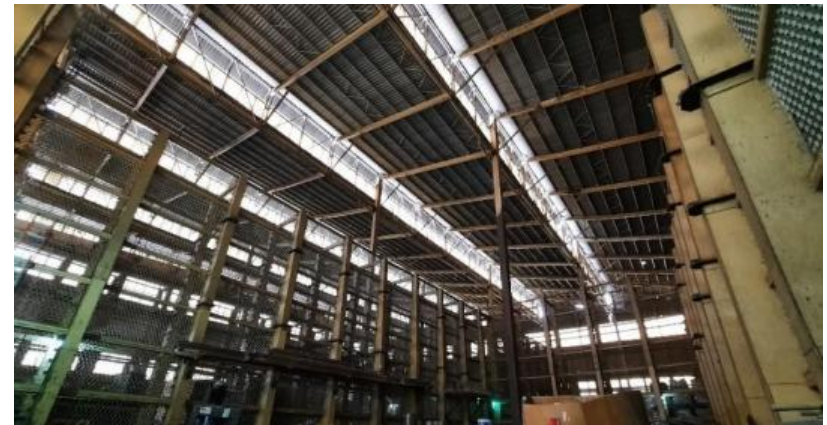
Ilustración 54 Interior de la nave Bodega de Copra, se observa la iluminación cenital por la forma de la cubierta “dientes de sierra”. Fuente: PAGA

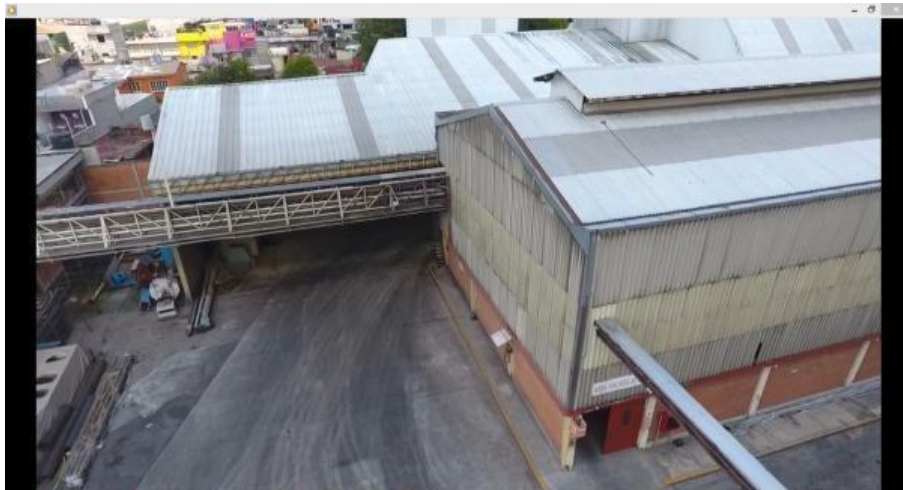
Ilustración 60 Vuelo de DRON sobre el Molino de Copra mostrando la forma de su cubierta y el sistema constructivo en la colocación de láminas de zinc. Fuente PAGA

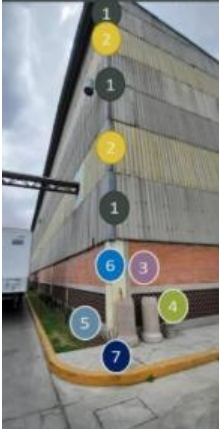
BODEGA DE COPRA

#	ELEMENTO	CARACTERÍSTICAS	MATERIAL
1	FACHADA DE LÁMINA DE ASBESTO ONDULADA	MATERIAL DE SILICATOS DE HIERRO, SODIO, MAGNESIO Y CALCIO, CON ESTRUCTURA CRISTALINA	INDUSTRIALIZADO
2	FACHADA DE LÁMINA DE FIBRA DE VIDRIO ONDULADA	MATERIAL DE COMPUESTO DE FIBRAS DE VIDRIO CON UN POLÍMERO	INDUSTRIALIZADO
3	MURO DE LADRILLO	MATERIAL DE ARCILLA RECOCIDO, FORMA ORTOÉDRICA	INDUSTRIALIZADO
4	CELOSÍA	MATERIAL DE ARCILLA RECOCIDA	INDUSTRIALIZADO
5	CERRAMIENTOS	MATERIAL DE CONCRETO Y VARILLAS DE ACERO	INDUSTRIALIZADO
6	COLUMNA	ACERO CON PINTURA AMARILLA	INDUSTRIALIZADO
7	BANQUETA	CONCRETO	INDUSTRIALIZADO
8	MORTERO	CEMENTO, CAL ARENA	INDUSTRIALIZADO/NATURAL

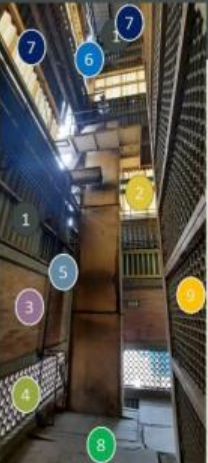
BODEGA DE COPRA

#	ELEMENTO	CARACTERÍSTICAS	MATERIAL
1	FACHADA Y CUBIERTA DE LÁMINA DE ASBESTO ONDULADA	MATERIAL DE SILICATOS DE HIERRO, SODIO, MAGNESIO Y CALCIO, CON ESTRUCTURA CRISTALINA	INDUSTRIALIZADO
2	FACHADA DE LÁMINA DE FIBRA DE VIDRIO ONDULADA	MATERIAL DE COMPUESTO DE FIBRAS DE VIDRIO CON UN POLÍMERO	INDUSTRIALIZADO
3	MURO DE LADRILLO TERRACOTA	MATERIAL DE ARCILLA RECOCIDO, FORMA ORTOÉDRICA	INDUSTRIALIZADO
4	CELOSÍA	MATERIAL DE ARCILLA RECOCIDA	INDUSTRIALIZADO
5	CERRAMIENTOS	MATERIAL DE CONCRETO Y VARILLAS DE ACERO	INDUSTRIALIZADO
6	COLUMNA	ACERO CON PINTURA AMARILLA	INDUSTRIALIZADO
7	ESTRUCTURA	ACERO	INDUSTRIALIZADO
8	PISO	CONCRETO	INDUSTRIALIZADO
9	HERRERÍA JAULA	PERFILES DE ACERO	INDUSTRIALIZADO
10	MORTERO	CEMENTO, CAL ARENA	INDUSTRIALIZADO

Ilustración 79 Tabla de los materiales identificados en interior de la Bodega de Copra. Fuente: PAGA

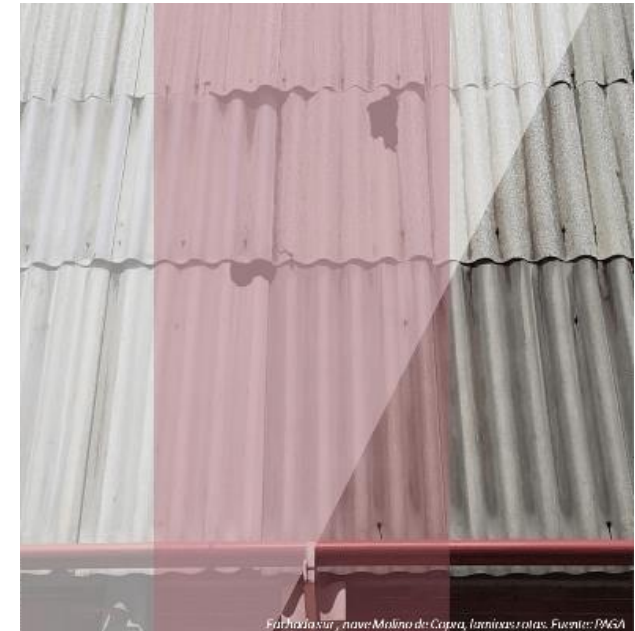
Se generaron planos identificando los materiales de fábrica. Existen materiales similares en las dos naves. El sistema constructivo utilizado es de marco rígido:

verticales, dándoles en su conjunto una mayor resistencia, pero sobre todo mucha más rigidez, que en este caso se mide como la capacidad de contrarrestar los desplazamientos horizontales. Es por esto que estas uniones fijas son los elementos que definen el comportamiento de este sistema.” (<http://e-construir.com/estructuras/marcos-rigidos.html>)

Los soportes verticales son a base de columnas metálicas donde descansan las cerchas metálicas, las columnas de concreto dan refuerzo a los muros junto con las cadenas de desplante. Los muros son de tabiques rojos prefabricados, los materiales son expuestos a la vista del observador. Las láminas de asbesto es el material más abundante en las naves.

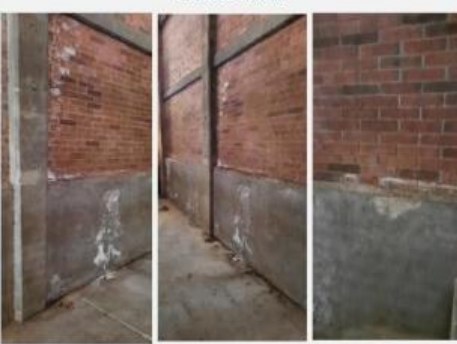
Carbonatación en muro sur en Bodega de Copra. Fuente PAGA

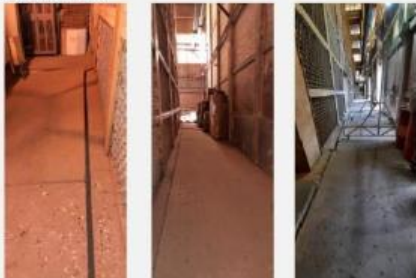
NAVE BODEGA DE COPRA
1 Excremento de paloma en pisos y estructuras por la falta de cobertura en los muros

Excremento en piso y estructuras de Bodega de Copra.
Fuente PAGA

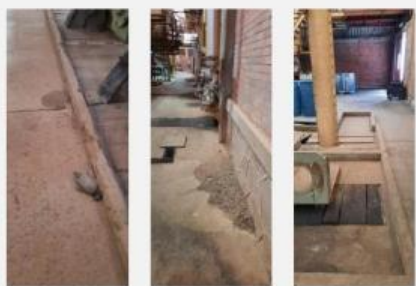
Excremento en piso y estructuras de Molino de Copra.
Fuente PAGA

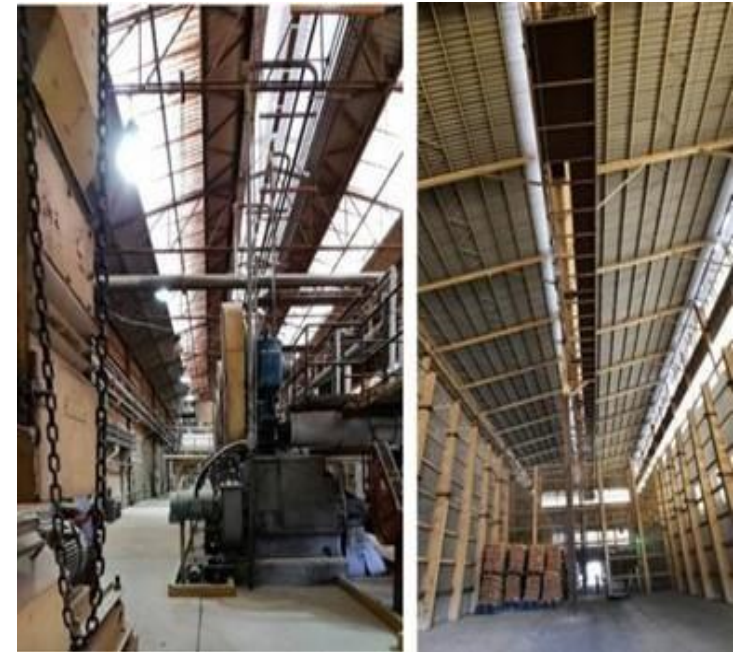
Ilustración 88 Interior de la nave Molino y Bodega de Copra. Tomada el 2 de abril 2021. Fuente: PAGA

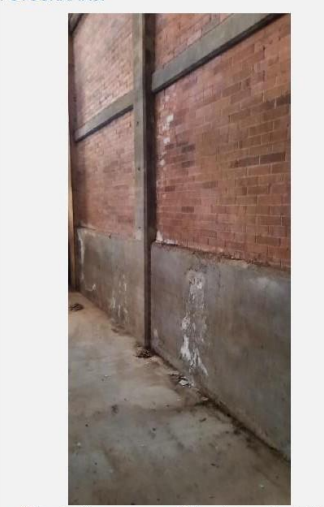
AGENTE		
Físico Químico		
DETERIORO	FOTOGRAFÍAS:	
Eflorescencia en muros y carbonatación en cadenas de desplante

GRADO DE INTERVENCIÓN		
Liberación		
MANO DE OBRA		
1 cuadrilla (2 ayudantes)		
HERRAMIENTAS		
1 Escalera de altura 5 metros		
Escoba, trapeador, cepillo de cerda suave, cubeta		
INSUMOS		
Franelas blancas, agua, jabón neutro, carda metálica

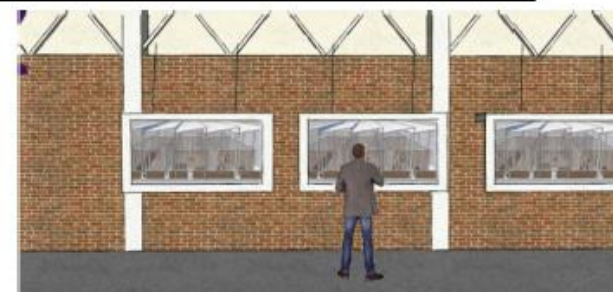
VISTA NÚMERO 8

NOTA: Las imágenes de la maquinaria son representaciones conceptuales
