**TESIS:**  
**RESTAURACIÓN DEL PATRIMONIO EDIFICADO UNIVERSITARIO:**  
*Caso de estudio: Casa de la 14 Sur, No. 507, Barrio de Analco, Puebla.*

**MAESTRO EN ARQUITECTURA CON ESPECIALIDAD EN CONSERVACIÓN DEL PATRIMONIO EDIFICADO**

**ARQ. JACQUELINE SÁNCHEZ QUIROZ**

**ENERO 2017**

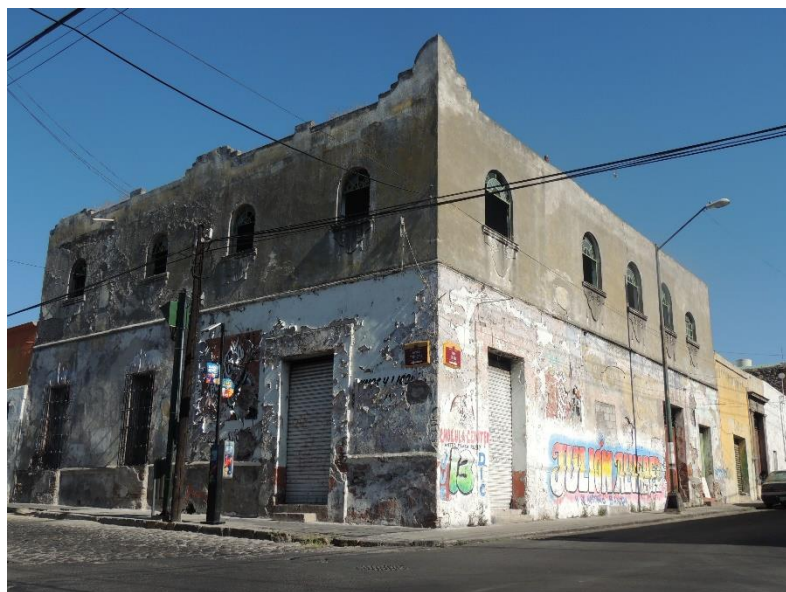
*Foto 3: Fachada Edificio 14 Sur No. 507 Barrio de Analco Fecha: 19022013. JMA*

El inmueble en cuestión corresponde a una edificación que data su construcción de los siglos XIX-XX, se ubica en uno de los barrios de mayor tradición en la ciudad, y que ante el crecimiento que tuvo la

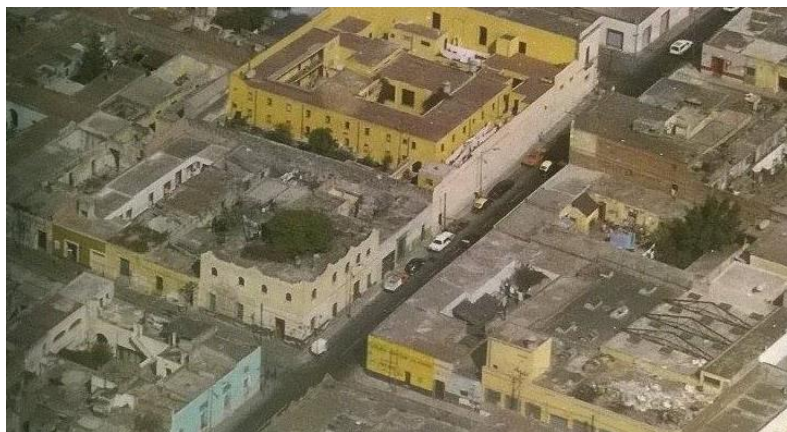
Imagen 6: Vista de fachadas del eje de calle 14 Sur, entre 7 y 5 Oriente Puebla desde el Aire Vol. 3 Salamanca Montes

En cuanto al inmueble de estudio, vemos que presenta características diferentes a las del resto de los inmuebles originales del barrio, no así a lo que sucedía en el resto de la ciudad a finales del siglo XIX e inicios del siglo XX. En la fachada se observa claramente dos épocas de construcción. El primer nivel presenta tendencias coloniales con el predominio del macizo sobre el vano. También presenta vanos rectos con enmarcamiento, una cornisa a nivel del

guardapolvo y carencia de decoración. Mientras que el segundo nivel presenta una serie de vanos de dimensiones más pequeñas con cerramiento semicircular y con decoración floral a manera de guardamalleta, algo que destaca de la composición son los pretils escalonados, tal como se desarrolla en el estilo art decó, y si bien no fue construida en la época de esplendor de este estilo, toma formas y hace uso de los nuevos materiales y sistemas constructivos.

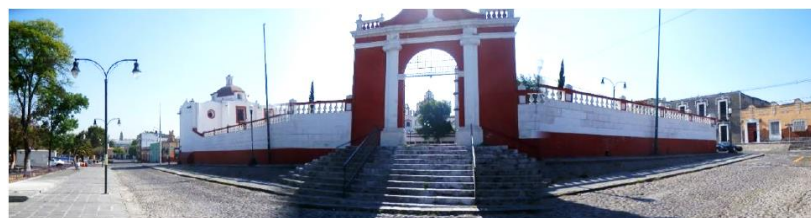
**Perfil Calle 7 Oriente esquina con 14 Sur** Estas calles antiguamente conocidas como Plazuela Allende forma parte del atrio del Templo del Santo Ángel, destaca la barda atrial formado por un macizo murario y elementos a manera de reja, en la esquina se encuentra el acceso al atrio, una portada de grandes dimensiones con vano con arco de medio punto, pilastras y cornisas que dan forma al diseño. Existe una pendiente en la calle que se resuelve a partir de una escalinata, esto para acceder a la plataforma que funciona como atrio.

Foto 9: Barda atrial del Templo de Analco. Perfil definido Fecha: 20032014 JSQ

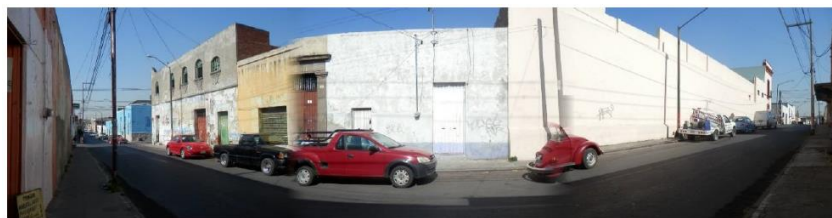
**Perfil Calle 14 Sur** acera norte, esta calle antiguamente se conocía con el nombre Avenida 6ta Juan Múgica y Osorio, se observa un perfil horizontal a partir de construcciones de dos niveles, predominio de colores claros y remarco con colores más intensos; en cuanto a los usos de suelo son religiosos-habitacional, y educación los que predominan.

Foto 10: Calle 14 Sur acera norte, fachadas sin enmarcamientos y lisas. Fecha: 20032014 JSQ

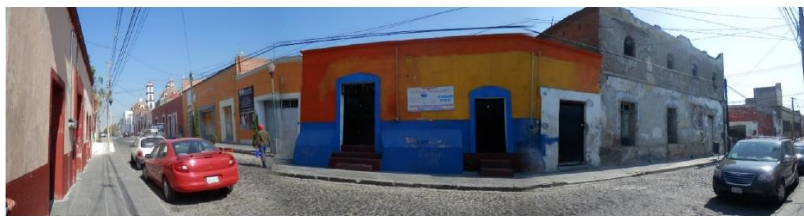
**Perfil Avenida 7 oriente esquina con 10 Sur**, la avenida 5 oriente se le conocía antiguamente como Calle de Santo Tomás, esquina con Plazuela de Allende, el perfil en uno sentido es horizontal a partir de construcciones de un solo nivel, predomina la vivienda y no existe uniformidad en cuanto al uso del color. Mientras que en el otro sentido

Foto 11: Avenida 7 Oriente, esta calle es una de las empedradas del Barrio que llega hasta el Parque del mismo. Fecha: 20032014 JSQ

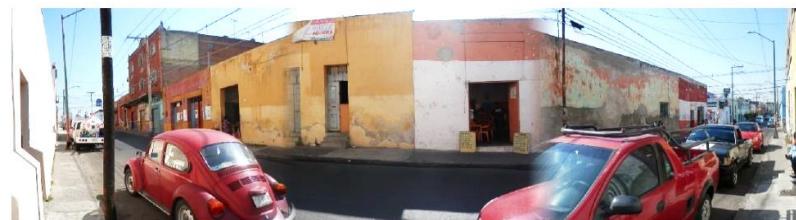
**Perfiles Calle 14 Sur** acera sur esquina con 5 Oriente estas calles antiguamente se conocían con los nombres de 6ta de Juan Múgica y Osorio, esquina con Calle de Santo Tomás, Se observa un perfil discontinuo sobre la 14 sur debido a un inmueble de dos niveles, mientras que en el otro sentido, el perfil es más horizontal. Los usos en ambas calles son viviendas y comercios y no hay un color que predomine.

Foto 12: Calle 14 Sur. Vista inmuebles de colindancia, inmuebles predominantes de un nivel. Fecha: 20032014 JSQ

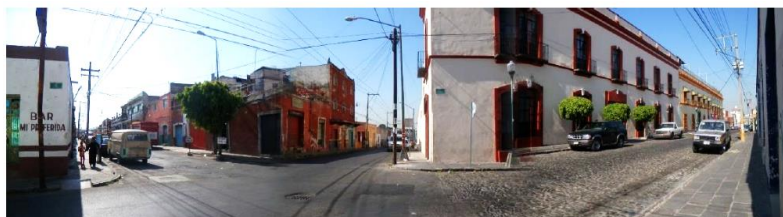
**Perfiles Calle 14 Sur** esquina con 5 Oriente, estas calles antiguamente se conocían con los nombres de 6ta de Juan Múgica y Osorio, esquina con Calle de Santo Tomás, Se observa un perfil discontinuo sobre la 14 sur debido a la presencia del inmueble de estudio que es de dos niveles, mientras que en el otro sentido, el perfil es un poco más horizontal, aunque sobresale una construcción al final de la calle. Los usos sobre la calle 14 sur es comercio (2 negocios de

*Foto 13: Avenida 5 Oriente, ésta avenida cuenta actualmente con infraestructura que contempla instituciones educativas. Fecha: 20032014 JSQ*

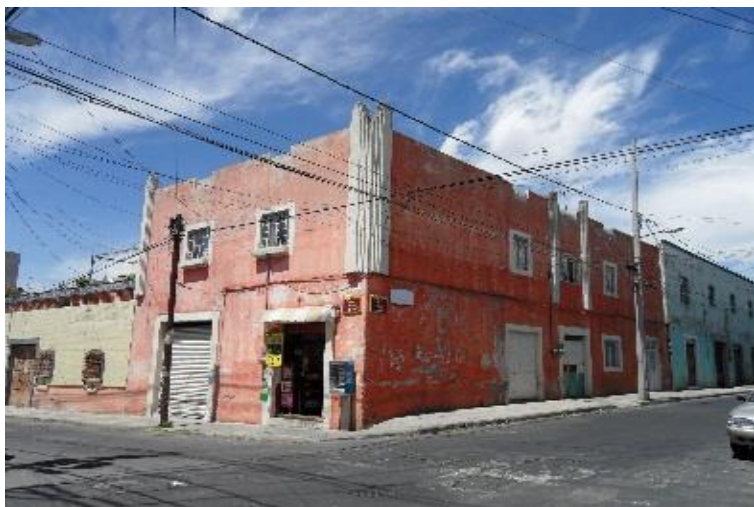
Pero el Art- Decó fuera de la capital del país tuvo otras representaciones, más modestas, con características propias debido a los materiales locales, y Puebla no fue la excepción. Cambio en la forma de los vanos, pretilos escalonados, fachadas con entrantes y salientes, uso de nuevos materiales y sistemas constructivos son elementos de la integración de lo moderno a los estilos anteriores.

Foto 14: Ejemplo de Inmuebles con tendencias Art Decó en el Barrio. Fuente: A. Benítez julio 2016

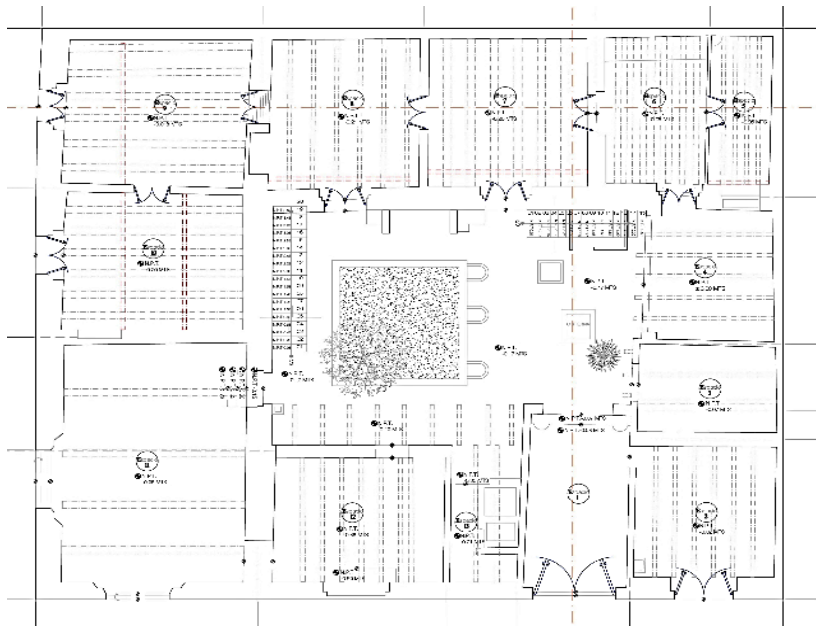
Imagen 11: Planta Arquitectónica Baja del inmueble en estudio. Distribución de las habitaciones por medio de un patio central.

El caso del inmueble en estudio y basándonos en lo planteado por Enrique de Anda (2007), encontramos insinuaciones art decó en la composición de la fachada en su parte superior, en el uso de la herrería y especies de guardamalletas florales abajo de los vanos de las ventanas. La disposición espacial al interior respeta el patio central, las crujías y pasillos perimetrales para acceder a las habitaciones como se observa en el plano anexo:

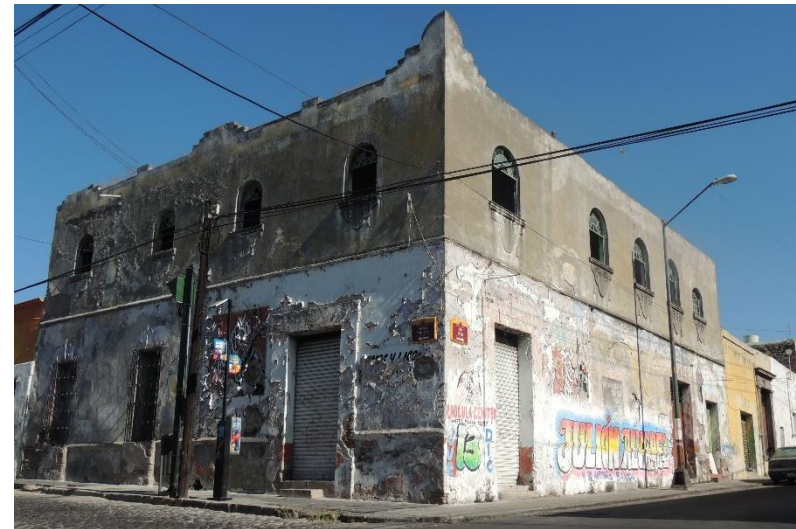
Foto15: Fachada del inmueble en estudio. Ubicado en la 14 sur No. 507 en el Barrio de Analco. Fecha: 05022013 JMA

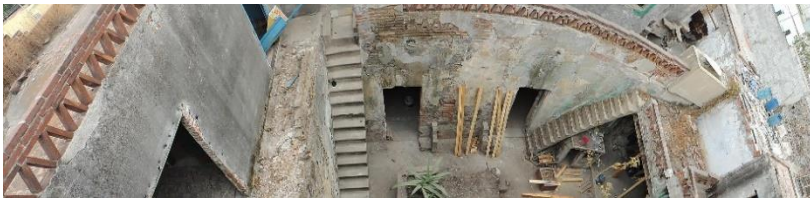
*Foto 16: Se observan las escaleras que llevan a la planta alta y terraza, respectivamente. JMA-2013*

venían utilizando en los siglos anteriores, por lo que vemos una mayor libertad en el dimensionamiento de los espacios. El patio hace la función de un gran vestíbulo y permite acceder a las habitaciones que son 13 dispuestas alrededor de este, como ya se mencionó líneas arriba. En la fotografía se observaron dos escaleras las cuales son del siglo XX, una de ellas que lleva a la planta alta de nuestro inmueble por medio de un corredor que reparte a las habitaciones, y otra que lleva a una terraza y una pila de agua que se encuentra en sentido contrario de la primer escalera.

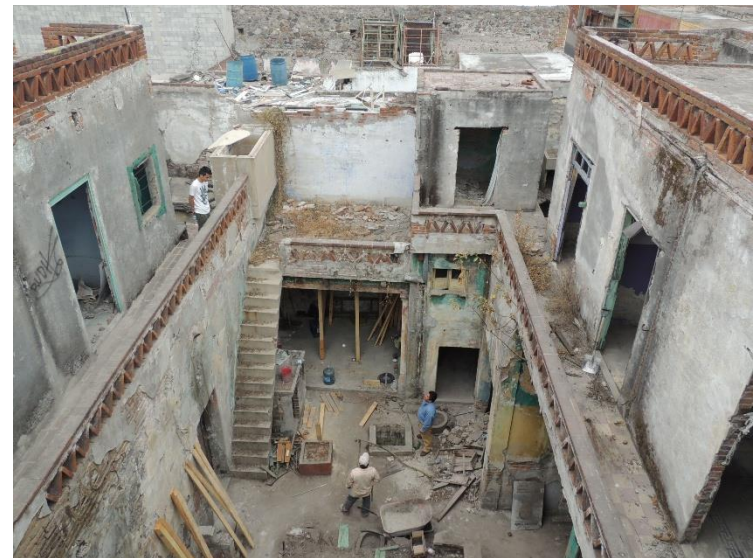
*Foto 17: Distribución de ambas plantas con la misma disposición. JMA-2013*

La solución constructiva es a base de muros de carga, el ancho de los mismos, permite identificar diferentes etapas de edificación. Los materiales empleados son los que de manera tradicional se venía empleando en la ciudad en todo tipo de construcciones: ladrillo hecho a mano, piedra, arena, y cal. Como dicen algunos autores en este tipo de construcción, participan maestros y alarifes, con la norma basada en la práctica adquirida, garantizando siempre la comodidad, seguridad y durabilidad. (Rojas, 2002, pág. 30)

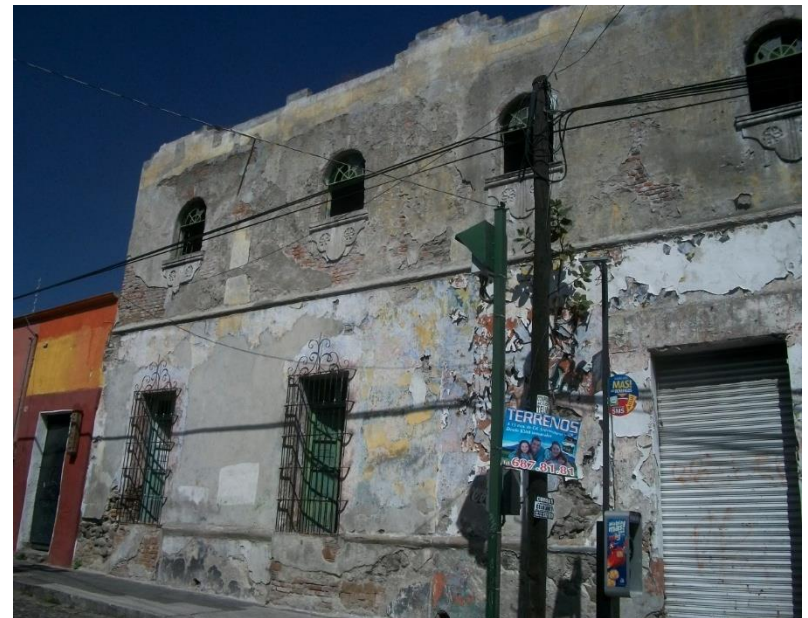
Foto 18: Fachada lateral, calle 7 oriente. Fecha: 01032015 JSQ

La vivienda presenta dos fachadas, la principal y la lateral, estas se deben entender a partir de las etapas de construcción que es por nivel. En la planta baja la fachada de la 14 sur que es la principal presenta 4 vanos enmarcados, algunos son originales y otros fueron posteriores o se transformaron a partir de funciones como accesorias. La fachada de la 7 Oriente, presenta 3 vanos dos de ellos aún siguen siendo ventanas, mientras que el de la esquina fue modificado como entrada a la accesoria.

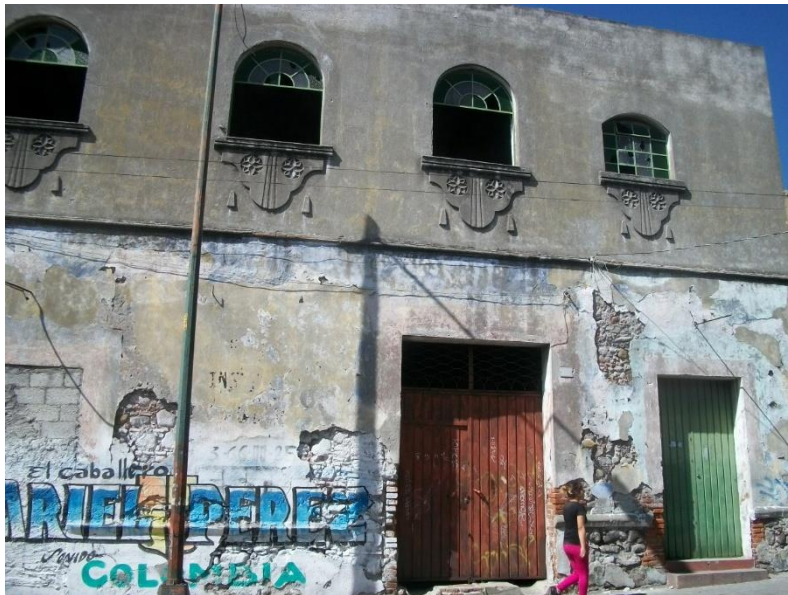
Foto 19: Fachada Principal, calle 14 Sur. Fecha: 01032015 JSQ

La segunda etapa constructiva del inmueble, ofrece una fachada con tendencia art nouveau como ya se había mencionado anteriormente. Esta se compone del lado de la calle 10 sur, por cinco vanos con cerramiento de medio punto, cuatro originales y una integrado posteriormente. Todos presentan detalle a manera de guardamalleta. La fachada de la 7 Oriente, presenta cuatro

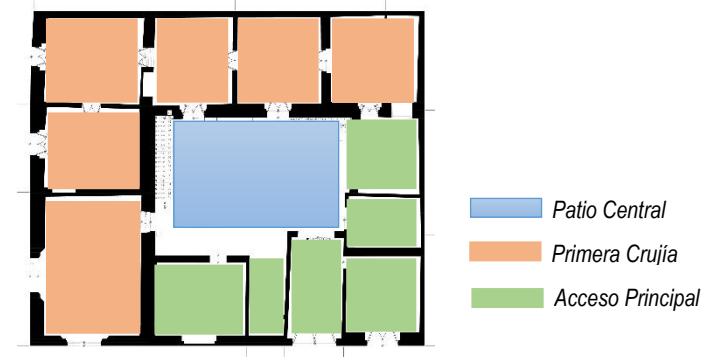
Imagen 13: Plano de Planta Baja, variables de funcionamiento.

La variable funcional de diseño muestra la evolución del inmueble a través a de la adaptación de su diseño a partir de las necesidades dadas en el Barrio de Analco para alojar más personas a través de la renta de los espacios, así el inmueble inició siendo una vivienda unifamiliar con patio central, y evoluciona a vivienda multifamiliar o vecindad.

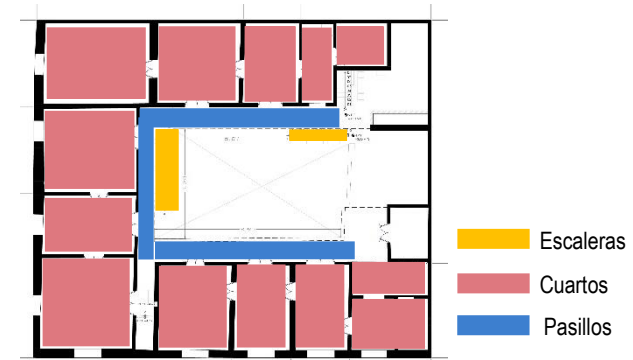
Imagen 14: Plano de Planta Alta, variables de funcionamiento.

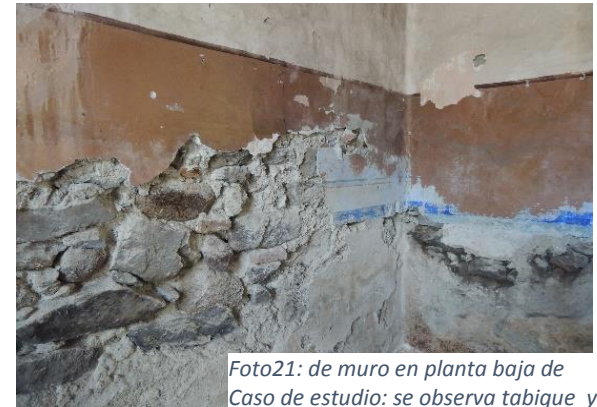
Foto 21: de muro en planta baja de un caso de estudio: se observa tabique y el mortero de cal de los muros. Fecha: 03/2015 JSQ

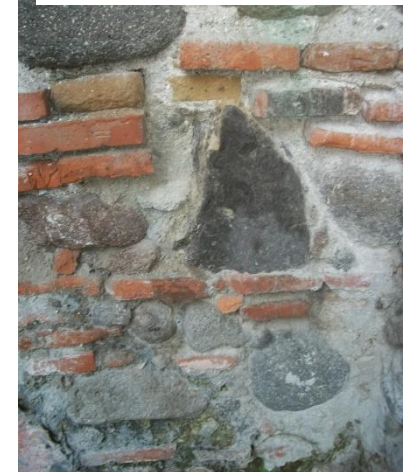
Foto 20: de muro en planta baja de un caso de estudio: se observa la piedra y el mortero de cal. Fecha: 03/2015 JSQ

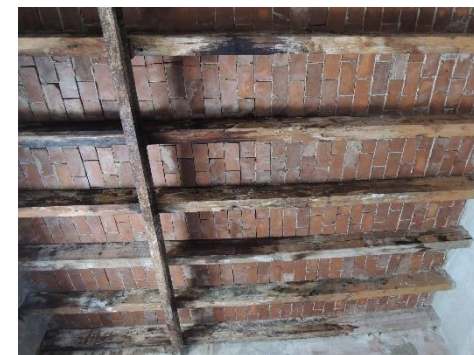
Foto 22: Se muestran vigas de madera en construcción original y viga de acero en posterior intervención  
Fecha: 032015 JSQ

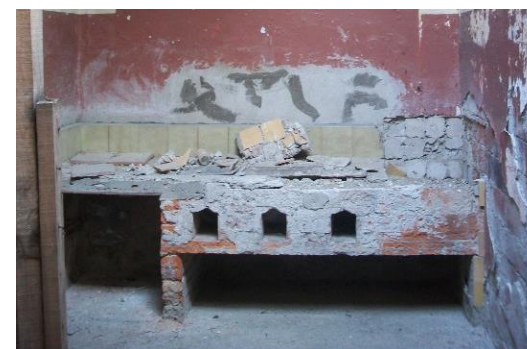
Foto 23: Cocina de la Casona 14 Sur. Se muestran azulejos y barro esmaltado. Fecha: 032015 JSQ

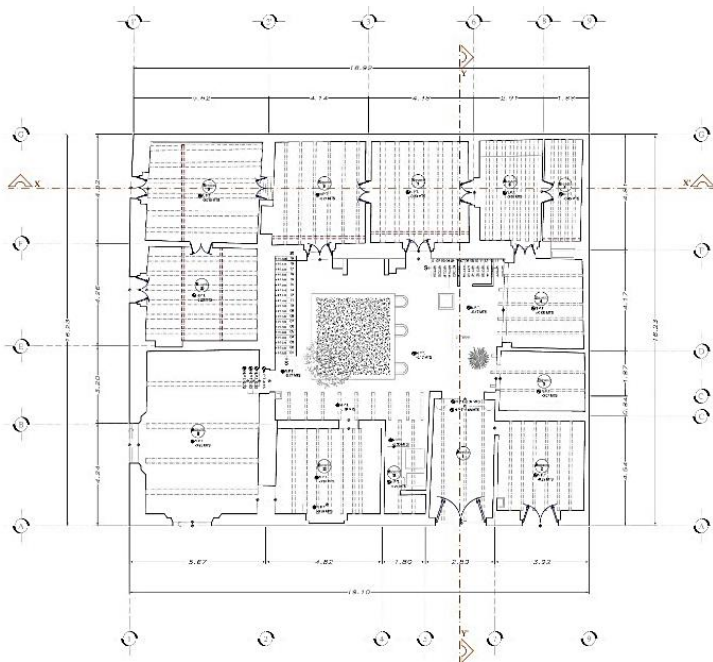
Imagen 14: Plano de distribución de vigas. Planta Baja Fuente propia: Arq. Jacqueline Sánchez con fecha Enero 2016

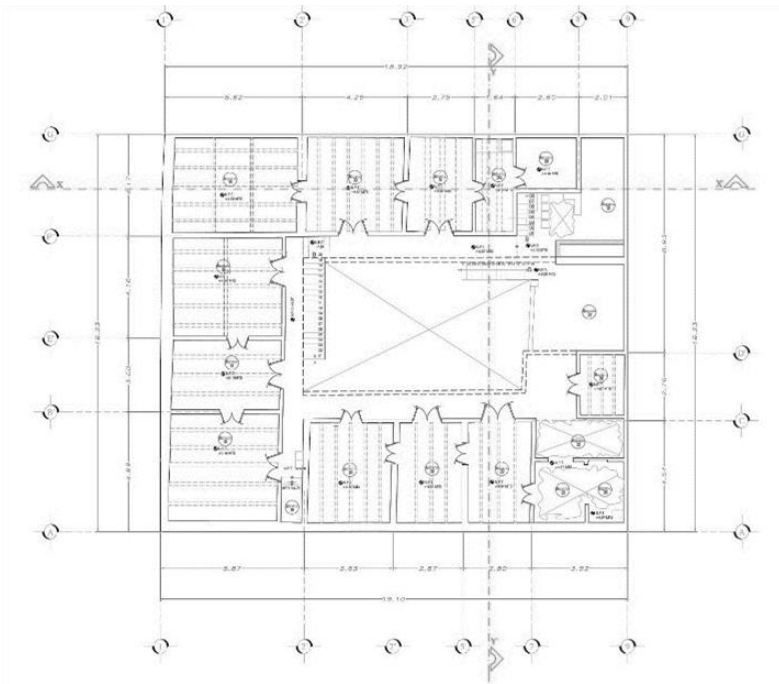
Imagen 15: Plano de distribución de vigas. Planta alta. Fuente propia: Arq. Jacqueline Sánchez con fecha Enero 2016

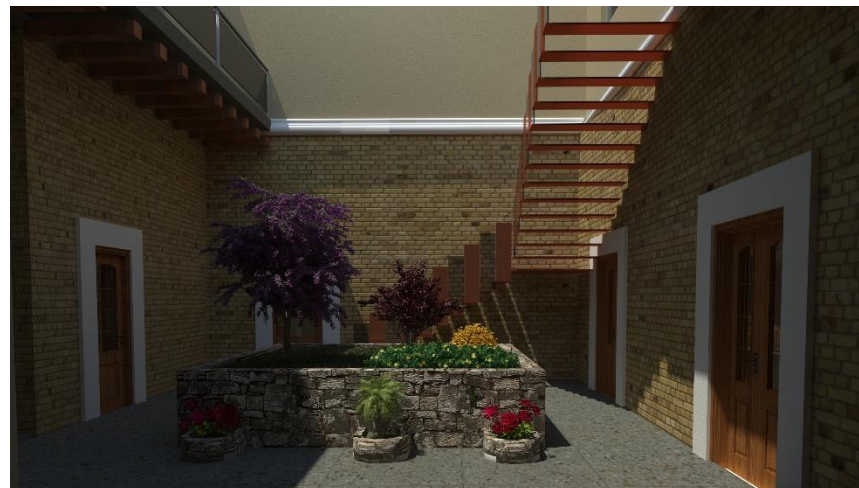
Imagen 16, Render vista patio central, 02122016 JBLP- JSQ

La propuesta que se hace para la planta baja es más una adecuación de los espacios, manejándolos como área administrativa. Se harán acciones de: **consolidación de muros, restitución de aplanados, retiro de vigas en estado putrefacto, integración de vigas, restitución de elementos de madera (puertas), mantenimiento en piezas de losetas.**

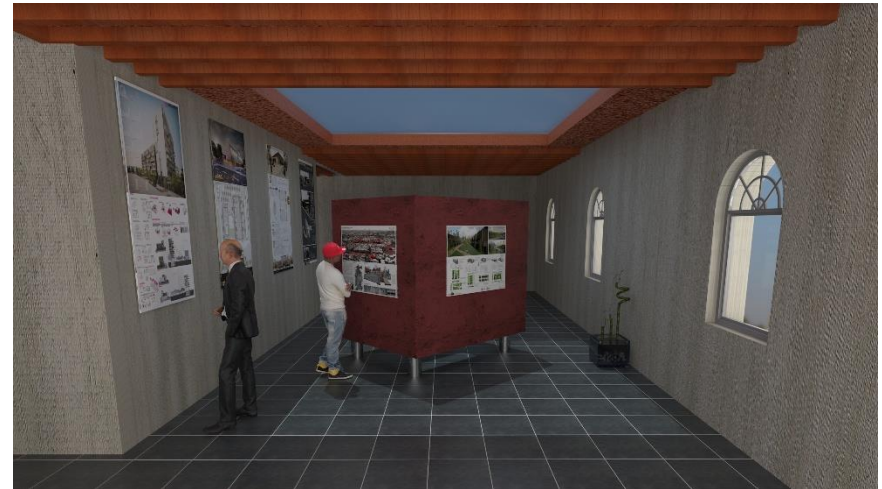
En este nivel se hacen grandes salas de exposición en donde se respetan los vanos exteriores de ventanas para dar un sentido interno de contraste entre los nuevos materiales y formas con los ya establecidos por la historia del edificio. Tal como se muestra en la siguiente imagen:

Imagen 17, Render Interior, Sala de Exposición, 02122016 JBLP- JSQ

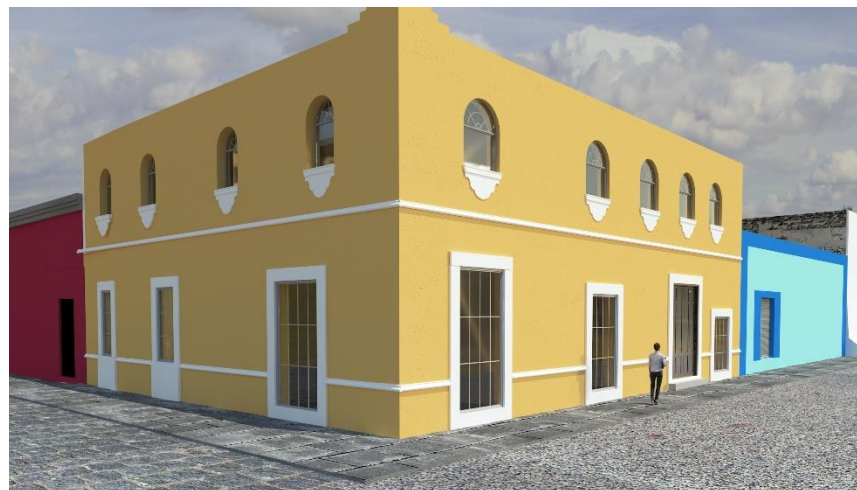
Imagen 18, Render Exterior, 02122016 JBLP- JSQ

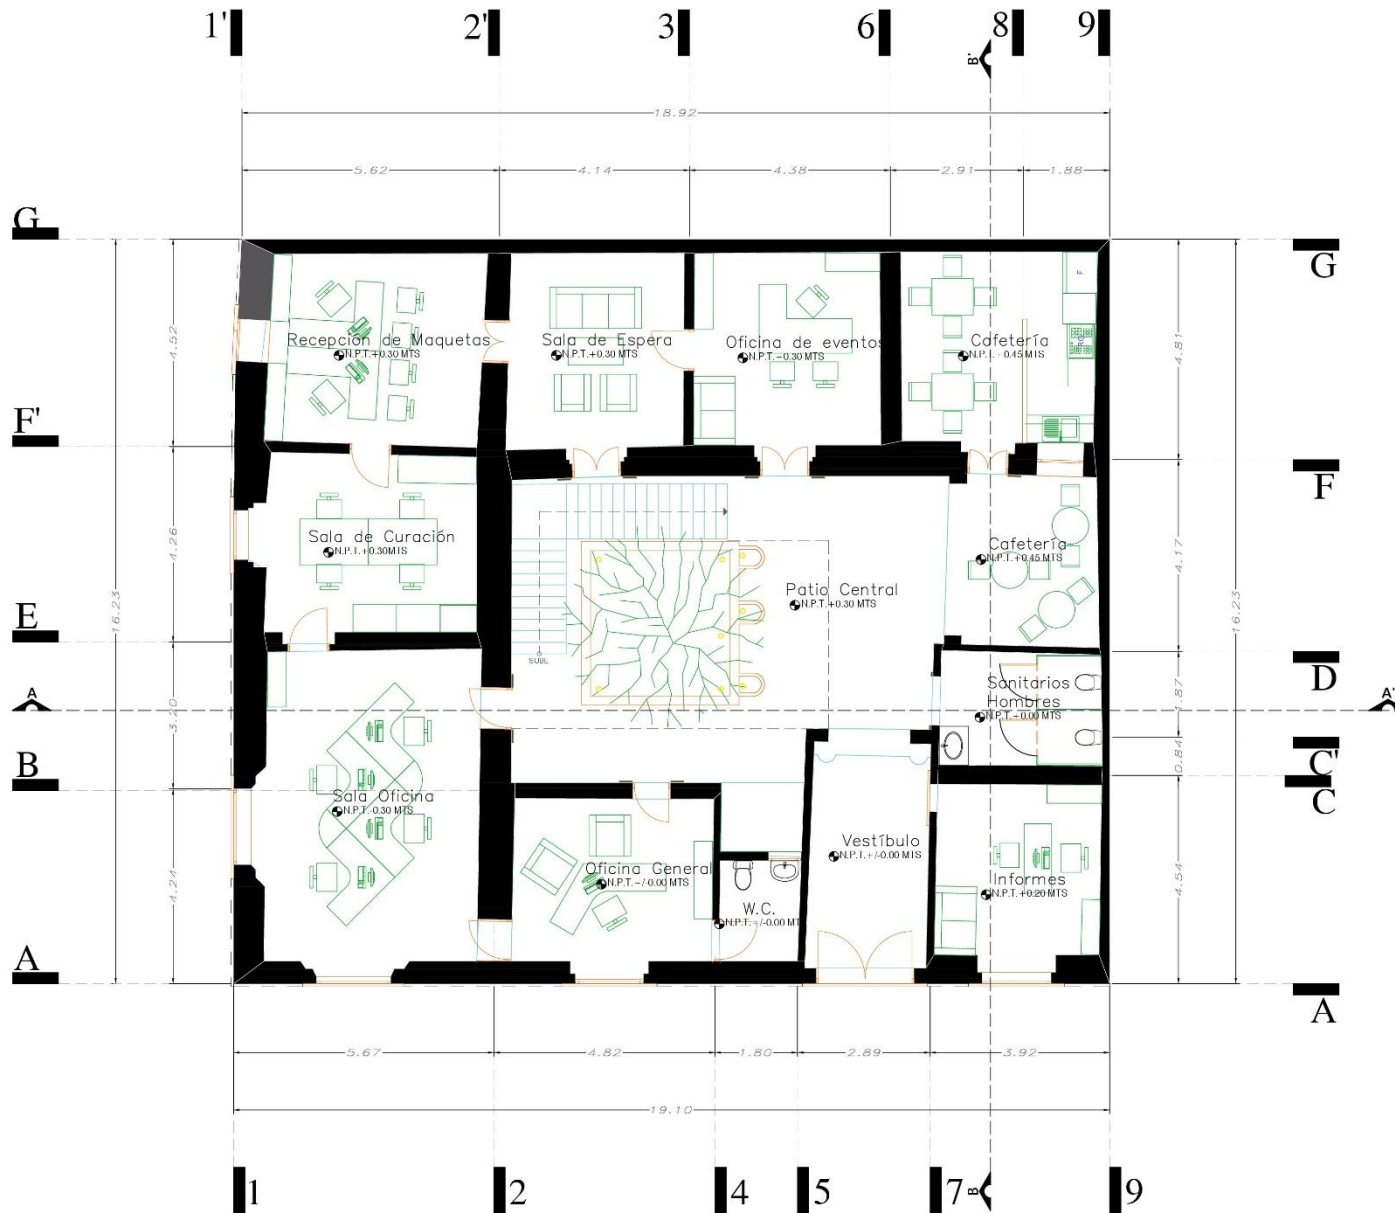
**PLANTA BAJA**

A continuación se presenta la propuesta de nuevo uso a través de la planimetría y los alzados correspondientes, finalizando con ello el trabajo terminal
