# BENEMÉRITA UNIVERSIDAD AUTÓNOMA DE PUEBLA

Facultad de Arquitectura  
Colegio de Urbanismo y Diseño Ambiental

## **“Proyecto de Mejoramiento de Infraestructura Vial con Énfasis de Inclusividad en Avenida 31 Oriente, Puebla, Pue”** *(Avenida 5 de mayo a Avenida 24 Sur)*

**FEBRERO 2026**

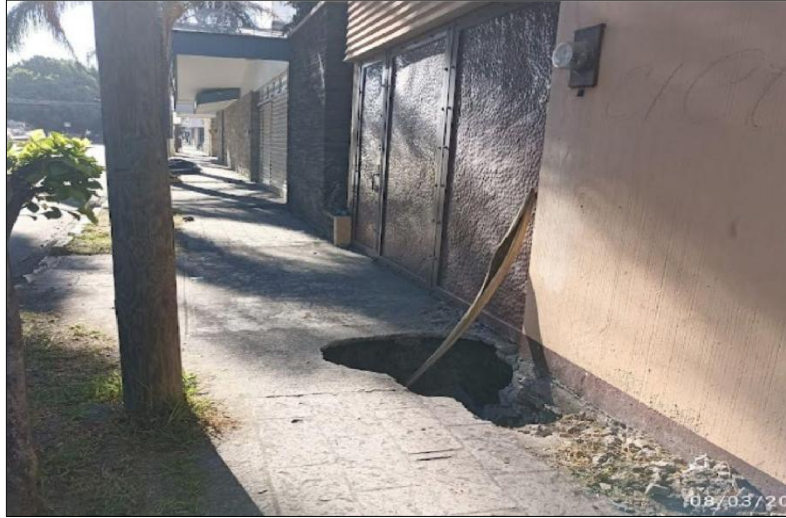
**Fotografía 1.** “Condición actual de la infraestructura”. Foto propia: Hernández A. y Tinajero E. (2025)

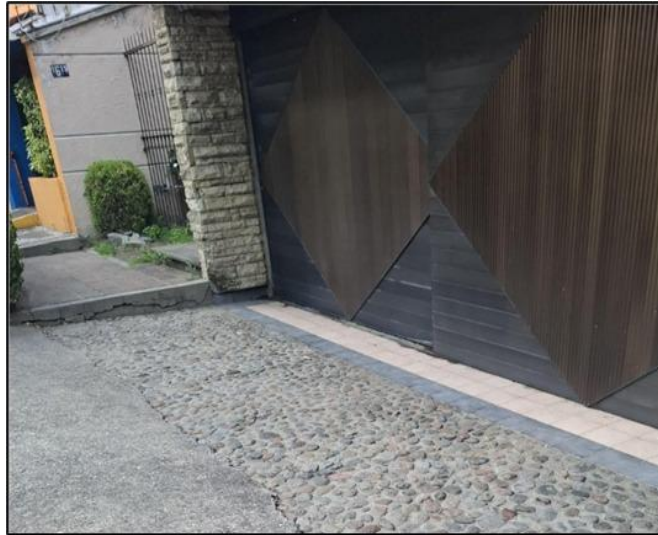
**Fotografía 3.** *“Irregularidad en el nivel de la banqueta”* Foto propia: Hernández A. y Tinajero E. (2025)

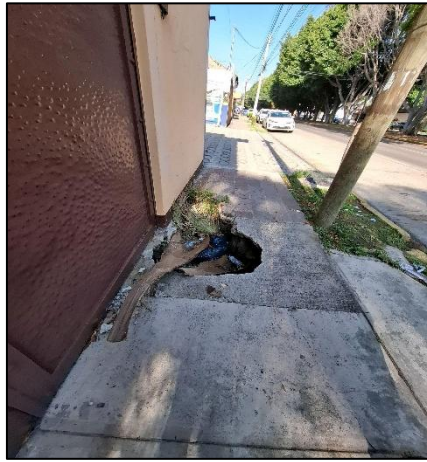
**Fotografía 24** “Deterioro de banquetas”. Foto propia. Hernández A y Tinajero E. (2024)

Los andadores y las banquetas ubicadas sobre la avenida cuentan con elementos deteriorados y en desuso como también algunos hundimientos, por lo cual es un obstáculo lo que ocasiona un impedimento a la circulación para personas con discapacidad motriz, visual y auditiva.

Retirar obstáculos de las banquetas que puedan interrumpir la circulación peatonal, ya sea como paradas de autobuses y sustituirlo con señalamientos que indiquen la parada de autobús, postes de luz, entre otros, como también mejorar la banqueta, reparando los hoyos y otros daños que existan.

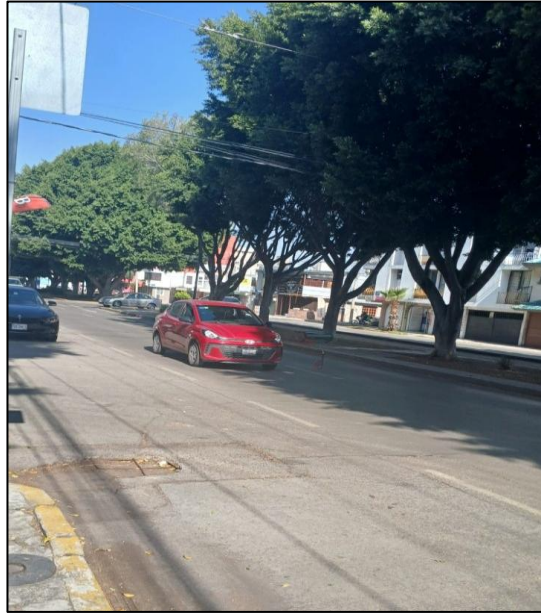
**Fotografía 44.** “Estado de la vegetación existente”. Fotografía propia. Tinajero E y Hernández A. (2025).

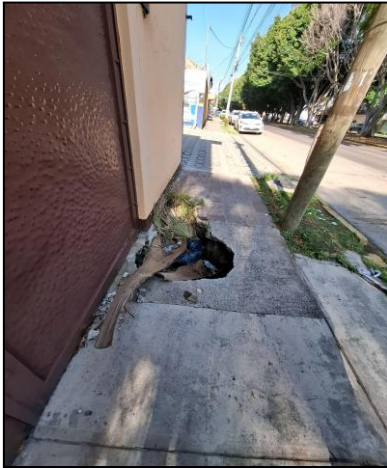
**Fotografía 26** “*Deterioro de banquetas*”. Foto propia. Hernández A y Tinajero E. (2024)
