BENEMÉRITA UNIVERSIDAD AUTÓNOMA DE PUEBLA  
FACULTAD DE ARQUITECTURA  
COLEGIO DE URBANISMO Y DISEÑO AMBIENTAL

**ESTRATEGIAS PARA EL RESCATE DEL BARRIO DE SANTA ANITA A PARTIR DEL  
MEJORAMIENTO INTEGRAL DE LA IMAGEN URBANA Y SUS COMPONENTES**

TESIS PRESENTADA PARA OBTENER EL GRADO DE  
LICENCIATURA EN URBANISMO Y DISEÑO AMBIENTAL

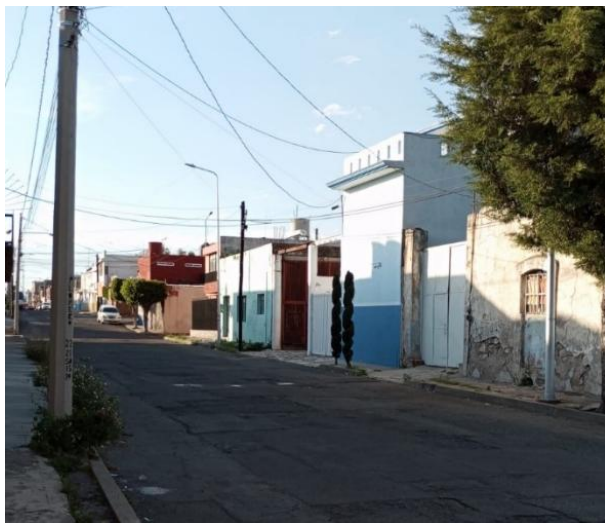
Imagen 1. Imagen urbana de la estructura vial y el área peatonal  
Fuente: Recorridos de campo, Cruz, López, 2024.

Podemos analizar las condiciones físicas actuales del barrio, se puede ver que son deficientes y promueven una imagen negativa. A través de la percepción que genera estas condiciones físicas además de otros factores que contribuyen esta imagen como la circulación vial y peatonal limitada, la contaminación visual, perspectiva de soledad y segregación al barrio, donde no se muestra interés por quererlo intervenir.

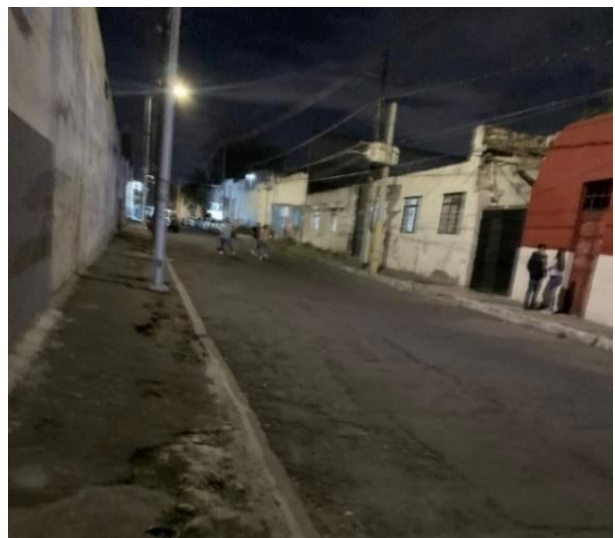
Imagen 2. Imagen urbana de la estructura vial y el área peatonal  
Fuente: Recorridos de campo, Cruz, López, 2024.

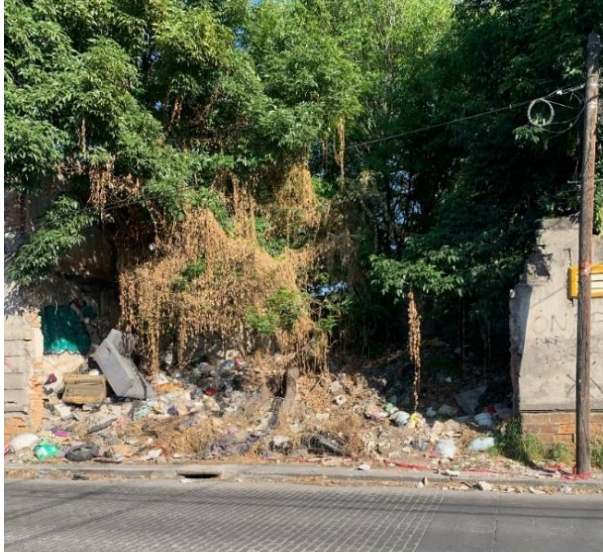
Imagen 3 Estado físico de inmuebles del Barrio de Santa Anita  
Fuente: Recorridos de campo, Cruz, López, 2024.

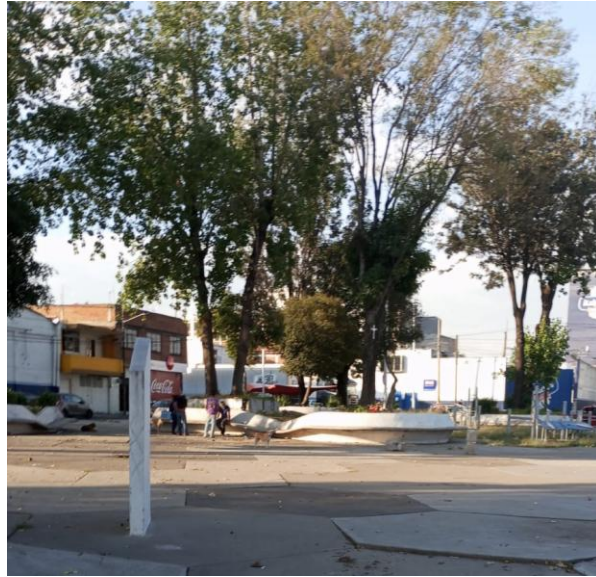
Imagen 5. Condiciones actuales del parque de Santa Anita  
Fuente: Recorridos de campo Cruz, López,2024.

El parque se encuentra en un estado de deterioro y bajo condiciones insalubres, esto por la falta de mantenimiento y desinterés de los habitantes de la zona, así como de las autoridades.

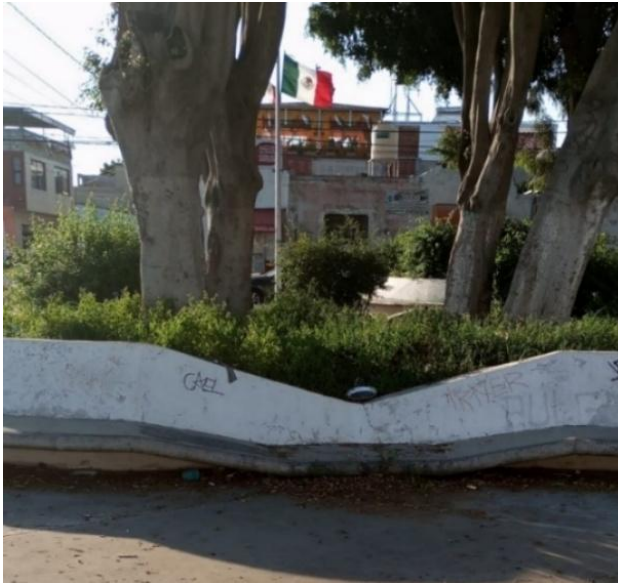
El mobiliario no se usa de manera adecuada, las jardineras en su última intervención fueron construidas y diseñadas de tal manera que fueran utilizadas como un área de descanso, sin embargo, su estado actual se presenta agrietadas, con basura, desechos fecales, marcaje vandálico y con residuos de vegetación muerta, de igual forma, el área de recreación evidencia un estado de abandono; se observa acumulación de basura y la presencia de olores desagradables derivados del uso inadecuado del espacio por lo que es utilizado como un punto de reunión para personas en estado de ebriedad y de consumo de sustancias tóxicas, provocando el abandono del sitio.

Imagen 6. Condiciones actuales del mobiliario del parque de Santa Anita.  
Fuente: Recorridos de campo Cruz López,2024.

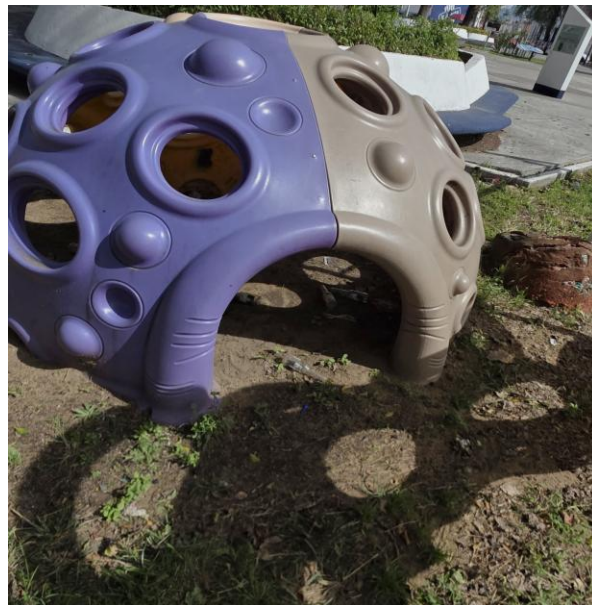
Imagen 8. Condiciones actuales del parque de Santa Anita  
Fuente: Recorridos de campo Cruz López,2024.

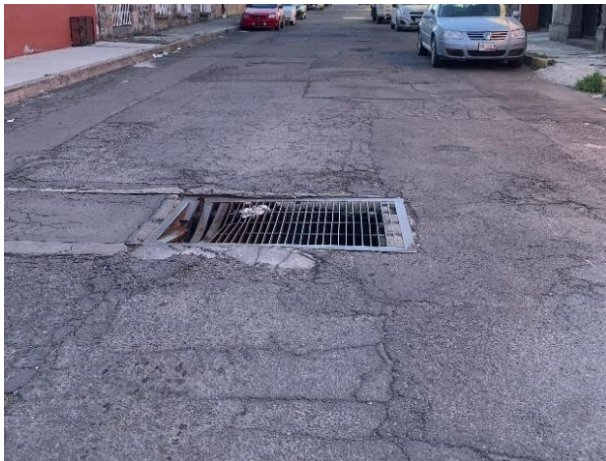
Imagen 9 Condiciones físicas actuales de las vialidades del Barrio de Santa Anita  
Fuente: Recorridos de campo, Cruz, López, (2022).

De acuerdo con la información de la tabla 1, las condiciones físicas del arroyo vehicular dentro de barrio se presentan en un estado poco transitable para la circulación, con deformaciones superficiales en el asfalto, alcantarillas rotas, exceptuando la calle la 11 norte siendo la única vialidad en el barrio con buen estado físico. Por otra parte, en la calle Privada 13 Norte en el tramo de la 22 y 24 Poniente la movilidad vehicular y peatonal es limitada, esto debido a la perspectiva de desolación dentro de la vialidad, propiciado por la falta de luminarias en horarios nocturnos, lo que provoca que los usuarios eviten transitar sobre este tramo, desaprovechando este espacio localizado a un costado del mercado de Santa Anita.

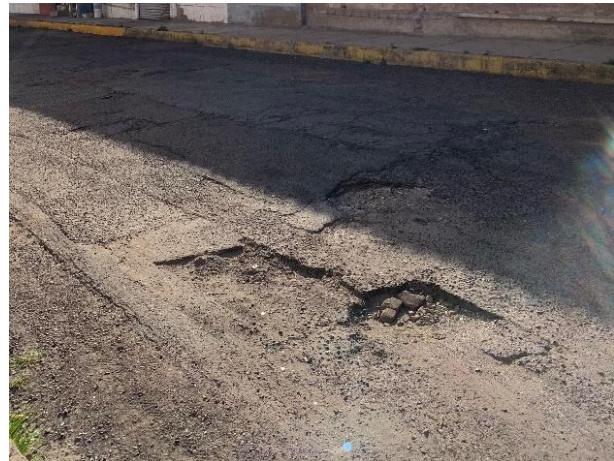
Imagen 10 Condiciones físicas actuales de las vialidades del Barrio de Santa- Anita  
Fuente: Recorridos de campo, Cruz, López, (2022).

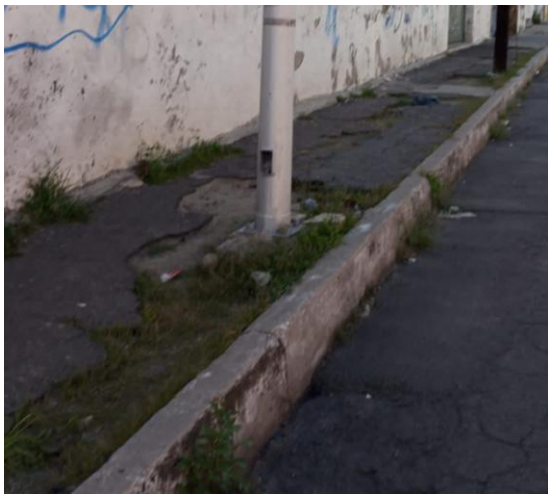
Imagen 11. Condición actual del área peatonal  
Fuente: Recorridos de campo, Cruz, López, (2024).

pavimento, así como también, la vegetación que invaden el paso peatonal por lo que podemos percibir en gran parte de las calles del barrio. Además, desde sus inicios el paso peatonal fue construido a un nivel más alto que el arroyo vehicular, esto debido a que anteriormente los medios que se transportaban eran por carretas, sin embargo, con las intervenciones que se realizaron en las banquetas el desnivel se fue perdiendo de manera irregular, por lo que actualmente se dificulta el libre acceso.

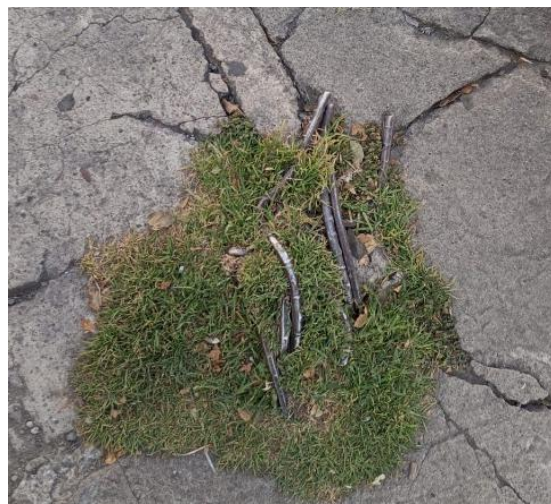
Imagen 12. Condición actual del área peatonal  
Fuente: Recorridos de campo, Cruz, López, (2024).

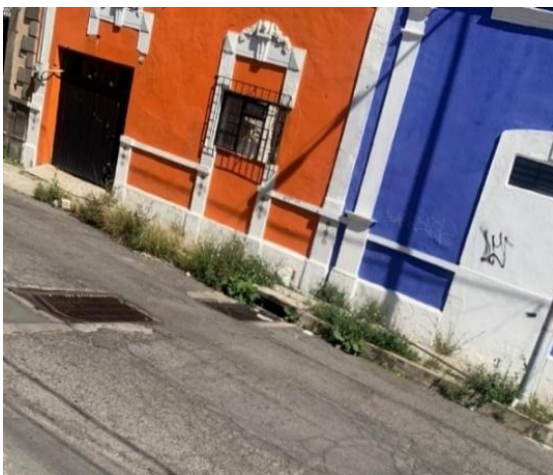
Imagen 13 Condición actual del área peatonal  
Fuente: Recorridos de campo, Cruz, López, 2024.

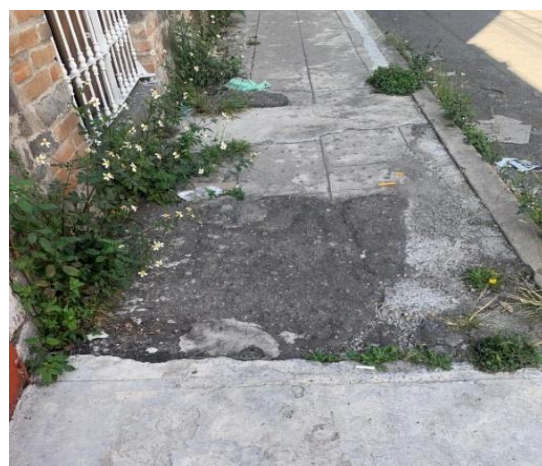
Imagen 14. Condición actual del área peatonal  
Fuente: Recorridos de campo, Cruz, López, 2024.

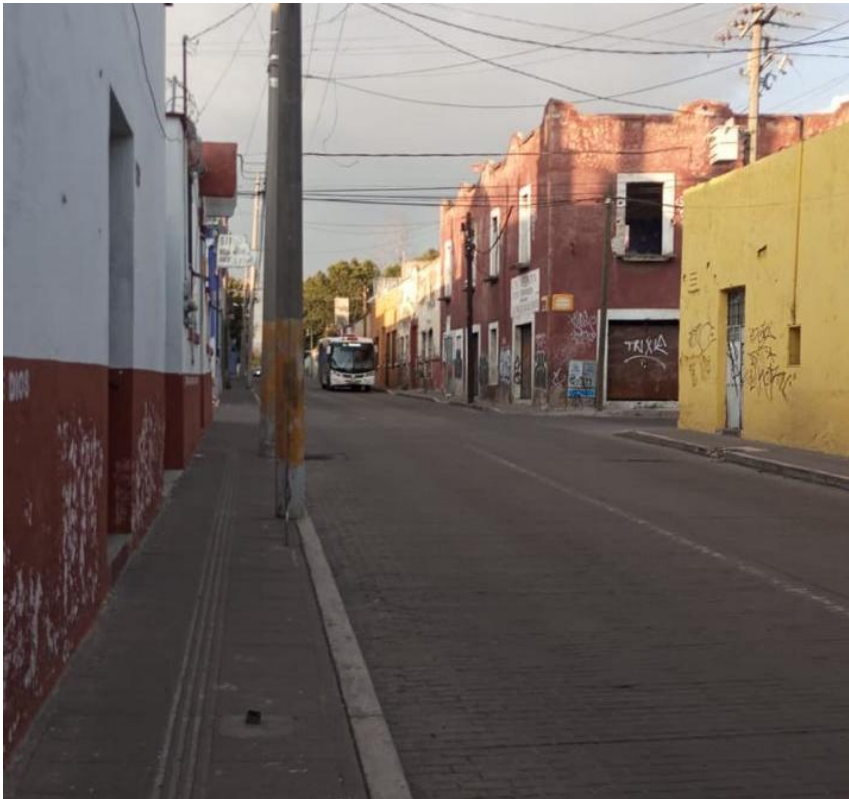
Y dando un ejemplo evidente tenemos la calle 11 Norte en su área peatonal no siguen la Norma Técnica de Diseño e Imagen Urbana para el Municipio de Puebla, las medidas actuales de las banquetas no son las correctas, de tal manera que el peatón tiene dificultad en caminar y en ocasiones se ven obligados en transitar en el arroyo vehicular, de igual forma, no son inclusivas a las personas de la tercera edad o con alguna discapacidad física debido a que el traslado adolece de un diseño funcional. (Ver imagen 15)

Imagen 15. Condición actual del área peatonal  
Fuente: Recorridos de campo, Cruz, López, (2024).

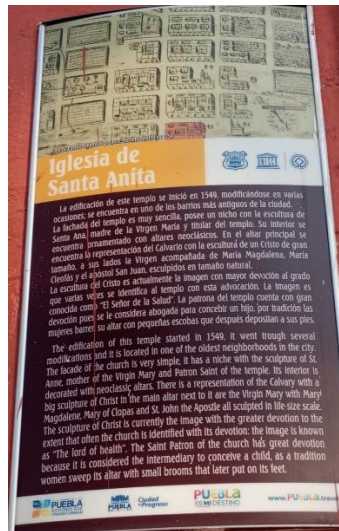
Imagen 16. V del barrio de Santa Anita.  
Fuente: Recorridos de campo, Cruz, López, (2023).

1. De nomenclatura. Destinada a identificar el nombre de las vialidades. (En este análisis se evidencia la tipología de placas de nomenclatura de las calles en la tabla 4)
2. De conducción peatonal. Para indicar las rutas recomendadas para acceder a pie a destinos específicos en una zona delimitada. (En el barrio no se cuenta con este tipo de señalética)
3. De información turística. Para documentar los aspectos más destacados de los sitios y/o monumentos históricos, artísticos o atractivos turísticos del Municipio. (La iglesia de Nuestra señora de Santa Ana cuenta con placa informativa del inmueble como monumento histórico) Ver imagen 16

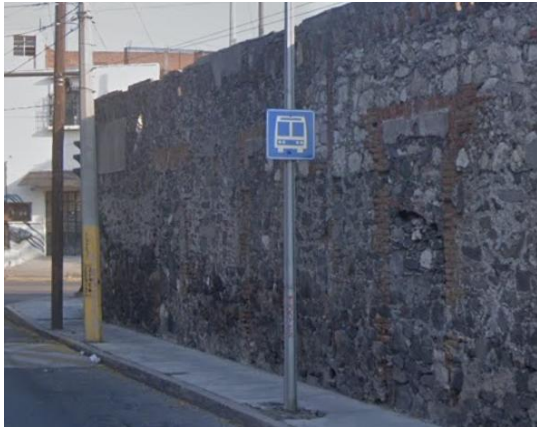
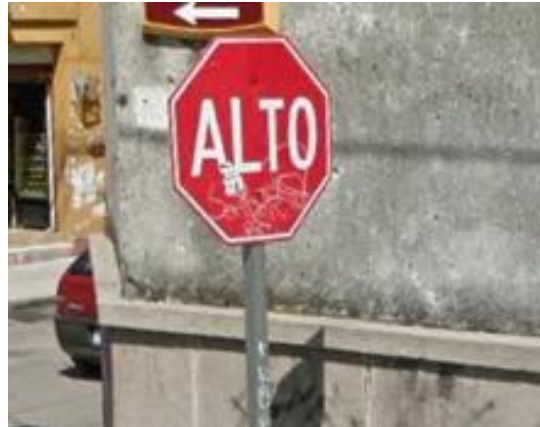
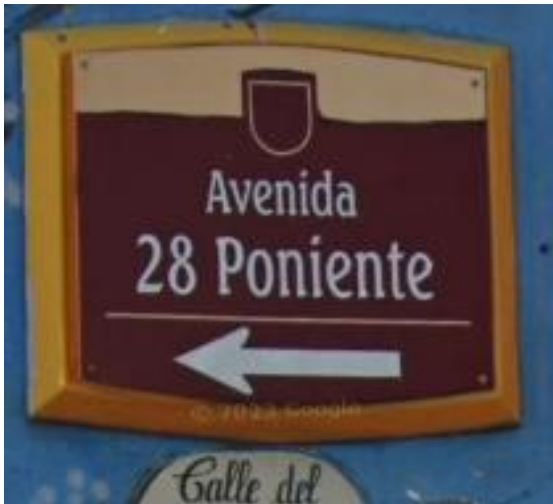
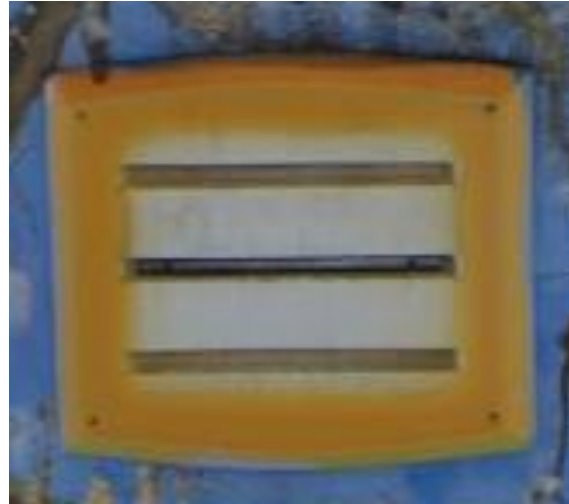
Imagen 17. Vista de las calles del barrio de Santa Anita.  
Fuente: Recorridos de campo, Cruz, López, 2022.

Imagen 18. Vista de las calles del barrio de Santa Anita.  
Fuente: Recorridos de campo, Cruz, López, 2022.

Imagen 19. Vista de las calles del barrio de Santa Anita.  
Fuente: Recorridos de campo, Cruz, López, 2022.

Imagen 20. Vista de las calles del barrio de Santa Anita.  
Fuente: Recorridos de campo, Cruz, López, 2022.

De acuerdo con la tabla anterior se puede notar el deterioro del material y la falta de mantenimiento en los señalamientos. además, en algunas calles se necesita instalar señales que permitan el paso peatonal, y en las paradas asignadas del transporte público. (ver imagen 17, 18, 19 y 20)

Conforme a lo visto en la anterior tabla, actualmente los postes que existen dentro del barrio se encuentran en mal estado, debido a que la mayoría no cumple con lo establecido en la Norma, como la altura indicada, así como también en la claridad de la información que se requiere dar, de igual manera la localización no es óptima, como lo es en la Privada 13 norte con esquina a la 28 poniente ya que se encuentra un poste enfrente de la señalética informática evitando la visibilidad para los que transitan con vehículos, entre otras que se encuentran en el mismo estado.

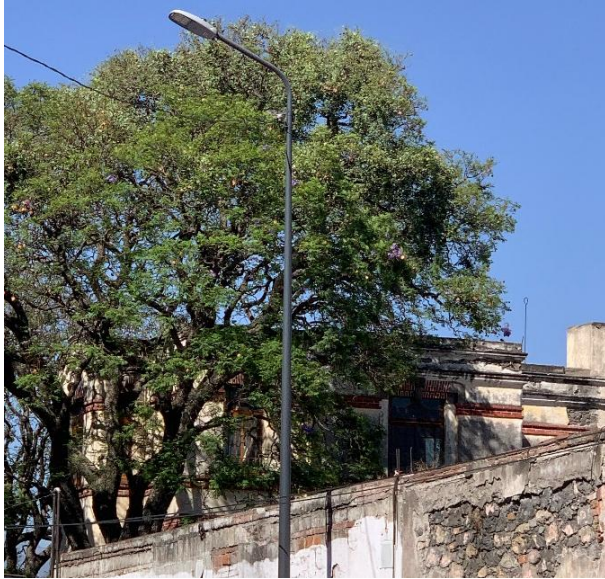
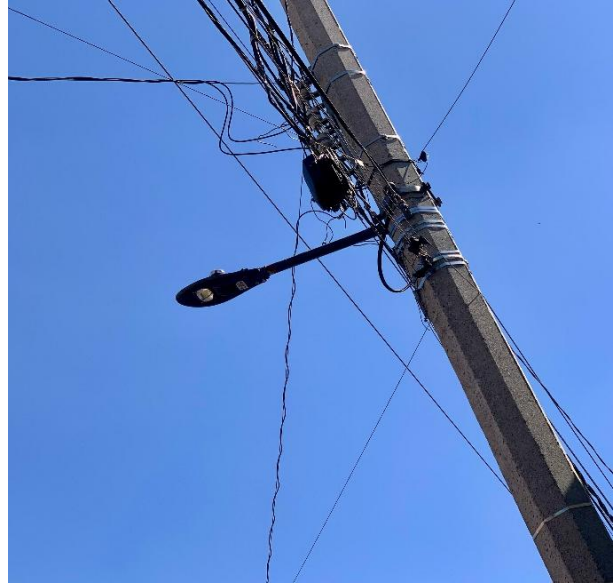
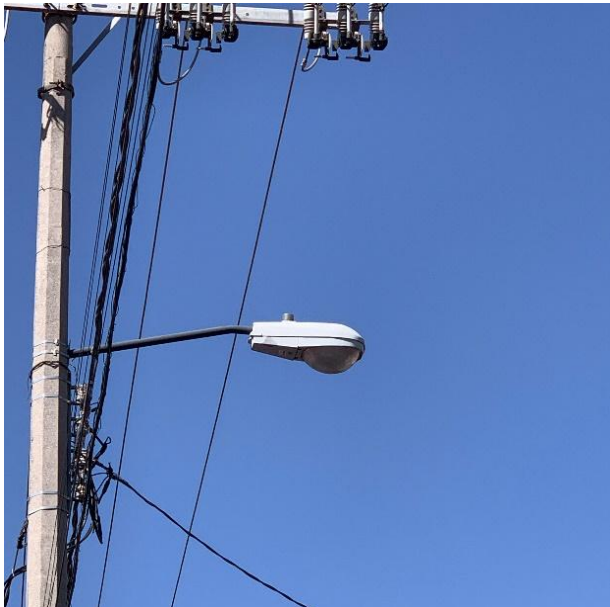
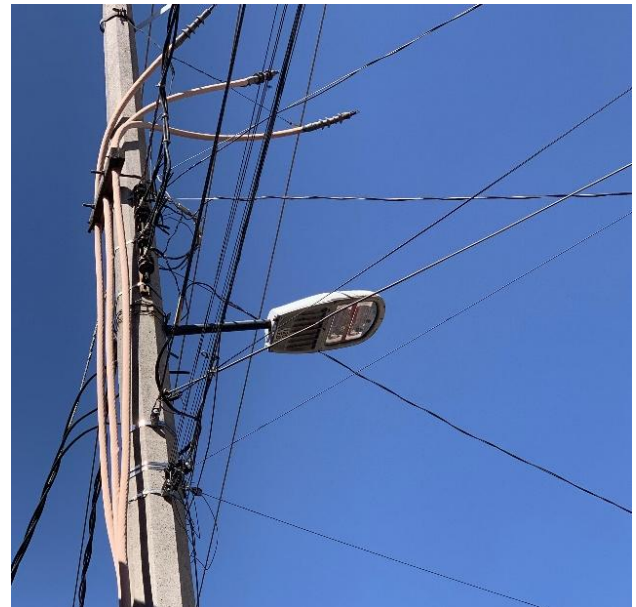
Imagen 26. Vista de las luminarias del barrio de Santa Anita.  
Fuente: Recorridos de campo, Cruz, López, (2022).

Imagen 27. Vista de las luminarias del barrio de Santa Anita.  
Fuente: Recorridos de campo, Cruz, López, (2022).

Imagen 28. Vista de las luminarias del barrio de Santa Anita.  
Fuente: Recorridos de campo, Cruz, López, (2022).

Imagen 29. Vista de las luminarias del barrio de Santa Anita.  
Fuente: Recorridos de campo, Cruz, López, (2022).

Por lo tanto, se genera una perspectiva de inseguridad en estas zonas que se hace evidente en horarios nocturnos, lo que arraiga incidencias delictivas y una percepción negativa.

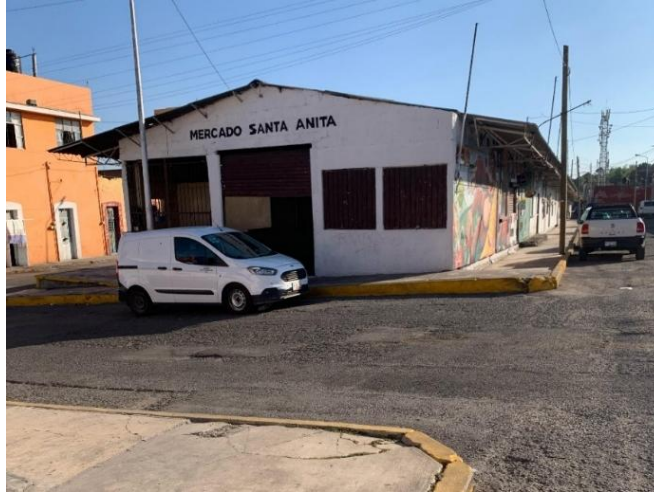
Imagen 31. Mercado de Santa Anita  
Fuente: López, González, (2024).

El mercado de Santa Anita es uno de los equipamientos principales del barrio, sin embargo, el uso actual no es el adecuado, debido a que las instalaciones no tienen un mantenimiento, teniendo como consecuencia tanto la disminución de locatarios como de consumidores, afectando la rentabilidad de los negocios y dificultando la apertura de nuevos establecimientos; cabe destacar que han quedado pocos comerciantes de los cuales han permanecido en el mercado a lo largo de los años, son quienes continúan atrayendo a personas asegurando su permanencia en el lugar.

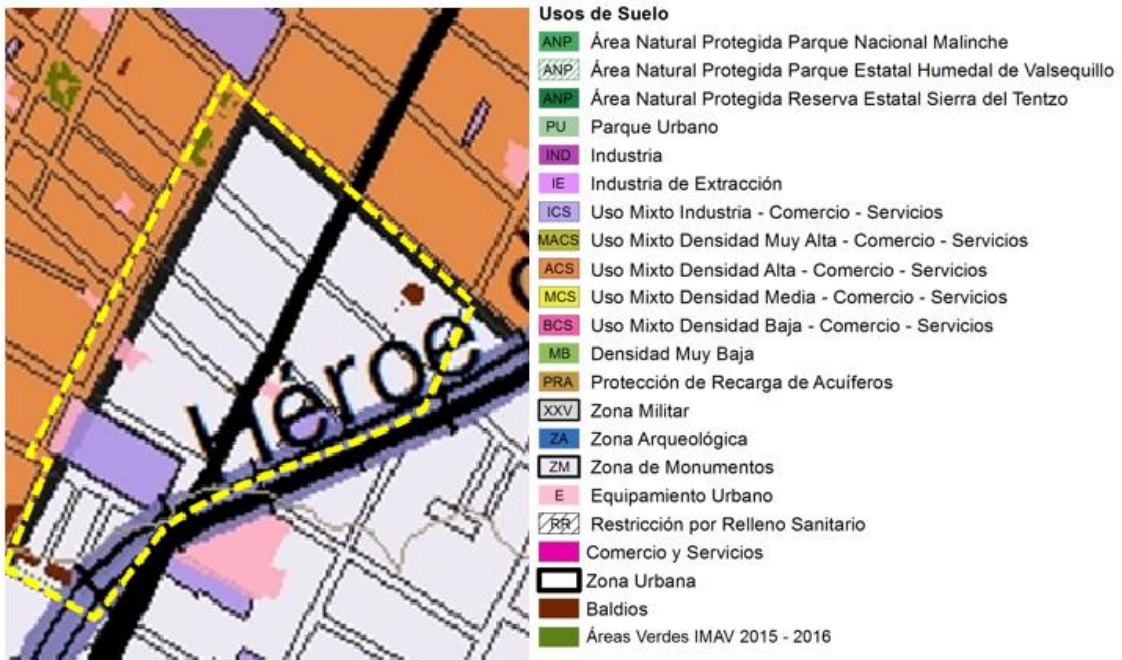
Imagen 36. Extracción del Barrio de Santa Anita dentro de la Carta urbana del Municipio de Puebla  
Fuente: Carta urbana del Municipio de Puebla (2016)

A partir de lo anterior, podemos evidenciar que el barrio tiene tres tipos de uso de suelo; el primero de uso mixto de densidad alta-comercio-servicio (ACS) donde nos indica que abarca únicamente la zona del mercado de Santa Anita y el parque, el segundo, de uso mixto industrial-comercial-servicios (ICS) el cual abarca los límites de Santa Anita sobre la Av. Héroe de Nacozari, por último, de uso de zona de monumentos que abarca el resto del barrio. (Ver imagen 36)

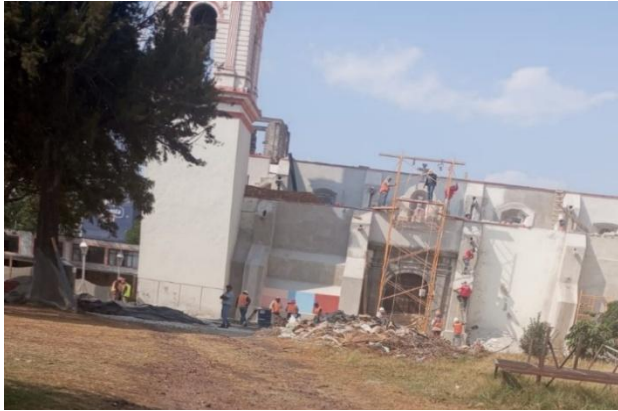
Imagen 42. Inicio de la restauración del templo de Santa Anita  
Fuente: Cruz López (2024)

De acuerdo con el programa parcial de desarrollo urbano sustentable del centro histórico en el apartado de estrategias urbanas establecen acciones a corto plazo, uno de ellos menciona la rehabilitación del templo de Santa Anita dentro de un periodo de 4 años que abarca desde el año 2014 al 2018 a través de un plan de mantenimiento, sin embargo, dicha intervención no logro realizarse en el plazo que se menciona, aunque la causa no se conoce, la intervención para el templo se realizó hasta el año 2024, después del plazo establecido, y aunque podemos sugerir diversas causas como el temblor ocurrido en el 2017 y la pandemia del COVID-19, la intervención para la conclusión de la restauración sucedió hasta después de 4 años, por lo que se sugiere revisar y evaluar dichos programa de intervención debido al valor histórico que representa no solo el barrio si no toda la zona monumentos. Continuando con el programa de acciones del mismo documento, otro proyecto es el corredor turístico de San Antonio y Santa Ana, que, aunque no se dan muchos

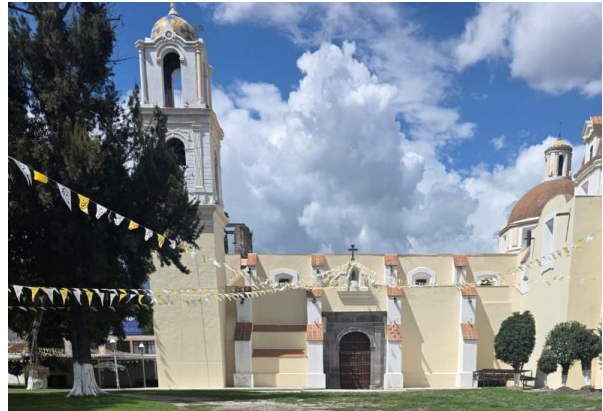
Imagen 43. Conclusión de la restauración del templo de Santa Anita  
Fuente: Cruz López (2025)

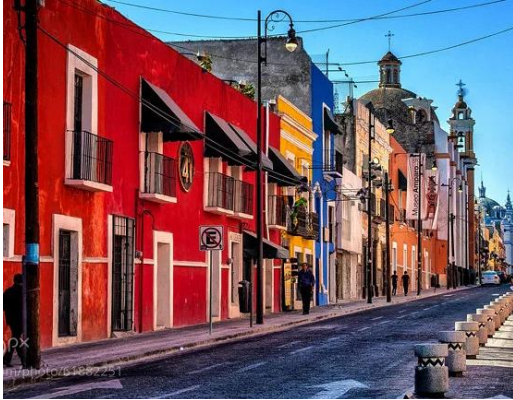
Imagen 48. Propuesta de intervención en la estructura vial  
Fuente: Imagen referenciada de Google (2025).

Mejorando la estructura vial se beneficiarán principalmente a los transeúntes, en la circulación peatonal y en las calles de manera que sean integrales para todo tipo de usuarios que recorran el barrio, además, la circulación vehicular dentro del barrio tendría un impacto positivo, debido a que la calle 11 norte es una las más transitadas por el transporte público.

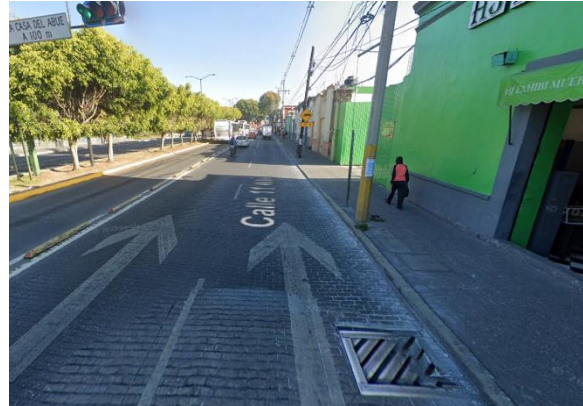
Imagen 49. Propuesta de intervención en la estructura vial del Barrio de Santa Anita  
Fuente: Imagen referenciada de Google (2025).

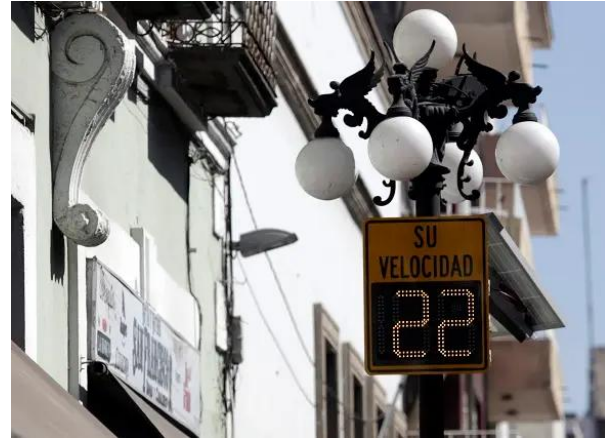
Imagen 51. Propuesta de colocación de señalética  
Fuente: Imagen referenciada de Google (2025).

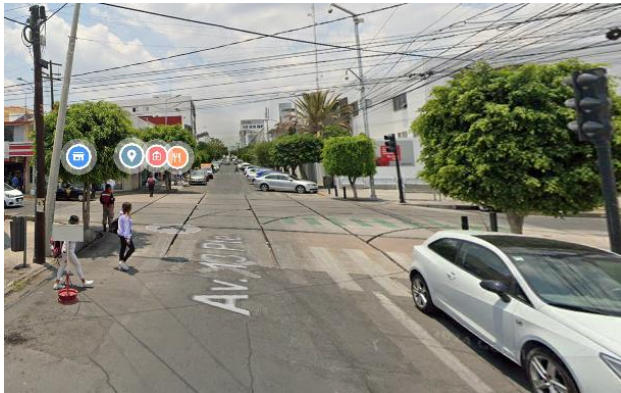
Imagen 52. Propuesta de colocación de señalética  
Fuente: Imagen referenciada de Google (2025).

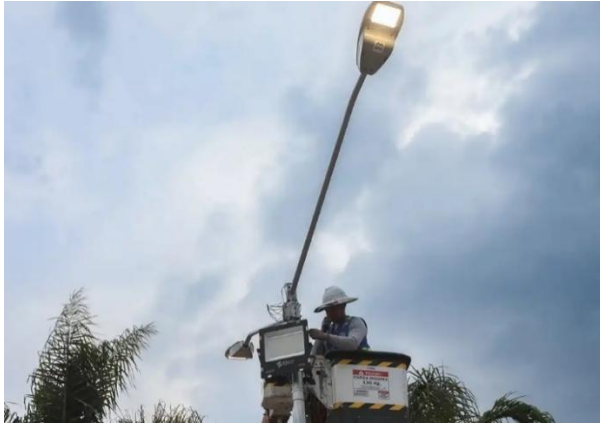
Imagen 54. Luminarias que se implementara en barrio de Santa Anita  
Fuente: Imagen referenciada de Google (2025).

Se propone la instalación, reacomodo y remoción de las luminarias que no son funcionales en las vialidades del barrio, así como también el constante mantenimiento de estas. Por otra parte, debido al cableado aéreo, se ha generado una contaminación visual, por lo que se propone la colocación del cableado subterráneo.

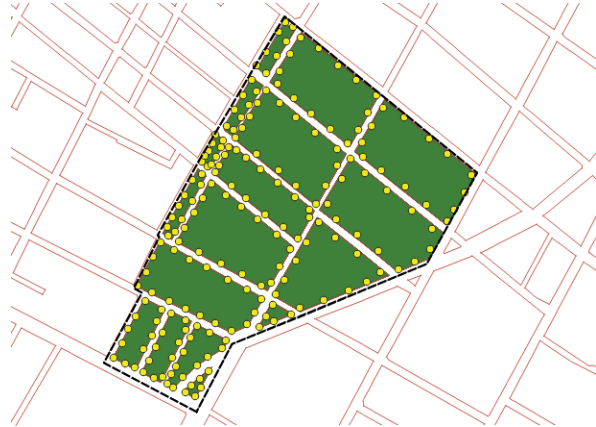
Imagen 55. Propuesta de distribución de luminarias en el barrio de Santa Anita  
Fuente: Elaboración propia Cruz, López (2025).

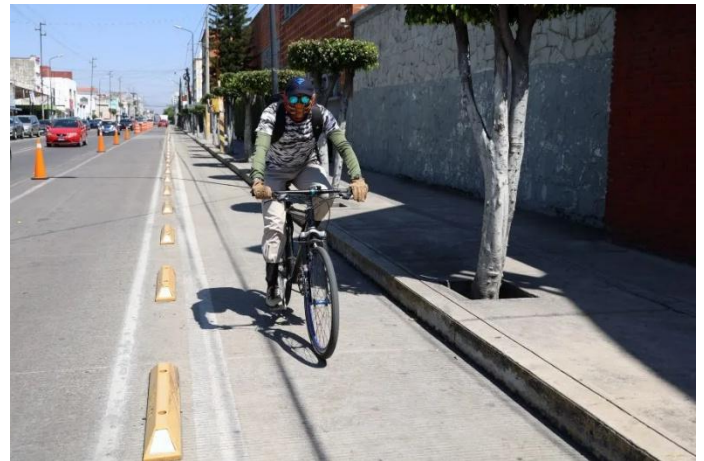
Imagen 58. ciclovía  
 Fuente: Imagen referenciada de Google (2025).

Se propone implementar una ciclovía dentro del barrio de acuerdo con el instrumento legal de la Norma Técnica de Diseño Imagen urbana, teniendo medidas de 1.5 metros de ancho, con un recorrido de 823 metros. La ciclovía, comenzaría en la calle 26 Poniente con retorno en la Avenida 13 Norte, tendrá una salida y desviación con dirección a la calle 18 Poniente, además, tendrá una incorporación en la ciclovía de la colonia de El Refugio en la calle 7 Norte y 26 Poniente.
