BENEMÉRITA UNIVERSIDAD AUTÓNOMA DE PUEBLA
FACULTAD DE ARQUITECTURA

PROYECTO CULTURAL-URBANO-ARQUITECTÓNICO DEL PASEO BRAVO

TESINA PRESENTADA PARA OBTENER EL TÍTULO DE LICENCIATURA EN ARQUITECTURA

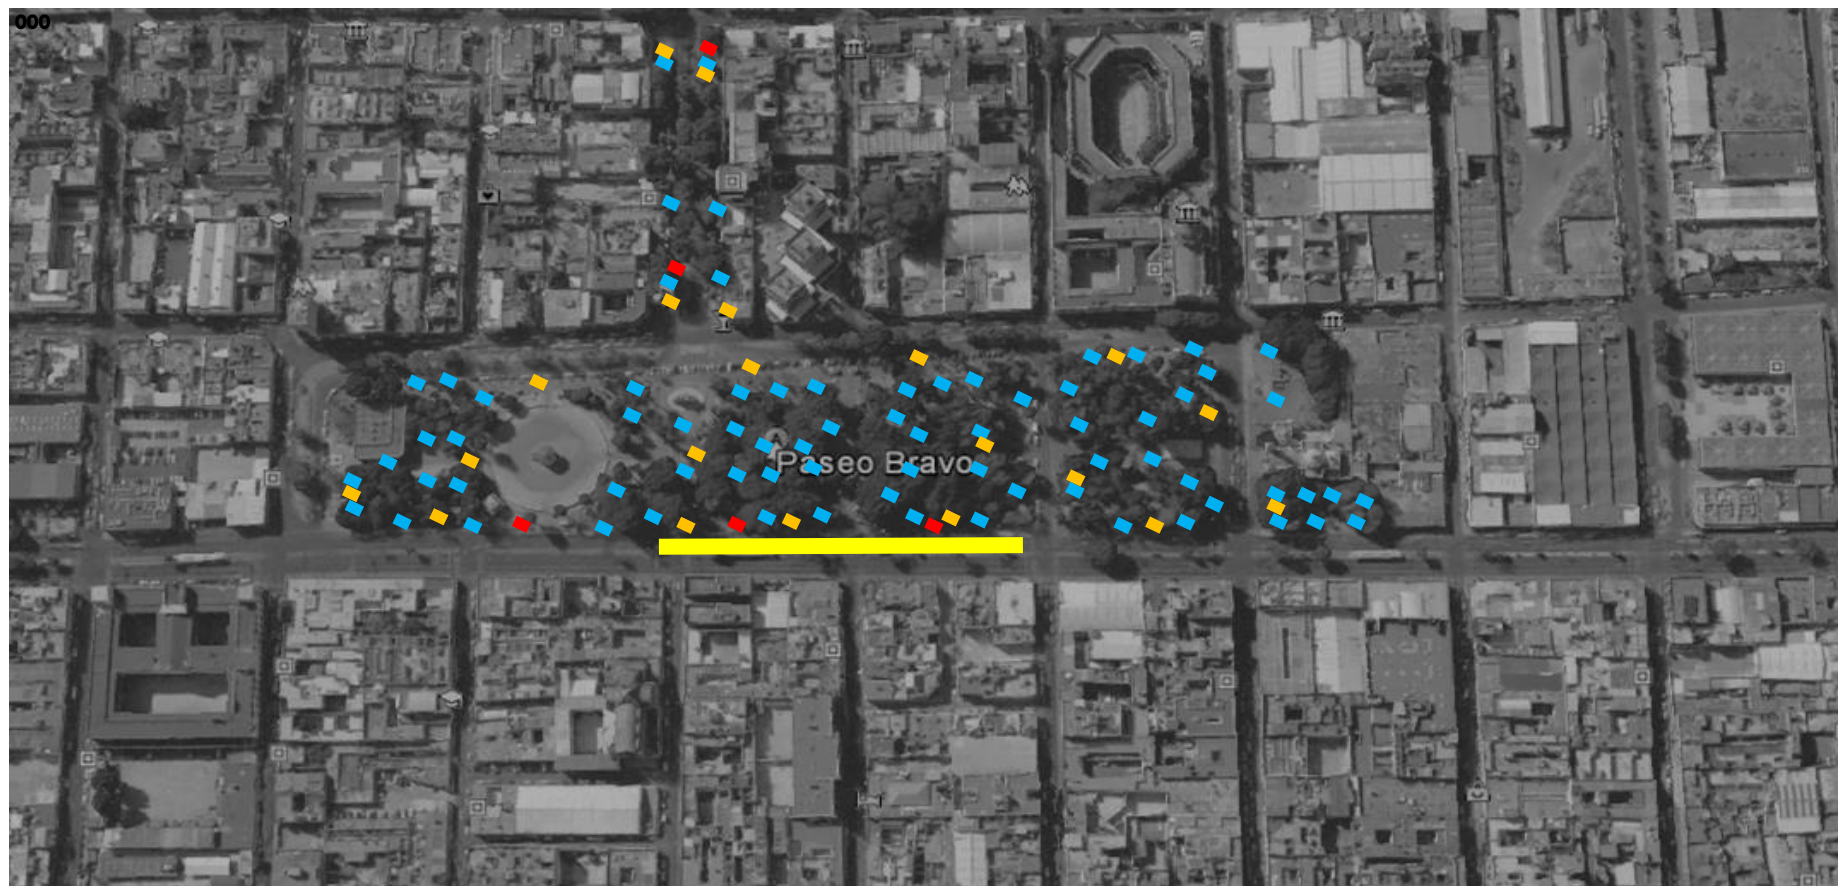
(Google, 2017)
En cuanto a mobiliario urbano dentro del P.º Bravo detectamos bancos de hierro colocados entre 1897 y 1899 (señalados de color azul), estos forman parte de la iconografía de la ciudad de Puebla, ya que emulan el diseño original que encontramos en el zócalo del centro histórico. Por otro lado de color rojo están situadas las anteriores paradas de los camiones que se dirigían al sur de la ciudad, ahora se utilizan para paradas autorizadas de taxistas y otros servicios, con la llegada inminente del proyecto mencionado anteriormente del Metrobús línea 2, se crea una extensa parada denominada “Paseo Bravo” (señalado en color amarillo) que abarca cerca de 2 cuadras (3 Poniente – 7 Poniente) permitiendo de esta manera el libre flujo de usuarios en hora pico, ya que se trata de una zona escolar muy fuerte. Finalmente observamos puestos de basura (en color naranja) donde se ha sabido utilizar y darle un correcto mantenimiento, afortunadamente los comercios ambulantes han sabido ser respetuosos en ese sentido, aunque el tema del mantenimiento del piso del establecimiento sigue siendo un tema que deja muchas dudas.

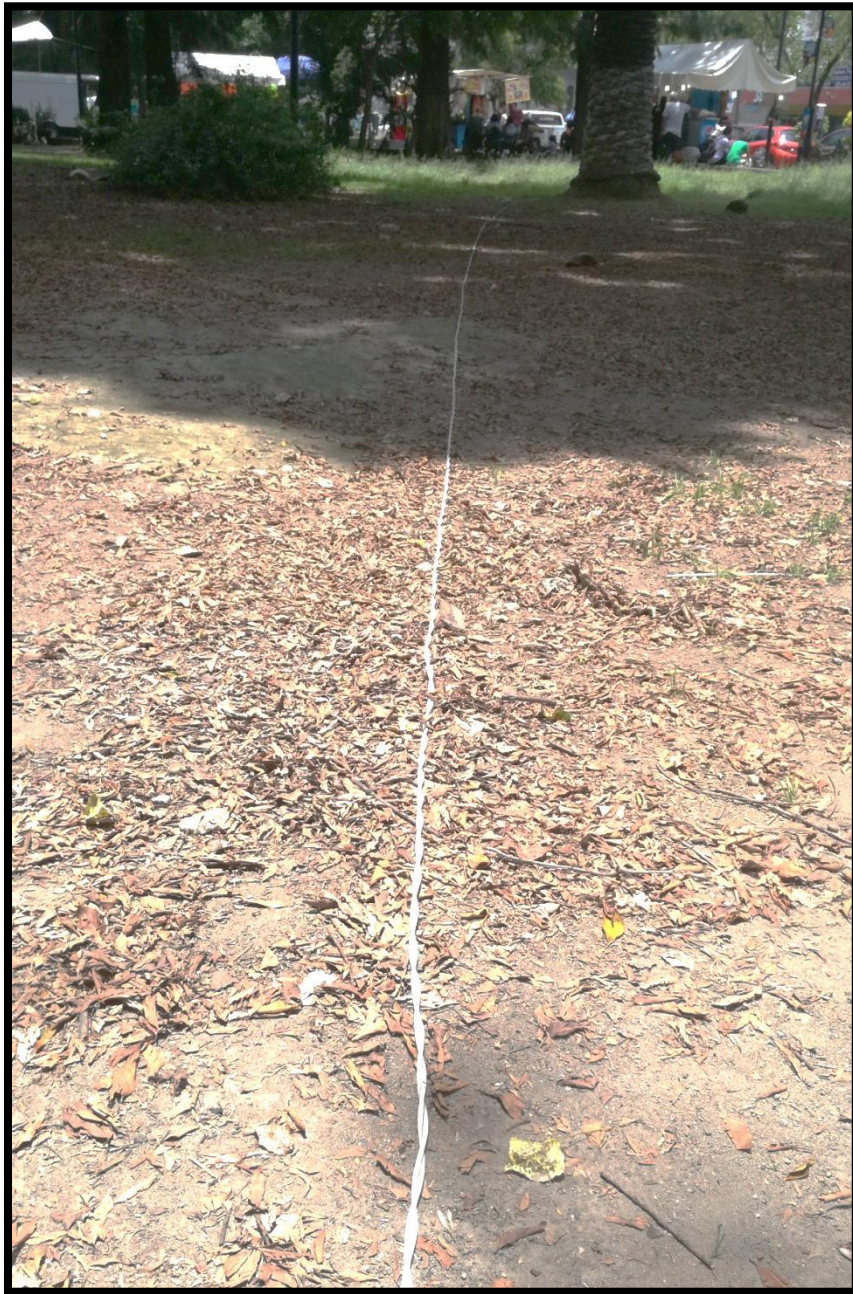
Del mismo modo el negocio de los alimentos del Paseo Bravo se observa el robo de alimentación eléctrica por medio de largos cableados suspendidos en los árboles así como en el área verde.

Robo de energía eléctrica. (Morales, 2017)

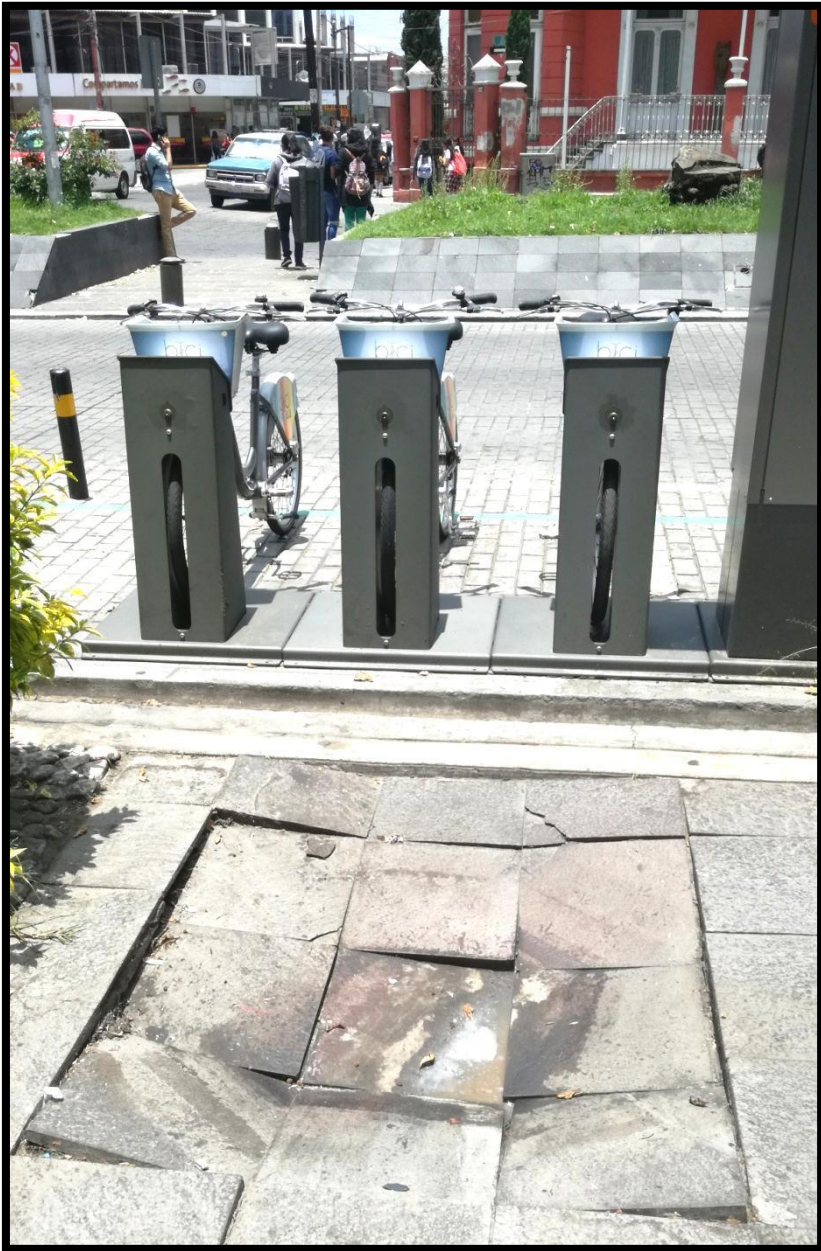
Pasillos en mal estado. (Morales, 2017)

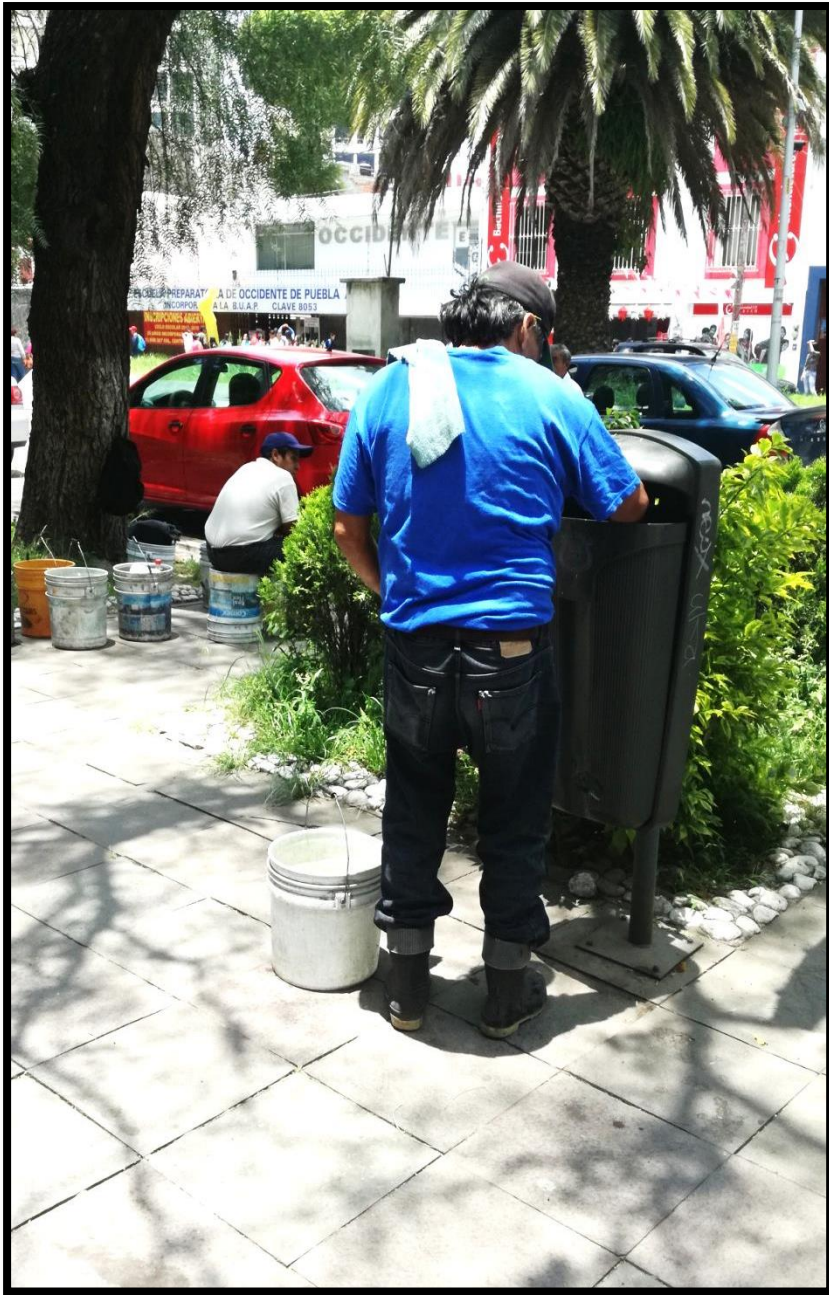
El negocio de lavacoches atenta contra la dignidad de las fuentes y dañan el equipamiento urbano. (Morales, 2017)

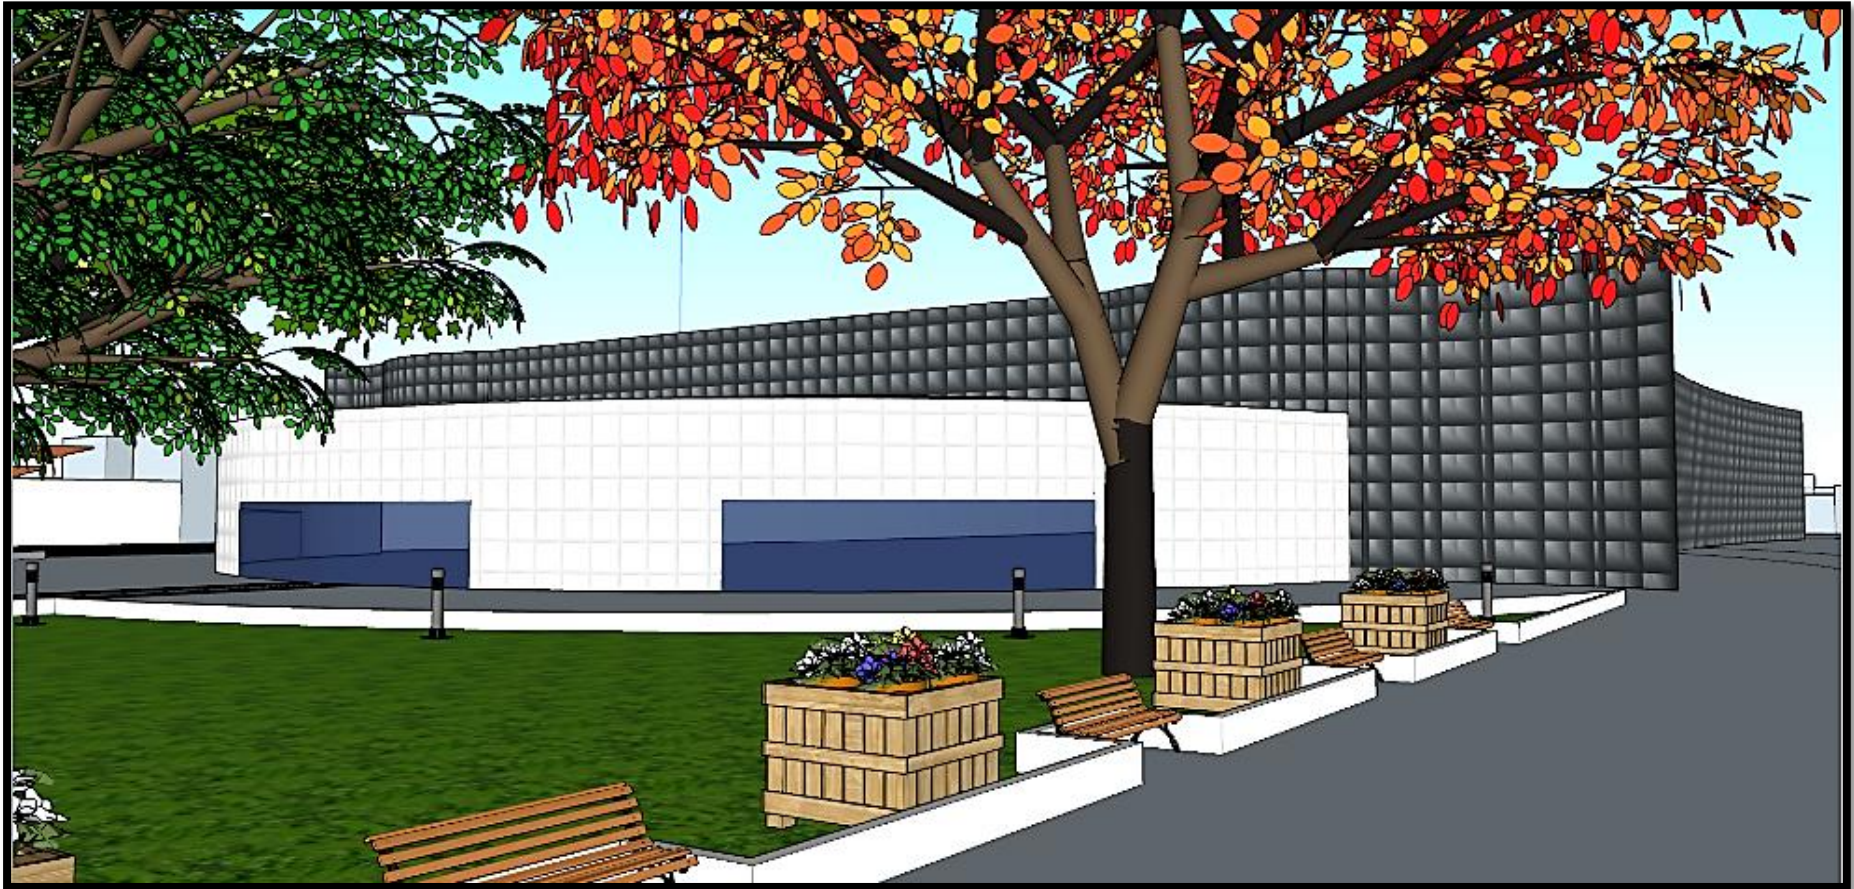
Auditorio "Nicolás Bravo" (Morales, 2017)

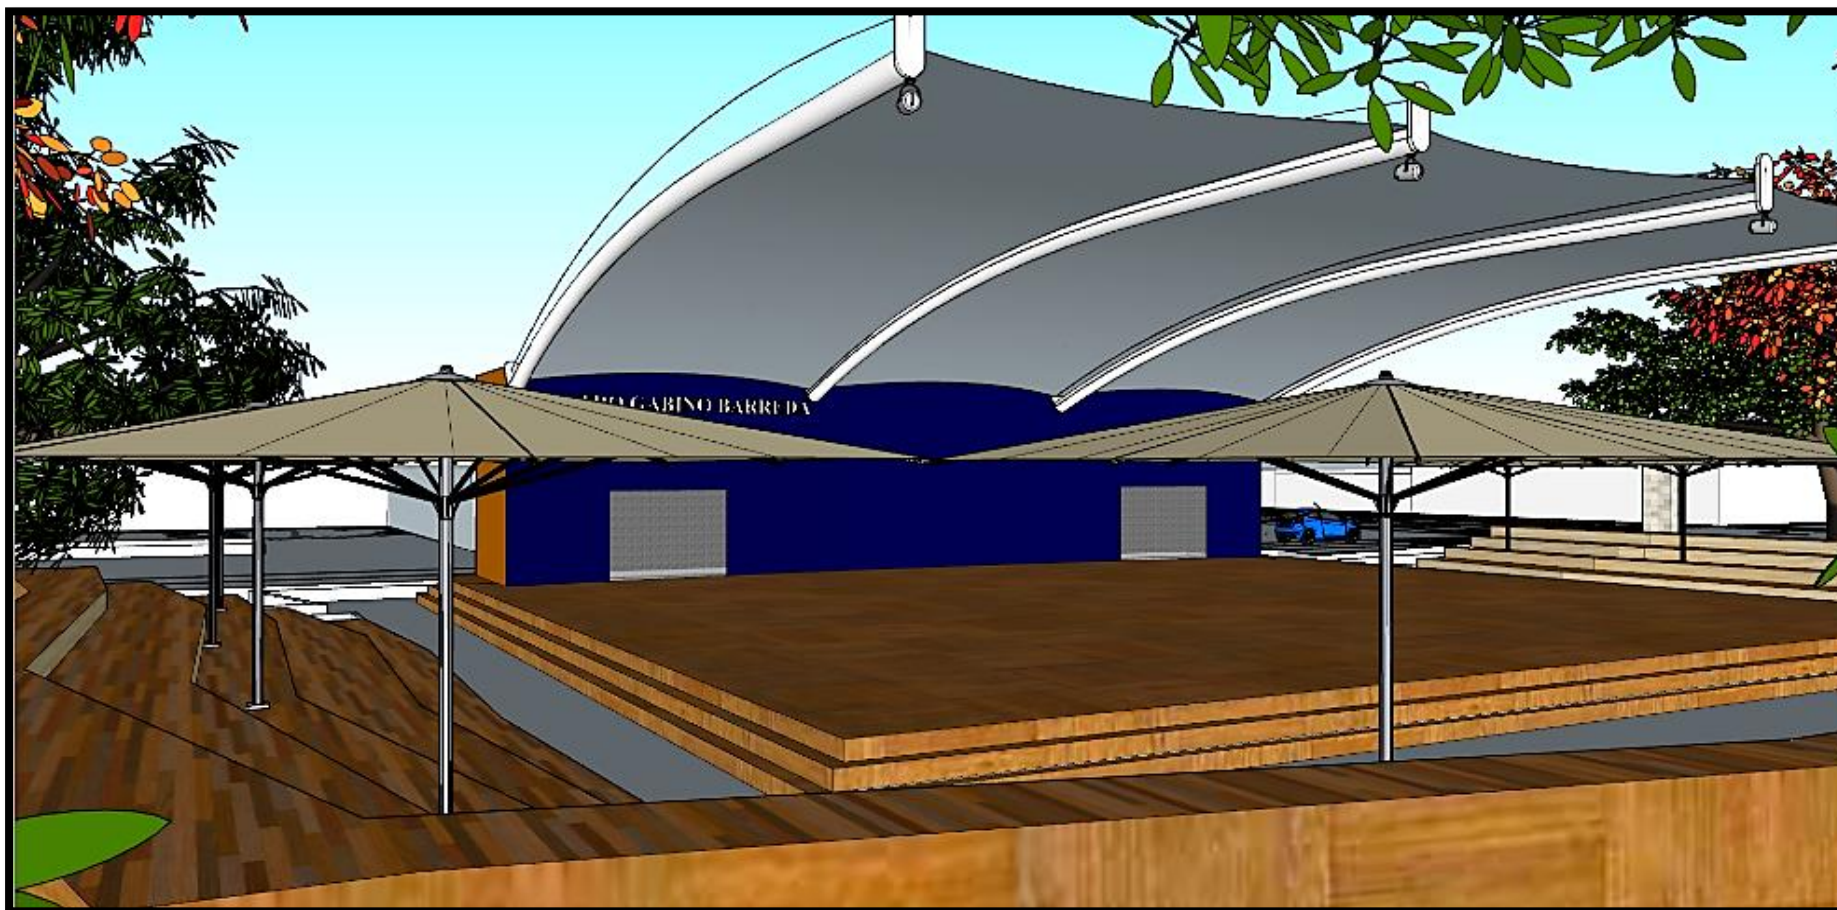
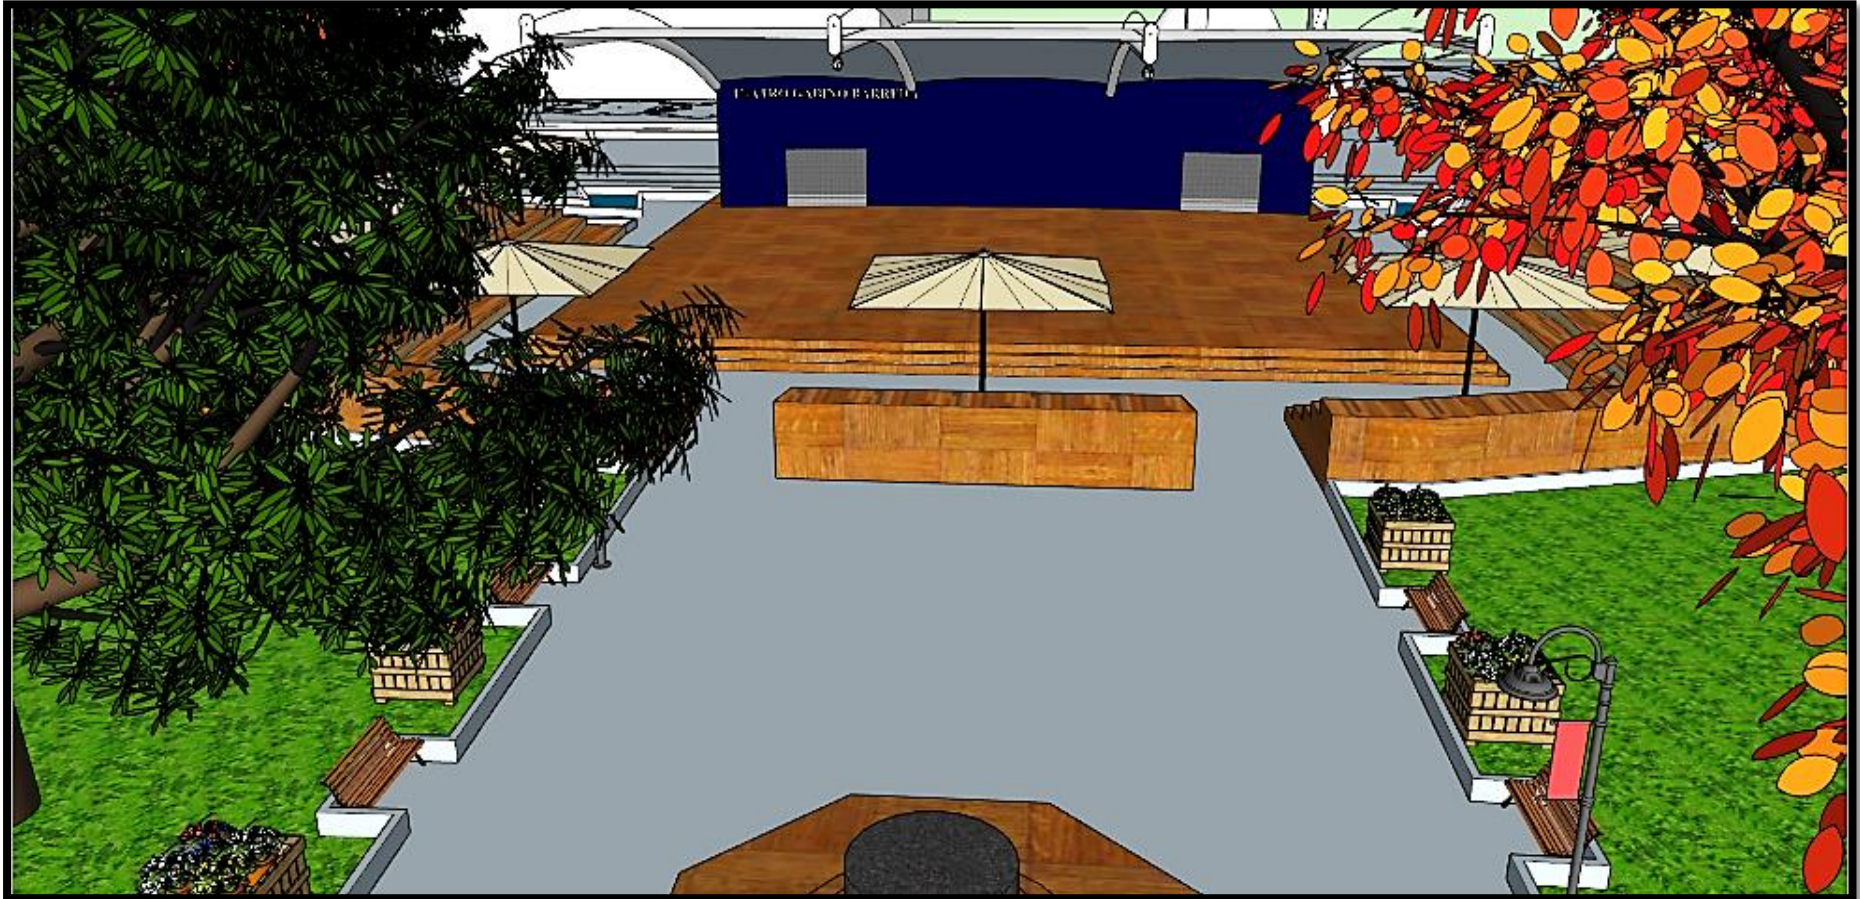
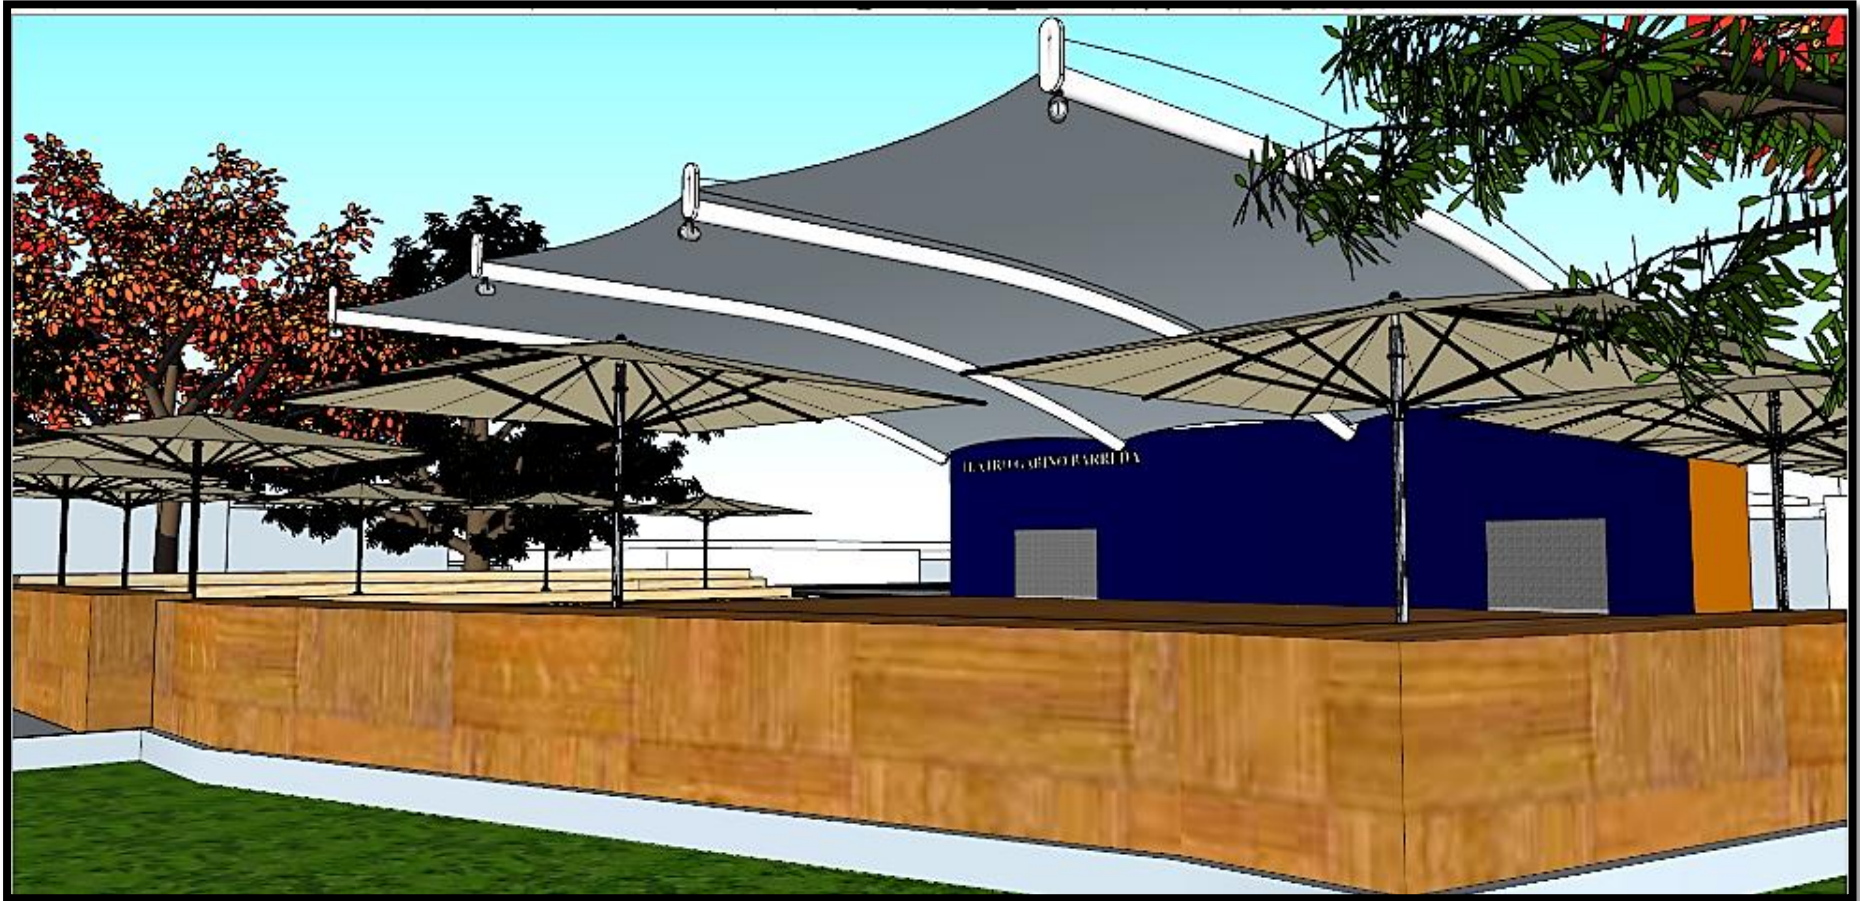
Teatro al aire libre “Gabino Barreda” (Morales, 2017)

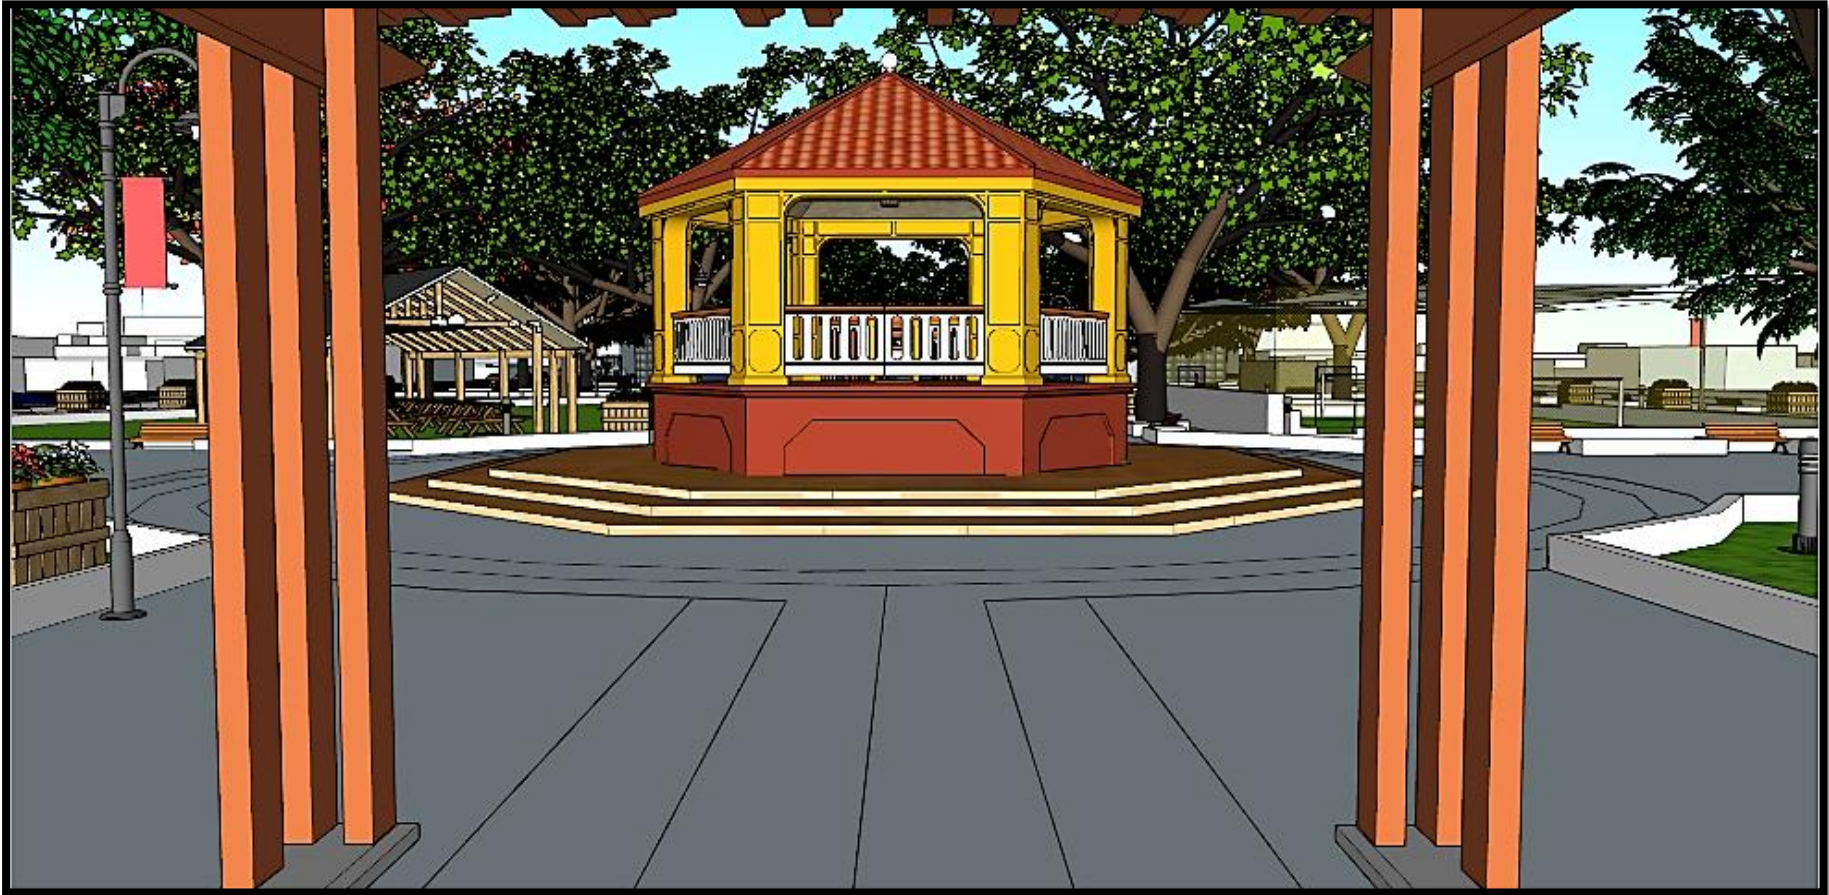
Kiosco (Morales, 2017)

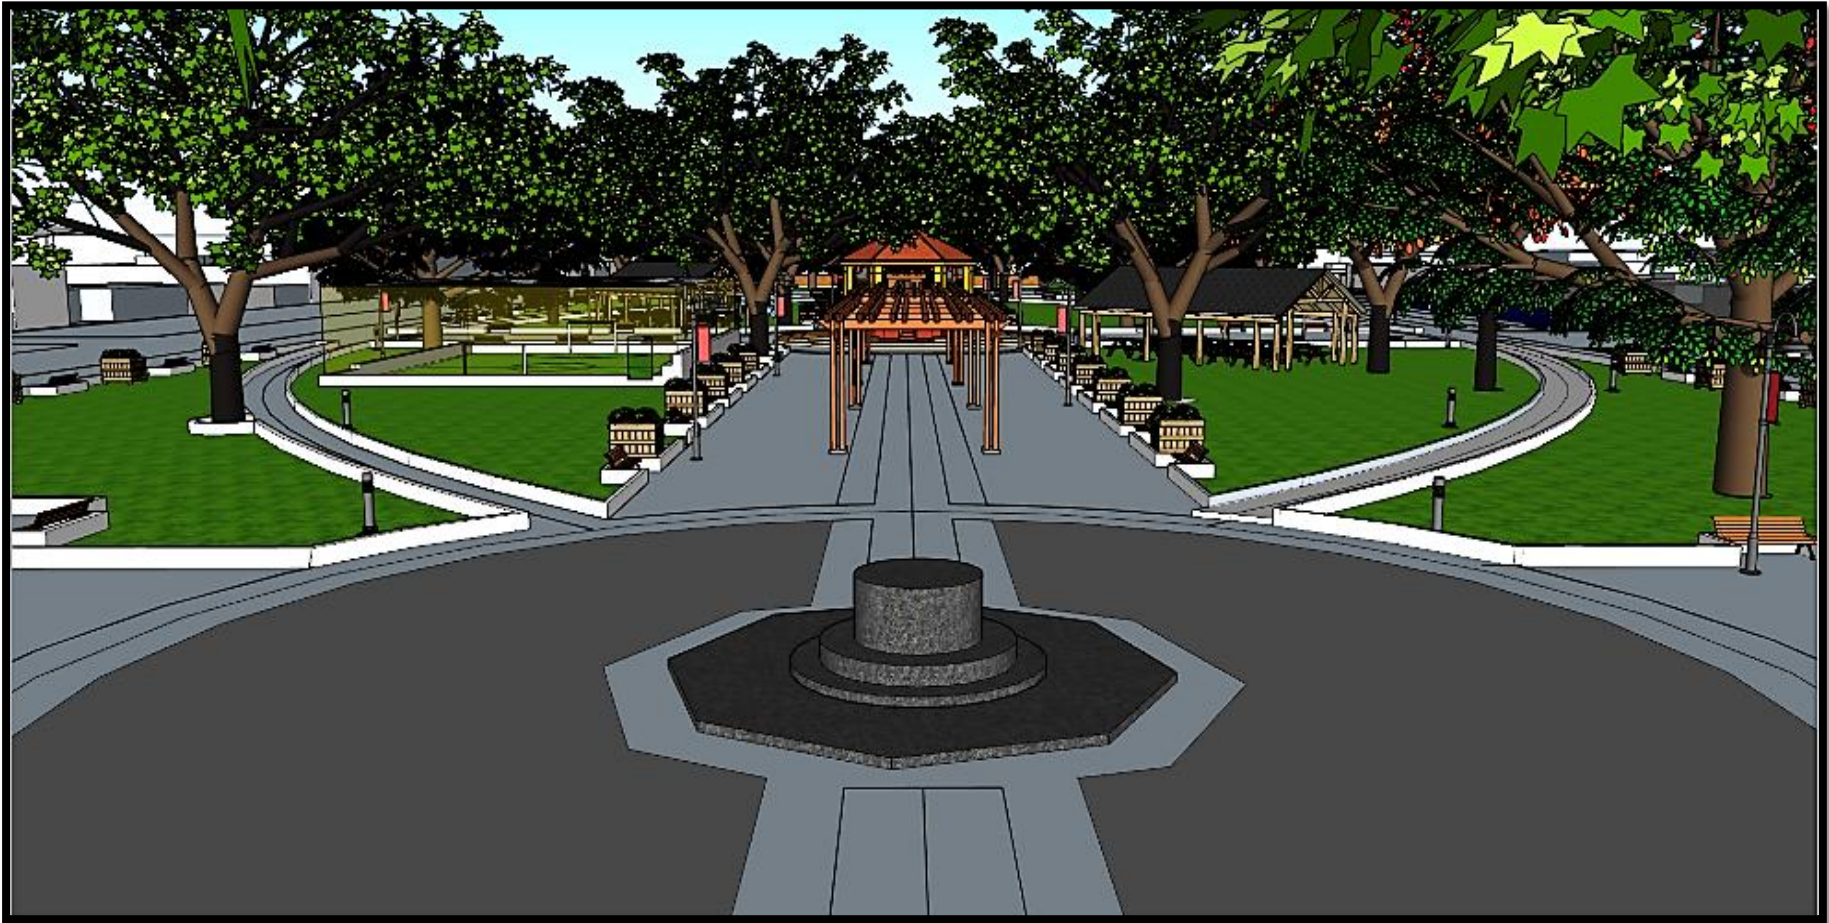
Pedestal al monumento de Nicolás Bravo (Morales, 2017)

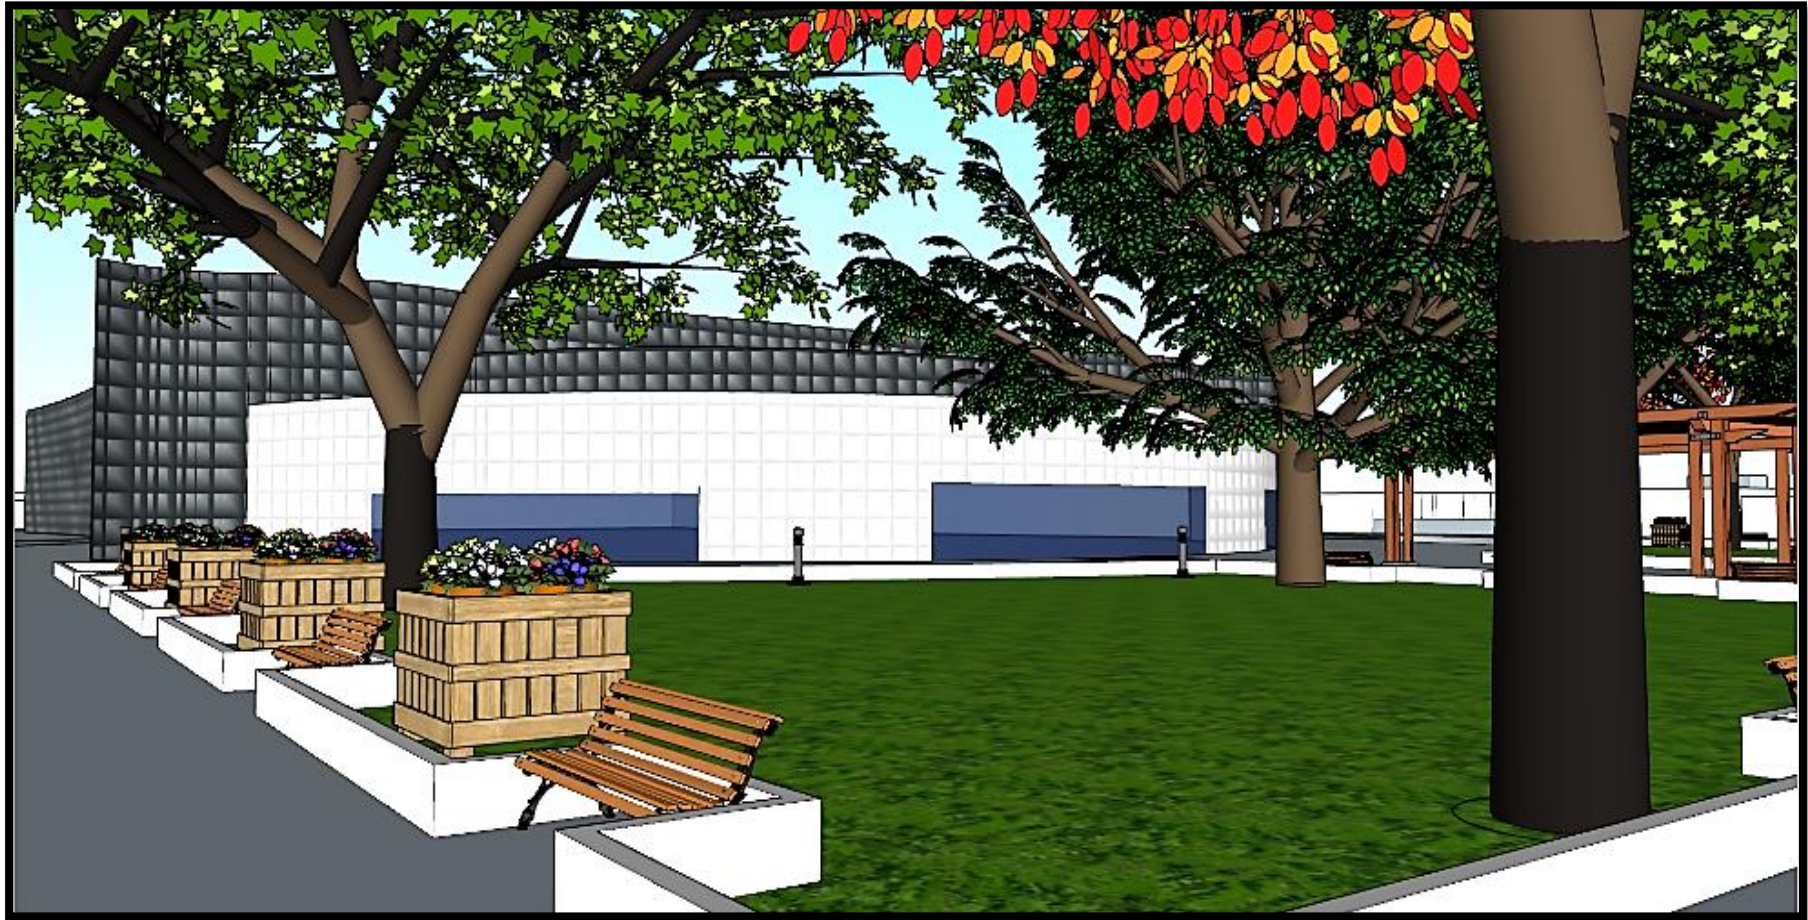
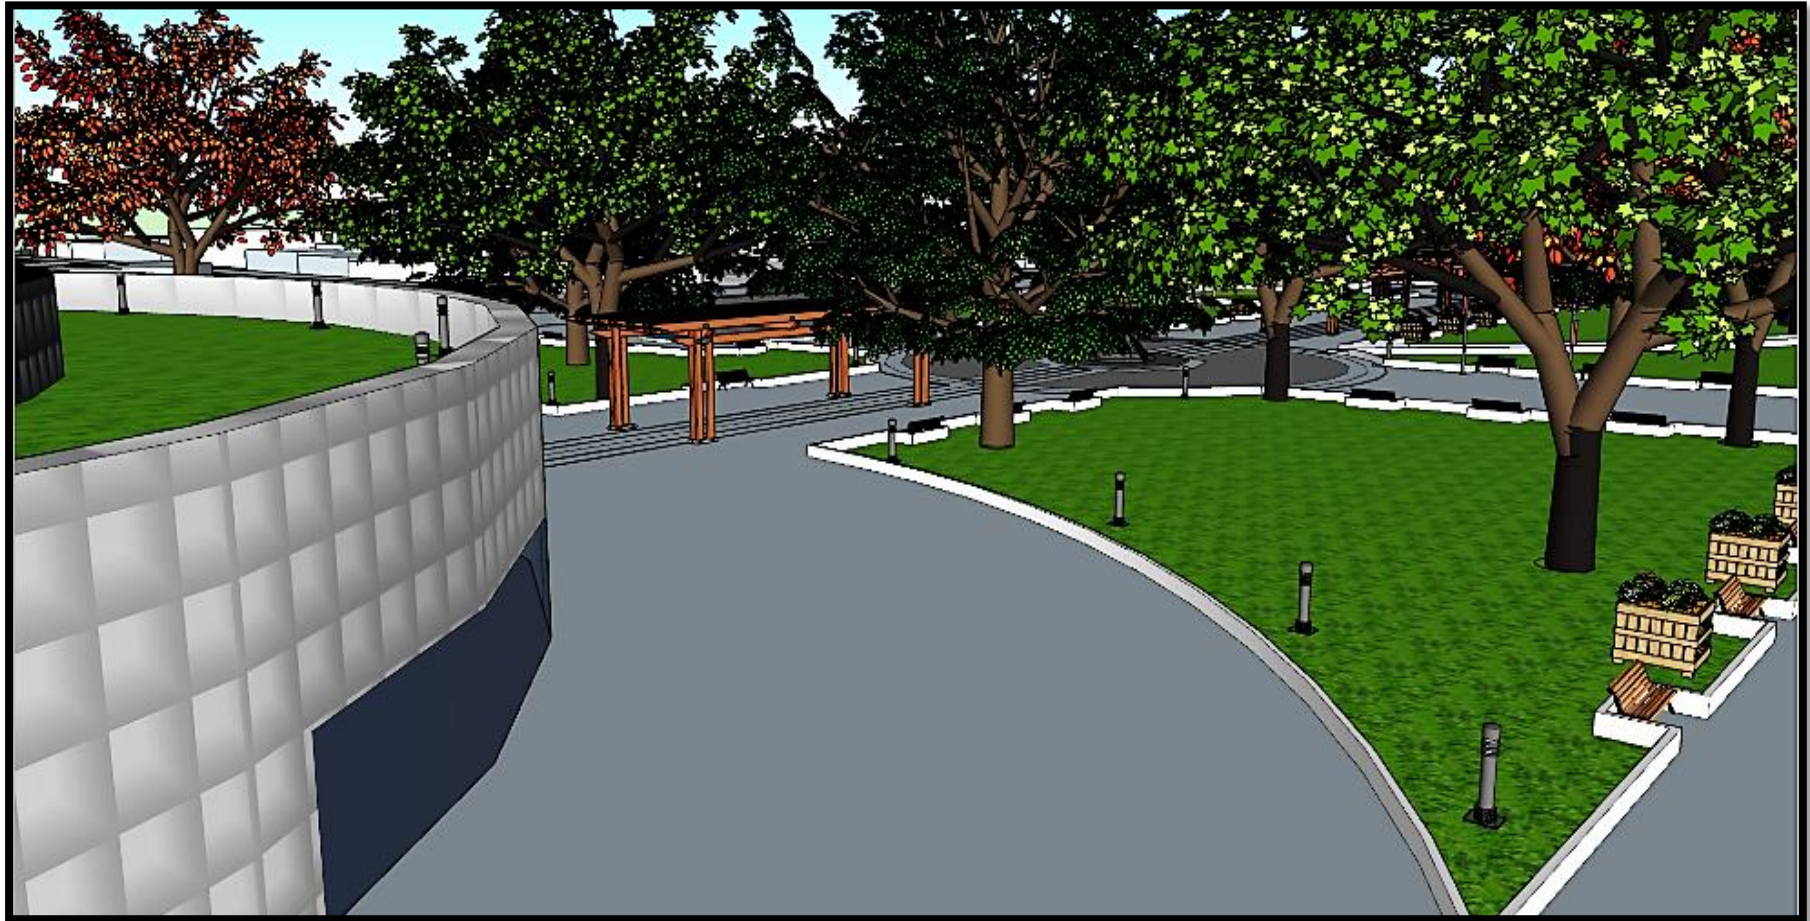
Auditorio "Nicolás Bravo" (Morales, 2017)

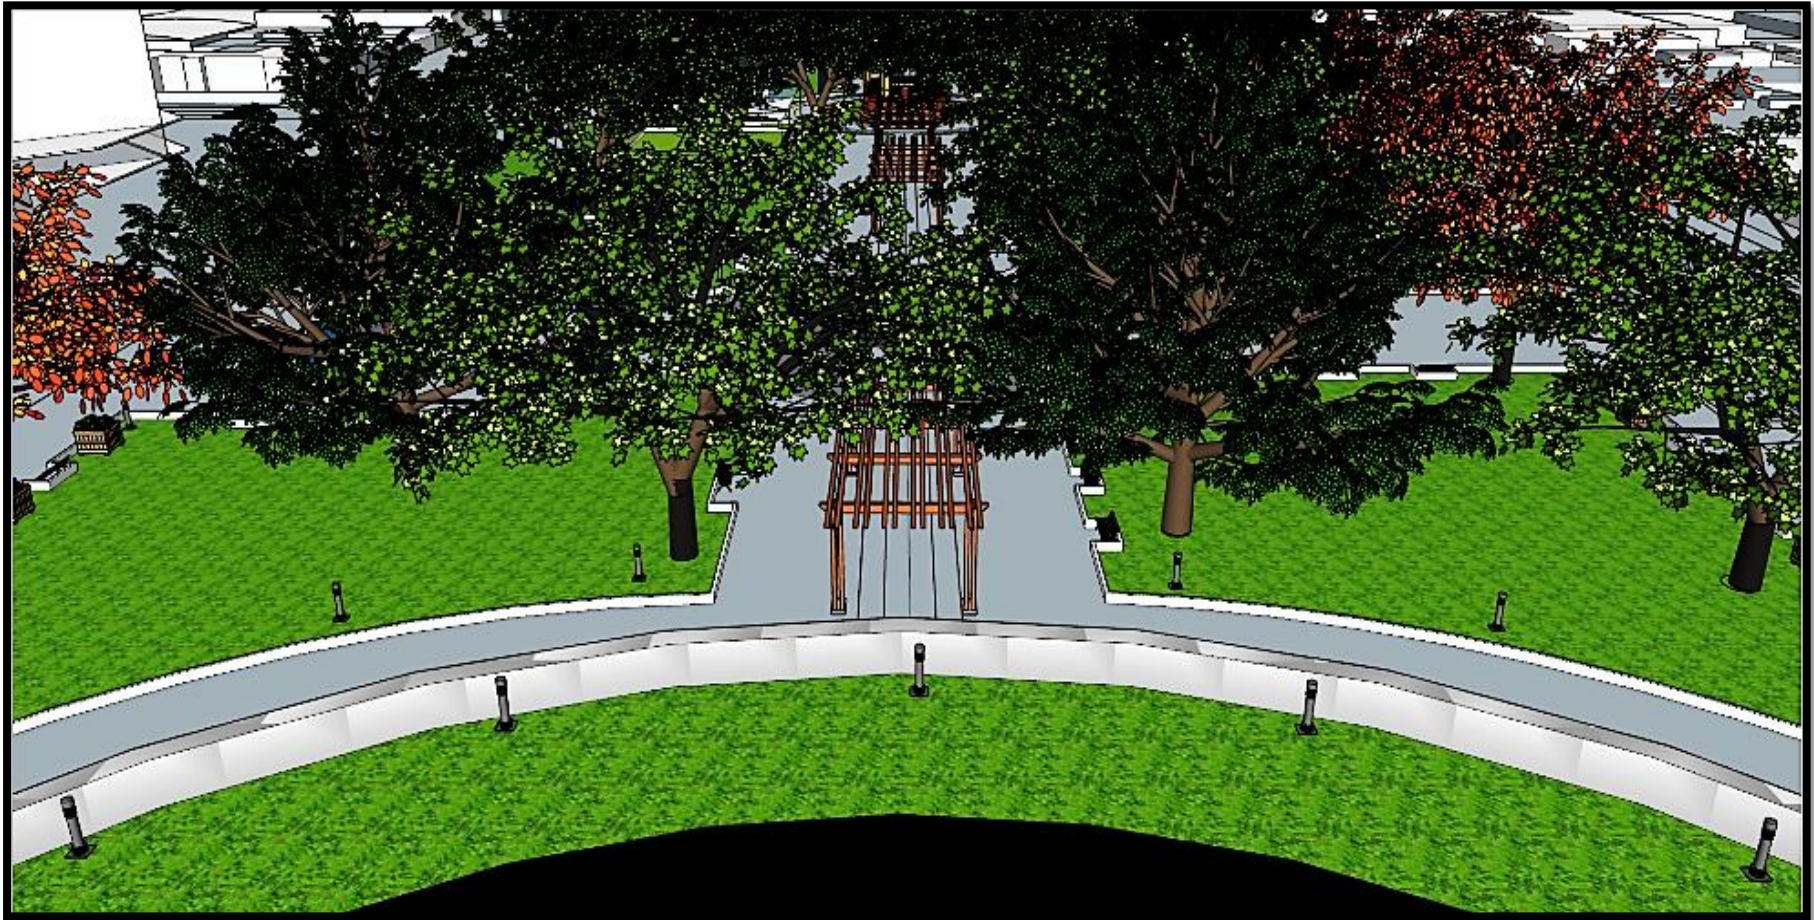
Mirador del Auditorio “Nicolás Bravo” (Morales, 2017)
