BENEMÉRITA UNIVERSIDAD AUTÓNOMA DE PUEBLA  
Facultad de Arquitectura • Colegio de Diseño Urbano Ambiental

# EL PEATÓN EN LA RED URBANA DE TRANSPORTE ARTICULADO (RUTA) Evaluación de la Línea 1: Chachapa-Tlaxcalancingo

Tesis presentada para obtener el título de:  
Licenciada en Diseño Urbano Ambiental

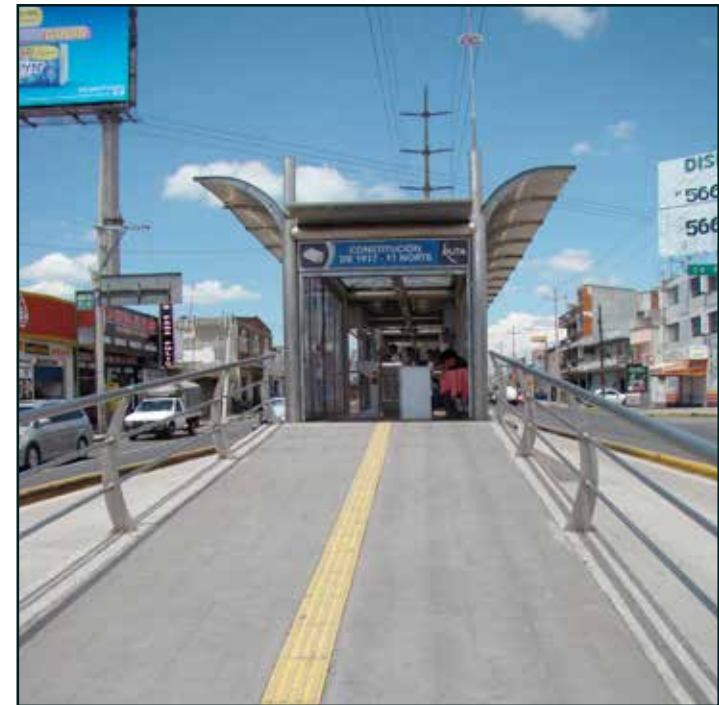
*Figura 2.3. Tipología de los paraderos de la Línea 1 de RUTA  
Fotografía: Paradero Constitución de 1917-11 norte (Larracilla, 2014)*

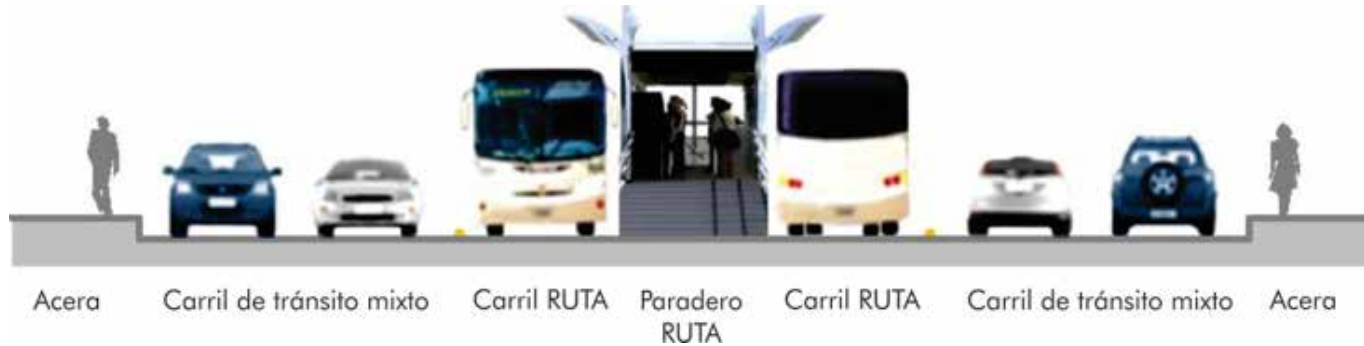
El tramo comprendido entre la terminal Tlaxcalancingo y la estación La Ciénega presenta, en general, una sección transversal compuesta por acera peatonal-arroyo vehicular-carril exclusivo para RUTA-paradero en camellón (Ver Figura 2.7.). La configuración de esta sección se presenta en ambos sentidos viales. Cabe mencionar que si bien el tramo integra a las aceras como infraestructura peatonal, se identifica la ausencia física o el estado inconveniente de las mismas en diversos puntos del corredor.

Figura 2.7. Sección transversal de la línea 1 de la RUTA (tramo A).  
Fuente: Adaptación con base en imagen de la Secretaría de Transportes del Estado de Puebla y LOGIT (2011).

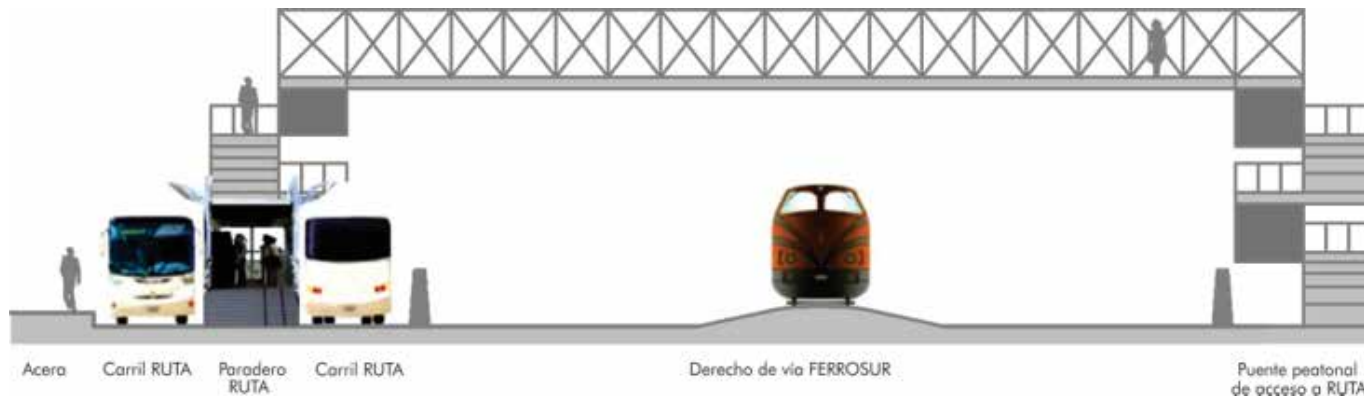
Lo compone el segmento ubicado entre la estación La Rosa y la terminal Chachapa con una longitud de 6.2 km y anchos variables. Se caracteriza por ser de exclusividad para los autobuses de RUTA compartiendo, en algunas secciones, el derecho de vía de FERROSUR (Ver Figura 2.8.). Por sus condiciones particulares, en el tramo no predominan aceras adyacentes a los carriles; se mantienen puntos de acceso a comercios y vivienda auxiliados generalmente con puentes peatonales.

Figura 2.8. Sección transversal de la línea 1 de la RUTA (tramo B).  
Fuente: Elaboración con base en imagen de la Secretaría de Transportes del Estado de Puebla y LOGIT

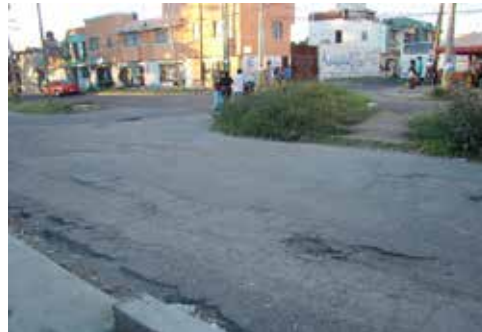
**Figura 2.17.** Punto de conflicto (a) Bosques de San Sebastián

a. El cruce peatonal orientado por la infraestructura de la estación de RUTA Bosques de San Sebastián no se encuentra marcado mediante cebras o señalética horizontal ni se conecta en términos de nivelación con el camellón y la acera opuesta. La superficie que compone este camino se encuentra en un estado deficiente de mantenimiento.

Fotografía: Cruce peatonal de acceso a la estación Bosques de San Sebastián.

a. El cruce peatonal orientado por la infraestructura de la estación de RUTA Bosques de San Sebastián no se encuentra marcado mediante cebras o señalética horizontal ni se conecta en términos de nivelación con el camellón y la acera opuesta. La superficie que compone este camino se encuentra en un estado deficiente de mantenimiento.	Establecer un cruce peatonal a nivel de banqueta entre la estación Bosques de San Sebastián de RUTA y la acera contigua que incorpore la señalética de paso peatonal correspondiente.

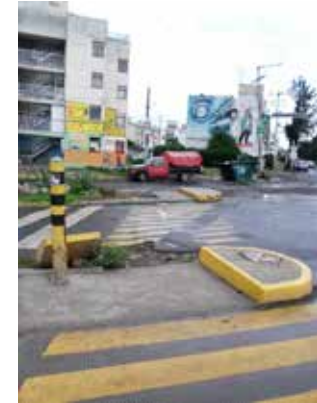
**Figura 2.18.** Punto de conflicto (b) Bosques de San Sebastián

b. Cruce peatonal que cruza cuatro franjas de circulación vehicular y que corresponden a: i) vías del ferrocarril, ii) carril confinado de RUTA, iii) arroyo vehicular con sentido al oriente, iii) arroyo vehicular con sentido al poniente. Se encuentra señalizado parcialmente con cebras en ii) y iii); asimismo intenta proveer continuidad a la circulación peatonal mediante el corte de camellones, sin embargo no existen condiciones óptimas de continuidad al presentar superficies de piso dañadas y al no integrar rampas o nivelaciones de piso congruentes con el cruce peatonal en la esquina de las banquetas.

Fotografía: Cruce peatonal ubicado en la intersección de Av. México con Av. Xonacatepec.

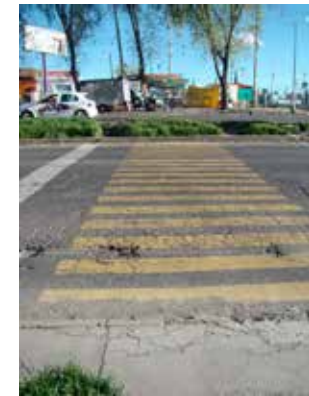
**Figura 2.19.** Punto de conflicto (c) Bosques de San Sebastián

c. Cruce peatonal interrumpido en el camellón central de la Av. Xonacatepec. Pese a que incorpora cebras peatonales en los carriles con sentido hacia el sur, el cruce se torna discontinuo al interceptar la guarnición del camellón, así como un desnivel de suelo en el que se encuentran los carriles, con sentido al norte.

Fotografía: Cruce peatonal en esquina de Av. Xonacatepec, casi esquina con Av. México.

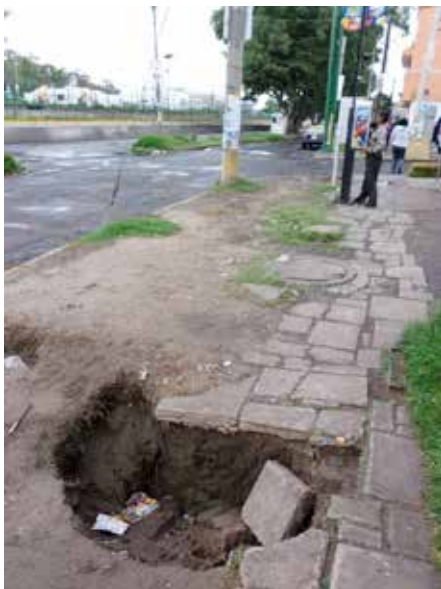
**Figura 2.20.** Punto de conflicto (d) Bosques de San Sebastián

d. Las aceras ubicadas en el ala norte de Blvd. México presentan un estado de mantenimiento deficiente, superficies discontinuas, diferentes niveles de piso, socavones; además de diferentes obstáculos por mobiliario urbano, postes de electrificación y telefonía, así como automóviles estacionados sobre la acera.

Criterios de caminabilidad: Accesibilidad, conectividad, confort.

Fotografía: Acera ubicada sobre Av. México y esquina con calle 10 A.

d. Las aceras ubicadas en el ala norte de Blvd. México presentan un estado de mantenimiento deficiente, superficies discontinuas, diferentes niveles de piso, socavones; además de diferentes obstáculos por mobiliario urbano, postes de electrificación y telefonía, así como automóviles estacionados sobre la acera.	Uniformar superficies y niveles de piso de aceras y andadores peatonales de la red. Establecer una franja de circulación peatonal de 1.20 m libre de obstáculos mediante la reubicación de postes y mobiliario urbano en una franja de amortiguamiento.

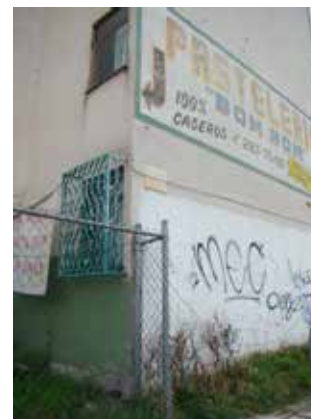
**Figura 2.23.** Punto de conflicto (g) Bosques de San Sebastián

g. La señalética de nomenclatura vial es inexistente en numerosas esquinas, además de que presenta condiciones deficientes de mantenimiento que dificultan su comprensión. Las características arquitectónicas del complejo habitacional Bosques de San Sebastián son similares en los conjuntos de vivienda, situación que puede dificultar la legibilidad de los transeúntes que no residen en dicho contexto urbano.

Criterios de caminabilidad: Legibilidad, estética.

Fotografía: Esq. Av. México y calle 10 A. Bosques de San Sebastián.

g. La señalética de nomenclatura vial es inexistente en numerosas esquinas, además de que presenta condiciones deficientes de mantenimiento que dificultan su comprensión. Las características arquitectónicas del complejo habitacional Bosques de San Sebastián son similares en los conjuntos de vivienda, situación que puede dificultar la legibilidad de los transeúntes que no residen en dicho contexto urbano.	Renovar e instalar nomenclatura vial visible y homogénea en las esquinas del contexto inmediato.

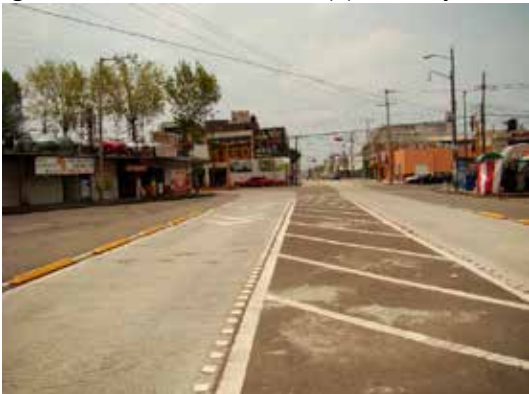
Descripción	Imagen
<p>a. Cruces peatonales naturales no señalizados, regulados ni reconocidos en la intersección de las vialidades Diagonal 10 poniente, Av. 10 poniente y 27 norte. Los peatones deben cruzar seis carriles vehiculares, con diferentes sentidos de circulación, para llegar de una esquina a otra.</p> <p>Principales criterios de caminabilidad: Accesibilidad, seguridad vial, conectividad, legibilidad, confort.</p> <p>Fotografía: Intersección 10 poniente con 27 norte y diagonal 10 poniente.</p>	<p><b>Figura 2.29.</b> Punto de conflicto (a) San Alejandro</p>

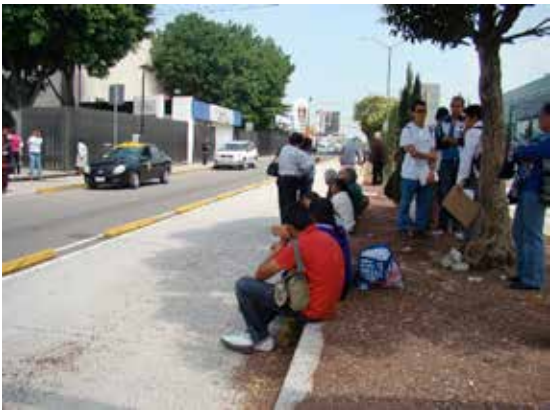
<p>Fotografía: Larracilla (2014)</p>
<p>b. El reciente acceso restringido al vestíbulo abierto (plazoleta) del hospital contribuye a que los visitantes del hospital utilicen el camellón del corredor de RUTA como una zona de espera. Esto pone en conflicto la seguridad de las personas puesto que se encuentran expuestas a la colisión con los autobuses de RUTA.</p> <p>Principales criterios de caminabilidad: Seguridad vial, confort.</p> <p>Fotografía: Camellón central sobre 10 poniente frente a entrada del Hospital San Alejandro (Larracilla, 2014).</p>	<p><b>Figura 2.30.</b> Punto de conflicto (b) San Alejandro</p>

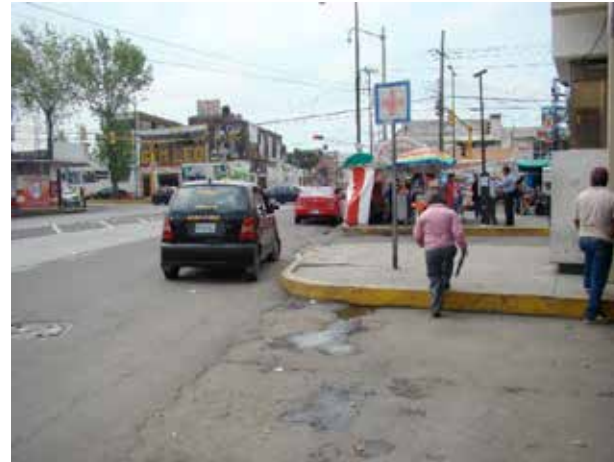
**Figura 2.31.** Punto de conflicto (c) San Alejandro

c. Acera peatonal discontinua al presentar desniveles de piso por accesos vehiculares para ambulancias y estacionamientos del hospital San Alejandro.

Fotografía: Acceso de ambulancias y a zona de estacionamiento del Hospital San Alejandro, 10 poniente casi esquina con 27.

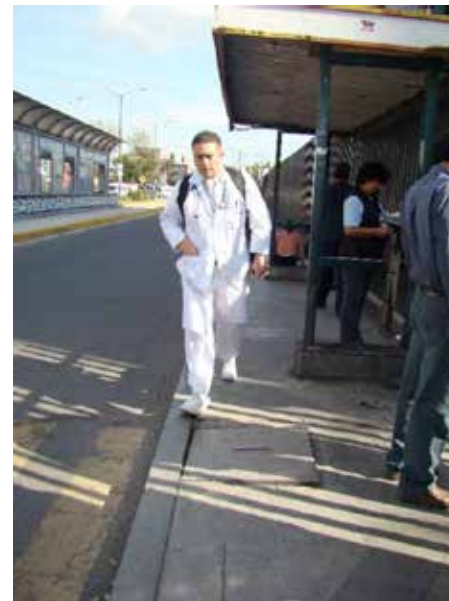
**Figura 2.32.** Punto de conflicto (d) San Alejandro

d. A 10 metros de la entrada principal del hospital se ubica la estructura de un paradero de transporte público sin asientos y que obstaculiza la circulación de las personas al dejar un área libre de paso sobre la banqueta de 0.87 m, contrario a la recomendación de 1.20 m como mínimo. Se utiliza principalmente para resguardarse de las inclemencias del tiempo. Los peatones generalmente bajan hacia el arroyo vehicular para sortear este elemento.

Fotografía: Paradero de autobús sobre 10 poniente, a 10 metros del acceso principal del hospital.

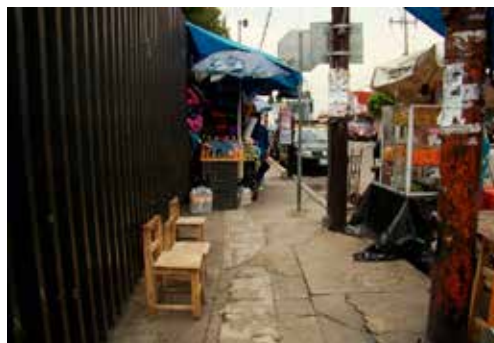
**Figura 2.36.** Punto de conflicto (h) San Alejandro

h. La ubicación de puestos ambulantes en el entorno del hospital restringe en alguna medida el ancho requerido para la circulación de los peatones en condiciones de accesibilidad.

Fotografía: Puestos ambulantes en esquina de la 29 norte y la 10 poniente.

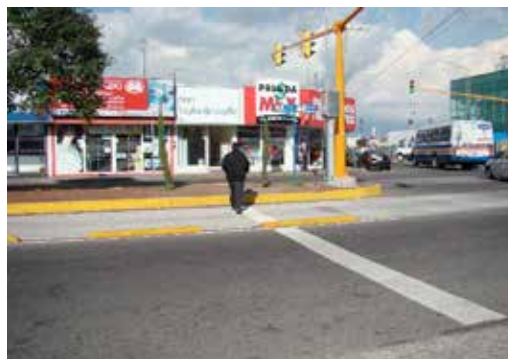
**Figura 2.37.** Punto de conflicto (i) San Alejandro

i. Cruce peatonal natural no señalizado en la intersección de 29 norte con Av. 10 poniente. El camellón restringe el paso continuo de los viandantes de una acera a otra además de que las banquetas no cuentan con las especificaciones de accesibilidad correspondientes en las esquinas.

Fotografía: Cruce peatonal en esquina de la 29 norte con 10 poniente.

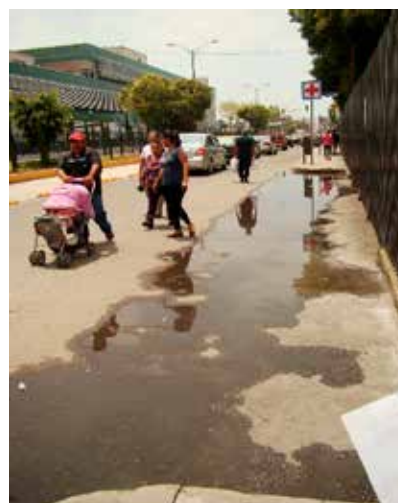
**Figura 2.38.** Punto de conflicto (j) San Alejandro

j. Encharcamiento del camino peatonal en la esquina de la 10 poniente con 29 norte. Los peatones tienen que bordear el charco, lo que los sitúa en una condición peligrosa al caminar sobre el arroyo vehicular.

Fotografía: Camino peatonal inundado en la esquina de la 10 poniente y 29 norte.

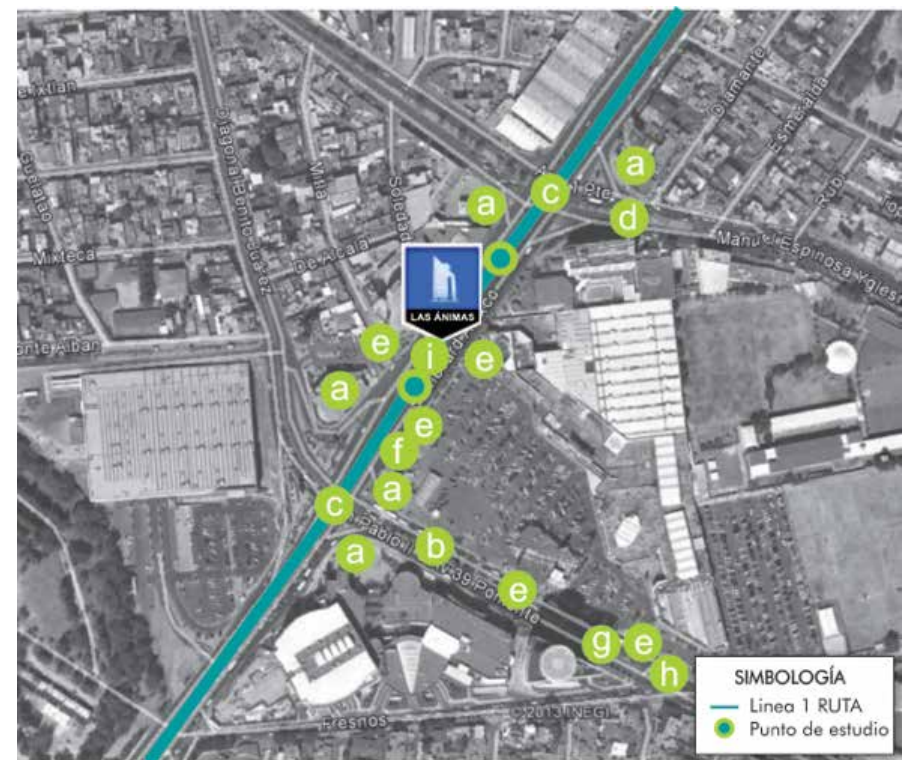
En Figura 2.43. se señalan los conflictos relacionados con la movilidad peatonal que se identificaron en el contexto de la estación Las Ánimas. La Tabla 2.26. concentra la descripción de los problemas identificados, su representación fotográfica, así como los criterios de caminabilidad que se encuentran principalmente asociados al conflicto.

Figura 2.43. Puntos de conflicto peatonal en Las Ánimas  
Fuente: Elaboración propia con base en imagen satelital de Google Earth (2013)

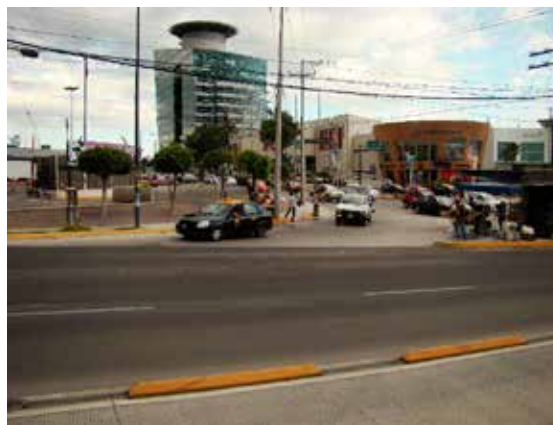
**Figura 2.44.** Punto de conflicto (a) Las Ánimas

Fotografía: Cruce peatonal sin señalamientos en carril de vuelta continua para incorporarse desde Circuito Juan Pablo II al Blvd. Atlixco.

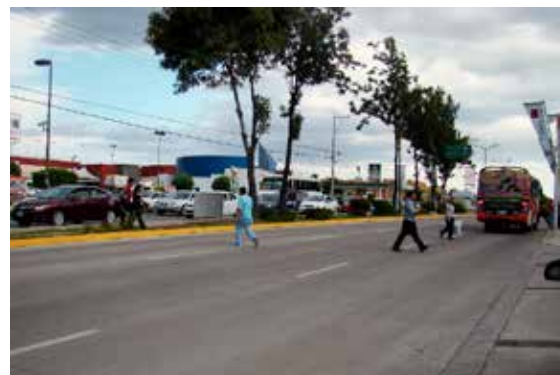
**Figura 2.45.** Punto de conflicto (b) Las Ánimas

b. Cruce peatonal natural entre los centros comerciales Las Ánimas y Triángulo Las Ánimas. Debido a la dificultad para cruzar en las esquinas y por ser el camino más directo y conveniente para los peatones, el cruce se realiza a mitad de calle. No es un cruce peatonal regulado ni reconocido.

Fotografía: Cruce peatonal natural sobre Circuito Juan Pablo II, frente al acceso de

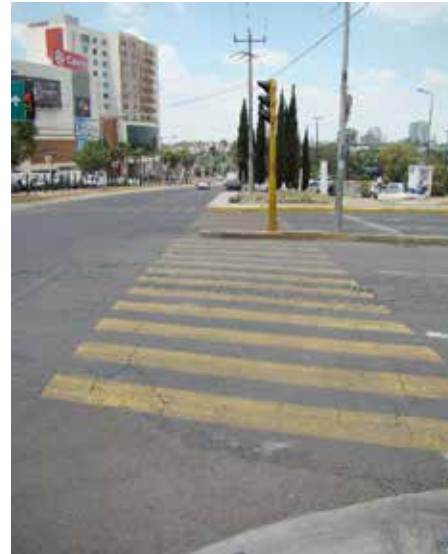
**Figura 2.46.** Punto de conflicto (c) Las Ánimas

c. Los cruces peatonales en las intersecciones del Blvd. Atlixco con la Av. 31 poniente y Circuito Juan Pablo II están interrumpidos por los camellones centrales (con excepción de los cruces que se extienden desde el camellón de la estación Las Ánimas). Esto restringe el paso continuo de los viandantes de una acera a otra además de que en la totalidad de las esquinas adyacentes a estas intersecciones no se cuenta con las especificaciones de accesibilidad correspondientes.

Principales criterios de caminabilidad:  
Seguridad vial, conectividad,  
accesibilidad, legibilidad.

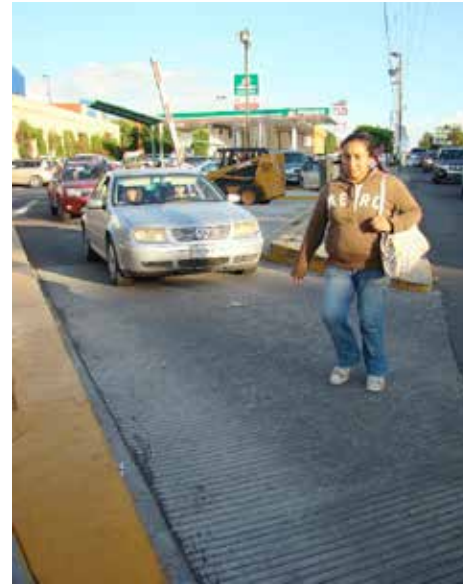
**Figura 2.48.** Punto de conflicto (e) Las Ánimas

e. Los accesos viales a los estacionamientos prescinden de la señalización peatonal correspondiente y representan puntos de conflicto para los viandantes al discontinuar el nivel de las aceras para la circulación de vehículos sin apoyo de infraestructura accesible.

Fotografía: Salida vehicular del centro comercial Las Ánimas, sobre Circuito Juan Pablo II.

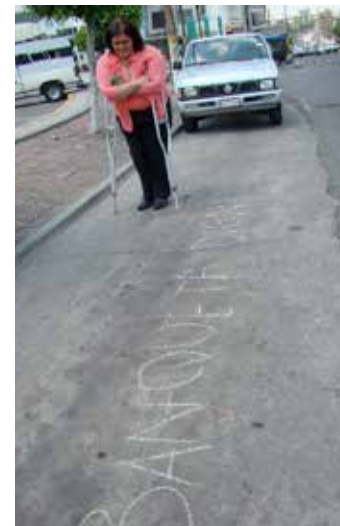
**Figura 2.49.** Punto de conflicto (f) Las Ánimas

f. La banqueta es utilizada como estacionamiento pues la discontinuidad de la infraestructura dificulta comprender si su función es peatonal o vehicular.

Fotografía: Acera próxima al acceso vehicular a centro comercial Las Ánimas desde Blvd. Atlixco.

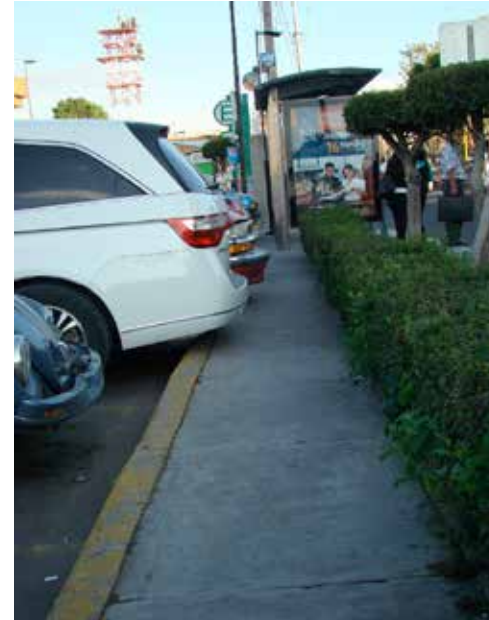
**Figura 2.50.** Punto de conflicto (g) Las Ánimas

g. La ubicación de paradero de transporte público, las dimensiones reducidas de la acera, la distribución de la vegetación urbana y la irrupción en la banqueta por los automóviles aparcados en el estacionamiento son factores que inducen a los peatones a caminar sobre el arroyo vehicular.

Fotografía: Cruce peatonal sobre Circuito Juan Pablo II y calle Fresnos.

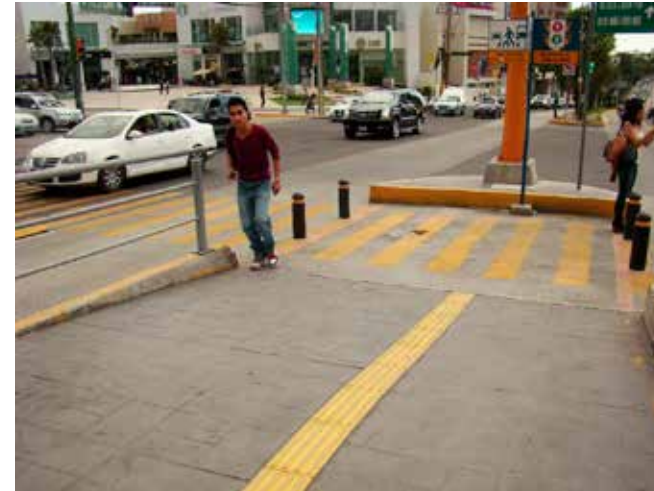
Fotografía: Huella podotáctil de la estación Las Ánimas sobre el camellón central del Blvd. Atlixco (Larracilla, 2014).

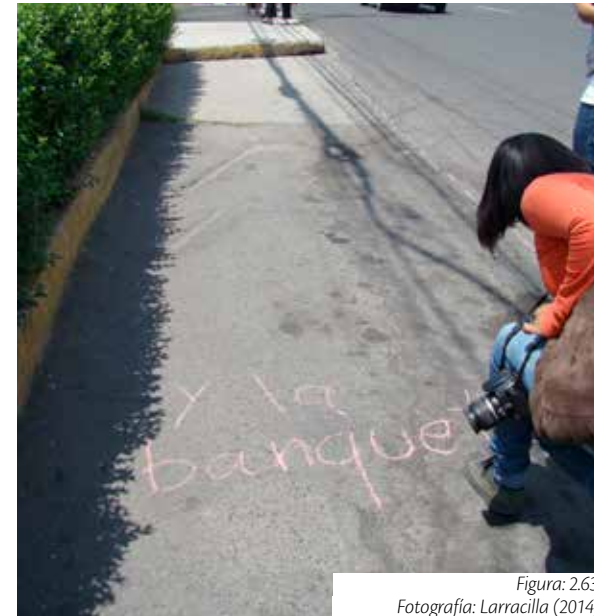
Figura: 2.63.  
Fotografía: Larracilla (2014)

Pinta de los participantes que señala la falta de rampas en la acera para un trayecto accesible o

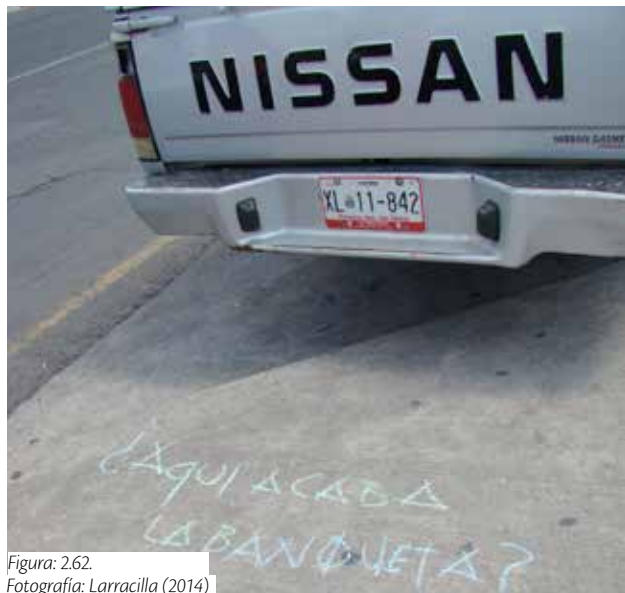
Figura: 2.62.  
Fotografía: Larracilla (2014)

Pinta de los participantes que señala la discontinuidad de la acera y la invasión de esta por un vehículo motorizado

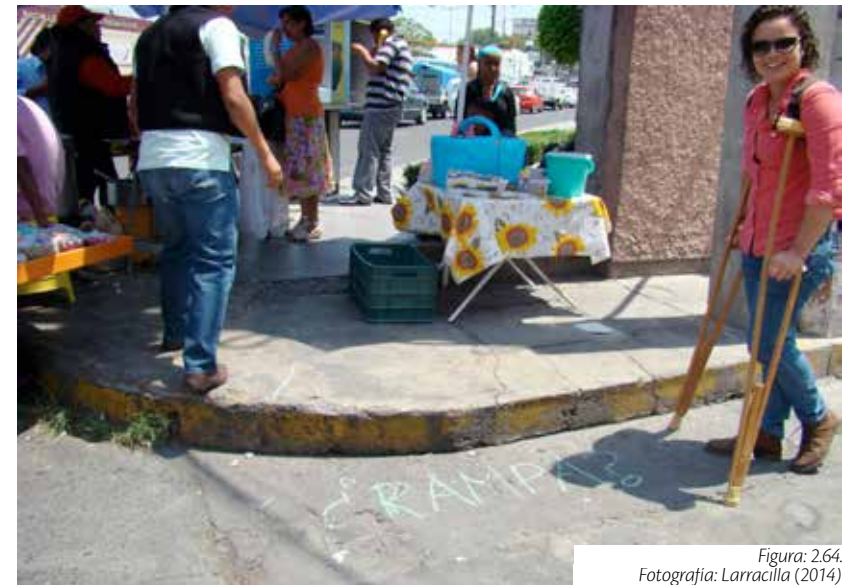
Figura: 2.64.  
Fotografía: Larracilla (2014)

Pinta de los participantes para señalar la discontinuidad de la acera

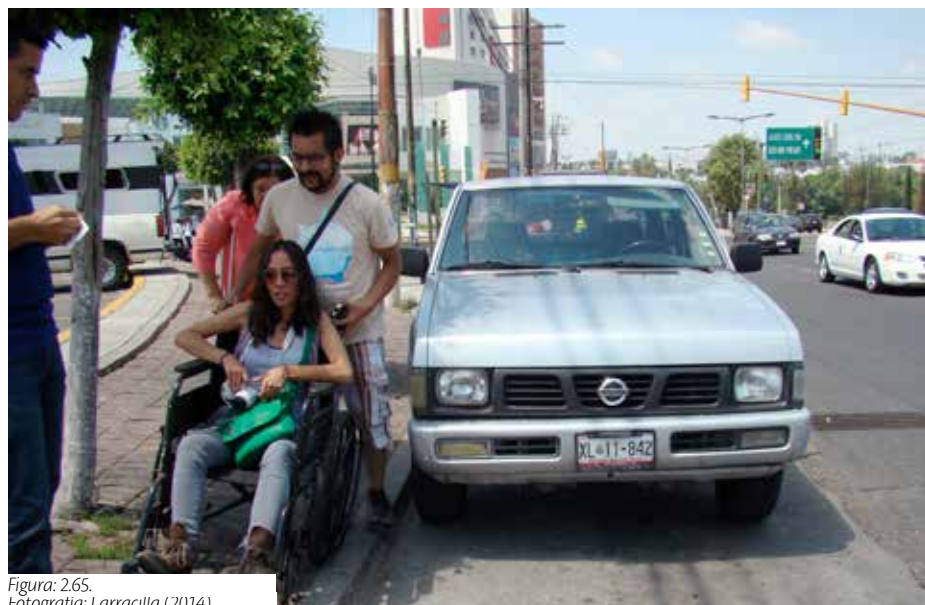
Figura: 2.65.  
Fotografía: Larracilla (2014)

En la imagen se observa la invasión de la acera por un vehículo puesto que no se encuentra definido el uso preciso de dicho espacio

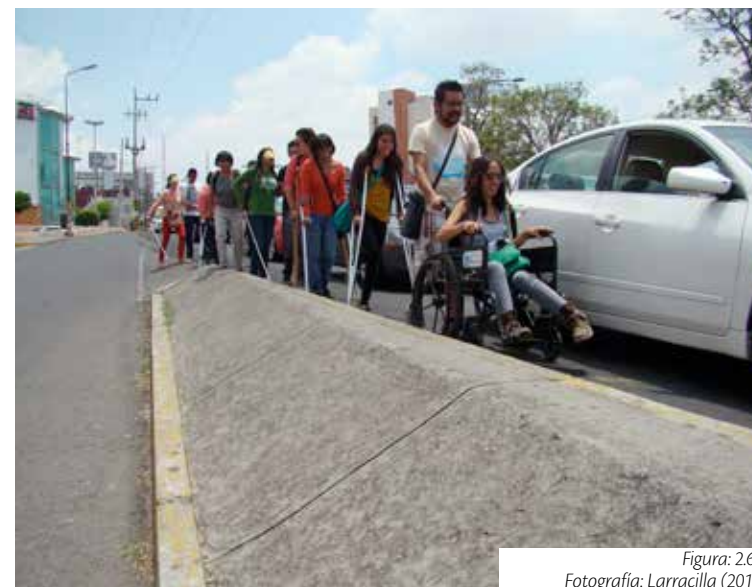
Figura: 2.67.  
Fotografía: Larracilla (2014)

Como puede observarse, el grupo de participantes camina sobre el arroyo vehicular por la dimensión insuficiente de la acera.

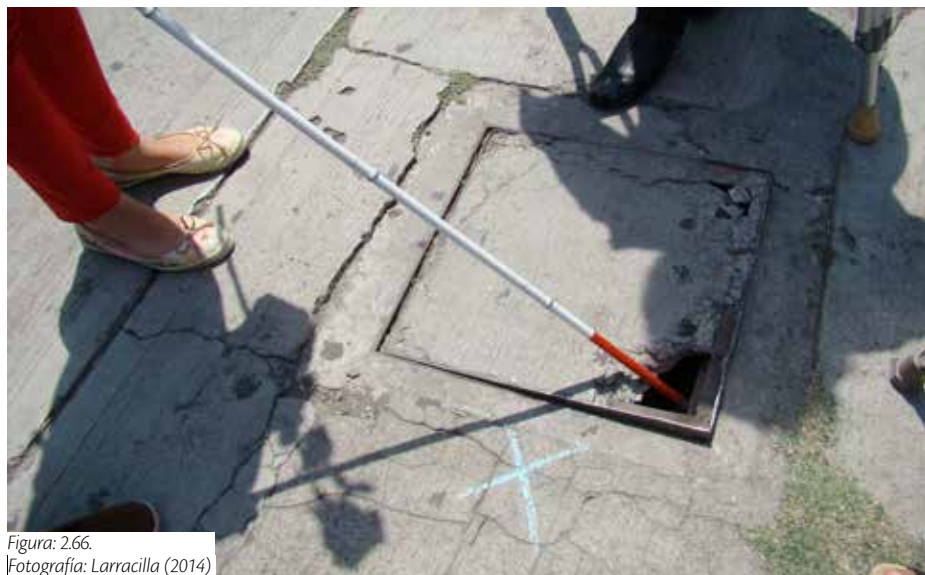
Figura: 2.66.  
Fotografía: Larracilla (2014)

Pinta que señala el estado de deterioro de la acera, lo que representa, particularmente, un factor de riesgo para personas con discapacidad visual.

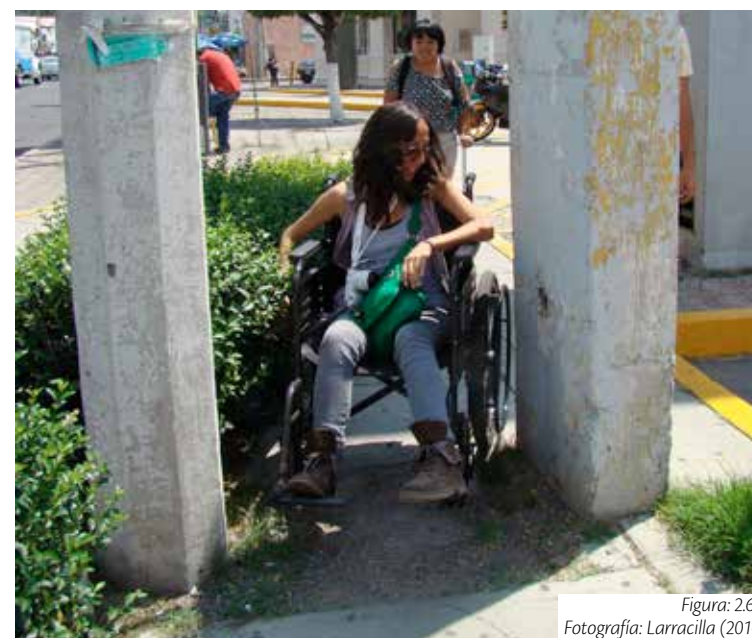
Figura: 2.68.  
Fotografía: Larracilla (2014)

En la imagen puede identificarse la dimensión reducida que existe en la acera para el paso de una persona con ayudas técnicas.

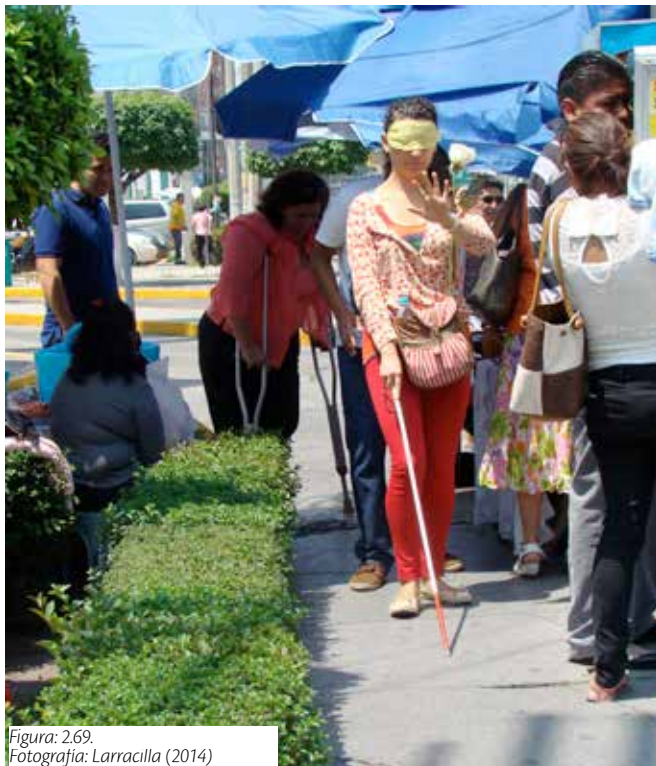
Figura: 2.69.  
Fotografía: Larracilla (2014)

Como se aprecia en la fotografía, el establecimiento de ambulante en la acera reduce las dimensiones del área de circulación y representa un factor de riesgo para personas con discapacidad visual.

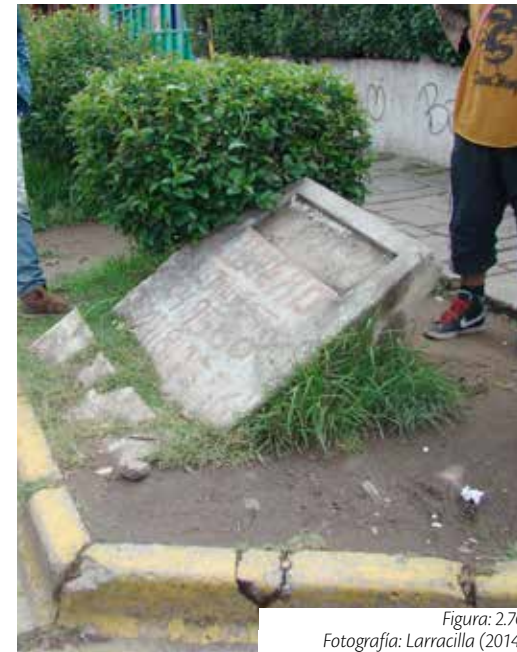
Figura: 2.76.  
Fotografía: Larracilla (2014)

Como se observa en la imagen los participantes identifican el estado inconveniente de la nomenclatura vial, lo que influye en la legibilidad del espacio público

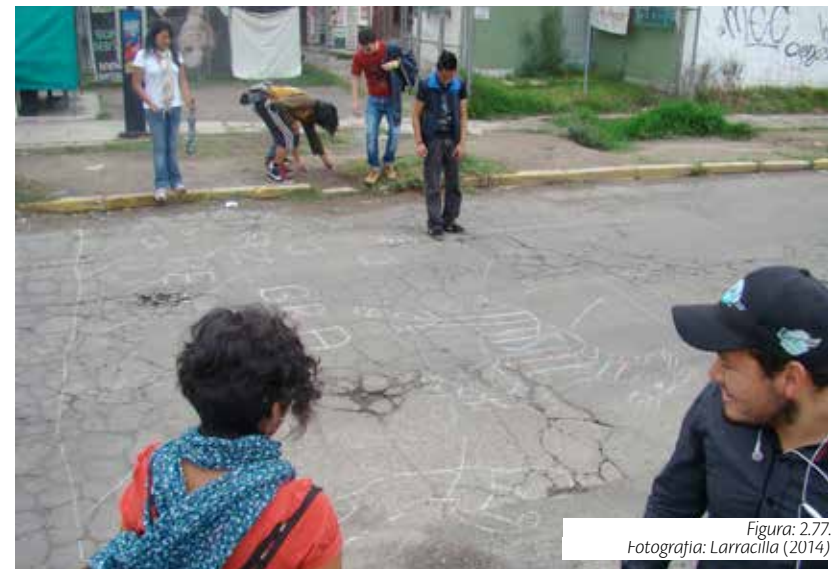
Figura: 2.77.  
Fotografía: Larracilla (2014)

Pinta colectiva que propone la implementación de una cebra peatonal en el contexto inmediato del paradero Bosques de San Sebastián

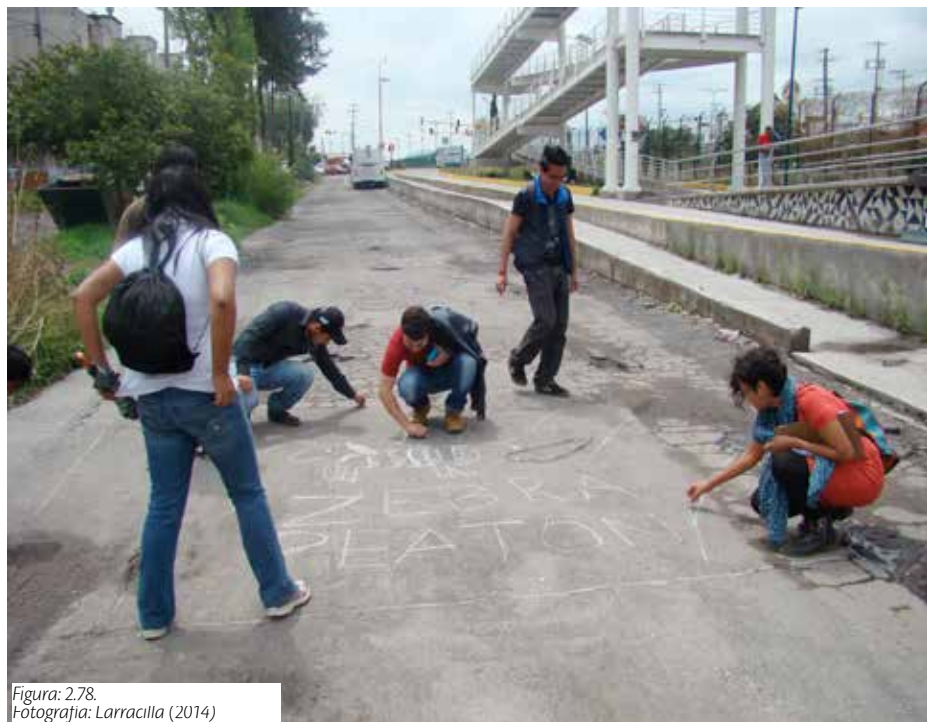
Figura: 2.78.  
Fotografía: Larracilla (2014)

Pinta colectiva que propone la implementación de una cebra peatonal en el contexto inmediato del paradero Bosques de San Sebastián

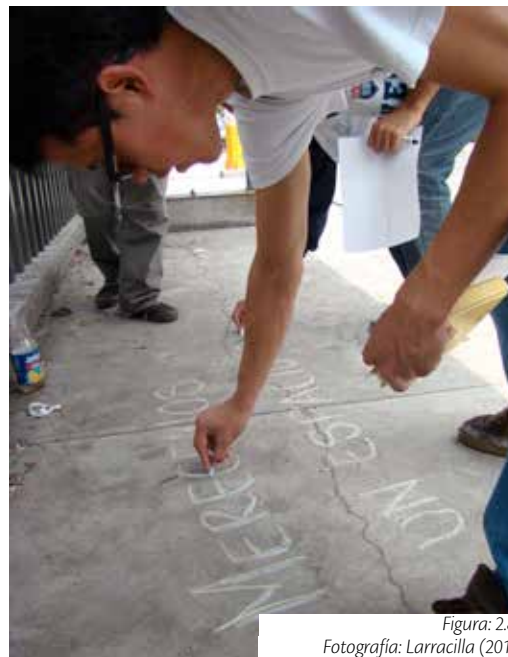
Figura: 2.85.  
Fotografía: Larracilla (2014)

Pinta "Merecemos un espacio digno" como demanda de dimensiones más amplias para la acera

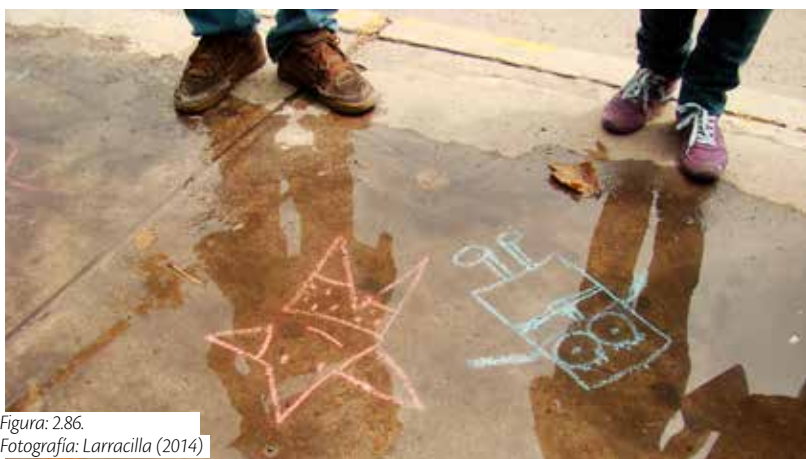
Figura: 2.86.  
Fotografía: Larracilla (2014)

Pinta lúdica que destaca los encharcamientos sobre la acera

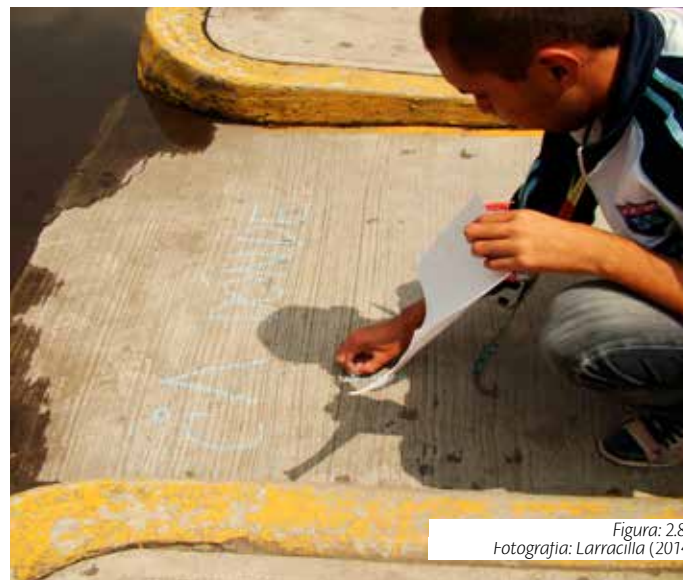
Figura: 2.87.  
Fotografía: Larracilla (2014)

Pinta "¿A dónde me lleva la rampa?" que señala la desconectividad de la infraestructura peatonal
