**Benemérita Universidad Autónoma de Puebla**

# **MUSEO DE ARTE CONTEMPORÁNEO. UNA NUEVA PROPUESTA PARA LA PLAZA BICENTENARIO EN TLAXCALA TLAX.**

Tesis para obtener el título de:  
Licenciado en Arquitectura

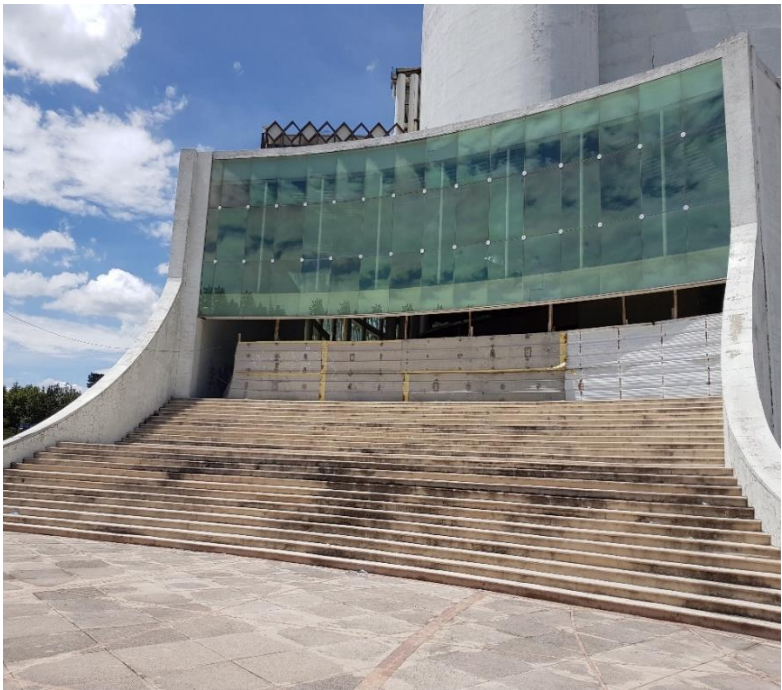
Figura 5. De autor (2018). Fachada principal de la Plaza Bicentenario.

Ahora, a más de 12 años y medio del paro de la construcción y el abandono de la misma, la Plaza Bicentenario se encuentra en pésimas condiciones, las causas son varias, pero destacan, principalmente, el vandalismo que se ha generado en la zona, ya que, como el inmueble no cuenta con iluminación y vigilancia, ha generado una ola de diversos crímenes; otro punto es el deterioro que ha causado el tiempo y factores climáticos a la construcción, desde el interior hasta el exterior. Además, se ha generado una gran incidencia solar y contaminación causada por la falta total de árboles y áreas verdes (figuras 5,6,7 y 8).

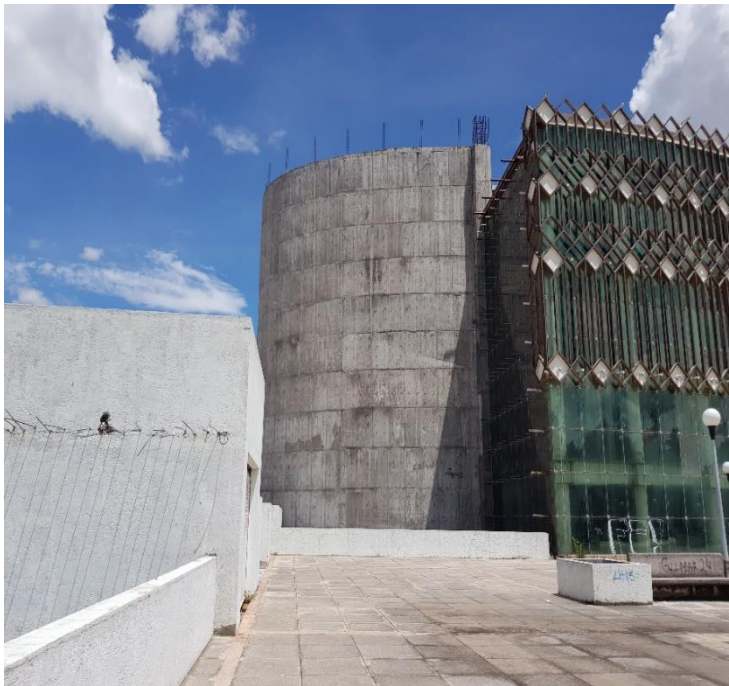
Figura 6. De autor (2018). Fachada lateral de la Plaza Bicentenario.

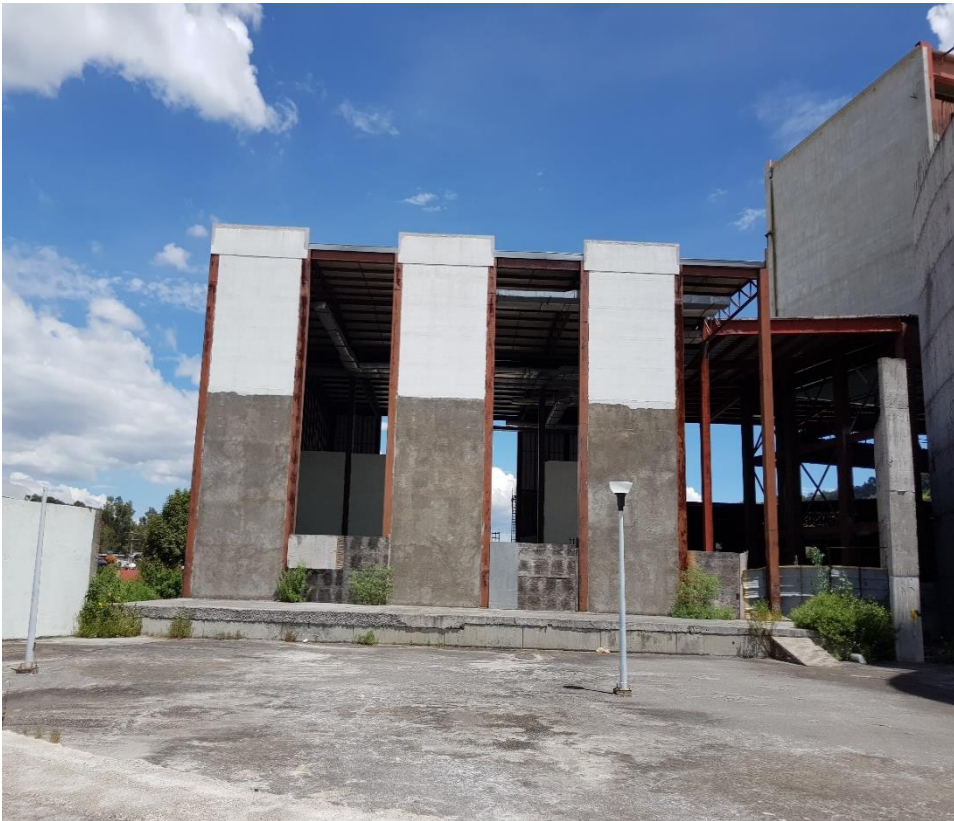
Figura 7. De autor (2018). Fachada principal de la Plaza Bicentenario.

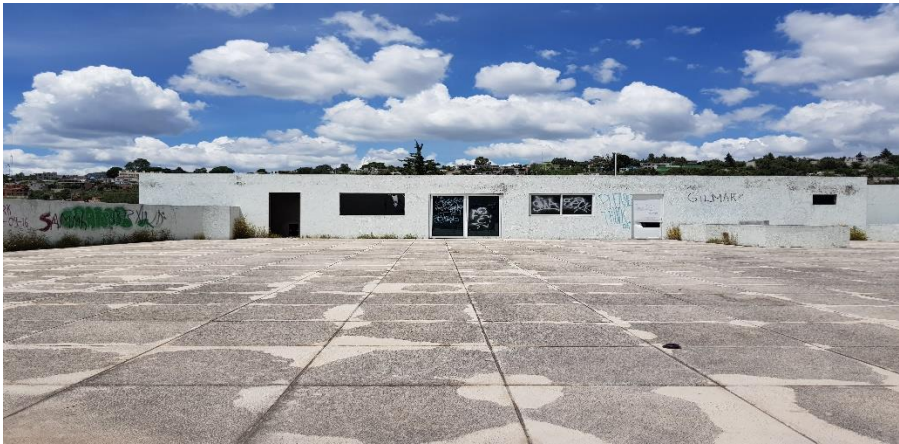
Figura 9. De autor (2018). Explanada de la Plaza Bicentenario.

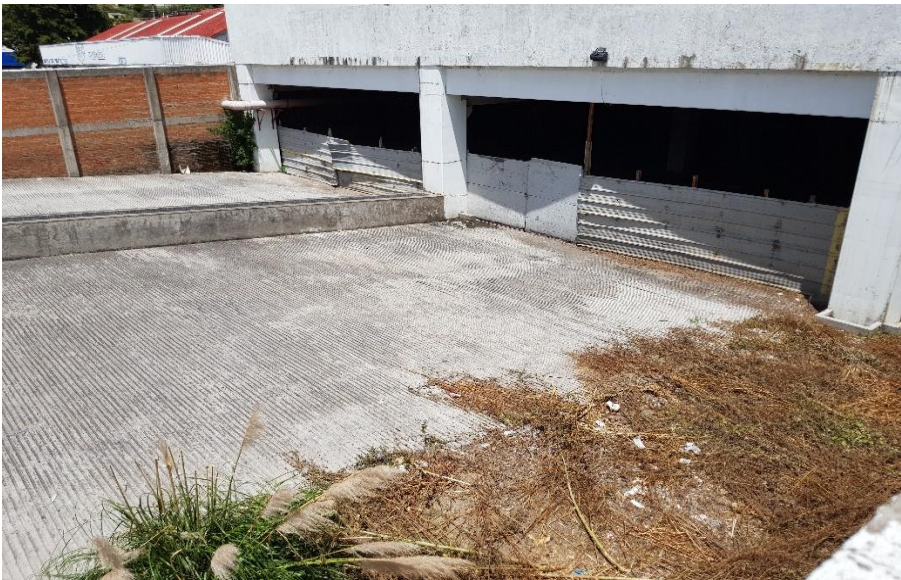
Figura 10. De autor (2018). Interior de la Plaza Bicentenario.

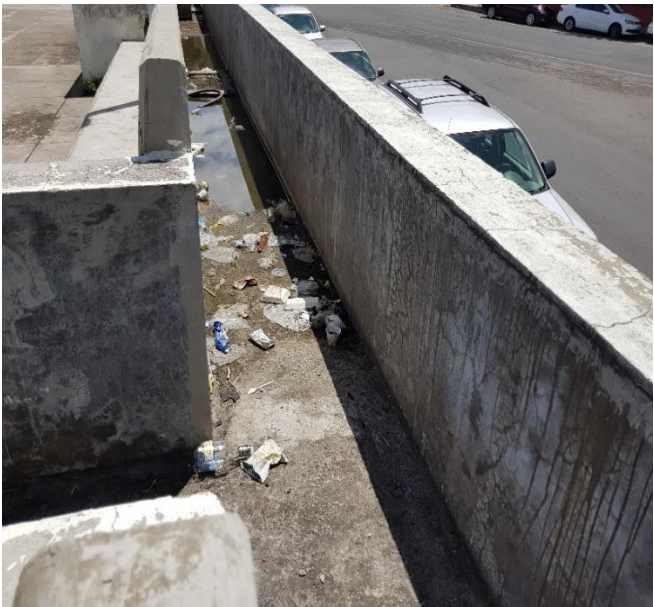
Figura 12. De autor (2018). Desechos en las bancas y explanada de la Plaza Bicentenario.

El abandono y paro de la construcción de Plaza Bicentenario de la ciudad de Tlaxcala ha generado múltiples situaciones de contaminación y vandalismo en la zona a causa de que el lugar no cuenta con iluminación ni mucho menos vigilancia, y esto da paso a que mucha gente ingrese de manera ilegal al inmueble para realizar actos ilícitos, usar drogas y/o robar cosas del inmueble. Aunado a esto, el inmueble genera un peligro para los habitantes que lo rodean, ya que existe el riesgo de que el inmueble se derrumbe en cualquier momento a cusa de su mal diseño y su mala construcción (figuras 12 y 13).

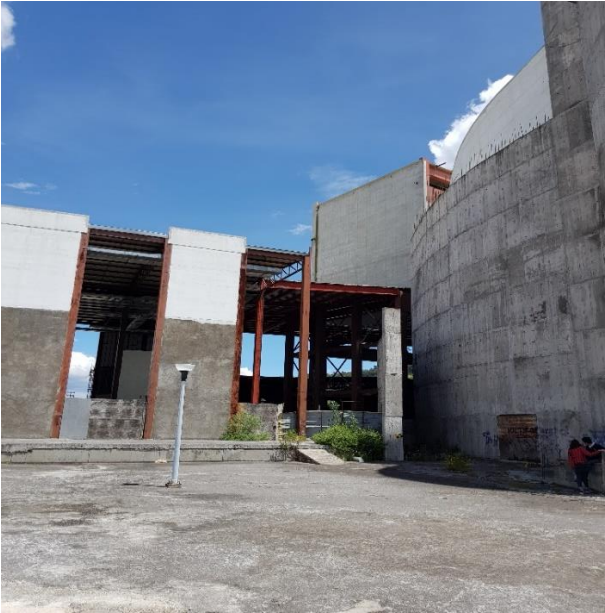
Figura 13. De autor (2018). Parte trasera de la Plaza Bicentenario.

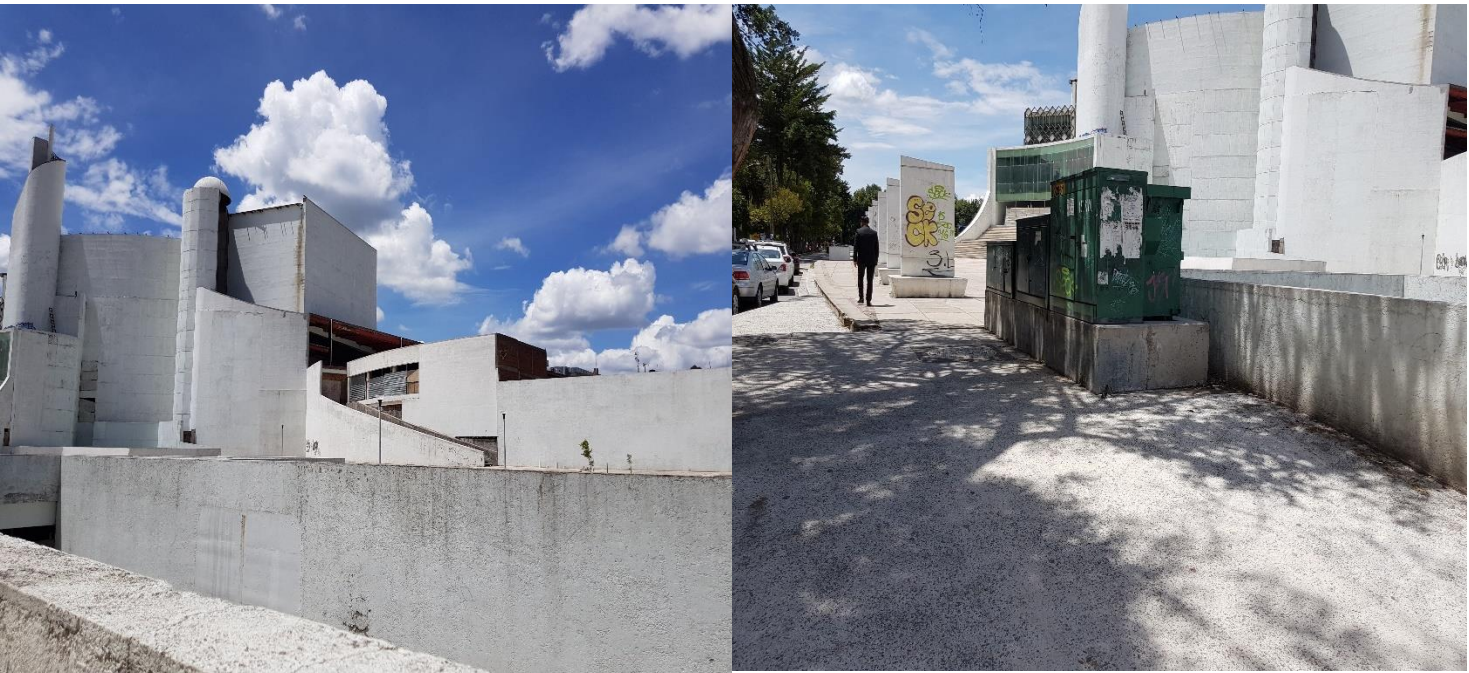
Figura 14. De autor (2018). Fachada lateral de la Plaza Bicentenario.

Este proyecto de tesis abarcara el análisis del sitio donde se encuentra la plaza Bicentenario y la investigación para la realización de un proyecto de renovación a partir del diseño de un museo de arte contemporáneo que sustituya y ocupe todo el espacio actual de la plaza bicentenario (figuras 14 y 15).

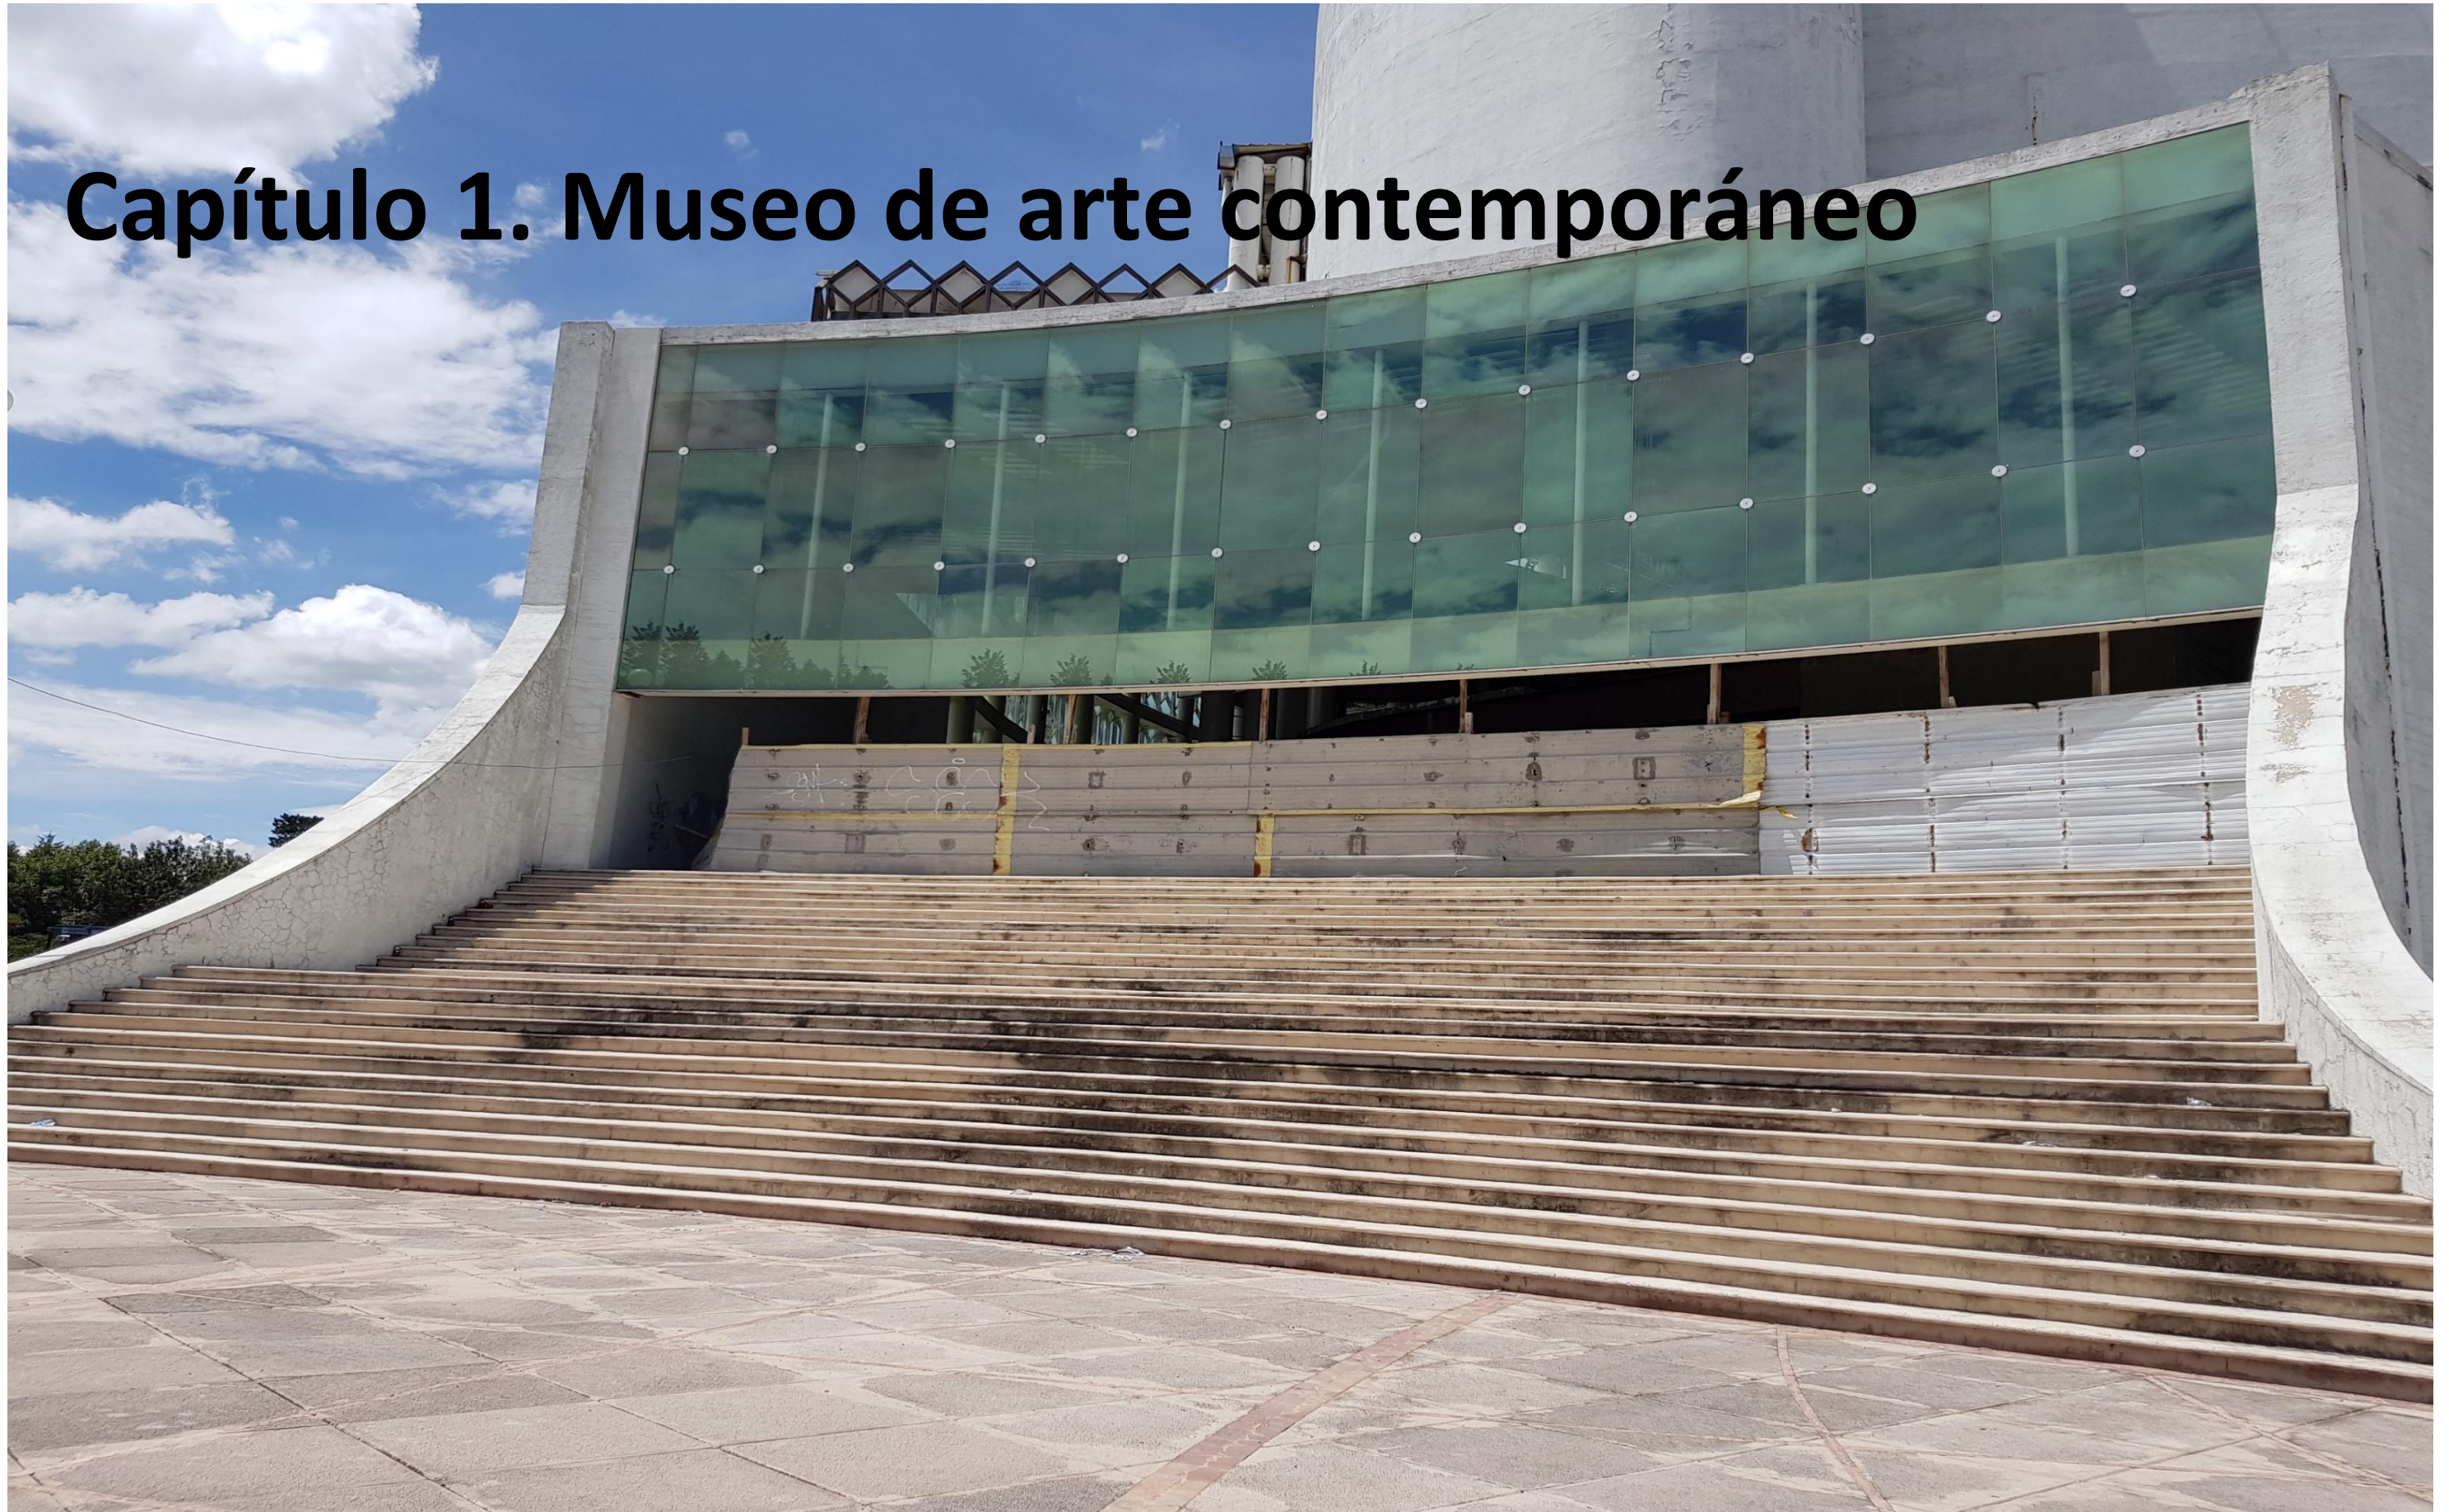
Figura 16. De autor (2018). Fachada Principal de la Plaza Bicentenario

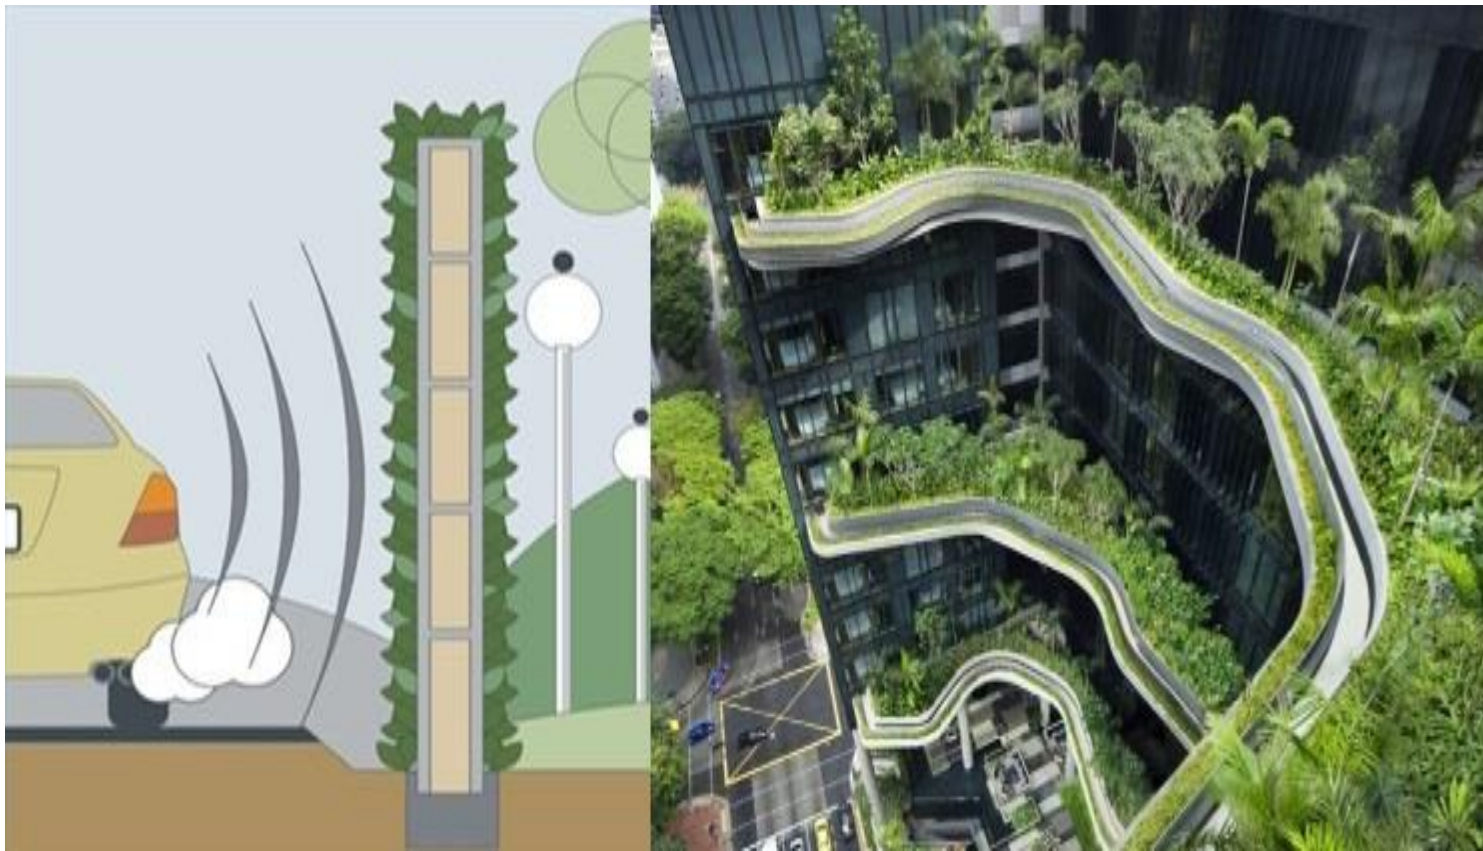
Los árboles y los arbustos son una excelente solución al exceso de ruido, ya que, estos impiden que el ruido proveniente de las calles y de otros edificios no pase completamente. Esto se debe a que los árboles y los arbustos pueden reducir el impacto de las ondas de sonido al amortiguarlas, absorberlas y aminorarlas siempre y cuando sean árboles y arbustos frondosos y estén ubicados en hilera (**figura 36 y 37**) de tal forma de que se conviertan en una barrera vegetal (elmueble.com (2023).

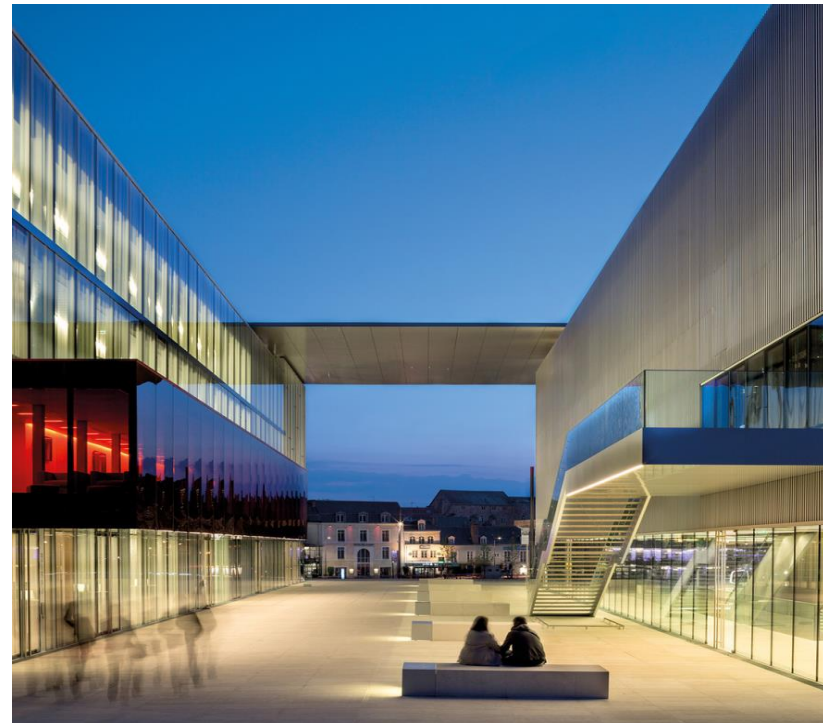
**Figura 45.** Archdaily (2014). Centro Cultural Les Quinconces / Babin+Renaud. Recuperado de <https://www.archdaily.mx/mx/625079/centro-cultural-les-quinconces-babin-renaud>

Algunos de estos elementos serian el uso de espacios abiertos y amplios para integrarse con la gran explanada existentes (**figura 45 y 46**), la monumentalidad en el tamaño del centro cultural para que no se sintiera pequeño en el contexto del bosque que hay en la periferia y, por último, la implementación de formas geométricas simples y texturas colores sobrios para no romper con el contexto de los tribunales de justicia que dan una presencia de fortaleza, seriedad y orden.

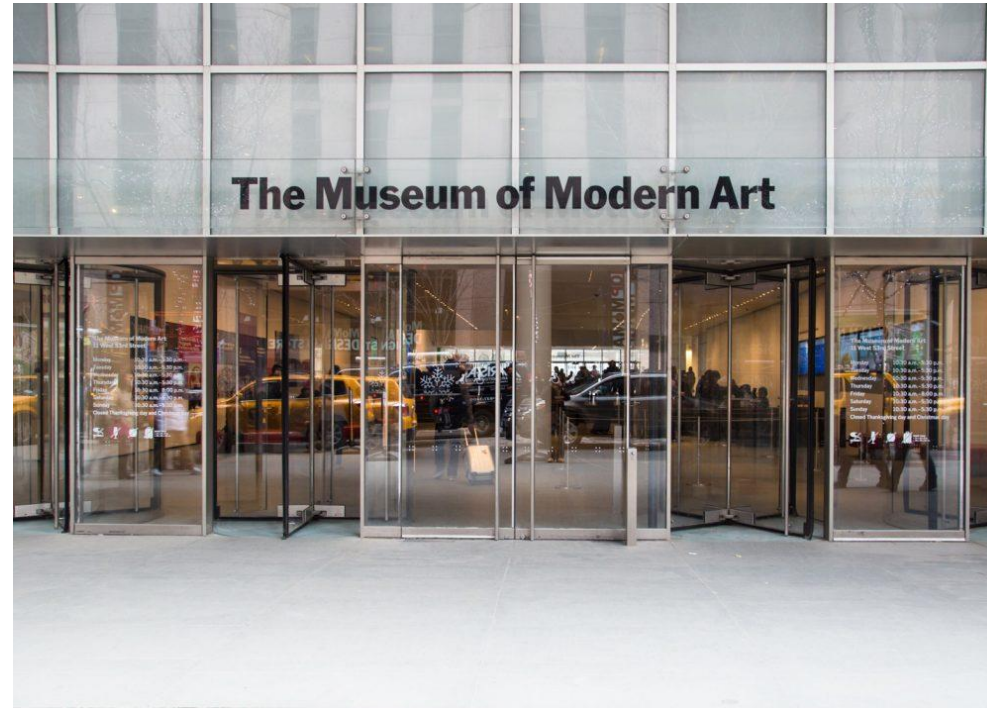
**Figura 49.** Travesiasdigital.com (2023). El MoMA se expandió (como nunca) y redefine la experiencia de contemplar art. Recuperado el 04/10/23 de <https://www.travesiasdigital.com/noticias/moma-nueva-york-expansion/>

El Museo de Arte Moderno o mayormente conocido como MoMA, fue construido en la ciudad de Manhattan en Nueva York. Este museo fue intervenido y ampliado por el arquitecto Yoshio Taniguchi para que llegara a ser el museo de arte moderno que hoy conocemos. En la ampliación, que estuvo a cargo el arquitecto Taniguchi, se pueden apreciar sus elementos característicos como lo son el uso de líneas rectas y limpias en los ventanales del museo (**figura 49**).

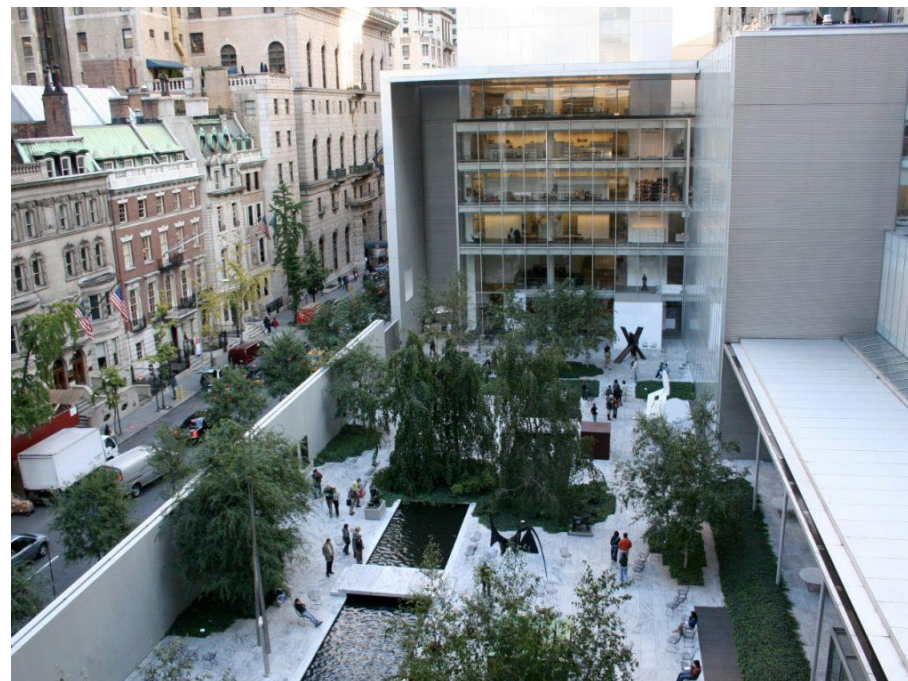
**Figura 51.** Turismonuevayork.com (2023). Museo de Arte Moderno. Recuperado el 04/10/23 de <https://www.turismonuevayork.com/museo-de-arte-moderno/>

El arquitecto es conocido por ser bastante estricto y perfeccionista en su trabajo. Esas 2 características se pueden apreciar en la ampliación que realizó para el museo. En la fachada se puede apreciar cómo se buscó que hubiera el mínimo de imperfecciones en las uniones de las estructuras de acero, así como el cuidado que se le dio en las uniones de los paneles para que aparentaran ser una pieza única (**figura 50**). Desde el área de jardines del museo de arte moderno se pueden apreciar los grandes ventanales que tiene la fachada lateral enmarcados por unos pórticos con una profundidad que da la sanción de que los cristales estuvieran flotando (**figura 51**).

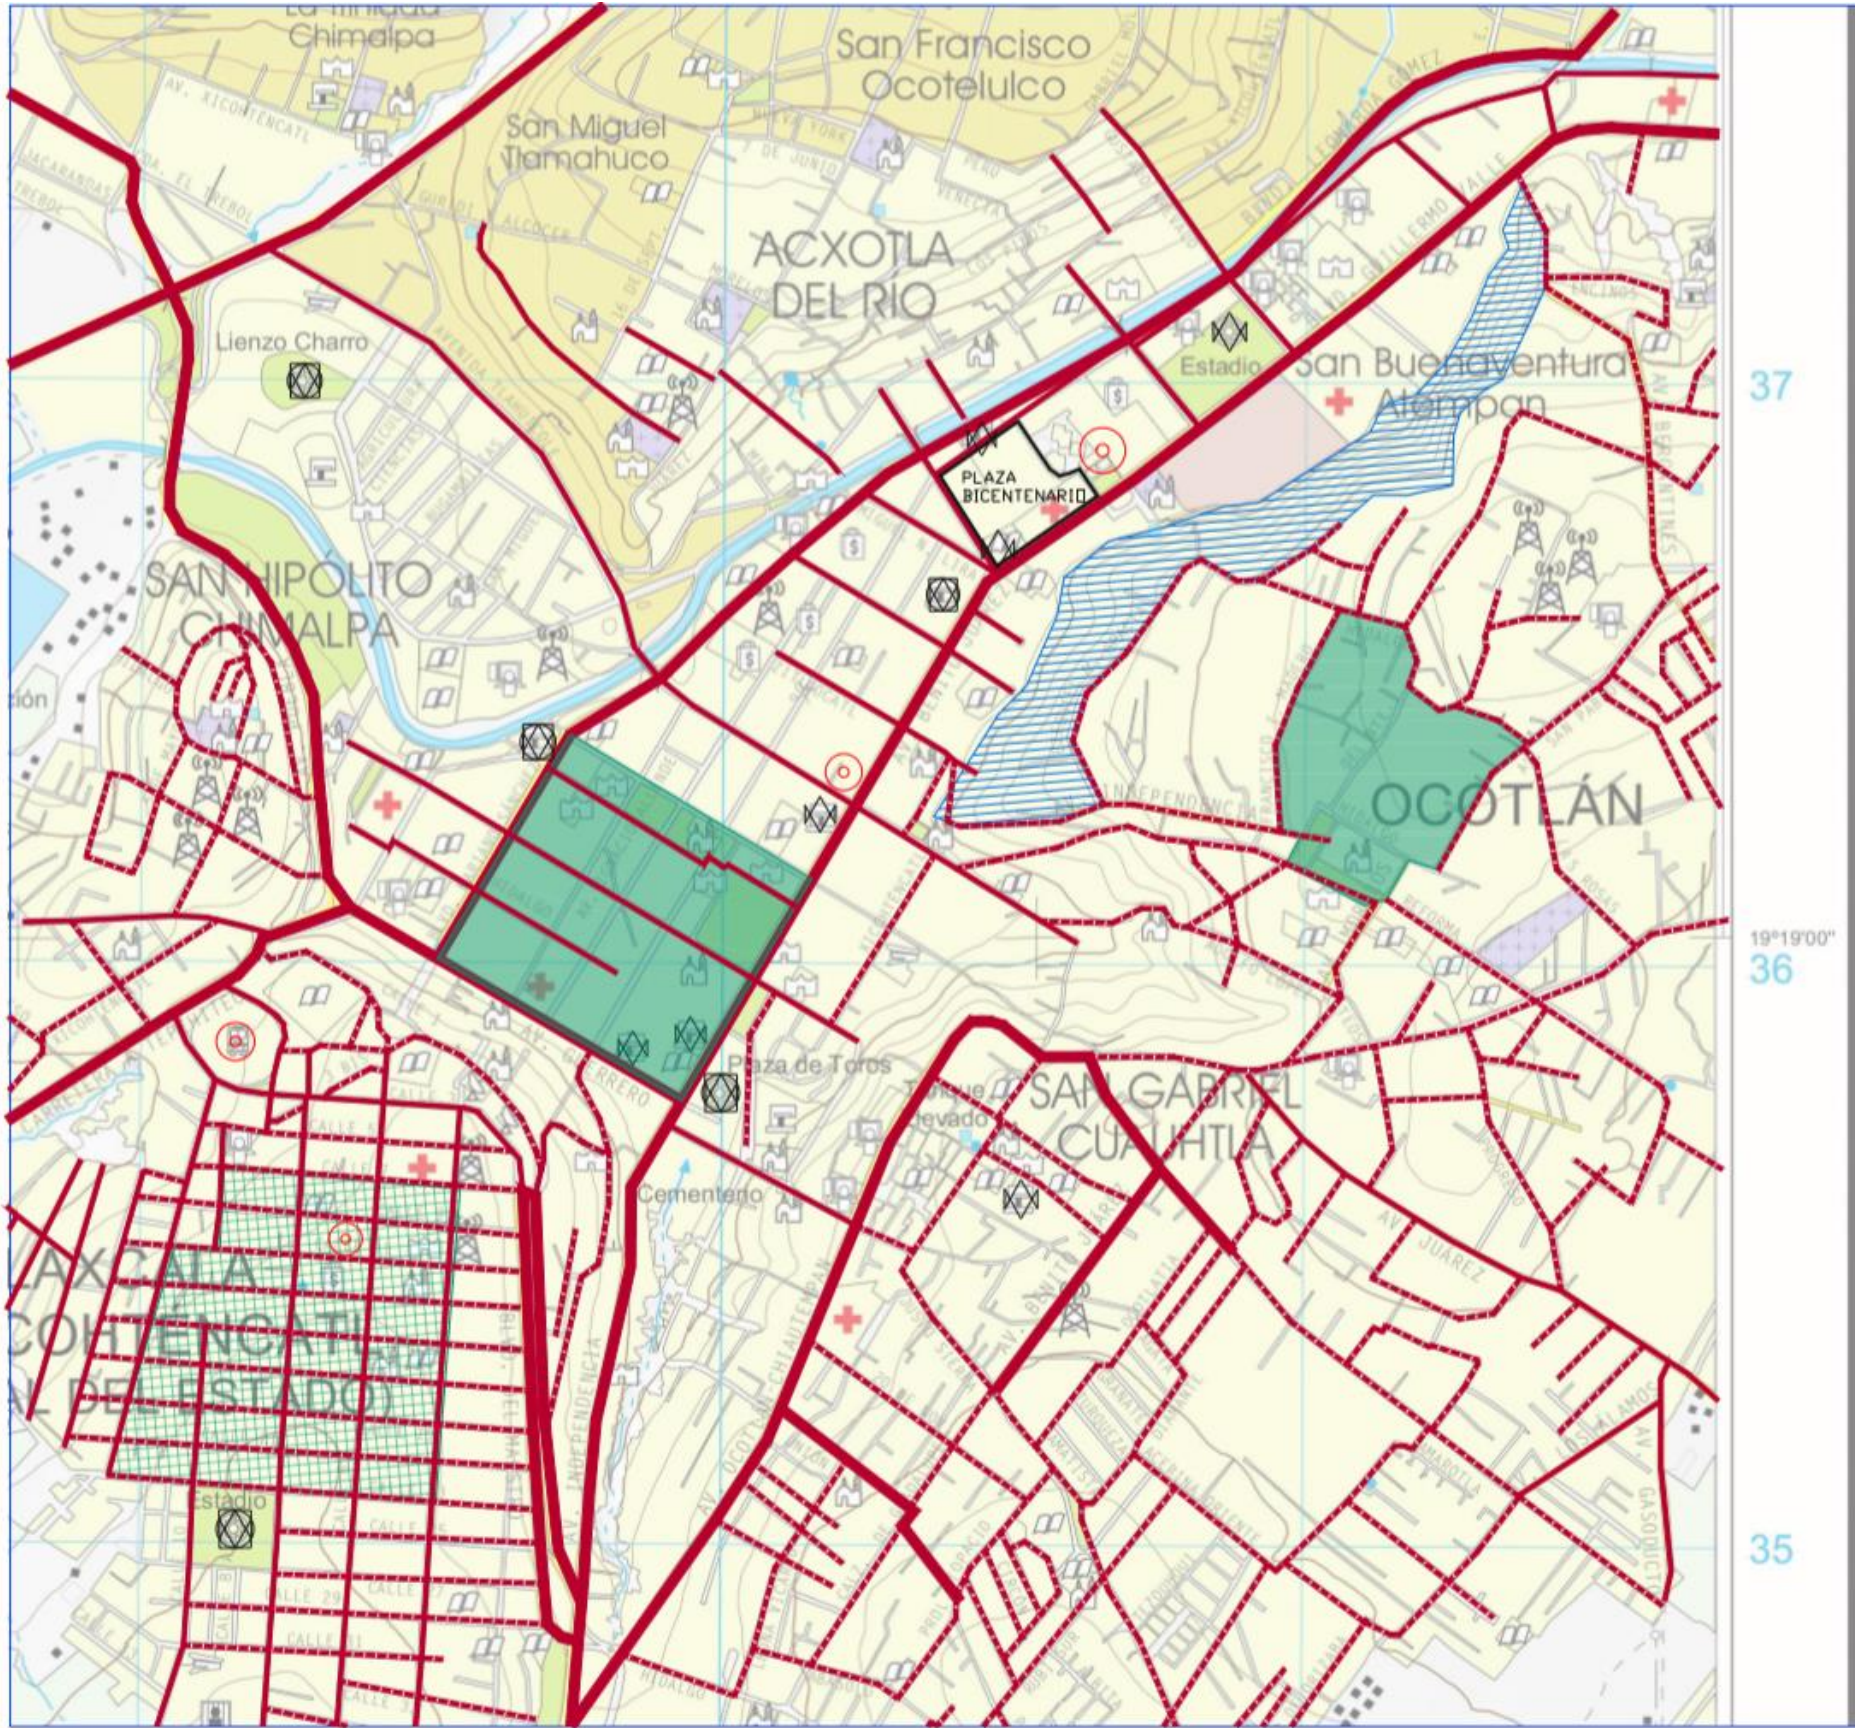
Mapa 1.  
Análisis de  
contexto  
urbano.

Por último, podemos encontrar en el mapa los mojones más importantes que se encuentran en Tlaxcala, destacando principalmente, la plaza de toros, el monumento a la familia (**figura 60**), la iglesia de San José y el estadio Tlahuicole.

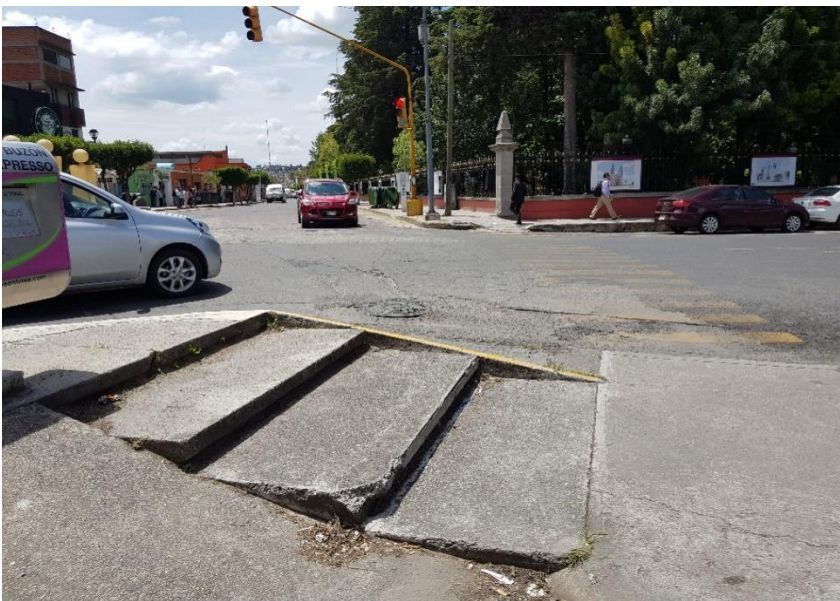
Figura 62. De autor (2018). Cruce peligroso

**1.-Cruce Peligroso (figura 62).** En la calle Miguel N. Lira esquina con la Avenida Benito Juárez estando en el sitio podemos percatarnos que en el la avenida principal Benito Juárez con sentido hacia el centro de la ciudad no hay un señalamiento apropiado para el cruce peatonal, además de un error en la programación de semáforos ya que en la Avenida Benito Juárez al momento de estar la luz en rojo también lo está en el otro sentido y en la calle Miguel N. Lira está en verde por lo cual se produce una confusión vehicular y bastante peligrosa para los transeúntes de la zona, ya que no existe algún cruce peatonal en esa dirección. Como solución se pretende colocar un reducto de velocidad ya sea de concreto fabricado en sitio, o uno prefabricado, el cual, como su nombre lo dice, provoca una reducción a la velocidad y no un alto total tanto para la seguridad de los usuarios de la vía pública, como para vehículos que pasen frecuentemente por esa zona.

Para resolver el problema de los cruces peligrosos que se presentan en el sitio, se implementaran cruces peatonales (**figura 65**) en todos estos cruces ya que los cruces peatonales sirven para brindar a los ciudadanos un tránsito seguro en cada intersección de calles y en esquinas. Por ese deben estar bien señalizados para que los conductores puedan detenerse y darle preferencia al peatón (autofact.com 2023).

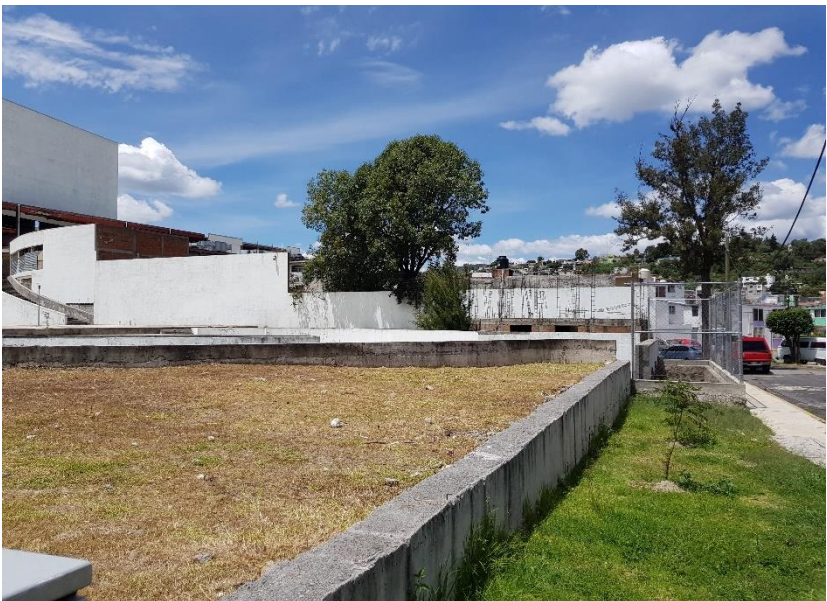
Figura 63. De autor (2018). Falta de iluminación

**2.-Falta de iluminación exterior (figura 63).** En la actual plaza bicentenario ubicada entre el Boulevard Guillermo Valle y la calle Miguel Lira y Ortega se puede visualizar una vez estando en el sitio que existe una considerable falta de iluminación al exterior del inmueble ya antes mencionado, este problema a su vez produce que la zona sea un foco de atención de personas que se dedican al vandalismo, asaltos y crean inseguridad en el lugar, provocando así una atmósfera de pánico en la población. La solución más viable y más lógica para reducir estas acciones es la colocación de alumbrado público por parte de la plaza para así contribuir a reducir los problemas de esta zona, a su vez estas lámparas se alimentarán por una batería y una celda solar para su funcionamiento independiente y autosustentable por parte de la red municipal, teniendo en cuenta que se debe realizar el mantenimiento establecido.

El siguiente problema que se presenta en el diagnóstico de contexto urbano es el de la falta iluminación en el sitio, ya que, como se mencionó anteriormente, el sitio no cuenta con ningún tipo de alumbrado, lo que ha generado una ola de delincuencia y vandalismo en la zona. Por esto mismo, se plantea implementar luminaria interior y exterior en el proyecto del museo para así contribuir a disminuir el problema de delincuencia que existe actualmente. Existen diferentes tipos de luminaria para exteriores, pero de todas esas opciones, la más viable es la instalación de postes solares LED (**figura 66**) ya que estos al almacenar la energía solar permitirá que el museo de arte reduzca sus niveles de consumo eléctrico.

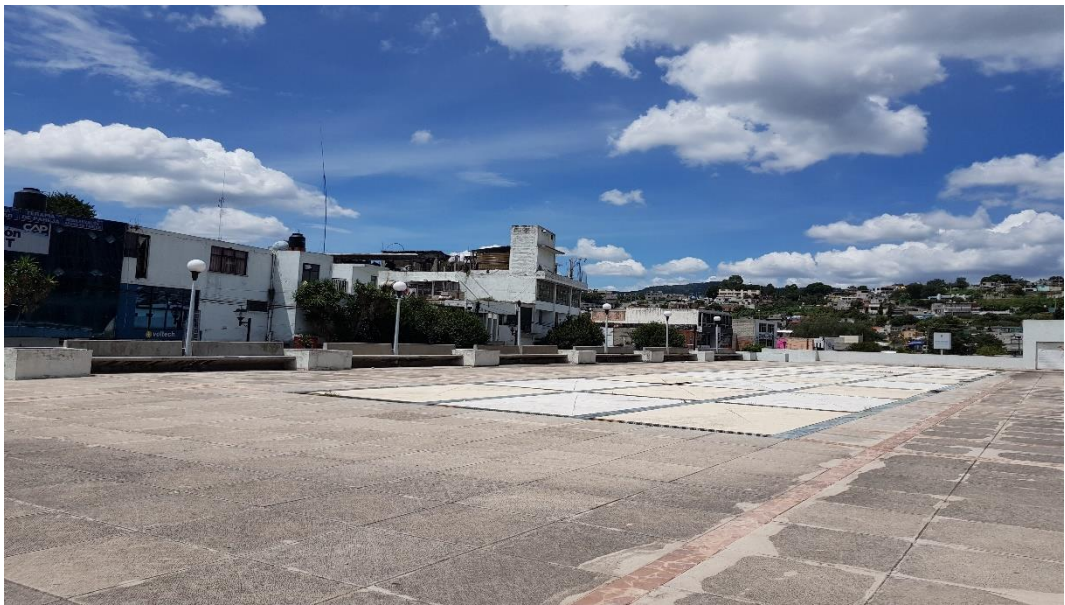
Figura 64. De autor (2018). Alta incidencia solar

**3.-Incidencia solar (figura 64).** La incidencia solar que ocurre dentro de la Plaza Bicentenario es muy directa ya que hay una exposición constante durante todas las épocas del año y aunado a esto podemos ver que la zona existente de la plaza bicentenario no cuenta con algún tipo de barrera que proporcione sombra para proteger la explanada y a los transeúntes provocando con esto un grave problema de elevación de temperatura de la plancha de concreto a lo largo del patio de la plaza, siendo así bastante incomodo caminar por la zona. Nuestra opción principal de solución es la colocación de diferentes tipos de barreras vegetales con diferentes tipos de especies de plantas y barreras arquitectónicas.

El ultimo problema se plantea en el diagnóstico de contexto urbano es la incidencia solar que existe dentro del sitio es muy directa, además, podemos ver que la zona existente de la plaza bicentenario no cuenta con algún tipo de barrera que proporcione sombra para proteger la explanada y a los transeúntes. Esta es la principal causa de la elevación de temperatura de la plancha de concreto a lo largo del patio de la plaza. Nuestra solución principal es la colocación de diferentes tipos de barreras vegetales para la creación de microclimas y así poder regular la temperatura de nuestros espacios exteriores para que sean confortables para los usuarios del proyecto y al mismo tiempo contribuir a disminuir la contaminación que existe en la zona (**figura 68**). También la vegetación protege contra el ruido ya que, con los grosores de vegetación, las formaciones o barreras vegetales actúan como pantallas acústicas y mejoran la estética de los edificios. Algunos árboles que se pueden usar para este tipo de barreras vegetales, podrían ser los siguientes:

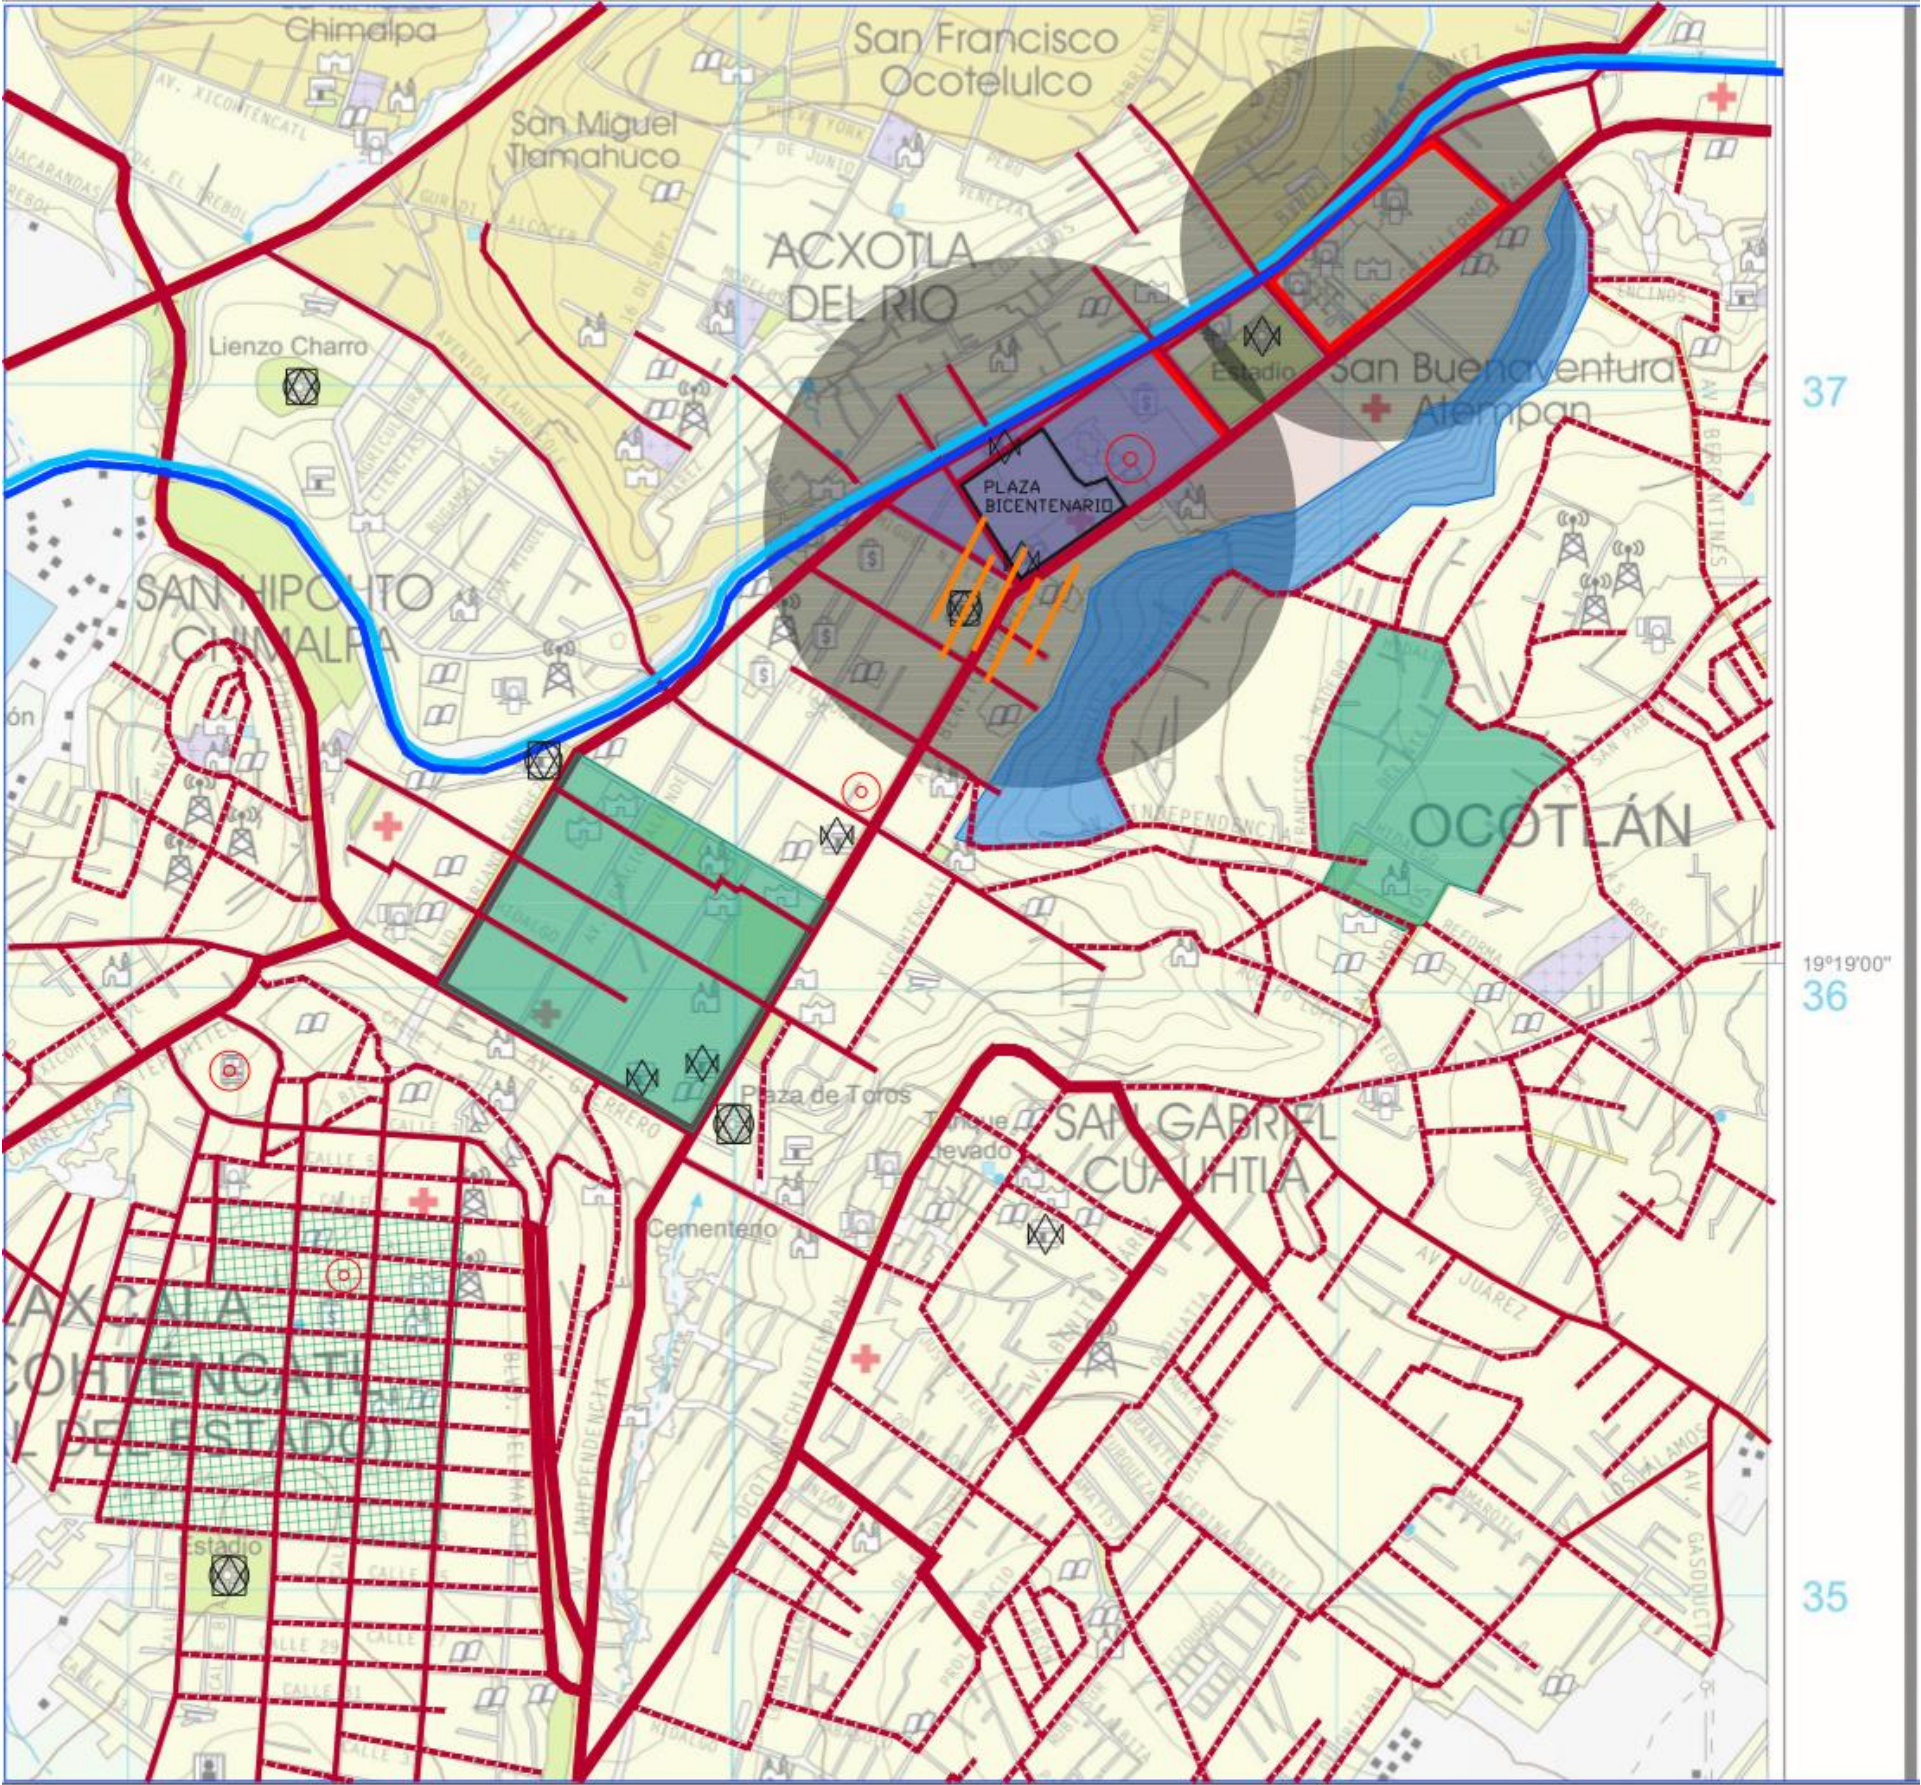
Mapa2.  
Diagnóstico  
de contexto  
urbano.

- SIMBOLOGÍA**
- AVENIDA PRINCIPAL
  - BOULEVARD
  - BOULEVARD MONTAÑA
  - FALTA DE ILUMINACIÓN
  - FOCO DE DELINCUENCIA Y VANDALISMO
  - INCIDENTIA SOLAR
