**Benemérita Universidad Autónoma de Puebla**

# **MUSEO DE ARTE CONTEMPORÁNEO. UNA NUEVA PROPUESTA PARA LA PLAZA BICENTENARIO EN TLAXCALA TLAX.**

Tesis para obtener el título de:  
Licenciado en Arquitectura

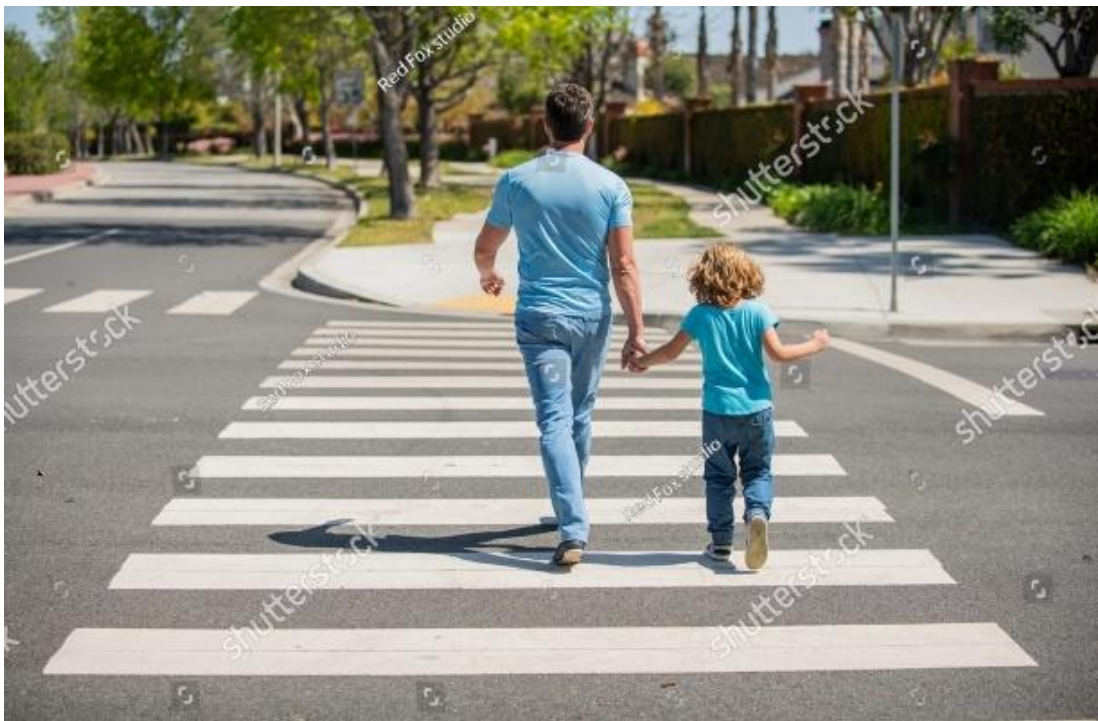
**Figura 65.** Shutterstock.com (2023). Cruce peatonal. Recuperado de <https://www.shutterstock.com/es/search/cruce-peatonal>

Para resolver el problema de los cruces peligrosos que se presentan en el sitio, se implementaran cruces peatonales (**figura 65**) en todos estos cruces ya que los cruces peatonales sirven para brindar a los ciudadanos un tránsito seguro en cada intersección de calles y en esquinas. Por ese deben estar bien señalizados para que los conductores puedan detenerse y darle preferencia al peatón (autofact.com 2023).

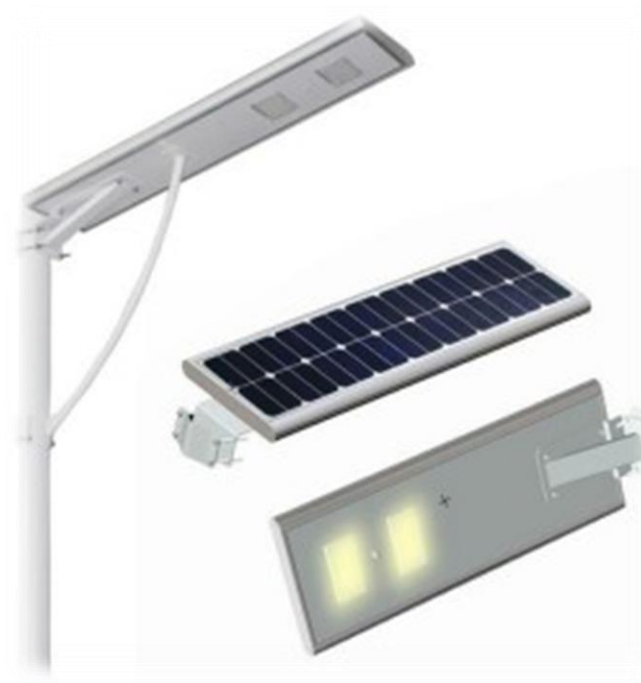
**Figura 66.** [www.LedSolar.com](http://www.LedSolar.com) (2020). Lampara solar all in. Recuperado de <https://www.ledsolar.com.mx/lamparas-all-in-one/>

Aunado a esto, la instalación de este tipo de luminaria es bastante sencilla ya que no se requiere ninguna conexión y además varios proveedores te incluyen todos los herrajes y tornillería necesaria para su colocación, además con esto se consigue que el proyecto del museo de arte contemporáneo brinde iluminación en sus espacios exteriores para mayor seguridad.

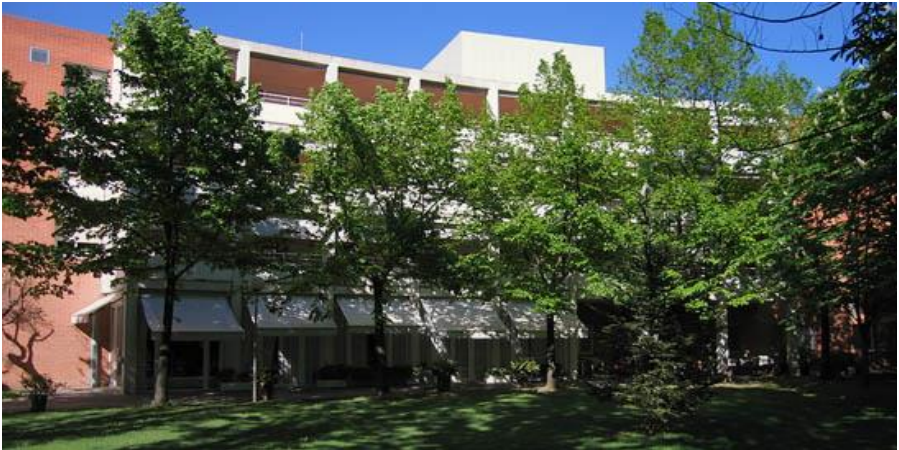
**Figura 68.** BiU (2012). La vegetación reduce la temperatura junto a los edificios. Recuperado de <https://biuarquitectura.com/2012/04/13/la-vegetacion/>

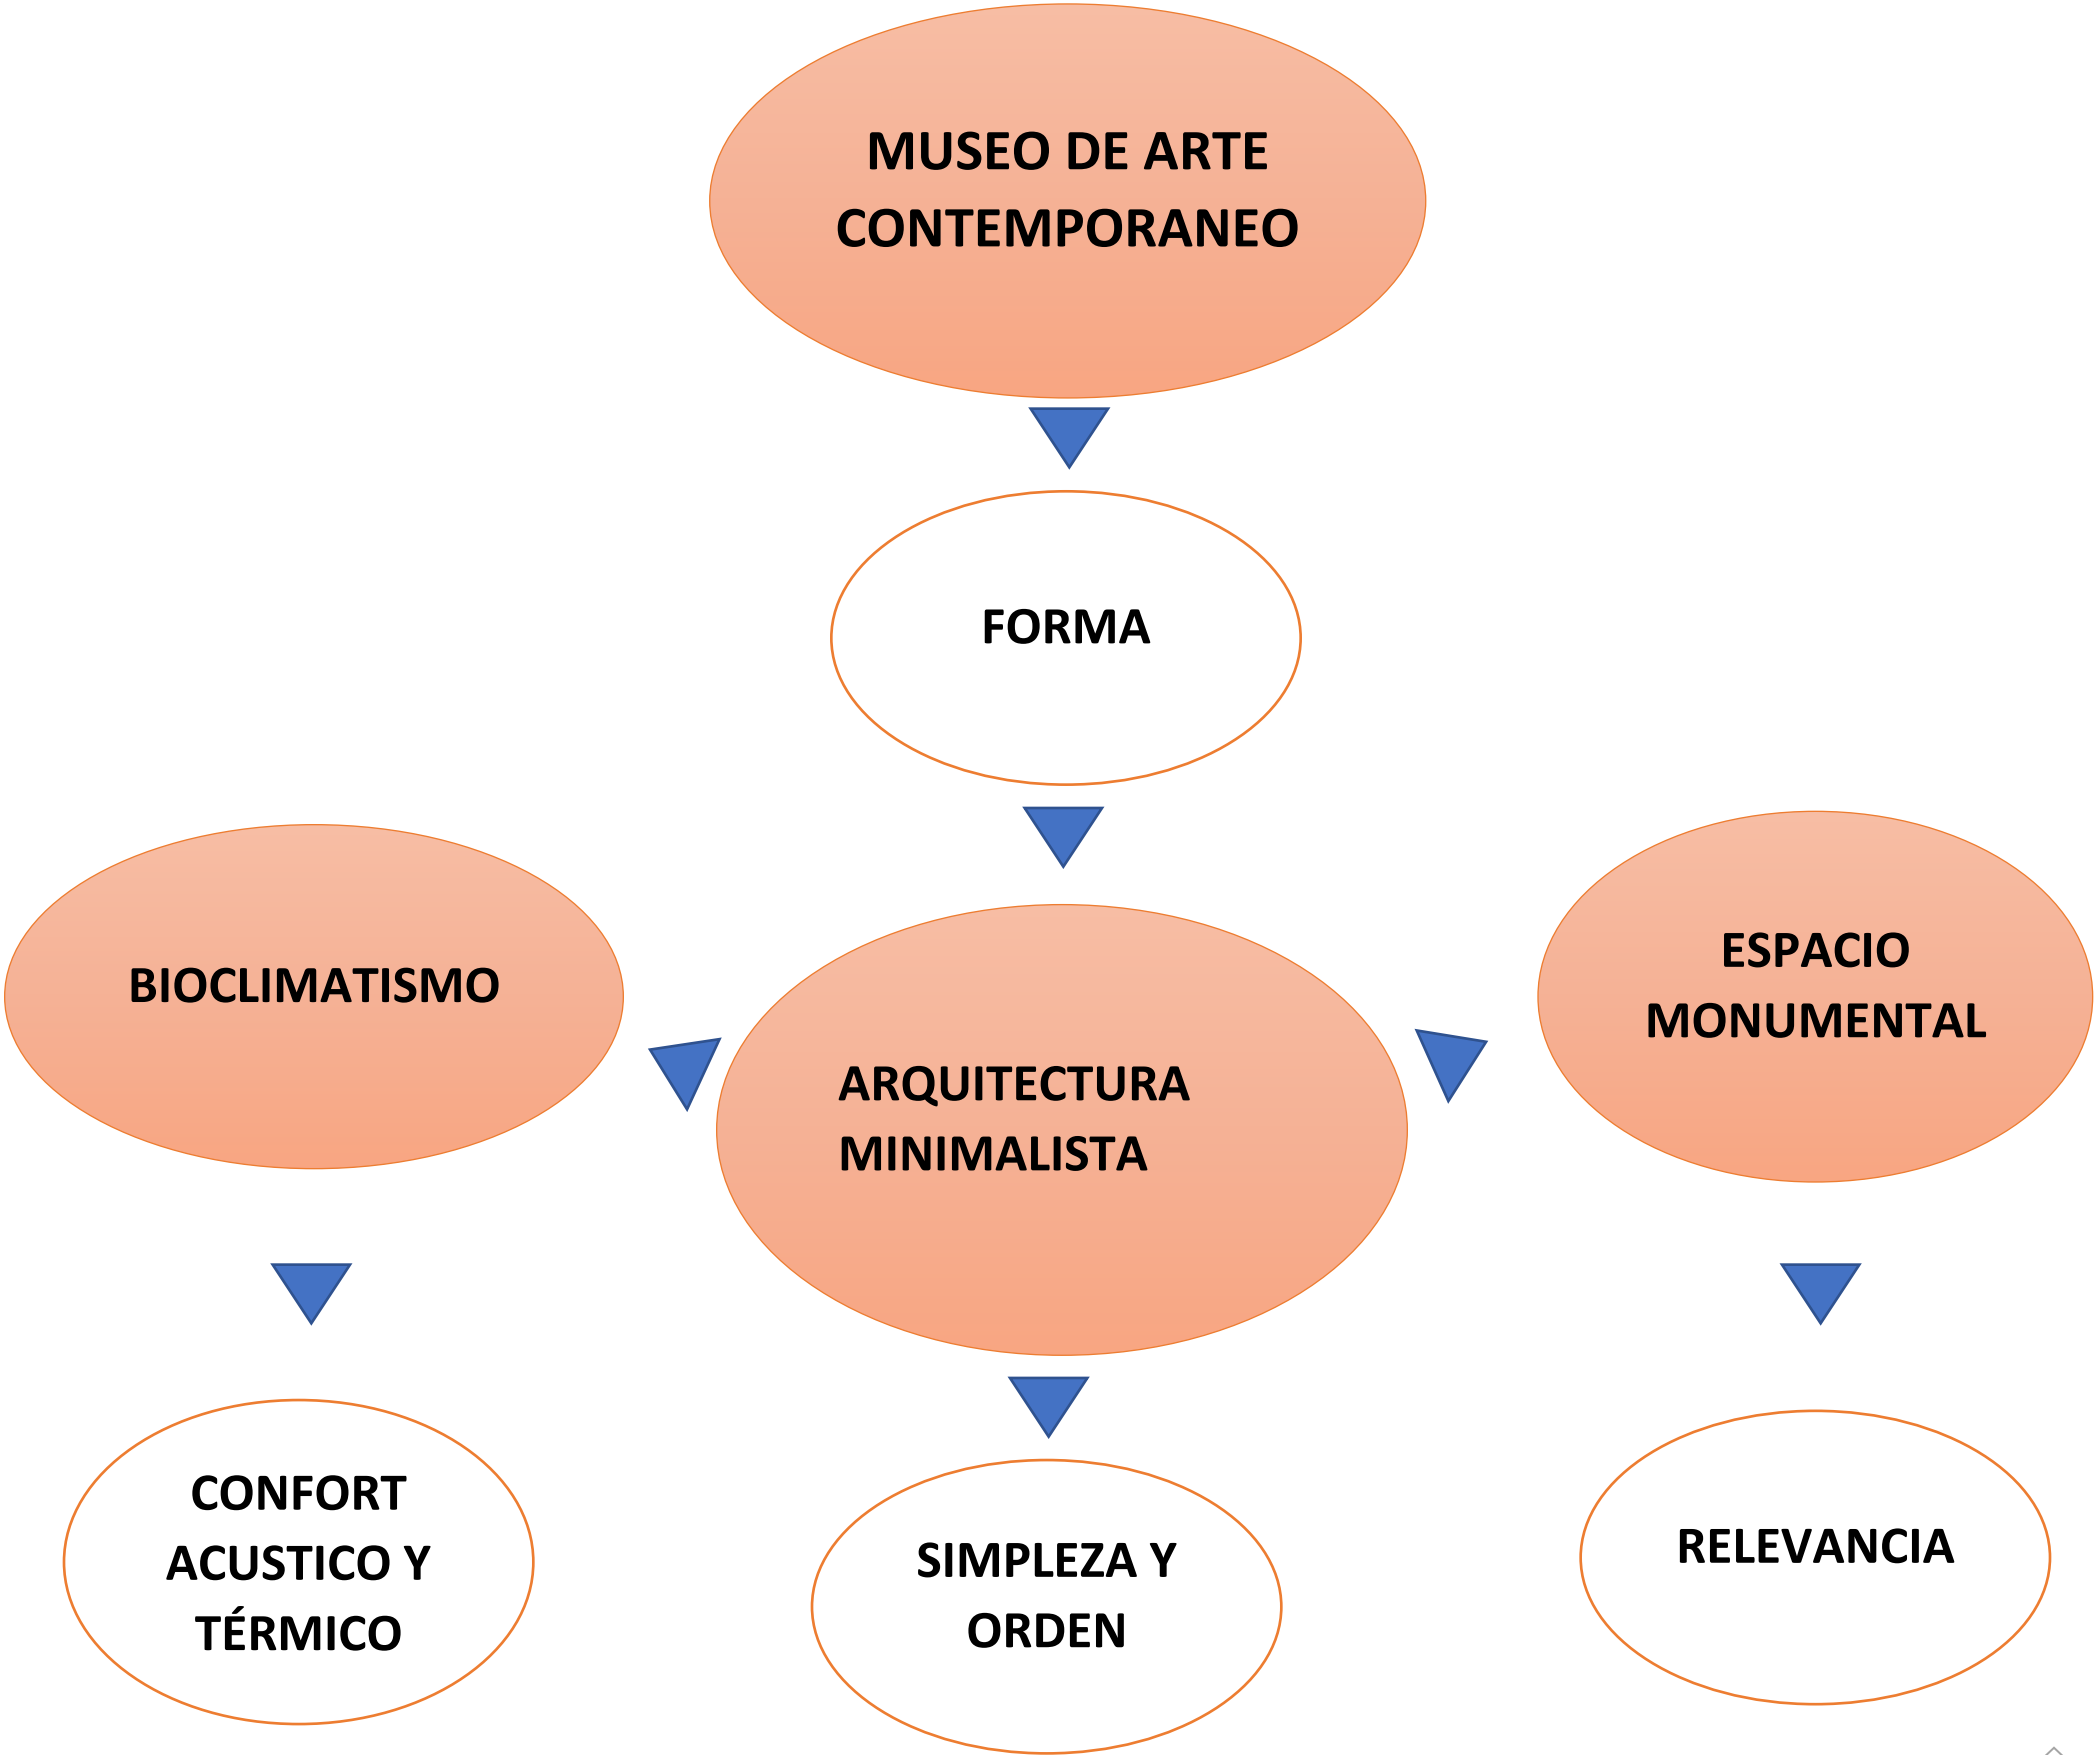
Gráfico 1.  
Concepto de  
diseño

El concepto de diseño es una fase importante al momento de realizar el diseño de cualquier proyecto arquitectónico, ya que a través de este concepto o conceptos serán los que rijan y le den guía al diseño. Para el proyecto del museo de arte contemporáneo se utilizarán los conceptos de confort térmico y confort acústico del bioclimatismo en los espacios exteriores, los conceptos de simpleza, espacios luminosos sin barreras y orden y claridad los cuales se mencionan anteriormente en el capítulo 1 de esta tesis. Por último, se implementará el concepto de monumentalidad para que le proyecto del museo de arte contemporáneo brinde una sensación de relevancia y espectacularidad.

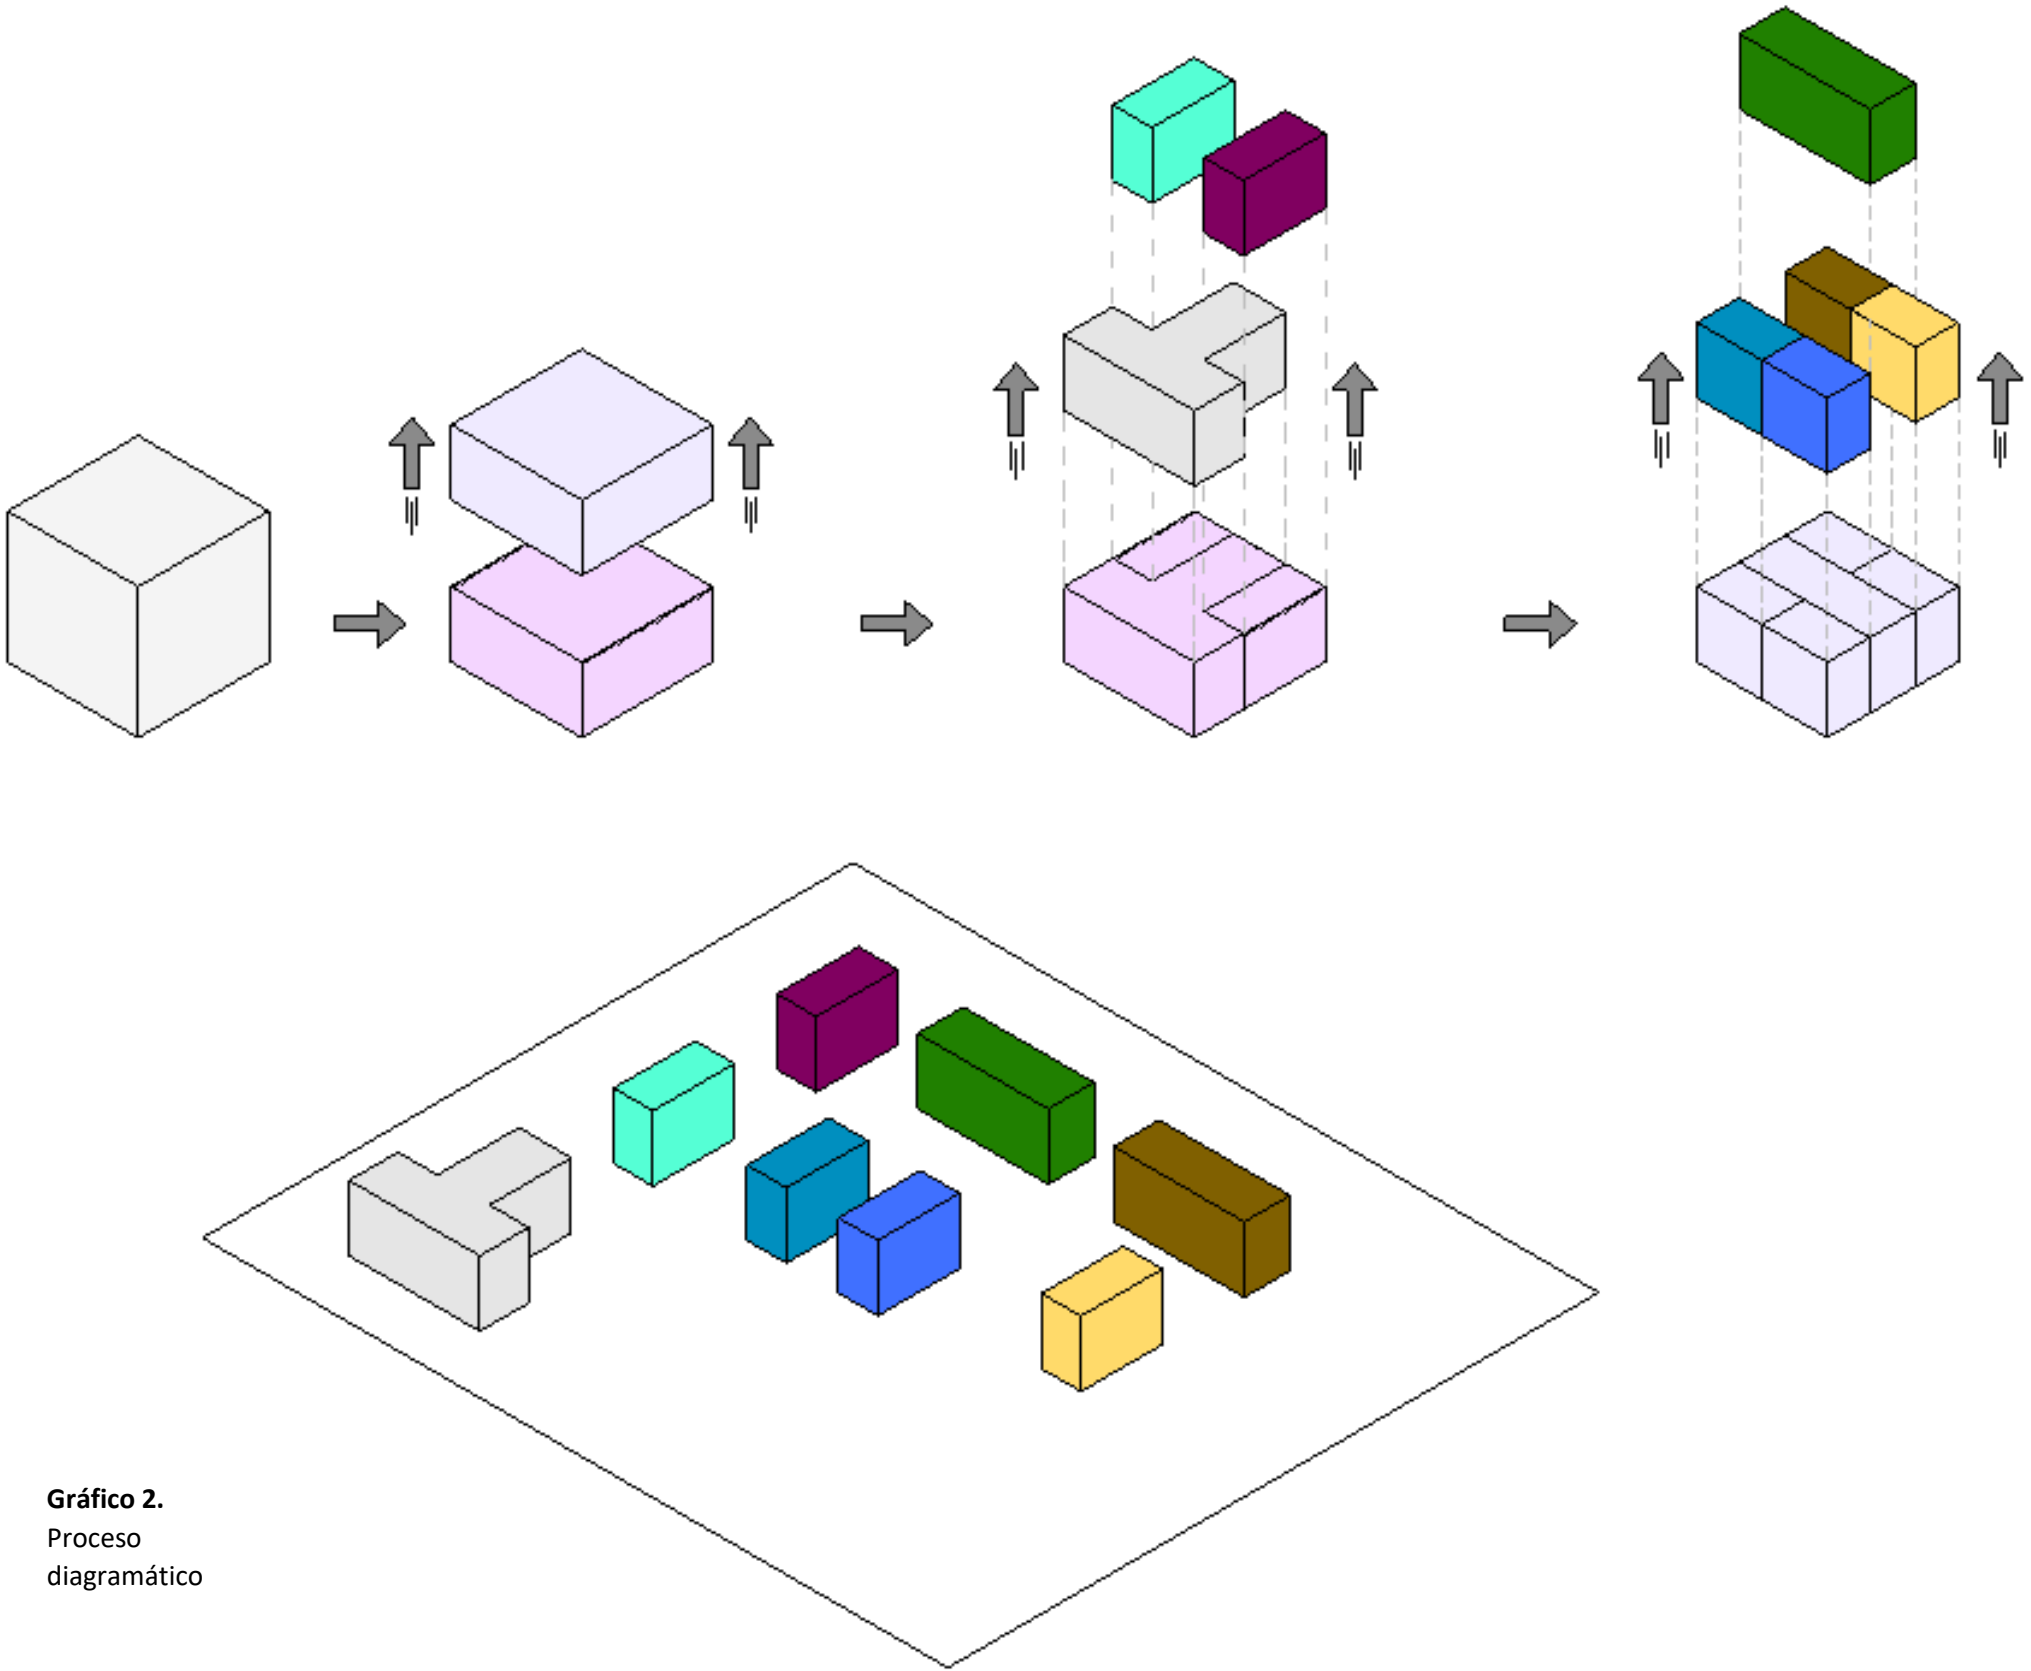
**Gráfico 2.**  
Proceso  
diagramático

Para llegar a la forma del museo de arte contemporáneo, partimos de la forma simple de un cubo, posteriormente se separa en 2 mitades de las cuales se obtendrán las geometrías finales del museo. De cada volumetría se realizan diferentes cortes, en la primera volumetría (color morado) se obtienen las geometrías que serían el inicio del acceso al museo y de la segunda volumetría (color lila) se obtienen los espacios restantes del museo y los espacios de la biblioteca y la cafetería. La razón principal para obtener los espacios y las formas del museo de arte contemporáneo, a partir de geometrías básicas como el cubo y el rectángulo, está basada en el principio básico de formas simples del minimalismo, en donde la simpleza y simetría rigen el diseño del proyecto.

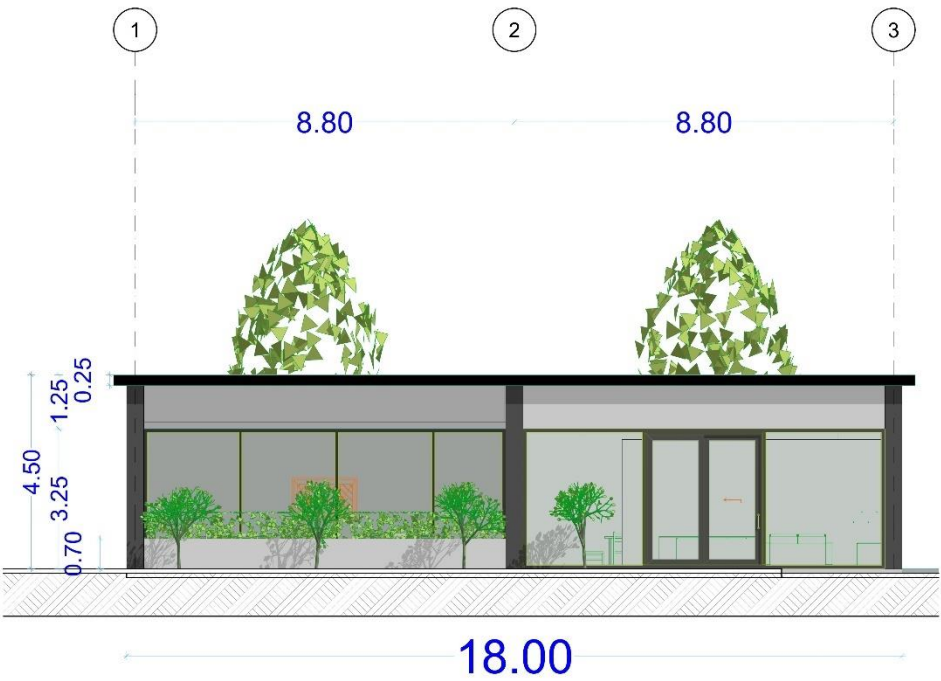
FACHADA PRINCIPAL

DIRECCIÓN: Plaza Cultural Bicentenario Boulevard Guillermo Valle 80070 Tlaxcala de Xicohtlencatl  
FECHA: 27/09/2023  
PLANO: FACHADAS BIBLIOTECA  
METROS  
ESCALA: 1:75  
CLAVE: F-02
