**BENEMÉRITA UNIVERSIDAD AUTÓNOMA DE PUEBLA**

**EL VALOR DE LOS INMUEBLES HISTÓRICOS  
CONSIDERANDO EL MOBILIARIO**

**TESIS**

Que para obtener el grado de  
**MAESTRO EN VALUACIÓN**

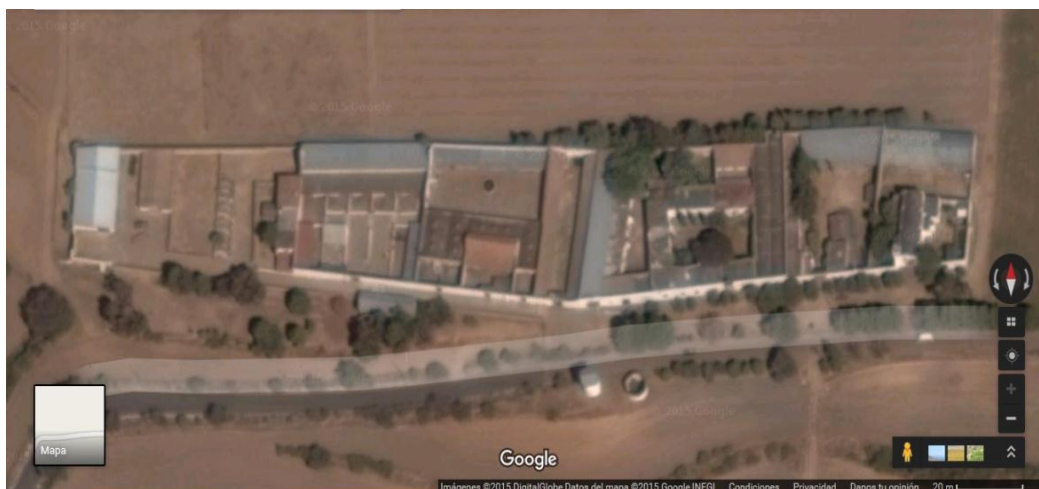
Figura 1. Imagen Google Maps del casco de la Hacienda de Temextla

El casco de la hacienda de Temextla (Fig. 1), aunque ha sufrido diversas modificaciones a lo largo de su vida útil, conserva el conjunto de edificios del casco, salvo las calpanerías, quedando la estructura integral del inmueble y el partido arquitectónico original.

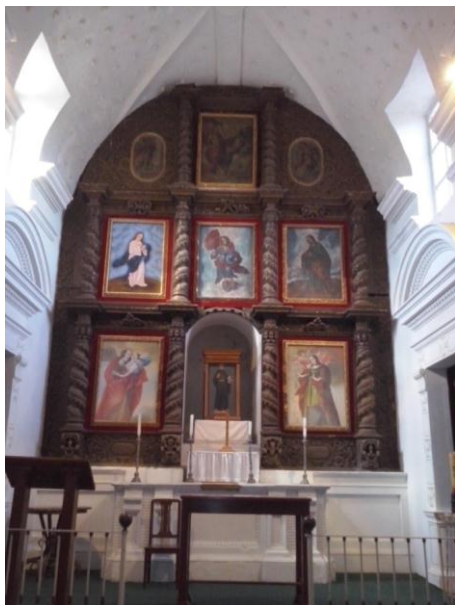
Figura 2. Retablo principal

por dos cuerpos definidos por cornisas y remate semicircular. Presenta tres calles delimitadas por columnas salomónicas. Desplanta sobre predela de mampostería.

El primer cuerpo presenta un nicho en la parte central con arco de medio punto y dos laterales con disposición para lienzos. En el nicho se encuentra una imagen en bulto de San Nicolás Tolentino<sup>36</sup>, la cual ha sustituido a la original que fue robada en años anteriores. El nicho presenta una intervención.

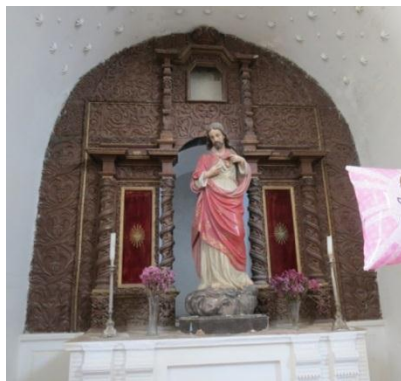
Fig. 3 Retablo lateral

El retablo lateral (Fig. 3) en estructura de madera de estilo barroco salomónico sin dorar; está conformado por un cuerpo y remate. Desplanta sobre predela de mampostería.

El primer cuerpo con columnas salomónicas con basa, fuste helicoidal con seno voleado y garganta con decoración fitomorfa y capitel estilo corintio. Presenta tres calles para formar un espacio central en forma de nicho con arco de medio punto y los

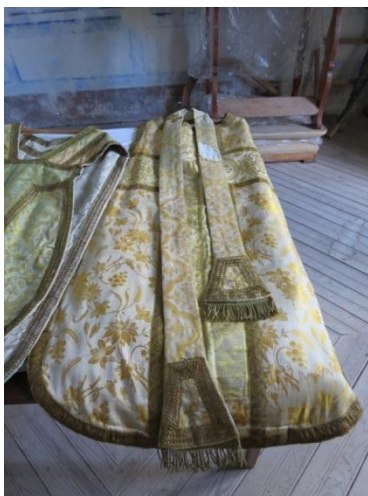
Figura 4. Capa pluvial y estola

Capa Pluvial diseño gallego (Fig. 4) en tela brocada con hilos dorados sobre fondo marfil con decoración floral y racimos de uva. Contrasta tela brocada en diseño de cruz en frente de prenda. Un bias en tela contrastante remata la confección.

Estola haciendo juego con puntas decoradas con galón hilo de oro y flequillo.

Capa pluvial diseño gallego en tela brocada con hilos dorados sobre fondo marfil con decoración floral y racimos de uva. Contrasta tela brocada en diseño de cruz por el frente de la prenda. Un bias en tela contrastante remata la confección. Estola haciendo juego con puntas decoradas con galón hilo de oro y flequillo.

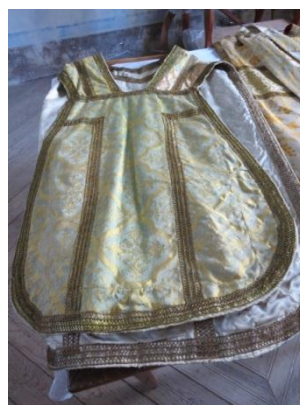
Figura 5. Casulla

Casulla diseño italiano (tipo guitarra) (Fig. 5) en tela brocada con hilos dorados sobre fondo *ivory* con decoración floral dispuestos en esquema cruatri-pétalo enlazados con sello circular. Resalta bordado en hilo de oro en remate de la confección y en resalte de diseño.

Casulla diseño italiano en tela brocada con hilos dorados sobre fondo ivory con decoración floral dispuestos en esquema cruatri-pétalo enlazados con sello circular. Resalta bordado en hilo de oro en remate de la confección y en resalte de diseño.

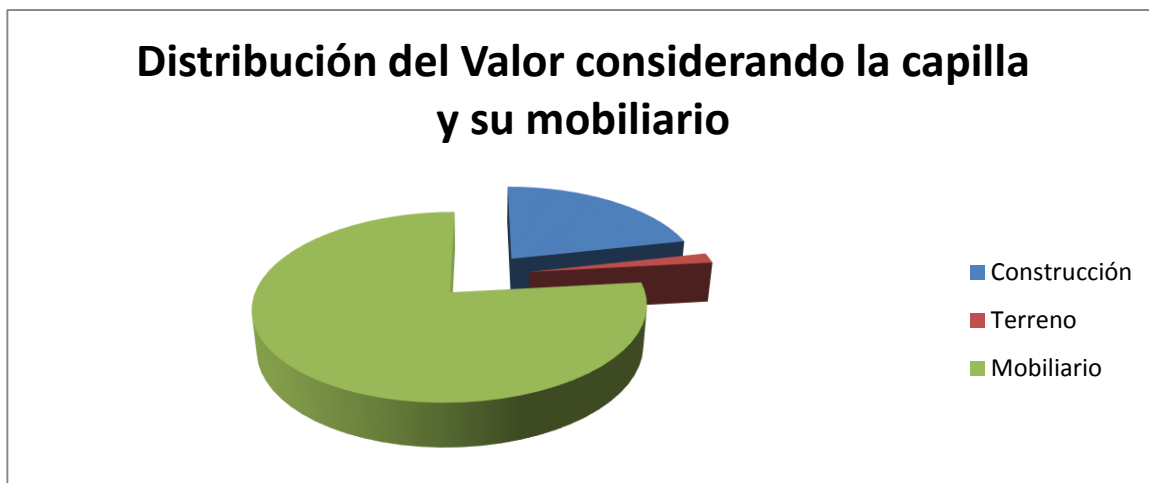
Como se puede apreciar en la gráfica se manifiesta, con claridad, la aportación al valor que provoca la integración del mobiliario artístico al particular espacio arquitectónico.

Esta evidencia nos deja clara la importancia de realizar los avalúos de los inmuebles históricos considerando los muebles que se encuentren integrados a su estructura o aquellos que han sido especialmente diseñados para un lugar específico.

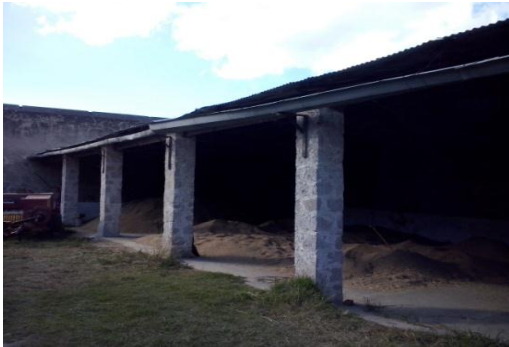
Construcción de 1 nivel con muros de carga y columnas con techumbre inclinada a un agua con canalón exterior y estructura a base de montén de acero y largueros de madera con acabado exterior en lámina galvanizada. Orienta sus intercolumnios de acceso al Sur.

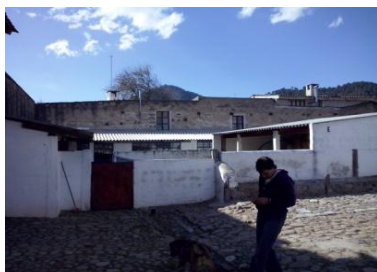
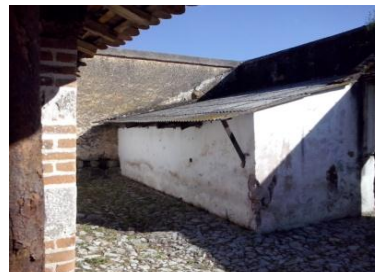
Construcciones con techumbre inclinada y estructura de estructura de morillos y largueros de madera y lámina galvanizada acanalada.

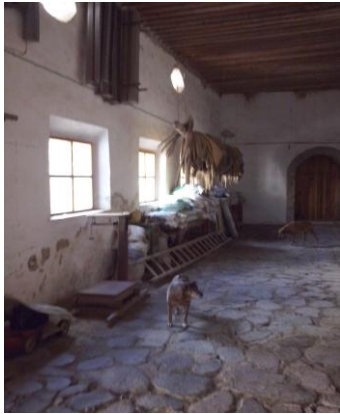
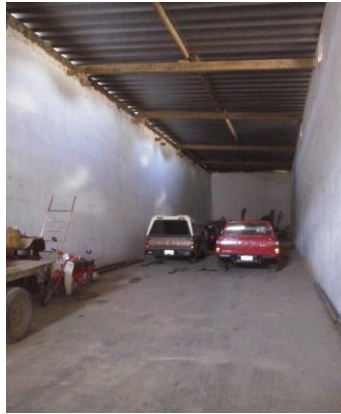
Construcción con techumbre a dos aguas compuesta por dos naves dividida por muro intermedio bajo cumbrera. La nave Oriente con techumbre de vigería y duela de madera, terrado y ladrillo con impermeabilizante. En la nave Poniente la techumbre original que ha sido sustituida por lámina galvanizada sobre estructura de madera.

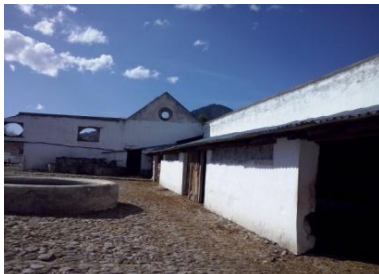
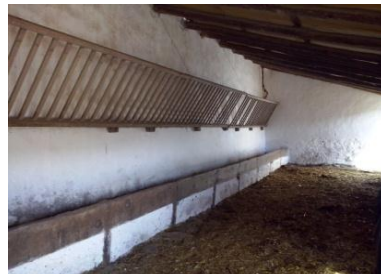
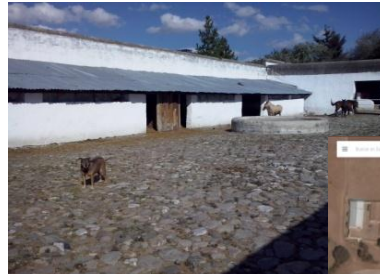
Construcción de una nave con techumbre inclinada. La nave orienta hacia el Sur con techumbre de estructura de morillos y largueros de madera y lámina galvanizada. Estructuras de troncos para cerrar vanos. Estructuras para depósito de forraje y su dosificación. Depósito de agua para bebederos.

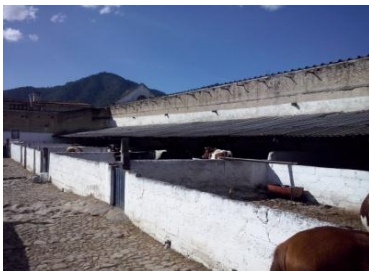
#### Vacas

Construcción de una nave con techumbre inclinada. La nave orienta hacia el Sur con techumbre de estructura de morillos y largueros de madera y lámina galvanizada. Estructuras de troncos para cerrar vanos. Estructuras para depósito de forraje y su dosificación. Muretes bajos para formar corrales. Depósito de agua para bebederos.

Número de niveles:	1
Calidad y clasificación de la construcción:	Construcción antigua
Tipos de construcción:	Tipo 4
	Total construídos 370.00 m <sup>2</sup>
Edad aproximada del inmueble:	240 años Intervención en el año 2000
Vida útil total esperada:	30 años
Vida útil remanente:	15 años, con mantenimiento
Estado de conservación:	Reparaciones menores
Unidades rentables o susceptibles de rentarse:	1

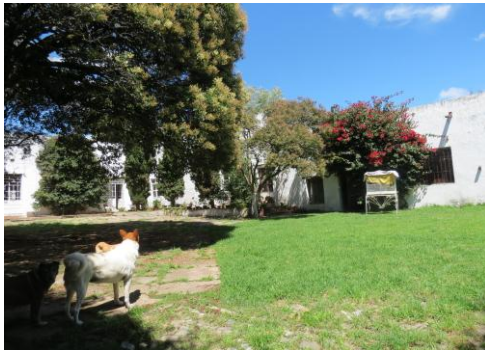
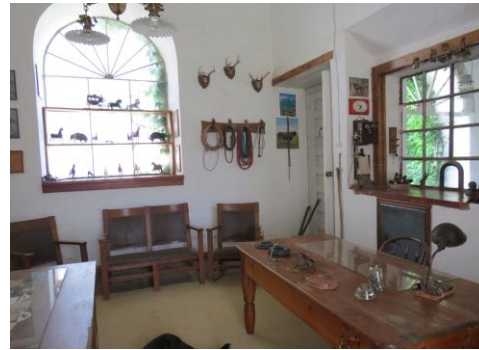
El partido arquitectónico de esta construcción tiene forma de herradura, con un patio central, que dispone tres naves de habitaciones: al Norte, los servicios como: biblioteca (espacio que sugiere pudo tener la función, en origen, de ser una capilla doméstica); 2 habitaciones (que pudieron servir como áreas para el comedor de la servidumbre en su origen); un sanitario con WC y lavabo; la cocina; alacena y panadería. Esta área tiene relación con algunos accesos a un patio a todo lo largo de la nave que orienta al Norte y que en la actualidad tiene un área para el gallinero (espacio que originalmente pudo funcionar como patio de carretas y caballos); y un jardín-patio de servicio donde se encuentra el área de lavaderos y unas construcciones para letrina y baño. También presenta vanos de acceso e iluminación con orientación Sur hacia el patio central. La nave que se encuentra al Poniente dispone las habitaciones con espacios públicos como el comedor; un sanitario completo, con regadera, WC y lavabo; y sala de estar. Esta área dispone vanos de acceso e iluminación suficientes tanto al Oriente y patio central, como al Poniente y patio que une con una Troje que actualmente tiene como función la carpintería. La nave que se encuentra hacia el Sur, dispone las habitaciones dormitorios en número de 4, todas ellas intercomunicadas con puertas y con vanos de acceso e iluminación hacia el Sur, que conforma la fachada principal del conjunto, como al Norte o patio central. Además, se encuentra la antigua Casa de Raya o Despacho con íntima relación con la fachada principal por medio de una ventana-mostrador y con el acceso principal a la casa del hacendado, a través de una recepción como antesala al patio central, donde presenta puerta de acceso y ventana-mostrador.

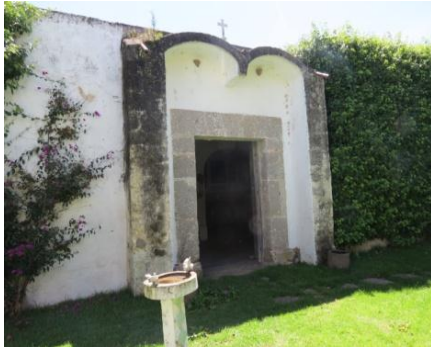
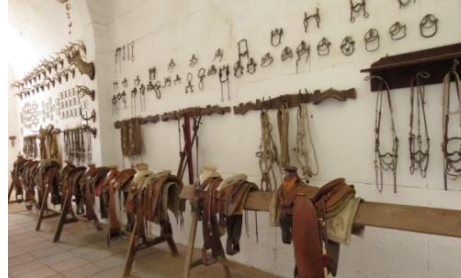
Construcción compuesta por dos naves dividida por intercolumnio intermedio que destacan arcos formeros en cada entre-eje a lo largo de las bóvedas de cañón corrido en cada nave. Acceso principal orientado hacia el Poniente o Patio Central de la Casa del Hacendado con vano con jambas y dintel en piedra, y enmarca el acceso par de contrafuertes con arco bilobulado. Vanos de iluminación y ventilación adecuados al uso del espacio. Presenta un vano de acceso por fachada con orientación al Sur.

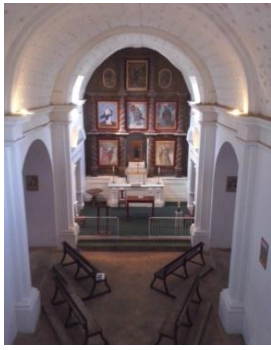
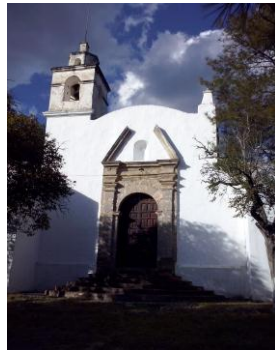
**EDIFICIO 3****Capilla**

Construcción de una nave con orientación Norte-Sur, que presenta 4 entrejes con arcos formeros y bóveda de cañón corrido. El primer entre-eje forma el presbiterio de cajón y en el muro del ábside se encuentra un retablo de madera sin dorar. La sacristía se coloca hacia el Oriente del presbiterio y . En el segundo entre-eje se encuentra el crucero con corto transepto y retablos de madera sin dorar en los muros cabeceros. El entre-eje de acceso presenta coro y bajo coro. Orientan tres ventanas de iluminación hacia el Oriente y dos hacia el Poniente. La fachada es de un cuerpo con torre campanario de planta cuadrangular de un cuerpo con linternilla de planta octagonal con escalera de caracol interna que da acceso al coro en Planta Alta: La fachada presenta vano de acceso con arco de medio punto, flanqueado por par de pilastras con basa, fuste liso y capitel dórico; remata con cornisa corrida, entablamento que sirve de desplante para frontón partido que enmarca un nicho con concha como decoración superior. Escalinata de 6 peldaños para acceder al nivel de la iglesia. Rematan a la construcción pináculos en los entre-ejes.

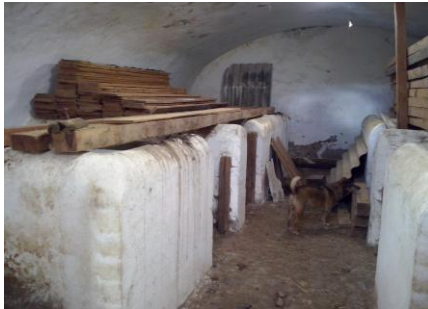
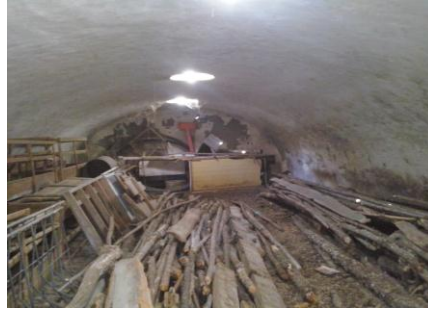
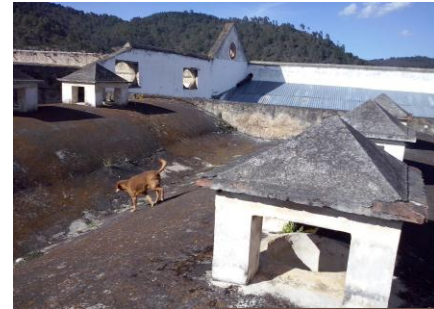
El conjunto de construcciones de las cochineras está conformado por 4 naves con bóveda de cañón corrido que desplantan directamente de nivel de piso. Cada una de ellas presentan tres respiraderos a manera de linternillas para provocar la ventilación en forma indirecta. Una de las naves estaban dedicadas originalmente a maternidad por lo cual presentan cubículos formados por muretes bajos de mampostería. Actualmente la finalidad de estos espacios está dedicado al almacenamiento de madera.

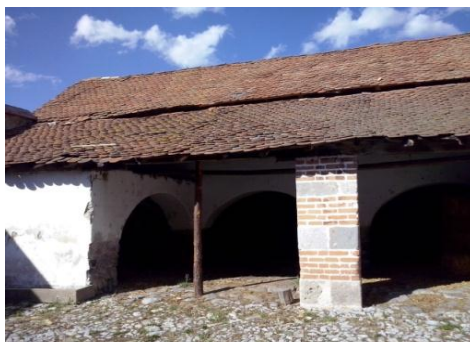
Construcción con techumbre a dos aguas a base de morillos y largueros de madera con teja de barro plana. Disposición en planta en forma de herradura con arcos de acceso.

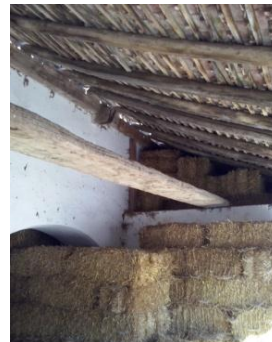
#### Almacén de pastura

Número de niveles:	1
Calidad y clasificación de la construcción:	Construcción antigua
Tipos de construcción:	Tipo 5
	Total construidos 160.00 m <sup>2</sup>
Edad aproximada del inmueble:	240 años
Vida útil total esperada:	50 años <b>Intervención</b> en el año 2000
Vida útil remanente:	35 años, con mantenimiento
Estado de conservación:	Reparaciones menores
Unidades rentables o susceptibles de rentarse:	1

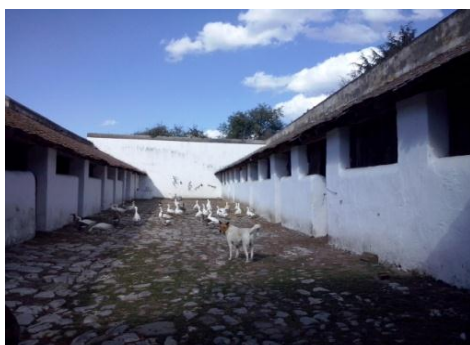
Construcción en dos galerías paralelas con techumbre inclinada a base de estructura con morillos y largueros de madera y, teja de barro plana. Muretes a media altura

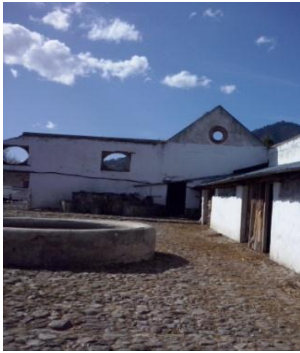
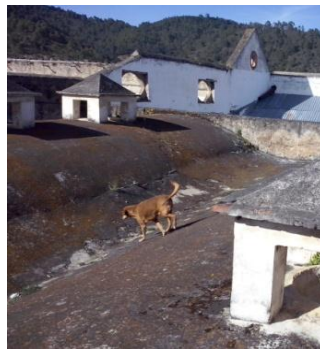
Construcción de una nave sin techumbre debido a que fue consumida por un incendio en los años 90's, se presupone que en origen fue a dos aguas con estructura de madera por la forma que presenta los muros cabeceros. En la actualidad no tiene ningún uso.

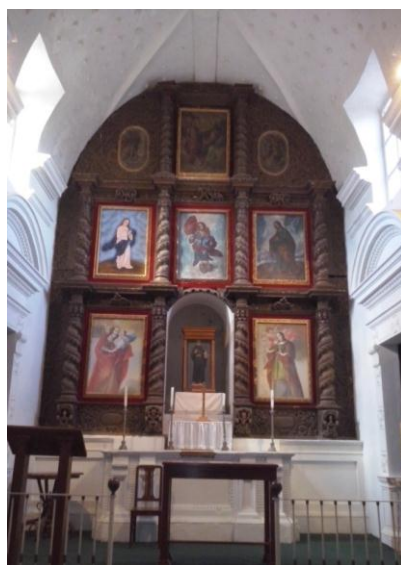
En el remate del retablo, de forma semicircular, tres pinturas al óleo, en suposición las originales; al centro, flanqueado con columnas salomónicas con seno liso, un lienzo al óleo con la representación de la Santísima Trinidad; a la derecha, lienzo al óleo, formato óvalo, con la representación del arcángel Gabriel calzado, con vara de azucena en mano; y en la calle izquierda el lienzo al óleo, formato óvalo, el arcángel Miguel calzado, con casco y con lanza con remate crucífero. La superficie del paño del remate está trabajado con decoraciones fitomorfas y volutas en bajo relieve corte en bisel.

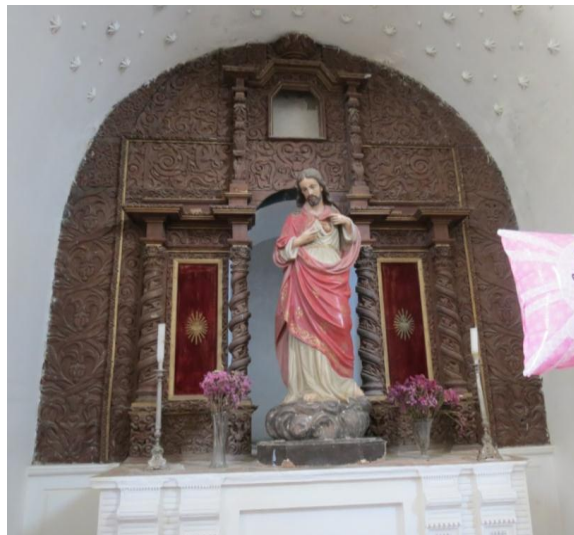
## Retablo lateral

La imaginería se ha perdido por lo cual se desconoce la dedicación del retablo.

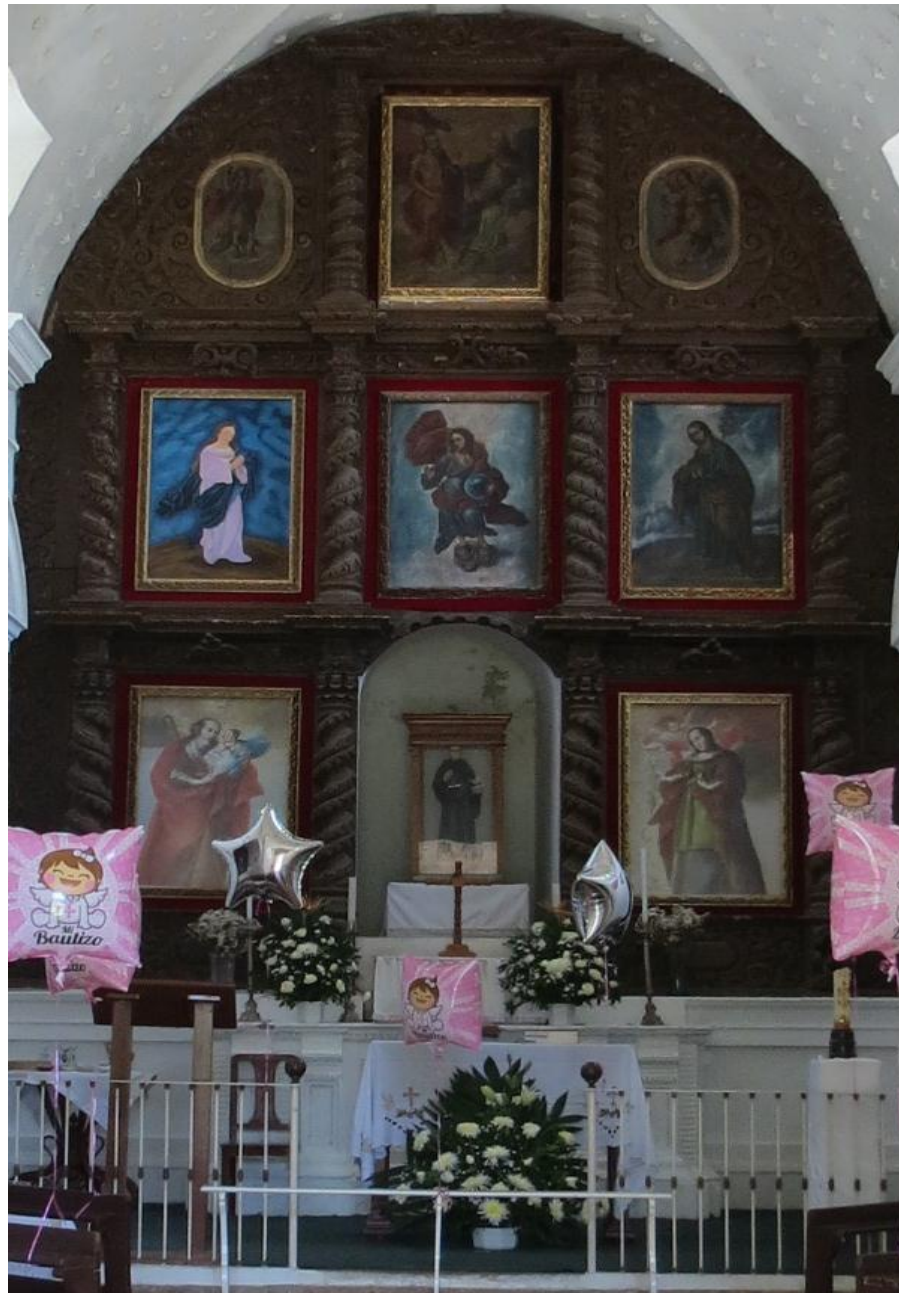
RETABLO PRINCIPAL

SUJETO **480000 cm<sup>2</sup>**

**VALOR DE REPRODUCCIÓN \$ 2,454,000.00**

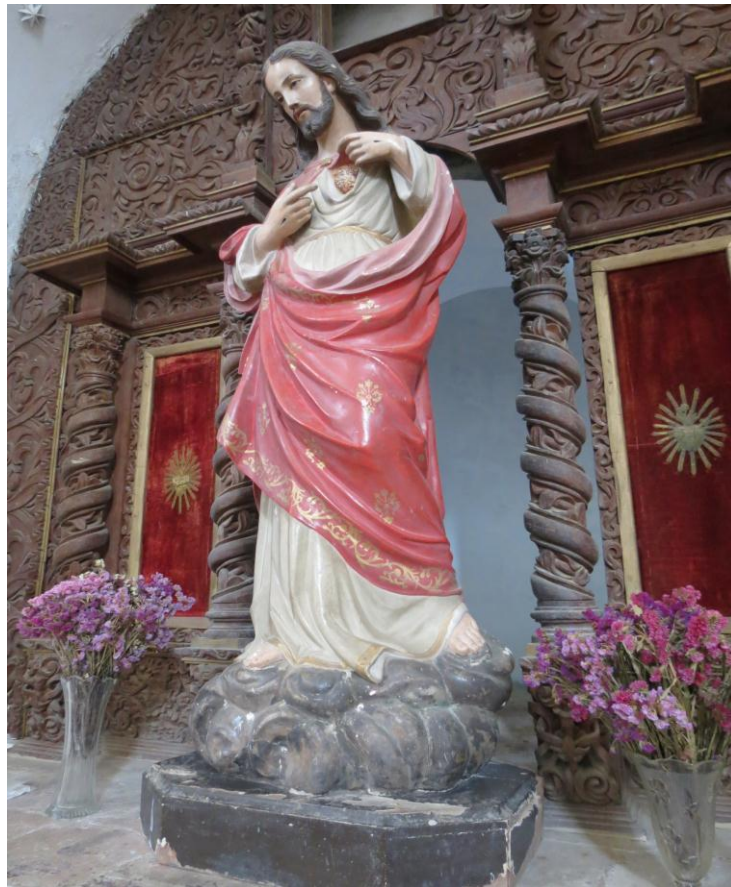
RETABLO LATERAL

SUJETO **330000 cm<sup>2</sup>**
