Mejoramiento de Imagen Urbana del Centro Histórico de Tecali de Herrera, Puebla

BENEMÉRITA UNIVERSIDAD AUTÓNOMA DE PUEBLA
FACULTAD DE ARQUITECTURA
COLEGIO DE ARQUITECTURA

“MEJORAMIENTO DE IMAGEN URBANA
DEL CENTRO HISTÓRICO
DE TECALI DE HERRERA, PUEBLA”

NOVIEMBRE DE 2016

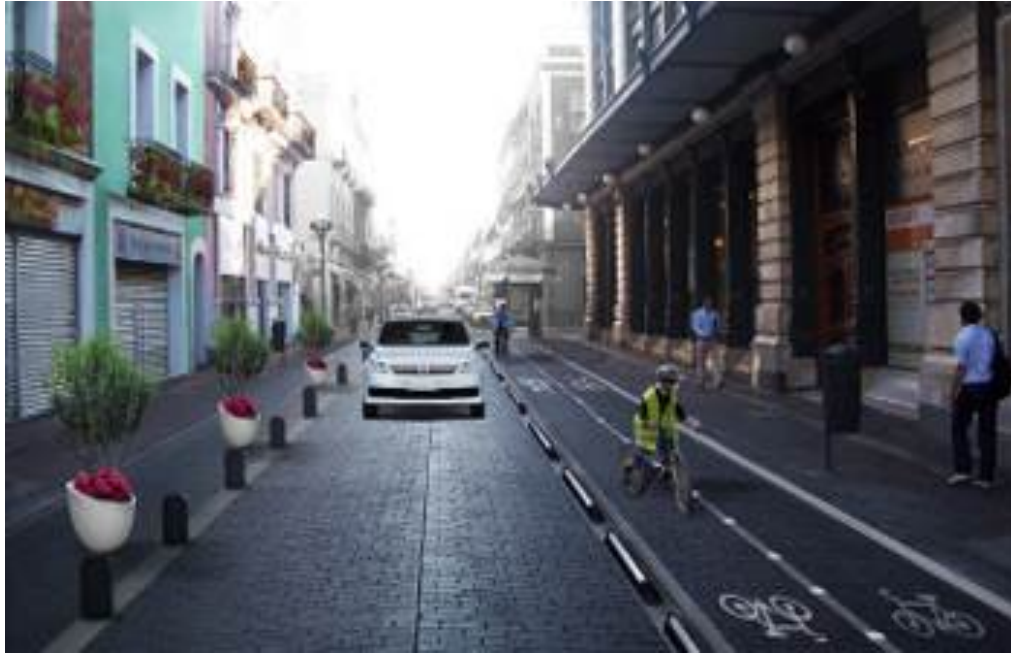
Los arreglos en banquetas fueron: nivelación, cambio y colocación de lajas de piedra natural, integración de huella táctil, rampas en abanico en esquinas, reacomodo y mantenimiento en mobiliario urbano. En el arroyo vehicular solo se nivelaron áreas hundidas en adoquín en partes específicas. Se contó con un proyecto de ciclovías, se hizo un circuito en el área de intervención del proyecto, delimitado por protecciones, señalética y líneas en tinte, se amplió el área peatonal delimitado por macetones y volados dejando un solo carril vehicular para transporte particular.

Ilustración 2. Propuesta de circulación.

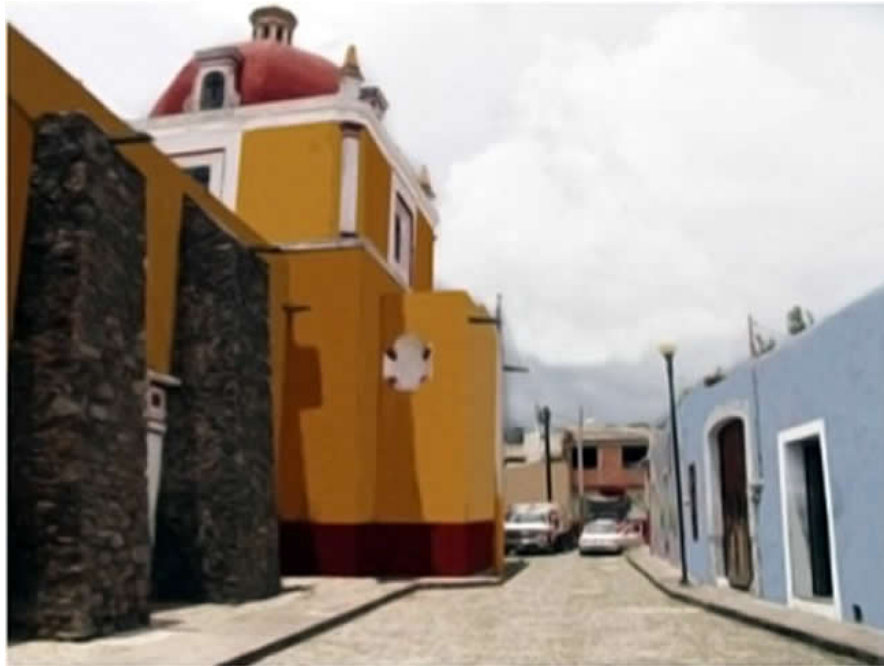
Para el mantenimiento de fachadas se realizó un análisis para determinar las acciones de restauración de acuerdo a las normativas del Instituto Nacional de Antropología e Historia, como eliminación de vegetación, restitución e integración de aplanados, integración de elementos de herrería y carpintería y aplicación de pintura.

Ilustración 3. Propuesta de mantenimiento de fachadas

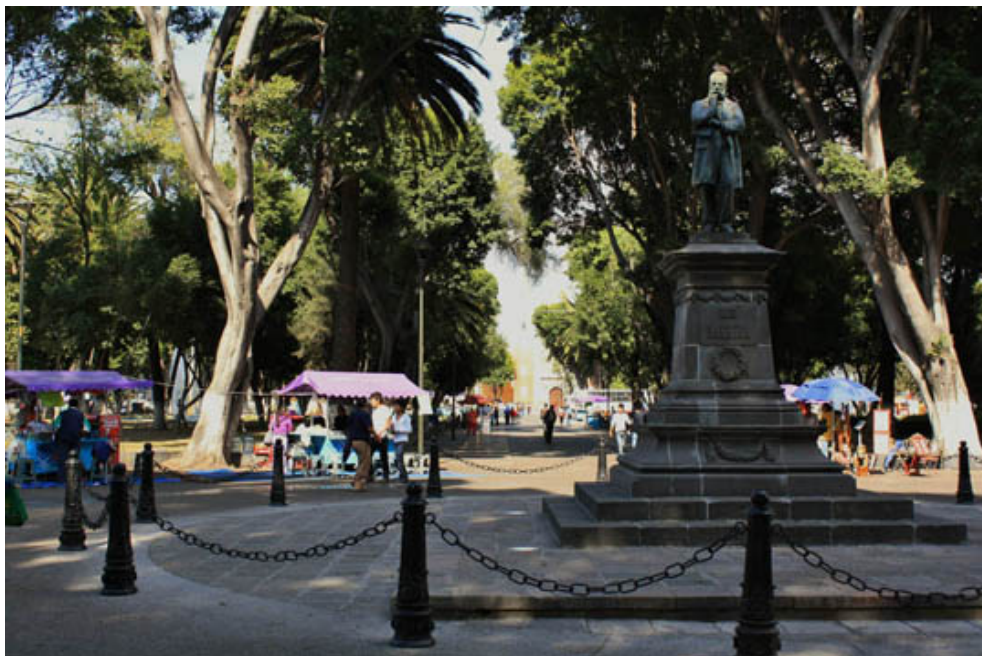
Los parques se rehabilitaron con acciones de mantenimiento a jardines y pisos, poda de arboles y pintura, sanitarios públicos, juegos infantiles y gimnasios al aire libre.

Ilustración 4. Parque intervenido

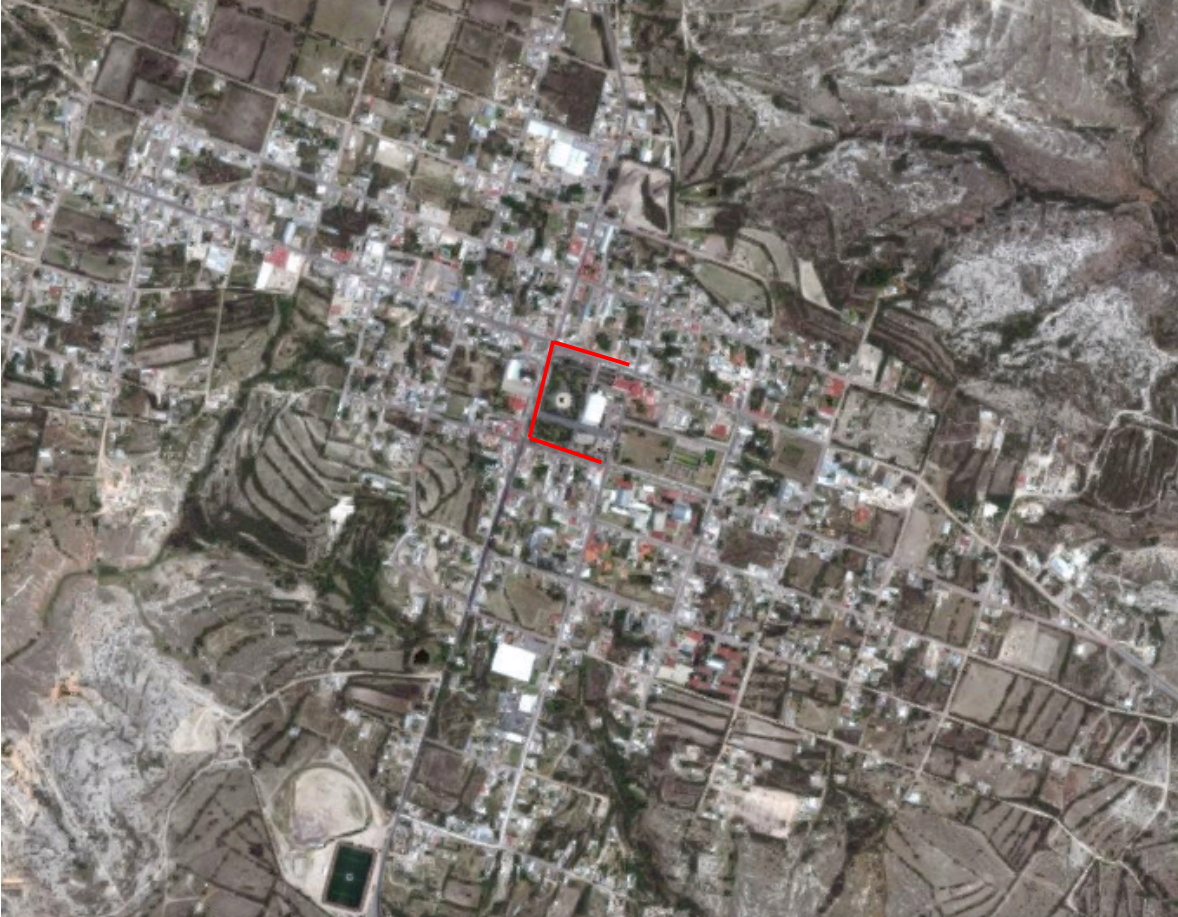
Ilustración 16. Vista aérea de la población de Tecali, al centro se marca el área a intervenir como parte de la primera etapa.

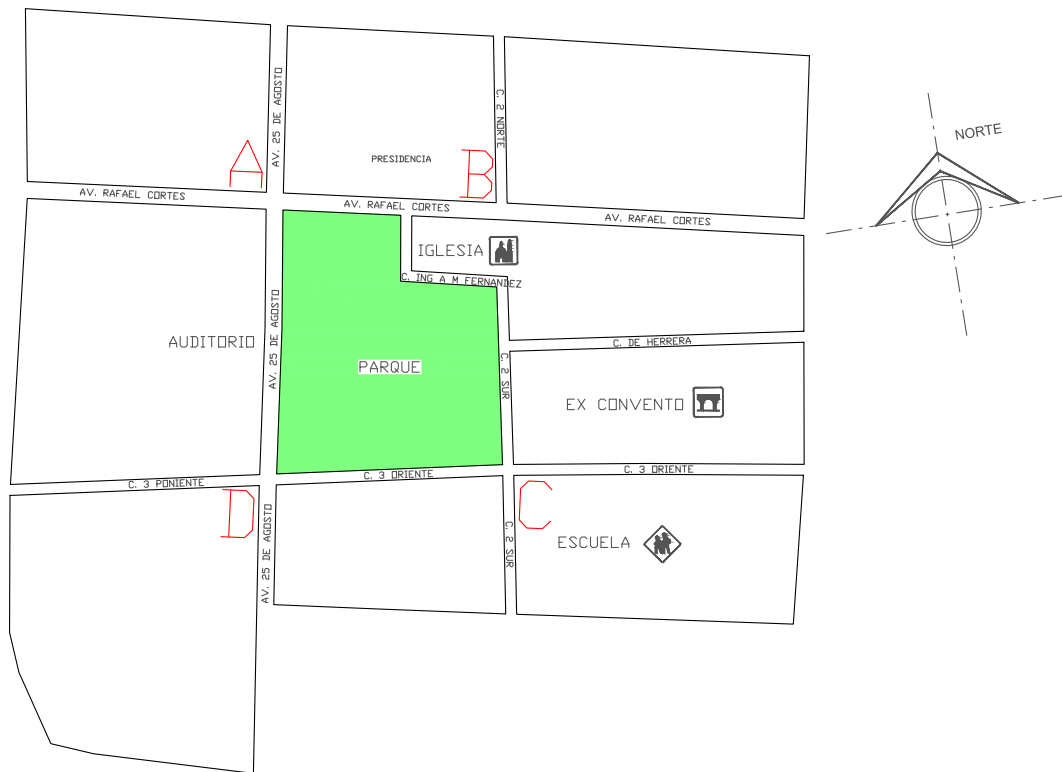
Ilustración 17. Croquis del primer cuadro de la población de Tecali en el que se numeran los cruces en el área a intervenir.

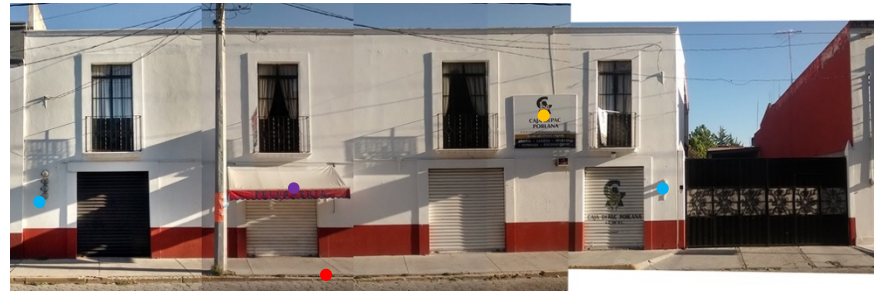
Fachada (estado actual)

- Medidor CFE.
- Publicidad no adecuada.
- Contaminación visual.
- Guarnición deteriorada.

- Jardineras y vegetación para ornamentación
- Mobiliario urbano
- Igualación en altura de pretilos
- Pintura en puertas
- Piedra de cantera para banquetas
- Cambio de nomenclatura de calles
- Cambio de propaganda comercial

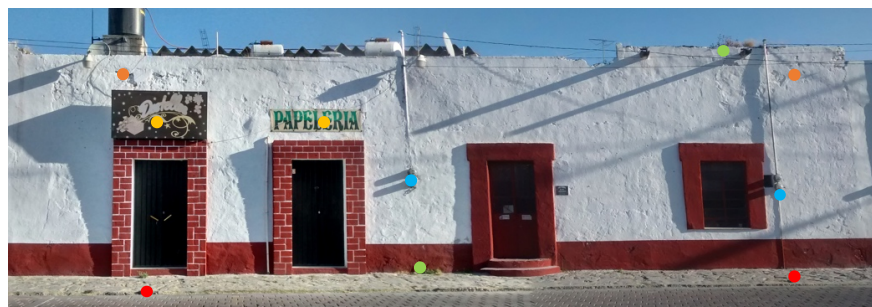
Fachada (estado actual)

7. Estado de conservación:	Malo
8. No. de Niveles:	Uno
9. Alturas:	Fachada: 4.2 m Cerramientos: 3.8 m Guardapolvos: 0.6 m
10. Acabados:	
Enjarres:	<input checked="" type="checkbox"/> Liso <input type="checkbox"/> Rugoso
Pintura:	<input checked="" type="checkbox"/> Esmalte <input type="checkbox"/> Vinilica <input type="checkbox"/> A cal <input type="checkbox"/> Otro
Color de fachada:	<input type="checkbox"/> Blanco <input checked="" type="checkbox"/> Dos colores <input type="checkbox"/> Mas de dos

- Medidor CFE.
- Publicidad no adecuada.
- Presencia de vegetación.
- Aplanados deteriorados.
- Lajas de piedra de banqueta levantadas.

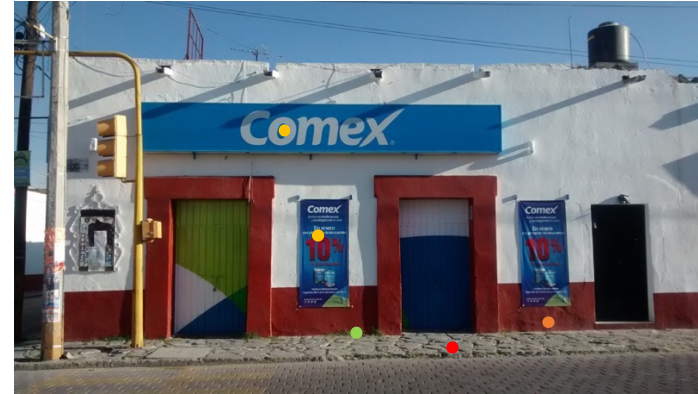
Fachada (estado actual)

7. Estado de conservación:	Regular
8. No. de Niveles:	Uno
9. Alturas:	Fachada: 4.8 m Cerramientos: 4.4 m Guardapolvos: 0.9 m
10. Acabados:	
Enjarres:	<input checked="" type="checkbox"/> Liso <input type="checkbox"/> Rugoso
Pintura:	<input checked="" type="checkbox"/> Esmalte <input type="checkbox"/> Vinilica <input type="checkbox"/> A cal <input type="checkbox"/> Otro
Color de fachada:	<input type="checkbox"/> Blanco <input checked="" type="checkbox"/> Dos colores <input type="checkbox"/> Mas de dos

- Publicidad no adecuada.
- Aplanado deteriorado.
- Lajas de piedra en banqueta levantadas.
- Presencia de vegetación.

- Jardineras y vegetación para ornamentación
- Mobiliario urbano
- Igualación en altura de pretilos
- Pintura en puertas y ventanas
- Piedra de cantera para banquetas
- Cambio de nomenclatura de calles
- Cambio de propaganda comercial

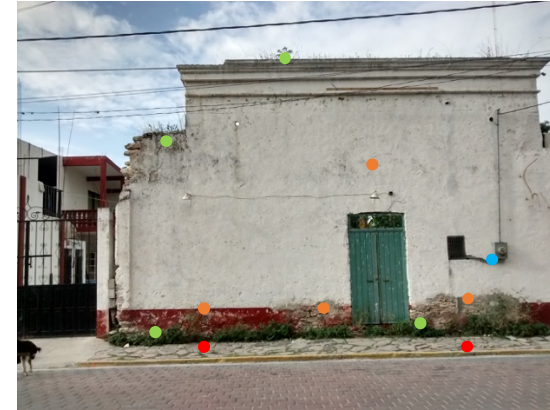
| 9. Alturas: | Fachada: 5.8 m

Cornisa para rematar fachada, ya solo existe paredón
de fachada
Guardapolvos de color ocre. |

- Medidor CFE
- Aplanados deteriorados
- Presencia de vegetación
- Lajas de piedra de la banqueta levantadas.
