**AVALÚO DE INMUEBLE CATALOGADO UBICADO EN
JUAN DE PALAFOX N°206 PARA CRÉDITO Y
RESTAURACIÓN.**

TESIS

QUE PARA OBTENER EL GRADO DE:
MAESTRO EN VALUACIÓN

Avalúo de Inmueble Catalogado

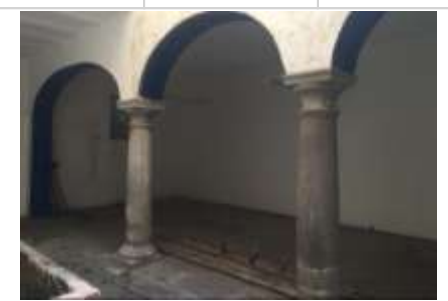
Pórtico (Columnas Toscanas)

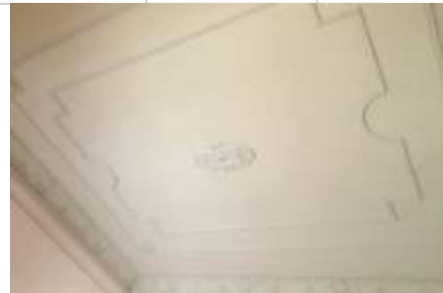
Detalle en plafon (Yeso estucado)

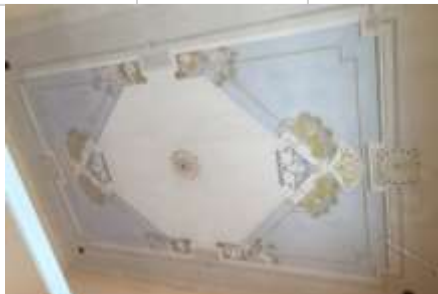
Detalle en plafon (Yeso estucado)

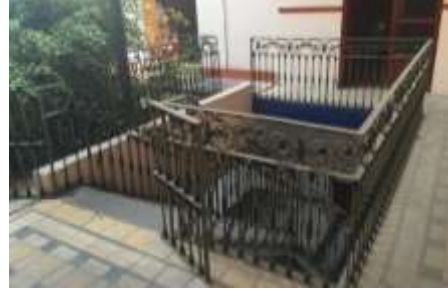
Detalle de barandal en escalera

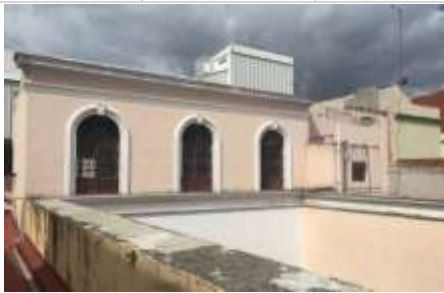
Fachada Neoclásica (Azotea)

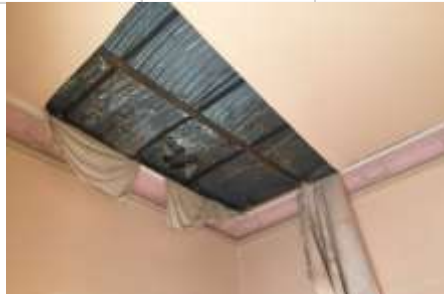
Vista de sistema constructivo en techos

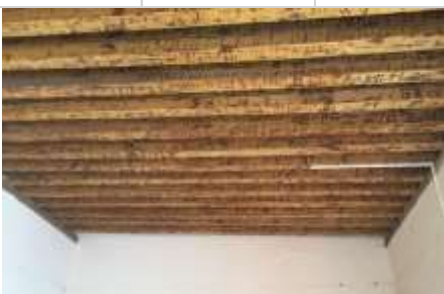
Sistema de vigería de madera

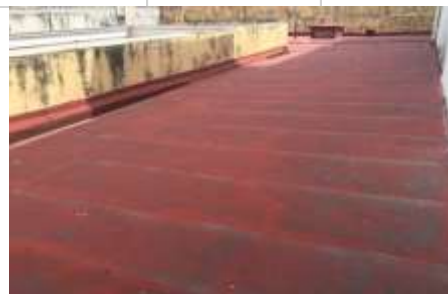
Acabado en azoteas

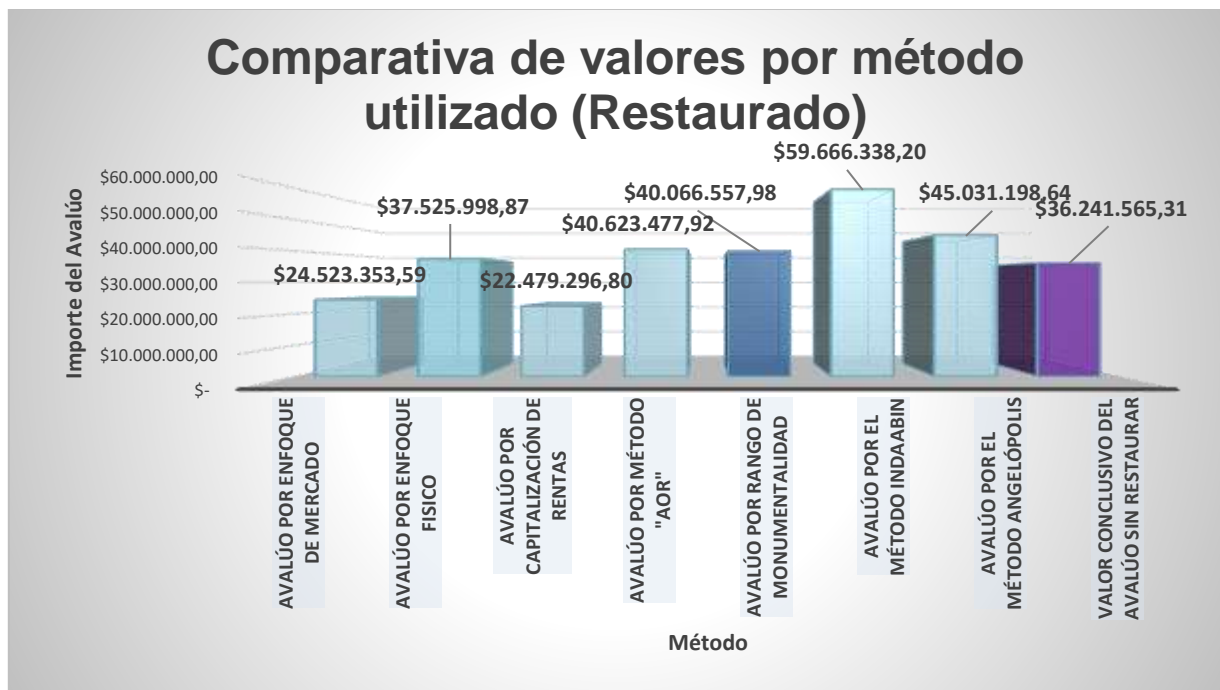
Tabla 14. Comparativa de valores ya restaurado.

Para este proceso también se concluye con el valor arrojado por el método de “Rango de Monumentalidad”, y su proceso se describe en las siguientes páginas.

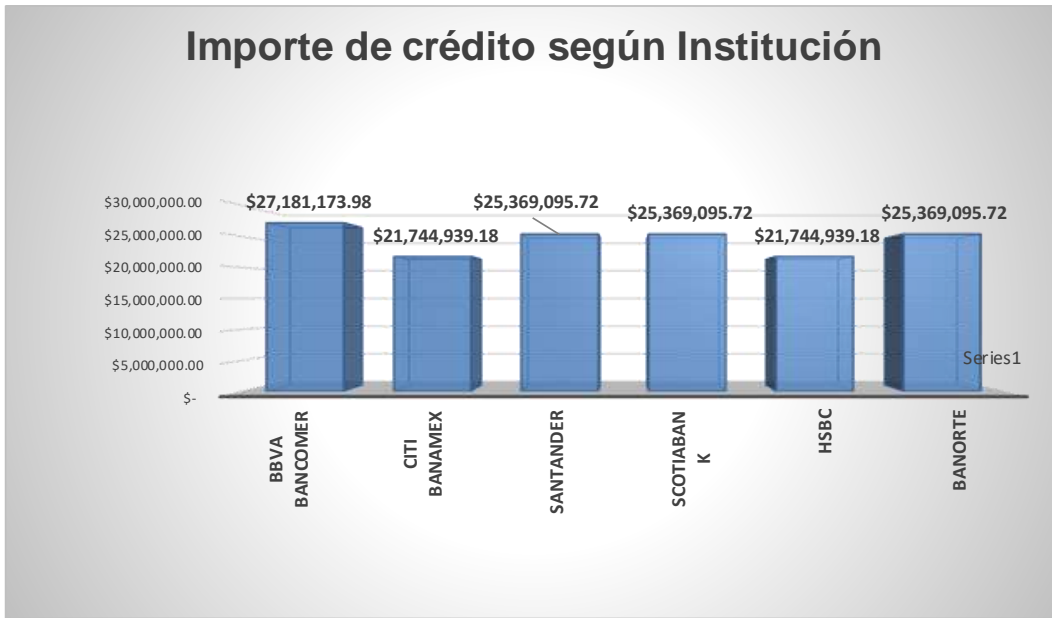
Tabla 18. Comparativa de importes de crédito según institución bancaria.

La institución que ofrece un porcentaje mayor es BBVA Bancomer con un 75%, dando como resultado un préstamo o crédito de \$27,181,173.89.

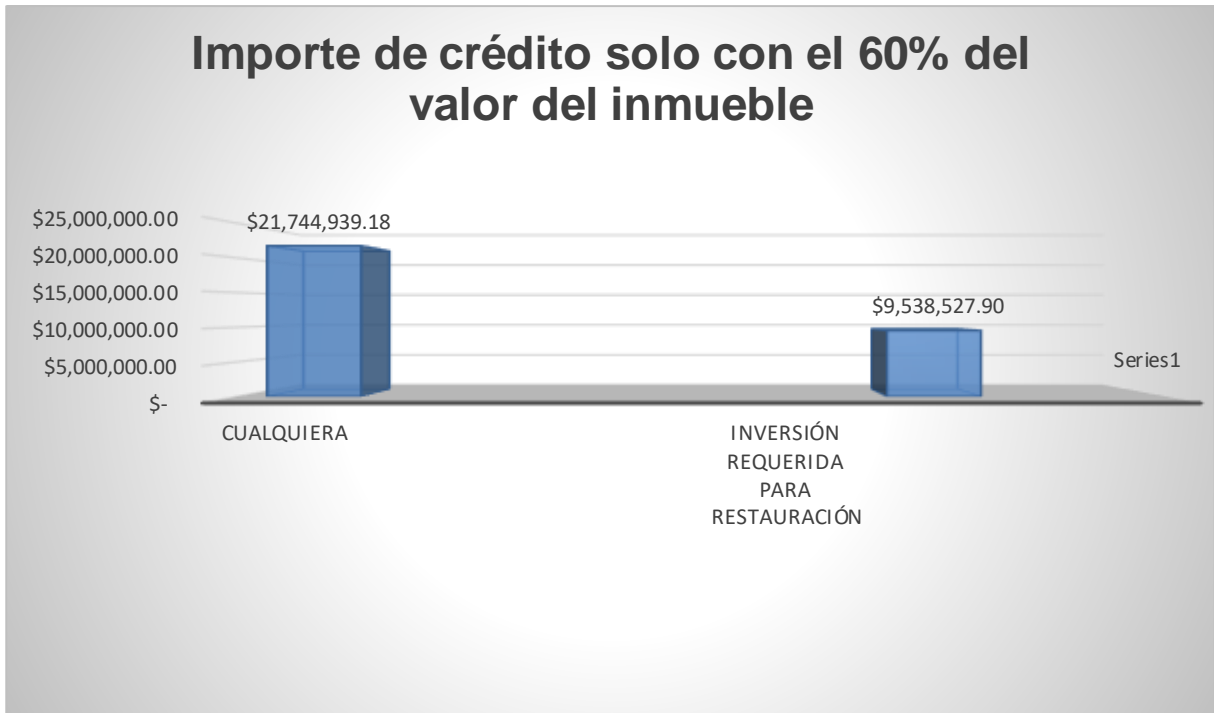
Tabla 20. Comparativa importe del crédito contra inversión requerida para restauración.

Como podemos observar en la gráfica anterior, el importe del préstamo aun con el 60% del valor de inmueble es más que suficiente para realizar los trabajos de restauración del sujeto.
