MAESTRÍA EN ARQUITECTURA CON ESPECIALIDAD
EN CONSERVACIÓN DEL PATRIMONIO EDIFICADO

"INDICADORES PARA LA PRESERVACIÓN DE ESPACIOS PÚBLICOS EN ZONAS
PATRIMONIALES" CASO DE ESTUDIO: EL JARDÍN DEL CARMEN, PUEBLA.

3.1.2. Levantamiento de deterioros.

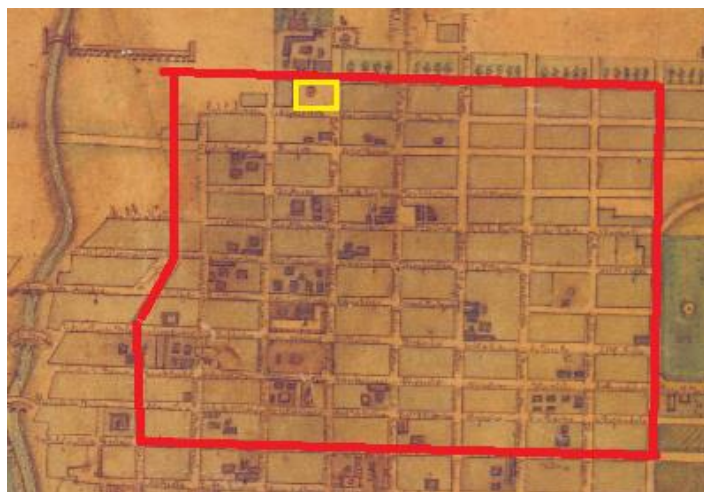
FIG.17. En color amarillo la Plaza Menor de El Carmen, en color rojo la periferia según la nomenclatura oficial reconocida por Leicht, en el plano de La Capital del Departamento de Puebla de 1865 por Santiago Saravia

Avenida 17 oriente-poniente hacia 1612” (1980, p.21) De este texto se desprende que entre los años 1590 a 1612, la Plazuela del Carmen, ubicada entre 15 y 17 Oriente, quedaba contenida dentro de la periferia del primer cuadro de la traza española (Fig.17).

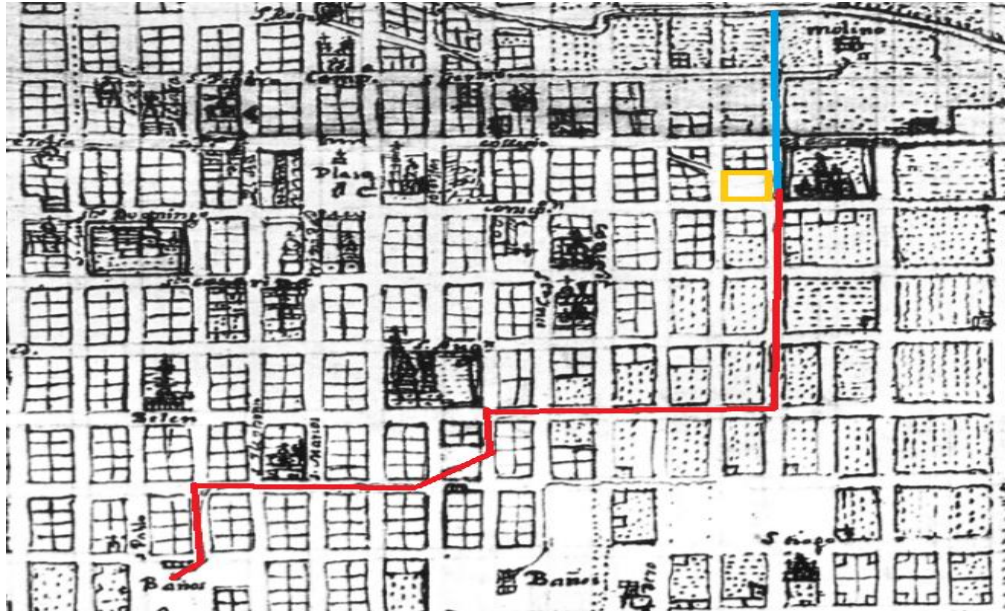
Fig. 18 Recorrido del agua proveniente del Ojo de San Pablo (rojo) hacia la Plazuela del Carmen(amarillo), y del Río de San Francisco a la Plazuela (azul) Recorrido elaborado por Arq. Pablo de Jesús Ruíz. Basándose en el plano de Christophorus de Guadalajara de 1698.

Este camino según el plano de Christophorus de Guadalajara del año 1698, iniciaba en el Ojo de San Pablo, pasaba frente al templo de San Marcos, hasta llegar a la esquina del Convento de San Agustín para posteriormente subir hasta la plaza del Carmen, para un recorrido total de 2.25 kilómetros (Fig.18).

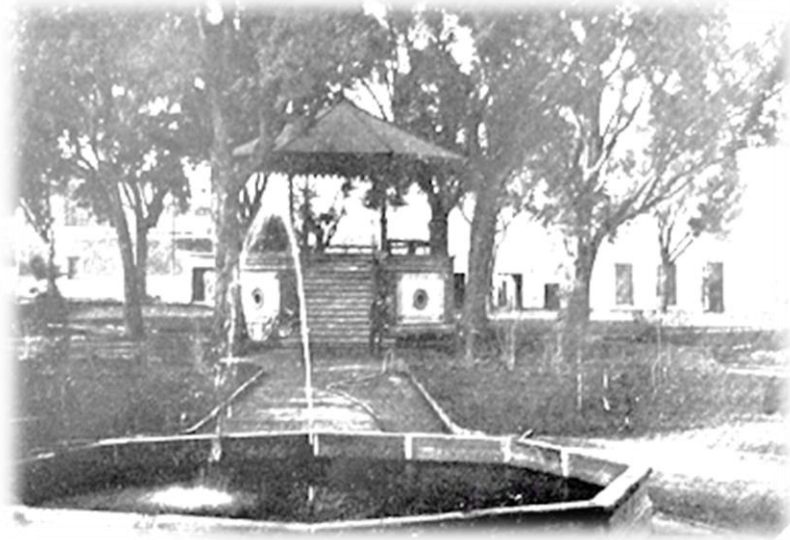
FIG.23 Fotografía de 1912 mostrando la fuente sur y el kisoco del Jardín del Carmen. Fotografía autor anónimo.

la remodelación del Zócalo o Plaza Mayor), se tomarían los que fuesen necesarios para la construcción del proyecto que se planeaba desarrollar (Fig.23)

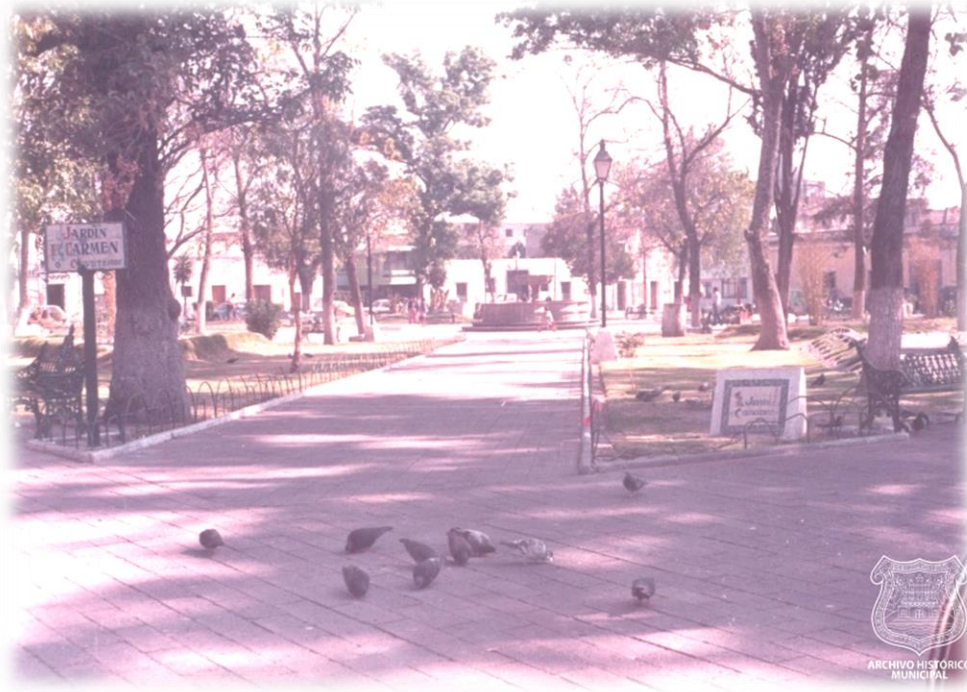
FIG.29 Fotografía desde la 17 Oriente y la Calle 16 de Septiembre del Jardín del Carmen, durante la Gestión 81-84. Fuente: Archivo Histórico Municipal. Clave de la fotografía: 1PJP-1.

Se puede establecer a partir de toda la información presentada, que el diseño del Jardín del Carmen permaneció sin modificaciones desde 1952 hasta el año 2009. Se aprecia su fisonomía en una fotografía obtenida durante la Gestión del Presidente Municipal Victoriano Álvarez García durante los años 1981-1984 (Fig. 29).

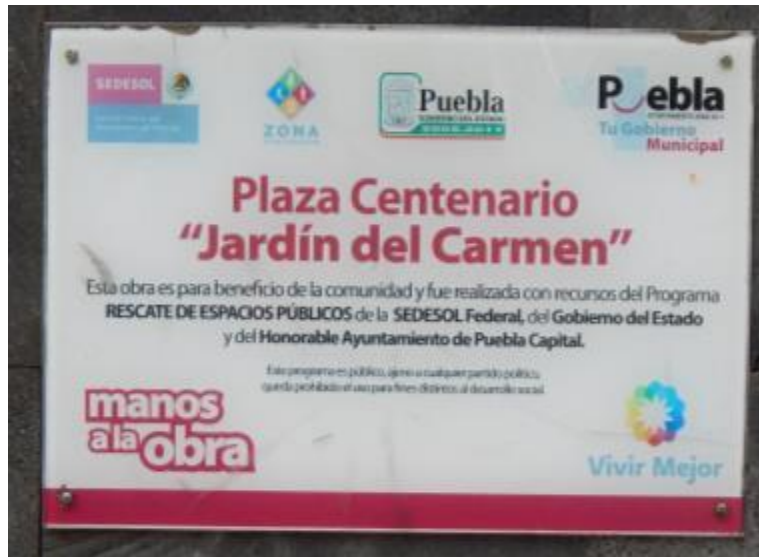
FIG.32 Placa de nomenclatura denominando al espacio como “Plaza Centenario, Jardín del Carmen”. Fuente: Fotografía por Arq. Pablo de Jesús Ruíz López. (2016)

Se incluyó la inhabilitación de la instalación hidráulica de las fuentes ubicadas al norte y al sur, las cuales fueron convertidas en jardineras. Se realizó la inclusión de un espacio de estacionamiento delimitado con el uso de concreto hidráulico en sus frentes norte y poniente; y se retiraron las placas de talavera con la leyenda “Jardín del Carmen o Cuauhtémoc” para incluir una placa de nomenclatura que cambia su denominación a “Plaza Centenario: Jardín del Carmen”(Fig.32). Nombre que no está dentro del imaginario urbano de los habitantes de la ciudad

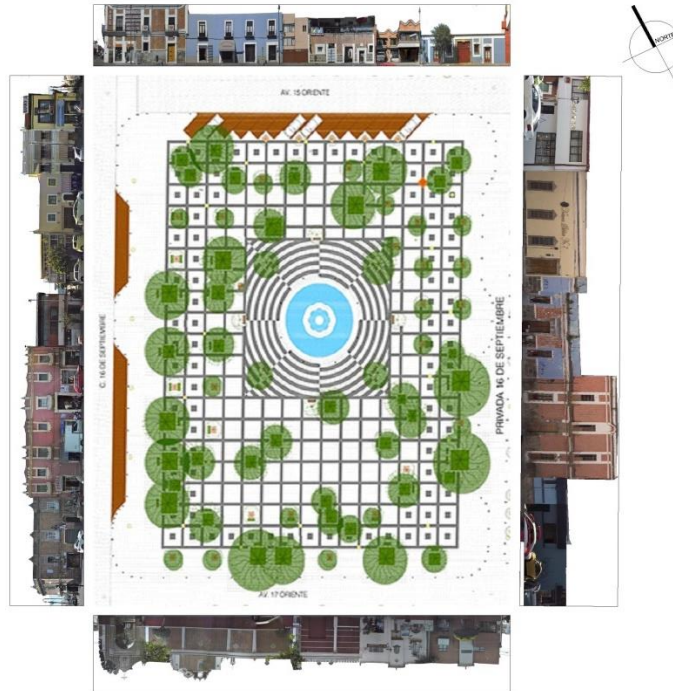
FIG.41 Plano de Ubicación de Vistas de los paramentos alrededor del Jardín del Carmen. Elaboró: Arq. Pablo de Jesús Ruíz (2016). Consultar Anexo Planos, Clave PF-2.

De la misma manera se hizo la captura fotográfica en forma de larguillos, de los cuatro perfiles alrededor del Jardín del Carmen (Fig.41) (norte, sur, oriente y poniente). Estos se trabajaron mediante el uso del software PixMaker Pro. El resultado se presenta en el siguiente gráfico.

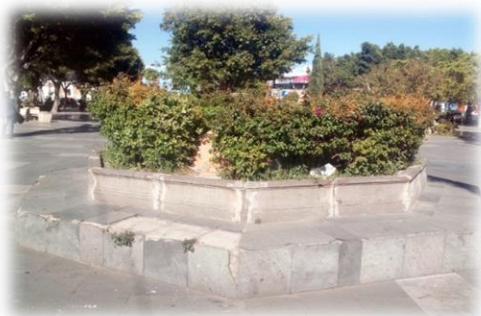
FIG.42 Fuente norte del Jardín del Carmen. Fuente: Fotografías tomadas por Arq. Pablo de Jesús Ruíz

En cuanto a las singularidades que caracterizan al Jardín del Carmen, podemos señalar que es la única Plaza Menor, hoy Jardín de la ciudad, que posee tres fuentes. Las fuentes norte (Fig.42) y sur (Fig.43) son de tipo octogonal de un solo cuerpo, sin ningún elemento de tipo ornamental (se modificó su uso original por jardineras), que fueron desplantadas únicamente sobre una base de concreto y recinto laminado.

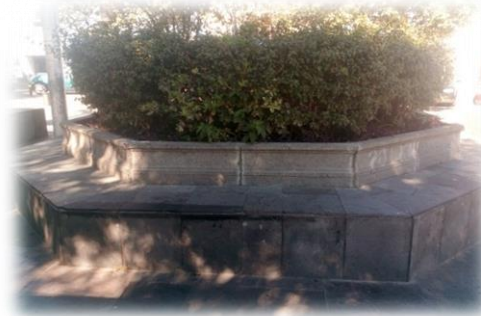
FIG.43 Fuente sur del Jardín del Carmen. Fuente: Fotografías tomadas por Arq. Pablo de Jesús Ruíz

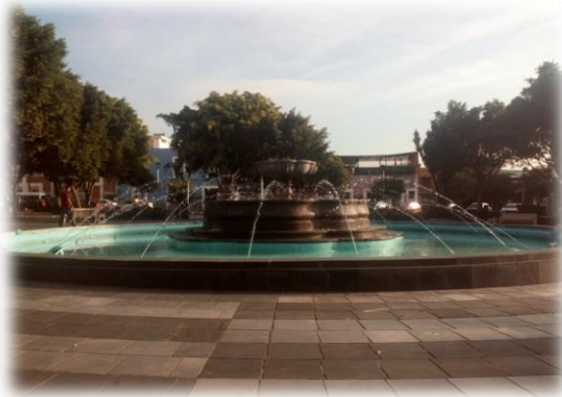
FIG.44 Fuente central con circunferencia ampliada
Fuente: Fotografías tomadas por Arq. Pablo de Jesús Ruíz López (2016).

La fuente central (Fig.44) está compuesta por una escalinata de dos piezas, seguida de dos cuerpos de forma octogonal con las puntas redondeadas. El segundo cuerpo se encuentra adornado con cuatro rostros de ángeles (Fig.45), cada uno orientado hacia uno de los puntos cardinales, y de sus bocas sale el agua para abastecer el cuerpo inferior. A partir de la última intervención en el jardín, se le colocó un espejo de agua.

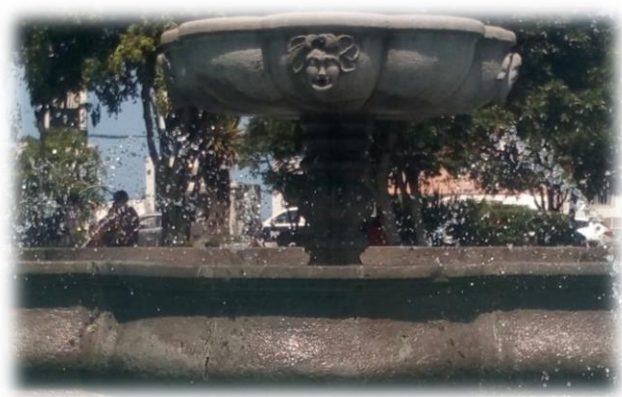
FIG.45 Rostros de los ángeles en la fuente central del Jardín del Carmen. Fuente: Fotografías tomadas por Arq. Pablo de Jesús Ruíz López (2016).

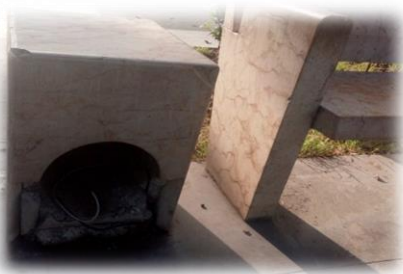
FIG.46 Luminarias perdidas y en mal estado
Fuente: Fotografías tomadas por Arq. Pablo de Jesús Ruíz López (2016).

Alrededor de la circunferencia de la fuente central se encuentran unas bancas elaboradas en mármol, además de unos cajones adjuntos a cada banca, para ocultar las luminarias que apuntan hacia la fuente (Fig. 46). Además de este tipo de bancas, se encuentran otras elaboradas en hierro forjado sin ningún tipo de ornamentación, distribuidas en el espacio sin un orden aparente (Fig.47). El Jardín del Carmen cuenta con dos áreas destinadas a estacionamiento (al poniente sobre la calle 16 de Septiembre y al norte sobre la avenida 15 Oriente), aunque a su costado oriente también llegan a estacionarse muchos automóviles.

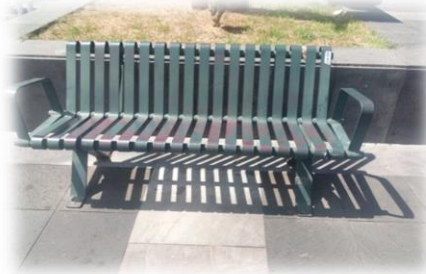
FIG.47 Banca de hierro forjado. Fuente: Fotografías tomadas por Arq. Pablo de Jesús Ruíz López (2016).

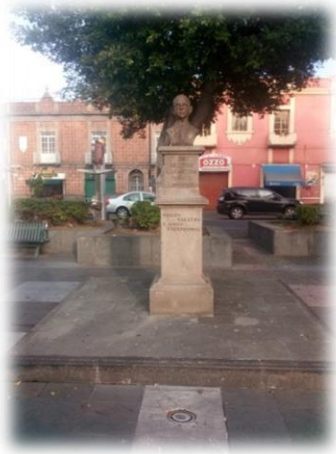
FIG.48 Busto sobre plancha de Concreto .Fuente: Fotografías tomadas por Arq. Pablo de Jesús Ruíz López (2016).

Un elemento más que se integra al diseño del espacio público, es el monumento en busto del Dr. Héctor Labastida Muñoz, se localiza en la esquina sur-poniente del Jardín, se compone por un pedestal sencillo desplantado sobre una base de concreto (Fig.48), tiene una inscripción en letras de bronce (Fig.49) que reza: “Dr. Héctor Labastida Muñoz. 1915-1985. Médico, maestro y amigo excepcional”

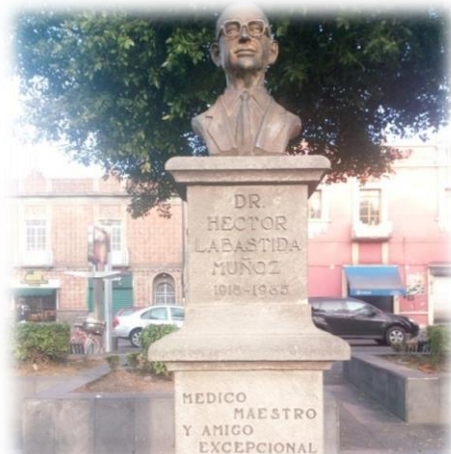
FIG.49 Inscripción con letras de bronce y busto de Héctor Labastida Muñoz. Fuente: Fotografías tomadas por Arq. Pablo de Jesús Ruíz López (2016).

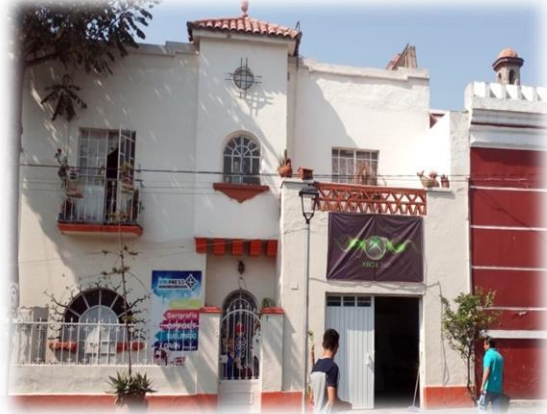
FIG.53 Fotografía desde el Jardín del Carmen hacia la 17 Oriente, vista de un edificio de estilo neo-californiano. Fuente: Fotografías tomadas por Arq. Pablo de Jesús Ruíz López (2016).

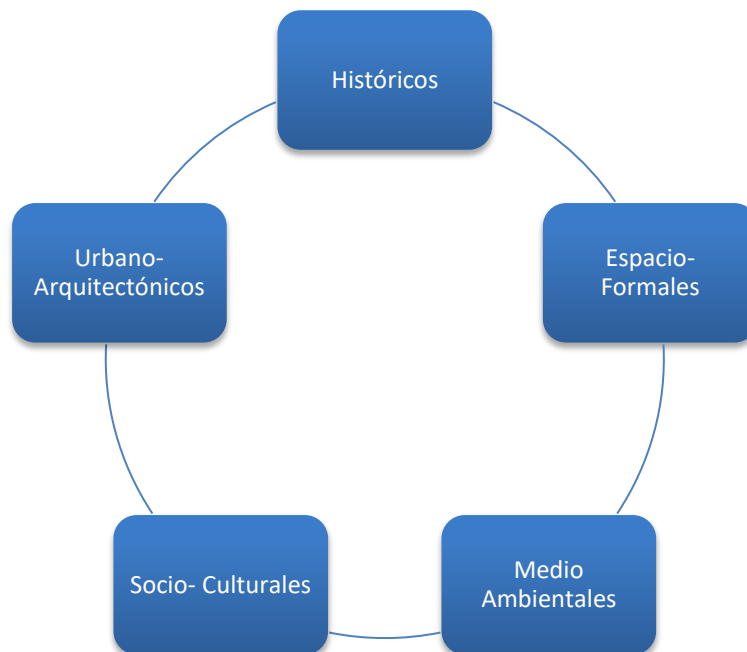
El artículo 3 de la Recomendación de Nairobi (1976) menciona que *“Cada conjunto histórico y su medio deberían considerarse globalmente como un todo coherente cuyo equilibrio y carácter específico dependen de la síntesis de los elementos que lo componen y que comprenden tanto las actividades humanas como los edificios, la estructura espacial y las zonas circundantes. Así pues, todos los elementos válidos, incluidas las actividades humanas (por modestas que sean), tienen en relación con el conjunto, un significado que procede respetar (p.3)”*. Por lo que a partir de los valores resultantes del análisis del espacio público (Fig. 58) como elemento patrimonial, se resuelve elaborar cuatro grupos de parámetros de evaluación.

FIG.58 Diagrama de Valores del Espacio Público. Elaboró Arq. Pablo de Jesús Ruiz. (2017)

Cada uno de los valores del espacio público, depende del apoyo de la información histórica para su desarrollo, como consecuencia la cuestión histórica se integra a los aspectos socio-culturales. Cada uno de los rubros de indicadores, deberán estar fundamentados en la investigación y el valor histórico adquirido del espacio en cuestión.

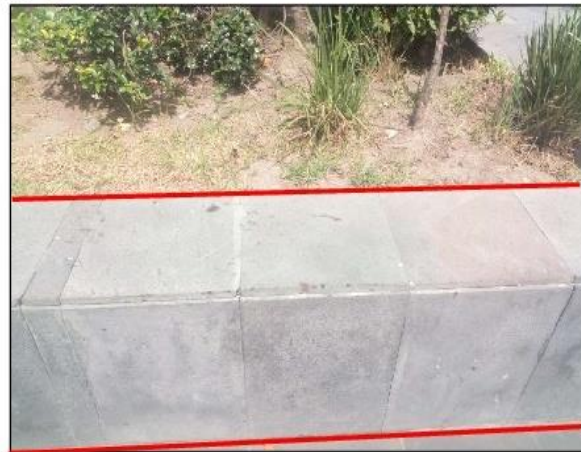
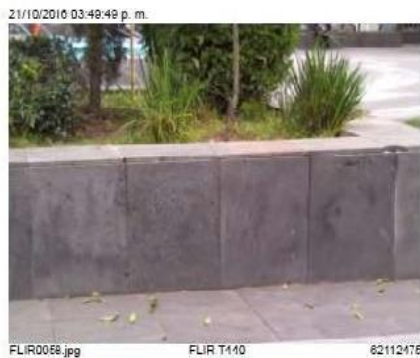
Clave del Material:	T-2
Ubicación del material:	Pisos, jardineras, ampliación fuente
Material Base:	Firme de concreto F'c=100 kg/cm2
Material inicial:	Pegazulejo
Material Final:	Loseta textura de piedra recinto gris

Registro de temperatura en un lapso de 12 horas.

Temp. Máxima:	54.20°C
Temp. Mínima:	12.70°C
Temp. Promedio:	33.61°C
Tasa de Calentamiento:	3.4°C/hora
Tasa de Enfriamiento:	-2.15°C/hora

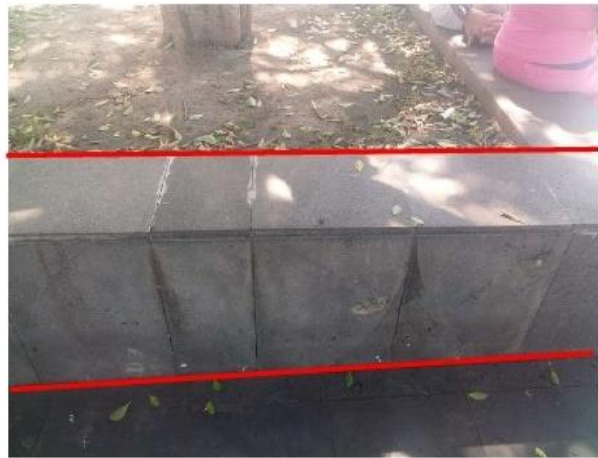
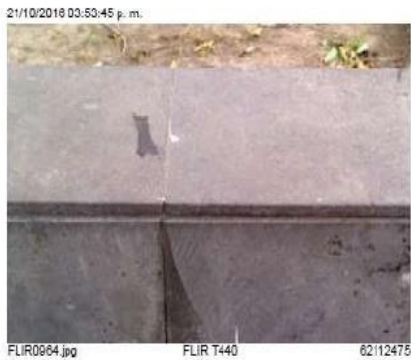
Clave del Material:	T-2S
Ubicación del material:	Pisos, jardineras, ampliación fuente
Material Base:	Firme de concreto F'c=100 kg/cm2
Material inicial:	Pegazulejo
Material Final:	Loseta textura de piedra recinto gris

Registro de temperatura en un lapso de 12 horas.

Temp. Máxima:	30.30°C
Temp. Mínima:	12.30°C
Temp. Promedio:	18.56°C
Tasa de Calentamiento:	0.41°C/hora
Tasa de Enfriamiento:	0.62°C/hora

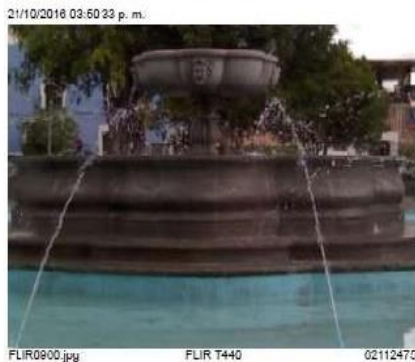
Temp. Máxima:	22.80°C
Temp. Mínima:	11.10°C
Temp. Promedio:	18.59°C
Tasa de Calentamiento:	0.57°C/hora
Tasa de Enfriamiento:	-0.35°C/hora

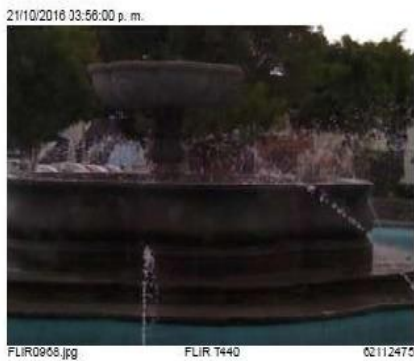
Registro de temperatura en un lapso de 12 horas.

Temp. Máxima:	22.60°C
Temp. Mínima:	11.30°C
Temp. Promedio:	17.04°C
Tasa de Calentamiento:	0.74°C/hora
Tasa de Enfriamiento:	-0.11°C/hora

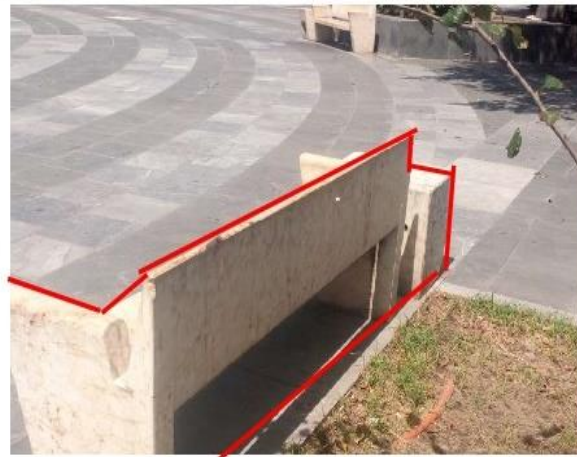
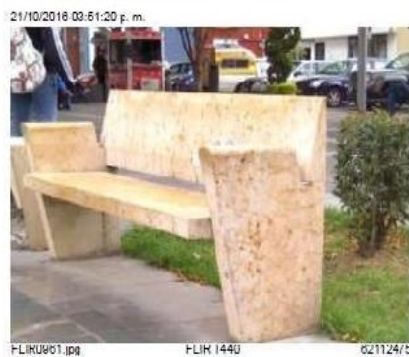
Clave del Material:	T-4
Ubicación del material:	Bancas y cajas de luminarias
Material Base:	Mármol Amarillo
Material inicial:	Mármol Amarillo
Material Final:	Mármol Amarillo

Registro de temperatura en un lapso de 12 horas.

Temp. Máxima:	33.20°C
Temp. Mínima:	12.50°C
Temp. Promedio:	26.72°C
Tasa de Calentamiento:	0.60°C/hora
Tasa de Enfriamiento:	-0.37°C/hora

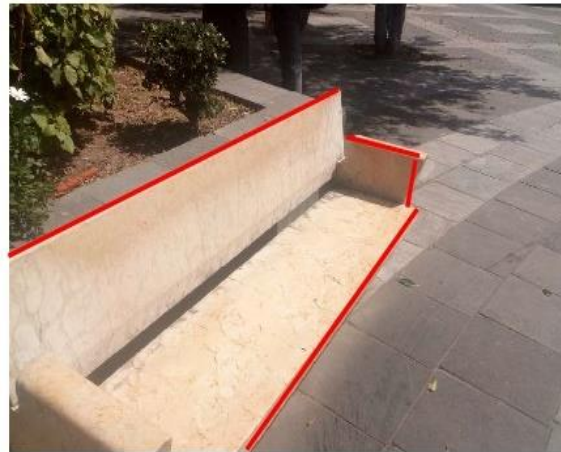
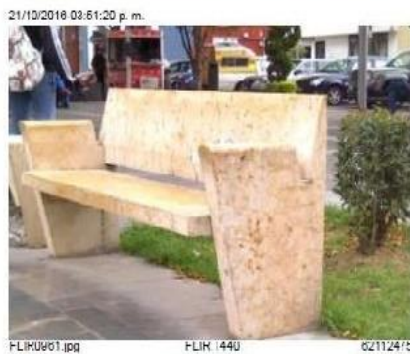
Clave del Material:	T-4S
Ubicación del material:	Bancas y cajas de luminarias
Material Base:	Mármol Amarillo
Material inicial:	Mármol Amarillo
Material Final:	Mármol Amarillo

Registro de temperatura en un lapso de 12 horas.

Temp. Máxima:	36.70°C
Temp. Mínima:	12.50°C
Temp. Promedio:	21.70°C
Tasa de Calentamiento:	1.98°C/hora
Tasa de Enfriamiento:	-0.09°C/hora

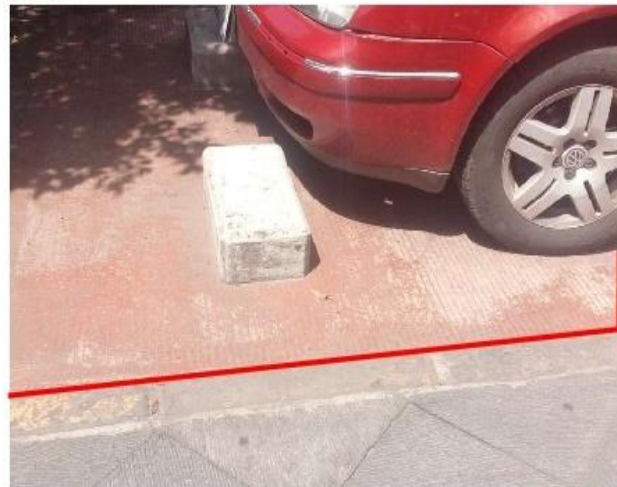
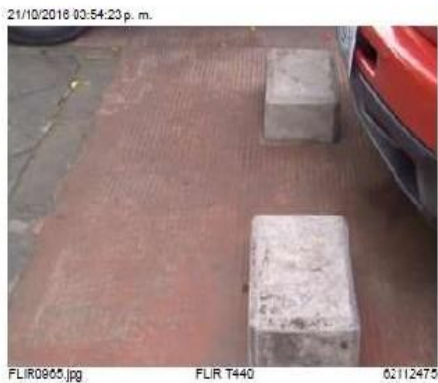
Clave del Material:	T-5
Ubicación del material:	Área de Estacionamiento
Material Base:	Concreto Hidráulico Macrotextrizado
Material inicial:	Membrana de curado
Material Final:	Impermeabilizante terracota

Registro de temperatura en un lapso de 12 horas.

Temp. Máxima:	46.80°C
Temp. Mínima:	13.90°C
Temp. Promedio:	30.39°C
Tasa de Calentamiento:	2.68°C/hora
Tasa de Enfriamiento:	-1.71°C/hora

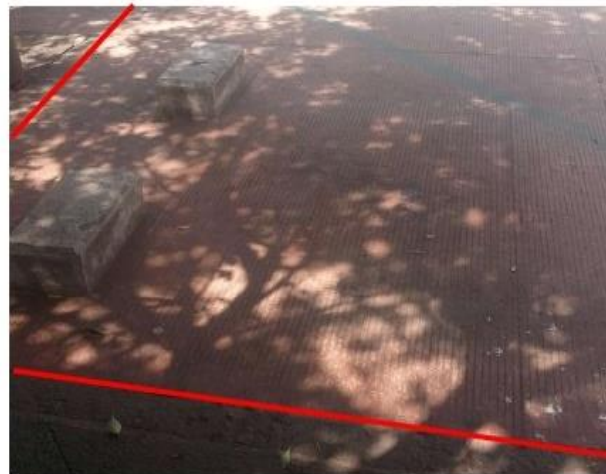
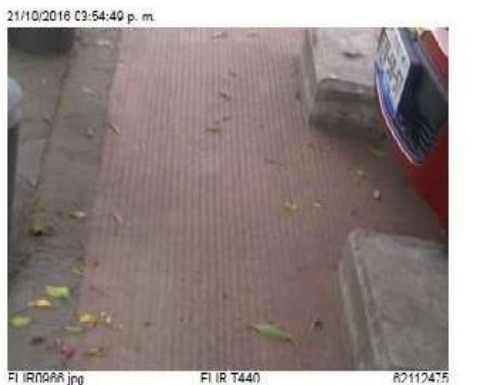
Clave del Material:	T-55
Ubicación del material:	Área de Estacionamiento
Material Base:	Concreto Hidráulico Macrotexturizado
Material inicial:	Membrana de curado
Material Final:	Impermeabilizante terracota

Registro de temperatura en un lapso de 12 horas.

Temp. Máxima:	23.00°C
Temp. Mínima:	13.10°C
Temp. Promedio:	18.64°C
Tasa de Calentamiento:	0.45°C/hora
Tasa de Enfriamiento:	-0.08°C/hora

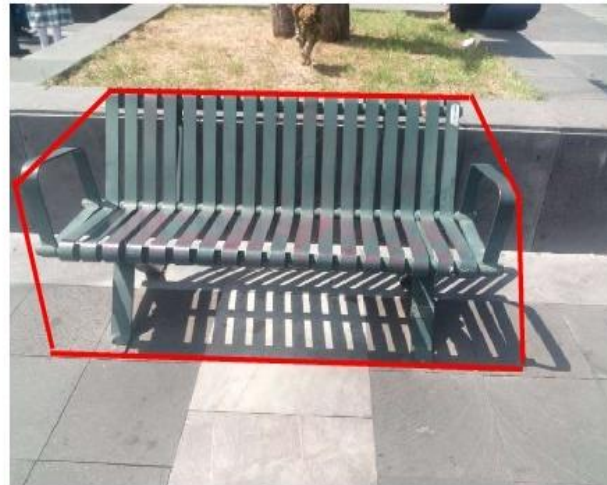
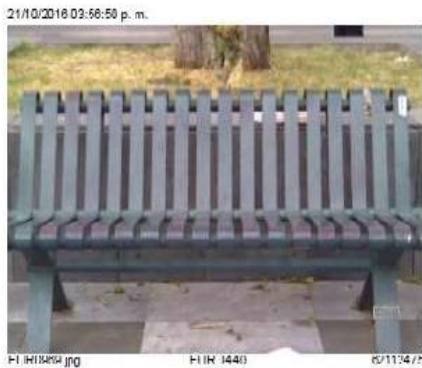
Clave del Material:	T-6
Ubicación del material:	
Material Base:	Hierro forjado
Material inicial:	Primer Alquidálico Anticorrosivo
Material Final:	Esmalte Alq. Anticorrosivo Verde

Registro de temperatura en un lapso de 12 horas.

Temp. Máxima:	45.70°C
Temp. Mínima:	11.80°C
Temp. Promedio:	30.01°C
Tasa de Calentamiento:	1.15°C/hora
Tasa de Enfriamiento:	-1.53°C/hora

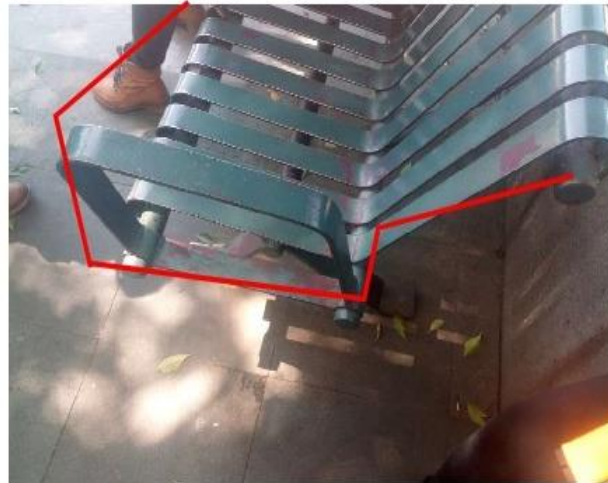
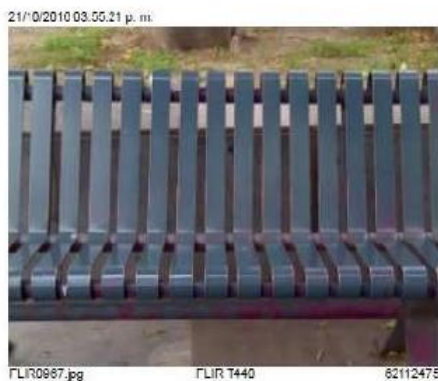
Clave del Material:	T-6S
Ubicación del material:	
Material Base:	Hierro forjado
Material inicial:	Primer Alquidálico Anticorrosivo
Material Final:	Esmalte Alq. Anticorrosivo Verde

Registro de temperatura en un lapso de 12 horas.

Temp. Máxima:	29.70°C
Temp. Mínima:	11.60°C
Temp. Promedio:	20.671°C
Tasa de Calentamiento:	0.44°C/hora
Tasa de Enfriamiento:	0.16°C/hora

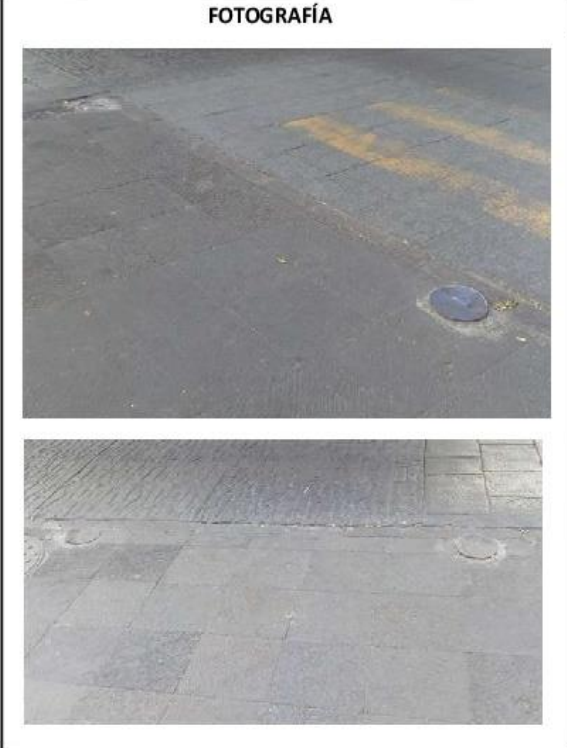
Localización	Puebla, Puebla. Entre las Avenidas 15 y 17 Oriente; y la Calle 16 de Septiembre.		
Inmueble	Jardín del Carmen	N° de Ficha:	DET-01
Elaboró:	Arq. Pablo de Jesús Ruíz López	Fecha:	ABRIL DE 2017

DESCRIPCIÓN	
Elemento:	Guardabanquetas
Material de fábrica:	Aluminio
SÍNTOMAS A OBSERVAR.	
Alteración:	Faltante de guardabanquetas en perímetro
Deterioro:	
Agente:	Humano
Solución:	Integración de guardabanquetas

ACCIONES PERTINENTES:	
Preliminares:	Retiro de material sobrante del elemento faltante.
Personal:	1 peón.
Medidas de Seguridad:	Uso de casco, botas y guantes de carnaza.
Equipo y materiales:	pinzas, barreta, marro, cemento gris, guardabanquetas fabricado en aluminio, brocha, cuchara y espátula.
Procedimiento de ejecución:	Retirar los restos presentes de los guardabanquetas faltantes, mediante el uso de la barreta y retirarlos con pinzas, realizar limpieza al interior de la circunferencia resultante con la brocha y la espátula, removiendo restos de cemento, realizar la integración del guardabanquetas nuevo y fijar con cemento gris.

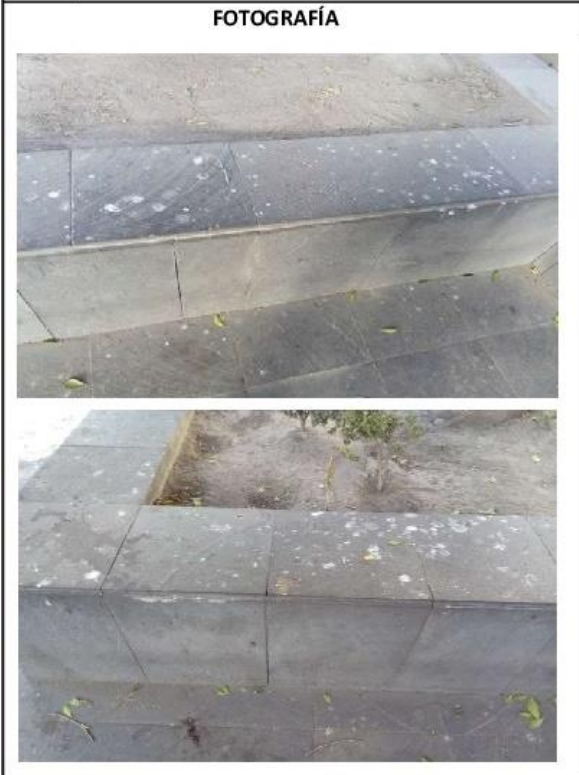
Localización	Puebla, Puebla. Entre las Avenidas 15 y 17 Oriente; y la Calle 16 de Septiembre.		
Inmueble	Jardín del Carmen	N° de Ficha:	DET-02
Elaboró:	Arq. Pablo de Jesús Ruíz López	Fecha:	ABRIL DE 2017

DESCRIPCIÓN	
Elemento:	Jardinera
Material de fábrica:	Recinto laminado
SÍNTOMAS A OBSERVAR.	
Alteración:	Manchas blancas en asientos de las jardineras
Deterioro:	Presencia de excremento de palomas
Agente:	físico- Biológico
Solución:	Limpieza de las piezas de recinto

ACCIONES PERTINENTES:	
Preliminares:	-
Personal:	1 peón.
Medidas de Seguridad:	guantes de plástico, lentes protectores, cubrebocas
Equipo y materiales:	jabón neutro, cepillo de cerda media, cepillo de ixtle, agua, cubetas, líquido desinfectante.
Procedimiento de ejecución:	Elaborar una solución de jabón neutro y agua, y utilizando el cepillo de cerda media realizar la limpieza de las piezas de recinto, posteriormente aplicar líquido desinfectante con el cepillo de ixtle y enjuagar las piezas con agua.

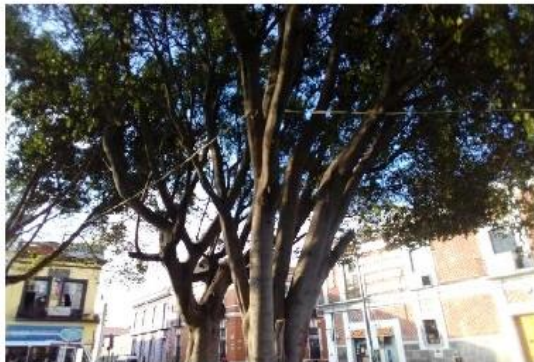
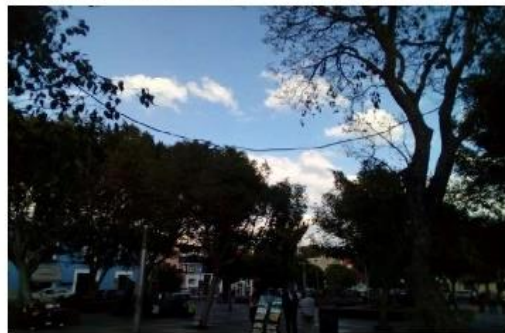
Instalación eléctrica expuesta: deterioro por acción humana, sobre todo por parte de los vendedores ambulantes, que tienen la necesidad de conectarse a una red eléctrica, esta actividad se intensifica durante los feriados y eventos que se desarrollan en el lugar.

Solución: Liberación de instalación inadecuada

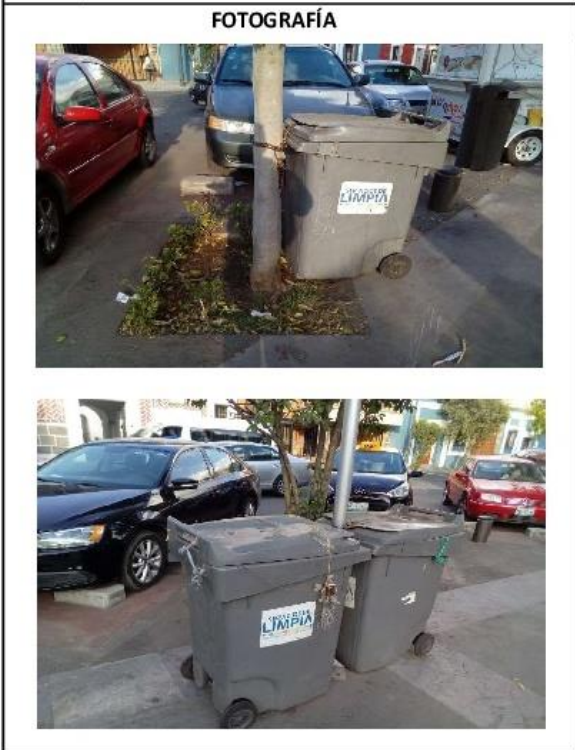
Agente: Humano

Solución: Retiro o reubicación de los contenedores

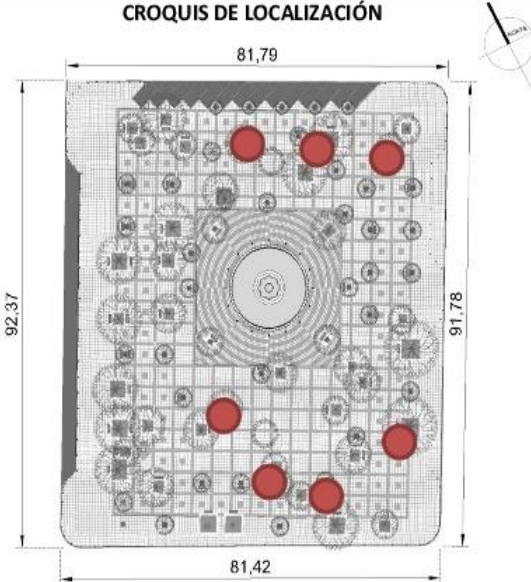
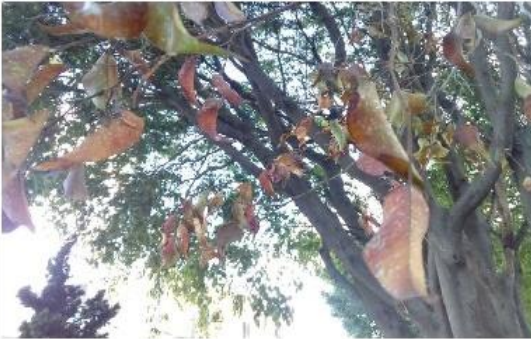
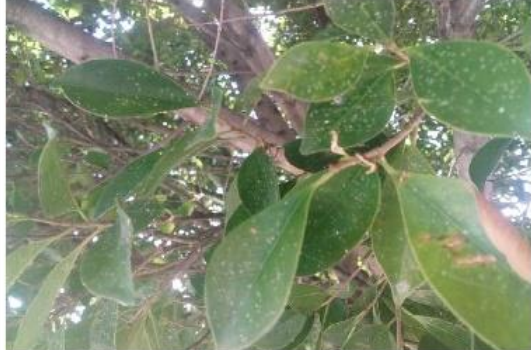
Elemento: Vegetación Material de fábrica: N/A	
		SÍNTOMAS A OBSERVAR.	
		Alteración: Presencia de manchas de color blanco en las hojas de los árboles. Deterioro: Presencia de plaga vegetal Agente: Físico- Biológico Solución:	
FOTOGRAFÍA		ACCIONES PERTINENTES:

Preliminares: - Personal: 1 peón. Medidas de Seguridad: Equipo y materiales: Procedimiento de ejecución:

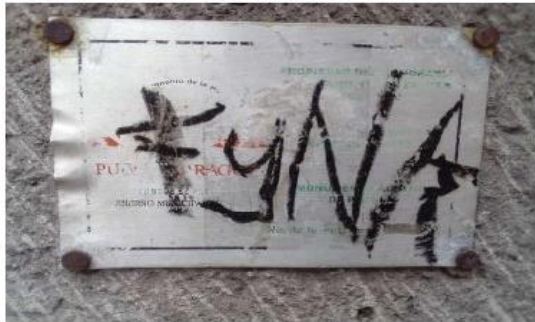
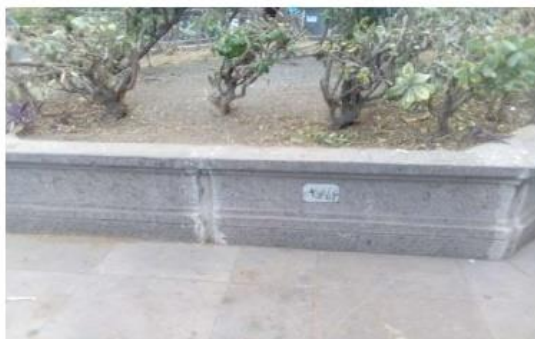
Deterioro:

Solución: Liberación de placa

ACCIONES PERTINENTES:

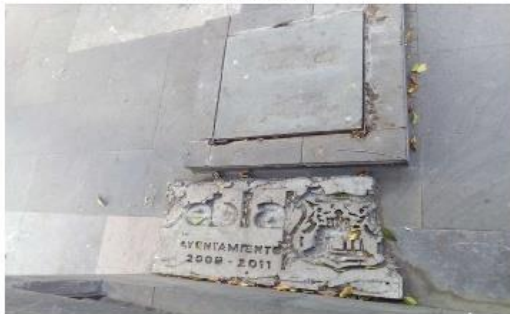
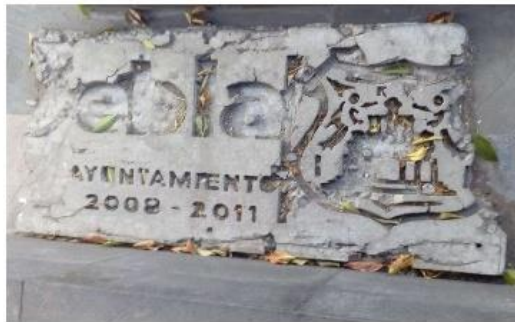
Deterioro: Disgregación de placa conmemorativa de concreto

Agente: Físico
Solución: Liberación de placa

ACCIONES PERTINENTES:

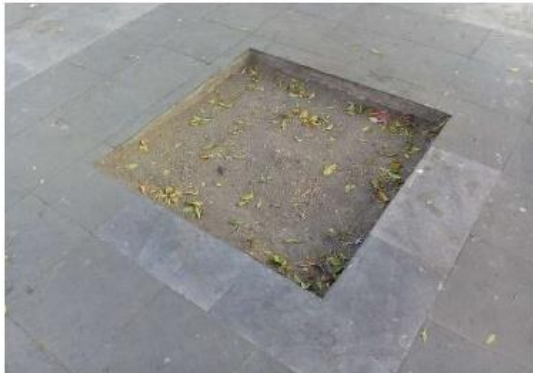
Alteración: Arriates o áreas verdes sin vegetación
Deterioro: Faltante de vegetación en arriate
Agente: Humano
Solución: Integración de vegetación endémica.

Preliminares: -
Personal: 1 peón.
Medidas de Seguridad: Uso de botas y guantes.
Equipo y materiales: Vegetación disponible recuperada de las extracciones al interior de la fuente norte y sur, carretilla, pala, pico, tierra negra, agua
Procedimiento de ejecución: Transportar la especie vegetal hasta el arriate donde se va a colocar, con el uso de la pala y el pico remover la suficiente cantidad de tierra para que pueda colocarse la planta, remover la bolsa de basura que cubre la raíz y colocar la planta en su lugar, agregar tierra negra, sin compactar pero cubriendo debidamente la raíz, agregar un poco de agua.

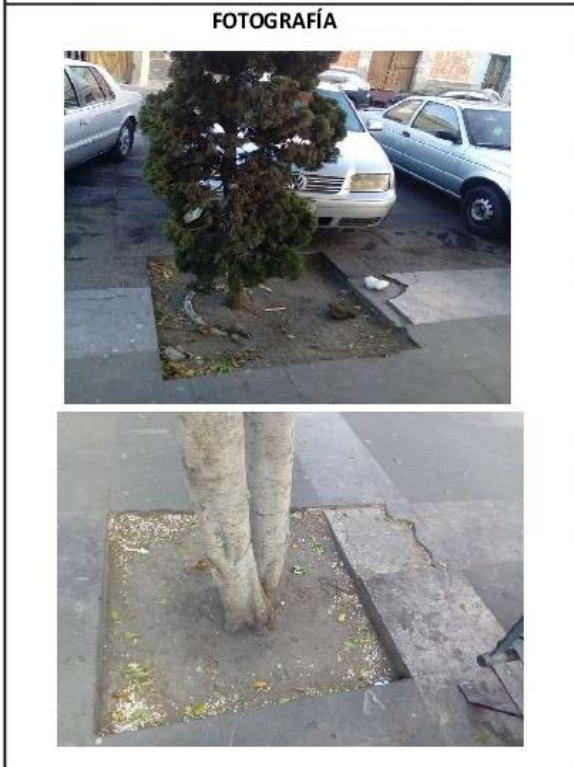
Localización	Puebla, Puebla. Entre las Avenidas 15 y 17 Oriente; y la Calle 16 de Septiembre.		
Inmueble	Jardín del Carmen	N° de Ficha:	DET-17
Elaboró:	Arq. Pablo de Jesús Ruíz López	Fecha:	ABRIL DE 2017

DESCRIPCIÓN	
Elemento:	Vegetación
Material de fábrica:	N/A
SÍNTOMAS A OBSERVAR.	
Alteración:	Presencia de basura en arriates
Deterioro:	
Agente:	Humano
Solución:	Mantenimiento de áreas verdes y limpieza

ACCIONES PERTINENTES:
Preliminares: -
Personal: 1 peón.
Medidas de Seguridad: Uso de botas y guantes.
Equipo y materiales: Escoba, recogedor, rastrillo, bolsas de basura.
Procedimiento de ejecución: barrer el arriate con el rastrillo o la escoba según sea conveniente por el tipo de desperdicios, recoger los desechos manualmente o con el recogedor, vaciarlos en bolsas y conducirlos hasta el contenedor más cercano, o la zona de recolección.

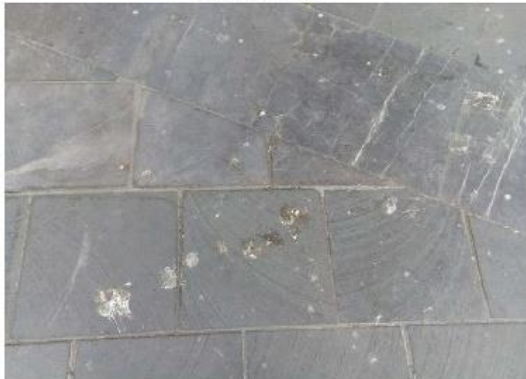
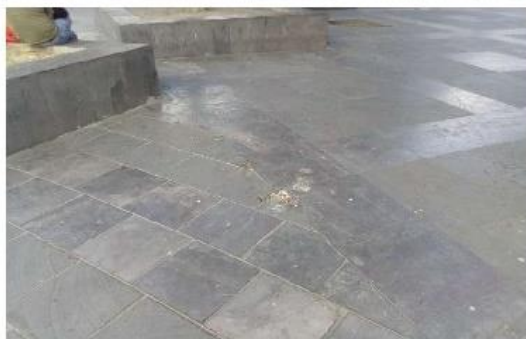
Deterioro: Presencia de excremento de palomas en loseta de mármol gris

Solución: Mantenimiento y limpieza de pisos

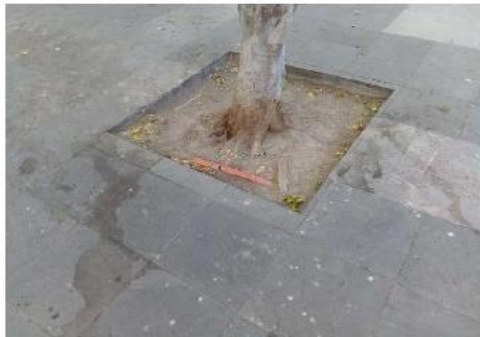
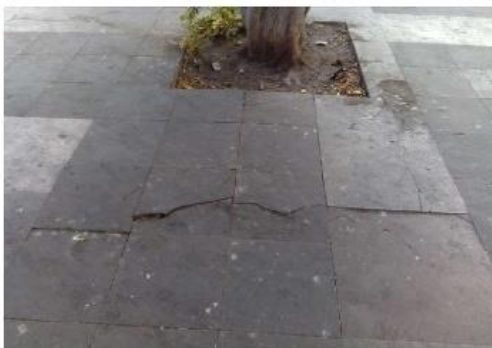
Deterioro: Presencia de excremento de palomas en loseta de recinto laminado

Solución: Mantenimiento y limpieza de pisos

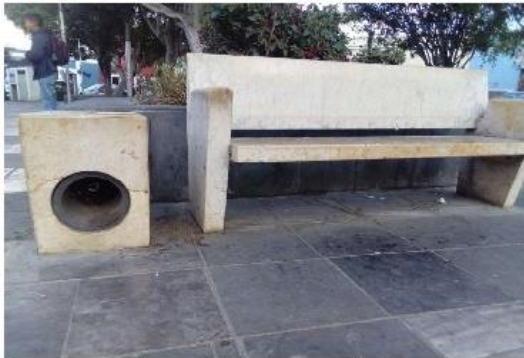
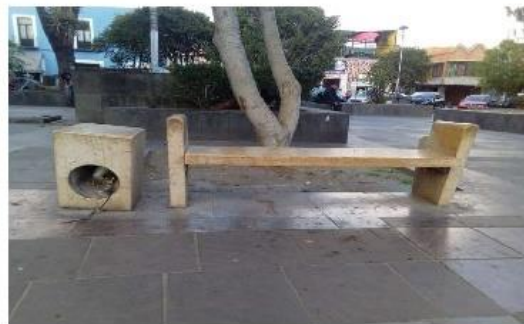
Deterioro:

Solución: Integración de luminaria nueva

Preliminares: Apagado de corriente eléctrica.

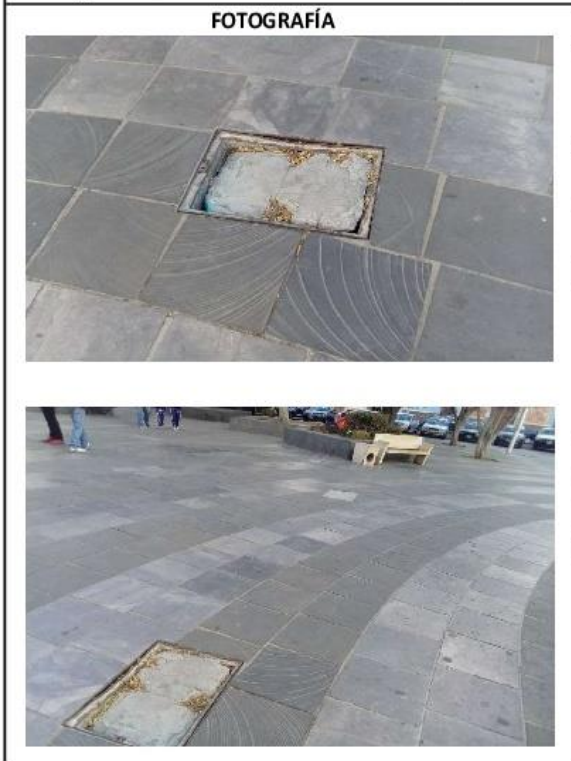
Deterioro:

Agente: Humano
Solución: Integración de tapa de registro nueva.

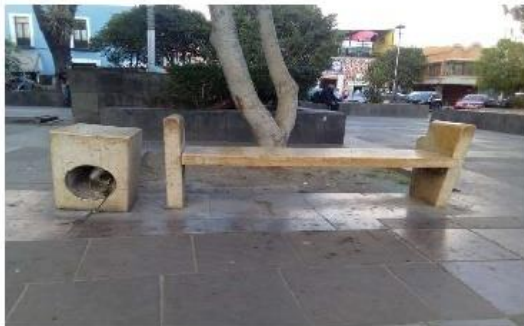
Alteración:	Faltante de respaldo de banca de mármol amarillo
Deterioro:	
Agente:	Humano
Solución:	Integración de respaldo

Preliminares:	-
Personal:	1 peón.
Medidas de Seguridad:	Uso de botas y guantes
Equipo y materiales:	Respaldo nuevo elaborado en el mismo material de mármol amarillo, resina adhesiva especial para uso en mármol, brocha, espátula, alambón.
Procedimiento de ejecución:	Impregnar con resina adhesiva los brazos de la banca, usar las brochas y espátulas para aplicar sobre las superficies de contacto que forman el ensamble con el respaldo, colocar el respaldo y amarrarlo a los brazos con el alambón y tensarlo, dejar reposar hasta que el adhesivo haya secado.

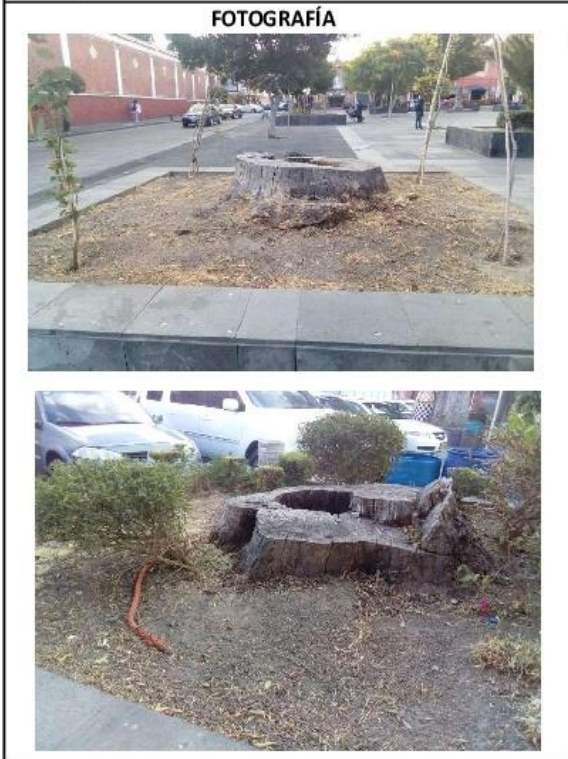
Deterioro: Faltante de árbol en jardinera

Agente: Humano
Solución: Reforestación/ integración de árbol endémico.

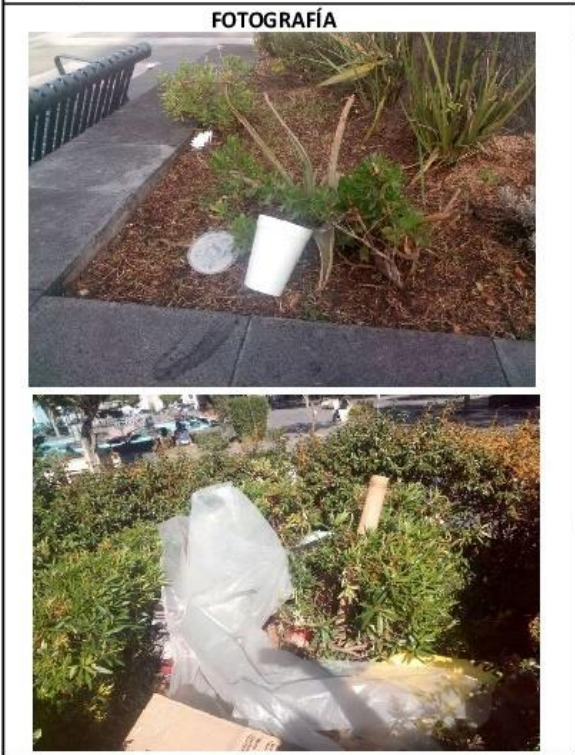
DESCRIPCIÓN	
Elemento:	Jardinera
Material de fábrica:	Recinto Laminado

ACCIONES PERTINENTES:	
Preliminares:	-
Personal:	1 peón.
Medidas de Seguridad:	Uso de botas y guantes
Equipo y materiales:	Escoba, recogedor, rastrillo, bolsas de basura.
Procedimiento de ejecución:	barrer la jardinera con el rastrillo o la escoba según sea conveniente por el tipo de desperdicios, recoger los desechos manualmente o con el recogedor, vaciarlos en bolsas y conducirlos hasta el contenedor más cercano, o la zona de recolección.

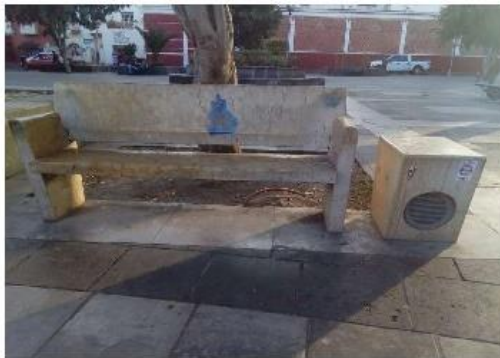
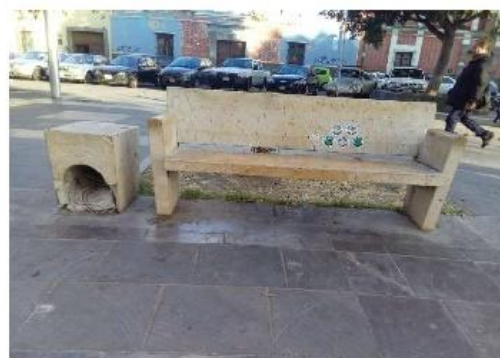
Deterioro:

Agente: Humano
Solución: Mantenimiento de bancas

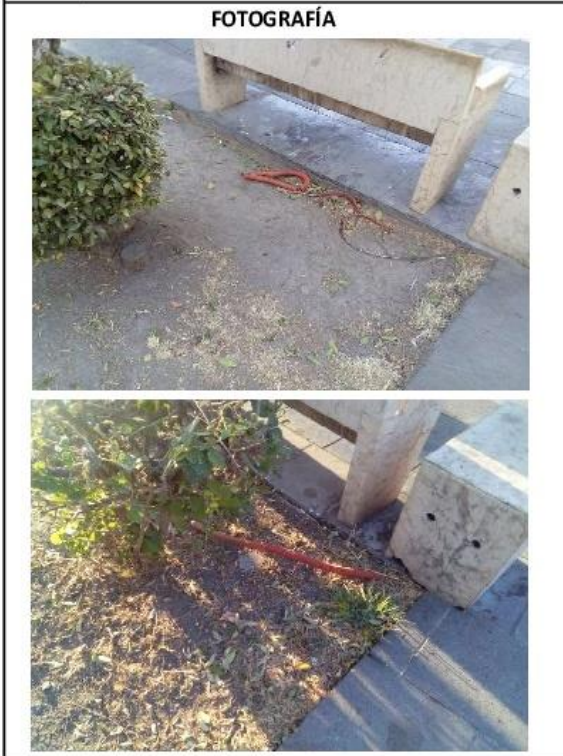
Deterioro:

Agente: Humano
Solución: Reintegración de instalación eléctrica

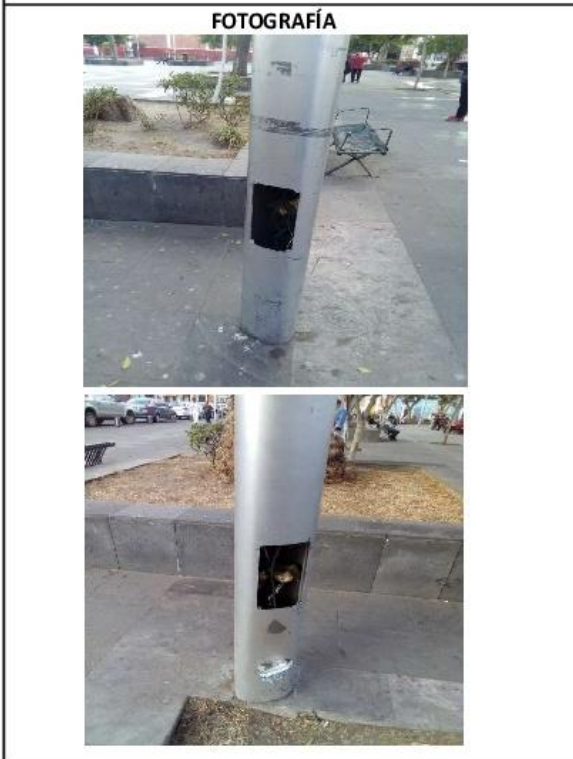
DESCRIPCIÓN	
Elemento:	Poste de iluminación
Material de fábrica:	Aluminio
SÍNTOMAS A OBSERVAR.	
Alteración:	Faltante de tapa protectora de cableado de luminaria tipo poste
Deterioro:	
Agente:	Humano
Solución:	Integración de tapas nuevas

ACCIONES PERTINENTES:	
Preliminares:	-
Personal:	1 peón.
Medidas de Seguridad:	Uso de botas y guantes aislantes.
Equipo y materiales:	pinzas, juego de desarmadores de cruz y planos, tapa nueva elaborada en aluminio.
Procedimiento de ejecución:	Colocación de la tapa en el hueco, hacer uso de los desarmadores para fijar.

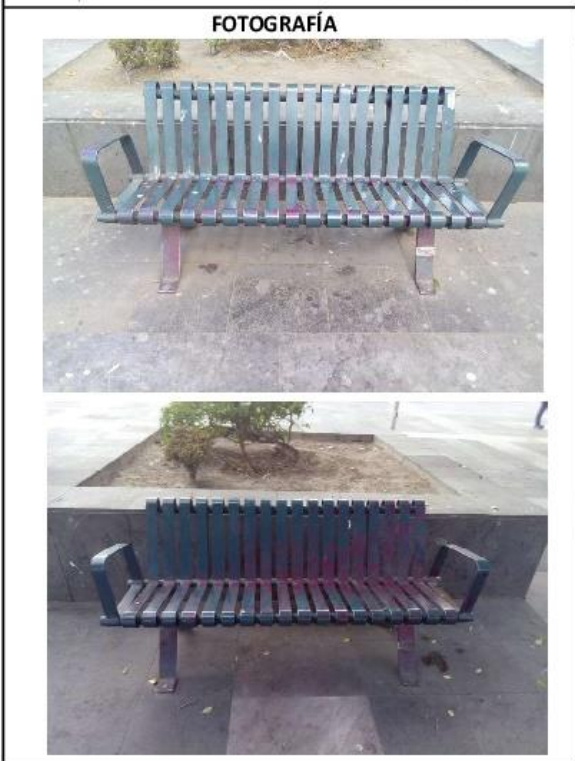
Deterioro:

Agente: Físico- Humano
Solución: Aplicación de primer alquidálico y pintura de esmalte

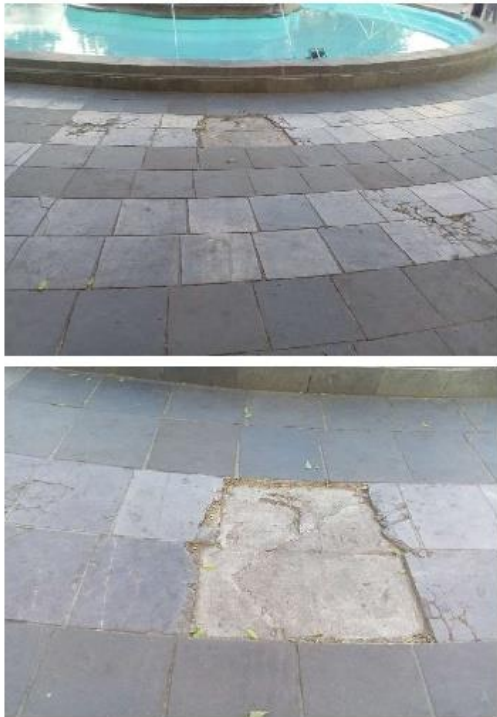
Alteración:	Faltante de piezas de piso de mármol gris.
Deterioro:	
Agente:	Mecánico- Humano
Solución:	Liberación de la pieza dañada e integración de una pieza nueva.

Preliminares:	-
Personal:	1 peón.
Medidas de Seguridad:	Uso de botas y guantes.
Equipo y materiales:	Marro, martillo, barreta, escoba, carretilla, piezas de loseta de Santo Tomás de 60x60, y piezas de 40x40 para integración de piezas nuevas en perímetro del espejo de agua de la fuente central, pegazulejo o junteador junta gris.
Procedimiento de ejecución:	Usar el marro y la barreta para liberar los restos del adhesivo, pegazulejo o mortero presentes, limpiar bien con la escoba los restos posibles, aplicar el pegazulejo y colocar la pieza nueva de loseta de mármol de Santo Tomás según el tamaño correspondiente al diseño, asentar a nivel de piso terminado.

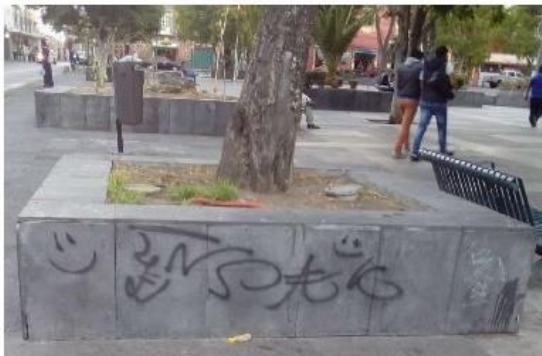
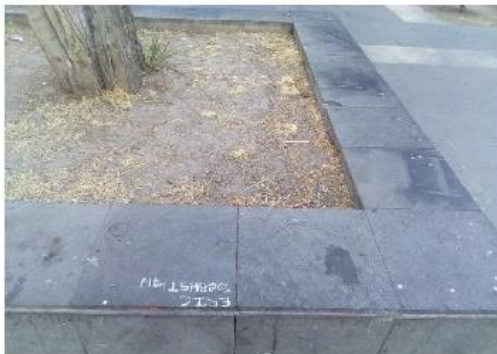
Deterioro:

Solución: Limpieza y aplicación de recubrimiento protector.
