MAESTRÍA EN ARQUITECTURA CON ESPECIALIDAD
EN CONSERVACIÓN DEL PATRIMONIO EDIFICADO

"INDICADORES PARA LA PRESERVACIÓN DE ESPACIOS PÚBLICOS EN ZONAS
PATRIMONIALES" CASO DE ESTUDIO: EL JARDÍN DEL CARMEN, PUEBLA.

3.1.2. Levantamiento de deterioros.

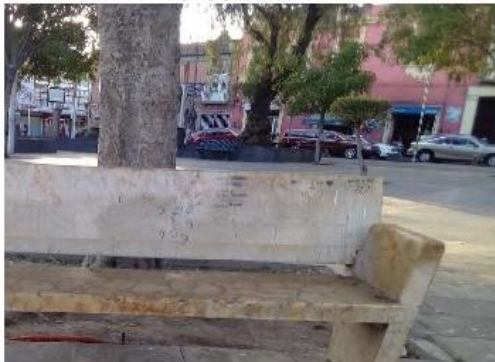
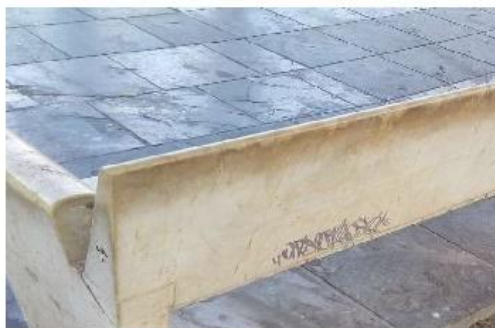
Deterioro:

Solución: Limpieza y aplicación de recubrimiento protector.

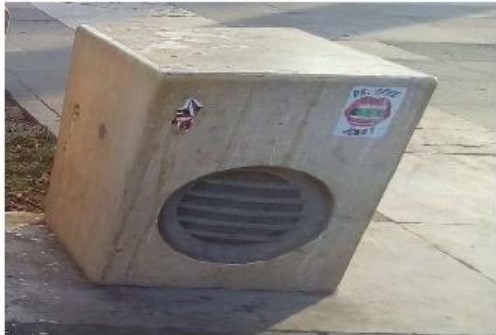
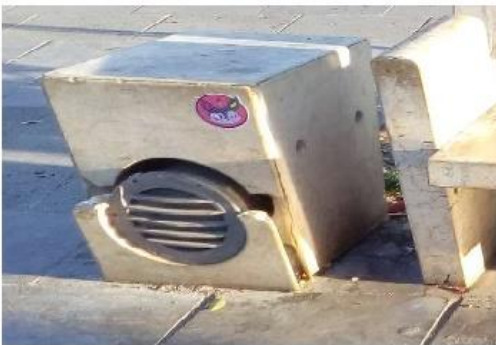
Deterioro:

Agente: Humano
Solución: Mantenimiento y limpieza de cajones

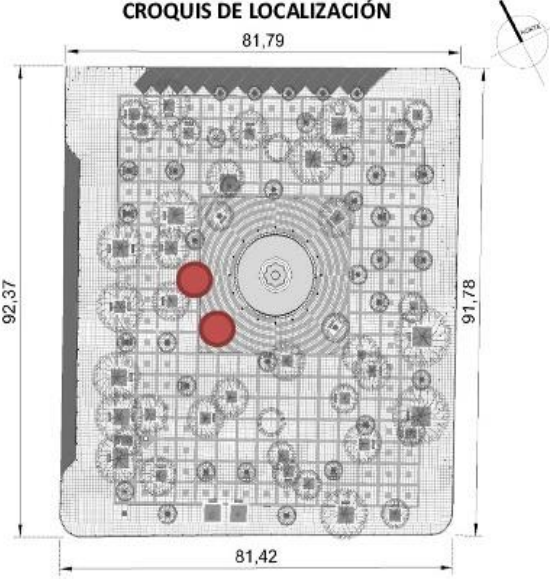
<p>Elemento: Banca</p> <p>Material de fábrica: Mármol amarillo</p> <p align="center">SÍNTOMAS A OBSERVAR.</p> <p>Alteración: Desprendimiento de la tapa del cajón de iluminación.</p> <p>Deterioro:</p> <p>Agente: Humano</p> <p>Solución: Integración de tapa nueva</p>

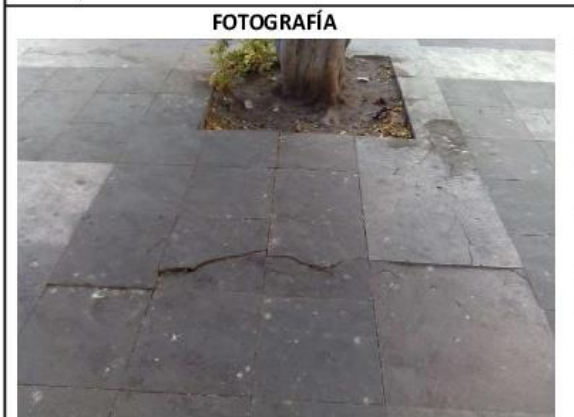
Deterioro: Fractura de piezas de loseta de recinto laminado

Agente: Mecánico- Humano

Solución: Liberación de la pieza dañada e integración de una pieza nueva.

Procedimiento de ejecución: Usar el marro y la barreta para liberar los pedazos de las piezas fracturadas y los restos del adhesivo, pegazulejo o mortero presentes, limpiar bien con la escoba los restos posibles, aplicar el pegazulejo y colocar la pieza nueva de loseta de mármol de recinto laminado según el tamaño correspondiente al diseño, asentar a nivel de piso terminado.

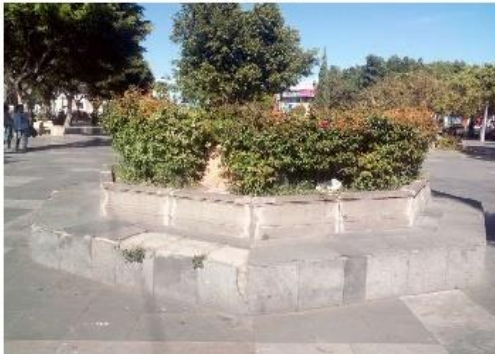
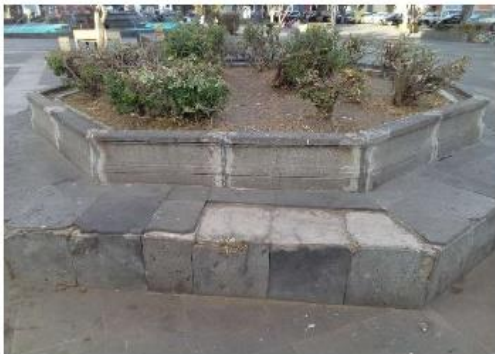
Deterioro: Presencia de tierra y vegetación en interior de la fuente sur.

Solución: Liberación de tierra, vegetación y limpieza.

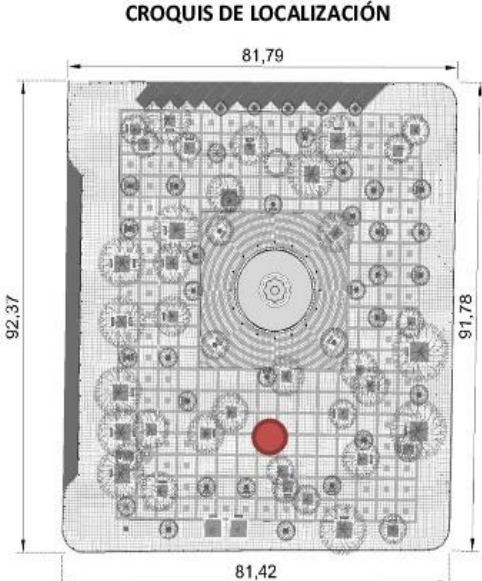
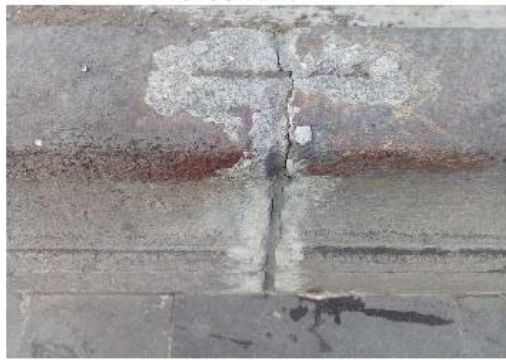
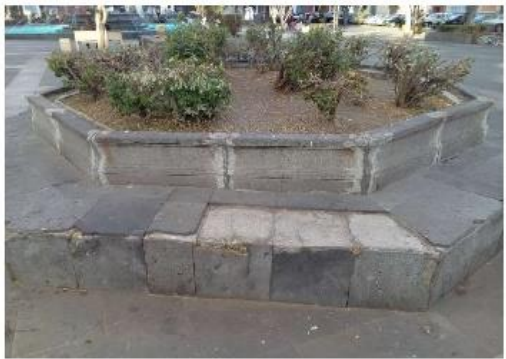
<p>Elemento: Octágono de Fuente Sur</p> <p>Material de fábrica: Recinto Laminado</p> <p>SÍNTOMAS A OBSERVAR.</p> <p>Alteración: Agregado de octágono de recinto laminado a fuente sur</p> <p>Deterioro: Desprendimiento y fractura de piezas de recinto laminado del octágono agregado.</p> <p>Agente: Mecánico- Humano</p> <p>Solución: Liberación de piezas de recinto y del octágono agregado a la fuente sur.</p>

<p>Preliminares: -</p> <p>Personal: 1 peón.</p> <p>Medidas de Seguridad: Uso de botas y guantes.</p> <p>Equipo y materiales: Marro, martillo, barreta, cincel, escoba, carretilla.</p> <p>Procedimiento de ejecución: Usar el marro y la barreta para liberar las grapas de unión en las juntas de las piezas de cantería de la fuente, no golpear directamente sobre la piedra, desensamblar las piezas de cantería, después liberar las piezas de recinto del octágono agregado y almacenarlas como material de recuperación, pudiendo usarse en pisos o integrarse en jardinerías con piezas dañadas, proseguir con la liberación con marro, barreta y cincel del agregado octagonal construido a base de concreto, ensamblar las piezas de cantería de la fuente con mortero hidráulico, colocar a nivel de piso terminado dejando salidas para recibir instalaciones eléctricas, e hidráulica.</p>

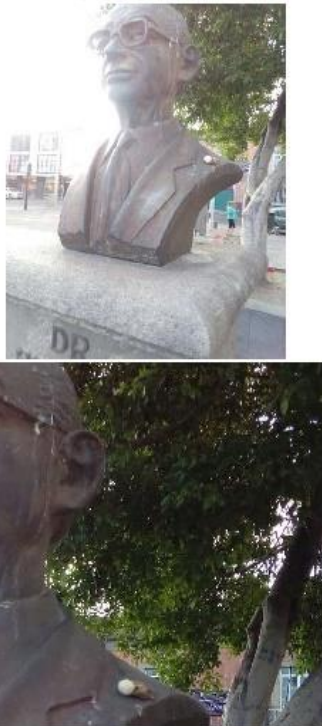
Deterioro:

Solución: Mantenimiento y limpieza del busto.

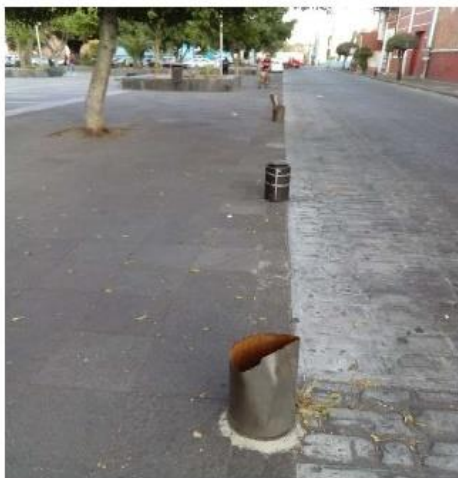
Deterioro:

Solución: Integración de guardabanquetas

Preliminares: Retiro de material sobrante del elemento faltante.

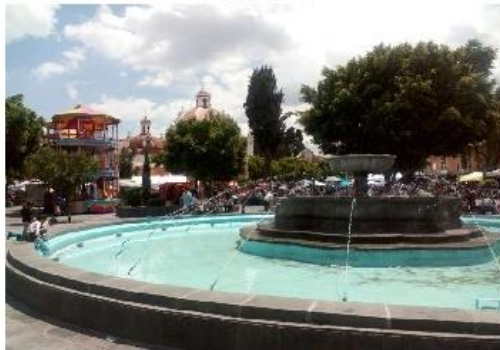
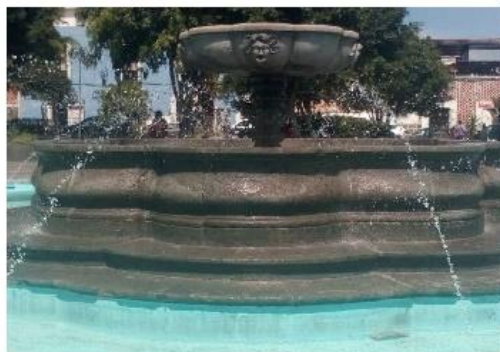
Deterioro: Erosión de la piedra de cantería a causa del impacto hidráulico, Corrosión de las grapas de hierro en las juntas de las piezas de cantera de la fuente central.

Solución: Liberación de piezas de recinto del espejo de agua, consolidación de las piezas de cantería, y limpieza de grapas.

Equipo y materiales: Marro, martillo, barreta, cincel, escoba, carretilla. Consolidante para piedra,

Procedimiento de ejecución: Usar el marro y la barreta para liberar las grapas de unión en las juntas de las piezas de cantería de la fuente, no golpear directamente sobre la piedra, desensamblar las piezas de cantería, después liberar las piezas de recinto del octágono agregado y almacenarlas como material de recuperación, pudiendo usarse en pisos o integrarse en jardineras con piezas dañadas, proseguir con la liberación con marro, barreta y cincel del agregado construido a base de concreto, ensamblar las piezas de cantería de la fuente con mortero hidráulico, colocar a nivel de piso terminado dejando salidas para recibir instalaciones eléctricas, e hidráulica; aplicar consolidante en las piezas de cantería de la fuente, limpiar grapas.
