Benemérita Universidad Autónoma de Puebla

Maestría en Arquitectura con Especialidad en Conservación del Patrimonio Edificado

**“Rehabilitación De La Biblioteca “Prof. Baudelio Candanedo” Y Conservación De La Arquitectura Vernácula, Zacatlán, Puebla.**

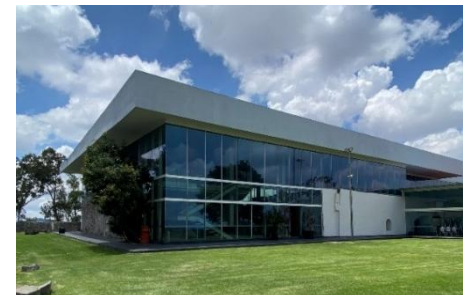
**Figura 4.** Fuerte de Guadalupe, en 2012 se realizaron trabajos de rehabilitación para albergar un museo.  
Fuente: Fátima Sánchez, agosto 2025.

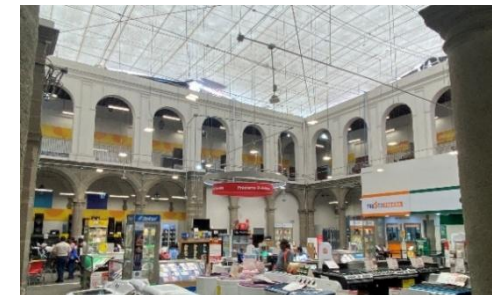
**Figura 5.** Patio del Antigua y Pontificio Colegio de San Luis, actualmente alberga locales comerciales, los cuales han alterado su estructura original.  
Fuente: Fátima Sánchez, agosto 2025.

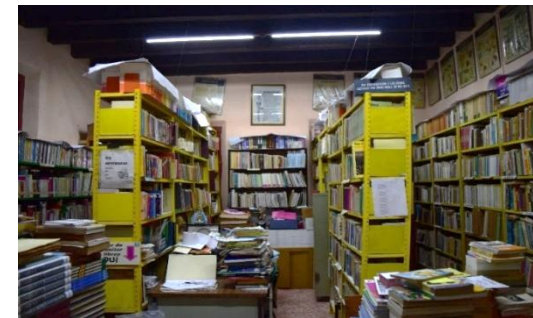
**Figura 6.** Interior de la Biblioteca Pública Baudelio Candanedo, vista del mobiliario e instalación que se integró para su uso.  
Fuente: Fátima Sánchez, noviembre 2023.

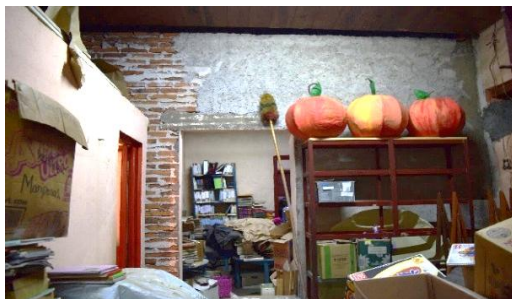
**Figura 7.** Interior de la crujía primigenia donde se observa parte del muro de tabique que se colocó en 1991.

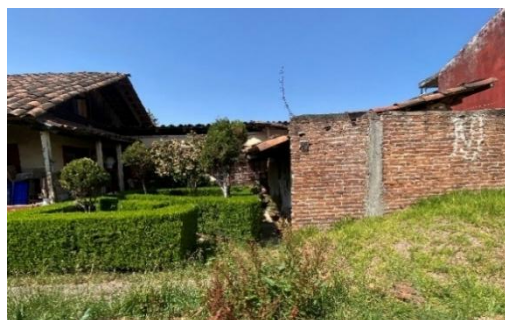
**Figura 9.** Vestigios del muro divisorio de tabique colocado en 1991.  
Fuente: Fátima Sánchez, marzo 2025.

Esta modificación alteró el partido arquitectónico original, teniendo como consecuencia deterioros y alteraciones al interior de la crujía que da a la calle Luis Cabrera Lobato por la falta de compatibilidad de los materiales utilizados.

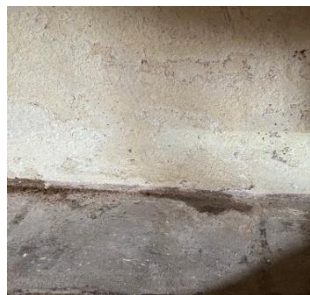
**Figura 12.** Eflorescencias en piso de ladrillo y muro. Fuente: Fátima Sánchez, septiembre 2024.

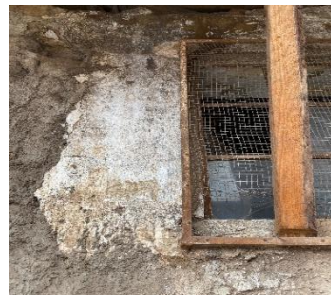
**Figura 13.** Corrosión de marco en ventana y desprendimiento de aplanado en muro. Fuente: Fátima Sánchez, septiembre 2024.

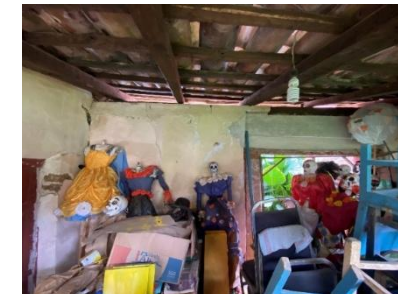
**Figura 15.** Espacio utilizado como bodega sin tener las condiciones para esta función. Fuente: Fátima Sánchez, septiembre 2024.

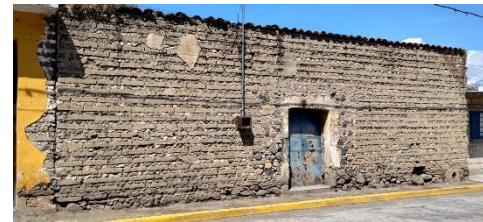
**Figura 23.** Construcción representativa de la arquitectura doméstica de adobe en Huaquechula, Puebla.  
Fuente: Enrique Benítez, septiembre, 2025.

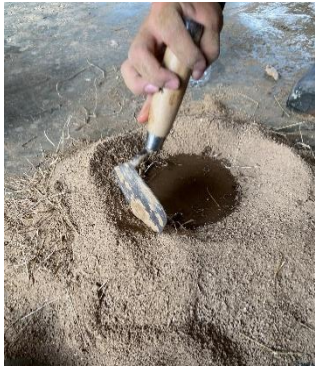
**Figura 24.** Tierra y paja, insumos para la elaboración de adobe en Ambalema, Colombia. Fuente: Fátima Sánchez, julio 2024.

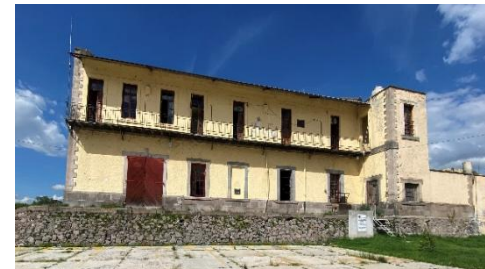
**Figura 30.** Antigua estación del tren en Muñoz de Domingo Arenas, hoy se encuentra en total abandono a pesar de ser rehabilitada en 2016. Fuente Fátima Sánchez, agosto 2025.

Estación del ferrocarril en el municipio de Muñoz de Domingo Arenas en Tlaxcala, la cual, debido al desuso estuvo abandonada desde el 2001 y para 2016 se realizó y concretó el proyecto de rehabilitación para Museo de Sitio para albergar exposiciones permanentes acerca de los ferrocarriles y el trabajo de los operarios a través de galería fotográfica. Se habilitó un salón de usos múltiples y un área administrativa; y se restauró parte de los bienes muebles del siglo XIX.

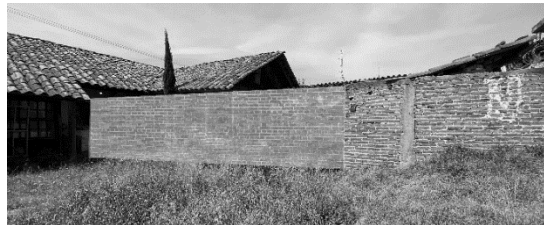
*Figura 45. Reinterpretación de muro divisorio en zona del patio. Fuente: Fátima Sánchez, septiembre 2025.*

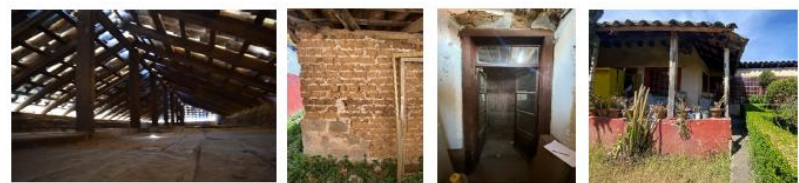
CUBIERTA	
				Estructura de madera, con teja de barro	
		Elementos y materiales característicos de la arquitectura vernácula en Zacatlán, en la primera imagen se observa la estructura de madera de la cubierta, junto con el plafón del mismo material el cual es sostenido por vigas. En la segunda y tercera imagen, se observa el adobe como material principal de dicha construcción junto con rodapie de mampostería. En la cuarta imagen se muestra parte del jardín de interior, en donde se aprecia el pasillo que distribuye a las demás áreas.		MATERIALES EN MURO	
				Adobe, aplanado cemento-cal-arena

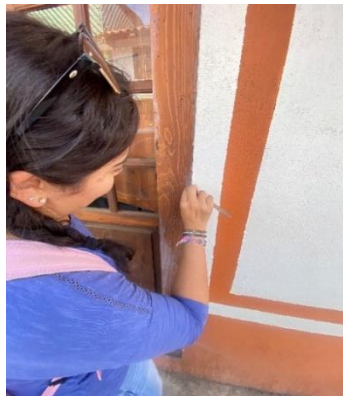
*Figura 65* Elaboración de calas en fachada principal. Fuente: Fátima Sánchez, marzo 2025.

La cimentación es de piedra y sube unos centímetros del terreno a manera de sobrecimiento de donde arrancan los muros que en su mayoría son de adobe con aplanado de cemento-cal-arena y terminados con pintura vinílica en el interior y al exterior en la fachada principal de la calle Luis Cabrera Lobato pintura de aceite. Este es un cambio que han tenido la construcción, ya que de origen los muros tenían aplanados de cal-arena y pintura a la cal. Los pisos en innumerables inmuebles

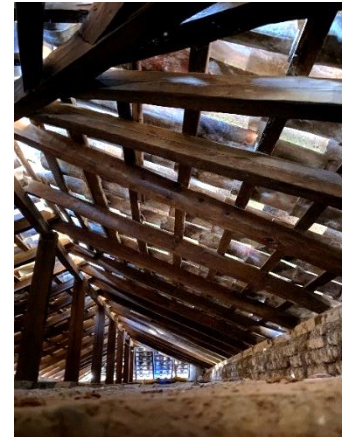
*Figura 66.* Entramado de madera de la cubierta. Fuente: Fátima Sánchez, marzo 2025.

La cubierta (losa) es a base de una estructura de madera integrada por vigas maestras que son el soporte principal del tejado, estructuras triangulares de madera (cerchas) que dan estabilidad, cabios que son las vigas inclinadas que van desde la cumbrera que es la parte más alta de la cubierta hasta la línea del alero y los listones que es la base de madera que recibe las tejas. Los plafones son de madera sostenidos por vigas también de este mismo material.

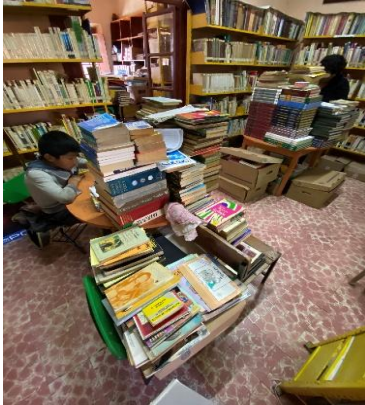
Figura 72. Espacio sin condiciones óptimas para lectura. Fuente: Fátima Sánchez, febrero 2024.

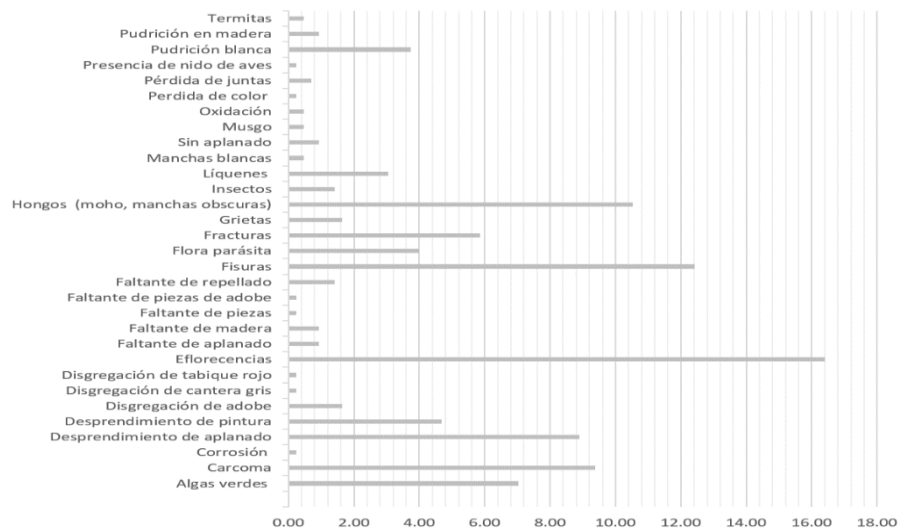
**Figura 124.** Gráfica de los deterioros presentes en el objeto de estudio. Fuente: Fátima Sánchez, noviembre 2024.

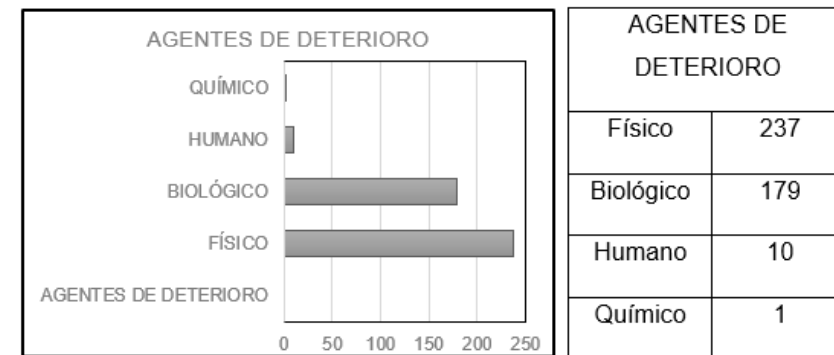
**Figura 125.** Gráfica de los deterioros presentes en el objeto de estudio. Fuente: Fátima Sánchez, noviembre 2024.

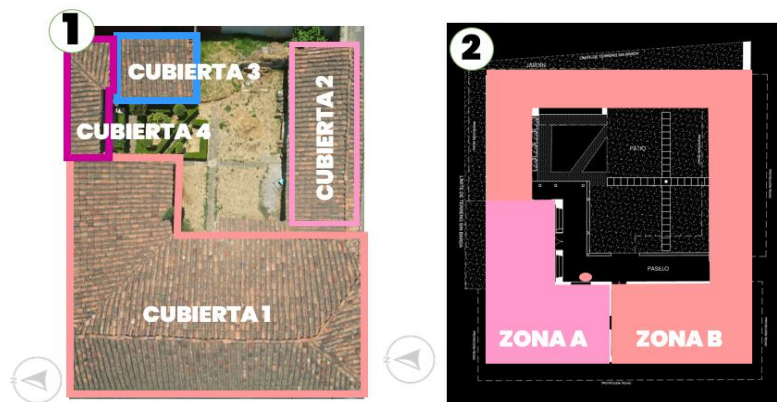
Figura 129. Esquemas de atención en el Proyecto de Intervención. Fuente: Fátima Sánchez, junio 2025.

La forma de trabajo de la intervención retoma el método de trabajo del registro de deterioros, de esta manera se atiende primero la cubierta por etapas constructivas, ya que estas tienen estructuras independientes; posteriormente se procede a atender la Zona B integrada por 7 áreas que son: A3, A4, B1, B2, C1, C2 y C3; continúan los trabajos en la Zona A integrada por 3 áreas que corresponden a D1, A1 y A2. Finalmente se atienden las fachadas interiores y las fachadas exteriores.

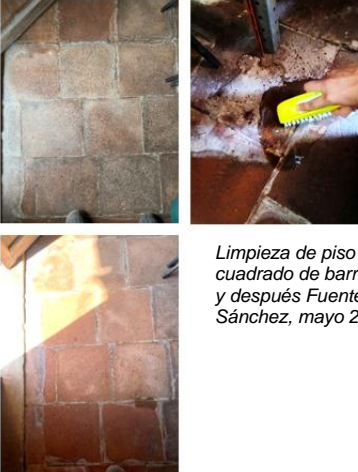
**Figura 134.** Ficha 3, Eliminación de eflorescencia en piso de barro. Fuente: Fátima Sánchez, mayo 2025.

Actividad 3	
Eflorescencia en piso de barro	Procedimiento

<p><i>Limpieza de piso cuadrado de barro, antes y después Fuente Fátima Sánchez, mayo 2025.</i></p>	<p>Para el caso del piso cuadrado de barro con eflorescencias y manchas oscuras (por humedad), se realizaron dos pruebas.</p> <p>En la primera prueba se utilizó solución de vinagre blanco con agua, la cual se talló con cepillo de plástico misma que no causó efecto en el material.</p> <p>La segunda prueba se realizó con solución a base de jabón neutro en escamas y agua caliente. La solución se vertió sobre el material, se cepilló con cepilló de cerdas suaves de plástico. Los resultados de esta prueba fueron favorables, ya que el piso de barro recobró su coloración original y las manchas se eliminaron.</p>

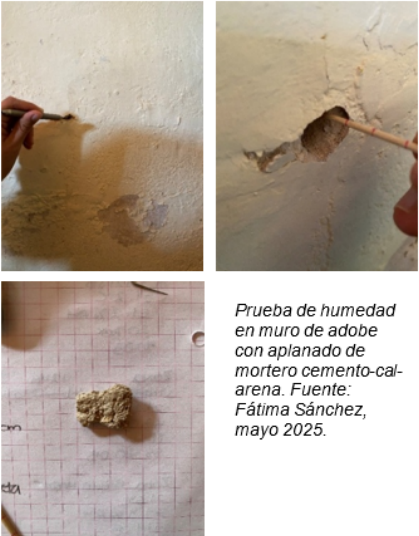
**Figura 135.** Ficha 3, Monitoreo de penetración de humedad en muro de adobe. Fuente: Fátima Sánchez, mayo 2025.

Actividad 4	
Monitoreo de penetración de humedad en muro de adobe	Procedimiento

<p><i>Prueba de humedad en muro de adobe con aplanado de mortero cemento-cal-arena. Fuente: Fátima Sánchez, mayo 2025.</i></p>	<p>Se realizaron pruebas en muros de adobe para conocer la penetración de humedad y definir las acciones a realizar.</p> <p>Se hicieron orificios a 1.20 metros de altura en el muro de adobe de 38 centímetros con aplanado de cal-arena. Se introdujo un elemento de madera graduado a cada centímetro.</p> <p>Después de realizar varios sondeos, el resultado arrojó que en muros de la zona A01 y A04, la humedad abarca de 3 a 4 centímetros de profundidad del material. Cabe mencionar que, en las zonas contiguas, los resultados son similares por las condiciones que se tienen en el interior.</p> <p>El sondeo permitió conocer el material inicial, el material intermedio (mortero de cal-arena), y el material final de los muros (capas de pintura).</p>

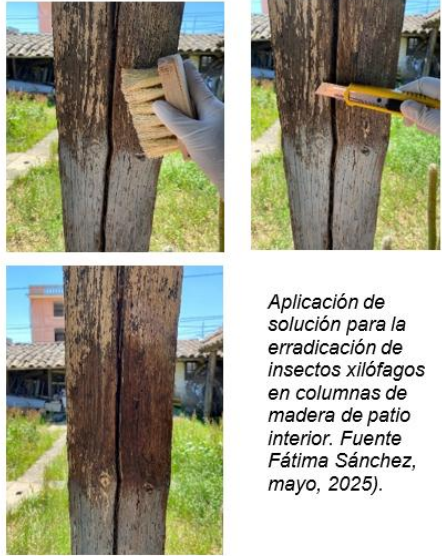
**Figura 136.** Ficha 5, Eliminación de insectos xilófagos en columnas de madera.

Actividad 5	
Presencia de insectos xilófagos en columnas de madera	Procedimiento

<p><i>Aplicación de solución para la erradicación de insectos xilófagos en columnas de madera de patio interior. Fuente Fátima Sánchez, mayo, 2025).</i></p>	<p>Se realizó prueba en columnas de madera expuestas a la intemperie que presentan problemas de insectos xilófagos. A través de textos especializados consultados (manuales de madera), las sales de boro o <del>borax</del> (nombre comercial) permite la protección de elementos de madera de la humedad e insectos.</p> <p>Se realizaron pruebas con agua y sales de boro en jeringa de 20ml, se inyectó la solución en los orificios ocasionados por los insectos xilófagos. Se dejó trabajar el producto.</p> <p>El resultado fue la eliminación de los insectos. Las oquedades se trabajaron con masilla para madera.</p> <p>Se concluye que la solución es efectiva si el elemento completo se baña con agua caliente y sales de boro.</p>

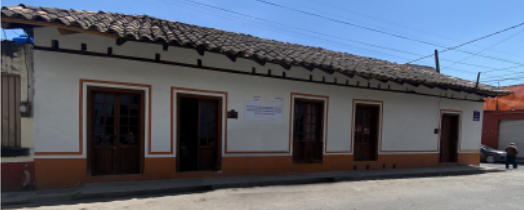
<p>Figura 1. Fachada Principal Fuente: Fátima Sánchez, marzo, 2024.</p>		<p>Figura 2. Puerta AP2-2 Fuente: Fátima Sánchez, marzo, 2024.</p>		<p>Figura 3. Zona inferior de puerta, Fuente: Fátima Sánchez, marzo, 2024.</p>		<p>Figura 4. Acercamiento en puerta., Fuente: Fátima Sánchez, marzo, 2024.</p>

INT_FAC_EX_LB_07		-Retiro de puertas y ventanas (AP3, BIP03, BIV02) -Retiro de polvo con brocha de cerdas naturales de 2' y con un paño húmedo reforzar limpieza	-Agua	-Brocha 2' de cerda natural marca HDX	-1 Ayudante		
ELEMENTO: FACHADA CALLE CANUILLAS		TIPO DE INTERVENCIÓN: CONSOLIDACIÓN					
CLAVE INTERVENCIÓN	TRABAJOS PRELIMINARES	PROCEDIMIENTO DE INTERVENCIÓN	MATERIALES	HERRAMIENTAS	MANO DE OBRA		
INT_FAC_EX_CN_08	-Colocación de andamios, cinta de seguridad y postes delimitadores -Protección de puertas y ventanas	-Resane de fisuras de la zona A4 con mortero cemento-cal-arena. -Aplicación de pinutra de aceite o similar a existente. -En zona B1 y B2, consolidación de muro con aplando de mortero-cal-arena	-Mortero-cal-arena -Pintura de aceite	-Cuchara -Brocha de 2' cerdas de poliéster	1 ayudante		
INT_FAC_EX_CN_09		-Aplicación de solución de vinagre y alcohol (1 litro de vinagre por 100 ml de alcohol), con una brocha de cerdas naturales de 2' aplicar la solución en toda la puerta, en los orificios aplicar por medio de una jeringa de 60 ml, de 3 a 4 veces, al término de la actividad embalarla con plástico, dejar actuar el producto por 24 horas.	-Vinagre -Alcohol	-Cuchara -Brocha de 2' cerdas naturales -Plástico de embalaje -Jeringa	1 ayudante

ELEMENTO: FACHADA CALLE CANUILLAS		TIPO DE INTERVENCIÓN: INTEGRACIÓN					
CLAVE INTERVENCIÓN	TRABAJOS PRELIMINARES	PROCEDIMIENTO DE INTERVENCIÓN	MATERIALES	HERRAMIENTAS	MANO DE OBRA		
INT_FAC_EX_INT_10		-Integración de puertas y ventana (AP3, BIP03, BIV02) en vanos de fachada Canuillas		-Desarnador -Tornillos	-Ayudante		
REGISTRO FOTOGRÁFICO

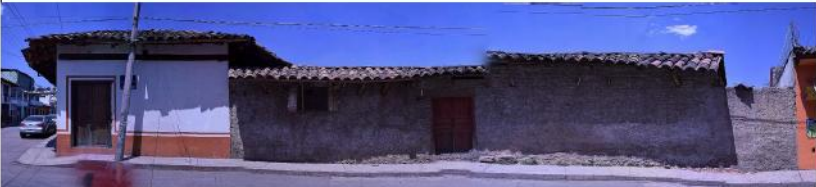
<p>Figura 1. Fachada calle Luis Cabrera Lobato Fuente: Fátima Sánchez, marzo, 2024.</p>

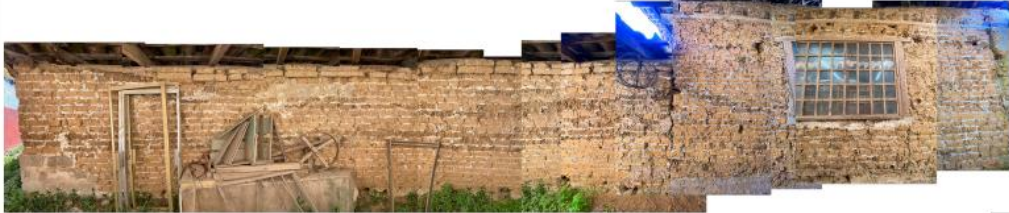
<p>Figura 1. Fachada Interior A. Fuente: Fátima Sánchez, marzo, 2025.</p>

INT_FAC_EX_LB_12	-----	-Retiro de polvo con brocha de cerdas naturales de 2” y con un paño húmedo reforzar limpieza		-Agua	-Brocha 2” de cerda natural marca HDX	-1 Ayudante	
ELEMENTO: FACHADA INTERIOR NORTE		TIPO DE INTERVENCIÓN CONSOLIDACIÓN					
CLAVE INTERVENCIÓN	TRABAJOS PRELIMINARES	PROCEDIMIENTO DE INTERVENCIÓN		MATERIALES	HERRAMIENTAS	MANO DE OBRA	
INT_FAC_EX_CN_13	-----	-Resane de juntas en muro de adobe con mortero cal-arena proporción 1:3 -inyección de grieta en muro de adobe con lechada de cal, arcilla y paja. humeder el muro, aplicar lechada por medio de poliducto. -Consolidación de muro con repello de mortero-cal-arena proporción 1:3 -Colocación de bloques de muro en oquedades de zona inferior del muro.		-Mortero-cal-arena -Pintura de aceite	-Cuchara -Brocha de 2” cerdas de poliester	1 ayudante	
INT_FAC_EX_CN_14	-----	-Aplicación de solución de vinagre y alcohol (1 litro de vinagre por 100 ml de alcohol), con una brocha de cerdas naturales de 2” aplicar la solución en toda la puerta, en los orificios aplicar por medio de una jeringa de 60 ml, de 3 a 4 veces, al término de la actividad embalarla con plástico, dejar actuar el producto por 24 horas.		-Vinagre -Alcohol	-Cuchara -Brocha de 2” cerdas naturales -Plástico de embalaje -Jeringa	1 ayudante

ELEMENTO: FACHADA INTERIOR NORTE		TIPO DE INTERVENCIÓN INTEGRACIÓN					
CLAVE INTERVENCIÓN	TRABAJOS PRELIMINARES	PROCEDIMIENTO DE INTERVENCIÓN		MATERIALES	HERRAMIENTAS	MANO DE OBRA	
INT_FAC_EX_INT_15		-integración de ventana DIV03 en vano de muro norte zona DI.			-Desarmador -Tornillos -Martillo	-Ayudante

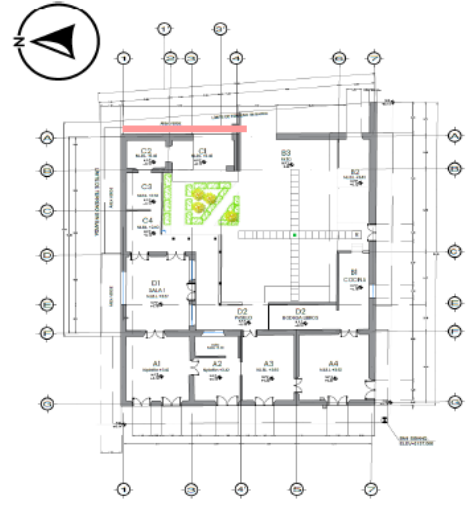
ELEMENTO: MURO ORIENTE CIM-OE Y C2M-OE		TRABAJOS PRELIMINARES Rociar muro de adobe con agua		PROCEDIMIENTO DE INTERVENCIÓN -Consolidación de muro, repellado con mortero cal-arena proporción 1:3		MANO DE OBRA -2 Ayudantes	
ELEMENTO: MURO ORIENTE CIM-OE Y C2M-OE		TRABAJOS PRELIMINARES -----		PROCEDIMIENTO DE INTERVENCIÓN -Aplicación de solución de vinagre y alcohol (1 litro de vinagre por 100 ml de alcohol), con una brocha de cerdas naturales de 2" aplicar la solución en toda la puerta, en los orificios aplicar por medio de una jeringa de 60 ml, de 3 a 4 veces, al término de la actividad embalarla con plástico, dejar actuar el producto por 24 horas.		MANO DE OBRA -1 ayudante

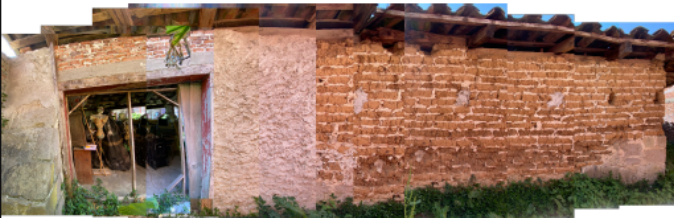
Figura 152. Ficha 5 intervención. Fuente: Fátima Sánchez, mayo 2025.

<p>Figura 1. Fachada interior B. Fuente: Fátima Sánchez, marzo, 2025.</p>		<p>Figura 1. Fachada interior B. Fuente: Fátima Sánchez, marzo, 2025.</p>		<p>Figura 1. Fachada interior B. Detalle muro. Fuente: Fátima Sánchez, marzo, 2025.</p>			
NOTAS

ELEMENTO: MURO ORIENTE CIM-OE Y C2M-OE		TRABAJOS PRELIMINARES Rociar muro de adobe con agua		PROCEDIMIENTO DE INTERVENCIÓN -Resane de juntas en muro de adobe con mortero cal-arena proporción 1:3 -Inyección de grieta en muro de adobe con lechada de cal, arcilla y paja. humeder el muro, aplicar lechada por medio de poliducto. -Consolidación de muro con repello de mortero-cal-arena proporción 1:3 -Colocación de bloques de muro en aqueuedades de zona inferior del muro.		CROQUIS DE UBICACIÓN

ELEMENTO: MURO ORIENTE CIM-OE Y C2M-OE		TRABAJOS PRELIMINARES -----		PROCEDIMIENTO DE INTERVENCIÓN -Integración de puerta en vano de muro de adobe		MANO DE OBRA -Ayudante	
REGISTRO FOTOGRÁFICO

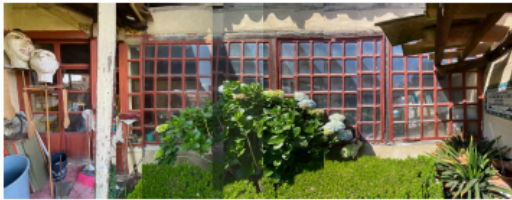
<p>Figura 1. Fachada interior C. Fuente: Fátima Sánchez, marzo, 2025.</p>

CLAVE INTERVENCIÓN	TRABAJOS PRELIMINARES	PROCEDIMIENTO DE INTERVENCIÓN	MATERIALES	HERRAMIENTAS	MANO DE OBRA		
INT_FAC_EX_CN_26	-----	-Resane de fisura en zona superior con mortero similar al existente -Aplicación de pintrura similar a la existente.	-Mortero-cal-arena -Pintura	-Cuchara -Brocha de 2” cerdas de poliester	1 ayudante		
INT_FAC_EX_CN_27	-Retiro de objetos varios del interior del área a trabajar	-Aplicación de solución de vinagre y alcohol (1 litro de vinagre por 100 ml de alcohol), con una brocha de cerdas naturales de 2” aplicar la solución en toda la puerta, en los orificios aplicar por medio de una jeringa de 60 ml.	-Vinagre -Alcohol	-Cuchara -Brocha de 2” cerdas naturales -Plástico de embalaje -Jeringa	1 ayudante		
ELEMEN TO: FACHADA INTERIOR SUR / MURO C3M-SE		TIPO DE INTERVENCIÓN INTEGRACIÓN					
CLAVE INTERVENCIÓN	TRABAJOS PRELIMINARES	PROCEDIMIENTO DE INTERVENCIÓN	MATERIALES	HERRAMIENTAS	MANO DE OBRA

INT_FAC_EX_INT_28		-Reintegración de columnas de madera en zona original -Integración de puerta C4901		-Desarnador -Tornillos -Martillo	-Ayudante		
REGISTRO FOTOGRÁFICO

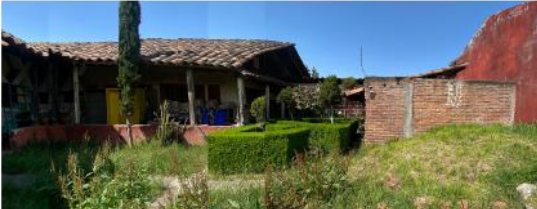
<p>Figura 1. Fachada interior D. Fuente: Fátima Sánchez, marzo, 2025.</p>

INT_FAC_EX_LB_28	-----	-Retiro de puertas y ventanas -Retiro de polvo con brocha de cerdas naturales de 2" y con un paño húmedo reforzar limpieza		-Agua	-Brocha 2" de cerda natural marca HDX	-1 Ayudante			
ELEMENTO:		FACHADA INTERIOR SUR / MUROS DIM-SE, A2M-OE, A2M-OE.				CONSOLIDACIÓN			
CLAVE INTERVENCIÓN		TRABAJOS PRELIMINARES		TIPO DE INTERVENCIÓN		HERRAMIENTAS		MANO DE OBRA	
PROCEDIMIENTO DE INTERVENCIÓN		MATERIALES		HERRAMIENTAS		MANO DE OBRA			
INT_FAC_EX_CN_29	-----	-Resane de fisura en zona superior con mortero similar al existente -Aplicación de pintura similar a la existente.		-Mortero-cal-arena -Pintura similar	-Cuchara -Brocha de 2" cerdas de poliéster	1 ayudante			
INT_FAC_EX_CN_30	-----	-Aplicación de solución de vinagre y alcohol (1 litro de vinagre por 100 ml de alcohol), con una brocha de cerdas naturales de 2" aplicar la solución en toda la puerta, en los orificios aplicar por medio de una jeringa de 60 ml, de 3 a 4 veces, al término de la actividad embalarla con plástico, dejar actuar el producto por 24 horas.		-Vinagre -Alcohol	-Cuchara -Brocha de 2" cerdas naturales -Plástico de embalaje -Jeringa	1 ayudante

ELEMENTO:		FACHADA INTERIOR NORTE				INTEGRACIÓN			
CLAVE INTERVENCIÓN		TRABAJOS PRELIMINARES		TIPO DE INTERVENCIÓN		HERRAMIENTAS		MANO DE OBRA	
PROCEDIMIENTO DE INTERVENCIÓN		MATERIALES		HERRAMIENTAS		MANO DE OBRA			
INT_FAC_EX_INT_31	-----	-Integración de puertas y ventanas AP3-2, DIP01, DIP03.			-Desarmador -Tornillos -Martillo	-Ayudante			
REGISTRO FOTOGRÁFICO

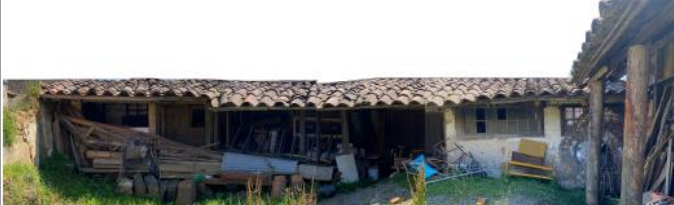
<p style="text-align: center;">Figura 1. Fachada interior E. Fuente: Fátima Sánchez, marzo, 2025.</p>

ELEMENTO:		FACHADA INTERIOR D2, B1, B2		TIPO DE INTERVENCIÓN:		CONSOLIDACIÓN		CLAVE DE FICHA:	
CLAVE INTERVENCIÓN:		TRABAJOS PRELIMINARES		PROCEDIMIENTO DE INTERVENCIÓN		MATERIALES		HERRAMIENTAS	
INT_FAC_EX_CN_33		-----		-Resane de juntas en muro de adobe con mortero cal-arena porporación 1:3 -Inyección de grieta en muro de adobe con lechada de cal, arcilla y paja, humeder el muro, aplicar lechada por medio de poliducto.		-Mortero-cal-arena -Pintura de aceite		-Cuchara -Brocha de 2” cerdas de poliester 1 ayudante	
INT_FAC_EX_CN_34		-----		-Aplicación de solución de vinagre y alcohol (1 litro de vinagre por 100 ml de alcohol), con una brocha de cerdas naturales de 2” aplicar la solución en toda la puerta, en los orificios aplicar por medio de una jeringa de 60 ml, de 3 a 4 veces, al término de la actividad embalarla con plástico, dejar actuar el producto por 24 horas.		-Vinagre -Alcohol		-Cuchara -Brocha de 2” cerdas naturales -Plástico de embalaje -Jeringa 1 ayudante

ELEMENTO:		FACHADA INTERIOR D2, B1, B2		TIPO DE INTERVENCIÓN:		INTEGRACIÓN		CLAVE DE FICHA:	
CLAVE INTERVENCIÓN:		TRABAJOS PRELIMINARES		PROCEDIMIENTO DE INTERVENCIÓN		MATERIALES		HERRAMIENTAS	
INT_FAC_EX_INT_35				-Integración de ventanas BQV01, BIV02 y columnas de madera.				-Desarmador -Tornillos -Martillo -Ayudante	
REGISTRO FOTOGRÁFICO

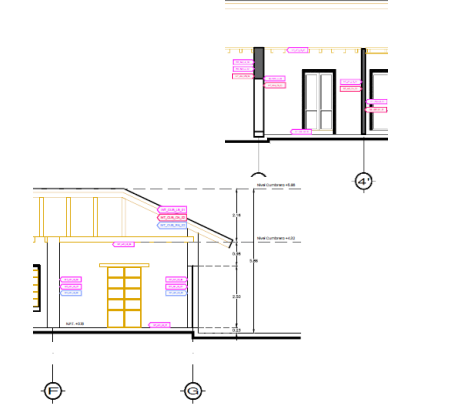
CLAVE INTERVENCIÓN	TRABAJOS PRELIMINARES							
INT_A02_LB_44	-Retiro de acervo bibliográfico y mobiliario a zona de almacén.	-Limpieza de eflorescencias en zona inferior, se aplica solución agua vinagre (por 1 litro de agua 100ml de vinagre), se coloca papel absorbente, dejar secar. -Deshumidificación del espacio con anafre. de 2 a 3 horas.			-Agua -Vinagre -Papel absorbente	-aspersor de lit -brocha de cerdas suaves -mazo de goma de 8 u 8 onzas	-1 Oficial -1 Ayudante	
INT_A02_LB_45		-Liberación de muros de tabique rojo recocido, losa armada, mobiliario sanitario y herrería de interior de baño por medios manuales				-Marro -Pala	-1 Ayudante

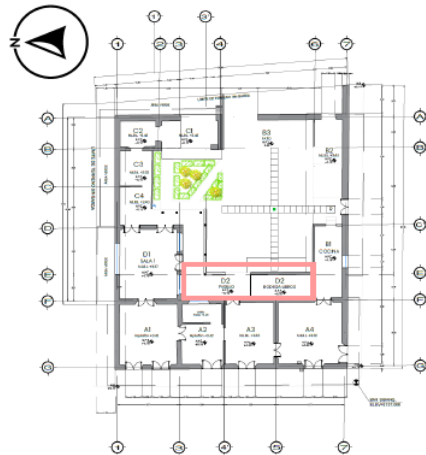
CLAVE INTERVENCIÓN		TRABAJOS PRELIMINARES		PROCEDIMIENTO DE INTERVENCIÓN		MATERIALES				HERRAMIENTAS	
INT_D02_LIB_114		-----		-Aplicación de solución de vinagre y alcohol (1 litro de vinagre por 100 ml de alcohol), con una brocha de cerdas naturales de 2" aplicar la solución en toda la puerta, en los orificios aplicar por medio de una jeringa de 60 ml, de 3 a 4 veces, al término de la actividad embalarla con plástico, dejar actuar el producto por 24 horas.		-Vinagre -Alcohol				-Cuchara -Brocha de 2" cerdas naturales -Plástico de embalaje -Jeringa

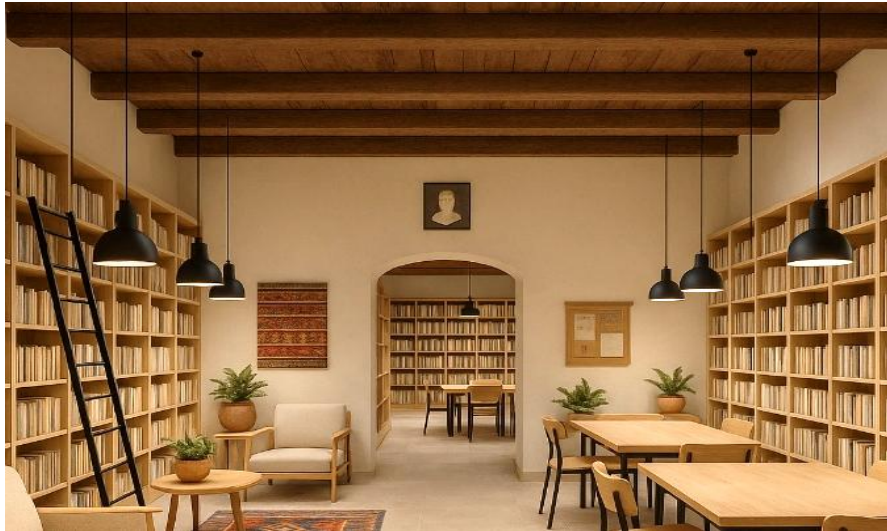
Figura Xx. Propuesta del área de consulta zona A1. Fuente: Fátima Sánchez, junio 2025.

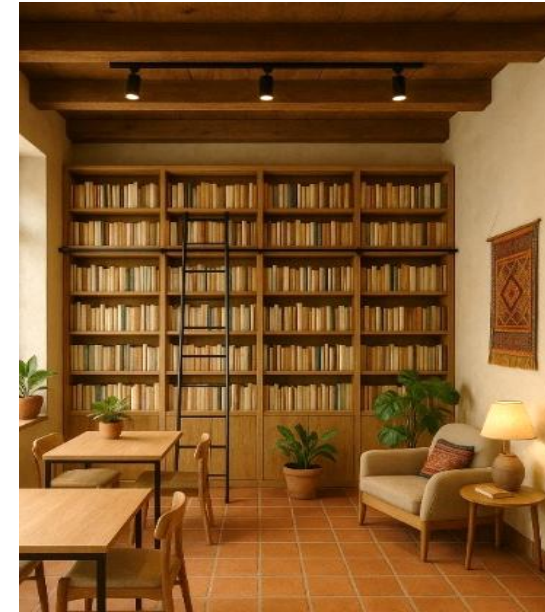
Figura xx. Propuesta del área de consulta zona A2. Fuente: Fátima Sánchez, junio 2025.

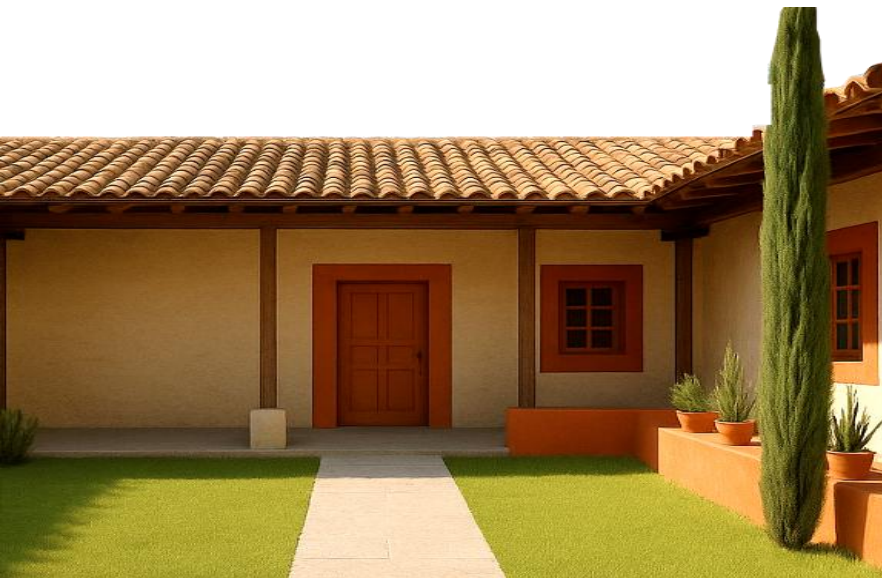
Figura xx. Propuesta del patio interior del inmueble. Fuente: Fátima Sánchez, junio 2025.

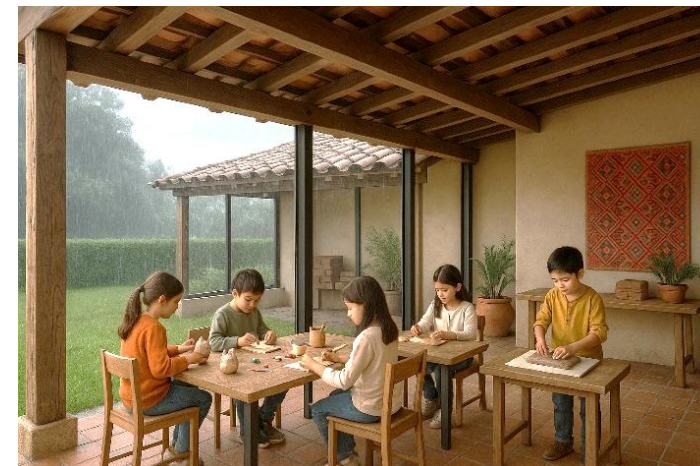
Figura xx. Propuesta del área de talleres zona B2. Fuente: Fátima Sánchez, junio 2025.
