**PROPUESTA DE REHABILITACIÓN DE  
INMUEBLE DEL SIGLO XVII EN HOTEL  
BOUTIQUE EN EL CENTRO HISTÓRICO DE LA  
CIUDAD DE PUEBLA**

**TESIS**

**QUE PARA OBTENER EL GRADO DE  
LICENCIATURA EN ARQUITECTURA**

**FEBRERO 2025**

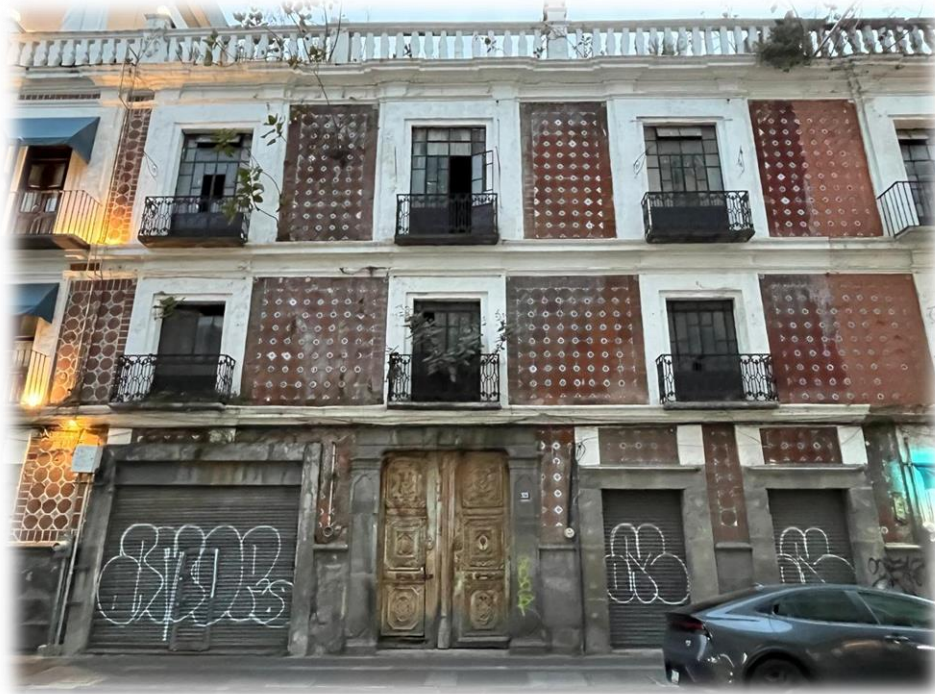
*Foto 1. Edificio ubicado en la calle 3 poniente 309. Fotografía por Josué Hernández. Febrero 2025*

Es por esta razón que, debido a la problemática anteriormente mencionada, el centro de estudio donde se realizará la propuesta será el edificio ubicado en la calle 3 poniente 319, un inmueble correspondiente al siglo XIX (*ver foto 1*), su ubicación es benéfica para el mejoramiento urbano ya que éste se encuentra a rodeado de diversos sitios de interés como el museo Bello y González, el templo de San Agustín y el mismo Zócalo de la ciudad. A su vez, se encuentra en un estado de deterioro considerable, ya que presenta daños estéticos en la fachada principal, siendo la primer y segundas plantas las más afectadas, así como en interiores, sin contar con afectaciones a nivel estructural. La selección de dicho inmueble se ha considerado en base a su ubicación y estado de conservación actual. Es por ello que se propondrá una readecuación para su recuperación.

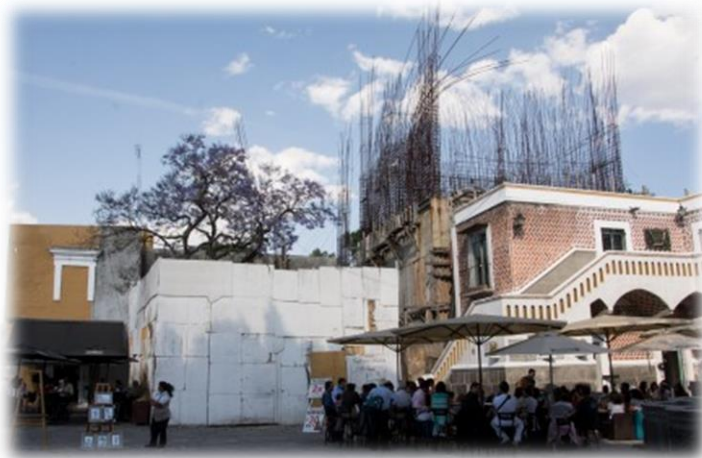
*Imagen 12. Vistas exteriores de la obra inconclusa en la Casa del Torno (Martínez, 2016)*

Lamentablemente durante la realización de obras para la modernización del centro histórico hubo diversas afectaciones, por mencionar alguna se encuentra el inmueble denominado la Casa del Torno (*ver fotos 11, 12 y 13*), ubicado entre el Boulevard 5 de Mayo y la plazuela del Barrio del Artista, cuya construcción data siglo XVII y que ya anteriormente había sido afectada debido a la construcción de un puente peatonal que conecta con el Centro de Convenciones (Villa, 2015). La construcción de una de las que serían parte de las 5 torres del proyecto original del teleférico provocó su total destrucción. El gobierno en turno justificaba que el inmueble no tenía ya ningún valor histórico, a pesar de estar catalogado como parte de los inmuebles patrimoniales de la ciudad. La UNESCO solicitó su reconstrucción en la cual fueron invertidos 17 millones de pesos (Villa, 2015), dando como resultado una obra disfuncional ubicada en los fuertes y la destrucción de una parte del patrimonio de Puebla.

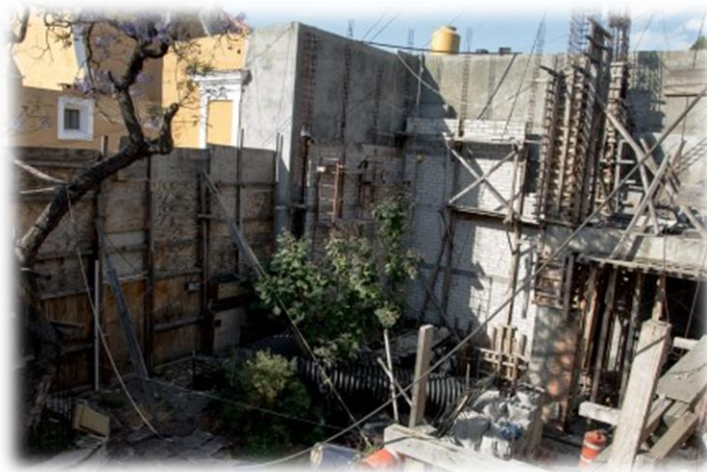
*Imagen 13. Interior de la Casa del Torno, se aprecia que los muros interiores originales fueron demolidos para la edificación de una torre no del teleférico no construida (Martínez, 2016)*

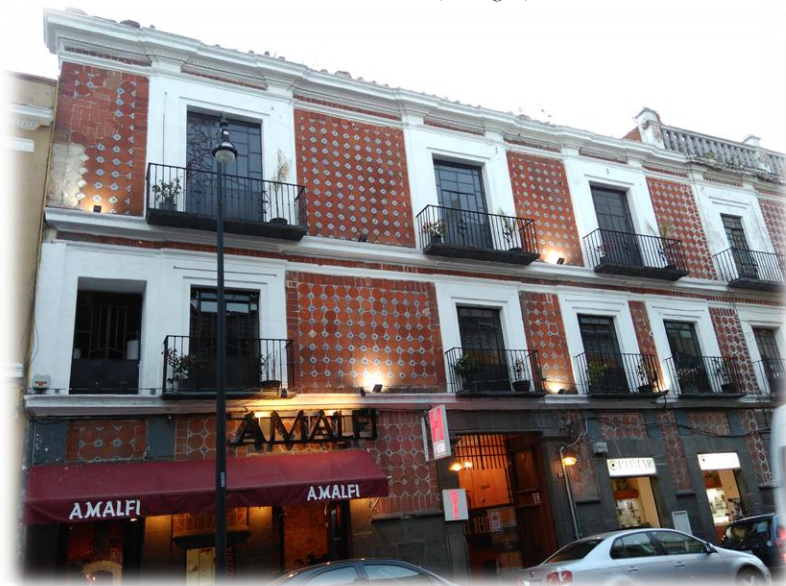
Foto 3. Pizzería y Óptica ubicadas en la calle 3 Pte.  
(Hernández, 2017)

El edificio a intervenir, data su construcción entre los Siglos XVII y XVIII, se trata de un inmueble civil, el cual en su época de construcción fue utilizado por la orden de los Jesuitas (Leicht, 2015), sus dimensiones son considerables, ya que abarca aproximadamente 84, metros de largo por 41 de ancho, lo que sería siendo la mitad de la calle 5 Sur y una tercera parte de la calle 3 Poniente. Actualmente el edificio ha sido fraccionado, ello conlleva a que algunas zonas aún sigan utilizándose como locales comerciales, y otras se encuentren en abandono (ver imagen 15 y foto 3).

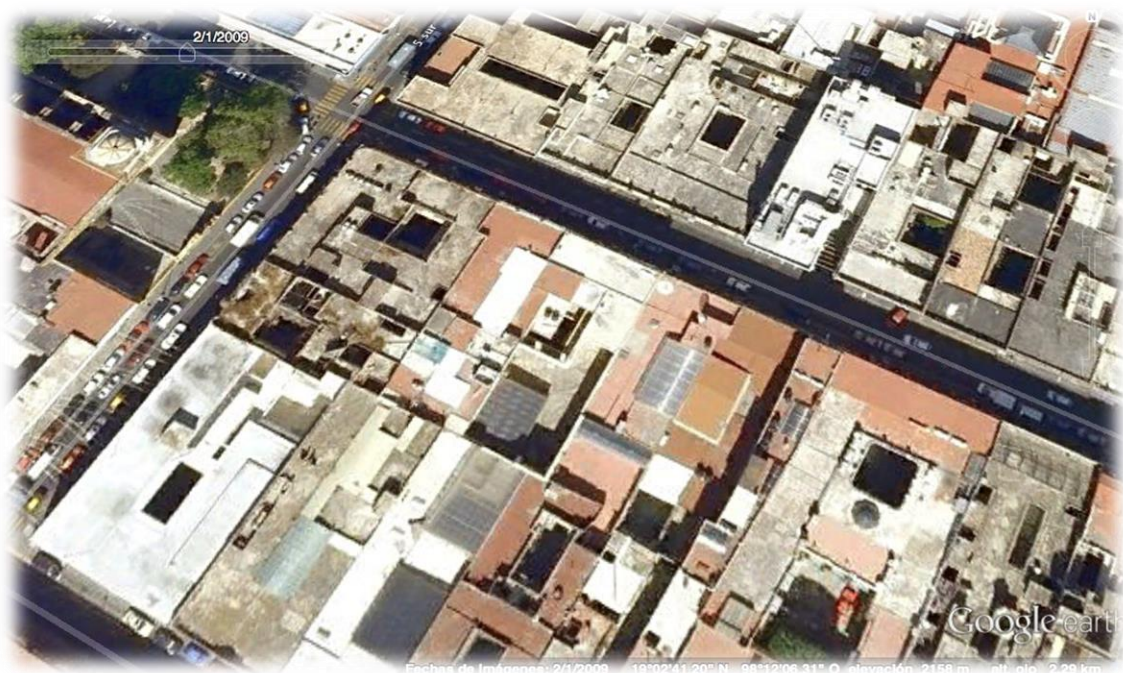
Imagen 15. Vista aérea del edificio, se pueden apreciar los patios centrales, así como las partes en las que fue fraccionada (Google).

Es posible apreciar los patios centrales, muy típicos en su época de construcción, éstos eran rodeados por dos, y en ocasiones tres crujías, como sucede en este edificio, durante la época colonial existía por regla que todos los edificios conservaran el mismo nivel de altura (ver imagen 15).

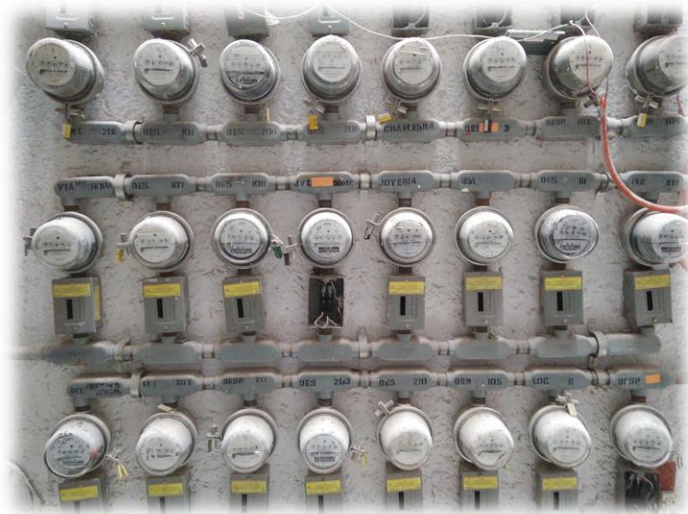
*Foto 4. Medidores de luz que muestran la cantidad de departamentos (Hernández, 2017).*

Anteriormente el edificio fue ocupado por alrededor de 20 familias (*ver foto 4*), las cuales vivían en departamentos que contaban con sala, cocina y dos habitaciones.

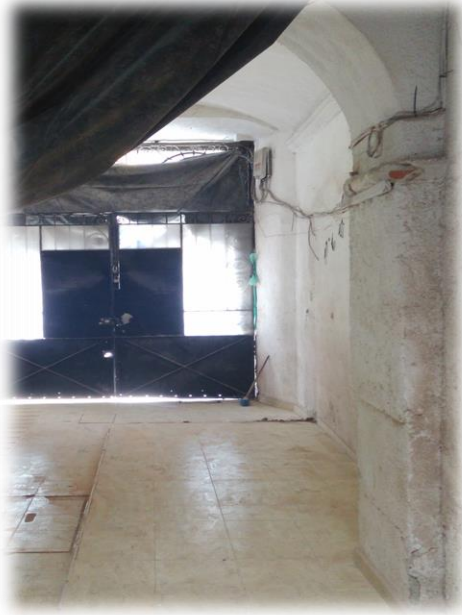
*Foto 5. Portón del acceso principal (Hernández, 2017).*

A pesar de las dimensiones, el inmueble sólo presenta un acceso, ubicado en la calle 3 poniente, no cuenta con alguna otra salida de emergencia, en dicho acceso hay un espacio donde se pueden aparcar algunos vehículos (*ver foto 5*), seguido de este espacio se encuentra un pasillo el cual da acceso al segundo patio (*ver foto 6*).

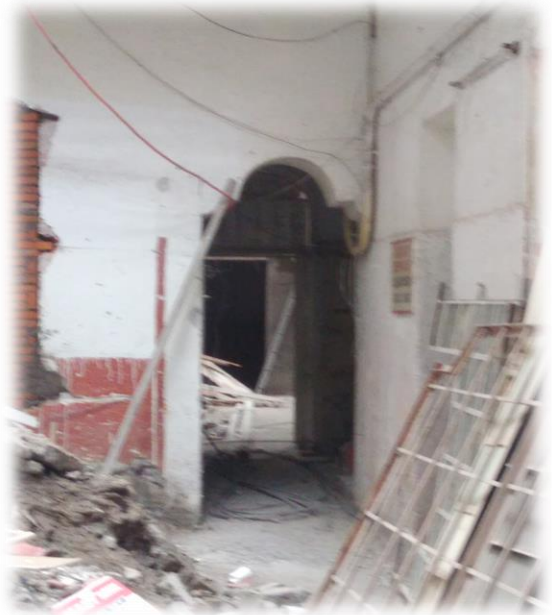
*Foto 6. Pasillo que conecta con el patio trasero (Hernández, 2017)*

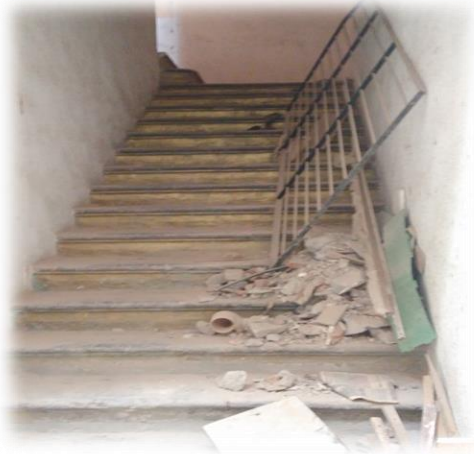
*Foto 7. Escalera principal  
(Hernández, 2017).*

En su interior aún se conserva la escalera ubicada a un costado, durante la época del barroco fue muy común que las escaleras que dieran acceso a la segunda planta se ubicaran allí (ver foto 7). Al final del pasillo principal, que conecta con un segundo patio se encuentra una escalera; de dimensiones menores a la primera, la cual otorga el acceso al segundo y tercer nivel (ver foto 8)

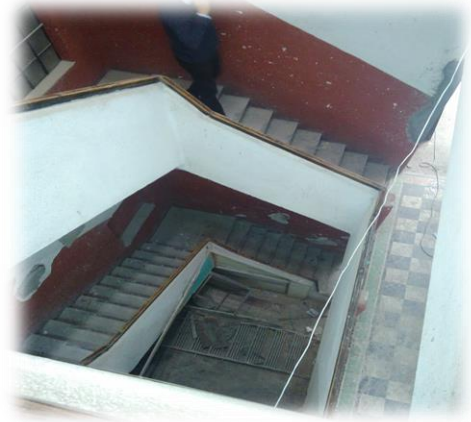
*Foto 8. Escalera secundaria  
(Hernández, 2017).*

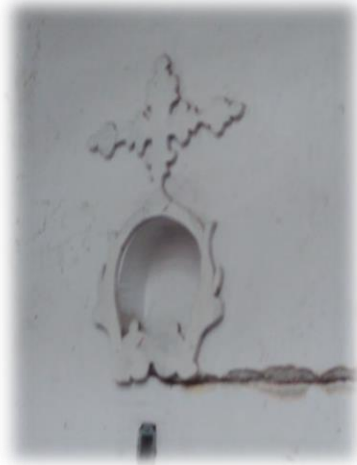
*Foto 9. Debido a las intervenciones y usos anteriores, los elementos decorativos han desaparecido y sólo quedan pocos, como esta cruz (Hernández, 2017)*

Debido a su adaptación como casa habitación son pocos los elementos de la época barroca que aún se conservan (ver foto 9), (ver foto 10).

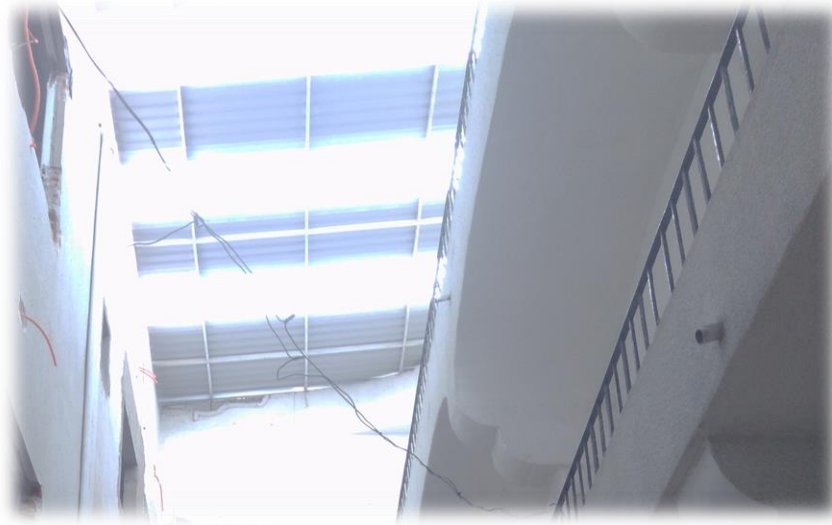
*Foto 11. Domo de lámina (Hernández, 2017).*

Respecto a la variable ambiental del edificio se puede que cuenta con luz natural, tanto de la fachada principal como de los patios, éstos han sido protegidos actualmente por un domo de lámina que además de proteger de la lluvia permite el paso de la luz (*ver foto 11*), no existe la presencia de vegetación o jardines, tanto en el interior como en el exterior del edificio.

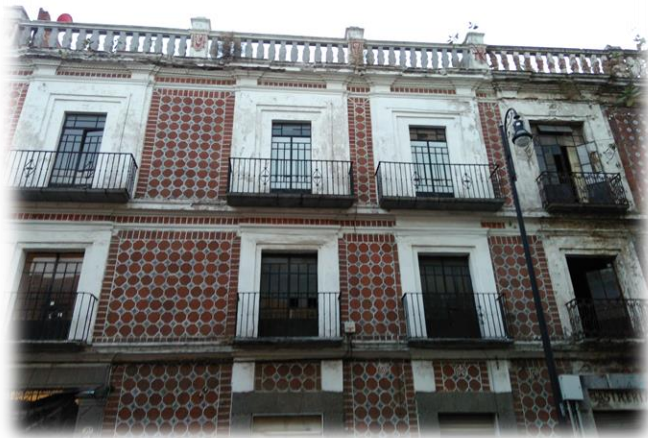
*Foto 14. En la fachada del inmueble se aprecian los elementos de ladrillo, yeso y cantera; distintivos de la época barroca (Hernández, 2017).*

Además del azulejo, también se aprecian los elementos de cantera, el ladrillo y la yesería (*ver foto 14*) estos elementos no sólo eran empleados en la arquitectura civil, su uso se extendió a los templos y conventos de la ciudad.

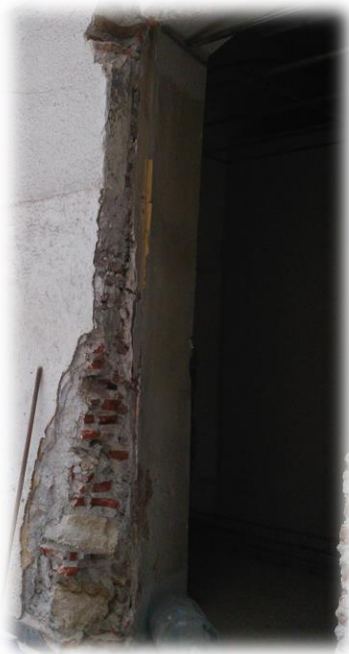
*Foto 15. Detalle de los ladrillos en uno de los muros (Hernández, 2017)*

Respecto a la variable constructiva, el inmueble posee sus muros perimetrales desde la época de su construcción y algunos otros internos, y, dado que fue adaptado para la vivienda existen sistemas constructivos mixtos en los muros divisorios, donde se utiliza principalmente el ladrillo rojo (*ver foto 15*). Por su época de construcción los muros son de un grosor considerable y elaborados con materiales como el adobe y la cantera.

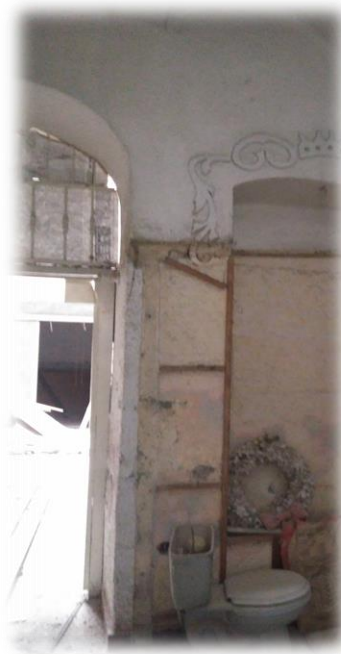
*Foto 16. Vanos tapeados. (Hernández, 2017)*

También existen algunas vigas y arcos (*ver foto 16*) algunos vanos han sido tapados totalmente por medio de ladrillos para dividir zonas (*ver foto 17*) los muros de las viviendas fueron construidos a base de ladrillo, mortero y yeso.

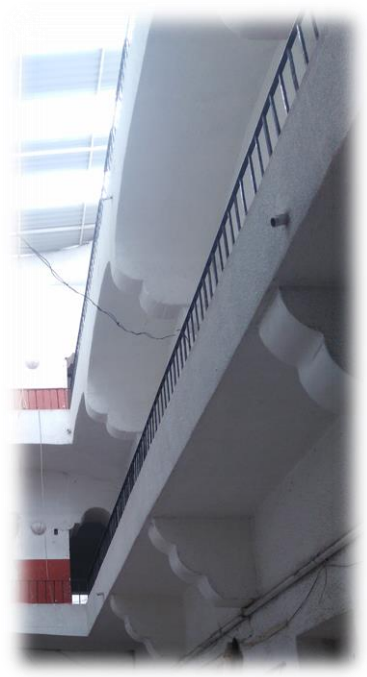
*Foto 17. Vigas (Hernández, 2017)*

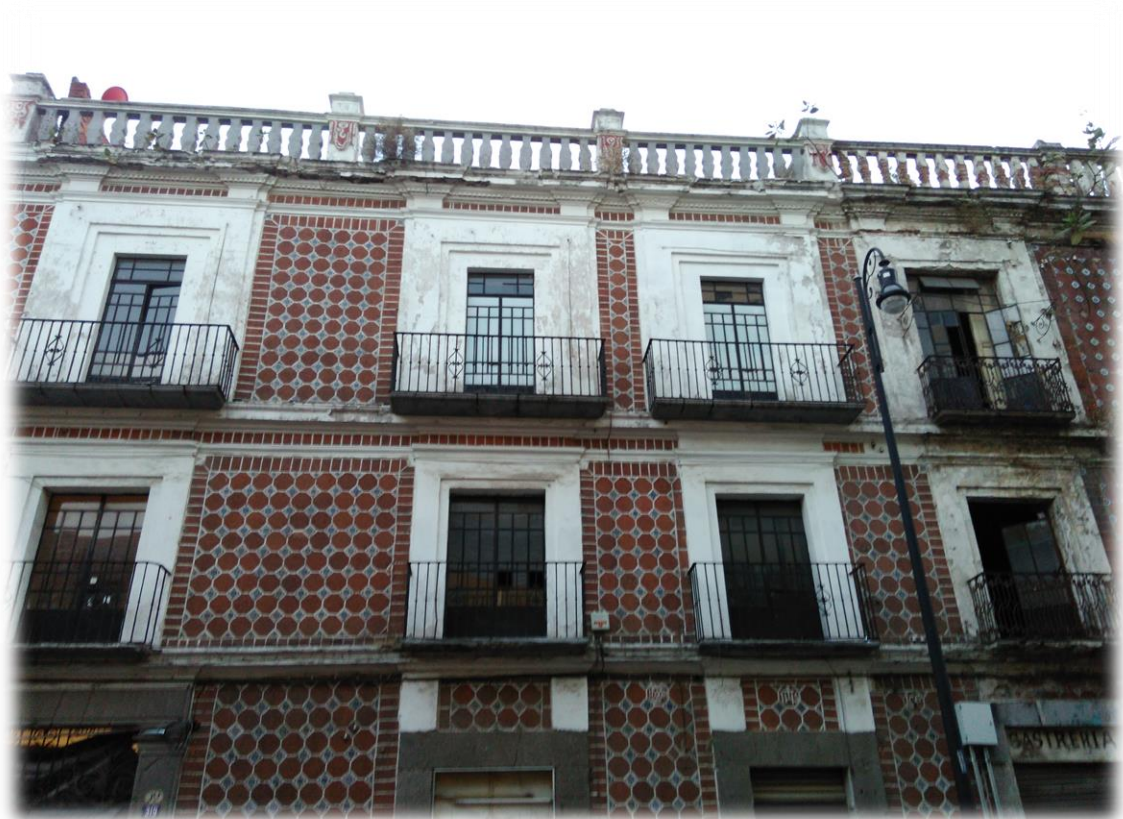
*Foto 18. Se pueden observar elementos de yeso en la parte superior mientras que, en el acceso principal, así como en los locales la presencia de cantera (Hernández, 2017).*

La fachada contiene elementos constructivos de cantera y ladrillo (*ver foto 18*) y es la parte del inmueble que conserva más elementos tanto decorativos como constructivos, en la parte superior se aprecian elementos de yesería, los cuales necesitan mantenimiento.

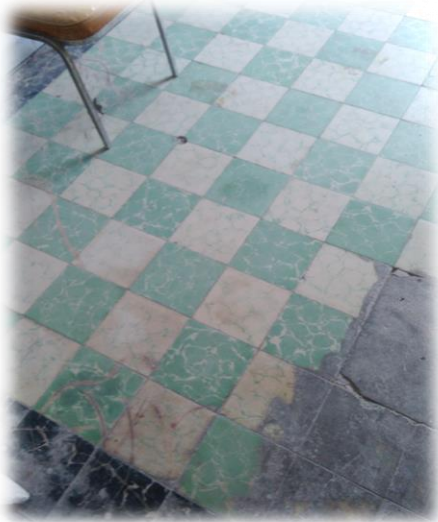
*Foto 19. Detalle del tipo de piso en las habitaciones, nótese el nivel de deterioro (Hernández, 2017).*

Actualmente el piso en las viviendas es de tipo cerámico y varían las dimensiones y color de las losetas; los patios y pasillos presentan piso de concreto y algunos desniveles (*ver foto 19*) algunos muros presentan deterioros por lo cual deberán ser repellados. En los pasillos se encuentran tuberías salientes hacia el patio que cumplían con la función de bajante de agua, éstas deberán de ser retiradas y; al igual que con las bajantes pluviales anteriormente mencionadas buscar su solución adecuada. (*ver fotos 20-24*).

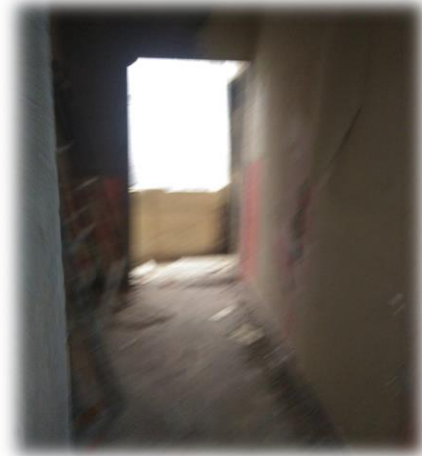
*Foto 20. Interior de una de las anteriores viviendas (Hernández, 2017)*

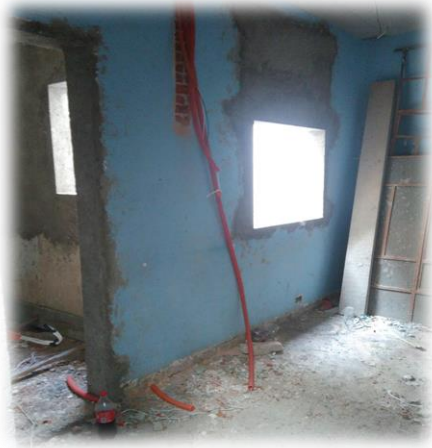
*Foto 21. Ventana e instalación eléctrica (Hernández, 2017)*

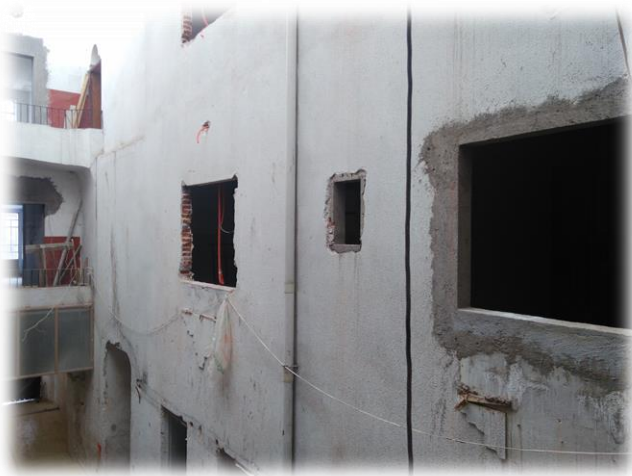
*Foto 24. Se muestran las viviendas, pasillos, y el estado en el que quedó el inmueble en su última ocupación (Hernández, 2017).*

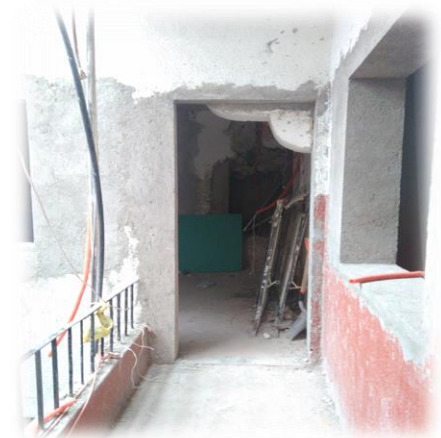
*Foto 23. Pasillos del primer nivel (Hernández, 2017)*

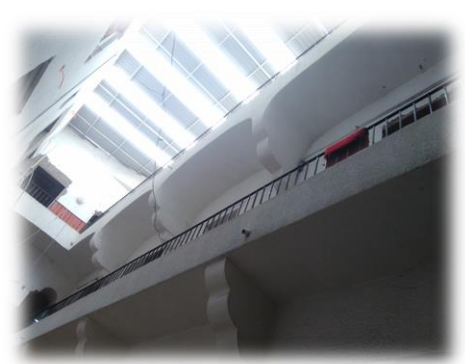
*Foto 26. Techumbre de Lámina  
(Hernández, 2017)*

Actualmente no existe la presencia de zonas con vegetación o jardines, por lo cual deberán proponerse, así como salidas de emergencia, acceso para personas discapacitadas, adecuar ventilaciones e iluminación, en este caso se deberá retirar el domo de lámina y reemplazarlo por uno que mejore la calidad visual e iluminaciones naturales, en el caso de la azotea se deberá proponer instalaciones de sistema fotovoltaico y calentador solar, actualmente se deben proponer soluciones amigables con el ambiente en cuanto a espacios arquitectónicos, por ello dichas soluciones se pondrán en marcha en el proyecto de readecuación.

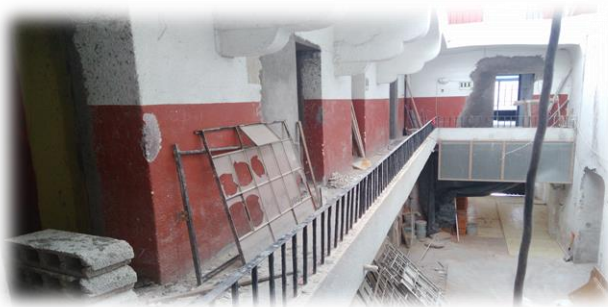
*Foto 27. Pasillo en deterioro  
(Hernández, 2017)*

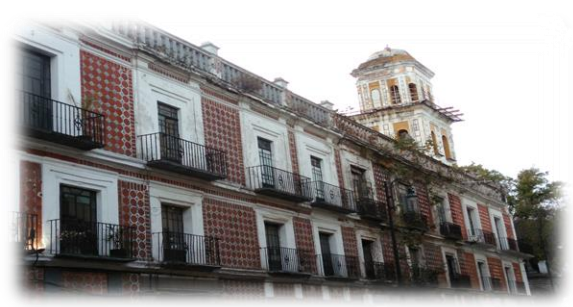
*Foto 28. Deterioro total de la cornisa  
(Hernández, 2017).*

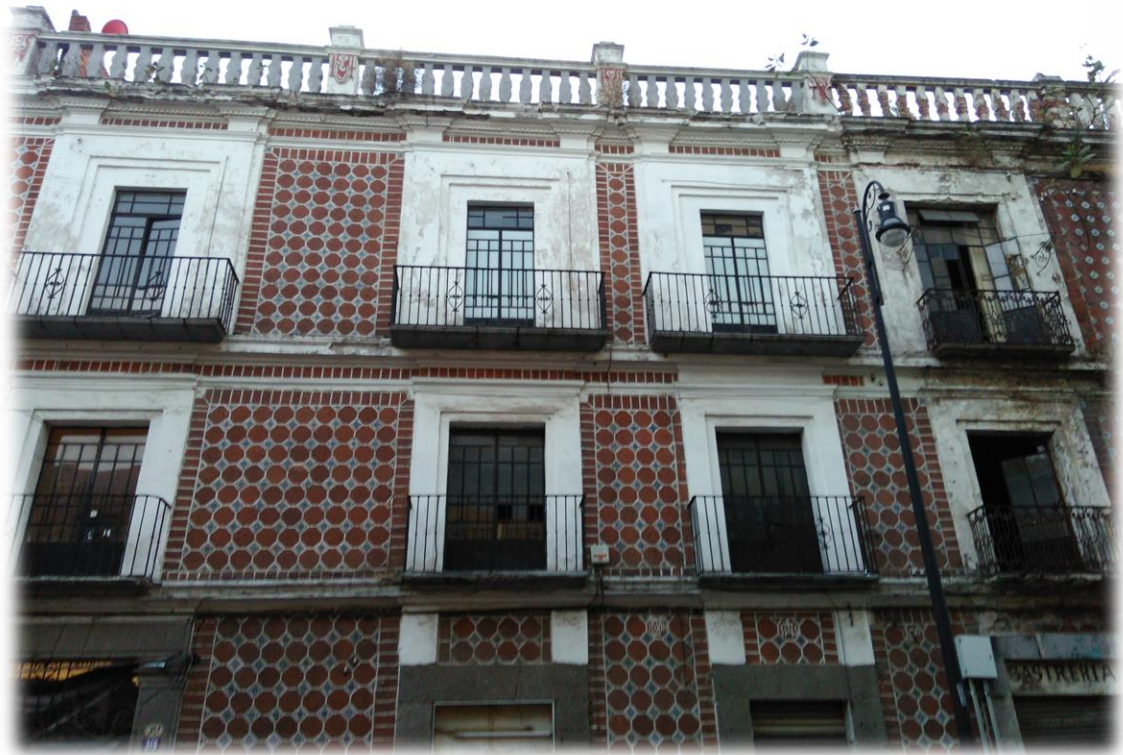
*Foto 29. Se aprecia la vegetación y la humedad en los niveles superiores del edificio (Hernández, 2017).*

La herrería de los balcones también se encuentra en mal estado, deberá proponerse un reemplazo de la misma, así como los ventanales. La fachada conserva en su totalidad los azulejos, por lo que considerará darles un tratamiento en lugar de reemplazarlos.

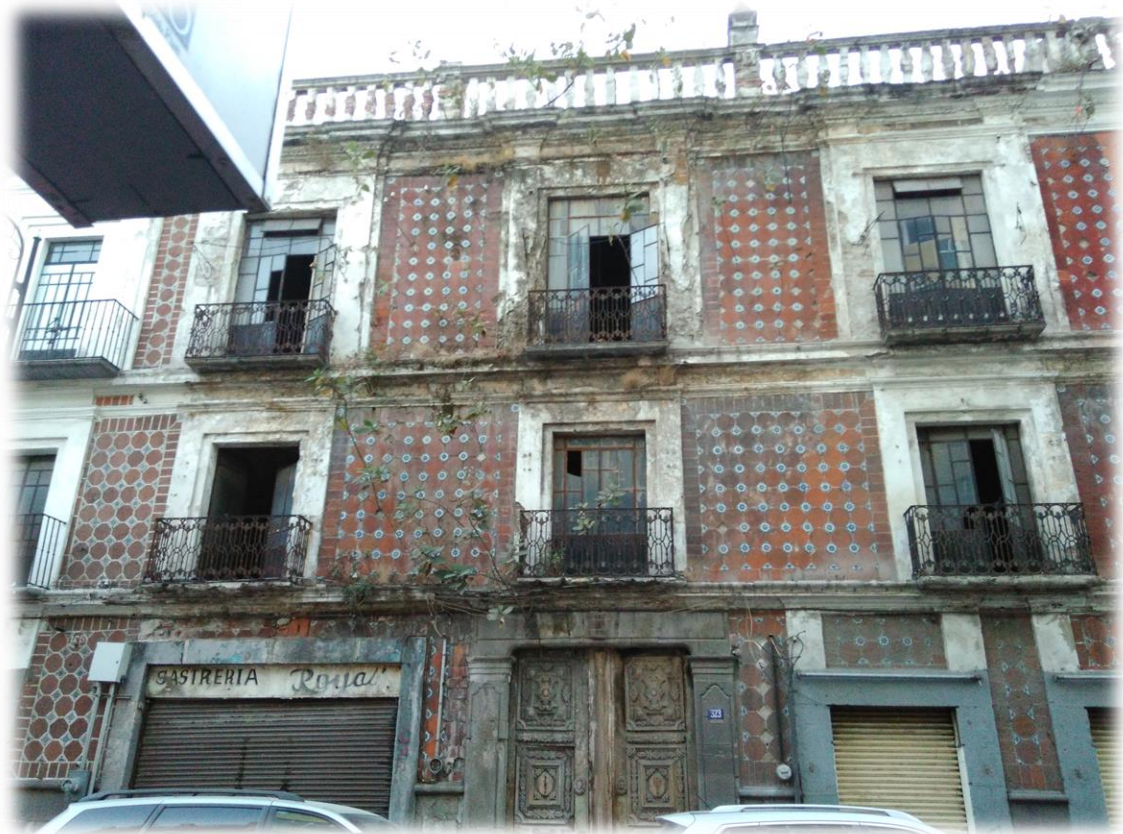
*Foto 30. Se aprecia un nivel de deterioro grave en otra parte del inmueble, la cual no se intervendrá (Hernández, 2017).*

En el caso de esta fracción del edificio que se intervendrá, se encuentra en un estado de deterioro moderado, comparado con la fracción contigua, donde es posible un deterioro más grave (*ver foto 30*).

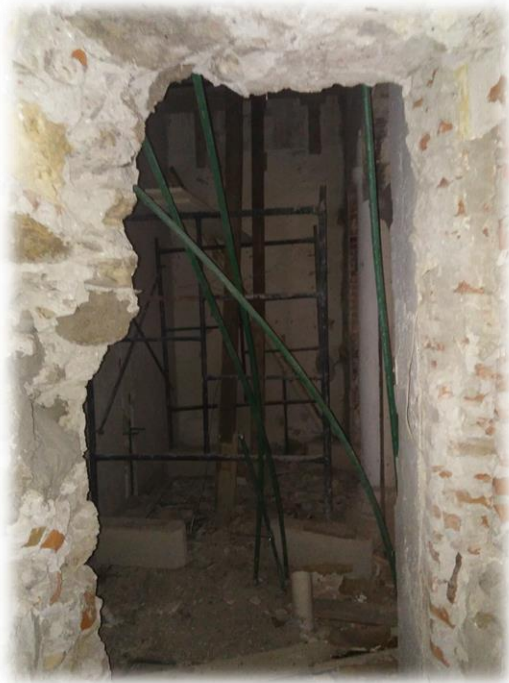
*Foto 31. La mayoría de los muros originales son gruesos y no presentan algún problema estructural (Hernández, 2017).*

Podemos decir que los daños presentados en el inmueble corresponden a un nivel arquitectónico el cual se basa en buscar soluciones de diseño, ambientales y de restauración. Estos daños no han afectado de manera estructural a dicho edificio, por lo cual no será necesario realizar trabajos que conlleven a una restitución parcial o total de las cimentaciones, vigas, columnas, entre otros elementos que puedan originar el colapso del edificio (ver fotos 31 y 32).

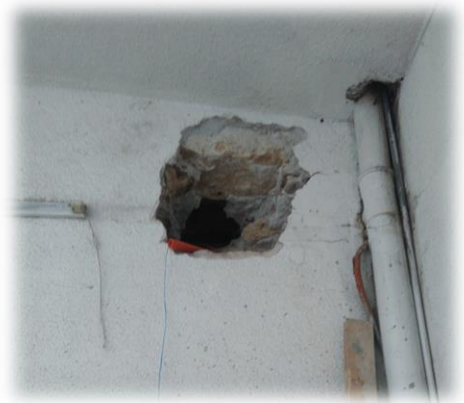
*Foto 32. Abertura en muro (Hernández, 2017)*

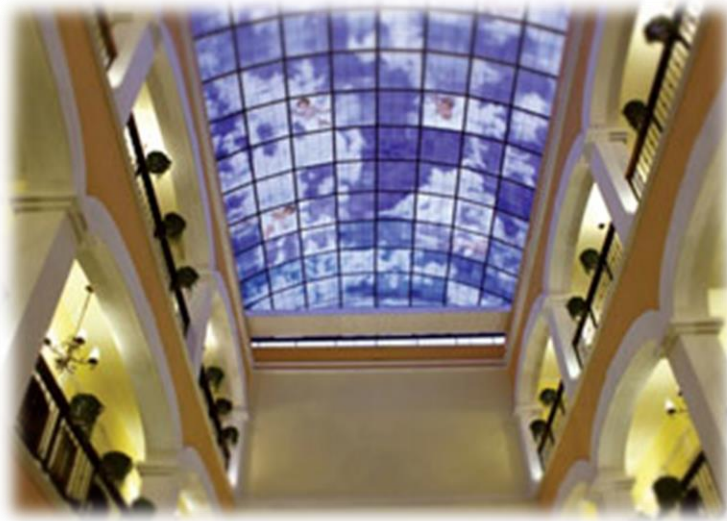
*Imagen 24. Vista del domo de cristal ubicado sobre el patio central (HotelesBoutique.com, s.f.)*

El hotel cuenta con un patio central el cual es cubierto por una bóveda de tipo vitral (*ver imagen 24*), dentro del mismo patio se encuentra un elevador el cual está cubierto de vitrales como los de la bóveda (*ver imagen 25*). El mobiliario es de apariencia elegante y va de acuerdo a la temática del lugar.

Los elementos contemporáneos como el domo de cristal y el elevados dan un aspecto contemporáneo, novedoso y de diseño elegante. Sin embargo, rompen con la ambientación general del espacio al no pertenecer a la misma corriente arquitectónica del inmueble.

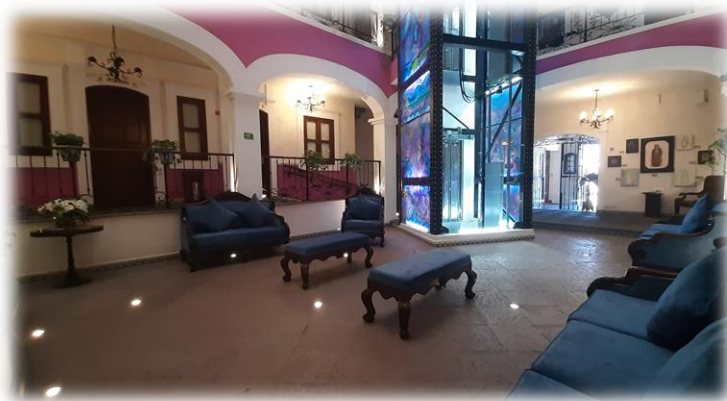
*Imagen 25. Patio central del hotel. Se aprecia el mobiliario, las luces de cortesía y el elemento más distintivo: el elevador (Hotelbeds, s.f.)*

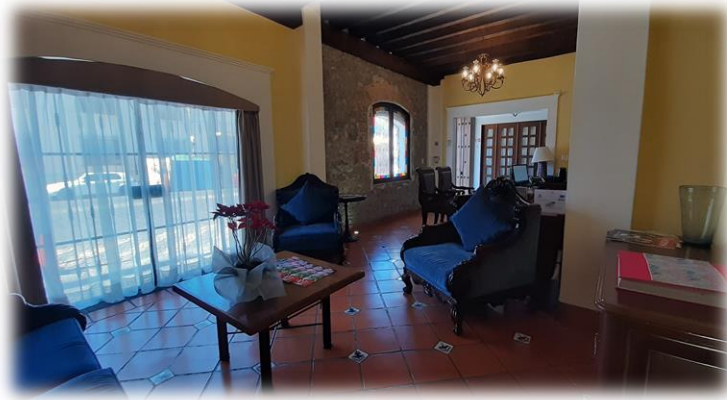
*Imagen 26. Recepción (Casona María, s.f.)*

En la recepción es de los pocos lugares del hotel donde se pueden apreciar las trabes de madera en la losa, los mismos colores empleados en las habitaciones también se presentan aquí (*ver imagen 26*). Los pasillos cuentan con zoclos de cerámica que emulan la talavera poblana y cantera, también se aprecian mosaicos cerámicos en el suelo (*ver imagen 27*).

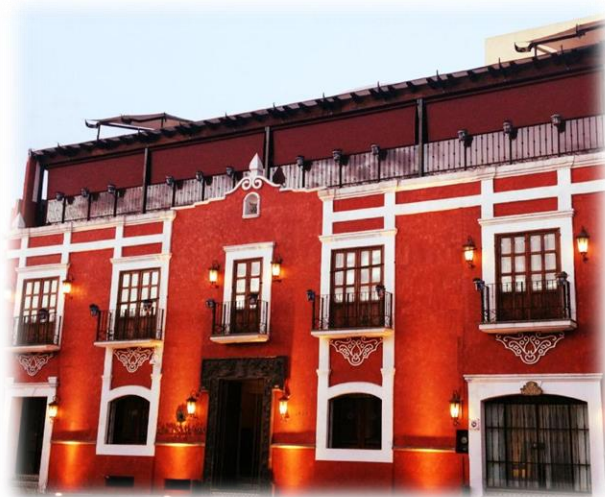
*Imagen 29. Fachada del hotel Casona María (Booking, Casona María, s.f.)*

En el acceso principal destaca el enmarcamiento de cantera, el cual no data de la época del inmueble, sino que ha sido incorporado, este elemento decorativo converge con el diseño original de la fachada, sin embargo, en la parte superior donde se ubica la terraza destaca notablemente la techumbre pergolada, la cual no corresponde con la configuración de la fachada (*ver imagen 29*).

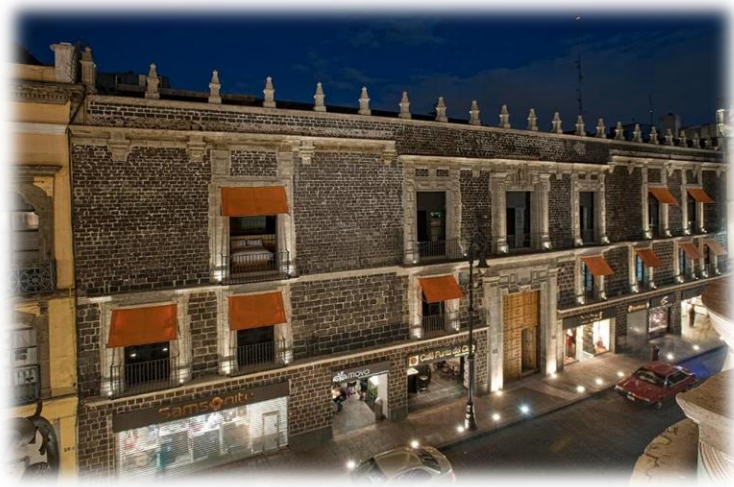
La fachada pertenece a la corriente arquitectónica neoclásica, conserva sus vanos originales, el material empleado es cantera de la región, un acabado totalmente diferente a la arquitectura colonial poblana, presenta un nivel de modificación moderado, ya que en la planta baja se encuentran diversos locales.

*Imagen 36. Fachada principal (Booking, Hotel Downtown en la CDMX, s.f.)*

El hotel cuenta con una alberca al aire libre (ver imagen 34) y una terraza (ver imagen 35), la ambientación de ambos espacios es totalmente modernista, no hay elementos decorativos como molduras o relieves. Sin embargo, dichos espacios han logrado respetar la fachada principal (ver imagen 36), la ubicación de dichos espacios no altera la imagen de la vista de la fachada principal, respetando su esencia.

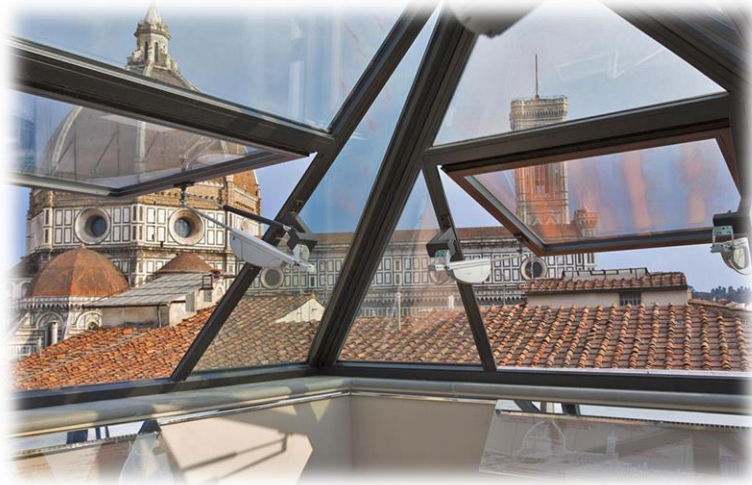
*Imagen 40. Vista de la Catedral de Santa María del Fiore desde la terraza del hotel (Hotel Spadai, s.f.)*

La terraza se encuentra protegida por una cubierta de vidrio en su totalidad, cuentan con ventanas para su ventilación además de tener información sobre los lugares que se pueden apreciar desde allí. El espacio de la terraza abarca un área pequeña de la azotea, ya que muchos de los tejados son de 2 aguas.

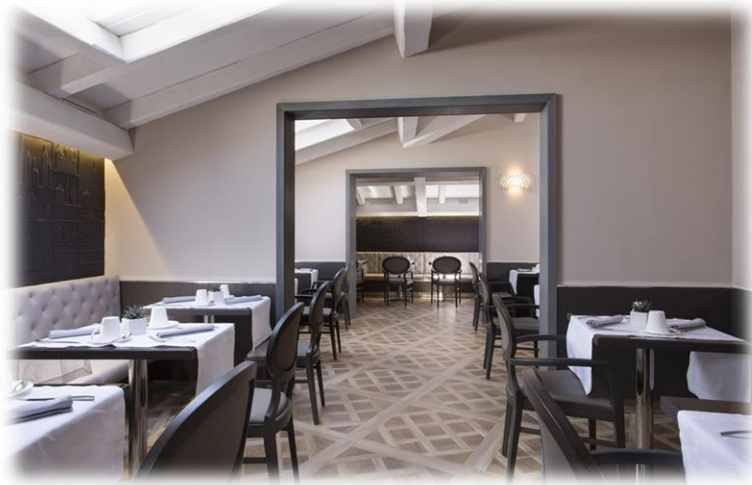
*Imagen 42. Restaurante (Hotel Spadai, s.f.)*

El restaurante se encuentra en uno de los niveles más altos del hotel, al ubicarse en un espacio donde no entraba la luz natural en el techo se abrieron vanos que funcionan de ventanas dando la iluminación necesaria para el lugar, nuevamente siguiendo con el estilo del hotel, los muros son de tonalidades blancas, sin embargo, en este espacio contrastan con otros los cuales son de tonalidades oscuras, además de tener un acabado texturizado. En cuanto a la ornamentación es nula o limitada.

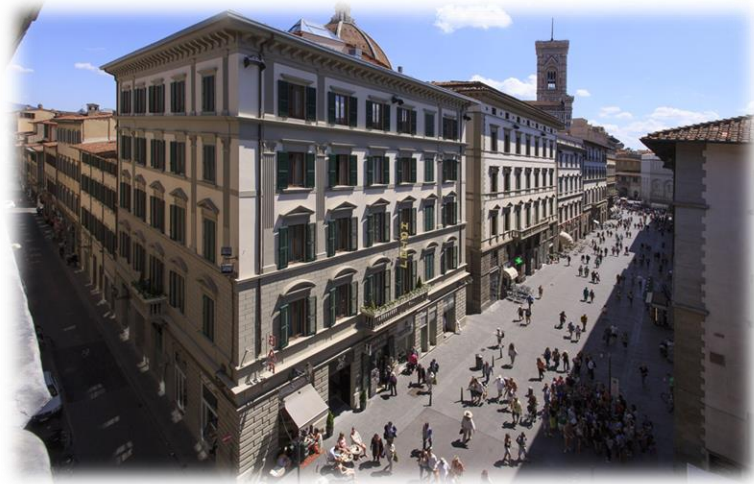
Es importante también mencionar que la fachada del hotel ha logrado mantener la esencia con respecto a su entorno (*ver imagen 45*), ya que al ser un edificio rehabilitado ha conservado las dimensiones de los vanos, así como el color, el cual es un tono que no rompe con la estética de otros inmuebles, y si bien logra apreciarse que su fachada no conserva los materiales originales logra respetar su entorno.

*Imagen 45. Fachada del hotel (Hotel Spadai, s.f.)*

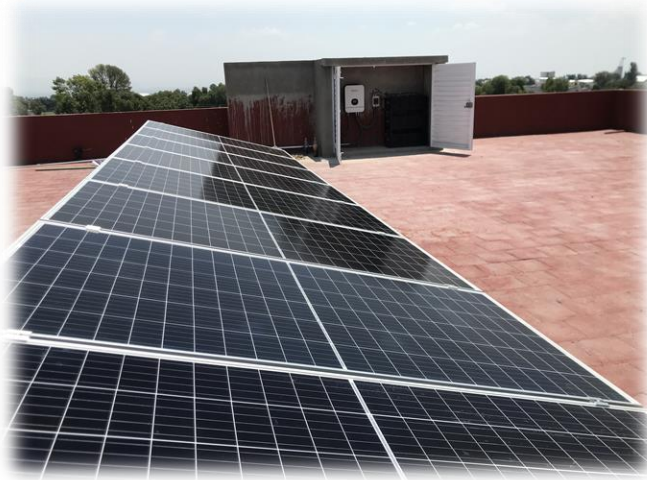
Aislados (SFVA). Son sistemas que utilizan baterías para el almacenamiento y posterior uso de la energía producida durante el día. Estos sistemas se instalan en zonas rurales o donde el acceso a la red de la CFE es complicado (*ver foto 33*).

*Foto 33. (Hernández, Sistema fotovoltaico aislado en San Juan Acozac, 2021)*

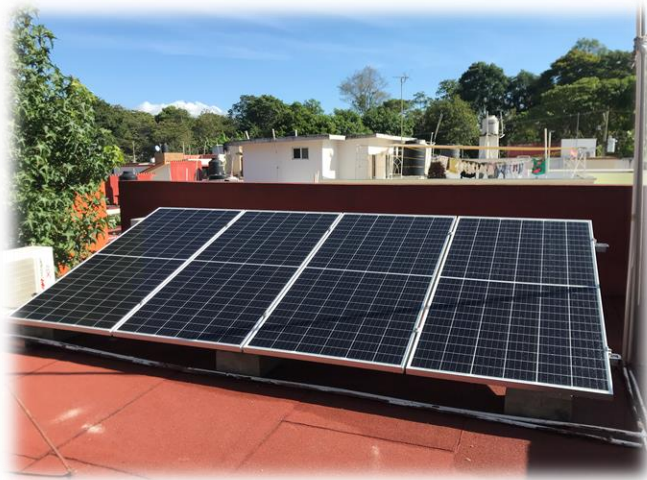
Interconectados (SFVI). Se les llama interconectados ya que trabajan en conjunto con la red de la CFE (*ver foto 34*). En un sistema interconectado el inmueble recibirá energía a través de los paneles solares durante el día, y en la noche, al no recibir luz del sol la energía será obtenida por medio de la infraestructura de la CFE. Para que un sistema interconectado a la red pueda funcionar se necesitará además un medidor bidireccional y de realizar un trámite ante la CFE, caso contrario de los sistemas aislados donde este trámite se omite.

*Foto 34. (Hernández, Sistema Fotovoltaico interconectado a la red en Coatepec Veracruz, 2020)*

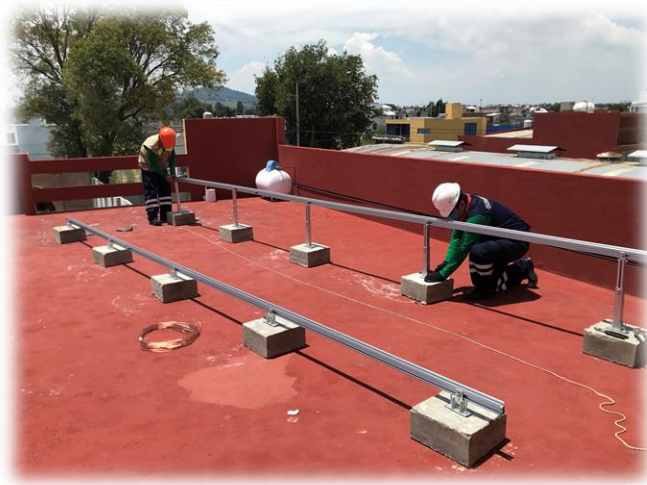
Sistema de montaje. Debe ser una estructura especialmente para soportar los módulos fotovoltaicos, se compone de aluminio, el cual deberá cumplir las pruebas a base de corrosión y oxidación (*ver foto 35*).

*Foto 35. (Hernández, Sistema de Montaje para sistema Fotovoltaico en Cholula, Puebla, 2020)*

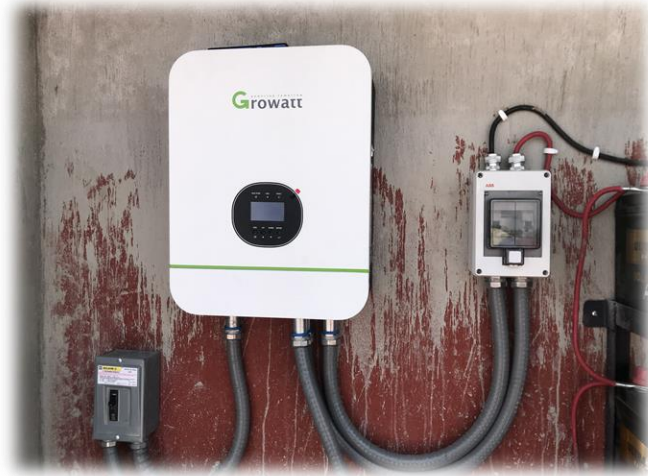
Inversor. Componente que transforma la corriente directa captada por los módulos solares en corriente alterna. Pueden encontrarse en modalidades de inversor para instalaciones grandes o microinversores para instalaciones residenciales (*ver fotos 36 y 37*).

Foto 36. (Hernández, Inversor para sistemas fotovoltaicos aislados, 2020)

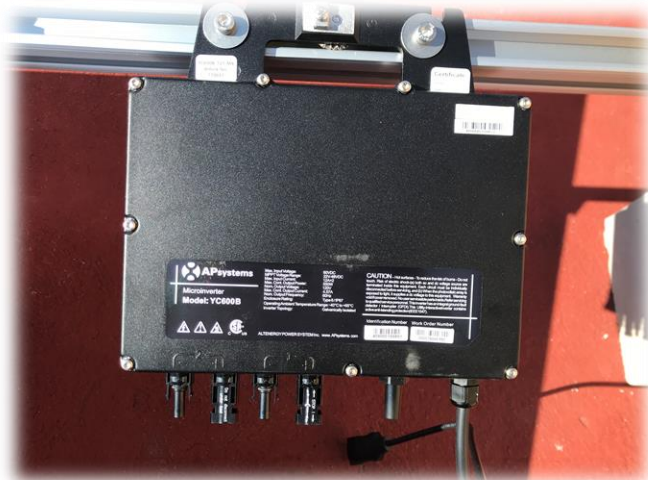
Foto 37. (Hernández, Microinversor para sistema fotovoltaico interconectado a la red, 2020)

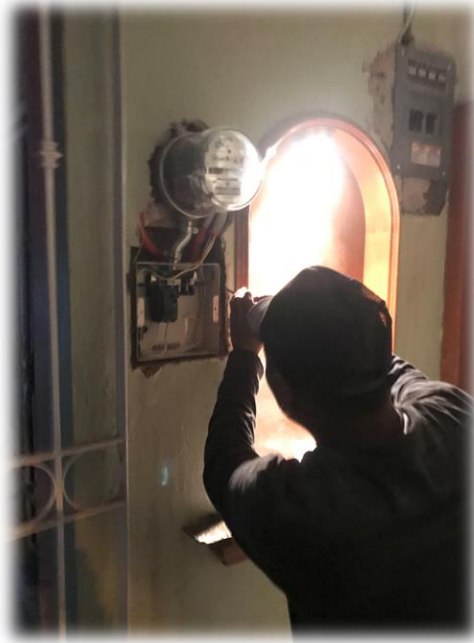
Medidor bidireccional (en sistemas interconectados a la red). Se le dice bidireccional ya que puede medir la energía inyectada a través de la red de la CFE o la suministrada por el sistema fotovoltaico (ver foto 38).

*Foto 38 (Hernández, Medidor bidireccional e instalación de equipo de desconexión de SFVI, 2019)*

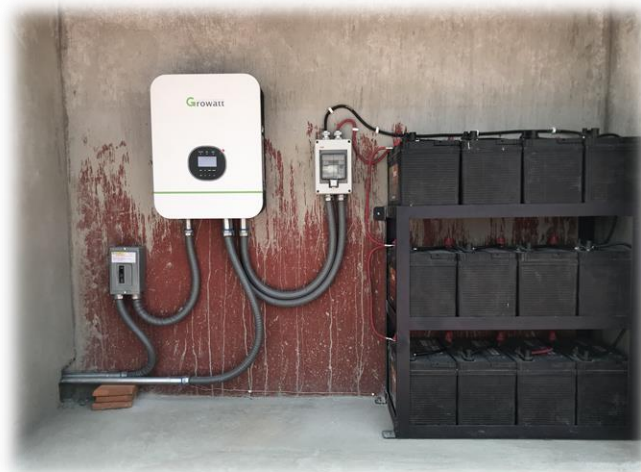
Baterías (en sistemas aislados). El banco de baterías acumula parte de la energía captada por los módulos fotovoltaicos para que pueda ser aprovechada cuando éstos no estén recibiendo energía del sol, generalmente por la noche (ver foto 39).

*Foto 39. (Hernández, Rack de baterías para SFVA en San Juan Acozac, Puebla, 2020)*

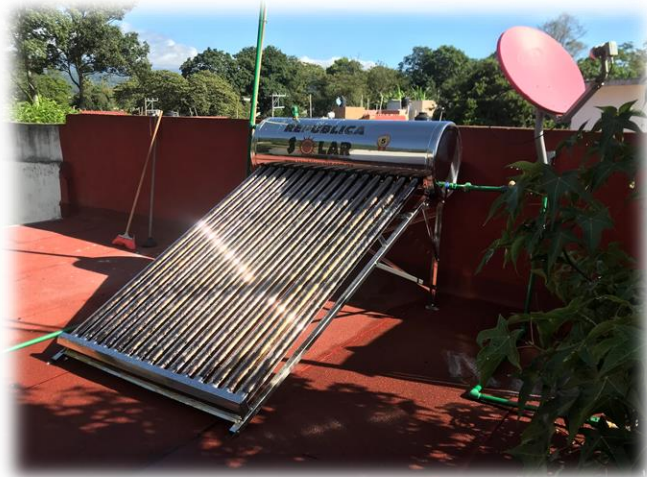
Calentadores de baja presión. Se emplean en instalaciones donde la red hidráulica cuenta con tinaco para la alimentación de los servicios. Estos calentadores se componen de tubos al vacío por donde fluye el agua, una vez calentada el agua, ésta sube hacia el termotanque donde es almacenada para su posterior uso (*ver foto40*).

Foto 40 (Hernández, Calentador solar de baja presión en Coatepec,. Veracruz, 2020)

Para la obtención del agua caliente a través de un calentador solar el agua realiza un recorrido que inicia desde la fuente de alimentación proveniente del tinaco o hidroneumático sea el caso, el agua corre hasta llegar al termotanque, que almacenará el agua calentada, la cual se obtiene por medio de los tubos al vacío o los tubos heat-pipe, que están expuestos a la irradiación solar y mediante el incremento de temperatura el agua comenzara a circular de regreso al termotanque, este fenómeno se conoce como termosifón, donde la densidad del agua caliente provoca que suba, mientras que el agua fría se dirige hacia abajo.

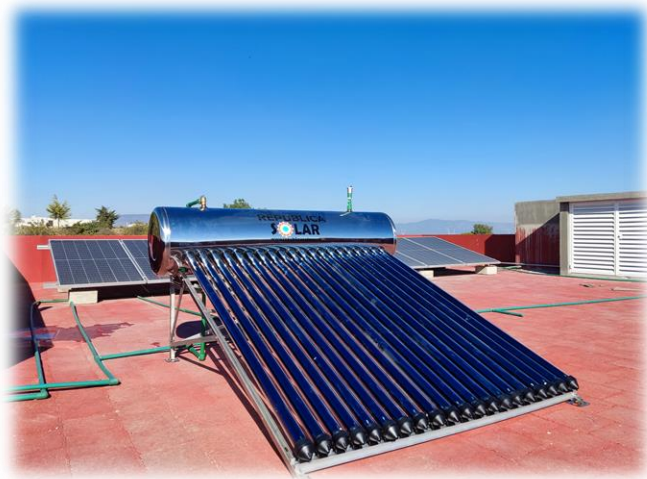
Calentadores de alta presión. Utilizados donde las instalaciones hidráulicas cuentan con hidroneumáticos. A diferencia de los tubos al vacío, este sistema emplea el uso de *heat-pipes*, los cuales son tubos de vidrio en donde no fluye el agua para ser calentada, estos tubos transmiten el calor por medio de terminales metálicas, las cuales calientan directamente el agua del termotanque (ver foto 41).

Foto 41. (Hernández, Calentador solar de alta presión en San Juan Acozac, Puebla, 2022)

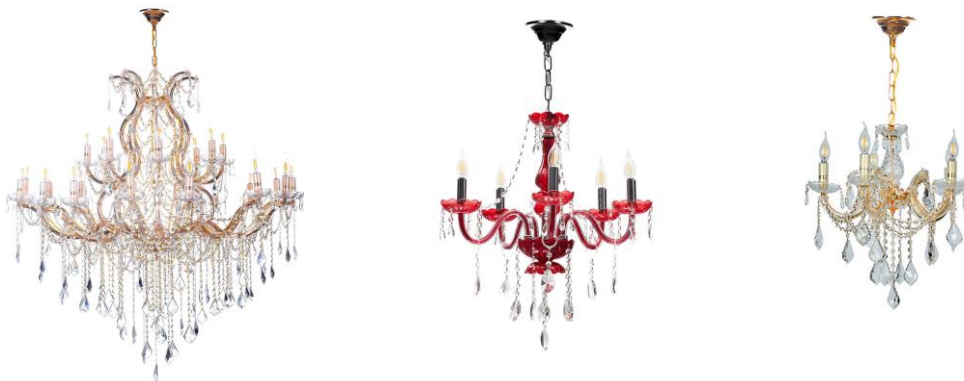
*Imágenes 36: Algunos modelos de candiles propuestos (Gamalux, s.f.)*

Es importante también la elección del diseño de las luminarias para mantener el concepto colonial del inmueble, se propone el empleo de luminarias tipo candil colgantes (*ver imágenes 36*) y arbotantes (*ver imágenes 37*) en tonalidades doradas, plateadas e incluso bronce en áreas comunes, recreativas y de descanso, mientras que en áreas de trabajo se emplearán luminarios empotrados a la losa, el acceso principal y terraza contarán con luminarias de piso (*ver imágenes 38*).

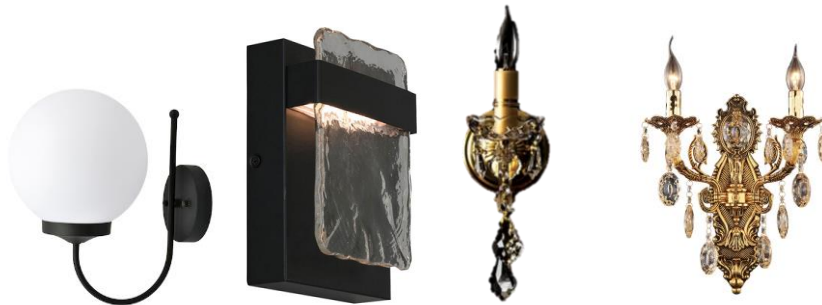
*Imágenes 37: Arbotantes propuestos para exterior, sanitarios y pasillos (The Home Depot, s.f.) (Gamalux, s.f.)*

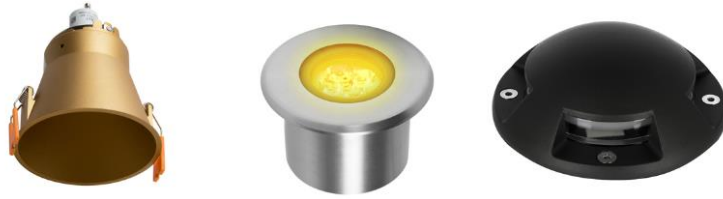
*Imágenes 38: luminario empotrable en losa y luminarios en piso (The Home Depot, s.f.)*

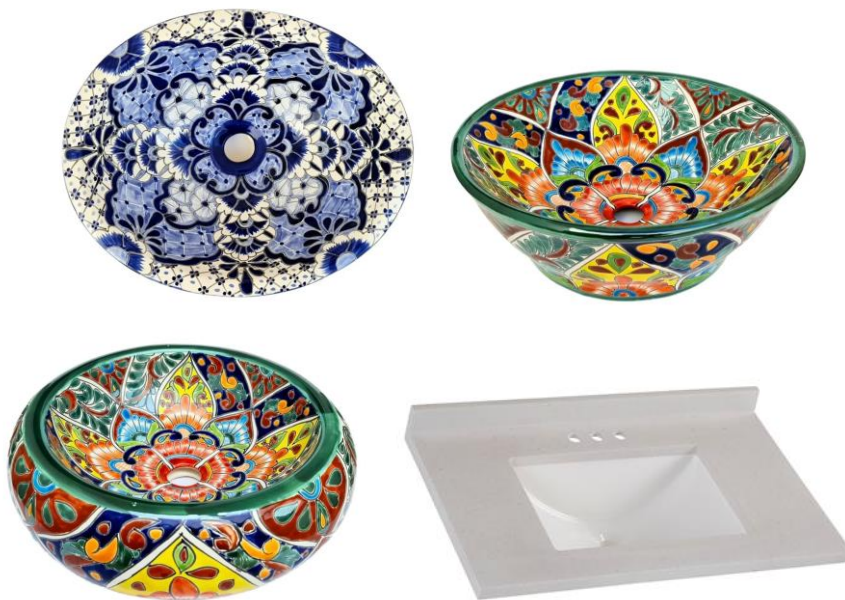
Para las habitaciones Gran suite, Matrimonial, familiares y en el restaurante y salón de reuniones se proponen lavamanos y ovalines fabricados de talavera en dos acabados: azul cobalto y colores, el soporte del lavabo será de herrería forja en color negro o bronce, al igual que los accesorios como porta toallas y porta papel. En habitaciones menores como las Suites Dobles e Individuales los lavamanos serán cerámicos, en tonalidades neutras y contarán con gabinetes de madera.

*Imágenes 43: Ovalines de talavera (Talavera Uriarte, s.f.) y lavamanos empotrable marca Glacier Bay (The Home Depot, s.f.)*
