**PROPUESTA DE REHABILITACIÓN DE  
INMUEBLE DEL SIGLO XVII EN HOTEL  
BOUTIQUE EN EL CENTRO HISTÓRICO DE LA  
CIUDAD DE PUEBLA**

**TESIS**

**QUE PARA OBTENER EL GRADO DE  
LICENCIATURA EN ARQUITECTURA**

**FEBRERO 2025**

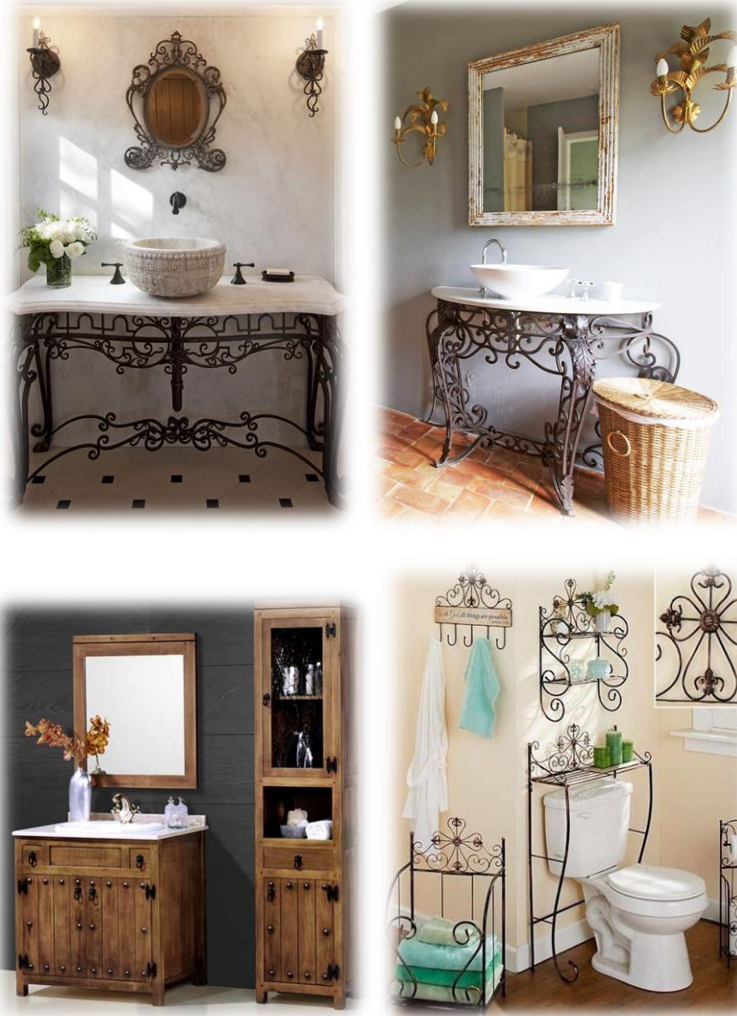
*Imágenes 44: Soporte para lavamanos de herrería de forja ( (Deavita, s.f.), gabinete de madera ( (Artesanía y Decoración, s.f.) y porta toallas de herrería (Herrería artesanal B&J, s.f.)*

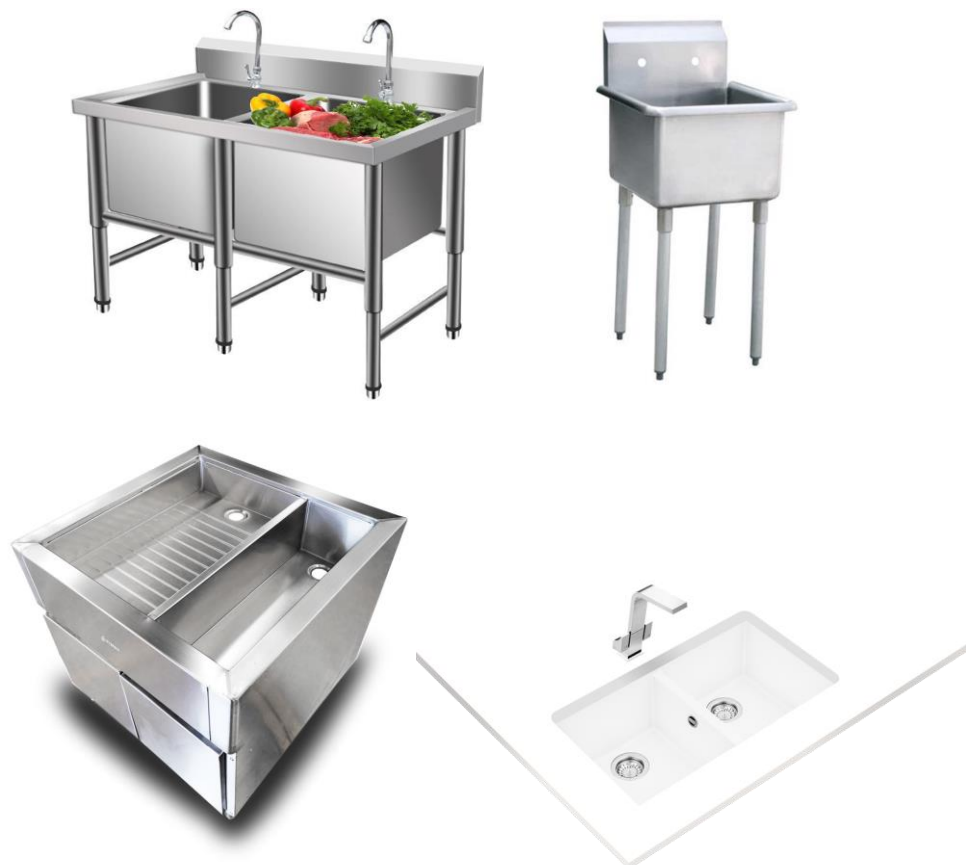
La cocina contará con fregadero de dos tarjas con escurridor, de acero inoxidable de tipo industrial, equipado con trampa de grasas para evitar que se mezclen con las aguas residuales, el cuarto de lavado donde se ubiquen las lavadoras estará equipado con fregadero para trapeador y lavadero. Dos suites contarán con área de cocina, esta estará equipada con un fregadero para empotrar de dos tarjas en acabado blanco.

*Imágenes 46: Tarja industrial marca Gajust (Gajust, s.f.), fregadero para trapeador marca Mixrite (Equiprest, s.f.), lavadero marca Tama (Tama, s.f.) y tarja empotrable marca Teka (Teka, s.f.)*

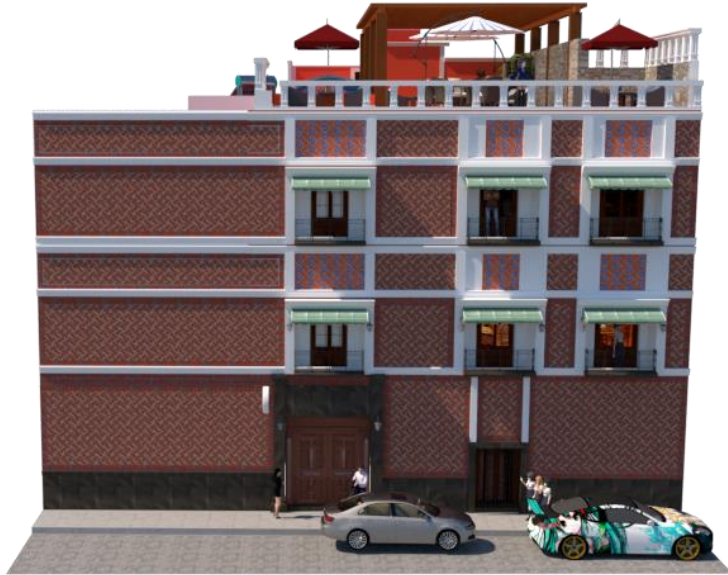
*Imagen renderizada 1: Fachada principal*

La Fachada principal ha sido recuperada por medio de la intervención de sus materiales, los cuales han sido tratado de acuerdo a los procedimientos necesarios para su recuperación, ejemplo de ello son los elementos decorativos de yeso como lo son las jambas, cornisas y molduras del primer y segundo nivel, así como los pilares ubicados en la terraza. Los elementos de barro, azulejo y cantera recibieron el debido tratamiento para mejorar la imagen del inmueble, en áreas donde los materiales se encontraban ausentes o muy dañados se colocaron acabados del mismo material o similar. Las puertas y ventanas que se encontraban antes de la intervención han sido reemplazadas por nuevas, de madera y de diseño correspondiente a la corriente del inmueble. Son pocos los elementos contemporáneos agregados, siendo los toldos de las ventanas y el anuncio luminoso.

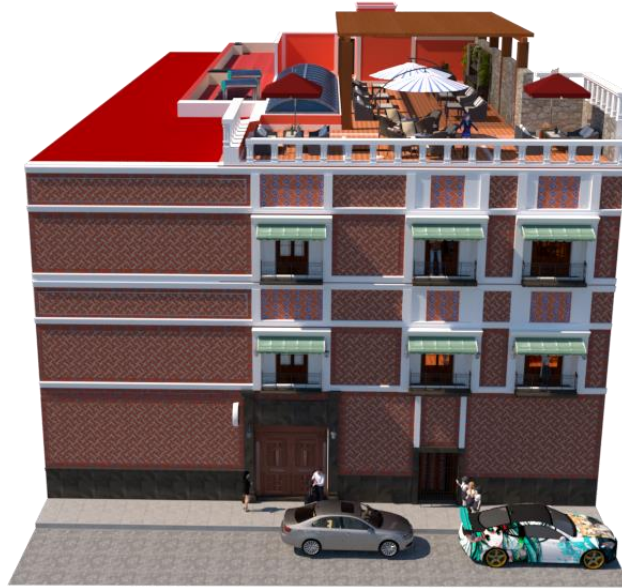
*Imagen renderizada 2: Fachada principal, vista aérea.*

La zona frontal de la azotea servirá como terraza, cuyo diseño combina elementos contemporáneos con antiguos. la ubicación de la pérgola se ha propuesto en una zona céntrica, de esta manera la estructura no rompe con la imagen original de la fachada.

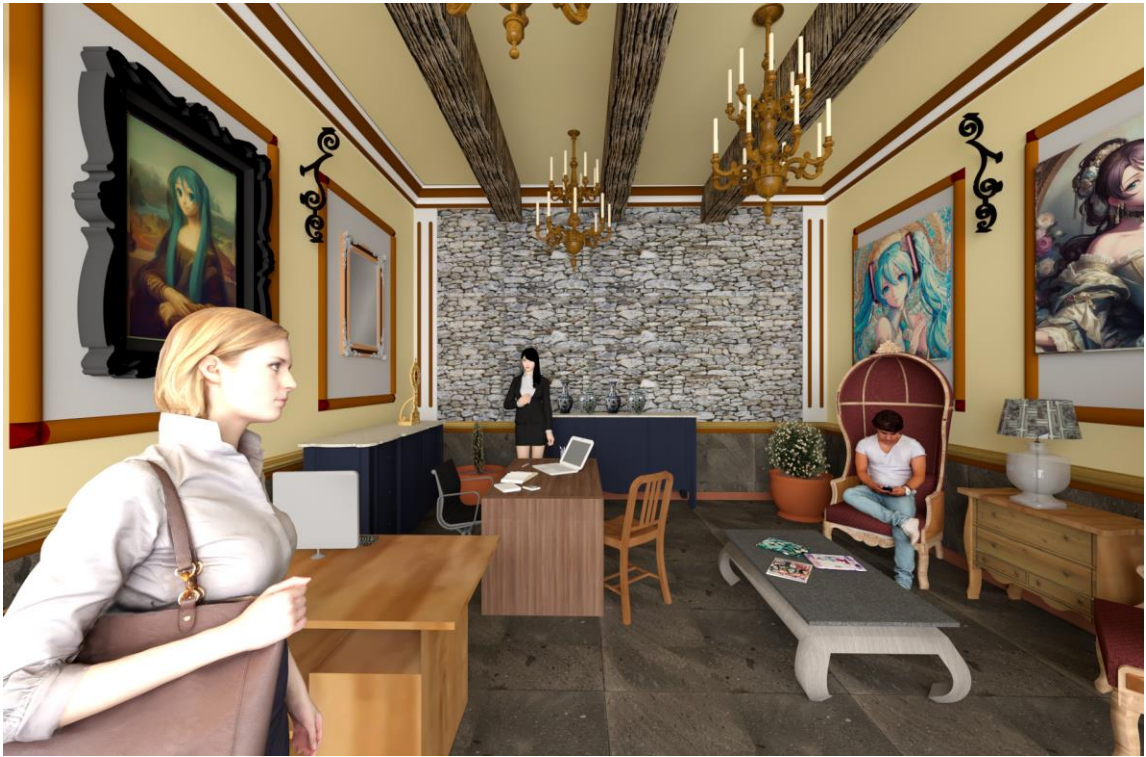
*Imagen renderizada 6: Recepción*

La zona ubicada a la izquierda del acceso, y que era utilizada como bodega ha sido adecuada para fungir como la nueva recepción del hotel, al acceder a ella logra apreciarse el muro sin revestimiento, dando constancia de la antigüedad del edificio y reflejando la riqueza histórica del mismo. La parte baja ha sido cubierta con un lambrín de cantera negra, típica de la región y de la corriente arquitectónica que se busca preservar en el diseño, las tonalidades naturales de la piedra, sumadas con los tonos neutros propuestos en los muros y losas crean un ambiente de elegancia y sofisticación sin llegar a ser sobresaturado, la losa presenta las vigas originales de la edificación, las cuales han recibido el correcto mantenimiento para su preservación. Se ha buscado que los elementos decorativos, el mobiliario e iluminación sean los adecuados para lograr una ambientación acorde al diseño.

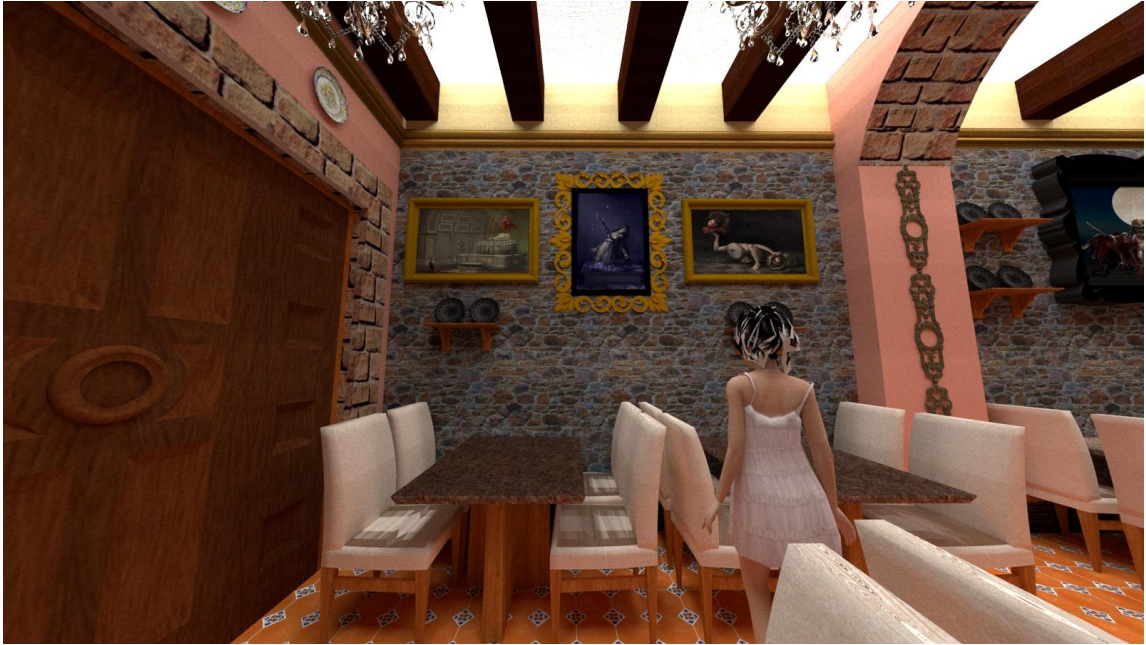
*Imagen Renderizada 9: Restaurante*

Una de las amenidades con las que contará el hotel será el servicio de restaurante y cafetería, ubicado en la planta baja, anteriormente usado como vivienda, su diseño ha buscado que los muros originales se muestren sin cubrimientos, creando un espacio que provoque la sensación de antigüedad y elegancia a la vez. Las tonalidades rosadas en muros y columnas provocan un ambiente refinado de calidez y hospitalidad, generando en los comensales comodidad y bienestar.

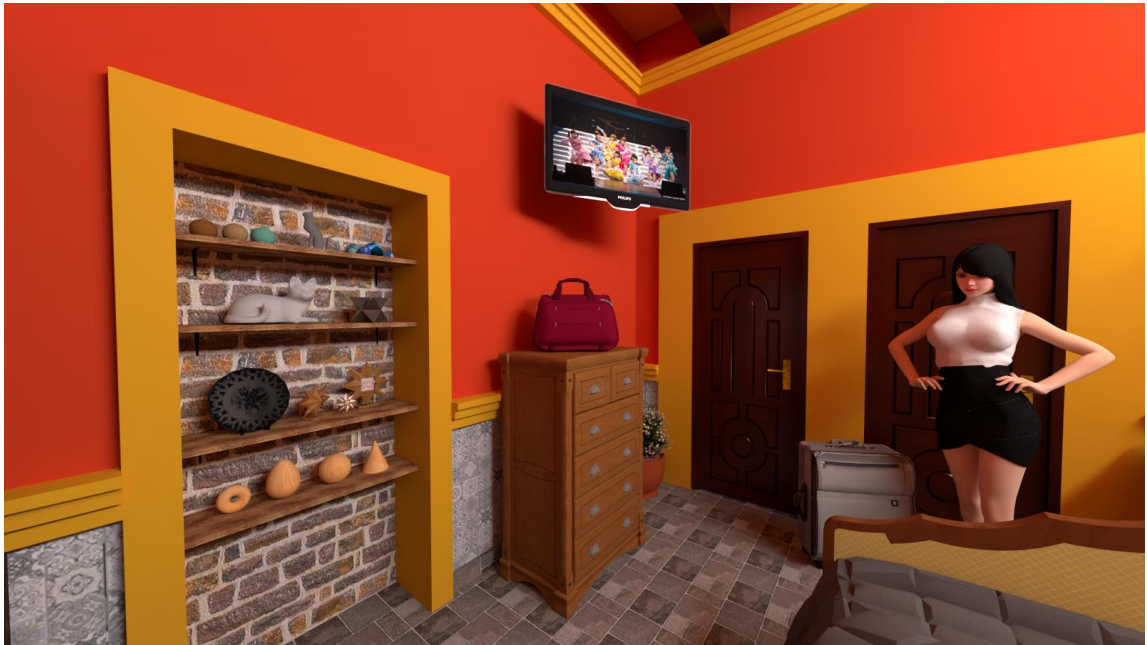
*Imagen renderizada 35: Suite Doble, vista en perspectiva*

Tomando como referencia las famosas esferas de la región de Chignahuapan se han elegido tonalidades rojas en muros y amarillas en molduras, colores presentes en estos trabajos poblanos, que, si bien se presentan en una enorme gama de colores, los mencionados son los alusivos de las fechas navideñas, época del año donde tienen su mayor demanda. El lambrín propuesto es de azulejos en tonalidades grises, evocando el acabado metálico de la esfera. Destaca el vano donde anteriormente se encontraba una puerta, ahora fungiendo como repisa donde pueden exhibirse diversos artículos.

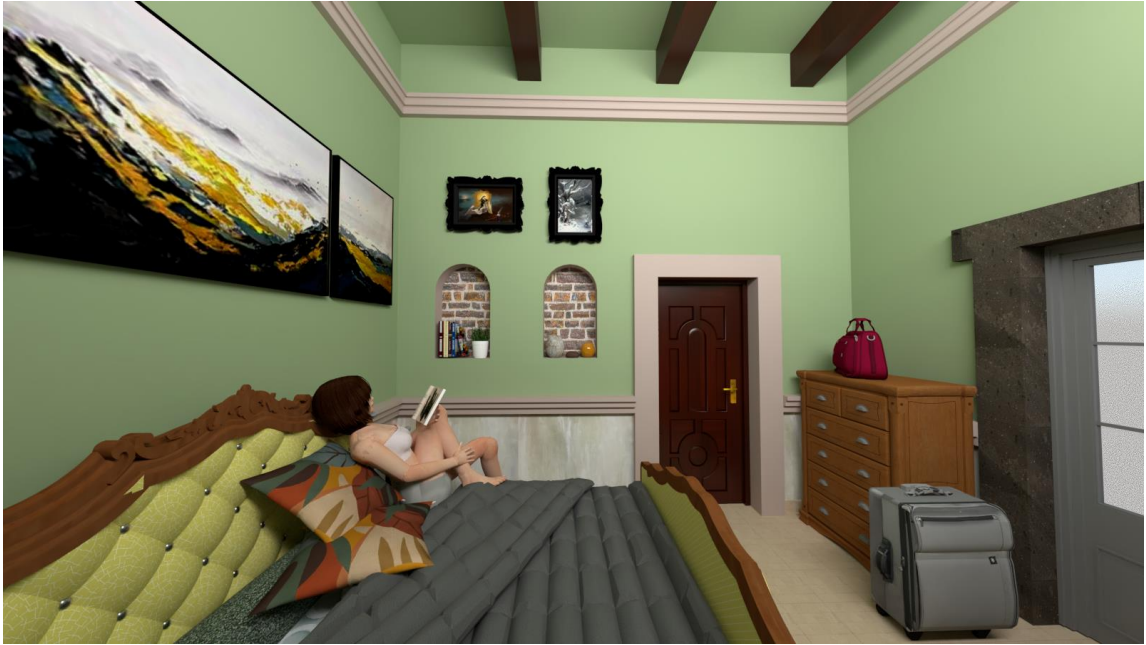
*Imagen renderizada 38: Suite Sencilla*

El papel amate de Pahuatlán es el tema de inspiración para la selección de tonalidades y texturas en esta habitación, encontrándose presentes en el color de los pisos y en el papel tapiz que decora el lambrín de los muros, el color verde en muros hace recordar la materia orgánica de la cual proviene esta artesanía poblana.

Los nichos, anteriormente tapados han sido recuperados y tratados, avivando la memoria del inmueble.

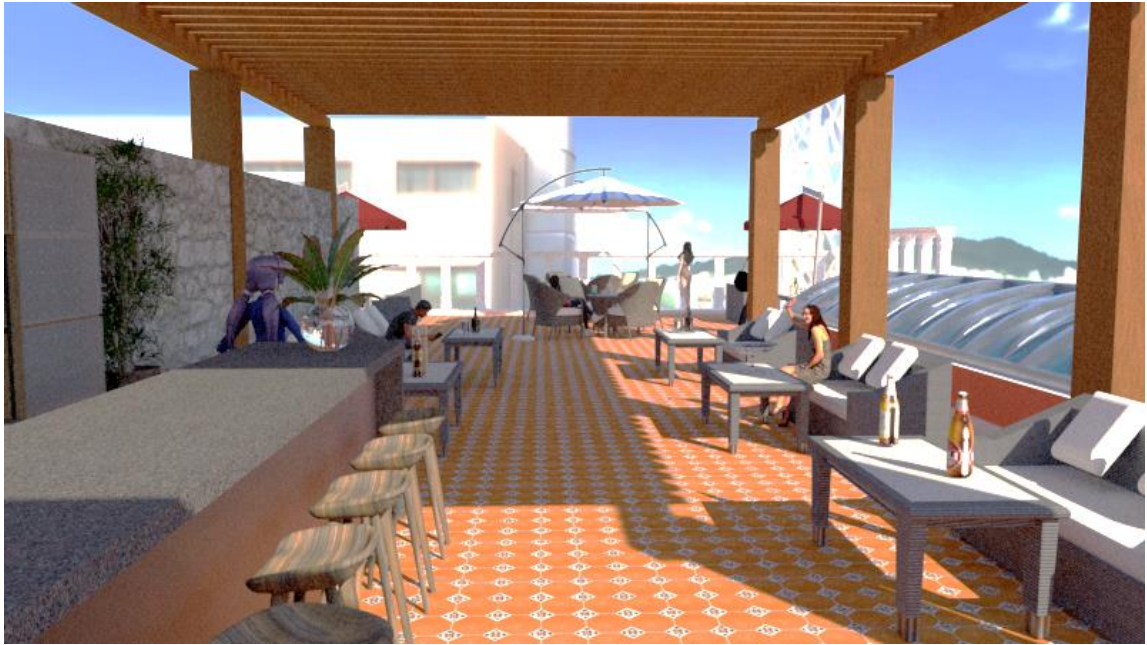
*Imagen renderizada 42: Terraza*

Siguiendo el mismo contexto, se mantiene el acabado en muros sin recubrimiento, en esta área se ha propuesto un piso de acabado rustico con azulejos de talavera, presente en otras áreas comunes y de servicios. Los pilares que rematan la azotea han sido restaurados siguiendo los procedimientos adecuados. La terraza cuenta con servicio de bar, bebidas calientes y aperitivos. En cuanto al mobiliario se ha propuesto el uso de mesas y sillas adecuadas para su uso en exteriores.
