## **“PROPUESTA DE DISEÑO DE CENTRO SOCIOCULTURAL E INFRAESTRUCTURA PEATONAL”.**

En la intersección vial de la Prolongación 14 sur y calle 111 D oriente e  
incorporación al anillo periférico ecológico

Tesis que se presenta para obtener el título de la  
**LICENCIATURA EN URBANISMO Y DISEÑO AMBIENTAL**

Febrero, 2026

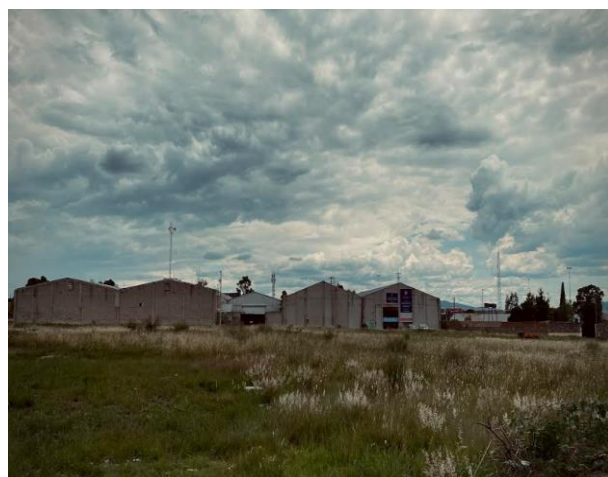
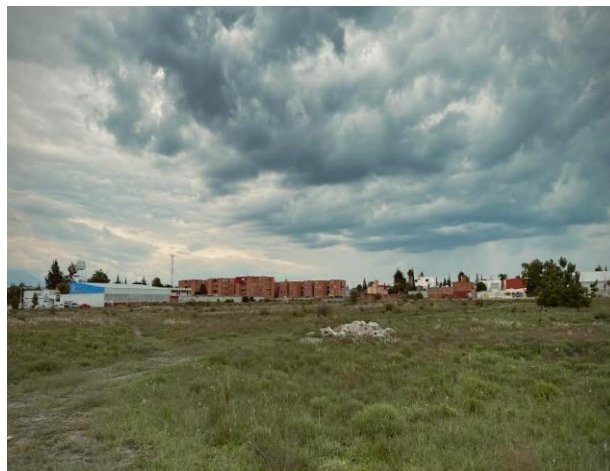
**Figura 13 y 14. Vivienda ubicada al norte y este del predio**

Dentro de este terreno sólo se puede encontrar vegetación. Por el norte y este el terreno colinda con vivienda, por el sur se ubica el Anillo Periférico Ecológico y del lado oeste en se localiza enseguida un supermercado, una tienda de autoservicio y una bodega de Red Cola.

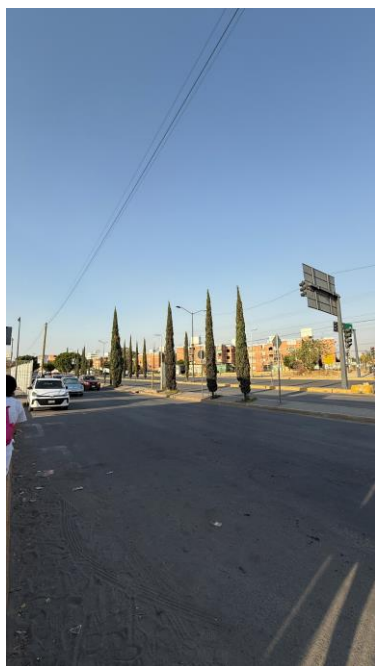
Estas vialidades están separadas por camellones y cada una de las vialidades dispone de guarnición. Como se muestran en las figuras 23 y 24 en los camellones se ubican señaléticas, luminarias y vegetación urbana. También, se observa la problemática de los camellones angostos en la Prolongación 14 sur, los cuales se vuelven inseguros para los peatones al cruzar la vialidad, donde el riesgo aumenta debido a que la Prolongación de la 14 sur es una vialidad primaria y el flujo de automóviles todo el día es concurrido; respecto a la vegetación esta se vuelve un obstáculo de visión al cruzar la calle. Estas problemáticas se vuelven un impedimento de accesibilidad para los peatones de cualquier rango de edad en su día a día.

En la intervención realizada en 2010 al puente vehicular de la Prolongación 14 sur se redujo el número de carriles y se retiró uno, al día de hoy existen 3 camellones.

**Figura 23. Vegetación ubicada en camellones de la Prolongación 14 sur**

**Figura 24. Luminaria y señalética en camellón de la Prolongación 14 sur**

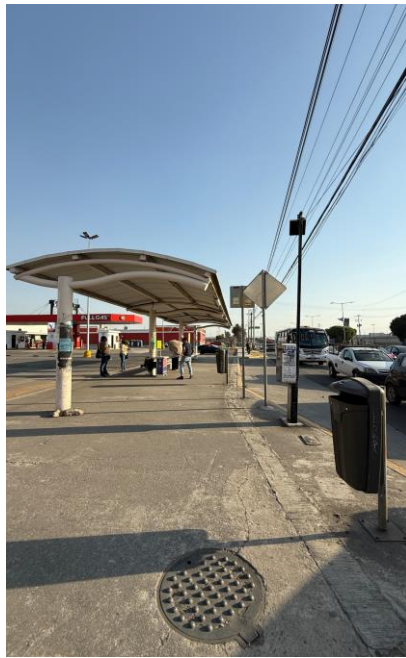
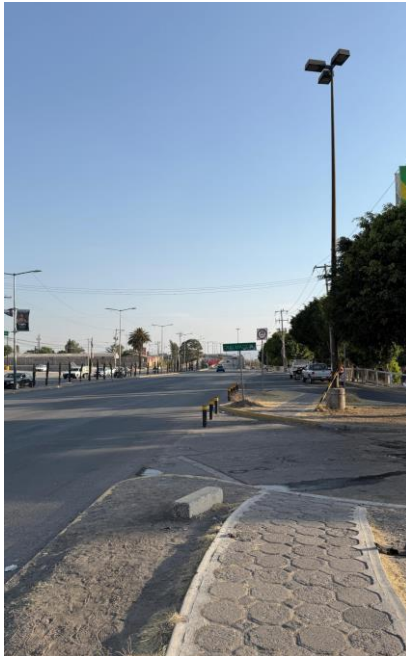
En la figura 27 se muestran los elementos que tiene la guarnición en la prolongación 14 sur con dirección a la incorporación del Anillo Periférico Ecológico, en esta se ubica señalética y un paradero de transporte público, este paradero actualmente no se utiliza porque no hay transporte que se incorpore al Anillo Periférico desde la 14 sur, además, este se encuentra en una de las tres entradas de Bodega Aurrera, por lo que es más utilizado como un lugar de descanso.

Por último, en la figura 28 se presentan los elementos urbanos que se sitúan en la guarnición de la 14 sur con dirección al sur, aquí se ubica el último paradero de la zona de estudio, este cuenta con techumbre y es de menor dimensión, también, se ubica señalética y botes de basura. Al igual que en el paradero que se encuentra del lado contrario de la 14 sur, el transporte público llega a través de una bahía.

**Figura 25. Paradero de transporte público en Prolongación 14 sur**

**Figura 26. Mobiliario urbano ubicado en Prolongación 14 sur**

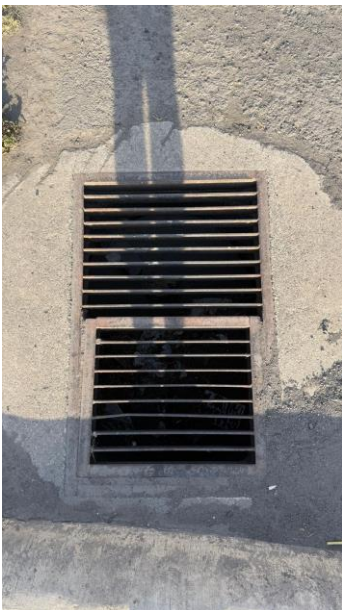
En la Prolongación 14 sur a nivel del arroyo vehicular se ubican los pasos peatonales, bolardos y rejillas destinadas al agua pluvial, mientras que en la calle 111 D oriente se ubican bolardos, macetas y un contenedor de campana.

**Figura 29. Rejillas para agua pluvial en Prolongación 14 sur**

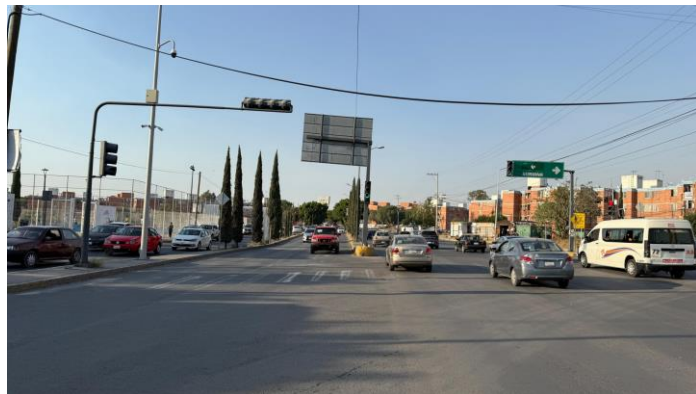
En la intersección vial 14 sur y 111 D oriente todos los pasos peatonales están a nivel del arroyo vehicular y están marcados con líneas blancas paralelas (Figura 30). Al día de hoy existen 8 pasos peatonales marcados de esta manera en la zona de estudio; la inseguridad que presentan estos pasos peatonales constituye la primera problemática abordada en este proyecto, también existe una falta de semáforos peatonales y al ser una vialidad primaria los automóviles vienen de distintas direcciones, por lo que no es un cruce seguro. Continuando con la Prolongación 14 sur se agrega la problemática del agua estancada en épocas de lluvia, esto a consecuencia de que sólo existen unas rejillas en dirección a la incorporación Anillo Periférico Ecológico como se muestra en la figura 29.

**Figura 30. Paso peatonal a nivel del arroyo vehicular en Prolongación 14 sur**

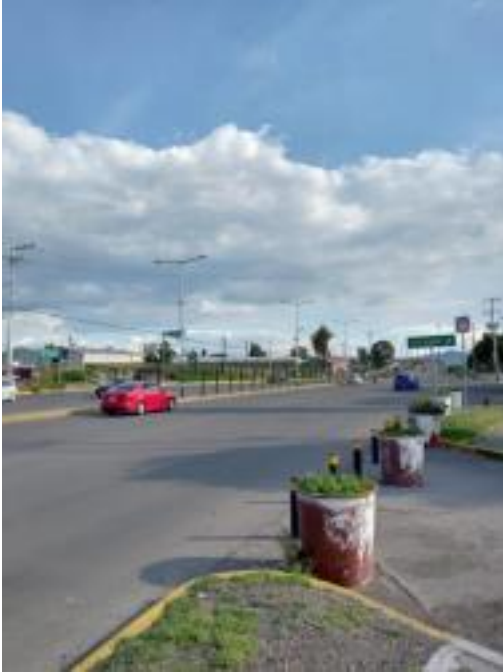
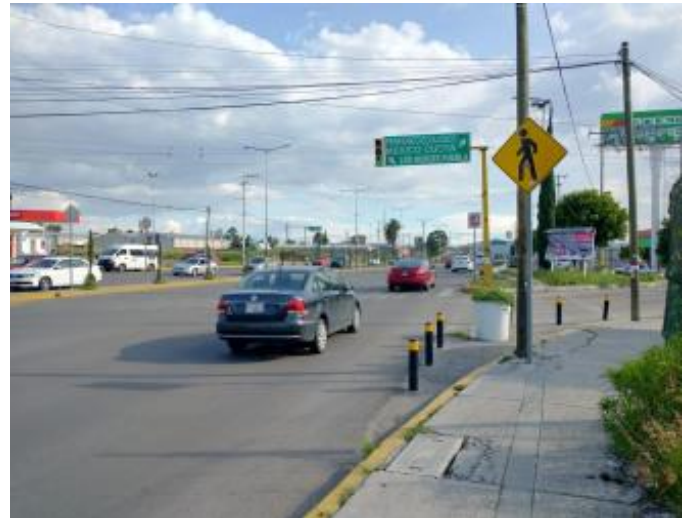
En la calle 111 D oriente los elementos urbanos a nivel vehicular son bolardos y macetas ordenados de manera aleatoria, como se representa en la figura 31 estos se utilizaron para delimitar el espacio de banquetas y guarniciones. Actualmente este espacio no tiene un propósito particular y es utilizado en las mañanas por comerciantes de comida.

**Figura 31, 32. Bolardos y macetas en Prolongación 14 sur y calle 111 D oriente**

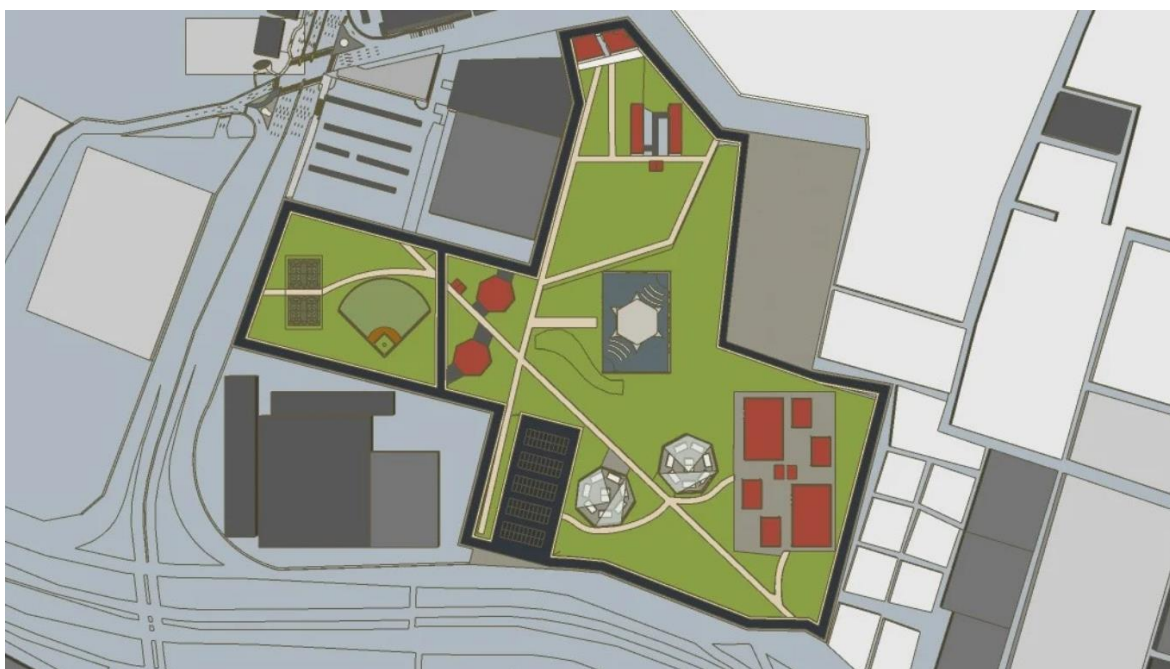
**Texturas** - Se representan los distintos suelos de acuerdo a las áreas del parque.

**Figura 52. Plano de conjunto de propuesta de centro sociocultural y render**

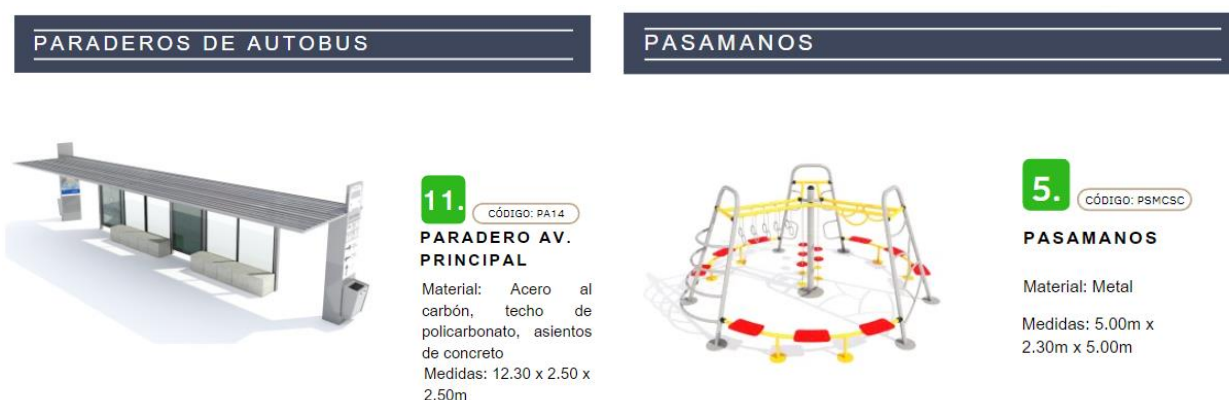
En el catálogo de mobiliario urbano se consideraron bancas, contenedores de basura, bolardos, canchas multiusos, gradas, juegos infantiles, paraderos de autobuses y aparcamiento de bicicletas. Estos elementos se seleccionaron de acuerdo a las consideraciones de la Norma Técnica de Diseño e Imagen Urbana para el Municipio de Puebla y del Manual de Calles – Diseño vial para ciudades mexicanas; en el catálogo de mobiliario urbano se anexa fotografía y las características del elemento (figura 53).

figura 53 y 54. Ficha descriptiva de catálogo de mobiliario urbano

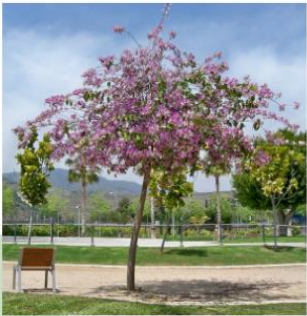
Figura 57 y 58. Ficha descriptiva de vegetación urbana

| ÁRBOL ORQUÍDEA | | HERBÁCEA AJILLO | |
|---|---|---|---|
| | <p><b>2.</b> CÓDIGO: ORQ14</p> <p><b>ÁRBOL ORQUÍDEA</b></p> <p><b>Nombre científico:</b> Bauhinia variegata</p> <p><b>Origen:</b> Asia tropical</p> <p><b>Altura:</b> 6 - 8 mts</p> <p><b>Descripción general:</b> Árbol caducifoleo de clima húmedo, crecimiento rápido y pocos cuidados.</p> | | <p><b>6.</b> CÓDIGO: HBAJ14</p> <p><b>HERBÁCEA AJILLO</b></p> <p><b>Nombre científico:</b> Tulbaghia violacea</p> <p><b>Origen:</b> África</p> <p><b>Altura:</b> 70cm</p> <p><b>Descripción general:</b> Planta perenne de crecimiento rápido ideales para zonas de clima mediterráneo, Florecen durante todo el verano y el otoño.</p> |

De acuerdo a las condiciones y características ambientales de la zona de estudio y del diseño de la propuesta se seleccionó la vegetación recomendada de acuerdo a la Norma Técnica de Diseño e Imagen Urbana para el Municipio de Puebla. En el catálogo se consideraron 4 tipos de vegetación: árboles, arbustos, cubresuelos y herbáceas. Esta vegetación se va a ubicar en las áreas verdes del predio del centro sociocultural y en los camellones y banquetas de la Prol. de la 14 sur y Calle 111 D oriente. De acuerdo a la figura 57, estos son algunos ejemplos.

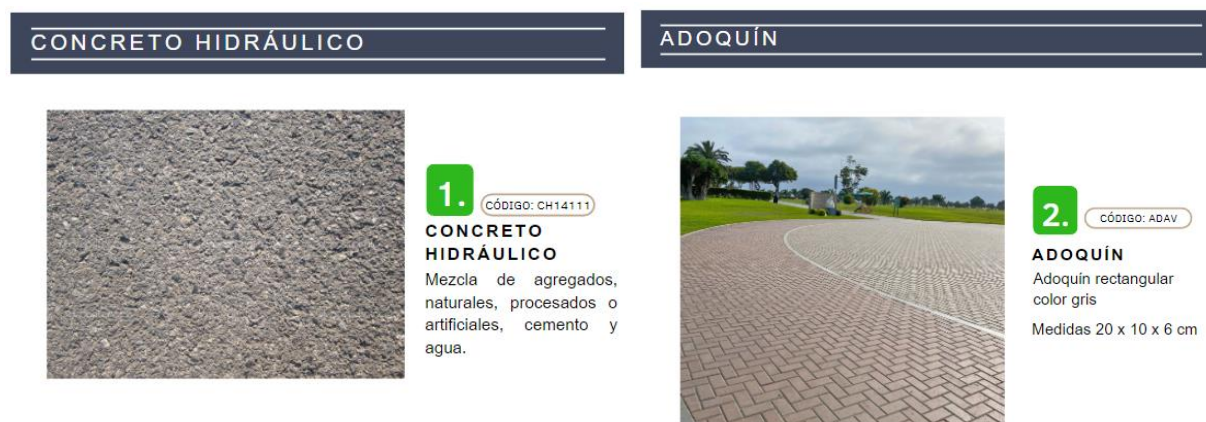
En el caso del predio del centro sociocultural se utilizará césped, adoquín y caucho pour in place ubicados en el área verde, camellones, canchas multiusos y área de juegos respectivamente.

Figura 59 y 60. Ficha descriptiva de texturas

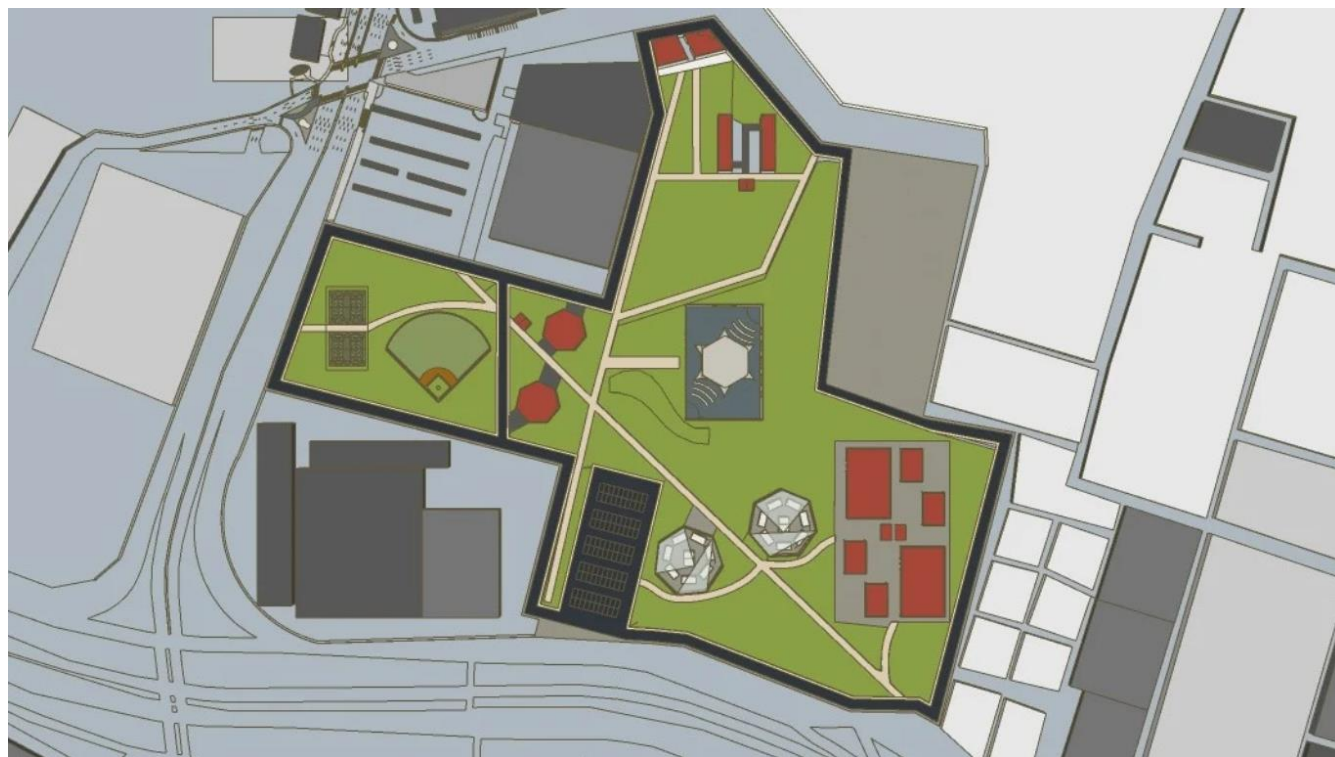
El diseño de la propuesta de este proyecto es la creación de un centro sociocultural y el mejoramiento de la accesibilidad al mismo. El propósito del centro es brindar a los habitantes un lugar seguro donde puedan realizar sus actividades recreativas, deportivas y artísticas. Es importante que el centro sociocultural corresponda con un fácil acceso para los peatones, es por eso que la propuesta de infraestructura peatonal se realizará en la Prolongación 14 sur y Calle 111 D. Oriente. En esta propuesta se mejorará la infraestructura peatonal existente, se crearán nuevos espacios de descanso y recreación, nuevo mobiliario urbano e implementación de vegetación urbana y rejillas para la solución del estancamiento de agua en la zona. En el siguiente plano se muestran todos los elementos que se agregaron en la propuesta de diseño.

**Figura 61. Plano de conjunto Prolongación 14 sur, Calle 111 D oriente y predio CSC**

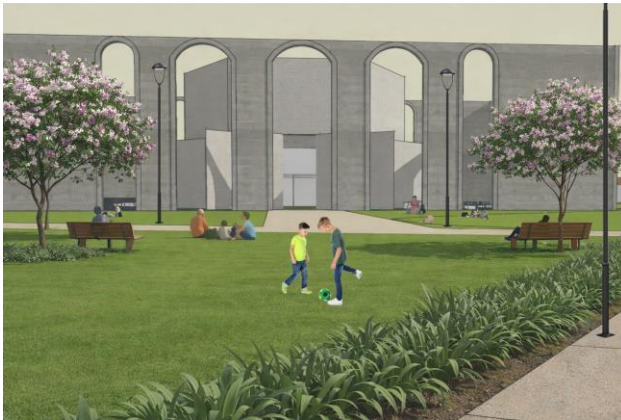
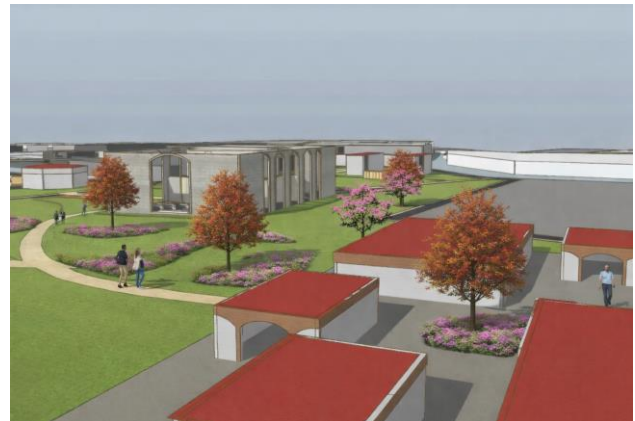
- Área de vías de comunicación
  - 7.3m de ancho de andador vehicular
  - 5m de ancho andadores internos
  - Las distintas zonas del centro sociocultural van a estar conectadas por una red de camellones, estos van a tener un ancho de 1.80m.
  - Andadores externos 1.80.
- Área deportiva. Esta área cuenta con 4 canchas de usos múltiples de 310m<sup>2</sup> cada una, donde se puede practicar basquetbol, volley, fútbol rápido, entre otros, también cuenta con un campo de baseball de 2,495 m<sup>2</sup>. El área total es de 14, 724 m<sup>2</sup>.
- Área verde. Comprende 60,000 m<sup>2</sup>.
- Centro sociocultural – Espacio destinado a la creación y exposición del arte, también cuenta con un teatro al aire libre 4, 401 m<sup>2</sup>.

**Figura 62 y 63. Renders de centro sociocultural y áreas verdes**

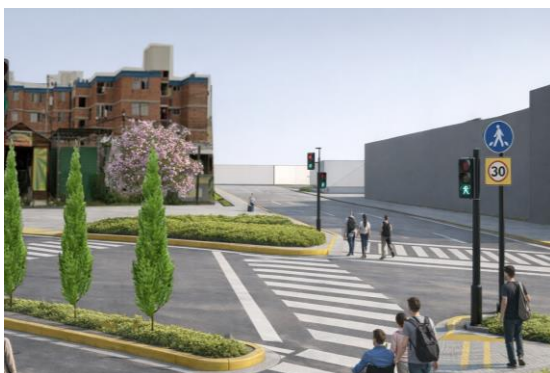
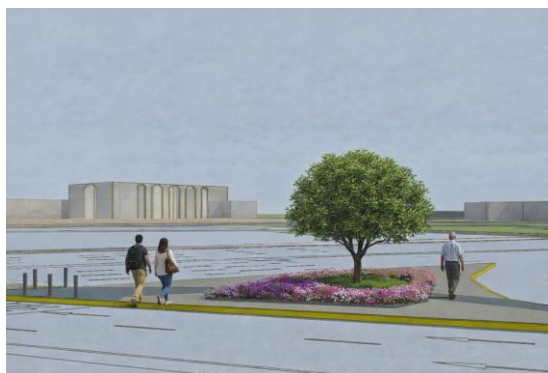
- Pasos peatonales y mejoramiento de los camellones –Los nuevos pasos peatonales a nivel del suelo se marcaron entre dos camellones de 1.70 (tomando en cuenta 0.30 de guarnición) cada uno con pasos de cebra y líneas de alto para vialidades primarias, en conjunto con semáforos peatonales y señalética y delimitados por bolardos, además se consideró el cambio de textura entre cada paso.
- Implementación de mobiliario urbano – En este sector se agregaron semáforos peatonales, bolardos, cambio de luminarias, botes de basura, y paradero de autobús.
- Rampas para personas con discapacidad – Se agregaron rampas peatonales en las esquinas con una pendiente de 6%.
- Nueva vegetación urbana – En los camellones se mantuvo la vegetación existente y se agregó el cubresuelo llamado comúnmente como Dedo moro.

**Figura 64 y 65. Renders de infraestructura peatonal**

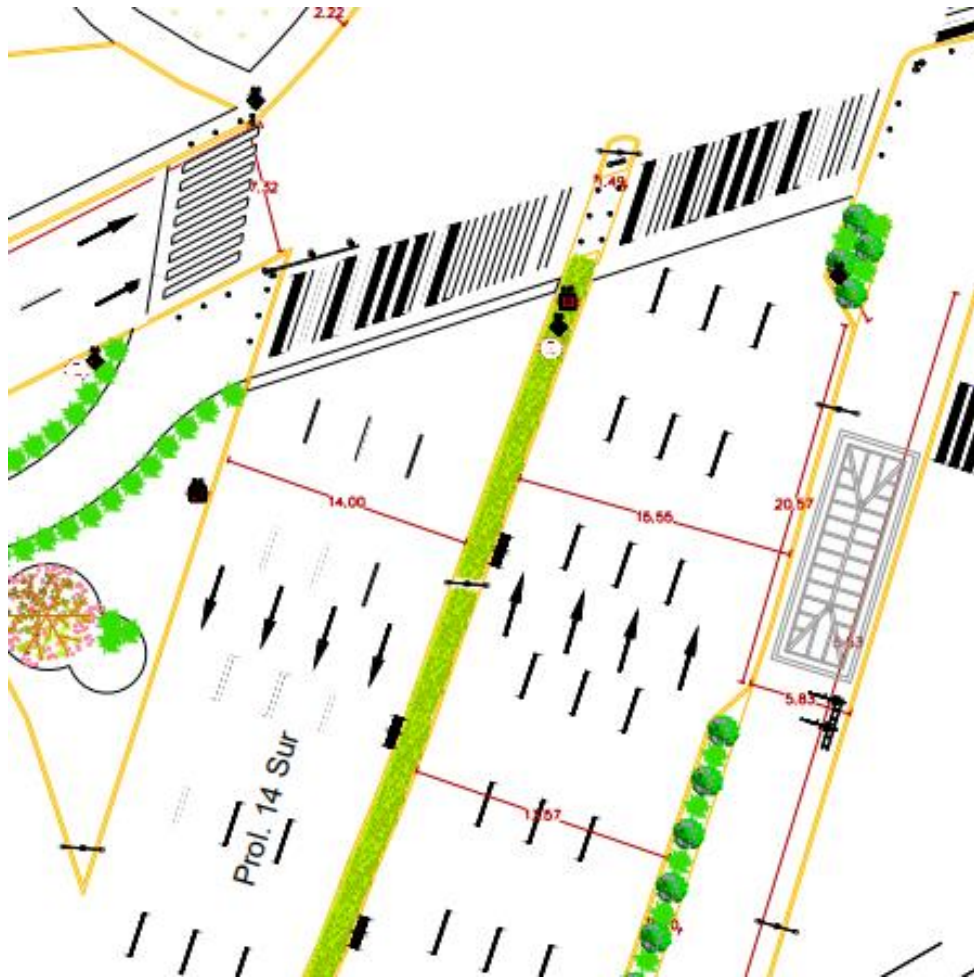
- Isla seguridad peatonal – Se creó una isla de seguridad peatonal entre la Prol. 14 sur y la Calle 111 D oriente, esta isla ayuda a brindar a los peatones seguridad en su movilidad entre calles, dentro de esta isla se colocó nueva vegetación urbana.

**Figura 68. Sector tres - Intersección vial Prolongación 14 sur y Calle 111 D oriente**
