**BENEMÉRITA UNIVERSIDAD  
AUTÓNOMA DE PUEBLA**

**FACULTAD DE ARQUITECTURA  
COLEGIO DE DISEÑO URBANO  
AMBIENTAL**

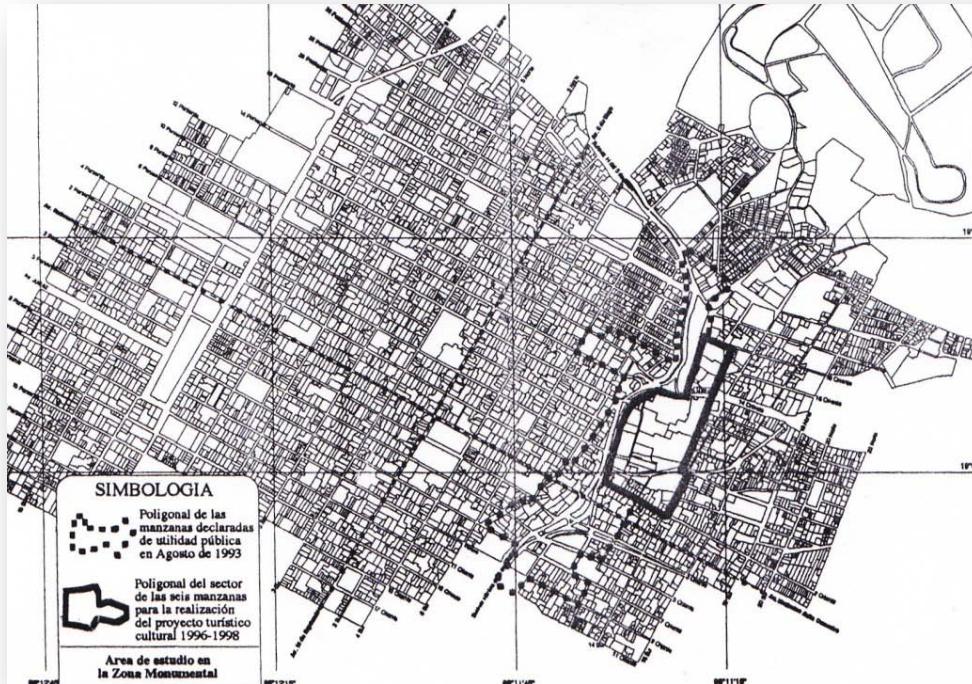
Imagen 16. Plano de las 6 manzanas que comprende el Plan de conservación y ordenamiento urbano arquitectónico del Paseo del Río San Francisco. (Domínguez, 1999: p. 109)

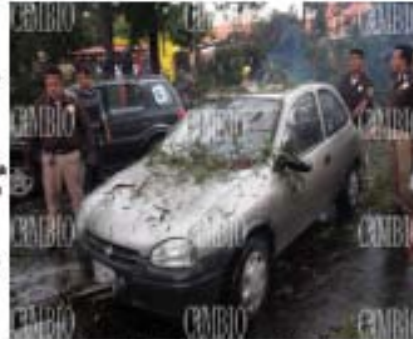
La lluvia dejó automóviles afectados. Cambio Foto / Tere Murillo

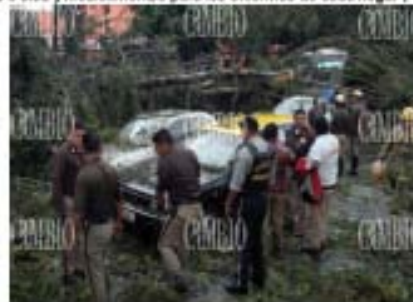
[http://www.diariocambio.comuna/2007/agosto/policia/220807\\_ev\\_poli\\_tromba\\_en.htm](http://www.diariocambio.comuna/2007/agosto/policia/220807_ev_poli_tromba_en.htm)

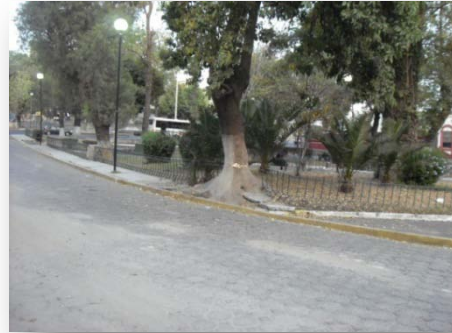
Imagen 42. Vista de vegetación y fractura de vialidad peatonal con raíces. Zona 2

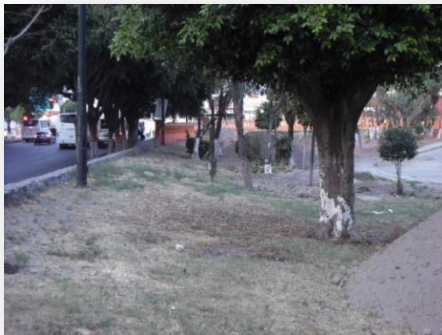
Imagen 43. Vista de distribución desordenada de vegetación. Zona 2

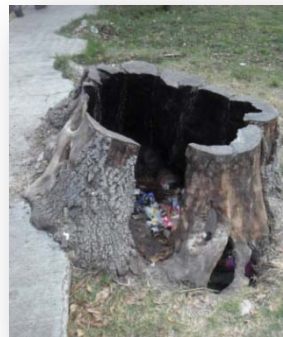
Imagen 56. Vista de daño a especies, poda  
inadecuada y contaminación. Zona 2

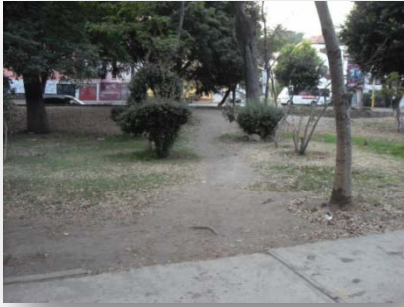
Imagen 57. Vista de falta de mantenimiento en áreas verdes, carencia de diseño. Zona 3

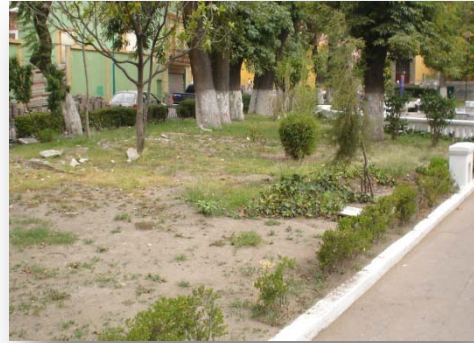
Imagen 78. Vista de área verde al interior del parque y sus deterioros. Zona 4

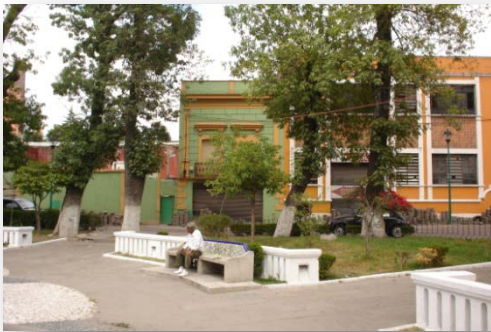
Imagen 79. Vista de área verde con fuerte asoleamiento. Zona 4

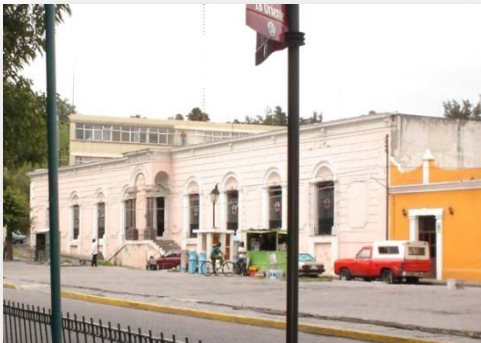
Imagen 96. Vista lateral de escuela de enfermería, inmueble de 1873. (Equipamiento de educación en el contexto). Zona 2

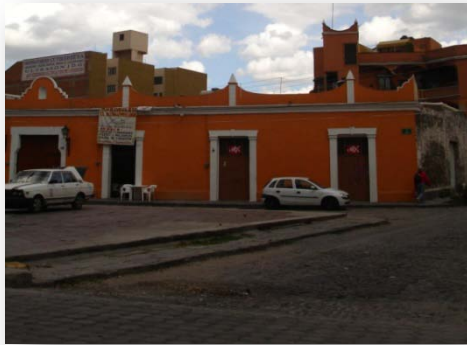
Imagen 98. Vista de inmuebles antiguos particulares como equipamiento comercial contiguos a zona 2

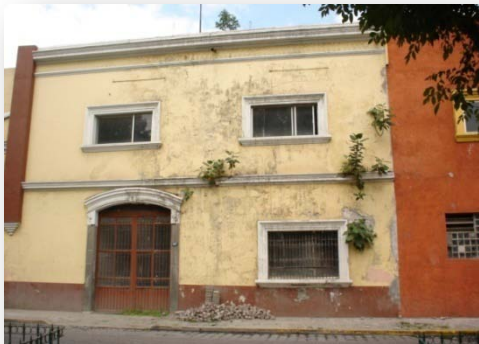
Imagen 106. Vista de inmueble antiguo uso industrial (1960), contiguo a zona 3.

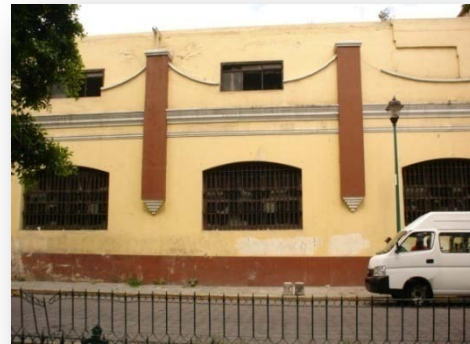
Imagen 107. Vista de deterioros en fachada y elementos arquitectónicos de inmueble antiguo

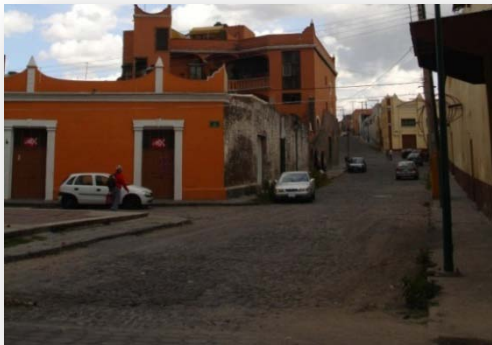
Imagen 126. Vista de vialidad vehicular de material de canto rodado deteriorado. Calle 18 Oriente, contigua a zona 2

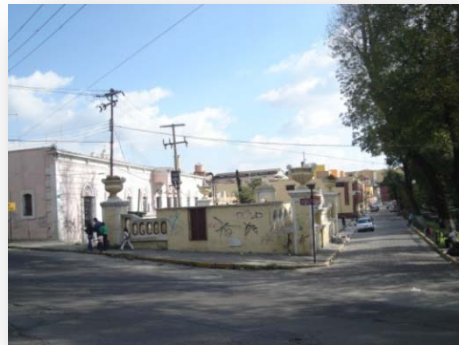
Imagen 127. Vista de vialidad vehicular y peatonal. Calle 10 Norte, contigua a zona 2

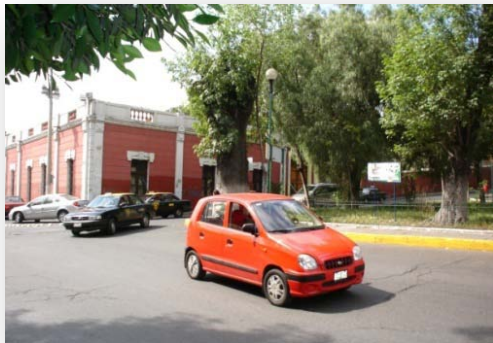
Imagen 132. Vista de transporte particular, vialidad con nodo conflictivo en calle 20 oriente con Blvd. 5 de Mayo, contigua a zona 1

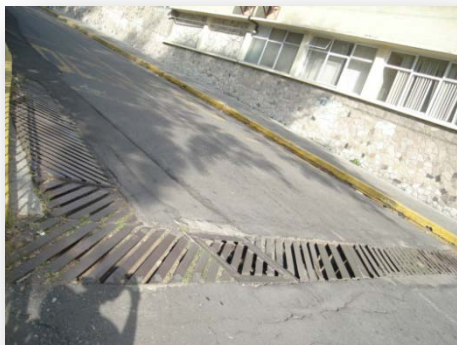
Imagen 138. Vista de alcantarillado deteriorado  
Contiguo a zona 1

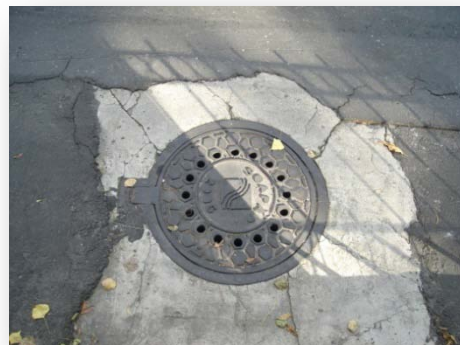
Imagen 139. Vista de tapa de registro red de  
agua potable y pavimento deteriorado.

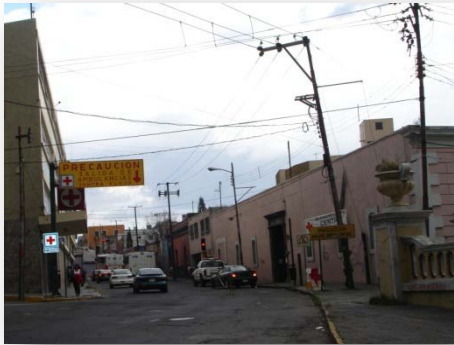
Imagen 140. Vista de cableado de red de electricidad y telefonía dañando la imagen urbana.  
Contiguo a zona 2

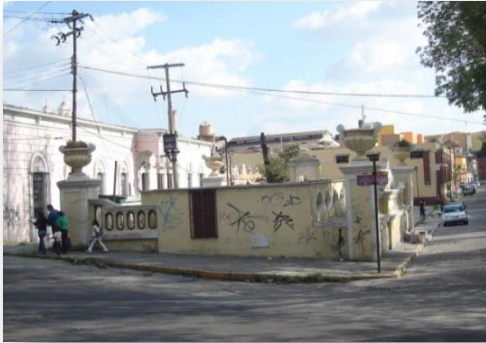
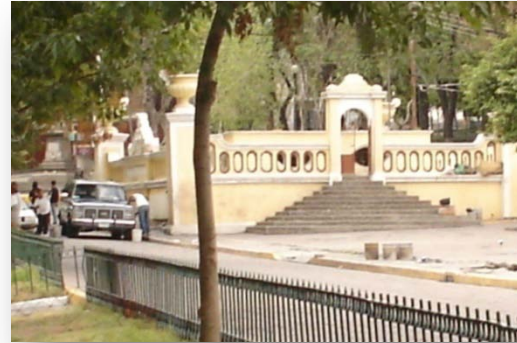
Imagen 154. Vista de equipamiento de servicio en deterioro. Bombas para agua en zona 2

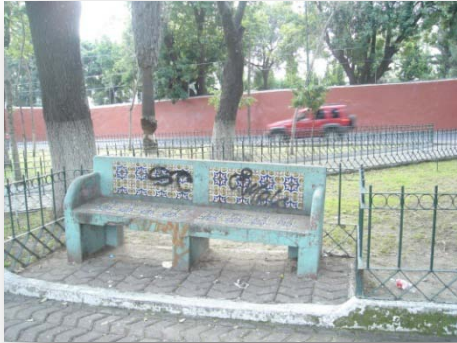
Imagen 158. Vista de mobiliario de descanso antiguo deteriorado, ubicado en el interior de la zona 1 del Parque.

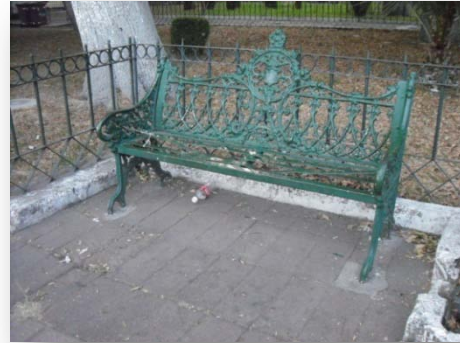
Imagen 159. Vista de mobiliario de descanso de administraciones anteriores, deteriorado y ubicado en zona 2 y 3

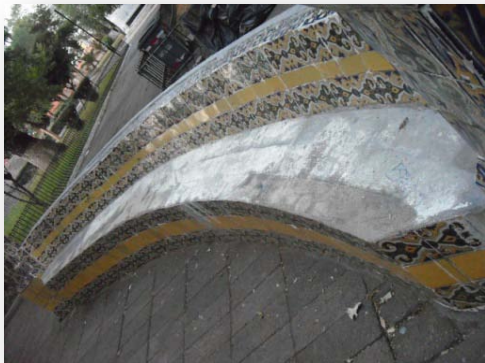
Imagen 160. Vista de mobiliario de descanso deteriorado, ubicado en el interior de la zona 3 del Parque.

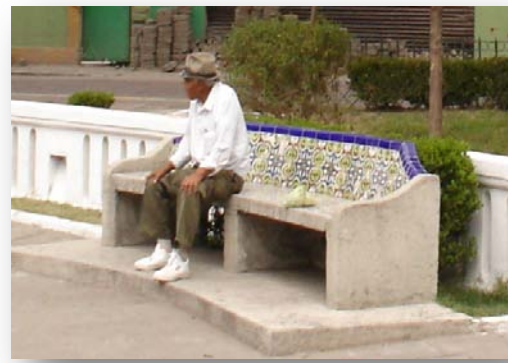
Imagen 161. Vista de mobiliario de descanso deteriorado y ubicado en zona 4 del Parque.

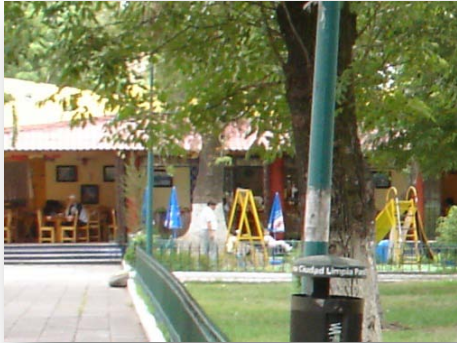
Imagen 162. Vista de mobiliario para recreación. Juegos infantiles particulares para clientes del restaurant el Ranchito ubicado en área verde restringida, ubicada en la zona 3 del Parque.

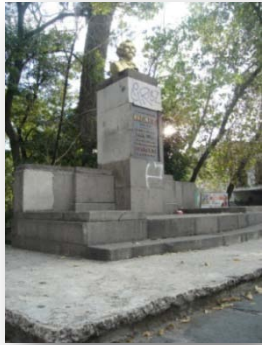
Imagen 166. Vista de mobiliario. Monumento al poeta poblano Manuel María Flores (1840-1885) dedicado por el Grupo Literario Bohemia Poblana en enero de 1960. Ubicado en Zona 1

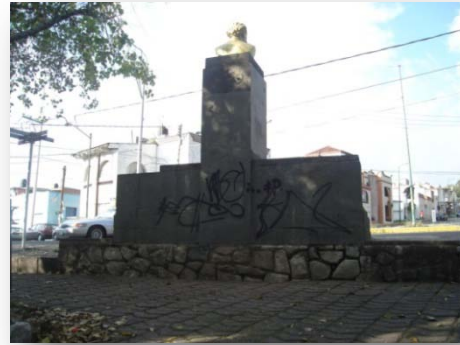
Imagen 167. Vista posterior de mobiliario. Monumento a Manuel María Flores con daños por pintura y deterioro en su estructura, ubicado en zona 1

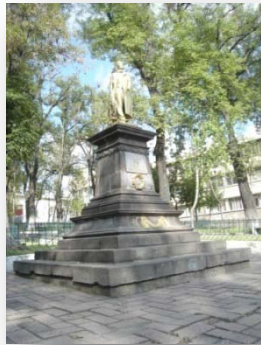
Imagen 168. Vista de mobiliario. Monumento dedicado a Don Esteban de Antuñano, fundador de la industria fabril en Puebla, presenta deterioro por falta de mantenimiento. Ubicado en la zona 1 del Parque.

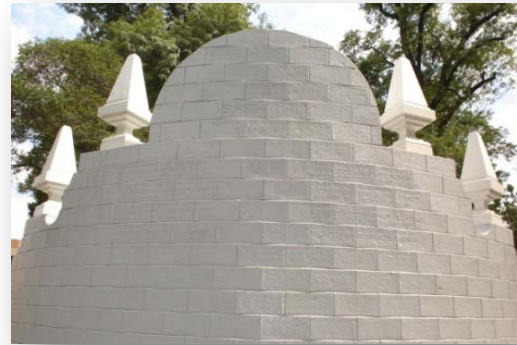
Imagen 169. Vista posterior de mobiliario. Hemiciclo erigido a Rafael Cabrera, presenta falta de mantenimiento para su conservación. Tiene un fragmento cincelado de una composición de épicas estrofas a los niños héroes de Chapultepec. Ubicado en la zona 2

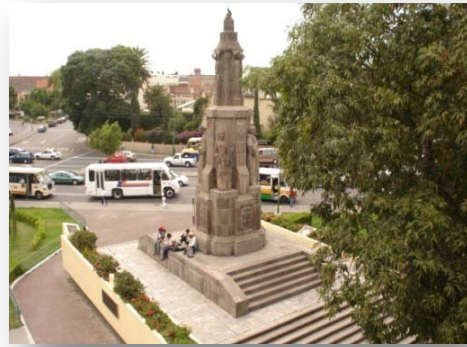
Imagen 171. Vista de mobiliario. Monumento a los Fundadores de Puebla en deterioro, con estatuas de la reina Isabel de Portugal, el obispo dominico fray Julián Garcés, Juan de Salmerón (estatua degollada) y fray Toribio de Benavente (Motolinia). Ubicado en la zona 4

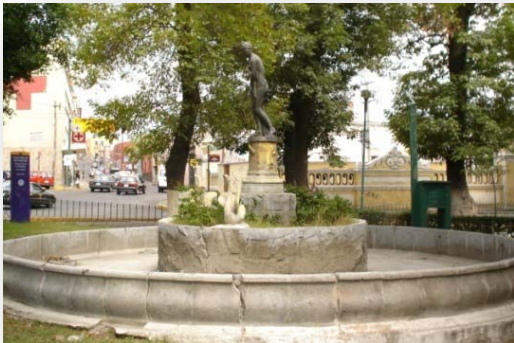
Imagen 172. Vista de mobiliario. Fuente en deterioro, sin funcionar, sin placa informativa, ubicada del lado de la vialidad 20 Oriente, en la zona 2 dentro de área verde sin acceso.

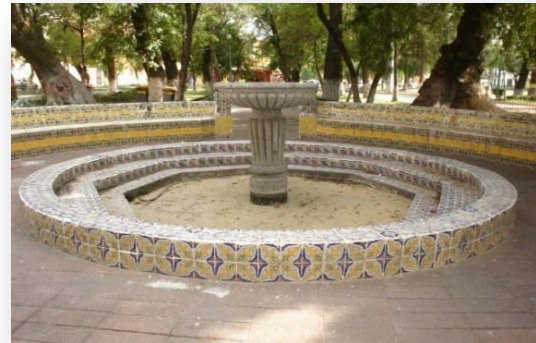
Imagen 173. Vista de mobiliario. Fuente erigida al poeta Rafael Cabrera, está en deterioro excesivo y con grafiti de pintura en aerosol, no funciona, está ubicada en la zona 3

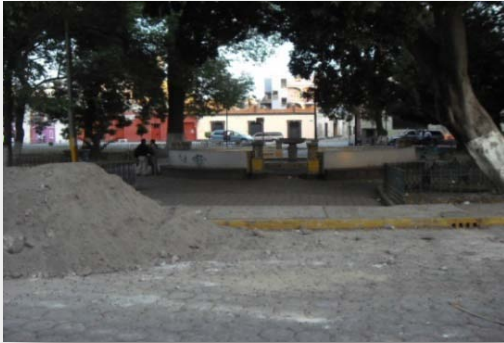
Imagen 174. Vista de mobiliario. Fuente en deterioro e impactando a la imagen urbana.

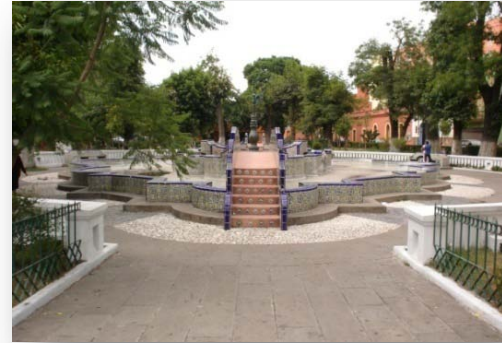
Imagen 175. Vista de mobiliario. Fuente de azulejos con placa de 1993-1998, está deteriorada y regularmente no funciona.

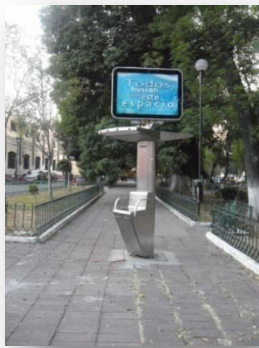
Imagen 180. Vista de mobiliario de comunicación, para publicidad y aseo de calzado. Ubicado en la zona 2

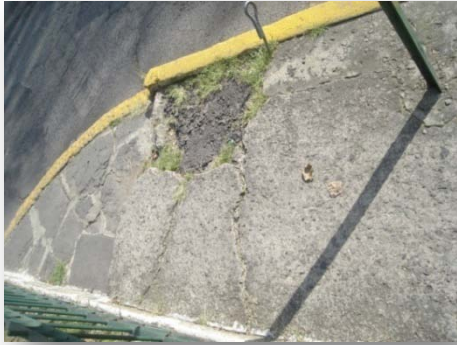
Imagen 188. Vista de vialidad peatonal. Deterioro y diferentes materiales, sin rampas de acceso ni señalamiento para cruce peatonal.

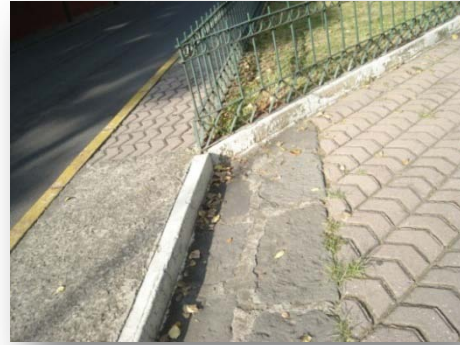
Imagen 189. Vista de vialidad peatonal. Deterioro y uso de diferentes materiales, falta de accesibilidad y mantenimiento. Zona 1

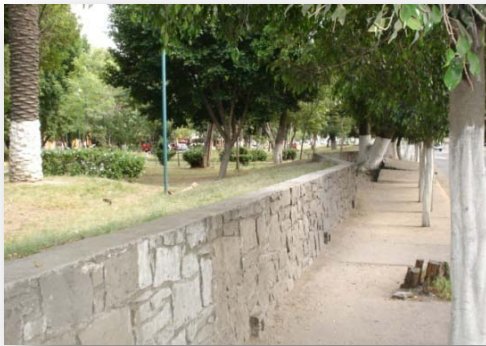
Imagen 190. Vista de vialidad peatonal en el límite con el contexto conjunto al Blvd. 5 de Mayo. Falta de accesibilidad para circular. Zona 2

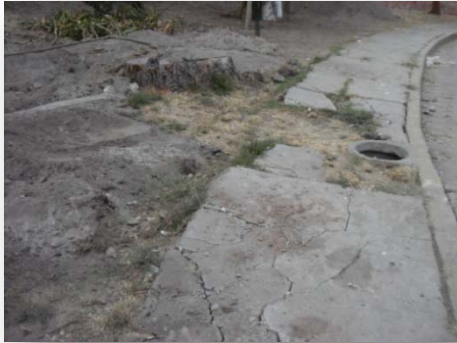
Imagen 192. Vista de vialidad peatonal y deterioros severos. Zona 3

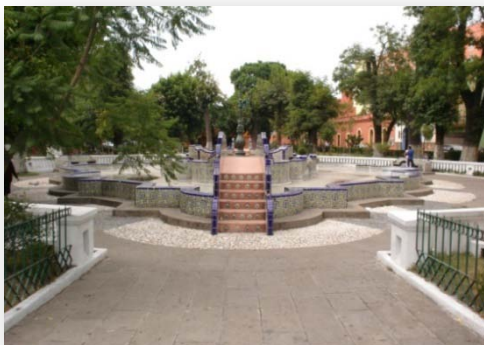
Imagen 194. Vista de vialidad peatonal y variedad de materiales en piso. Zona 4

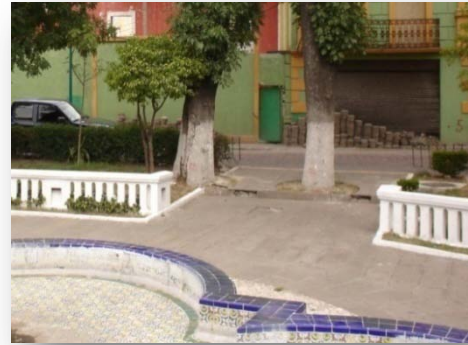
Imagen 195. Vista de vialidad peatonal y vehicular en deterioro. Zona 4

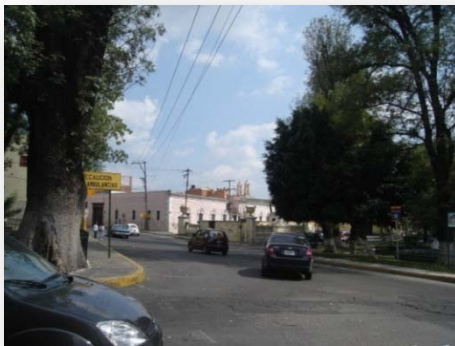
Imagen 196. Vista de transporte particular que circula por la vialidad 20 Oriente. Zona 1 y 2

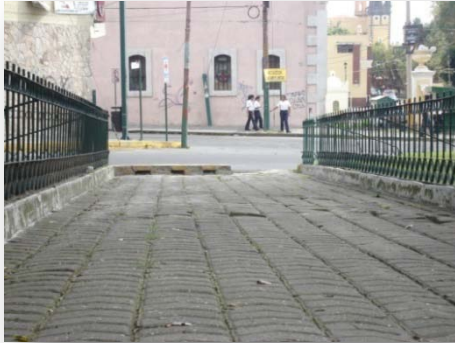
Imagen 198. Vista de infraestructura (alcantarillado). Zona 1

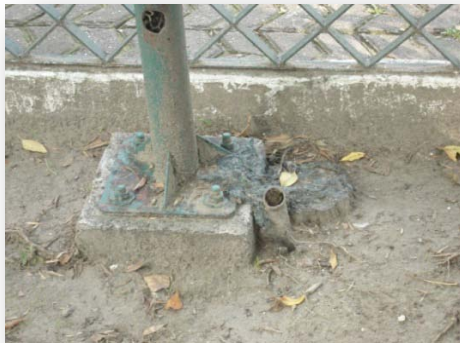
Imagen 200. Vista de infraestructura (red de electricidad deteriorada). Zona 1

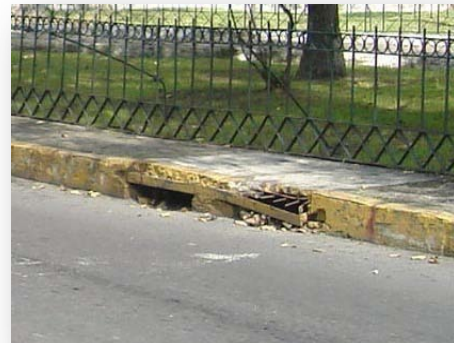
Imagen 201. Vista de infraestructura (alcantarillado, boca de tormenta en deterioro). Zona 1

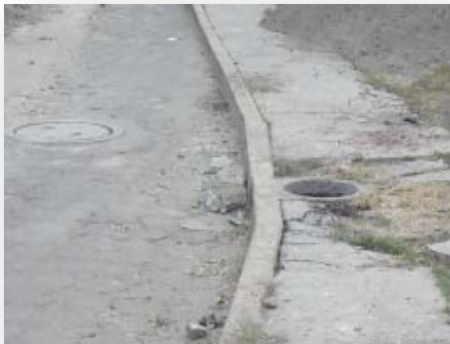
Imagen 204. Vista de infraestructura (fractura en materiales y boca de tormenta sin tapa). Zona 2

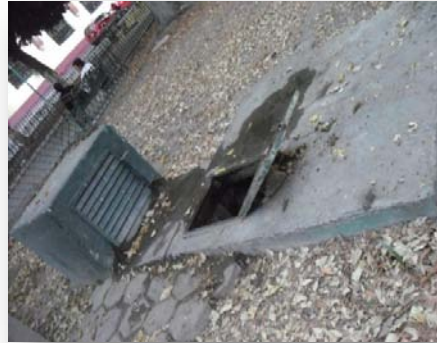
Imagen 207. Vista de infraestructura (cisterna abierta y carente de vigilancia y mantenimiento). Zona 3

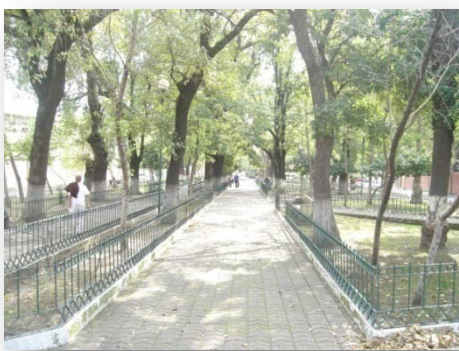
Imagen 222. Vista de aspectos ambientales (distribución de áreas verdes). Zona 1

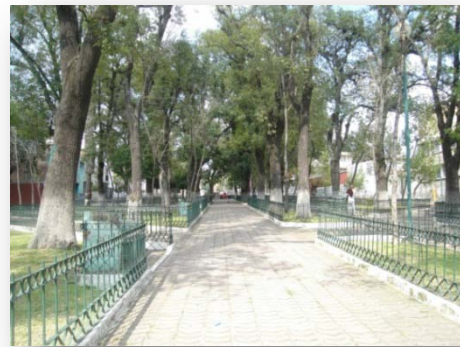
Imagen 231. Vista de imagen urbana (Agorafobia y topofilia por el día). Zona 1

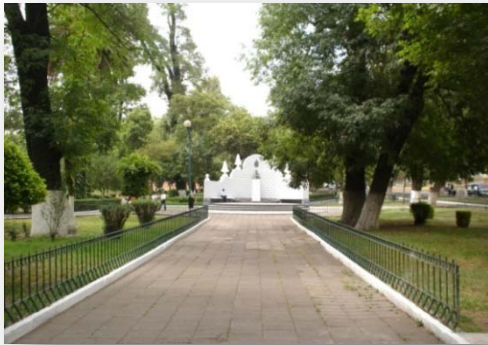
Imagen 232. Vista de imagen urbana (Topofilia por el día, toponegligencia y agorafobia al valor histórico de monumentos e inmuebles). Zona 2

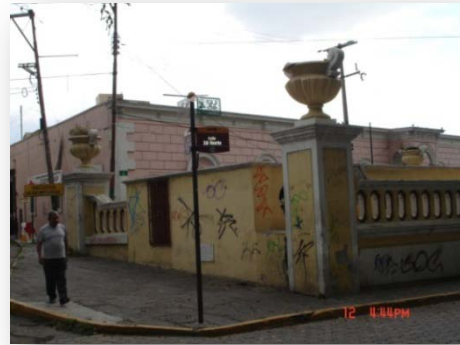
Imagen 233. Vista de imagen urbana (Toponegligencia al lugar y deterioro por grafitis). Zona 2

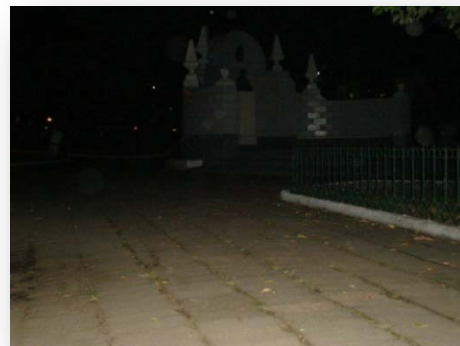
Imagen 235. Vista de imagen urbana en deterioro (Topofobia y agorafobia por la noche). Zona 2

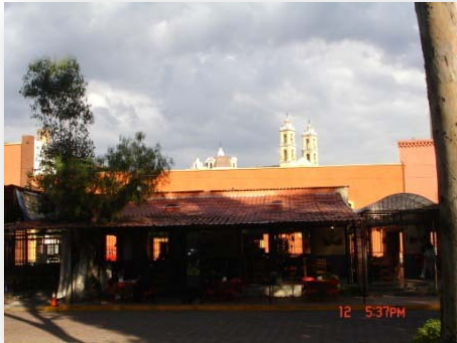
Imagen 236. Vista de imagen urbana en área gastronómica presenta variación en materiales de construcción, se presenta topofilia por el día y toponegligencia por la noche. Zona 3

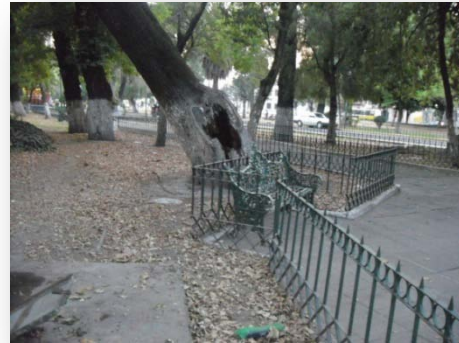
Imagen 237. Vista de imagen urbana en proceso de deterioro, presenta deterioro en elementos urbanos y las especies de las áreas verdes. Zona 3

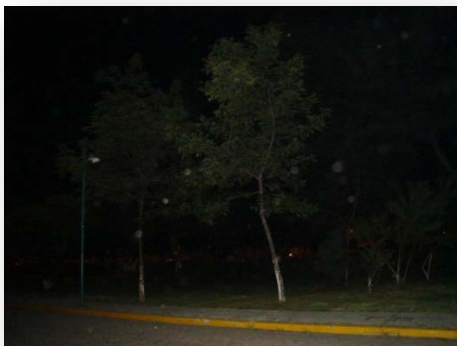
Imagen 238. Vista de imagen urbana (Topofobia y agorafobia por la noche) Zona 3

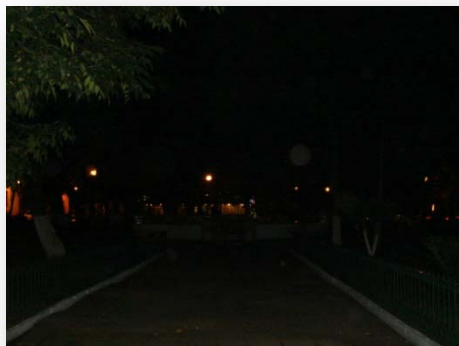
Imagen 239. Vista de imagen urbana (Iluminación deficiente). Zona 3

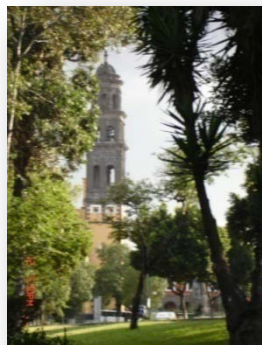
Imagen 240. Vista de imagen urbana  
(ambiente de topofilia por el día) Zona 4

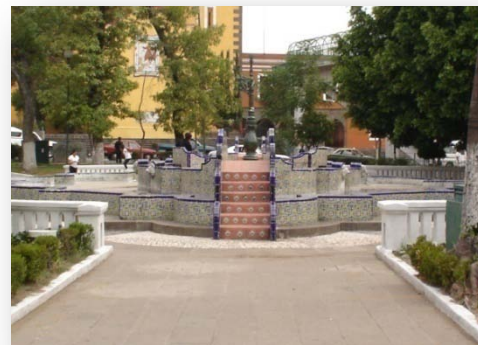
Imagen 241. Vista de imagen urbana  
(Deterioro en elementos urbanos). Zona 4

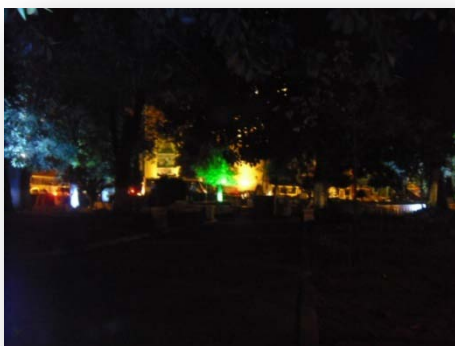
Imagen 242. Vista de imagen urbana  
(ambiente de topofobia y agorafobia) Zona 4

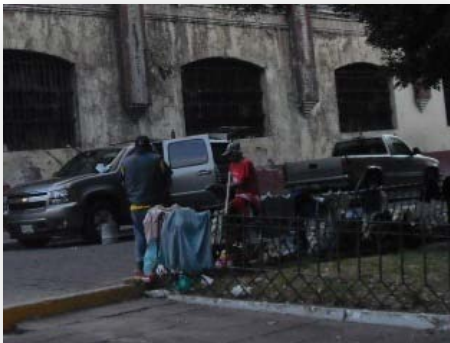
Imagen 249. Vista de aspecto social (apropiación del espacio público y deterioros). Afectaciones a la imagen urbana e impacto social en el uso del Parque. Zona 2 y 3

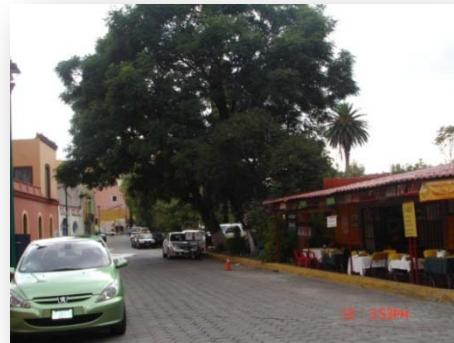
Imagen 250. Vista de aspecto social (mantenimiento sólo en usos de suelos comerciales). Zona 3

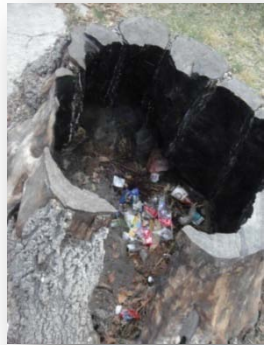
Imagen 251. Vista de aspecto social (falta de apreciación y cuidado por la vegetación)

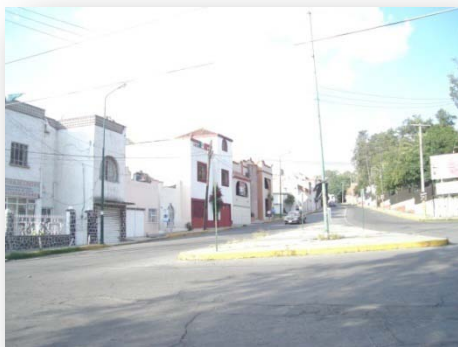
Imagen 253. Vista de aspecto social (uso habitacional que conecta hacia el área de los Fuertes) Zona 1

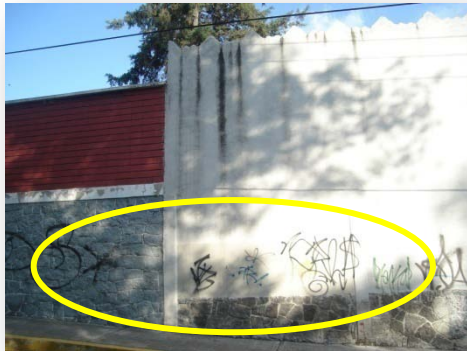
Imagen 267. Vista lateral de la Cruz Roja Mexicana con deterioros y grafitis en muros del contexto. Zona 1

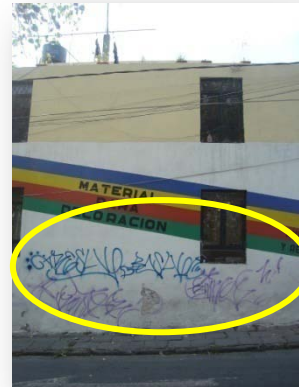
Imagen 268. Vista lateral de inmuebles del contexto con deterioros y grafitis en muros. Zona 1

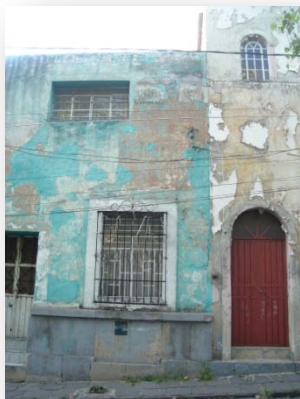
Imagen 269. Vista frontal de inmuebles del contexto que se resanarán y pintarán. Zona 1

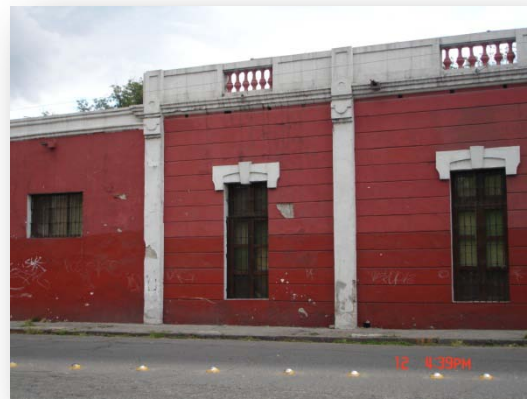
Imagen 270. Vista de inmueble antiguo en deterioro y con grafitis, Casa de Esteban de Antuñano, ubicado en el contexto de Zona 1

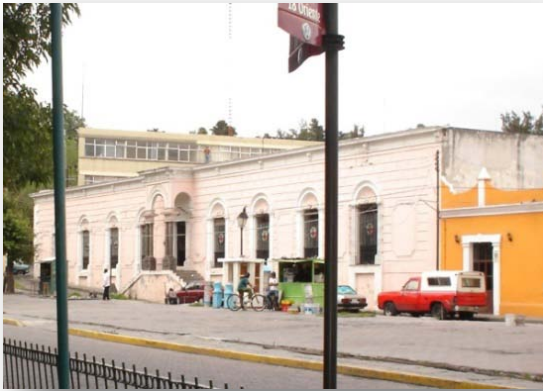
Imagen 271. Vista de Escuela de enfermería a dar mantenimiento. Zona 2

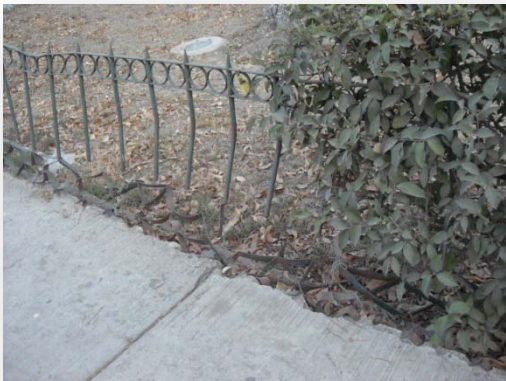
Imagen 279. Vista de valla deteriorada, existente en áreas verdes de acceso restringido en el Parque.

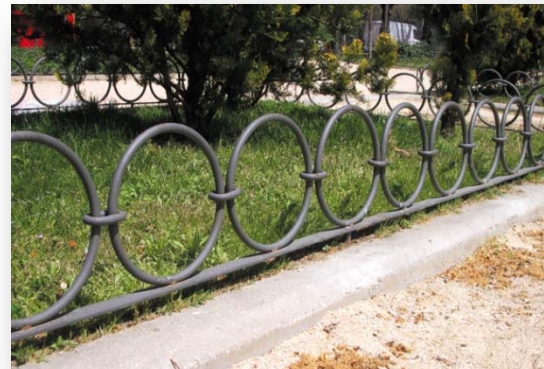
Imagen 280. Vista de valla propuesta en las áreas verdes de acceso restringido en las 4 zonas del Parque.

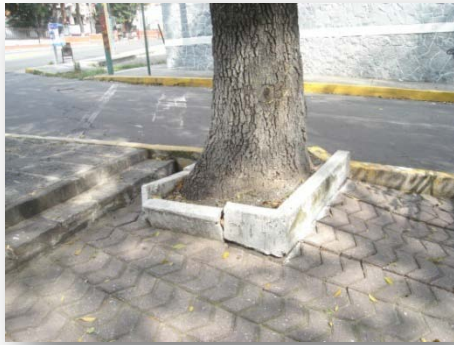
Imagen 281. Vista de alcorque / arriate deteriorado en el Parque.

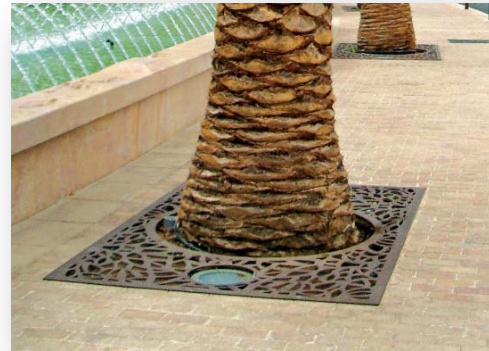
Imagen 282. Vista de alcorque / arriate con luminaria propuesto en el Parque.

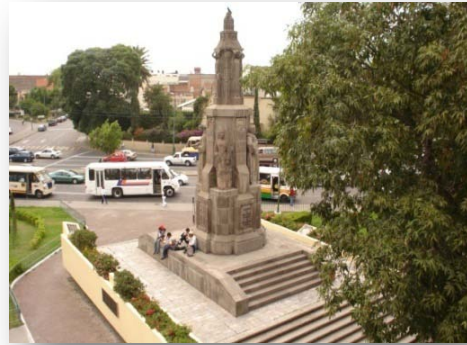
Imagen 310. Vista de del estado actual del Monumento a los Fundadores de Puebla en deterioro, con estatuas de la reina Isabel de Portugal, el obispo dominico fray Julián Garcés, Juan de Salmerón (estatua degollada) y fray Toribio de Benavente (Motolinia). Ubicado en la zona 4

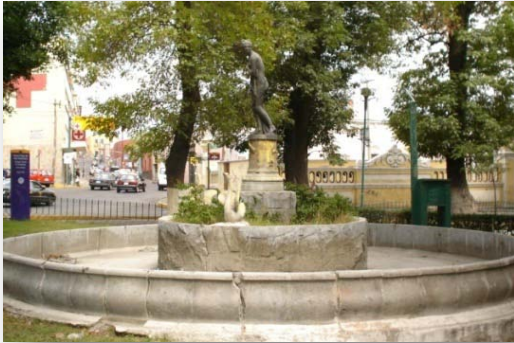
Imagen 311. Vista del estado actual de la Fuente en deterioro con escultura de mujer, actualmente está sin funcionar, sin placa informativa, ubicada del lado de la vialidad 20 Oriente, en la zona 2 dentro de área verde sin acceso.

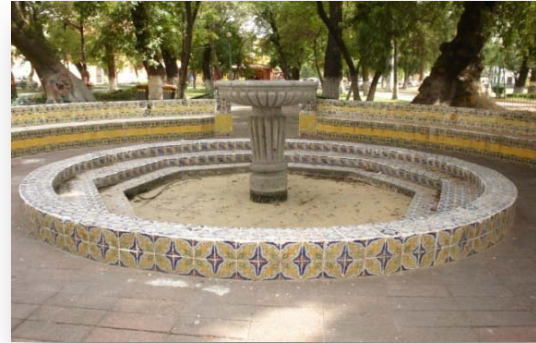
Imagen 312. Vista del estado actual de la Fuente circular de azulejo, erigida al poeta Rafael Cabrera, está en deterioro excesivo y con grafiti de pintura en aerosol, no funciona, está ubicada en la zona 3

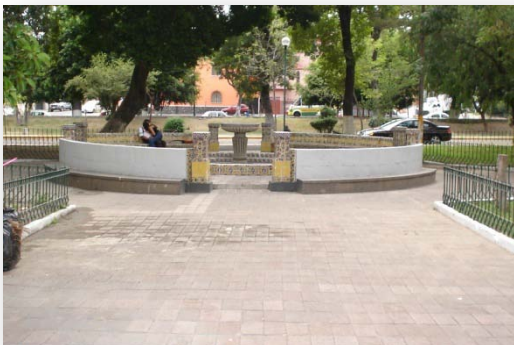
Imagen 313. Vista del estado actual de la fuente circular de azulejo. Se propone darle mantenimiento, restaurarla, mejorar la base y reemplazar el material del piso, colocar iluminación para enfatizarla.

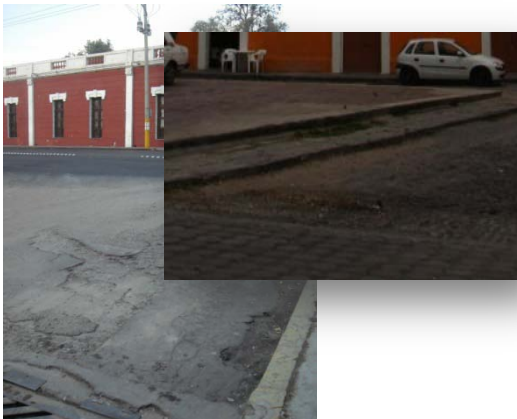
Imagen 323. Vista del estado actual de vialidad vehicular en el Parque.
