NUEVOS USOS PARA EL PATRIMONIO INDUSTRIAL CON FINES CULTURALES,

CASO DE ESTUDIO: EX CEMENTERA ATOYAC, PARA ALBERGAR EL ARCHIVO MUNICIPAL DE PUEBLA, PUEBLA, MÉXICO.

Tesis presentada para obtener el título de Maestría en arquitectura con especialidad en conservación del patrimonio edificado

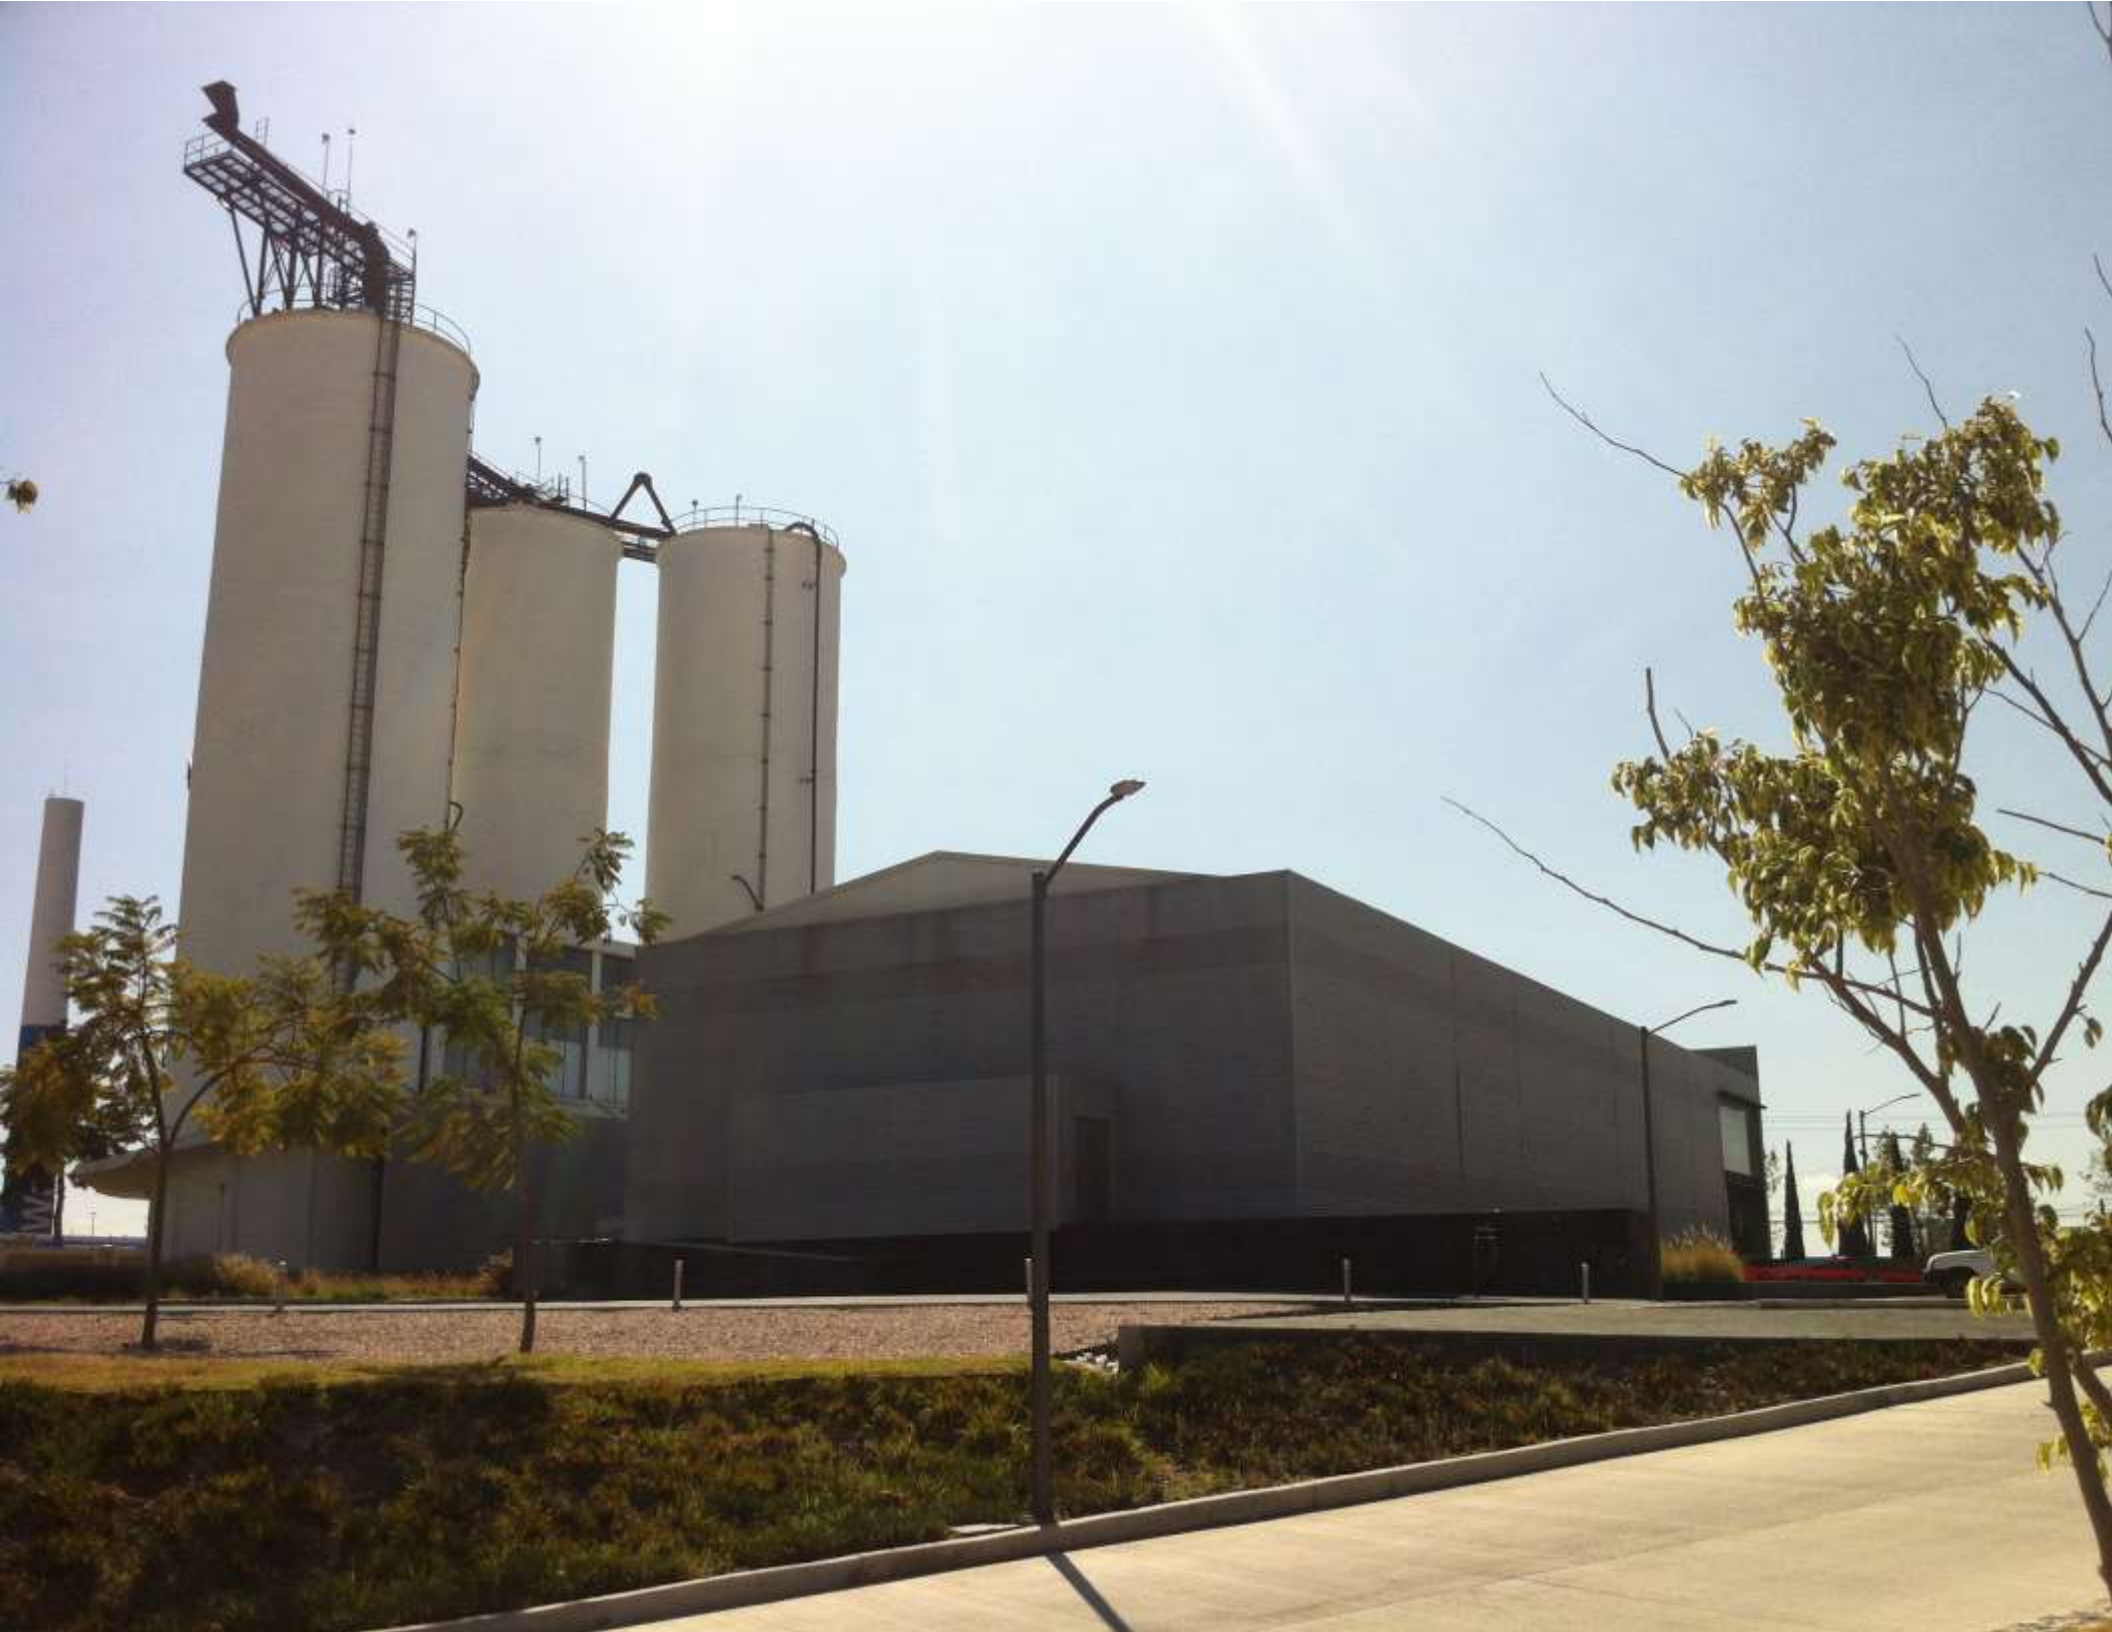
Ilustración 1. Silos y nave del archivo histórico. Fuente: E.P.P. Diciembre 2015

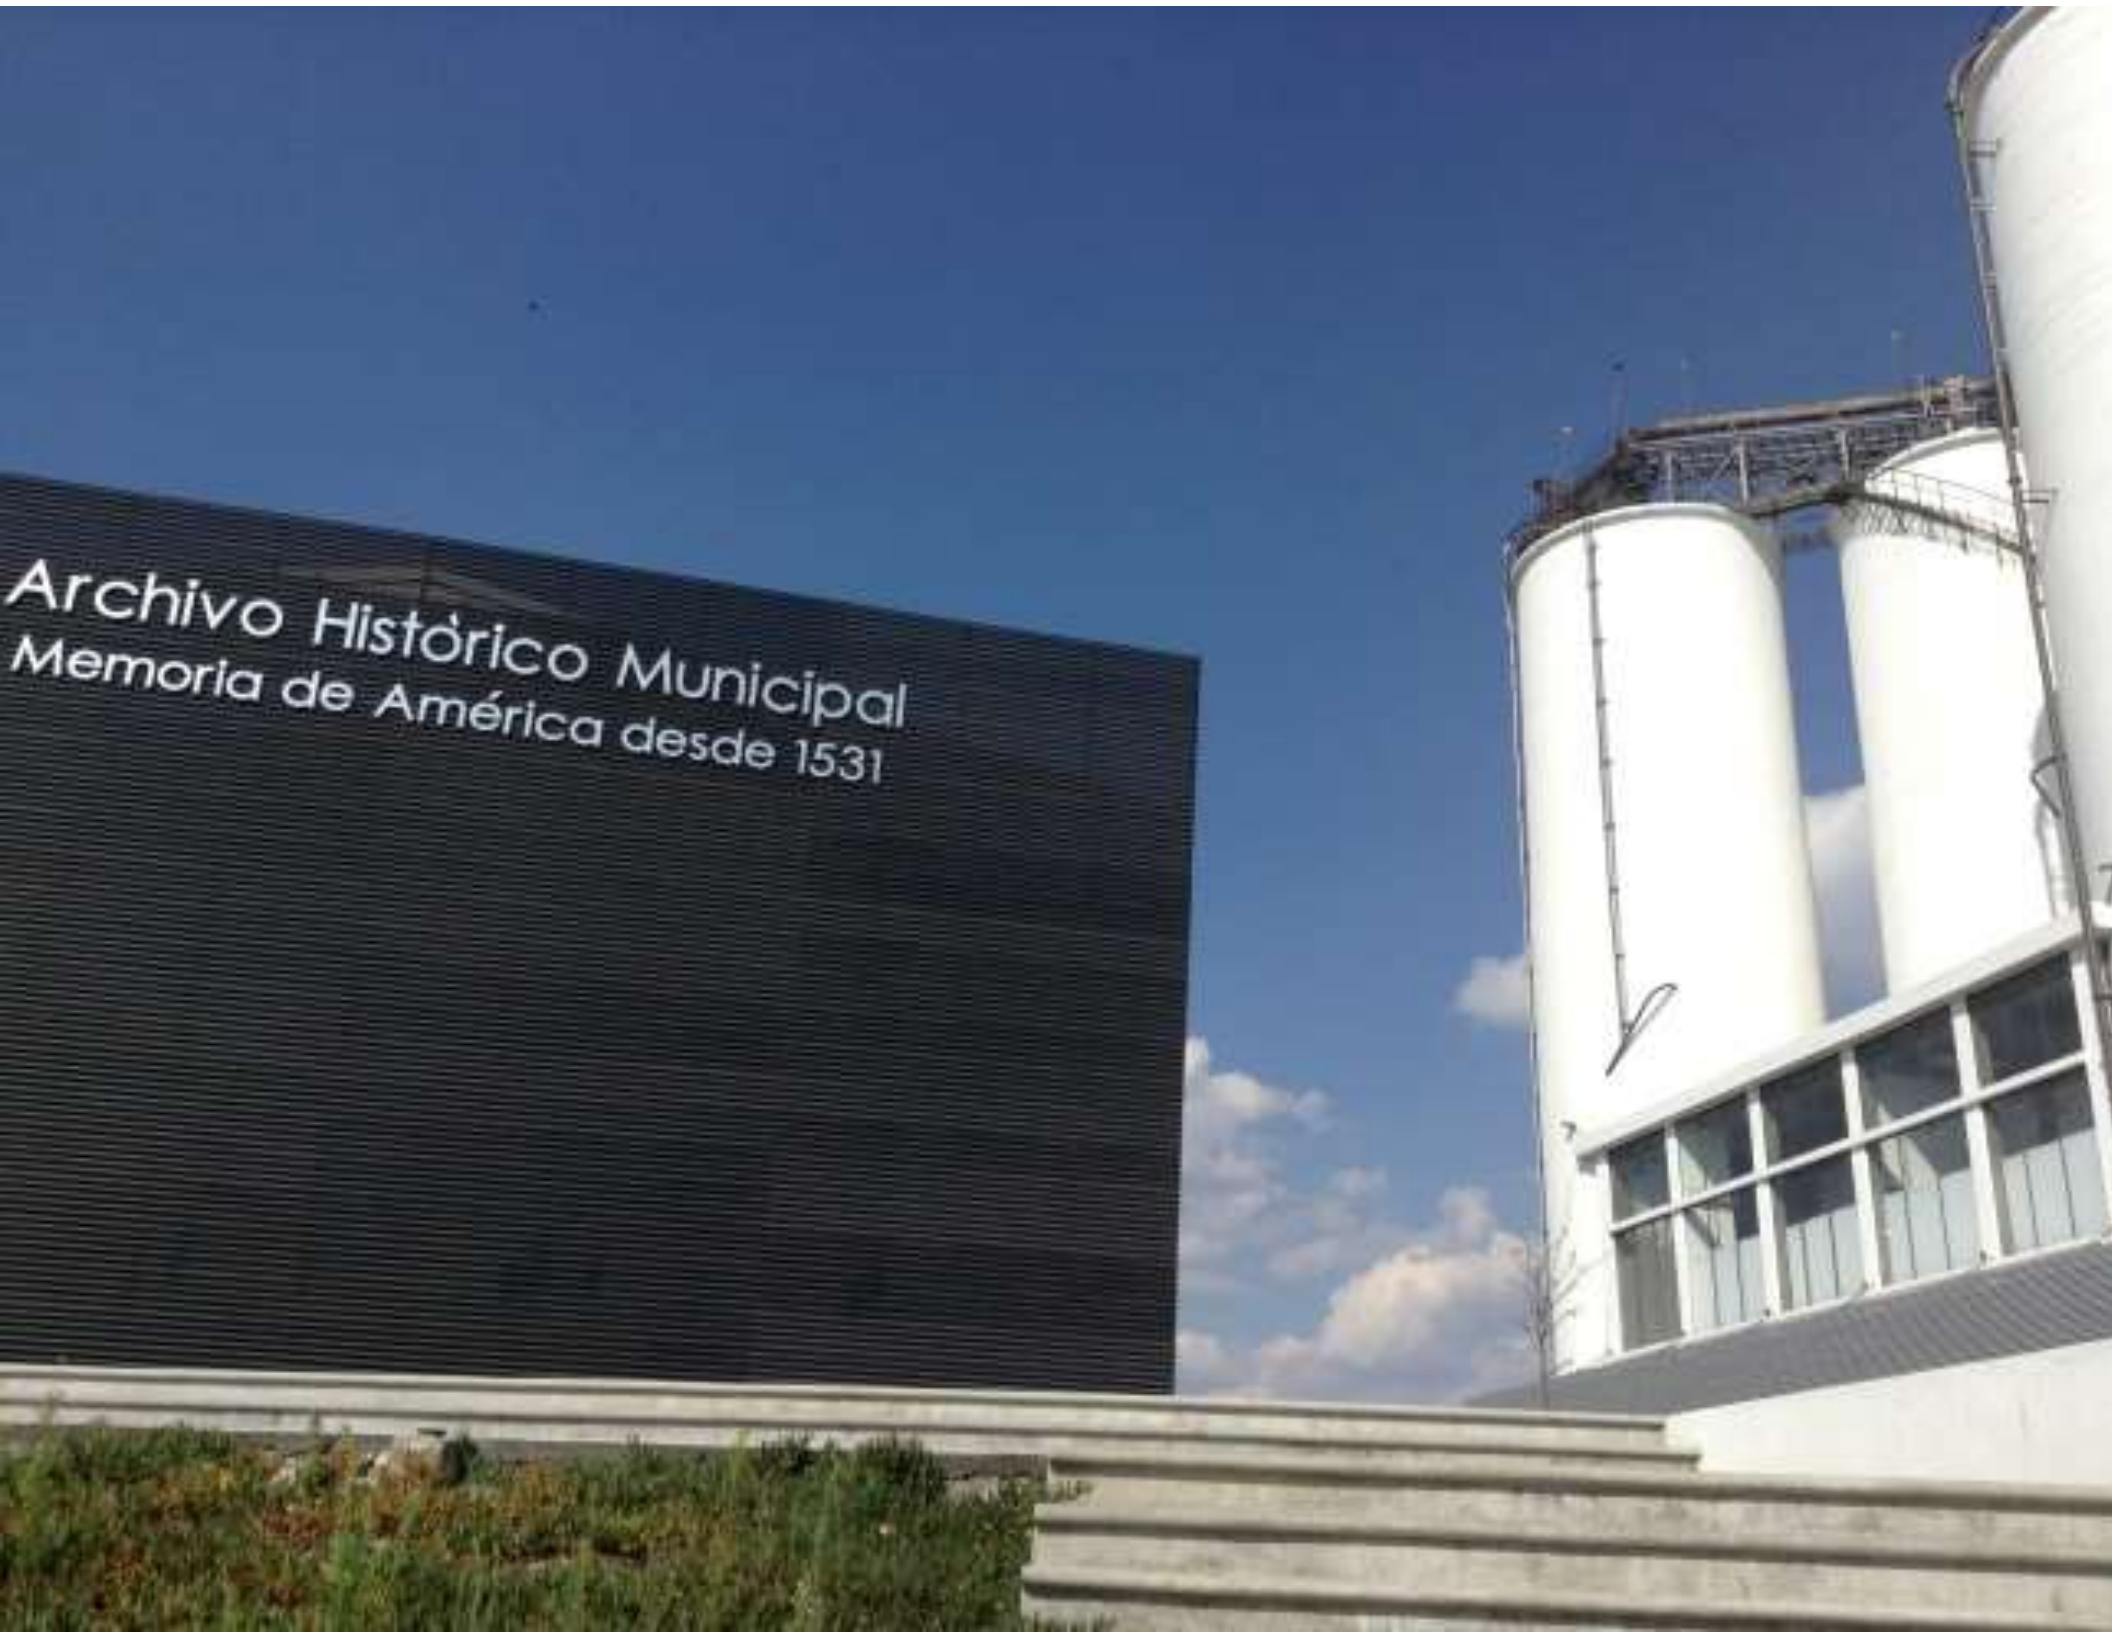
Ilustración 8. Fotografía de la fachada principal de la nueva sede para el Archivo General del municipio de Puebla. Fuente E.P.P. 2015

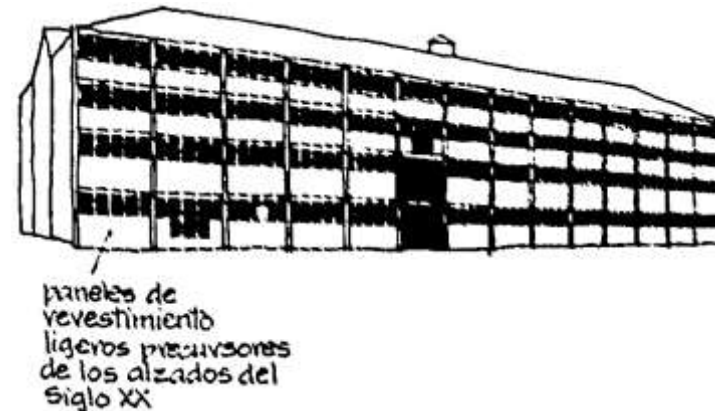
Ilustración 36. Greene, Almacén de barcos en los muelles de Sheerness (1858); Fue uno de los primeros edificios con estructura de hierro de varias plantas. Fuente: (Risebero, 1991, pág. 179)

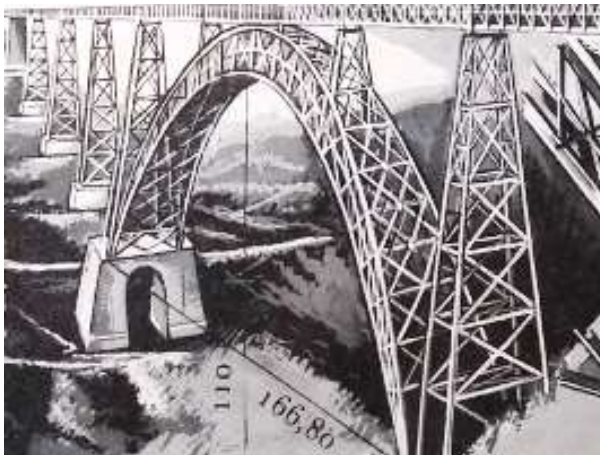
Ilustración 37. Puente Truey , cerca de Aurillac Francia 1880 Gustave Eiffel (1832-1923)
Fuente: (Mansbrigde, 1969, p g. 177)

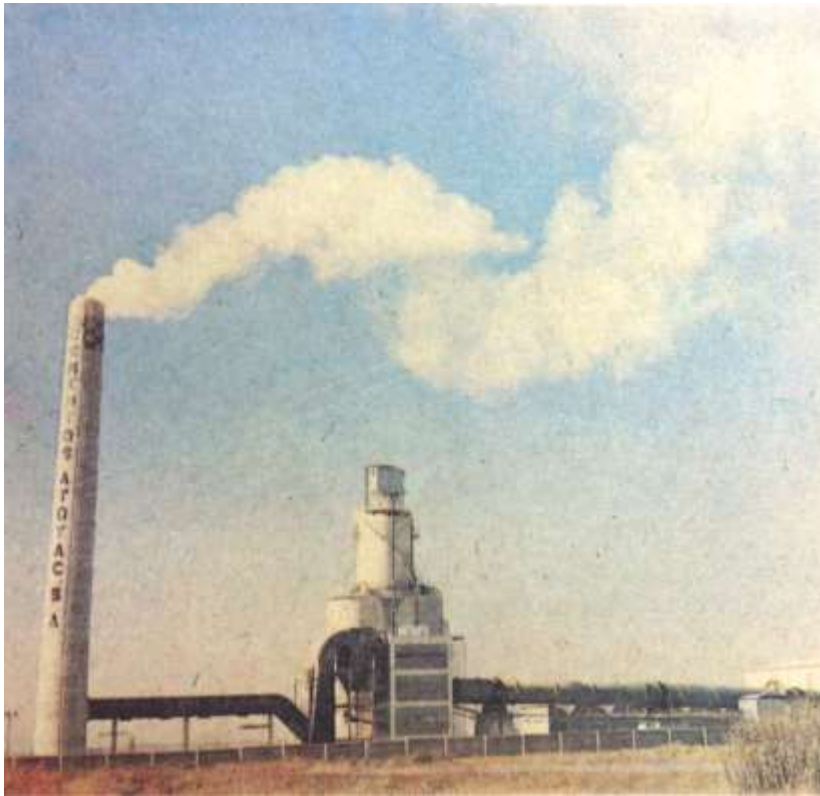
Ilustración 58. Fotografía de la chimenea y horno rotatorio de la planta de cementos Atoyac, publicada en el sol de Puebla el 25 de Noviembre de 1970 Archivo General del Estado de Puebla.

En el año de 1970 se publican artículos relacionados con éste tema, como el del 25 de noviembre donde la nota periodística destaca: “*Extensa Zona de la Ciudad Invasada por el polvo y “Smog” de Cementos Atoyac*” argumentando protestas de los vecinos de las colonias cercanas a la fábrica, pidiendo filtros para la planta. Este comentario se puede comprobar con la siguiente fotografía de la chimenea junto a los depósitos y el horno rotatorio en uso.

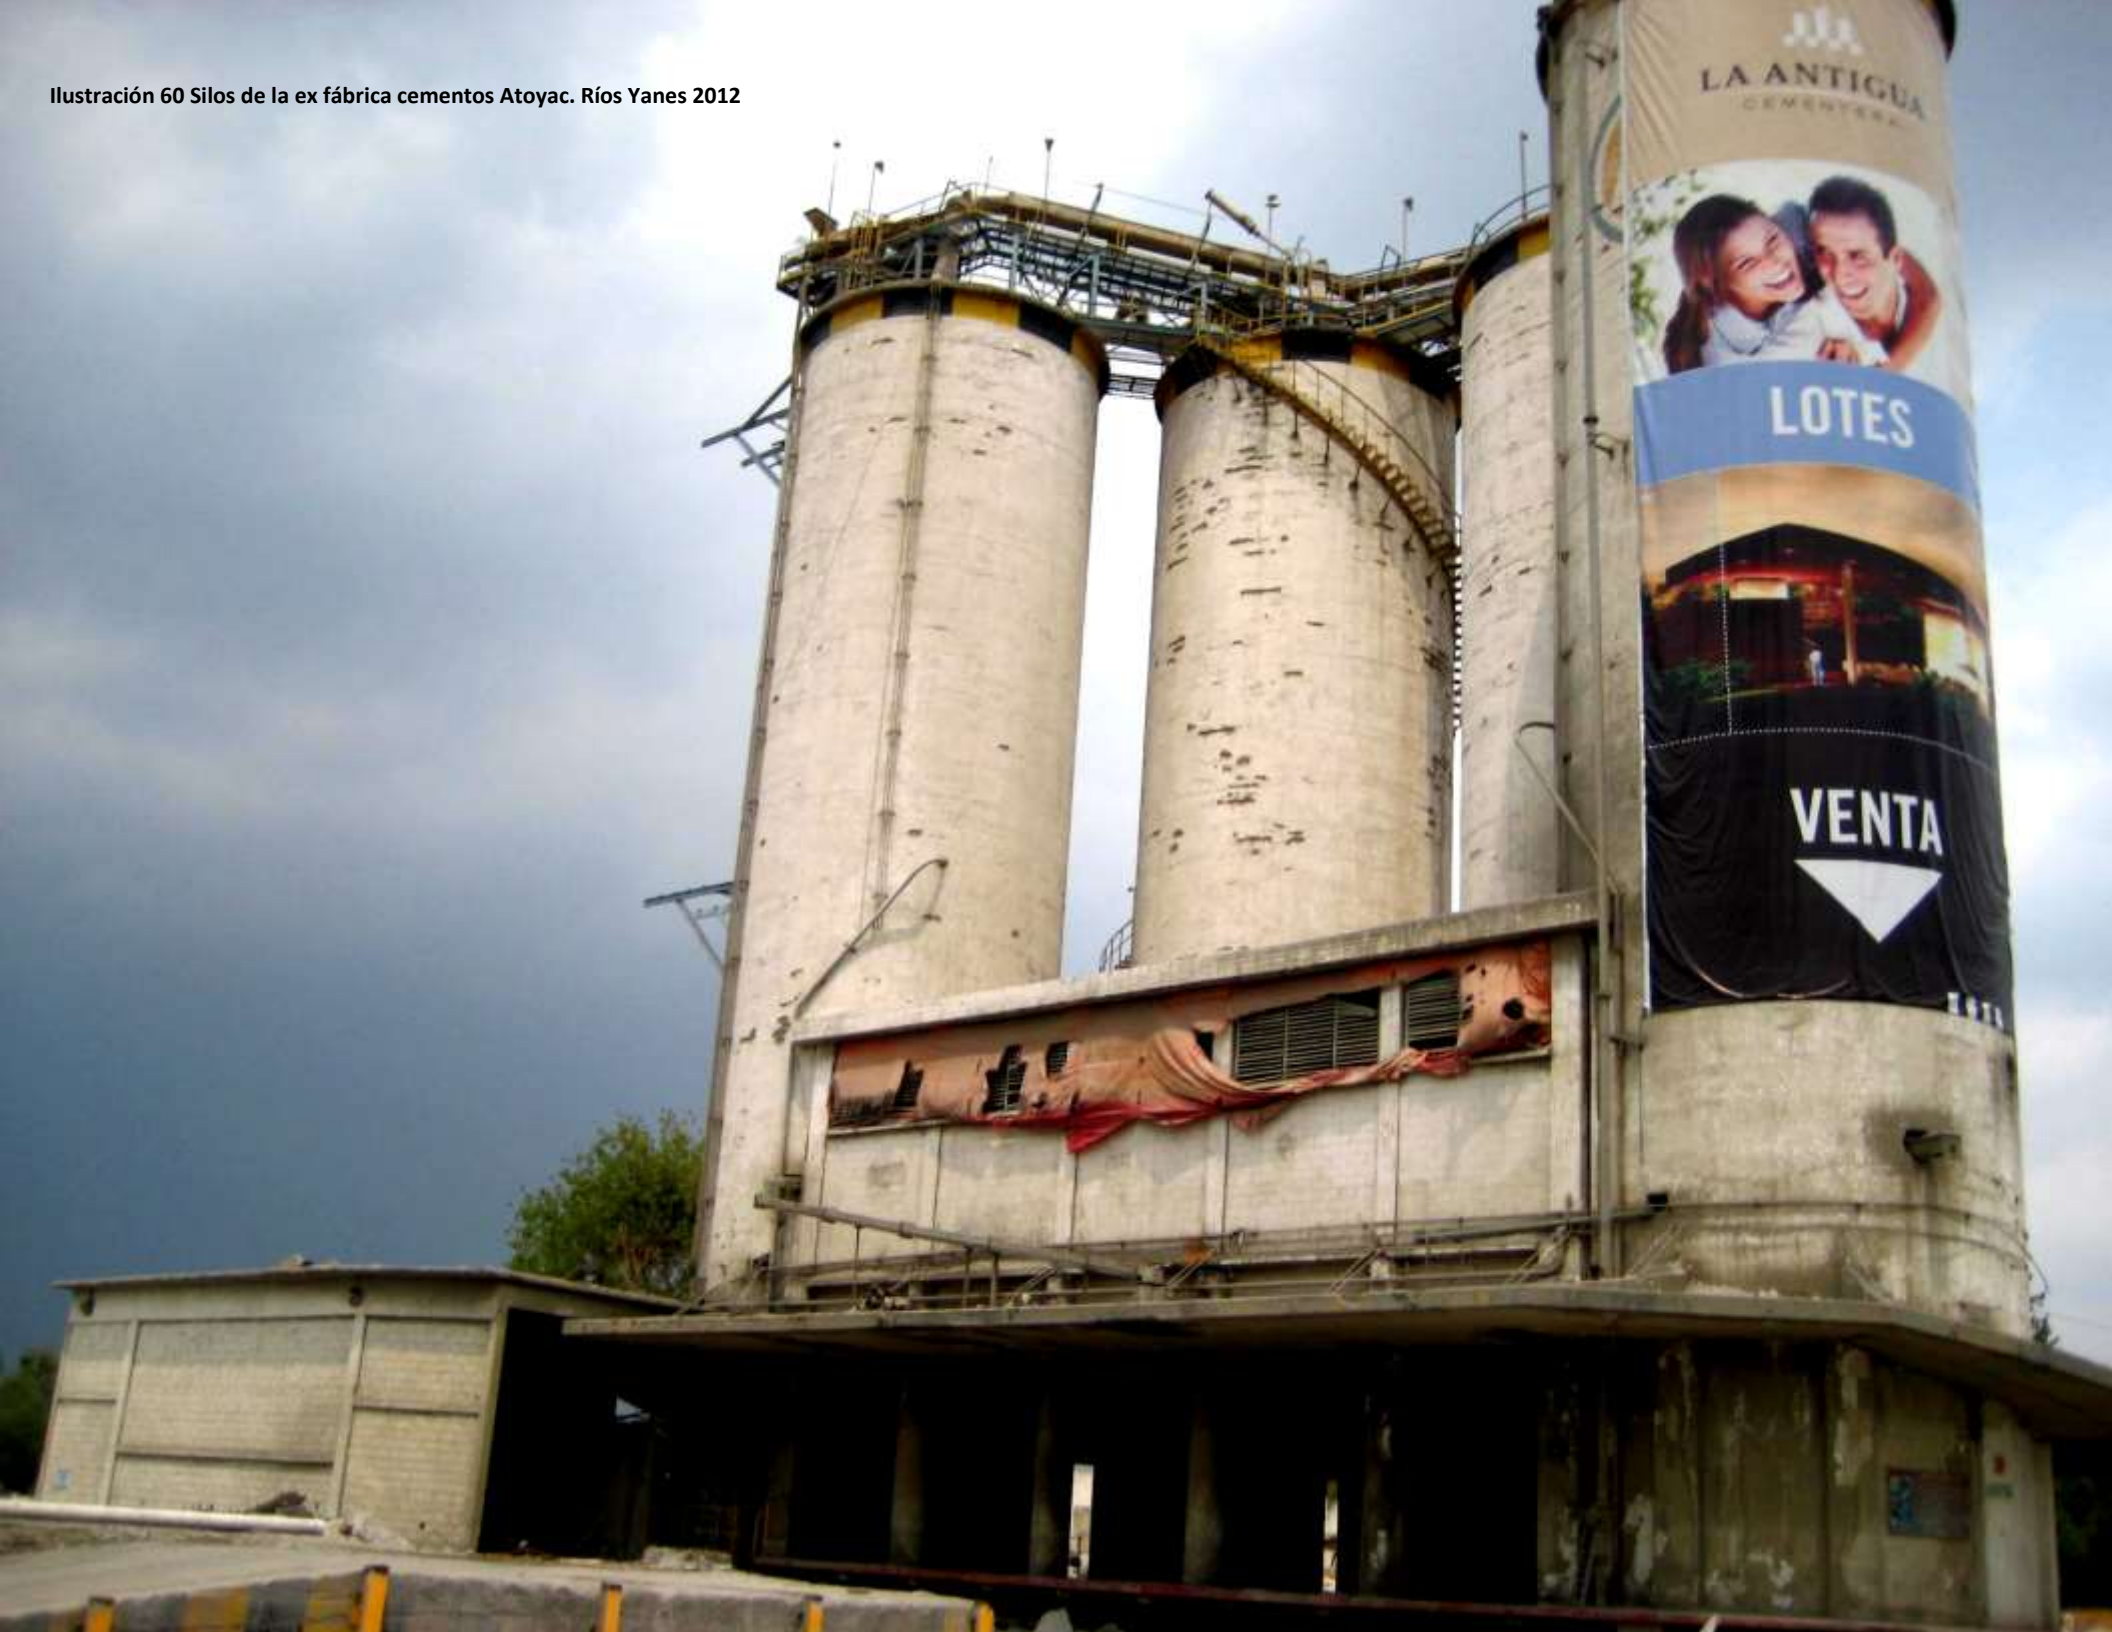
Ilustración 60 Silos de la ex fábrica cementos Atoyac. Ríos Yanes 2012

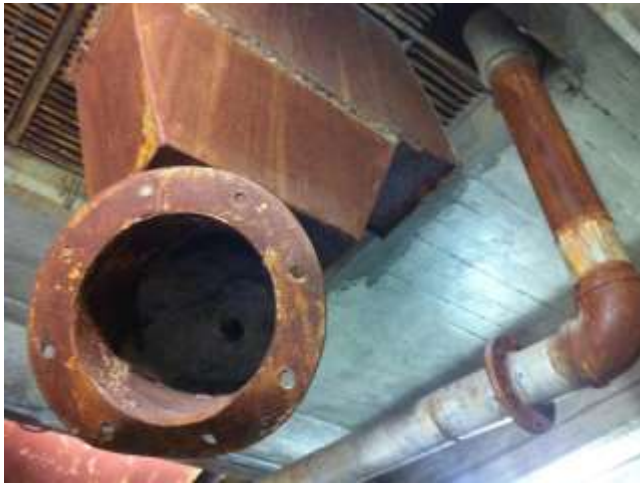
Ilustración 63. Tolva localizada en el silo 2 de la ex fábrica Cementos Atoyac. Fuente: E.P.P. diciembre 2015

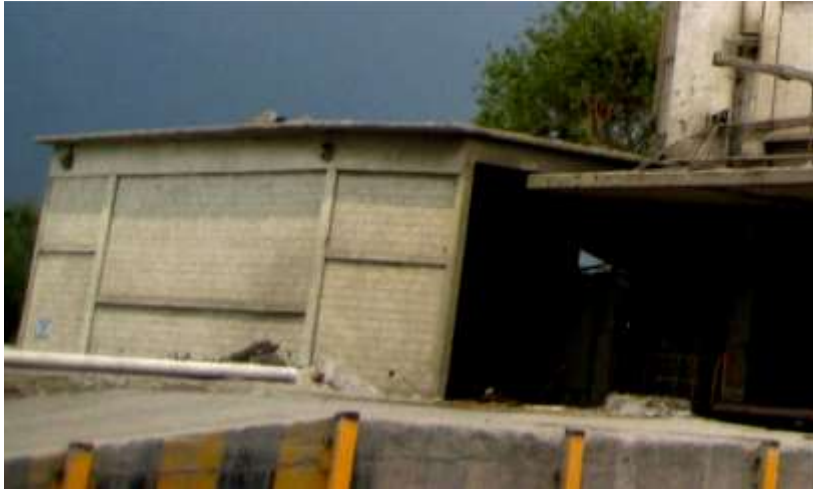
armón¹ que proveía de concreto, recolectado de los silos, éste espacio se encontraba estructurado con traveses y columnas de concreto armado, así mismo se cubría con una losa de concreto armado de 10 cm.

Ilustración 69. Área de traslado. Planta de fabricación "Cementos Atoyac". Fuente: Ríos Yanez 2012

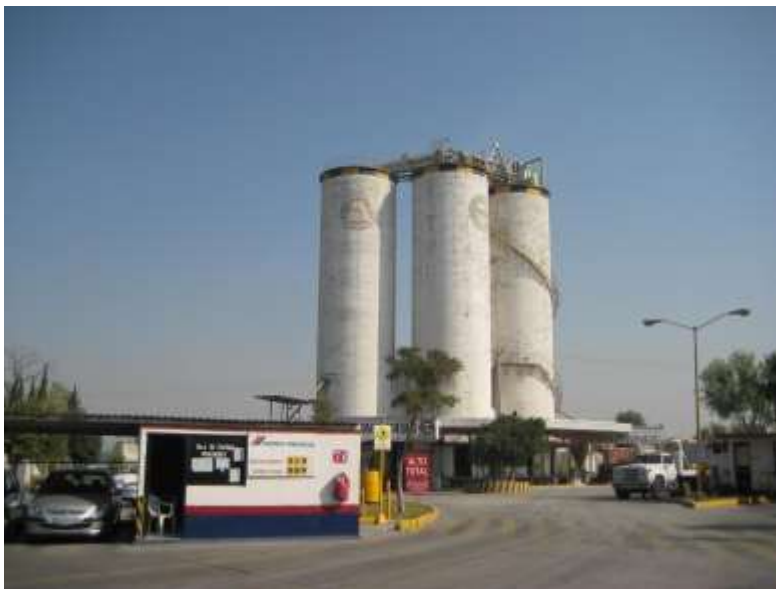
Ilustración 72. Silos de almacenamiento de cemento. Fuente: Mtra. María de la Cruz Ríos Yanes. 2012

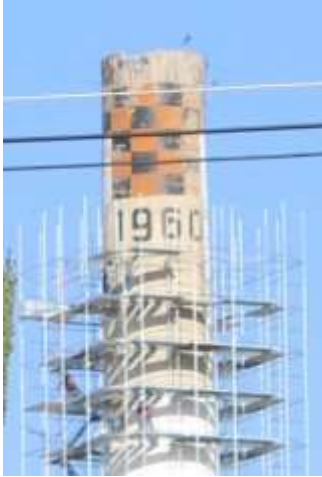
Ilustración 76. Chimenea del horno, de la Fábrica al momento de ser pintada por la empresa WalMart. Fuente. Archivo General Municipal.

Las etapas constructivas de la planta cementera, resulta incierta para algunas áreas, debido a la falta de documentación gráfica o escrita. Lo que sí se puede asegurar es la fecha de construcción del conjunto de 4 silos y la chimenea que datan del año de 1960, fecha plasmada en lo alto de la chimenea, la cual se acompaña con una trama de cuadrados de colores naranja y negro que se encuentran presentes en los contornos superiores de los silos.

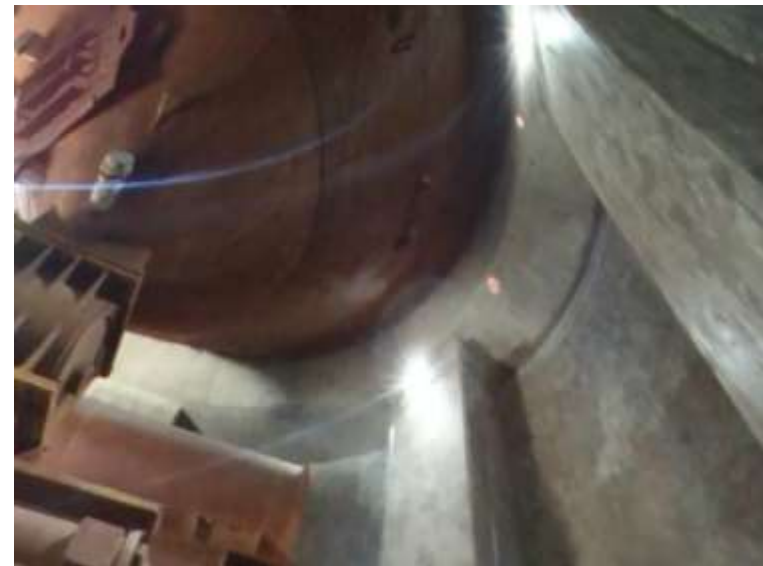
Los silos que corresponde al caso de estudio emplean la variante número 5, de los tipos de silos: un silo con placa de cimentación y tolva soportada independientemente por una viga circular y un sistema de columnas como se puede ver en la ilustración 83.

Ilustración 83 Viga circular apoyada en columnas que sostienen la tolva. Fuente E.P.P. 2017

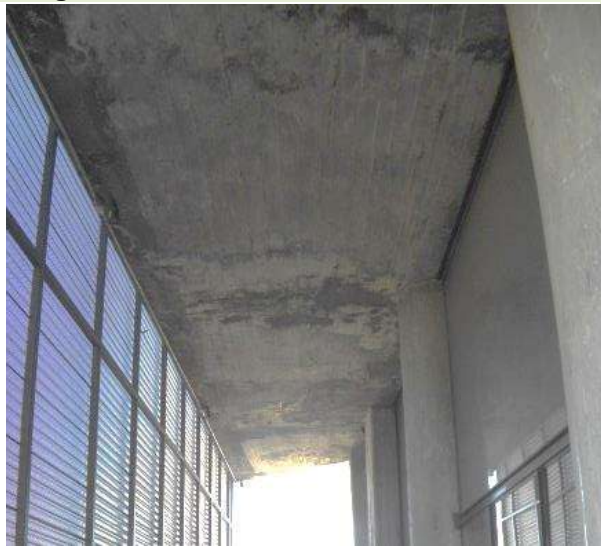
FICHA 01 Estructura ORIGINAL

Inmueble: Silos de la ex fábrica “Cementos Atoyac” / zona administrativa del archivo municipal.		Género: industrial / cultural. Tipo de edificio: oficinas. Año de construcción: 1960		Localización del inmueble: Av. 15 de Mayo / boulevard hermanos Serdán; Colonia Zona de Cementos Atoyac, Puebla México.	
Espacio:	Acceso a silos	Función:	Transportación del cemento	Nueva función:	Acceso.
Elemento:	Volado	Material:	Concreto armado.	Ubicación:	Paramento inferior del volado
Alteración:	Manchas blancas en el material.	Patología del Deterioro:	Eflorescencias	Agente:	Químico.
Fotografía:	Plano de ubicación:

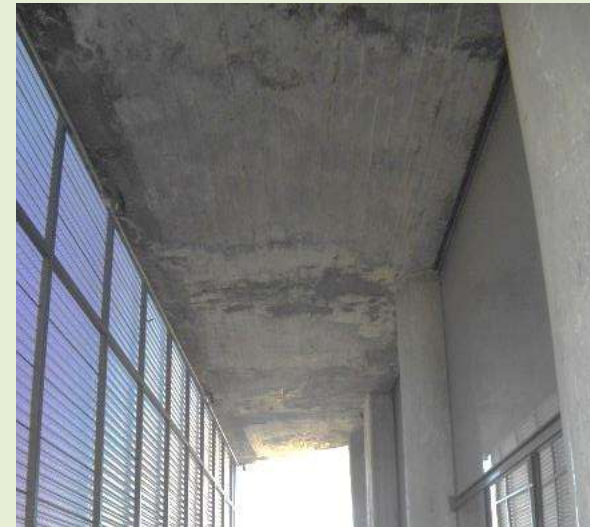
Espacio:	Acceso a silos	Función:	Transportación de cemento	Nueva función:	Acceso.
Elemento:	Volado	Material:	Concreto armado	Ubicación:	Paramento inferior del volado
Alteración:	Manchas negras en el material.	Patología del Deterioro:	Humedad por escurrimientos.	Agente:	Físico

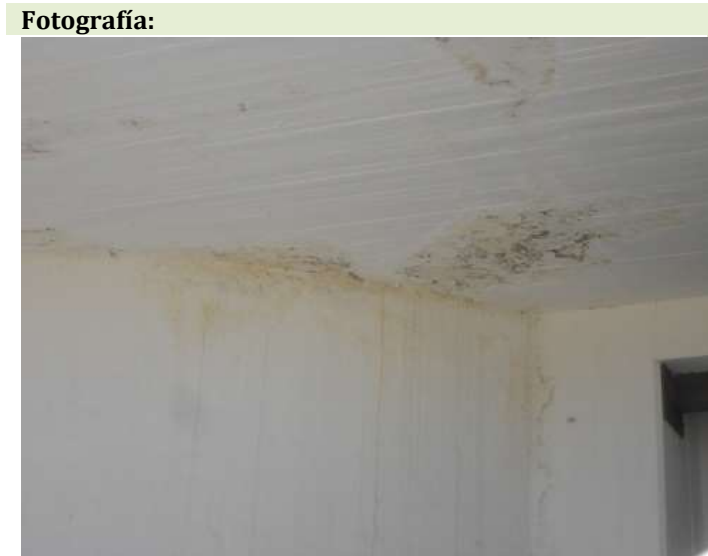
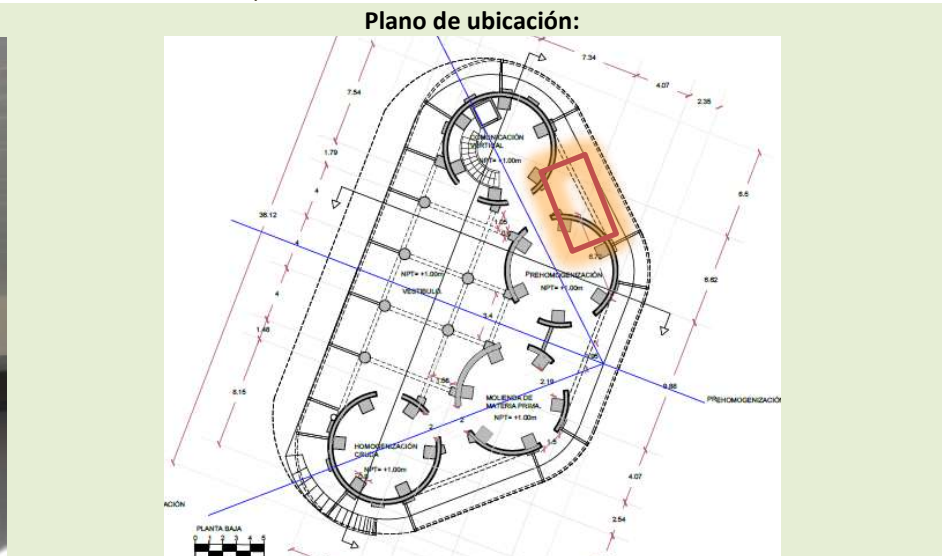
FICHA 03 Estructura ORIGINAL

Inmueble: Silos de la ex fábrica “Cementos Atoyac” / zona administrativa del archivo municipal.		Género: industrial / cultural.		Localización del inmueble: Av. 15 de Mayo / boulevard hermanos Serdán; Colonia Zona de Cementos Atoyac, Puebla México.	
		Tipo de edificio: oficinas.			
		Año de construcción: 1960			
Espacio:	Interconexión entre silo 1 y 2	Función:	Ninguno	Nueva función:	Ninguno
Elemento:	Cubierta	Material:	Pintura vinílica	Ubicación:	Unión entre los silos y la cubierta
Alteración:	Manchas color óxido en el material	Patología del Deterioro:	Humedad por escurrimientos en pieza metálica	Agente:	Químico.

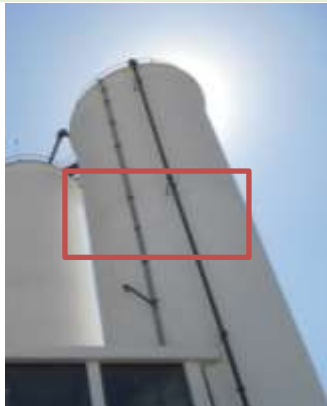
Inmueble: Silos de la ex fábrica “Cementos Atoyac” / zona administrativa del archivo municipal.		Género: industrial / cultural.		Localización del inmueble: Av. 15 de Mayo / boulevard hermanos Serdán; Colonia Zona de Cementos Atoyac, Puebla México.	
		Tipo de edificio: oficinas.			
		Año de construcción: 1960			
Espacio:	Exterior de los silos	Función:	Ninguno	Nueva función:	Ninguno.
Elemento:	Muro	Material:	Concreto armado	Ubicación:	Paramento exterior del silo 4 hacia el poniente.
Alteración:	Fisuras en los muros	Patología del Deterioro:	Junta fría propia de la fábrica del inmueble al corresponder a etapas de colado diferentes.	Agente:	Humano, mala calidad constructiva

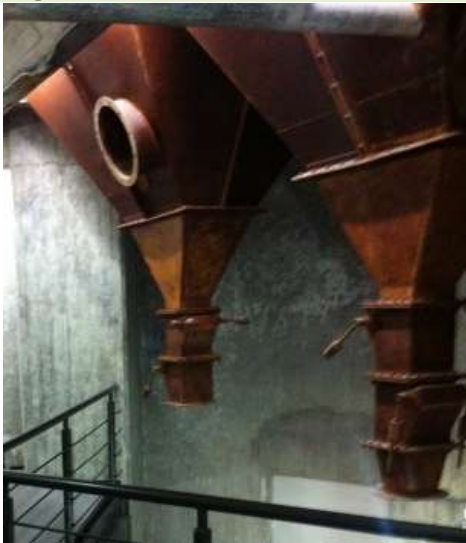
Material: Acero
Patología del Deterioro: Se transforma la superficie del metal que entra en contacto con el oxígeno.

Agente: Químico

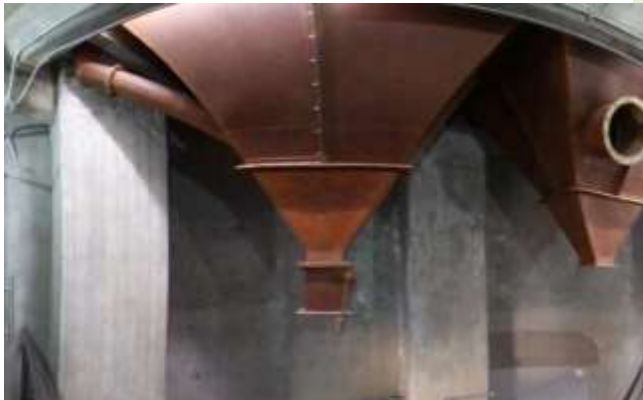
Patología del Deterioro: Se transforma la superficie del metal que entra en contacto con el oxígeno.

Agente: Químico

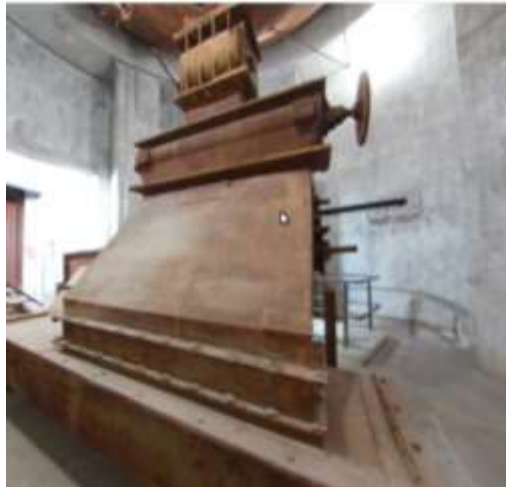
Patología del Deterioro: Se transforma la superficie del metal que entra en contacto con el oxígeno.

Agente: Químico

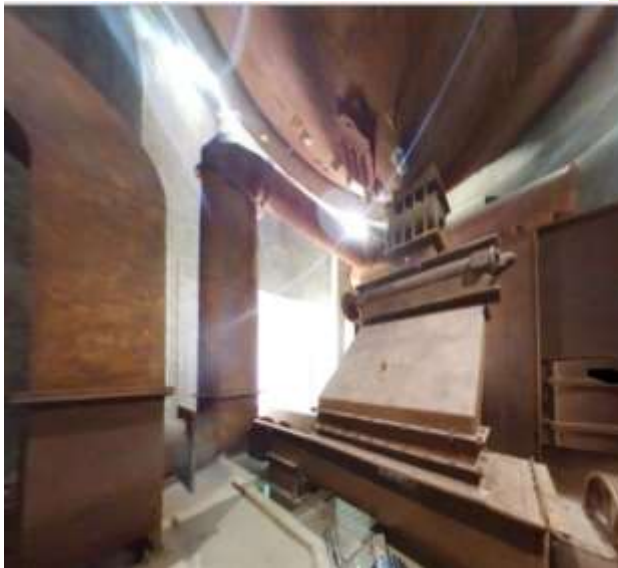
Inmueble: Silos de la ex fábrica “Cementos Atoyac” / zona administrativa del archivo municipal.		Género: industrial / cultural.	Localización del inmueble: Av. 15 de Mayo / boulevard hermanos Serdán; Colonia Zona de Cementos Atoyac, Puebla México.	
		Tipo de edificio: oficinas.		
		Año de construcción: 1960		
Espacio:	Planta alta silo 2	Función:	Almacenamiento de tolvas	Nueva función: Museo vivo.
Elemento:	Maquinaria	Material:	Acero	Ubicación: Centro del silo
Alteración:	Cambio de coloración en la maquinaria.	Patología del Deterioro:	Se transforma la superficie del metal que entra en contacto con el oxígeno.	Agente: Químico

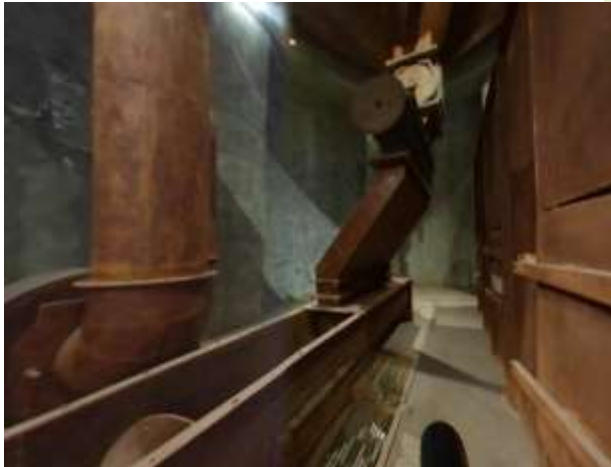
Alteración: Cambio de coloración en la maquinaria. **Patología del Deterioro:** Se transforma la superficie del metal que entra en contacto con el oxígeno. **Agente:** Químico

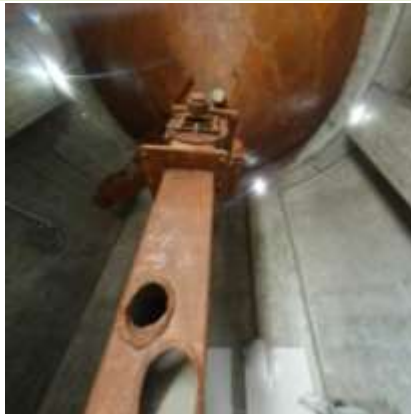
Inmueble: Silos de la ex fábrica “Cementos Atoyac” / zona administrativa del archivo municipal.		Género: industrial / cultural. Tipo de edificio: oficinas. Año de construcción: 1960	Localización del inmueble: Av. 15 de Mayo / boulevard hermanos Serdán; Colonia Zona de Cementos Atoyac, Puebla México.	
Espacio:	Planta alta silo 4	Función:	Almacenamiento de tolvas	Nueva función: Museo vivo.
Elemento:	Maquinaria	Material:	Acero	Ubicación: Centro del silo
Alteración:	Cambio de coloración en la maquinaria.	Patología del Deterioro:	Se transforma la superficie del metal que entra en contacto con el oxígeno.	Agente: Químico

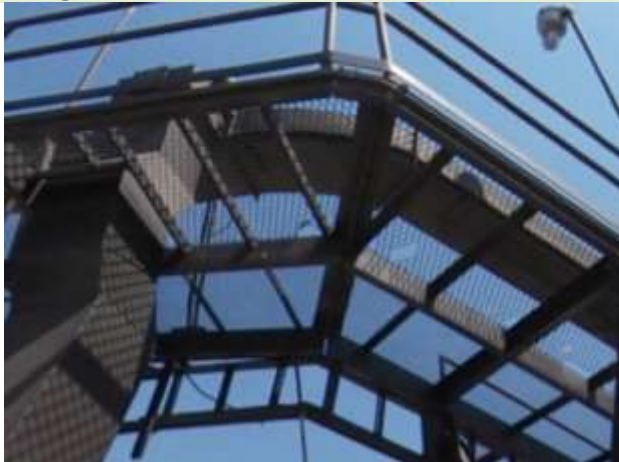
Inmueble: Silos de la ex fábrica “Cementos Atoyac” / zona administrativa del archivo municipal.		Género: industrial / cultural. Tipo de edificio: oficinas. Año de construcción: 1960	Localización del inmueble: Av. 15 de Mayo / boulevard hermanos Serdán; Colonia Zona de Cementos Atoyac, Puebla México.
Espacio:	Cubiertas de silo 1	Función:	Comunicación inter-silos Nueva función: Mirador
Elemento:	Puente	Material:	Acero
Alteración:	Cambio de coloración en la maquinaria. ¹ Pérdida de rigidez del material ²	Patología del Deterioro:	Se transforma la superficie del metal que entra en contacto con el oxígeno. Ubicación: Diámetro del silo. Agente: Químico ¹ Físico ²

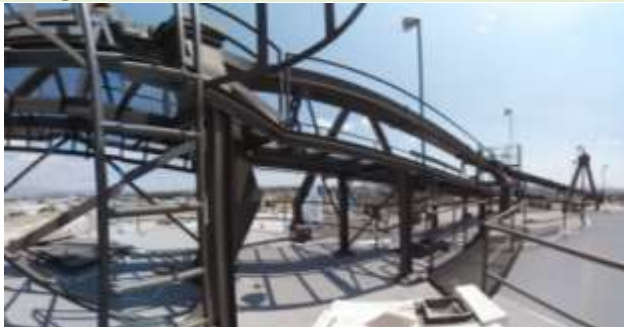
Material: Acero
Patología del Deterioro: Se transforma la superficie del metal que entra en contacto con el oxígeno.

Alteración: Cambio de coloración en la maquinaria.¹
 Pérdida de rigidez del material²

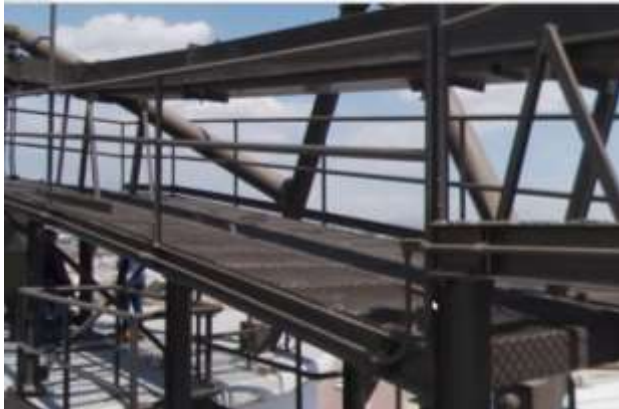
Inmueble: Silos de la ex fábrica “Cementos Atoyac” / zona administrativa del archivo municipal.		Género: industrial / cultural. Tipo de edificio: oficinas. Año de construcción: 1960	Localización del inmueble: Av. 15 de Mayo / boulevard hermanos Serdán; Colonia Zona de Cementos Atoyac, Puebla México.
Espacio:	Cubiertas de silo 3	Función:	Comunicación inter-silos Nueva función: Mirador
Elemento:	Puente	Material:	Acero Ubicación: Diámetro del silo.
Alteración:	Cambio de coloración en la maquinaria. ¹ Pérdida de rigidez del material ²	Patología del Deterioro:	Se transforma la superficie del metal que entra en contacto con el oxígeno. Agente: Químico ¹ Físico ²

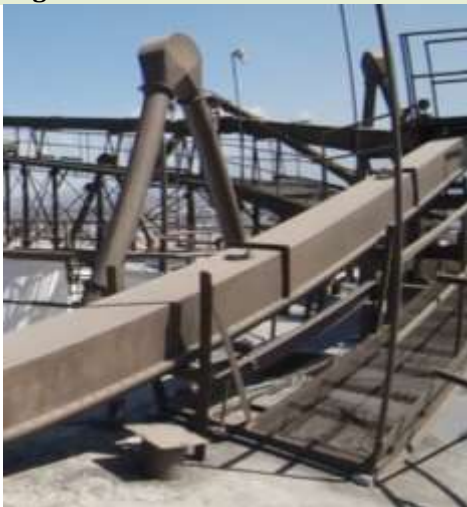
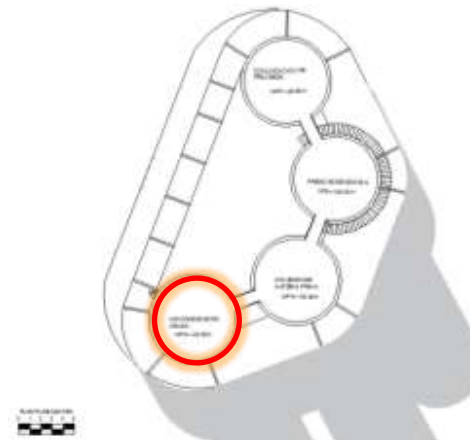
FICHA 15 Estructura ORIGINAL

Inmueble: Silos de la ex fábrica “Cementos Atoyac” / zona administrativa del archivo municipal.		Género: industrial / cultural. Tipo de edificio: oficinas. Año de construcción: 1960		Localización del inmueble: Av. 15 de Mayo / boulevard hermanos Serdán; Colonia Zona de Cementos Atoyac, Puebla México.	
Espacio:	Cubiertas de silo 4	Función:	Comunicación inter-silos	Nueva función:	Mirador
Elemento:	Puente	Material:	Acero	Ubicación:	Diámetro del silo.
Alteración:	Cambio de coloración en la maquinaria. ¹ Pérdida de rigidez del material ²	Patología del Deterioro:	Se transforma la superficie del metal que entra en contacto con el oxígeno.	Agente:	Químico ¹ Físico ²
Fotografía:	Plano de ubicación:

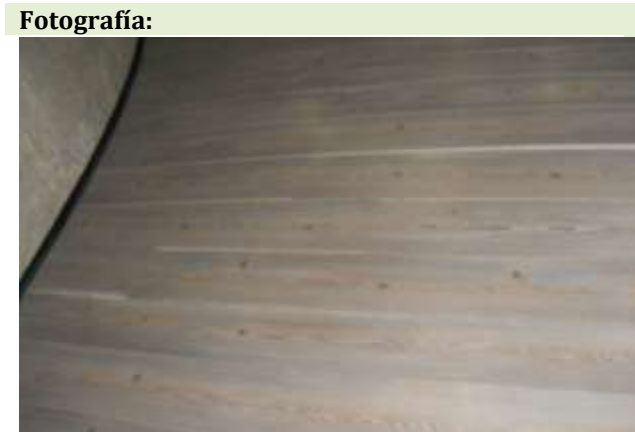
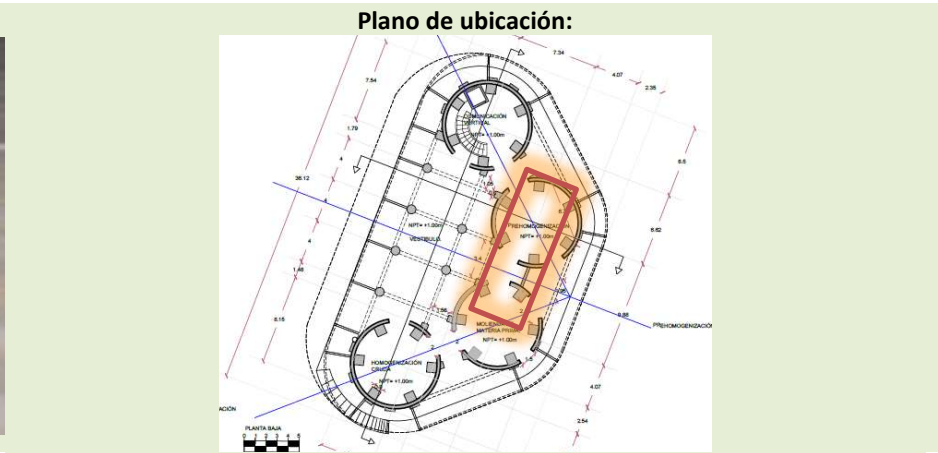
FICHA 16 Estructura de INTERVENCIÓN

Inmueble: Silos de la ex fábrica "Cementos Atoyac" / zona administrativa del archivo municipal.		Género: industrial / cultural.	Localización del inmueble: Av. 15 de Mayo / boulevard hermanos Serdán; Colonia Zona de Cementos Atoyac, Puebla México.
		Tipo de edificio: oficinas.	
		Año de construcción: 1960	
Espacio:	Mezzanine al interior de la unión de los 4 silos.	Función:	No existía.
		Nueva función:	Vestibulación y área de secretarías.
Elemento:	Piso	Material:	Capa de aglomerado y piso laminado.
		Ubicación:	En el piso.
Alteración:	Desprendimiento de laminado en el mezzanine	Patología del Deterioro:	Dilatación del material a causa de la humedad y la porosidad del material
		Agente:	Físico.

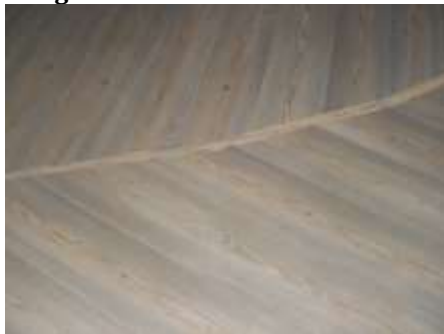
Fotografía:

Inmueble: Silos de la ex fábrica “Cementos Atoyac” / zona administrativa del archivo municipal.		Género: industrial / cultural. Tipo de edificio: oficinas. Año de construcción: 1960	Localización del inmueble: Av. 15 de Mayo / boulevard hermanos Serdán; Colonia Zona de Cementos Atoyac, Puebla México.
Espacio:	Mezzanine al interior de la unión de los 4 silos.	Función:	No existía. Nueva función: Vestibulación y área de secretarías.
Elemento:	Piso	Material:	Capa de aglomerado y piso laminado. Ubicación: Unión de silo 1 con el resto del mezzanine.
Alteración:	Desprendimiento de laminado en el mezzanine	Patología del Deterioro:	Dilatación del material a causa de la humedad y la porosidad del material. Agente: Físico.

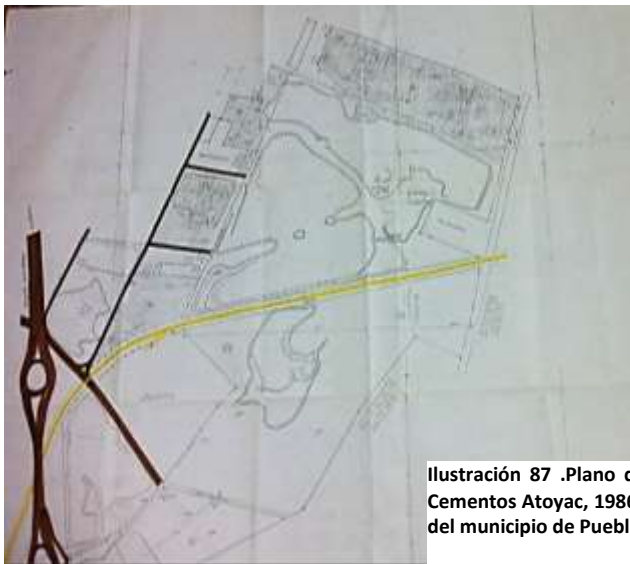
En el plano de canteras del año de 1986 se aprecia con más detalle las vialidades que se desarrollan para mejorar los rendimientos de la planta, así como la vía ferroviaria propia para el traslado de sus materias primas.

Ilustración 87 .Plano de canteras de la Fábrica Cementos Atoyac, 1986 Fuente: Archivo General del municipio de Puebla. Planos, Empresas.

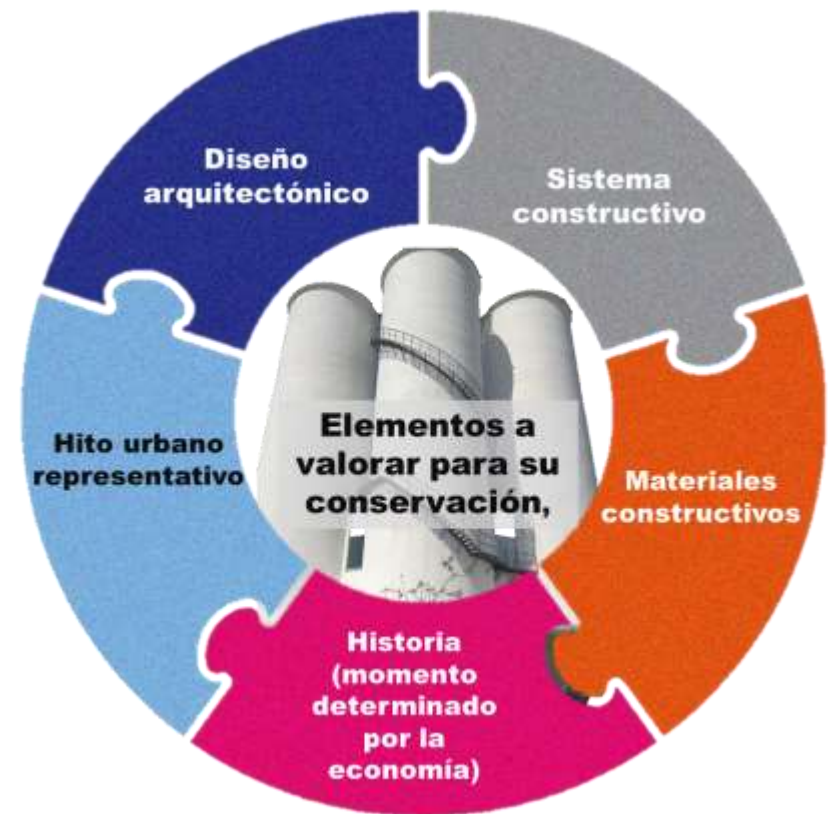
El **diseño arquitectónico** de los silos se debe a un sistema de almacenamiento utilizado con éxito desde tiempos de los egipcios, sin embargo en los años 60's son aplicados en

Puebla con sistemas que se nutren de las teorías internacionales y se rigen por los estándares del Reglamento de Construcción estatal para su diseño y construcción, sin dejar de lado los materiales que brinden los mejores rendimientos, logrando así, la conformación

Ilustración 100 Esquema de elementos a valorar de los silos de la ex fábrica Cementos Atoyac. EPP
