NUEVOS USOS PARA EL PATRIMONIO INDUSTRIAL CON FINES CULTURALES,

CASO DE ESTUDIO: EX CEMENTERA ATOYAC, PARA ALBERGAR EL ARCHIVO MUNICIPAL DE PUEBLA, PUEBLA, MÉXICO.

Tesis presentada para obtener el título de Maestría en arquitectura con especialidad en conservación del patrimonio edificado

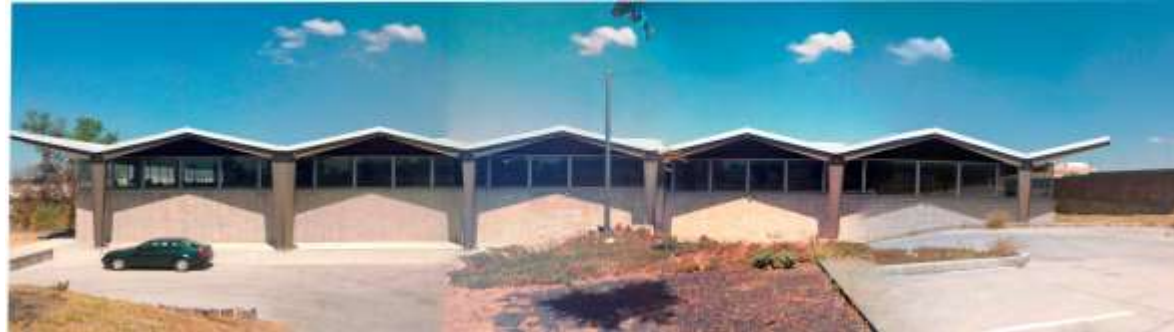
Ilustración 104 Edificio de archivo de concentración. E.P.P. 2017

En el primero se alberga el **Archivo de Concentración** el cual consta de un edificio con planta rectangular, muros de block de concreto, columnas de acero y cubierta con

estructura metálica a dos aguas, largueros y multipanel. Al interior los espacios se dividen en tres zonas, la zona 1 que corresponde al resguardo

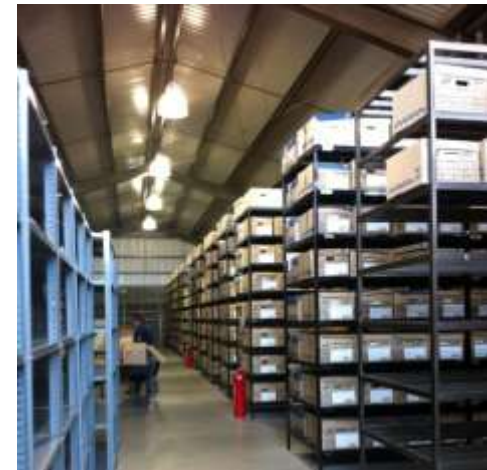
Ilustración 103 Interior del archivo de concentración. E.P.P 2015

documental, la zona 2 donde se llevan a cabo actividades de consulta, y la zona 3 que alberga el área administrativa, estos espacios se encuentran de igual manera divididos por muros de block. Toda el área de consulta y resguardo

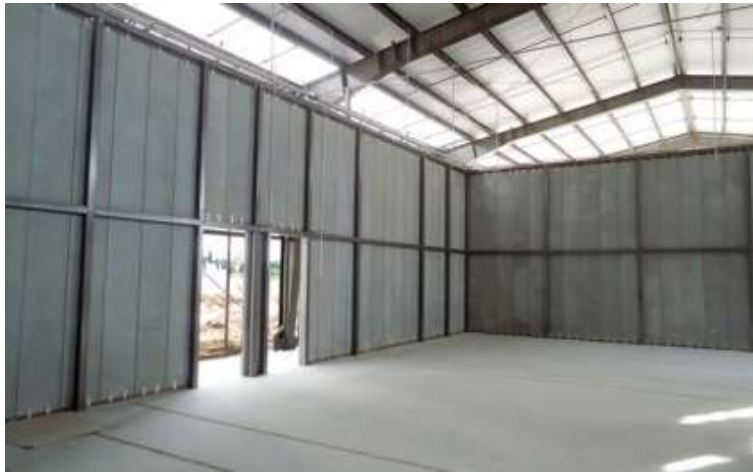
muros que delimitan y protegen las bóvedas del Archivo Histórico, se emplean paneles autoportantes de concreto extruido Asloc, producto diseñado y fabricado en Japón, que se adecúa a las necesidades específicas del archivo, dadas sus características anti-sismo, anti-incendio y aislantes. Se integró al edificio un sistema de aire filtrado, que permite controlar la temperatura de los espacios de acuerdo a las normas internacionales para la salvaguarda del patrimonio documental

Ilustración 106 Lobby del archivo histórico. E.P.P.2017

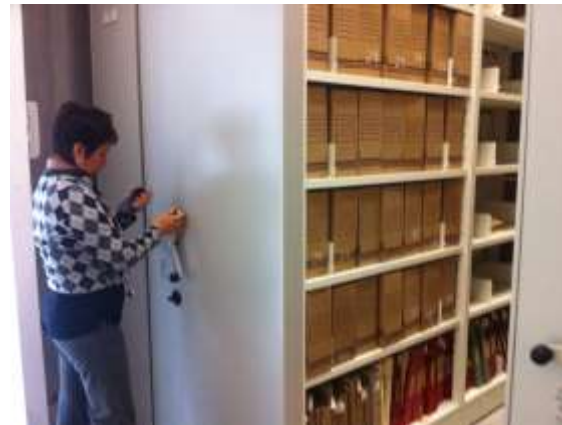
Ilustración 107 Funcionamiento de la estantería deslizante. E.P.P. Diciembre 2015

Resulta importante destacar que las bóvedas 1 y 2 cuentan con un novedoso sistema de **estantería deslizante**, que permite el ahorro de espacio al contar con estantes que se desplazan sobre rieles, milimétricamente nivelados, permitiendo acceder al documento que se

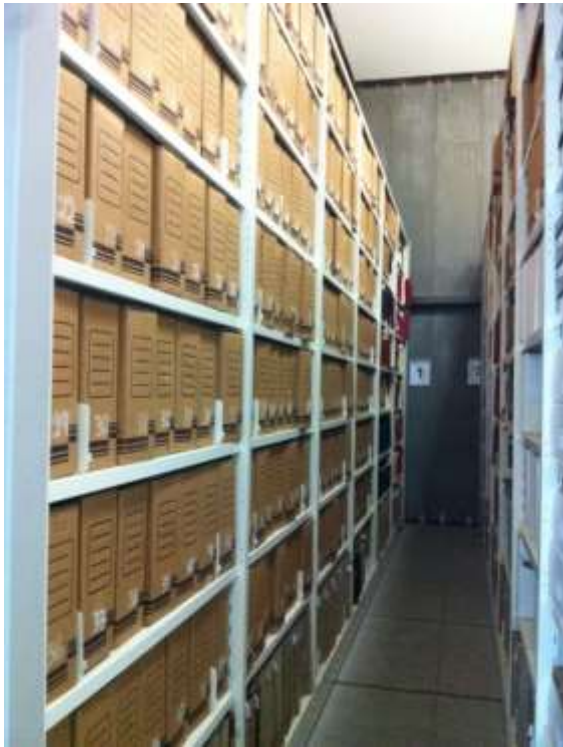
-
- Ilustración 108 Estantería deslizante del archivo histórico bóveda 1. E.P.P. 2015

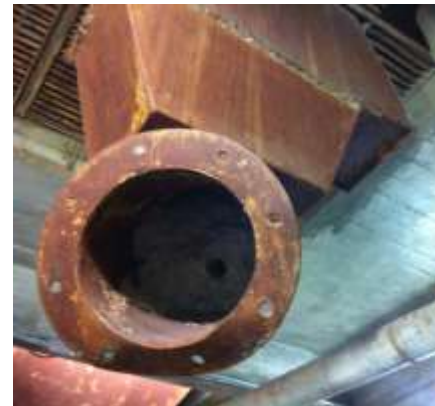
servicios sanitarios; en el silo número 2 se encuentra la oficina de la jefatura del Archivo Histórico; en el silo 3 se encuentra la oficina de la Dirección General del Archivo Municipal de Puebla. Estas dos oficinas se caracterizan por la convivencia entre el nuevo uso y la evidencia material del anterior, por medio de la integración y respeto de las tolvas de acero en el diseño, lograda con la proyección de una doble altura en el primer nivel que facilita la intercomunicación entre las áreas, permitiendo que las tolvas se exhiban y convivan con los usuarios. En el silo número 4 se encuentra el área de informática.

Ilustración 109 Tolvas en oficinas de la dirección del archivo histórico. E.P.P Diciembre 2015.

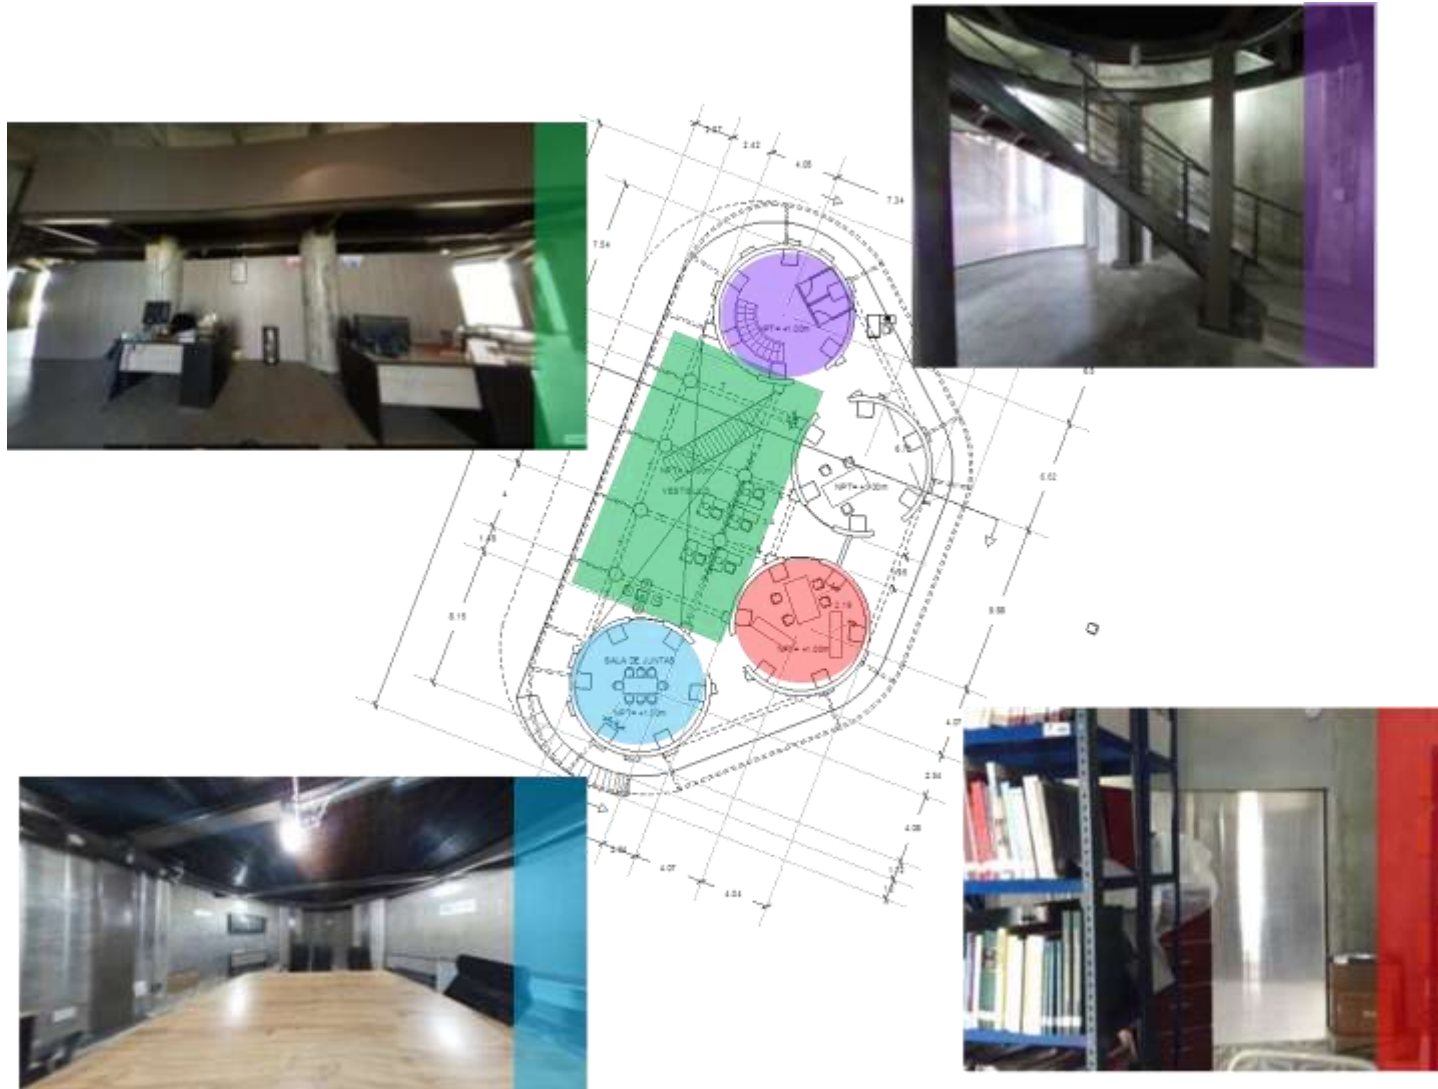
Para el aprovechamiento del espacio en el proyecto de intervención, se integró un mezzanine que permite dividir la gran altura que se tenía entre la planta baja y la planta alta. En éste espacio se habilitan las áreas para el personal administrativo. Y así, los silos presentan diferentes funciones. El silo 1 alberga recepción, sala de espera y

Ilustración 110 Esquema de programa arquitectónico de la planta baja de los Silos del Archivo Municipal de Puebla

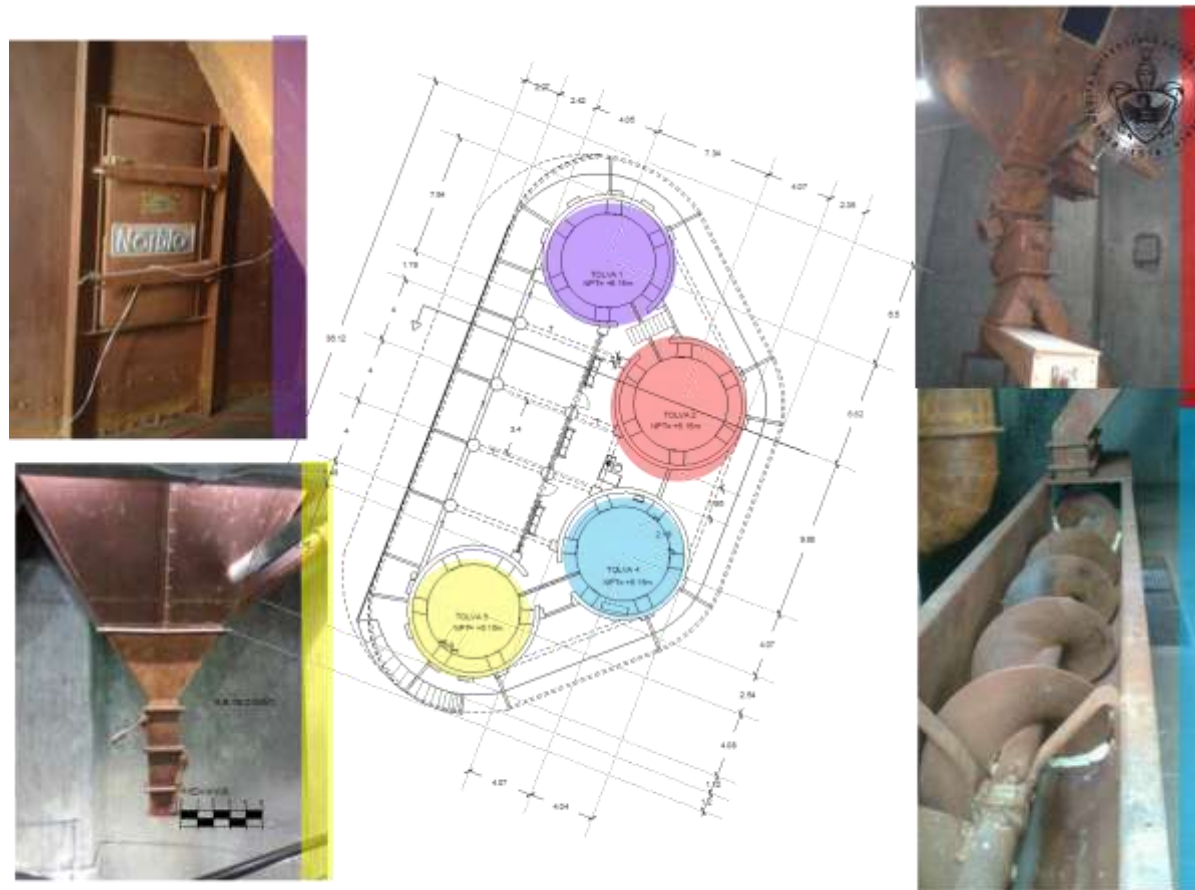
Ilustración 113 Esquema del partido arquitectónico, de la planta alta de los silos del archivo municipal de Puebla

La planta alta, presenta un entrepiso original, en los 4 silos se resguarda la evidencia de las tolvas, como museo vivo, y al frente se encuentra la oficina alterna de la presidencia municipal y su vestíbulo con una sala de espera.

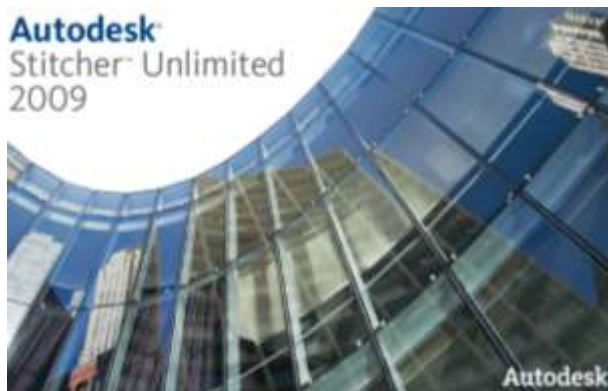
También se emplea el software de Autodesk denominado Stitcher Unlimited con el cual se importan todas las fotografías realizadas, por medio de la herramienta Stitch se logra unir las tomas.

Ilustración 110 Pantalla de inicio del Software Stitcher Unlimited.Au todesk 2009

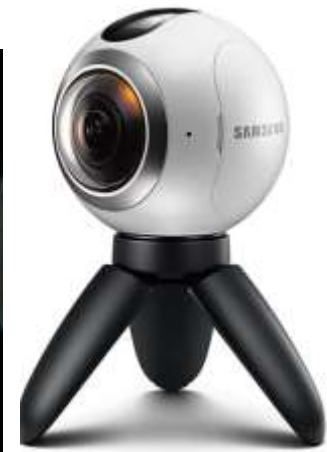
Ilustración 110 Cámara inmersiva 360° de alta resolución de videos y fotos Samsung gear 360

Cabe mencionar que este procedimiento fue exitoso en espacios exteriores, ya que en espacios cerrados como las bóvedas la perspectiva cambiaba drásticamente imposibilitando dicho proceso, por lo cual fue necesario el uso de la cámara inmersiva 360° de alta resolución de video y audio Samsung gear 360 con la cual solo se necesita de una toma para obtener la esférica, y se emplea el software del producto que es el gear 360 action direction, para unir las tomas. Se llevaron a cabo 2 sesiones fotográficas para poder completar la captura de los espacios uno por uno. Inclusive gracias a la apertura

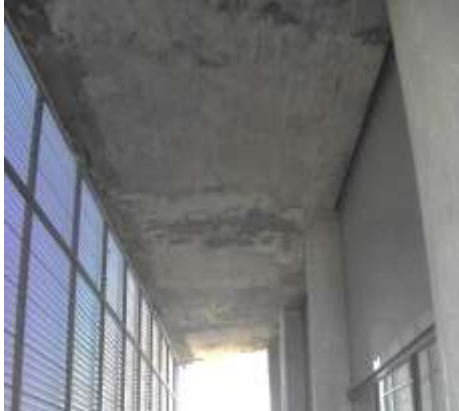
Inmueble: Silos de la ex fábrica "Cementos Atoyac" / zona administrativa del archivo municipal.		Género: industrial / cultural. Tipo de edificio: oficinas. Año de construcción: 1960		Localización del inmueble: Av. 15 de Mayo / boulevard hermanos Serdán; Colonia Zona de Cementos Atoyac, Puebla México.	
Espacio:	Acceso a silos	Función:	Transportación de cemento	Nueva función:	Acceso.
Elemento:	Volado	Material:	Concreto armado	Ubicación:	Paramento inferior del volado
Alteración:	Manchas negras en el material.	Patología del Deterioro:	Humedad por escurrimientos.	Agente:	Químico
Fotografía:

Intervención: Actividad: integración. Personal: Maestro y ayudante. Equipo: cuchara, cubeta, escalera. Material: concreto hidráulico. Actividades preliminares: limpieza general Medidas de seguridad: colocación de andamios. Pruebas de laboratorio: no aplica Procedimiento y formas de ejecución: se aplica el concreto manualmente con el uso de la cuchara a lo largo de todo el paramento del volado.

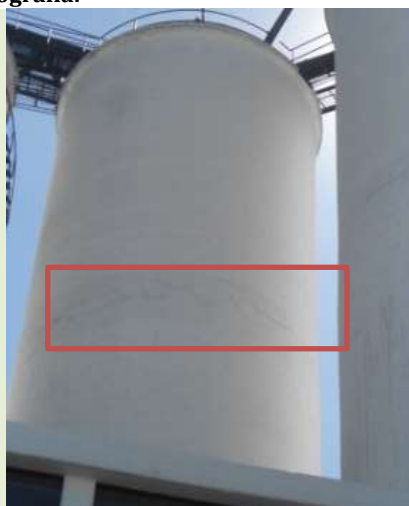
Espacio:	Exterior de los silos	Función:	Ninguno	Nueva función:	Ninguno.
Elemento:	Muro	Material:	Concreto armado	Ubicación:	Paramento exterior del silo 3 hacia el poniente.
Alteración:	Fisuras en muros	Patología del Deterioro:	Junta fría propia de la fábrica del inmueble al corresponder a etapas de colado diferentes.	Agente:	Humano, mala calidad constructiva

Actividad: liberación de recubrimiento

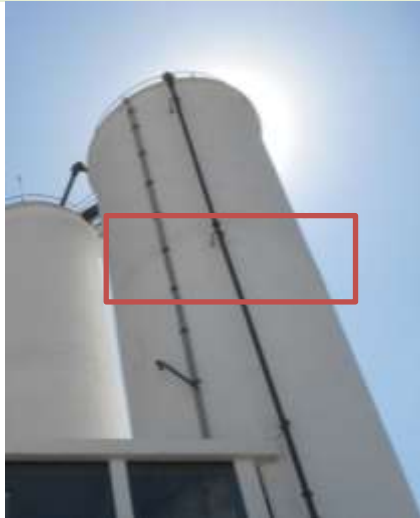
Inmueble: Silos de la ex fábrica “Cementos Atoyac” / zona administrativa del archivo municipal.		Género: industrial / cultural. Tipo de edificio: oficinas. Año de construcción: 1960		Localización del inmueble: Av. 15 de Mayo / boulevard hermanos Serdán; Colonia Zona de Cementos Atoyac, Puebla México.	
Espacio:	Exterior de los silos	Función:	Ninguno	Nueva función:	Ninguno.
Elemento:	Muro	Material:	Concreto armado	Ubicación:	Paramento exterior del silo 4 hacia el poniente.
Alteración:	Fisuras en muros	Patología del Deterioro:	Junta fría propia de la fábrica del inmueble al corresponder a etapas de colado diferentes.	Agente:	Humano, mala calidad constructiva

Actividad: liberación de recubrimiento
 Personal:
 Equipo: cuchara, cepillo de cerdas metálicas, cincel, martillos.
 Material: no aplica
 Actividades preliminares: ninguno.
 Medidas de seguridad: uso de gafas de seguridad y escalera.
 Pruebas de laboratorio: no aplica
 Procedimiento y formas de ejecución: se retira el recubrimiento por medio de golpe rasante dado con cuchara. En los puntos donde se presenta mayor adherencia, se complementará con martillo de golpe. Si hay que afinar se hará con cincel.
Actividad: Integración. Con la cual se brindará a uniformidad a la composición de los silos.
Personal: una cuadrilla de trabajadores.
Equipo: andamios, brochas, cubetas, equipo de seguridad
Material: pintura vinílica blanca Comex.
Actividades preliminares: consolidación de del concreto portland.
Medidas de seguridad: colocación y utilización de andamios, uso de cascos y arneses.
Pruebas de laboratorio: no aplica

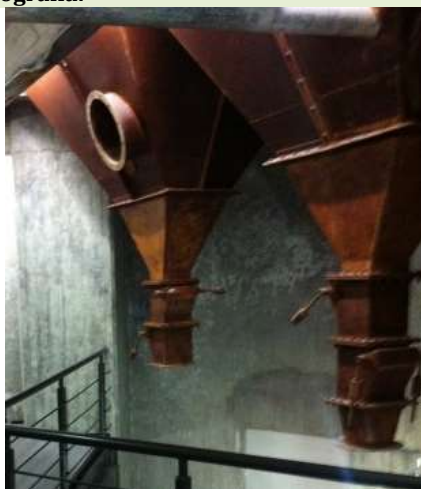
Inmueble: Silos de la ex fábrica "Cementos Atoyac" / zona administrativa del archivo municipal.		Género: industrial / cultural.		Localización del inmueble: Av. 15 de Mayo / boulevard hermanos Serdán; Colonia Zona de Cementos Atoyac, Puebla México.	
		Tipo de edificio: oficinas.			
		Año de construcción: 1960			
Espacio:	Mezzanine silo 2	Función:	Almacenamiento de tolvas	Nueva función:	Oficina de la jefatura del Archivo Histórico.
Elemento:	Maquinaria	Material:	Acero	Ubicación:	Centro del silo
Alteración:	Cambio de coloración en la maquinaria.	Patología del Deterioro:	Se transforma la superficie del metal que entra en contacto con el oxígeno.	Agente:	Químico

Actividad: limpieza

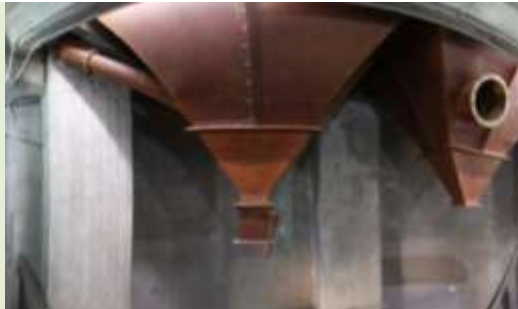
Espacio:	Mezzanine silo 3	Función:	Almacenamiento de tolvas	Nueva función:	Oficina de la Dirección del Archivo General.
Elemento:	Maquinaria	Material:	Acero	Ubicación:	Centro del silo
Alteración:	Cambio de coloración en la maquinaria.	Patología del Deterioro:	Se transforma la superficie del metal que entra en contacto con el oxígeno.	Agente:	Químico

Actividad: limpieza
Personal: un auxiliar.
Equipo: cepillo de raíz y franela
Material: agua destilada caliente, detergente suave.
Actividades preliminares: ninguno
Medidas de seguridad: uso de andamios.
Pruebas de laboratorio: ninguno.
Procedimiento y formas de ejecución: se elimina la suciedad y el polvo con agua destilada, se utiliza el detergente suave y se talla con cepillo de raíz y se frota la pieza con franela para su secado.
Actividad: estabilización con el cual se detiene el proceso de oxidación.
Personal: un auxiliar
Equipo: mascara anti polvo, dos cepillos de cerdas duras. Matraz
Material: ácido tantico y agua destilada
Actividades preliminares: limpieza.
Medidas de seguridad: uso de gafas de seguridad y guantes
Pruebas de laboratorio: ninguno
Procedimiento y formas de ejecución: se aplica la solución de ácido tantico al 5% con la broca, posteriormente se seca con la brocha que resta.
Actividad: protección

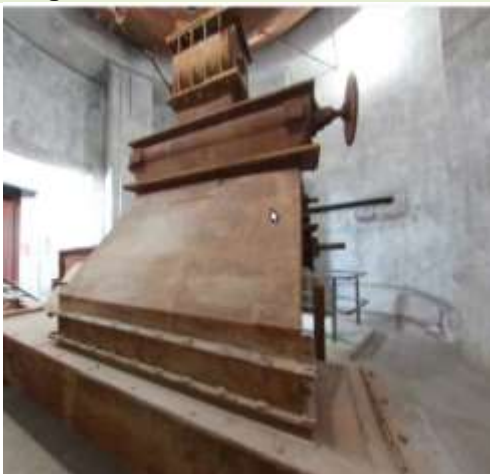
Inmueble: silos de la ex fábrica "Cementos Atoyac" / zona administrativa del archivo municipal.		Género: industrial / cultural.		Localización del inmueble: Av. 15 de Mayo / boulevard hermanos Serdán; Colonia Zona de Cementos Atoyac, Puebla México.	
		Tipo de edificio: oficinas.			
		Año de construcción: 1960			
Espacio:	Planta alta silo 1	Función:	Almacenamiento de tolvas	Nueva función:	Museo vivo.
Elemento:	Maquinaria	Material:	Acero	Ubicación:	Centro del silo
Alteración:	Cambio de coloración en la maquinaria.	Patología del Deterioro:	Se transforma la superficie de metal que entra en contacto con el oxígeno.	Agente:	Químico

Actividad: limpieza

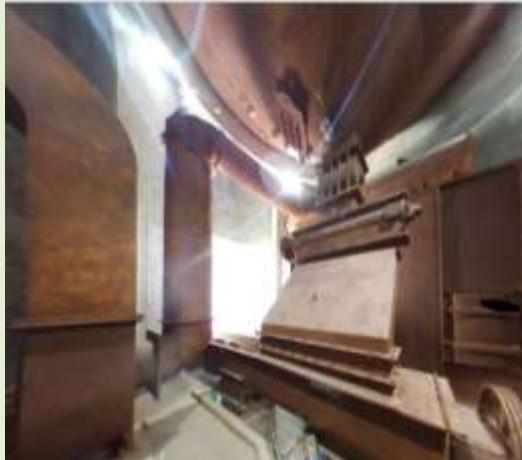
Espacio:	Planta alta silo 2	Función:	Almacenamiento de tolvas	Nueva función:	Museo Vivo.
Elemento:	Maquinaria	Material:	Acero	Ubicación:	Centro del silo
Alteración:	Cambio de coloración en la maquinaria.	Patología del Deterioro:	Se transforma la superficie del metal que entra en contacto con el oxígeno.	Agente:	Químico

Actividad: limpieza
Personal: un auxiliar.
Equipo: cepillo de raíz y franela
Material: agua destilada caliente, detergente suave.
Actividades preliminares: ninguno
Medidas de seguridad: uso de andamios.
Pruebas de laboratorio: ninguno.
Procedimiento y formas de ejecución: se elimina la suciedad y el polvo con agua destilada, se utiliza el detergente suave y se talla con cepillo de raíz y se frota la pieza con franela para su secado.
Actividad: estabilización con el cual se detiene el proceso de oxidación.
Personal: un auxiliar
Equipo: mascara anti polvo, dos cepillos de cerdas duras. Matraz
Material: ácido tantico y agua destilada
Actividades preliminares: limpieza.
Medidas de seguridad: uso de gafas de seguridad y guantes
Pruebas de laboratorio: ninguno
Procedimiento y formas de ejecución: se aplica la solución de ácido tantico al 5% con la broca, posteriormente se seca con la brocha que resta.
Actividad: protección

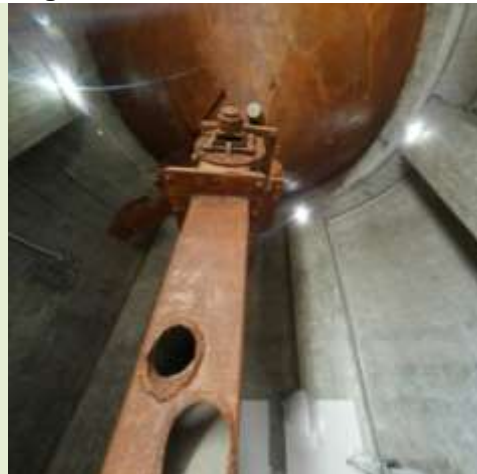
Espacio:	Planta alta silo 4	Función:	Almacenamiento de tolvas	Nueva función:	Museo Vivo.
Elemento:	Maquinaria	Material:	Acero	Ubicación:	Centro del silo
Alteración:	Cambio de coloración en la maquinaria.	Patología del Deterioro:	Se transforma la superficie del metal que entra en contacto con el oxígeno.	Agente:	Químico

Actividad: limpieza
Personal: un auxiliar.
Equipo: cepillo de raíz y franela
Material: agua destilada caliente, detergente suave.
Actividades preliminares: ninguno
Medidas de seguridad: uso de andamios.
Pruebas de laboratorio: ninguno.
Procedimiento y formas de ejecución: se elimina la suciedad y el polvo con agua destilada, se utiliza el detergente suave y se talla con cepillo de raíz y se frota la pieza con franela para su secado.
Actividad: estabilización con el cual se detiene el proceso de oxidación.
Personal: un auxiliar
Equipo: mascarara anti polvo, dos cepillos de cerdas duras. Matraz
Material: ácido tantico y agua destilada
Actividades preliminares: limpieza.
Medidas de seguridad: uso de gafas de seguridad y guantes
Pruebas de laboratorio: ninguno
Procedimiento y formas de ejecución: se aplica la solución de ácido tantico al 5% con la broca, posteriormente se seca con la brocha que resta.
Actividad: protección

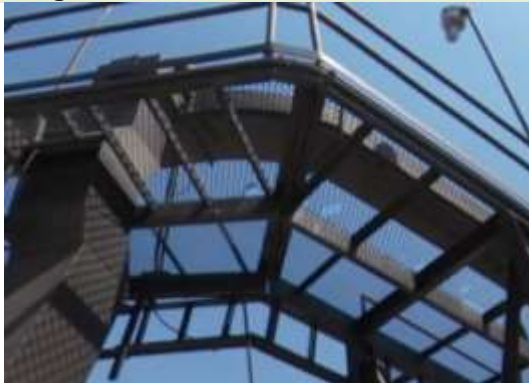
Inmueble: Silos de la ex fábrica "Cementos Atoyac" / Zona administrativa del archivo municipal.		Género: industrial / cultural.		Localización del inmueble: Av. 15 de Mayo / boulevard hermanos Serdán; Colonia Zona de Cementos Atoyac, Puebla México.	
		Tipo de edificio: oficinas.			
		Año de construcción: 1960			
Espacio:	Cubiertas de silo 1	Función:	Comunicación inter-silos	Nueva función:	Mirador
Elemento:	Puente	Material:	Acero	Ubicación:	Diámetro del silo.
Alteración:	Cambio de coloración en la maquinaria. ¹ Pérdida de rigidez del material ²	Patología del Deterioro:	Se transforma la superficie del metal que entra en contacto con el oxígeno.	Agente:	Químico ¹ Físico ²
Fotografía:

Intervención:					
Actividad: <u>desmontaje</u>					
Personal: un auxiliar y maestro herrero.					
Equipo: soplete, contenedores, desarmador y martillo.					
Material: no aplica.					
Actividades preliminares: ninguno.

Medidas de seguridad: uso de arnés de seguridad, gafas y guantes.					
Pruebas de laboratorio: ninguno.					
Procedimiento y formas de ejecución: se desmonta la rampa que conecta los silos con el uso del soplete para desoldar las uniones y los desarmadores para separar las piezas, posteriormente se colocarán en los depósitos previamente indicados y se procederá a su reciclado.					
Actividad: <u>integración</u>					
Personal: un auxiliar y maestro herrero.					
Equipo: soplete, desarmador, martillo.					
Material: entramado metálico, tornillos y pernos.					
Actividades preliminares: desmontaje.					
Medidas de seguridad: uso de gafas de seguridad, guantes y arnés.					
Pruebas de laboratorio: ninguno					
Procedimiento y formas de ejecución: basándose en la disposición de la rampa anterior se coloca la nueva rampa satisfaciendo la estabilidad del puente.					
Actividad: <u>protección</u>					
Personal: un auxiliar

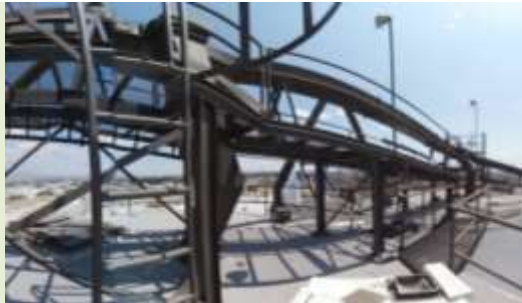
Espacio:	Cubiertas de silo 2	Función:	Comunicación inter-silos	Nueva función:	Mirador
Elemento:	Puente	Material:	Acero	Ubicación:	Diámetro del silo.
Alteración:	Cambio de coloración en la maquinaria. ¹ Pérdida de rigidez del material ²	Patología del Deterioro:	Se transforma la superficie del metal que entra en contacto con el oxígeno.	Agente:	Químico ¹ Físico ²

Actividad: desmontaje

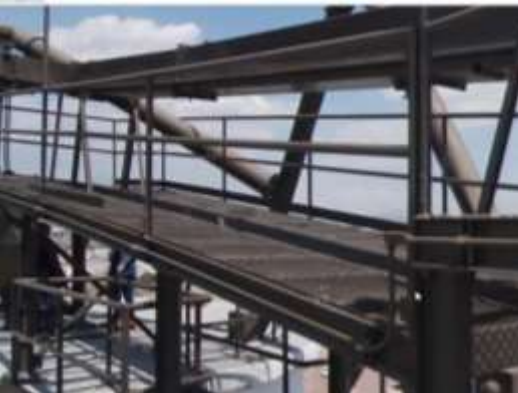
Inmueble: Silos de la ex fábrica "Cementos Atoyac" / zona administrativa del archivo municipal.		Género: industrial / cultural.		Localización del inmueble: Av. 15 de Mayo / boulevard hermanos Serdán; Colonia Zona de Cementos Atoyac, Puebla México.	
		Tipo de edificio: oficinas.			
		Año de construcción: 1960			
Espacio:	Cubiertas de silo 3	Función:	Comunicación inter-silos	Nueva función:	Mirador
Elemento:	Puente	Material:	Acero	Ubicación:	Diámetro del silo.
Alteración:	Cambio de coloración en la maquinaria. ¹ Pérdida de rigidez del material ²	Patología del Deterioro:	Se transforma la superficie del metal que entra en contacto con el oxígeno.	Agente:	Químico ¹ Físico ²
Fotografía:	Intervención:

Actividad: <u>desmontaje</u>				
	Personal: un auxiliar y maestro herrero.				
	Equipo: soplete, contenedores, desarmador y martillo.				
	Material: no aplica.				
	Actividades preliminares: ninguno.

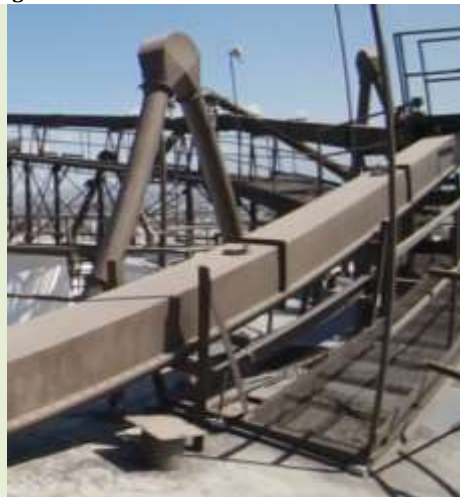
Espacio:	Cubiertas de silo 4	Función:	Comunicación inter-silos	Nueva función:	Mirador
Elemento:	Puente	Material:	Acero	Ubicación:	Diámetro del silo.
Alteración:	Cambio de coloración en la maquinaria. 1 Pérdida de rigidez del material ²	Patología del Deterioro:	Se transforma la superficie del metal que entra en contacto con el oxígeno.	Agente:	Químico ¹ Físico ²

Actividad: desmontaje

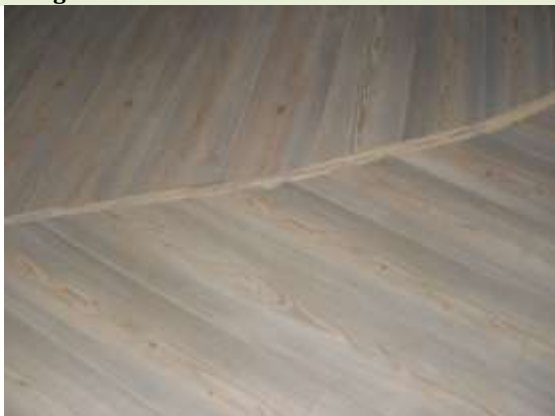
Inmueble: Silos de la ex fábrica “Cementos Atoyac” / zona administrativa del archivo municipal.		Género: industrial / cultural.		Localización del inmueble: Av. 15 de Mayo / boulevard hermanos Serdán; Colonia Zona de Cementos Atoyac, Puebla México.	
		Tipo de edificio: oficinas.			
		Año de construcción: 1960			
Espacio:	Mezzanine al interior de la unión de los silos 1 y 2	Función:	No existía.	Nueva función:	Vestibulación y área de secretarías.
Elemento:	Piso	Material:	Capa de aglomerado y piso laminado.	Ubicación:	Unión de silo 1 con el resto del mezzanine.
Alteración:	Desprendimiento de laminado en el mezzanine	Patología del Deterioro:	Dilatación del material a causa de la humedad y la porosidad del material	Agente:	Físico.

Actividad: liberación
 Personal: Supervisor y ayudante
 Equipo: andamio
 Material: maceta, cincel, martillo, barreta, garruchas, pico, cuerdas.
 Actividades preliminares: despejar la zona de usuarios y mobiliario
 Medidas de seguridad: uso de casco.
 Procedimiento y formas de ejecución: se hará el retiro del piso laminado y la capa de aglomerado manualmente y se colocará en una zona previamente indicada por el supervisor.
 Actividad: integración.
 Personal: Auxiliar
 Equipo: lijadora orbital, nivel de burbuja, formón, cinta métrica, martillo, broca para madera, fresadora.
 Material: tarugos, cola fría tornillos para madera, piso laminado tekno steep 7mm. Lámina de MDF trupan 18mm 1. x 2.44.
 Actividades preliminares: liberación
 Medidas de seguridad: uso de cascos y gafas de seguridad.
 Procedimiento y formas de ejecución: se coloca sobre el mezzanine la capa de MDF y sobre ella se instala el piso laminado.

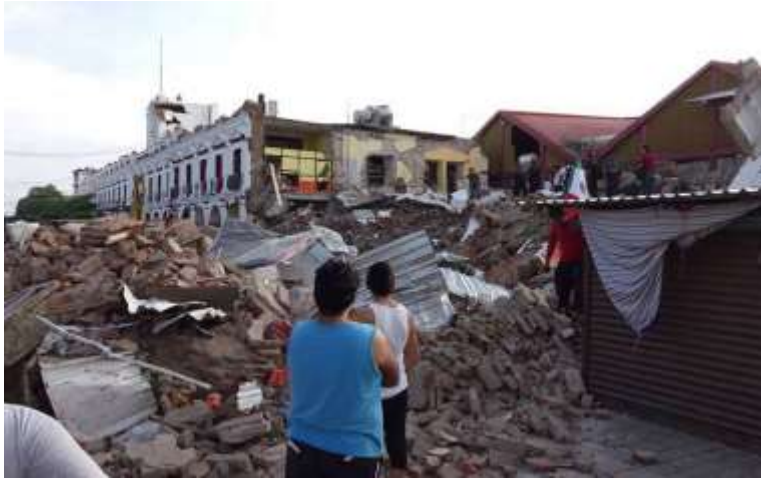
Ilustración 123 Daños por sismo en el Istmo de Tehuantepec
<https://www.elsoldemexico.com.mx/república/sociedad/reconstruiran-istmo-de-tehuantepec-en-4-meses-258677.html>

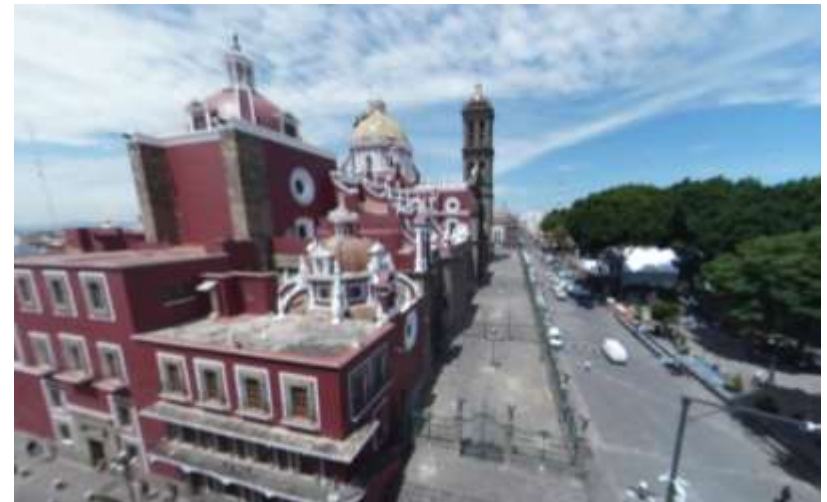
Ilustración 129 Vista posterior de la Catedral de Puebla con linternilla colapsada. Fuente: E.P.P. 20 Sep. 2017

Capilla de la Tercera Orden, presentaba grietas y fisuras en muros y cubiertas. El templo y convento de San Pablo de los Frailes, fue de los más dañados, presentó grietas y fisuras en todos los muros de la estructura del convento y templo, fisuras y grietas en bóvedas, losas y cúpula; y tuvo colapso de la bóveda del deambulatorio del claustro del lado poniente, mientras que del lado oriente está a punto de colapsar. El remate de la cúpula se fracturó. y poniente así como grietas en el templo en muros y cubiertas así como y en la linternilla de su cúpula. Fotografías de estos deterioros se presentan a continuación.

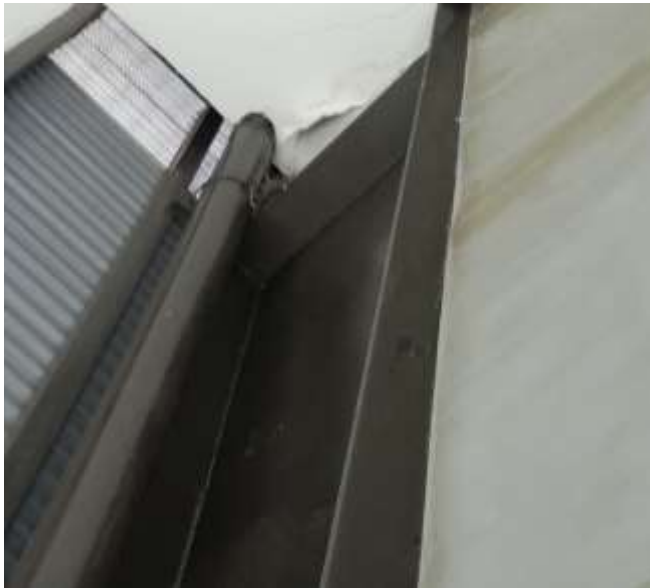
- Rotura de vidrio en parte baja de ventanal
- Desprendimiento de recubrimiento en el plafón.

Ilustración 134 Desprendimiento por humedad en esquina sur-poniente del Lobby. Fuente: E.P.P. 2 Oct. 2017

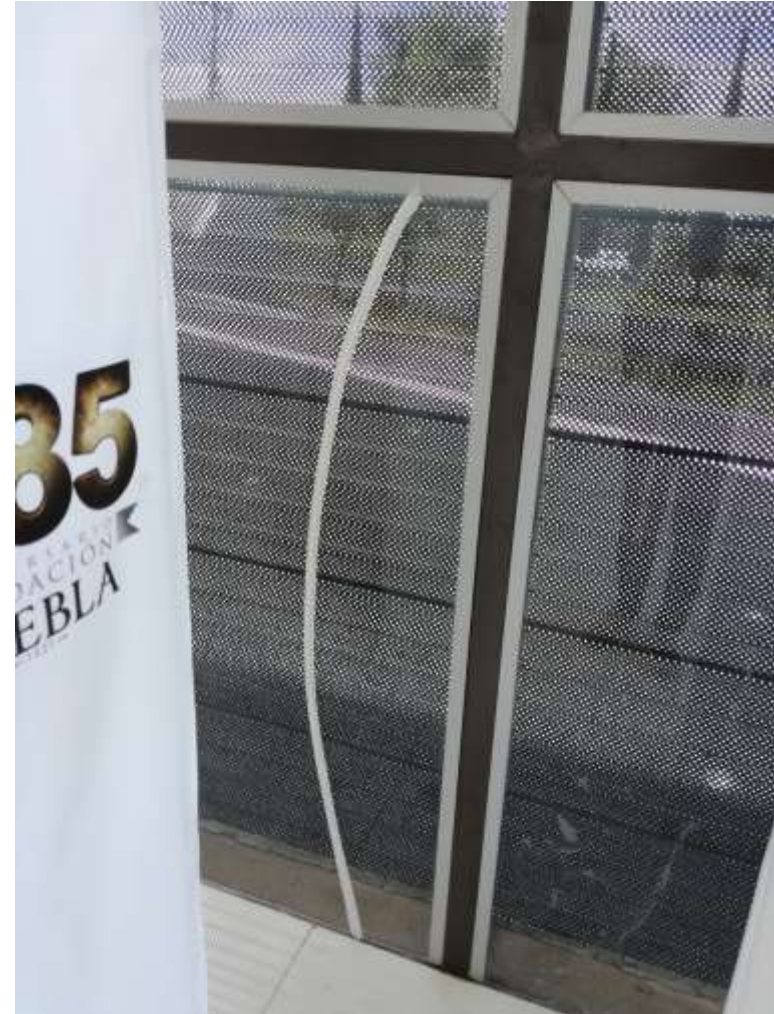
Ilustración 135 Vidrio roto en Fachada Sur del Lobby. Fuente: E.P.P. 2 Oct. 2017

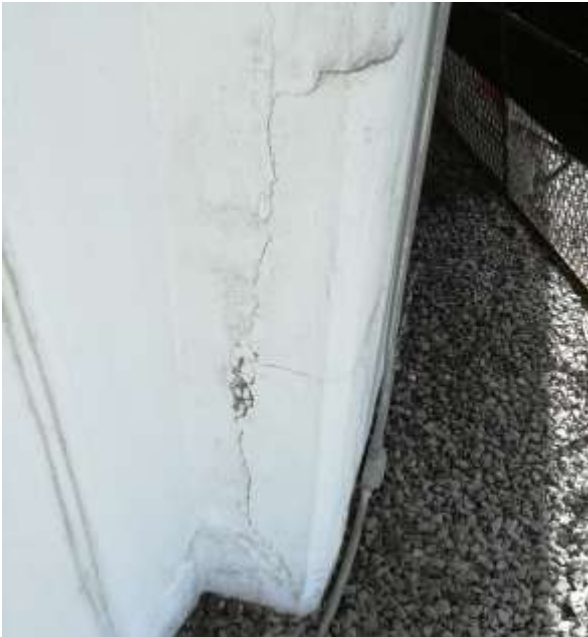
En cuanto a estas emblemáticas construcciones de grandes dimensiones, presenta fisuras en muros interiores y exteriores. Hay una grieta entre el muro y la losa, y una grieta entre el silo y la trabe circular en el área de la dirección del Archivo Histórico. Por lo que se recomendó que estas sean atendidas a la brevedad, garantizando con ello, la estabilidad de la construcción y la seguridad de los usuarios.

Ilustración 136 Grieta en columna del silo 1. Fuente: E.P.P. 2 Oct. 2017

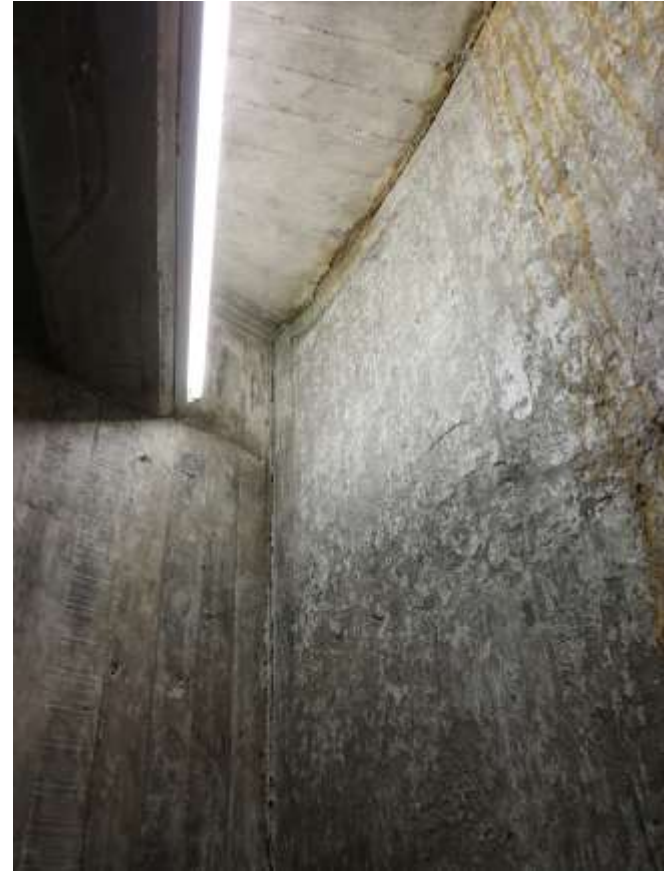
Ilustración 137 Separación de losa de planta alta del silo 2. Fuente: E.P.P. 2 Oct. 2017
