**BENEMERITA UNIVERSIDAD AUTONOMA DE PUEBLA**

**TESIS**

**IMAGEN URBANA PARA EL MUNICIPIO DE  
TEPELMEME VILLA DE MORELOS, COIXTLAHUACA,  
OAXACA.**

**JULIO 2015**

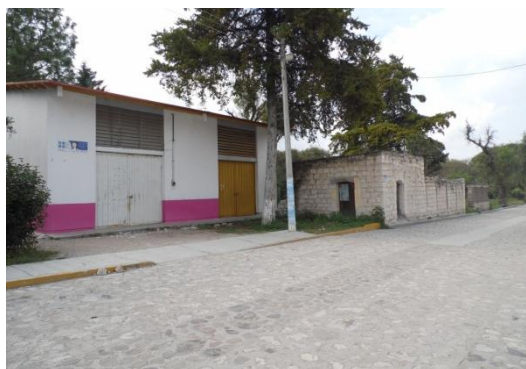
IMAGEN #6 Calle Benito Juárez. Contraste de materiales utilizados en la construcción.

En las imágenes anteriores, tomadas en visitas de campo a la localidad, podemos observar los resultados de la migración en la imagen urbana de la localidad, vacíos urbanos, mezcla de elementos constructivos, inserción de niveles y arquitectura diferente a la localizada en el centro del municipio.

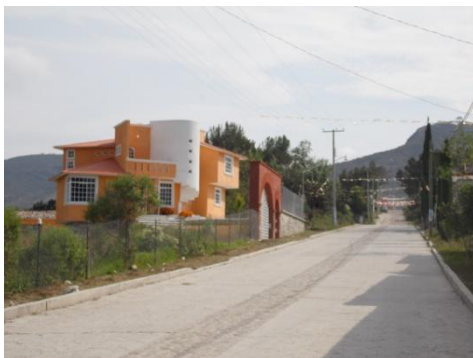
IMAGEN #5. Calle Independencia. Implementación de diseño arquitectónico en vivienda.

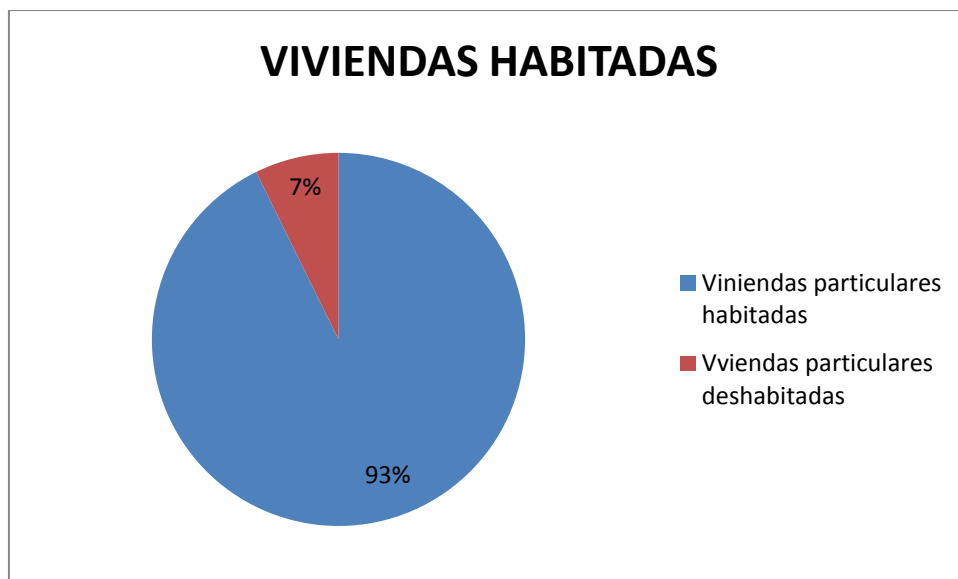
Grafica #6: Porcentaje de viviendas ocupadas en la cabecera municipal.

Observemos que del total de viviendas en la cabecera municipal, solo el 7% se encuentra deshabitada, así mismo, encontramos una población adecuada en las viviendas, no hay presencia de hacinamiento, pues tenemos un promedio de 3.16 habitantes por vivienda, así mismo, 1.09 personas habitan un cuarto en las viviendas.

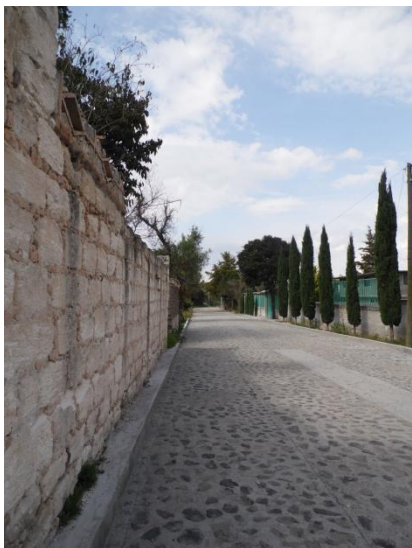
Imagen N° 11. Fachada Adobe

A pesar de ya no ser adobe, algunas casas buscan el equilibrio con este material, para que sus viviendas se adapten más al primer cuadro de la localidad, en donde existen fachadas realizadas en blocks de adobe (fotografía izquierda) que datan de más de 5 décadas y que sin duda embellecen el centro de la localidad, imprimiendo una imagen rustica.

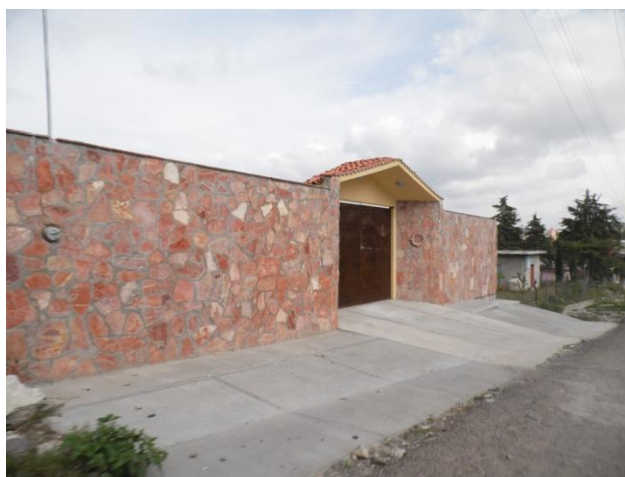
Imagen N°12. Fachada Piedra aparente.

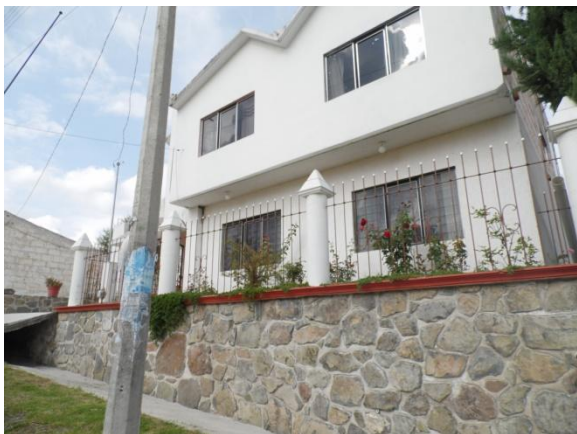
Imagen N°13: Recubrimientos naturales en viviendas.

Sin embargo saliendo de este primer cuadro, encontramos casas con recubrimiento de mortero, algunas incluyen piedra cortada, en las fachadas podemos observar pintura de diferentes y variados colores.

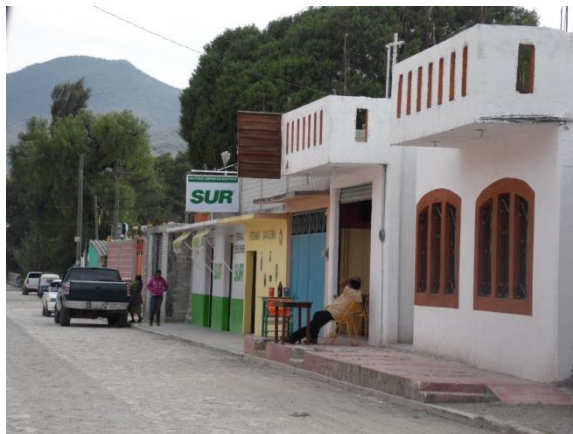
Imagen N°14: Fachadas. Con materiales comunes.

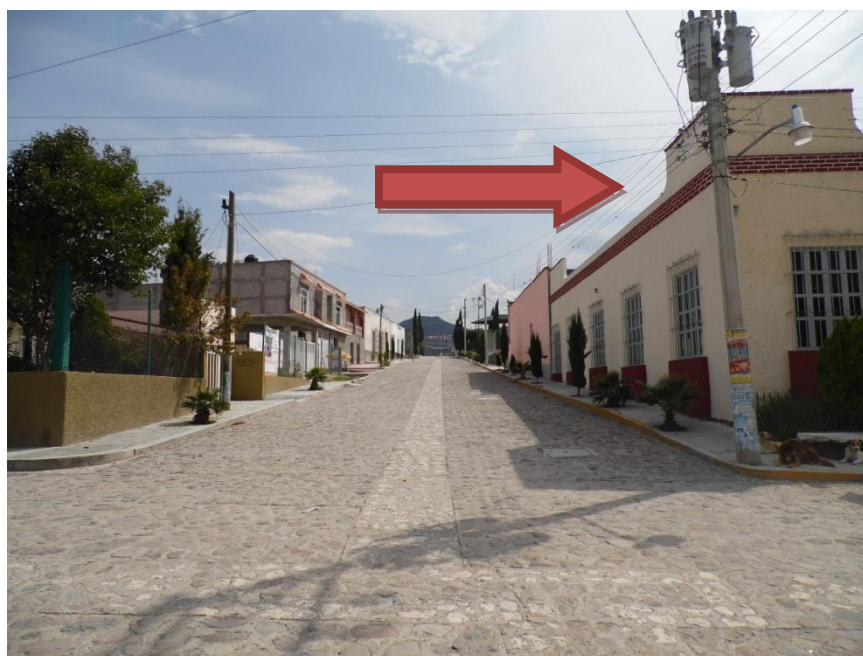
Imagen N°15: Energía Eléctrica.

A continuación se muestra una fotografía de las características de estos.

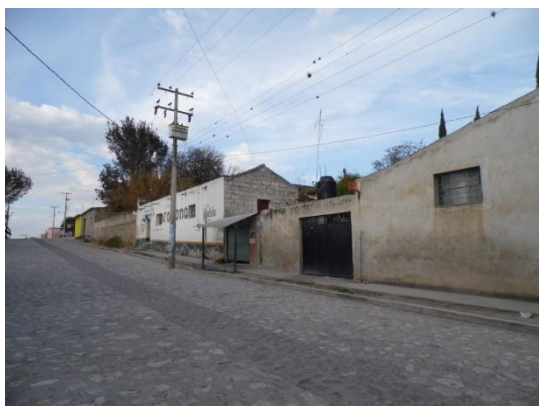
Imagen N° 18. Calle Independencia, presenta banquetas y piedra natural en el diseño del piso

En nuestra localidad, solo encontramos guarniciones y banquetas en 5 cuadras colindantes al zocalo.

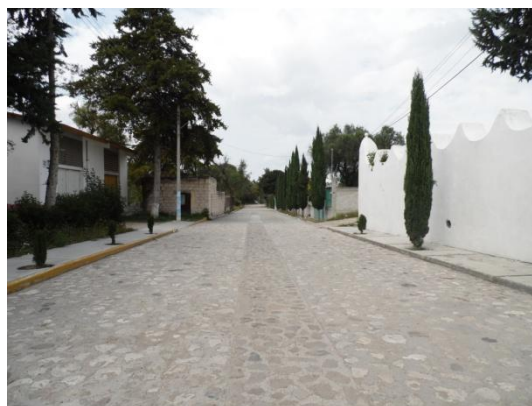
Imagen N°19 Calle Benito Juárez, presenta el mismo diseño de piso.

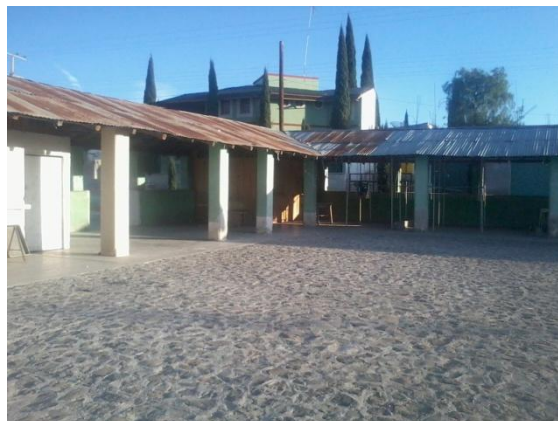
Imagen N°28 detalle de piso y acabados.

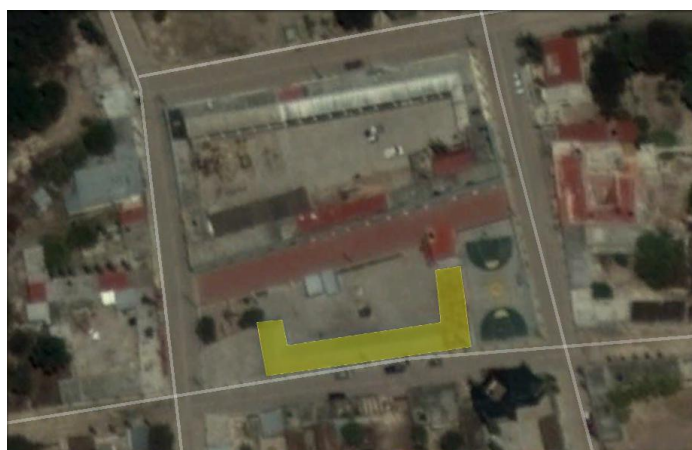
El mercado tiene una superficie de 520 m<sup>2</sup> con un diseño establecido al costado de las canchas de basquetbol.

Imagen N° 29 Foto satelital del Mercado y su contexto urbano.

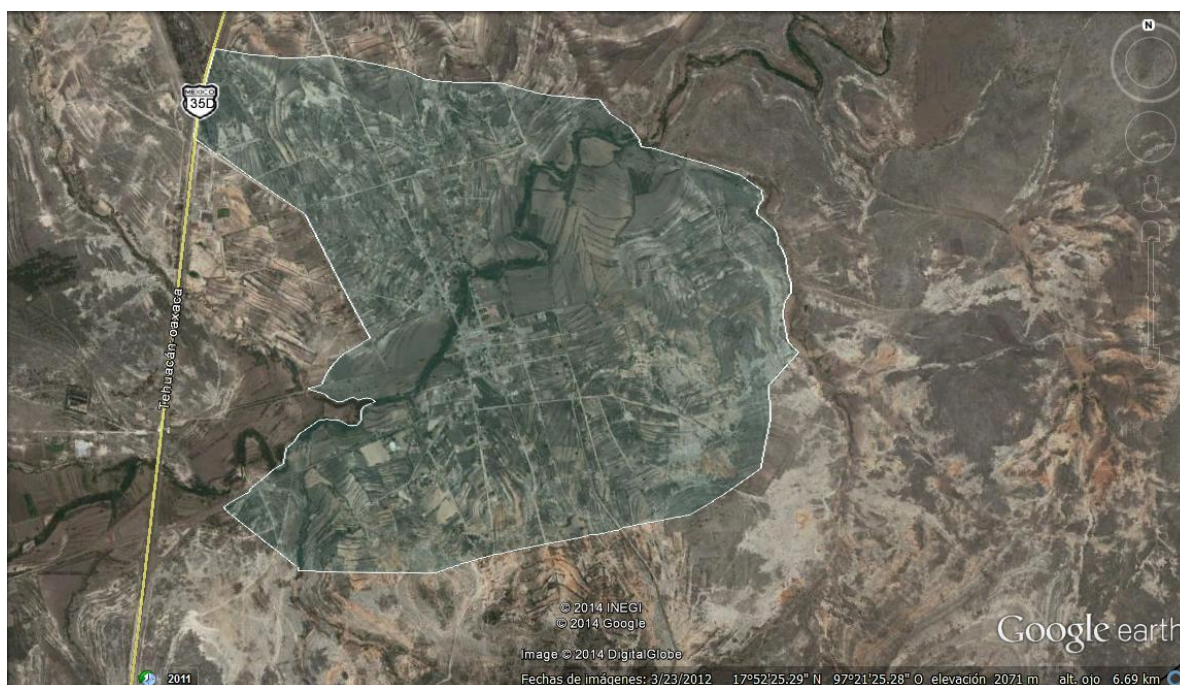
En el plano que se anexa se aprecian las manzanas y calles de la cabecera municipal. Así mismo, e la imagen satelital, observamos no solo la traza urbana, sino también las zonas de suelo con más erosión.

Imagen N°36. Vista aérea de la cabecera municipal.

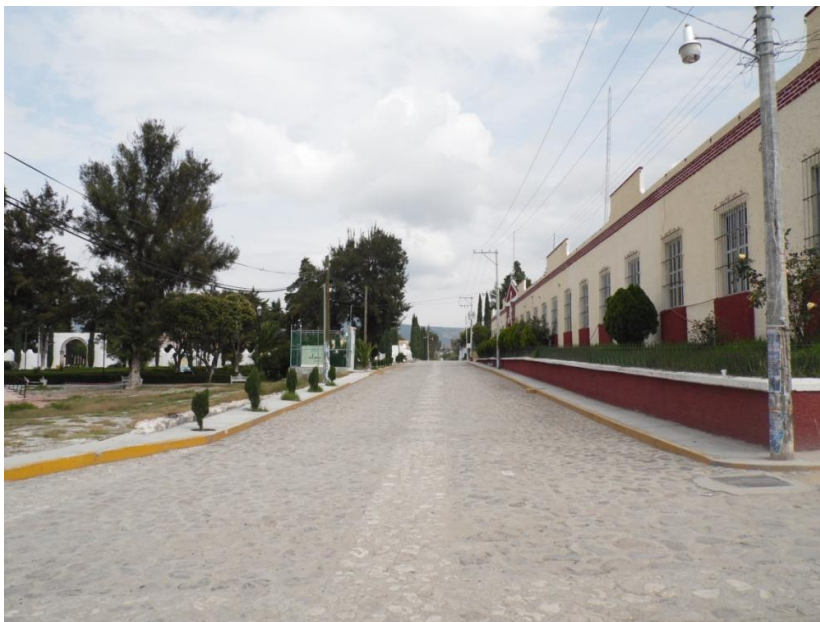
Imagen N°37 Vista de la Calle Independencia con Esquina de la Calle Miguel Hidalgo.

En la Imagen anterior, podemos apreciar la vista que se tiene en la esquina de la presidencia municipal hacia el Oriente de la localidad, observamos el detalle del piso de canto rodado o piedra bola, también se puede apreciar la escasa vegetación existente en el parque y el suelo erosionado, del lado contrario, apreciamos los jardines de la presidencia municipal con una poda para mantener la altura de los mismos.

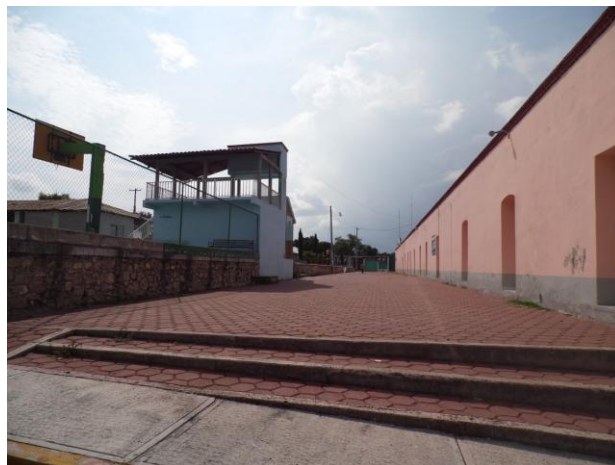
Imagen N°38 Vista de la calle Benito Juárez con Esq. Privada de Biblioteca.

En la imagen N°38, nos encontramos con la vista que se tiene en la parte trasera de la presidencia municipal,, una pequeña privada, en donde apreciamos la existencia de adoquín de hormigón, ninguna otra calle presenta este material. Así mismo observamos del lado izquierdo la rampa para discapacitados esto nos habla de la importancia para el municipio de hacer accesibles los espacios públicos.

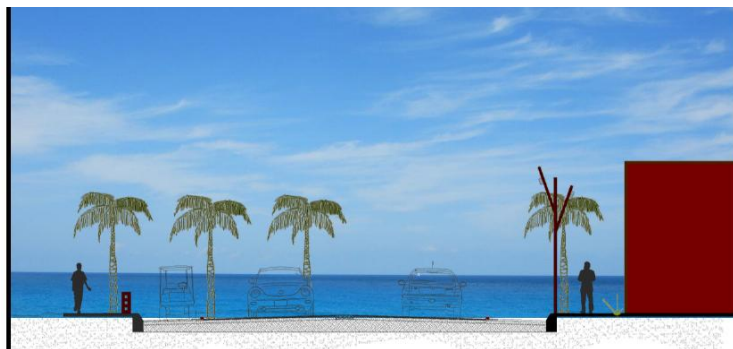
Imagen N° 40. Propuesta de Diseño Vial en Isla Mujeres

- Renovación del Malecón-Muelle y paisajismo de la Avenida Rueda Medina.
- Rescatar y unificar la imagen del Centro Histórico dotándolo de identidad.
- Arquitectura del Paisaje en la rehabilitación de las Salinas.
- Vivienda Progresiva en la zona de hacinamiento.
- Carta Urbana para el planteamiento del uso de suelo y la re ubicación de la infraestructura que sea necesaria replantear.

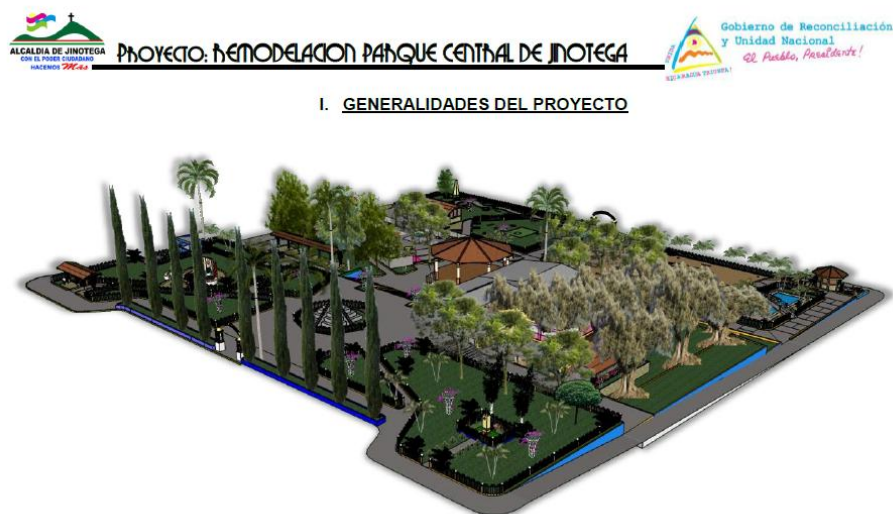
Imagen N° 42. Proyecto Urbano de Jinotega, Nicaragua.

- Cercado perimetral de áreas verdes y/o áreas de interés
- Accesos principales peatonales del Parque
- Tarima con asta de banderas para actos oficiales e institucionales
- Pista de Skateboards
- Caseta para Lustradores

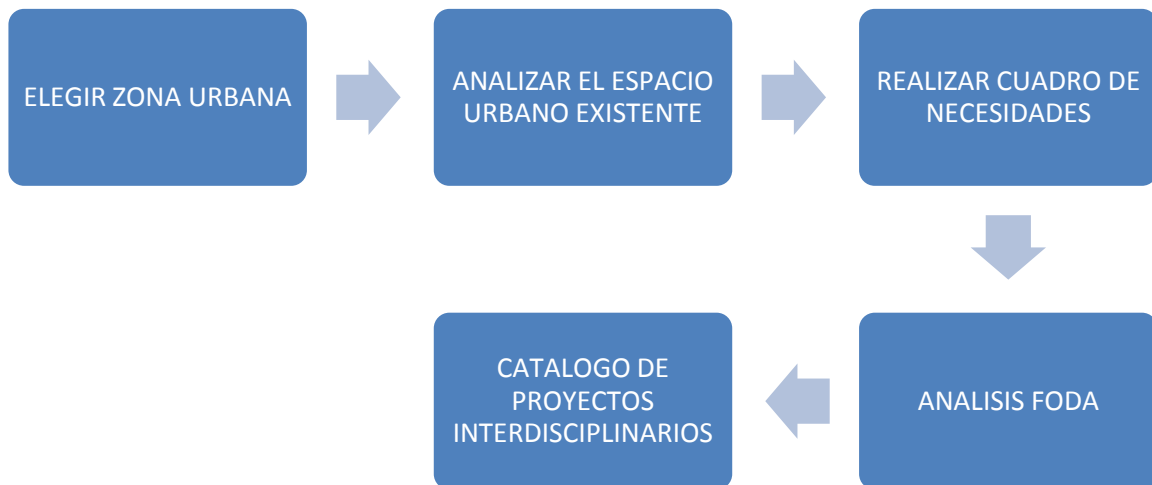
Siguiendo nuestra metodología de diseño, he realizado un esquema a seguirse para el buen desarrollo del mismo:

A continuación se describe cada uno de estos pasos:

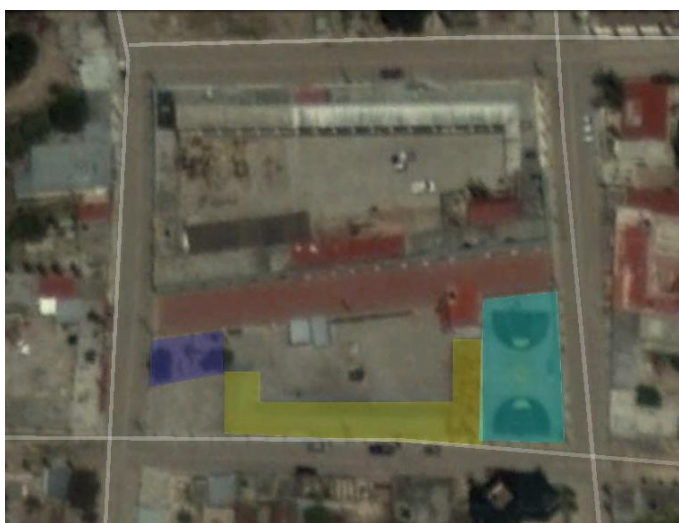
Fotografía satelital de mercado.

Actualmente el mercado cuenta con la infraestructura necesaria para los comercios de forma perimetral, teniendo al centro una mini plaza con una fuente, al costado derecho, unos baños públicos. El mercado está en el centro de la manzana, del lado derecho encontramos las canchas deportivas, y del lado izquierdo del mismo, tenemos el área de jugos infantiles.

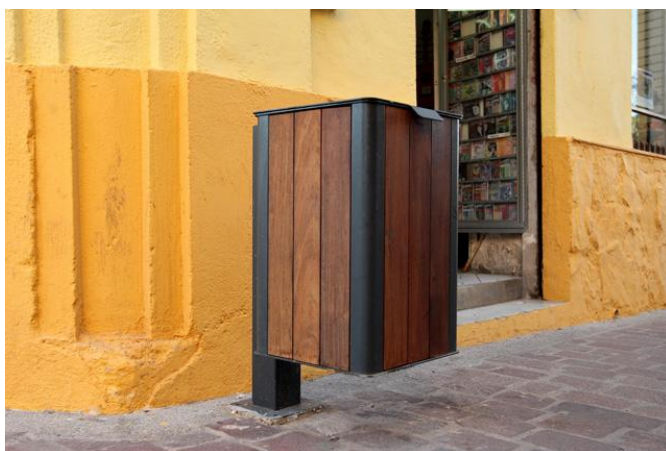
### Basurero 003 / Madera

**FABRICACION:** Acero al carbón y duela tajibo

**ACABADO:** Pintura electroestática

**MEDIDAS  
GENERALES:** 40 x 60 x 80 cms / 35lts - 70lts

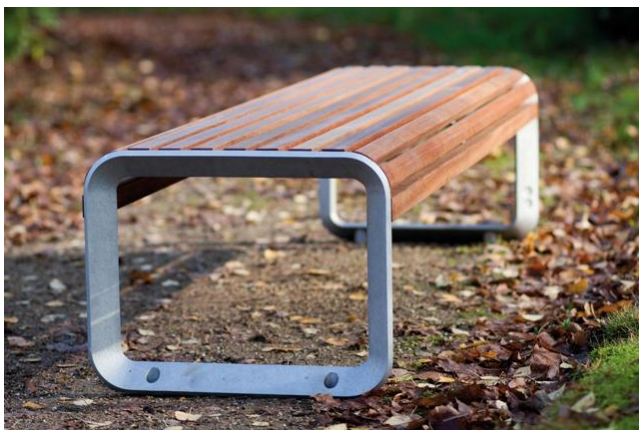
### Asiento Portiqoa MMCITÉ-PQA

Estructura de fundición de  
**FABRICACION:** aleación de aluminio, asiento de listones de madera.

**ACABADO:** Pintura poliéster y superficie con madera tropical

**MEDIDAS GENERALES:** 181 x 55 x 43

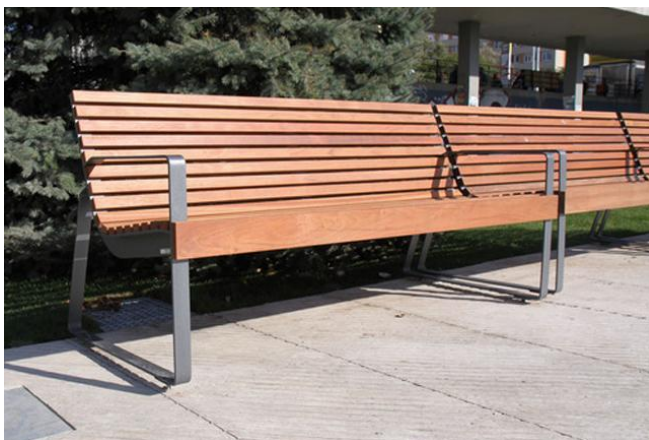
**Banca Preva**

**FABRICACION:** Acero al carbón

Galvanizado en caliente y

**ACABADO:** pintura poliéster. Superficie con madera tropical.

**MEDIDAS GENERALES:** 180 x 75 x 84 / 60 x 75 x 84

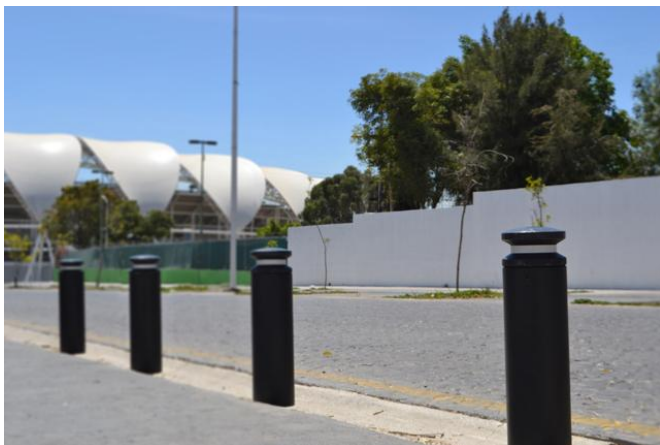
**Bolardo 004**

Tope de tensión a 20,000 libras.  
Su elongamiento es de 15% antes de ruptura.

**FABRICACION:** Tubo ced.30, cabezal aluminio

**ACABADO:** Galvanizado en frio, pintura poliéster.

**MEDIDAS GENERALES:** 17 x 17 x 70 cm

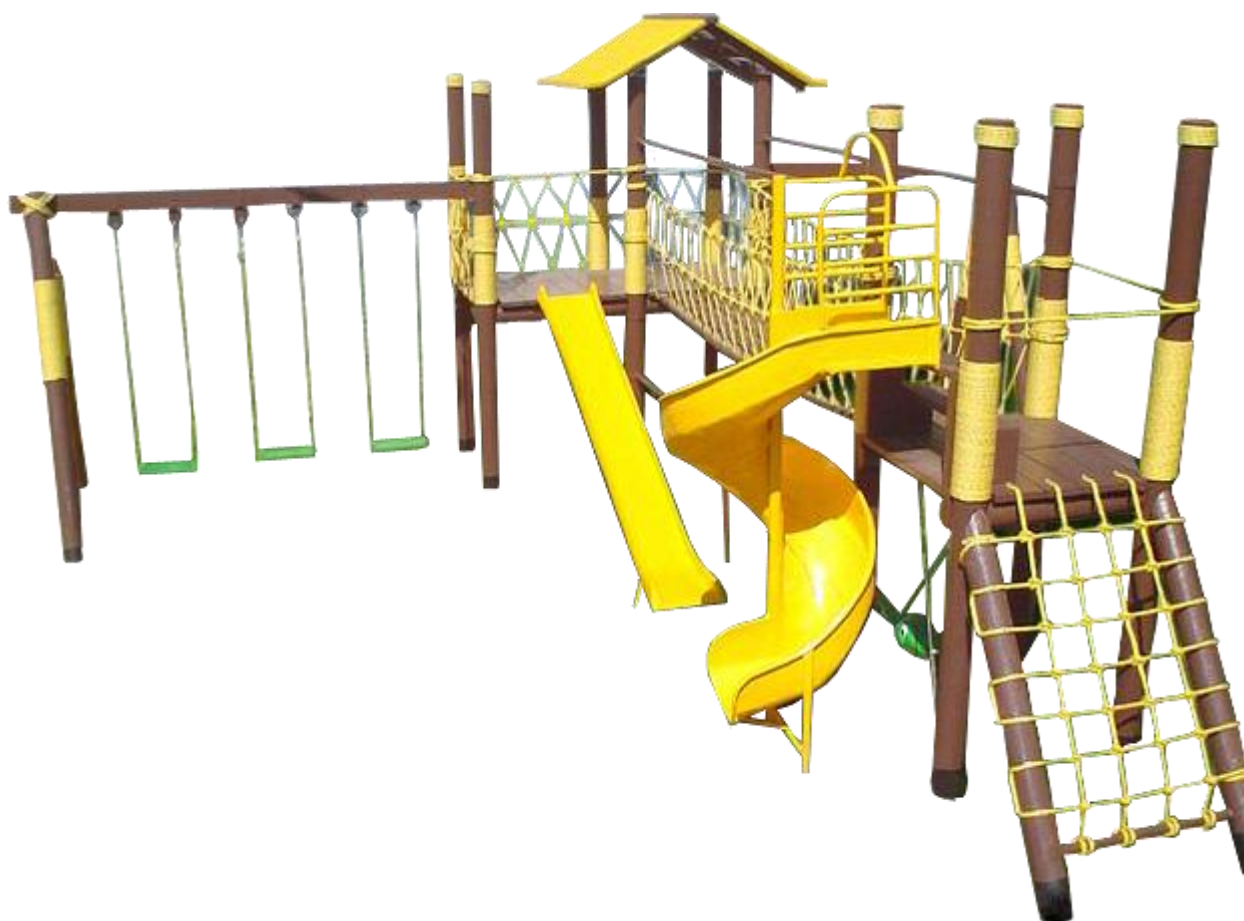
Modulo de Juegos Infantiles de Madera

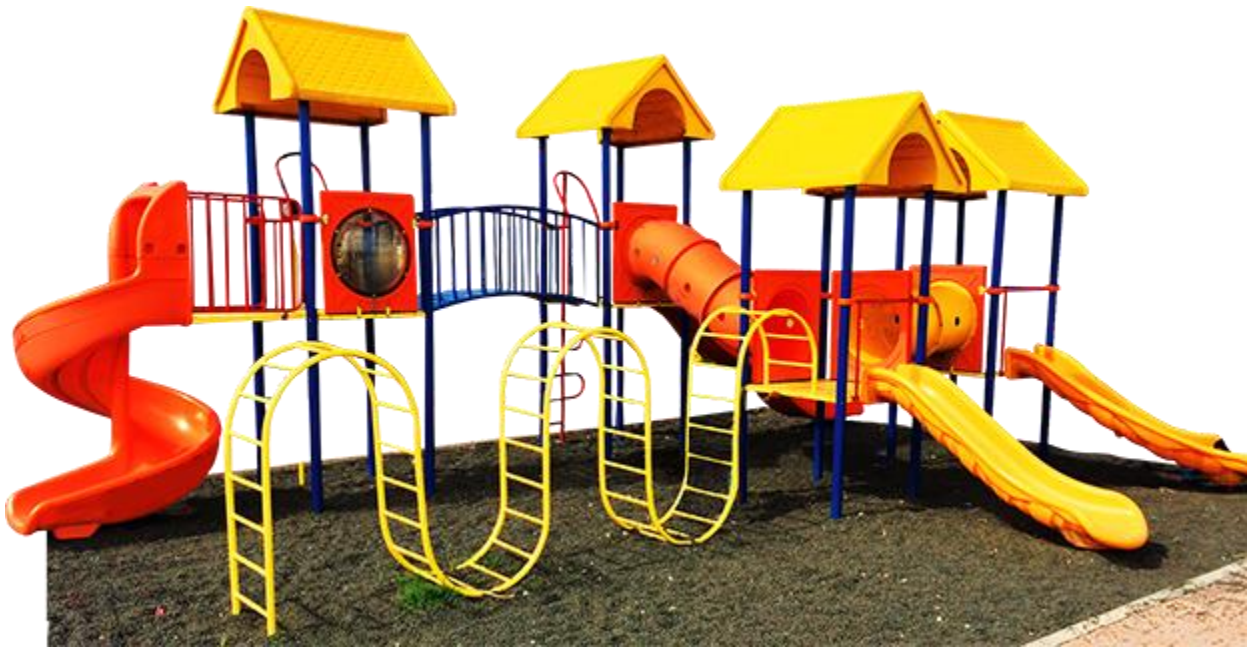
Modulo de juegos infantiles fibra de vidrio y plástico.

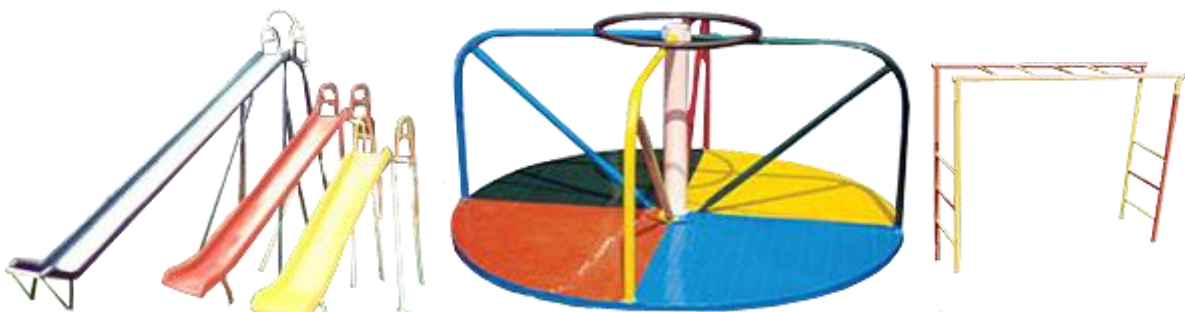
Juegos recreativos de acero inoxidable.

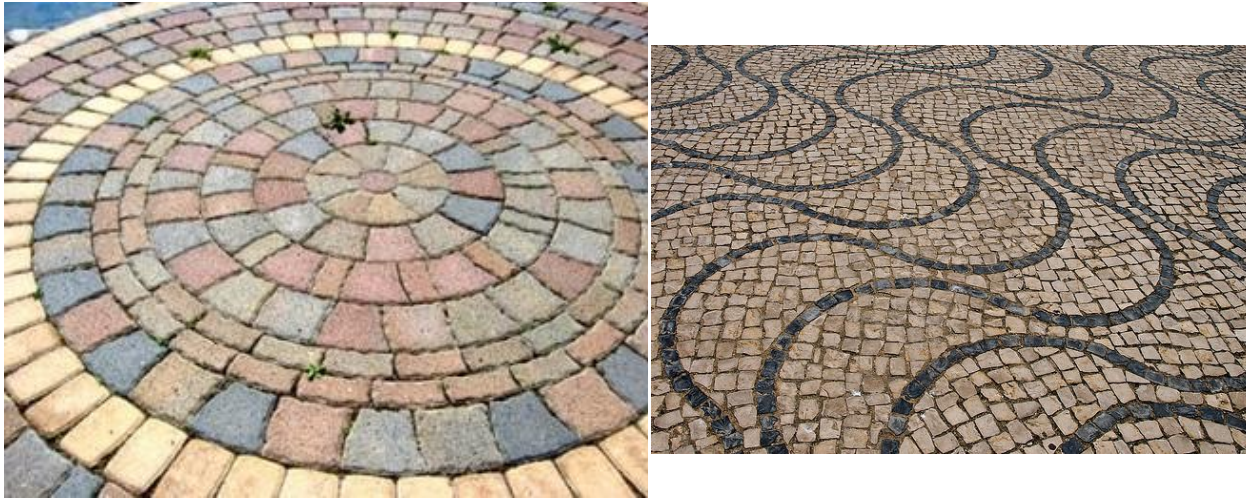
### ADOQUINADO DE HORMIGÓN

Pavimento discontinuo empleado en calzadas formado por piezas de hormigón llamadas adoquines. Tiene un coste menor que el de piedra y permite realizar diseños más variados. Los adoquines pueden ser de tipo monocapa y bicapa.

Puesta en obra: Capa de arena, colocación de los adoquines por medios manuales o mecánicos, juntas recebadas con arena y se compacta con bandeja vibrante en dos fases. No es necesario establecer juntas de dilatación. Cuando la arena ha sido nivelada, no debe pisarse, por lo que la colocación de los adoquines se realiza desde el pavimento ejecutado. Las piezas deben quedar totalmente encajadas unas con otras. Mantenimiento: Recebado de las juntas con arena, debe realizarse cada año aproximadamente. La reposición inmediata de cualquier adoquín roto, suelto o hundido. Sus patologías más significativas pueden ser ondulaciones de la superficie, desprendimiento de adoquines y rotura de los mismos.

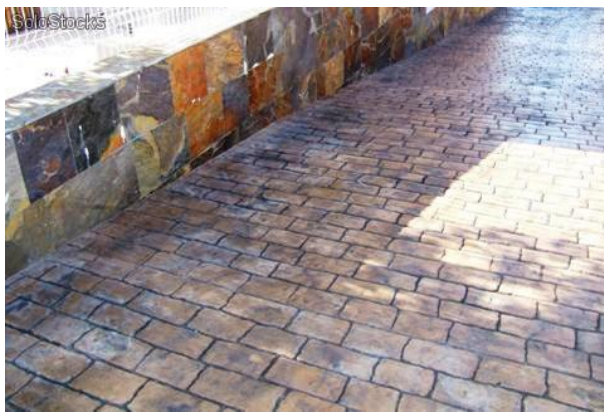
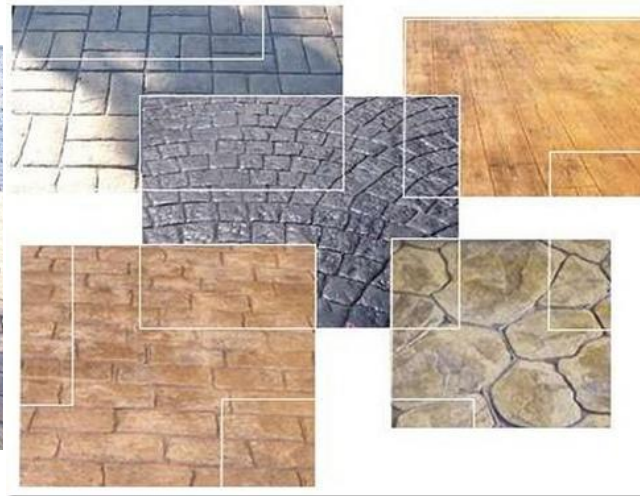
Mantenimiento: Para mejorar su apariencia, cada año se limpia con agua a presión, se resella con un sellador antiamarillento de un tipo que transpira el vapor de agua. Sus patologías más significativas pueden ser desconchado y grietas.
