Benemérita Universidad Autónoma de Puebla

Facultad de Arquitectura
Colegio de Urbanismo y Diseño Ambiental

“Vinculación de Espacios Públicos de Identidad en la Avenida 7
Oriente del Barrio de Analco a través del Mejoramiento de la
Imagen Urbana”

TESIS

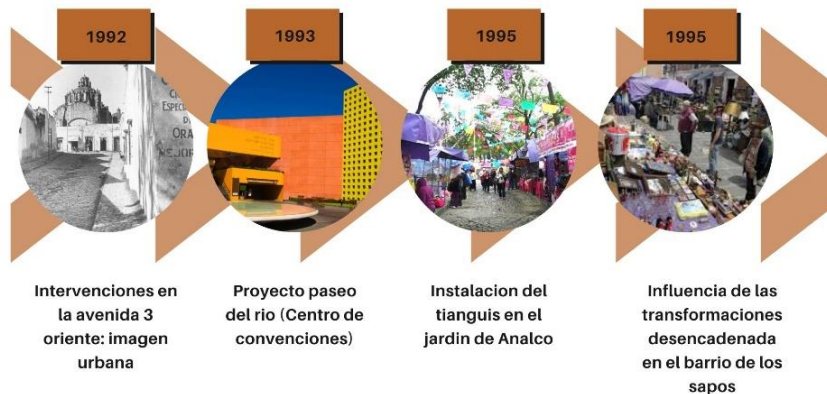
Figura 1. Proyectos urbanos en la década de los 90 ´s.

Esta investigación abarca del año 1990 al 2020, ya que en este periodo se realizaron diferentes proyectos los cuales dieron paso a la transformación económica, social y urbana de un sector del barrio de Analco, principalmente en la avenida 3 oriente, modificando por consiguiente su morfología e imagen urbana (ver Fig. 1).

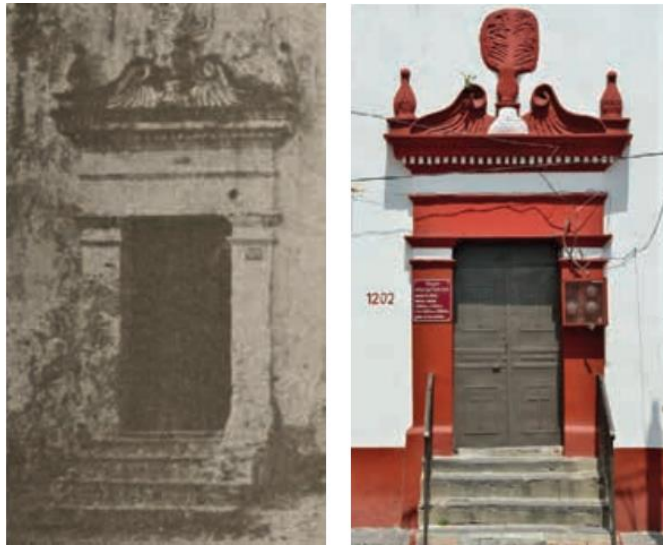
Figura 10 Entrada a las oficinas del Templo del Santo Ángel Custodio de Analco,

Antiguamente se conocía como la calle de la Sacristía de hecho aún existen habitantes que pueden reconocer a esta calle con este nombre; fue nombrada de esta manera gracias a la portada del acceso de la sacristía de la parroquia del Santo Ángel custodio de Analco. En la figura 10 se puede observar que aún se conservan ciertos aspectos que la hicieron en su momento emblemática para sus habitantes, como su pavimento de piedra bola y sus banquetas recubiertas de piedra laja. Cercanas a la plaza del barrio de Analco, vivieron herreros, en 1759 se puso la fuente en la plazuela, esta fuente fue quitada en 1925 y regalada al pueblo de Xonacatepec, en su lugar se puso una fuente que había estado en la merced. En los siglos XVIII y XIX vivían muchos herreros en el barrio de Analco aún quedan vestigios de estos oficios (Gobierno del Estado de Puebla & Secretaria de Turismo, 2016).

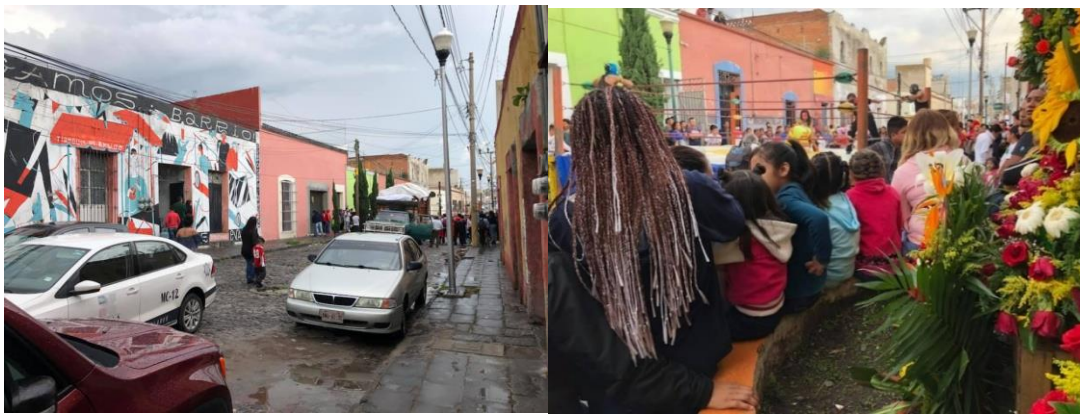
Figura 17. Apropiación de la avenida 7 oriente.
Fuente: Extraído de (CASA ANALCO, 2019)

Esta avenida se considera un espacio de encuentro por parte de los habitantes del barrio, ya que por su ubicación hace posible la vinculación de los espacios públicos de identidad que existen en la zona, siendo esta avenida el lugar donde se desarrollan actividades de tipo cultural y religiosas, como: el carnaval de huehes que se realiza anualmente entre los meses de febrero y marzo; al igual que el viacrucis de semana santa y eventos de la feria anual del Santo Ángel Custodio, (ver Fig. 17).

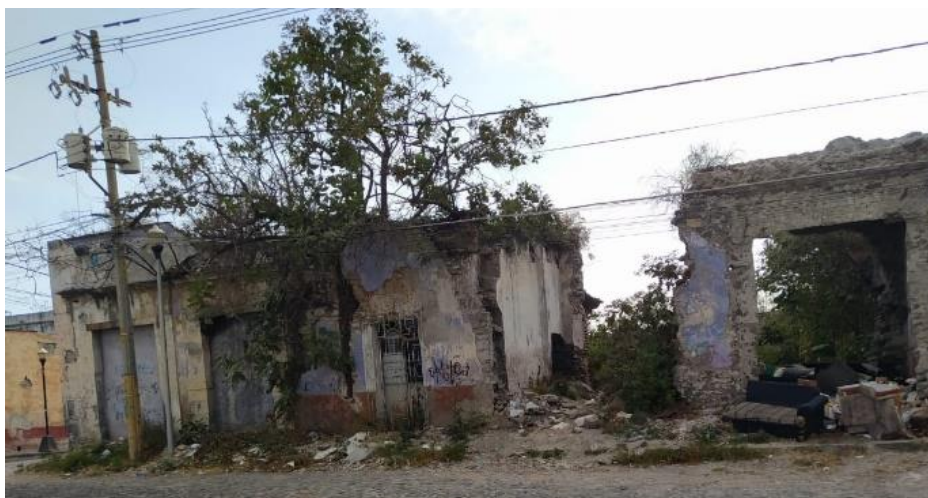
Actualmente la imagen urbana de la avenida 7 oriente, ha sufrido un nivel notorio de deterioro, el cual se puede observar en la presencia de vegetación y daño del material en algunas fachadas a causa de vandalismo, abandono y fenómenos naturales (ver Fig. 18).

Figura 18. Fachadas deterioradas o en ruinas, Barrio de Analco.
Fuente: Foto tomada por Norma Onorato 2020.

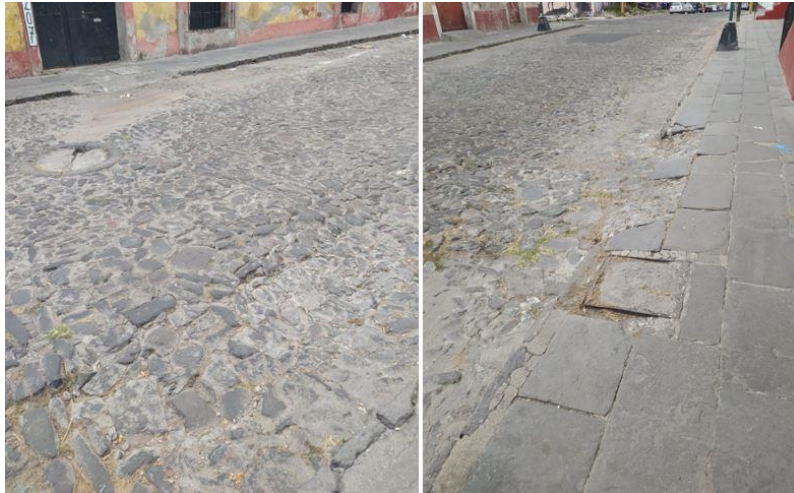
Aunado al mínimo número de vialidades que aún conservan el material de revestimiento original (piedra bola), el estado de estas se encuentra con un nivel avanzado de deterioro, haciendo evidente la falta de mantenimiento en el arroyo vehicular y aceras, pese al valor histórico que posee debido a su antigüedad. Por lo que se incentiva a la desvalorización del espacio (ver Fig.20).

Figura 20. Estado de la vialidad, Calle 7 Ote, Barrio de Analco.
Fuente: Foto tomada por Norma Onorato 2020.

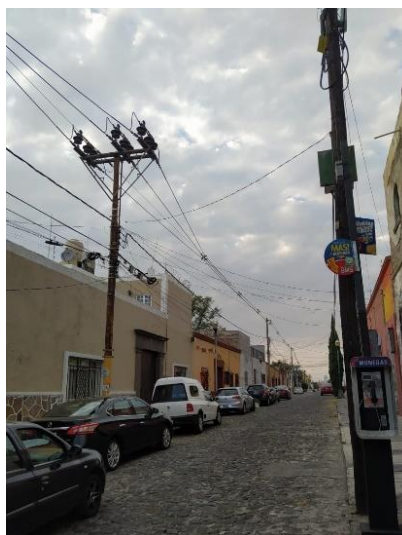
Figura 21 . Postes CFE.
Fuente: Foto tomada por Norma Onorato 2020.

El mobiliario urbano y la vegetación son elementos que influyen directamente en la imagen urbana y percepción de un lugar. En este caso se ubicó el existente en la av. 7 oriente en la sección entre las calles 8 sur y 16 Sur (ver Fig.22). Se identificó la existencia de señalética vertical de ubicación, postes con exceso de cableado de CFE y teléfono, los cuales causan contaminación visual en la zona. Al mismo tiempo la ausencia de basureros y la presencia de vegetación en aceras que obstruyen la movilidad en algunas secciones. Además de la presencia de postes de luminarias que en su mayoría ya no encienden, causando un mal aspecto de la vialidad (ver Fig.21).

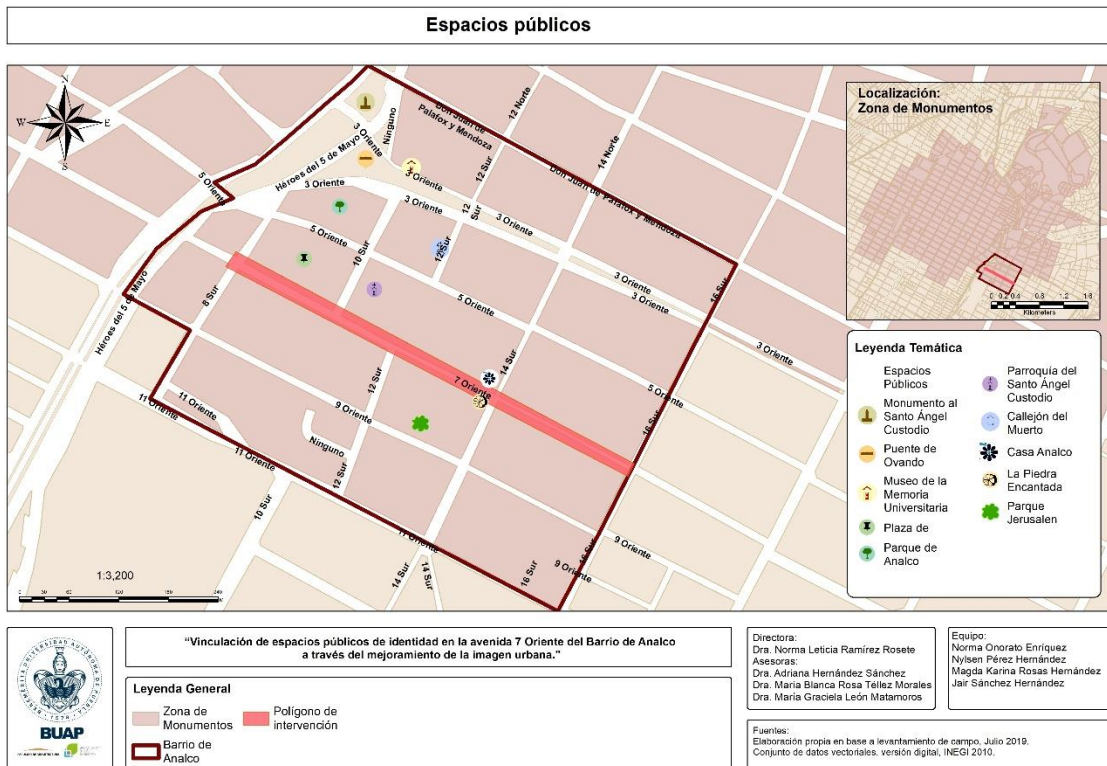
Figura 27. Espacios Públicos del barrio de Analco, **Fuente:** Elaboración propia con base al trabajo de campo, 2019.

Además, se identificaron algunos sitios de importancia para la propia población, es decir, que forman parte de su vida cotidiana y son reconocidos sólo por los habitantes de

Analco. Son en algunos de estos sitios donde existe un alto nivel de delincuencia, a pesar de que en los últimos años se ha buscado el rescate de estos (ver Fig. 27).

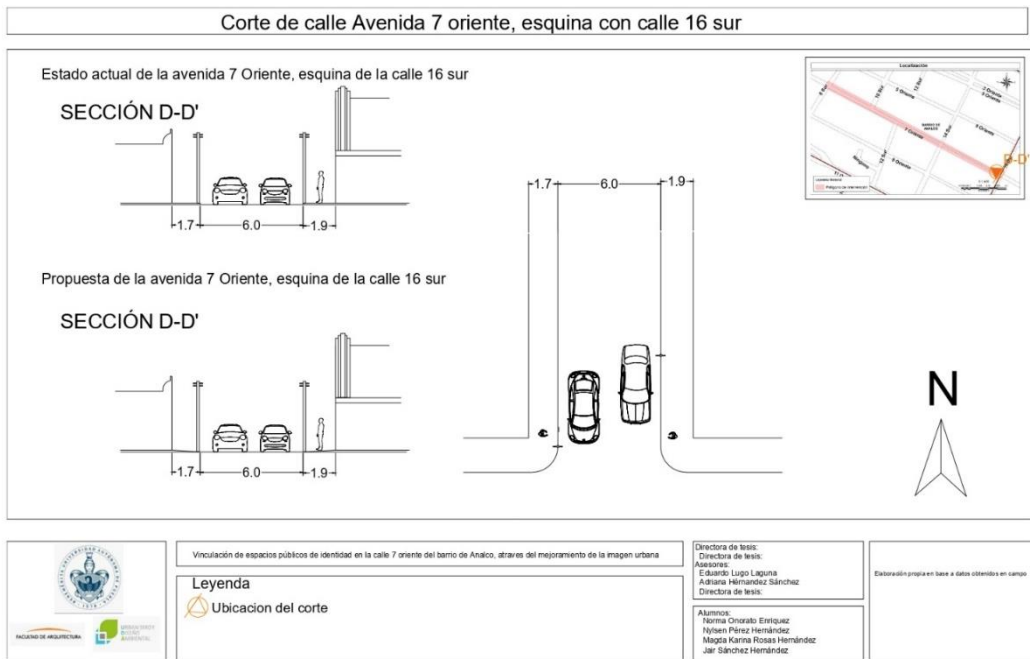
Figura 62 Corte de avenida 7 Oriente esquina con calle 18 sur, donde se muestra el estado actual y la propuesta
Fuente: Elaboración propia

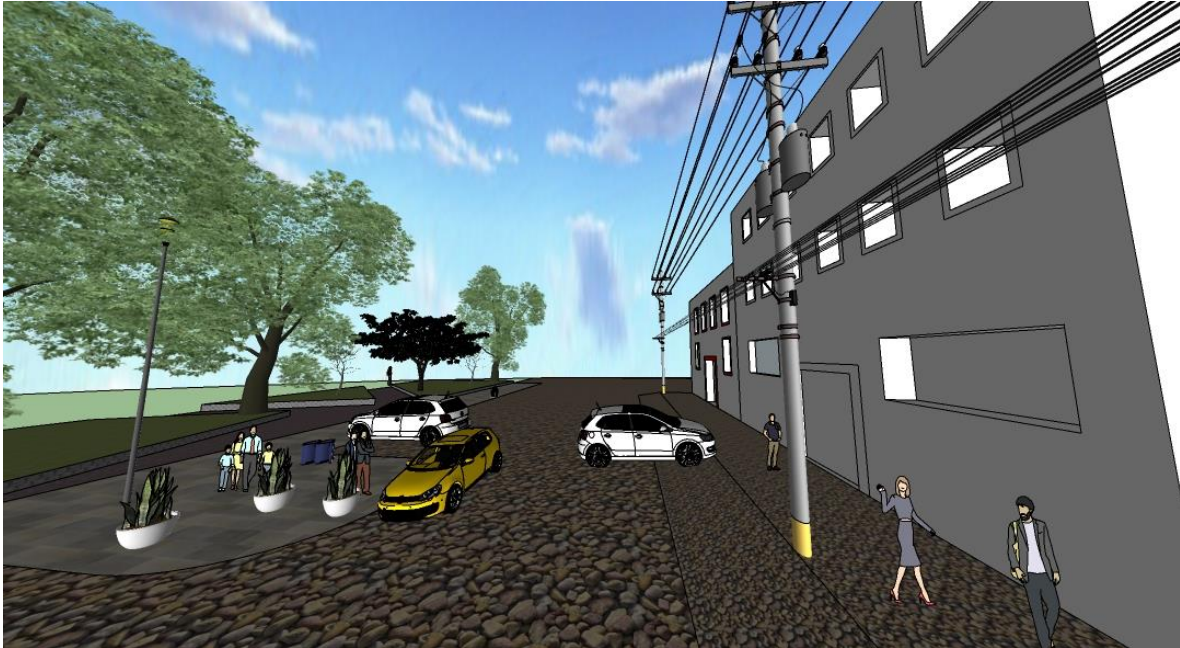
Figura 63 Vista en perspectiva de la propuesta en avenida 7 Oriente esquina con calle 8 sur.
Fuente: Elaboración propia

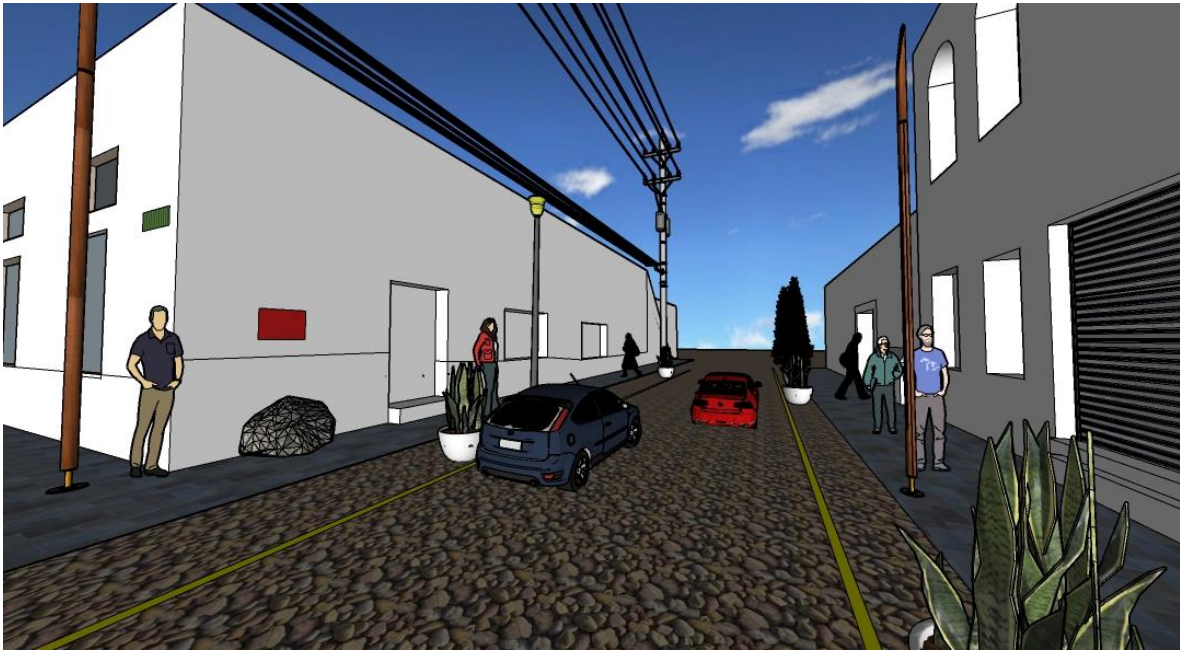
Figura 64 Vista en perspectiva de la propuesta en avenida 7 Oriente esquina con calle 14 sur.
Fuente: Elaboración propia

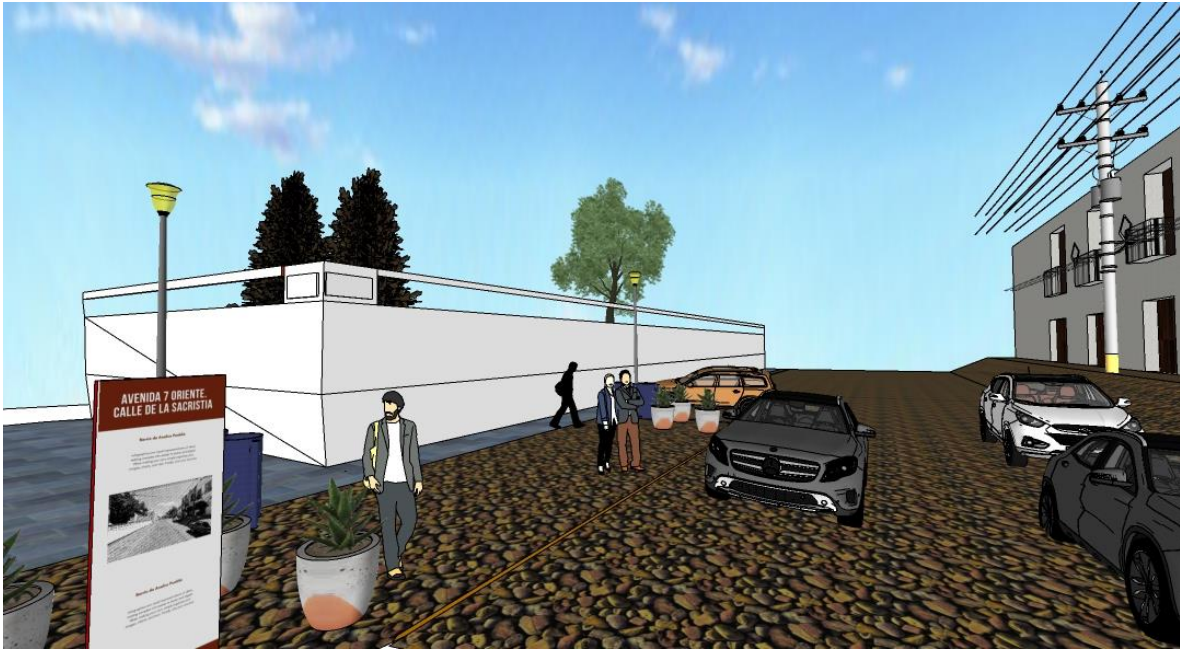
Figura 65 Vista en perspectiva de la propuesta en avenida 7 Oriente esquina con calle 10 sur.
Fuente: Elaboración propia

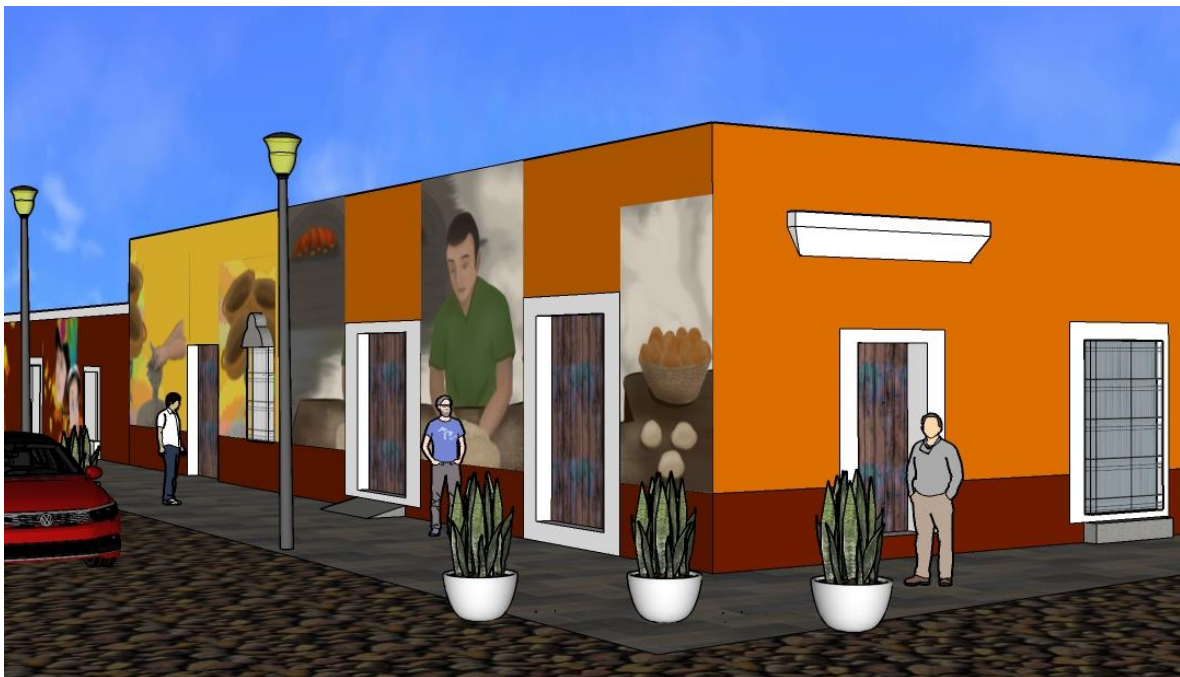
Figura 66 Vista en perspectiva de la propuesta en avenida 7 Oriente esquina con calle 8 sur, en donde se muestran las fachadas seleccionadas para plasmar murales artísticos
Fuente: Elaboración propia
