# **BENEMÉRITA UNIVERSIDAD AUTÓNOMA DE PUEBLA**

**FACULTAD DE ARQUITECTURA  
COLEGIO DE ARQUITECTURA**

**“DESARROLLO EJECUTIVO DE PROYECTOS  
DE CONSERVACION Y URBANIZACION EN EL  
ESTADO DE PUEBLA”**

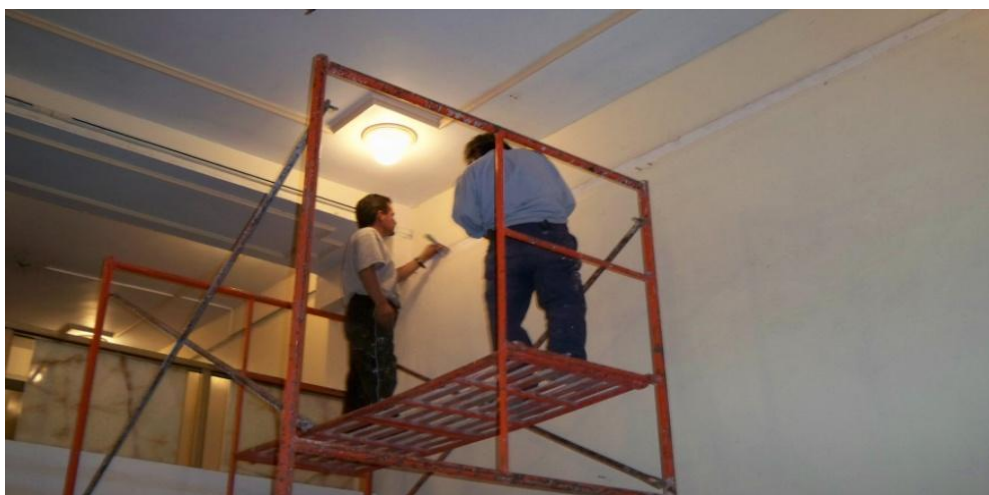
Imagen 2. Desmonte de molduras de madera en muros del vestíbulo principal.

Aunque la tarea de desmonte de materiales pudiera parecer sencilla, requiere de una planeación y organización adecuadas; antes de realizar cualquier desmonte es necesario especificar el área donde se colocara el material, este lugar deberá tener fácil acceso y dimensiones adecuadas para la circulación de los trabajadores que se encargaran primero de almacenarlo y después de desalojarlo. Debido a la ubicación del Teatro de la Ciudad, las tareas de desalojo y suministro de materiales estuvo condicionada a las horas de menos tráfico y afluencia de transeúntes, se acordó que estas tareas se ejecutarían siempre a primera hora o después de las 7:00 p.m.

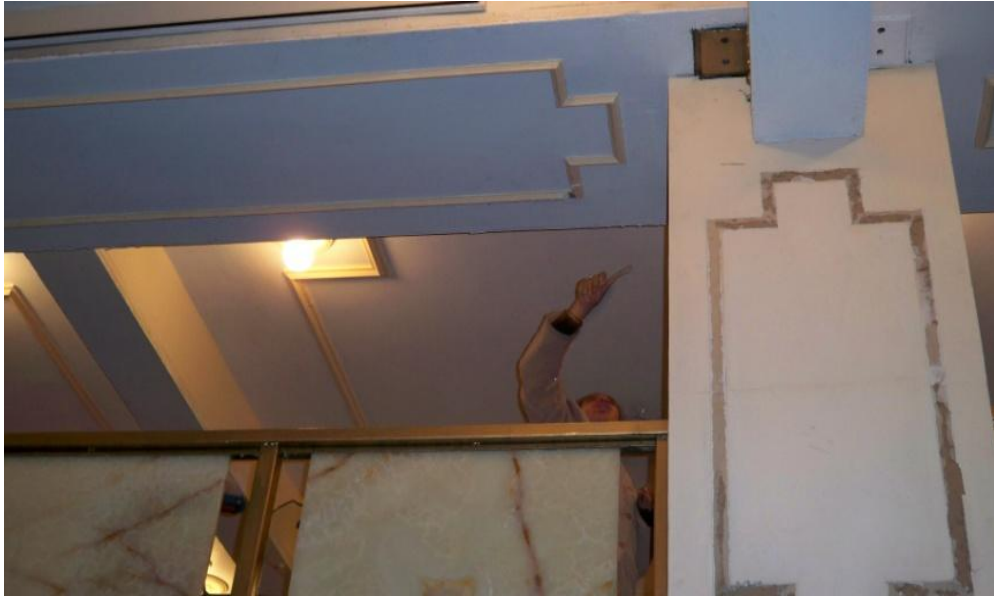
Imagen 3. Desmonte de molduras de madera en columnas del vestíbulo principal.

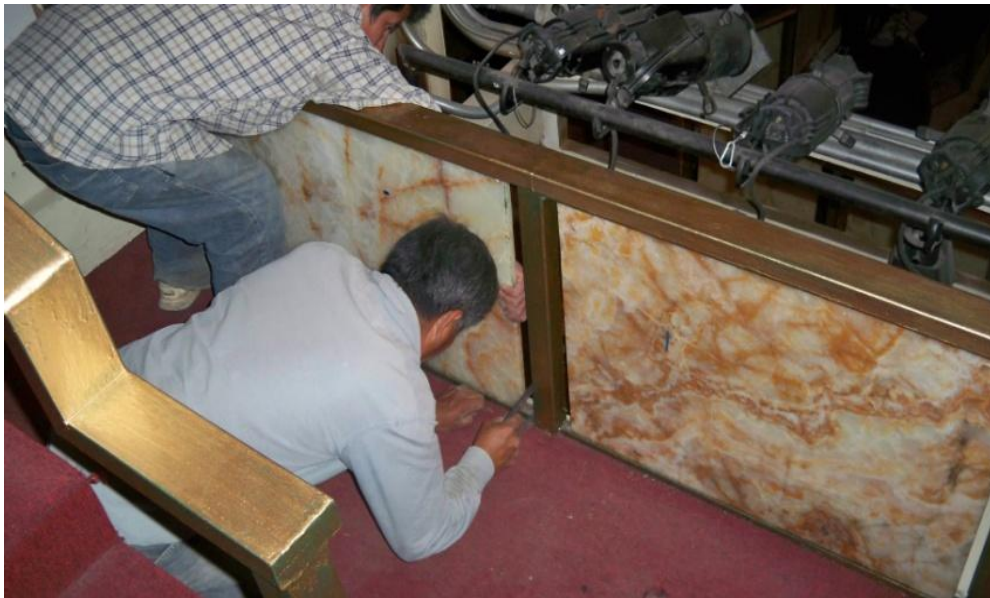
Imagen 4. Desmonte de paneles de Ónix.

El desmonte de los paneles de ónix fue el último de todos, se exigía mucho cuidado para esta tarea debido a que este material se reutilizaría en el palco principal, cuando se desmontaron todos los paneles se almacenaron en un lugar seguro, lejos del paso y teniendo un control adecuado de cuantas piezas en buen estado se tenían.

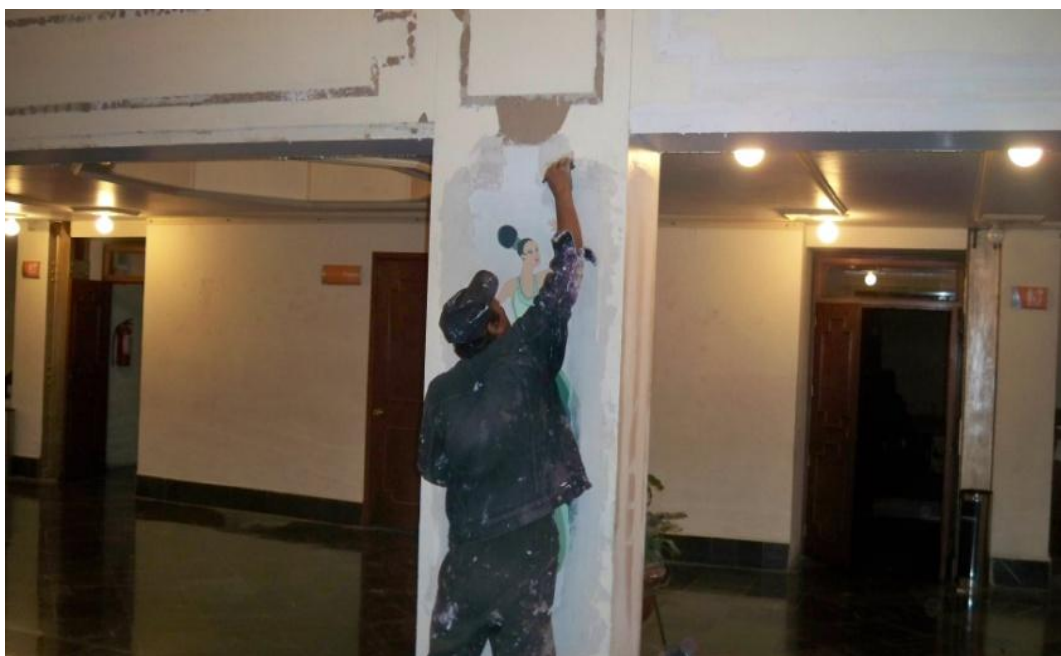
Imagen 5. Restauración de columnas, muros y plafones en el vestíbulo principal.

Después de desmontar todos los elementos se iniciaron los trabajos de tablaroca (paneles de yeso), al mismo tiempo se asignaron trabajadores para restaurar las columnas, muros y plafones donde se encontraban las molduras de madera del vestíbulo principal.

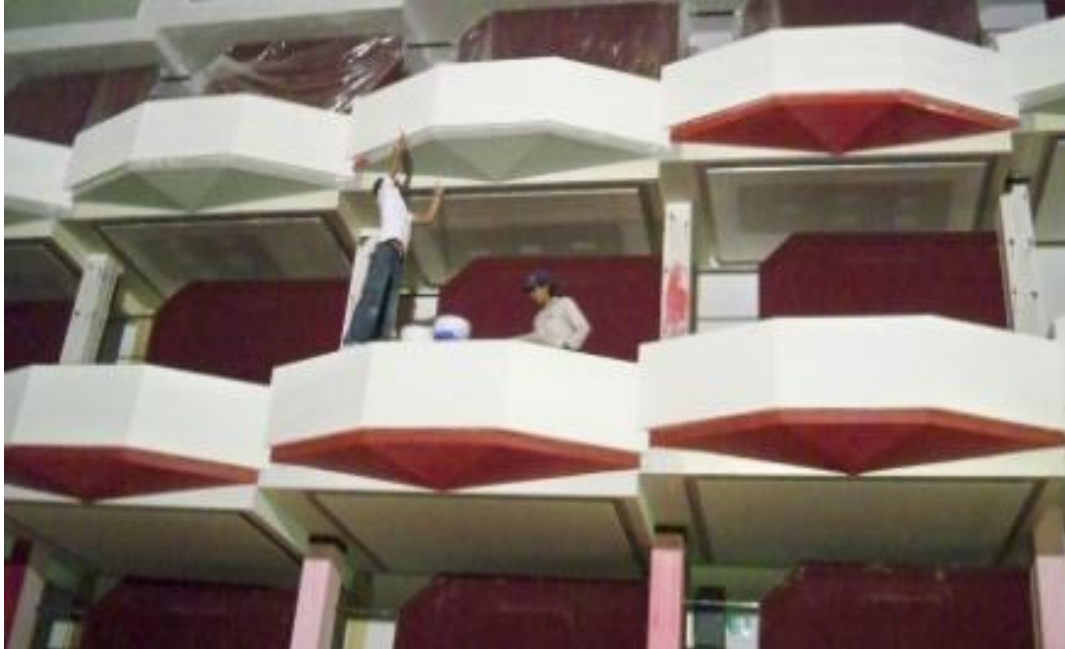
Imagen 6. Fabricación de cajillos y barandales en palcos.

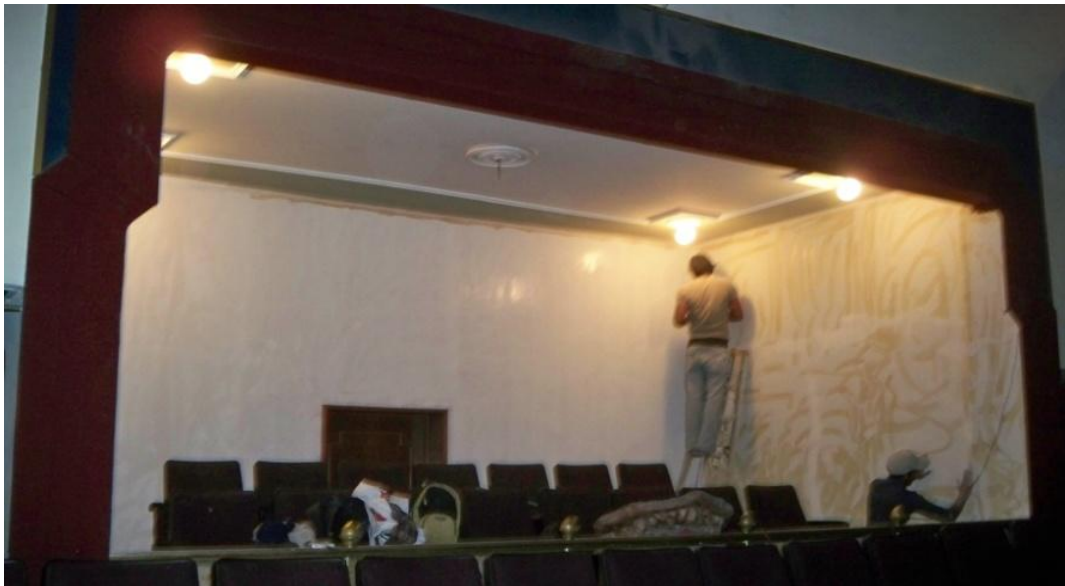
Imagen 7. Afine y preparación de muros en palco principal.

Al mismo tiempo que se efectuaban los trabajos de tablaroca se iniciaron los trabajos dentro del palco principal, lo primero fue afinar los muros y dejarlos listos para recibir el bastidor que sujetaría los paneles de Ónix,

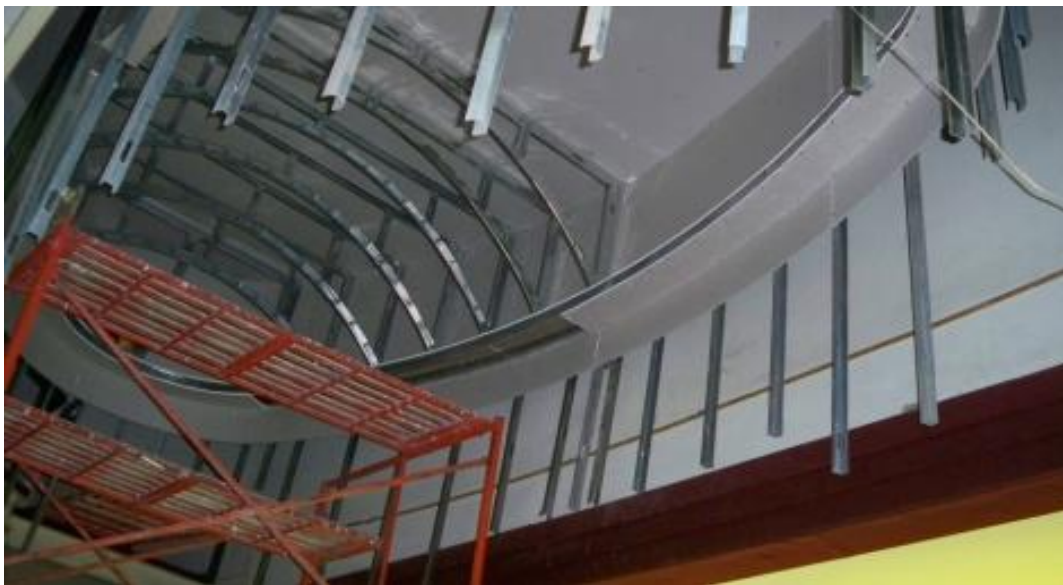
Imagen 8. Fabricación de cúpula ovalada aparente a base paneles de yeso.

La fabricación de la cúpula ovalada aparente comenzó inmediatamente después de terminar los trabajos de preparación de muros en el palco principal, debemos puntualizar que hasta este momento en ninguna de las partidas de trabajo se llegaba al acabado final porque existía el riesgo de dañar el acabado mientras se hacían los trabajos restantes.

El proceso constructivo de una cúpula de tablaroca es diferente al comúnmente utilizado para muros divisorios de este mismo material; las canaletas que soportarían los paneles tuvieron que ser recortadas en dos de sus lados para poder dar forma a la cúpula, además, los paneles de yeso se humedecían para que al fijarlos a las canaletas no se fisuraran; cuando la curvatura de la cúpula no permitía que el panel adoptara la forma de las canaletas era necesario recortar el panel en partes pequeñas y fijar estas partes individualmente. Cuando se finalizó con la fijación de los paneles el siguiente paso fue reforzar todas las uniones con cinta de refuerzo (Perfacinta) y después aplicar pasta para afinar (Redimix).

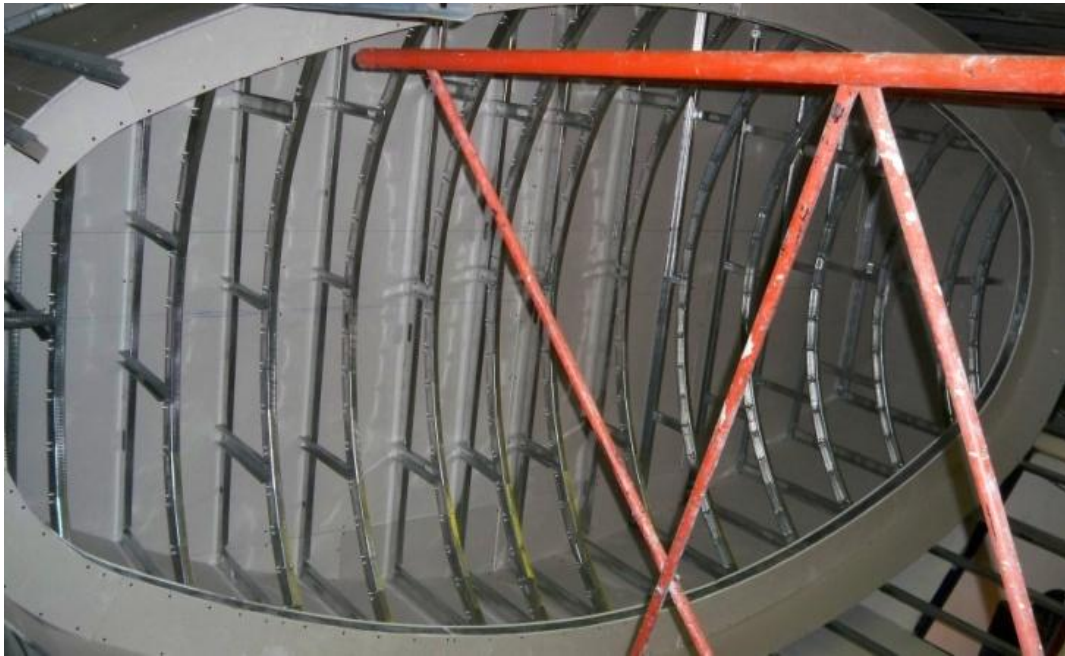
Imagen 9. Canaletas curvas en cúpula ovalada.

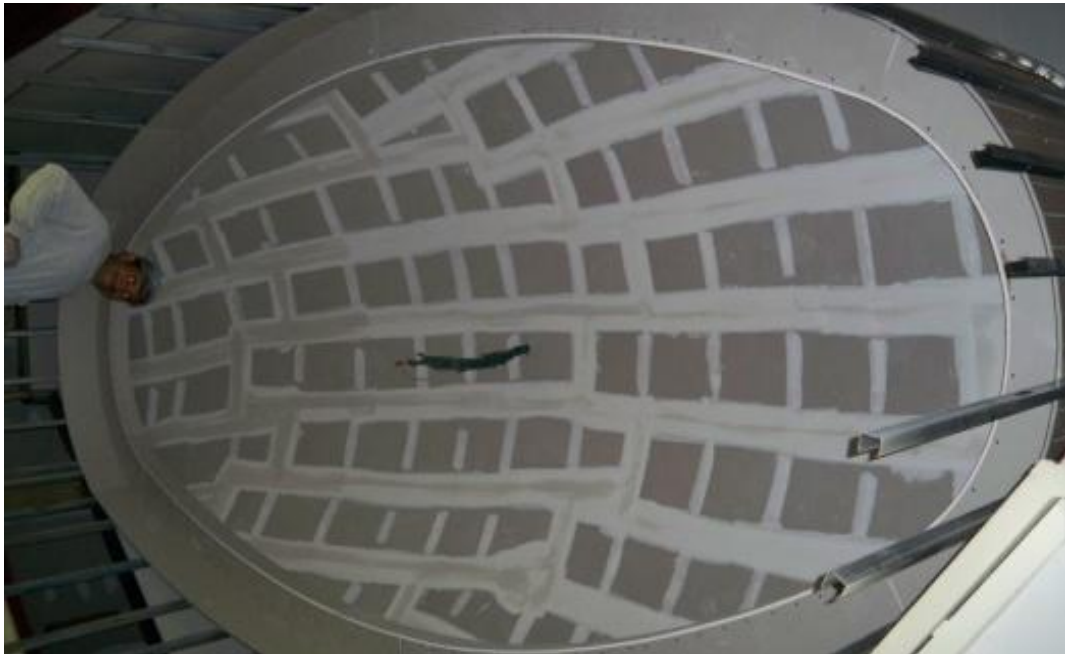
Imagen 10. Refuerzo de juntas con Perfacinta y aplicación de Redimix.

El último paso antes de pintar cualquier superficie de tablaroca que ha sido reforzada con Perfacinta y afinada con Redimix es lijar todas las juntas para proporcionar un acabado uniforme, libre de imperfecciones.

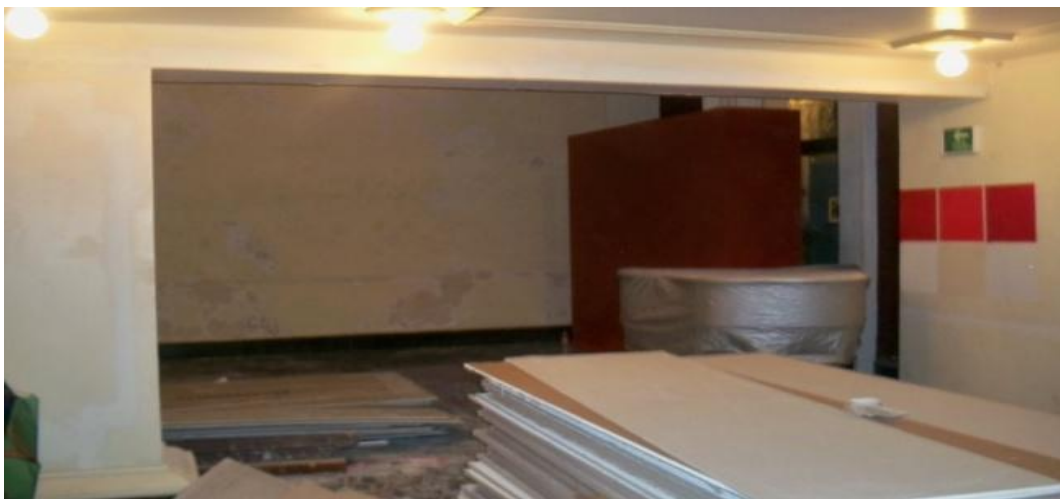
Imagen 12. Paneles de yeso almacenados en el vestíbulo principal.

El aplanado fino en muros del vestíbulo principal a base de mortero de yeso fue ejecutado al final de la remodelación debido a que en esta área se trabajaba y almacenaba la tablaroca que después se colocaba en los palcos y porque este espacio es el acceso principal del teatro.

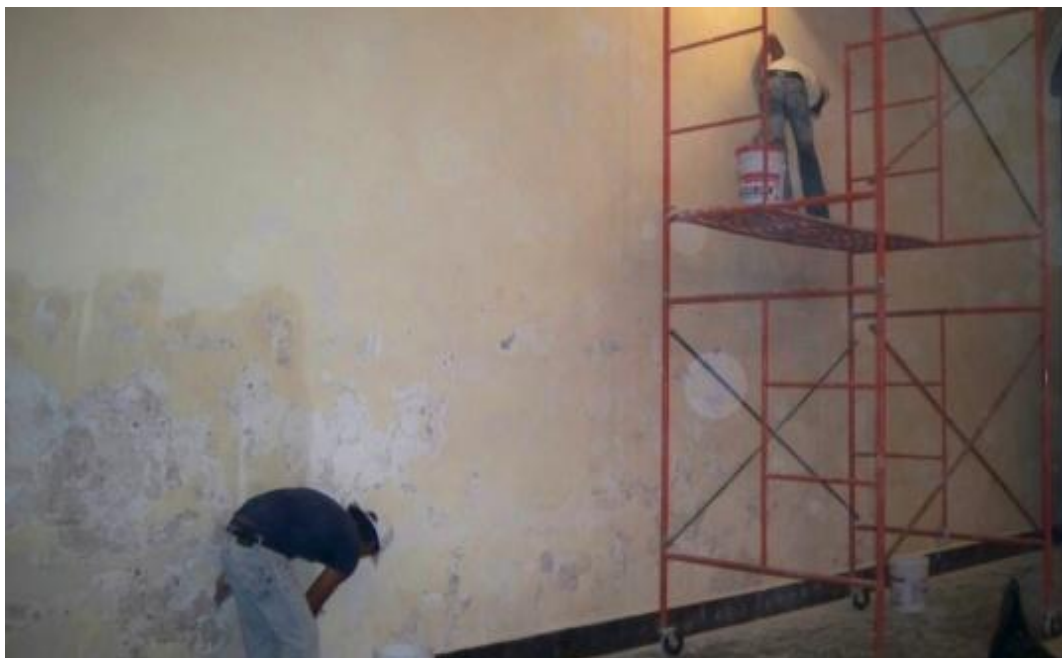
Imagen 13. Preparación de muros del vestíbulo principal para recibir acabado de yeso.

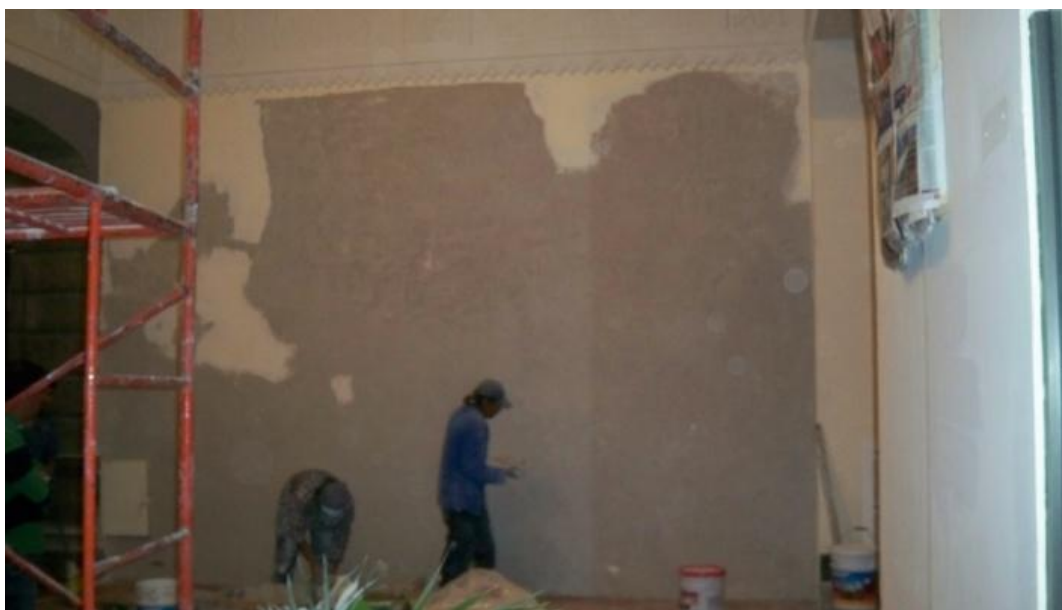
Imagen 14. Aplanado fino en muros del vestíbulo principal a base de mortero de yeso.

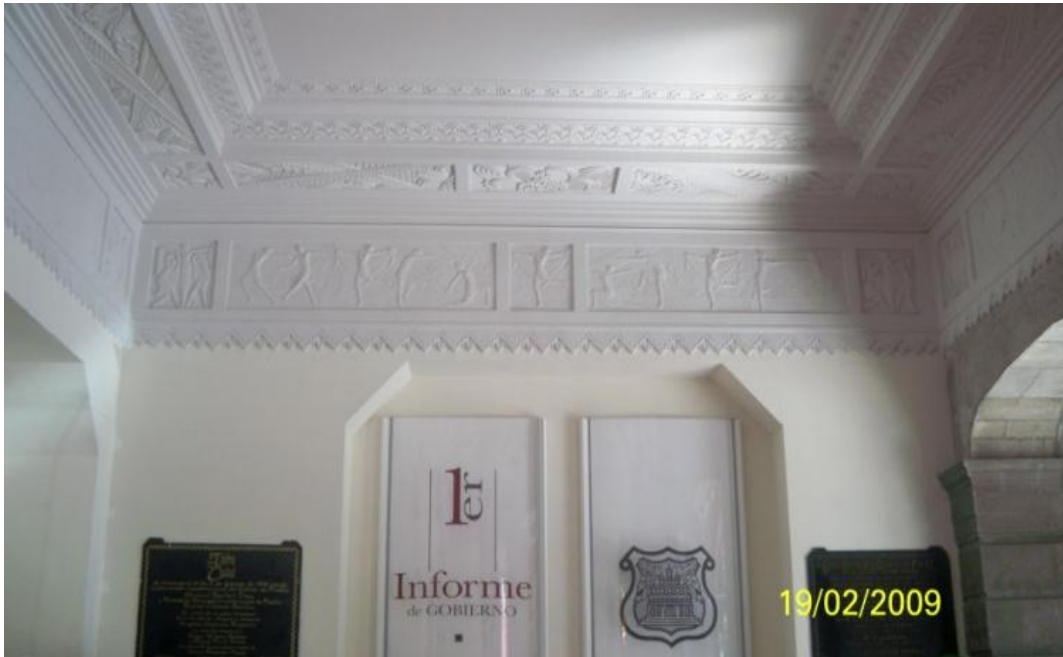
Imagen 15. Aplanado fino en muros del vestíbulo principal a base de mortero de yeso.

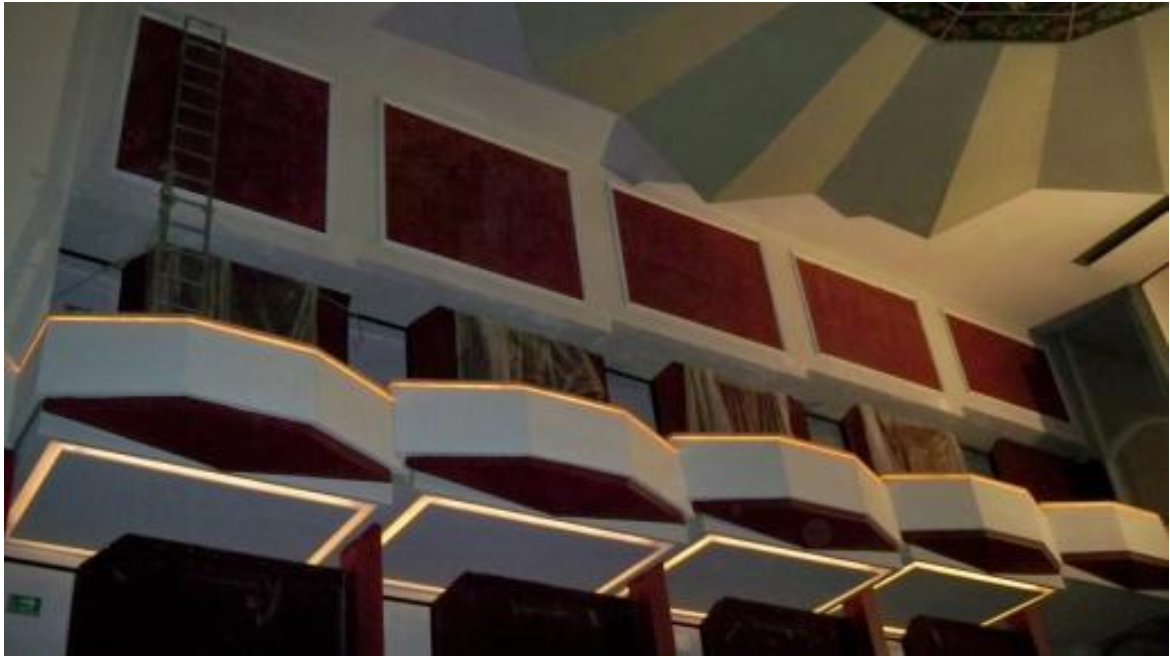
Imagen 16. Área de palcos.

En el interior del teatro el contraste en los colores de la pintura marco la pauta, para los muros y barandales de los palcos se utilizó pintura color Ice H5-01(gris claro), el remate de estos barandales se pintó de color Rojo Burdeos igual que las columnas y los entablerados. En el plafón del área de butacas existe un candelabro colgante que está fijado a una base con tonos cálidos, el falso plafón que rodea el candelabro y su basé se pintó de verde olivo para armonizar con el diseño.

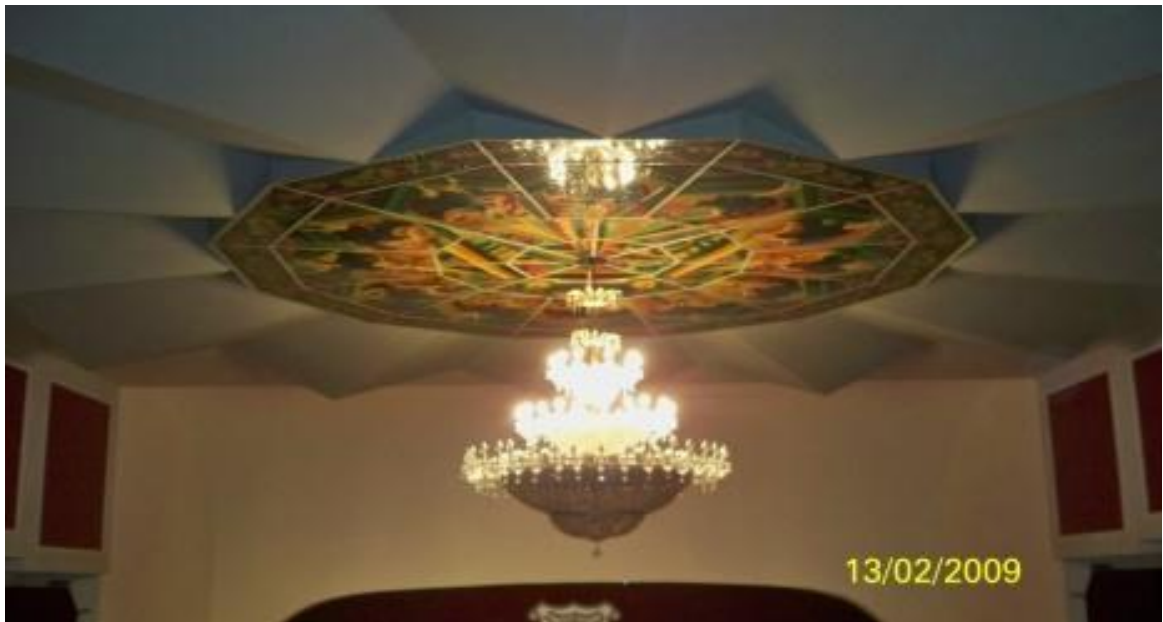
Imagen 17. Candelabro colgante.

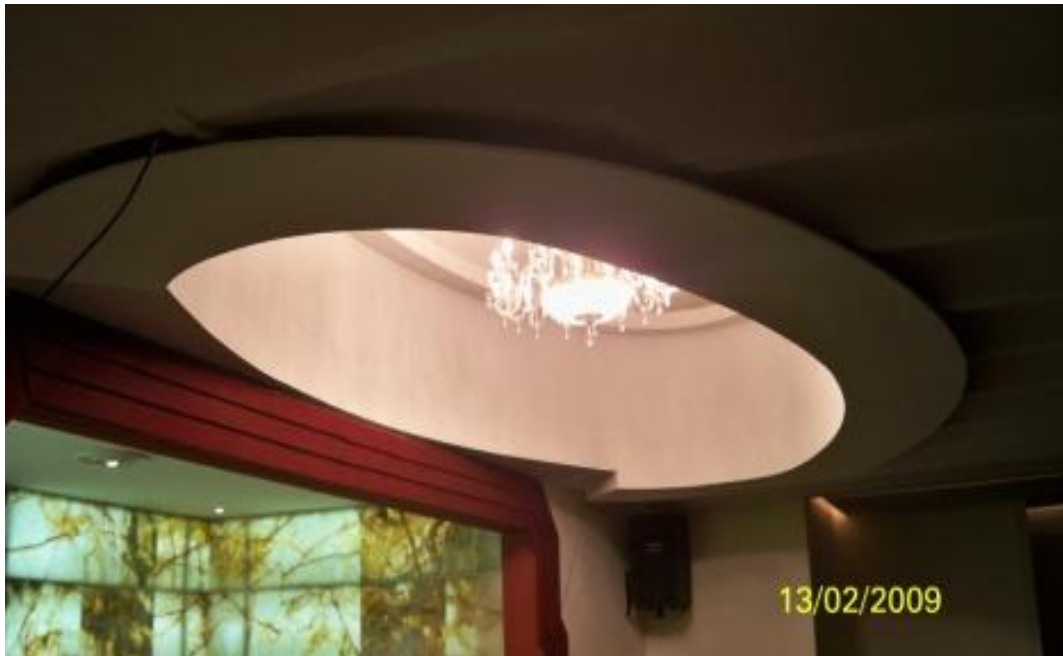
Imagen 18. Cúpula ovalada, terminada.

La cúpula ovalada aparente se pintó del mismo color que todos los plafones Ice H5-01(gris claro).

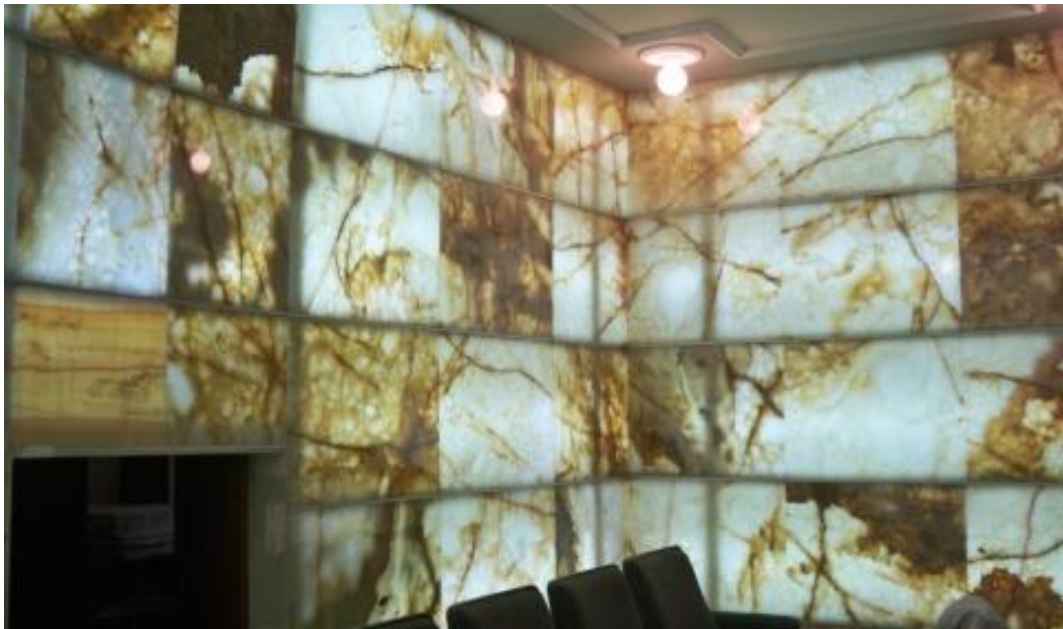
Imagen 19. Bastidor y paneles de Ónix en palco principal.

El bastidor del palco principal se iluminó indirectamente y los paneles de Ónix se fijaron a él, conservando así, un poco del estilo anterior del teatro pero otorgándole un sentido de modernidad.

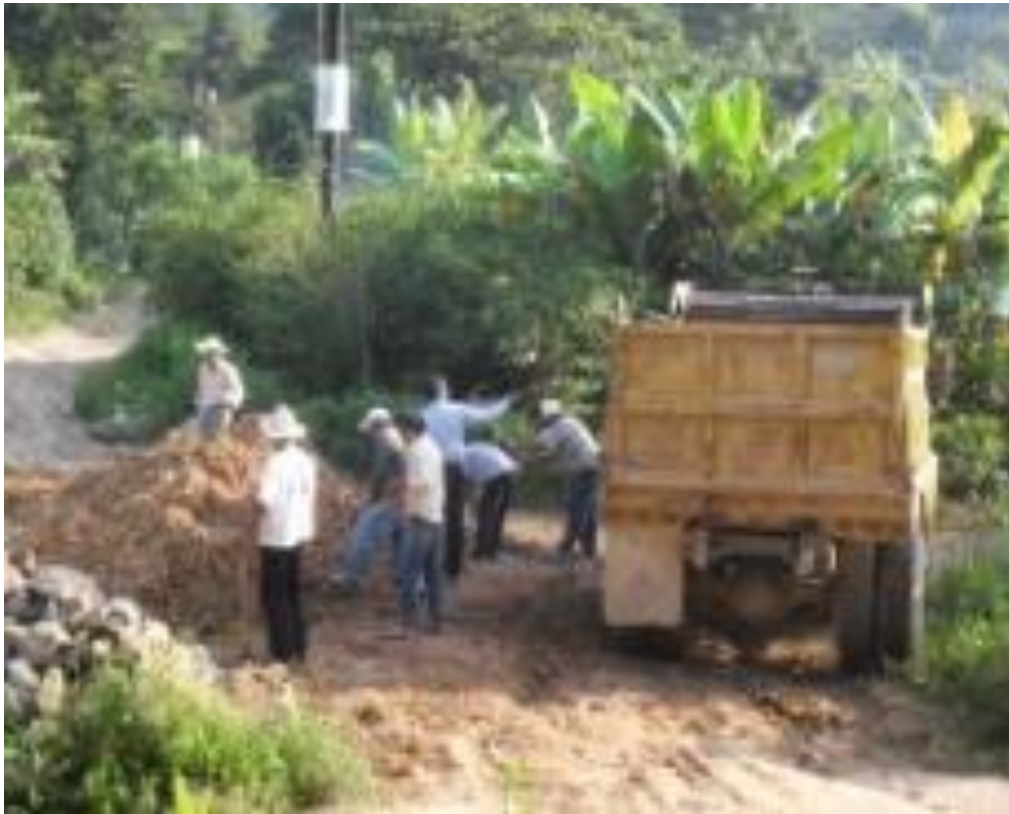
Imagen 26. Camión tipo volteo marca Dina de 7m3.

**D. Control y supervisión de maquinaria.** Durante la ejecución de los trabajos fue necesario utilizar distintos tipos de maquinaria en distintas etapas de cada obra. Para el abastecimiento de los materiales se utilizó un Camión tipo volteo marca Dina de 7m<sup>3</sup>, debido a las características topográficas del municipio se empleó una retroexcavadora Caterpillar 416c 1996 para el rastreo y nivelación del terreno, para la compactación y conformación de terracerías se contó con 2 rodillos compactadores vibratorios PR-8 y para la fabricación del concreto se utilizaron 2 revolvedoras de concreto de 1 saco.

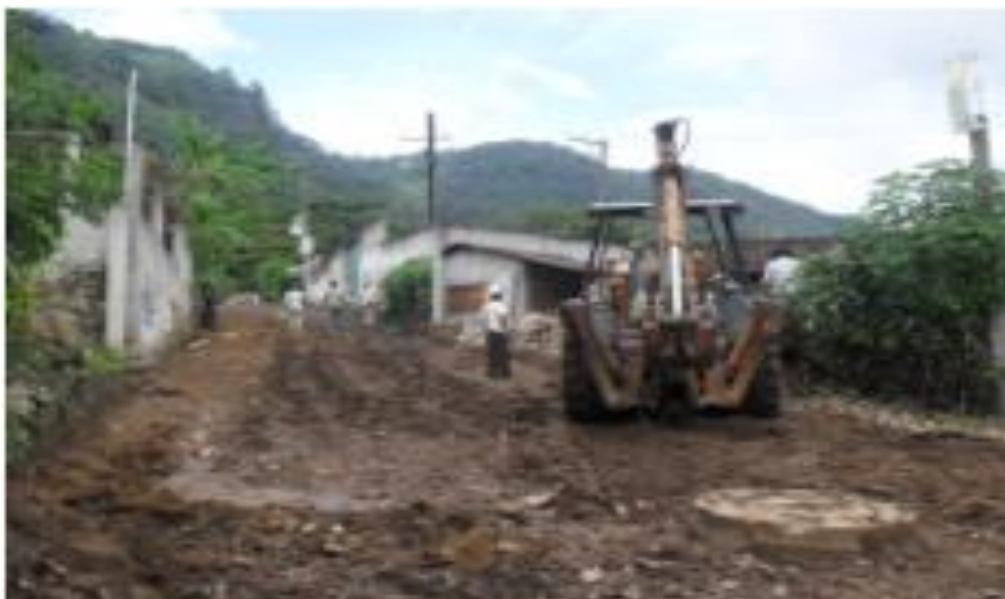
Imagen 27. Retroexcavadora Caterpillar 416c 1996.

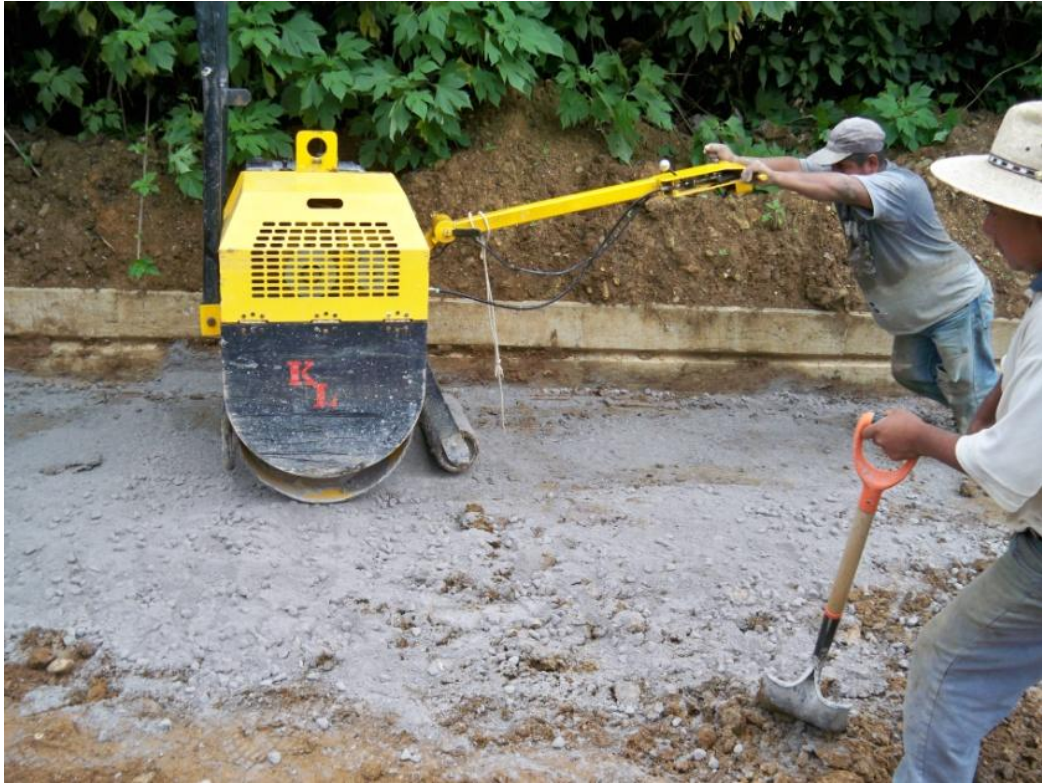
Imagen 28. Rodillo compactador vibratorio PR-8.

Fue necesario auxiliarse de las guarniciones para respetar los niveles del proyecto y una vez establecidos todos los niveles se distribuía el material de la base hasta formar una capa con el espesor suelto necesario, inmediatamente después de extender el material se procedía a la compactación con un Rodillo compactador vibratorio PR-8.

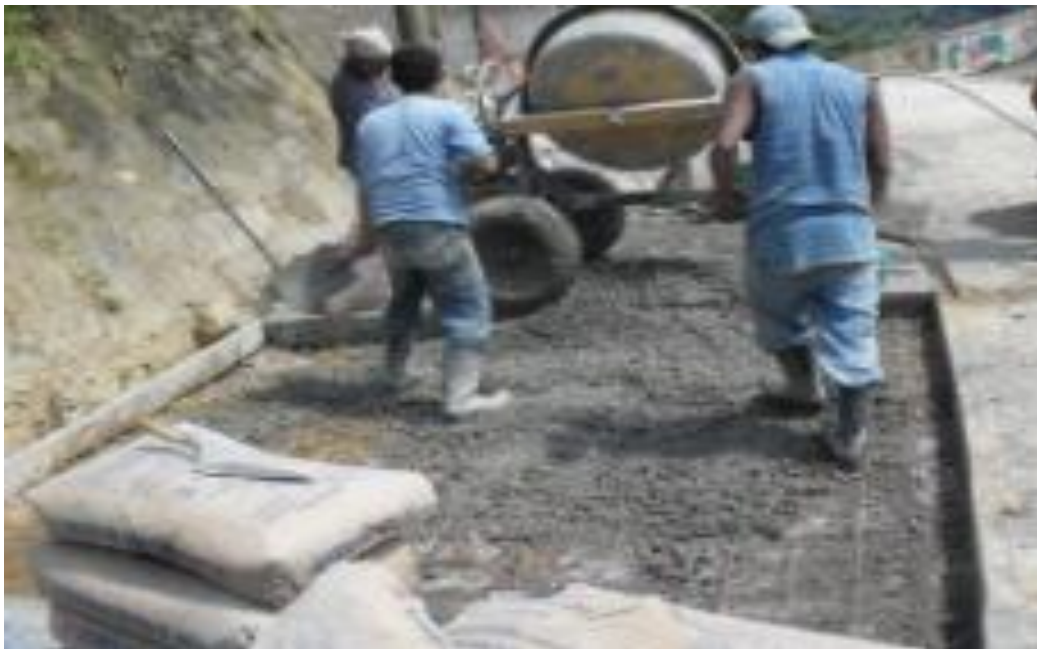
Imagen 29. Revolvedora de concreto de 1 saco.

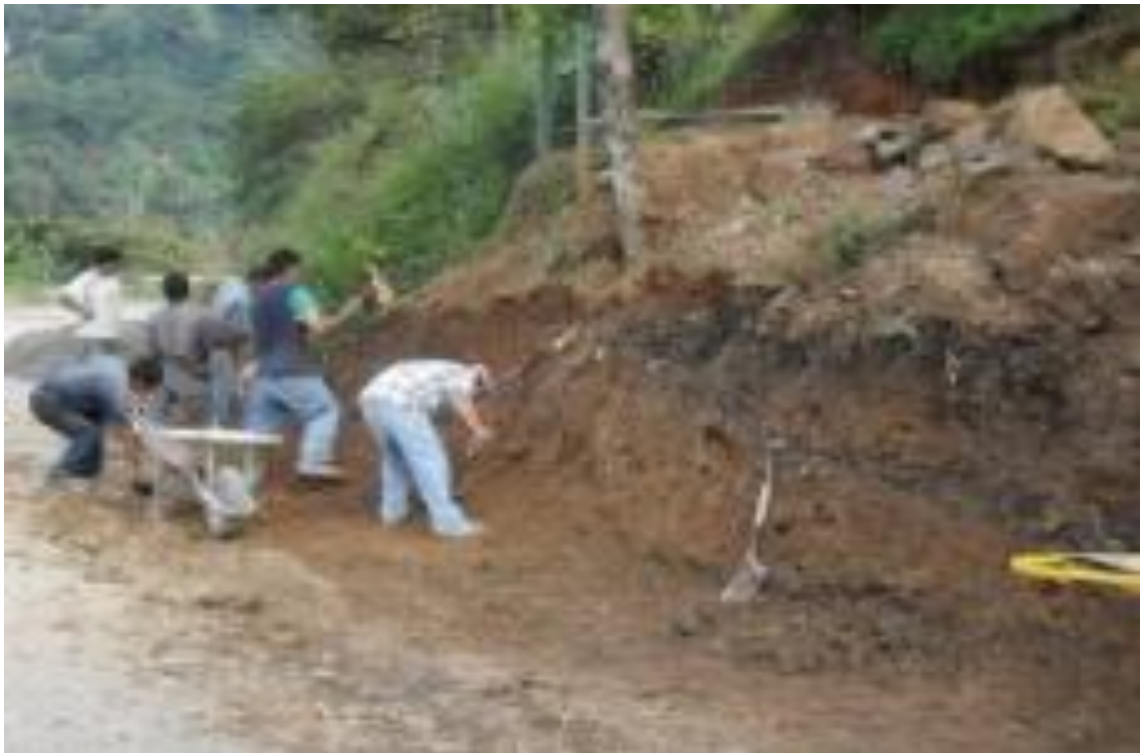
Imagen 30. Afine de talud para colar guarniciones

Para evitar que las lluvias afectaran la calidad de las terracerías y esto propiciaría el retraso de los programas de obra, se decidió trabajar un carril a la vez y por tramos de 20 metros, con esto, el agua de lluvia podía fluir sobre el otro carril sin afectar el área intervenida y se optimizaba el proceso de construcción.

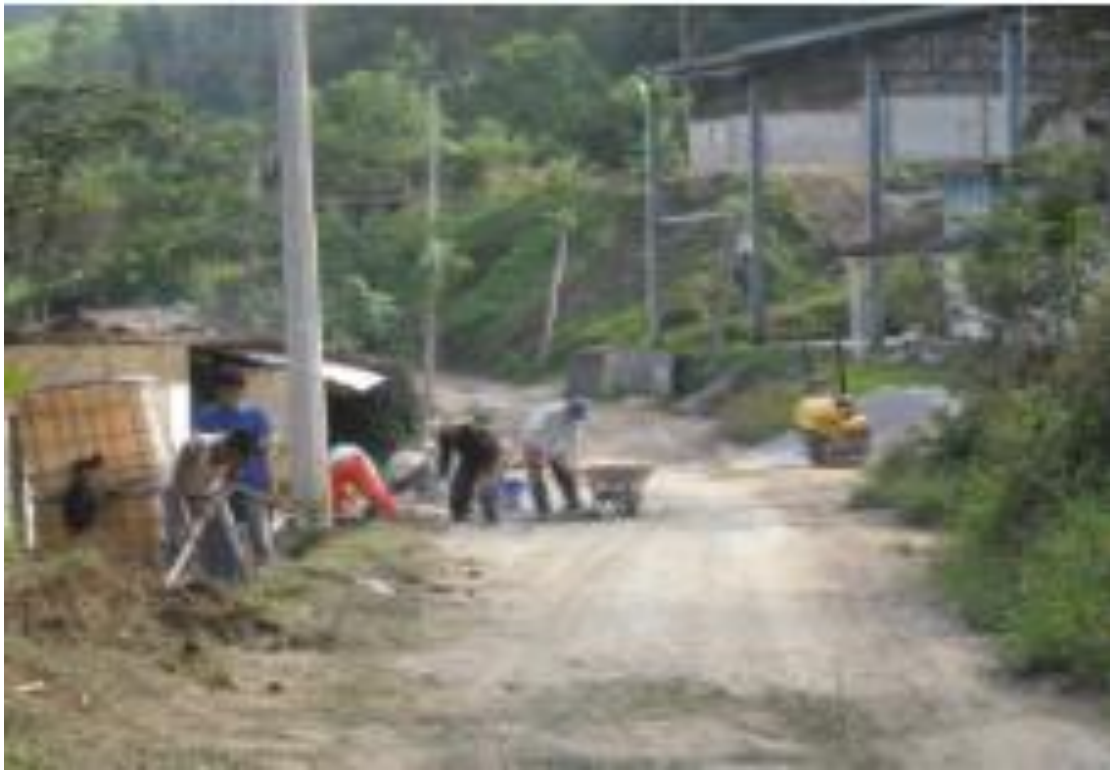
Imagen 31. Fabricación y colado de concreto en guarniciones

Después del rastreo y nivelación del terreno se continuó con la construcción de guarniciones, la resistencia del concreto en guarniciones fue  $f'c = 250 \text{ kg/cm}^2$ ; continuamente se vigilaba que la dosificación del concreto fuera la correcta, cuidando que todas las proporciones se respetarán a fin de obtener la resistencia requerida por las especificaciones del proyecto.

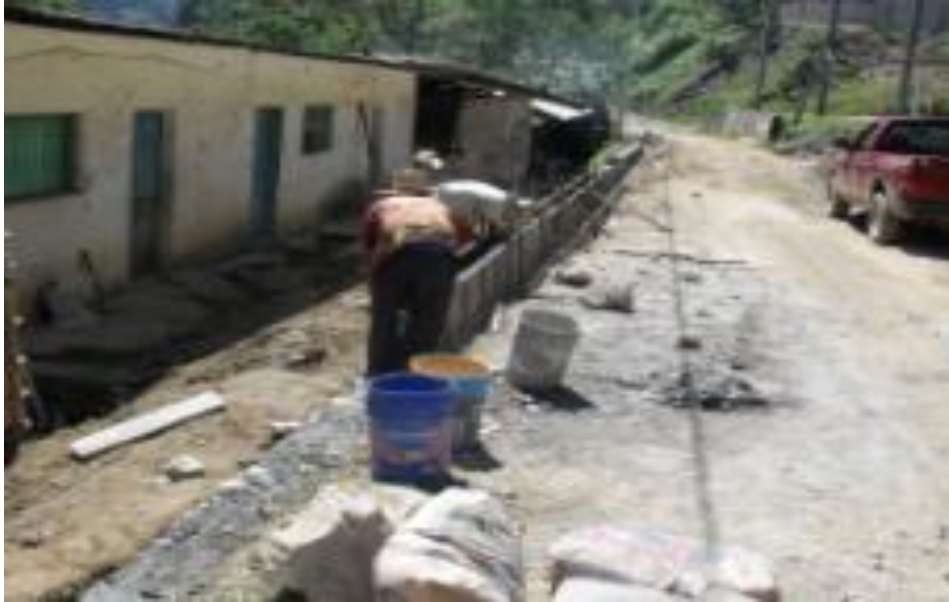
Imagen 32. Fabricación y colado de concreto en guarniciones.

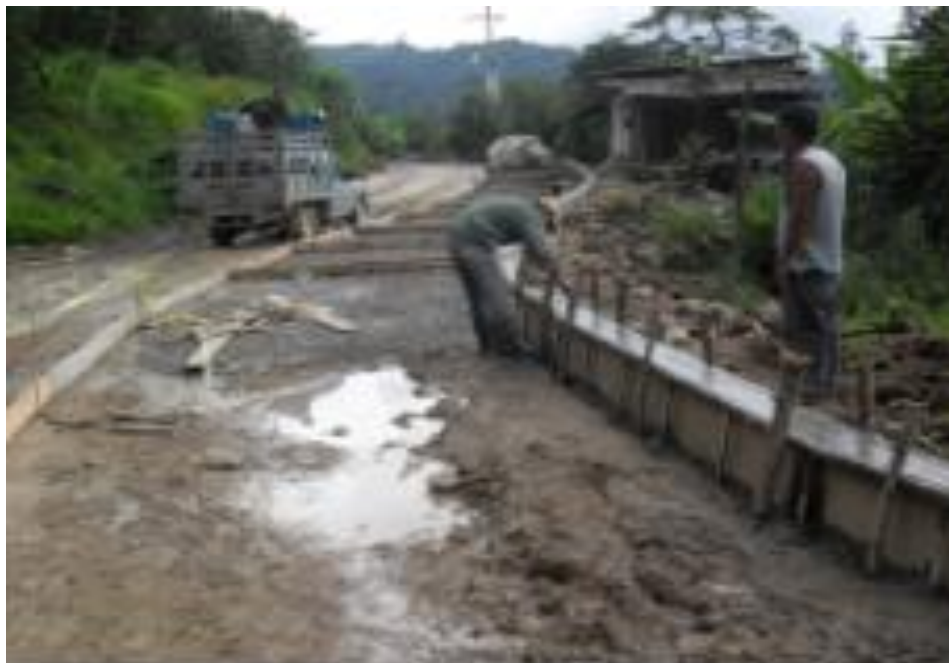
Imagen 33. Guarniciones.

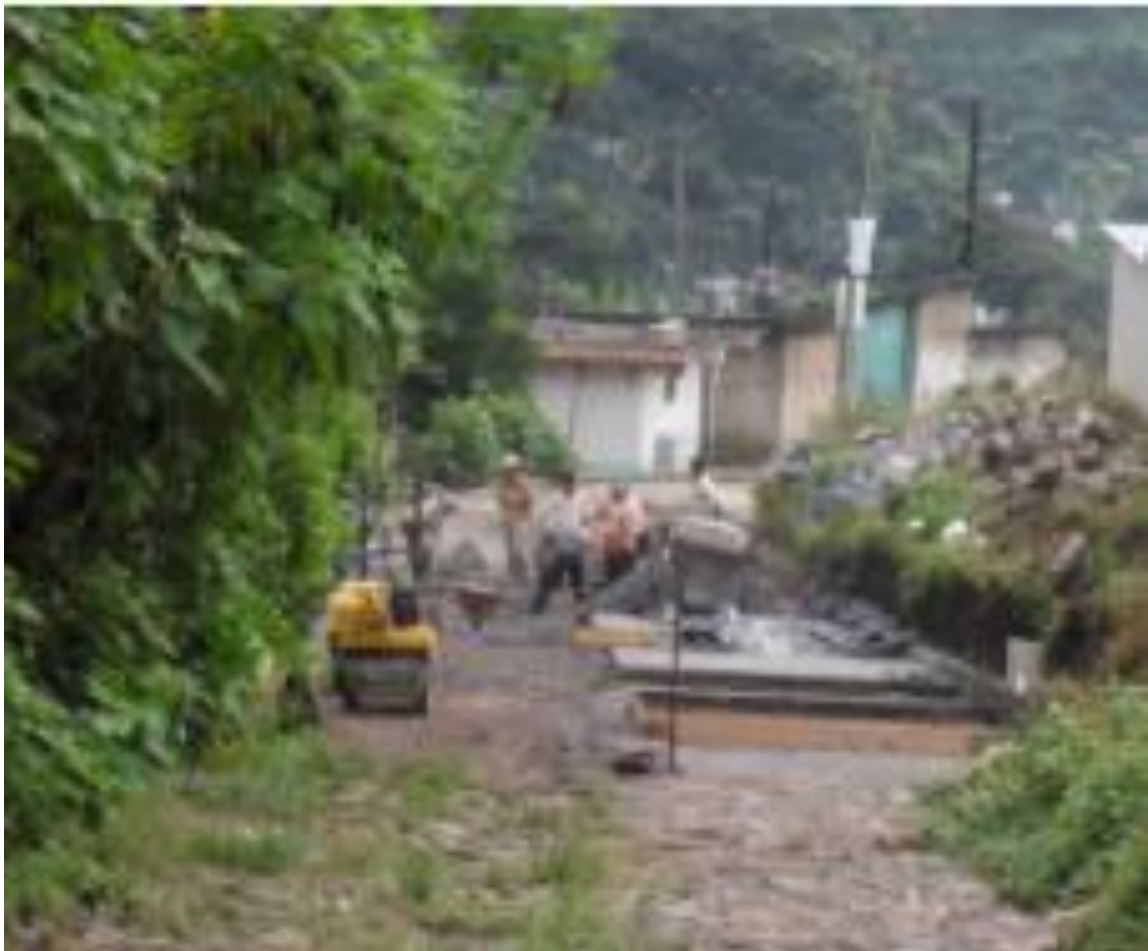
Imagen 34. Calle Miacaco.

La conformación de las terracerías fue un proceso muy complicado debido a las pendientes pronunciadas que presentaba la calle Miacaco donde se ejecutó la obra “*Pavimentación de calle Miacaco de concreto hidráulico*”.

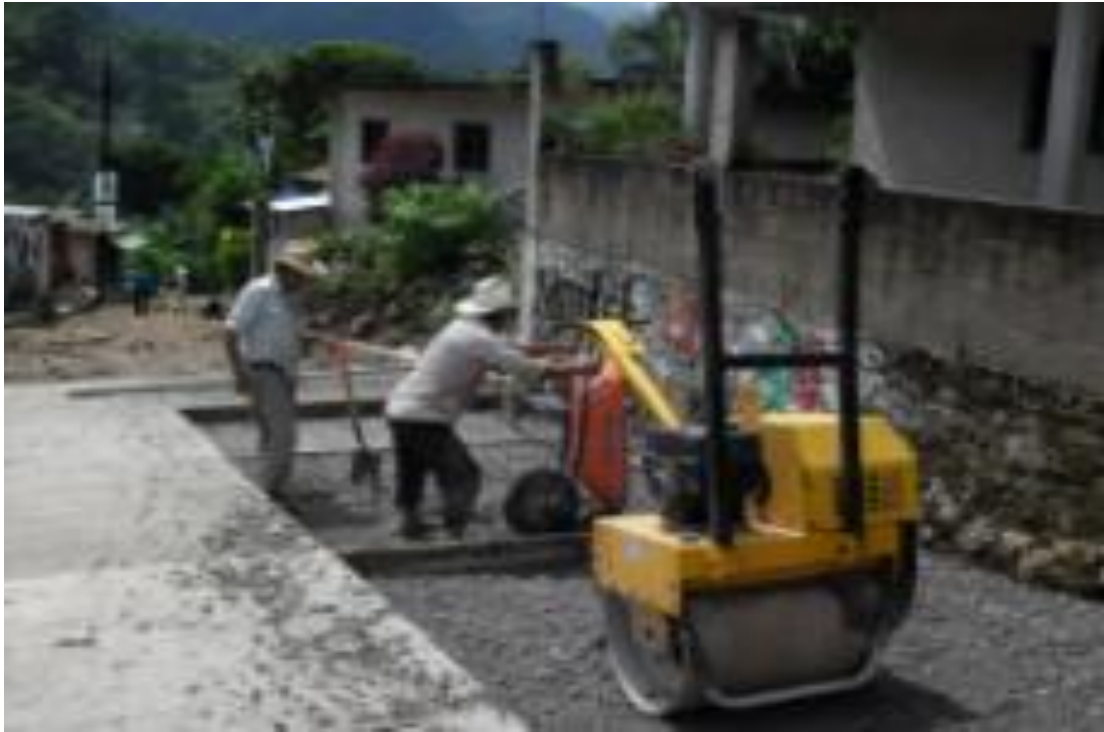
Imagen 35. Compactación de la base hidráulica.

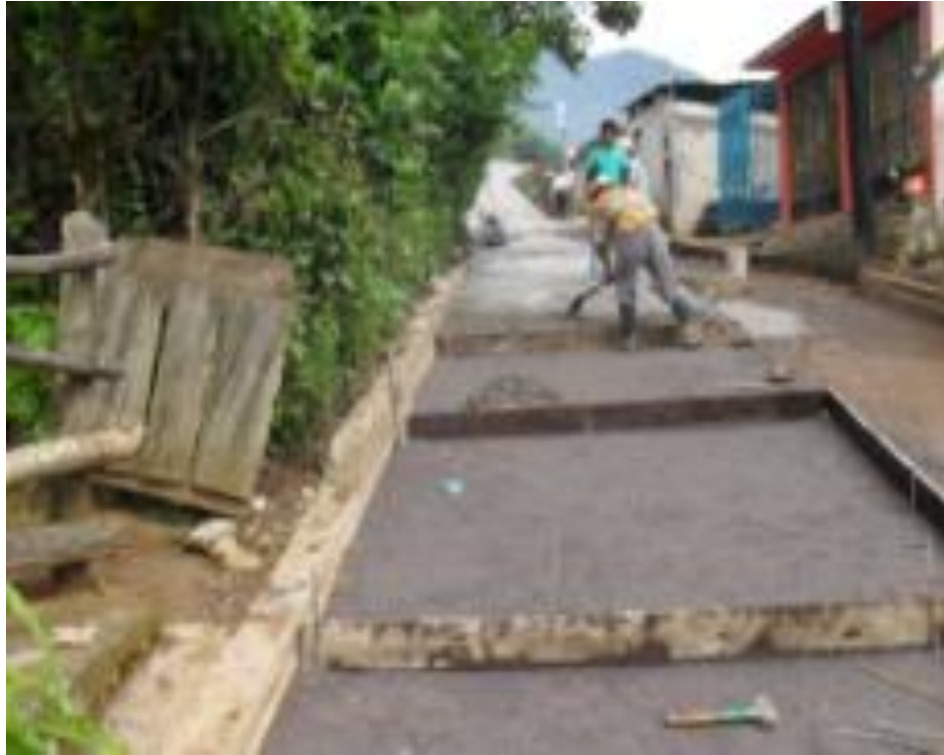
Imagen 36. Protección de la base hidráulica.

Cuando la lluvia se presentaba antes de lo previsto la base hidráulica se cubría para evitar la saturación de agua y asegurar que la humedad del material fuera la óptima. Todo el tiempo se cuidó que la base cumpliera con el espesor adecuado y que presentara el bombeo transversal que marcaba el proyecto.

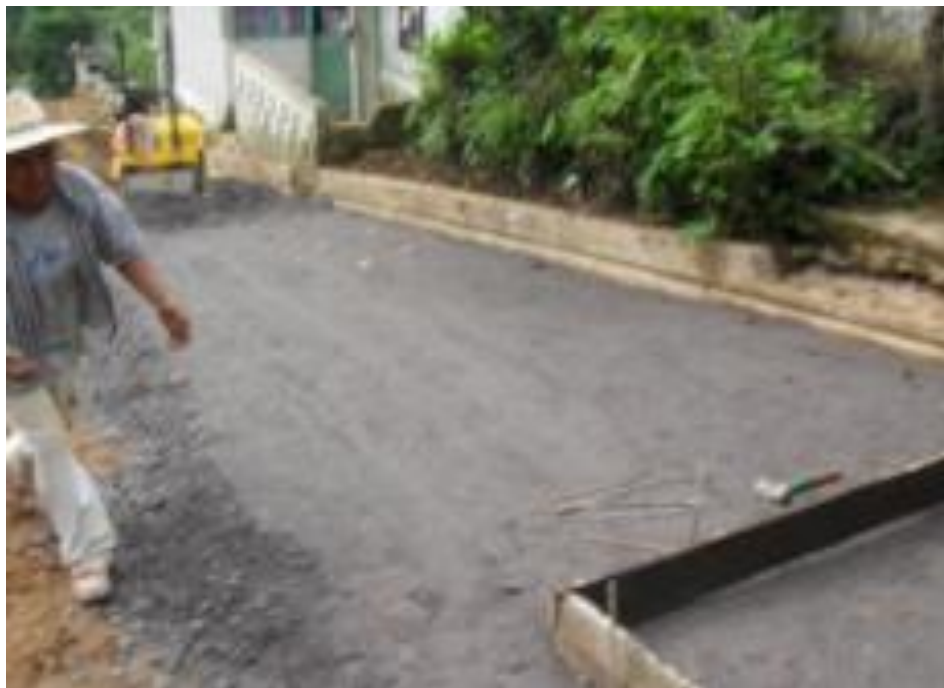
Imagen 37. Base hidráulica (espesor).
