# **BENEMÉRITA UNIVERSIDAD AUTÓNOMA DE PUEBLA**

**FACULTAD DE ARQUITECTURA  
COLEGIO DE ARQUITECTURA**

**“DESARROLLO EJECUTIVO DE PROYECTOS  
DE CONSERVACION Y URBANIZACION EN EL  
ESTADO DE PUEBLA”**

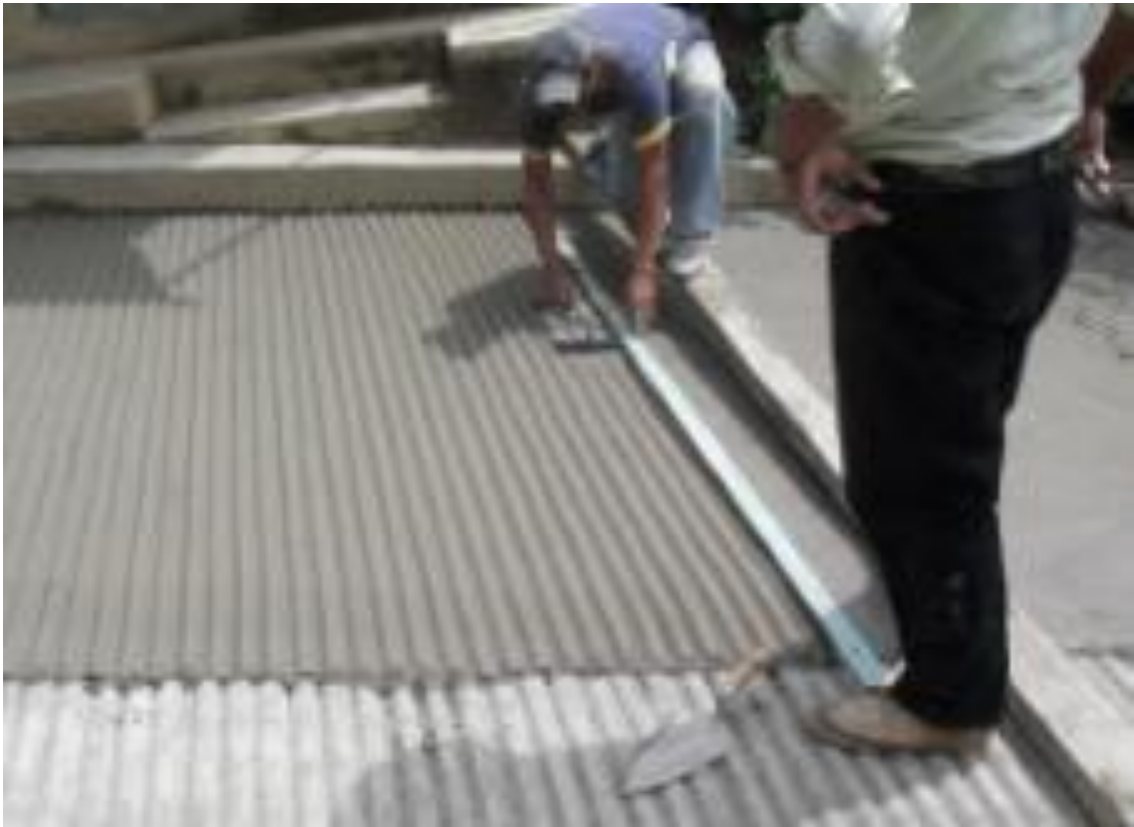
Imagen 38. Rayador metálico.

Para el colado del concreto se utilizó cimbra metálica en el sentido longitudinal de cada módulo y cimbra de madera para las fronteras transversales ya que el ancho de la corona cambiaba en algunos cadenamientos. Para el acabado antiderrapante necesario en la obra *“Pavimentación de calle Miacaco de concreto hidráulico”* se fabricaron rayadores a base de una placa metálica y varias soleras soldadas formando chaflanes, el acabado antiderrapante era primordial en la obra de la calle Miacaco debido a sus grandes pendientes; en la obra *“Pavimentación de calle principal de concreto hidráulico”* ubicada en la localidad de Acateno no fue necesario un acabado antiderrapante pronunciado y se prefirió un acabado estampado para lo cual también se fabricaron moldes metálicos.

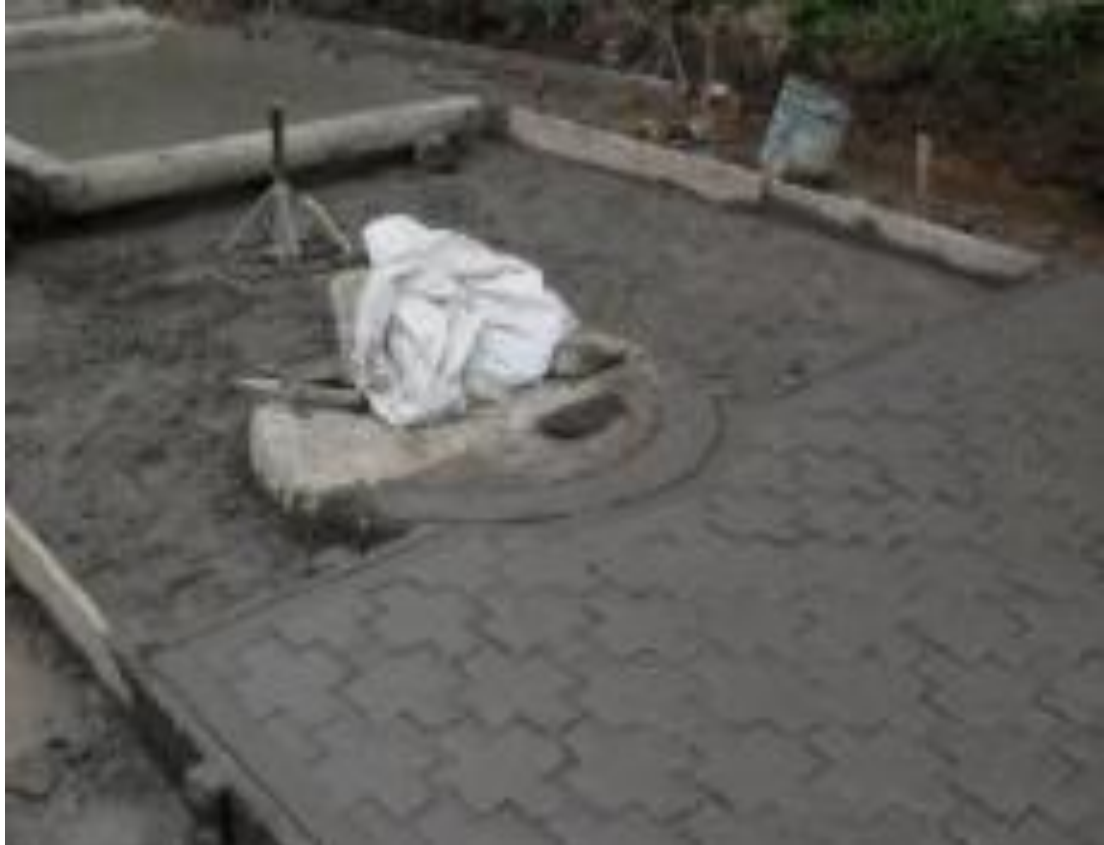
Imagen 39. Molde de estampado.

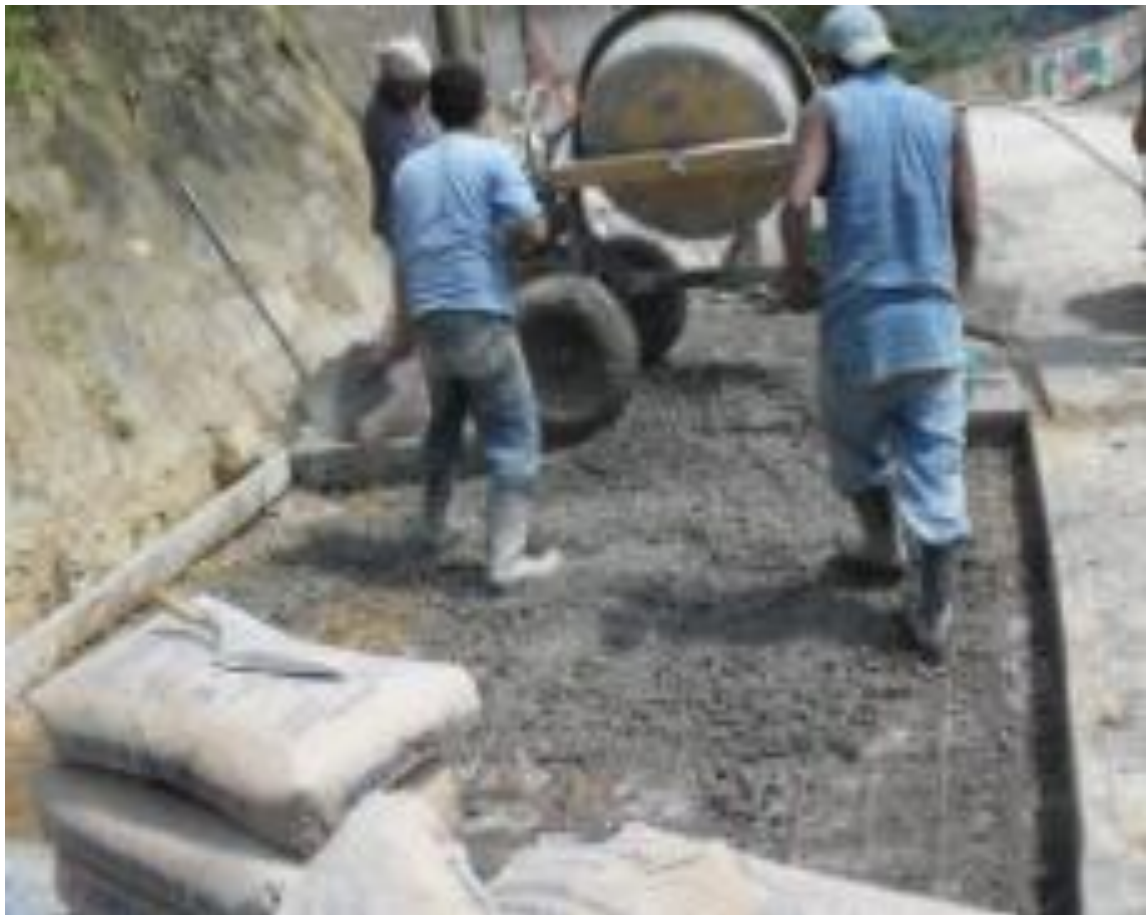
Imagen 40. Colado de concreto por medios mecánicos.

La resistencia del concreto para la superficie de rodamiento (corona) fue de  $f'c = 250 \text{ kg/cm}^2$ , para su fabricación se empleó una Revolvedora de concreto de 1 saco, en todo momento se cuidó que la dosificación y proporciones fueran las correctas ya que la vigilancia de este proceso puede reducir costos al asegurarse de que se utilice solo el material necesario y al mismo tiempo se garantiza la calidad del concreto. El mezclado del concreto se realizó por medios mecánicos porque el mezclado mecánico permite emplear menos agua y proporciona una revoltura

Cuando la arena acamellonada estaba húmeda o mojada era necesario ajustar la cantidad de agua utilizada en la mezcla del concreto ya que el exceso de agua reduce la resistencia y demora el fraguado; en una zona donde las lluvias son constantes el tiempo de fraguado del concreto debe ser solo el necesario para evitar deformaciones en el acabado y pérdida de resistencia por exceso de agua a causa de las lluvias.

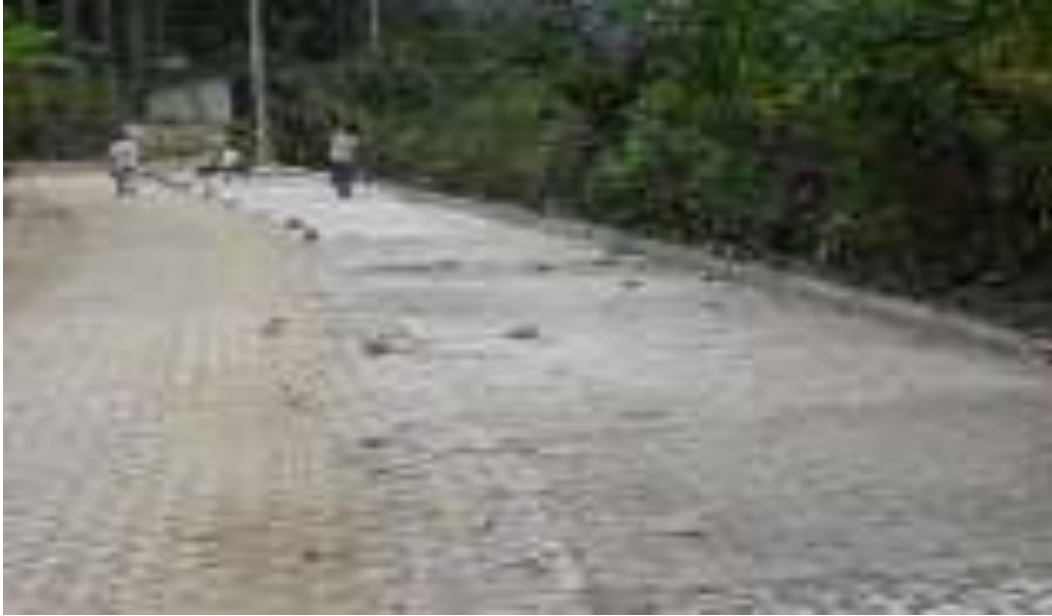
Imagen 41. Obra terminada, *“Pavimentación de calle principal de concreto hidráulico”*.

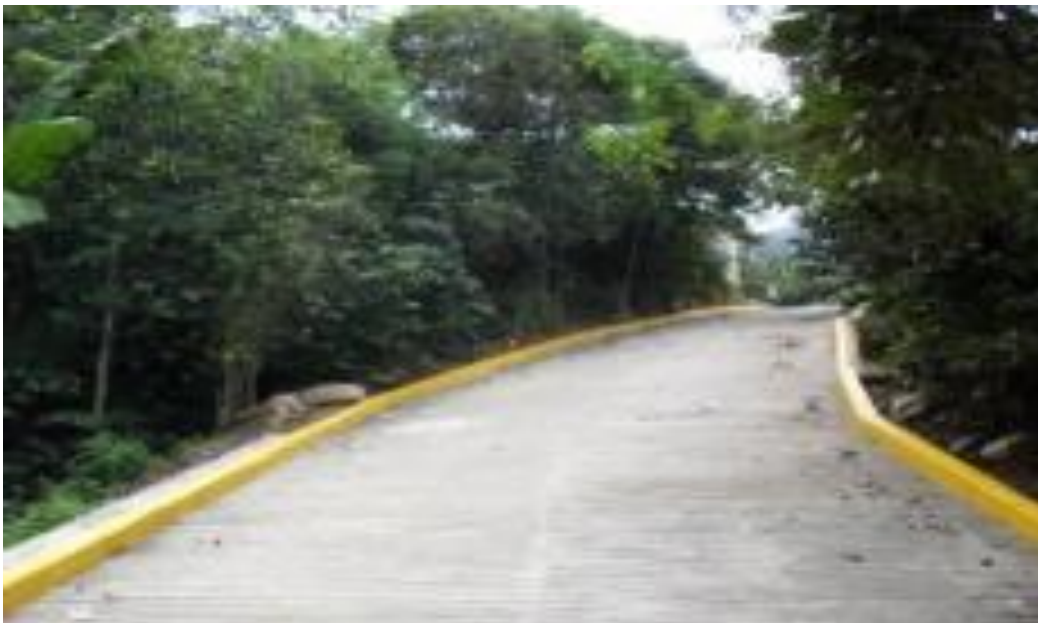
Imagen 42. Obra terminada, *“Pavimentación de calle Miacaco de concreto hidráulico”*.
