BENEMÉRITA UNIVERSIDAD AUTÓNOMA DE PUEBLA
FACULTAD DE ARQUITECTURA
COLEGIO DE ARQUITECTURA

CENTRO DE INTERPRETACIÓN PARA EL EX CONVENTO DE SAN FRANCISCO TOTIMEHUACÁN, PUEBLA.

TESIS PRESENTADA PARA OBTENER EL GRADO DE LICENCIATURA EN ARQUITECTURA.

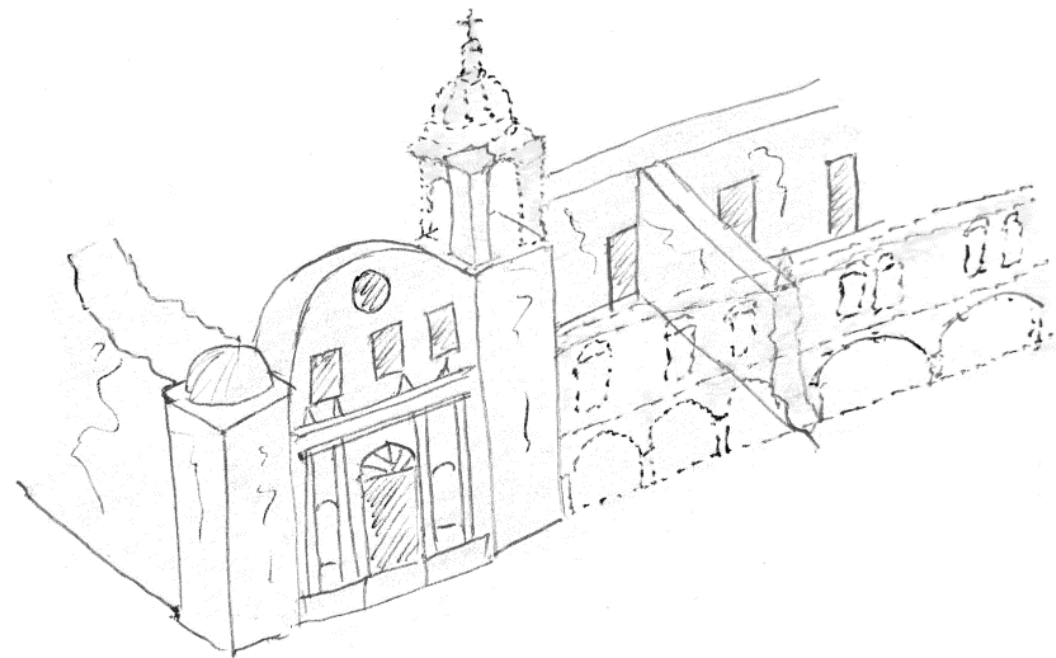
Figura 4. En línea punteada se muestra una hipotética reconstrucción, tal como fue el último diseño original de la fachada de convento de Totimehuacán. (Recuperado de: Solana, 2020).

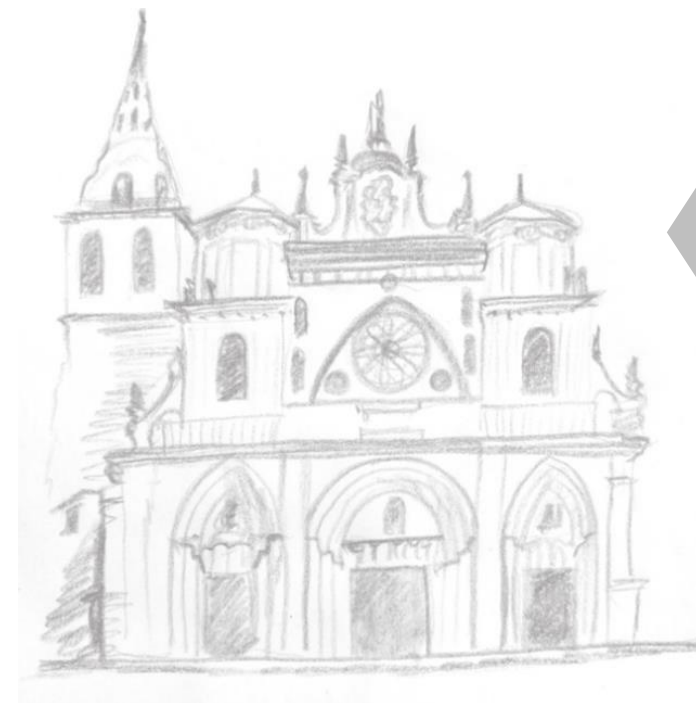
Figura 5. Fachada de la Catedral de Cuenca, España antes del hundimiento de la torre en 1902. Se aprecia una ecléctica mezcla en su disposición, con elementos del gótico puro, del gótico levantino, remates y frontones barrocos. (Recuperado de: Solana, 2020).

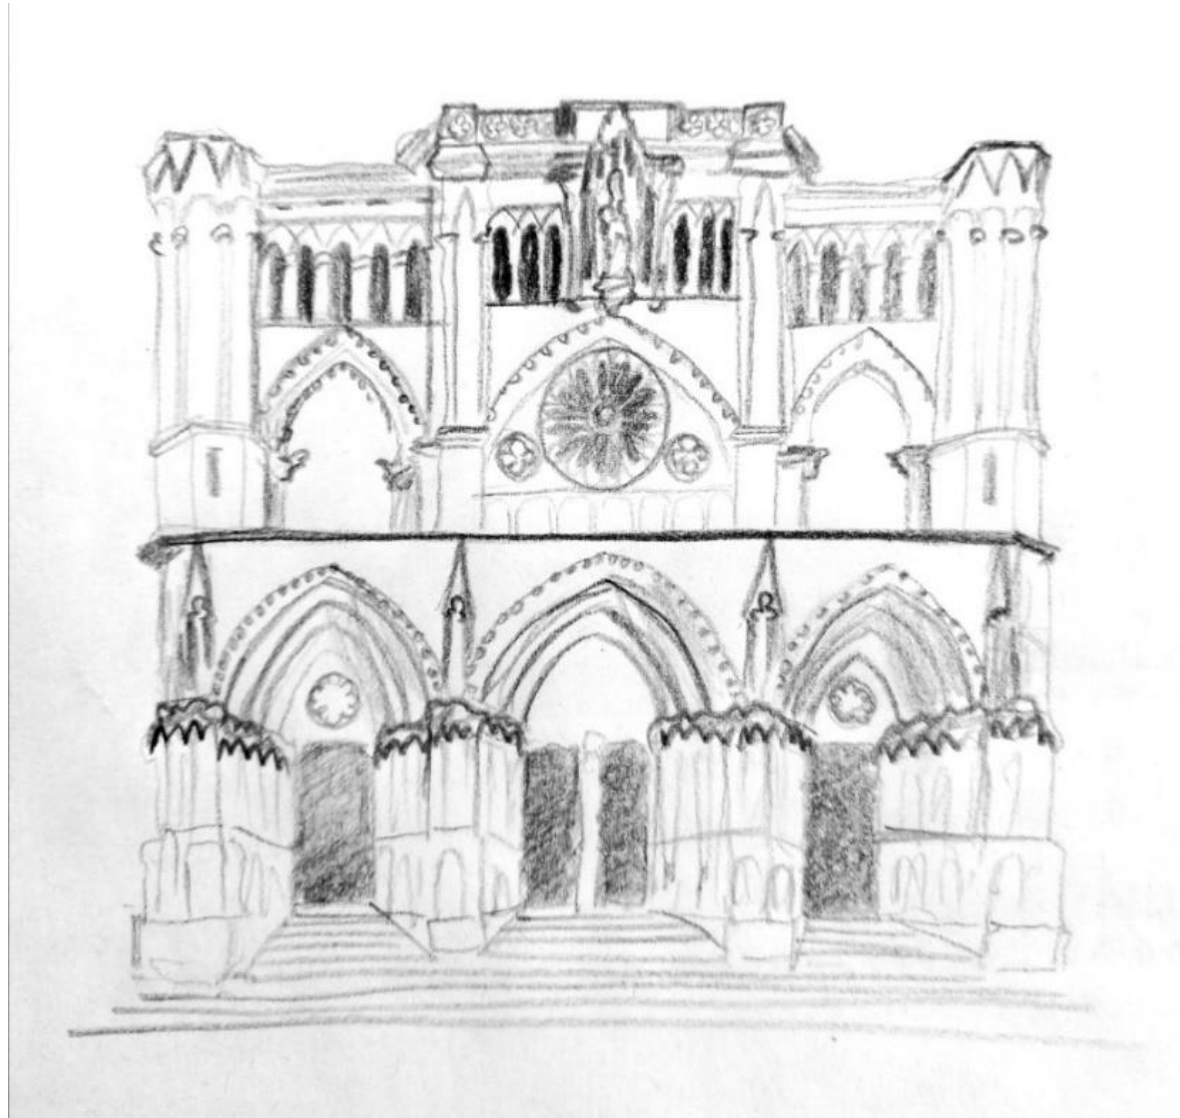
Figura 6. Aspecto actual de la fachada de la Catedral de Cuenca. Vicente Lampérez, llevó a cabo la restauración de la catedral, desmontando las ruinas de la torre y dotado al templo de una nueva fachada, en la que vemos clara inspiración en Notre Dame de Paris. Lo que él buscaba era dotar al templo de la gloriosa fachada gótica pura que nunca llegó a tener, al final no se concluyó el proyecto completo, que incluía dos soberbias agujas, pero quedó como uno de los ejemplos españoles más famosos de restauración en estilo, o falso histórico, para los más ortodoxos. (Recuperado de: Solana, 2020).

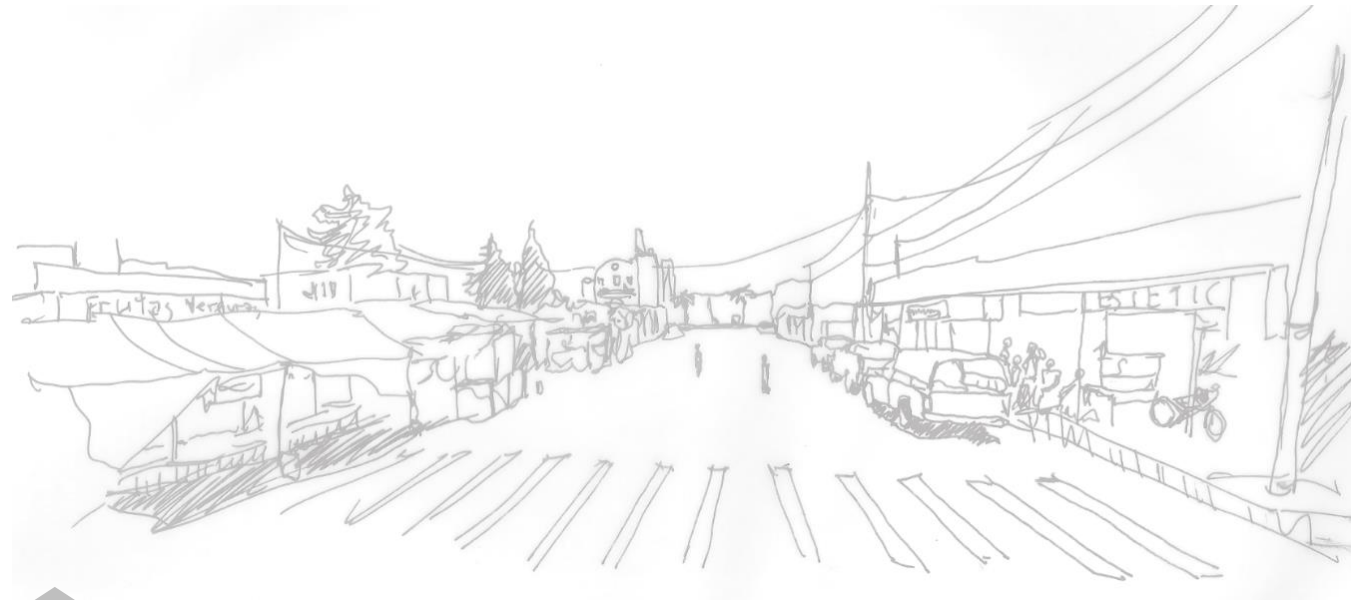
Figura 10. La imagen muestra una perspectiva actual del centro de Totimehuacán. Al fondo destaca el convento, su entorno como vemos, son comercios mal planificados que rompen con la armonía del diseño original en la traza del poblado. (Recuperado de: Solana, 2015).

Con respecto al entorno del convento; éste se ha visto gravemente alterado a lo largo de los años por la continua invasión a su traza original y al predio histórico. Su atrio fue lotificado e invadido permitiendo que edificios de todo tipo y mal planificados fueran construidos al pie de sus muros. Ninguno de los nuevos propietarios, a pesar de tener el convento tan cerca, intentó construir algo que verdaderamente acompañase al monumento.

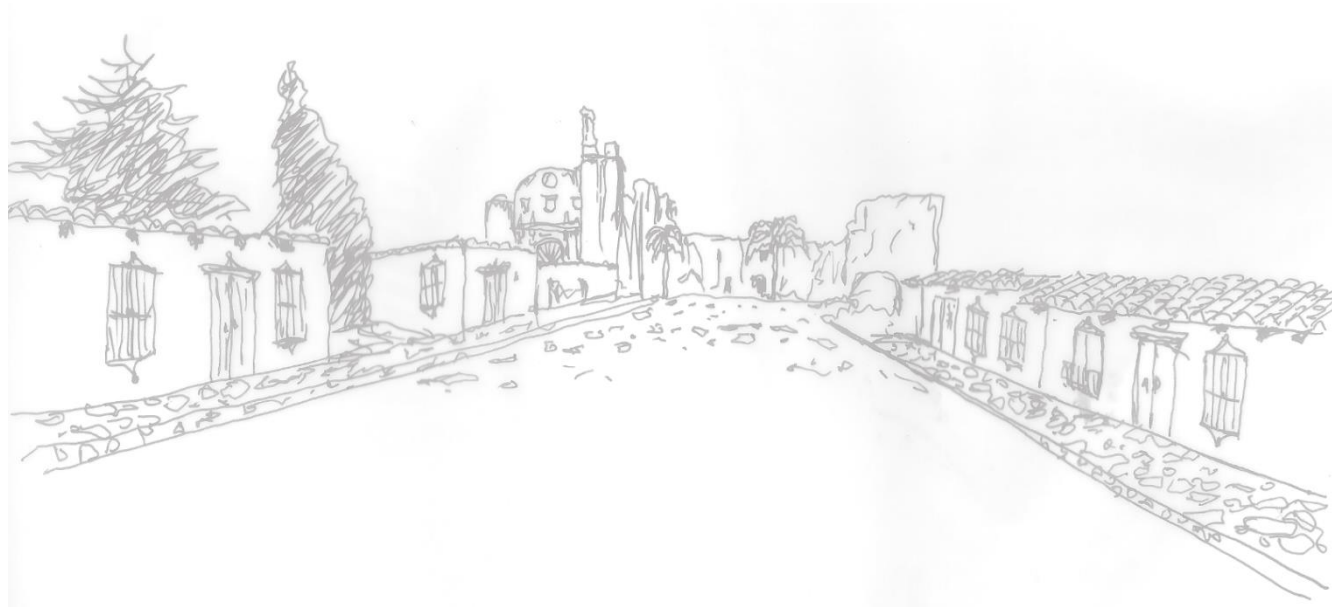
Figura 11. La imagen muestra una perspectiva hipotética del centro de Totimehuacán. De haber propuesto un diseño urbano artístico uniforme, el nuevo entorno armonizaría con el convento existente. (Recuperado de: Solana, 2015).

En el siguiente capítulo se hace un análisis de la evolución urbana del sitio, sin embargo, sería interesante plantear en este punto una idea hipotética de lo que se puede lograr cuando los nuevos edificios se construyen armonizando y encajando en su plano urbano.

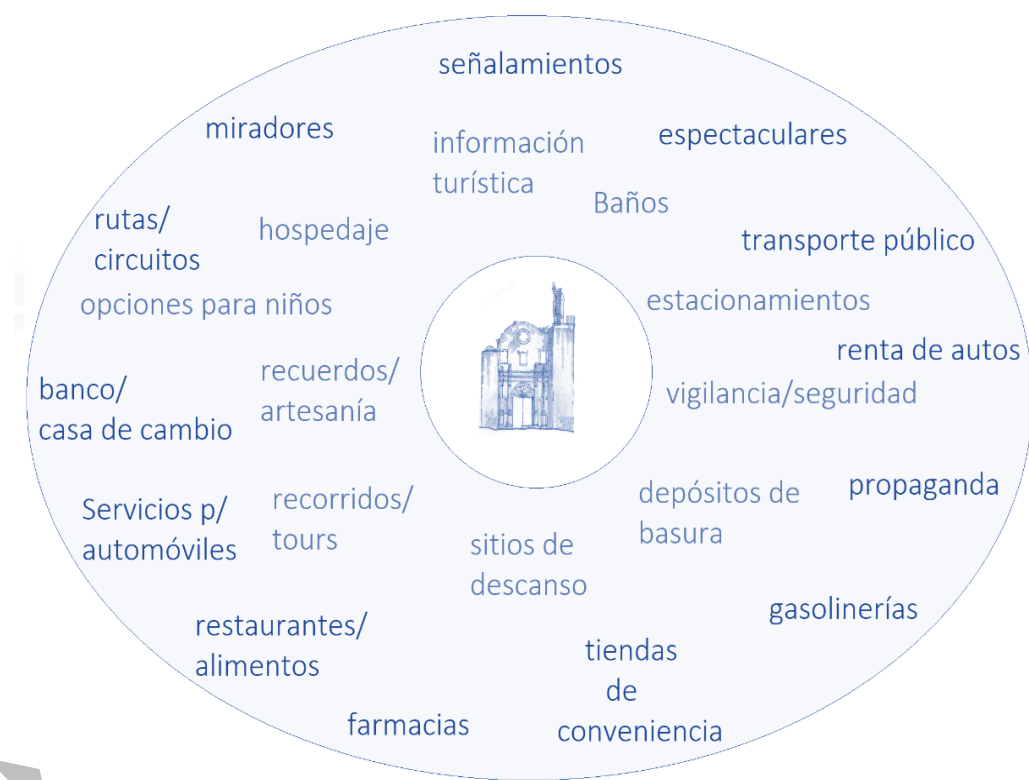
Figura 15. Imagen muestra una síntesis del entorno del Convento de Totimehuacán y los todos los servicios o elementos indispensables que en él debe haber para que el visitante o usuario tenga una óptima experiencia. Los que vemos más cerca del dibujo son los que se consideran deben formar parte del entorno inmediato del monumento, los que están en el borde del óvalo, los de un entorno secundario. (Recuperado de: Solana, 2020).

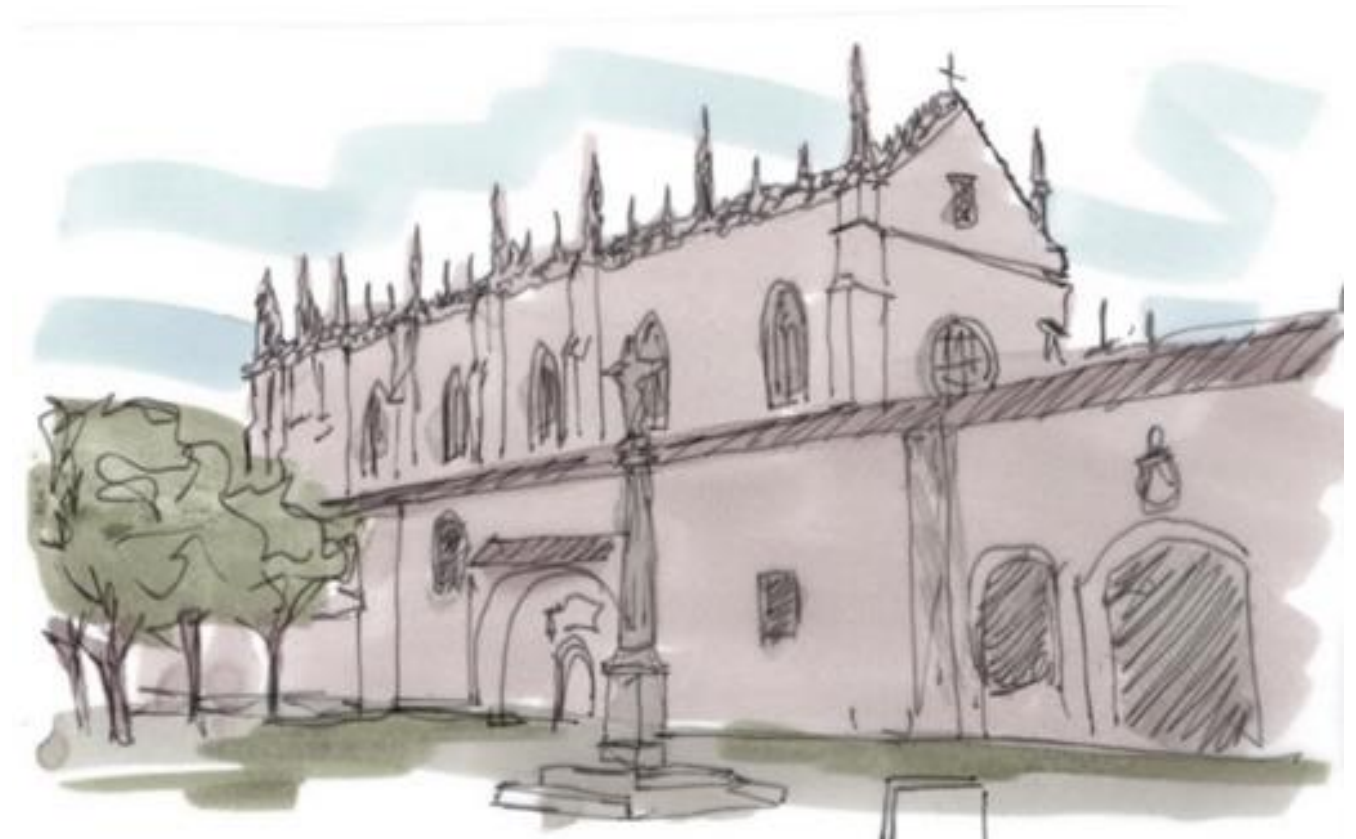
Figura 21. La Cartuja de Miraflores (Recuperado de: Solana, 2019).

La Cartuja de Miraflores en Burgos, proyectada por Juan de Colonia (1454-1488) tiene templo de nave, tradición que mantuvieron los cartujos en España y después los franciscanos en el Nuevo Mundo; tres grandes claustros y un patio, todos estos ubicados al sur del templo, alrededor de los cuales se encontraban el refectorio, las cocinas, despensas, sacristía, portería y daba acceso luego dependencias como cuadras, hortalizas y cementerio (Martínez del Sobral y Campa, 1988).

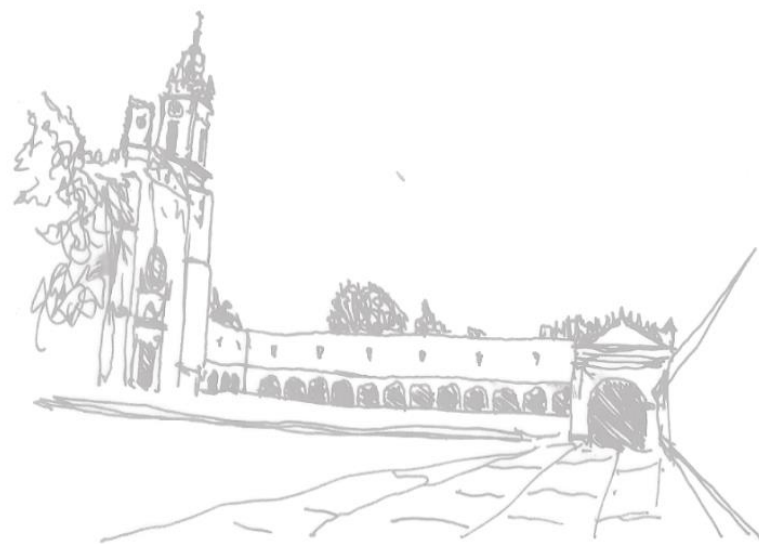
Figura 28. El amplio atrio de San Gabriel, Cholula.
(Recuperado de: Solana, 2015).

El atrio congregaba una numerosa comunidad indígena, ya que ellos estaban acostumbrados a realizar sus rituales al aire libre, los frailes los reunían en masa en estos sitios para llevar a cabo ceremonias del rito cristiano, así como para la conversión de la población. La capilla abierta, usualmente colocada al costado del templo, es considerada una de las máximas aportaciones de la arquitectura novohispana a la arquitectura mundial, (Kubler, 1983) ya que nunca antes se habían realizado en Europa misas al aire libre.

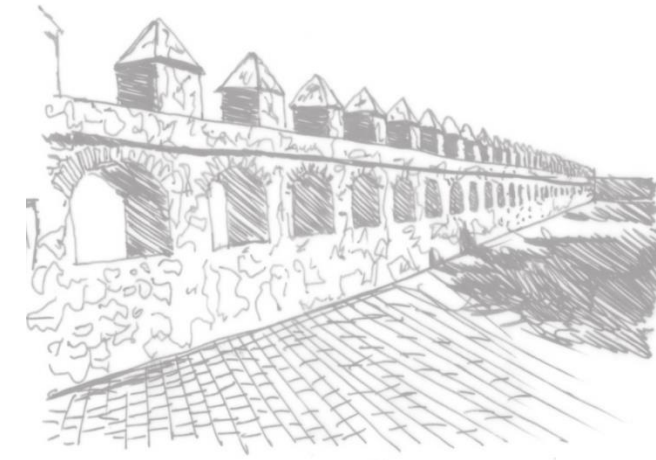
Figura 29. La barda atrial de Cuautinchán, almenada en su parte superior. (Recuperado de: Solana, 2016).

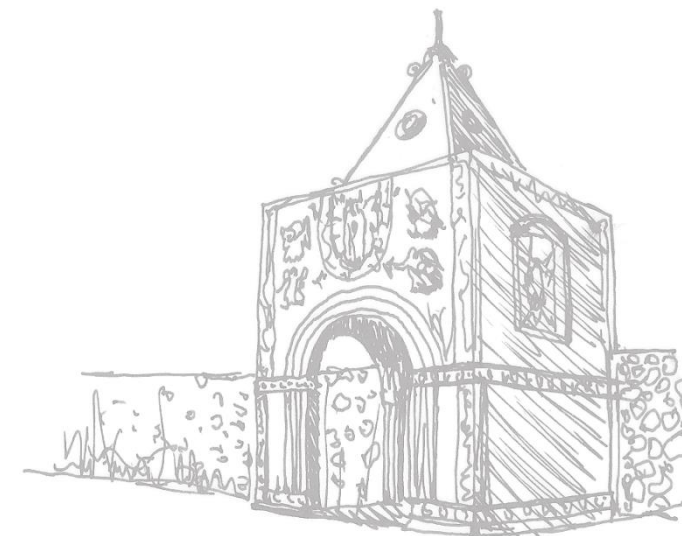
Figura 30. Las capillas posas, elemento distintivo de los conventos novohispanos, podían tener bellos relieves en su decoración, las más bellas las encontramos en Calpan (arriba ilustrada) y Huejotzingo. (Recuperado de: Solana, 2016).

En las cuatro esquinas del atrio encontramos (5) Capillas Posas, otra aportación importante de los conventos mexicanos del XVI. Éstas eran pequeñas construcciones abovedadas que servían para colocar el Santísimo durante las procesiones que se efectuaban en los atrios. La capilla abierta, sumadas las capillas posas configuraban un gran templo al aire libre.

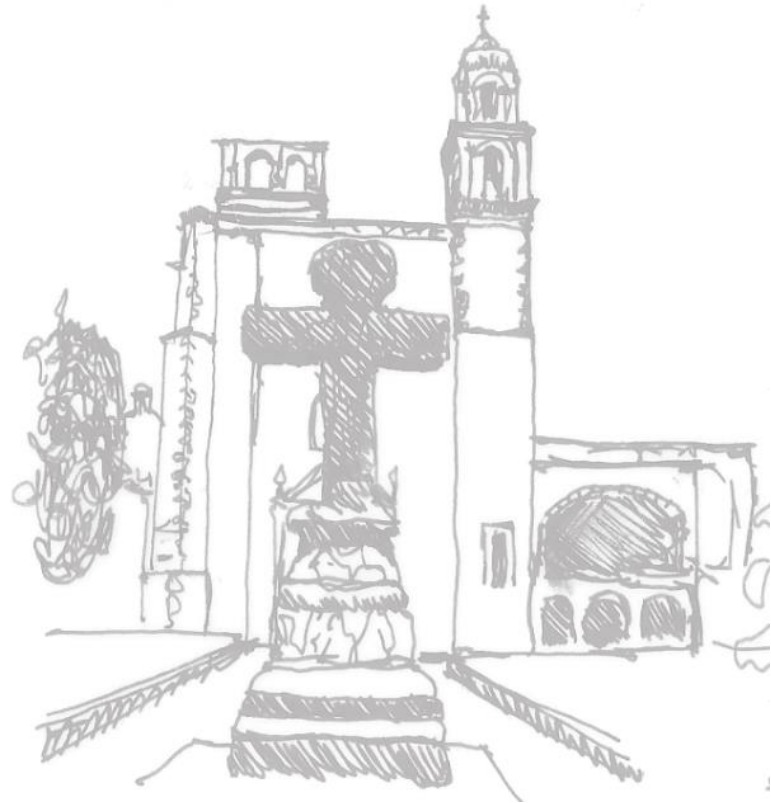
Figura 31. En la imagen apreciamos tres elementos importantes, en primer término, la cruz atrial, tras ella la fachada del templo y a su costado derecho se aprecia la capilla abierta, en Tochimilco. (Recuperado de: Solana, 2015).

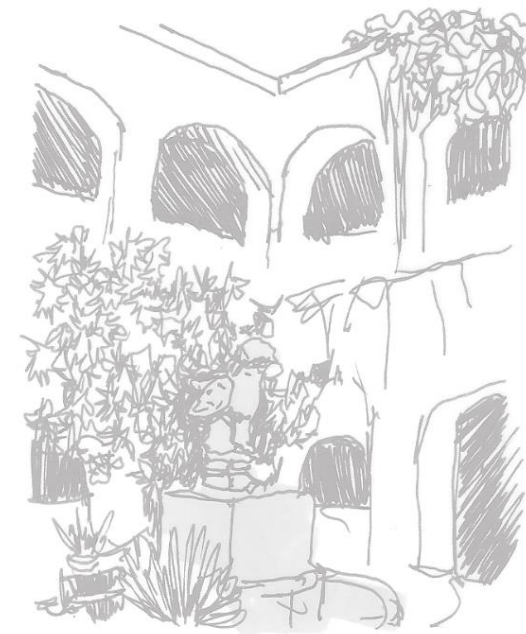
Figura 32. Las robustas pilastras del claustro de Cuautinchán, al centro la fuente del águila (Recuperado de: Solana, 2016).

Los claustros conventuales solían tener contrafuertes de gran volumen, o arcadas sostenidas por columnas, los pasillos solían estar sostenidos por vigas de madera empotradas en los muros este es el caso de Totimehuacán.

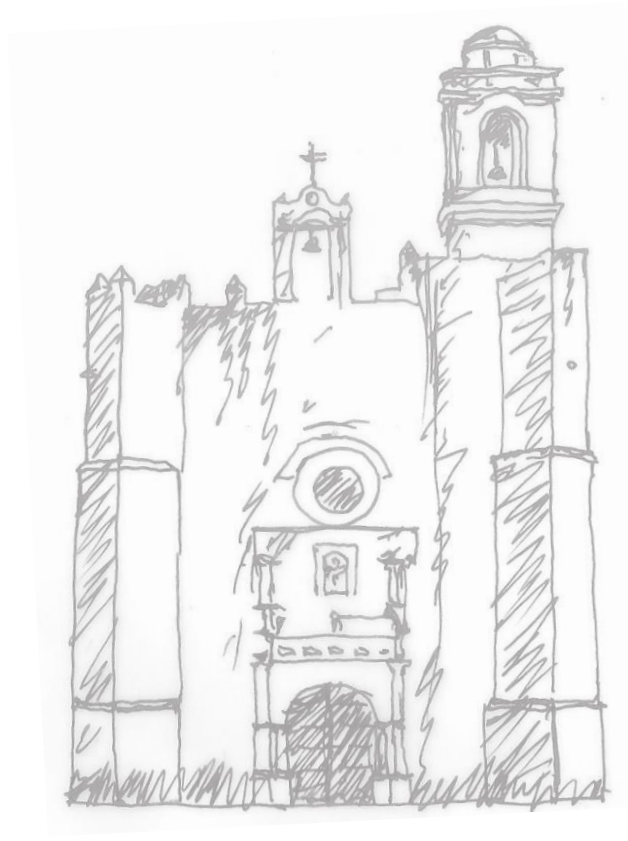
Figura 38. La fachada principal del templo del convento de Huaquechula, la fachada es rectangular y de ella sobresale la torre. (Recuperado de: Solana, 2016).

Es curioso en Totimehuacán la diferencia de alturas de los muros de la nave con respecto a la fachada principal, que es mucho más baja. Si hacemos una comparación con los demás conventos de la zona, como Huaquechula y Tepeaca, vemos que el imafrente de la fachada tiene perfil recto, y los otros tres muros restantes, laterales y ábside, rematan al mismo nivel. En Totimehuacán, aunque sin duda algún día también fue así, hoy vemos que la fachada remata en forma circular, a la misma altura y forma que la bóveda de cañón corrido de su última etapa constructiva. Una vez que se opta por esta solución arquitectónica, la torre norte fue rebajada hasta la altura en que la vemos hoy en día y el campanario fue sustituido por una cúpula pequeña (Amozurrutia Cortés, 2012).

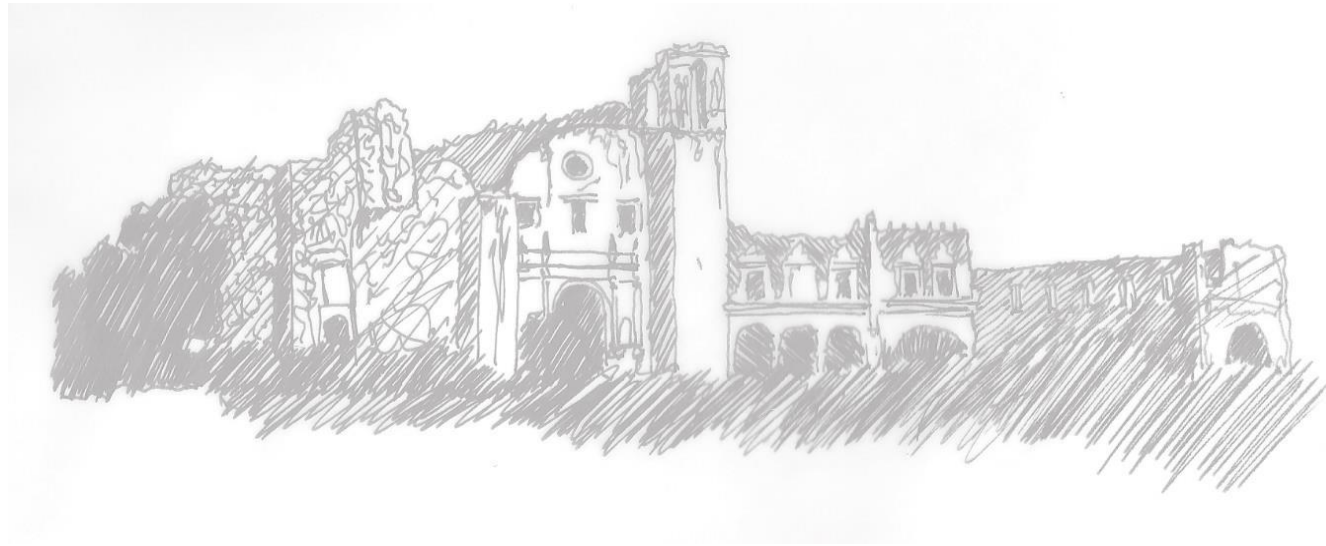
Figura 44. Dibujo hecho a base de una fotografía después del sismo de 1957. (Rivera, 1964) El estado del convento ya es de ruina y se encuentra abandonado. Sin embargo, su atrio aún no se lotifica, y se observan detalles hoy inexistentes como la fachada conventual y el campanario sur. (Recuperado de: Solana, 2016).

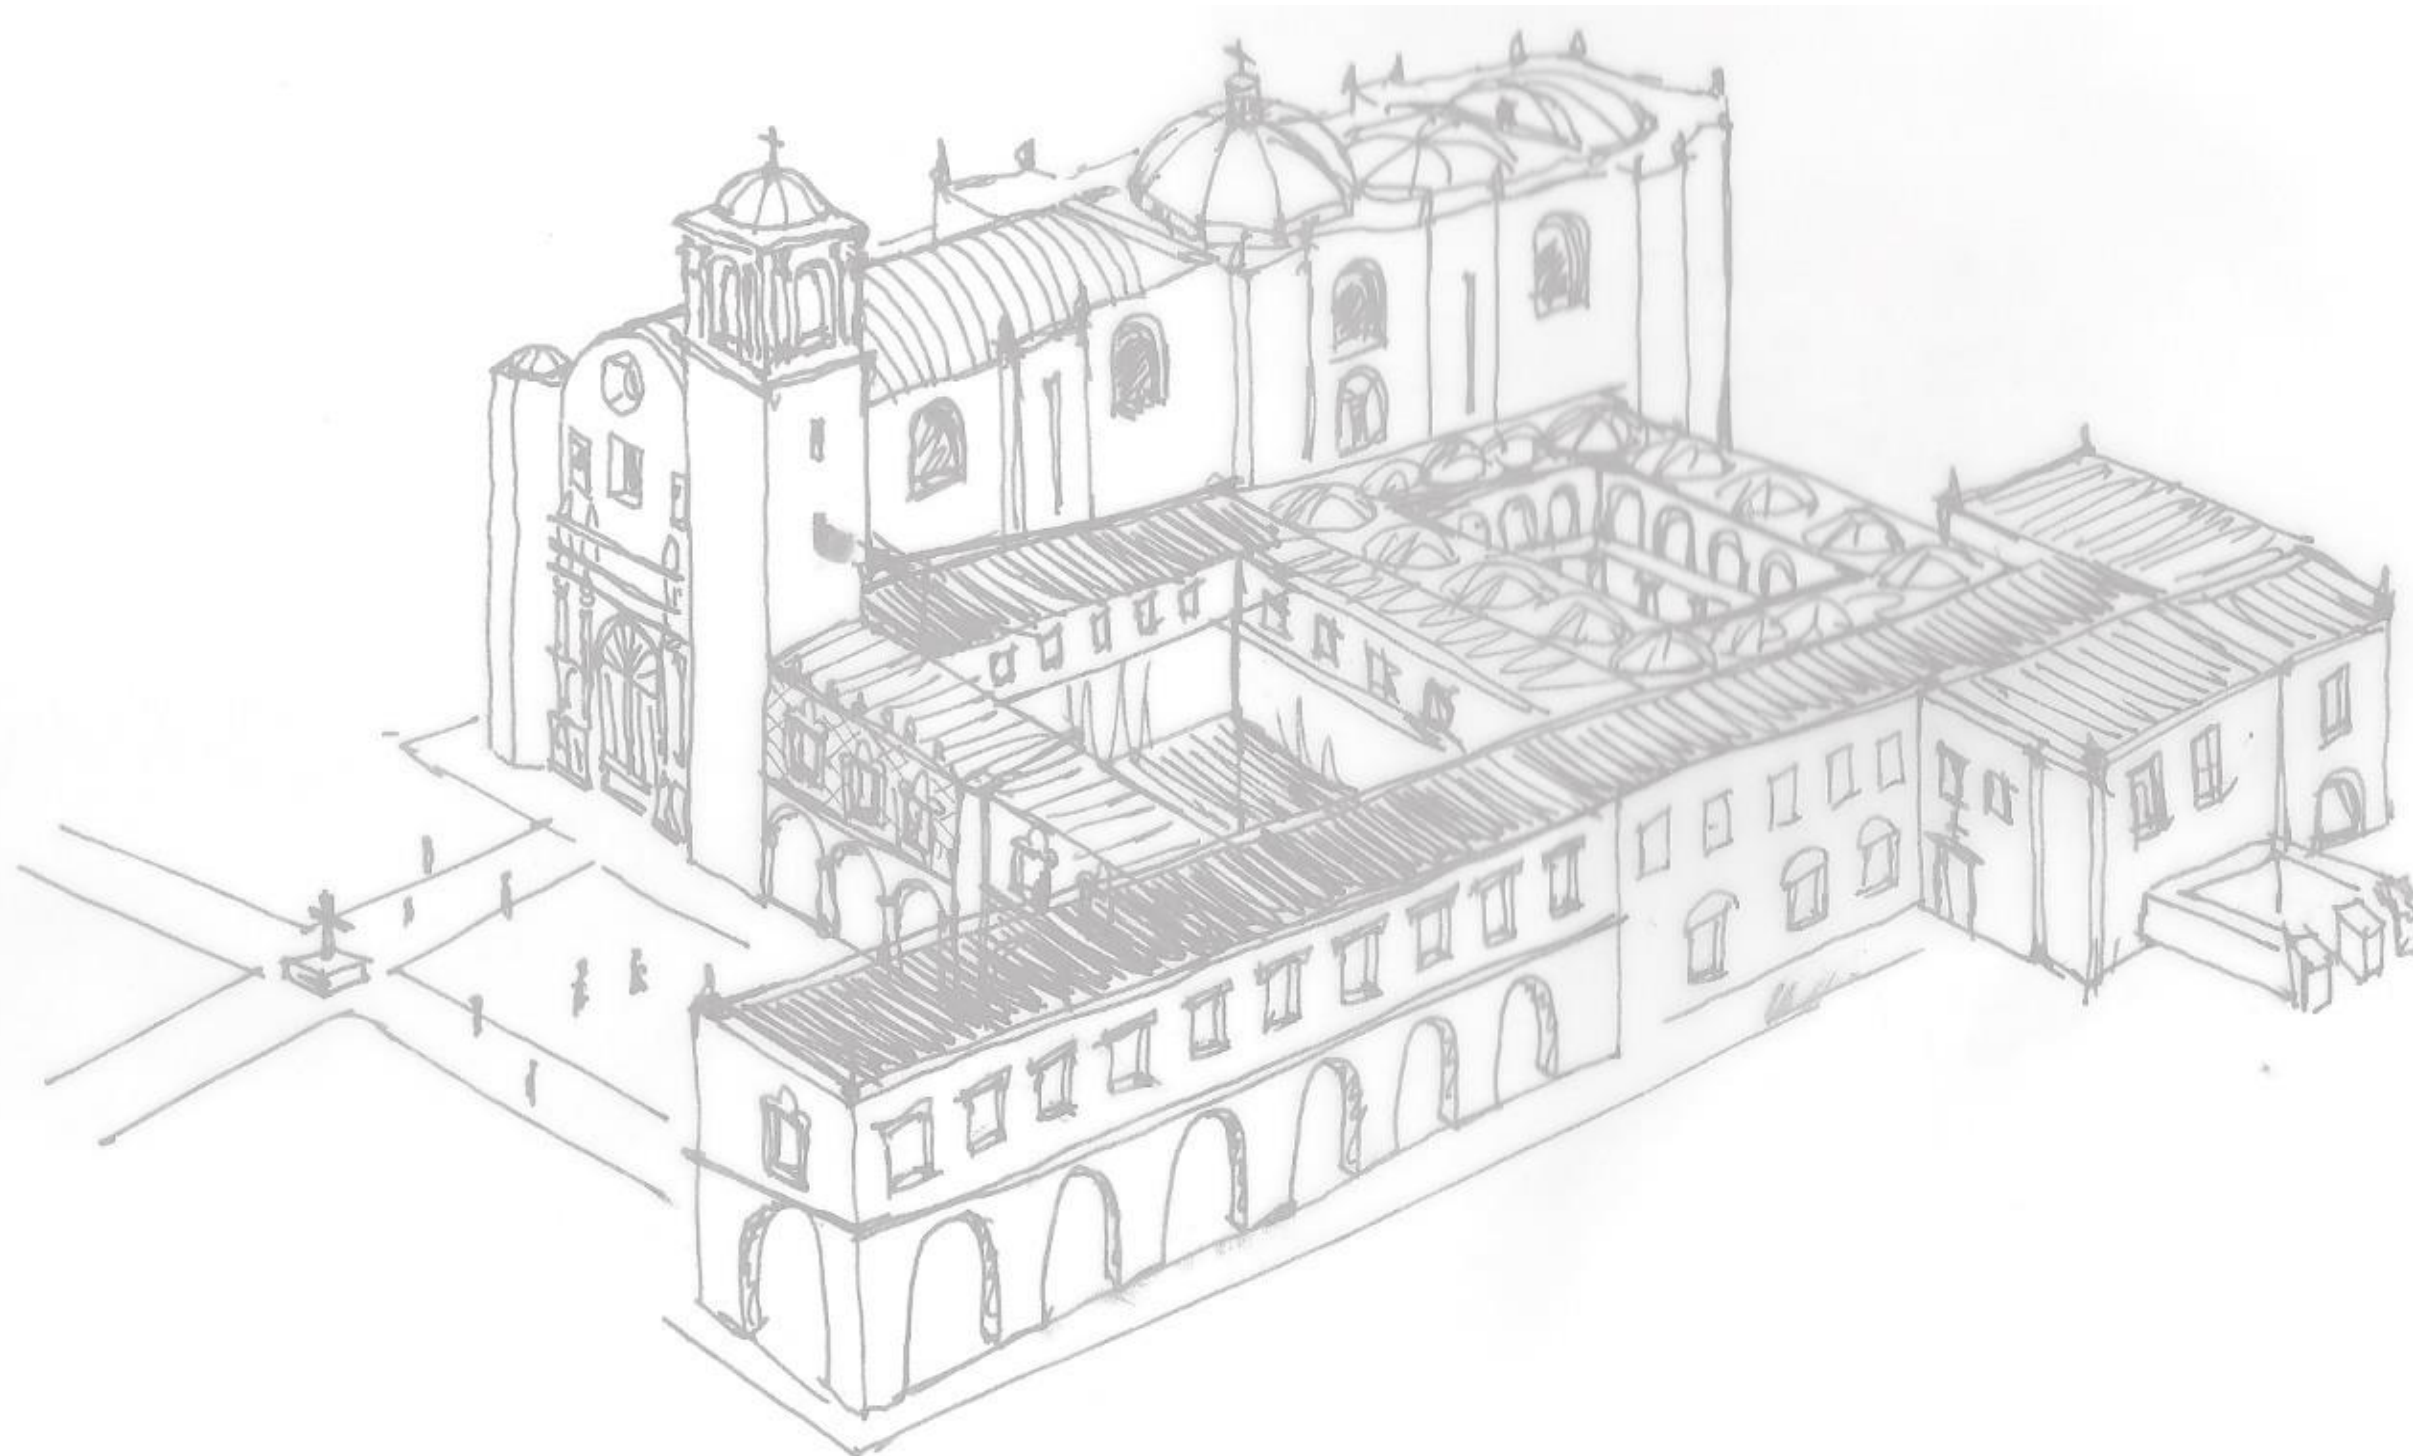
Figura 45. Así es como pudo verse el conjunto conventual en su última etapa, nótese la parte frontal de la nave del templo, rebajada hasta la altura de la bóveda de cañón, de dio forma a la nueva fachada, la ampliación de celdas de la crujía sur, y la solución de la cúpula, poco usual para este tipo de construcciones. (Recuperado de: Solana, 2016).

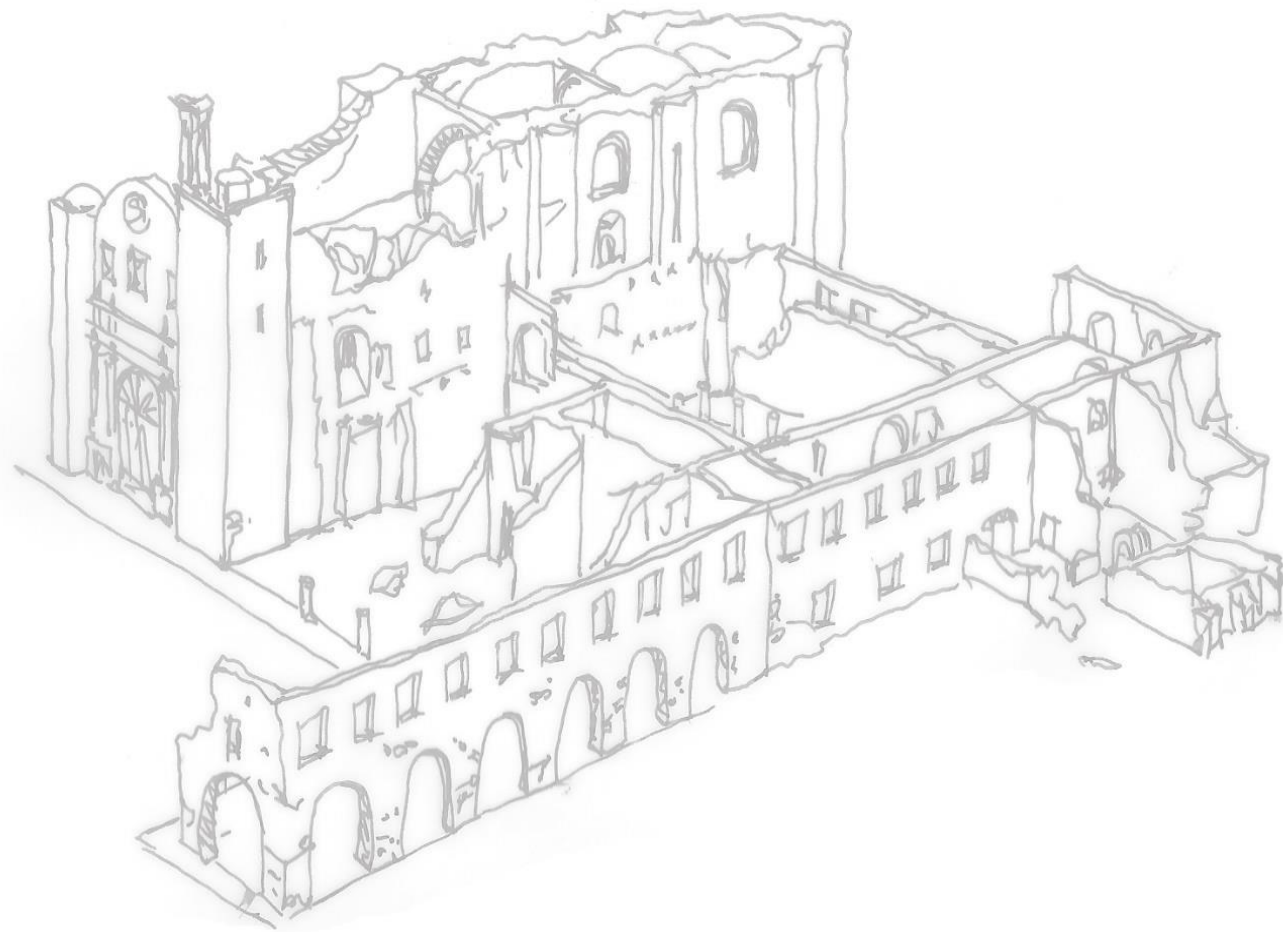
Figura 46. Así es como luce actualmente el conjunto conventual. Es grave su estado de conservación, ya que perdió todas sus cubiertas, y presenta considerables grietas. Sin embargo su planta permanece legible, y cerca del 80% de los muros mantienen su estructura y altura originales, lo que permite calcular que el área hoy en día contenida en sus muros es de casi 2500 metros cuadrados en una sola planta, (Descripción de Amozurrutia Cortés, 2012). (Recuperado de: Solana, 2016)

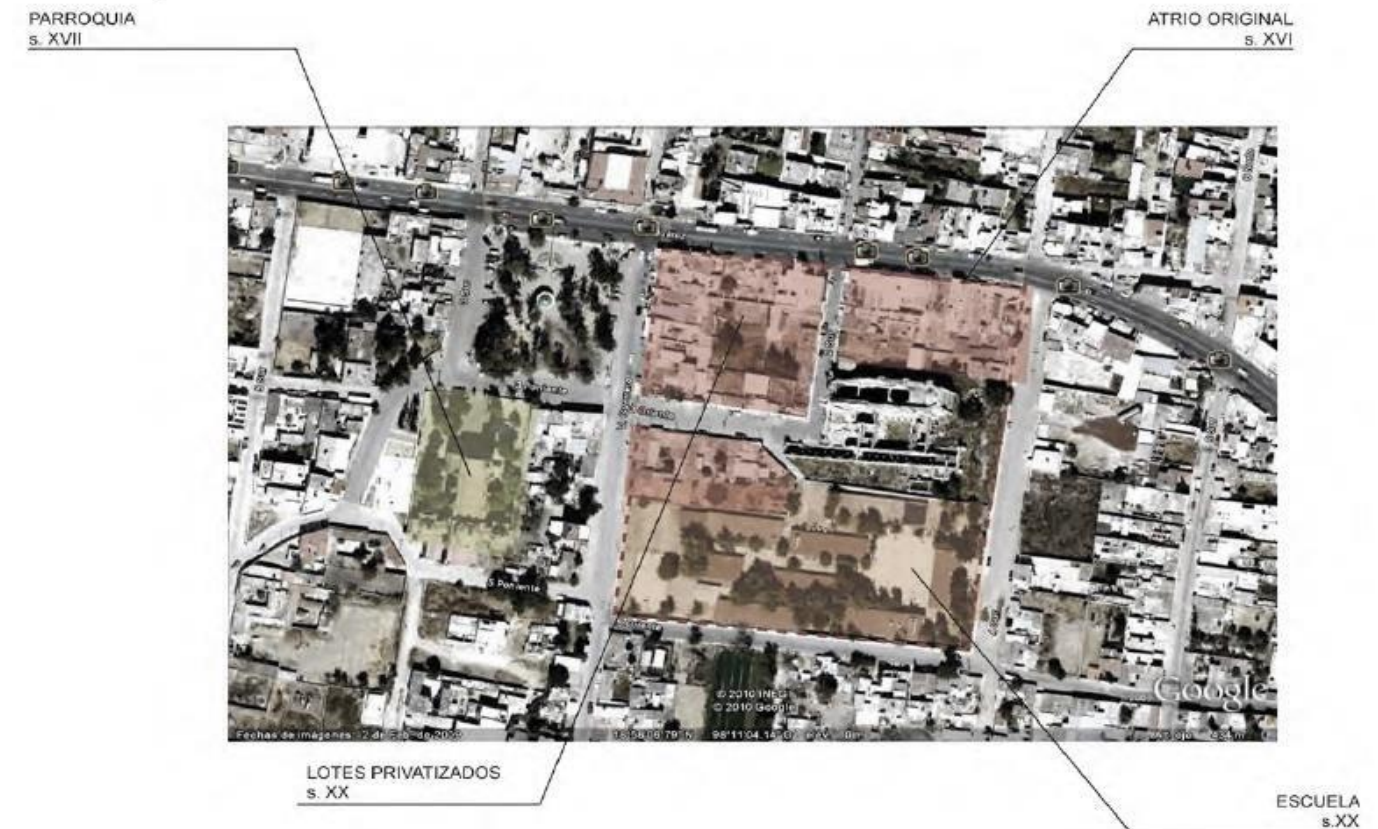
Figura 68. Se aprecia en línea roja punteada el predio conventual original, en sombreado rojo se resaltan las construcciones de vivienda y comercio que actualmente encontramos en lo que era el antiguo atrio. El sombreado naranja resaltamos la escuela secundaria aledaña al inmueble histórico, y en amarillo la actual parroquia del S. XVII (Recuperado de: Google Earth, 2016).

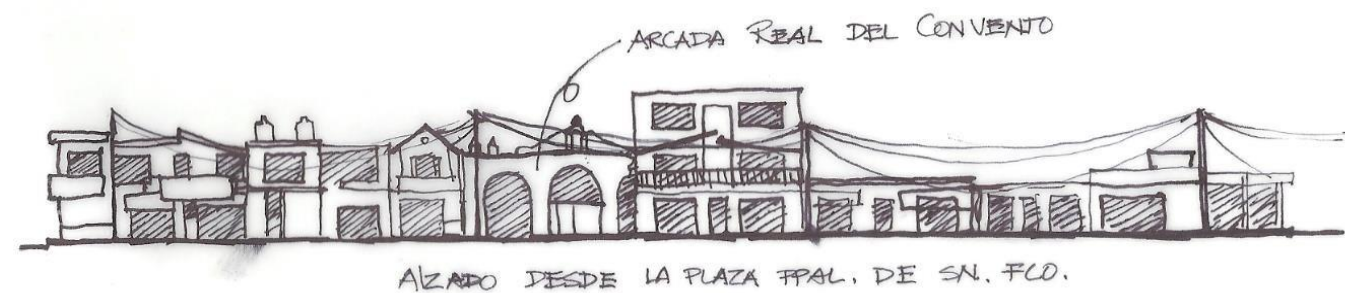
Figura 69. Este dibujo nos muestra como se ve la arcada real de acceso al convento, pero en lugar de estar rodeada de su barda atrial, vemos en la realidad viviendas y comercios. Pasa realmente desapercibida. (Recuperado de Solana, 2016).

Observemos en las dos imágenes siguientes; en la primera, una visión de cómo pudo haber sido la propiedad original de los frailes, delimitada por su barda atrial con sus capillas posas en las esquinas y su arcada de acceso, ahora veamos en el dibujo de abajo el mismo panorama, pero en la época actual, apenas se distingue el volumen de las ruinas de entre las construcciones del centro de San Francisco.

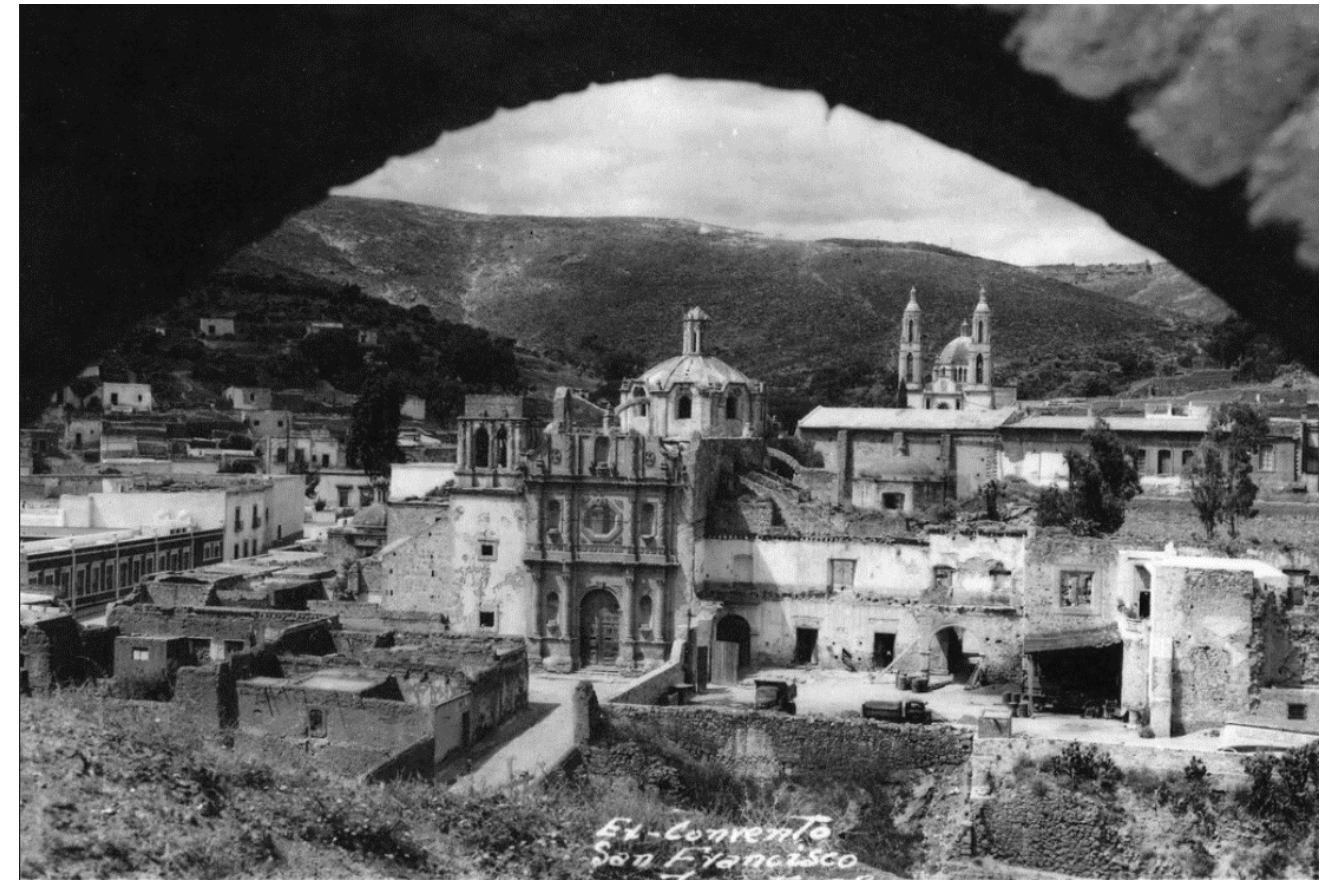
Figura 73. vista del ex convento de san francisco de zacatecas y su entorno, tomada alrededor de 1940. nótese la pérdida de fachada del convento. (recuperado de: sin autor, ca. 1940).

La siguiente fotografía, tomada aproximadamente en la década de 1920, muestra la portada del templo y la fachada del convento notablemente deteriorados, aunque en pie. en cambio, en la siguiente fotografía, correspondiente a la década de 1940, se muestra la pérdida de la fachada conventual, así como de su crujía, habiéndose perdido por tanto el portal de peregrinos situado en planta baja, las celdas en planta baja, el entresijo y la azotea. un caso similar ocurrió en el caso del ex convento de san francisco Totimehuacán, el cual carece de fachada conventual.

El precario estado de conservación del monumento fue atendido en la década de 1980: el claustro y la nave fueron restaurados, la crujía de la fachada conventual fue reconstruida y fue implementado un proyecto cultural en el sitio, bajo la supervisión de Federico Sescosse Lejeune, conocido conservador del patrimonio zacatecano (Nava Sánchez, 2015). Como parte de la restauración fue habilitado el sitio para albergar el hoy reconocido Museo Rafael Coronel, inaugurado en 1990 (Ramírez Villalpando, Herrera Alvarado, 2020).

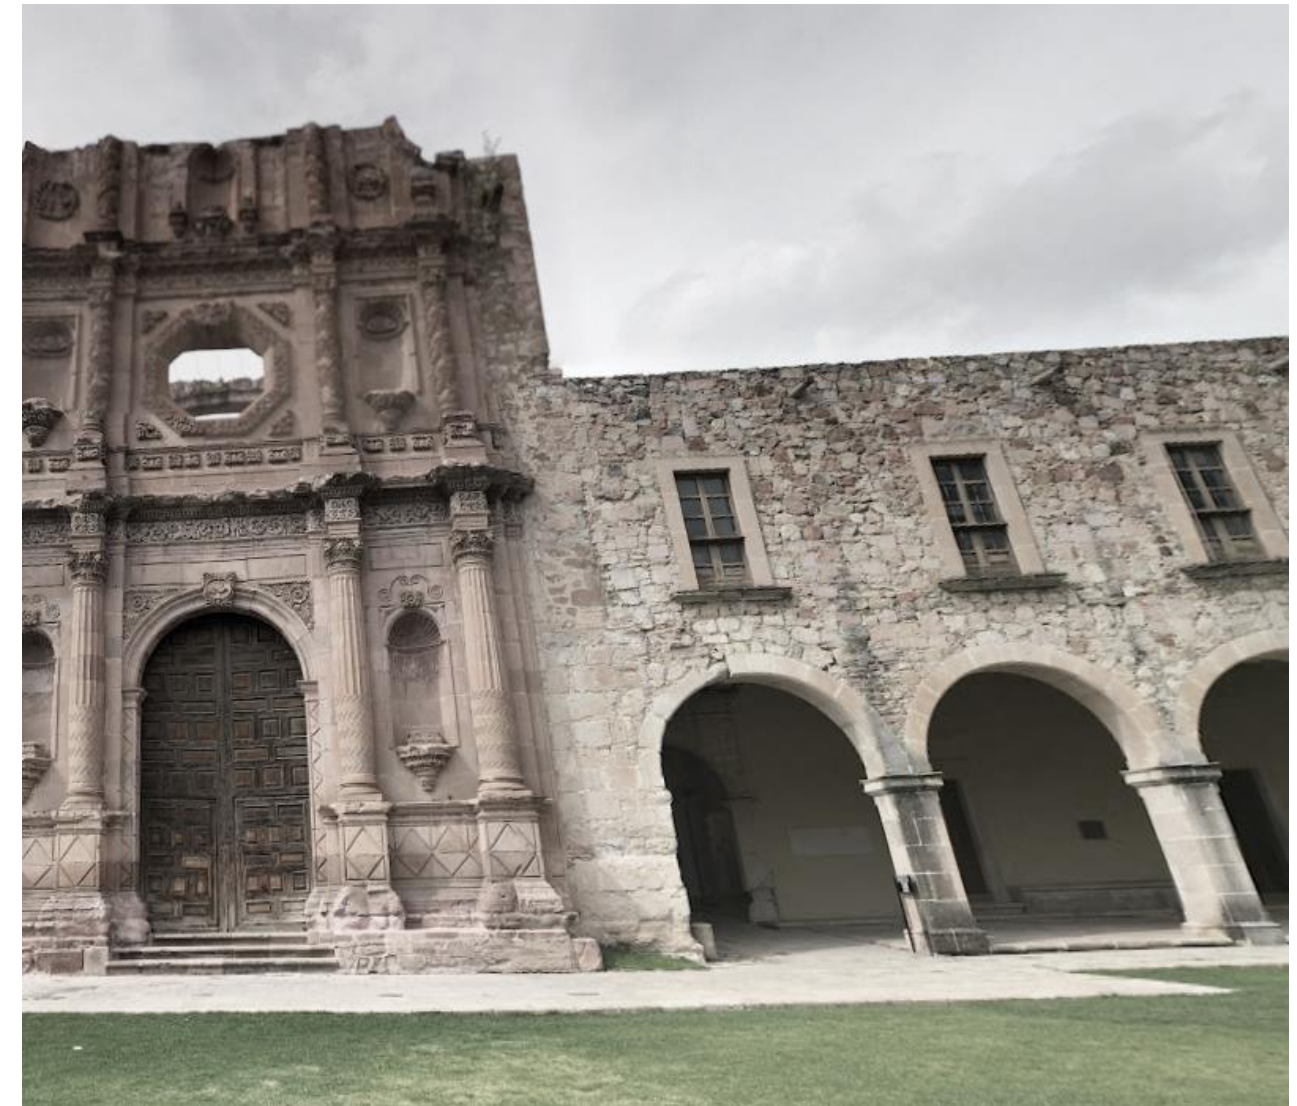
Figura 75. Detalle de fachada del Museo Rafael Coronel. Se aprecia la junta constructiva entre la portada reconstruida en la década de 1980 y los muros de origen virreinal. La diferencia entre ambos elementos se presenta de manera sutil. (Recuperado de: L'atelier Patrimonio y Conservación, 2019).

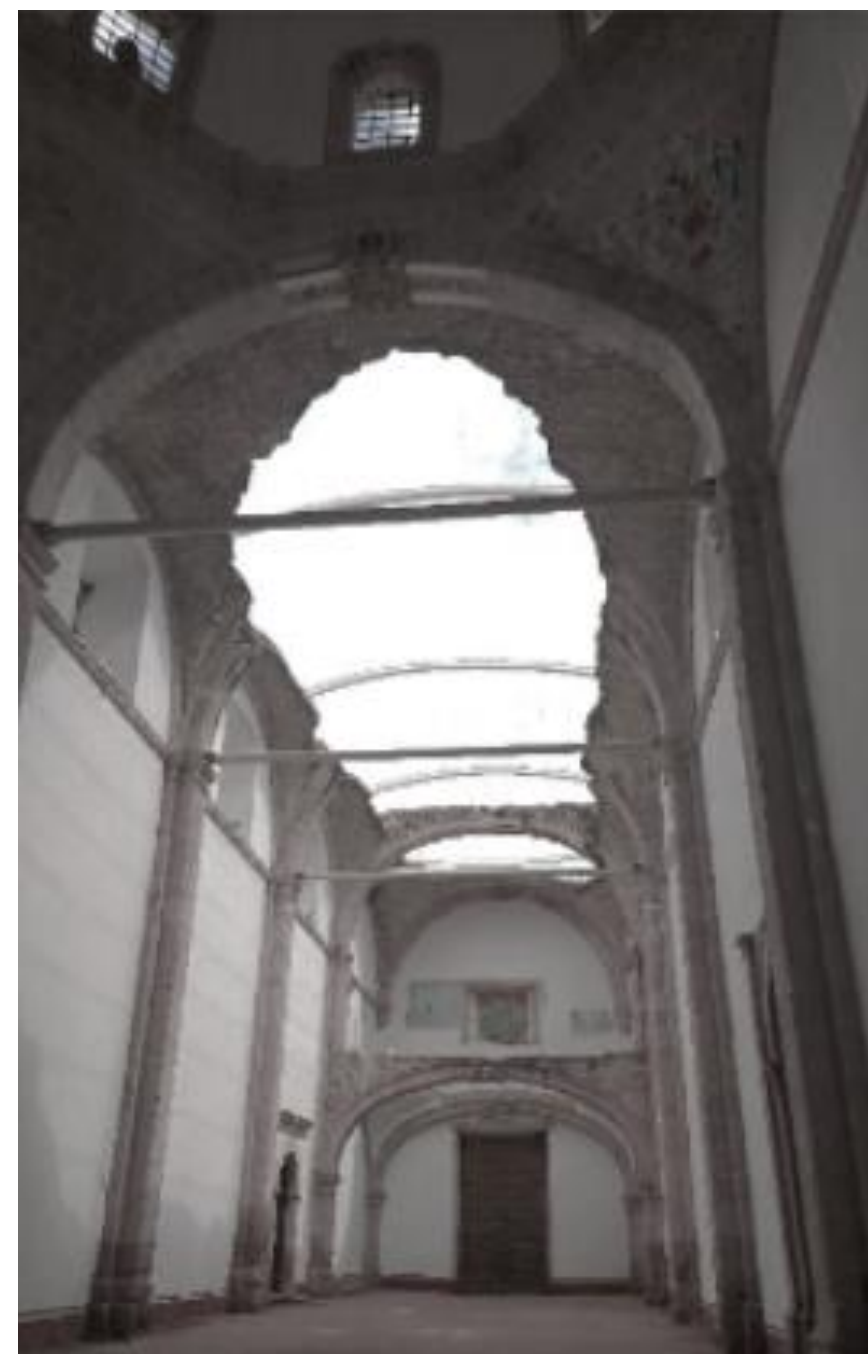
Figura 76. Interior de la nave del hoy llamado Museo Rafael Coronel, donde se integró una cubierta de poliuretano para utilizar el sitio con fines culturales. (Recuperado Ramírez Villalpando, 2020, p.244).

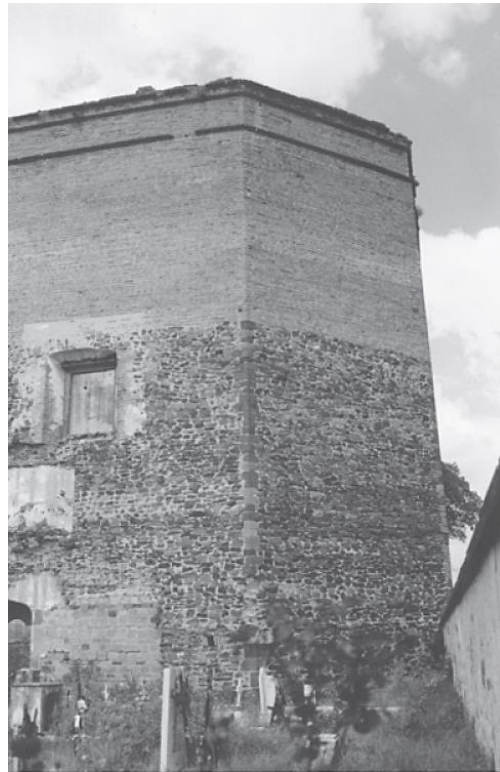
Figura 80. Muros de ladrillo y piedra en Ex convento de Atlihuetzia. (Recuperado de Pérez Jaramillo, 2012, p. 52).
