BENEMÉRITA UNIVERSIDAD AUTÓNOMA DE PUEBLA
FACULTAD DE ARQUITECTURA
COLEGIO DE ARQUITECTURA

CENTRO DE INTERPRETACIÓN PARA EL EX CONVENTO DE SAN FRANCISCO TOTIMEHUACÁN, PUEBLA.

TESIS PRESENTADA PARA OBTENER EL GRADO DE LICENCIATURA EN ARQUITECTURA.

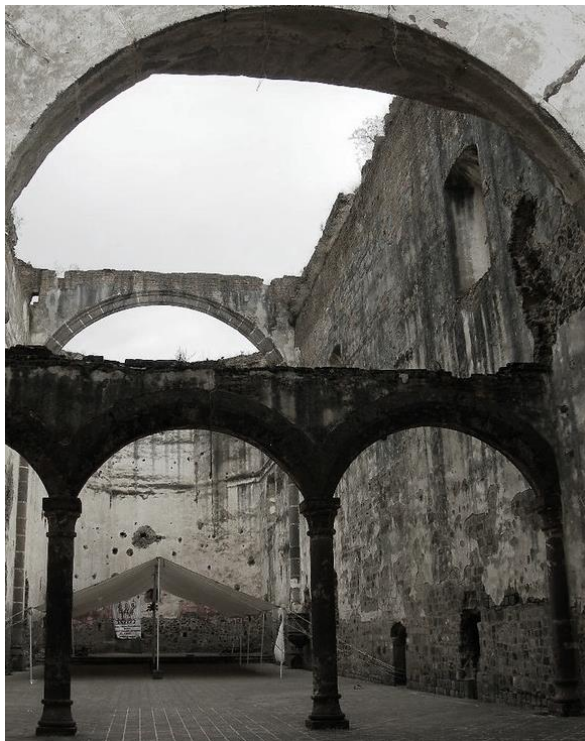
Figura 81. Nave del ex convento de Atlihuetzia tras reconstrucción parcial de muros. (Recuperado de: Sin autor, s.f.)

La intervención efectuada se limita al aspecto constructivo-estructural, puesto que las acciones efectuadas hasta el momento se limitan a los muros de la nave del templo. La totalidad de muros de dicha construcción habían presentado un colapso parcial en la parte superior, producto del abandono y los daños por sismos que asolan la región. Se optó por consolidar las secciones de muro existentes y reconstruir las áreas faltantes, recuperando de esta forma la altura original de los mismos, por lo cual la espacialidad de la nave y sus cuatro fachadas fueron recuperadas, aunque se optó por no reconstruir las bóvedas. Las secciones nuevas de muro fueron edificadas utilizando ladrillo, mientras que los muros fueron construidos originalmente con piedra recinto y piedra volcánica (Pérez Jaramillo, 2012), por lo cual podemos distinguir claramente la intervención de la preexistencia, aplicando por tanto el criterio teórico propuesto por Camillo Boito de la diferenciación (Albelo, 2017).

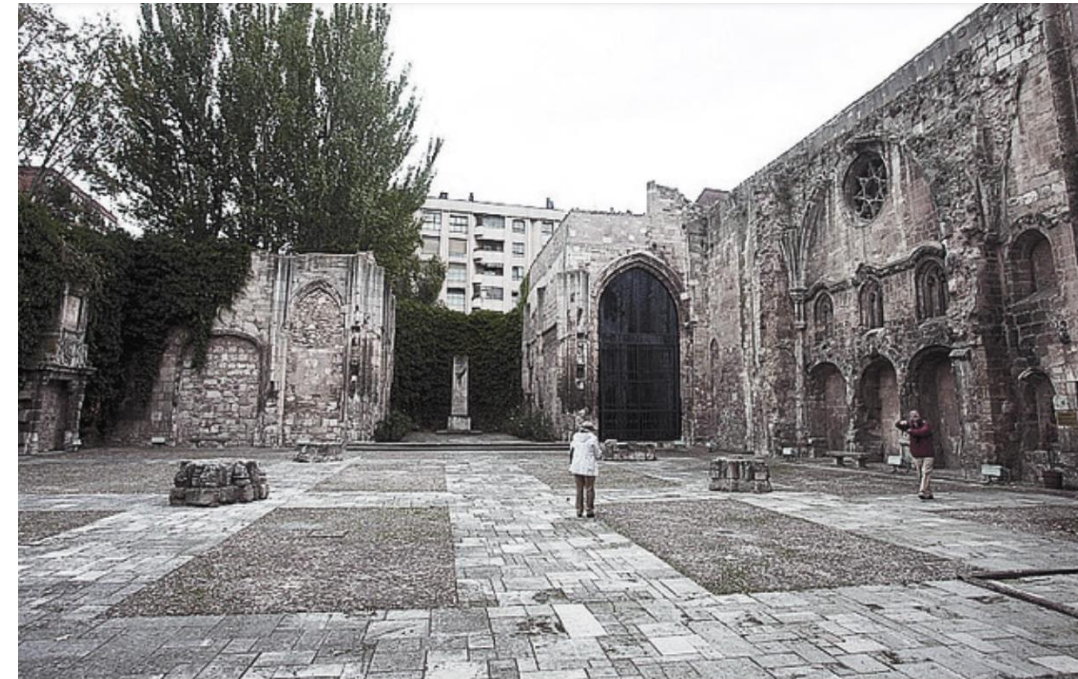
Figura 83. Interior de la Basílica del Monasterio de San Juan de Burgos antes de su intervención. (Recuperado de: Alonso, T. 2012).

El templo del monasterio había sufrido incendios en los siglos XV, XVI y XVIII, tras lo cual cayó en estado de ruina, mientras que los inmuebles anexos a la nave fueron reconstruidos en el siglo XIX (Europa Nostra, 2017), siendo utilizados posteriormente para albergar el museo. Tal como en los casos análogos anteriores, los muros de la nave se habían logrado conservar, mientras que se habían perdido sus bóvedas y arcadas con el paso del tiempo, por lo cual la espacialidad, la funcionalidad y las cualidades lumínicas de este espacio religioso habían desaparecido de igual forma. A diferencia de los casos análogos anteriores, y del propio Ex convento de Totimehuacán, el templo de San Juan de Burgos era una basílica, por lo cual contaba con tres naves, lo cual evidenciaba la jerarquía eclesiástica del monumento. Afortunadamente, sus muros habían recibido acciones de conservación durante el siglo XX, por lo cual se mitigó su proceso de deterioro (Europa Nostra, 2017), dado que la falta de una cubierta expone los paños interiores de muros a la intemperie, acelerando su degradación material.

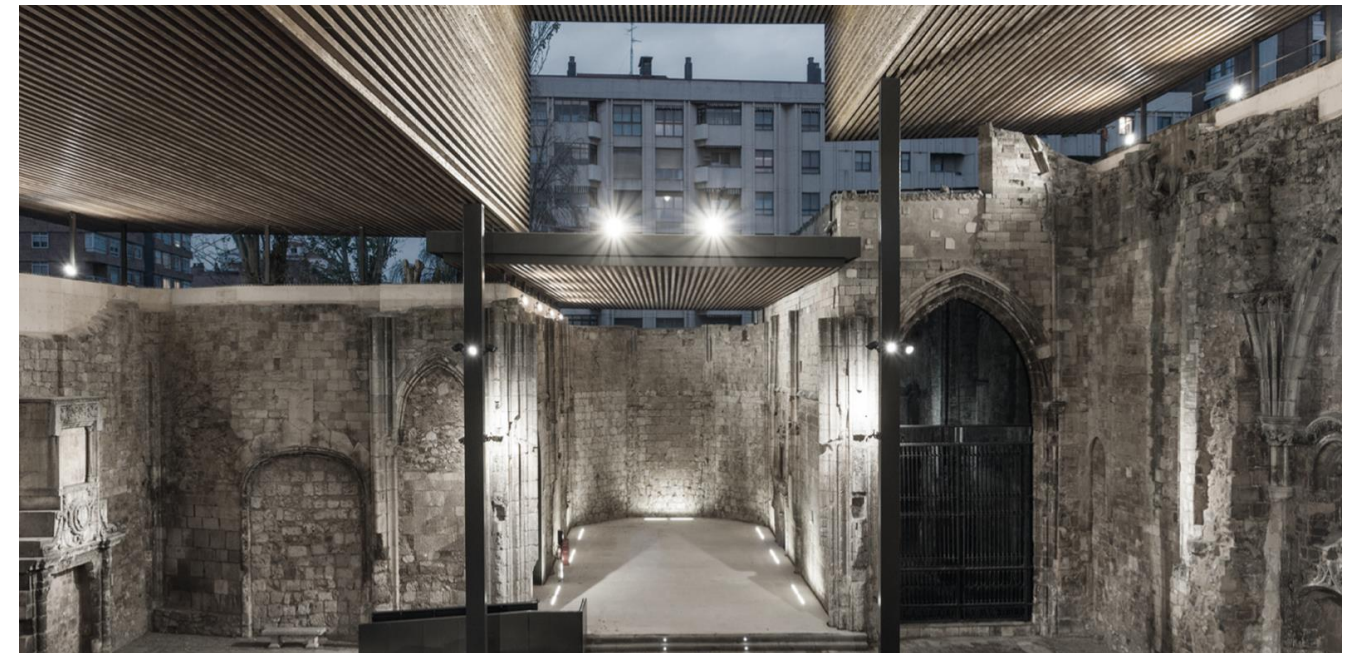
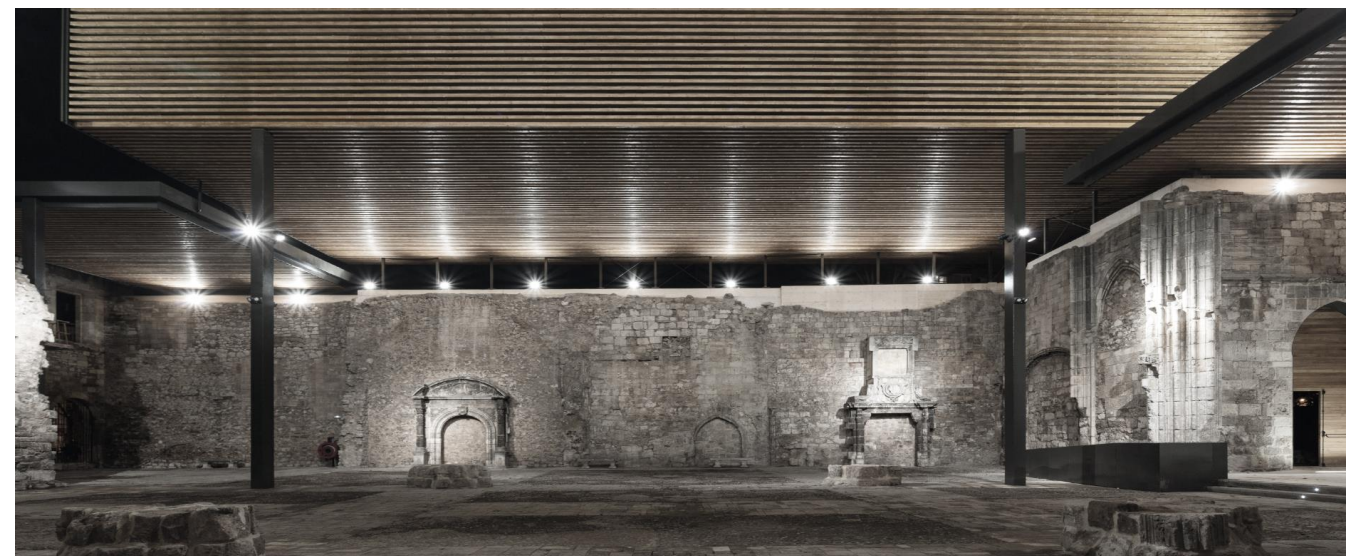
Figura 86-87. Vistas de la cubierta del Monasterio de San Juan. (Recuperado de Santiago Escibano, s.f)

Como podemos apreciar en las fotografías, la cubierta se desplanta sobre los muros, evitando su contacto directo, lo cual permite disociar visualmente los materiales históricos de los nuevos, un gesto arquitectónico de respeto al monumento. La calidad del proyecto le valió el reconocimiento Europa Nostra en 2017, premio dedicado a celebrar las mejores intervenciones patrimoniales efectuadas en el suelo europeo (Europa Nostra, 2017).

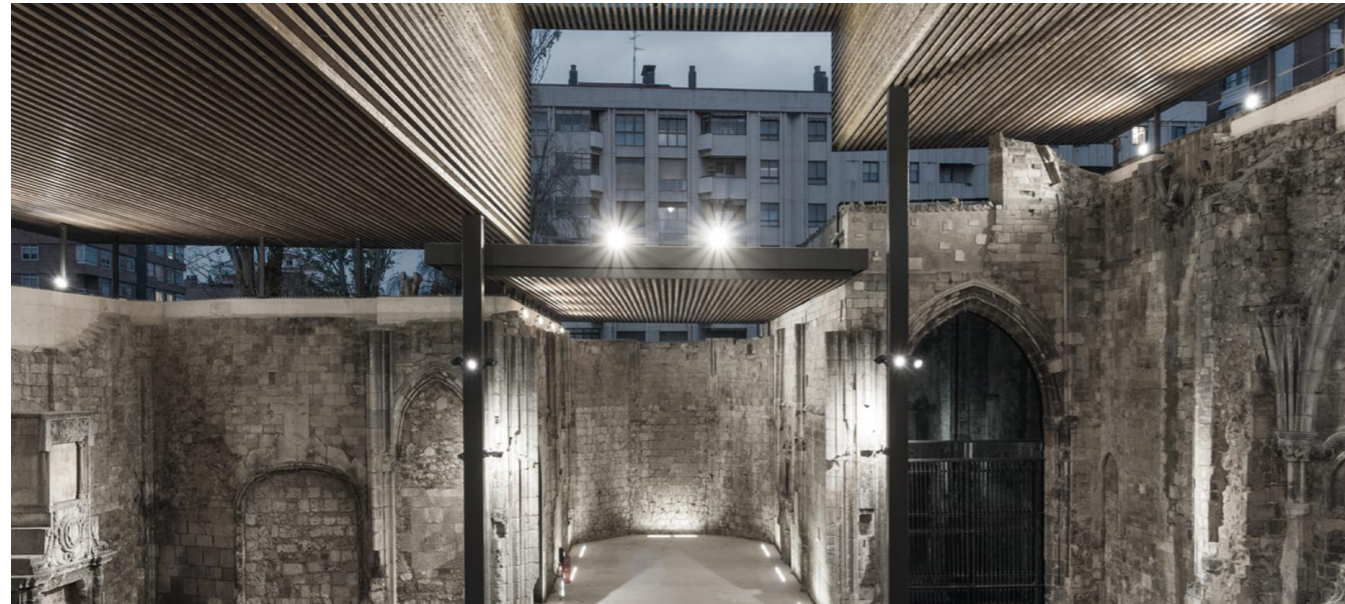
Figura 88. Vista de la cubierta del Monasterio de San Juan. (Recuperado de Santiago Escribano, s.f)

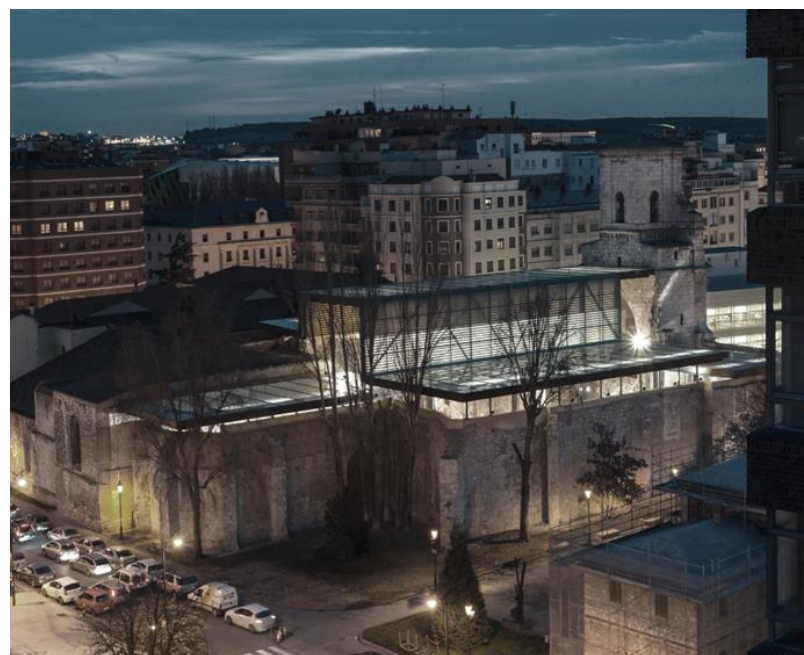
Figura 90. Vista interior de San Juan de Burgos tras la intervención. (Recuperado de Santiago Escribano, s.f)

El proyecto de intervención de la antigua basílica del monasterio, efectuado en 2015 por la empresa BSA Barrio & Sainz de Aja (Arquitectura Viva, s.f.) constó en la integración de una cubierta con el objetivo de proteger los muros de la intemperie y utilizar este espacio con fines culturales, resguardando al recinto de las condiciones climáticas (Europa Nostra, 2017), caso similar al del Museo Rafael Coronel en Zacatecas (Nava Sánchez, 2015). La nueva cubierta se estructuró en tres alturas distintas, emulando la diferencia de niveles que existió entre la nave central, las naves laterales y el presbiterio, aunque utilizando un lenguaje formal y constructivo contemporáneo (Europa Nostra, 2017), claramente diferenciable de los muros existentes, lo cual nos remite nuevamente al principio de Camillo Boito de la distinción entre elementos nuevos y preexistentes (Albelo, 2017). De esta forma se restituye la espacialidad de la nave sin cometer falsos históricos ni intervenciones invasivas.

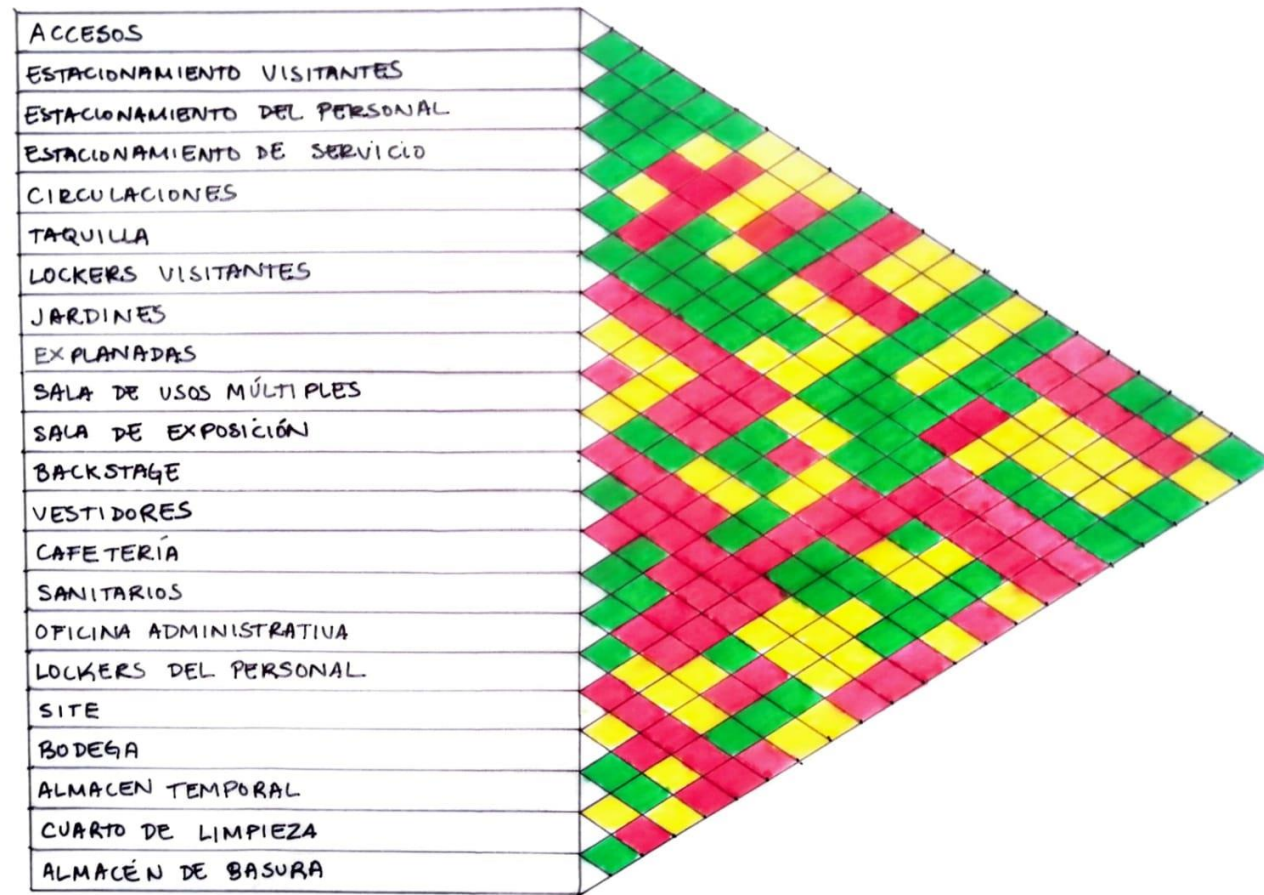
Figura 93. El diagrama muestra por bloques todas las áreas del programa arquitectónico y por medio de flechas que indican la circulación, se muestra cómo se relacionan y se comunican entre sí (Recuperado de Solana. 2022).

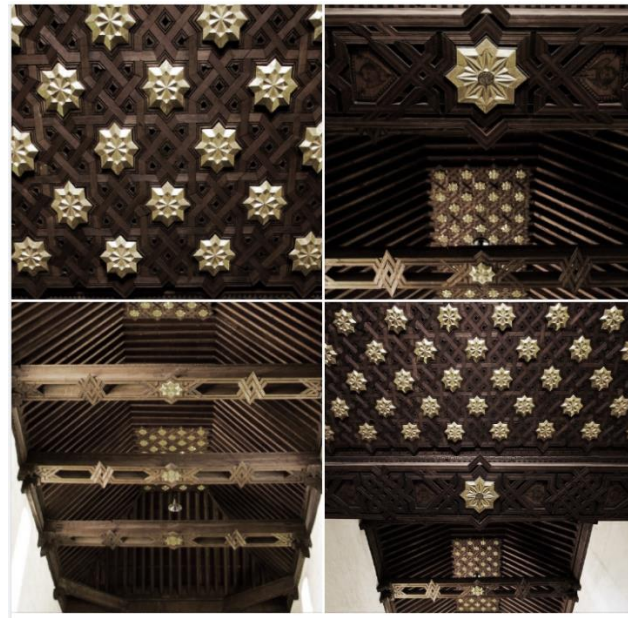
Figura 97-98. Detalles de la cubierta de artesonado en la Catedral de Tlaxcala. (Recuperado de Sin autor, s.f., <https://www.facebook.com/2257684604447519/posts/2598826866999956/>).

A partir del reconocimiento del arte mudéjar en la arquitectura novohispana del siglo XVI, se propone abstraer el lenguaje de estos artesonados, por lo cual el plafón será elaborado a base de duelas de madera, las cuales estarán suspendidas y sujetas a la estructura metálica, formando una cubierta ligera, formando un pergolado de madera que busca evocar la carpintería mudéjar de manera abstracta. De esta forma, se busca otorgar un lenguaje contemporáneo a la intervención, siendo un homenaje a la tradición arquitectónica novohispana del siglo XVI, en la cual se construyó el convento.

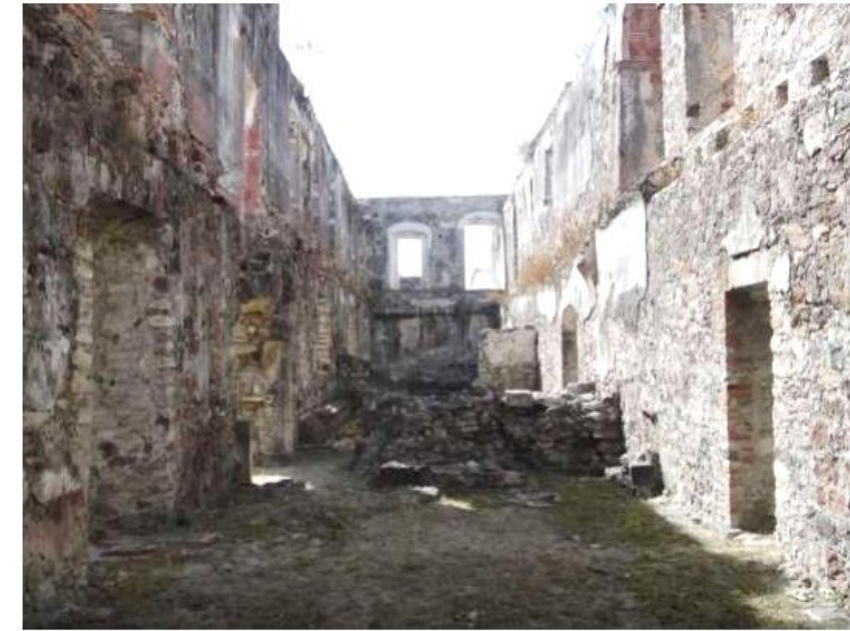
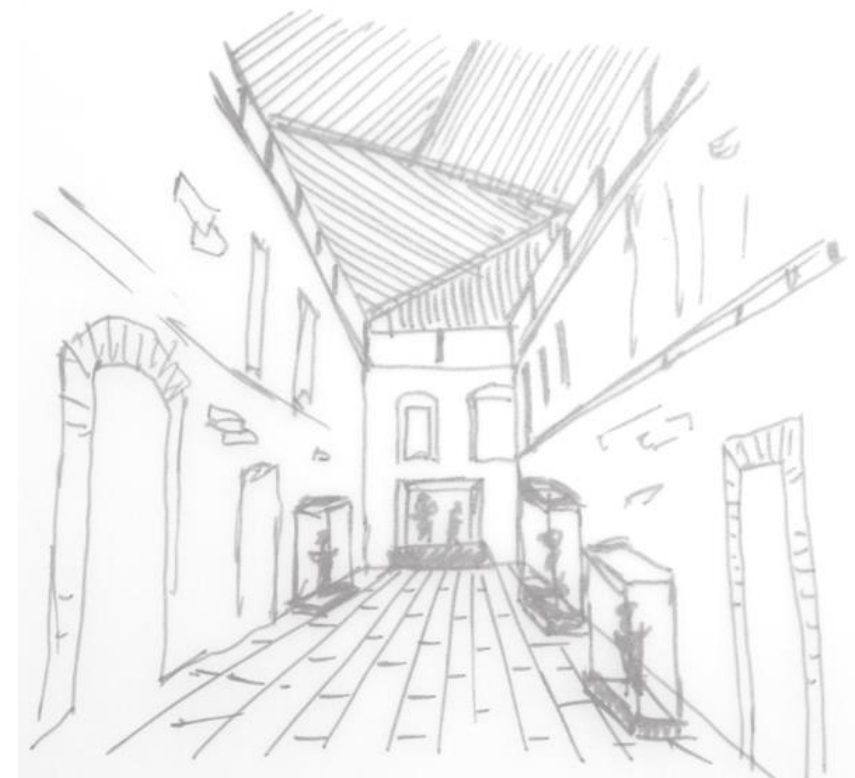
Figura 99 - 100. Estado actual del refectorio y primeros bocetos de propuestas para cubierta donde será habilitada la sala de exposiciones. (Recuperado de Solana, 2022).

Bajo la cubierta existirá un plafón, por donde se dispondrán instalaciones requeridas para las salas de exposición (iluminación, vigilancia, equipo de sonido, tomas eléctricas). Las siguientes imágenes muestran el estado actual de la sala de exposición, y el boceto de propuesta del plafón.

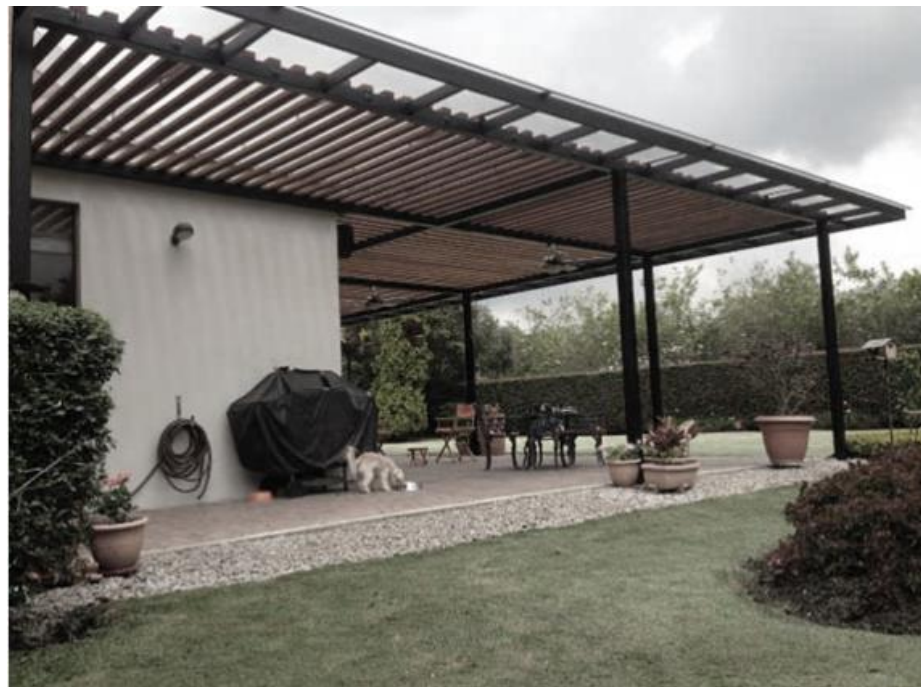
Figura 101. Analogía de pergolado a base de duelas de madera, con recubrimiento en vidrio templado (Recuperado de <https://fundisenos.com/product/pergola-metalica-moderna-doble-con-policarbonato/>).

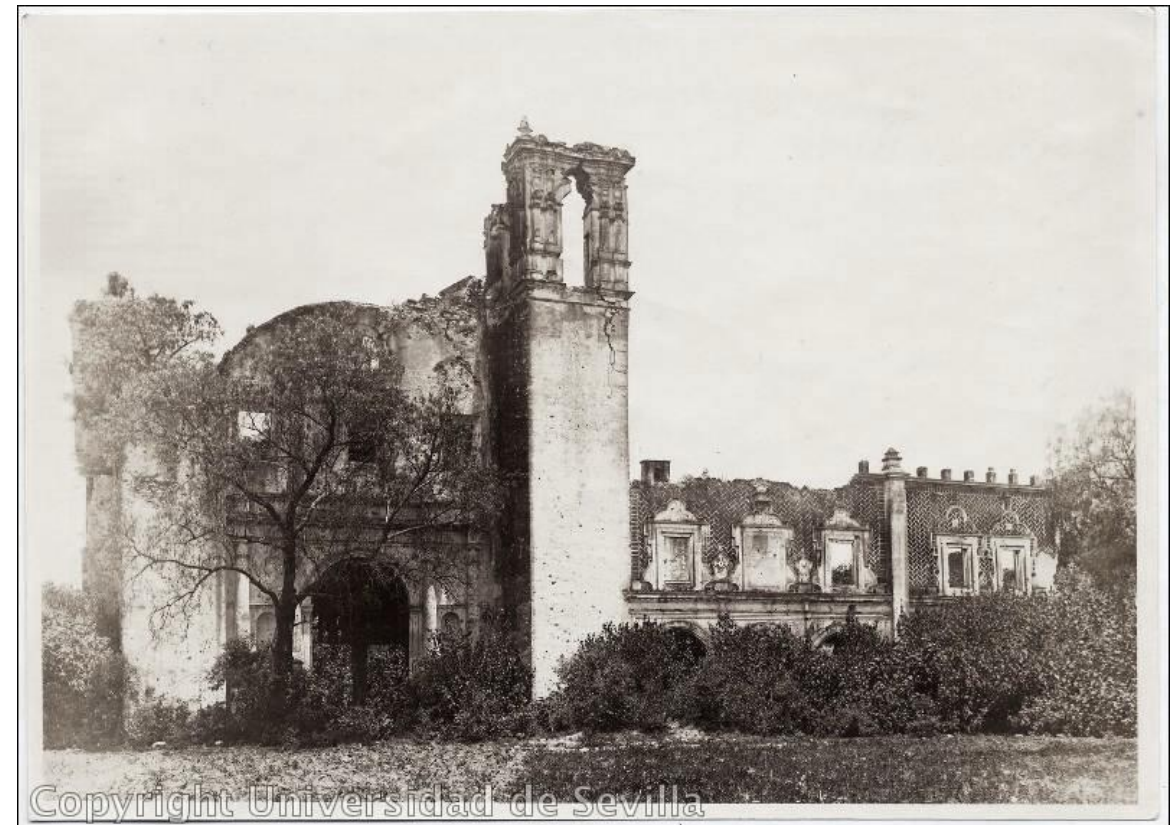
Figura 105. Fotografía de inicios del siglo XX, de la fachada del Ex Convento de San Francisco Totimehuacán, antes de su colapso. (Recuperado de Universidad de Sevilla, s.f.).

El aspecto actual del Ex convento dista de la imagen con que contó un siglo atrás, puesto que ha experimentado un rápido proceso de deterioro debido principalmente al abandono, la falta de mantenimiento y la alta sismicidad de la región. A fin de permitir al visitante tener una lectura del aspecto que el inmueble contó antes del inicio de su proceso de destrucción, proponemos integrar un panel interpretativo, compuesto de una lámina de acrílico donde se reproduce el trazo de fachada original, observable en la siguiente fotografía antigua. El panel será colocado en el extremo sur del refectorio, donde se emplazará la cafetería. Al situarse el visitante frente al panel desde una perspectiva determinada, podrán observar superpuesta la fachada original al estado actual de ruina de este monumento.

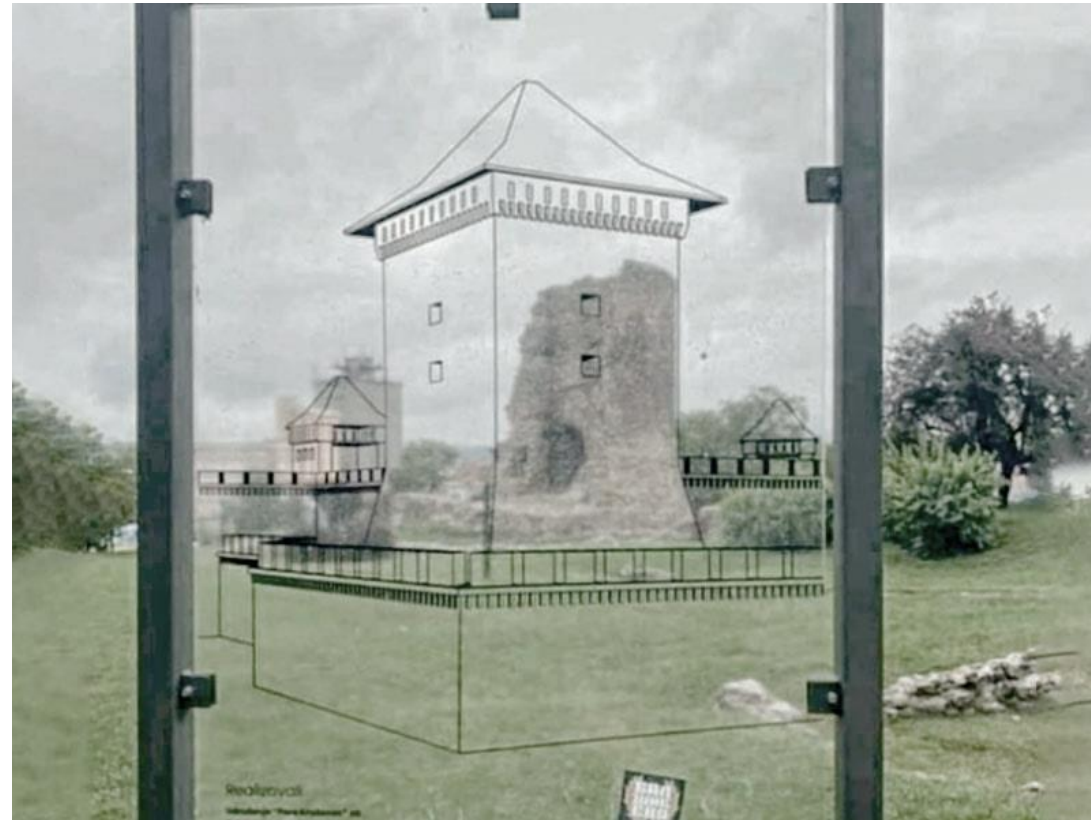
Figura 106. Panel interpretativo en monumento histórico. (Recuperado de Nuevo Periódico, 2021. <https://rotulalo.madrid/panel-interpretativo-monumentos-exterior-metacrilato/>).

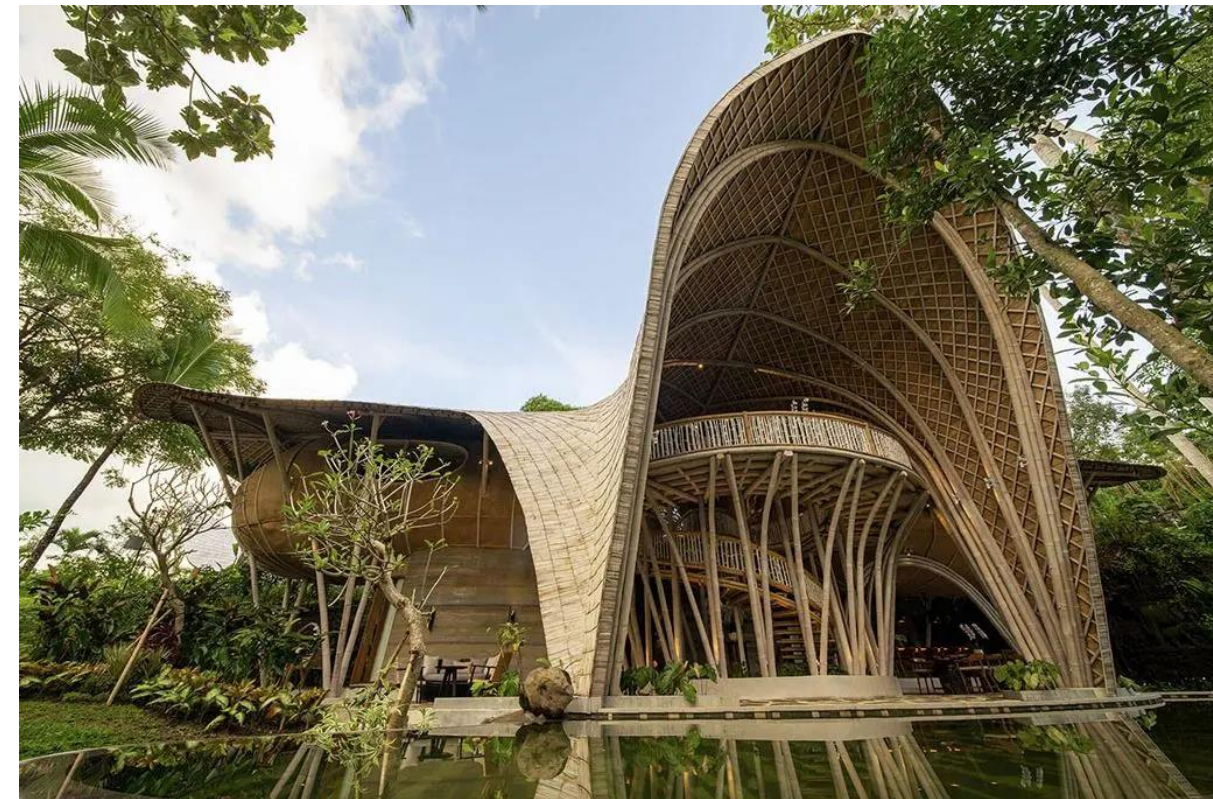
Figura 108. En la imagen se aprecia una estructura de gran altura. Sus elementos principales son columnas de varios troncos de bambú abrazados de tal manera que aumentan el ancho de la sección pero manteniendo las propiedades del material, nótese como se puede curvar formando un arco en la parte superior. (Recuperado de Segui, s.f., <https://ovacen.com/bambu-en-la-arquitectura-sustentable/>).

Los troncos de este vegetal tienen alta resistencia debido a sus fibras longitudinales, así mismo su sección transversal tubular le otorga las cualidades para soportar extraordinarias fuerzas de torsión. Su esbeltez y gran inercia lo hacen un material idóneo para soportar grandes fuerzas sísmicas. (Ochoa, s.f.)

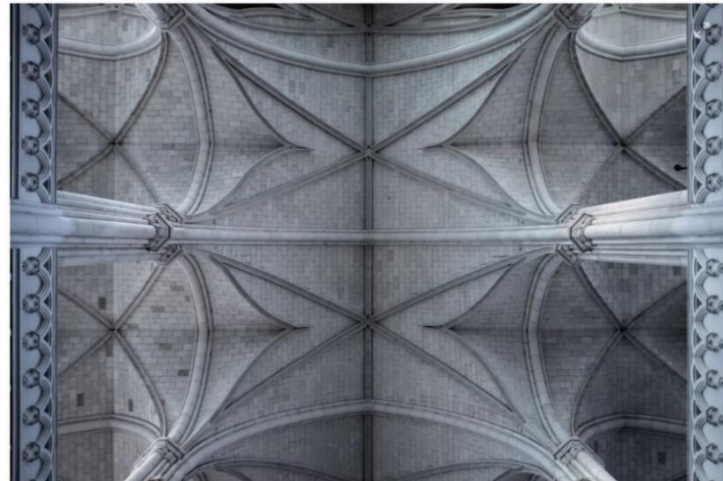
Figura 109. Bóvedas de crucería en Templo Expiatorio de León, Guanajuato. (Recuperado de Morelos, 2018, <https://unsplash.com/es/fotos/qAJnXckgaco>).

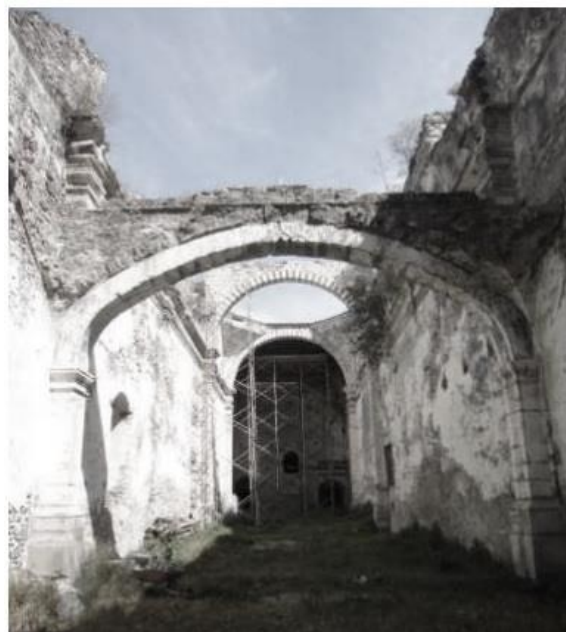
Figura 110. Estado actual de la nave del templo conventual en San Francisco Totimehuacán. (Recuperado de Solana, 2019).

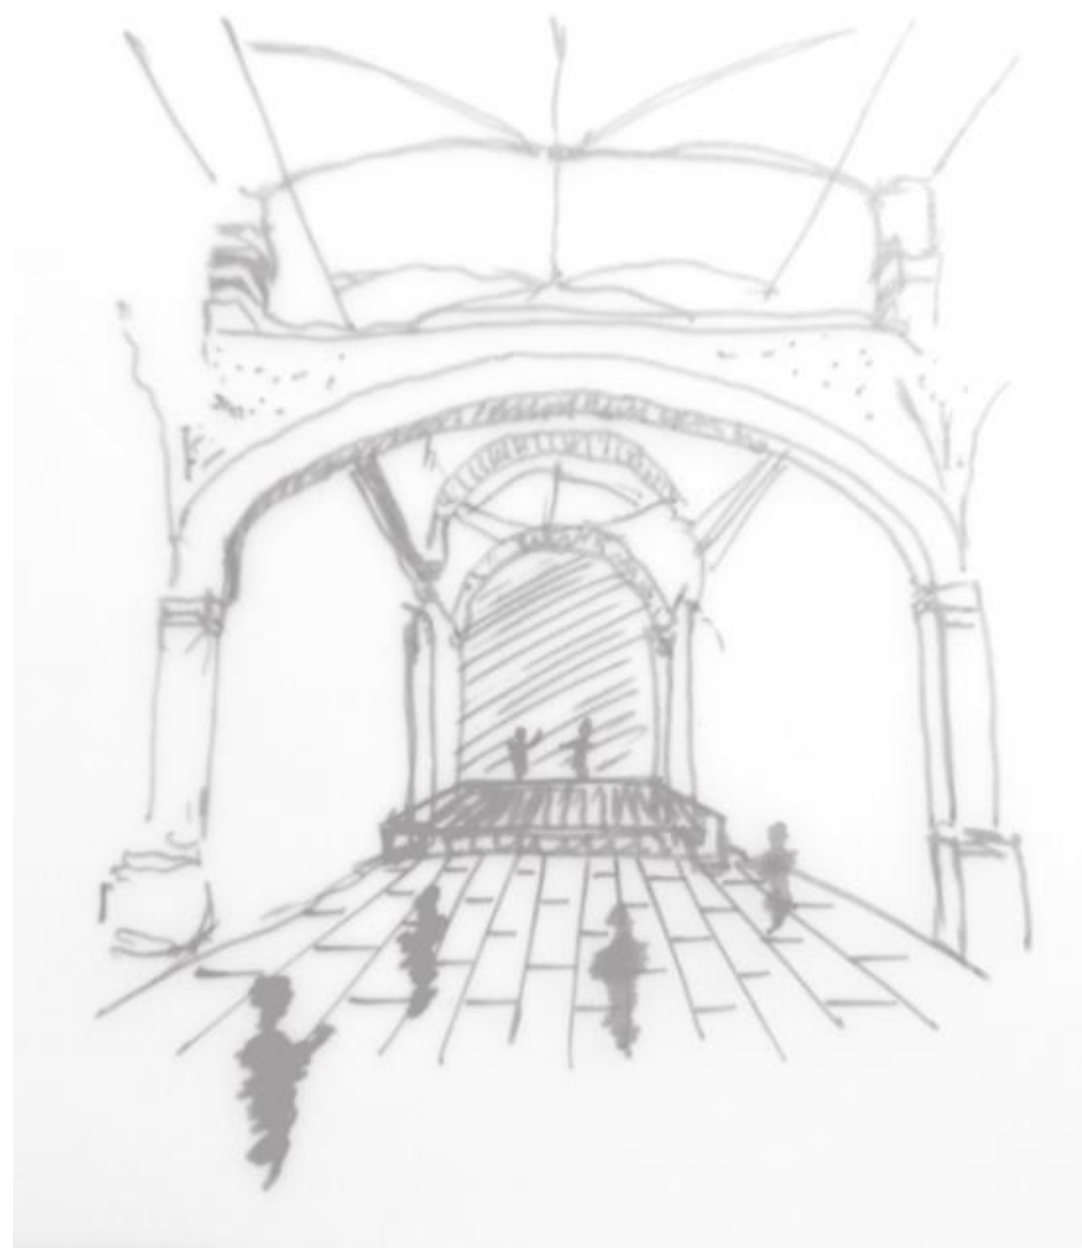
Figura 112. Primeros bosquejos para propuesta de cubierta para el templo, siguiendo el trazo de las bóvedas de crucería gótica. (Recuperado de Solana, 2019).

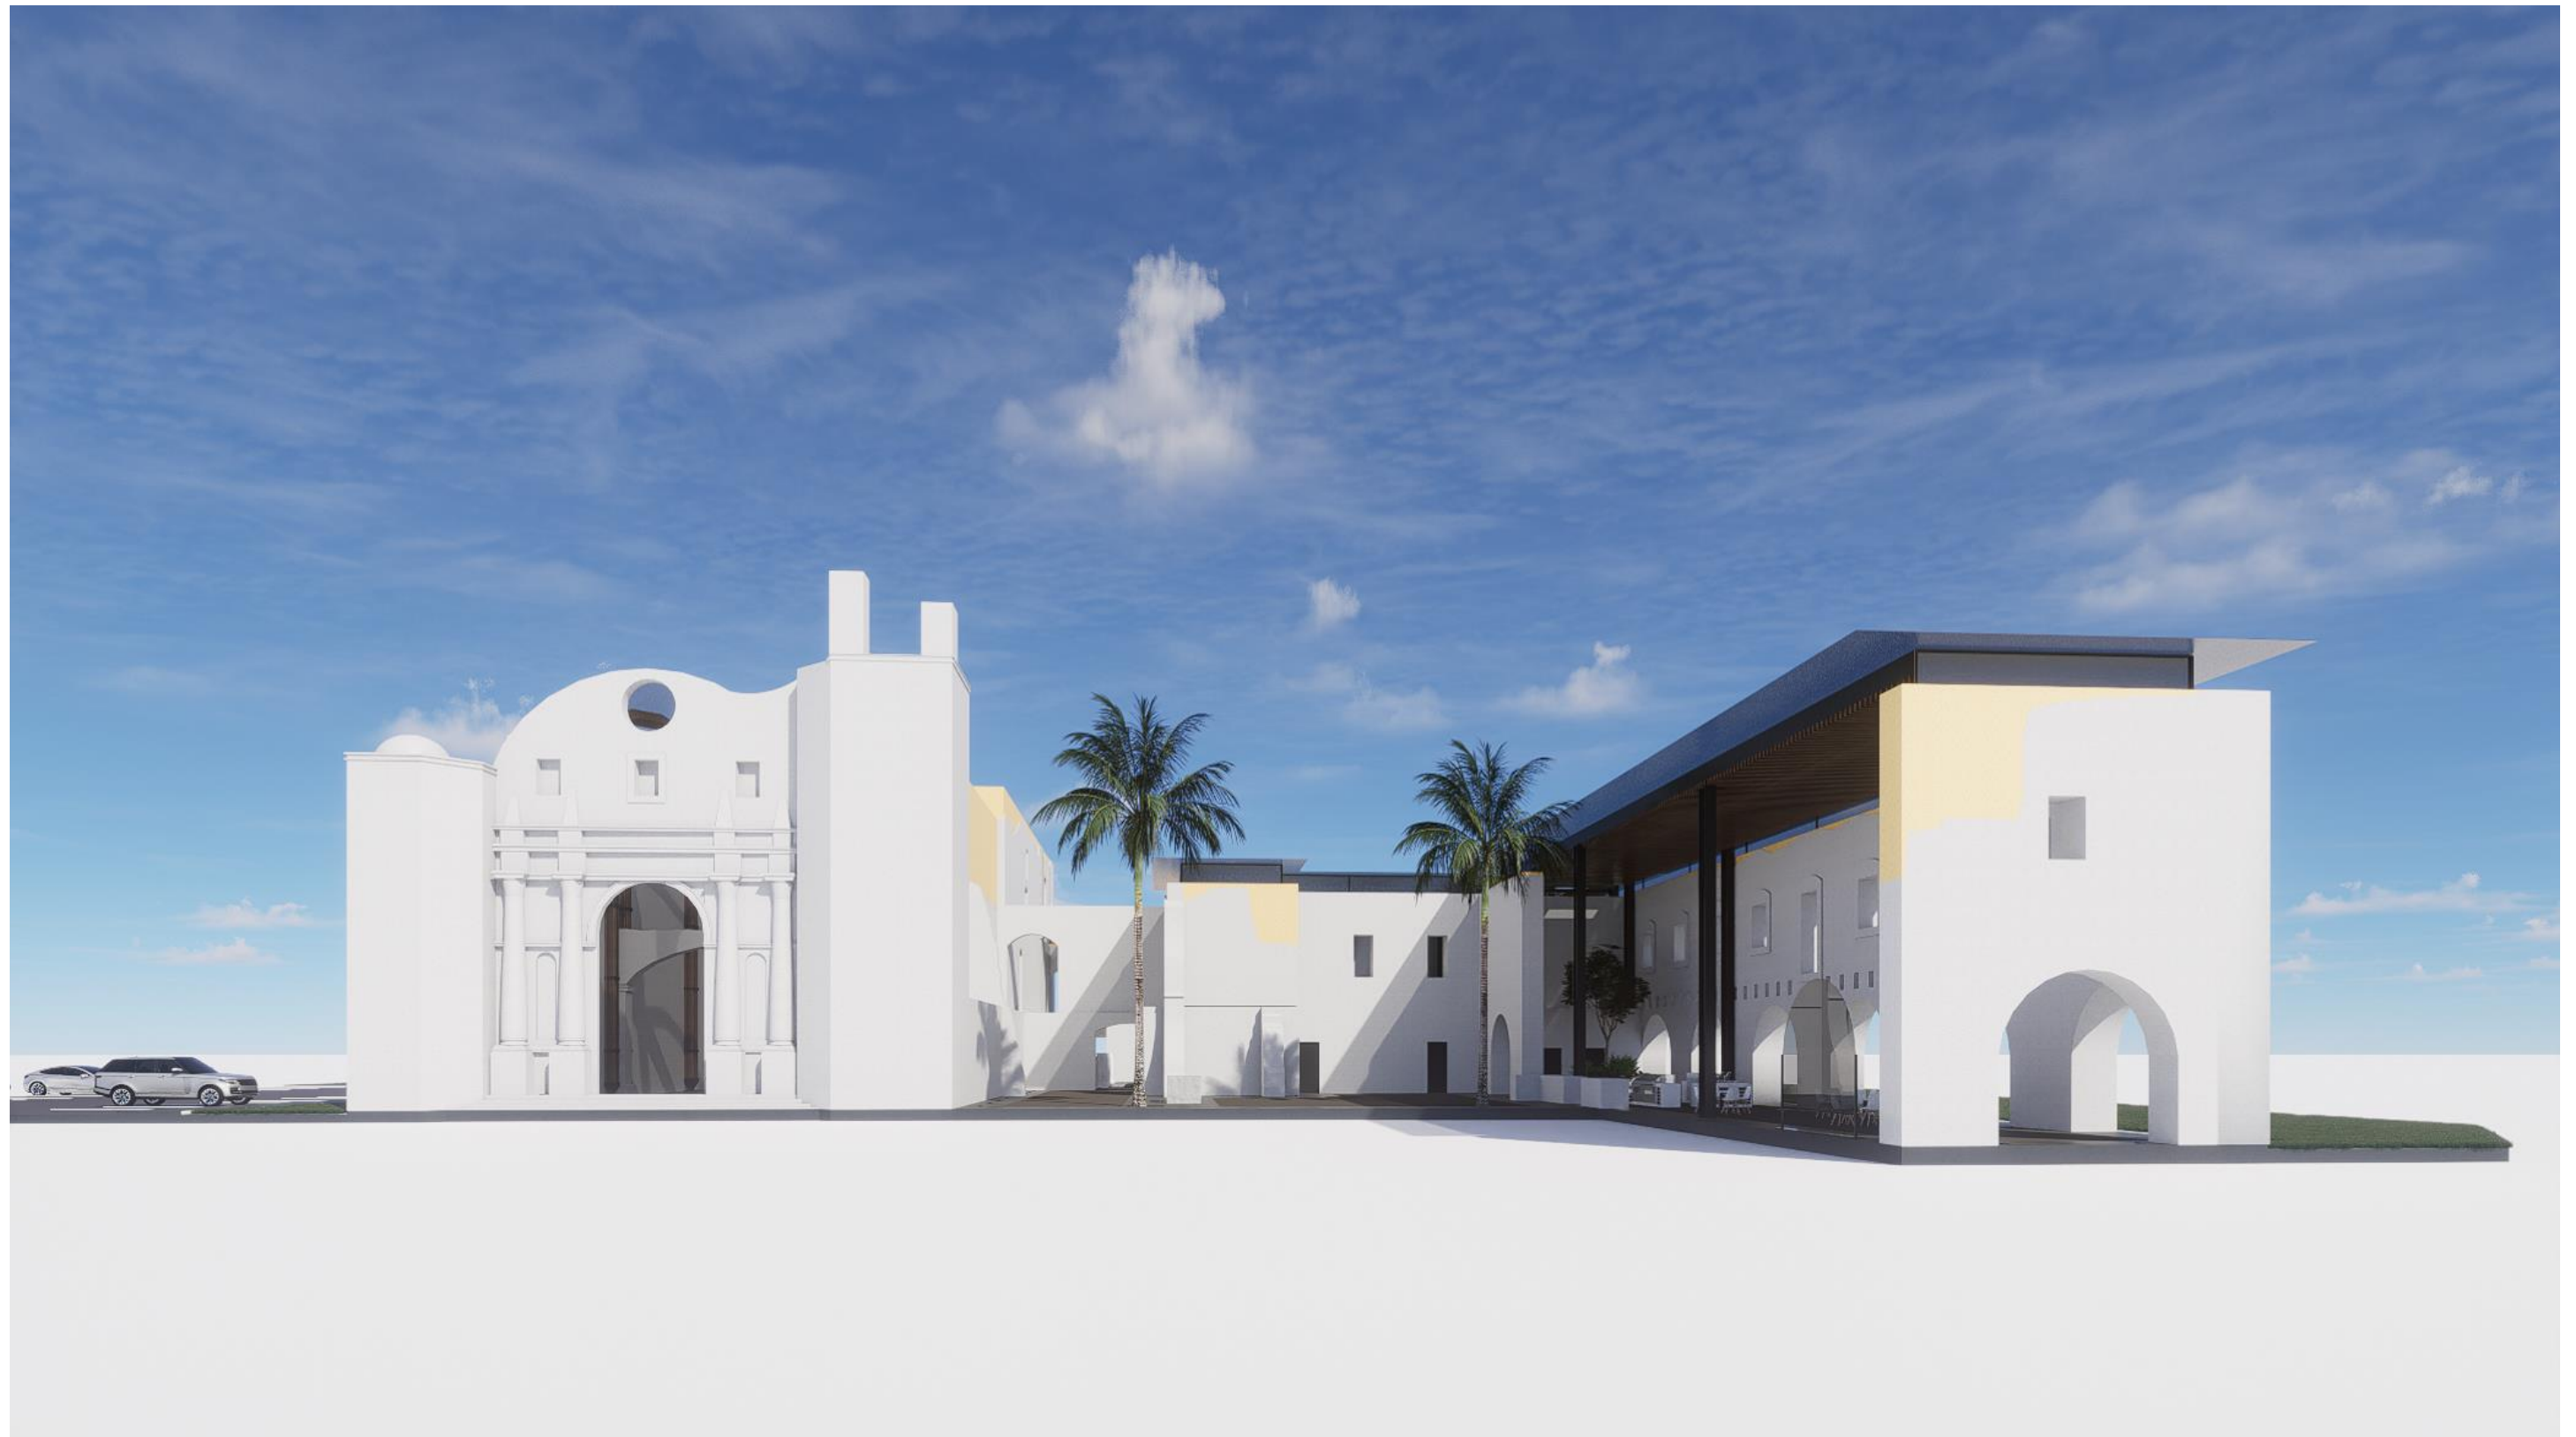
Figura 117. Perspectiva general del conjunto conventual donde se aprecia en primer término la fachada principal del templo, que da acceso a la sala de usos múltiples y auditorio, a la derecha se observa la explanada de acceso al recinto y la terraza de la cafetería. (Recuperado de Solana,2024).

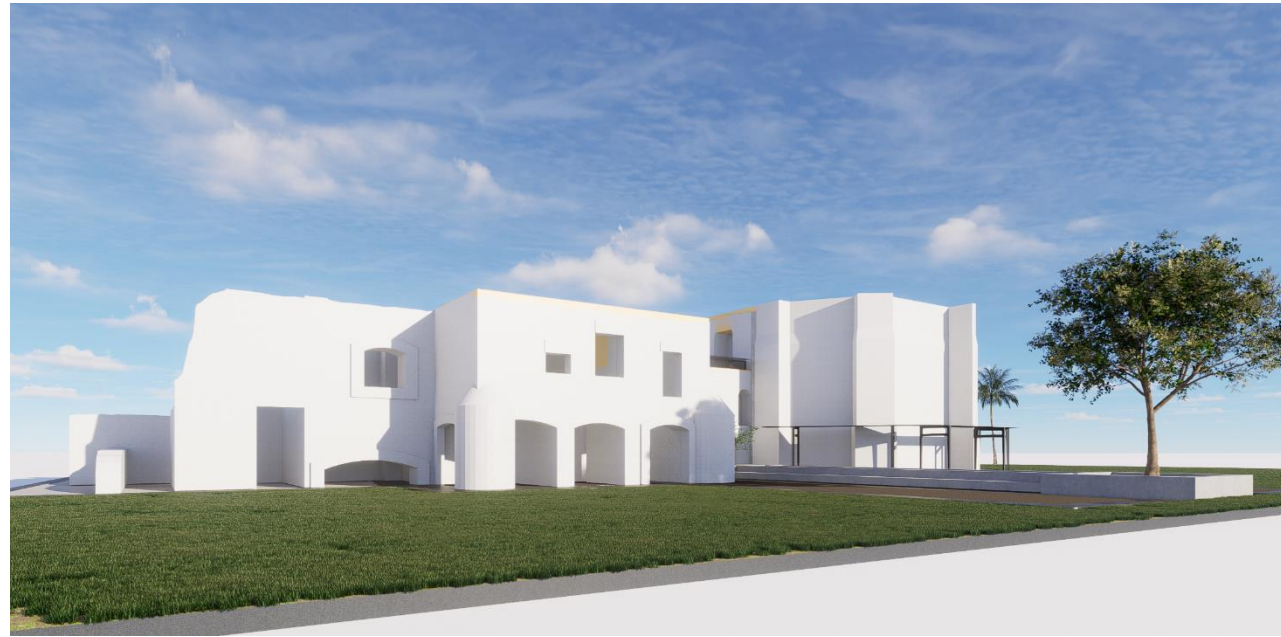
Figura 118. Vista general del conjunto desde el suroeste. Se aprecia la parte posterior del convento, el área de jardines, espejo de agua y el pasillo cubierto de servicio. (Recuperado de Solana, 2024)

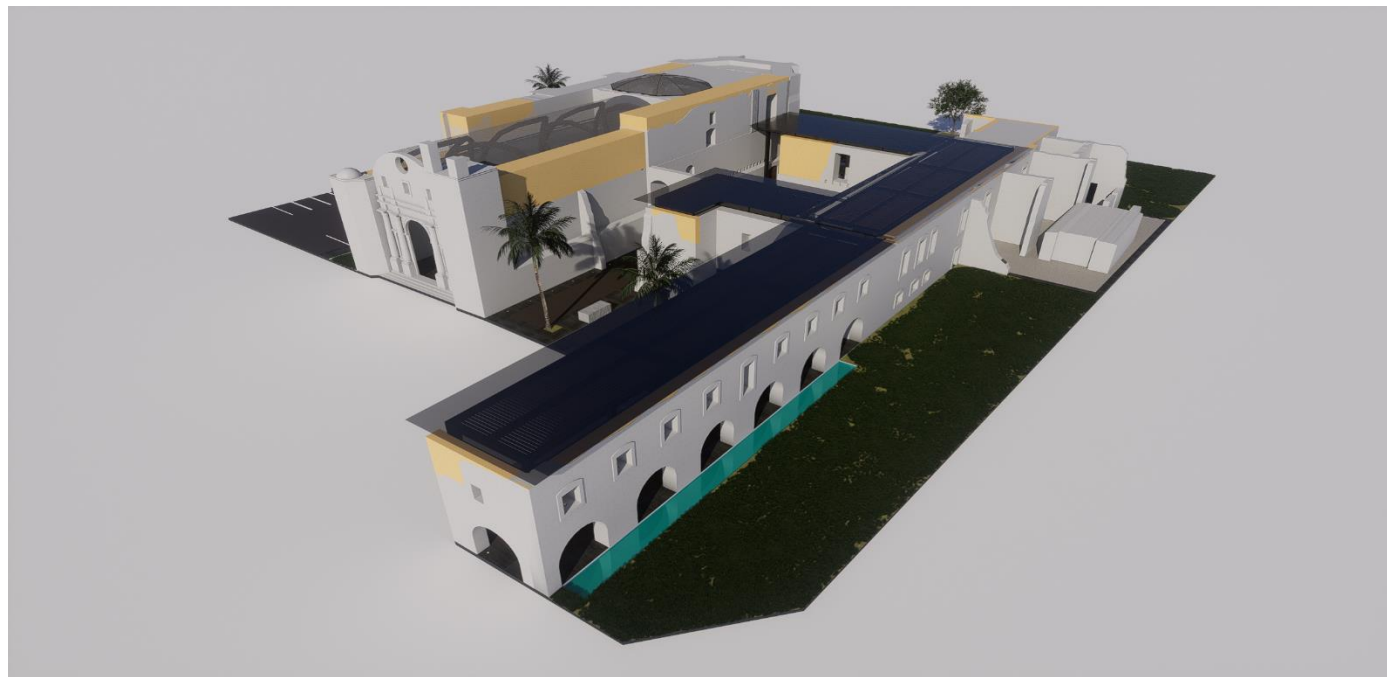
Figura 119. Apreciación general del conjunto desde el sureste, a vista de pájaro. Se aprecia el área de jardín adyacente a la cafetería, espejo de agua, así como las cubiertas del proyecto. (Recuperado de Solana, 2024).

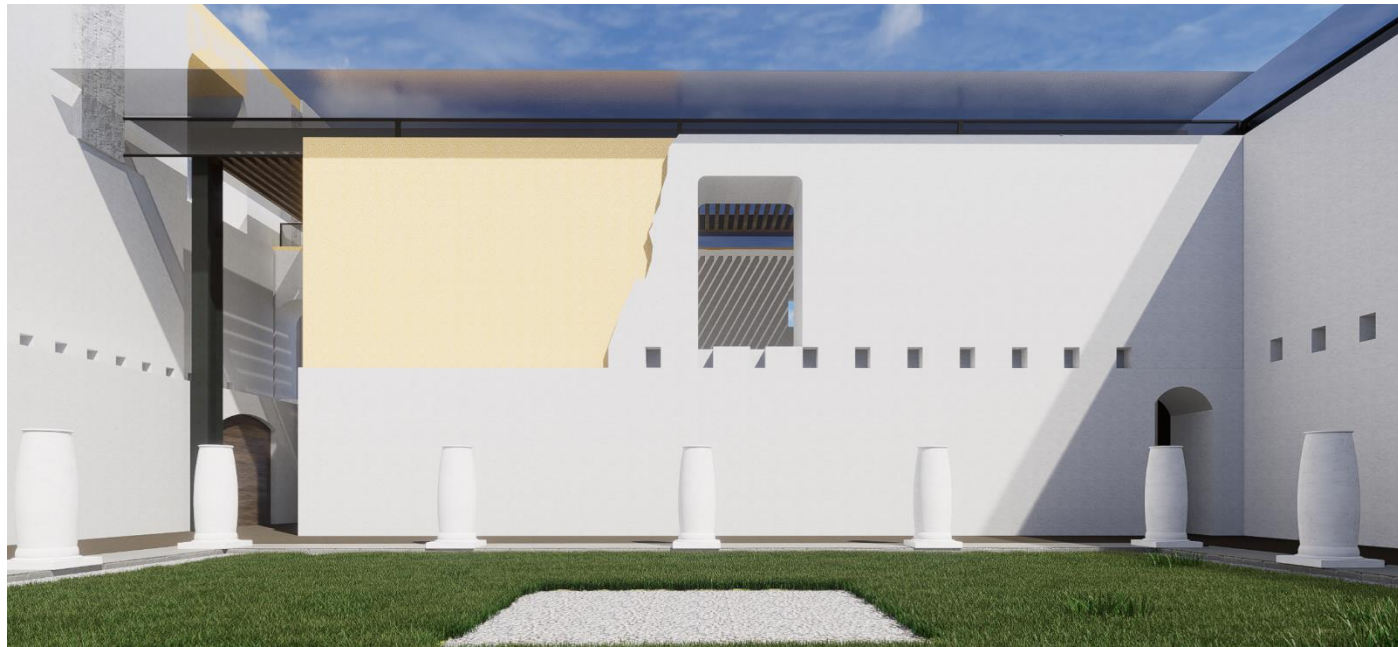
Figura 122. Panda poniente del claustro, se aprecia la estructura de la cubierta en esta área, así como el coronamiento de muros con materiales diferentes al original, para diferenciar la intervención. (Recuperado de Solana, 2024)

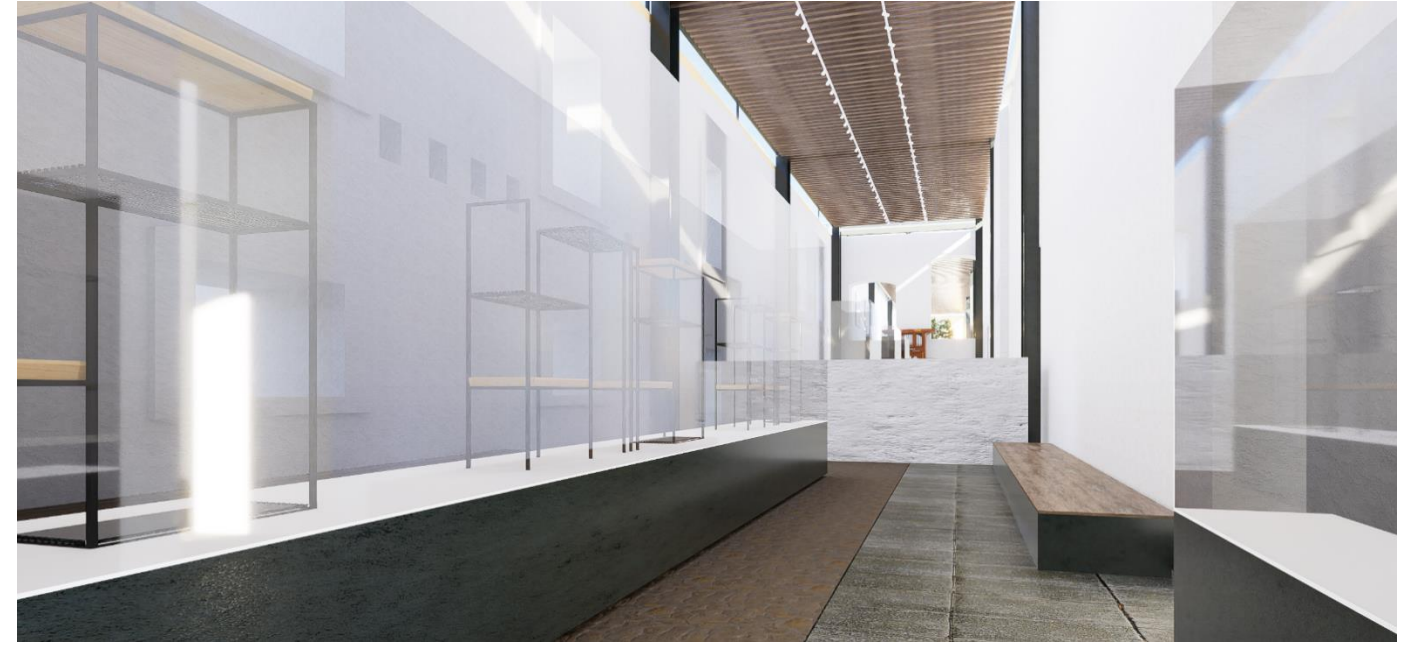
Figura 124. Vista general del área de exposiciones permanentes, ubicada en el refectorio conventual, se aprecia el paso de luz a través del plafón interno de pergolado de madera y en primer plano las islas vitrina. (Recuperado de Solana, 2024)

longitudinales, los cuales bañan de luz la museografía. El cableado y luminarias tienen recorrido horizontal por el espacio comprendido entre la losa y el plafón, por lo cual no afectan a la mampostería original del monumento, permitiendo un rápido mantenimiento. En el piso se colocarán contactos eléctricos, paralelos a los muros de la sala, a fin de dar servicio a la museografía, así como a deshumidificadores y demás requerimientos de alimentación eléctrica que presente la exposición museográfica.
