BENEMÉRITA UNIVERSIDAD AUTÓNOMA DE PUEBLA
FACULTAD DE ARQUITECTURA
COLEGIO DE ARQUITECTURA

CENTRO DE INTERPRETACIÓN PARA EL EX CONVENTO DE SAN FRANCISCO TOTIMEHUACÁN, PUEBLA.

TESIS PRESENTADA PARA OBTENER EL GRADO DE LICENCIATURA EN ARQUITECTURA.

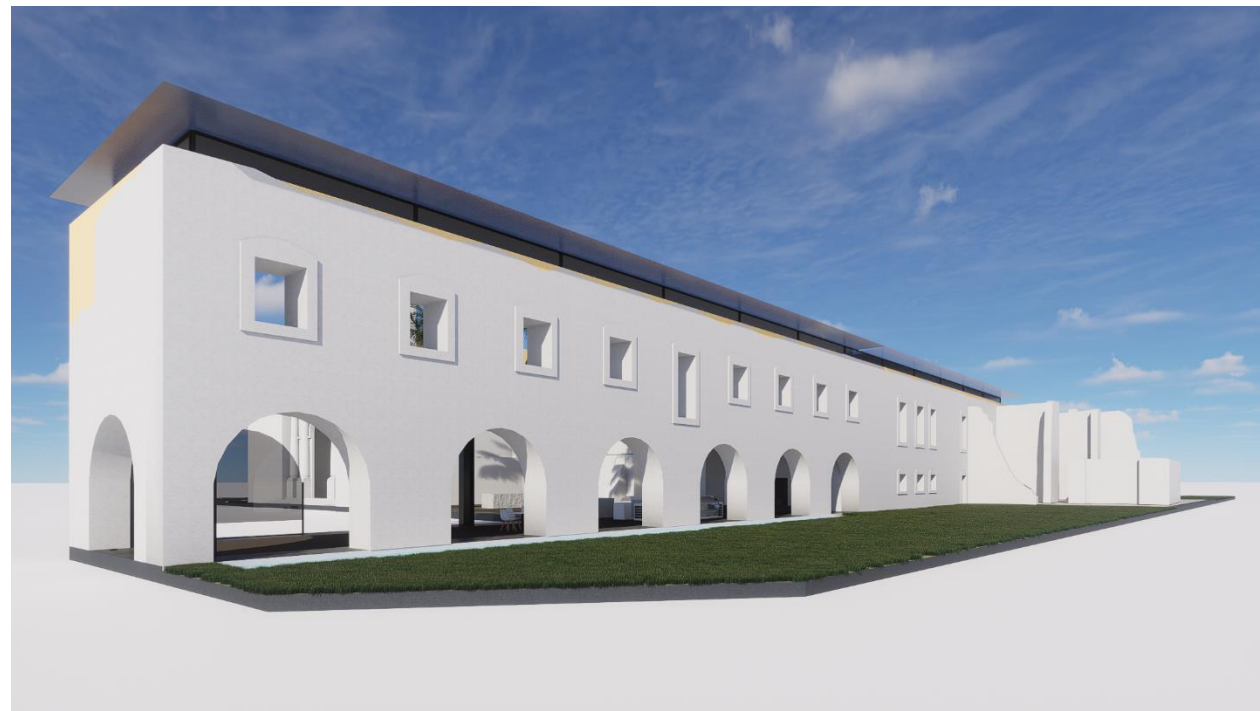
Figura 123. Perspectiva general de la crujía en la parte posterior de la cafetería, se puede apreciar la cubierta y el área ajardinada aledaña. (Recuperado de Solana, 2024)

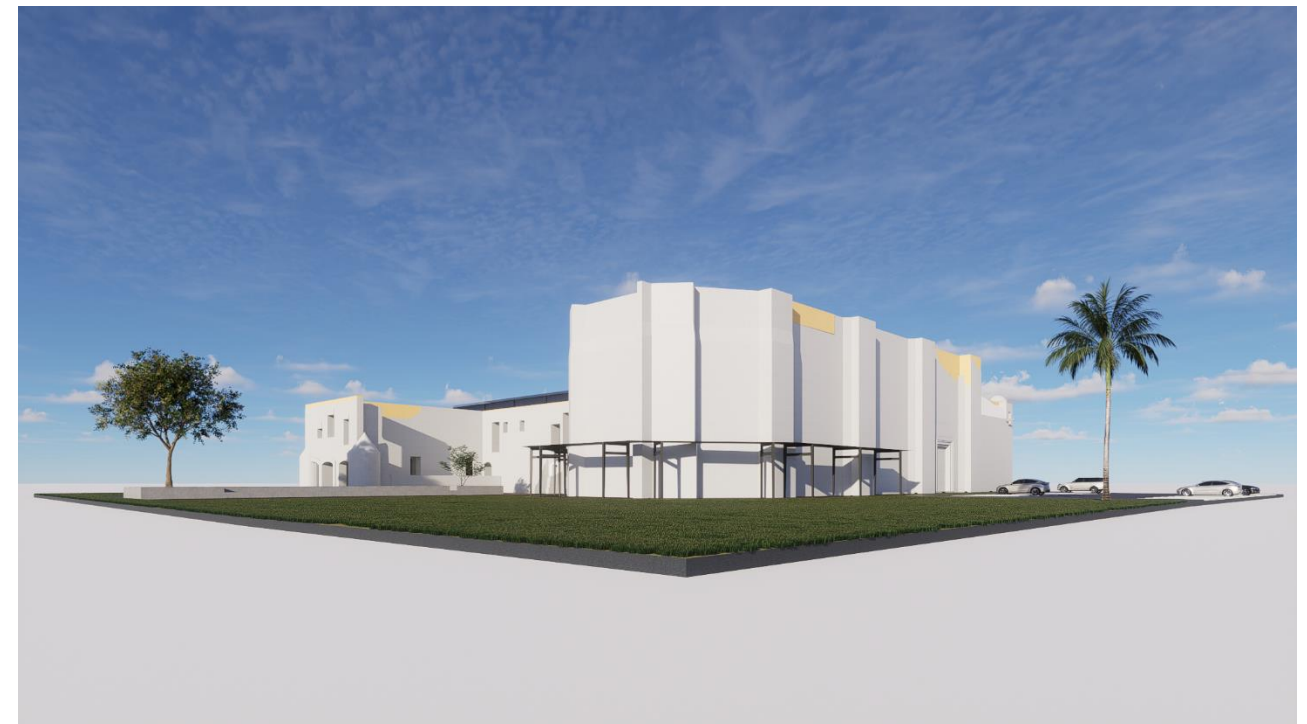
Figura 125. Perspectiva general del conjunto conventual desde el noreste. El pasillo de servicio techado conecta el estacionamiento con las dependencias principales. (Recuperado de Solana, 2024).

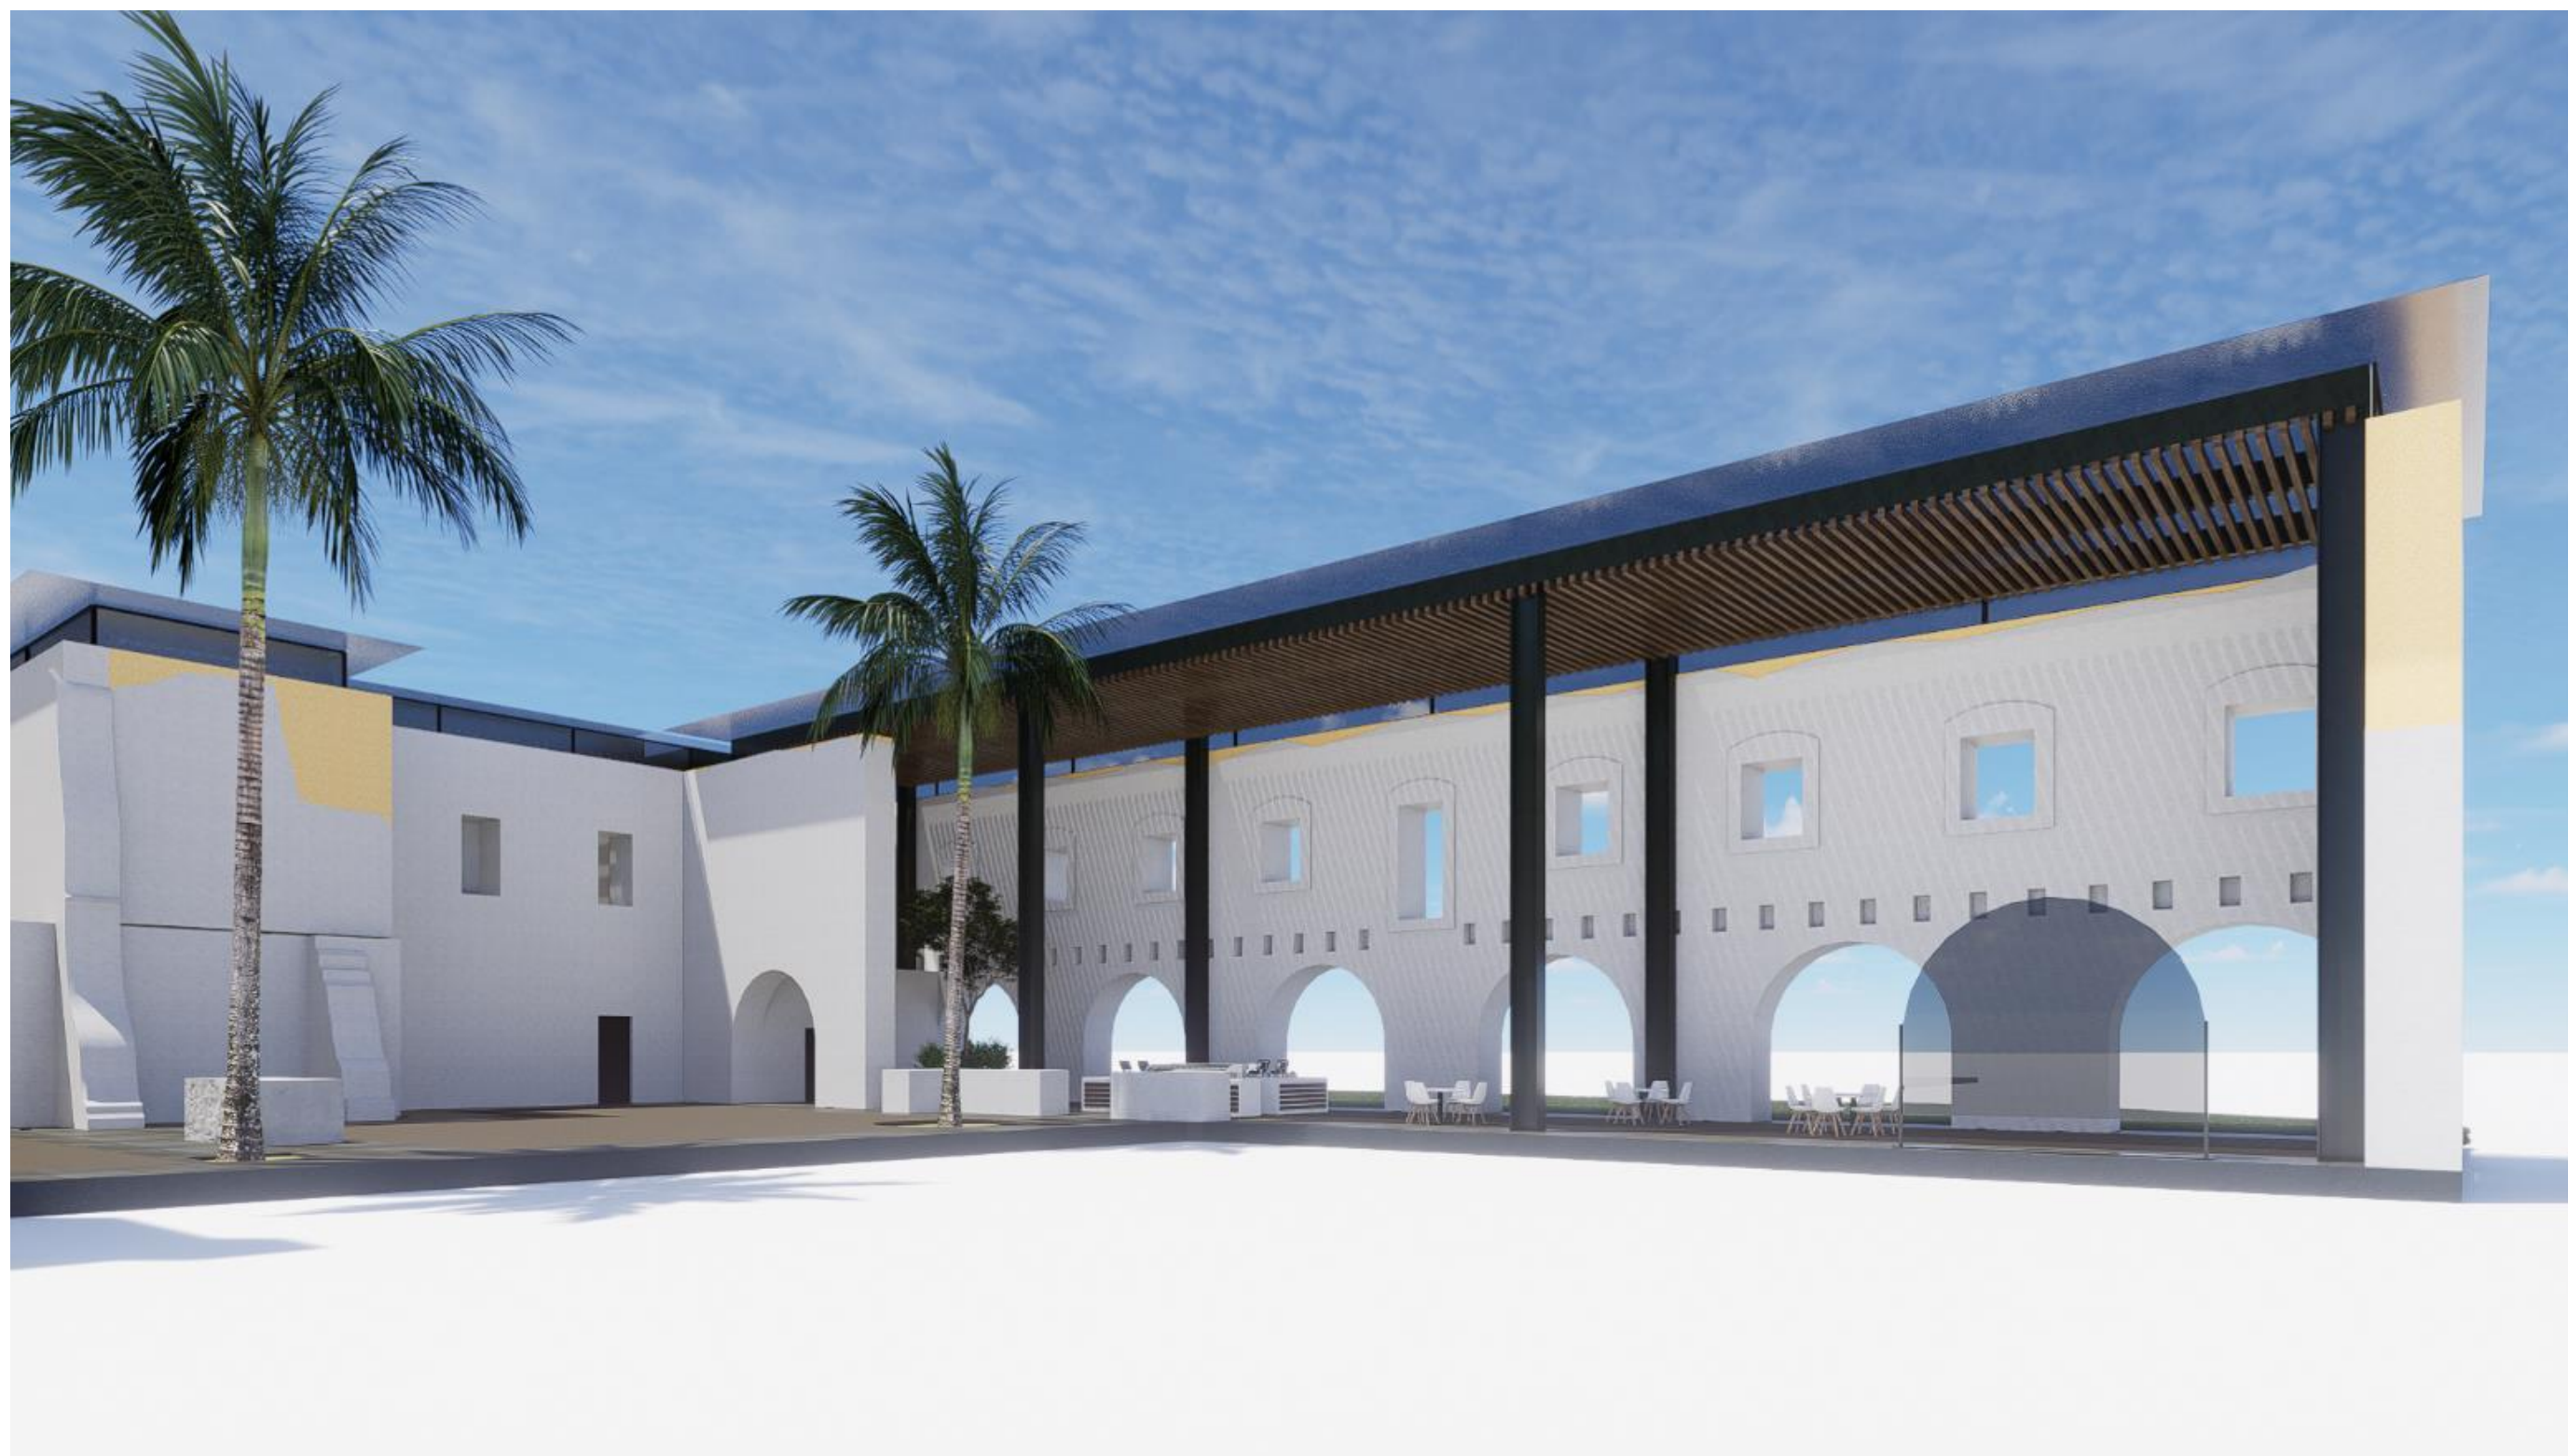
Figura 126. Vista general de la crujía conventual, donde se plantea el área de cafetería, se puede apreciar el efecto de gran terraza que se busca lograr con la propuesta de esta cubierta elevada a doble altura. El pergolado produce una agradable sombra para disfrutar de un refrigerio durante la visita, en la esquina de la terraza se aprecia el panel interpretativo de la fachada principal. (Recuperado de Solana, 2024)

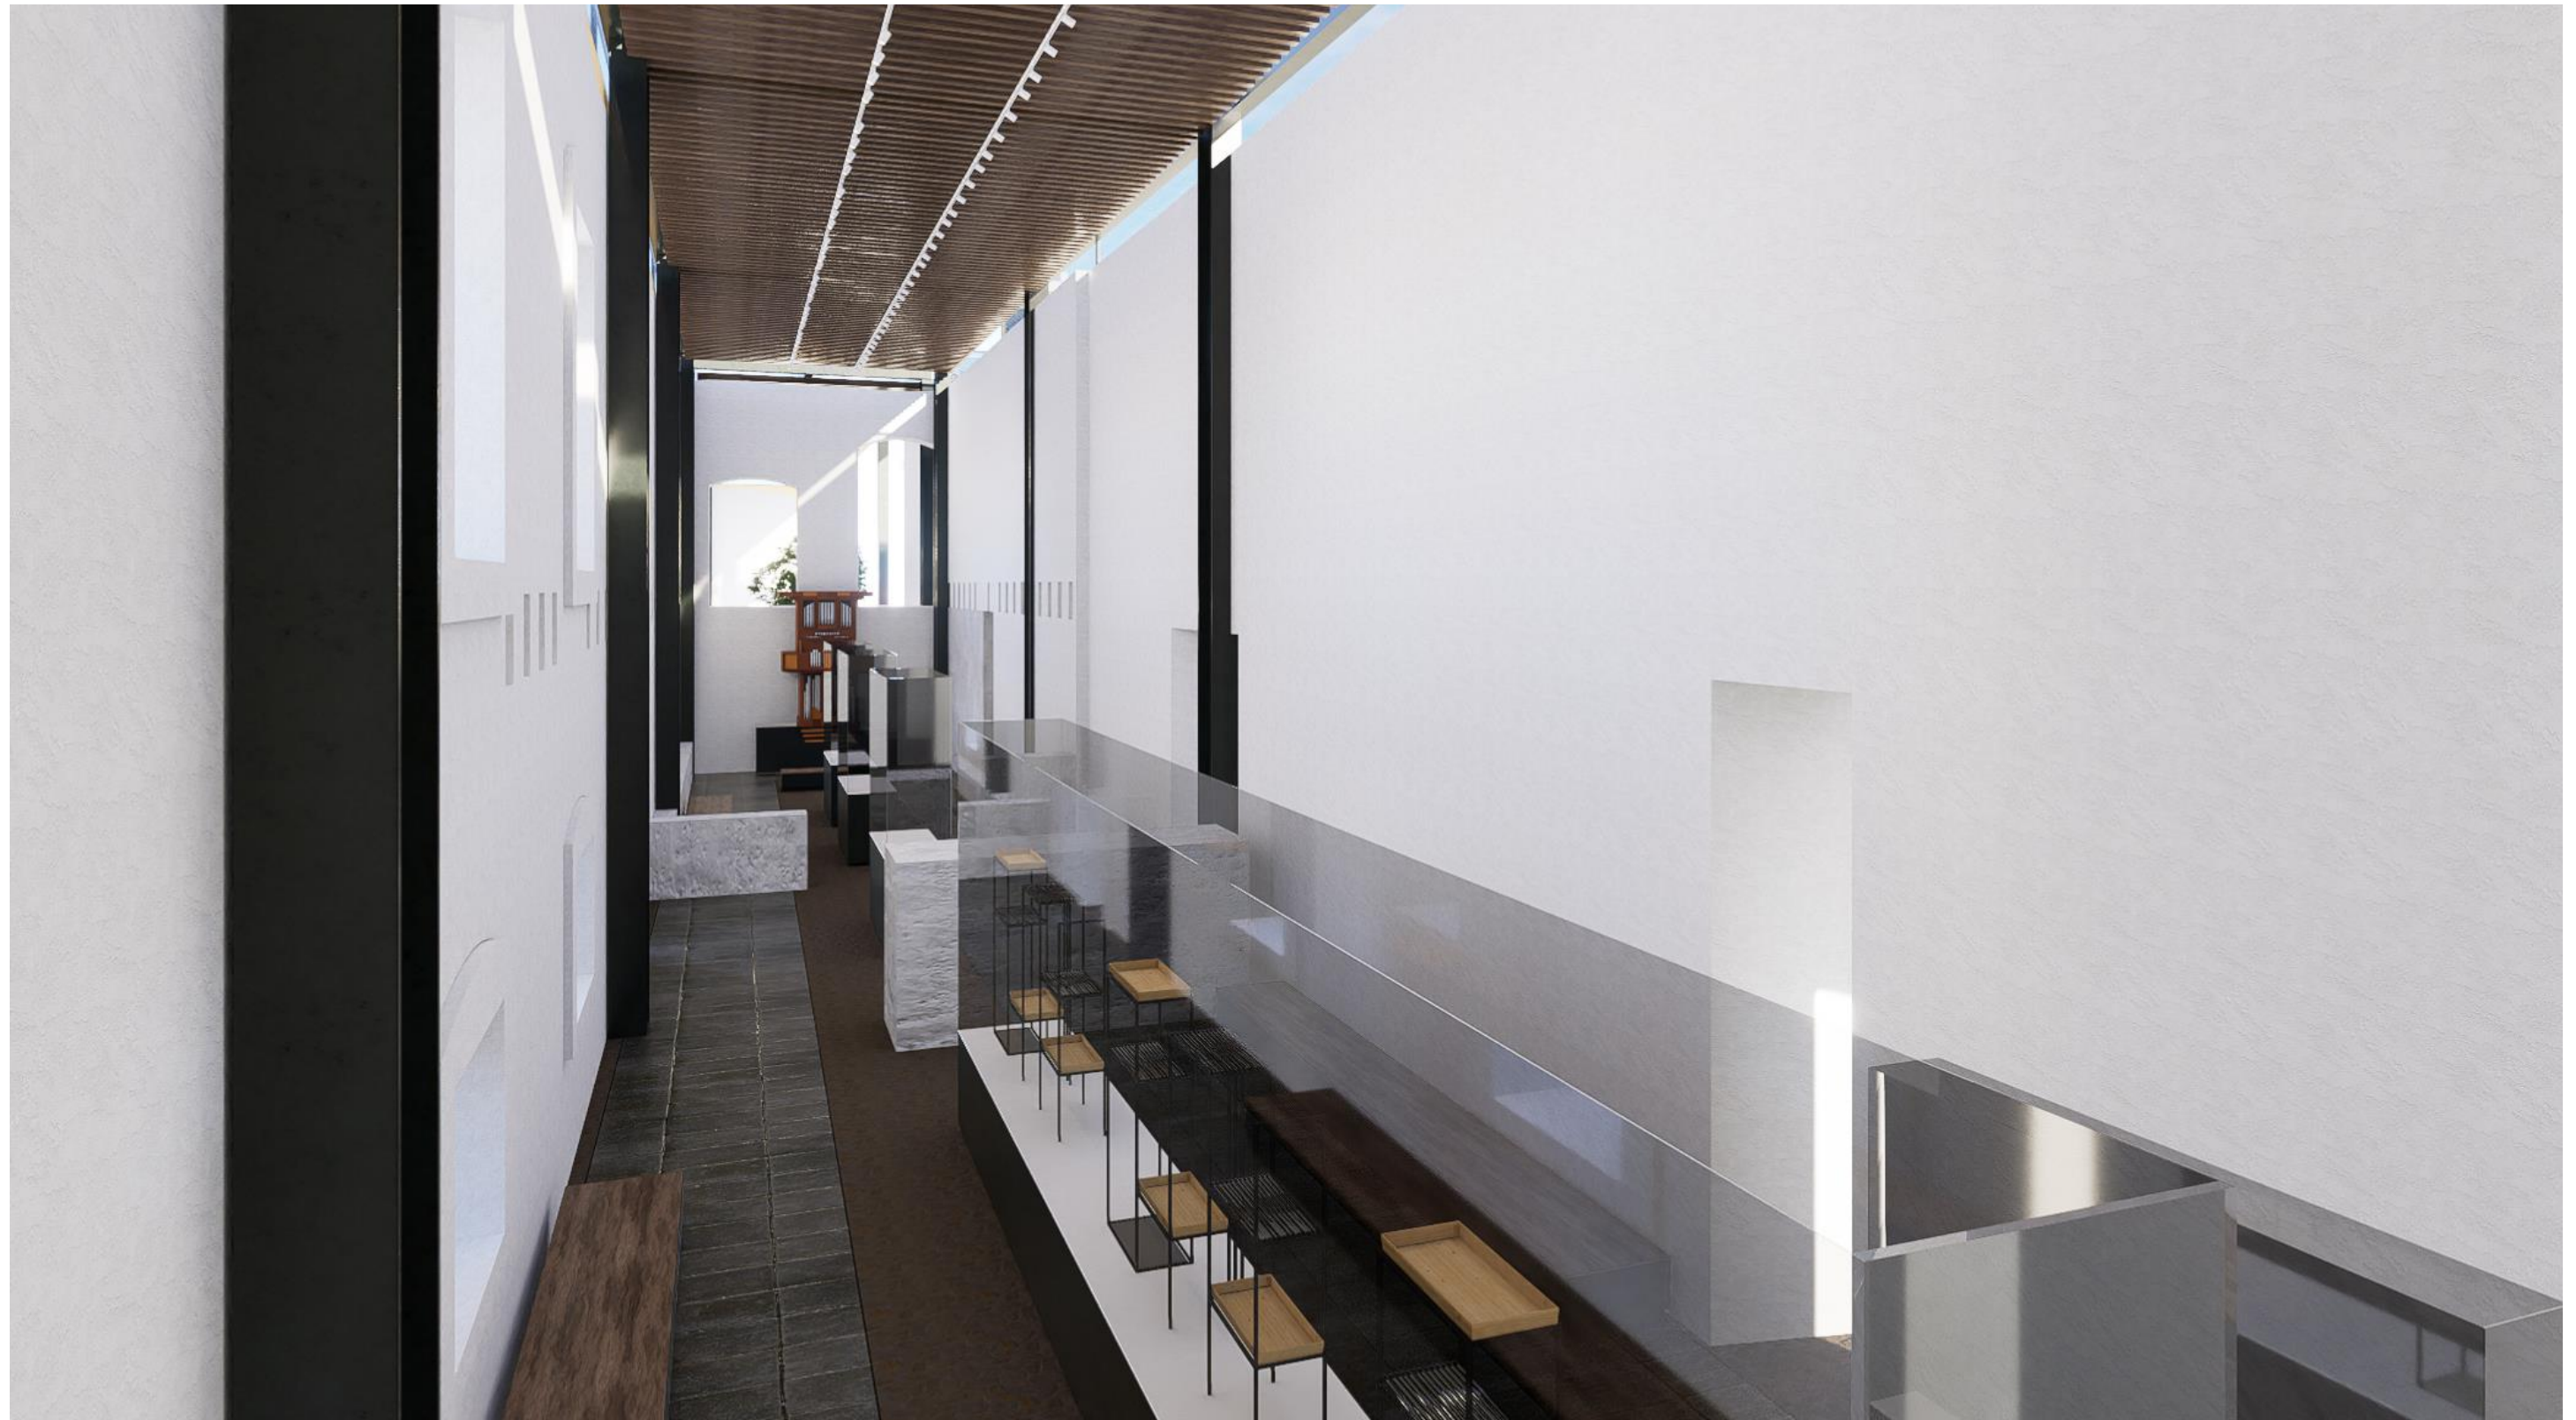
Figura 127. La sala de Exposición permanente se ubica en que antiguamente fuera el refectorio, se aprecia el paso de luz a través de la cubierta, las vitrinas puestas a modo de islas, de forma que las piezas expuestas se puedan apreciar de todos sus lados y al fondo se observa el armazón del órgano antiguo propuesto ahí para que el visitante pueda verlo siempre durante su recorrido en la sala. (Recuperado de Solana, 2024).

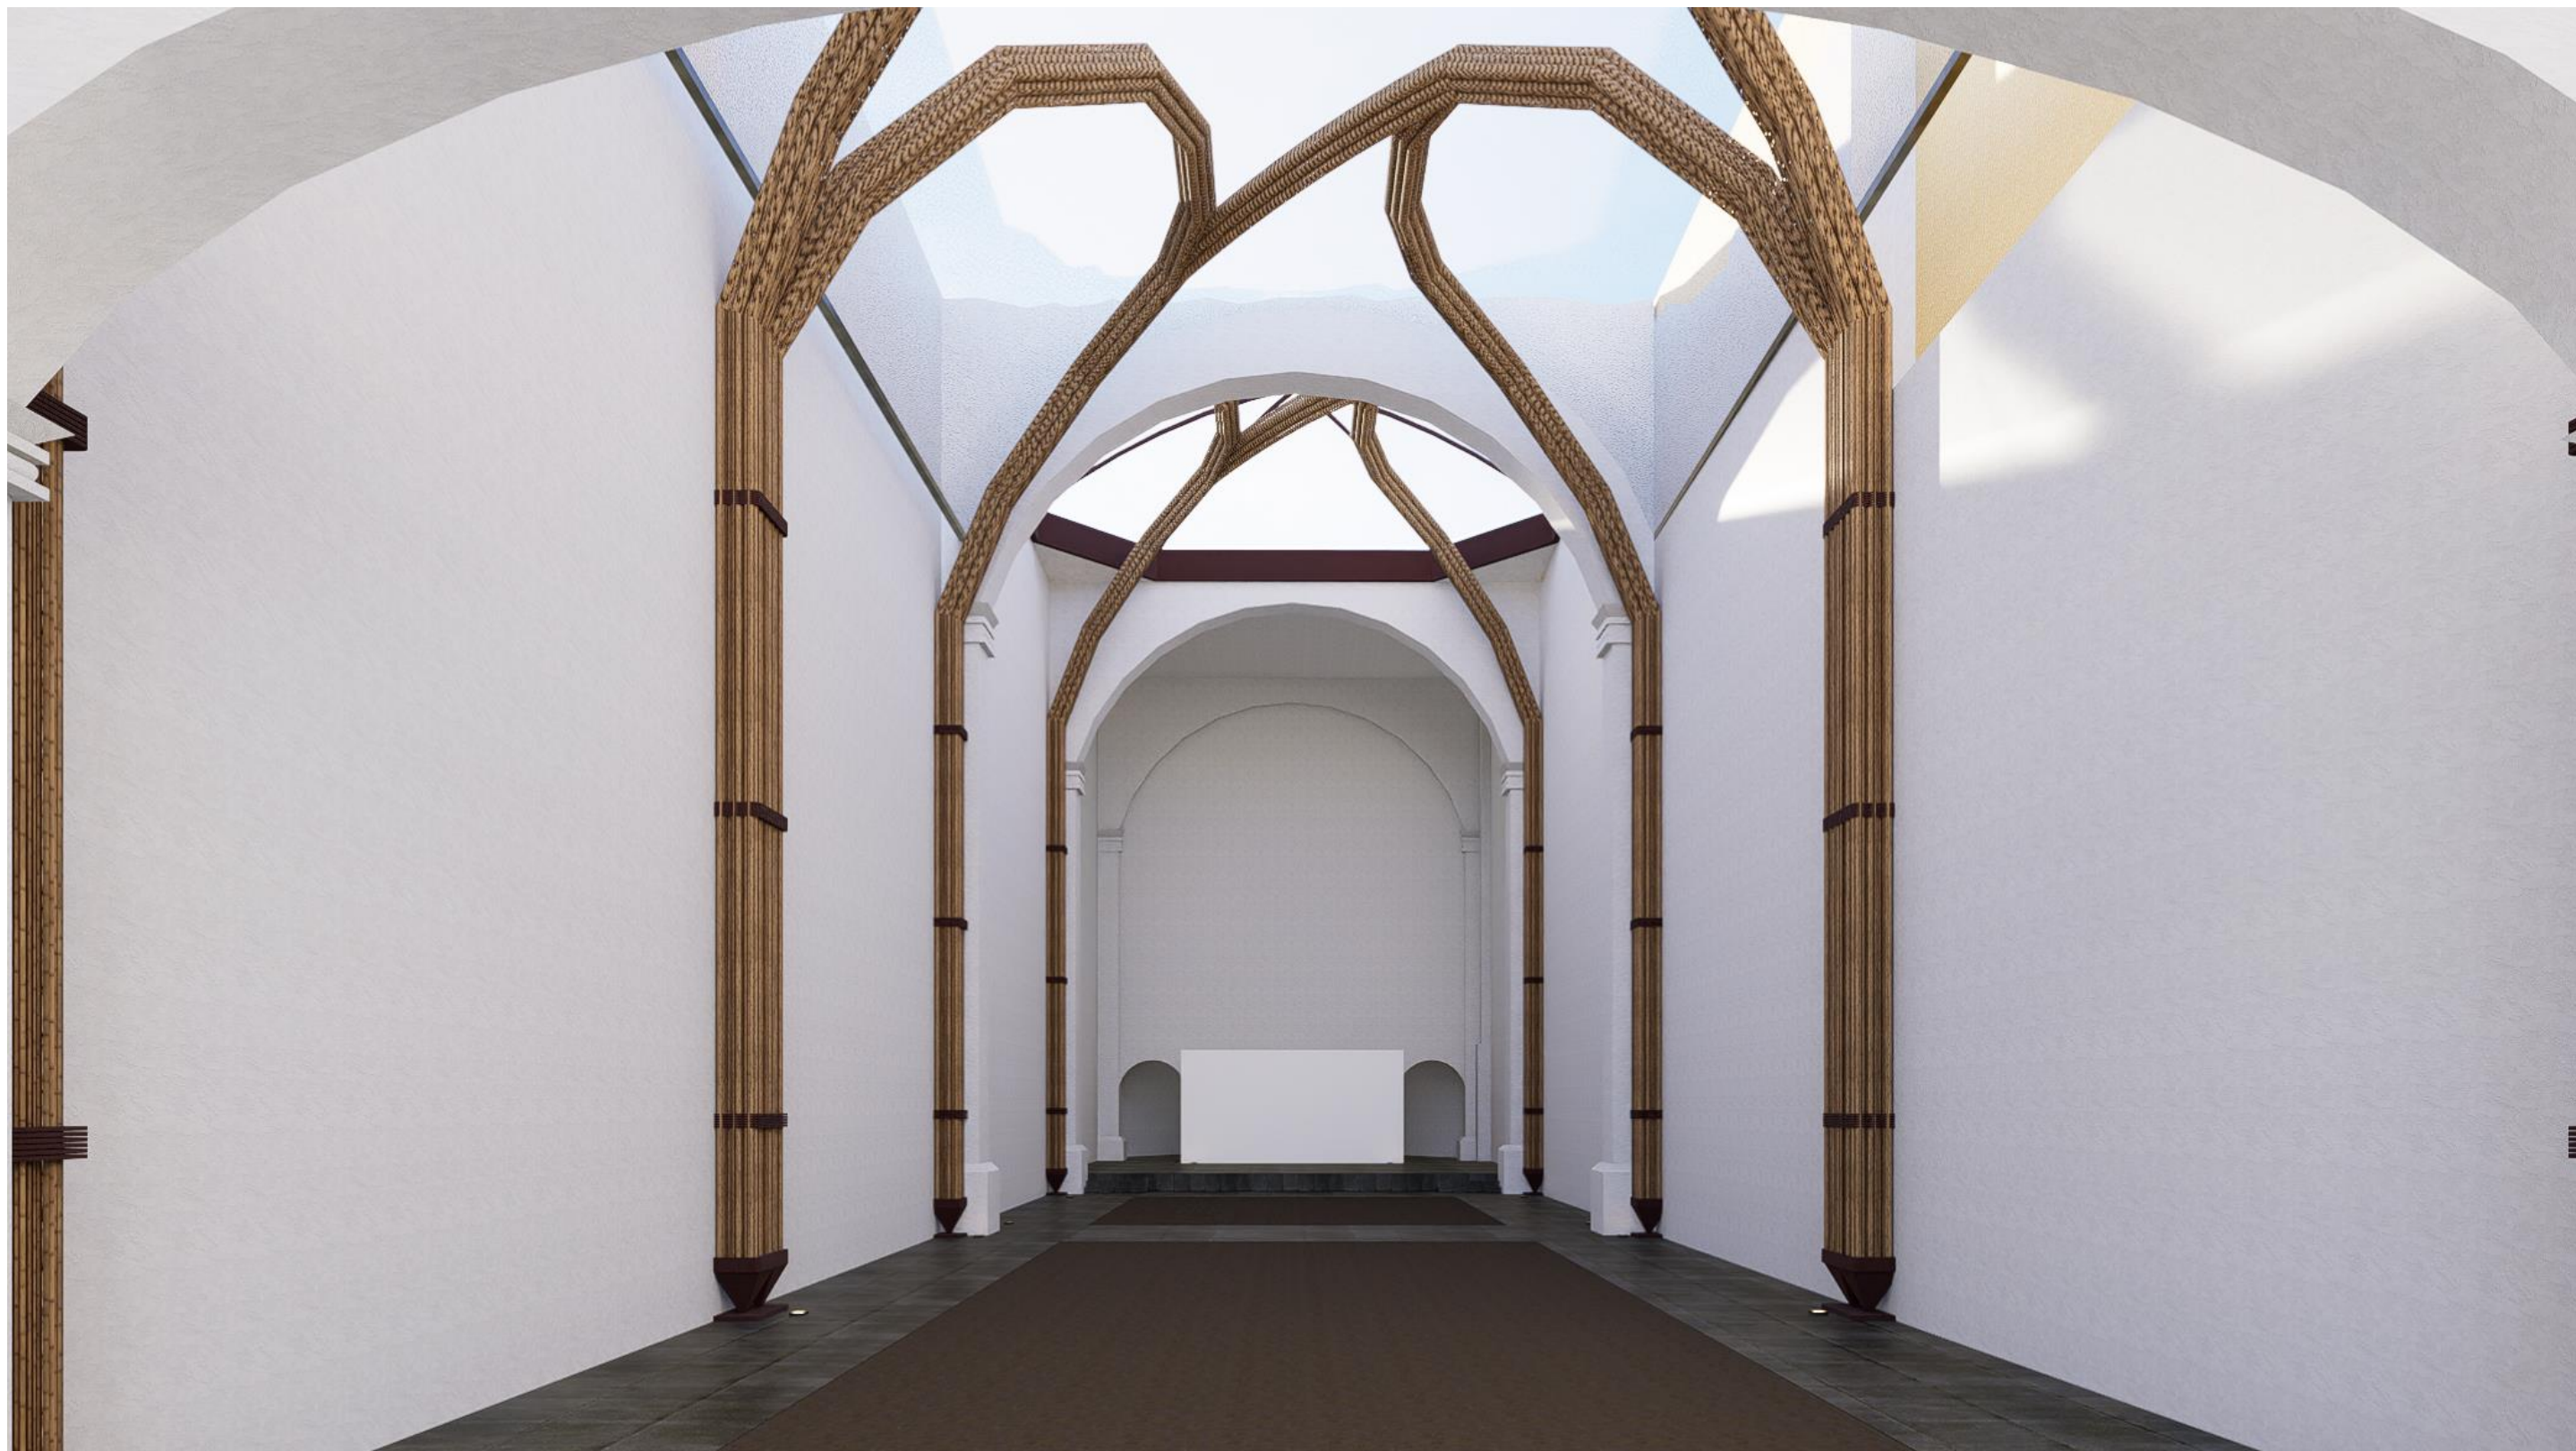
Figura 128. Vista general de la nave del templo, se aprecia la amplitud del área propuesta para gran salón de usos múltiples y auditorio, así como exposiciones temporales o de gran escala. Se aprecia una visión general de la estructura de bambú, donde sus líneas nos evocan la ligereza de una bóveda de crucería, el paso de la luz es abundante, así mismo en la parte de la cúpula se aprecia la elevación de la estructura, al fondo, el estrado o escenario, realizado con una tarima. (Recuperado de Solana, 2024).

Para construir con bambú, es primordial como menciona, Vélez, cuidar las uniones entre las piezas, éstas se atraviesan con unas barras de acero para posteriormente inyectarse con cemento Pórtland en los entrenudos, así se logra elemento sólido que transmitirá fuerza a las fibras del bambú. (Ochoa, s.f.)

Las uniones entre los troncos de los bambúes, se fijan con pernos. Vélez propone en sus diseños que el bambú no toque el suelo. Referente a esto Vélez nos dice: “Siempre forjo conexiones para que el material quede articulado antes de tocar la superficie de desplante. Las bases pueden ser de concreto, de piedra o de acero. Esto con la finalidad de proteger el bambú de la humedad, acrecentando su durabilidad, y cuidando la topografía del lugar”. (Ochoa s.f.)

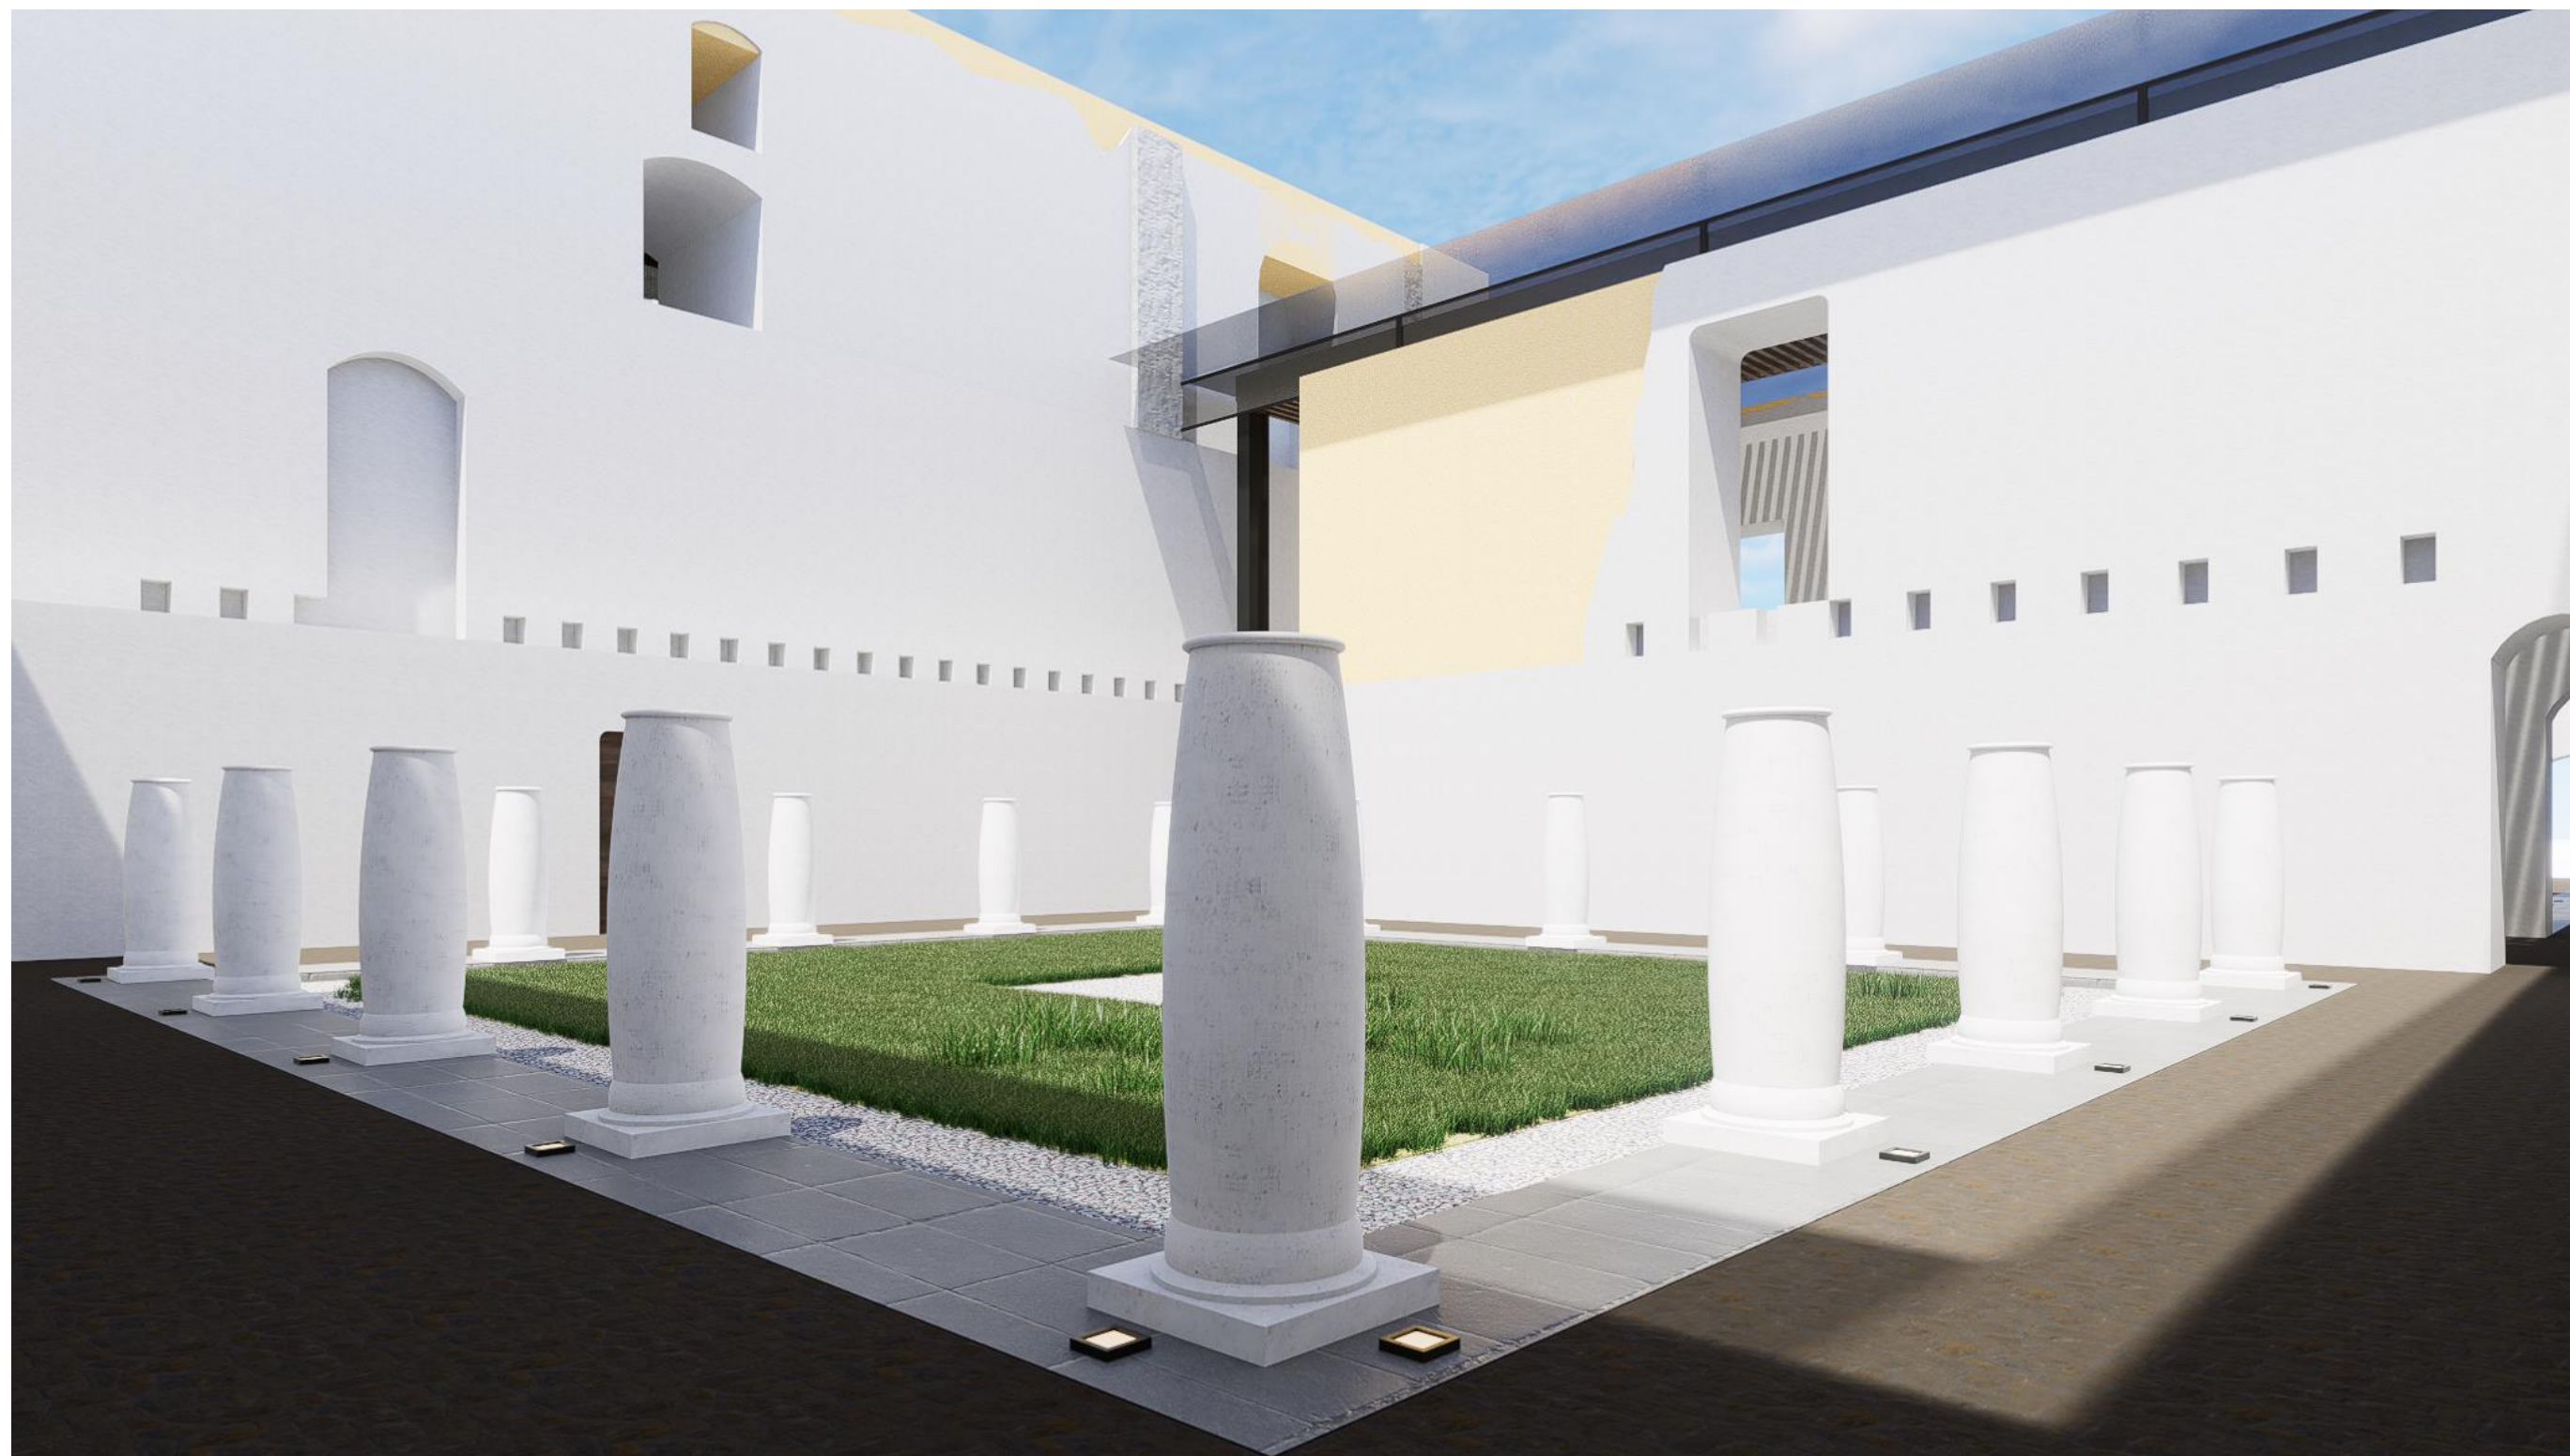
Figura 129. El claustro conventual es un patio central que hace las veces de corazón del proyecto, alrededor de él, se disponen todas dependencias conventuales destinadas a las áreas del centro de interpretación, siendo así eje de distribución y flujo de los visitantes. Las luminarias de piso colocadas al pie de cada una de las columnas, tienen la finalidad de causar un evocador ambiente nocturno. (Recuperado de Solana, 2024)

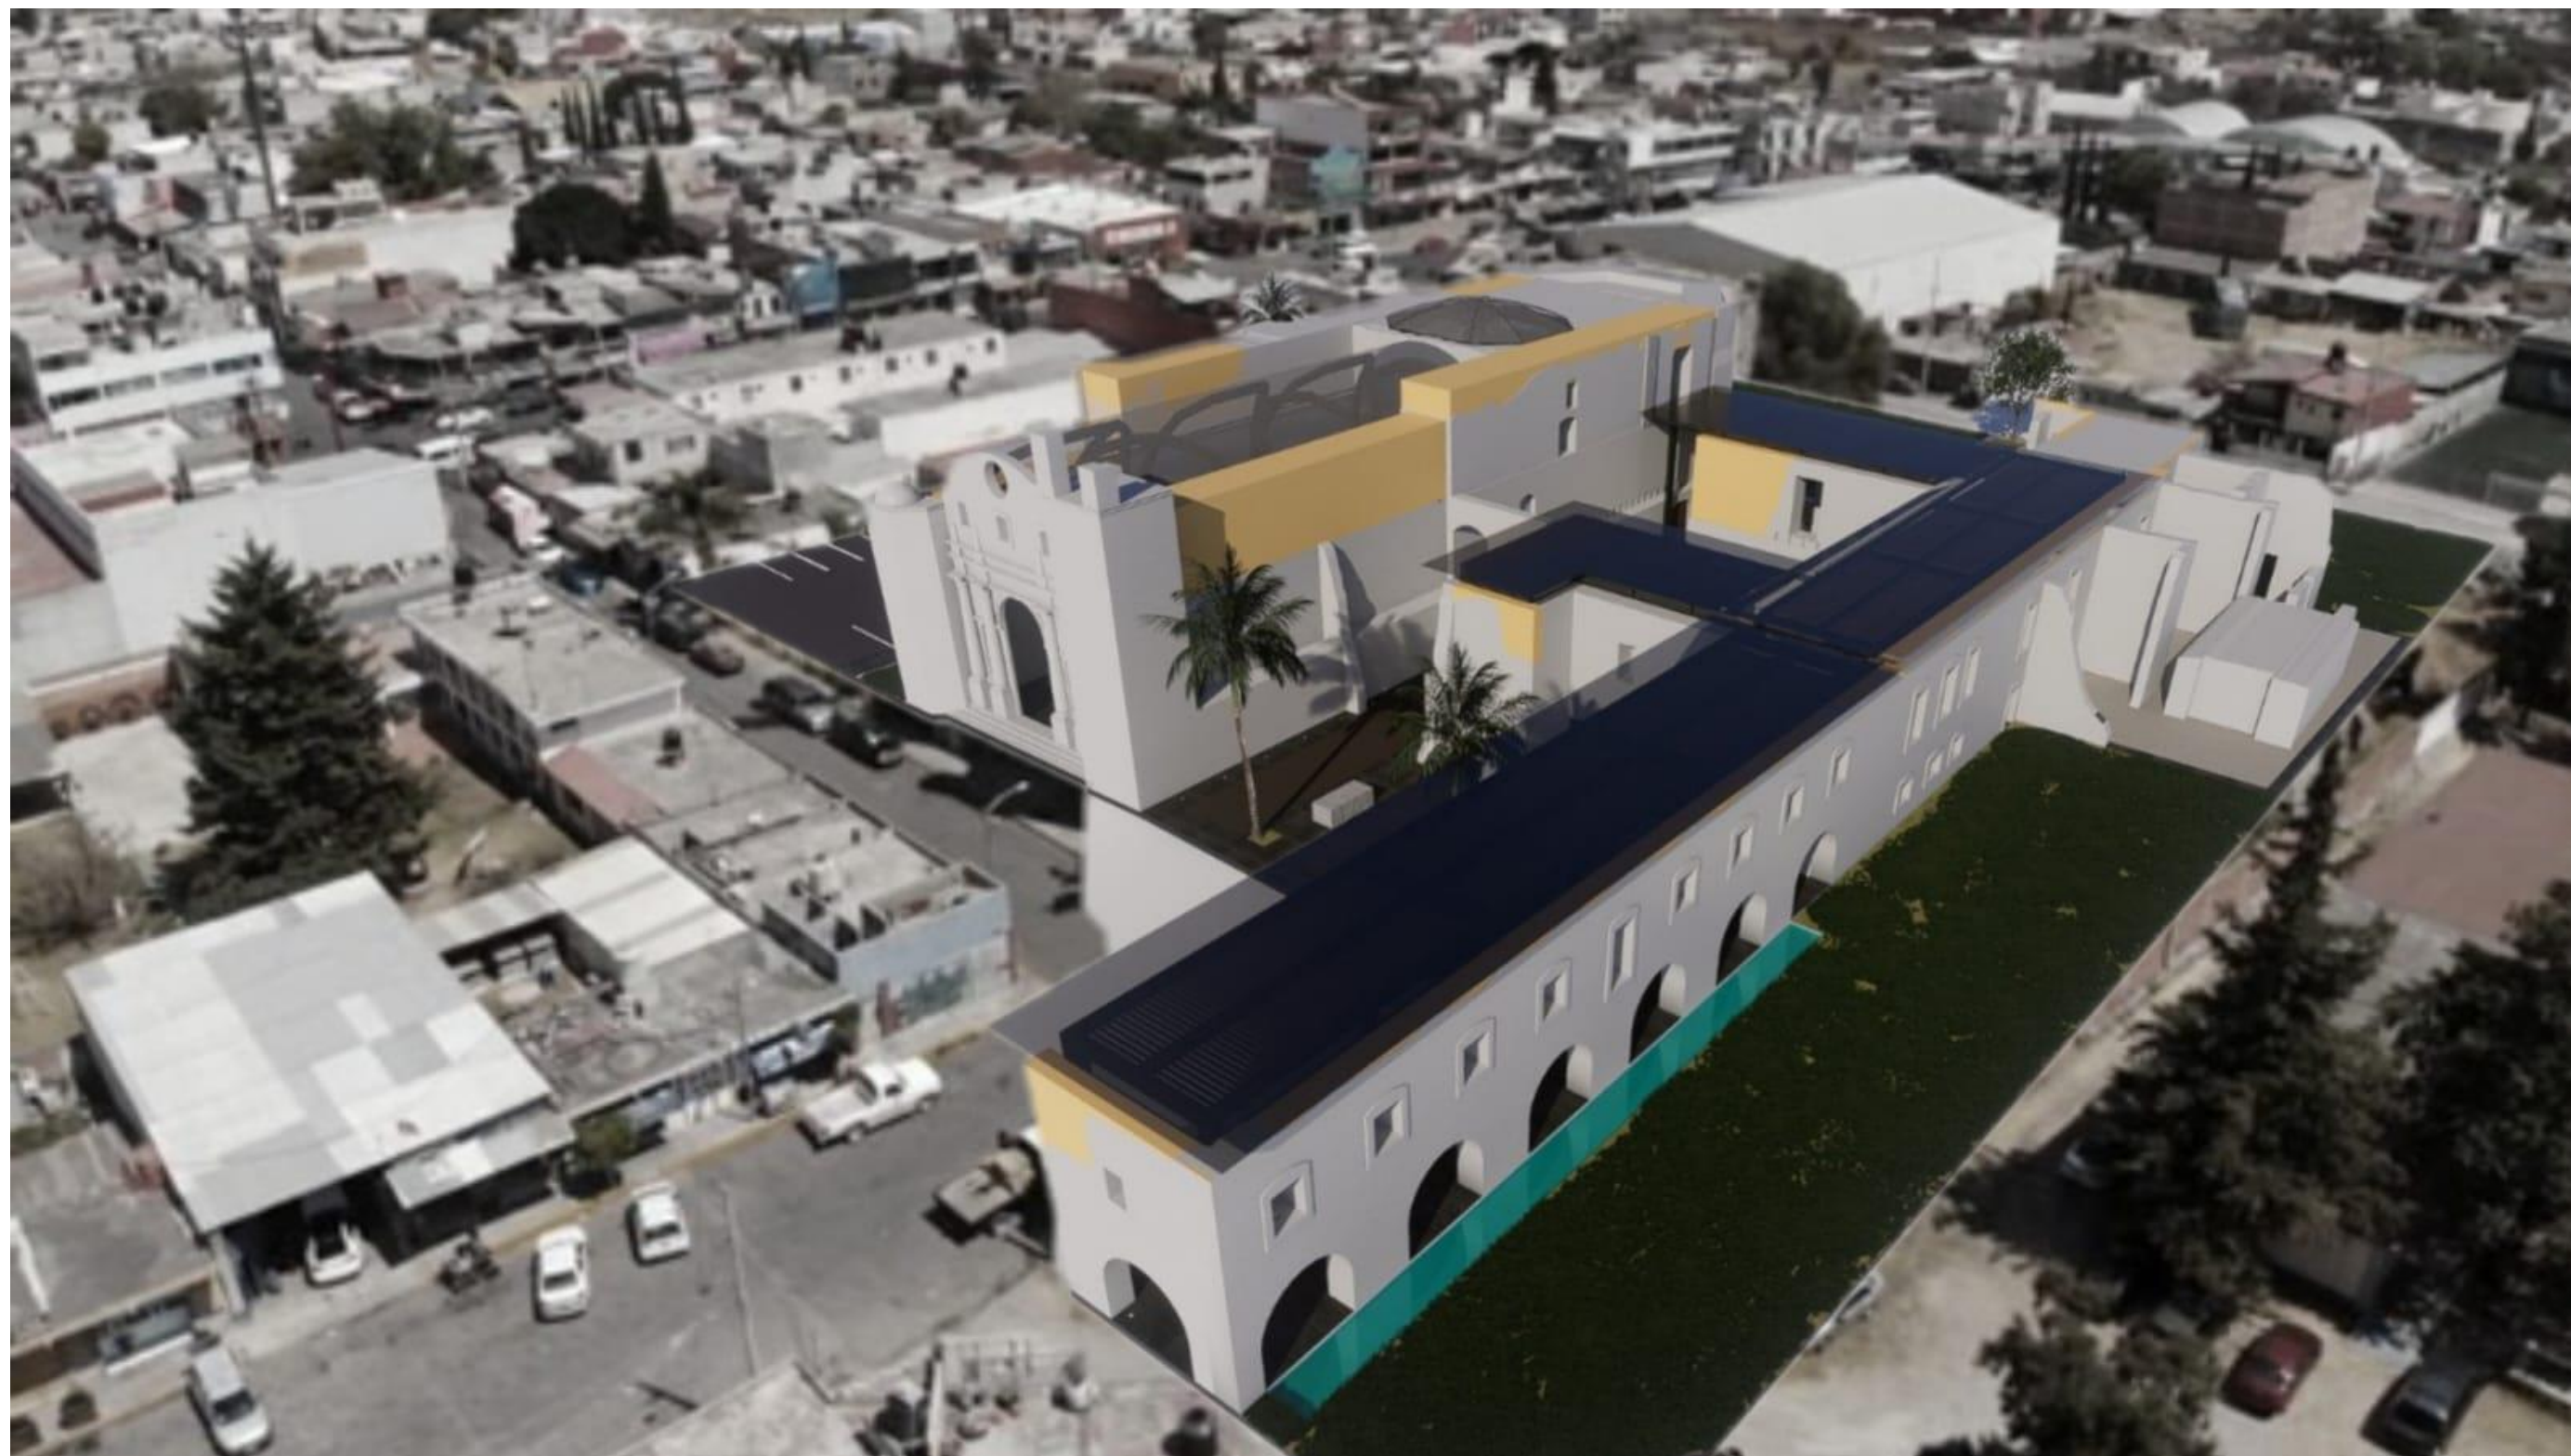
Figura 130. Vista aérea hipotética de como se apreciaría del recinto conventual con la propuesta llevada a cabo en el centro del poblado. El proyecto no cambia en lo absoluto la volumetría o distribución de las ruinas, así mismo es respetuosa en no alterar el perfil urbano de la población. (Recuperado de Solana, 2024)
