Benemérita Universidad Autónoma de Puebla

Facultad de Arquitectura

**REVITALIZACIÓN DE LA IMAGEN URBANA A TRAVÉS  
DE ARTE URBANO (BARRIO DE ANALCO)**

Licenciado en Urbanismo y Diseño Ambiental

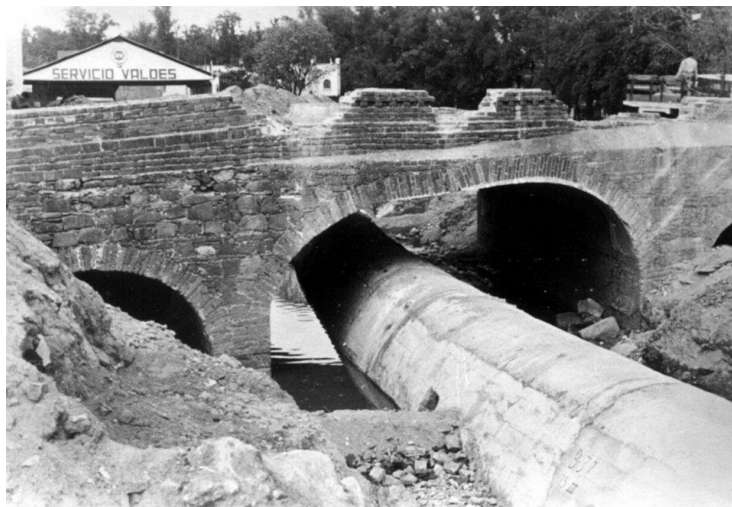
*Figura 8:* Entubamiento del río San Francisco. Construcción del bulevar Héroes del 5 de Mayo, a la altura de la iglesia de San Francisco. Fuente: Puebla Antigua.

El título, por su parte, alude aparentemente al extinto río San Francisco, que se entubó en 1962 para dar lugar al actual bulevar Héroes del 5 de Mayo (*Figura 8*). Sobre el río, que es representado con los telares fabricados por una mujer, aparece un puente que presumiblemente corresponde al Puente de Ovando por su parecido.

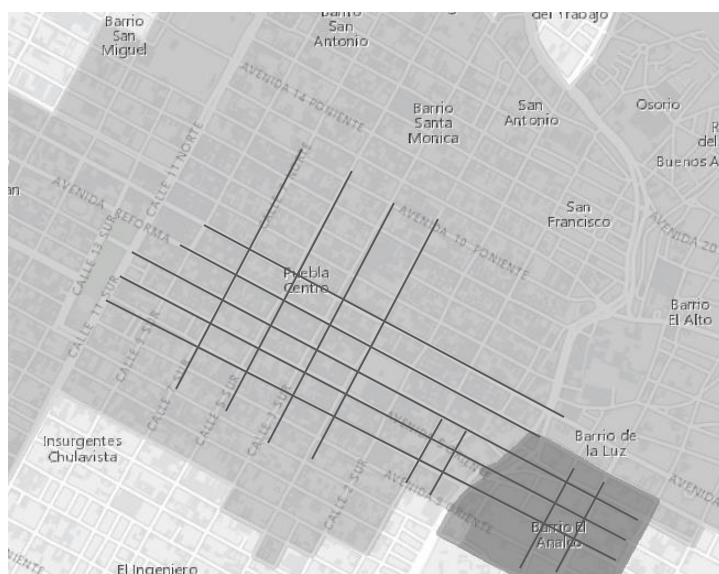
Como puede observarse en la *Figura 16*, el barrio mantiene actualmente una traza alineada en relación con la cuadrícula de las calles del Centro Histórico, sin dejar de mencionar que la excepción es visible en las inmediaciones del Bulevar Héroes del 5 de Mayo junto con las avenidas 5 y 7 oriente, a raíz del cauce irregular que mantenía el río San Francisco.

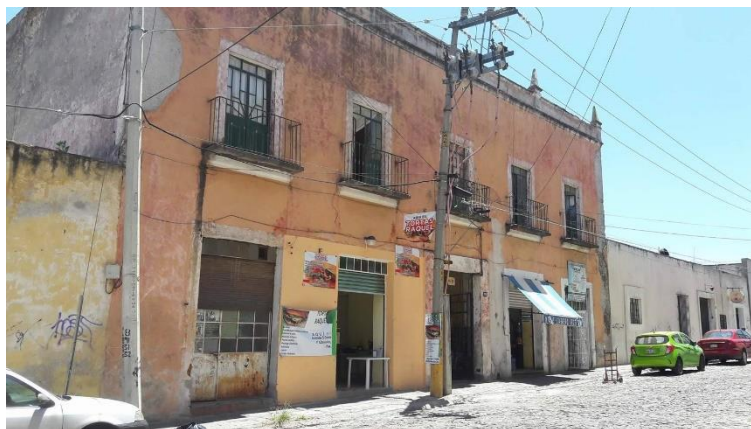
*Figura 21:* Inmueble en 5 oriente 1206, entre 12 y 14 sur. La fachada presenta una saturación de vanos (portales y acceso), pero por otra parte cuenta con más detalles de ornato como la cornisa y pináculos. Fotografía del autor (2017).

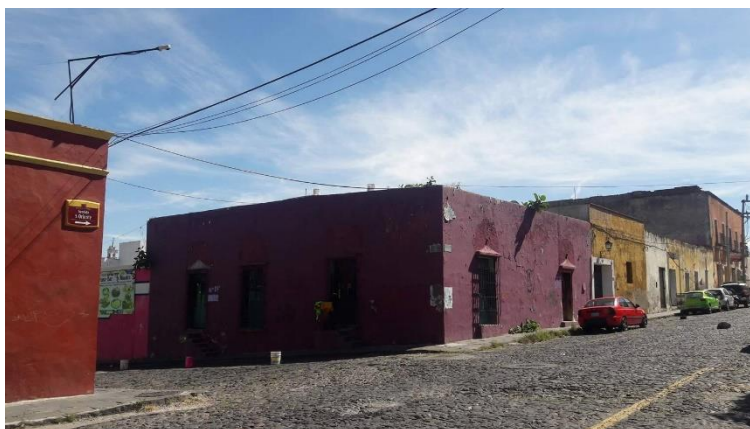
*Figura 22:* Edificaciones en 5 oriente, en esquina con 12 sur. Una cantidad importante de inmuebles mantienen una composición simple en fachadas. Los niveles bajos son frecuentes y la escala de los inmuebles está proporcionada. Fotografía del autor (2017).

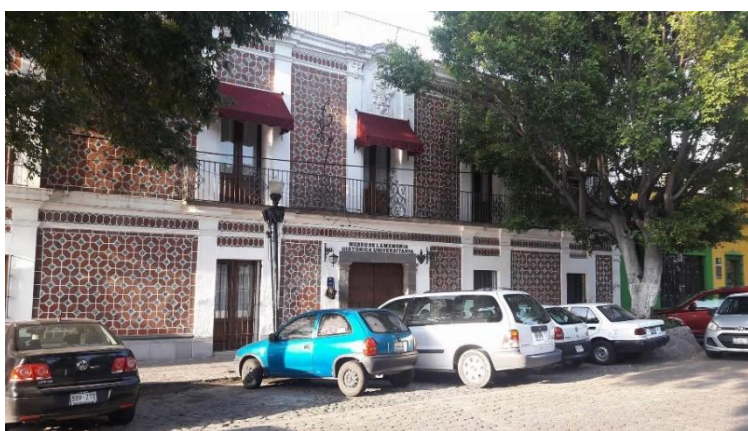
*Figura 23:* Museo de la Memoria Histórica Universitaria de la BUAP. Fotografía del autor (2017).

Este inmueble “histórico modificado” (*Figura 23*), está ubicado en la Av. 3 oriente 1008 y su construcción data de los años 1860-1920. Su fachada es sobresaliente si se compara con las de edificios adyacentes por su recubrimiento de mosaicos de ladrillo rojo o petatillo combinado con azulejo, así como por la presencia de balcones y detalles ornamentales.

Las hojas del portón, al igual que las puertas de los balcones y ventanas, son de madera. Los vanos, a excepción del acceso principal, están flanqueados por pilastras que rematan en la cornisa a través de una integración con ménsulas, a diferencia del propio portón que está enmarcado con jambas de cantera y dintel. En la parte superior del balcón del centro es identificable un escudo. Cabe agregar que la herrería empleada en los vanos está forjada con suma simpleza.

El empleo de molduras y una cornisa de sección más compleja que en cualquier otro edificio cercano, son características que se suman a los rasgos formales del inmueble para definirlo dentro del estilo barroco.

Las características arquitectónicas de los inmuebles históricos implican su conservación, comprendiendo intervenciones que no desvirtúen la composición de las fachadas. La íntegra preservación de los paramentos con petatillo y talavera se justifica por sí mismo dado que las fachadas se destacan por tal diseño y “El ladrillo, además de emplearse como material de construcción, durante el barroco se usó de manera aparente en la ornamentación de paños de las fachadas de la arquitectura religiosa y civil” (Terán, 2012, p. 67). Los azulejos sirven “para la ornamentación de edificios” (p. 67). El fin de haberse empleado tales materiales es la ornamentación de los inmuebles, haciendo uso de lo producido por artesanos tanto de Analco como de otros barrios para la configuración de las fachadas.

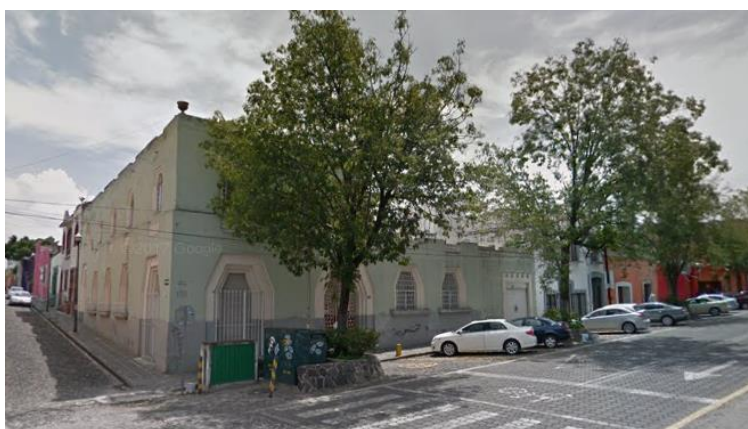
*Figura 24:* Edificio artístico en 3 oriente 1202. Google Maps (2017).

El inmueble citado en las líneas anteriores es ejemplo de casos sobresalientes en el paisaje urbano por su riqueza arquitectónica, que se refuerza con el contexto histórico. A estos inmuebles se suman otros bienes clasificados como “artísticos”, como el mostrado en la *Figura 24*, los cuales incorporan estilos como el neoclásico, neomudéjar y el art nouveau, además de tendencias como la arquitectura neocolonial, neocolonial californiano, art decó y new deal.

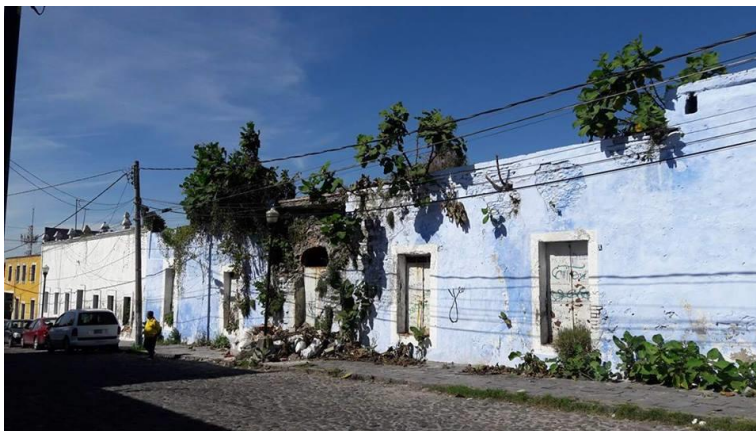
*Figura 25:* Inmueble en estado ruinoso. La fachada presenta serio desgaste, aunque también resalta el crecimiento de vegetación en la parte superior de la vivienda, extendiendo las afectaciones a la rotura de muros y acabados. Google Maps (2017).

Los daños más severos entre los monumentos históricos, artísticos e inmuebles contemporáneos, se presentan en aquellos que están en abandono o deshabitados. En el resto de bienes, los daños son primordialmente estéticos en pintura y en los materiales de revestimiento como cemento y cal, puesto que éstos últimos pueden estar fisurados o desprendidos, dejando los materiales de la estructura aparentes (tabique, adobe, piedra, tapiales, entre otros).

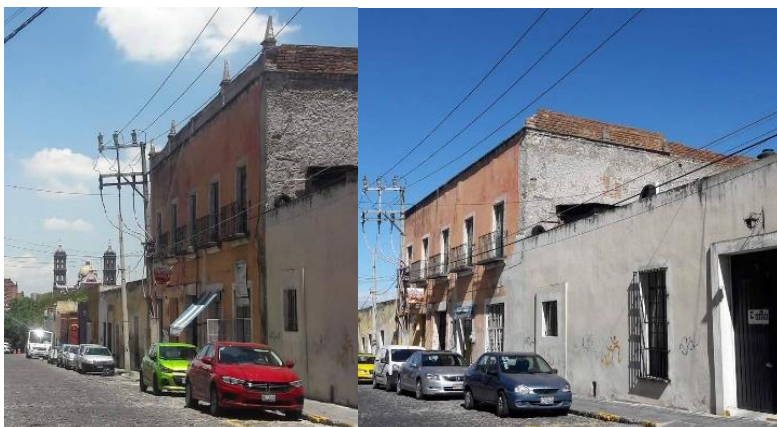
*Figura 26:* Inmueble de la calle 5 oriente 1206, luego del sismo ocurrido el 19 de septiembre del 2017. Dado a su estado deteriorado, perdió sus pináculos que remataban en la parte superior. Las imágenes corresponden al antes y al después del suceso. Fotografías del autor (2017).

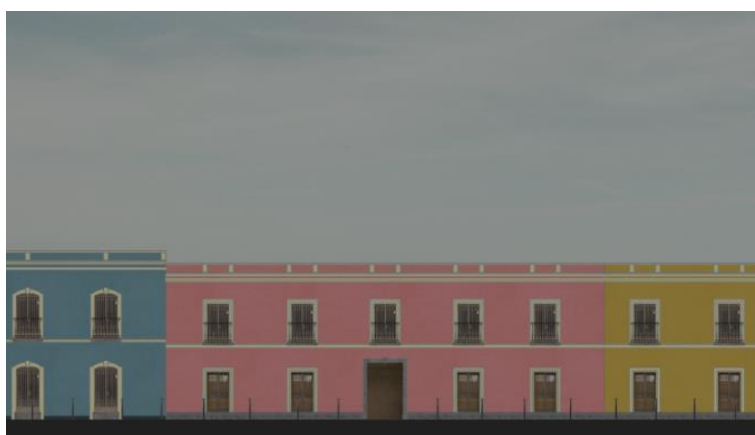
*Figura 33: Visualización de colores en perfil sur. Para la selección de colores se consideró contrastar las fachadas, aunque procurando que éstas combinaran a la vez. Elaboración propia.*

Como primer paso, antes de proceder a la aplicación de pintura, los edificios se someterán a un proceso de calas sobre la superficie del paramento, con finalidad de reconocer el color original del inmueble. De ser descubierto el color, se seleccionará el mismo tono para recubrir la superficie o macizo con pintura hidrofugante en acabado mate, como se indica en cada ficha (Ver Anexo II - Catálogo de inmuebles). A las puertas o portones y ventanas de metal, al igual que a la herrería como rejas y barandas, se les aplicará con brocha un primario y esmalte antioxidante en acabado mate, diluyendo éste último con solvente. Se deberá limpiar las superficies preliminarmente o retirar pintura dañada con espátula o cepillo.

Igualmente, el acabado de los paramentos se constituirá de una mezcla de arena fina y cal, evitando un acabado a plomo y regla, por lo que se usará llana de madera para dejar la superficie con una apariencia rústica. Si la superficie es distinta a ésta, se deberá retirar el material y se recubrirá con la mezcla y acabado antes mencionados. Esta propuesta tiene como objeto asimilar a una técnica de pintura, el fresco, para que la superficie revestida de cal junto con la pintura hidrofugante, que tiene propiedades especiales, aseguren la resistencia del mural y del acabado mismo.

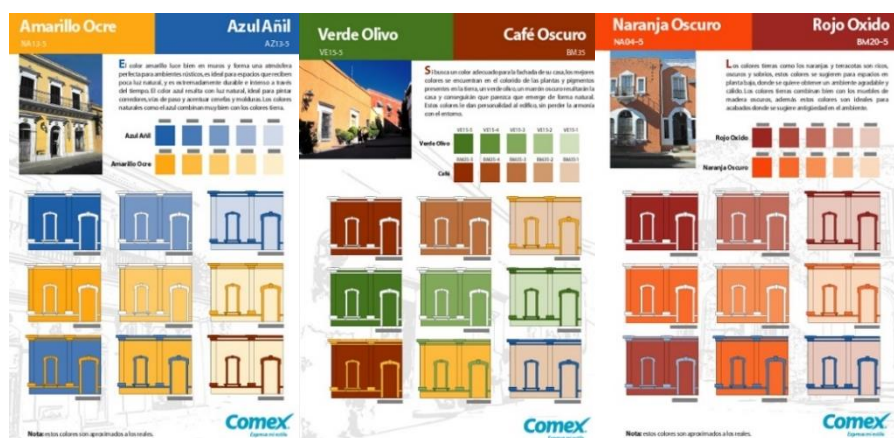
Figura 34: Carta de colores para la Zona de Monumentos del municipio de Puebla. Se muestran ejemplos de aplicación de color en los diferentes elementos de la fachada. Pinturas Comex (2007).

Además de los colores señalados (azul añil, amarillo ocre, rojo óxido, etc.), se considera los tonos pastel en su variado rango de colores: naranja, rosa, púrpura, violeta, azul, seda, marrón, rojo, entre otros. De la misma manera, dentro de los tonos tierra se hace la consideración de colores como los tonos marrones, rojo tabique y beige. Por último, de los colores vegetales y naturales se considera el verde olivo, azul añil, verde lago, entre otros.

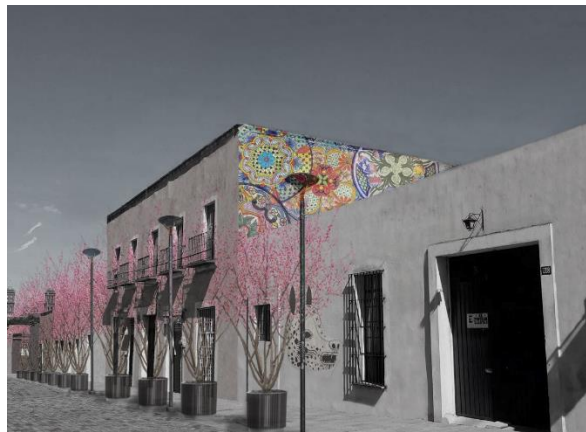
*Figura 40: Propuesta en acera norte. Elaboración propia.*

Como se ha mencionado anteriormente, para la selección de bienes inmuebles se consideraron sus características compositivas en relación con vanos-macizos y la presencia de medianeras (Ver Anexo II - Catálogo de inmuebles). Por otro lado, justamente en las medianeras de las edificaciones se destaca la propuesta de arte urbano, con pinturas que representan a la talavera poblana (*Figura 40 y 42*).

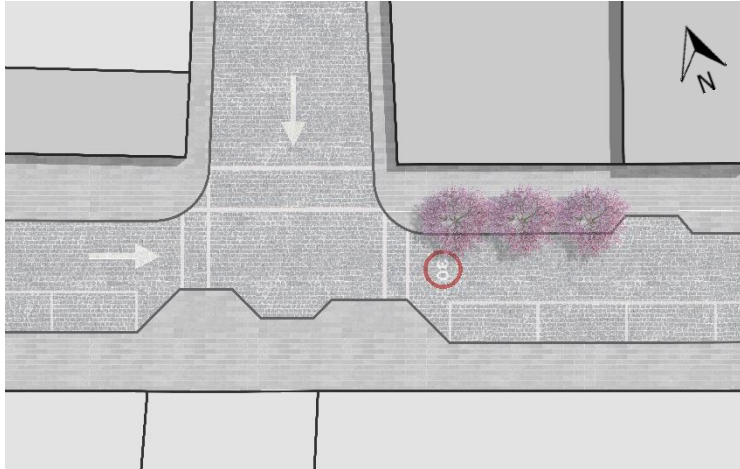
*Figura 44:* Detalle de planta en cruce Av. 5 oriente y 12 sur. Las aceras se amplían y se mantiene un solo carril de circulación vehicular. Elaboración propia.

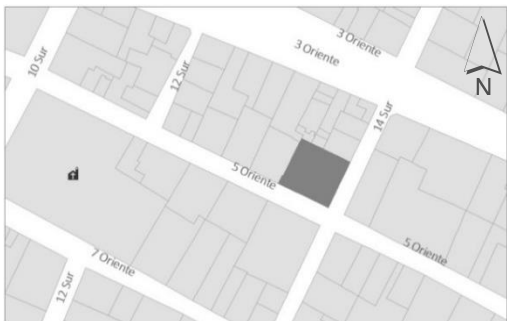
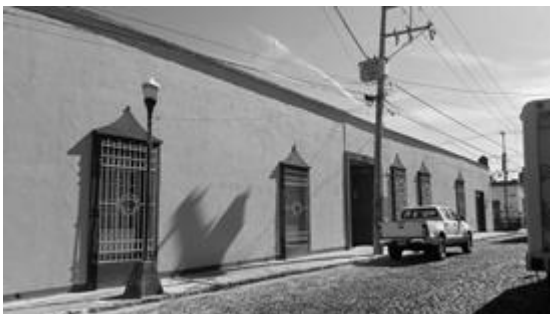
| UBICACIÓN DEL INMUEBLE | | | |
|---|---|---|---|
| 5 ORIENTE | 1210 | 72500 | ANALCO |

| CARACTERÍSTICAS ARQUITECTÓNICAS | | | |
|---|---|---|---|
| DETERIORADO | | MODERNO | |

| INFORMACIÓN DE PROYECTO | | | |
|---|---|---|---|
| TÉCNICA | Pintura hidrofugante | | |
| MEDIANERA | | PINTURA: | Hidrofugante, acabado mate. |
| MURO EXTERIOR (CIEGO) | | COLOR: | Degradado de azul añil con blanco en macizos y blanco en enmarcamientos.<br>Portón, ventanas, cortina metálica y herrería con esmalte en acabado mate y primario antioxidante. |

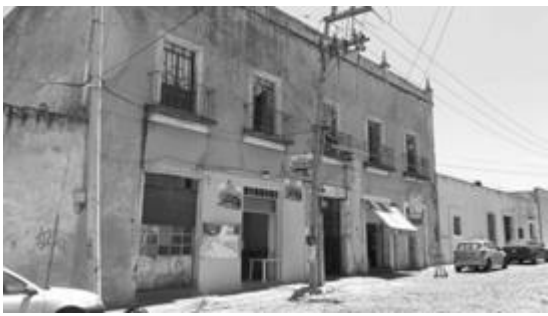
| UBICACIÓN DEL INMUEBLE | | | |
|---|---|---|---|
| 5 ORIENTE | 1206 | 72500 | ANALCO |

| CARACTERÍSTICAS ARQUITECTÓNICAS | | | |
|---|---|---|---|
| DETERIORADO | X | MODERNO | |

| INFORMACIÓN DE PROYECTO | | | |
|---|---|---|---|
| TÉCNICA | Pintura hidrofugante | | |
| MEDIANERA | X | PINTURA: | Hidrofugante, acabado mate. |
| MURO EXTERIOR (CIEGO) | | COLOR: | Degradado de amarillo ocre con blanco en macizo y blanco en enmarcamientos, cornisa y molduras.<br>Portón, ventanas, cortina metálica y herrería con esmalte en acabado mate y primario antioxidante. |

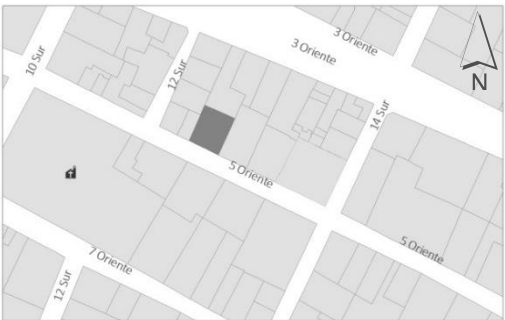
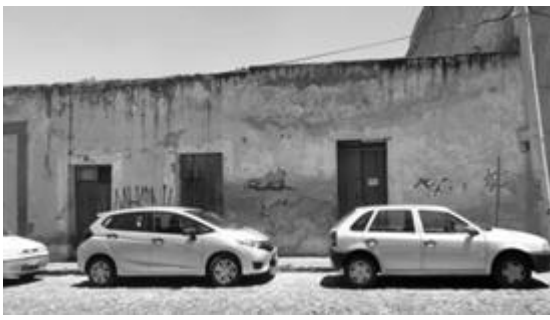
| UBICACIÓN DEL INMUEBLE | | | |
|---|---|---|---|
| 5 ORIENTE | 1204 | 72500 | ANALCO |

| CARACTERÍSTICAS ARQUITECTÓNICAS | | | |
|---|---|---|---|
| DETERIORADO | X | MODERNO | |

| INFORMACIÓN DE PROYECTO | | | |
|---|---|---|---|
| TÉCNICA | Pintura hidrofugante | | |
| COLOR | Negro y degradado de azul turquesa | | |

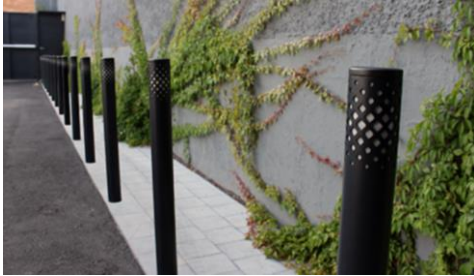
Bolardo BKT mobiliario urbano  
Modelo: BKT-BO-007

El Bolardo es una pieza fundamental en el diseño urbano que requiere de la protección a peatones, así como para el ordenamiento vial. Su diseño responde a lograr una pieza esbelta sin perder robustez, guarda sus proporciones desde la parte superior hasta su cuerpo fabricado en cédula 30. El Bolardo se entrega con cinta reflejante 3M grado ingeniería.

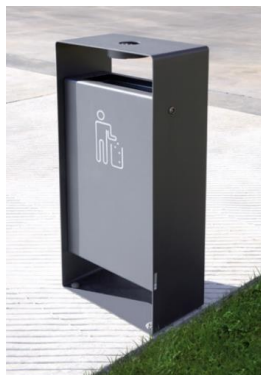
Basurero RADIUM BKT mobiliario urbano  
Modelo: MMCITÉ-KR120

Basurero geométricamente estilizado fabricado en lámina gruesa de acero con dobleces redondeados; en su interior se contiene el recipiente para el linner galvanizado. Su diseño es un ejemplo de elegancia y durabilidad. Combina con la gama de asientos de la línea Radium. Estructura de acero galvanizado terminada con pintura poliéster. Puerta de apertura hacia delante con cierre de llave, cenicero integrado. Posibilidad de fijación sobre base de concreto o pavimento.
