DISEÑO Y OPTIMIZACIÓN DE ALBERCAS OLIMPICAS CON ENFOQUE SOSTENIBLE.

CASO: ALBERCA OLIMPICA DEL CENHCH.

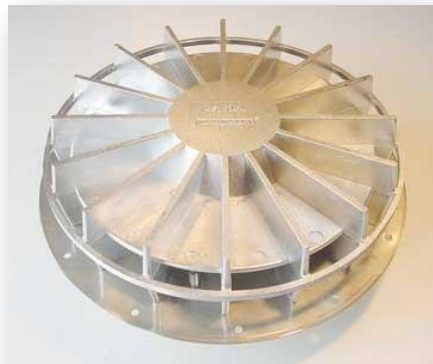
Imagen no. 10, coladera de flujo sinfónico imagen tomada de Folleto de Hidrosoluciones Pluviales de México.

En el paso no. 1 se recolectan las aguas directamente de las cubiertas o techos por medio de una coladera que produce un sifón para absorber con mayor fuerza las aguas y evitar su estancamiento, este mismo paso incluye otro que es el de la colocación de un filtro directamente en las bajadas de aguas pluviales para separar a los probables solidos o basuras que puedan causar problemas en el agua, este es un filtro con dos sistemas de captación, uno que es el normal o de eflujo de filtración y el otro el sobre flujo

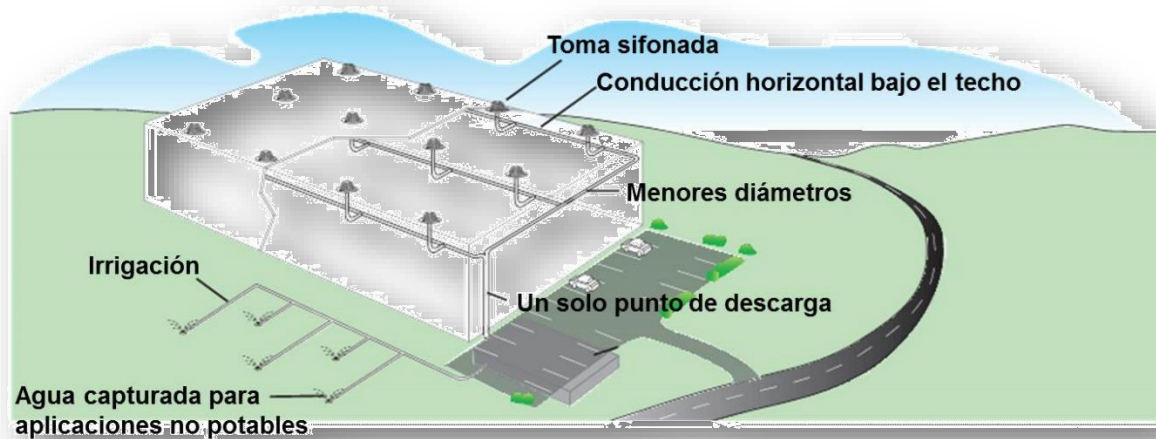
Figura No. 11 Esquema de recolección pluvial en cubiertas, imagen tomada de Folleto de Hidrosoluciones Pluviales de México.

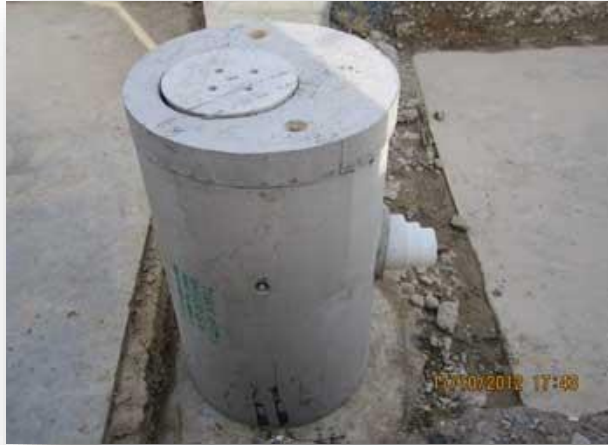
Imagen no. 14 Correspondiente al Filtro de Flujo Ascendente tomada de la página Web de Hidrosoluciones Pluviales de México

FILTRO DE FLUJO ASCENDENTE Cómo funciona?

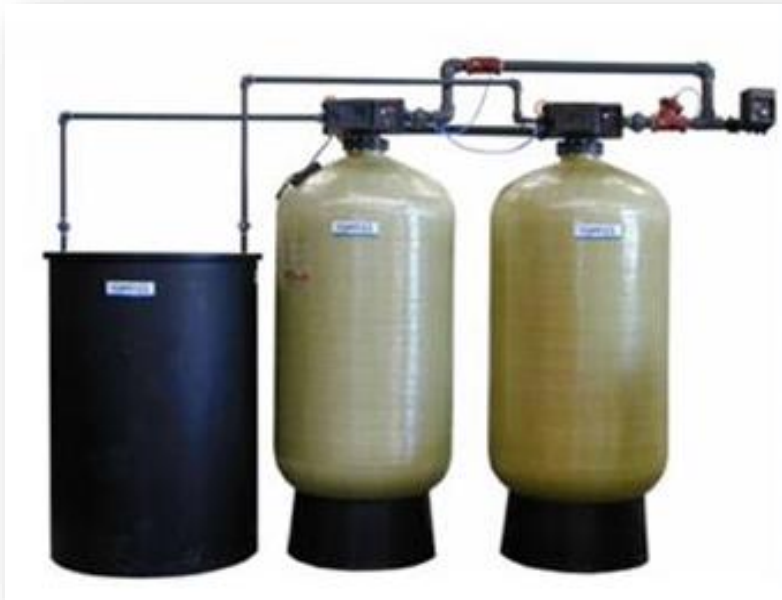
Los suavizadores se caracterizan por entregar agua libre de dureza siempre, debido a que sus controles automáticos ponen a regenerar al tanque al cual se le agotó la resina y también ponen en funcionamiento el otro tanque para que entregue agua suave a servicio, esto lo efectúan en forma inmediata por volumen registrado, sin que un operador tenga que alternarlos manualmente, estos controles requieren de un suministro eléctrico de 120 voltios y 60 ciclos.

Imagen no. 15, de un equipo típico para suavizar agua, tomado de la página web de la empresa Aqua Plus de MASS

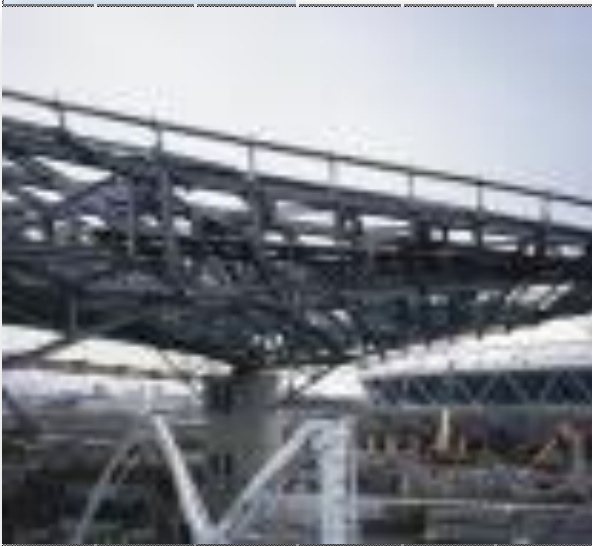
IMAGEN NO. 18 IMAGEN PROCESO CONSTRUCTIVO TOMADA DE LA PAGINA WEB DEL ACUATIC CENTRE LONDRES

1.- En la imagen no. 3 se observa la estructura en pleno proceso constructivo, el cual desde un inicio se ve que es un volumen muy vanguardista y que rompe con todo genero. 2.- ha sido a la fecha una de las más grandes innovaciones constructivas en el mundo debido a las formas tan especiales, que están basadas en un concepto aleatorio a su función.

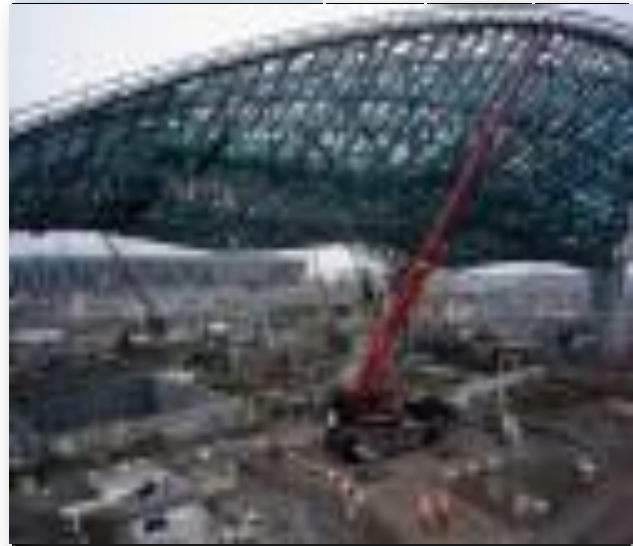
IMAGEN NO. 19 IMAGEN DEL PROCESO CONSTRUCTIVO TOMADA DE LA PAGINA WEB DEL ACUATIC CENTRE LONDRES

1.- En la imagen no. 4 siguiendo el proceso constructivo, en el tiempo de la colocación de la estructura del techado de la alberca, según informes, el costo de poder crear estas formas fue muy elevado, y el proceso algo difícil debido precisamente a el ensamble de las formas onduladas de la estructura de acero.

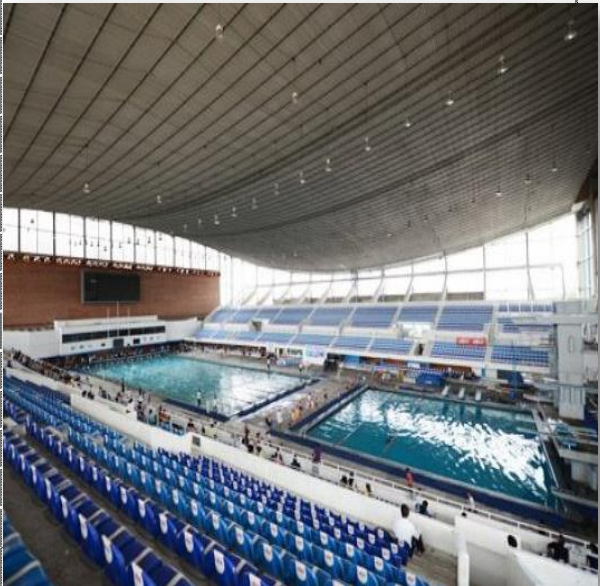
<p>Diversos cambios se realizaron como parte de la rehabilitación de la Alberca Olímpica Francisco Márquez, ubicada en la delegación Benito Juárez. En entre otros trabajos se cambiaron las superficies antiderrapantes de la torre y todos los trampolines, que ahora son nuevos, se le cambió todo el mosaico a la fosa de clavados, se anexó un nuevo jacuzzi, el cual se usa en los campeonatos, para que los competidores no pierdan temperatura y se desestresen, también se arregló por completo la pantalla de puntuaciones. Estas son algunas de las acciones que representan un tercio de los avances y que el mantenimiento completo se llevará aproximadamente tres años más de trabajos. También se reacondicionaron otros espacios como en el sótano de las instalaciones las oficinas del instituto del deporte del D.F; hay canchas de fútbol rápido, que son concesionadas por dicha dependencia, por otra parte se consideró el darle más iluminación y pensando en hacerla del tipo estético, que las bancas sean más cómodas, y que haya zonas con butacas. En la actualidad el complejo otorga servicios a poco más de 14 mil usuarios habiendo sus puertas desde las 5 de la mañana y cerrándolas a las once de la noche los 365 días del año. la inversión total fue de 60 millones de pesos.</p>

<p>IMAGEN NO. 36</p>	<p>ALBERCA OLIMPICA REHABILITADA. TOMADA DE LA PAGINA WEB DE LA ALBERCA</p>

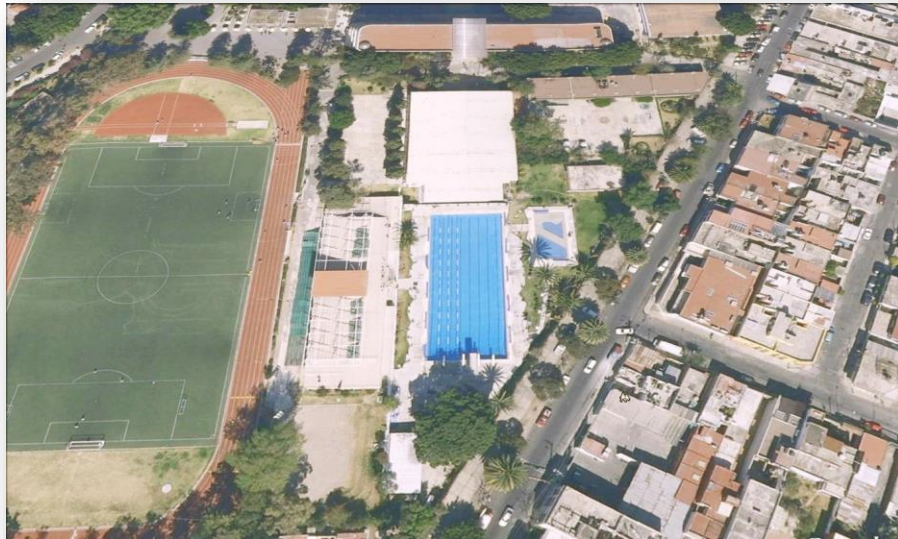
Imagen no. 40 vista aérea del CENHCH y su alberca olímpica al descubierto. Tomada del Google Earth En el mes de agosto del 2014

La alberca del CENHCH empezó su construcción y fue inaugurada el 2 de febrero de 1957, a la fecha lleva cuatro remodelaciones, la más reciente o última se realizó en el periodo 2007-2008, del cual quedó pendiente la cubierta debido al alto costo de la misma. Hace apenas escasos meses (octubre –noviembre del 2013 se anexó el sistema de calentamiento solar), el cual ya entró en función.

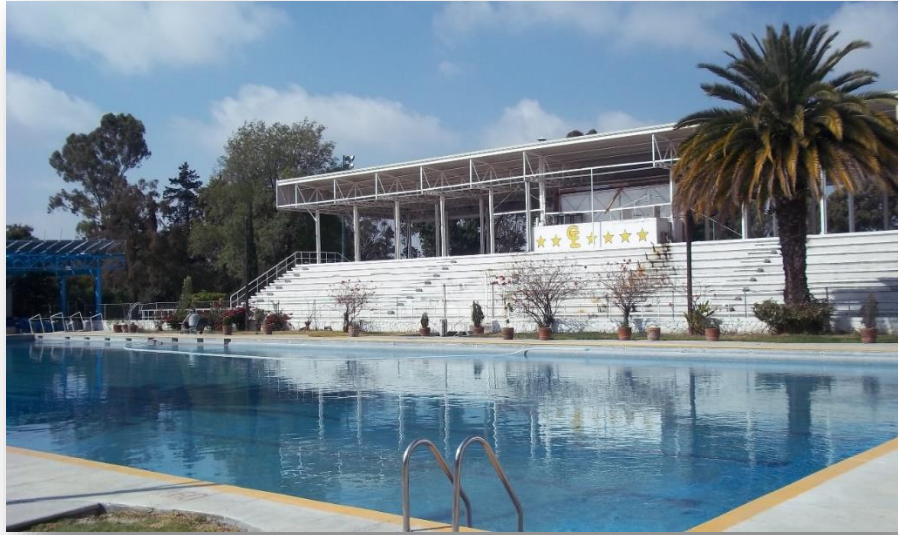
Imagen no. 41 vista actual de la alberca olímpica del CENHCH tomada por Jesús Hernández Carrasco en febrero del 2014, para la presente investigación

Tiene una profundidad de 1.01 mts. En su cara norte o de salida y 2.19 en su cara sur o de llegada en donde se ubica el trampolín de clavados, su parte más profunda tiene 3.21 mts y está localizada a 3.77 mts.

De la orilla de la cara sur, en tiempos anteriores tubo un a mayor profundidad, pero debido al número de remodelaciones esta ha ido disminuyendo hasta la actual máxima profundidad cerca del área de clavados que es de 3.21 metros.

La alberca del CENHCH cuenta con ocho carriles para competencia, sin carriles laterales extras, por el momento no tiene bancos de lanzamiento ni indicadores aéreos para los competidores, cuenta con un chapoteadero anexo del lado oriente y un graderío del lado poniente.

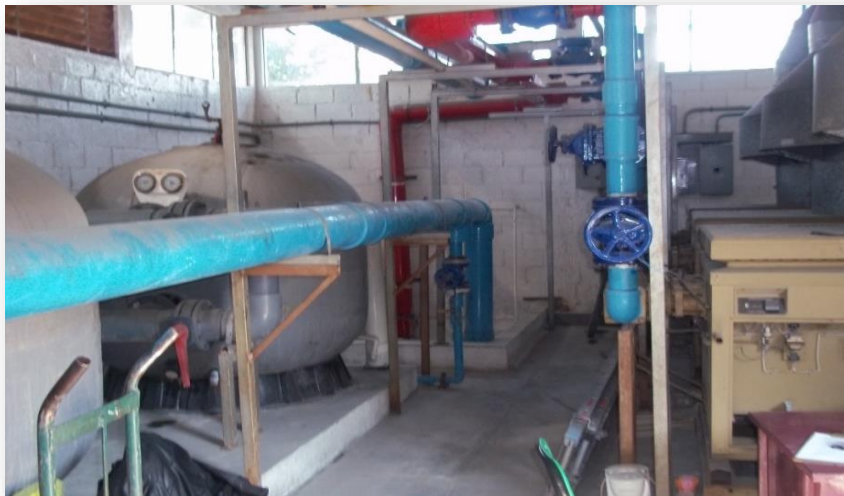
Imagen no. 42 vista actual del Cuarto de Máquinas del CENHCH tomada por Jesús Hernández Carrasco en enero del 2014, para la presente investigación

El cuarto de máquinas se encuentra relativamente cerca (20.00 mts) y la alberca cuenta actualmente con un atrinchera a su alrededor en la cual están ubicadas cinco redes de tuberías para su correcto funcionamiento, las cuales son:

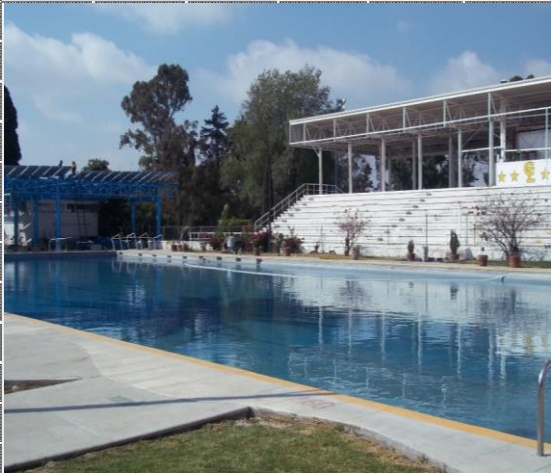
IMAGEN NO. 45

VISTA DE LA ALBERCA DEL CENCH TOMADA POR JESUS HERNANDEZ. CARRASCO EN ABRIL DEL 2014

1.- LOS DESNATADORES ESTAN MAL UBICADOS, PUES SE ENCUENTRAN CONCENTRADOS CASI TODOS EN LA CARA PONIENTE CERCA DE LA CARA SUR, Y CUANDO ESTE CUBIERTA ESTOS NO FUNCIONARAN CORRECTAMENTE. 2.- TIENE ALGUNAS FUGAS EN LAS TUBERIAS DE REBOSADERO, QUE DAN O PASAN POR LA PARTE ALTA DE LAS TRINCHERAS, CREANDO INUNDACIONES Y HUMEDADES. 3.- HACEN FALTA SEÑALAMIENTOS PARA LOS COMPETIDORES. 4.- LOS SEPARADORES DE CARRILES YA SE ENCUENTRAN ALGO DETERIORADOS. EL CHAPOTEADERO SE NECESITA MODIFICAR EN SU TOTALIDAD. 5.- LA CALIDAD DEL AGUA NO ES BUENA, TIENE UNA DUREZA MUY ALTA, LO QUE PERJUDICÓ A EL AZULEJO VENECIANO, Y SI NO SE CORRIGE LO SEGUIRÁ HACIENDO. 6.- LA PERDIDA DE AGUA POR EVAPORACION ES MUY ALTA, DE UNOS 10,000 LITROS DIARIOS APROXIMADAMENTE.

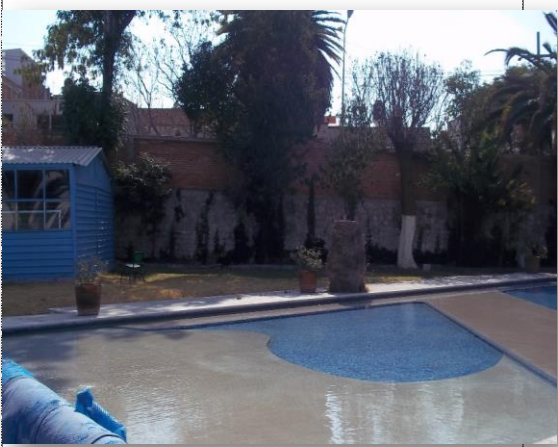
IMAGEN NO. 46		OBSERVACIONES GENERALES

EL CHAPOTEADERO, DESDE SU ULTIMA REMODELACION SE HIZO INCAPIE EN HACERLO DE TAL FORMA QUE TUBIERA UN USO PARA NIÑOS PEQUEÑOS, PARA SU APRENDISAJE, AL ESTILO DE UNA PEQUEÑA ALBERCA NO MUY PROFUNDA Y PAREJA, SIN EMBARGO NO SE REALIZO DE ESA FORMA, SINO QUE SE REALIZO EL PROYECTO DE UN CHAPOTEADERO RECREATIVO, CON UNA ESPECIE DE PLAYA, QUE EN REALIDAD NO TIENE UN USO, POR ESTAR EN SU PARTE NORTE, LA QUE SE APRECIA AL EXTREMO DERECHO DE LA IMAGEN MUY BAJA, LUEGO UN PEQUEÑO SEMICIRCULO UN POCO MAS PROFUNDIO, UN PUENTE Y AL FINAL UNA PEQUEÑA PARTE QUE ES LA QUE FUNCIONA PERO QUEDO DEMASIADO PEQUEÑA PARA UTILIZARLA DE ENSEÑANZA Y NO SIRVE NI COMO ALBERCA DE HIDROMASAJE PUESTO QUE NO TIENE LAS BOQUILLAS SUFICIENTES PARA SERLO Y NO CUENTA CON INCLUSION DE AIRE EN LAS MISMAS.						
IMAGEN NO. 46	VISTA DEL CHAPOTEADERO ACTUAL DE CENCH TOMADA POR JESUS HERNANDEZ. CARRASCO EN ABRIL DEL 2014

OBSERVACIONES ARQUITECTONICAS	ESTADO DE FUNCIONAMIENTO	EXCELENTE	BUENO	REGULAR	MALO	PESIMO		
<p>1.- EL PRESENTE ESPACIO NO FUNCIONA CORRECTAMENTE DEBIDO A LO MENCIONADO CON ANTERIORIDAD EN LA DESCRIPCION DEL A IMAGEN. 2.- SE LE TRATO DE DAR UN USO PARECIDO AL DE UNA TINA DE HOIDROMASAJE SIN SERLO. 3.- ES MÁS BIEN UN PEQUEÑO CHAPOTEADERO RECREATIVO. 4.- NO TIENE FUNCION DE ENSEÑANZA NI SE PUEDE USAR COMO TAL. 5.- LA LONA TERMICA DA MUY MAL ESPECTO, ESTA DEBERA SER GUARDADA A DIARIO EN UN LUGAR DONDE QUEDE OCULTA Y NO S EVEA.</p>								
OBSERVACIONES TECNICAS	ESTADO DE FUNCIONAMIENTO	EXCELENTE	BUENO	REGULAR	MALO	PESIMO		
<p>1.- EL CHAPOTEADRO NO DEBE FUNCIONAR COMO UN ESPACIO RECREATIVO, SINO DE ENSEÑANZA. 2.- PODRIA SER SIN DESNIVELES CON UNA SOLA PROFUNDIDAD PARA SER USADO COMO ENSEÑANZA PARA NIÑOS. 3.- PODRIA SER USADO COMO TINA DE HIDROMASAJE PARA DESCANSO Y RELAJACION DE LOS COMPETIDORES. 4.- ES CONVENIENTE CUBRIRLO Y QUE QUEDE INTEGRADO A LA ALBERCA.</p>

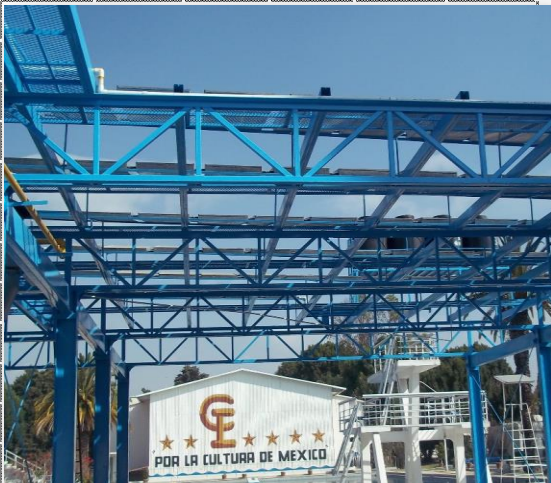
IMAGEN NO. 48

ESTA OBRA ES LA ULTIMA QUE SE ACABA DE REALIZAR, Y APENAS ENTRÓ EN FUNCIONAMIENTO HACE ESCASOS MESES, SIN EMBARGO ESTETICAMENTE ES PARECIDO A UNA ESTRUCTURA DE UNA NAVE INDUSTRIAL, REALIZADO CON MUY POCOA IDEA, Y QUE APARTE DE SER UN ESTORBO, ESTAR FEO, TIENE MUCHA FUGAS, NO FUNCIONA CORRECTAMENTE, ESTA MAL REALIZADO, TUBO UN COSTO MUY ALTO, Y LO MAS IMPORTANTE ES QUE NO AYUDARÁ A EL CALENTAMIENTO DEL AGUA DE LA ALBERCA, O SU PORCENTAJE DE APORTACIÓN SERÁ MINIMO APROXIMADO A UN 5% DEL CALENTAMIENTO NECESARIO PARA MANTENER LA TEMPERATURA DEL AGUA A 28 GRADOS QUE ES LO MAS CONVENIENTE PARA UN CORRECTO FUNCIONAMIENTO Y UN MEJOR DESEMPEÑO DE LOS USUARIOS.

1.- ARQUITECTONICAMENTE Y ESTETICAMENTE ESTA MUY MAL COLOCADO. 2.- LE DA UN ENFOQUE DIFERENTE A LA ALBERCA. 3.- OCUPA UN ESPACIO QUE PUDERA TENER USOS MAS ADECUADOS EN CUANTO A ESPACIOS RELACIONADOS CON LA MISMA ALBERCA. 4.- EN PARTE TAPO LA SALIDA DE SERVICIO QUE TENIA LA ALBERCA HACIA LA CALLE LATERAL. 5.- POR SER LA ESTRUCTURA MUY PESADA, EN PARTES SE TUBIERON QUE REALIZAR CIMENTACIONES O BASES DE CONCRETO ARMADO DENTRO DE LOS ESPACIOS ALEDAÑOS A LA ALBERCA LO CUAL SE VE BASTANTE MAL. 6.- ESTÁ TOTALMENTE DESINTEGRADA LA ESTRUCTURA DEL ENTORNO ARQUITECTONICO DE LA ALBERCA.

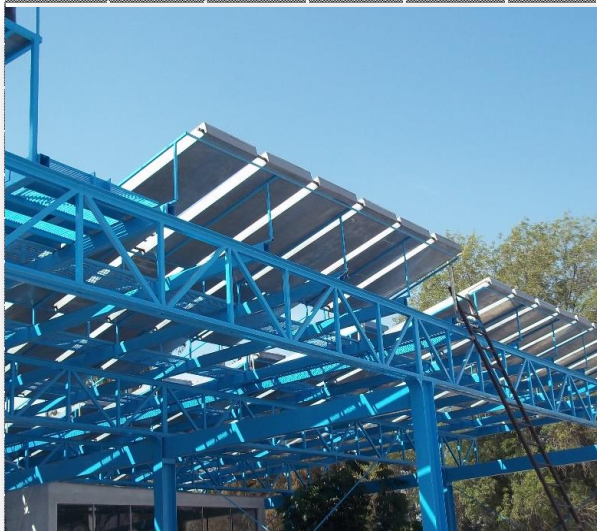
IMAGEN NO. 49

- 1.- COMO YA SE HABIA COMENTADO, NO ESTÁ BIEN UBICADA LA ESTRUCTURA Y ESTORBARÁ PARA LA PROPUESTA DE LA ALBERCA CUBIERTA
- 2.- SE APROVECHARA Y SE INTEGRARAN LOS PANELES SOLARES A LA ESTRUCTURA PROPUESTA.
- 3.- TAMBIEN LA ESTRUCTURA PODRÁ MODIFICARSE Y APROVECHARSE PARA ESPACIOS ALEDAÑOS NECESARIOS EN LA PROPUESTA.
- 4.- LOS TINACOS NO TIENEN NINGUNA RAZÓN DE FUNCIONAMIENTO, POR LO CUAL DEBERAN DESECHARSE.
- 5.- EL ESPACIO QUE OCUPA ACTUALMENTE LA ESTRUCTURA Y LOS PANALES SE PODRA USAR COMO SE USABA ANTIGUAMENTE COMO PATIO DE MANIOBRAS O DE SERVICIO PARA EL CUARTO DE MAQUINAS Y LA ALBERCA

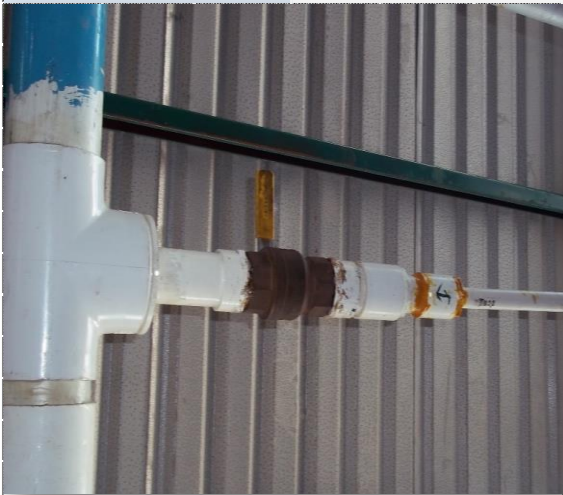
IMAGEN NO. 50

IMAGEN DE SISTEMA DE CALENTADORES SOLARES TOMADA POR JESUS HERNANDEZ CARRASCO EN ABRIL DEL 2014

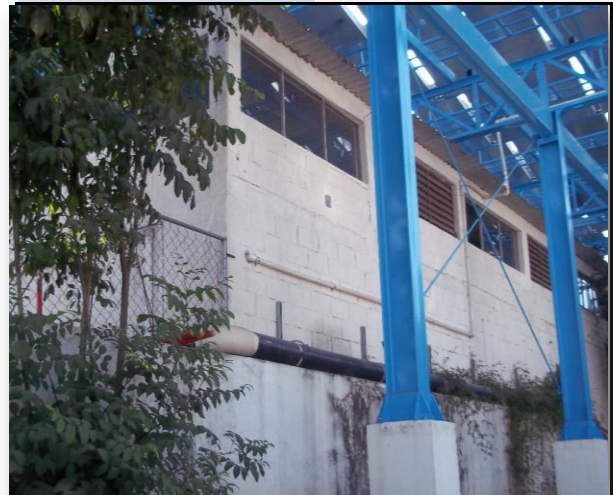
IMAGEN NO.51 TOMADA POR JESUS HERNANDEZ CARRASCO EN ABRIL DEL 2014

- 1.- SE ESTA SACANDO UNA SALIDA DE 19 MM, DE UNA TUBERIA DE AGUA FRIA DE 200 MM DE DIAMETRO QUE ALIMENTA A CALDERAS, PARA ALIMENTAR 4 TINACOS QUE SE ENCUENTRAN UBICADOS LIGERAMENTE ARRIBA DE LOS PANELES SOLARES
- 2.- LA TUBERIA NO SE ENCUENTRA DEBIDAMENTE SOPORTADA, LO CUAL PROVOCA VIBRACIONES Y LAS CONSECUENTES TRONADURAS DE CONEXIONES Y FUGAS QUE HA HABIDO A LA FECHA.
- 3.- EL PEGAMENTO QUE SE UTILIZO ES EN BAJA PRESION Y DE MALA CALIDAD POR LO QUE HA HABIDO MUCHAS FUGAS EN LAS UNIONES DE TUBERIA Y CONEXIONES.

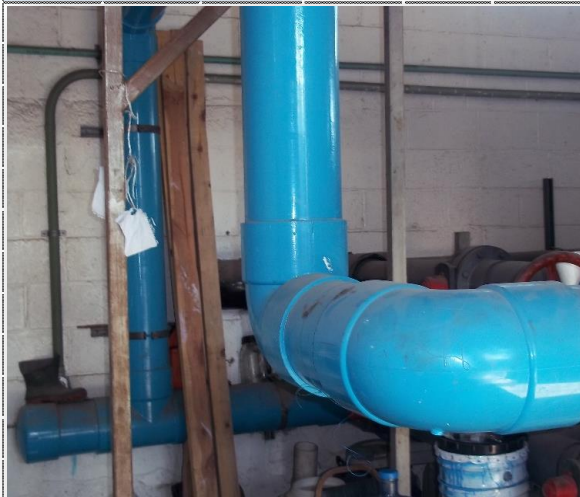
IMAGEN NO.52

SE HA OBSERVADO UNA DUREZA EXTREMA EN EL AGUA QUE BA DE 600 A 800 PARTES POR MILLON DE CARBONATOS CALCICOS, ESTE CONOCIMIENTO YA SE TENIA DESDE QUE SE REALIZO LA REMODELACION HACE 6 AÑOS, PERO SE OBSERVA EN LA IMAGEN DE LA DERECHA EN LA PARTE BAJA UNA PUNTA DE ALIMENTACION DEL MISMO DIAMETRO DE 200 MM PARA LA COLOCACION DE UN EQUIPO SUAVIZADOR DE AGUA QUE CONSTA DE DOS TANQUES, UNO DE RESINA Y OTRO DE SALMUERA, Y CON ESTO SE EVITARA EN GRAN PARTE LA PROBLEMATICA QUE YA HAN TENIDO CON LAS CALDERAS QUE SE HAN ESTADO INCRUSTANDIO DE CARBONATOS CALCICOS..

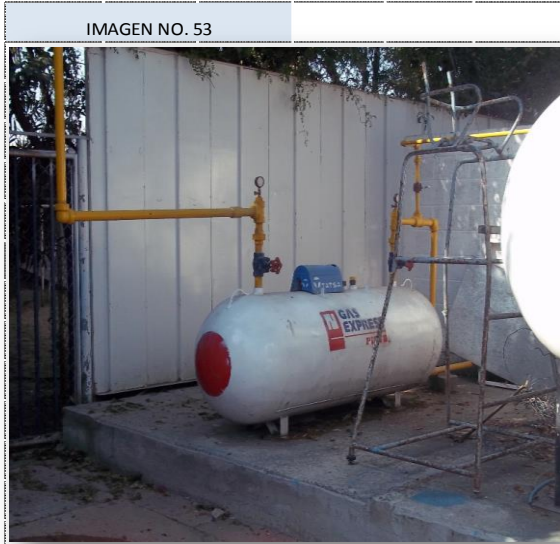
IMAGEN NO. 53

IMAGEN DE LOS TANQUES DE GAS L.P.
TOMADA POR JESUS HERNANDEZ
CARRASCO EN ABRIL DEL 2014

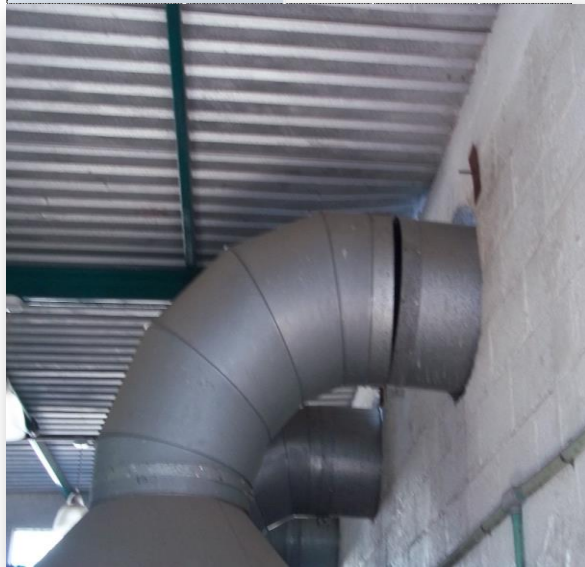
IMAGEN NO. 56

IMAGEN DE ESPACIOS ALEDAÑOS A ALBERCA
TOMADA POR JESUS HERNANDEZ CARRASCO EN
ABRIL DEL 2014

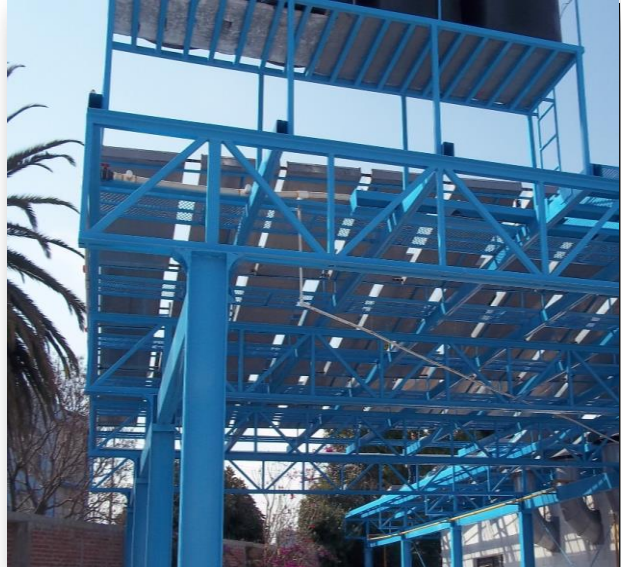
IMAGEN 57 TOMADA POR JESUS HERNANDEZ CARRASCO EN ABRIL DEL 2014

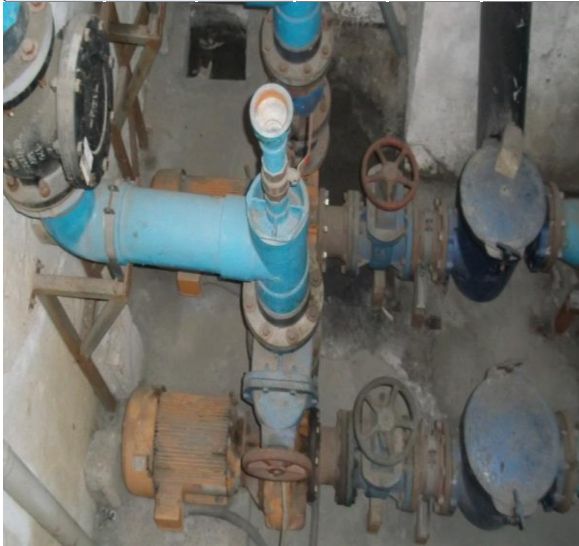
IMAGEN NO. 58
IMAGEN DE ESPACIOS ALEDAÑOS A ALBERCA TOMADA POR JESUS HERNANDEZ CARRASCO EN ABRIL DEL 2014

1.- EN CUANTO A LAS BOMBAS CENTRIFUGAS SE OBSERVA EN LA PRESENTE IMAGEN QUE LES HACE FALTA LIMPIEZA Y MANTENIMIENTO, PUES LA PINTURA QUE TIENEN ES LA ORIGINAL DE HACE 6 AÑOS, ADEMAS DE QUE A LAS BOMBAS SE LES DEBE DAR SERVICIO POR LO MENOS CADA AÑO, EL CUAL INCLUYE CAMBIO DE BALEROS, CAMBIO DE SELLO HIDRAULICO Y DEL IMPULSOR, Y SE DEBERÁ DE PINTAR Y LUBRICAR VALVULAS Y ACESORIOS, SOBRE TODO TENIENDO EN CUENTA QUE LA DUREZA DEL AGUA ES DE 800 PARTES POR MILLON DE CARBONATOS CALCICOS.

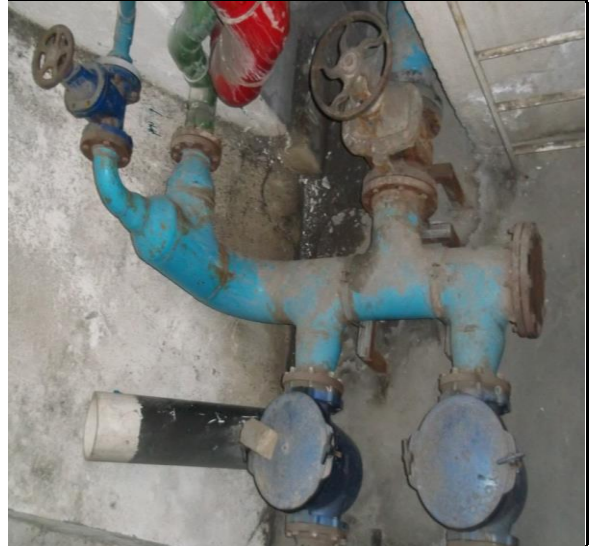
IMAGEN 59 CABEZAL DE SUCCION TOMADA POR JESUS HERNANDEZ CARRASCO EN ABRIL DEL 2014

1.- EN LA IMAGEN NUMERO 15 SE OBSERBA EL CABEZAL DE SUCCION DEL CUARTO DE MAQUINAS, QUE ES EN ACERO AL CARBON, YA SE EMPIEZA A CORROER POR FALTA DE LIMPIEZA, PINTURA Y MANTENIMIENTO, ASÍ COMO TAMBIEN LAS TRAMPAS DE HOJAS Y LAS VALVULAS COMPUERTAS, SUS BRIDAS Y SUS JUNTAS DE PLOMO, LO CUAL SE DEBERA REALIZAR POR LO MENOS CADA TRES MESES.

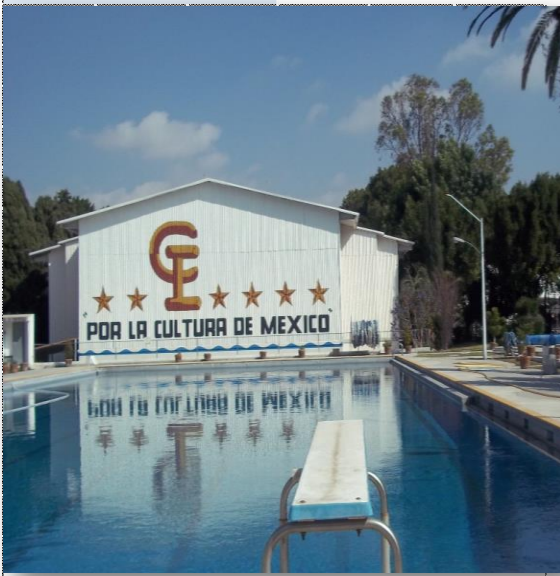
IMAGEN NO. 61

IMAGEN DE ESPACIOS ALEDAÑOS A ALBERCA TOMADA POR JESUS HERNANDEZ CARRASCO EN ABRIL DEL 2014

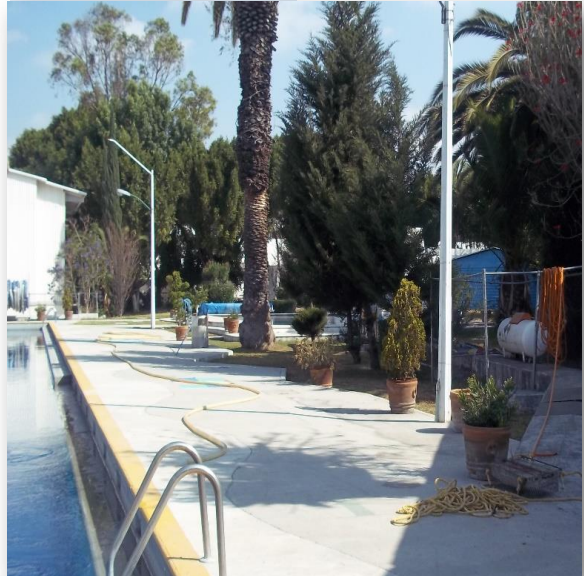
IMAGEN 62 TOMADA POR JESUS HERNANDEZ CARRASCO EN ABRIL DEL 2014

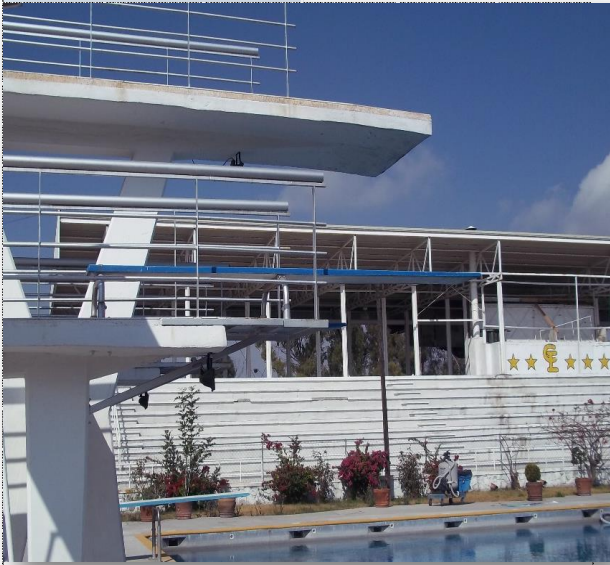
IMAGEN NO. 63

IMAGEN DE LAS GRADAS EN LA ACTUALIDAD
TOMADA POR JESUS HERNANDEZ CARRASCO EN
ABRIL DEL 2014

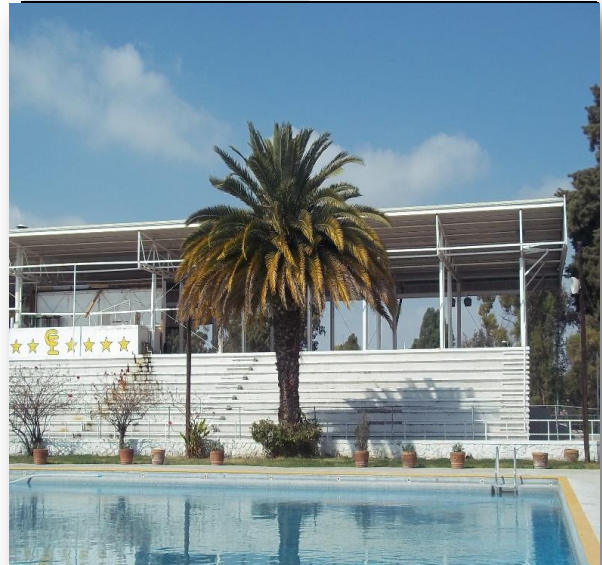
IMAGEN 64 TOMADA POR JESUS HERNANDEZ CARRASCO EN ABRIL DEL
2014

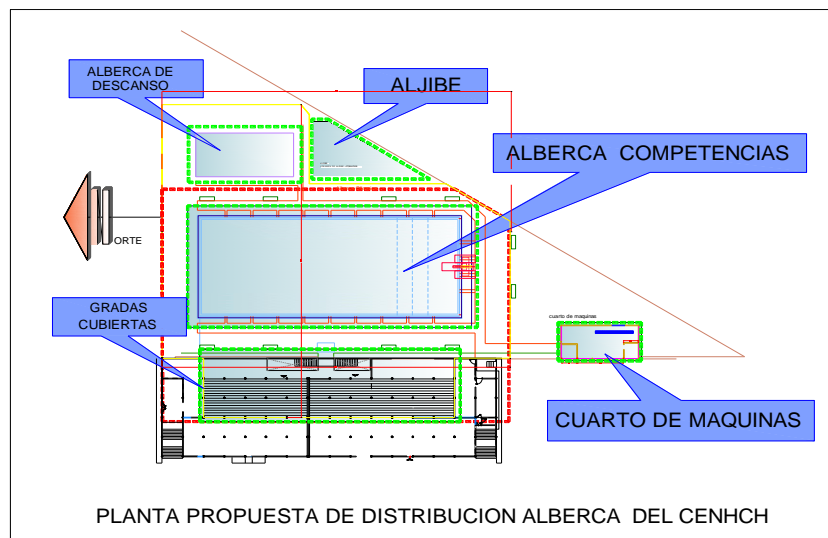
IMAGEN NO. 66 Áreas representativas de la propuesta, realizado para la presente investigación en el año 2014 por Jesús Hernández Carrasco

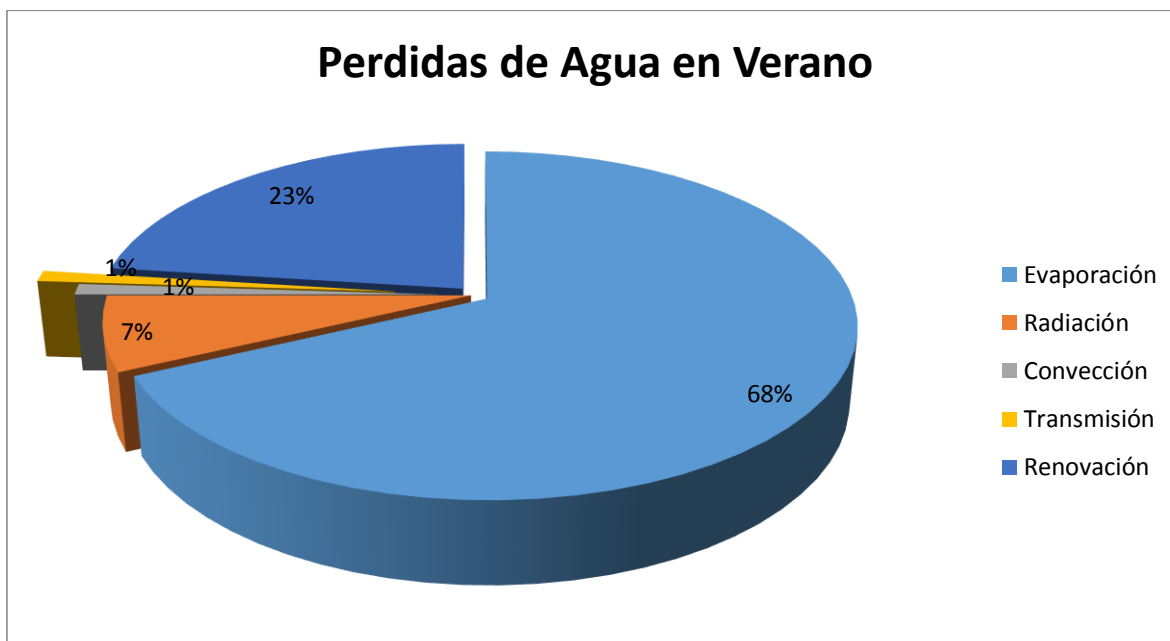
Imagen 70 Grafica de Pérdidas de Agua en Albercas en Verano Realizada para la presente investigación.

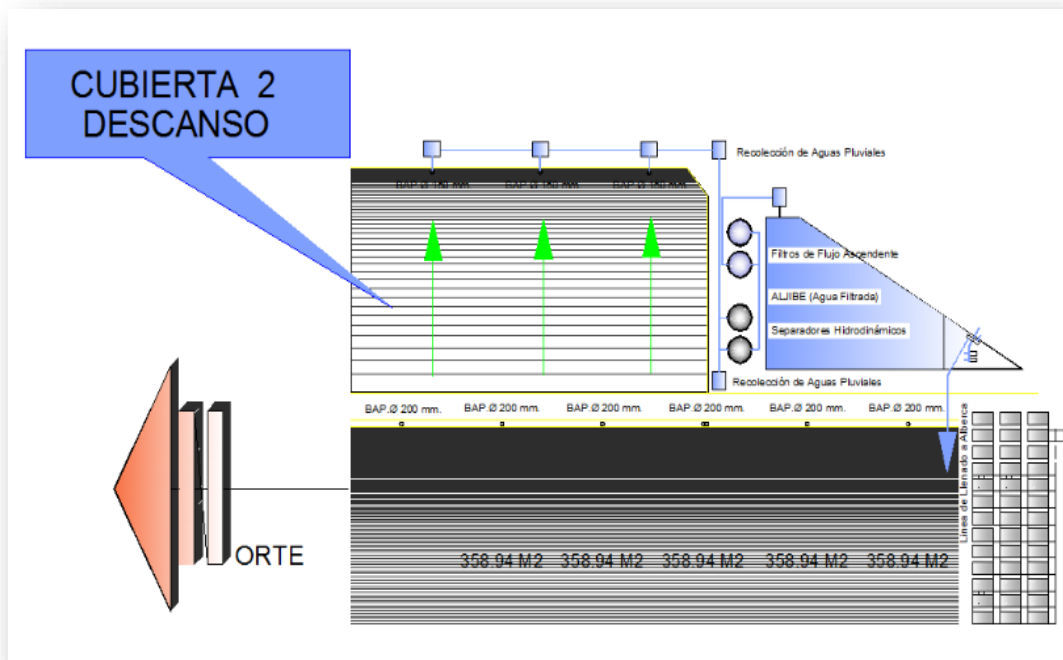
IMAGEN NO. 71 Cubierta Propuesta para el chapoteadero Realizado por Jesús Hernández Carrasco en el Año 2014

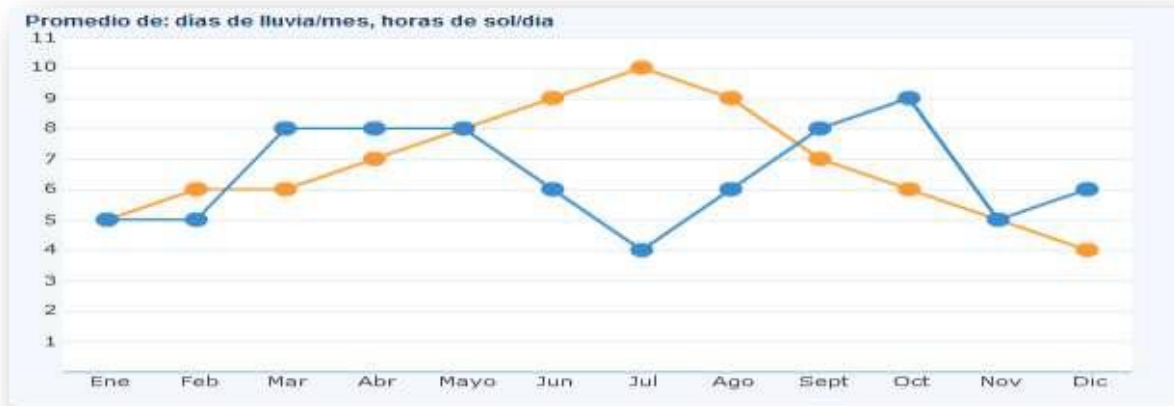
Imagen No. 72 Promedio de días de lluvia y horas de sol al día en Puebla para cada mes. Fuente: Instituto Municipal del deporte junio del 2014

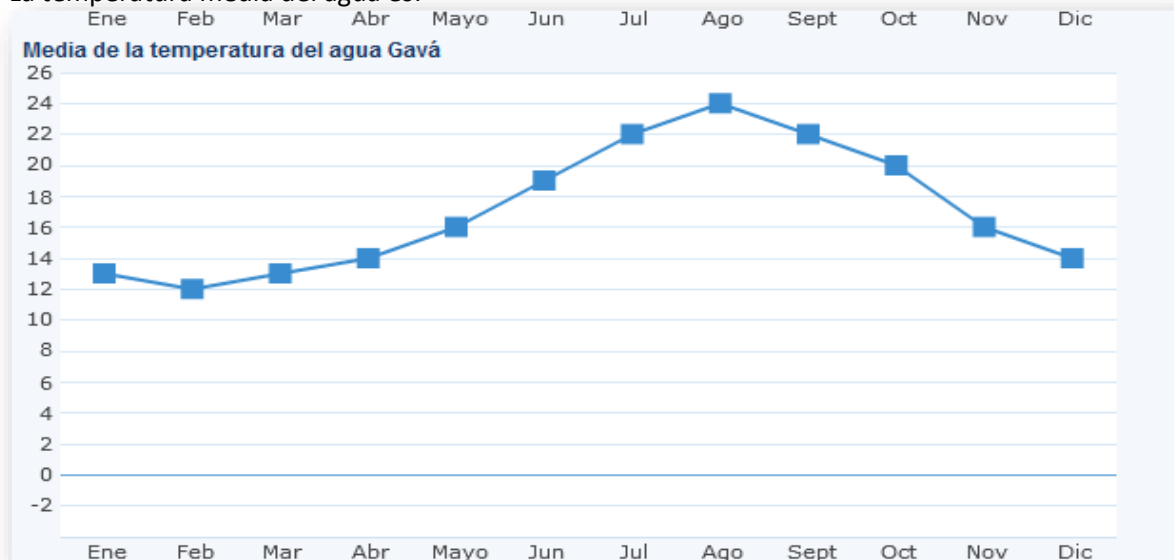
Imagen No. 73 Temperatura media del agua en Puebla Fuente: Instituto Municipal de deporte junio del 2014

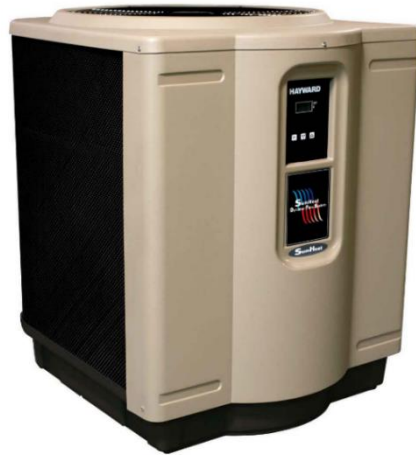
Imagen No. 81 Aspecto externo de una bomba de calor para la presente propuesta tomada del libro Bombas de Calor y Energías Renovables.

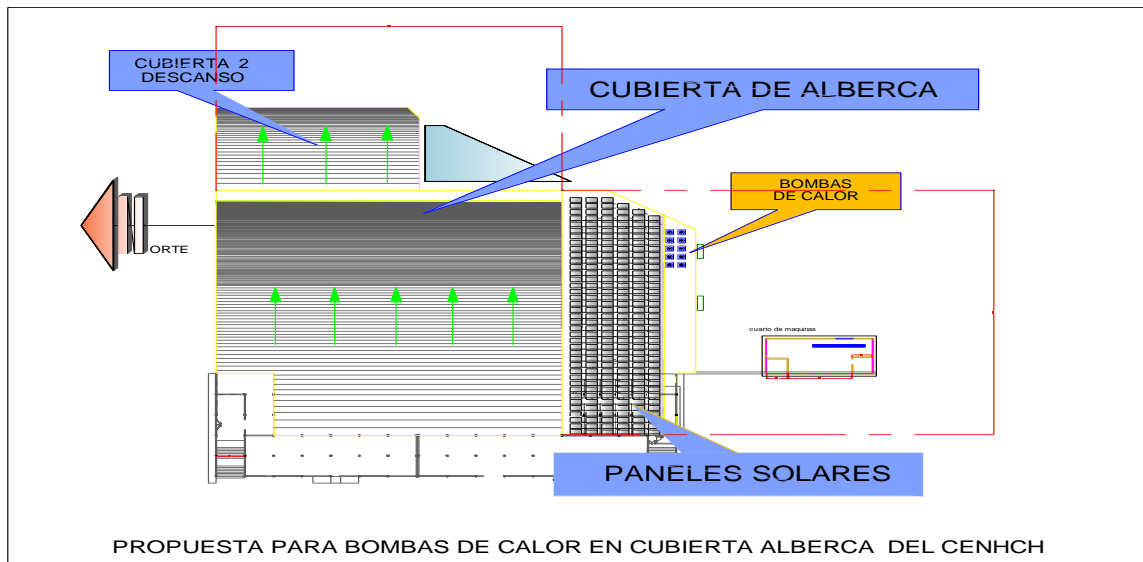
Imagen No. 82 La ubicación de las Bombas de Calor en la Cubierta realizado por Jesús Hernández Carrasco en marzo del 2014.
