**PROYECTO EJECUTIVO PARA EL
SEÑALAMIENTO VERTICAL EN UNA
VÍA PRIMARIA DEL DISTRITO FEDERAL**

TESIS

Que para obtener el grado de
MAESTRO EN INGENIERÍA EN TRÁNSITO Y TRANSPORTE

Arq. Juan Carlos Terrazas Pacheco

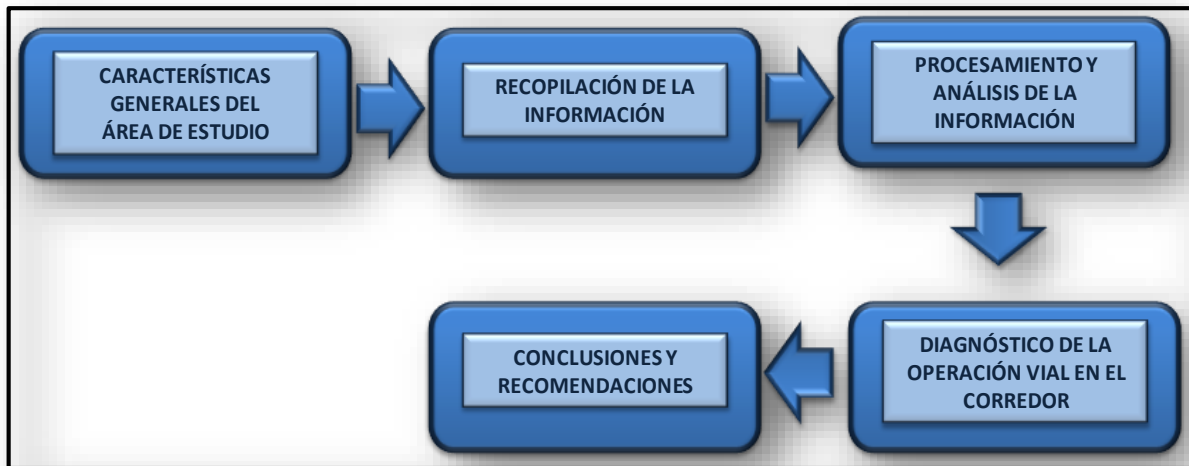
Figura 1 Metodología de Trabajo.

La parte fundamental del trabajo se basa en los estudios de ingeniería de tránsito, que tienen como finalidad medir de forma directa, y en el sitio, al tránsito y sus características principales, así como los aspectos de la infraestructura vial. La finalidad es contar con información necesaria y suficiente para poder realizar el diagnóstico del área de influencia del corredor. Con este fundamento se presenta las siguientes actividades realizadas en el estudio y que se refieren a los capítulos con los cuales se estructuró el presente documento. En la **Figura 1** se presenta cada una de las etapas que conforman la metodología de estudio.

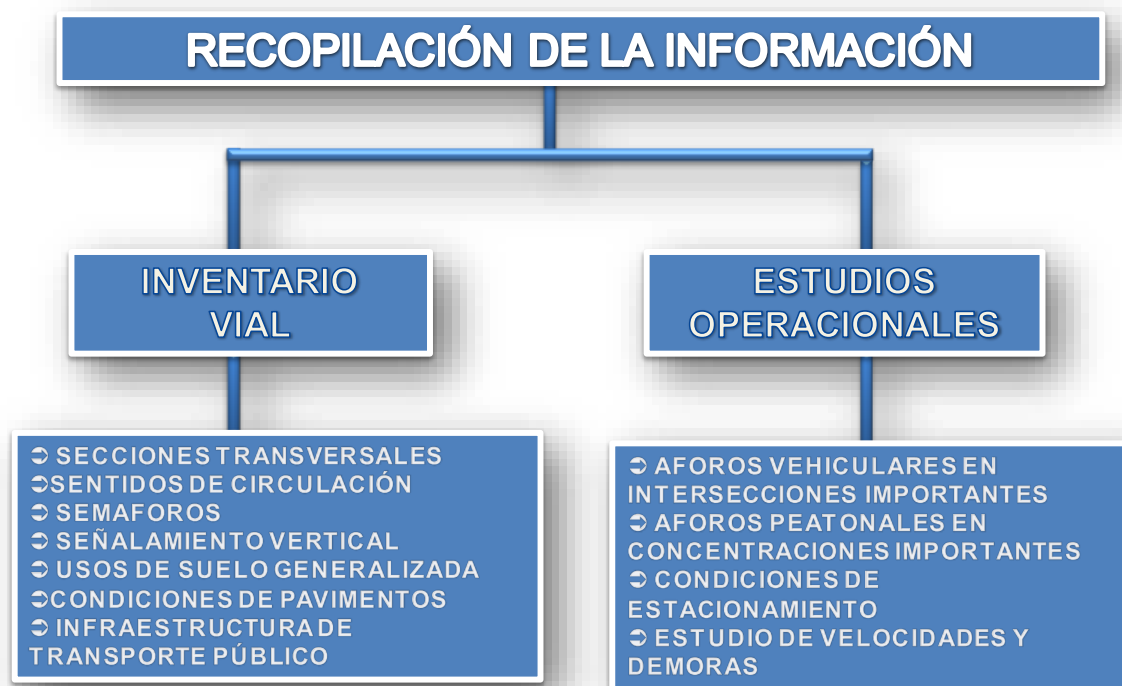
Figura 2.1 Actividades de Trabajos de Campo.

La investigación de tipo documental tiene sus limitaciones, sobre todo cuando no está actualizada; por ese motivo es preferible llevar a cabo los trabajos de campo con lo cual se validará y actualizará la información disponible. Dentro de los trabajos de campo se encuentran los estudios de inventario vial y los operacionales, cada uno ofrecerá datos sobre las condiciones físicas, geométricas y las condiciones operacionales del sistema vial. La **Figura 2.1** ilustra las actividades de estos dos últimos componentes.

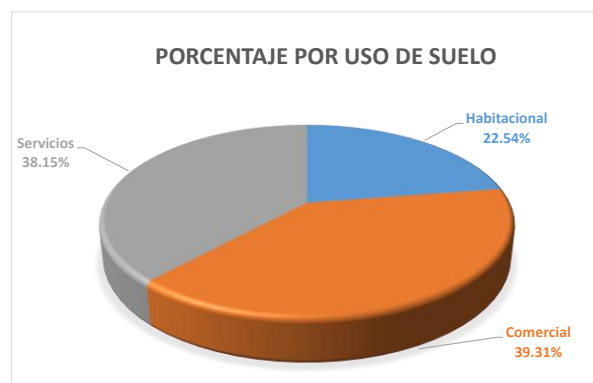
Figura 3.1 Participación por uso de suelo detectado.

En conclusión, el corredor tiene una variedad importante de usos de suelo, sobre todo pequeño comercio y servicios, que está muy definido según el tramo; en el **Cuadro 3.1** se presenta el porcentaje por uso de suelo, asimismo en la **Figura 3.1** se observa que el uso de suelo más predominante es el Comercial y de servicios generales. En la **Figura 3.2** se presenta un tramo como ejemplo del corredor de la **Av. Chapultepec** donde se destaca los principales usos del suelo.

Porcentaje por Tipo de Señal	Cantidad	Porcentaje
Habitacional	39	22.54 %
Comercial	68	39.31 %
Servicios	66	38.15 %
TOTAL	173	100.00 %

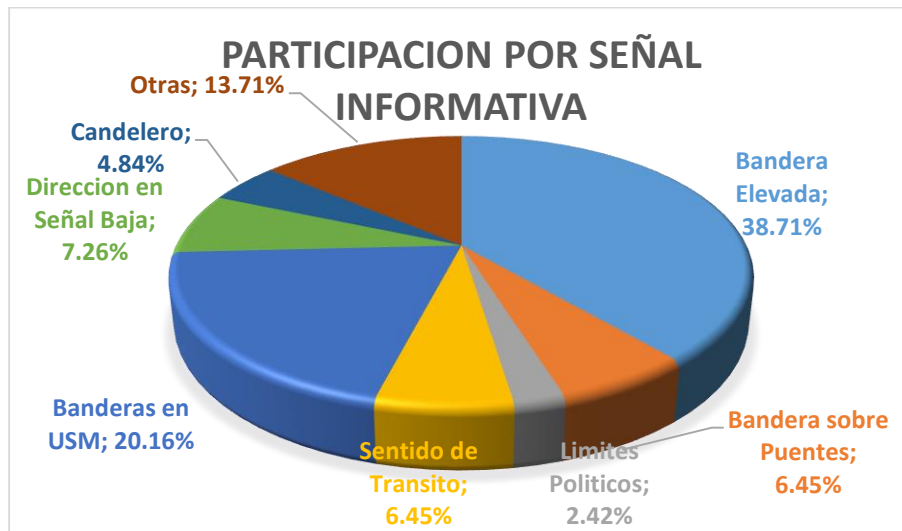
Figura 3.9 Participación Por Tipo de Señal Informativa.

Señales Informativas. Al clasificar las señales por su tipo se puede afirmar que el 14.52% del total, están relacionadas con las señales informativas elevadas de destino, siendo entre ellas: las Tipo Bandera y Doble Bandera instalados en postes propios con un 38.71% (48 señales), el 2.42% (3 banderas) son de Limites Políticos, así mismo el 20.16% (25) son banderas sobre USM y por ultimo (8) placas (6.45%) ubicadas sobre puentes existentes peatonales o vehiculares Tipo Puente, teniendo un total de 81 señales. Las señales informativas bajas corresponden a tipo Candelero (Una, dos y tres placas) con 6 señales que representan el 4.84% del total, y el 7.26% son Dirección en señal baja con (9) por último se encuentran la de Sentido de Transito con (8 señales) 6.45%, En el rublo de otras señales se tiene el 13.71%, siendo principalmente la mayoría las señales de la Ruta Express (Sistema de Transporte Público), las que indican el trazo de la ruta del transporte público con la ubicación de las paradas autorizadas. El **Cuadro 3.5** muestra la cantidad de señales por su tipo y en la **Figura 3.9** se muestra el número de señales por su tipo y su participación porcentual.

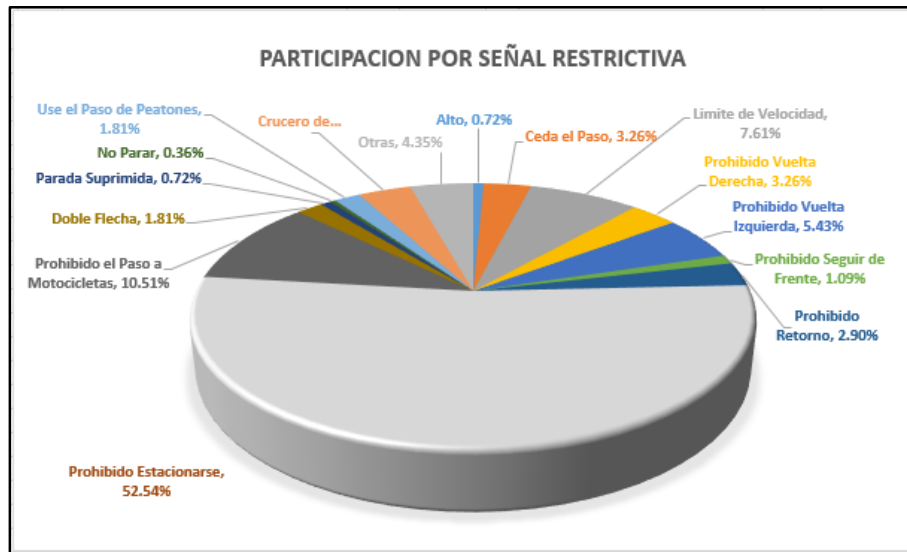
Figura 3.10 Participación Por Señal Restrictiva.

Señales restrictivas. Del total de señales sobre la Av. Chapultepec el 32.32% corresponde a las señales restrictivas y que representan 276 señales, siendo la de prohibición de estacionamiento en la vía pública la de mayor número de ellas con 145 y que representa un 52.54% del total entre ellas, la siguiente señal con mayor participación son las placas de “Límite de Velocidad” con 21, las de “Prohibido el Paso a Motocicletas”, representa el 10.51% con 29 señales, seguido de la señal “Crucero de Cortesía” (12), que representa el

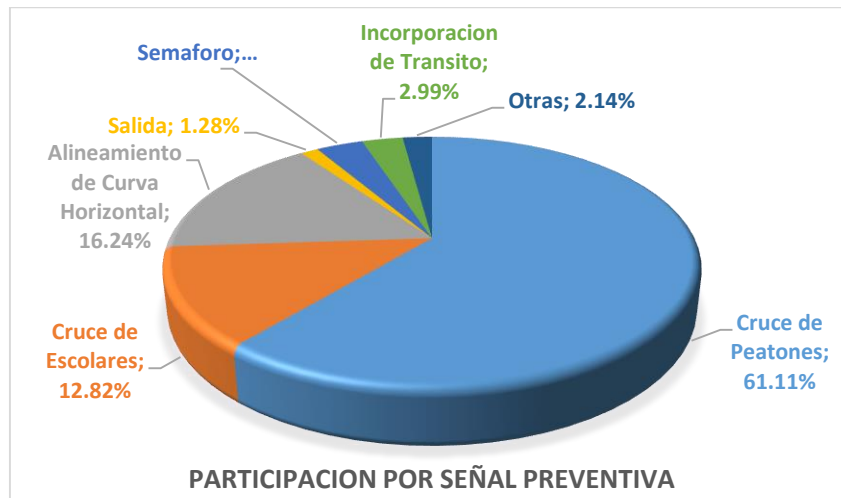
Figura 3.11 Participación Por Señal Preventiva.

En relación a las **señales preventivas** se tiene una participación del 27.40% del gran total y que representan 234 señales, sobresaliendo la señal de “Cruce de Peatones” con 143 señales, posteriormente le sigue “Alineamiento de Curva Horizontal” con 38 señales y que representan el 16.24% entre ellas, las de “Cruce de Escolares con 30 señales, las de “Semáforo” con 8 señales, y con (7 señales) la de “Incorporación de Transito” posteriormente la de “Salida” con (3) y finalmente la de “Otras” como se indica en el **Cuadro 3.7** el número de señales por su tipo y en la **Figura 3.11** se muestra la participación porcentual de cada una de ellas.

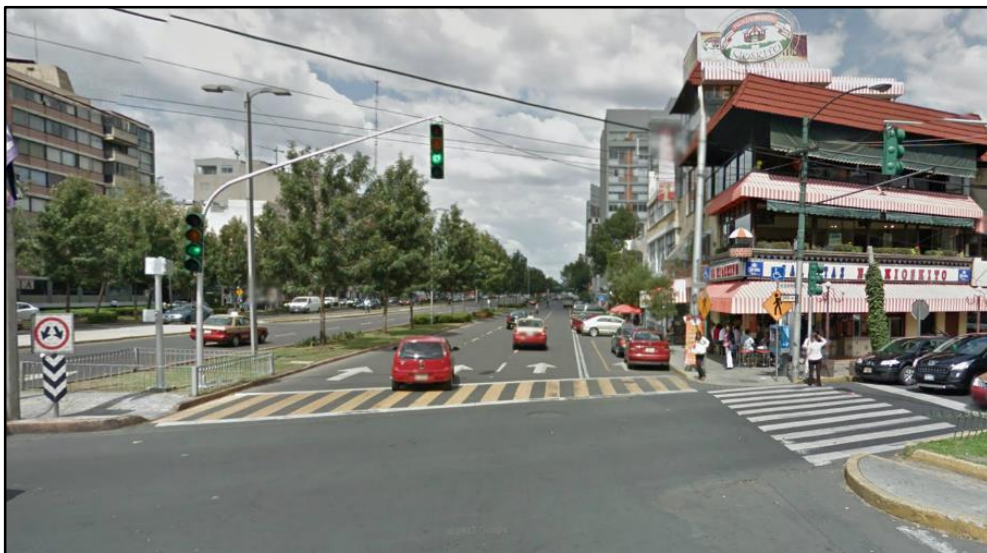
En relación a las condiciones físicas de los semáforos se puede afirmar que, en términos generales, son de regulares a buenos pero con una tendencia al deterioro, en las **Fotografías 3.1 y 3.2** se aprecia el tipo de postes con los semáforos, mientras que en la **Figura 3.14** se presenta un tramo de la **Av. Chapultepec** con la ubicación de las intersecciones semaforizadas.

Fotografía 3.1 Semáforos en postes Tipo Látigo en Av. Sonora con Av. Chapultepec.

Fotografía 3.2 Semáforos en postes Tipo Látigo en Bolívar con Fray Servando Teresa de Mier.

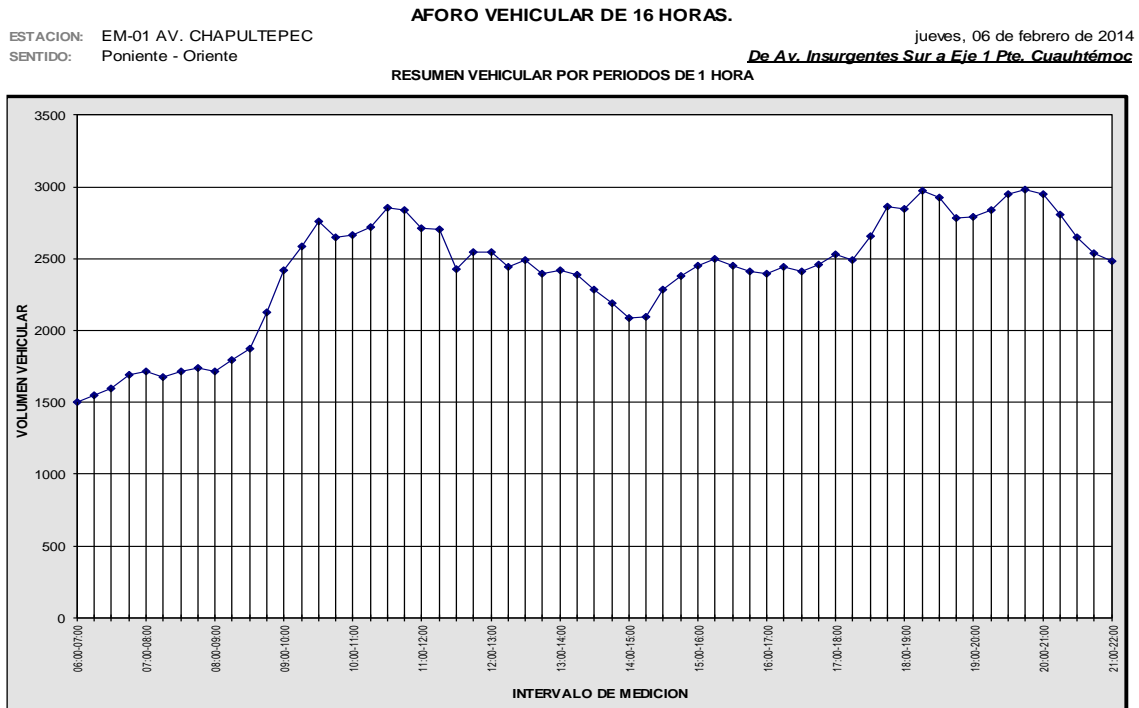
Figura 3.17 Variación Horaria Vehicular sentido Poniente-Oriente.

Los resultados obtenidos del aforo de la primera Estación Maestra (**EM-01**) se muestran en la **Figura 3.17** indicando la variación horaria vehicular durante el periodo aforado en el sentido de Poniente a Oriente (De Av. Insurgentes Sur a Eje 1 Poniente. (Cuauhtémoc)).

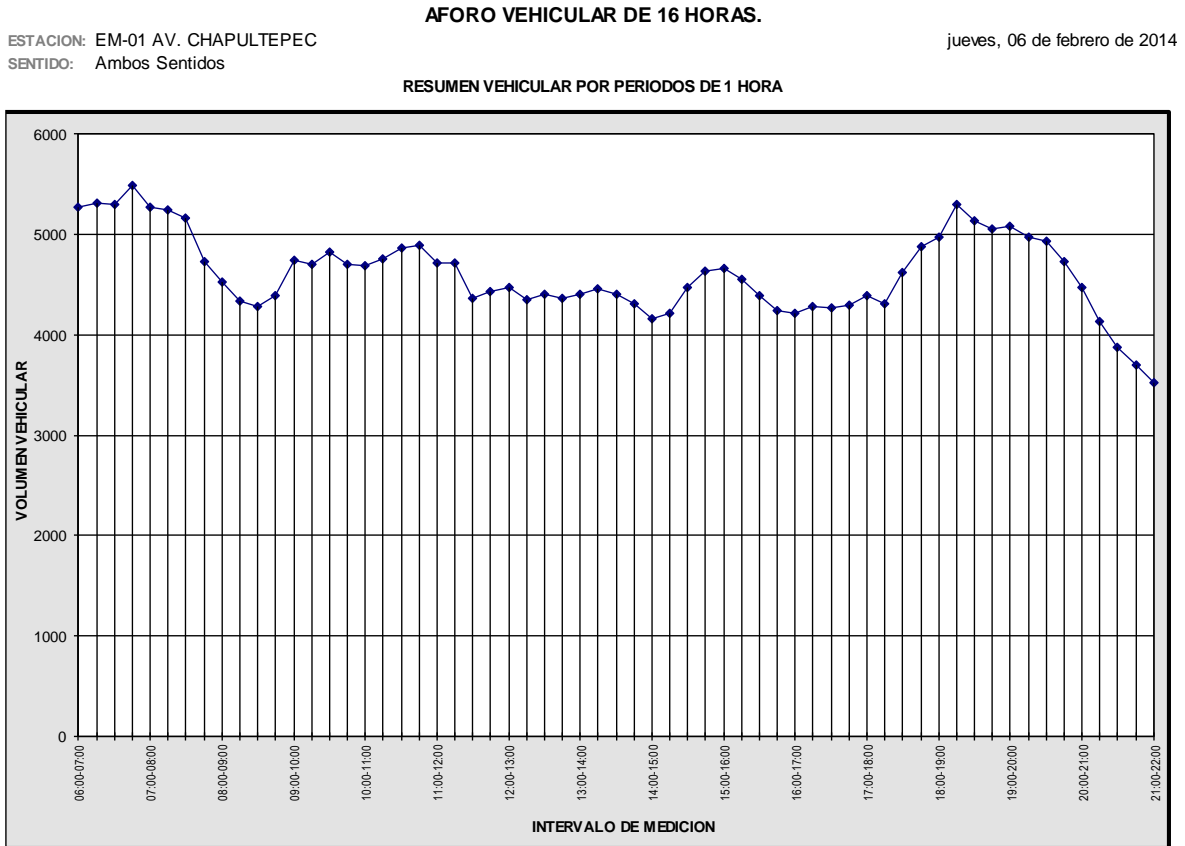
Figura 3.21 Variación Horaria Vehicular ambos sentidos Em-01.

Para la **EM-01** se analizó el comportamiento del tránsito entre semana para ambos sentidos de la estación, siendo el siguiente: Los mayores volúmenes se empiezan a presentarse por la mañana a partir de las 6:45 horas y hasta las 7:45 horas, después de esta hora los volúmenes empiezan a tener altibajos, para registrarse un periodo pico al medio día entre las 15:00 y 16:00 horas y a partir de estas última hora los volúmenes vehiculares empiezan a incrementarse hasta alcanzar el periodo pico por la tarde-noche entre las 18:15 a 19:15 horas, para que posteriormente a partir de esta última hora empiecen a descender los volúmenes vehiculares. En la **Figura 3.21** se presenta la variación horaria en ambos sentidos.

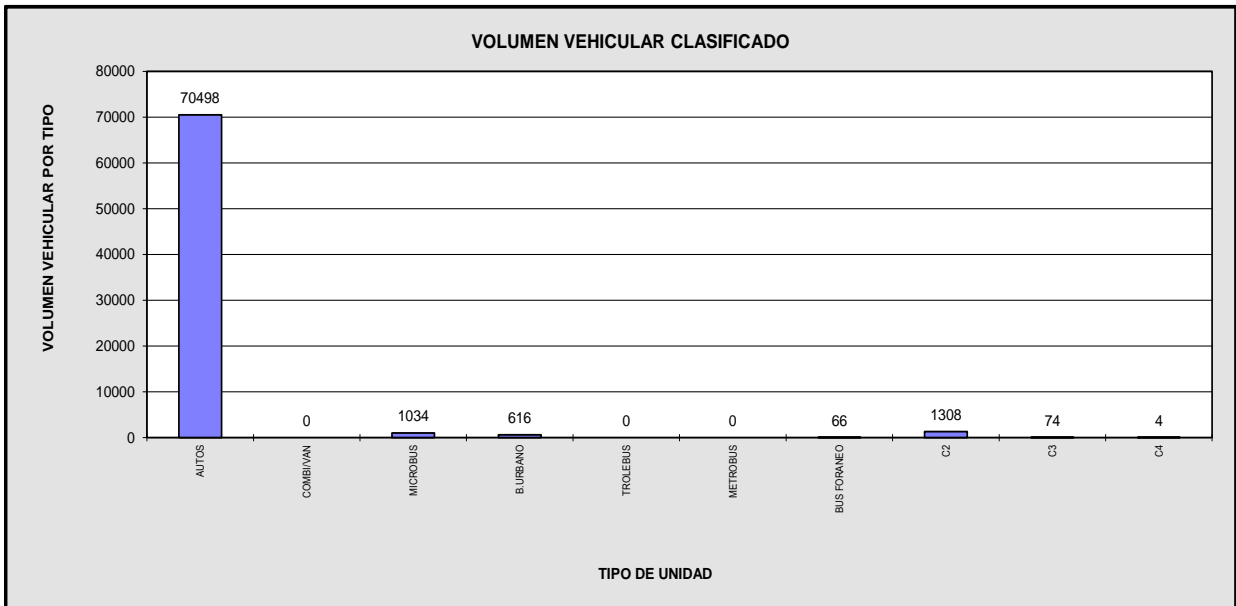
Figura 3.22 Composición por Tipo de Vehículo ambos sentidos Em-01.

El total de vehículos contabilizados en ambos sentidos en el periodo aforado fue de 73,608 vehículos, de los cuales el 95.77% son automóviles chicos (70,498 vehículos), el 2.33% transporte público urbano entre microbuses (1,034), Bus Urbano (616), Bus Foráneo (66) y el 1.90% son camiones de carga (1,386 en su mayoría C2 y C3) donde se registraron vehículos de más 4 ejes. Del volumen total el 51.95 % es en dirección Poniente-Oriente y el 48.05 % de Oriente-Poniente. La **Figura 3.22** presenta la el número de vehículos por su tipo en ambos sentidos para esta estación.

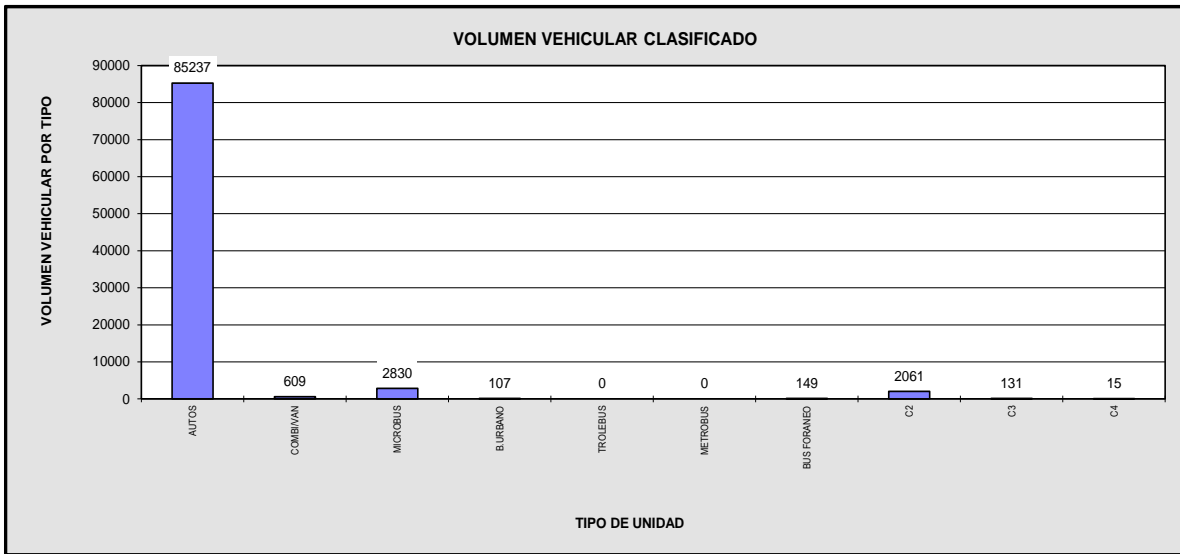
Figura 3.27 Gráfica de Variación Horaria de la Demanda Vehicular en ambos sentidos.

Se analizó el comportamiento del tránsito entre semana en ambos sentidos de la estación, siendo el siguiente comportamiento: Los mayores volúmenes se empiezan a presentarse a partir de las 8:15 horas y hasta las 9:15 horas, después de esta hora los volúmenes empiezan a descender ligeramente, para que posteriormente comenzar a incrementarse al mediodía hasta ubicar el periodo pico entre 14:00 hasta las 15:00, manteniendo algunas variaciones hasta localizar la hora pico de la tarde entre las 19:00 y 20:00 horas, periodo donde comienza a descender.

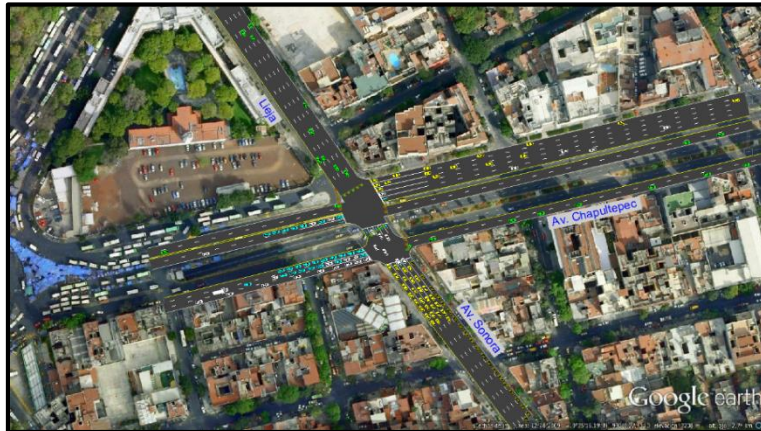
Figura 3.28 Geometría y microsimulación en la intersección.

Esta intersección se ubica Sobre una Avenida Principal y está controlada por semáforos con un ciclo de 120 seg. y 3 fases. Los problemas en ésta intersección son principalmente en dos de sus accesos por el poco tiempo de verde en los semáforos, El alto volumen vehicular y la falta de capacidad de la vialidad, destacando la incorporación de la lateral de Av. Chapultepec dirección hacia la calle Lieja, formando colas de más de 100.0 m de longitud. El otro acceso con problemas es el Sur de Av. Sonora generando colas de hasta 300.0 m de longitud, provocando con ello asentamientos en estos puntos. En la **Figura 3.28** se muestra la geometría y la microsimulación.

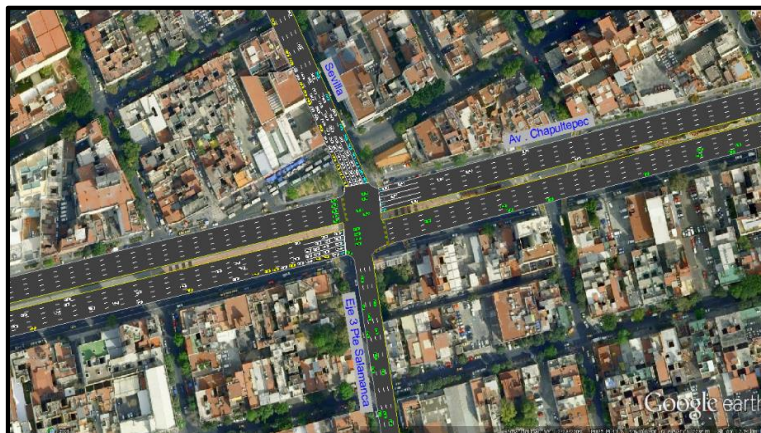
Figura 3.29. Geometría y microsimulación en la intersección.

En esta intersección se presentaron problemas en los niveles de servicio en 1 acceso de Av. Chapultepec, debido al volumen vehicular que Ingresa por la calle de Sevilla, los Flujos vehiculares Simultáneos que pasan de Poniente-Oriente-Poniente Sobre la Av. Chapultepec Pasan Francos. La intersección opera con dos fases y un ciclo de 120 Seg. En la **Figura 3.29** se muestra los carriles en operación y la microsimulación de esta intersección.

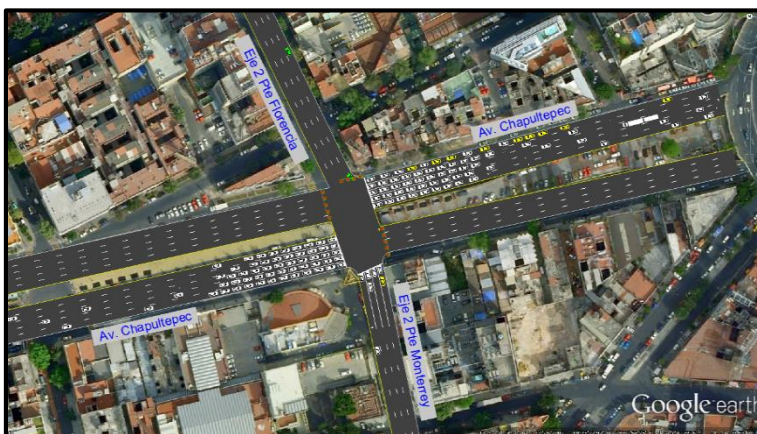
Figura 3.30 Geometría y microsimulación de la intersección.

Los semáforos de esta intersección operan con un ciclo de 120 seg y con tres fases. Esta intersección solo presenta problemas en su operación en su acceso oriente en el periodo de la mañana de Av. Chapultepec con niveles de servicio “F” ya que en el periodo maneja un nivel de servicio “C”. Este mal nivel lo ocasiona el flujo vehicular de la vuelta derecha de Oriente a Norte, debido al alto volumen vehicular, obstruyendo con ello los carriles para el movimiento de frente, generando con ello colas vehiculares máximas de 200 m de longitud. En la **Figura 3.30** se muestra la configuración geométrica y los carriles en operación de la intersección.

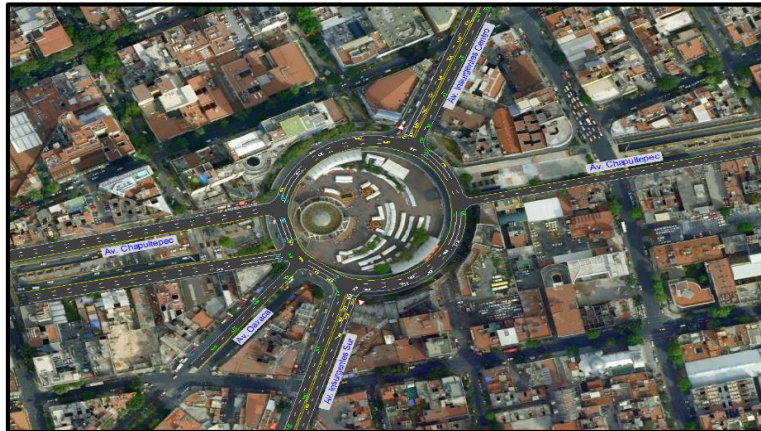
Figura 3.31 Geometría y microsimulación de la intersección.

Esta intersección la conforman dos vialidades importantes de la ciudad, la Av. Chapultepec el cual pasa por debajo de Av. Insurgentes Sur formando una Glorieta a nivel. Los movimientos del flujo vehicular que se generan en este punto son continuos. Solo se tienen algunos problemas de operación dentro de la Glorieta. En la **Figura 3.31** se muestra la configuración geométrica y los carriles en operación de la intersección.

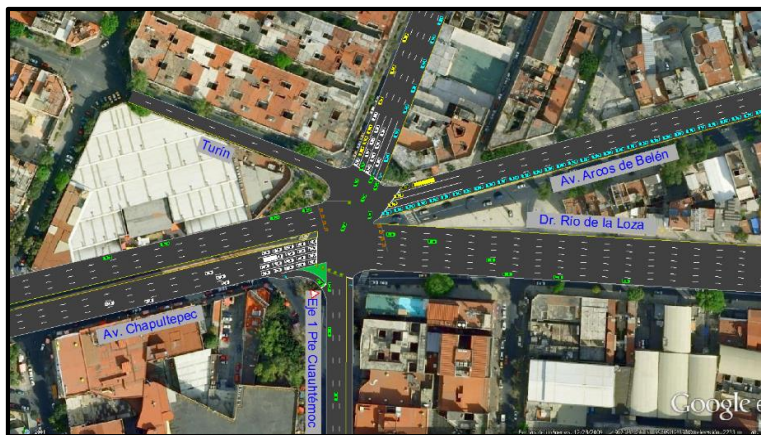
Figura 3.32 Geometría y microsimulación de la intersección.

Los semáforos en esta intersección operan con un ciclo de 140 seg y con tres fases. Esta intersección presenta problemas en su operación en 4 de sus 5 accesos, demostrando malos niveles de servicio (F) en los dos periodos analizados, teniendo colas máximas vehiculares hasta 412.0 m. En la **Figura 3.32** se muestra la configuración geométrica y los carriles en operación de la intersección.

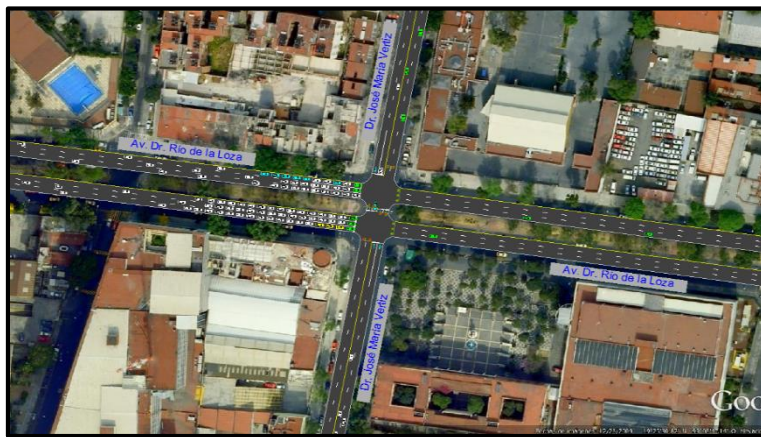
Figura 3.33 Geometría y microsimulación de la intersección.

Los semáforos en esta intersección operan con un ciclo de 140 seg y con dos fases. Esta intersección presenta problemas de operación en 1 acceso, demostrando malos niveles de servicio (F) en los dos periodos analizados, teniendo colas máximas vehiculares de más de 200.0 m, Esto se debe a los altos volúmenes vehiculares que se registraron en este acceso y el bajo número de carriles por lo que resta capacidad a dicha intersección. En la **Figura 3.33** se muestra la configuración geométrica y los carriles en operación de la intersección.

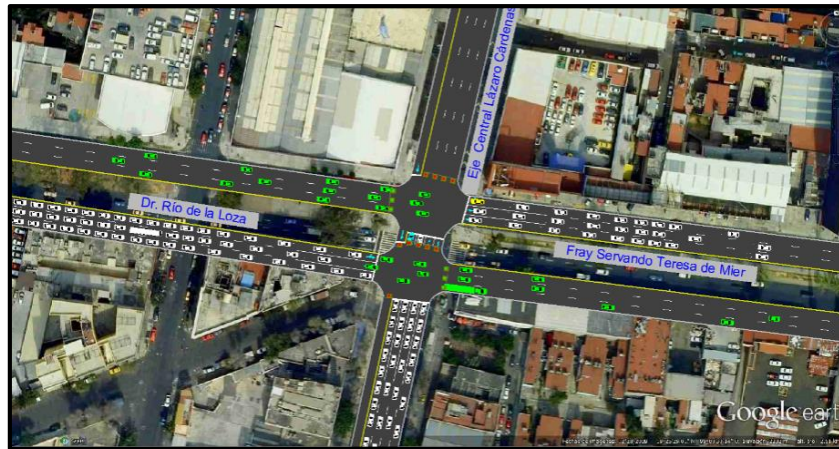
Figura 3.34 Geometría y microsimulación de la intersección.

Los semáforos en la intersección operan con un ciclo de 120 seg y opera con 2 fases. Esta intersección presenta problemas en su operación en sus tres accesos, presentando niveles de servicio “D y F” en uno de los dos periodos analizados (AM), teniendo colas vehiculares hasta 369.0 m de longitud en su acceso poniente y Sur, debido a los altos volúmenes vehiculares y para el periodo de la tarde (PM) la circulación mejora ya que solo operan dos accesos Poniente y Sur por lo que el número de carriles incrementa así mismo mejora el nivel de capacidad de la vialidad. En la **Figura 3.34** se muestra la configuración geométrica y los carriles en operación de la intersección.

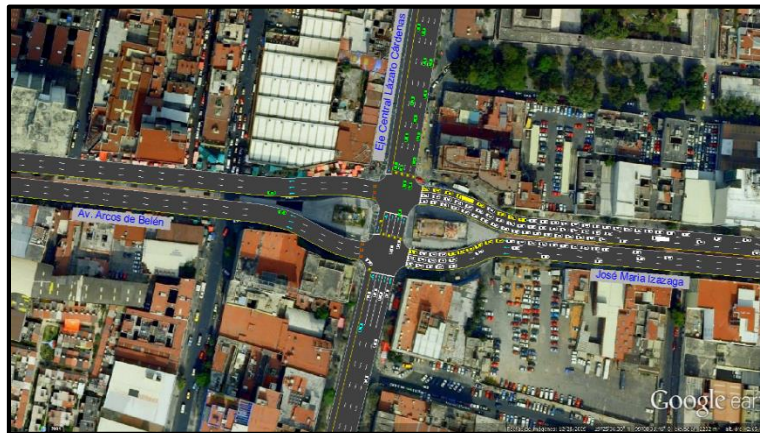
Figura 3.35 Geometría y microsimulación de la intersección.

La configuración de esta intersección es “Tipo Cruz”, donde los movimientos direccionales de José María Izazaga están controlados por semáforos con un ciclo de 120 seg y opera con dos fases. En las HDM del día y la tarde los problemas de operación se presentan en las vueltas derechas de José María Izazaga, teniendo pequeñas dificultades para incorporarse al Eje Central Lázaro Cárdenas. La **Figura 3.35** presenta la geométrica de la intersección.

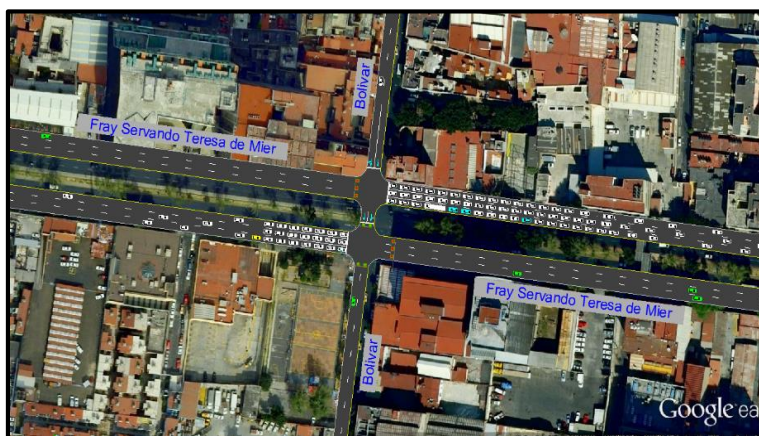
Figura 3.36 Geometría y microsimulación de la intersección.

Los semáforos en la intersección operan con un ciclo de 120 seg, con dos fases. Esta intersección presenta problemas en su operación en dos de sus accesos, presentando niveles de servicio “D y F” en uno de los dos periodos analizados, teniendo colas vehiculares hasta 338.0 m de longitud en dos de sus tres accesos oriente y poniente debido a los altos volúmenes vehiculares, caso contrario en el periodo de la tarde donde el sentido oriente se invierte a poniente por lo que la capacidad de los carriles aloja menor volumen vehicular por lo que da mayor capacidad a la intersección manejando niveles de servicio “C”. En la **Figura 3.36** se muestra la configuración geométrica y los carriles en operación de la intersección.

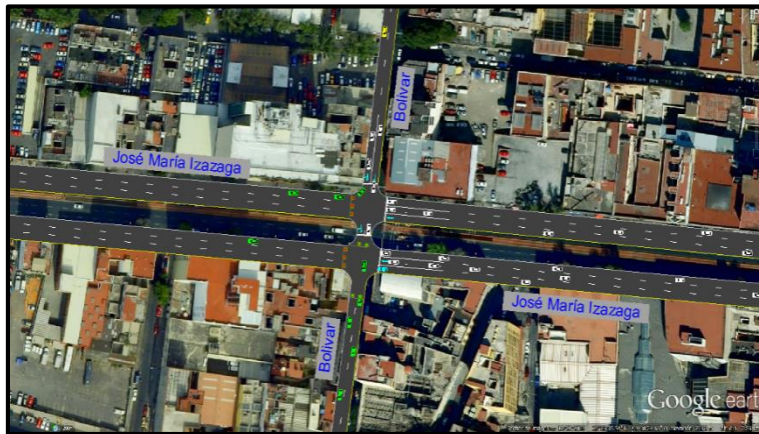
Figura 3.37 Geometría y microsimulación de la intersección.

Esta intersección al igual que la anterior opera con un ciclo de 120 Seg, con dos fases. Esta intersección no presenta problemas de operación en sus dos accesos, presentando niveles de servicio “C” en los dos periodos analizados. En la **Figura 3.37** se muestra la configuración geométrica y los carriles en operación de la intersección.

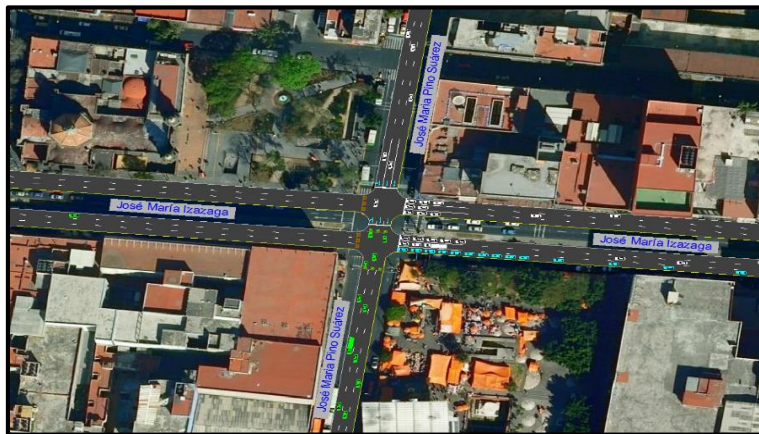
Figura 3.38 Geometría y microsimulación de la intersección.

Los semáforos en la intersección operan con un ciclo de 120 Seg y opera con 2 fases. Esta intersección presenta problemas en su operación en el acceso Oriente, presentando niveles de servicio “D y F” en ambos periodos analizados (AM) y (PM) teniendo colas vehiculares hasta 349.0 m de longitud en su acceso, debido a los altos volúmenes vehiculares. En la **Figura 3.38** se muestra la configuración geométrica y los carriles en operación de la intersección.

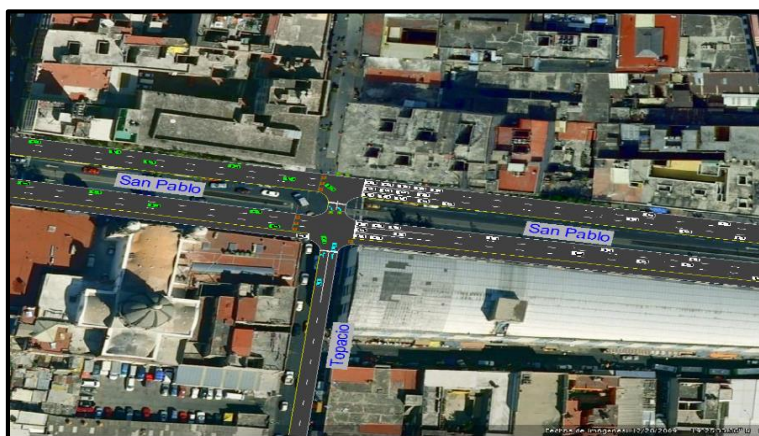
Figura 3.39 Geometría y microsimulación de la intersección.

La configuración de esta intersección es “Tipo T”, donde los movimientos direccionales de San Pablo con Topacio están controlados por semáforos con un ciclo de 120 seg y opera con dos fases. En las HDM del día y la tarde podemos observar que no cuenta con problemas de operación esto se debe a que los volúmenes vehiculares son bajos en ambos periodos, actualmente el nivel de servicio que está presentando es “B y C” por lo que el nivel de capacidad es bueno, cabe mencionar que San Pablo También aloja un carril de Contra Flujo dirección Poniente - Oriente para la línea 4 del Metro Bus. La **Figura 3.39** presenta la geométrica de la intersección.

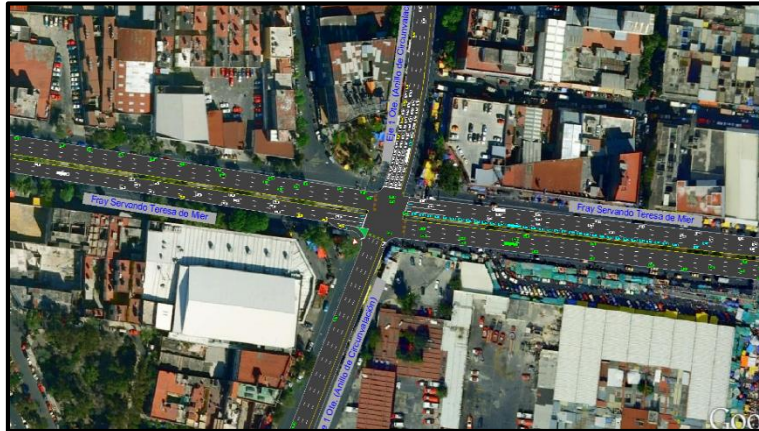
Figura 3.40 Geometría y microsimulación de la intersección.

Esta intersección la conforman dos vialidades importantes de la ciudad, las cuales son Fray Servando Teresa de Mier y Eje 1 Oriente (Anillo de Circunvalación). Los movimientos de flujo vehicular que se generan en este punto están controlados por semáforos y 3 Fases con un ciclo de 200 seg, Solo se tienen algunos problemas de operación en el acceso norte en ambos periodos analizados y esto se debe al alto volumen vehicular formando colas de más de 150.0 m. lo que lleva tener en la intersección niveles de servicio “F”. En la **Figura 3.40** se muestra la configuración geométrica y los carriles en operación de la intersección.

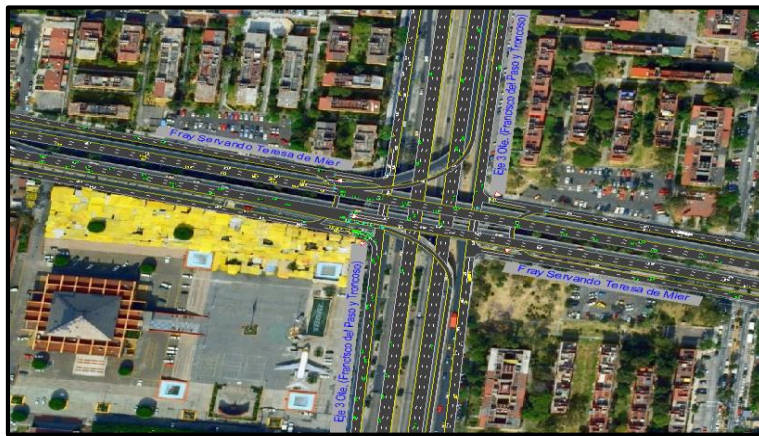
Figura 3.42 Geometría y microsimulación de la intersección.

La configuración de esta intersección es un puente elevado “Tipo Trenzado”, donde los movimientos direccionales de Fray Servando Teresa de Mier son de flujo continuo. En la parte inferior del Puente los movimientos vehiculares de frente y vuelta derecha del Eje 3 Oriente son también continuos. En las HDM del día los problemas de operación se presentan en las vueltas derechas de Fray Servando, teniendo pequeñas dificultades para incorporarse al Eje 3 Oriente. La **Figura 3.42** presenta la geometría de la intersección.

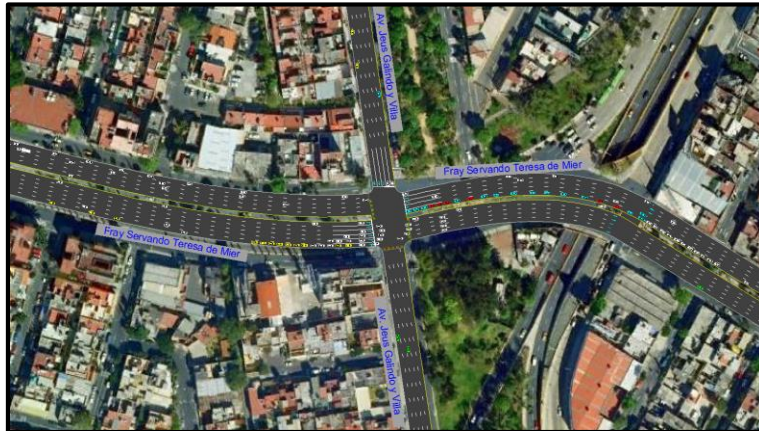
Figura 3.43 Geometría y microsimulación de la intersección.

Por último, Los semáforos de esta intersección operan con un ciclo de 120 seg, con tres fases. Esta intersección no presenta problemas de operación en ninguno de sus dos accesos, en ambos periodos del día sobre Fray Servando Teresa de Mier con Av. Jesús Galindo Y Villa. En la **Figura 3.43** se muestra la configuración geométrica y los carriles en operación de la intersección.

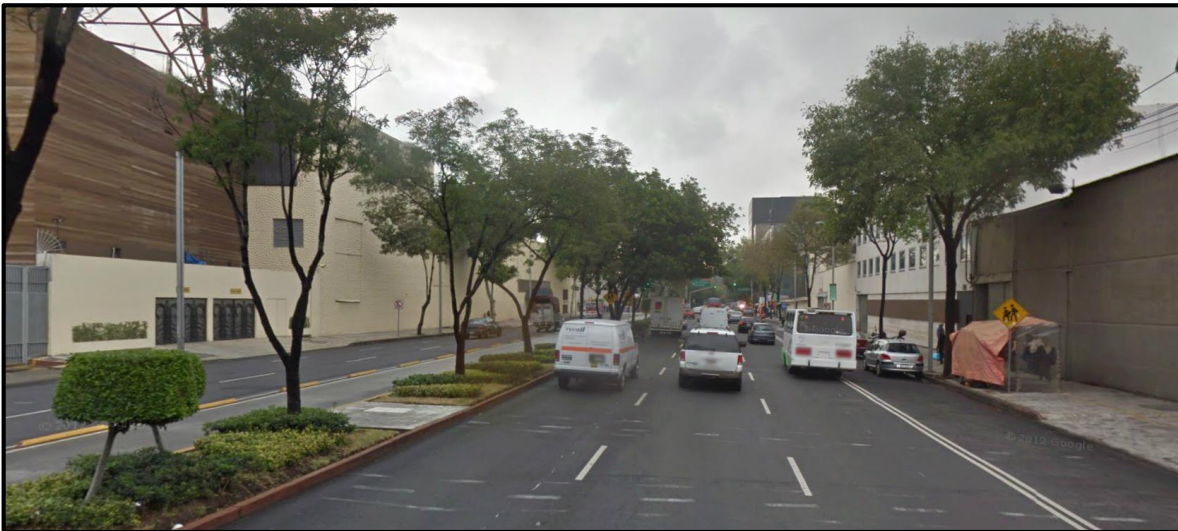
Fotografía 4.1 Zona Propuesta para la Instalación de la Estación de Monitoreo.

La **Fotografía 4.1** muestra la zona propuesta para la instalación de la estación de monitoreo sobre La Av. Chapultepec pasando el cruce con Dr. Rafael Lucio.
