Benemérita Universidad Autónoma de Puebla

**Facultad de Ingeniería**

***Influencia de la infraestructura urbana en avalúo de inmuebles catalogados.***

Maestro en Valuación

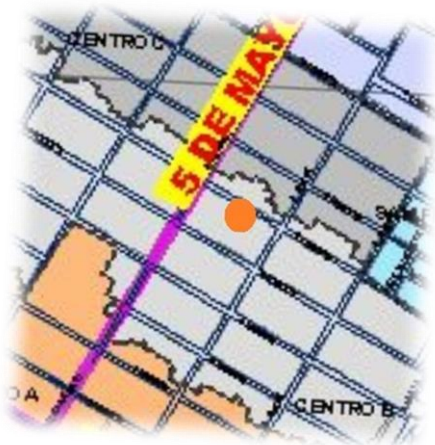
En el tramo de la Zona B que corresponde a la zona 33, Colonia 427, según Catastro del Centro Histórico de Puebla.

ZONA	CLASIFICACIÓN
11	ASENTAMIENTO IRREGULAR-BAJO
12	ASENTAMIENTO IRREGULAR - BUENO
21	POPULAR-BAJO
22	POPULAR-BUENO
23	POPULAR-ALTO
31	MEDIO-BAJO
32	MEDIO-BUENO
33	MEDIO-ALTO
41	ALTO-BAJO
42	ALTO-BUENO
51	RESIDENCIAL-BAJO
52	RESIDENCIAL BUENO

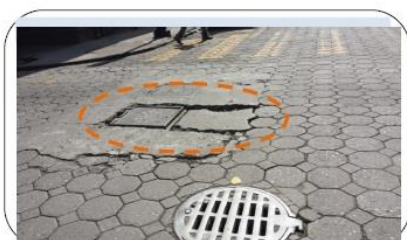
**HUNDIMIENTO EN REGISTRO AGUA POTABLE**  
**UBICACIÓN: 9 SUR Y 3 PONIENTE.**

Como segundo punto de atención en los aspectos de los servicios de agua y drenaje: Se requiere la revisión de hundimientos en los registros ya sean de agua o drenaje que necesitan re-nivelarse, o la substitución de tapas que se encuentran fracturadas o carecen de ellas y que son un peligro para los transeúntes.

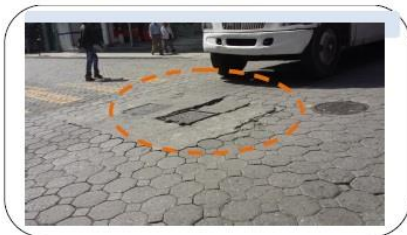
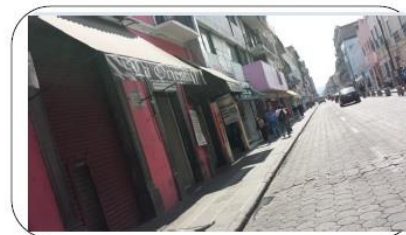
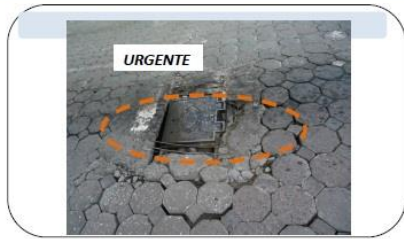
**HUNDIMIENTO TAPA SOAPAP**  
**UBICACIÓN: 9 NORTE Y 8 PONIENTE**

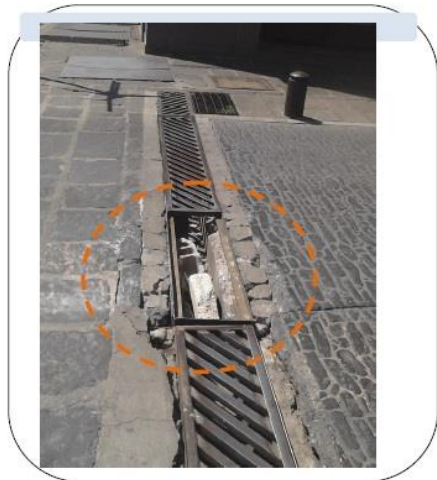
**REJILLA PLUVIAL**  
**UBICACIÓN: 6 NORTE Y 6 ORIENTE**

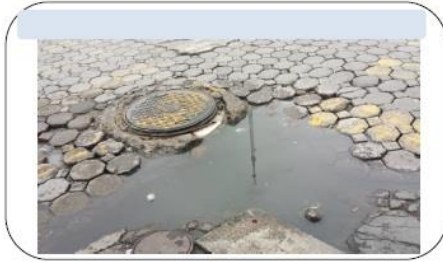
**UBICACIÓN:**  
8 PONIENTE Y 7 NORTE

**HUNDIMIENTO EN TAPA REGISTRO CFE**

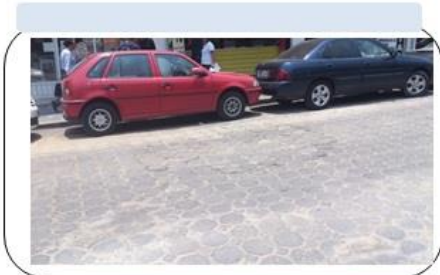
**UBICACIÓN:**  
4 Norte entre 10 y 12 Oriente.

**HUNDIMIENTO COLAPSÓ TUBERIA DRENAJE EN VIALIDAD.**

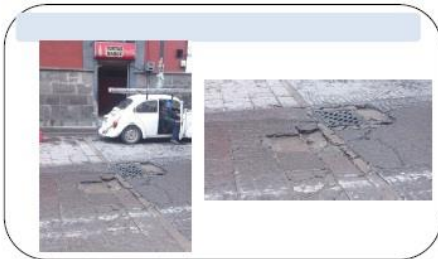
CALLE 10 ORIENTE- PONIENTE Y CALLE 5 DE MAYO.

**LAJAS FALTANTES**

hundimientos, pavimento de piedra laja fracturado y que necesita reposición de piezas (6 oriente y calle 5 de mayo), hundimientos por fractura de pavimento estampado (14 oriente y 5 de Mayo) y finalmente pavimento de asfalto fracturado o con baches. Las superficies de circulación vial y peatonal intervenidas en los últimos 4 años por el proyecto de “Imagen Urbana del Centro Histórico”, que consistió en inducción de líneas de alta y media tensión en forma subterránea, reposición de banquetas y guarniciones de piedra laja tipo Puebla incluyendo la colocación de huella táctil de policarbonato, las cuales presentan problemas de mantenimiento y deterioro en los materiales ya sea por la deficiente calidad, mala colocación o mantenimiento.

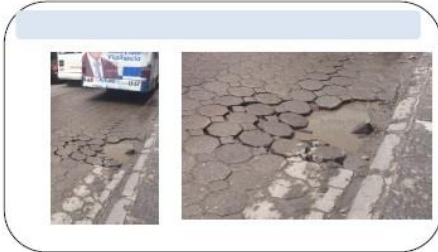
**HUNDIMIENTO DE ADOQUIN ARROYO VEHICULAR.**

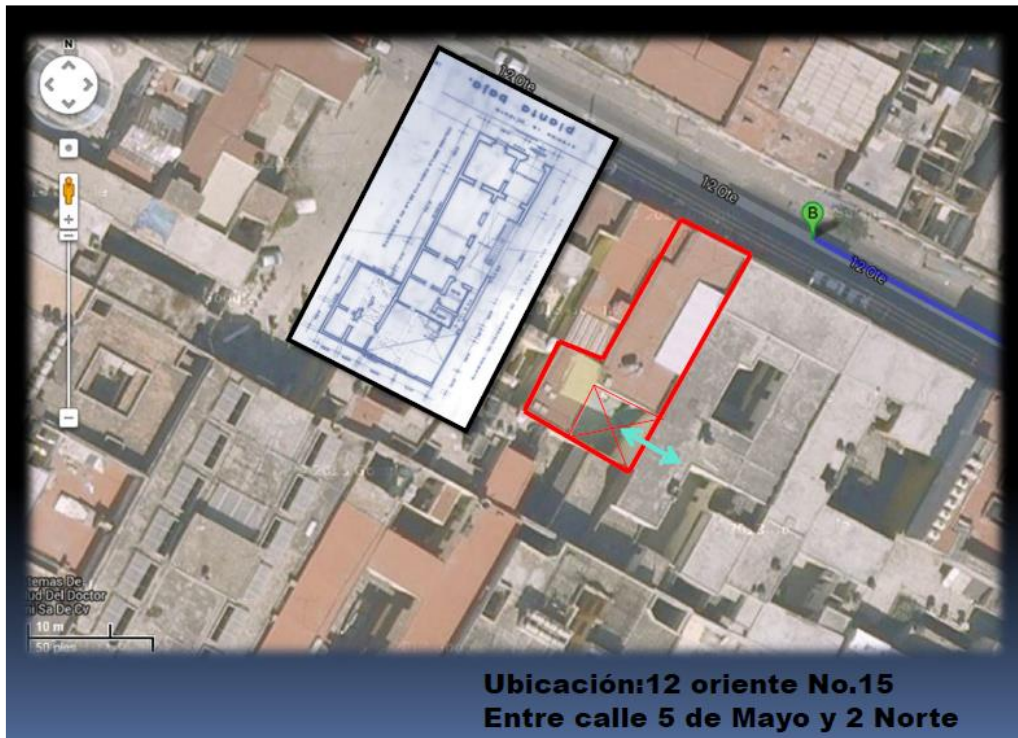
Ubicación del Inmueble: 12 Oriente No. 15, entre calle 5 de Mayo y 2 Norte.

Fuente: imagen Google Earth. Planos del inmueble montados en imagen. Autor Marlene Juárez G.

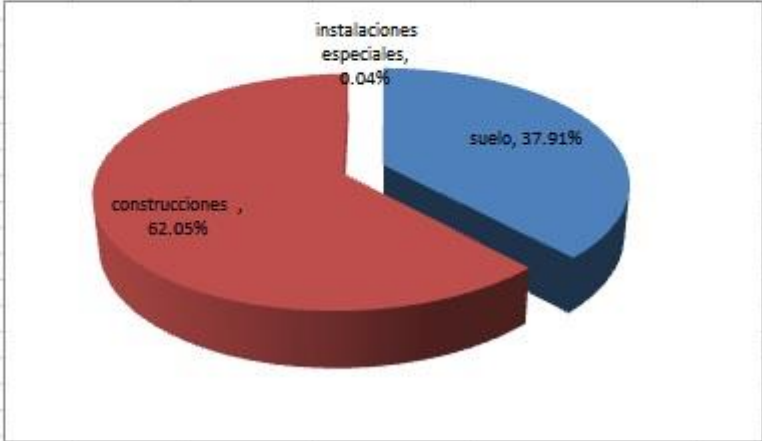
Gráfica del Valor Físico.

<b>Distribución del valor físico:</b>	suelo	<b>37.91%</b>
	construcciones	<b>62.05%</b>
	instalaciones especiales	<b>0.04%</b>
<b>Vida útil remanente (promedio ponderado):</b>		<b>48.00</b>

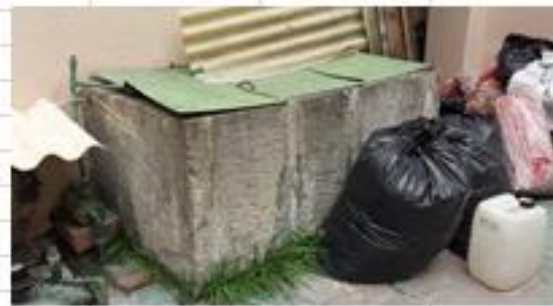
PILETA ANTIGUA CANTERA NATURAL  
REMACHES DE FIERRO

Como instalación especial cuenta con elementos accesorios: pileta de laja de piedra natural 0.40 x1.10 x .10 metros. Y no existe obra complementaria.

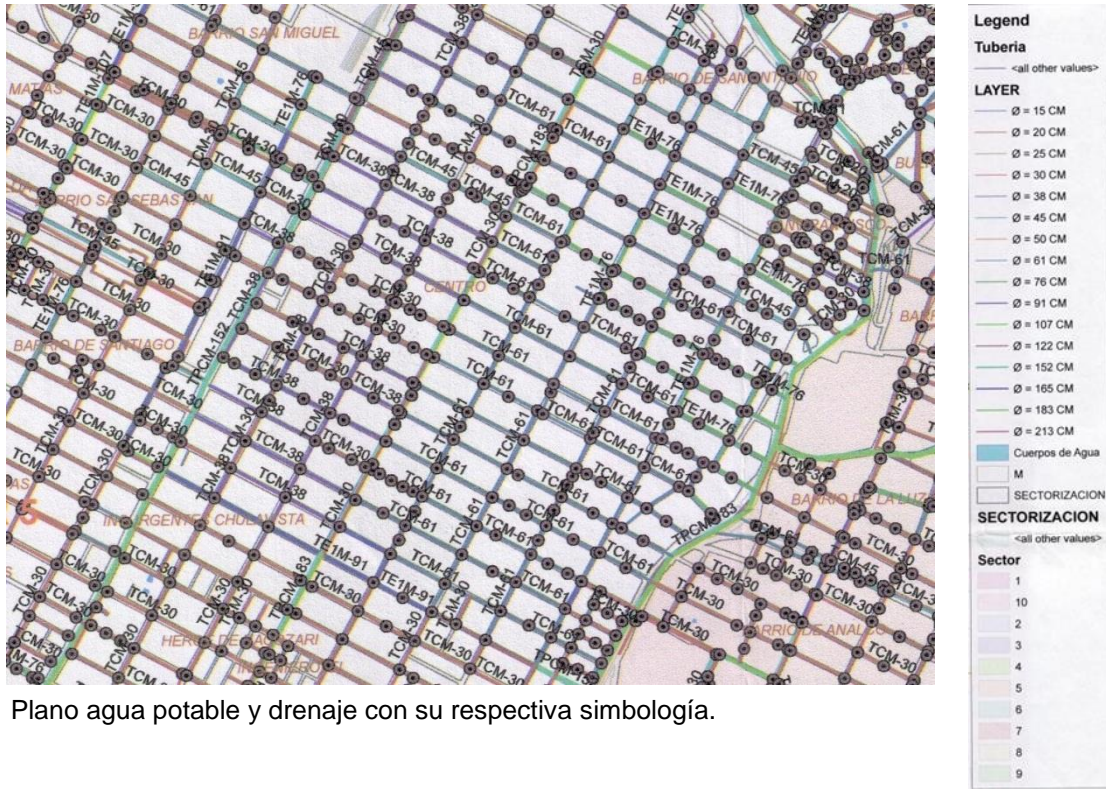
Plano agua potable y drenaje con su respectiva simbología.

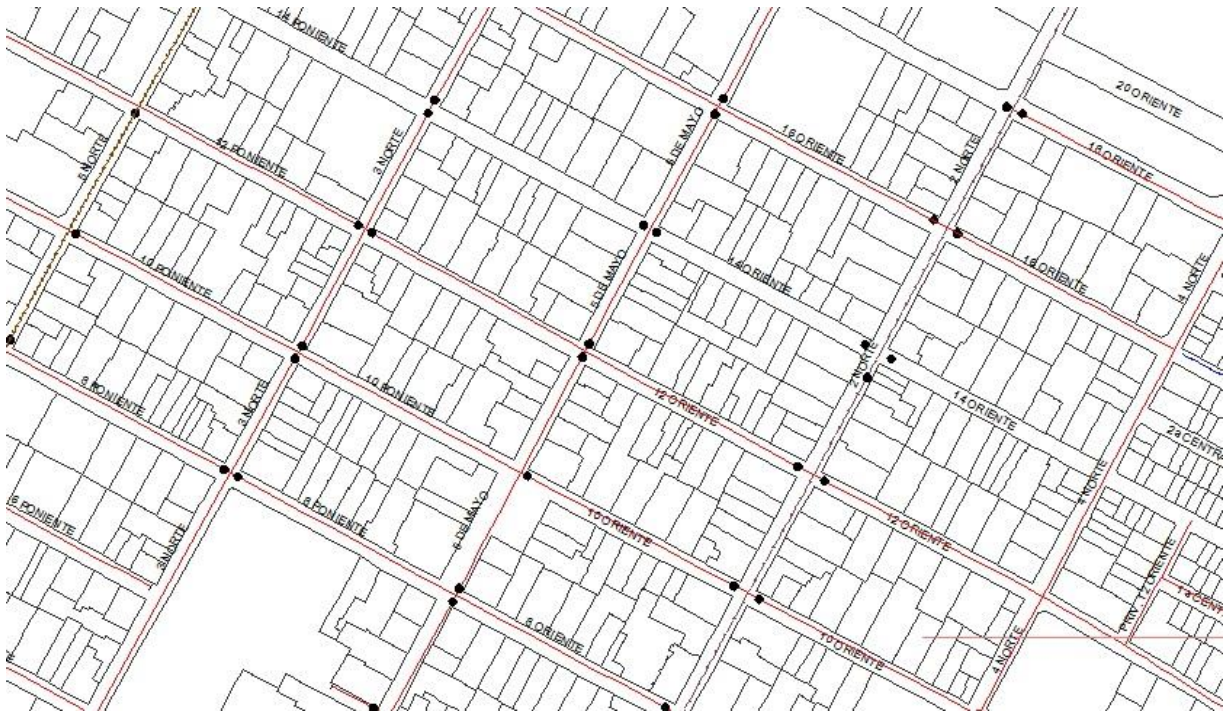
Plano agua potable y drenaje con su respectiva simbología.

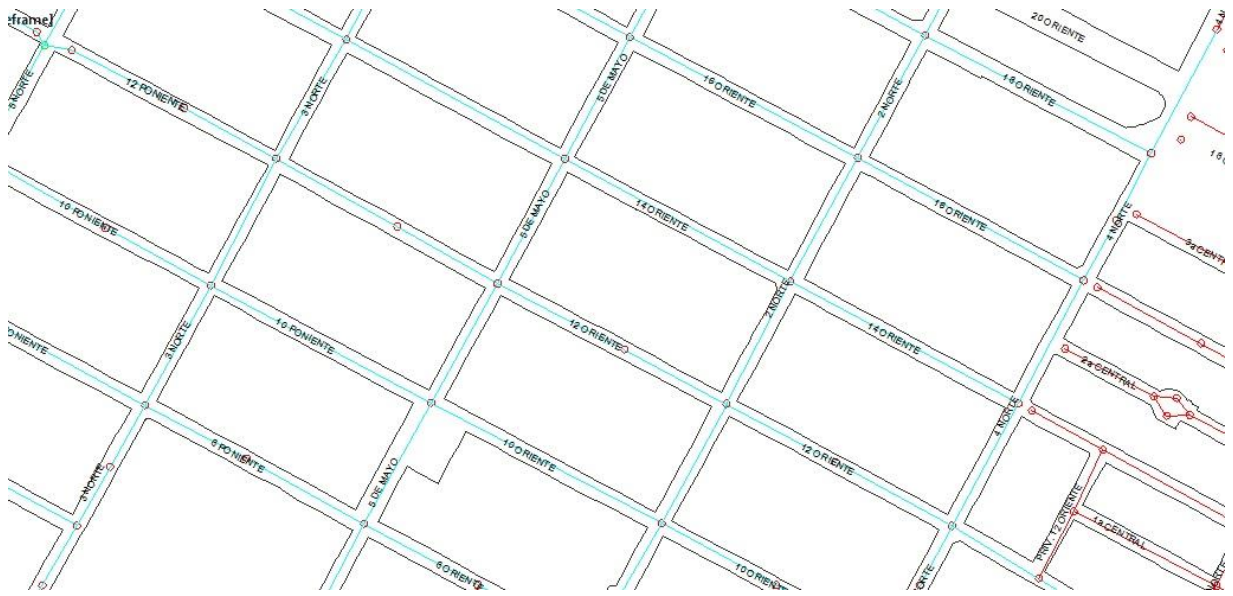
Fuente: foto del plano en autocad

SIMBOLOGIA	
TUBERIA 25 mm (1")	— — — — —
TUBERIA 37mm(1 1/2")	— — — — —
TUBERIA 50 mm (2")	— — — — —
TUBERIA 62.5 mm (2 1/2")	— — — — —
TUBERIA 75 mm (3")	— — — — —
TUBERIA 100 mm (4")	— — — — —
TUBERIA 150 mm (6")	— — — — —
TUBERIA 200 mm (8")	— — — — —
TUBERIA 250 mm (10")	— — — — —
TUBERIA 300 mm (12")	— — — — —
TUBERIA 350 mm (14")	— — — — —
TUBERIA 400 mm (16")	— — — — —
TUBERIA 450 mm (18")	— — — — —
TUBERIA 500 mm (20")	— — — — —
TUBERIA 610 mm (24")	— — — — —
TUBERIA 780 mm (30")	— — — — —
TUBERIA 915 mm (36")	— — — — —
TUBERIA 1068 mm (42")	— — — — —
TUBERIA 1168 mm (46")	— — — — —
