BENEMERITA UNIVERSIDAD AUTONOMA DE PUEBLA

FACULTAD DE ARQUITECTURA

PROYECTO DE VIVIENDA NUEVA CON ADOBE EN TOCHIMILCO, PUEBLA.

Trabajo de tesis para obtener el título de Licenciado
en Arquitectura

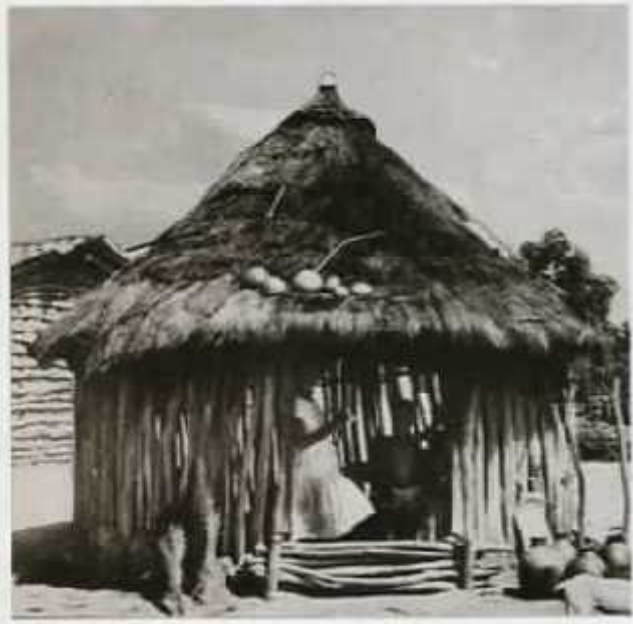
La casa redonda, con muros de madera y techo de paja era común entre los pueblos de habla náhuatl y en las costas de Guerrero y Oaxaca, donde todavía perdura.” (Prieto, 1978)

Imagen 2. (Prieto, 1978) Casa redonda de madera. La estancia Grande, Oaxaca. Vivienda Campesina en México. México, D.F

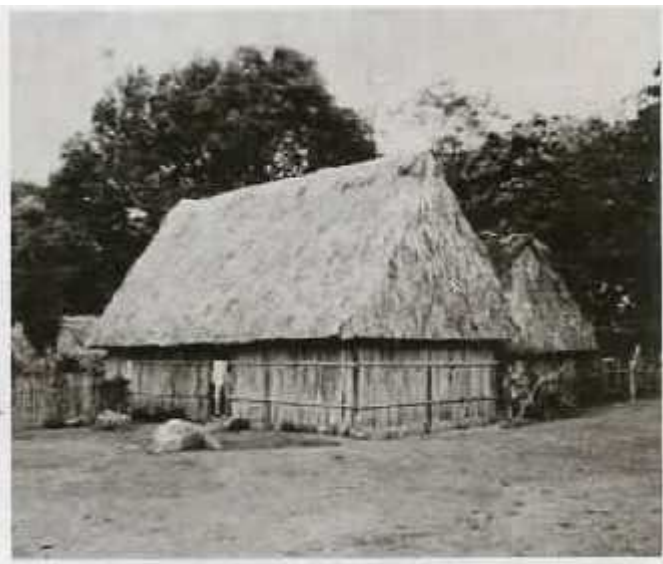
“Las casas rectangulares, con techo de un solo plano con una ligera pendiente hacia adelante para el desagüe y que sobresalía formando un pequeño alero, eran comunes en el centro del país. Era frecuente que este tipo de vivienda estuviera configurada por una sola estructura y varios cuartos, e incluso con patios interiores como se encuentra en Teotihuacán.” - (Prieto, 1978)

Imagen 3. (Prieto, 1978) Casa rectangular. Cuenca del Papaloapan, Veracruz.

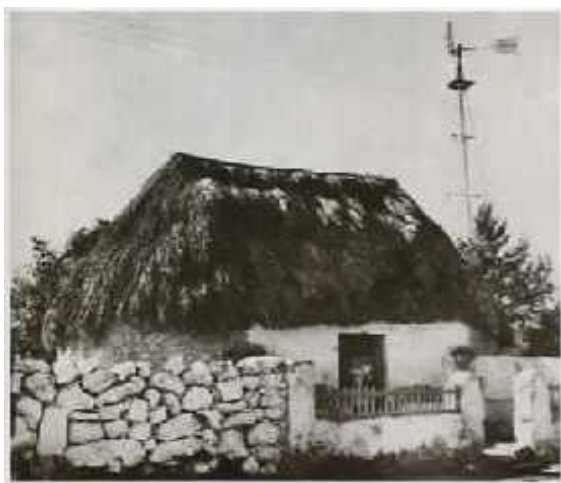
“La casa absidal era común entre los mayas. En las ruinas de Uxmal, Yucatán, se conservan en los relieves del palacio del gobernador, una serie de casas sencillas semejantes a las que Susan los mayas actuales, con el techo de palma muy alto y ábsides en los lados angostos” - (Prieto, 1978)

Imagen 4. (Prieto, 1978) Casa absidal. Tekom, Yucatán.

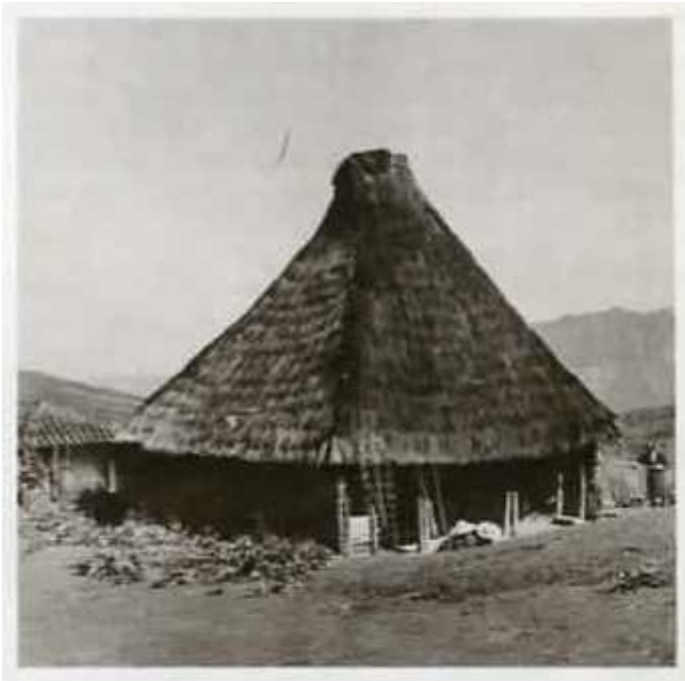
La casa que se describe a continuación es utilizada en la frontera sur del país, en donde es común construir las casas de madera, en donde su cubierta está hecha con paja. “La casa cuadrada con techo piramidal, todavía se advierte en los altos de Chiapas y Guatemala.”- (Prieto, 1978). Otra de sus características es que su erección es comunitaria, pues para el proceso de construcción de una vivienda en comunidades se cuenta con el trabajo en conjunto de los habitantes de la localidad, a este trabajo se le conoce como tequio o tequitl.

Imagen 5. (Prieto, 1978) Casa cuadrada con techo piramidal.

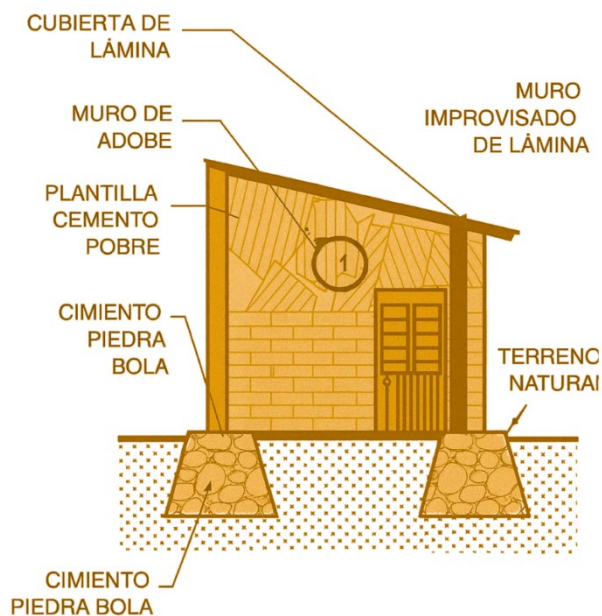
Así, su cubierta tiene una inclinación pronunciada dando en su punto más alto una altura de 3.77 y en su punto más bajo mide desde la cubierta al firme 2.79. La cubierta está soportada en la esquina del muro de la fachada por un poste de madera delgado. En la segunda habitación se encuentra una cama ya que sirve a modo de dormitorio. Y en el vano de la puerta del muro divisorio entre las habitaciones se aprecia un dintel de madera desgastado. Posee un firme de concreto.

Imagen 16. Corte por fachada, realizada por Hernández, 2018.

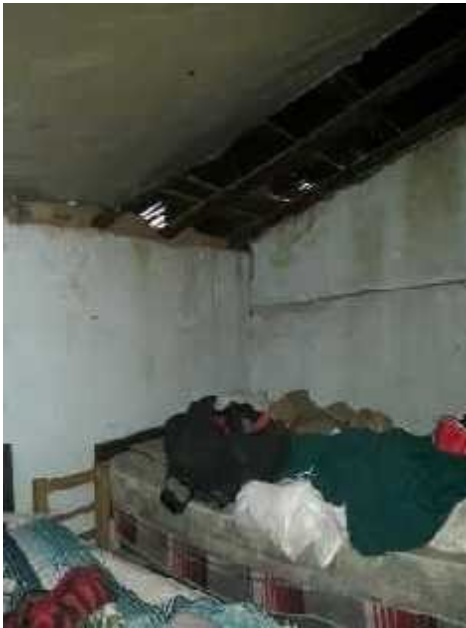
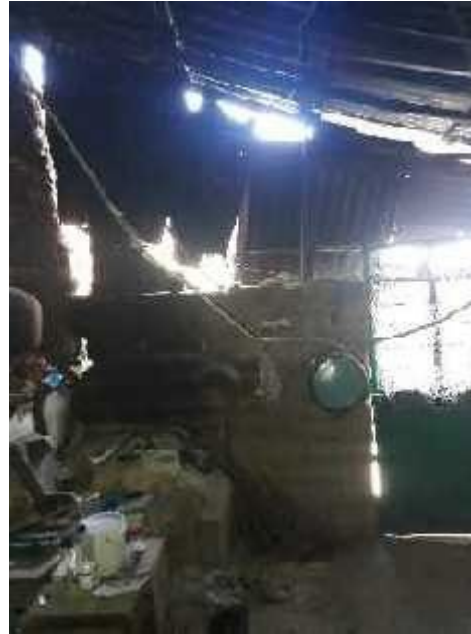
Imágenes 17 y 18. Izquierda. Cocina y cuarto principal de la casa. Derecha. Dormitorio. Fotos hechas por el Hernández, 2018.

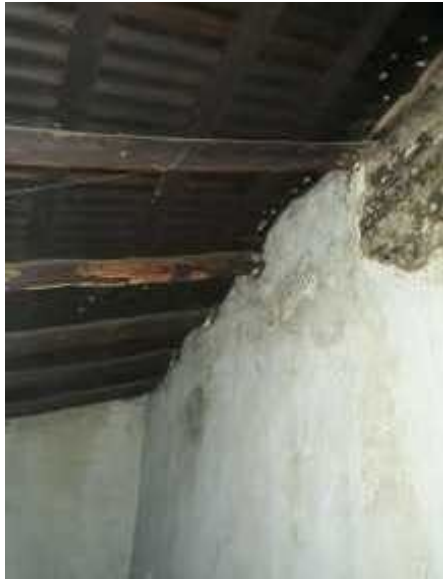
Imagen 20. Foto del muro en donde se aprecian problemas con humedad y vigas de madera pandeadas a razón de humedades. Foto por Hernández, 2018.

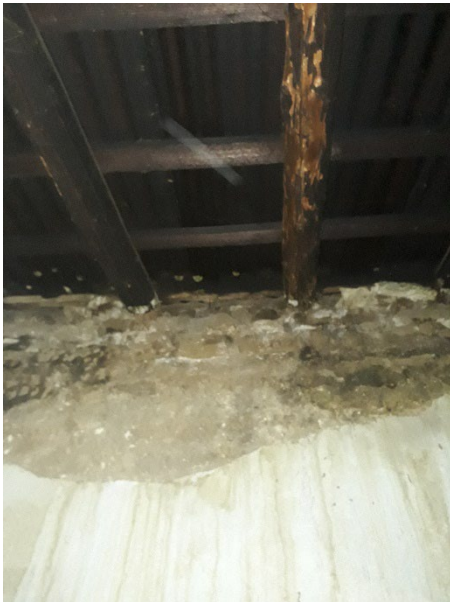
Imagen 22. Otra perspectiva del mismo muro. Foto: por Hernández, 2018.

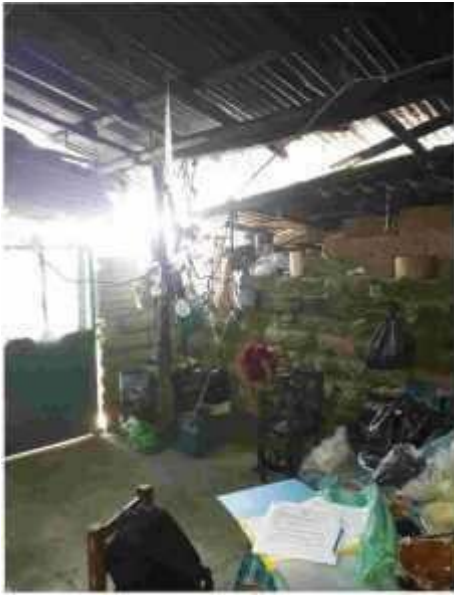
Imagen 24. Foto en perspectiva, viendo hacia la entrada de la vivienda. Se aprecian huecos entre el muro y la cubierta, así como un apoyo de madera. Foto por Hernández, 2018

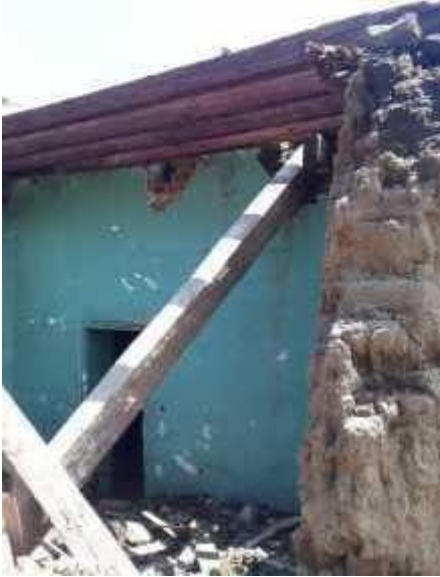
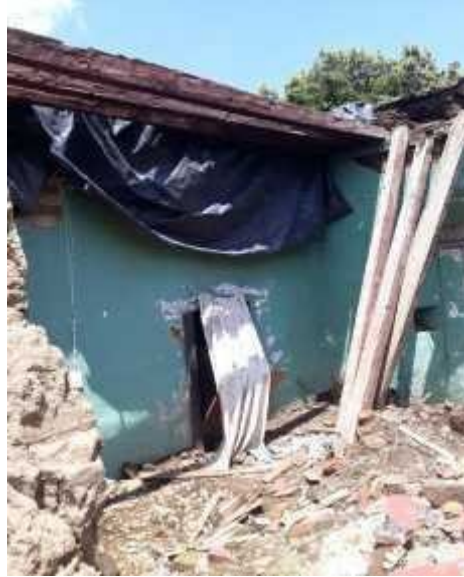
La edificación está afectada fuertemente por la humedad que se extiende por el muro, mostrando así no solo las manchas de humedad si no las eflorescencias de sal que traspasaron la cubierta del muro. Su altura es considerablemente alta pues llega a los 4.20 metros de altura hasta la cubierta. En lo personal fue la edificación que más me gustó.

Imágenes 28 y 29. Habitación con falla en cubierta. Desde distintas perspectivas. Fotos por Hernández, 2018.

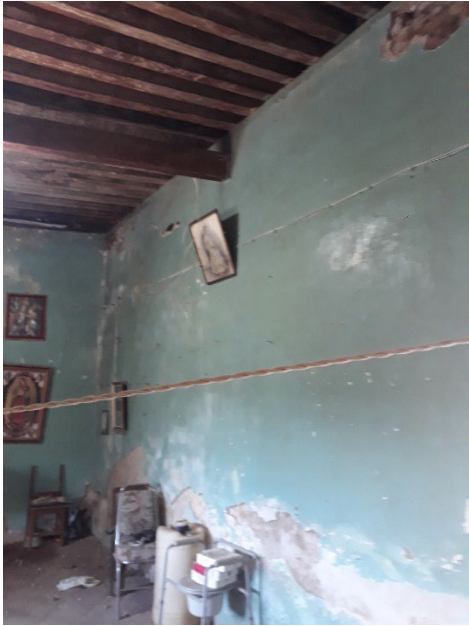
Imagen 30. Foto de detalle de muro. Donde se muestra afectación del mismo por humedad. Foto por Hernández, 2018.

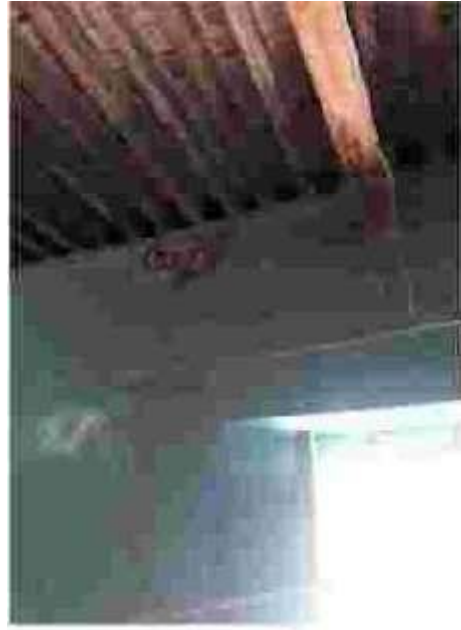
Imagen 31. Foto de detalle de la viga principal donde se aprecia un deterioro por humedad. Foto por Hernández, 2018.

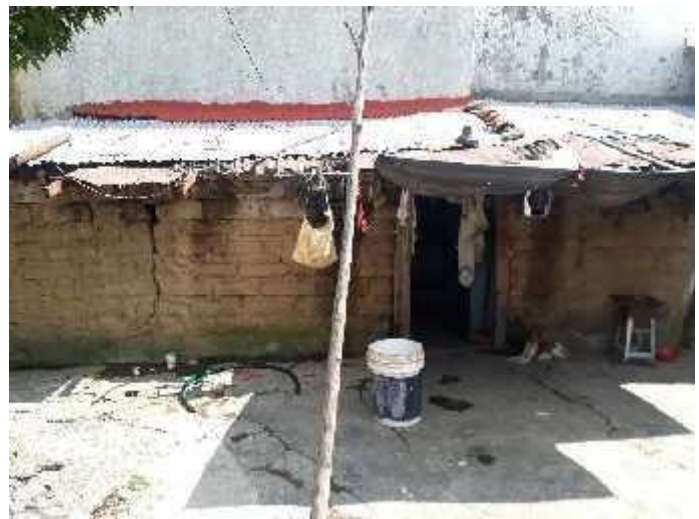
Imagen 39. Fachada del inmueble con un marco de puerta de concreto. Foto por el autor

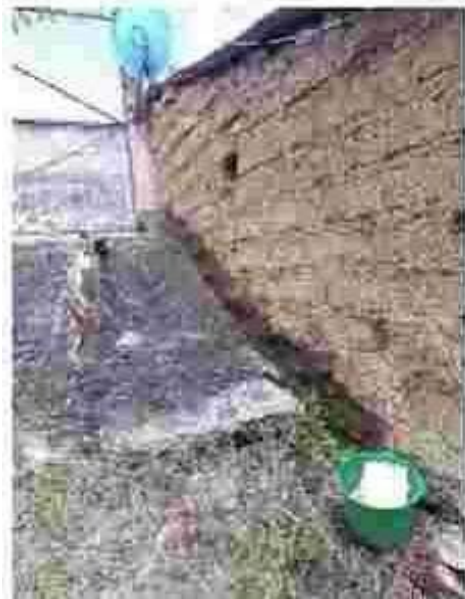
Imagen 40. En la imagen se puede apreciar humedad en la parte inferior del muro. Foto por Hernández, 2018.

La base de los muros de adobe es puntualmente endeble y más si está en contacto directo con el terreno, pues no se necesita una inundación ya que si existe humedad en el terreno este puede ascender por la propiedad de capilaridad propia del agua. degradando el adobe progresivamente, al estar en su etapa inicial causará manchas de humedad en los muros y si el problema se prolonga se comprometerá la estabilidad del muro al tener pérdidas de sección, también se formarán eflorescencias que es la migración de sales presentes en las arcillas a la superficie del muro provocando disgregación superficial de los adobes ya que la acumulación de sales hace que el agua presente o humedad perdure más en la composición del adobe. Así la constante presencia de humedad en la base del muro hace favorable el desarrollo de hongos, mohos y líquenes que harán que la cohesión de los adobes se debilite y provocará su desintegración.

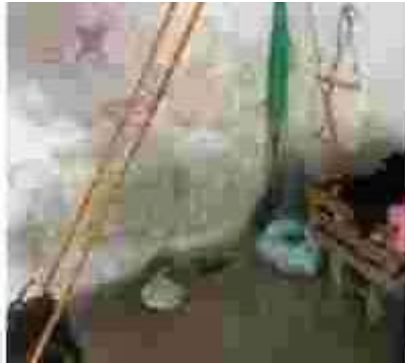
Imagen 42. Se puede apreciar el piso de cemento, así como humedad en la parte inferior del muro. Foto por Hernández, 2018

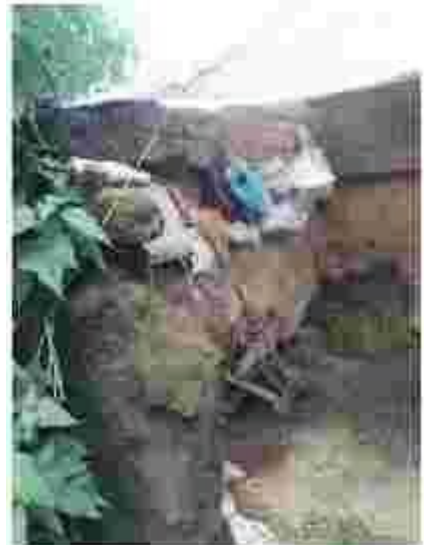
Imagen 43. Falla de la cubierta. Foto por Hernández, 2018.

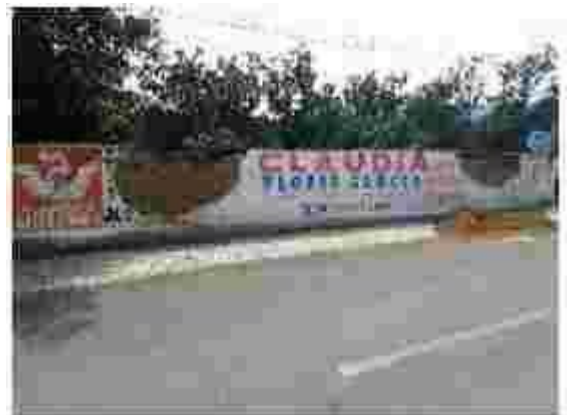
Imagen 45. Vista desde la calle del inmueble, se aprecia pérdida de material. Foto por Hernández, 2018.

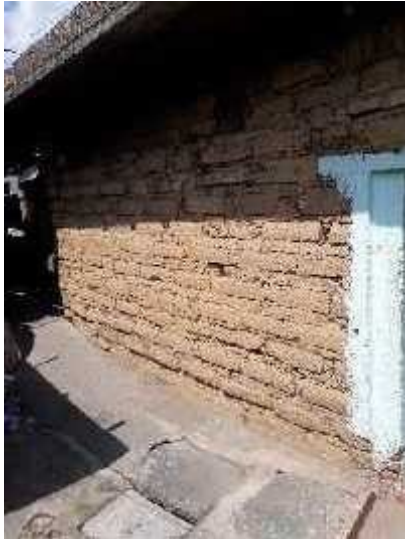
Imagen 51. Parte de la fachada, se aprecia un marco de concreto. Foto por el autor

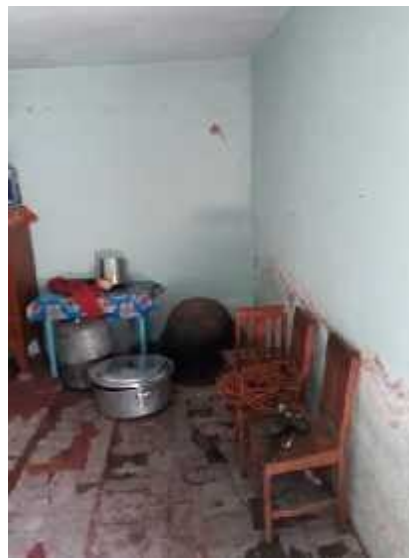
Imagen 52. Interior de la vivienda, con daños en el interior. Foto por el autor

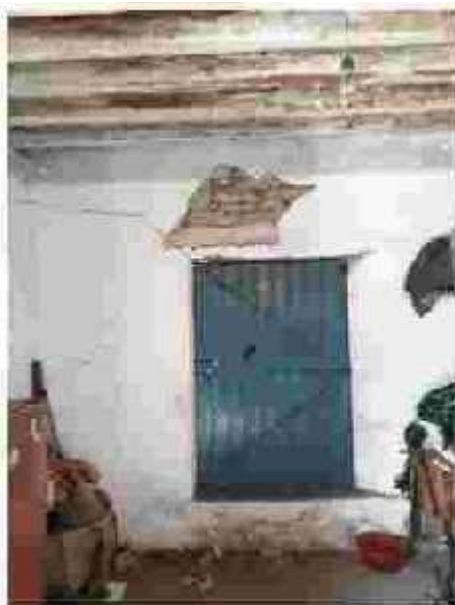
Esta casa, que también está compartiendo patio con otra casa, tiene dos entradas: desde el patio y desde la calle. Tiene problemas con la humedad y además se puede observar una falta de mantenimiento en su cubierta que aún conserva el terrado con tejamanil. Su piso es de cemento pobre y sus puertas de hierro.

Imagen 57. Puerta del inmueble, daño por humedad en la parte superior y en la cubierta. Foto por Hernández, 2018.

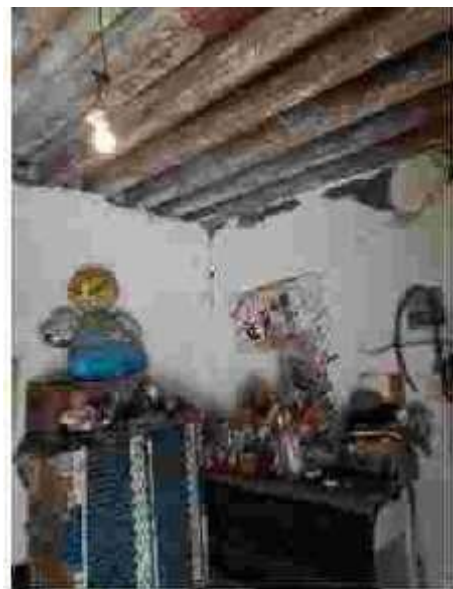
Imagen 58. Interior del inmueble, daño por humedad en la parte superior y en la cubierta. Foto por el Hernández, 2018.

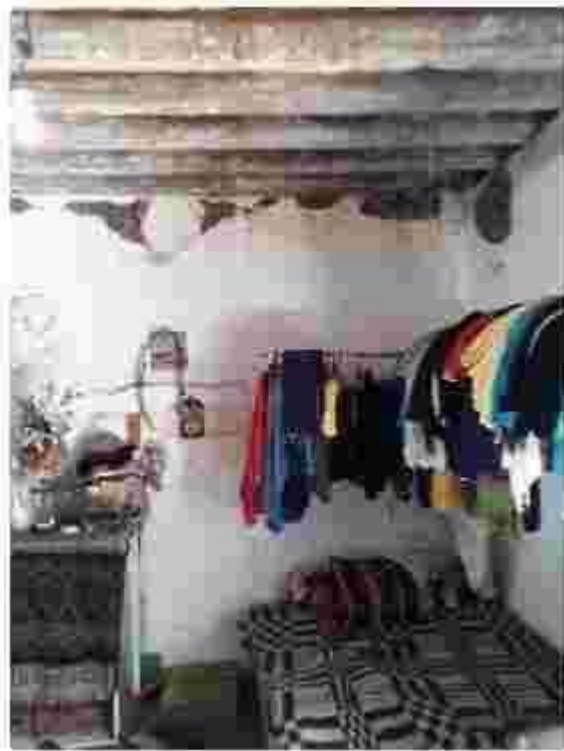
Imagen 59. Interior del inmueble, daño por humedad en la parte superior y en la cubierta. Foto por el Hernández, 2018.

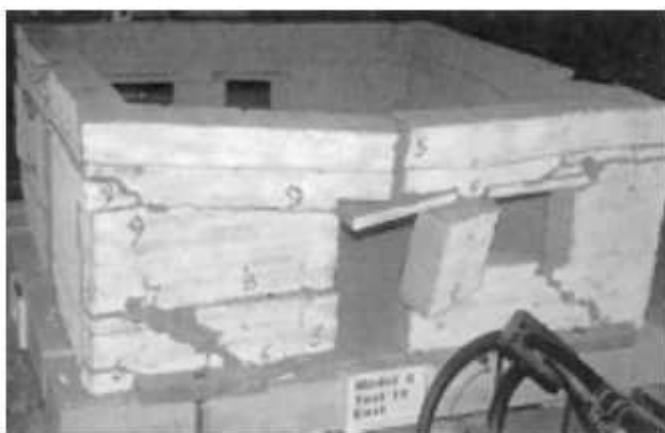
Si los dinteles no penetran lo suficiente, en la mampostería, estos colapsarán. Se observa también que sin cadena, el muro en la parte superior tiende a fallar: en los vanos de ventanas a partir de las esquinas inferiores se hayan grietas diagonales hacia abajo, se explica que si el área del muro entre ventana y puerta son angostos estos se debilitan y se derrumban como se puede observar en la imagen 60. (Minke, 2001)

Imagen 65 (Minke, 2001) Fallas en maqueta de adobe en simulación de sismo. Se explican las fallas por

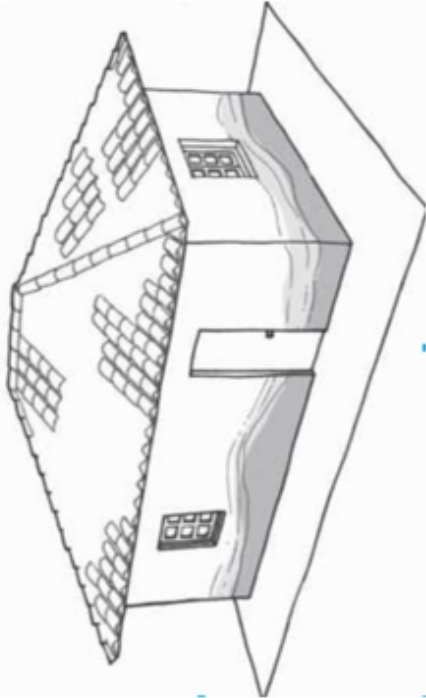
Humedad en la parte inferior de muro ó tabique	
Elemento Afectado	Nivel de daño
Muro	Grave
<p>Descripción: Corresponde a la presencia de agua impregnada en la zona inferior del muro este problema general una falla plástica puesto que al contacto con el agua se vuelve barro blando.</p> <p>Identificación: Se reconoce al evidenciar manchas de humedad en la zona inferior del muro o palpando zonas reblandecidas. En problemas más avanzados, por la detección de una deformación del muro, por la detección de una deformación del muro, o la pérdida y/o desprendimiento de material, lo que ocasiona debilitamiento en la estructura.</p>

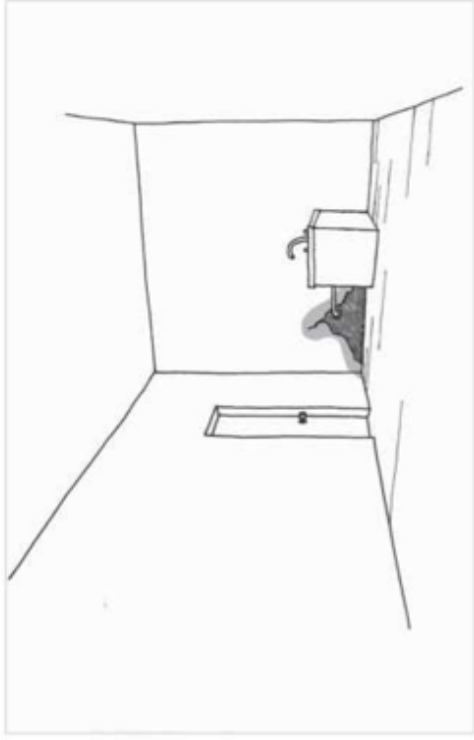
Humedad en zonas puntuales de muro ó tabique	
Elemento Afectado	Nivel de Daño
Muro	Severo
<p>Descripción: Corresponde a la presencia de zonas húmedas en los muros de la edificación. Este tipo de daño es causado por: filtraciones en instalaciones, exposición del muro a lluvia, o filtraciones en instalaciones, exposición del muro a lluvia, ó filtraciones en la cubierta.</p> <p>Identificación: Se reconoce por la presencia de manchas en el muro, sensación de reblandecimiento del material de este.</p>

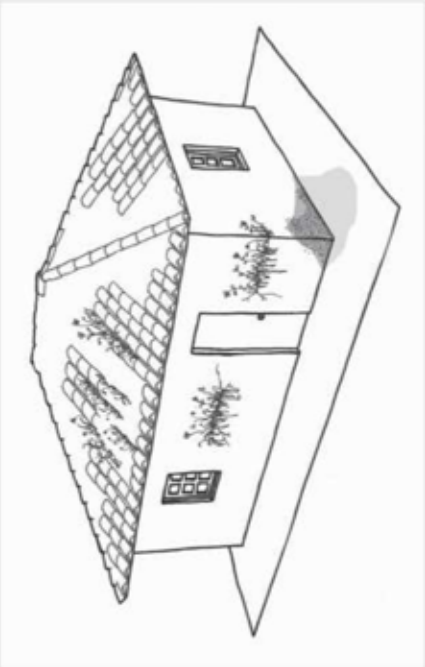
Vegetación, musgos y líquenes en muro, tabique ó techumbre	
Elemento Afectado	Nivel de daño
Muro	Moderado
<p>Descripción: Corresponde a la presencia de vegetación enraizada en una parte de la edificación.</p> <p>Identificación: Se observa el crecimiento de especies vegetales en segregar ácidos orgánicos.</p> <p>creciendo de especies vegetales en partes de la edificación construidas en tierra cruda. Las raíces irán creciendo y destruirán progresivamente la composición del muro así como acción química y erosiva al segregar ácidos orgánicos.</p>

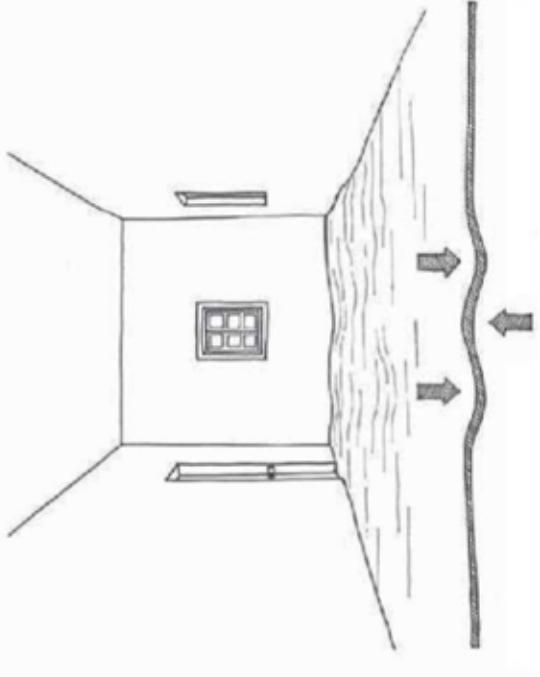
Asentamiento de Piso	
Elemento Afectado	Nivel de Daño
Piso	Leve
<p>Descripción: Corresponde a la deformación y desnivel de partes del firme de cemento, tierra compactada ó ladrillo, lo que hace perder al suelo su superficie plana.</p> <p>Identificación: La deformación se puede identificar de manera visual, o al transitar sobre él al percibir deformaciones en el piso</p>

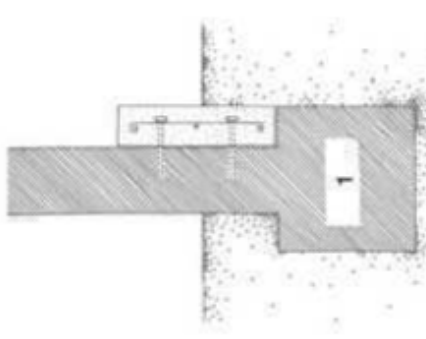
Refuerzo de Cimentación	
Materiales	Herramientas
Agua	Cinta métrica
Cal	Nivel
Áridos	Lienza
Concreto	Estacas
Madera	Picota
Acero	Chuzo
Tubos de acero	Pala
	Pisón
	Mesón del enfierno
Observaciones	
Con la confección de fundaciones paralelas y solidarias a la original se busca estabilizar las fundaciones dañadas y mejorar la resistencia de toda la estructura ante fallas del subsuelo.	
Paso 5: Cimbra y colado	
Preparar e instalar cimbra según las necesidades del proyecto y curar el concreto posteriormente

<p>1. Fundaciones originales.</p>	
Paso 1: Trazado	
Trazar la nueva fundación paralela a la fundación que debe ser reforzada.	
Paso 2: Excavación	
Excavar los bordes de las nuevas fundaciones utilizando chuzo y pala hasta llegar a suelo firme.	
Paso 3: Enfierrado	
Enfierrar con la recomendación de dos varillas de 3/4 arriba y abajo	
Paso 4: Anclaje a cimiento existente	
Perforar la cara interior del sobrecimiento existente. Reforzar empotrando una barra de acero la que debe ser fijada usando cemento con aditivo expansor. Este procedimiento debe ser supervisado por un profesional competente
