BENEMÉRITA UNIVERSIDAD AUTÓNOMA DE PUEBLA

**"Verificación del Impacto
Ambiental de la carretera
Tepeaca-Zacatepec"**

TESINA

Septiembre 2014

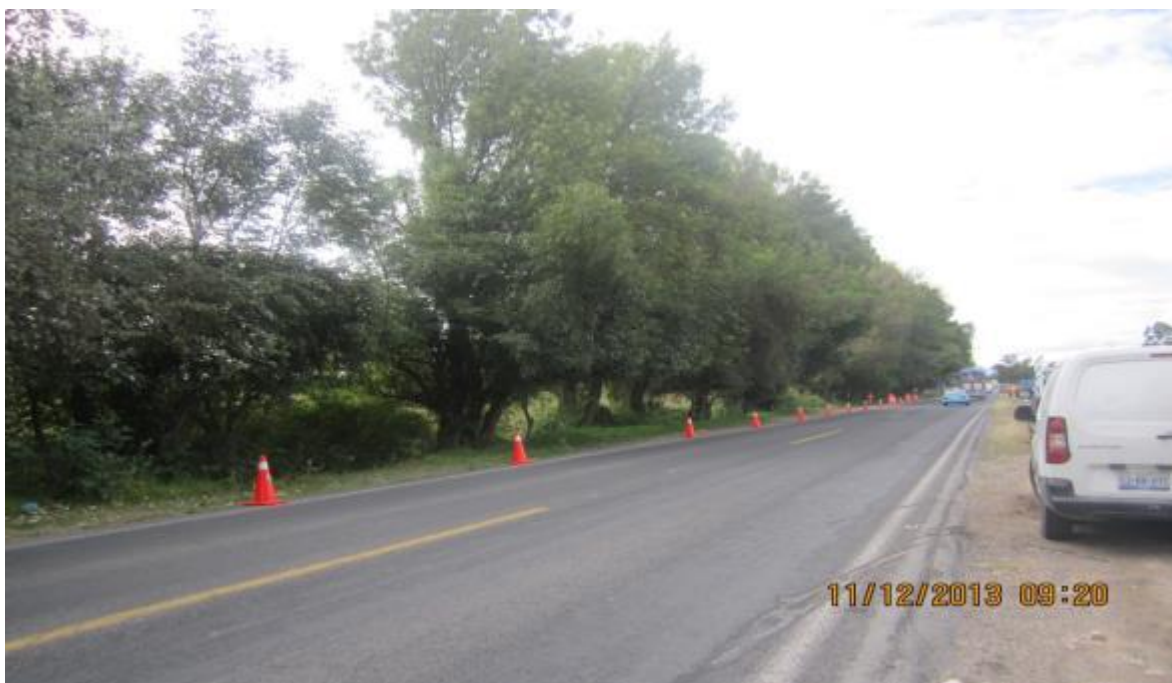
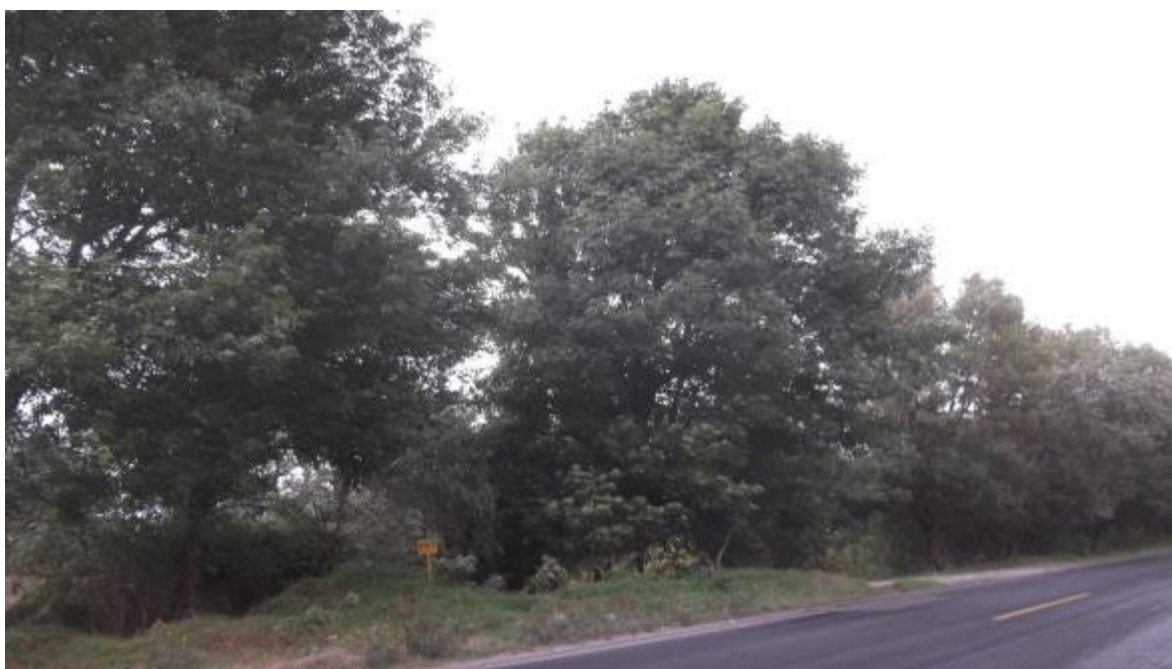
En las *Figuras 4 y 5* se muestran imágenes donde se puede observar la vegetación arbórea que de acuerdo al Resolutivo de Impacto Ambiental tuvieron que ser retirados en ambos cuerpos del camino para lograr los trabajos de ampliación y modernización:

Figura 4.- Vegetación arbórea existente antes del programa de tala (Foto tomada en sitio,2013)

Figura 5 Vegetación existente antes del programa de tala. (Foto tomada en sitio, 2013)

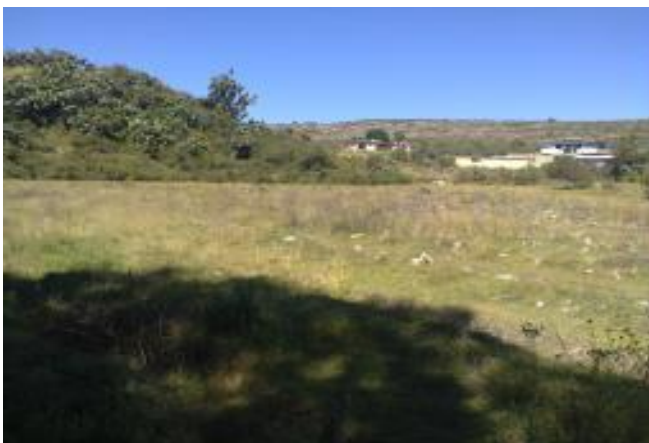
Figura 7 Terreno del Paraje Teteles (Foto tomada en sitio, 2013)

Esta reforestación se realizó en una superficie de 0.59 Ha, con una densidad de plantación de 1,100 plantas por Ha, siendo plantadas a una distancia de 3.00 x 3.00 m entre planta y planta con base al Manual de Reforestación de CONAFOR (Comisión Nacional Forestal). En las *Figuras 6, 7, 8*, se muestran fotografías del paisaje donde se evidencia el tipo de terreno elegido para la reforestación llamado Paraje Teteles.

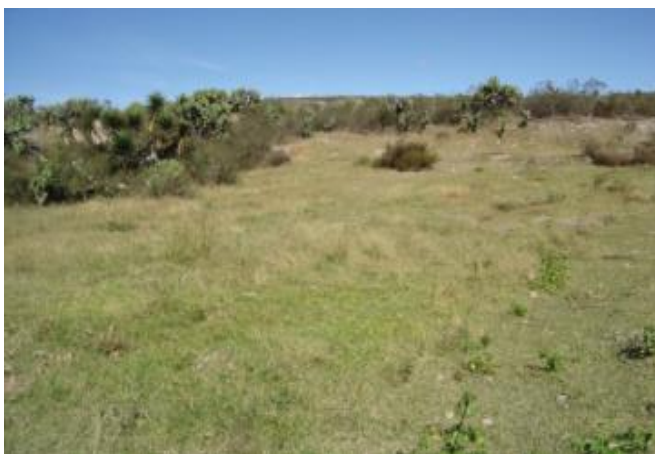
Figura 8.- Terreno del Paraje Teteles (Foto tomada en sitio, 2013)

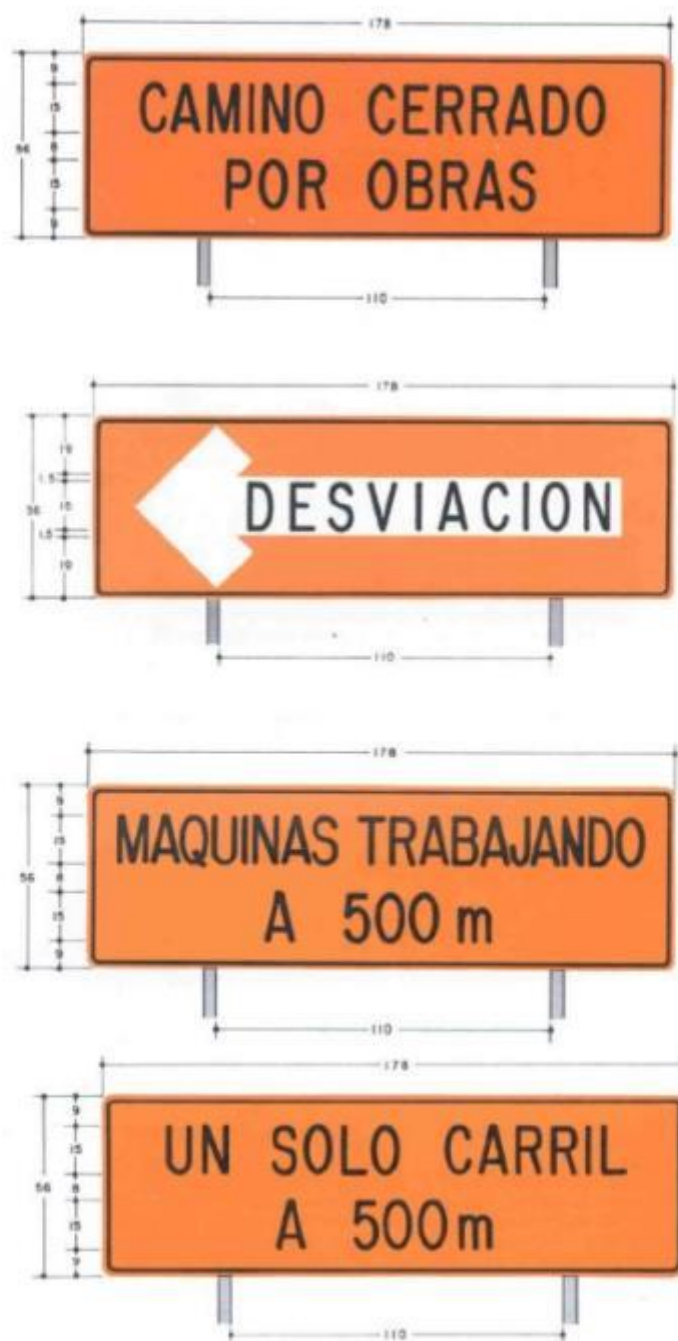
En la *Figura 10* se muestran ejemplos de los señalamientos propuestos de obra, y en la *Figura 11* se muestra el señalamiento colocado en obra.

Figura 10. Señalamientos propuestos de obra en cumplimiento a la Nom-086-SCT-2004

DISPOSITIVOS PARA PROTECCION EN CAMINOS DE 2 CABRILLOS, DONDE UNO ESTA CERRADO.

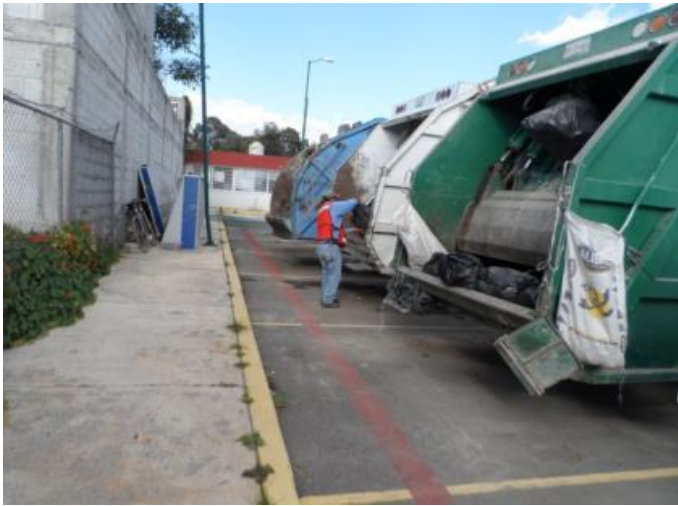
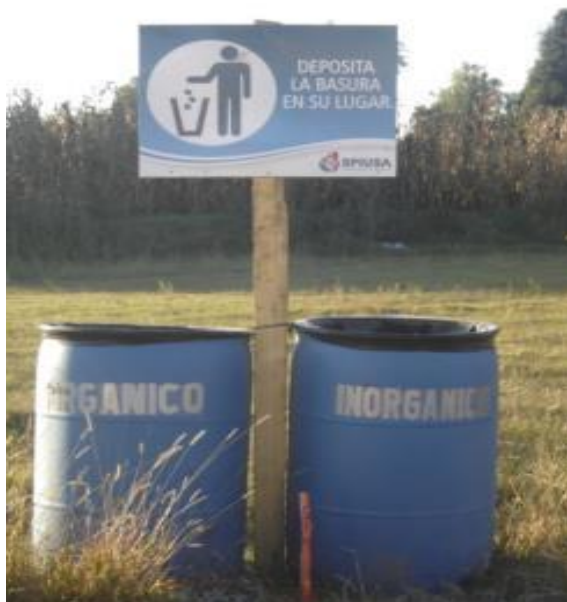
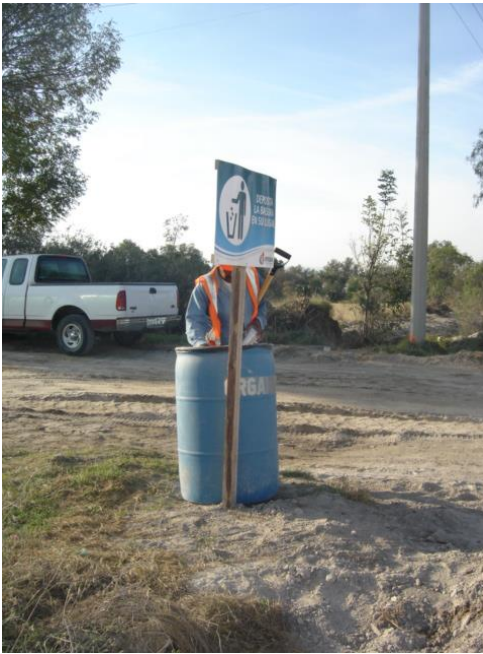
Para el manejo de los residuos sólidos se logró el apoyo del Municipio de la Ciudad de Tepeaca. En las Figuras 14, 15 y 16 se muestran fotografías de la forma en que en obra se llevó a cabo el programa de recolección de residuos sólidos.

Figura 14.- Camiones del Servicio de Limpia Municipal en apoyo de recolección de Residuos Sólidos (Foto tomada en sitio, 2013)

Figura 15.- Contenedores para el depósito de Residuos Sólidos (Foto tomada en sitio, 2013)

Figura 16.- Contenedores para el depósito de Residuos Sólidos (Foto tomada en sitio, 2013)

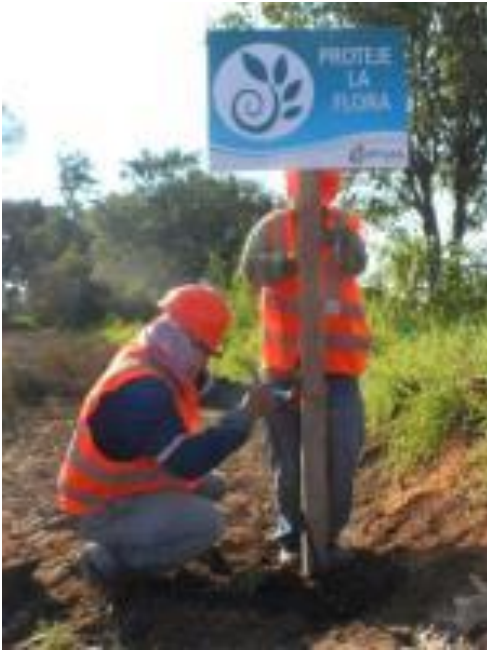
En la *Figura 18* se observa la colaboración del personal de campo para colocar letreros preventivos.

Figura 18. Colocación de letreros preventivos. (Foto tomada en sitio, 2013)

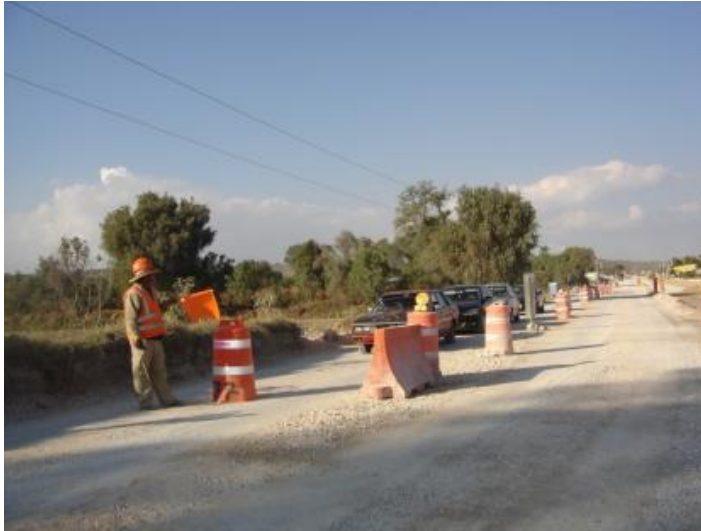
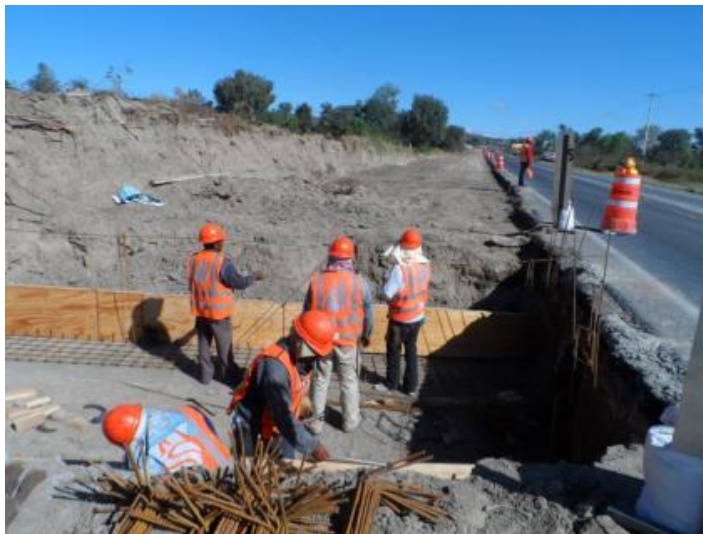
En la *Figura 19 y 20* se muestra al personal obrero con su EPP debidamente portado.

Figura 19. Personal obrero con EPP. (Foto tomada en sitio, 2013)

Figura 20.- Personal Obrero con EPP. (Foto tomada en sitio, 2013)

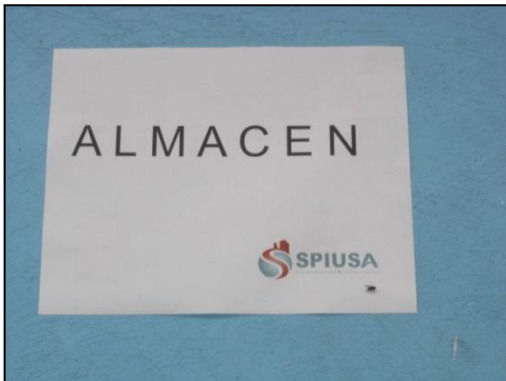
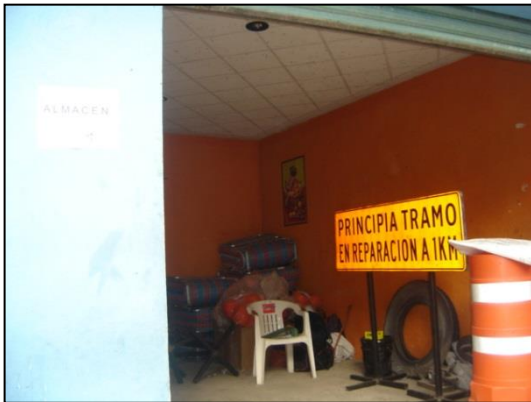
En la *Figura 21* y *22* se muestra el almacén del equipo menor para la buena organización en la obra.

Figura 21.- Letrero de Almacén de Equipo Menor. (Foto tomada en sitio, 2013)

Figura 22.- Almacén de Equipo Menor.(Foto tomada en sitio, 2013)

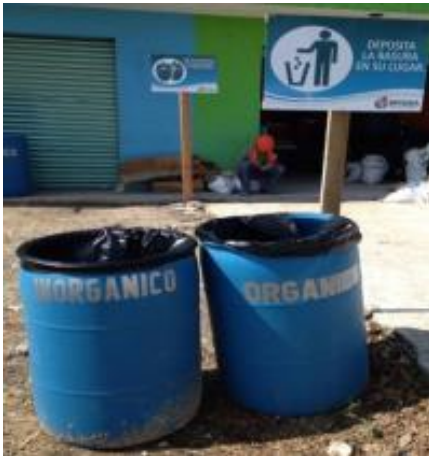
En la *Figura 27* se muestra una medida preventiva física, en la cual se muestra los contenedores para residuos sólidos clasificándolos en orgánicos e inorgánicos.

Figura 27.- Contenedores para residuos sólidos. (Foto tomada en sitio, 2013)

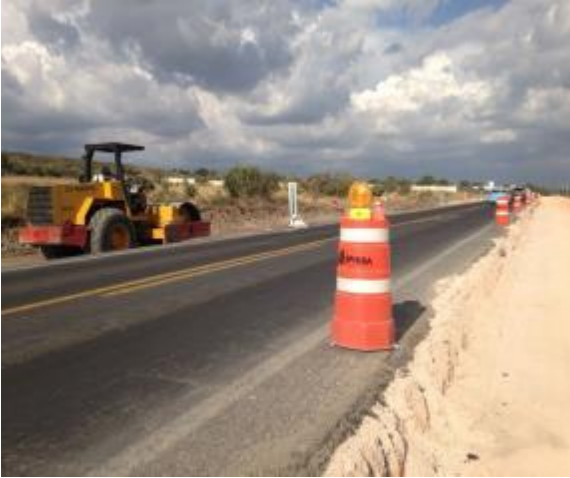
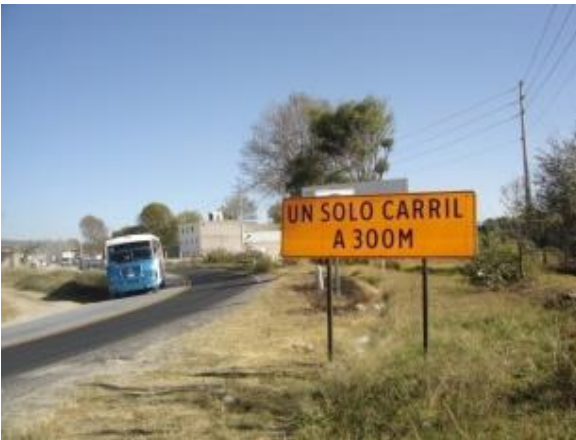
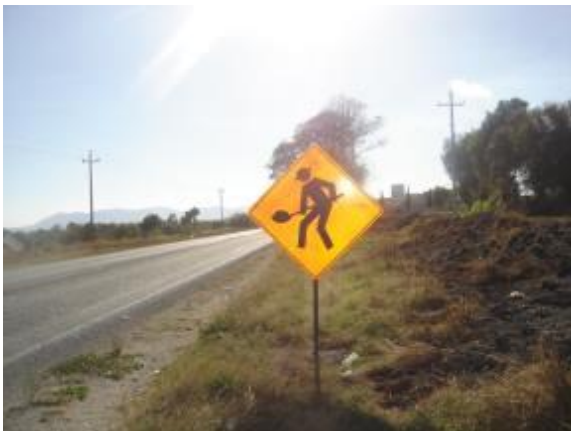
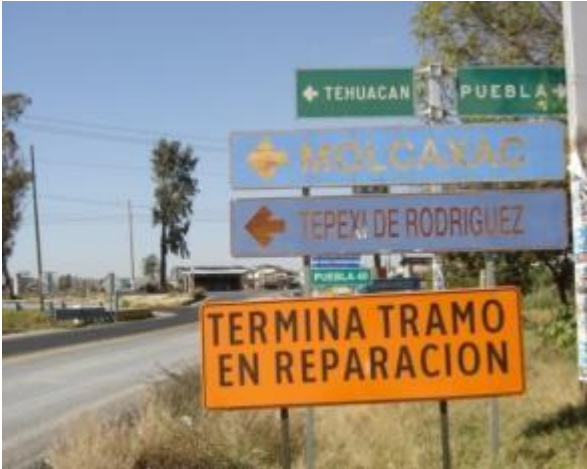
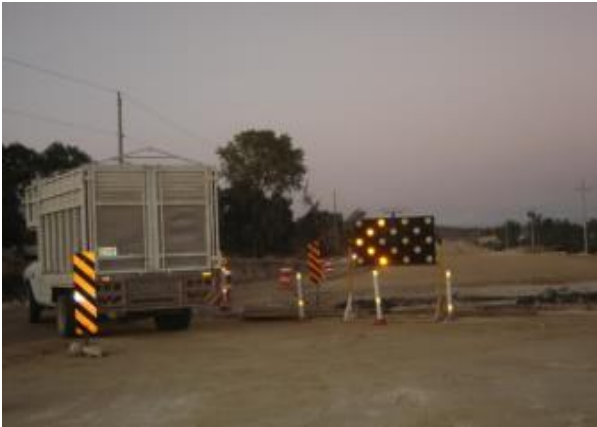
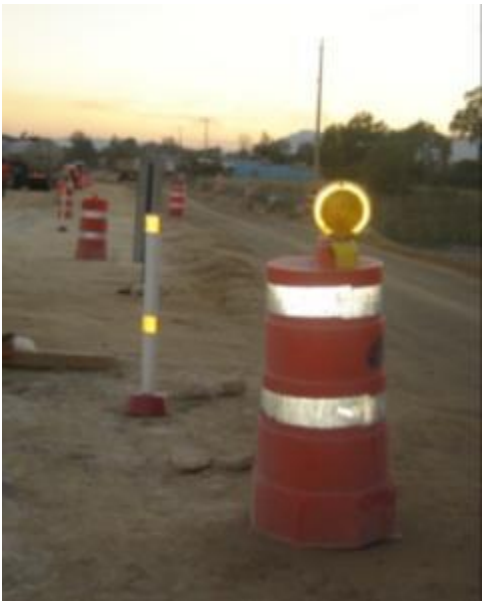
La seguridad en la obra fue otro de los capítulos a los que se le prestó especial atención como se comentó en el capítulo respectivo, para lo cual se dispuso de todo el señalamiento requerido en la normativa aplicable, cuidando que la maquinaria y equipo de construcción contara con torretas y alarmas de reversa para evitar accidentes, y respetaran las velocidades indicadas en el señalamiento de obra. En las *Figuras 28, 29, 30, 31, 32 y 33* se muestra el señalamiento diurno colocado en obra:

Figura 28: Señalamiento diurno (Foto tomada en sitio, 2013)

Figura 29: Señalamiento diurno (Foto tomada en sitio, 2013)

Figura 30: Señalamiento diurno (Foto tomada en sitio, 2013)

Figura 31: Señalamiento diurno (Foto tomada en sitio, 2013)

Figura 32: Señalamiento diurno (Foto tomada en sitio, 2013)

Figura 33: Señalamiento diurno (Foto tomada en sitio, 2013)

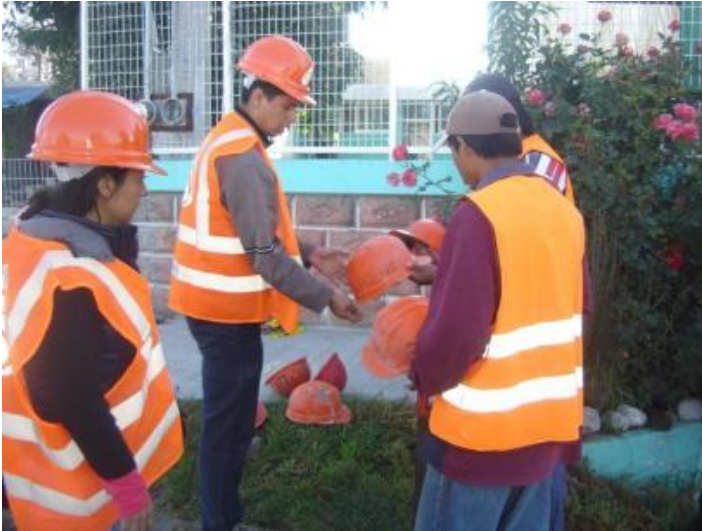
Se cuidó que el personal obrero contara con todo su equipo de protección personal como son cascos, chalecos, guantes, etc. En la *Figura 34* se muestra una fotografía de la asignación del EPP a cada trabajador.

Figura 34: Distribución de EPP (Foto tomada en sitio, 2013)

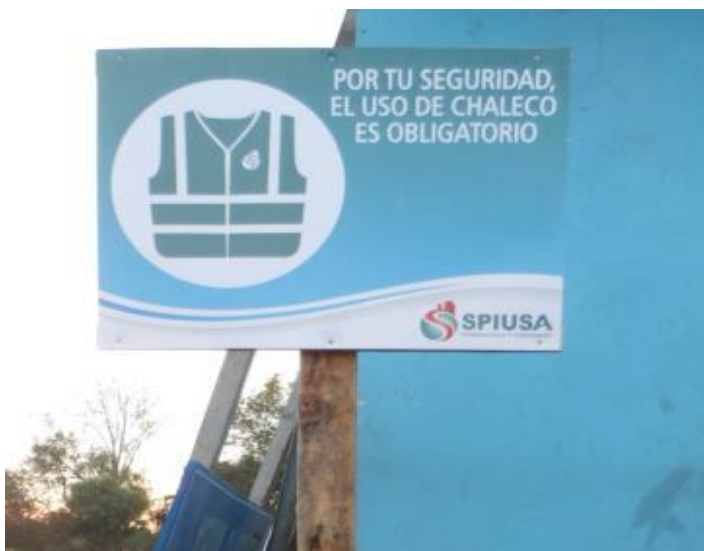
Figura 35. Campañas preventivas (Foto tomada en sitio, 2013)

En la *Figura 35* y *36* se promueven campañas preventivas de seguridad orientada a los trabajadores.

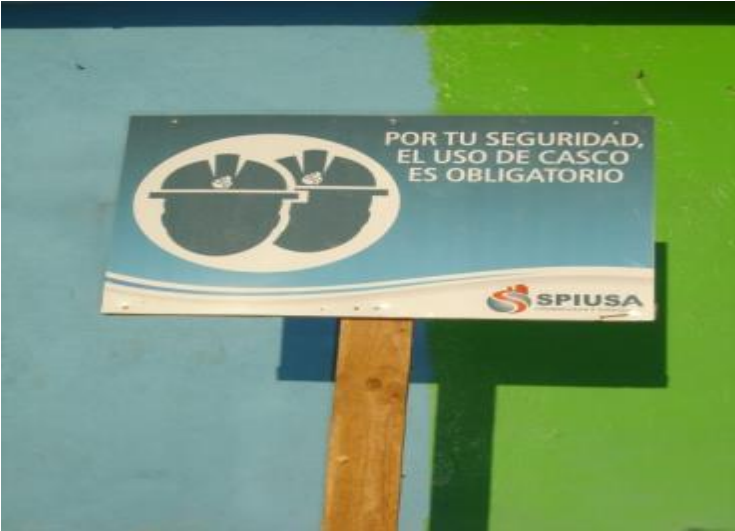
Figura 36. Campañas preventivas (Foto tomada en sitio, 2013)

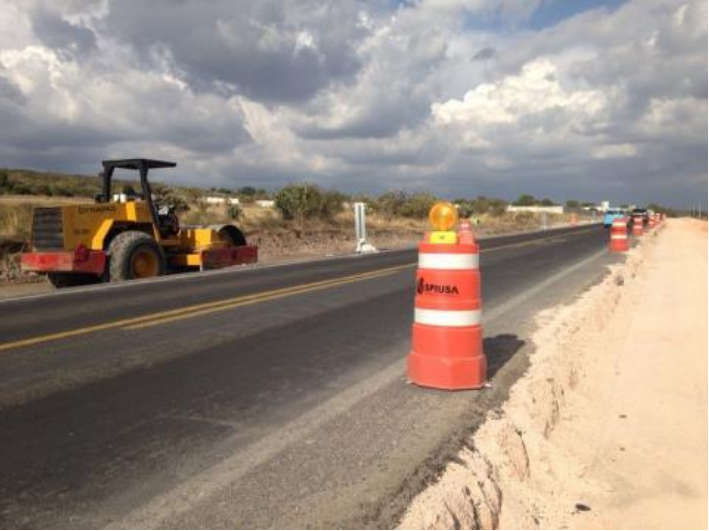
De la misma forma, se cuidó que todos los vehículos y maquinaria contaran con torretas y la con adecuado funcionamiento de luces en general para facilitar su identificación en la obra. En la *Figura 37* se muestra el equipo de señalamiento de vehículos y maquinaria.

Figura 37.- Equipos de señalamiento de vehículo y maquinaria (Foto tomada en sitio, 2013)

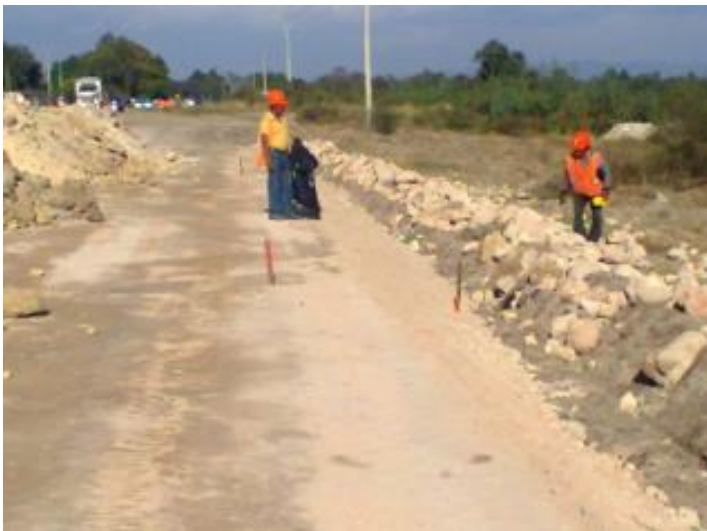
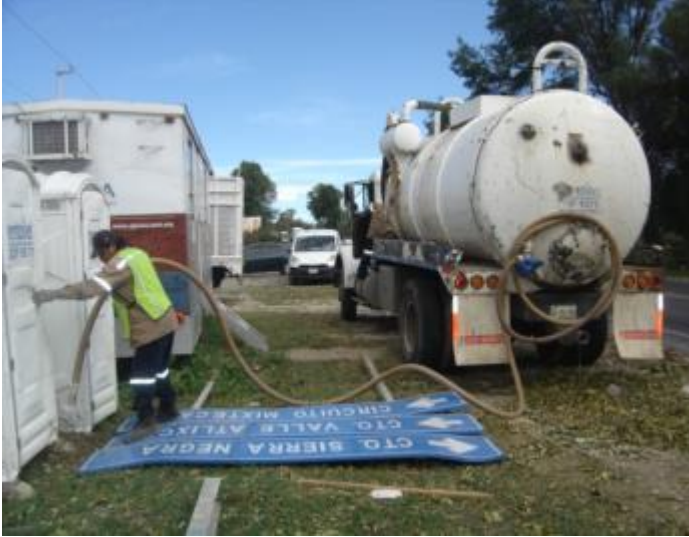
Se implementó una brigada de limpieza, la cual realizó recorridos en el tramo durante el día para recolectar y realizar la limpieza de manera manual de aquellos residuos como papel, plástico, metales, madera, cartón, etc. para después trasladarlos y depositarlos en los contenedores correspondientes. En la *Figura 38* se muestra la campaña de limpieza recolectando residuos sólidos y en la *Figura 39* se muestra el procedimiento para la limpieza de las letrinas portátiles.

Figura 38.- Campañas de limpieza recolectando residuos sólidos (Foto tomada en sitio, 2013)

Figura 39.- Limpieza de Letrinas portátiles. (Foto tomada en sitio, 2013)

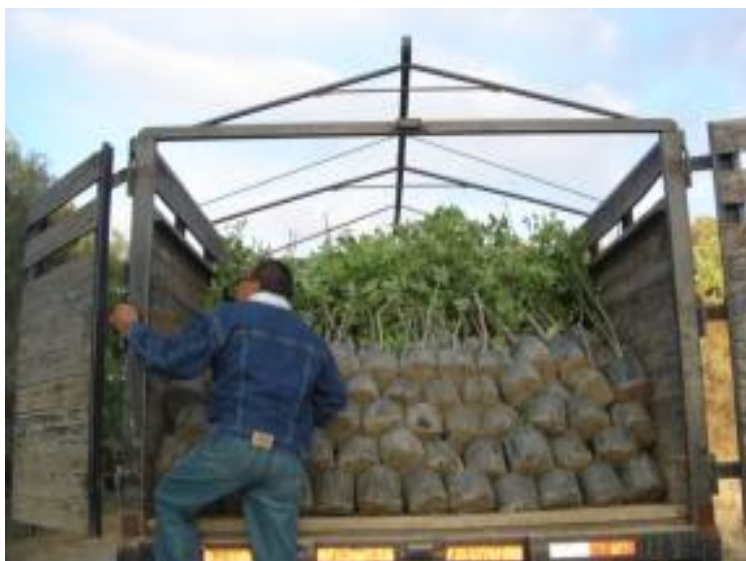
Figura 40. Plantas a utilizar (Foto tomada en sitio, 2013)

En las *Figuras 40 y 41* se muestran imágenes de las plantas utilizadas y su manejo

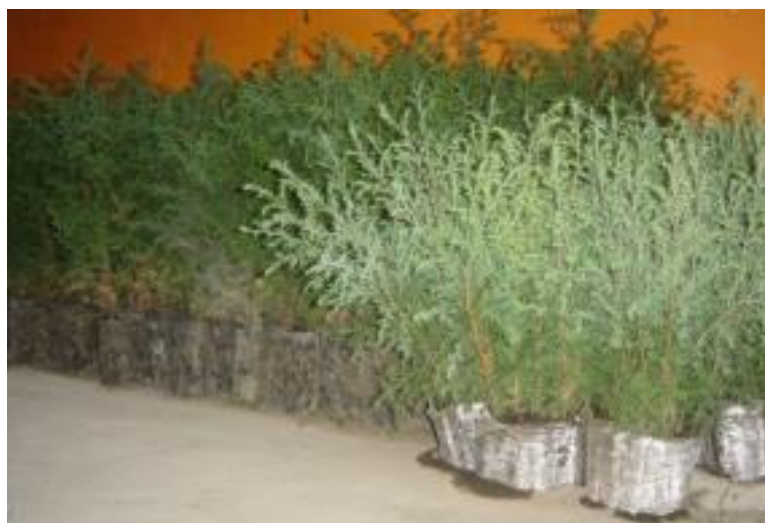
Figura 41. Plantas a utilizar (Foto tomada en sitio, 2013)

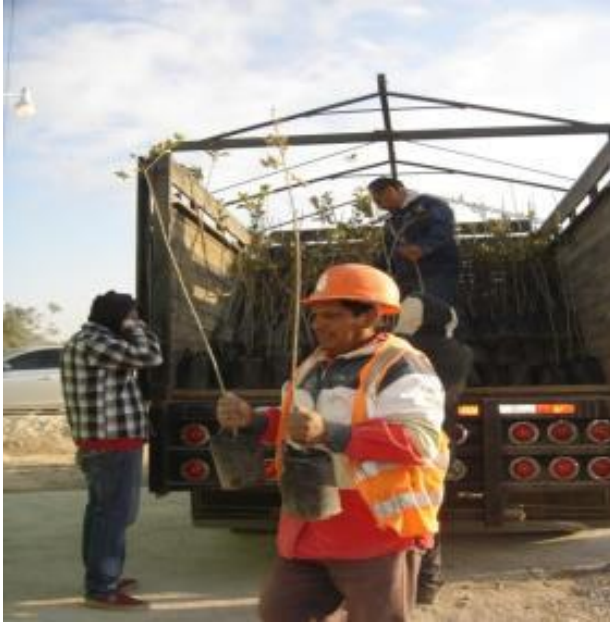
El transporte de las plantas del vivero seleccionado al sitio de la siembra se realizó con mucho cuidado para evitar daños al follaje, raíz, y al tallo, esto se efectuó en vehículo de carga de tres toneladas. En la *Figura 42* se muestra una fotografía de la descarga de las plantas.

Figura 42. Plantas a utilizar (Foto tomada en sitio, 2013)

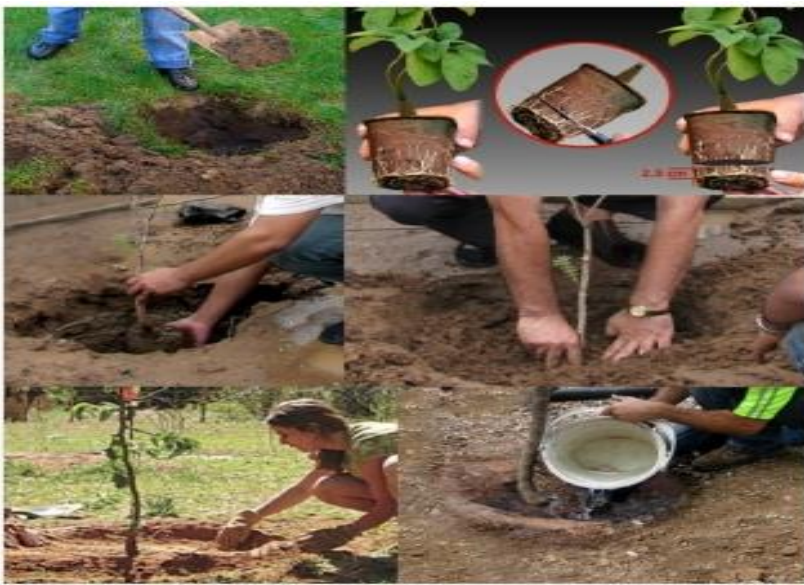
En la *Figura 43* se muestran imágenes de la plantación para el proceso de sembrado

Figura 43. Proceso de sembrado (Manual básico Conafor, 2013)

- Antes de colocar la planta en la cepa, se agregó tierra a la cepa de la superficie (que es la más fértil), para que la planta tuviera más disposición de nutrientes.
- Después de haber sembrado la planta se colocaron las siguientes capas de tierra sin aprisionar para permitir la aireación y drenaje de la planta.

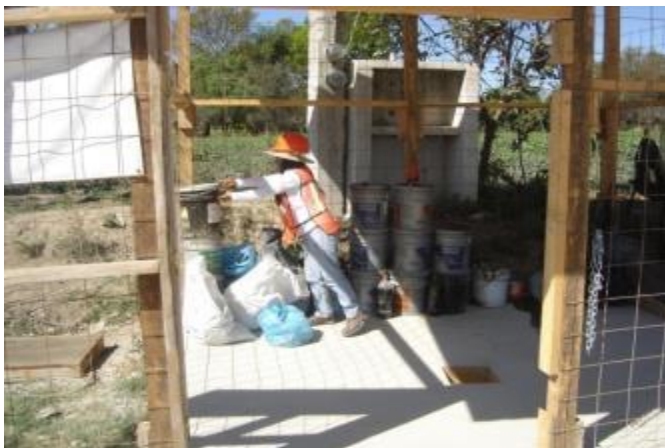
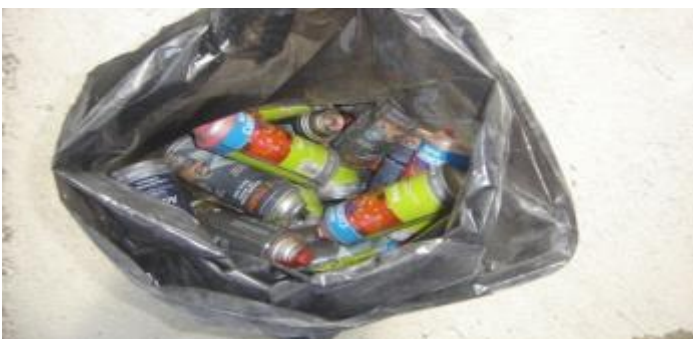
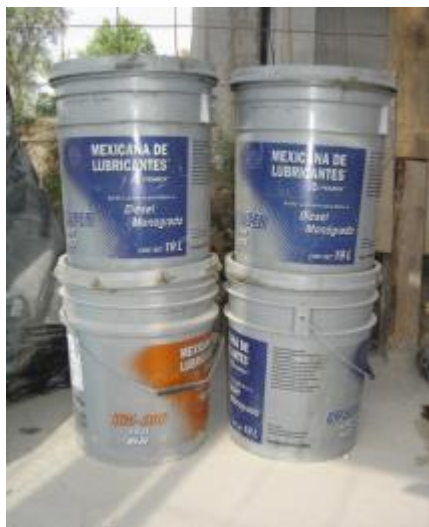
En la *Figura 44, 45, y 46* se muestra el manejo dentro del almacén de residuos peligrosos.

Figura 44:- Manejo de residuos peligrosos. (Foto tomada en sitio, 2013)

Figura 45.- Recipiente que contiene botes de aerosoles (Foto tomada en sitio, 2013)

Figura 46.- Botes de lubricantes recolectados en Almacén de residuos peligrosos. (Foto tomada en sitio, 2013)

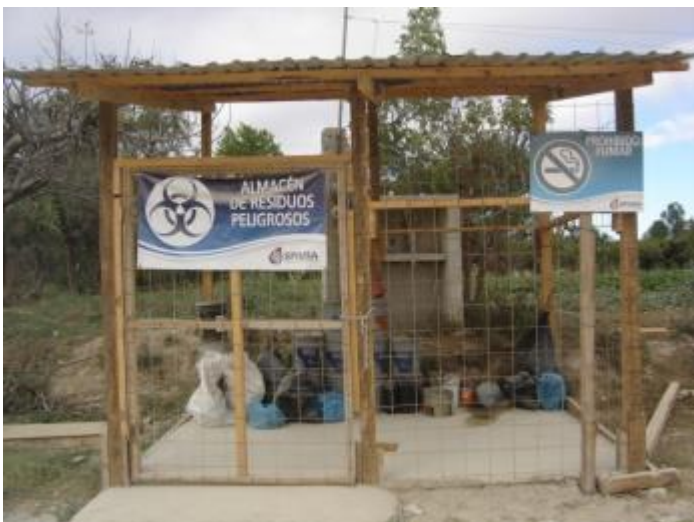
De igual manera se colocó un letrero específico con la leyenda: "ALMACÉN DE RESIDUOS PELIGROSOS". En la *Figura 50* se muestra el Almacén de residuos peligrosos.

Figura 50.- Almacén de residuos peligrosos (Foto tomada en sitio, 2013)

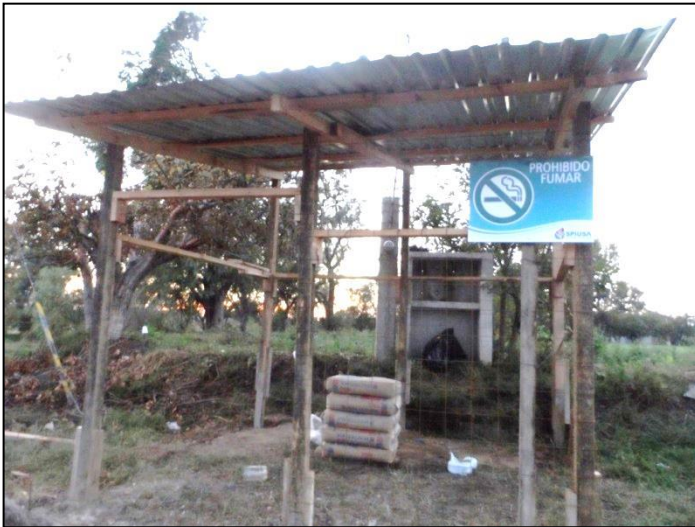
Para el almacén de material para construcción se tomaron especificaciones requeridas por la misma obra. En este almacén construido en obra, fue para la colocación temporal a muy corto plazo del mismo, por lo tanto no requirió de construcción bajo norma alguna, solo las conocidas de seguridad,

En la *Figura 51* se muestra el almacén temporal para material.

Figura 51.-Almacén temporal para material de construcción. (Foto tomada en sitio, 2013)

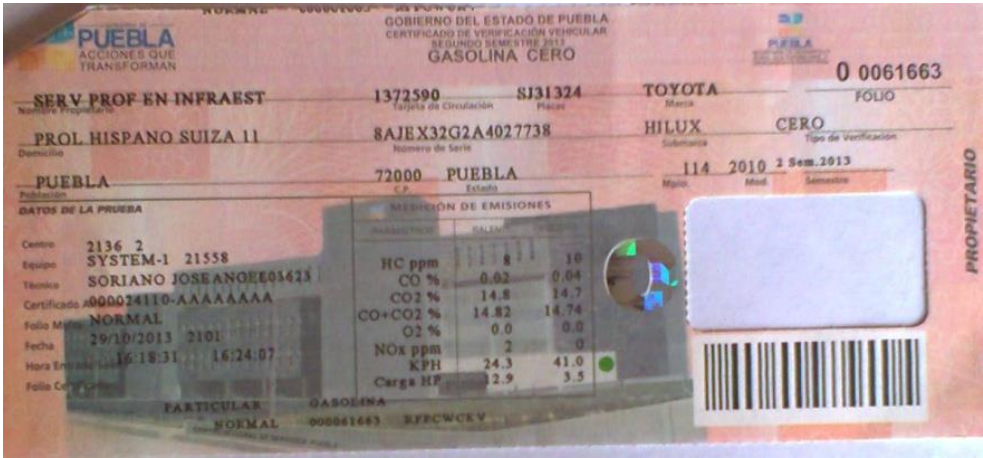
Figura 53.- Verificación de vehículo utilizado en obra. (Foto tomada en sitio, 2013)

En las *Figuras 52, 53 y 54* se muestra copia de algunos de los documentos emitidos por los Verificentros para vehículos utilizados durante la obra.

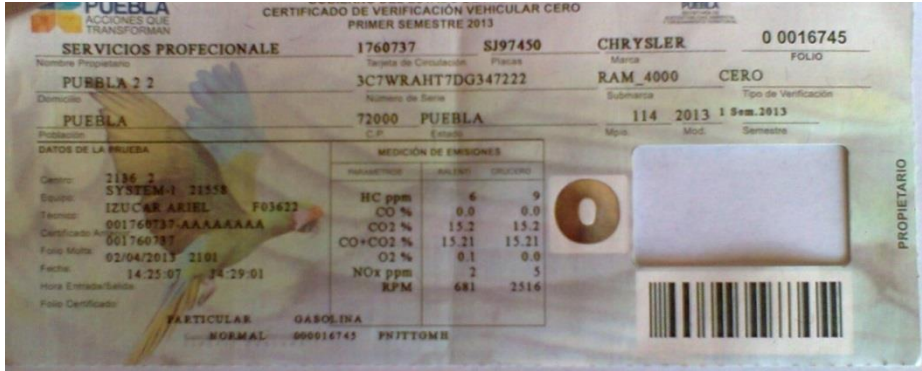
Figura 54.- Verificación de vehículo utilizado en obra. (Foto tomada en sitio, 2013)
