BENEMÉRITA UNIVERSIDAD AUTÓNOMA DE PUEBLA

FACULTAD DE ARQUITECTURA

REHABILITACIÓN Y DIGNIFICACIÓN DE LA SEDE DEL CONGRESO DEL ESTADO DE PUEBLA

*TESIS PARA OBTENER EL GRADO DE LICENCIATURA EN
ARQUITECTURA*

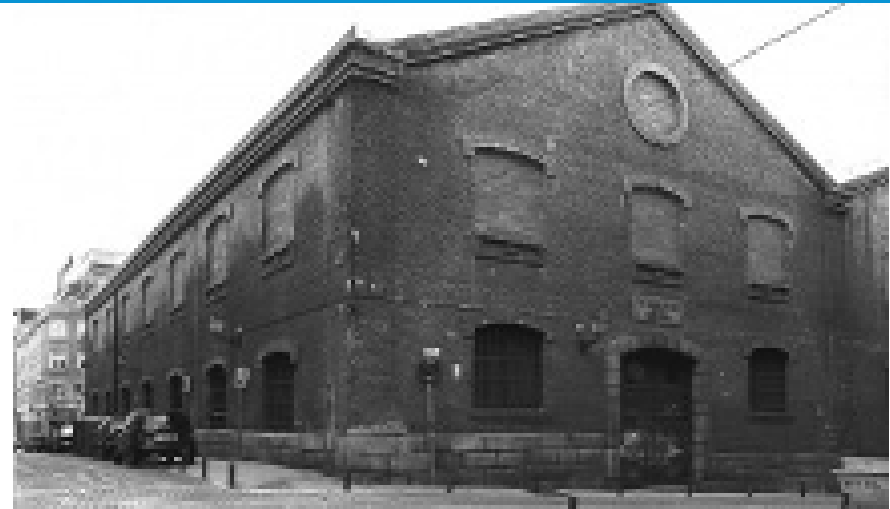
Figura 27 Corte arquitectónico Caixa Fórum Madrid. Fuente: <https://es.wikiarquitectura.com/edificio/caixa-forum-madrid/>

El proyecto pasó de los 2.000 m² a ocupar una superficie total aproximada de 8.000 m² distribuidos en distintos niveles, dos de ellos bajo rasante.

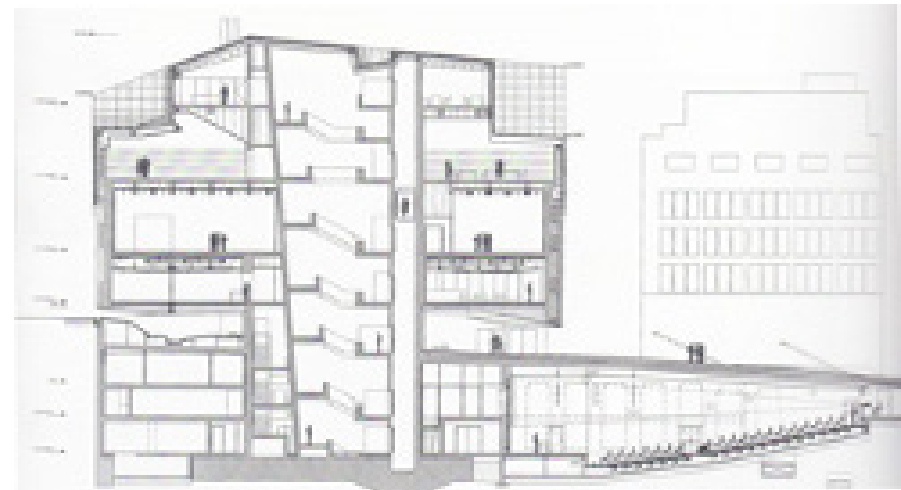
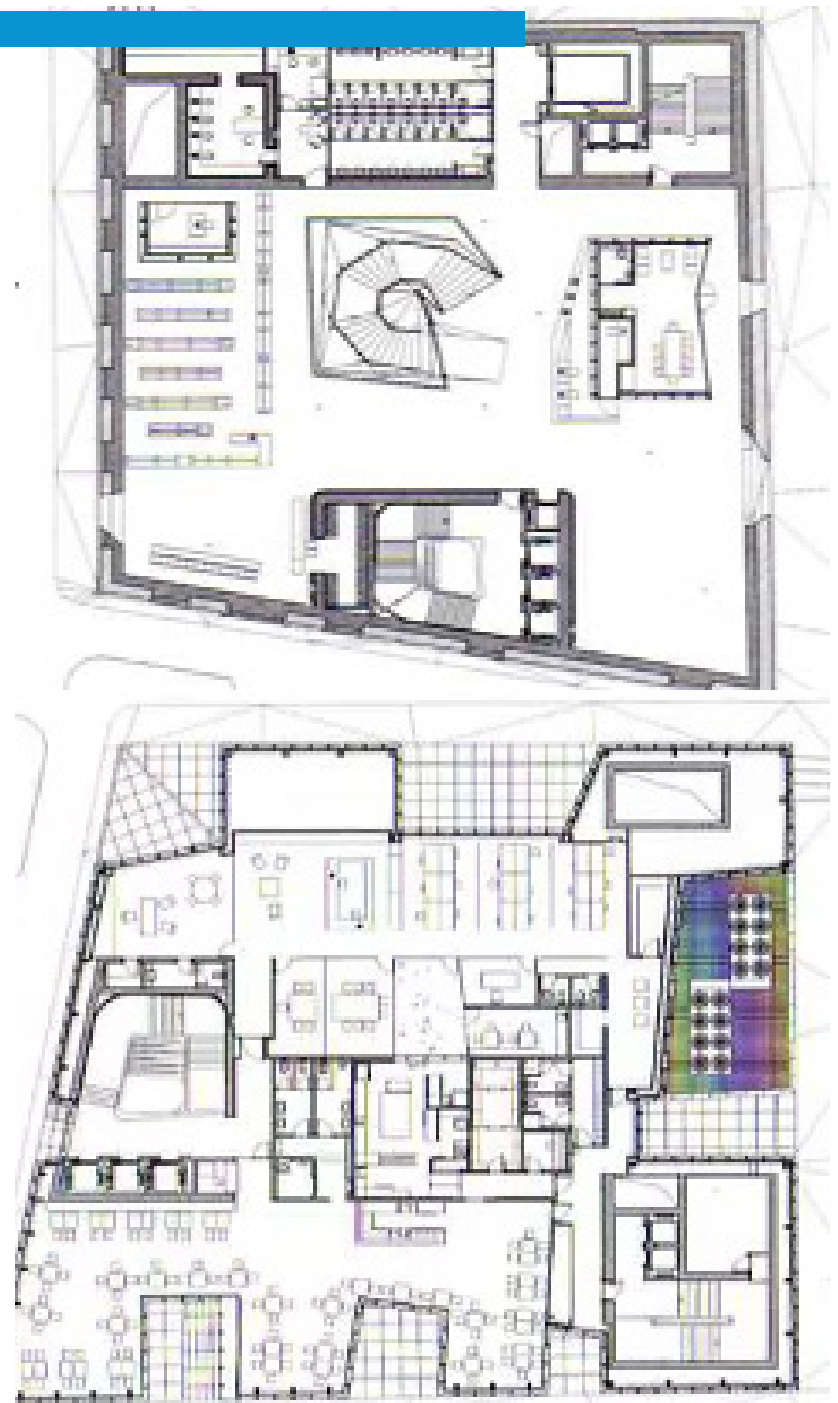
Figura 28 y 29 Plantas arquitectónicas Caixa Fórum Madrid. Fuente: <https://es.wikiarquitectura.com/edificio/caixa-forum-madrid/>

- Nivel -2 Aparcamiento, acceso de obras de arte, foyer y auditorio.
- Nivel -1 Salas polivalentes, taller de conservación, almacén, El foyer y el auditorio ocupan también parte del nivel -1.
- Nivel 0 Plaza pública, acceso al centro.
- Nivel 1 Vestíbulo, cafetería, tienda-librería.
- Nivel +2 Sala de exposiciones.
- Nivel +3 Sala de exposiciones y mediateca.
- Nivel +4 Restaurante, oficinas.

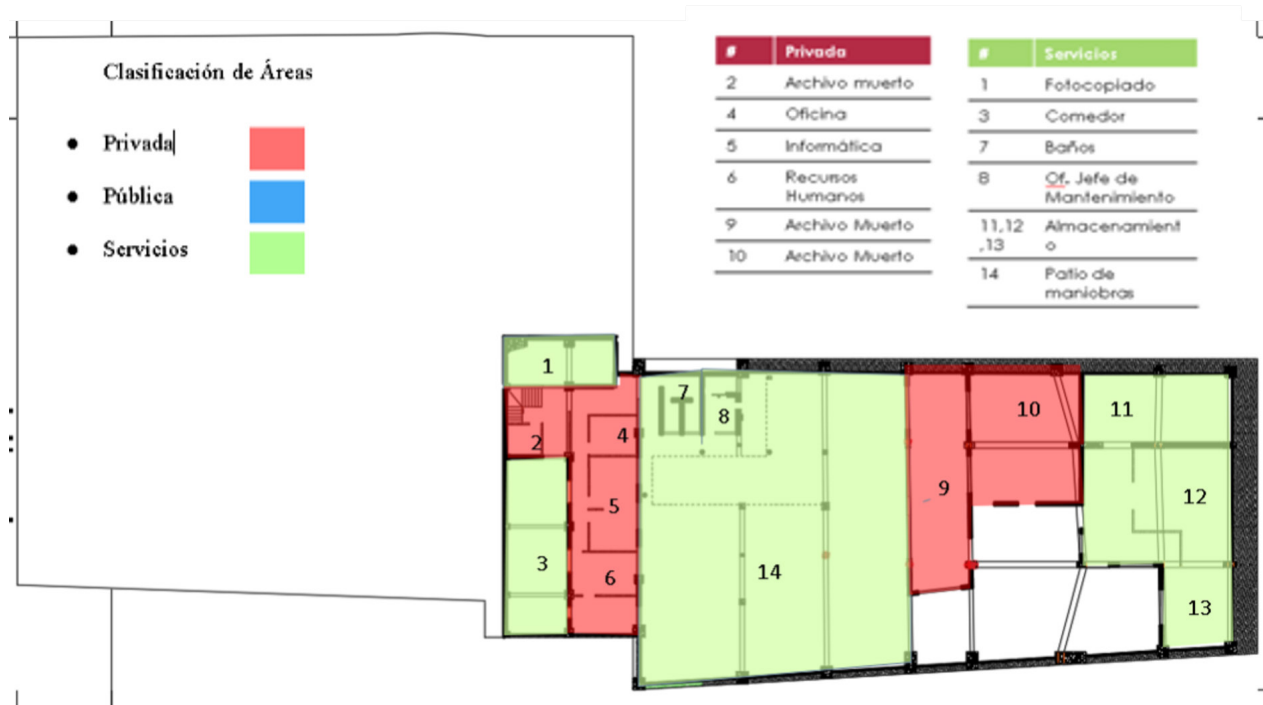
Figura 35: Plano arquitectónico-Sótano. Elaboró: Brenda Itzel Jiménez Vargas.

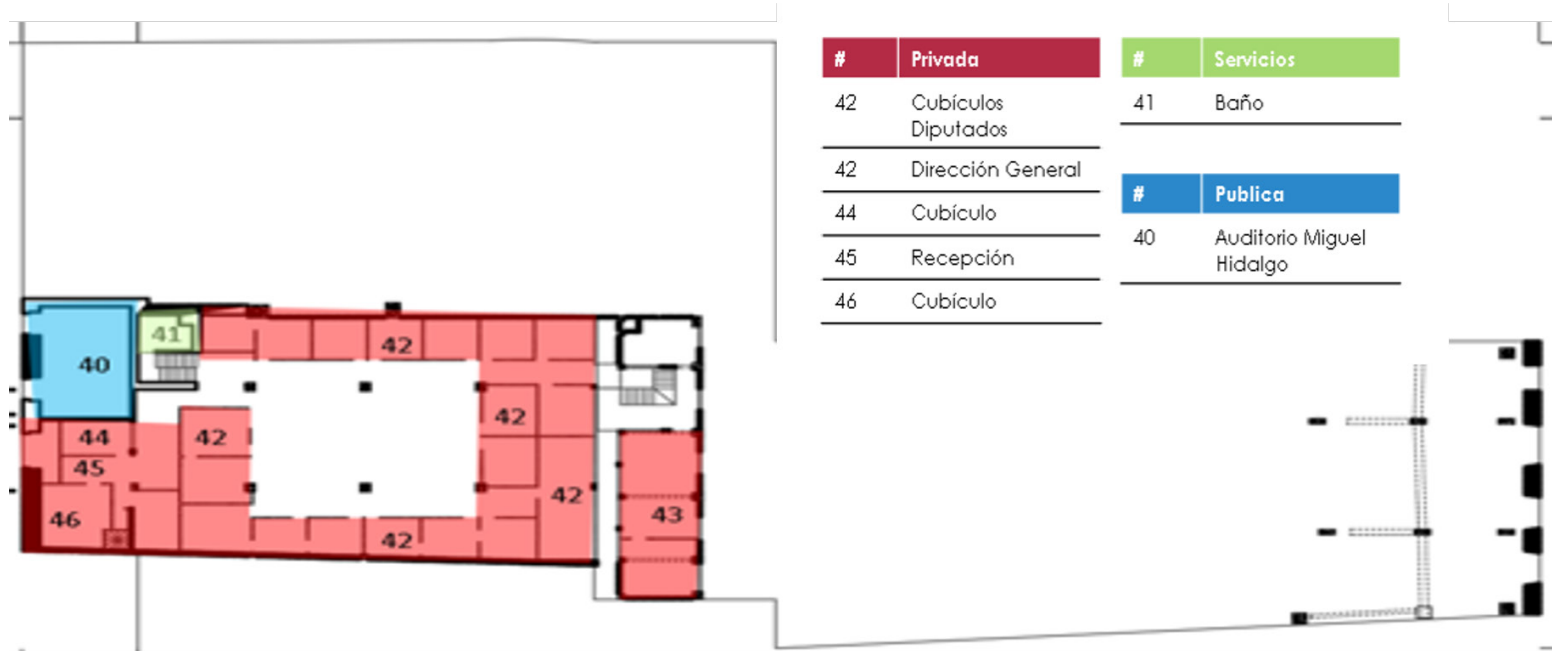
Figura 37: Plano arquitectónico-Segundo Nivel. Elaboró: Brenda Itzel Jiménez Vargas.

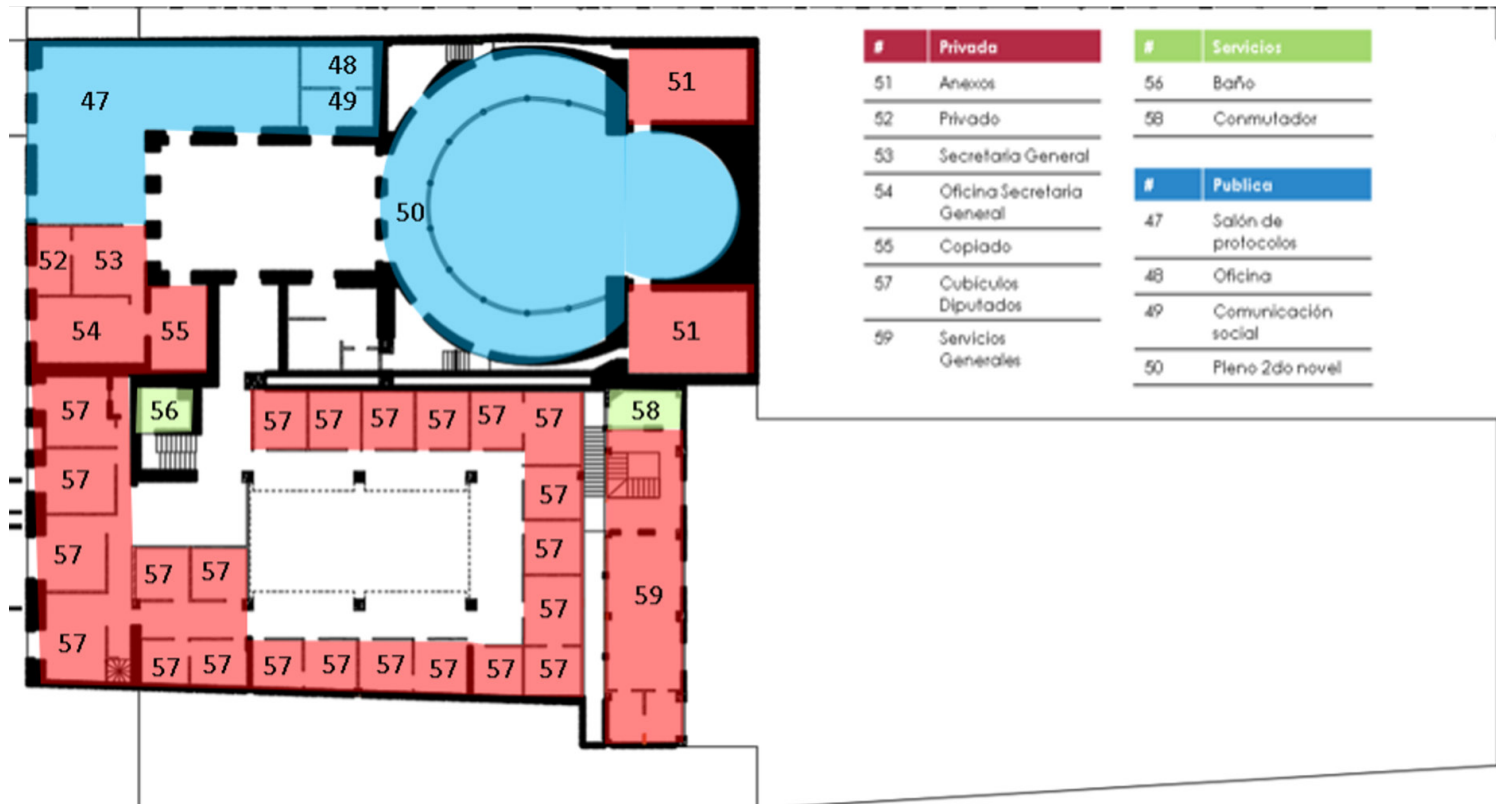
Figura 38: Plano arquitectónico-Tercer Nivel. Elaboró: Brenda Itzel Jiménez Vargas.

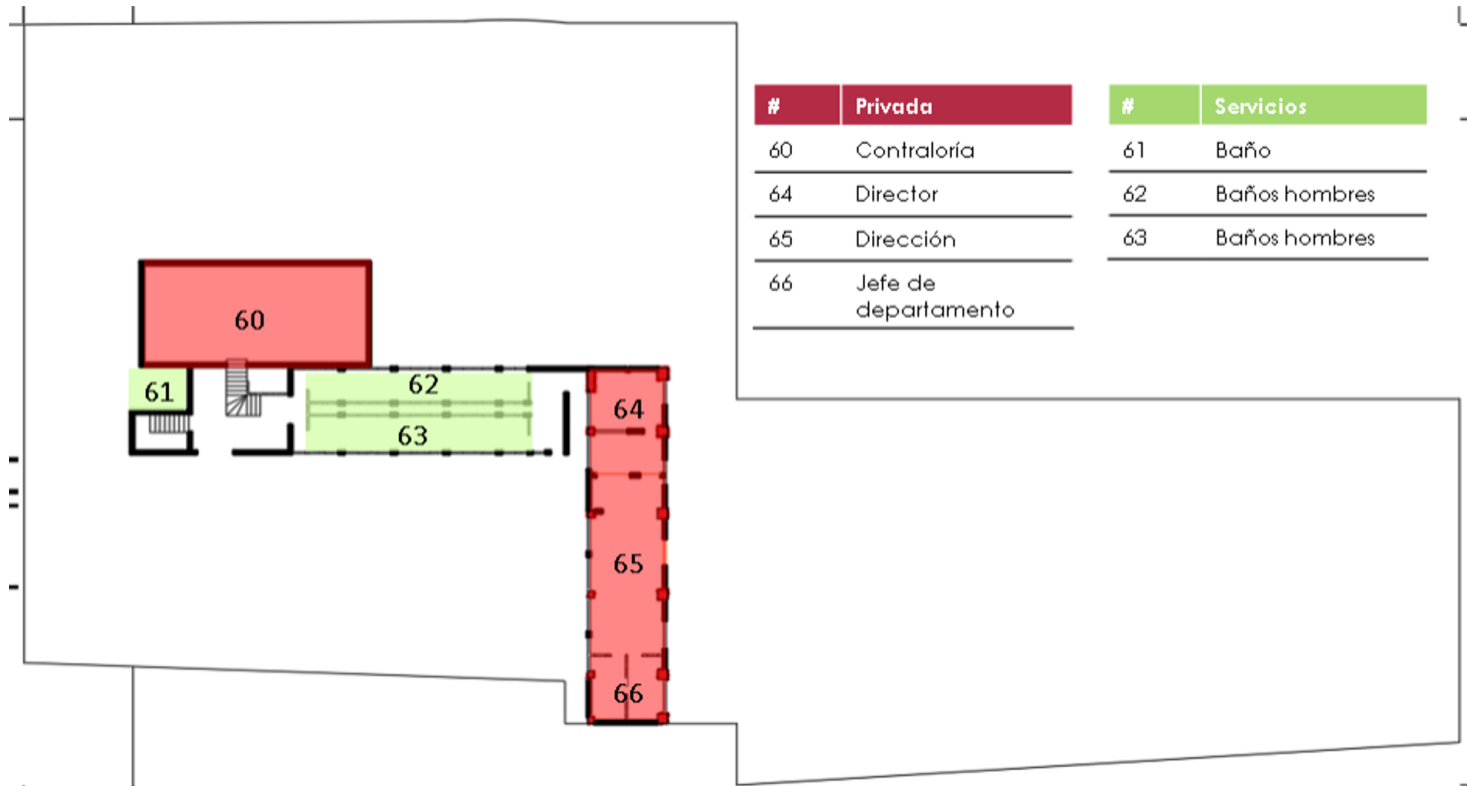
Figura 39: Plano arquitectónico-Tercer Nivel. Elaboró: Brenda Itzel Jiménez rgas.

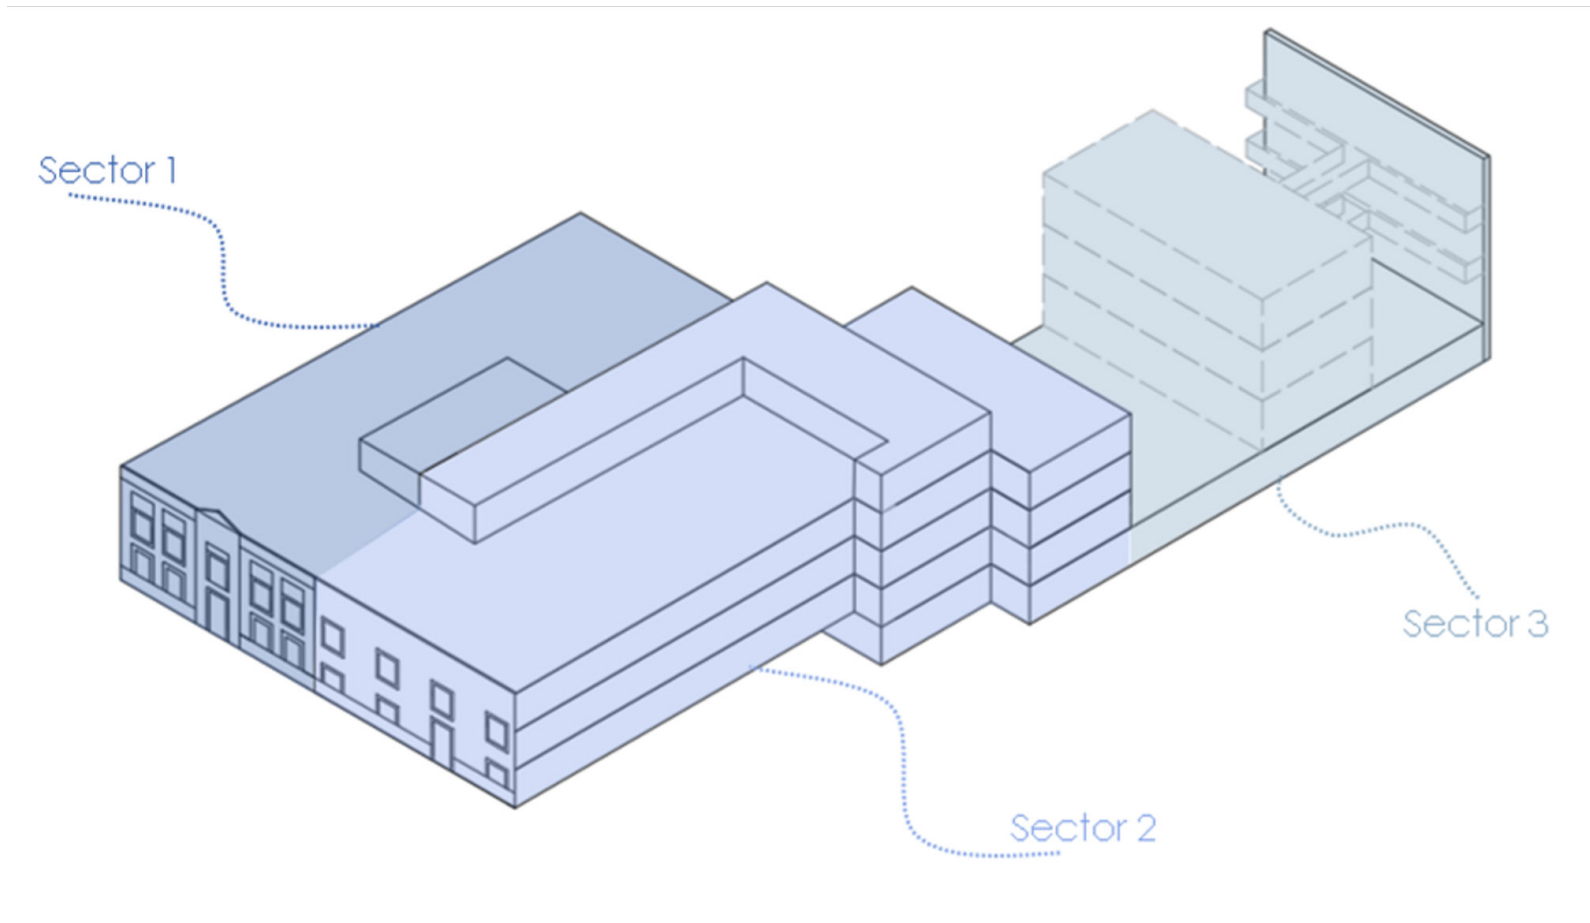
Figura 49: Sectores del proyecto. Elaboró: Brenda Itzel Jiménez Vargas

Como ya se ha mencionado en capítulos anteriores, el recinto que alberga el congreso del estado se encuentra fragmentado en tres propiedades, las cuales poseen situaciones y necesidades particulares, por lo tanto, se pueden entender como tres diferentes sectores que se encuentran parcialmente distantes, pero que a su vez forman parte de un mismo conjunto, de los cuales para la ejecución del presente proyecto solo se tomará como objeto de estudio el sector número tres.

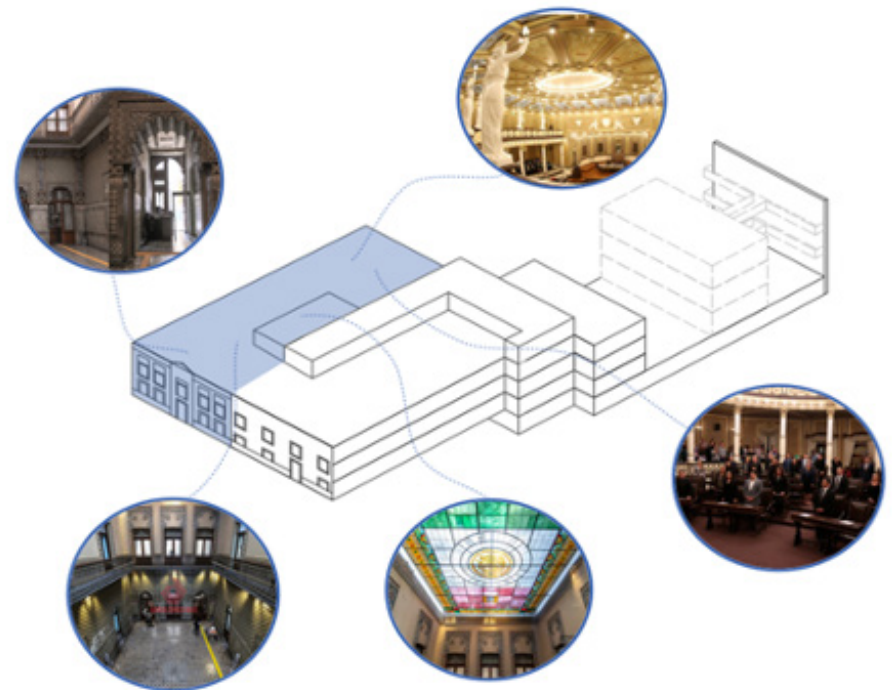
Figura 50: Sector 1 del proyecto. Elaboró: Brenda Itzel Jiménez Vargas

El sector 1 de la edificación corresponde a la propiedad que albergaba la antigua sociedad filarmónica española, la cual fue vendida al estado en el año 1903 y reinaugurada en el año 1905 como palacio legislativo. Desde ese entonces la composición arquitectónica del inmueble en su mayoría se ha mantenido, aunque con ciertas adecuaciones al interior en cuestión de mobiliario y distribución, respecto a la disposición cíclica que sus usuarios exigen.

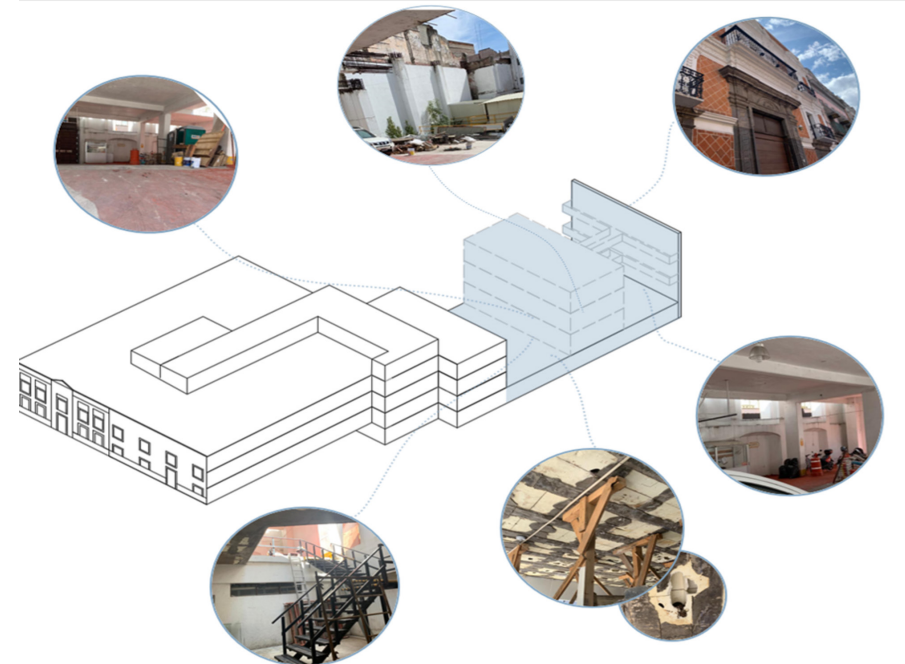
Figura 52: Sector 1 del proyecto. Elaboró: Brenda Itzel Jiménez Vargas

En respuesta al abandono y la falta de mantenimiento, ciertos elementos estructurales resultaron altamente deteriorados al grado de necesitar apuntalamiento, representando así un alto factor de riesgo hacia los usuarios. Por esta razón en el proyecto se pretende llevar a cabo la propuesta de demolición en los elementos que presentan fallas y en su lugar construir un nuevo edificio; con el fin de satisfacer la falta de espacio que presentan las diferentes áreas que conforman el congreso.

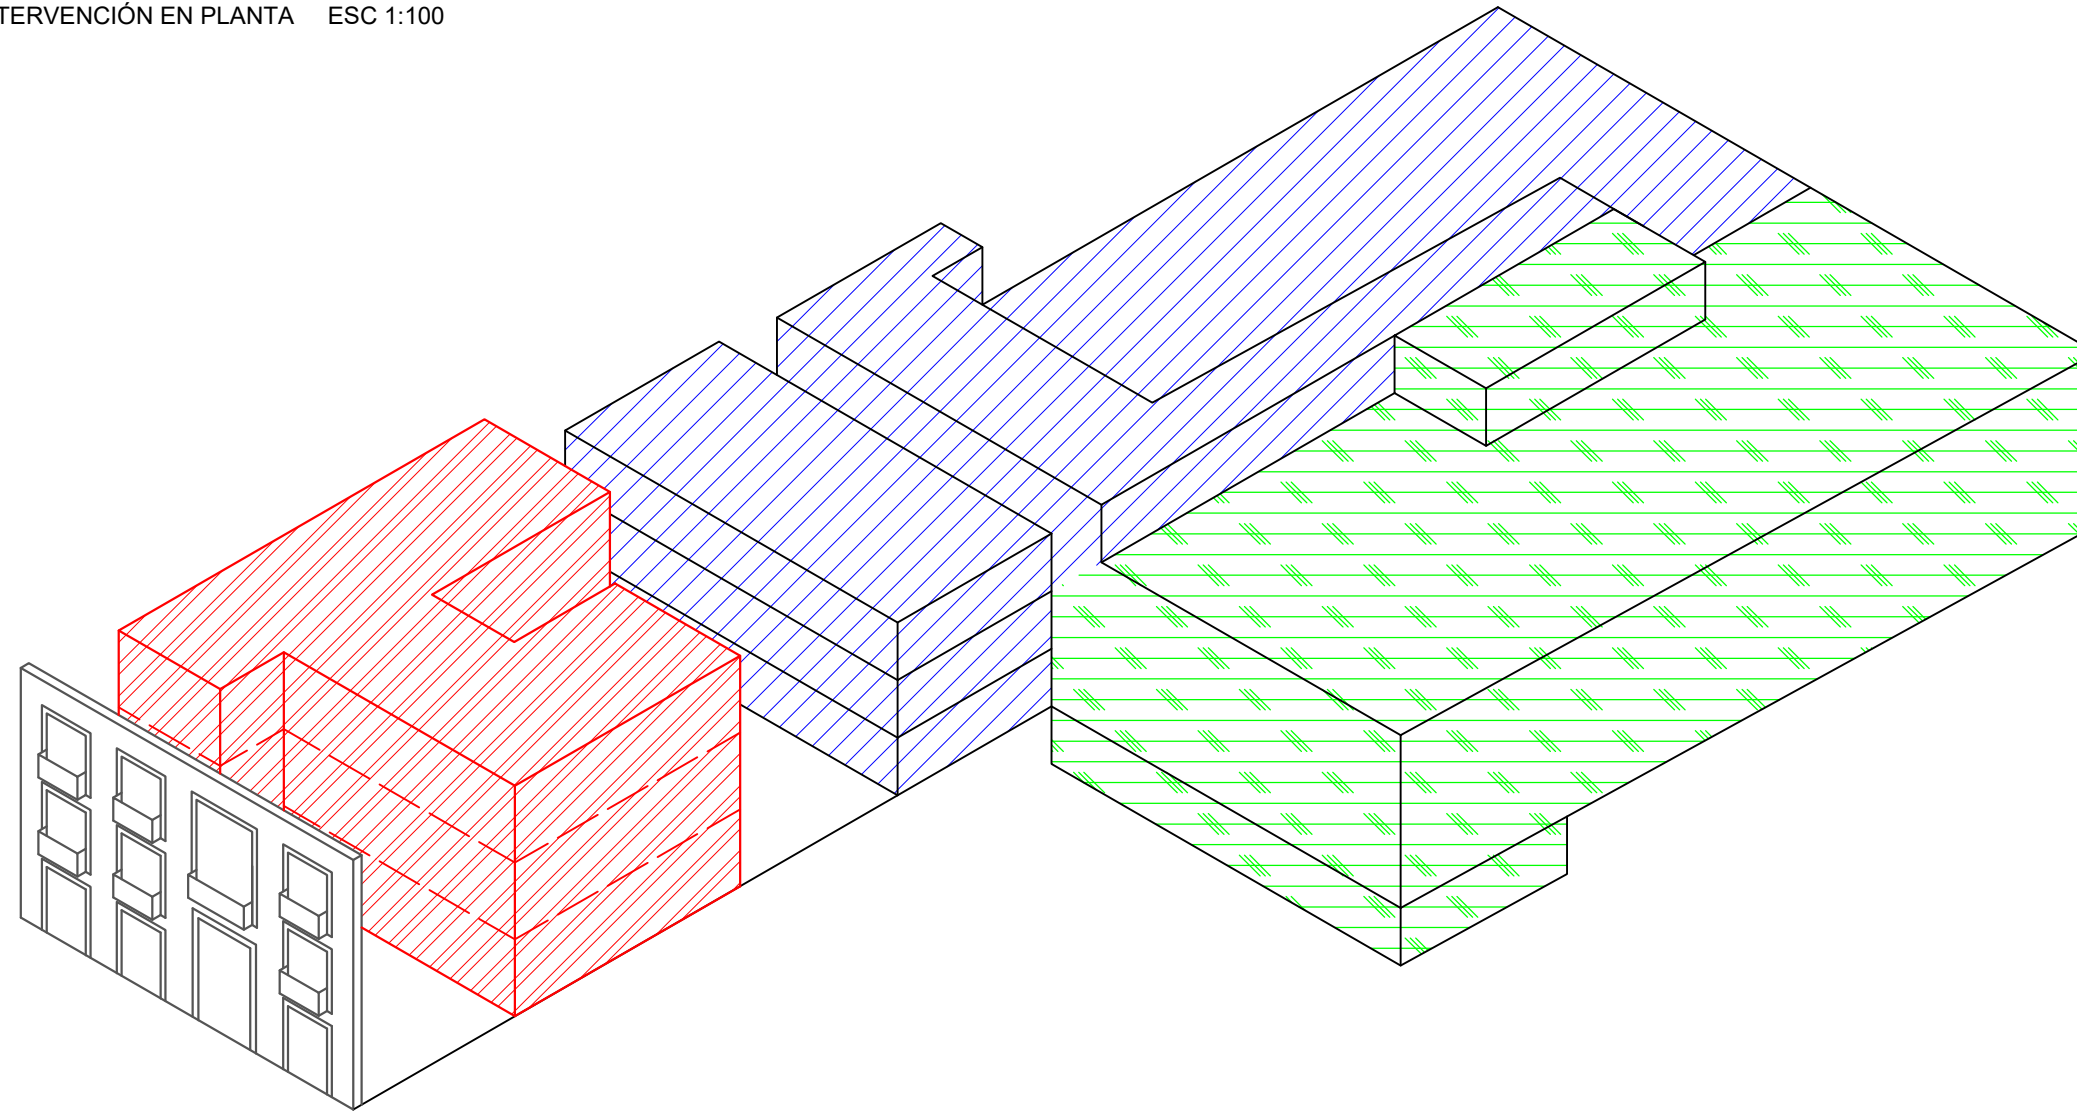
CROQUIS DE INTERVENCIÓN EN PLANTA ESC 1:100

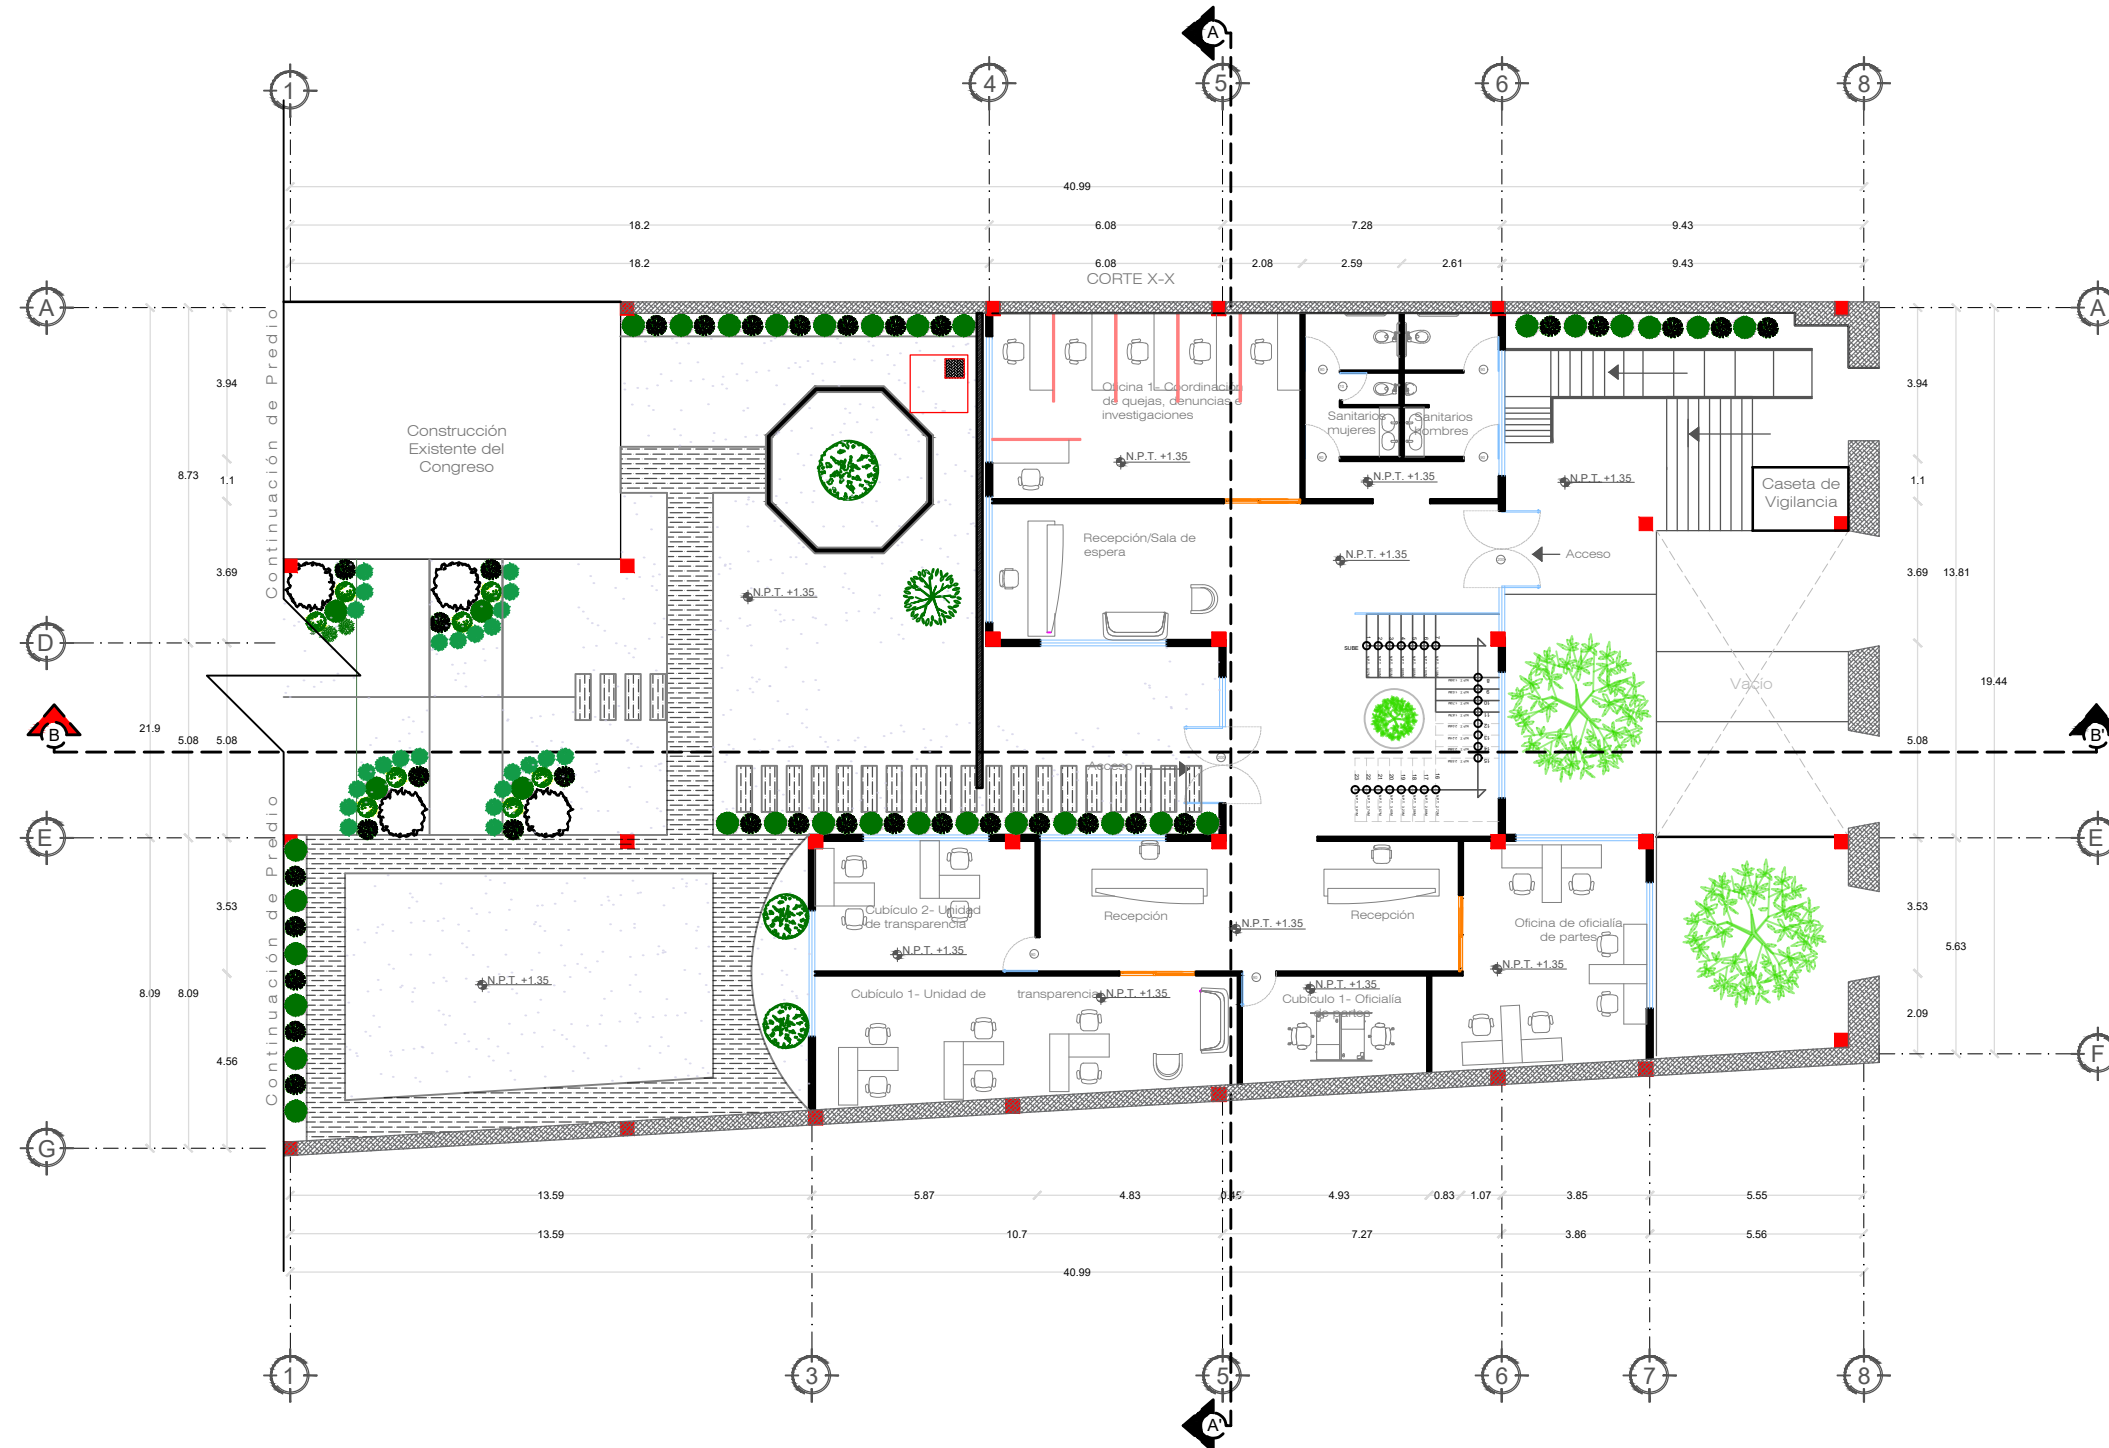
ARQ-1

PLANTA BAJA

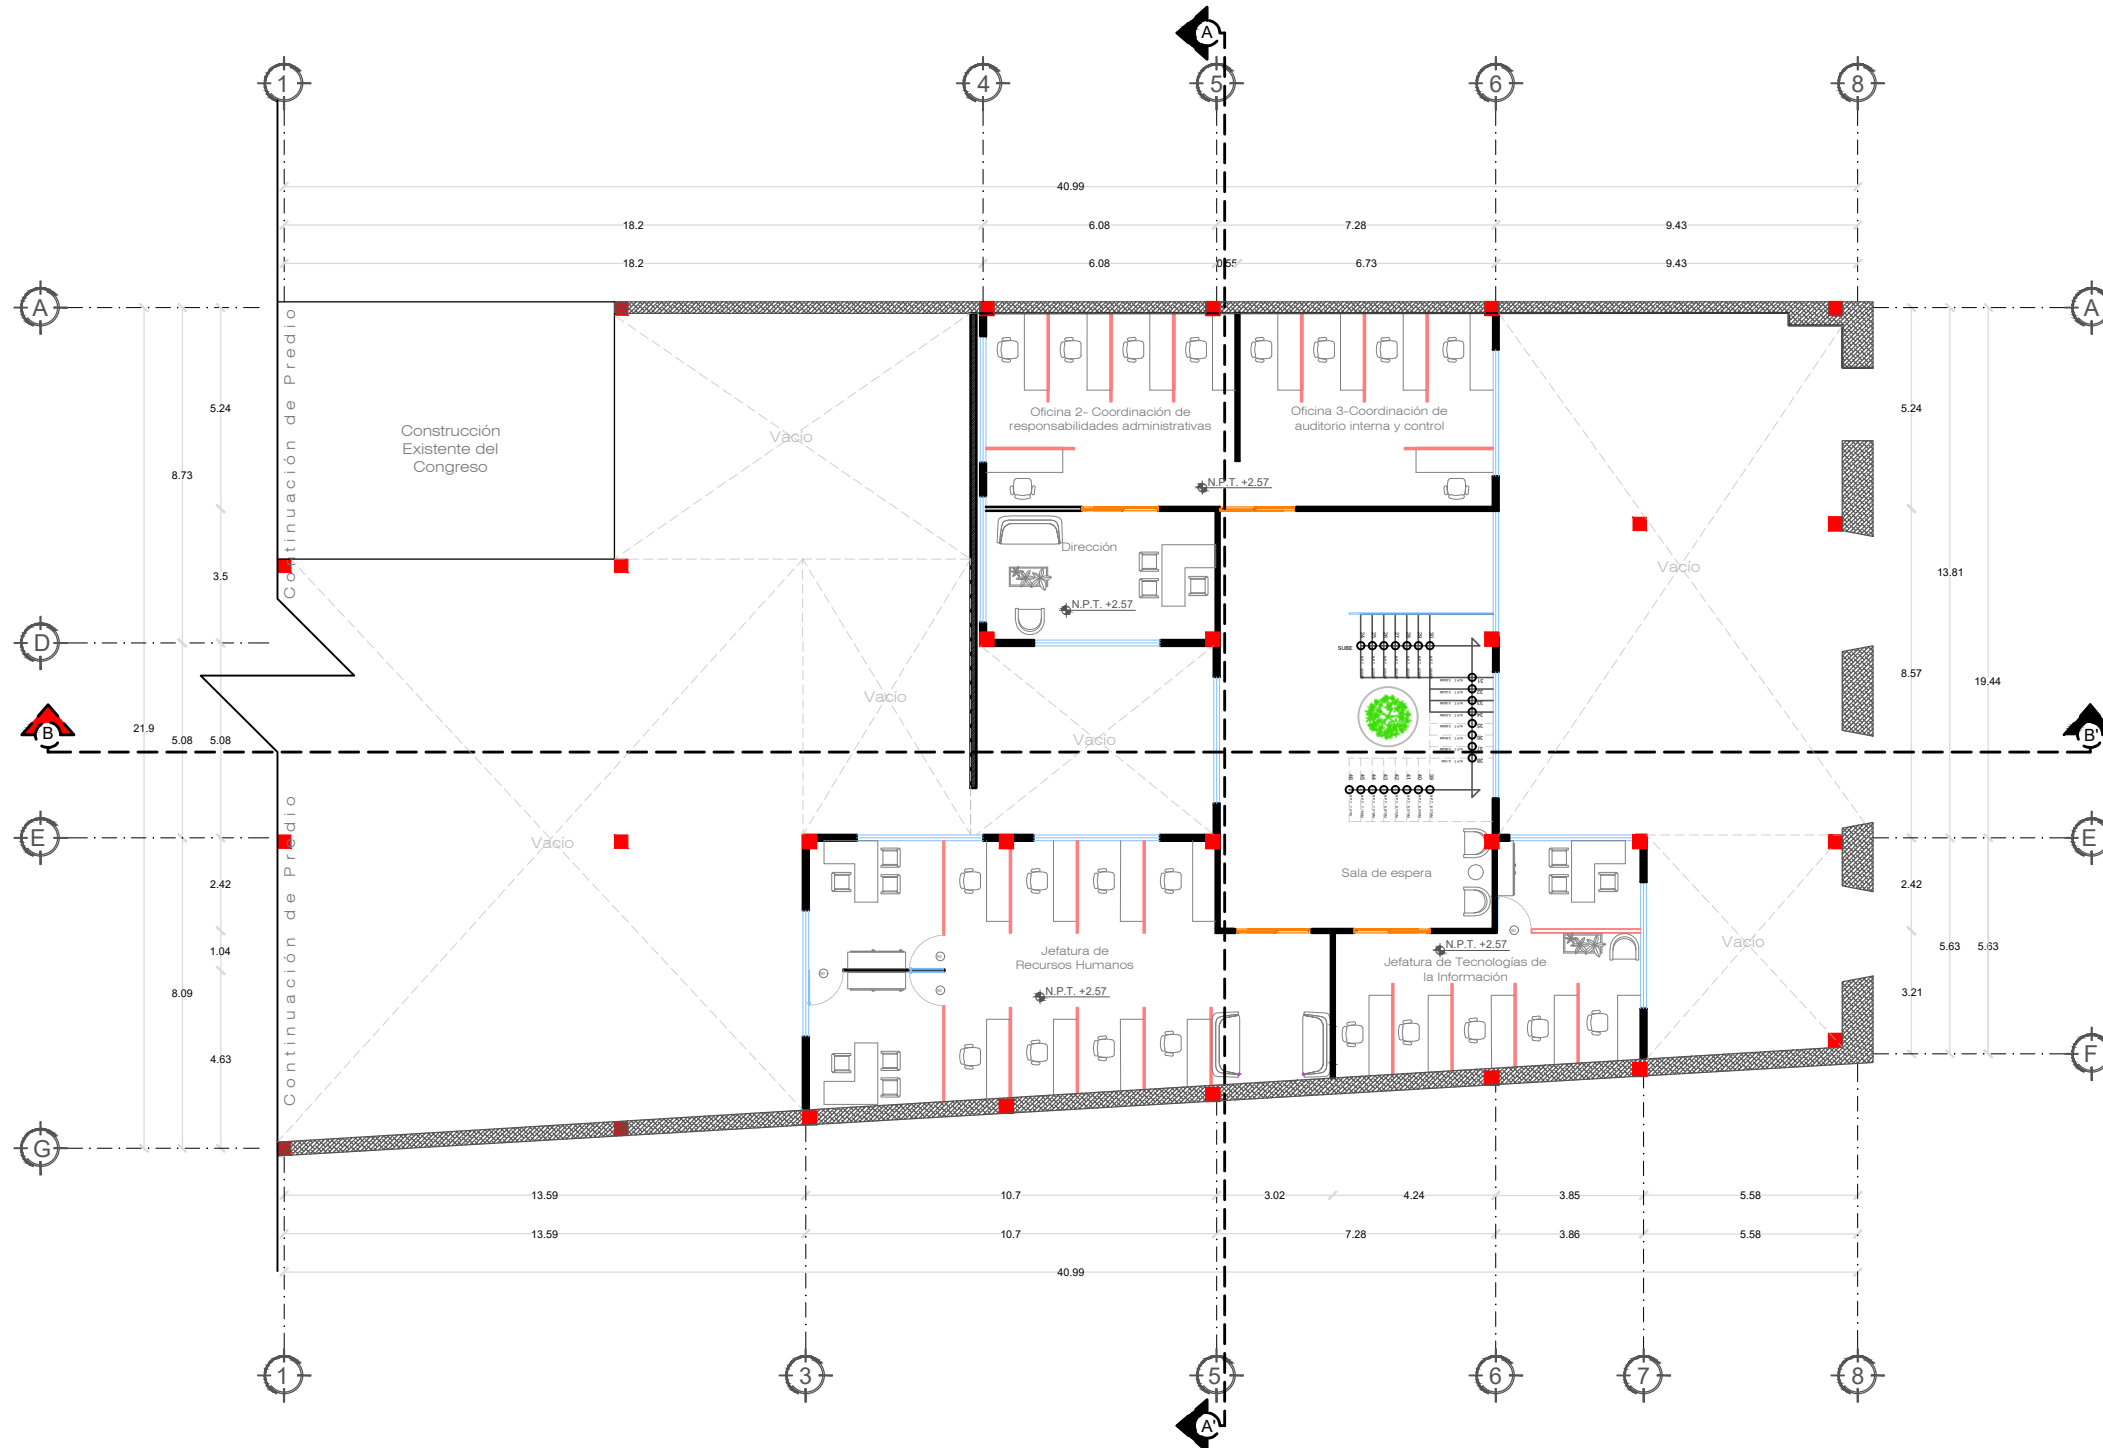
ARQ-2

PLANTA PRIMER NIVEL

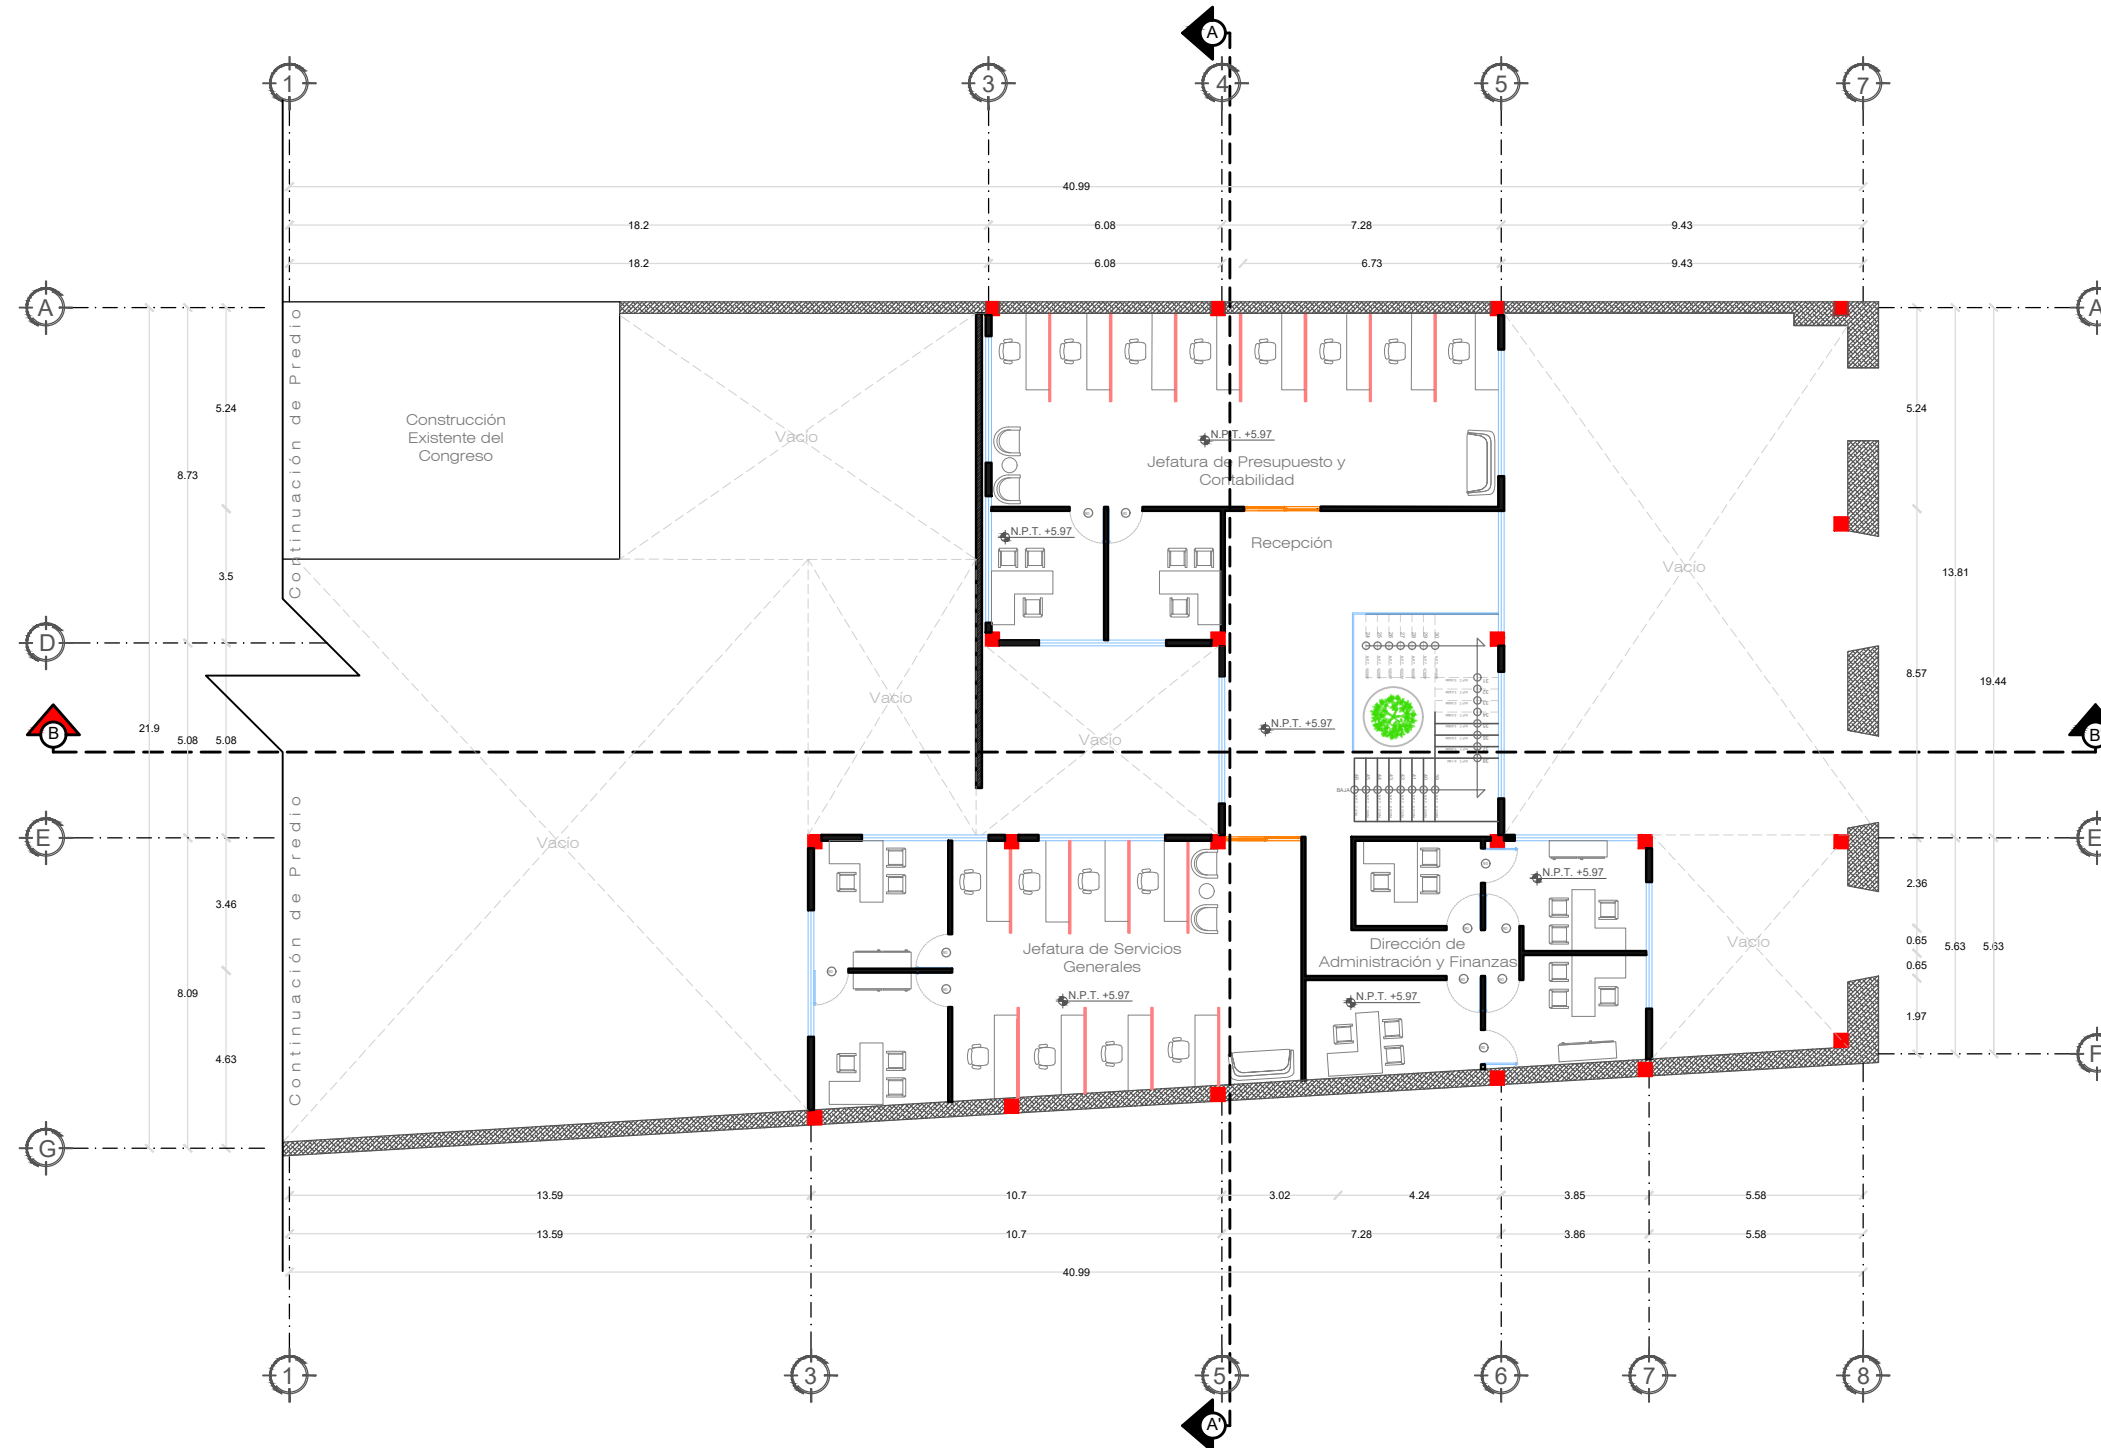
ARQ-3

PLANTA SEGUNDO NIVEL

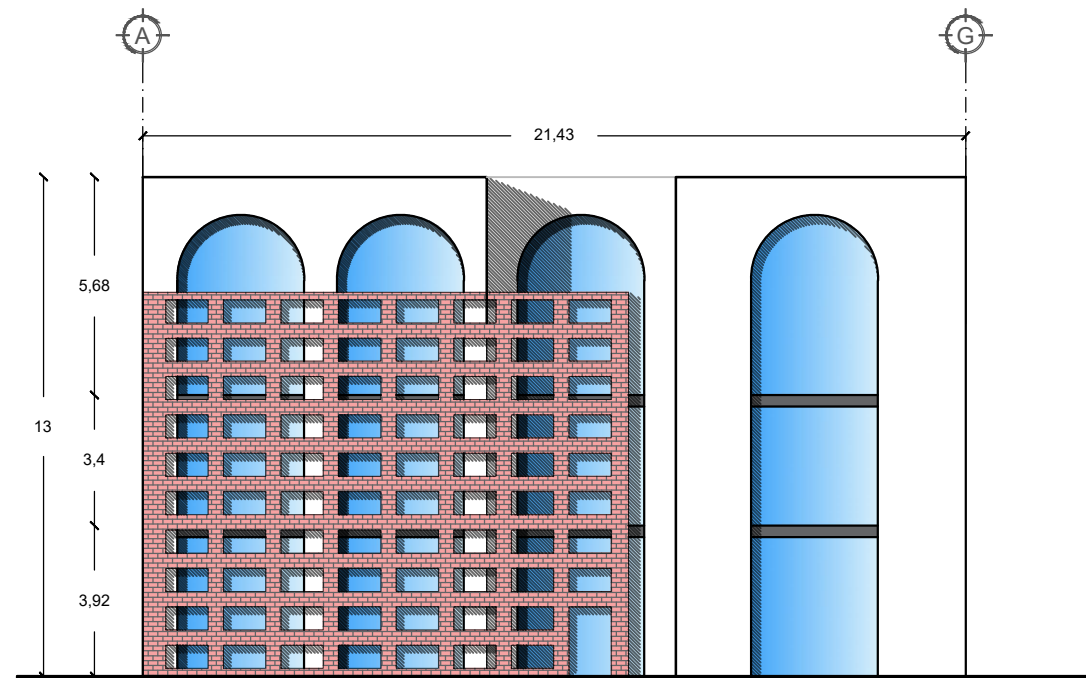
FACHADA PROPUESTA C/CELOSÍA

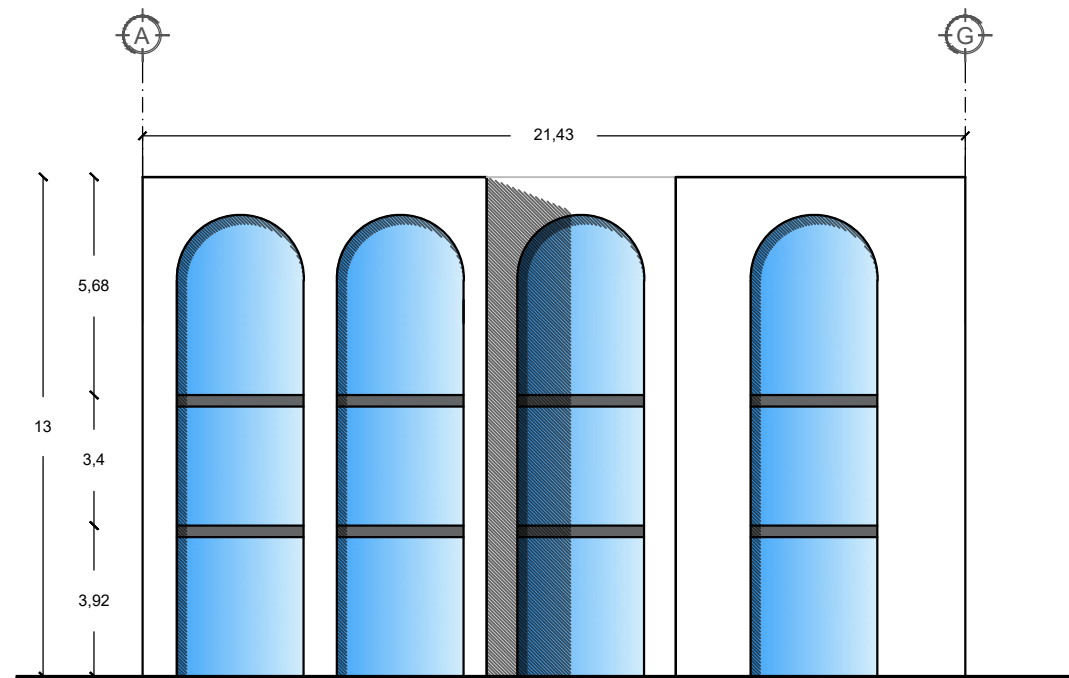
FACHADA PROPUESTA S/CELOSÍA
