BENEMÉRITA UNIVERSIDAD AUTÓNOMA DE PUEBLA

FACULTAD DE ARQUITECTURA

REHABILITACIÓN Y DIGNIFICACIÓN DE LA SEDE DEL CONGRESO DEL ESTADO DE PUEBLA

*TESIS PARA OBTENER EL GRADO DE LICENCIATURA EN
ARQUITECTURA*

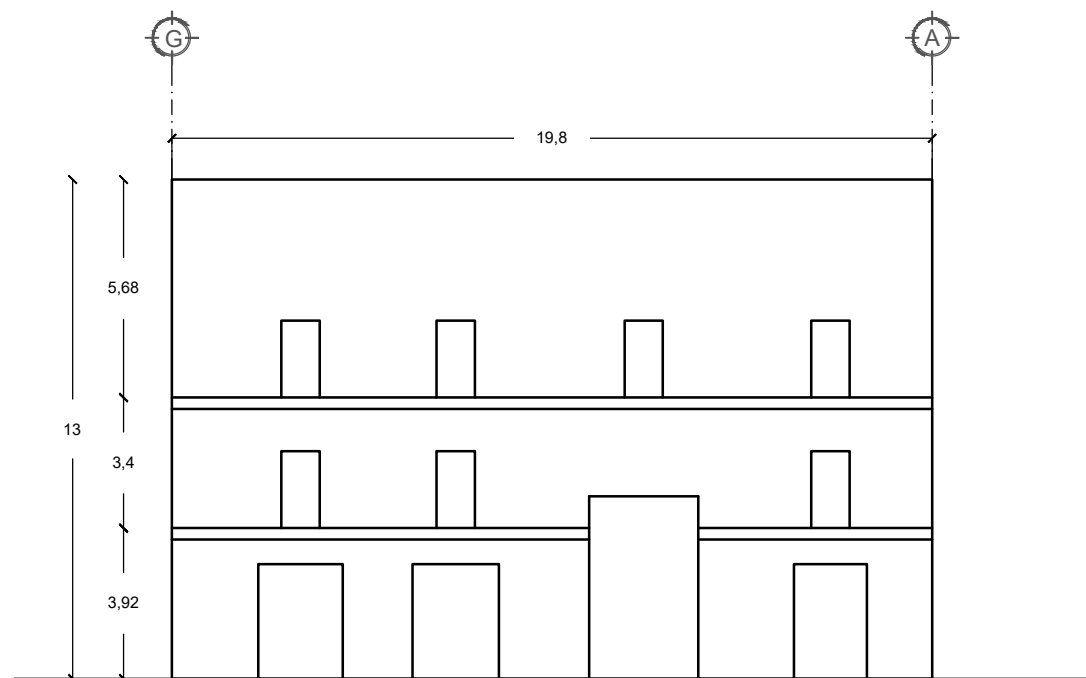
FACHADA ESTADO ACTUAL

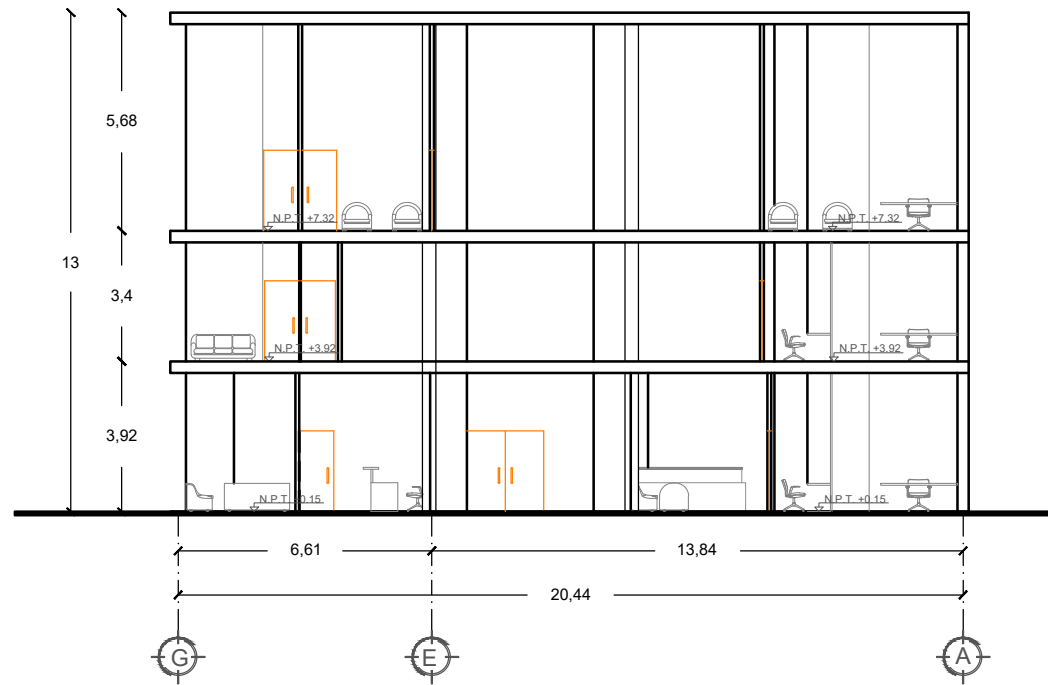
CORTE B-B'
ESC 1:100

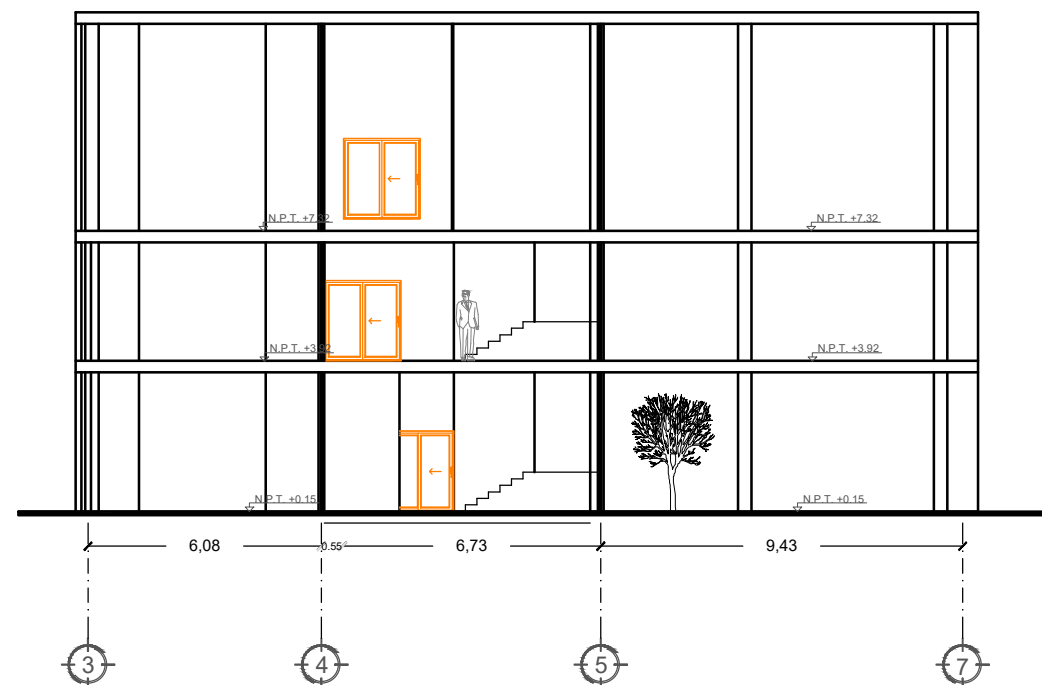
CORTE A-A'
ESC 1:100

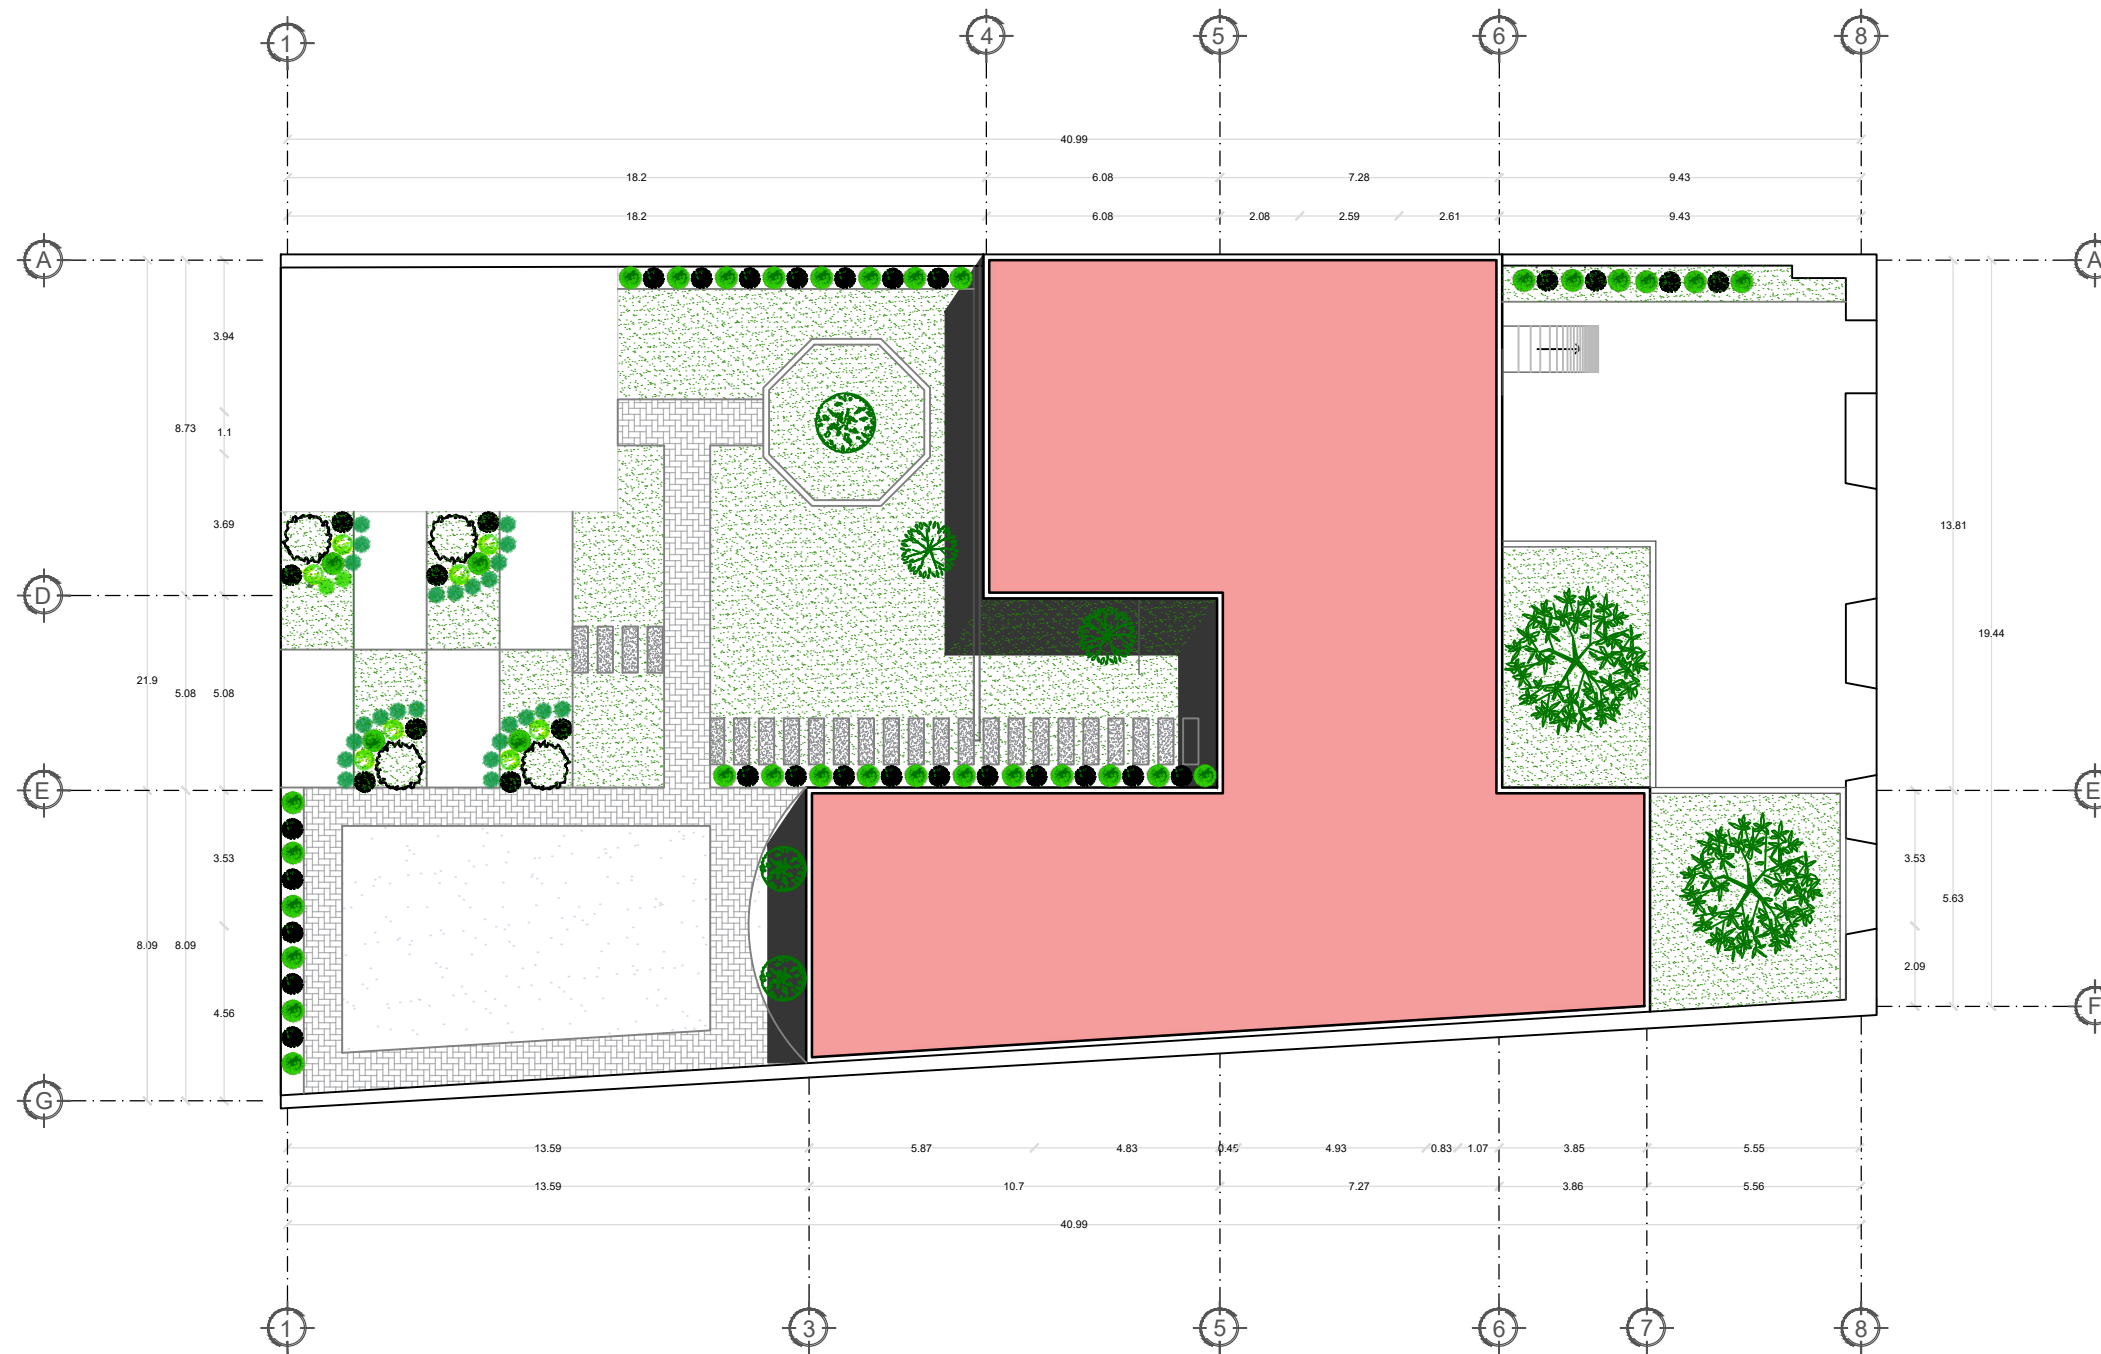
ARQ-C-1

PLANO DE CONJUNTO

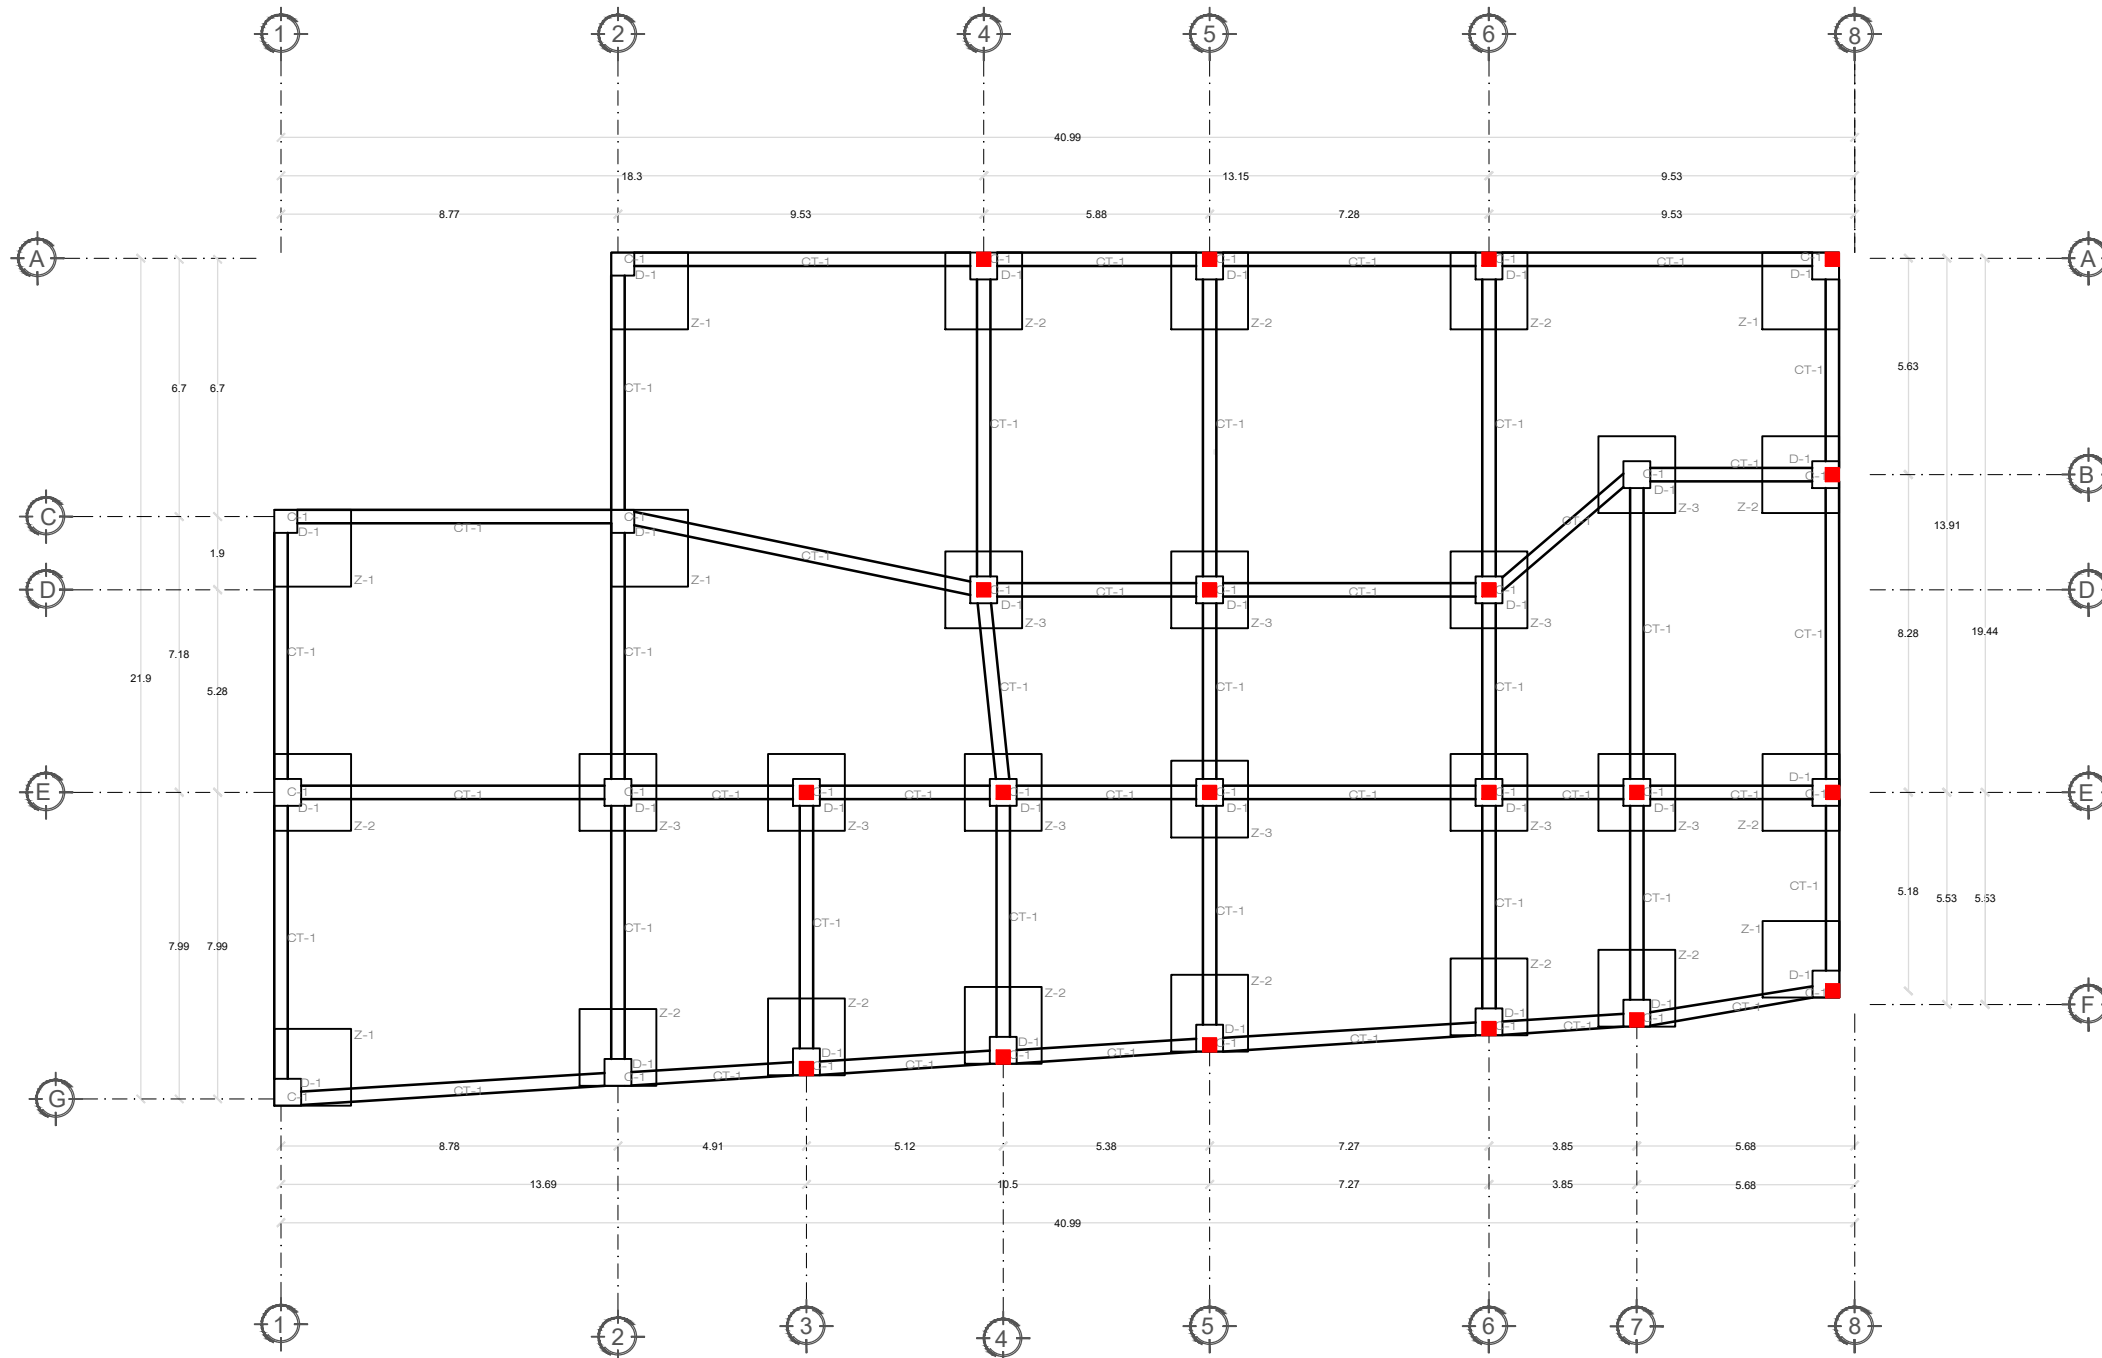
PLANO DE CIMENTACIÓN

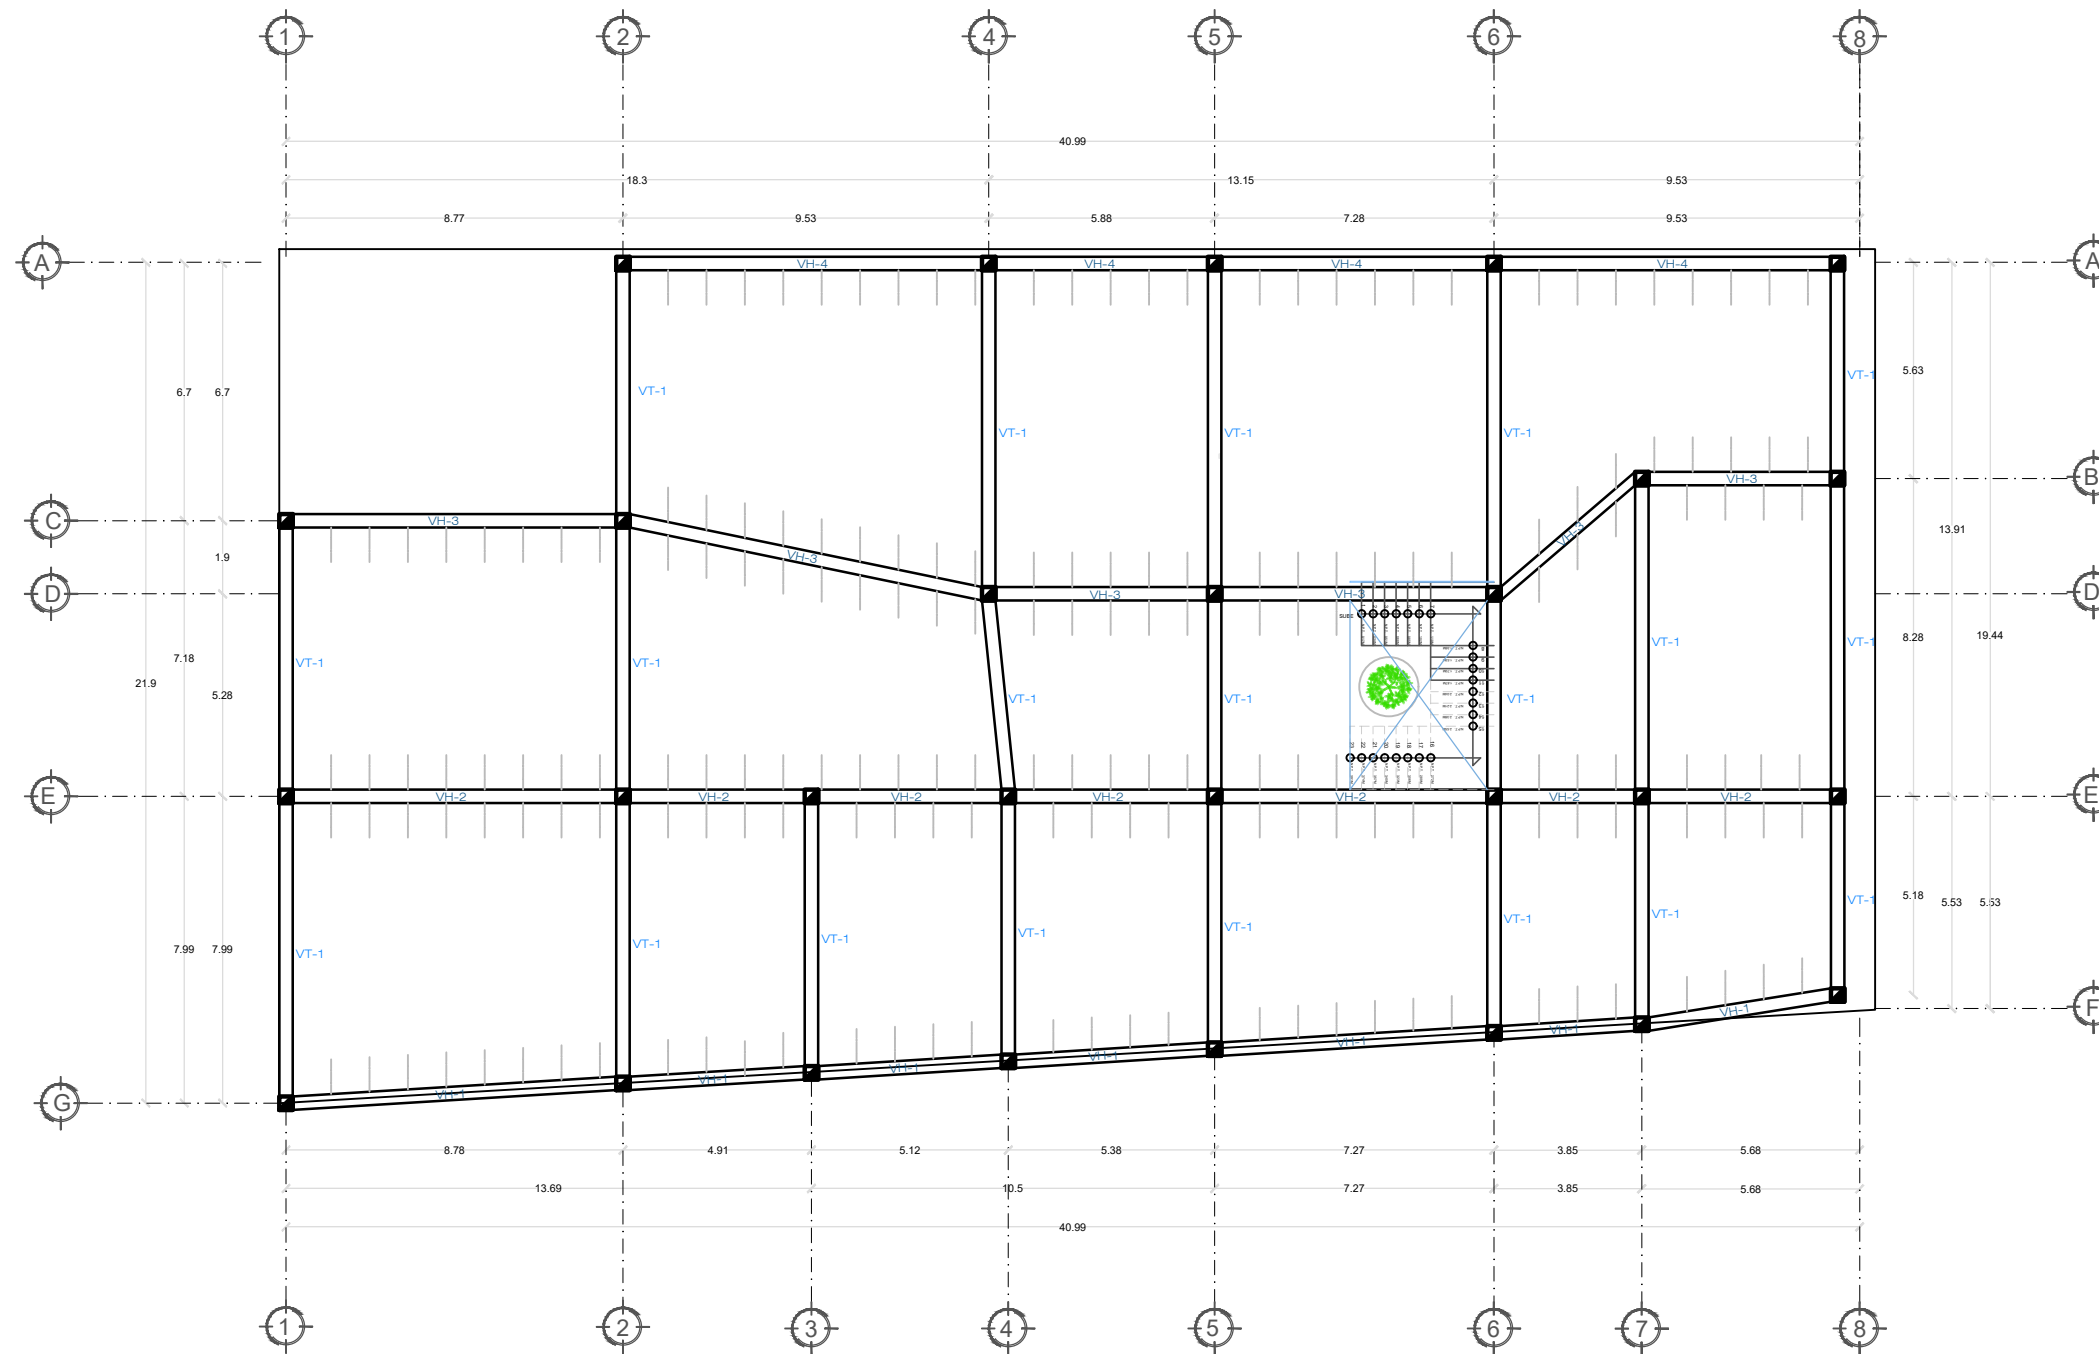
PLANO ESTRUCTURAL

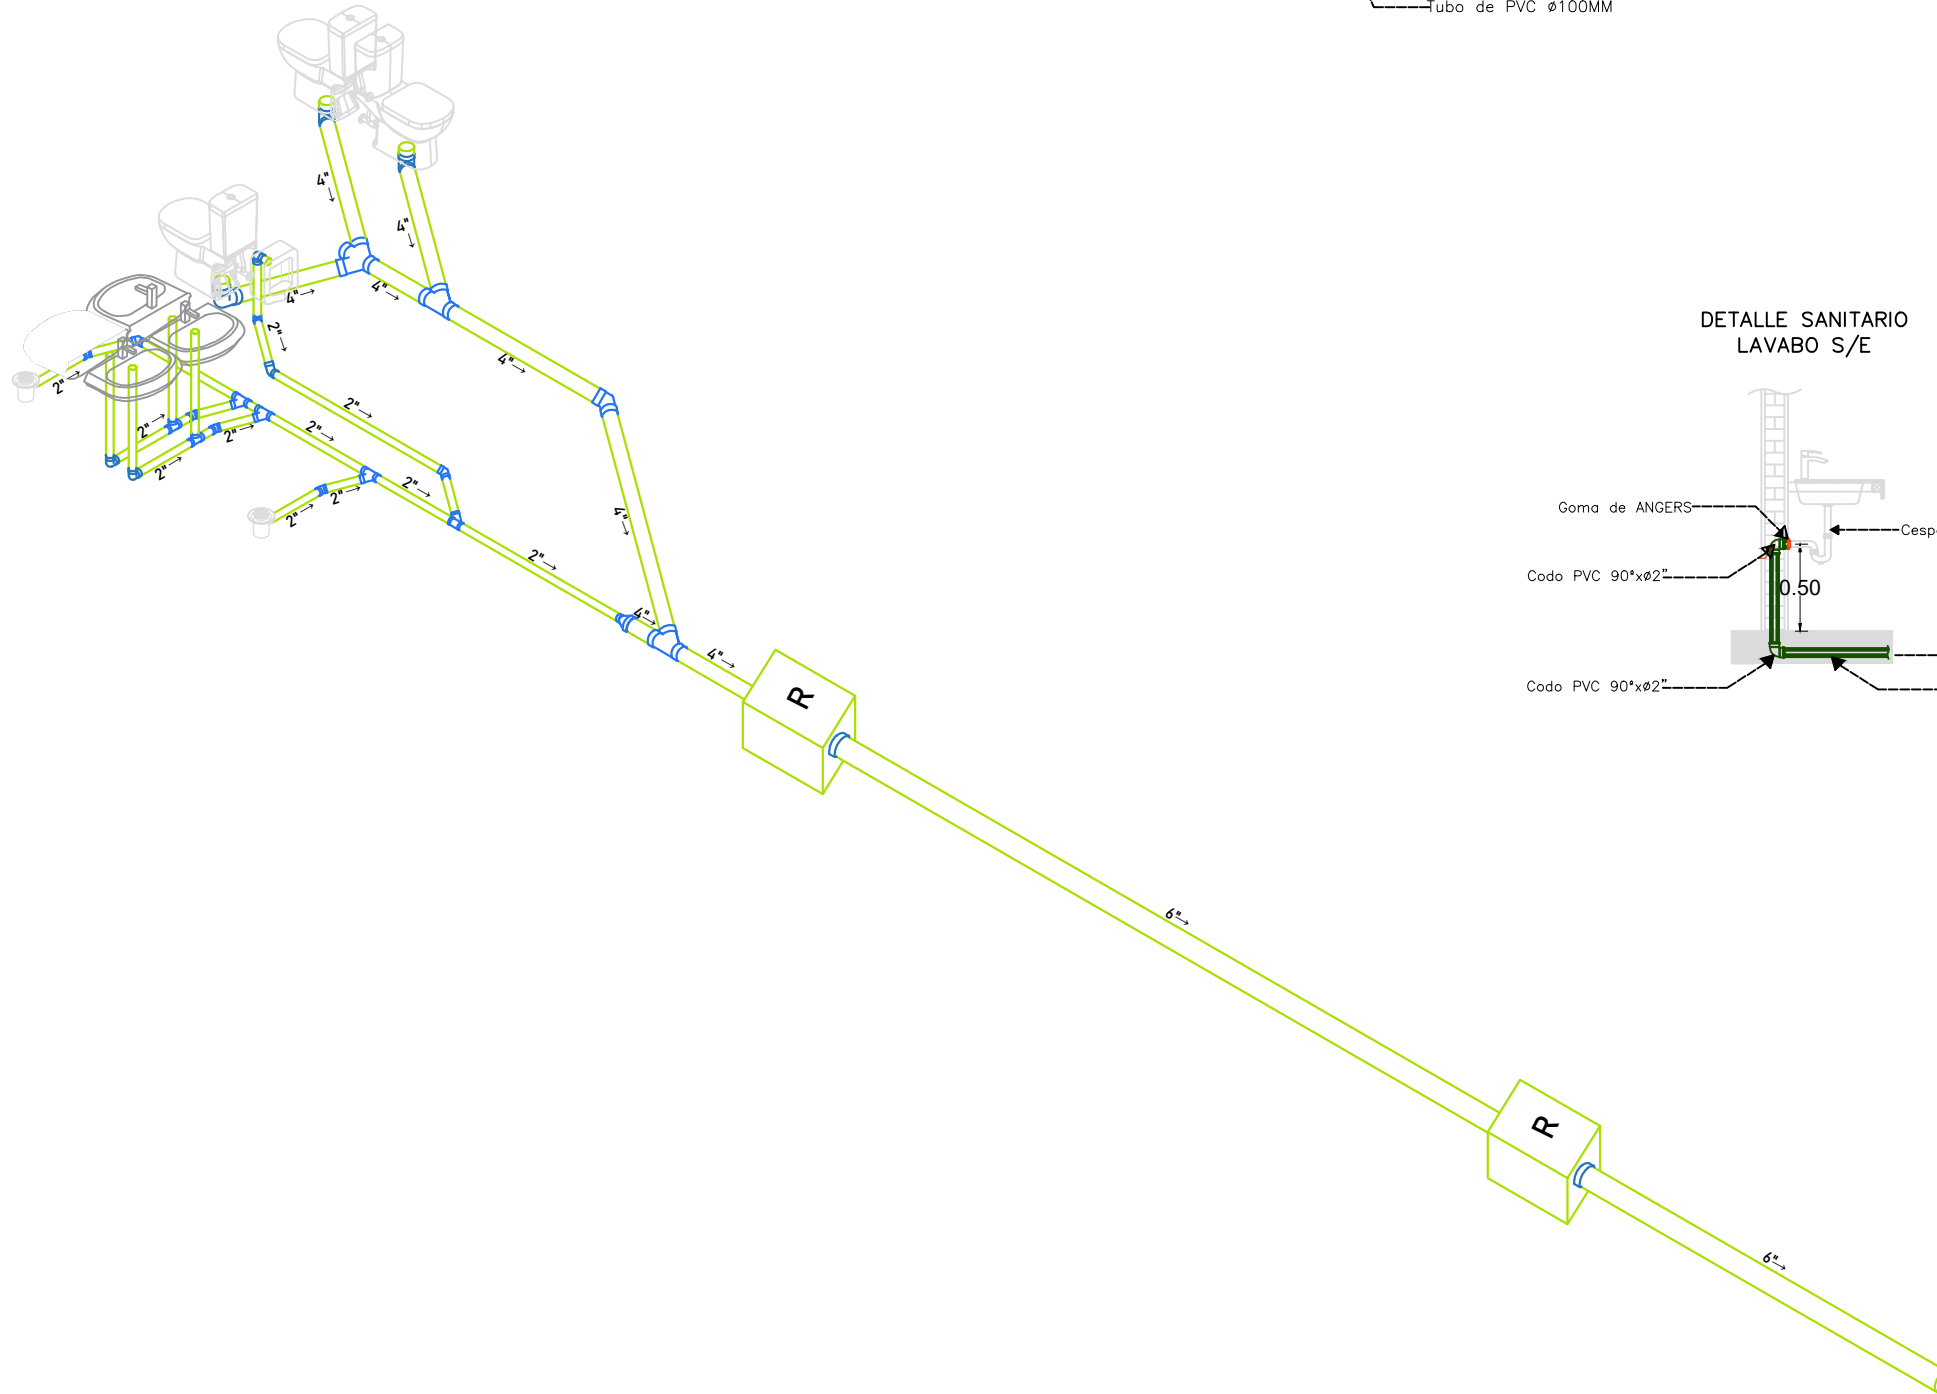
ISOMÉTRICO SANITARIO

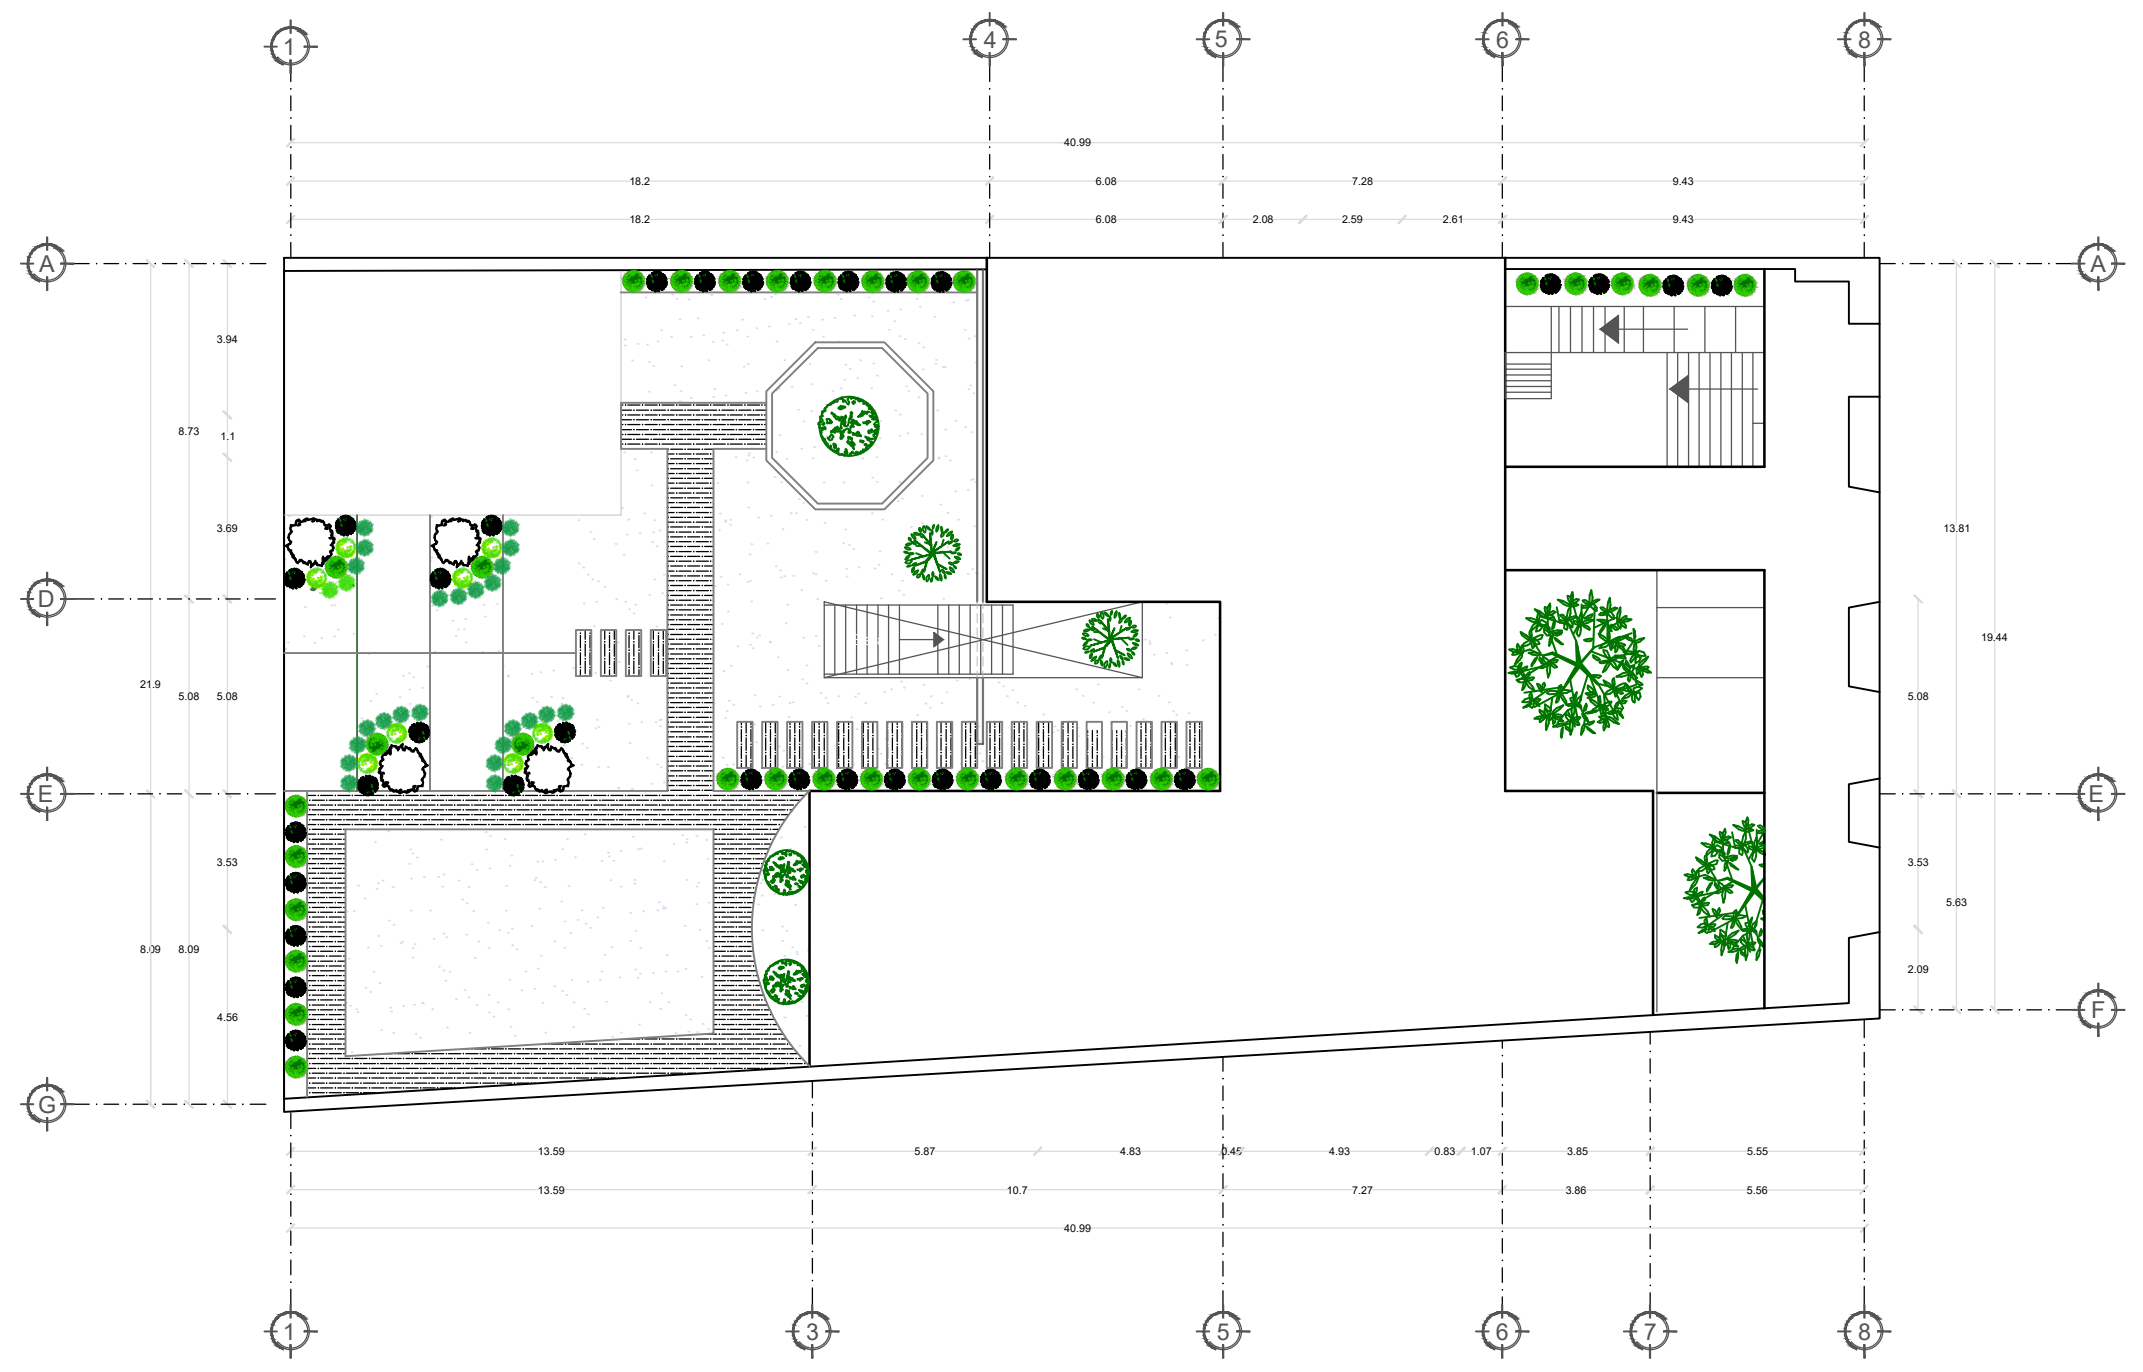
PLANO DE JARDINERIA
