**BENEMÉRITA UNIVERSIDAD
AUTÓNOMA DE PUEBLA**

**FACULTAD DE ARQUITECTURA
MAESTRÍA EN CONSERVACIÓN DEL
PATRIMONIO EDIFICADO**

**ESTRATEGIAS Y MECANISMOS PARA LA RECUPERACIÓN
DE LA VIVIENDA EN EL BARRIO DE SAN ANTONIO**

Para obtener el grado de Maestra en Arquitectura con especialidad en
Conservación del Patrimonio Edificado

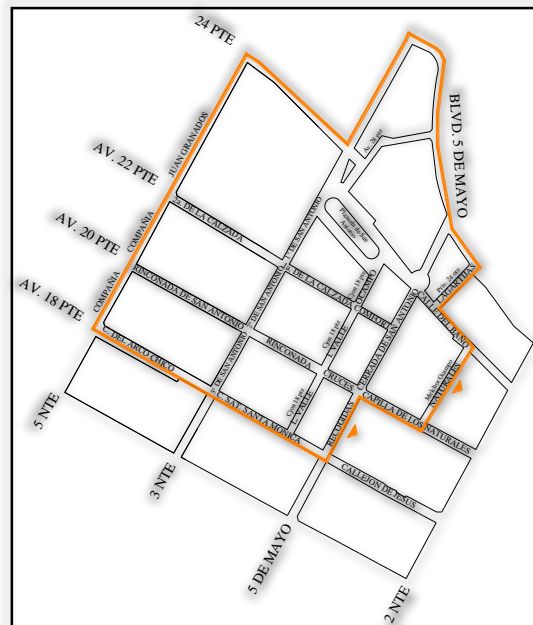
ORIENTACION	COLINDANCIAS
Norte	Con la avenida 24 poniente, calle 3 norte, el Boulevard Héroes del 5 de mayo, Calle 5 de mayo, y la avenida 24 oriente.
Sur	Con la avenida 18 poniente y avenida 20 poniente.
Oriente	Con la calle 5 de mayo, la avenida 20 poniente, calle Melchor Ocampo, y Privada 24 oriente.
Poniente	Con la calle 5 norte.

La delimitación del área de estudio queda establecida de la siguiente manera:

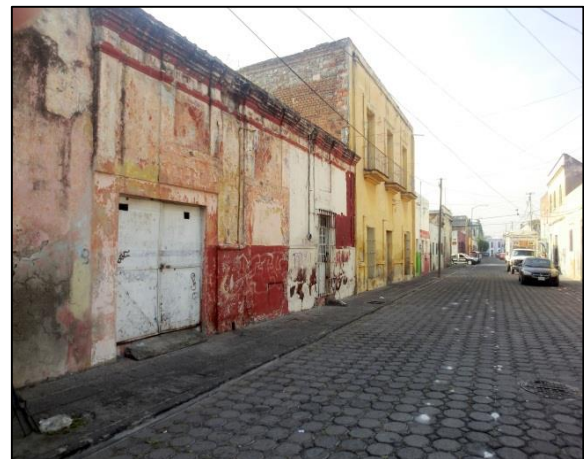
En cuanto a las guarniciones y banquetas, podemos establecer de la investigación de campo realizada, que en los tramos adoquinados ambas son de lajas de cantera gris, como casi todo el centro histórico de la ciudad. En algunas calles a las banquetas se les ha incorporado la huella táctil para personas con discapacidad visual

**Calle adoquinada sobre la Privada 22 Poniente.
Fuente: M.A.G.F.**

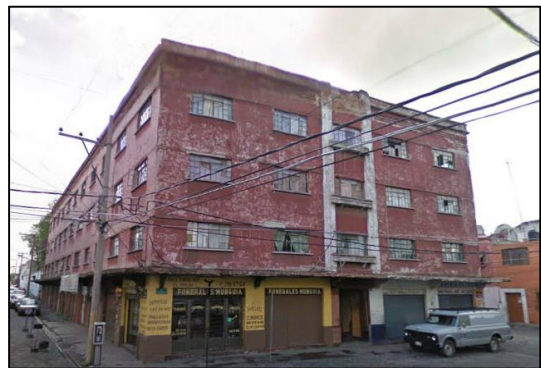
Sobre la calle 3 norte esquina con avenida 28 poniente y con vista hacia el norte, se forma un vértice con un inmueble de gran presencia con el número 112, mejor conocido entre sus habitantes como el “edificio rojo” por el color que presentaba (el cual fue cambiado en 2014). Este inmueble ha servido como referente o hito entre la población del lugar.

Fotografía de la fachada principal del edificio No. 112 por google earth en Febrero de 2012.

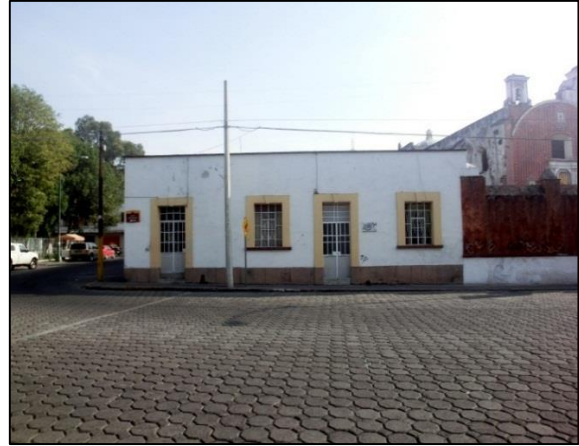
- Sustitución de pavimento asfáltico de sus calles por adoquin de concreto.
- Sustitución de guarniciones y banquetas de concreto por piedra laja.
- Rehabilitación de la fuente ubicada en la plazuela.
- Construcción de una cancha de futbol rapido al oriente del parque.

**Calles adoquinadas, 24 Poniente y 3 Sur
Fuente: M.A.G.F.**

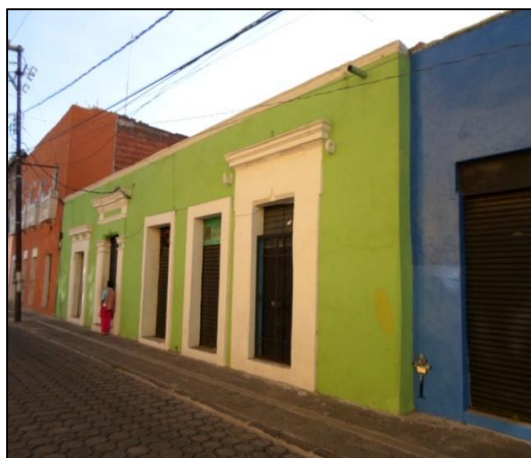
- Mantenimiento de banquetas de laja (tipo Puebla) con la integración de la huella táctil.
- Rampas en pancoupes a base de piedra de laja de cantera,
- Renivelación del arroyo vehicular adoquinado.

Mejoramiento urbano del barrio 2013.
Fuente: M.A.G.F.

- Liberación y sustitución de aplanados.
- Restitución de molduras, cornisamiento y jambas en fachadas.
- Retiro de parásitos vegetales en muros.
- Resane de grietas en muros.
- Aplicación de pintura vinílica en fachadas.
- Aplicación de pintura esmalte en herrería.

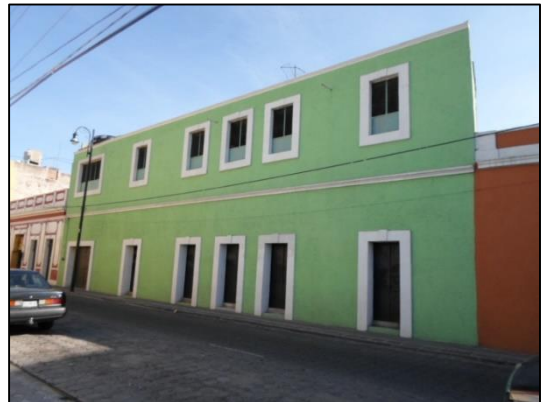
Mejoramiento urbano del barrio 2013.
Fuente: M.A.G.F.

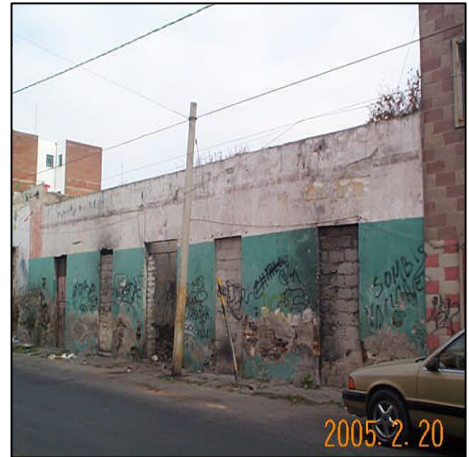
Inmueble No. 312:

De este inmueble en estado ruinoso solo queda parte de la planta baja, en la fachada se aprecia en el centro, lo que fuera el acceso principal y 2 vanos tapiados en cada extremo. La crujía frontal no presenta cubierta, sin embargo en la parte posterior del predio se encuentran familias habitando

Calle 22 poniente no. 312
Fuente: M.A.G.F.

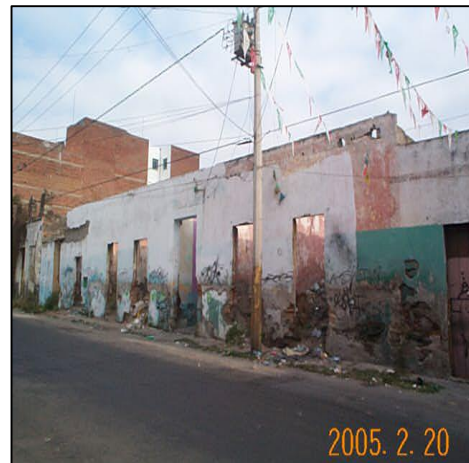
Inmueble No. 314:

De este inmueble en estado ruinoso solo queda parte de la planta baja, en la fachada se aprecia en el centro un acceso principal y 2 vanos en cada extremo sin ninguna restricción de acceso. La parte frontal no tiene cubierta, y al igual que el caso anterior, también en la parte posterior existen familias habitando.

Calle 22 Poniente No. 314
Fuente: M.A.G.F.

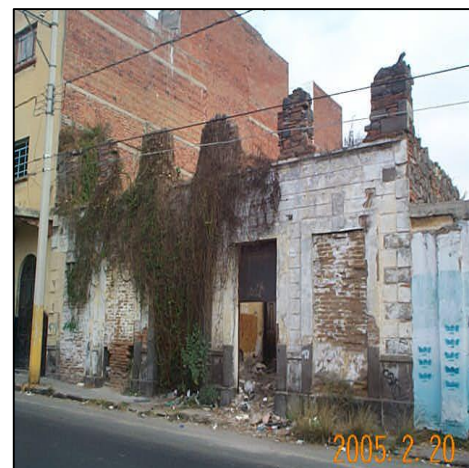
Inmueble No.316:

Aun se aprecia la fachada compuesta por un acceso principal en el centro y 2 vanos tapiados en cada extremo, con un guardapolvo cubierto de piedra laja, los vanos aún conservan el enmarcamiento de piedra. No cuenta con cubierta. Actualmente se encuentra deshabitado y sus condiciones son propicias para el vandalismo.

Calle 22 poniente no. 316
Fuente: M.A.G.F.

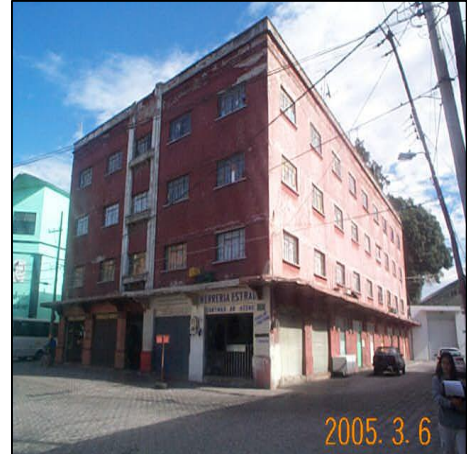
Dentro de estos ejemplos destacan los siguientes: Avenida 28 Poniente núm. 112. “Edificio Rojo”. Emblemático y conocido así por los habitantes del barrio.

Pese al poco mantenimiento que ha tenido, es uno de los edificios que mantiene su uso de vivienda y comercio activos. En la planta baja se encuentran locales en renta y en los siguientes 3 niveles departamentos.

Avenida 28 poniente No. 112
Fuente: M.A.G.F.

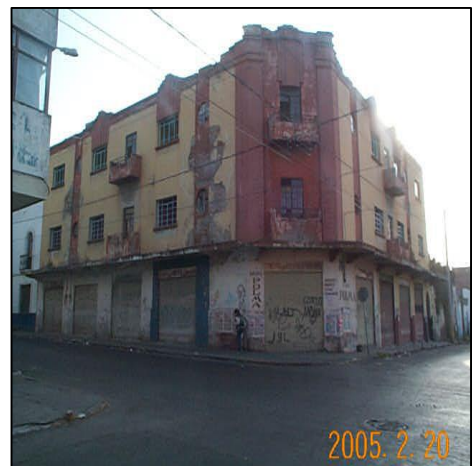
Avenida 22 poniente núm. 320.

Edificio deshabitado. En la planta baja cuenta con locales comerciales sin uso, y en los siguientes dos niveles lo ocupaban departamentos.

El acceso fue clausurado y actualmente se encuentra en venta como construcción en obra negra.

Avenida 22 poniente No. 320
Fuente: M.A.G.F.

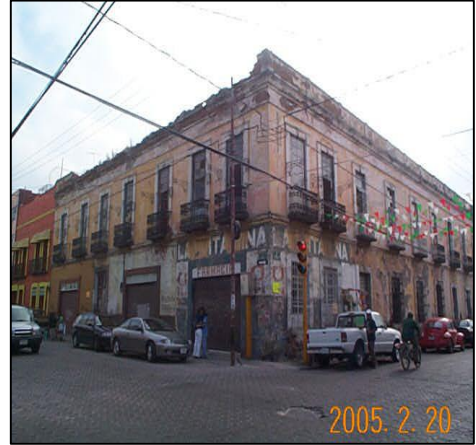
3 Norte núm. 2002.

Desde el 2005 el deterioro era evidente, ya que se encontraba en ruinas, no contaba con losas y su entrada estaba clausurada.

En la planta baja contaba como la mayoría de los inmuebles del centro histórico, presentaba accesorias (locales comerciales), y en la planta alta se encontraban las viviendas. Un clásico ejemplo de arquitectura de principios del siglo XX con profusión en el uso de balcones. Actualmente se rehabilita, dándole un giro exclusivo de comercio y contribuyendo a la disminución de población en el barrio.

Calle 3 Norte No. 2002.
Fuente: M.A.G.F.

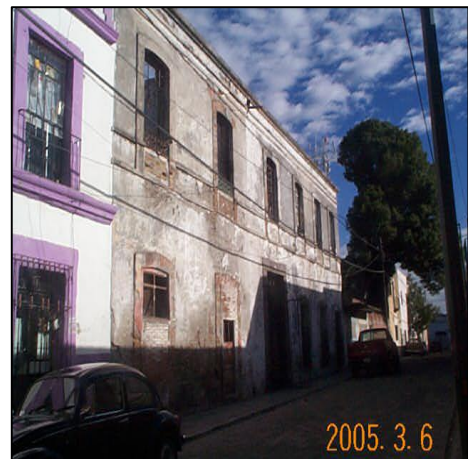
Privada Melchor Ocampo N° 6
Fuente: M.A.G.F.

Este edificio de dos niveles se encontraba abandonado. El acceso principal había sido restringido y los vanos tapiados. La planta alta carecía de losa de azotea.

Actualmente este edificio ha sido parcialmente habilitado para uso de oficinas.

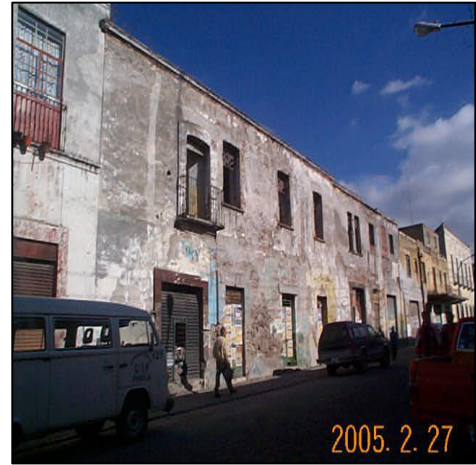
Calle 5 de Mayo núm. 2001.

Este edificio presenta un abandono total, los accesos al inmueble y comercios han sido restringidos y/o tapiados.

En la planta baja se encontraban locales comerciales, en la planta alta las viviendas. El grado de deterioro aumenta por la falta de losas de azotea y entrepiso.

Calle 5 de Mayo No. 2001.
Fuente: M.A.G.F.

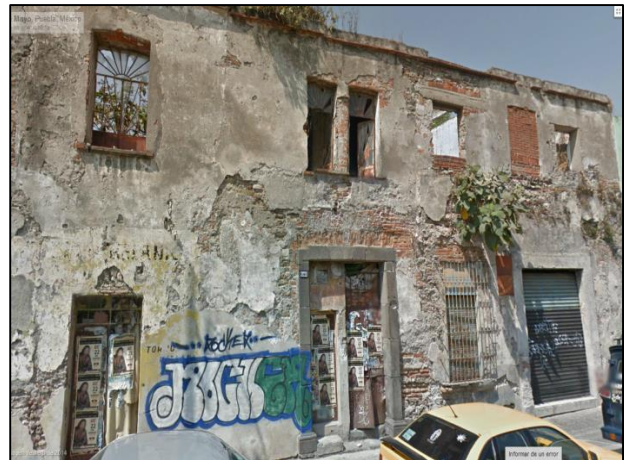
Calle 5 de Mayo núm. 2003.

Inmueble consecutivo al anterior, presenta las mismas condiciones de abandono. Los accesos restringidos y vanos tapiados.

En la planta baja cuenta con locales comerciales, en la planta alta se encontraban las viviendas.

Calle 5 de Mayo No. 2003.
Fuente: M.A.G.F.

Actualmente no tiene losa de azotea ni de entrepiso.

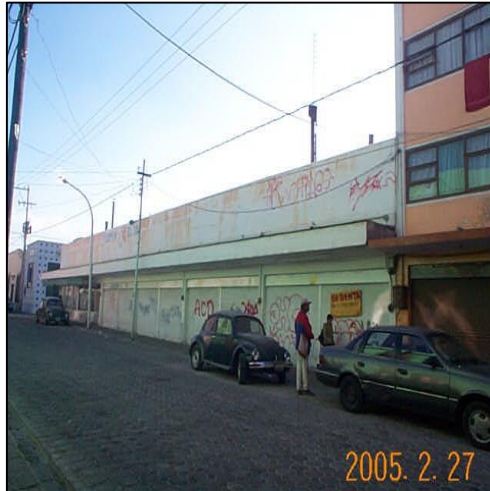
En gran contradicción se encuentra el inmueble número 2008 de la misma avenida, ubicado frente a dichos baños, posee un área aproximada de 1,200 m² de superficie para uso exclusivo de comercio, sin embargo, a la fecha se encuentran sin funcionar, y pese a los letreros de renta y disponibilidad de superficie, por décadas ha permanecido cerrado.

Locales comerciales sin actividad comercial, sobre la Av. 22 poniente No.2008, Barrio de San Antonio

La posible razón por la cual dicho inmueble siga sin funcionar, sea por la delincuencia, ya que el robo a comercios que se da en la zona ante la falta de habitantes, dificulta la renta del lugar; mientras que los baños públicos, al ofrecer un servicio básico en el barrio por la carencia del agua en algunas viviendas, es lo que ha hecho que se haya mantenido en funciones aún en la época de mayor inseguridad del barrio.

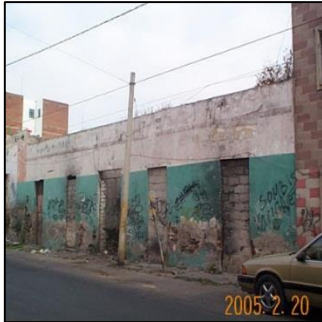
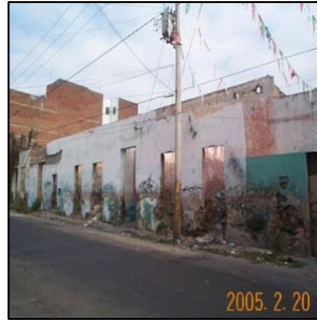
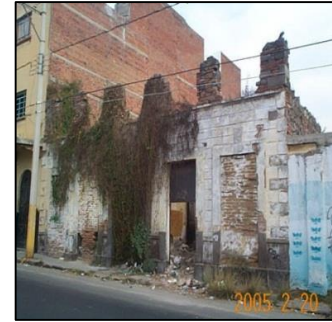
Sobre la cera Norte de izquierda a derecha se ubican los inmuebles No.312, No.314 y No.316 en estado ruinoso

Para el 2014 el inmueble No.312 presenta intervención en su fachada, sin embargo, los inmuebles No.314 y No.316, se mantienen en estado ruinoso.

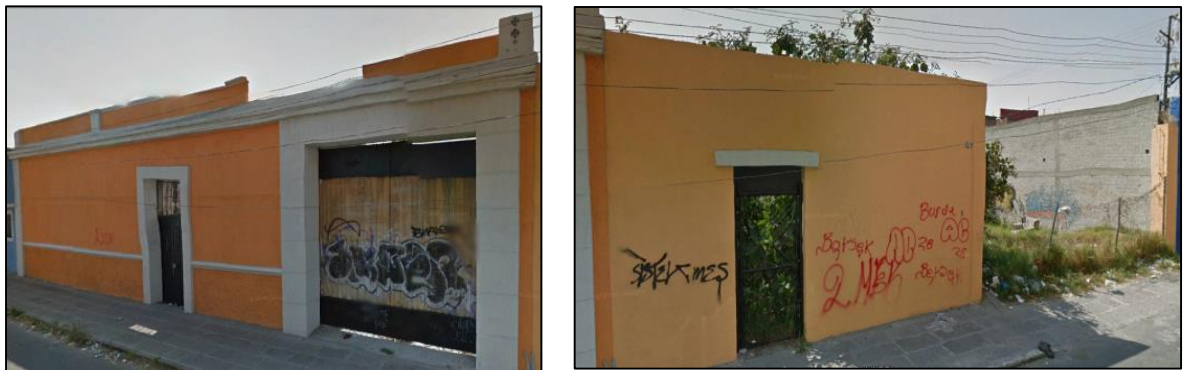
En el inmueble No.315 fue modificada la fachada y el inmueble No.317 solo se aplicó pintura al muro que queda.

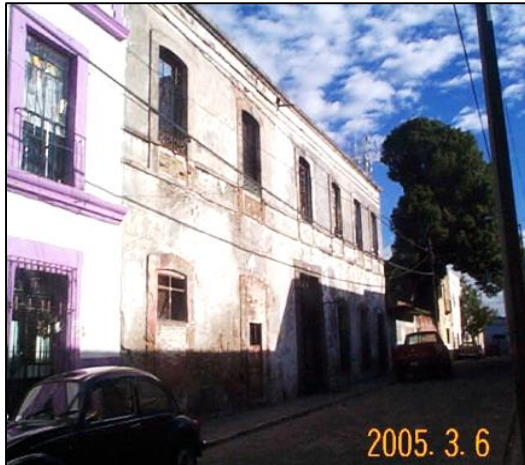
**Inmueble No. 2005 sobre la calle Melchor Ocampo, se encontraba en mal estado, pérdida parcial de cubierta y sin uso.
Fuente: M.A.G.F., Marzo 2005**

El inmueble de la calle Melchor Ocampo con No.2005, fue intervenido recientemente, aunque solo se habilitó parcialmente, ya se encuentra ocupado como oficinas privadas, perdiendo la actividad de vivienda, mientras que el inmueble colindante se ha puesto en venta como terreno.

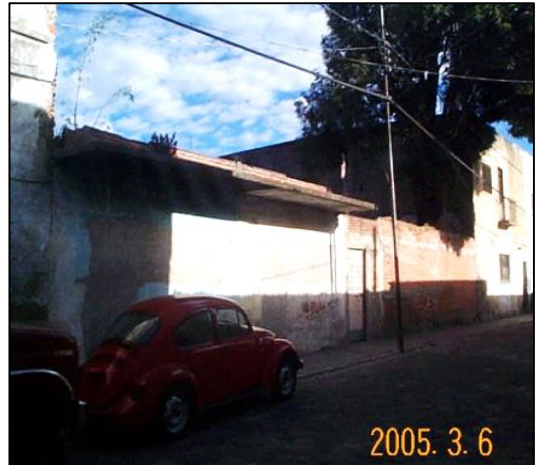
**Inmueble No.2007, sobre la calle Melchor Ocampo, se encontraba en estado ruinoso solo quedaba una barda que delimita el acceso.
Fuente: M.A.G.F., Marzo 2005**

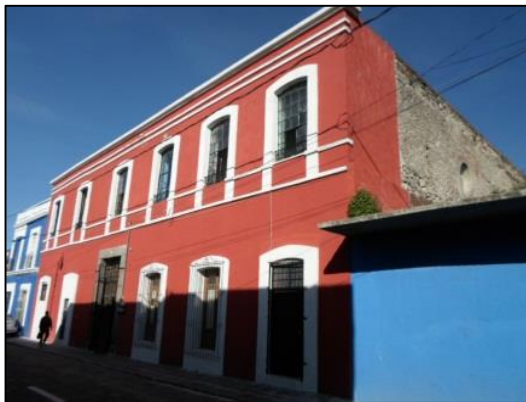
**Inmueble No. 2005, sobre la calle Melchor Ocampo, intervenido parcialmente.
Fuente: M.A.G.F., Febrero 2014**

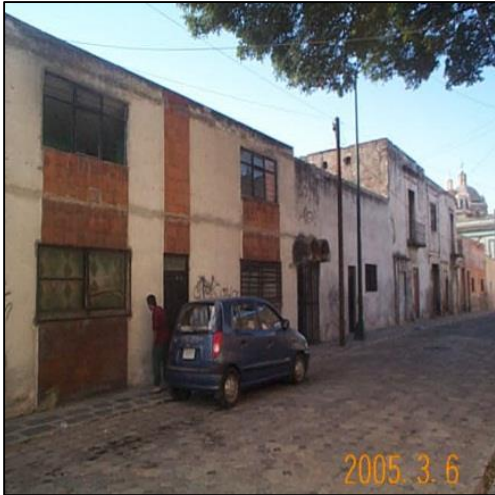
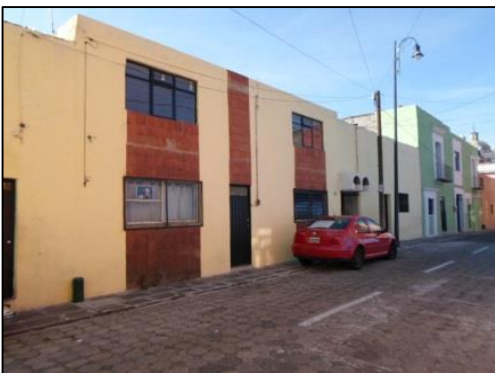
Arriba inmueble No.2008 sobre la calle Melchor Ocampo. Multifamiliar en uso, Marzo 2005.

Abajo mismo inmueble en el 2014.

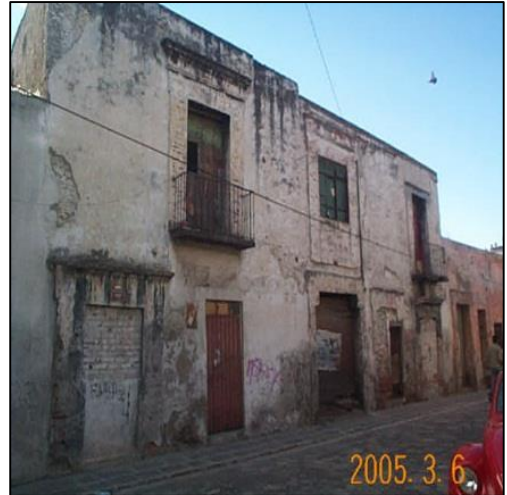
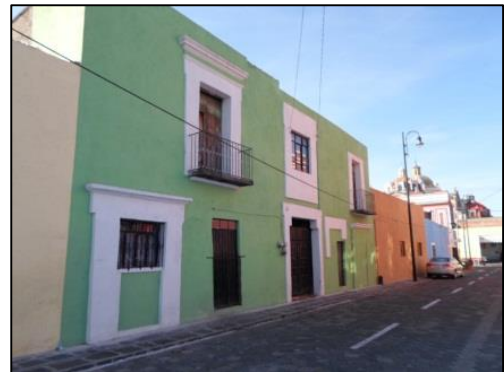
Arriba inmueble No.2006 sobre la calle Melchor Ocampo. Multifamiliar con pérdida parcial de cubierta y parcialmente habitado.

Abajo mismo inmueble en el 2014.

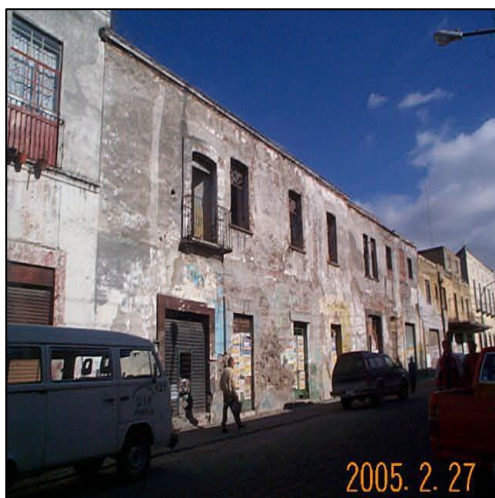
En el 2005, inmueble No. 2003. Se encontraba en estado ruinoso, pérdida total de cubiertas y sin uso.

Este inmueble como en los ejemplos anteriores, prácticamente solo queda la fachada y unos cuantos muros al interior, con sus vanos tapiados y sin contar con ninguna losa de entrepiso ni cubierta. Es uno de los predios con una superficie considerable, abarca aproximadamente 840 metros cuadrados.

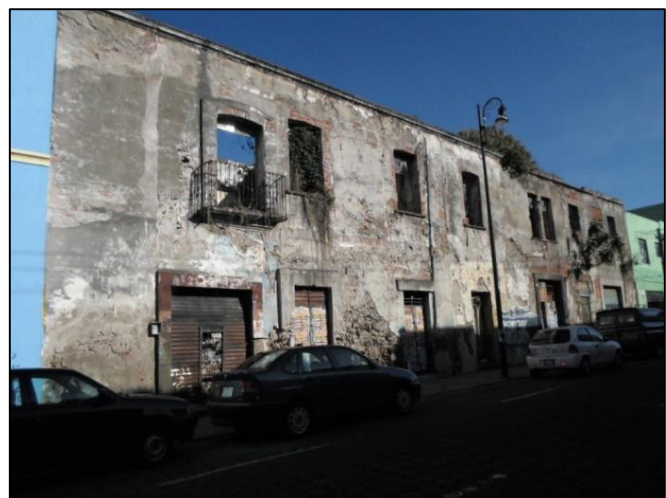
En el 2014, inmueble No. 2003. Se encuentra en el mismo estado.

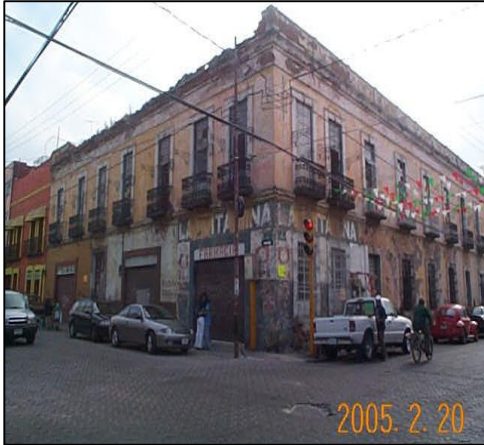
3 Norte No.2002.
Fuente: M.A.G.F., Febrero 2005.

Un primer ejemplo de estos casos es el inmueble No.2002 ubicado en la calle 3 norte y esquina con la avenida 20 Poniente. Este inmueble del siglo XIX se encontraba en mal estado, presentando pérdida parcial de losa de entrepiso y cubierta en diferentes zonas sin habitar, tenía 3 locales comerciales sin usar. Este inmueble se encontraba totalmente abandonado como se puede apreciar.

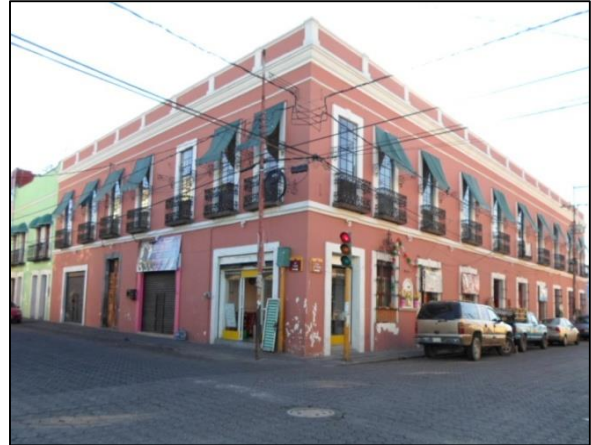
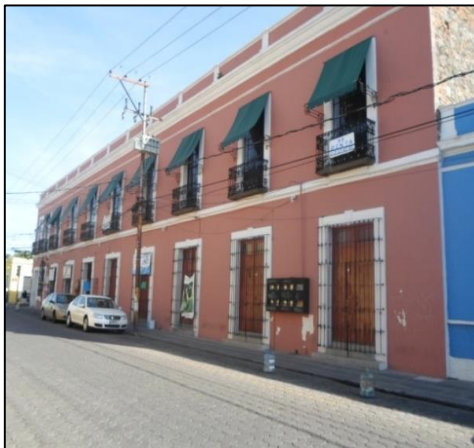
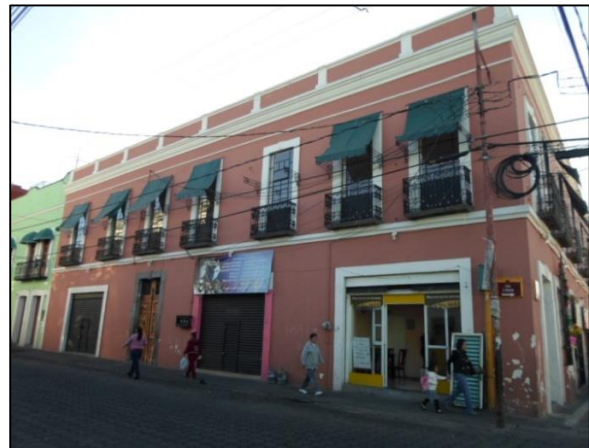
3 Norte No.2002.
Fuente: M.A.G.F., Febrero 2014.

Actualmente el inmueble se encuentra rehabilitado, cabe señalar que es uno de los dos casos encontrados con una intervención que garantiza la permanencia de esta obra arquitectónica; sin embargo el uso es totalmente comercial, perdiendo nuevamente la posibilidad de vivienda en el barrio.

Este es el caso del edificio sobre la calle 3 Norte No. 2002, vecindad que se encontraba abandonada y en estado ruinoso, restaurada en su totalidad y habilitada para uso exclusivo de comercio, el otro caso es el inmueble ubicado sobre la calle Melchor Ocampo No. 2005, en el cual se encontraba en el mismo grado de deterioro, siendo restaurada parcialmente para uso de oficinas.

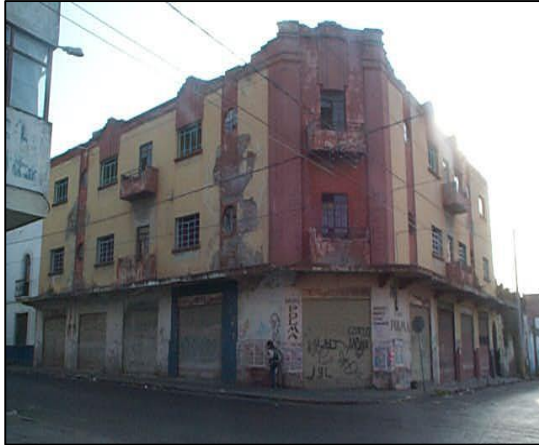
Av. 22 Poniente No.320
Fuente: M.A.G.F., Febrero 2005.

Otro ejemplo es este edificio con Número Oficial 320, ubicado sobre la avenida 20 Poniente esquina con calle 5 Norte, se encontró en el 2005, con uso habitacional con 6 viviendas en planta alta y 9 locales en la planta baja, se reportó en su momento como abandonado, con visibles deterioros en su fachada, tal como se observa en las primeras fotografías.

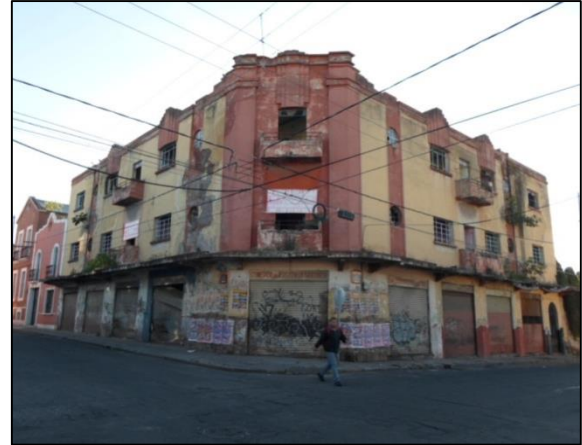
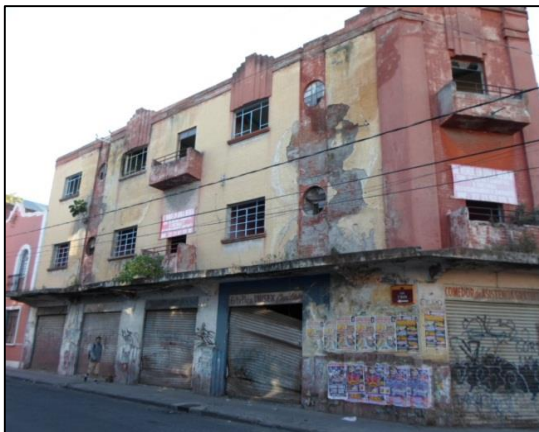
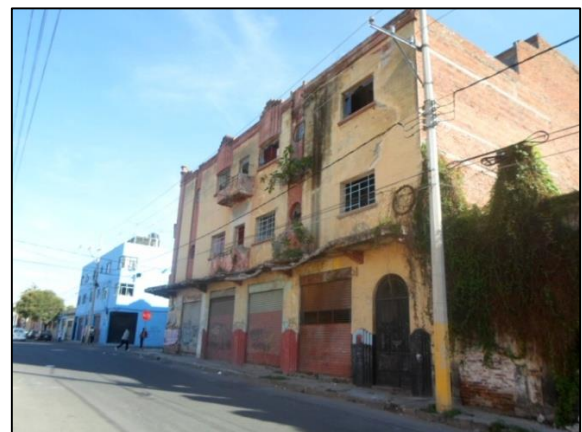
Av. 22 Poniente No.320
Fuente: M.A.G.F., Febrero 2014.

Actualmente este mismo inmueble se mantiene abandonado, presentando un mayor grado de deterioro por la falta de uso y mantenimiento, presenta humedades de trascendencia provenientes de la cubierta, lo que provoca daño en la fachada principal, observándose desprendimiento de aplanados y colapso parcial de su volado, además de presencia de vegetación parasita. Se encuentra en venta como inmueble en obra negra.

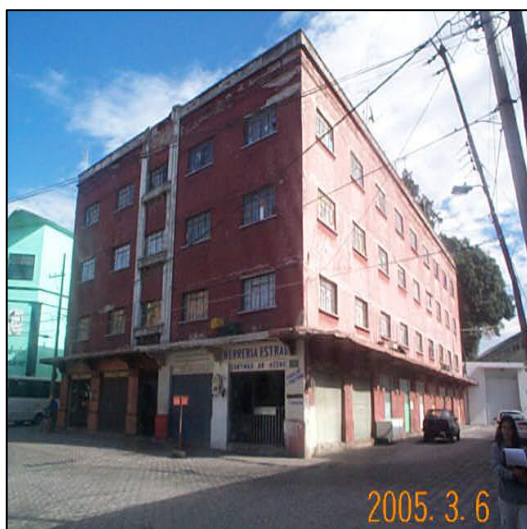
Av. 28 poniente No.112
Fuente: M.A.G.F., Marzo 2005

En el 2005, se encontraba totalmente habitada con una capacidad aproximada de 33 viviendas y 13 locales aunque solo dos locales estaban activos uno de herrería y el otro de venta de metales. En el exterior de su fachada presentaba deterioros como desprendimiento de aplanados y humedades en su volado (ver foto esquina superior izquierda).

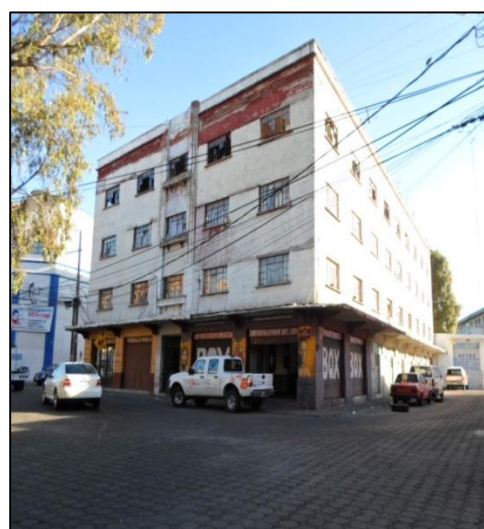
Av. 28 poniente No.112
Fuente: M.A.G.F., Febrero 2014

Actualmente se aprecia el edificio pintado de blanco con mayor ocupación comercial pero con menor ocupación habitacional, su tercer piso ya no se encuentra habitado y los demás pisos se encuentran parcialmente habitados, lo cual podemos suponer que la falta de mantenimiento general en el edificio pueda ser la razón de esta deshabitación además de ser visible los deterioros que actualmente se aprecia en su fachada.

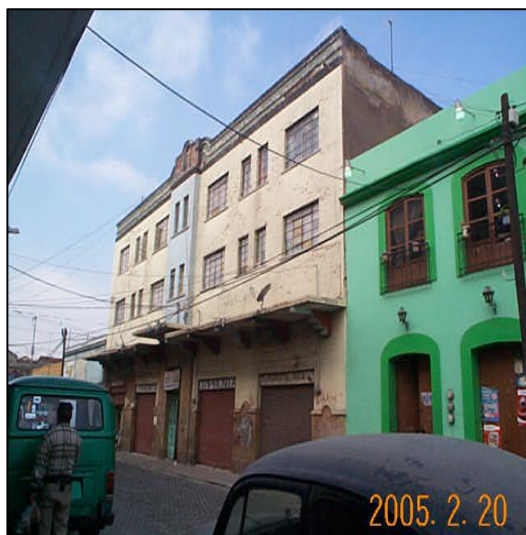
Calle 3 Norte No.2005
Fuente: M.A.G.F., Febrero 2005

Otro edificio de características similares es el inmueble con número oficial 2005 sobre la calle 3 norte, en el año 2005 el uso de suelo de este edificio era mixto, con gran capacidad de viviendas y 4 locales comerciales no activos, el inmueble se encontraba habitado en su totalidad. Su fachada consta de tres niveles con un acceso principal central, en general presentaba un estado regular, donde se podía observar presencia de humedad y desprendimiento de cerámica como acabado principal en algunas zonas de la fachada.

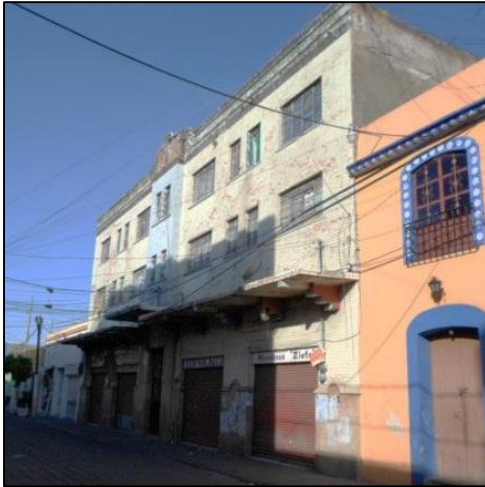
Calle 3 Norte No.2005
Fuente: M.A.G.F., Febrero 2014

Para el 2014, la ocupación del inmueble se ve afectada ya que varios departamentos se encuentran deshabitados y solo un local en actividad, además de incrementarse los deterioros en su fachada señal de la falta de mantenimiento en general.

Para reactivar el uso habitacional en el barrio, señalamos a este edificio como uno de los más destacados por su gran capacidad de vivienda con la que cuenta para lograr un incremento de habitantes que podrían vivir en espacios dignos si éste tuviera una adecuada intervención de rescate.

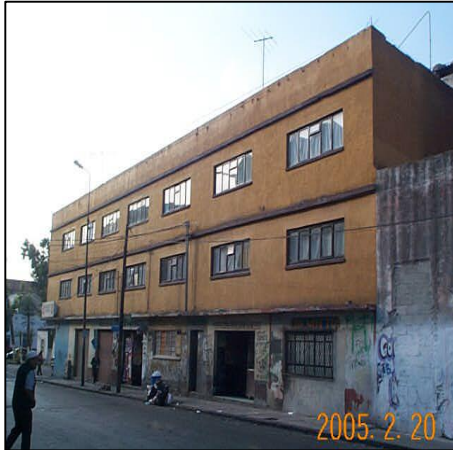
Av. 28 Pte. No.2215. Fachada principal
Fuente: M.A.G.F., Febrero 2005

Ambos son edificios que comparten situaciones similares, como por ejemplo, su ubicación en esquina en sitios de relevancia como el centro de San Antonio y la calle 5 de Mayo respectivamente, cada una tiene capacidad aproximada de 10 viviendas. En este período (2005-2014), no han mejorado su problema de deshabitación y deterioros, ambos se ofertan para renta y/o venta de departamentos o locales comerciales.

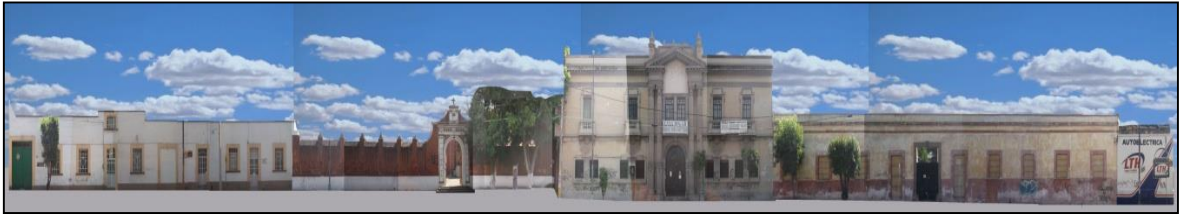
Av. 24 poniente entre calle 3 Norte y calle 5 de Mayo. (Vista al norte, se aprecia la fachada del frontis del templo de San Antonio y la fachada de la Casa Hogar "Rafael Hernández Villar"). Perfil 1

El primer cuadro del barrio presenta visibles deterioros en las fachadas de las viviendas, la presencia de grafiti acentúa aun más el mal estado de sus edificios y los murales sobre las fachadas no logran crear un espacio armonioso que invite a conocer el barrio, por lo contrario, crear una sensación de hostilidad.

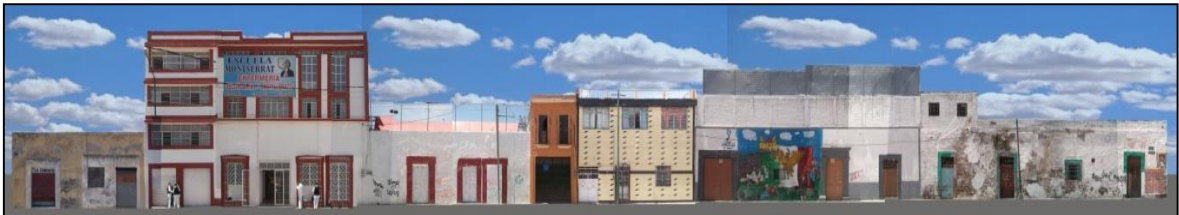
Privada de la 24 Poniente entre calle 3 Norte y Priv. 22 Poniente. (Vista al sur, se aprecia la fachada de la Escuela de Enfermería Montserrat y viviendas con visibles deterioros en sus fachadas). Perfil 2

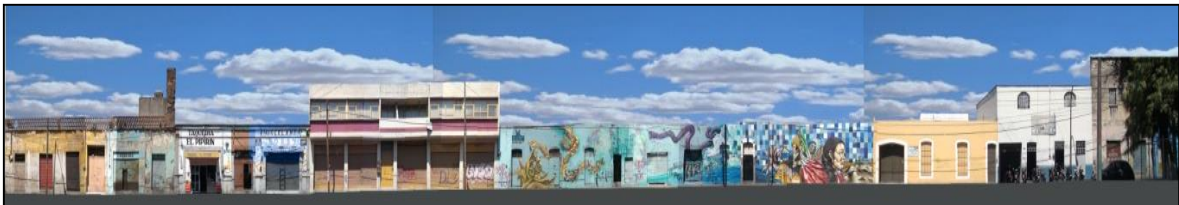
Calle 3 Norte entre Av. 24 Poniente y Av. 28 Poniente. (Vista al poniente, se aprecian viviendas con deterioros y murales de grafiti en las fachadas). Perfil 3

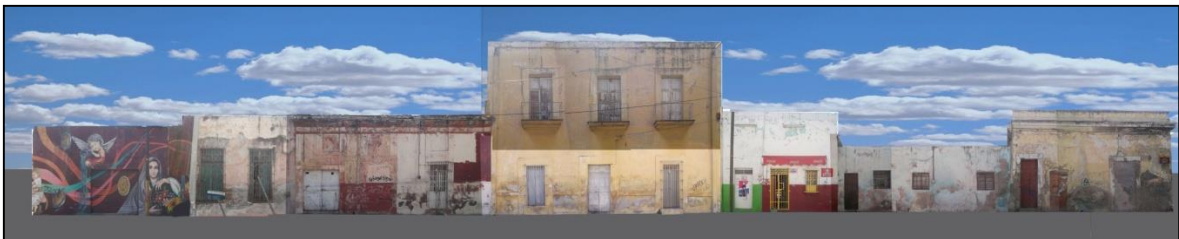
Privada de la 22 Poniente entre Av. 24 Poniente y Av. 22 Poniente. (Vista al oriente, se aprecian viviendas con alto grado de deterioro y murales de grafiti en fachada). Perfil 4

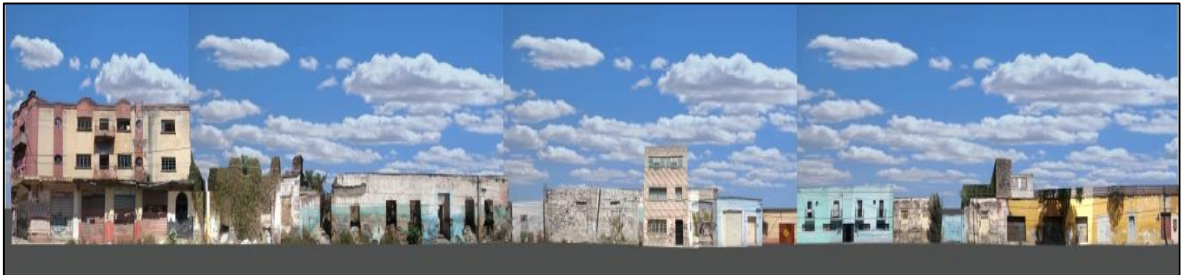
Av. 22 Poniente entre 5 Norte y 3 Norte. (Vista de la Cera Norte con alto grado de deterioro en sus edificios mas representativos). Perfil 5

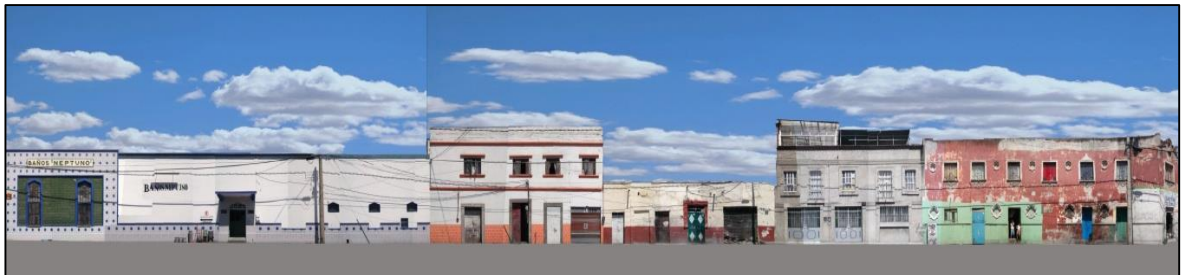
Av. 22 Poniente entre 3 Norte y privada de la 22 Poniente. (Vista de la Cera Norte con importantes edificios multifamiliares que presentan deterioros en fachadas). Perfil 6

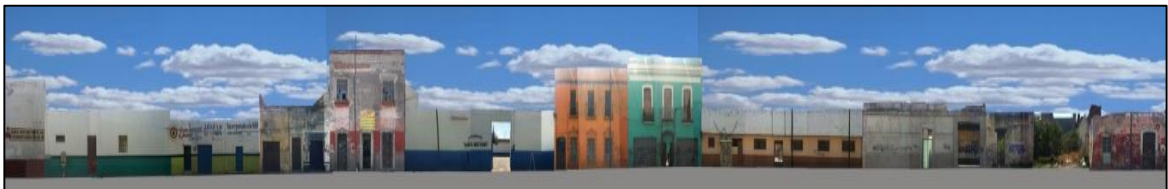
La cera sur de este mismo tramo en conflicto presenta las mismas características que la anterior, como se observa a continuación:

Tramo 22 Poniente entre 5 Norte y 3 Norte. (Cera Sur). Perfil 8

Sin embargo, este tramo requiere además de intervención en fachadas como lo es el retiro de grafiti, la reintegración de aplanados, aplicación de pintura vinílica en muros, aplicación de pintura esmalte en herrería, entre otros, se requiere propuestas arquitectónicas enfocadas a la viviendas puesto que varios predios solo queda parte de su fachada y considerar nuevos edificios con este uso podrían

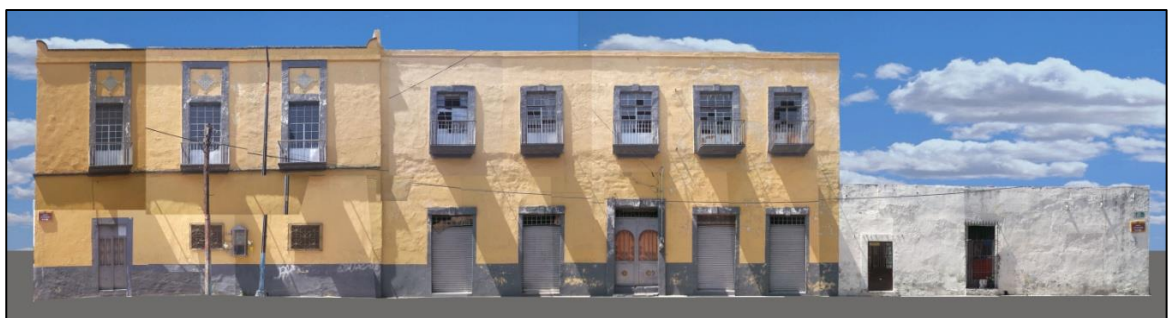
Tramo 22 Poniente entre privada de la 22 Poniente y calle 5 de Mayo. (Cera Sur). Perfil 10

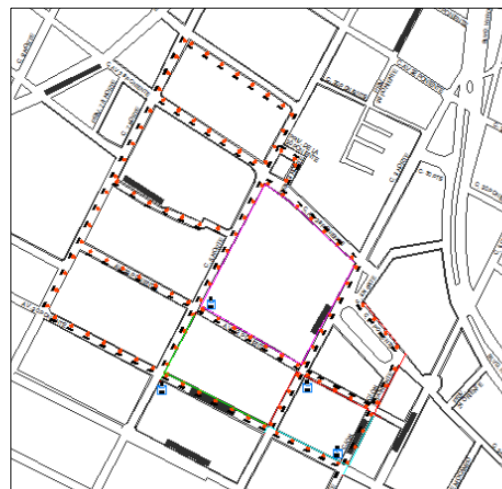
Cabe señalar, que el H. Ayuntamiento de Puebla, pretende iniciar la obra denominada “Mejoramiento de la Imagen Urbana en los barrios de San Antonio y El Refugio”, proyecto que consiste en el cambio de luminarias así como la reubicación de los cables de las diferentes compañías de telecomunicaciones con cableado subterráneo en las principales calles de ambos barrios, además de atender los parques de San Antonio y el parque Ángela Peralta. Los recursos serán de tipo federal autorizados desde la SEDATU (Secretaría de Desarrollo Agrario, Territorial y Urbano). Las calles propuestas para intervenir son:

**Fragmento del plano general del proyecto:
Mejoramiento de la Imagen Urbana en los
barrios de San Antonio y El Refugio.
Fuente: Dirección de Obras Públicas del
Ayuntamiento de Puebla.**

Sin duda el proyecto tiene varios impactos positivos, ya que contribuye a mejorar la imagen urbana de ambos barrios al optimizar las condiciones de iluminación de las calles, lo que se traduce en incremento de los índices de seguridad. Evitará la contaminación visual al ocultar los cables de diversas compañías (luz, cable, teléfonos) que dan servicio, mejorando el entorno.

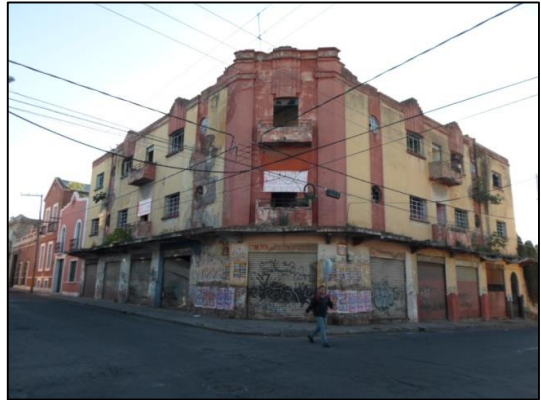
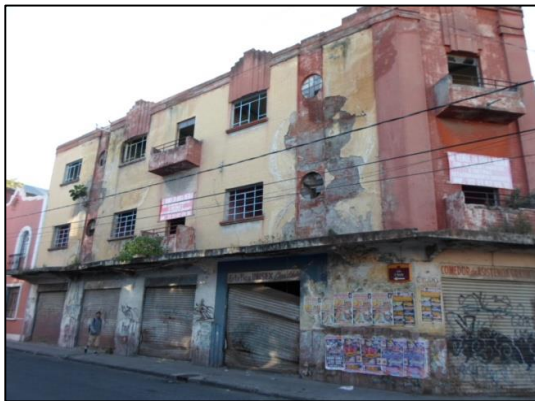
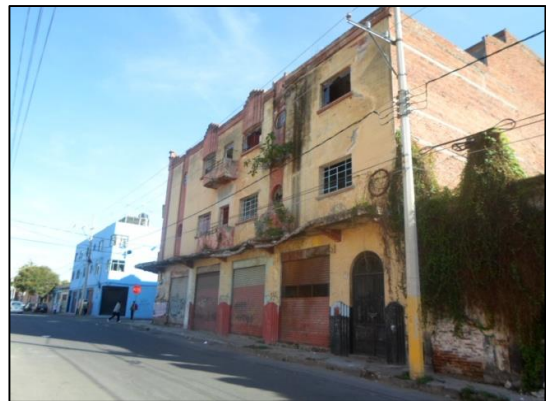
Avenida 22 poniente No. 320

Edificio puesto en venta ofertado con 20 departamentos deshabitados y 8 locales sin uso. Este edificio es uno de los más representativos entre los habitantes por su volumen y ubicación es un gran potencial para el rescate a la vivienda.

Para los Edificios parcialmente habitados con deterioros graves se requiere de propuestas de rehabilitación lo que contemplaría el aseguramiento de la estabilidad estructural de cada uno de estos inmuebles que actualmente representan un peligro para los habitantes.

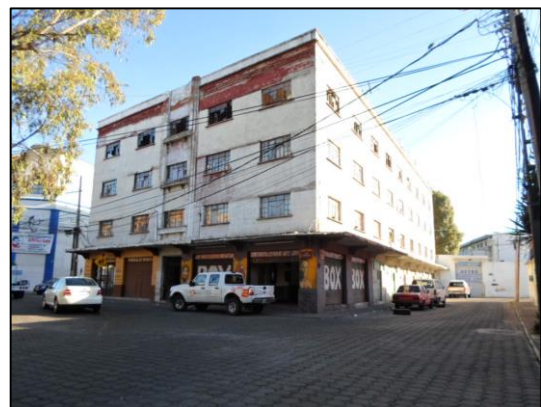
Vista general de la Av. 28 Poniente No.112

Otro edificio potencial y representativo entre sus habitantes conocido anteriormente por el edificio “rojo”, es uno de los edificios más emblemáticos del sitio. Cuenta con aproximadamente 33 viviendas ocupadas 13 locales comerciales parcialmente ocupados.

Para los Edificios parcialmente habitados con deterioros menores se requiere de acciones de mantenimiento correctivo, para mejorar las viviendas que actualmente se encuentran ocupadas y habilitar las restantes para lograr la ocupación total del inmueble.

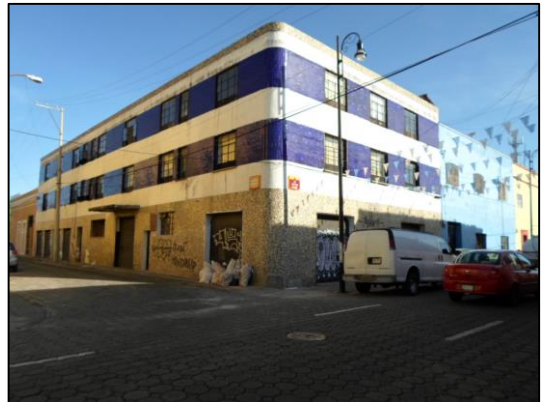
Vista general de la Av. 22 poniente No. 102

Este edificio ubicado en la zona más conflictiva del barrio cuenta con aproximadamente 10 viviendas semi-habitadas y 8 locales sin uso con una excelente ubicación y en un estado de conservación regular.

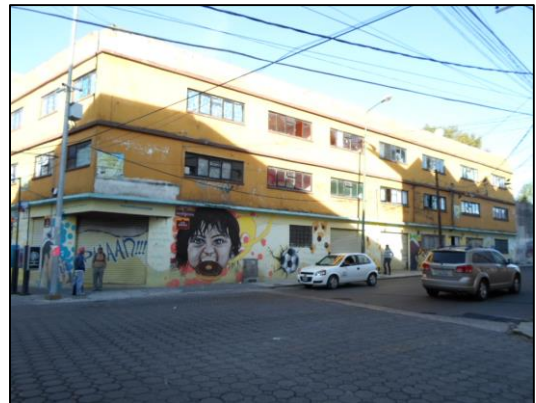
Avenida 28 poniente No. 2215.

Edificio representativo y potencial para la vivienda. Cuenta con 10 viviendas ocupadas y no se cuenta con una cantidad exacta de cuantos están desocupadas. Cuenta con 7 locales comerciales semi-ocupados. El edificio se ubica en el primer cuadro del barrio y en estado de conservación regular.

Vista general de la Av. 28 poniente No. 2215

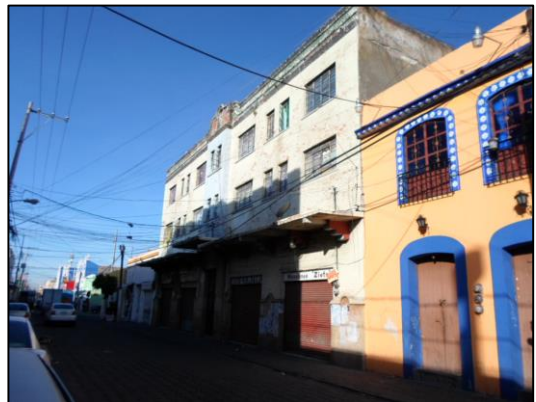
Edificio representativo y potencial para la vivienda. Cuenta con aproximadamente 22 viviendas semi-habitadas y con 4 locales comerciales semi-ocupados. El edificio se ubica en las principales avenidas del centro y en estado de conservación regular.

Vista general de la Calle 3 norte No. 2005.

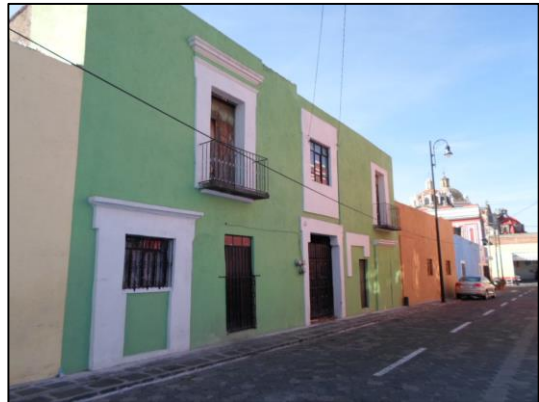
Calle Melchor Ocampo No. 2006.

Edificio potencial para la vivienda aunque no cuenta con numerosas viviendas, reforzaría el repoblamiento de la calle cuenta con uso exclusivo de vivienda. Cuenta con aproximadamente 10 viviendas semi-habitadas y sin locales comerciales.

El edificio se encuentra en estado de conservación regular.

Vista general de la Calle Melchor

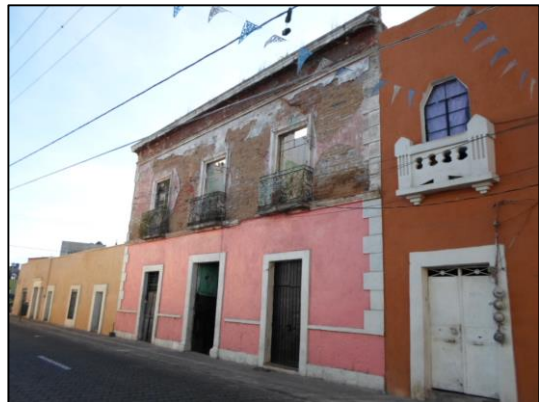
Calle 5 de Mayo No. 2210.

Edificio potencial para la vivienda aunque en situación estructural en riesgo. Cuenta con aproximadamente 10 viviendas semi-habitadas y dos locales comerciales sin uso. El edificio se encuentra en mal estado de conservación.

Vista general de la Calle 5 de Mayo No. 2210

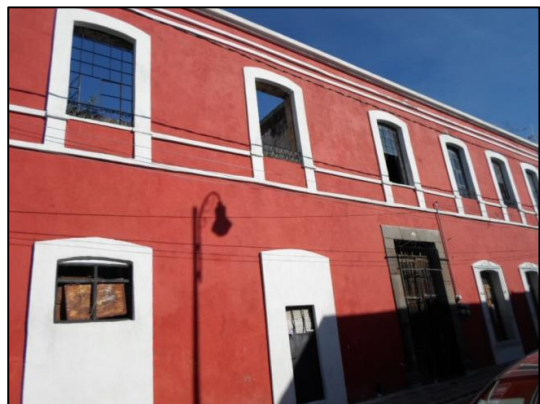
Calle Melchor Ocampo No. 2005.

Edificio representativo y potencial para la vivienda. Habilitado parcialmente para uso comercial. El resto se mantiene en ruinas con posibilidad de proponer espacios para la vivienda.

Vista general de la Calle Melchor Ocampo

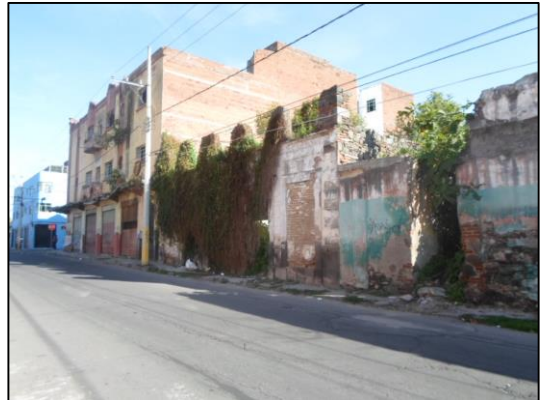
Avenida 22 poniente No. 316.

Inmueble en estado ruinoso con gran área para proponer nuevos espacios habitacionales.

Vista general de la Av. 22 poniente No. 316.

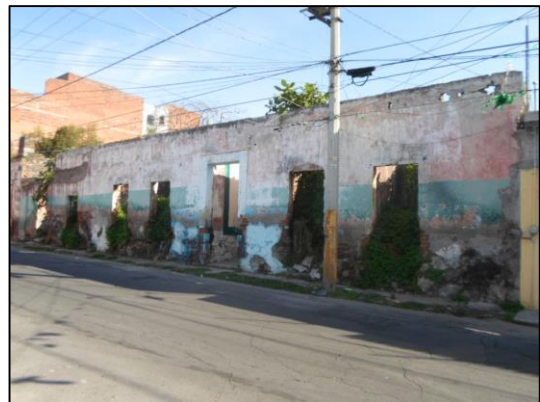
Avenida 22 poniente No. 314.

Inmueble en estado ruinoso con gran área para proponer nuevos espacios habitacionales.

Vista general de la Av. 22 poniente No. 314

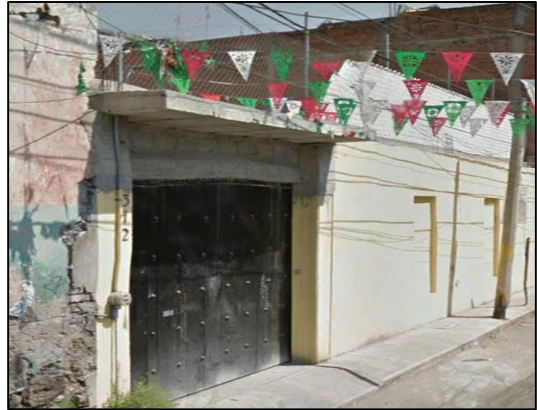
Avenida 22 poniente No. 312.

Inmueble en estado ruinoso con gran área para proponer nuevos espacios habitacionales.

Vista general de la Av. 22 poniente No. 312

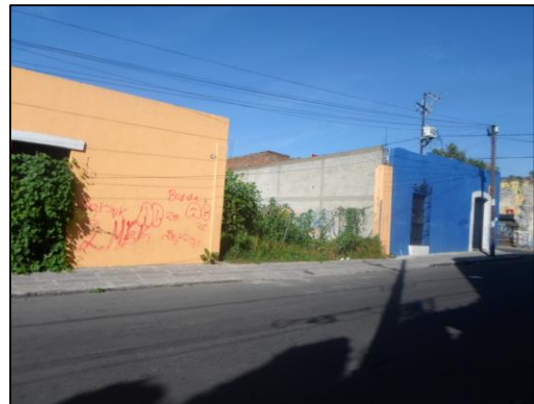
Avenida 22 poniente No. 317.

Inmueble en estado ruinoso con gran área para proponer nuevos espacios habitacionales.

Vista general de la Av. 22 poniente No. 317

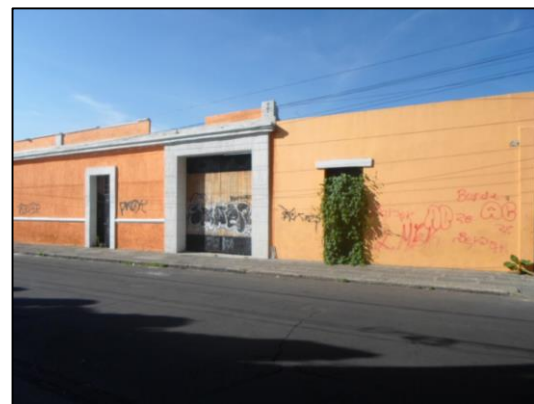
Avenida 22 poniente No. 315.

Inmueble en estado ruinoso con gran área para proponer nuevos espacios habitacionales.

Vista general de la Av. 22 poniente No. 315

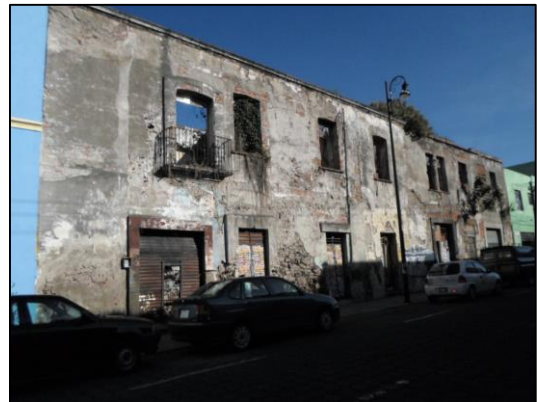
Inmueble en estado ruinoso con gran área para proponer nuevos espacios habitacionales.

Vista general Calle 5 de Mayo No. 2001 y No. 2003
