**TESIS**

**Propuesta de reforestación en el bordo del río Atoyac para mitigar la vulnerabilidad por inundaciones en San Jerónimo de Juárez, Guerrero, México**

Que para obtener el título de  
Licenciado en Urbanismo y Diseño Ambiental

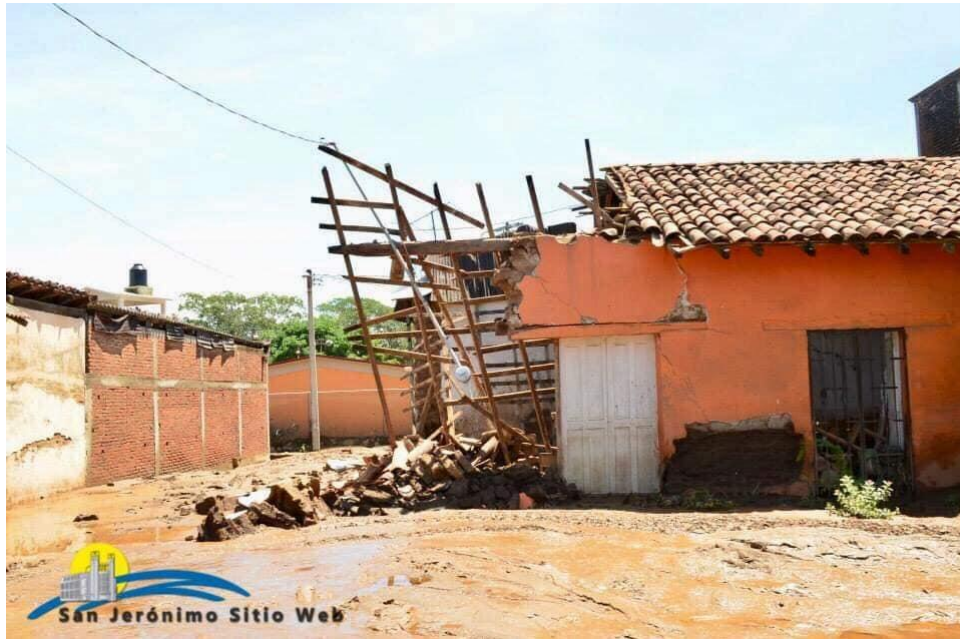
La figura 8 muestra una casa derrumbada en la avenida progreso en San Jerónimo de Juárez, que sufrió un colapso en su estructura, lo que la volvió insegura e inhabitable. Este colapso fue causado en la inundación por de los huracanes “Ingrid” y “Manuel” en 2013.

Fig. 8 Casa derrumbada tras el paso de “Ingrid” y “Manuel” en septiembre de 2013

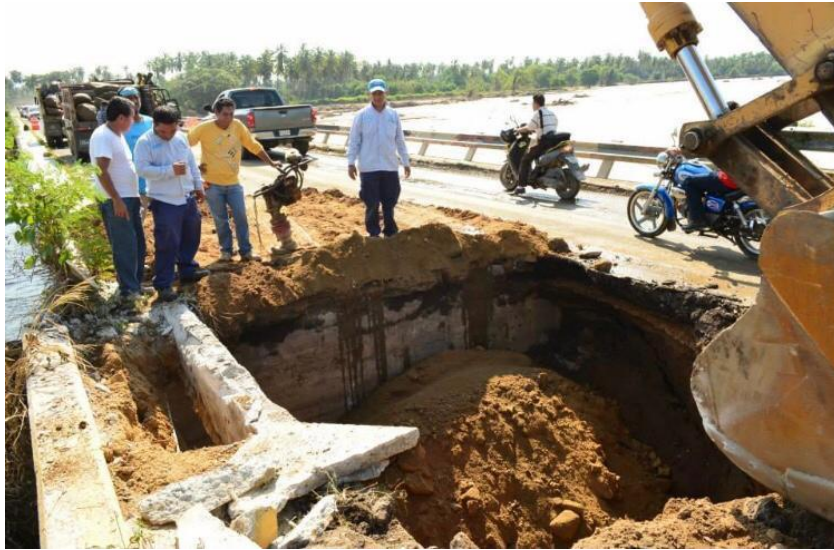
La imagen 9 representa un colapso estructural en el puente de San Jerónimo, el socavamiento en el puente significó un peligro para la seguridad de las personas y los vehículos que transitaron en la zona durante la inundación.

Fig. 9 Socavamiento en el puente de San Jerónimo durante la inundación en 2013. Recuperado de: [Ven a San Jerónimo el Grande](#)

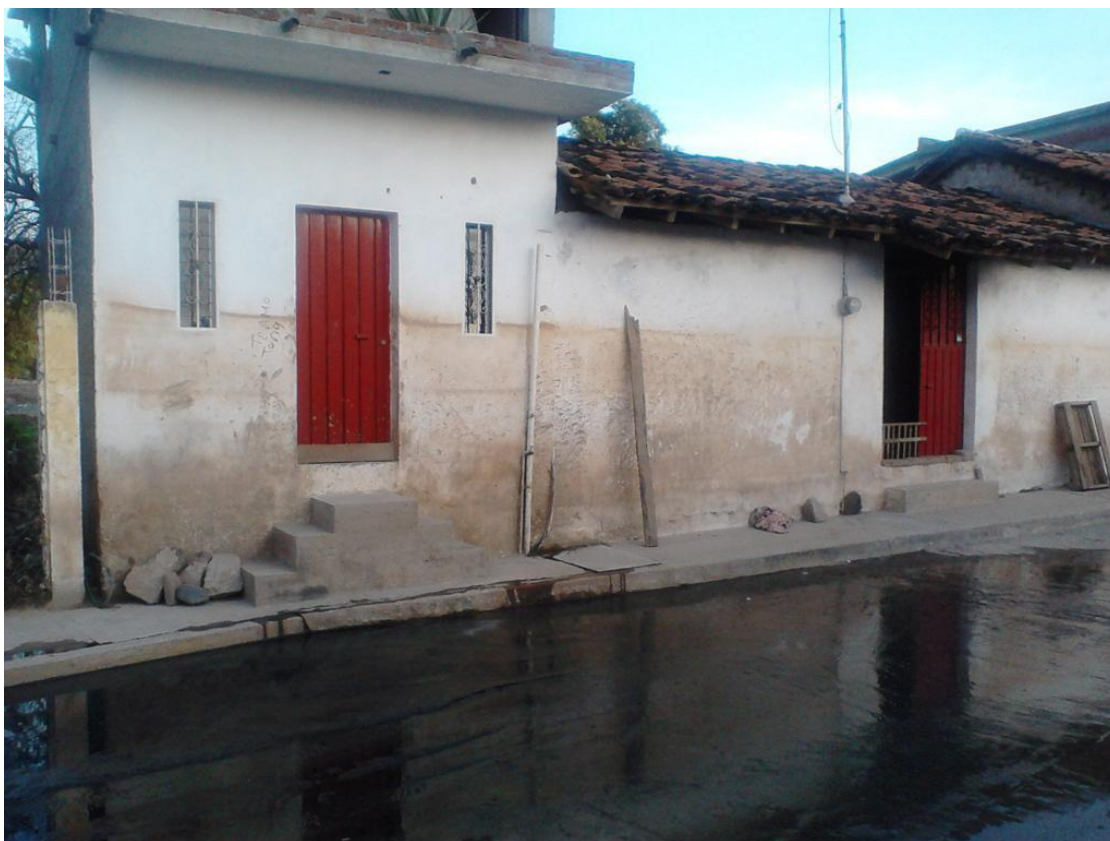
El nivel de inundación que se tuvo en el año 2013 durante los huracanes “Ingrid” y “Manuel” tuvo daños significativos en algunas propiedades y representó un peligro para las vidas humanas, sin embargo, se pudo evacuar a tiempo evitando una tragedia mayor, estos límites de inundación pueden variar de acuerdo a la ubicación y las condiciones de cada inundación.

*Fig. 10* Flores M., Límite de inundación en una casa afectada en la calle industria

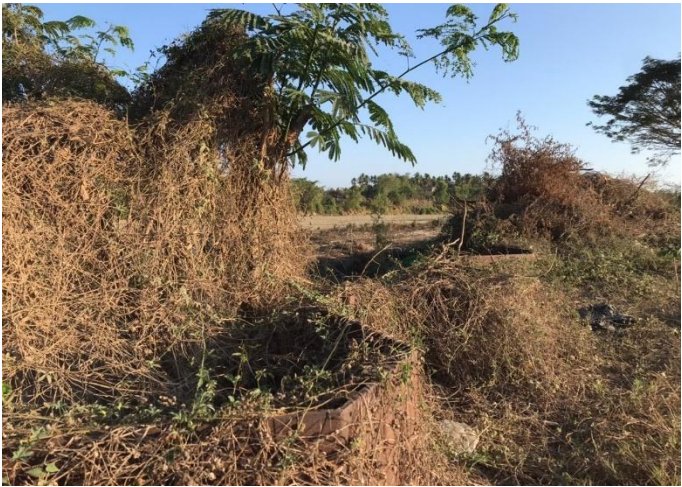
*Fig. 14* Flores M., Vegetación seca sobre muro de tablaestaca

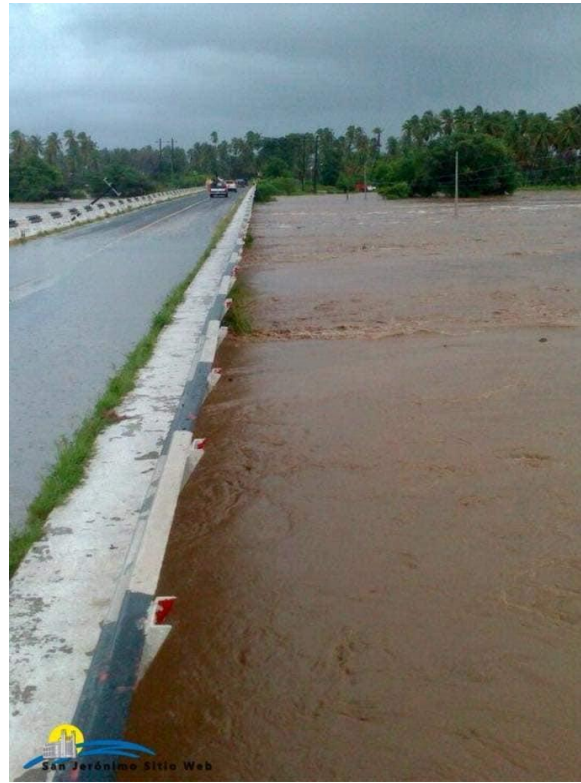
*Fig. 33* Río Atoyac a tope con el puente San Jerónimo. Recuperado de: [https://www.facebook.com/SanJeronimoSitioWeb?locale=es\\_LA](https://www.facebook.com/SanJeronimoSitioWeb?locale=es_LA)

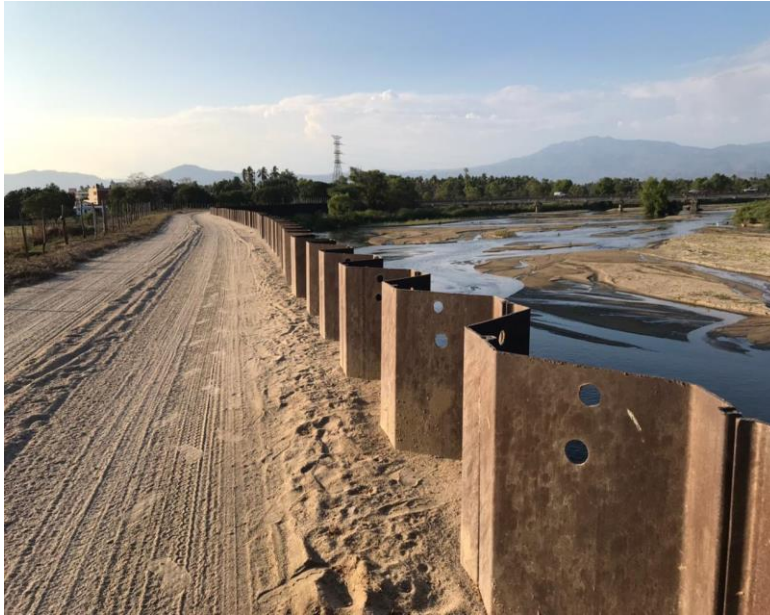
*Fig. 35 Flores M., Muro de tablaestaca en el río de San Jerónimo*

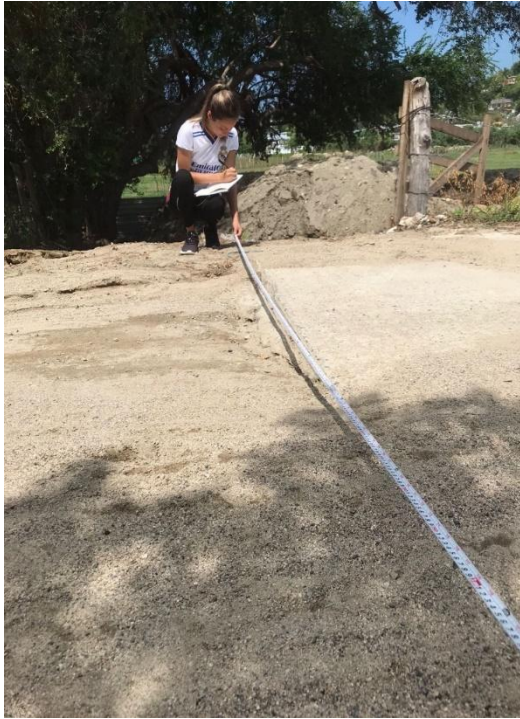
Fig. 40, Monje D., Evaluación de la anchura del bordo

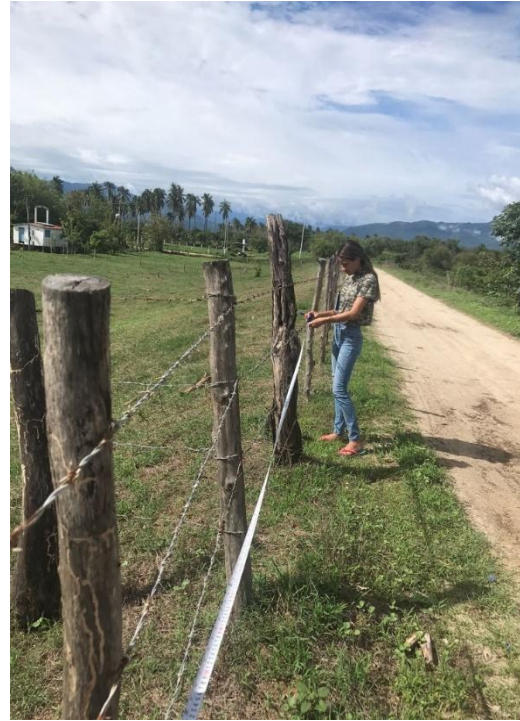
Fig. 41 Monje D., Valoración de la distancia lineal del bordo

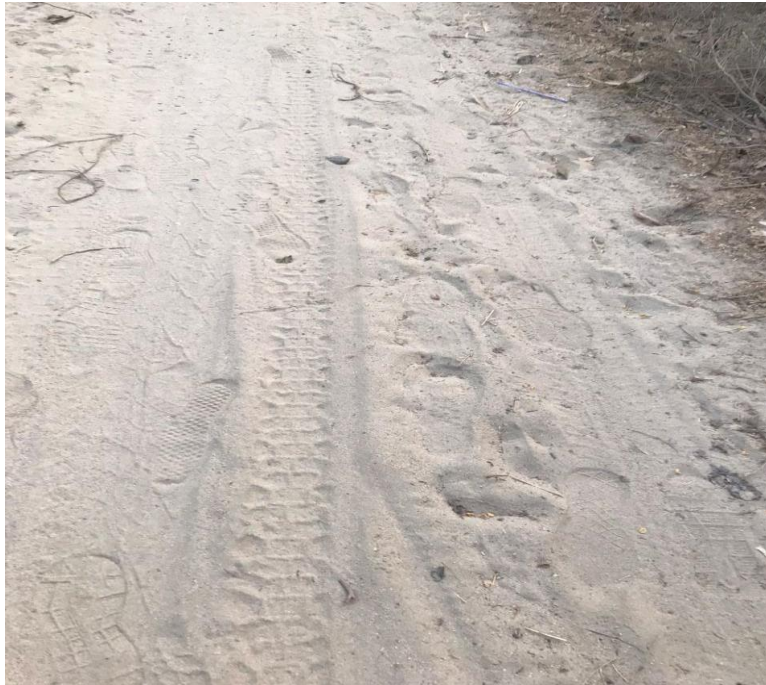
*Fig. 43 Flores M., Tipo de suelo sobre el bordo del rio*

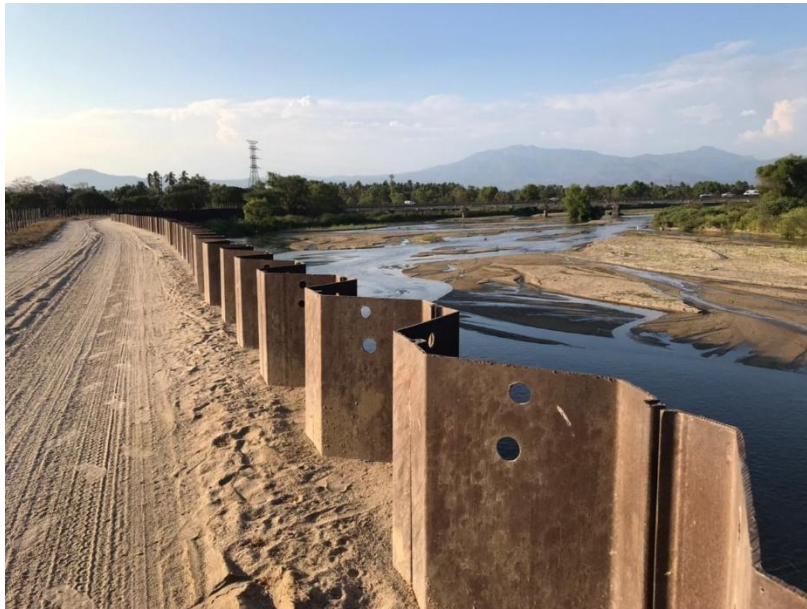
*Fig. 45 Flores M., Muro de tablaestaca de acero sobre el bordo del río*
