FACULTAD DE ARQUITECTURA

**“CONSERVACIÓN DE LA IMAGEN URBANA DE HUAQUECHULA, PUEBLA, POBLADO CON VALOR PATRIMONIAL E HISTÓRICO”**

TESIS QUE PARA OBTENER EL TÍTULO DE  
MAESTRO EN ARQUITECTURA CON ESPECIALIDAD EN CONSERVACIÓN DEL PATRIMONIO EDIFICADO

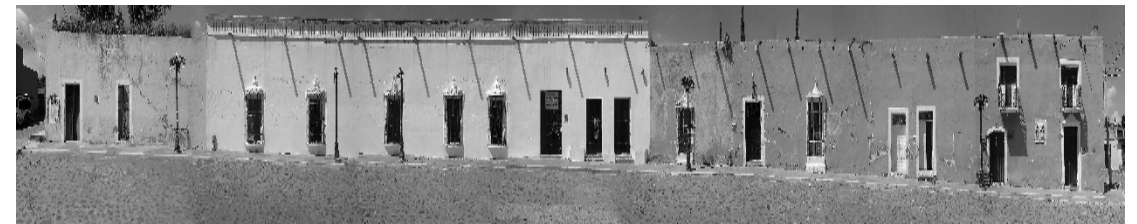
*Perfil Urbano calle Adolfo López Mateos, ubicada entre la calle 5 de mayo y la calle 4 sur, en Huaquechula. Destaca la tipología arquitectónica tradicional. Fuente: Alejandro D. Sánchez López*

En los perfiles urbanos se observan vanos verticales, muros anchos de adobe, de piedra o mixtos (adobe y piedra), terminados con aplanado de cal-arena, generando superficies lisas. Los colores: rojo oxido, azul añil y amarillo son los que la tradición y herencia cultural aporta, aunque hubo cambios en siglos posteriores. El color blanco se presenta solo en enmarcamientos de puertas y ventanas en algunos casos. La decoración de las fachadas es escasa y solo las ventanas tienen la particularidad del llamado ‘cierro’ (protección cóncava de herrería que tienen las ventanas), cuyo remate

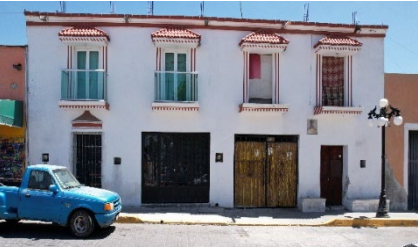
*Construcción con tipología y materiales contemporáneos. Altera el perfil urbano.  
Fuente: Alejandro D. Sánchez López*

Es común ver sustitución de la tipología arquitectónica heredada, el uso de materiales ajenos a los tradicionales, aun cuando estos aún existen en el lugar; algunas construcciones han aumentado el número de niveles, y en ocasiones los niveles se hacen sobre las construcciones tradicionales, generando una arquitectura híbrida, sin consonancia con lo que la historia y la tradición social y cultural había generado.

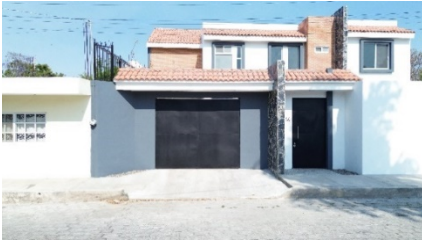
*Construcción contemporánea que transforma el perfil de la localidad.  
Fotografías: Alejandro D. Sánchez López*

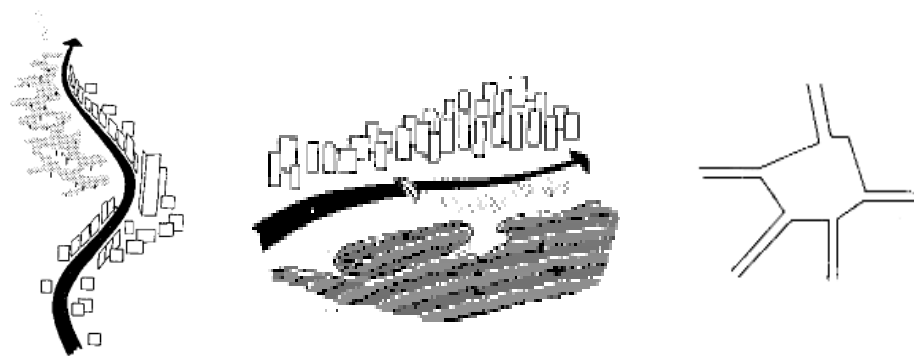
Componentes de la imagen urbana (senda, borde y nodo) del texto de Kevin Lynch (1960)  
“La Imagen de la Ciudad”

Kevin Lynch (1984) por su parte, para el estudio de la imagen urbana que realiza en ciudades de los Estados Unidos (Jersey City, Los Ángeles y Boston) establece que se deben tomar en cuenta los siguientes elementos que dan forma a la imagen urbana y son: las sendas, que son caminos, calles, senderos o vías que integran las vías de comunicación de la ciudad, se trata del entramado urbano que da forma a la ciudad, y donde se ubican frentes de manzana integradas por distintas tipologías, algunas de ellas monumentos patrimoniales. Los bordes, delimitaciones visuales que pueden ser naturales (barrancas, ríos o elevaciones topográficas) y contruidos como carreteras, vías del tren o ductos; los barrios o distritos, territorios con una identidad propia a partir de sus habitantes; los nodos, sitios que permiten la convivencia y concentración de los habitantes; y mojones o hitos, componentes naturales o contruidos que sirven como referentes para los habitantes de la ciudad o de un lugar y en ocasiones contribuye a su identidad.

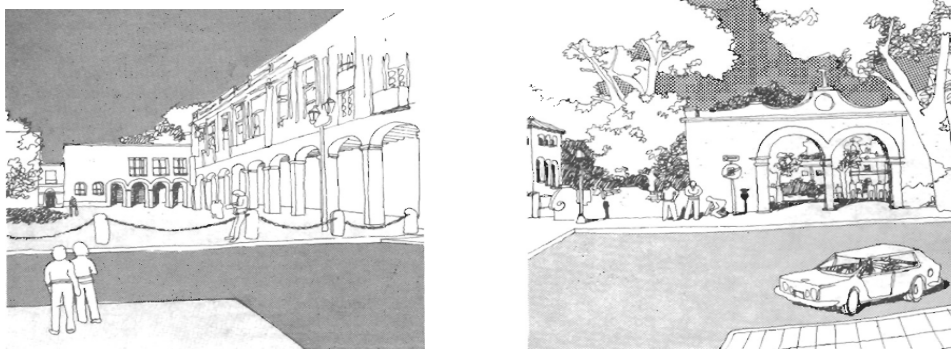
*Diseño de componentes de la imagen urbana del texto de Jan Bazant, "Manual de Diseño Urbano", 2013.*

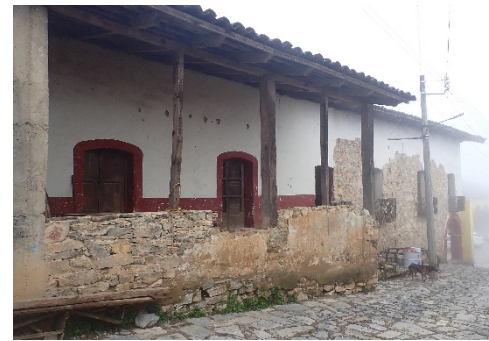
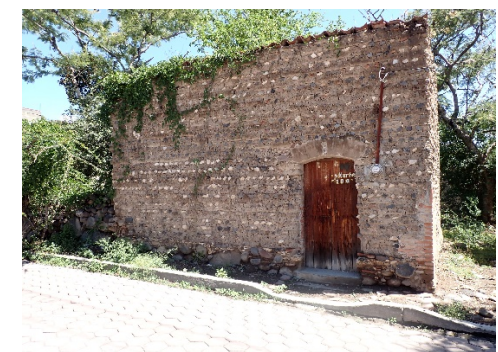
*Materiales y sistemas constructivos de viviendas tradicionales en Cuacuila y Huaquechula*  
Fotografía: Arq. Alejandro Sánchez (2023).

Sin duda, hay cualidades que particularizan a la arquitectura tradicional y entre ellas destaca: el emplazamiento de la vivienda, la cual se integra adecuadamente al sitio, sin romper con el contexto natural, logrando una unidad formal y visual; el uso de los materiales naturales y las tradiciones constructivas que le otorga singularidad a cada vivienda que parecieran ser iguales, pero no lo son y todo ello contribuye a la identidad al lugar.

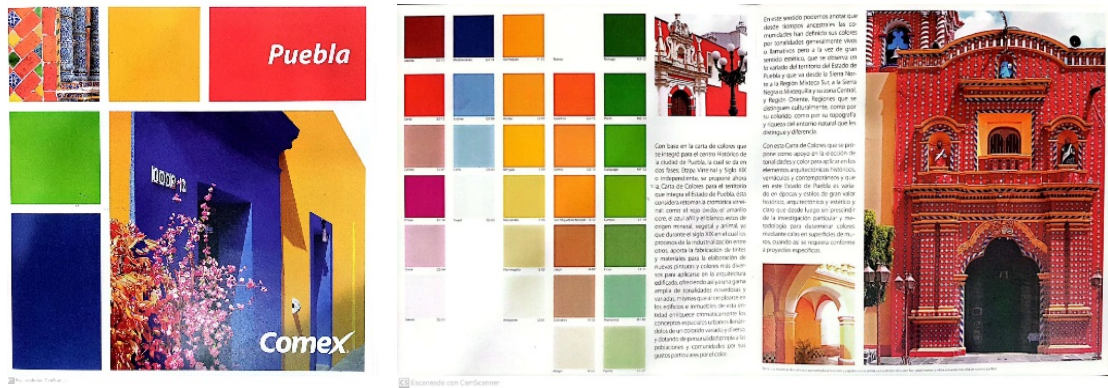
Paleta de colores aplicable para cualquier localidad del estado de Puebla.

El documento aun cuando presenta una gama de colores diversa, las denominaciones (Jakarta, Mediterráneo, Flamboyán, Sakura, Marioneta, Paleta, etc.) poco aluden a los colores tradicionales de cada sitio.

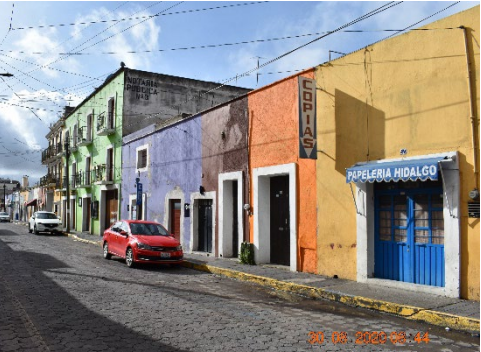
Colores ajenos aplicados a la arquitectura tradicional en el centro de San Pedro Cholula y Atlixco en Puebla. Fotografía: Alejandro Sánchez

A pesar de la aclaración se continúa con la imposición de colores, lo que ha ocasionado que se generen escenografías urbanas que atentan contra la identidad de cada asentamiento que se pinta, tal como se observa en algunas localidades poblanas (Cholula), lo que se trata de evitar en Huaquechula.

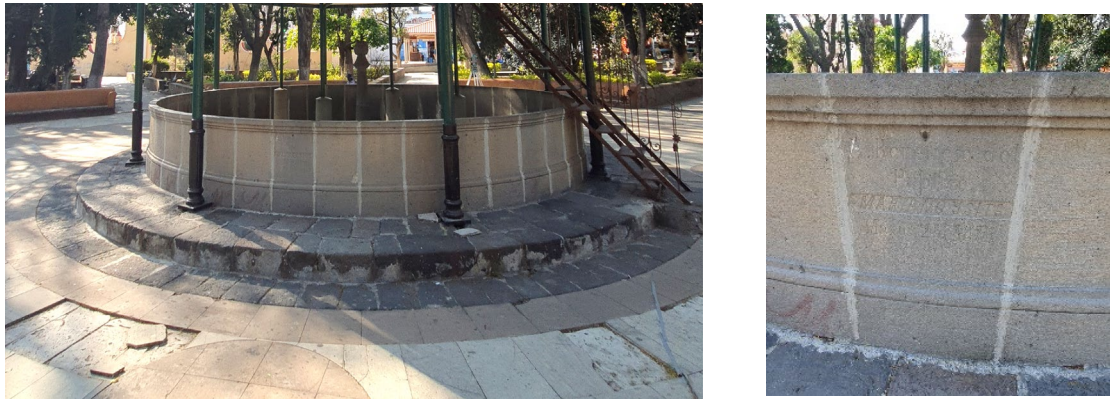
Imagen actual de la fuente ubicada en la plaza central de Huaquechula, y acercamiento al grabado de la fecha de construcción, fotografía: Alejandro Sánchez.

Algo que pareciera poco significativo, pero resulta importante pues tiene que ver con la dinámica social, es la importancia de la plaza pública, la es el punto neurálgico de Huaquechula donde se concentran actividades políticas, sociales, culturales y comerciales, de ahí que contribuye a la cohesión social. Es sin duda un espacio distintivo del asentamiento y se trataba de mejorar y adornar con mobiliario urbano que la moda de la época dictaba. A diferencia de otros asentamientos que desde el siglo XVI tuvieron fuente o pila central que servía para abastecer de agua a la población, en Huaquechula el agua la proveían las acequias, este elemento utilitario no era necesario, por eso la plaza carecía de ella, y se infiere que su inclusión hasta 1871 fue para embellecer el espacio público más que por necesidad. La fuente es de forma circular, de diseño simple y de cantera gris. En una de las piedras destaca un grabado que dice “*A beneficio del público*”, Mariano Ysita (que es quién la dono) y la fecha 2 de mayo de 1871.

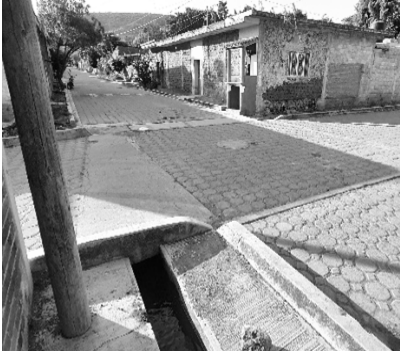
Vista de la forma de solucionar el paso de las acequias en bocacalles empezaron a cubrirse a partir de la década de los 70'. Fotografía: Alejandro Sánchez 2024.

acequias fueron tapadas por esta situación y posteriormente para dar acceso vehicular a las viviendas, pero otras mantienen los pasos para vehículos, situación que cambia la fisonomía del asentamiento y modifica poco a poco este elemento de identidad del sitio.

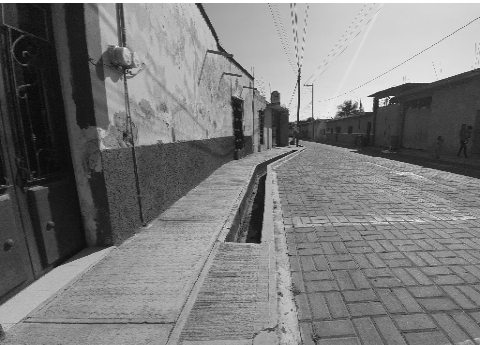
Vista de acequia sobre la calle 4 sur, cubierta con concreto para permitir el libre acceso a la puerta de una vivienda. Fotografía: Alejandro Sánchez

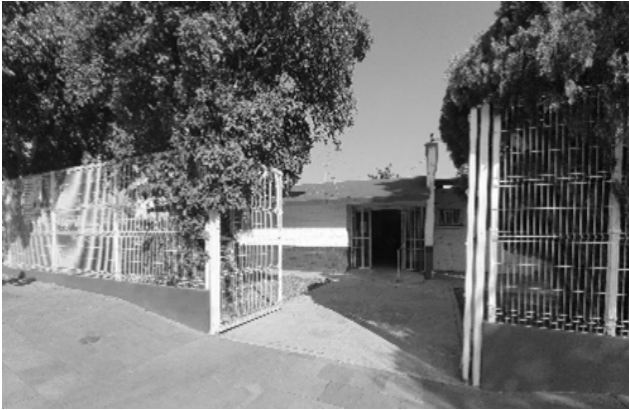
Clínica IMSS-Coplamar hoy Oficina del DIF. Fotografía: Alejandro Sánchez (2024)

Es así como se le dota a Huaquechula de una clínica rural para el servicio de la población, y en el predio sin uso contiguo al exconvento franciscano se edifica bajo los lineamientos establecidos por el Seguro Social con un servicio básico para las familias y en un estilo funcionalista que predominaba en esa época, a base de muros de block confinados en marcos de concreto armado con losa maciza de concreto

armado a dos aguas, lo que termino por afectar la imagen urbana y el contexto histórico de esa parte de Huaquechula, pero el resto permanecía con la armonía de antaño. Cabe señalar que, a partir de la construcción del nuevo Centro de Salud en 2016 en Huaquechula, el inmueble ha tenido varios usos, siendo el más reciente Oficinas de atención del sistema DIF estatal.

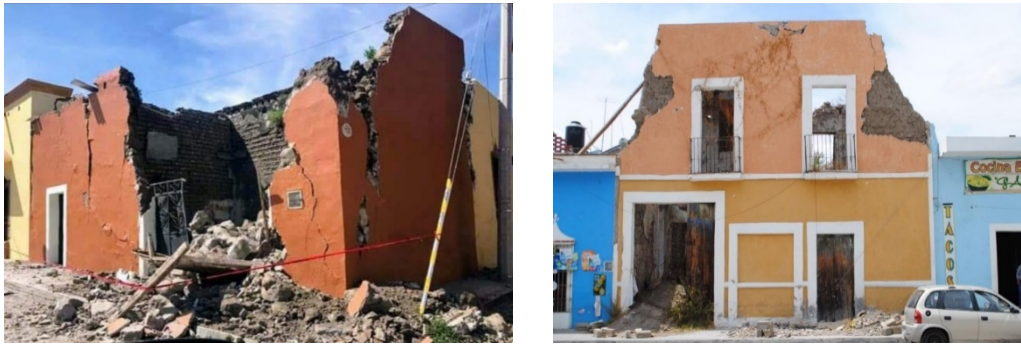
Viviendas con daños por el sismo de 7.1 en la escala de Richter del 19 de septiembre de 2017, Huaquechula, Puebla,  
Imagen: Silverio Reyes

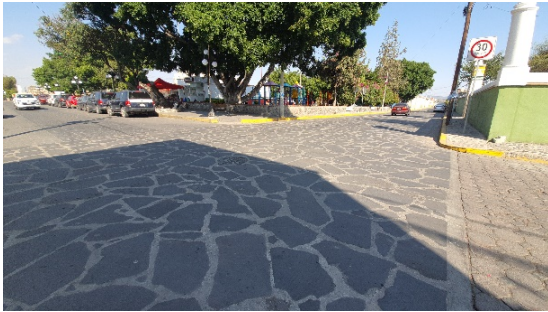
Cruce de la Av. De la Juventud y la calle 2 sur en donde se pueden apreciar 3 distintas texturas en el arroyo vehicular piedra, adoquín y concreto estampado.  
Fotografía: Alejandro Sánchez

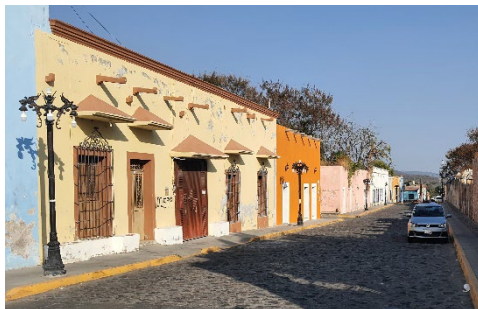
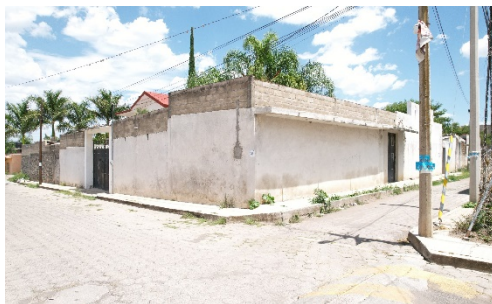
*Perfiles urbanos con nuevas respuestas arquitectónicas o cambios en la arquitectura tradicional, primera imagen en calle López Mateos, segunda imagen en calle del 5 de mayo. Fotografías: Alejandro Sánchez*

Existe otras calles donde los perfiles ofrecen unidad formal y prevalece la horizontalidad, pero algunos de los ejemplos de arquitectura tradicional presentan ciertas transformaciones a partir de la incorporación de elementos ajenos en las fachadas como cornisas, volados, pretils, etc., además de que se llega a sustituir por arquitectura contemporánea que irrumpe la armonía de antaño. En estos casos es común ver sistemas constructivos que reemplaza el sistema constructivo tradicional, y los materiales empleados tampoco corresponden a los que la tradición constructiva había generado.

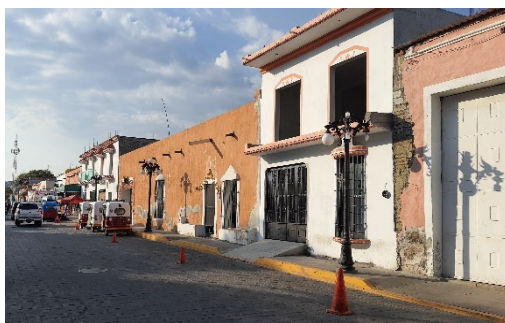
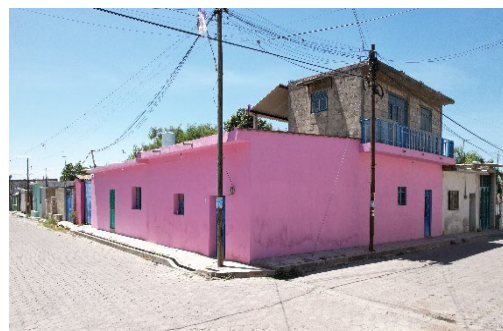
*Ilustración 3: Perfiles urbanos que alteran la horizontalidad, primera imagen sobre la calle López Mateos (frente a la plaza central, segunda imagen en calle Moreno Valle. Fotografías: Alejandro Sánchez*

Nuevas necesidades espaciales, sumadas a la idea de modernidad, viene generado otro tipo de perfiles urbanos dónde las construcciones con nuevas propuestas de diseño alteran la horizontalidad y ocasionan acentuaciones producto de construcciones con mayor altura. El uso de los colores en estos perfiles urbanos vuelve a ser diversos, alterando aún más la armonía y unidad.

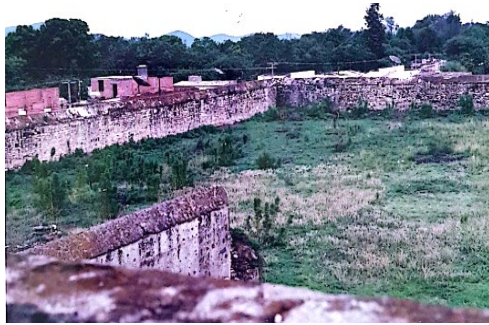
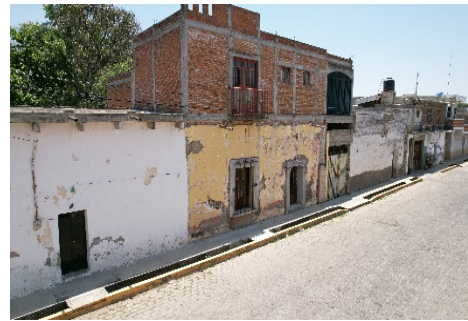
*Nota: vista que permite apreciar el cambio en el perfil urbano exterior, con construcción erigidas con materiales contemporáneos en planta alta, fotografía Arq. Alejandro Benítez*

A partir de toma fotográfica vista desde el convento franciscano y fechada en 1998, se puede observar los cambios en el perfil urbano de la calle 4 sur posterior al ex convento de San Francisco, donde destaca el aumento de un nivel en una de las construcciones y el uso de materiales contemporáneos; sin embargo, en la fotografía actual se observa que otros inmuebles han iniciado con estas transformaciones, alterando incluso la disposición de vanos originales.

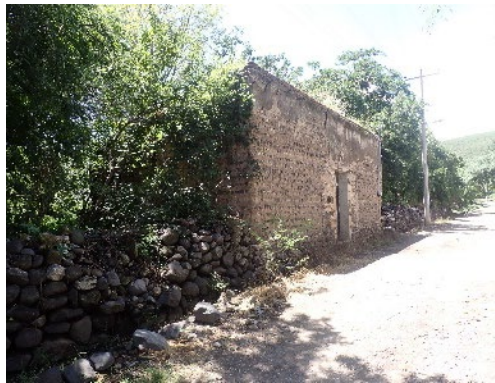
*Vista de vivienda con tipología tradicional en  
Huaquechula. Fotografía: Alejandro Sánchez*

Se trata de una sola crujía con la puerta de acceso al centro de esta, flanqueada en

ambos lados por tecorrales que servían para delimitar la propiedad hacia el exterior, la cubierta se representa plana con cierta inclinación para evitar que se concentre el agua de lluvia. La colindancia se realiza con árboles, piedras o cercas de madera. Al fondo la huerta con árboles frutales como higo, naranjos, limoneros, árbol de zapote negro, aguacate, chirimoya. Cabe señalar que algunas casas tuvieron agua a través de la acequia que entraba al terreno.

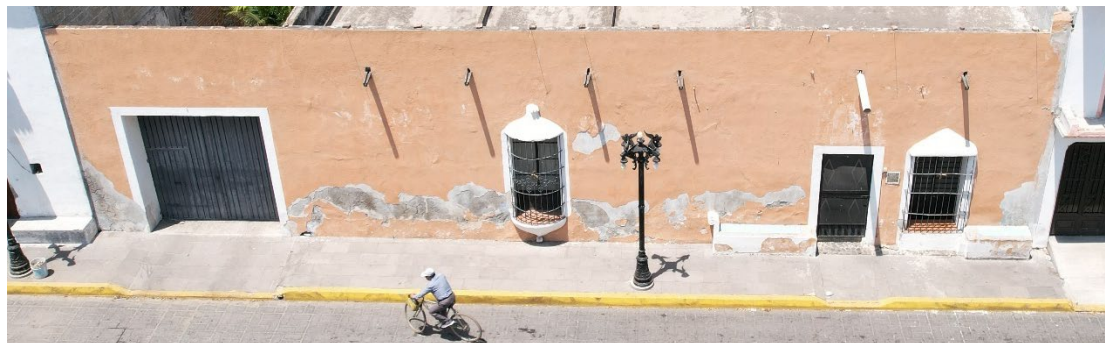
*Fachada ubicada sobre la calle López Mateos, frente a la plaza central, en la que se pueden ver dos miradores de piso con distintas formas, uno con base elevada y remate en conopio alabeado y el segundo con base en pedestal y remate de conopio con una forma más trapezoidal. Fotografía Alejandro Sánchez*

Estos elementos ornamentales que sirven de remate se construyeron con formas curvas imitando la caída de una tela o telón, y como se había mencionado, no son exclusivos de Huaquechula, pues se pueden observar en localidades como Atlixco, y Cholula. Estos balcones o miradores de piso se replican en algunas viviendas de la localidad, pero no todas con el trabajo en bajo o alto relieve; algunas son más sencillas y otras incluso solo se dibujadas y pintadas. La forma de representación puede corresponder también al estatus económico del propietario.

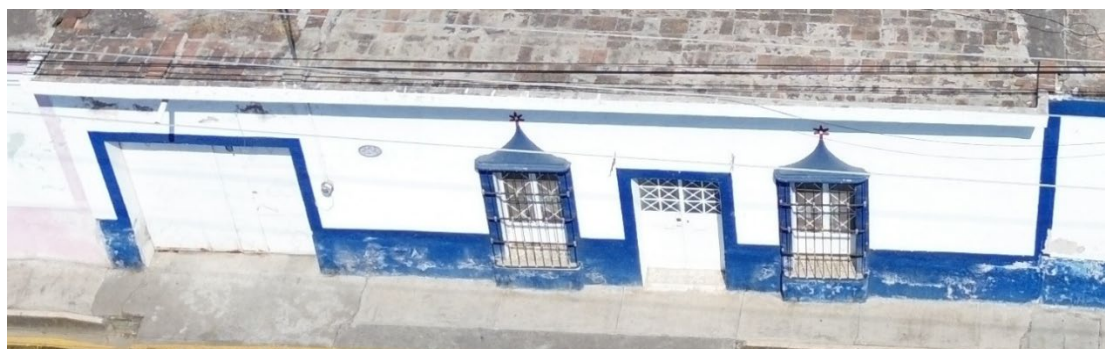
*Fachada ubicada sobre la calle 4 sur, con terminados y herrerías más contemporáneas que también presenta miradores o cierros para representar una tipología más tradicional. Fotografía Alejandro Sánchez*

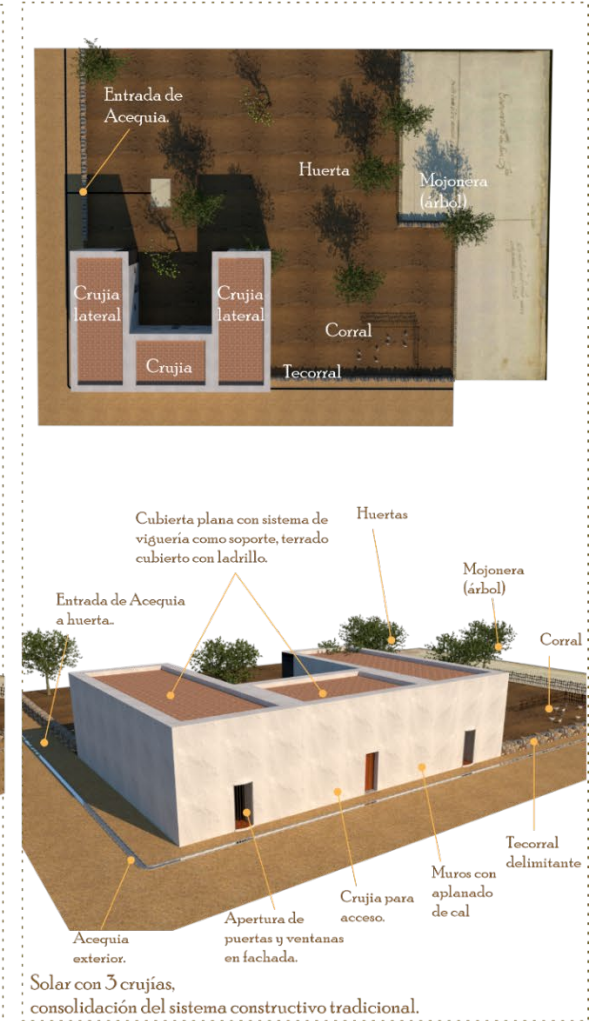
Esquema de vivienda tradicional, autor: Alejandro Sánchez

Con el fin de explicitar la evolución de la vivienda tradicional en Huaquechula se presenta la siguiente propuesta hipotética.

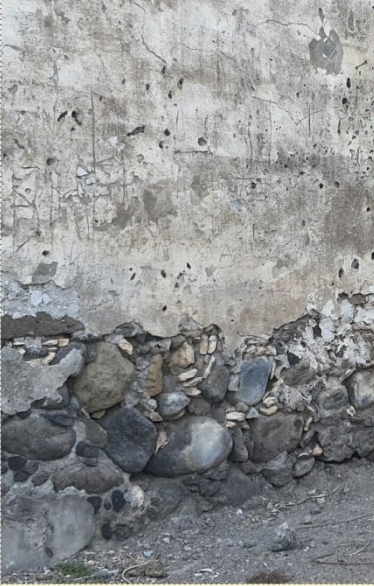
| Cimentación | | Muros | Cubiertas | Acabados |
|---|---|---|---|---|
| <p>Descripción:</p> <p>Hechos con mampostería de piedra bola, con mortero de lodo y cal (calicanto), utilizando la técnica del ciclópeo, sobresaliendo el cimienta sobre el nivel de piso entre 40 a 60 cm para evitar que el agua dañara el material del muro superior.</p> | | Muro Mixto | Cubierta plana | |

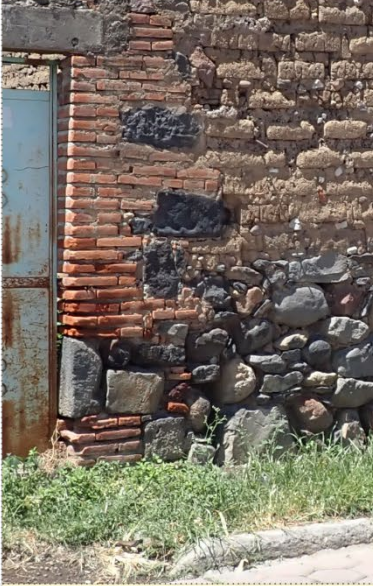
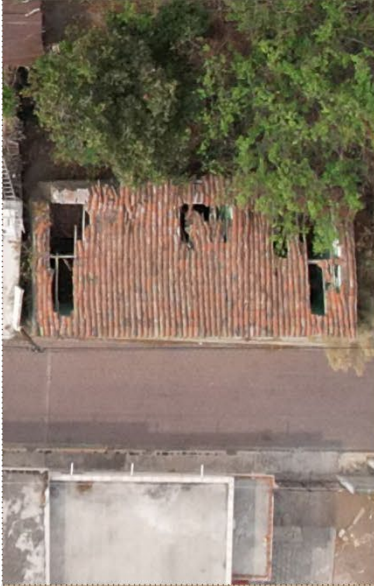
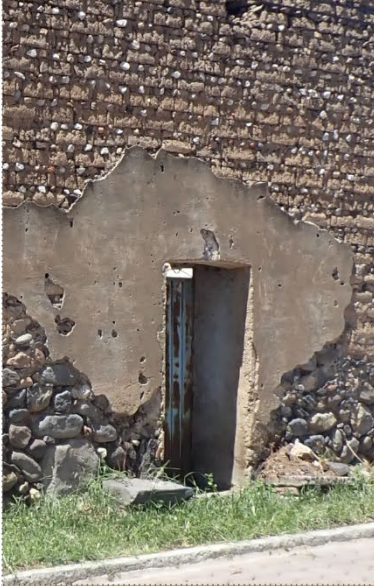
| Cimentación | | Muros | Cubiertas | Acabados |
|---|---|---|---|---|
| | | <p>Descripción:</p> <p>Hechos en mampostería en combinación de tabique y piedra, juntado con mortero de cal, arena y tierra, sin rajueleado en las juntas.</p> | <p>Descripción:</p> <p>Cubierta plana inclinada soportada con estructura de viguería de madera, cubierta con teja de barro cocido.</p> | <p>Descripción:</p> <p>Aplanado a base de una mezcla de cal y arena,</p> |

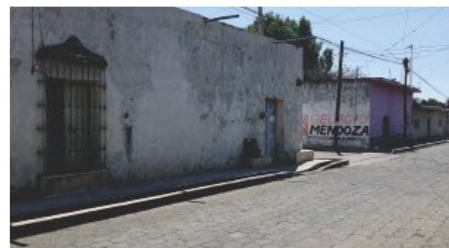
Vista fachada con tipología tradicional en el cruce de la calle 4 sur y la calle 5 oriente.

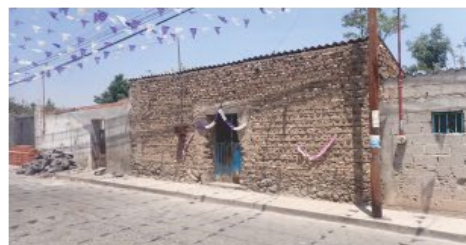
Vista fachada con sistema constructivo tradicional sobre la calle 3 sur.

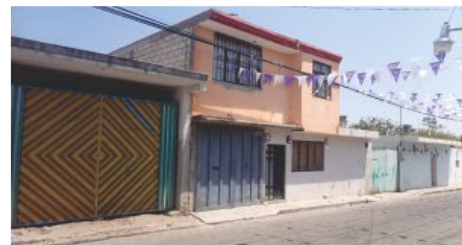
Vista de la calle 3 sur con edificaciones que rompen la continuidad de los perfiles urbanos originales..

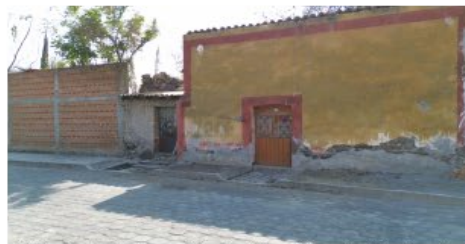
Vista de fachada con tipología tradicional, ubicada sobre la calle 4 norte.

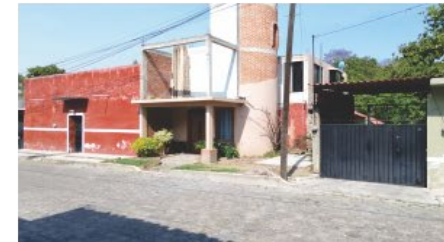
Construcción contemporánea sin termino de acabados, con 3 niveles de altura, ubicada sobre la calle 4 norte, entre avenida López Mateos y calle 2 oriente.

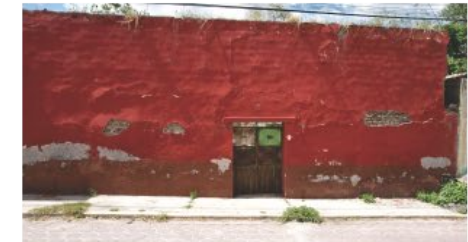
Vista de fachada con sistema constructivo tradicional en donde solo queda la propia fachada sin construcción al interior, ubicada sobre la avenida López Mateos.

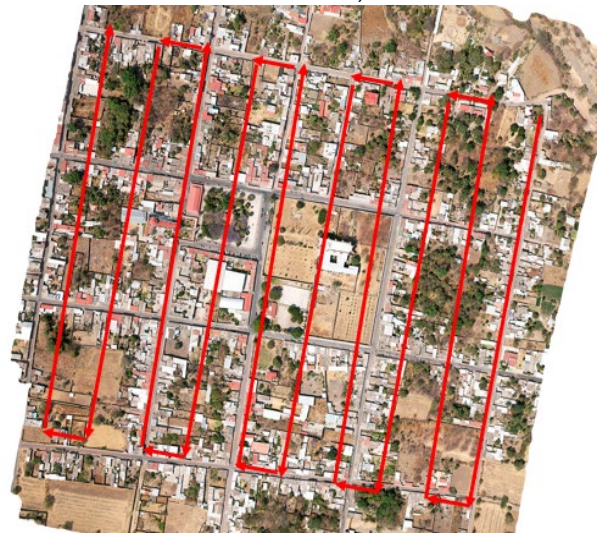
Los vuelos se realizan a una altura de 90 m., efectuando trayectoria zigzagueante en un primer momento de norte a sur y posteriormente de sur a norte, iniciando desde el noreste de la localidad siguiendo una trayectoria hacia el lado oeste, considerando los límites norte-sur y oriente-poniente del área de estudio. Esta trayectoria permitió generar una retícula “virtual” de imágenes capturadas de forma cenital, la cámara se deja con una leve inclinación de 10 a 15 grados para facilitar la generación de las mallas tridimensionales, las cuales se procesadas posteriormente.

Trayectoria de vuelos realizados para la generación de ortofotografía y mallas tridimensionales por manzana.  
Autoría propia

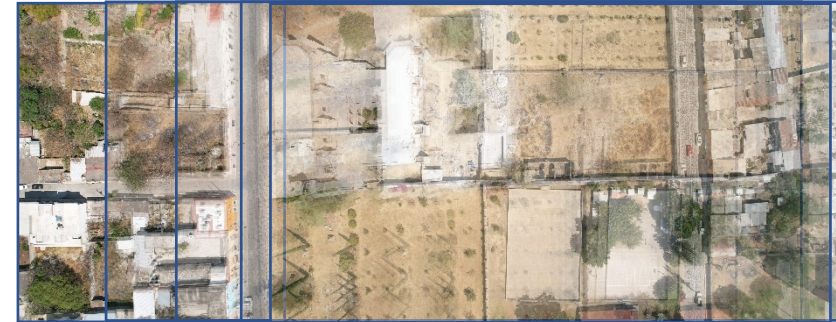
Las tomas fotográficas cenitales se ejecutan cuidando que haya un traslape o superposición entre cada toma de 1/3 a 1/2, para evitar que en el trabajo de postprocesado genere vacíos ya sea en la ortofoto o en las mallas tridimensionales

Ejemplo de traslape entre tomas cenitales, para evitar vacíos de información en el trabajo de postproducción. Autoría propia

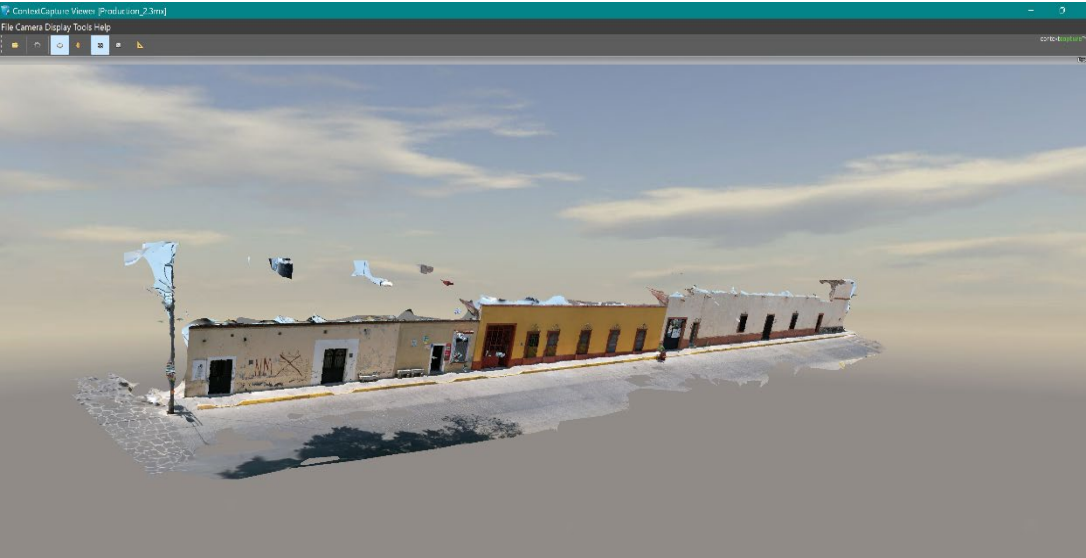
Además de las tomas cenitales generales y las tomas por manzana, se realizaron vuelos para poder obtener los frentes de manzana y generar los larguillos correspondiente: En este caso los vuelos se hacen desde el paramento frontal al frente que se va a trabajar con un mínimo de 2 distintas alturas, primero sobrepasando el nivel de azotea del frente a trabajar, y después volando el dron a media altura de manera frontal; en ambos casos se realizan 3 distintas tomas desde un mismo punto de vuelo, una toma central de frente a la fachada, después se gira el dron para realizar una toma hacia la lado izquierdo, y se gira el dron para obtener una toma sesgada hacia el lado derecho, logrando obtener los larguillos.

*Malla tridimensional de un frente de manzana para obtener larguillo del perfil urbano, software: Context Capture. Autor: Alejandro Sánchez*

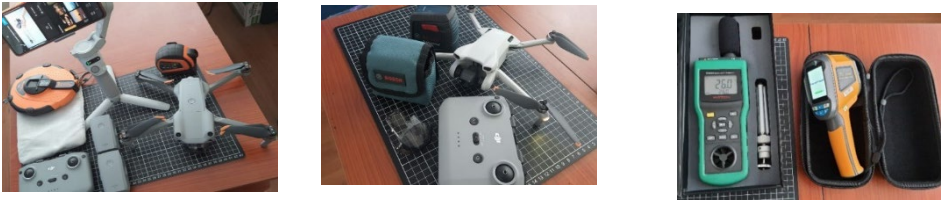
- Dron base DJI, modelo Mavic Air 2s con cámara CMOS sensor de 1”, estabilizador a 3 ejes, 3 baterías

- Dron auxiliar DJI modelo Mini 3 cámara CMOS con sensor de 1/1/3, estabilizador a 3 ejes.
- Estabilizador OSMO SE para tomas fotográficas y de video.
- Distanciómetro laser de 20 metros de alcance marca Bosch.
- Nivel laser de ejes cruzados marca Bosch.
- Multímetro digital ambiental para análisis bioclimático.
- Cámara Termográfica marca Tih modelo
- Cinta de fibra de vidrio de 30 m de longitud para medidas referenciales.
- Flexómetro de cinta metálica de 8 m de longitud.

Equipo empleado en la recolección de información

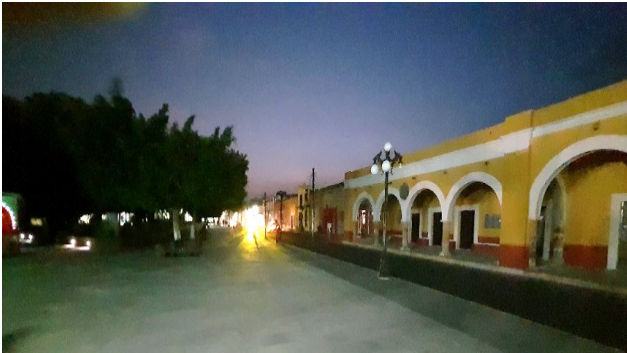
Al momento de los recorridos realizados para el registro de este mobiliario urbano, se observó que gran parte de las luminarias tipo dragón presentaban fallas, había daños en las lámparas, faltaban focos o estaban fundidos, quedando en penumbra calles

Vista de la plaza central con luminarias tipo dragón sin funcionar. Fotografía: Arq. Alejandro Sánchez

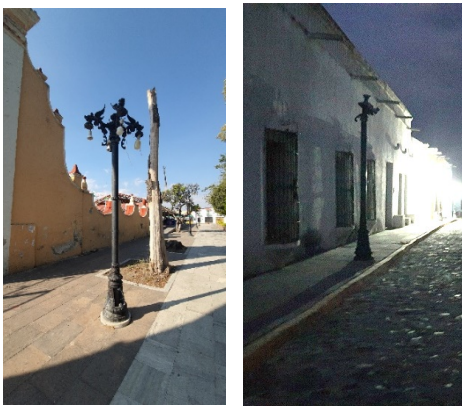
Luminarias tipo dragón en mal estado. Fotografía: Arq. Alejandro Sánchez

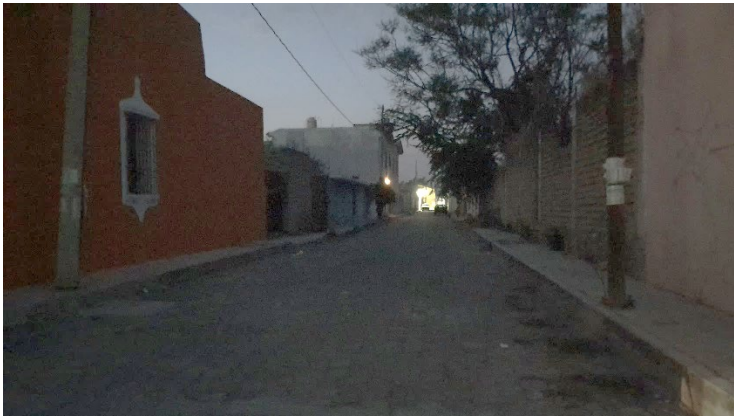
Las condiciones de este tipo de alumbrado público al momento del recorrido se pudieron apreciar que no son las óptimas, pues también presentan fallas en algunas

Vista de la calle del 5 de mayo en donde no funciona correctamente el alumbrado público. Fotografía: Arq. Alejandro Sánchez

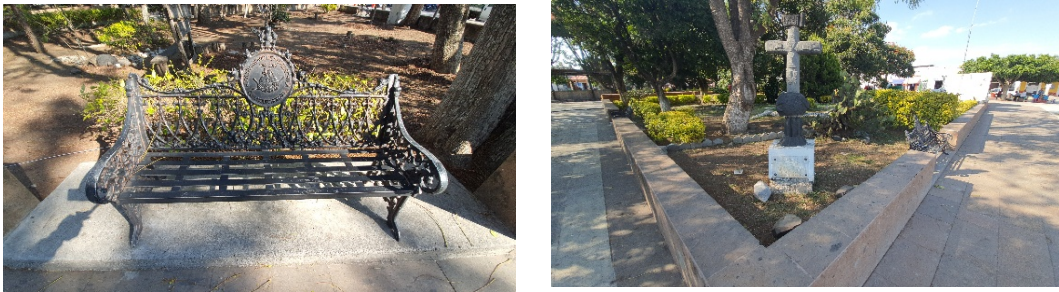
En cuanto a las **bancas y botes de basura**, dos mobiliario urbano de uso practico para los habitantes y visitantes, solo se identificaron bancas de fierro colado, las cuales en su totalidad se ubican en la Plaza Central (18), las cuales se encuentran en buen estado debido a que, al ser el lugar turístico, social, cultural y político por excelencia, tiene mantenimiento constante. Incluso en el año 2017 se hicieron trabajos de remodelación de la plaza, incorporando jardineras monolíticas forradas con losetas de piedra, las cuales hacen la función de bancas sobre las que los visitantes pueden descansar y participar en los diferentes eventos culturales que se desarrollan los fines de semana. Sin embargo, siempre hace falta el mantenimiento preventivo a través de

Vista del estado actual de las bancas de fierro colado ubicadas en la plaza central, así como de las jardineras monolíticas que sirven como asientos para los usuarios. Fotografía: Arq. Alejandro Sánchez

la limpieza de las bancas y el repintado de las mismas con pintura de esmalte en todo igual al preexistente, lo que contribuye con la imagen urbana del lugar.

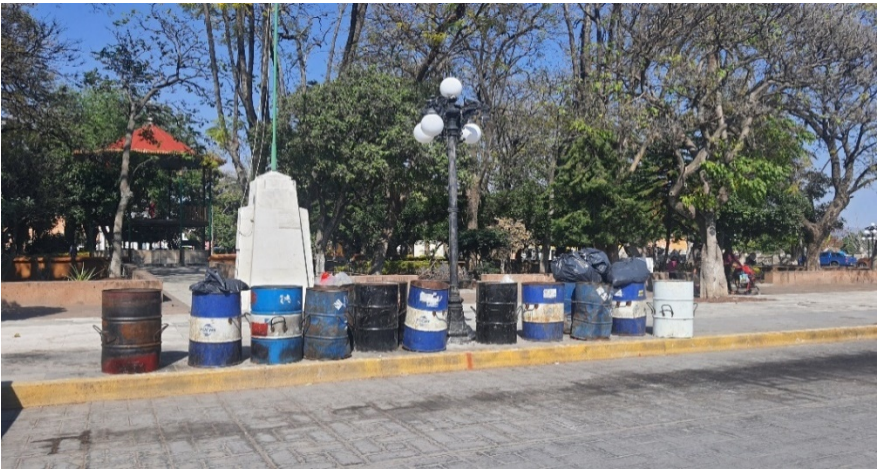
En relación con los botes de basura como tal, este mobiliario urbano es inexistente en las 14 manzanas que conforman la zona de estudio, pero se identificó tambos que hacen la función de contenedores de basura y solo están ubicados dentro de la plaza central. El almacenaje de la basura es de manera indistinta, no existe la separación de residuos orgánicos e inorgánicos que debería existir para evitar que se generen focos de infección, malos olores y presencia de fauna nociva. Bajo estas condiciones se puede decir que el almacenaje de basura dista mucho de ser óptimo.

El mal estado que presentan estos contenedores coadyuva a la mala imagen que dan estos elementos que sirven para contener la basura, por lo que resulta necesario trabajar en la dotación de este tipo de mobiliario para beneficio de la población, de los visitantes y de la imagen urbana que es lo que se atiende en el trabajo de tesis.

Tambos que son utilizados como contenedores de basura ubicados en la plaza central. Fotografía: Arq. Alejandro Sánchez

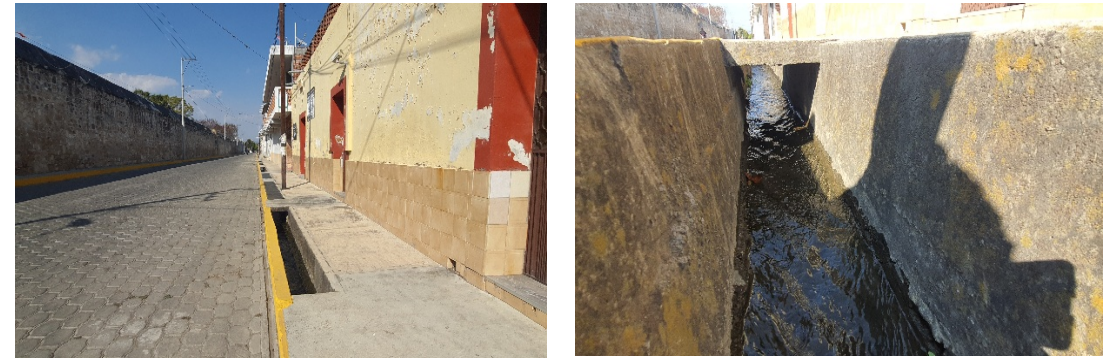
Acequia en funcionamiento ubicada sobre la calle 4 sur, y vista interior de la misma donde se aprecia la corriente de agua limpia. Fotografía: Arq. Alejandro Sánchez

La acequia se encuentra contenida por guarniciones de concreto, con una sección de canal libre de 30 centímetros, su profundidad es de 40 cm. aproximadamente, al estar en uso esta acequia, se observa limpia y en buenas condiciones. En el cruce de la Avenida de la Juventud y la Calle 4 sur existe una compuerta metálica, la cual desvía la trayectoria del agua hacia el este sobre la Avenida de la Juventud. Las imágenes

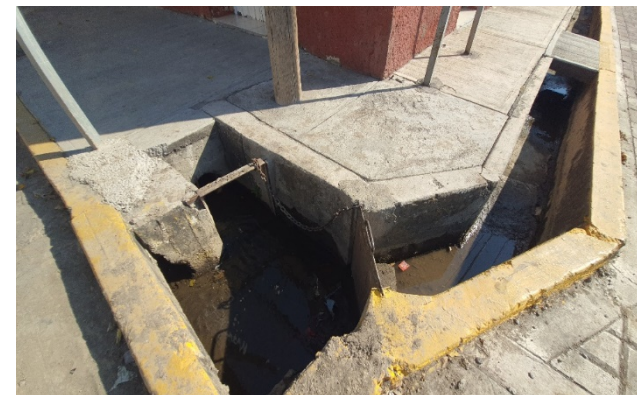
Compuerta metálica para desviar la dirección del agua, ubicada en el cruce de la avenida de la Juventud y la calle 4 sur. Fotografía: Arq. Alejandro Sánchez

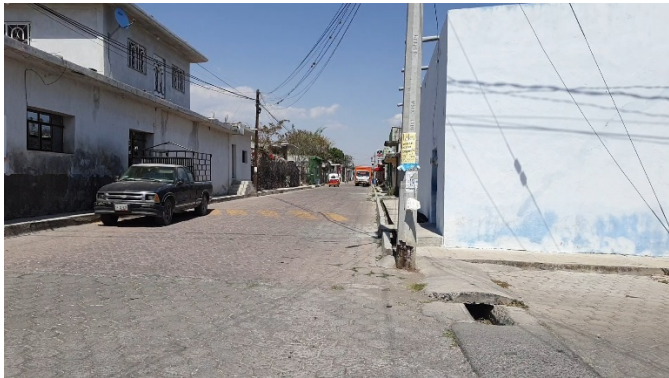
Después de la acequia descrita anteriormente, el resto de las acequias que pueden observarse a simple vista se apreciaron sin uso, en varios casos se puede ver la sección del canal presentando distintos deterioros que se registran a través de fotografías.

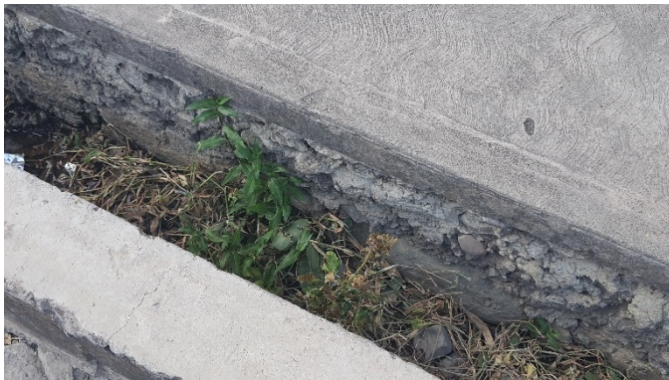
- Acequia sin uso y con relleno de material, en algunos tramos con concreto quedando como parte de la banqueta sin comprender este testimonio histórico del lugar.

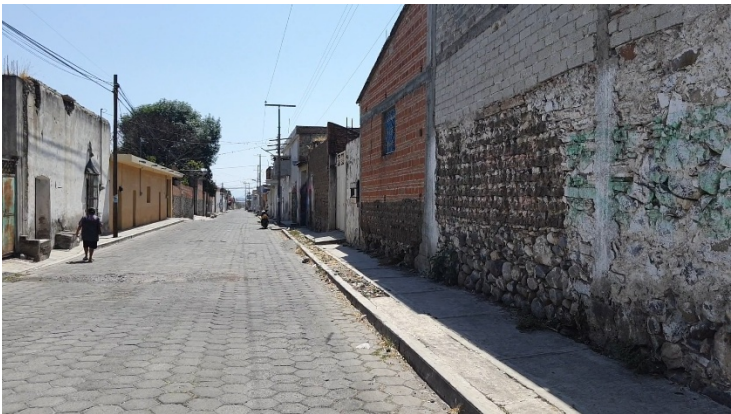
Existen acequias fuera de la zona de estudio donde aún se puede observar las características y función original, pero sin mantenimiento.

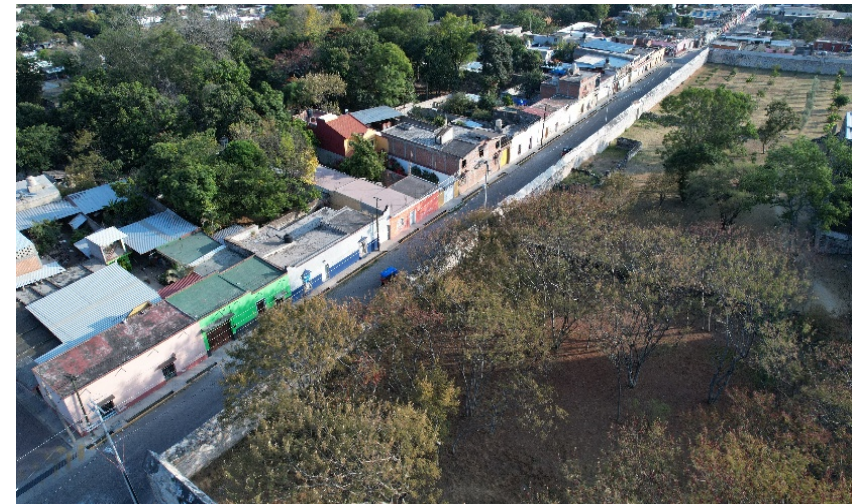
Vista del perfil urbano del lado poniente de la manzana 10, ubicado sobre la calle 4 sur.

También se trabajan planos referentes a cada perfil de cada manzana de la cual se realizado su levantamiento; esta información gráfica permite hacer el registro de materiales, características, elementos ornamentales y el estado de conservación que guarda cada una de las fachadas.

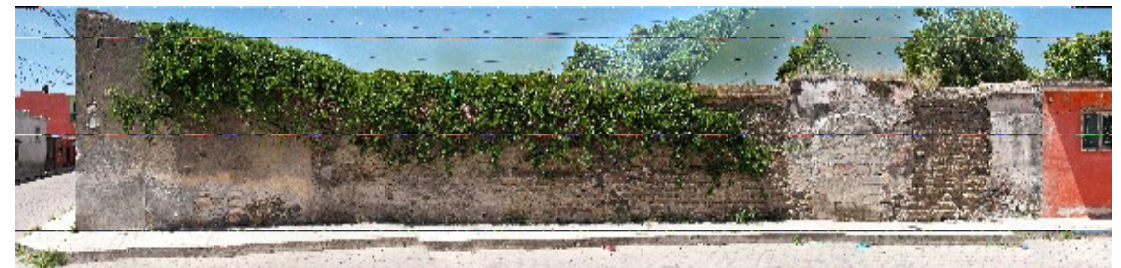
El procedimiento para el registro fue el mismo que se utilizó en cada análisis y registro (perfil norte, oriente, sur y poniente), y se acompaña del registro fotográfico a detalle de alteraciones y deterioros por inmueble, como se muestra.

*Registro fotográfico de deterioros por perfil o larguillo. Autor: Alejandro Sánchez*

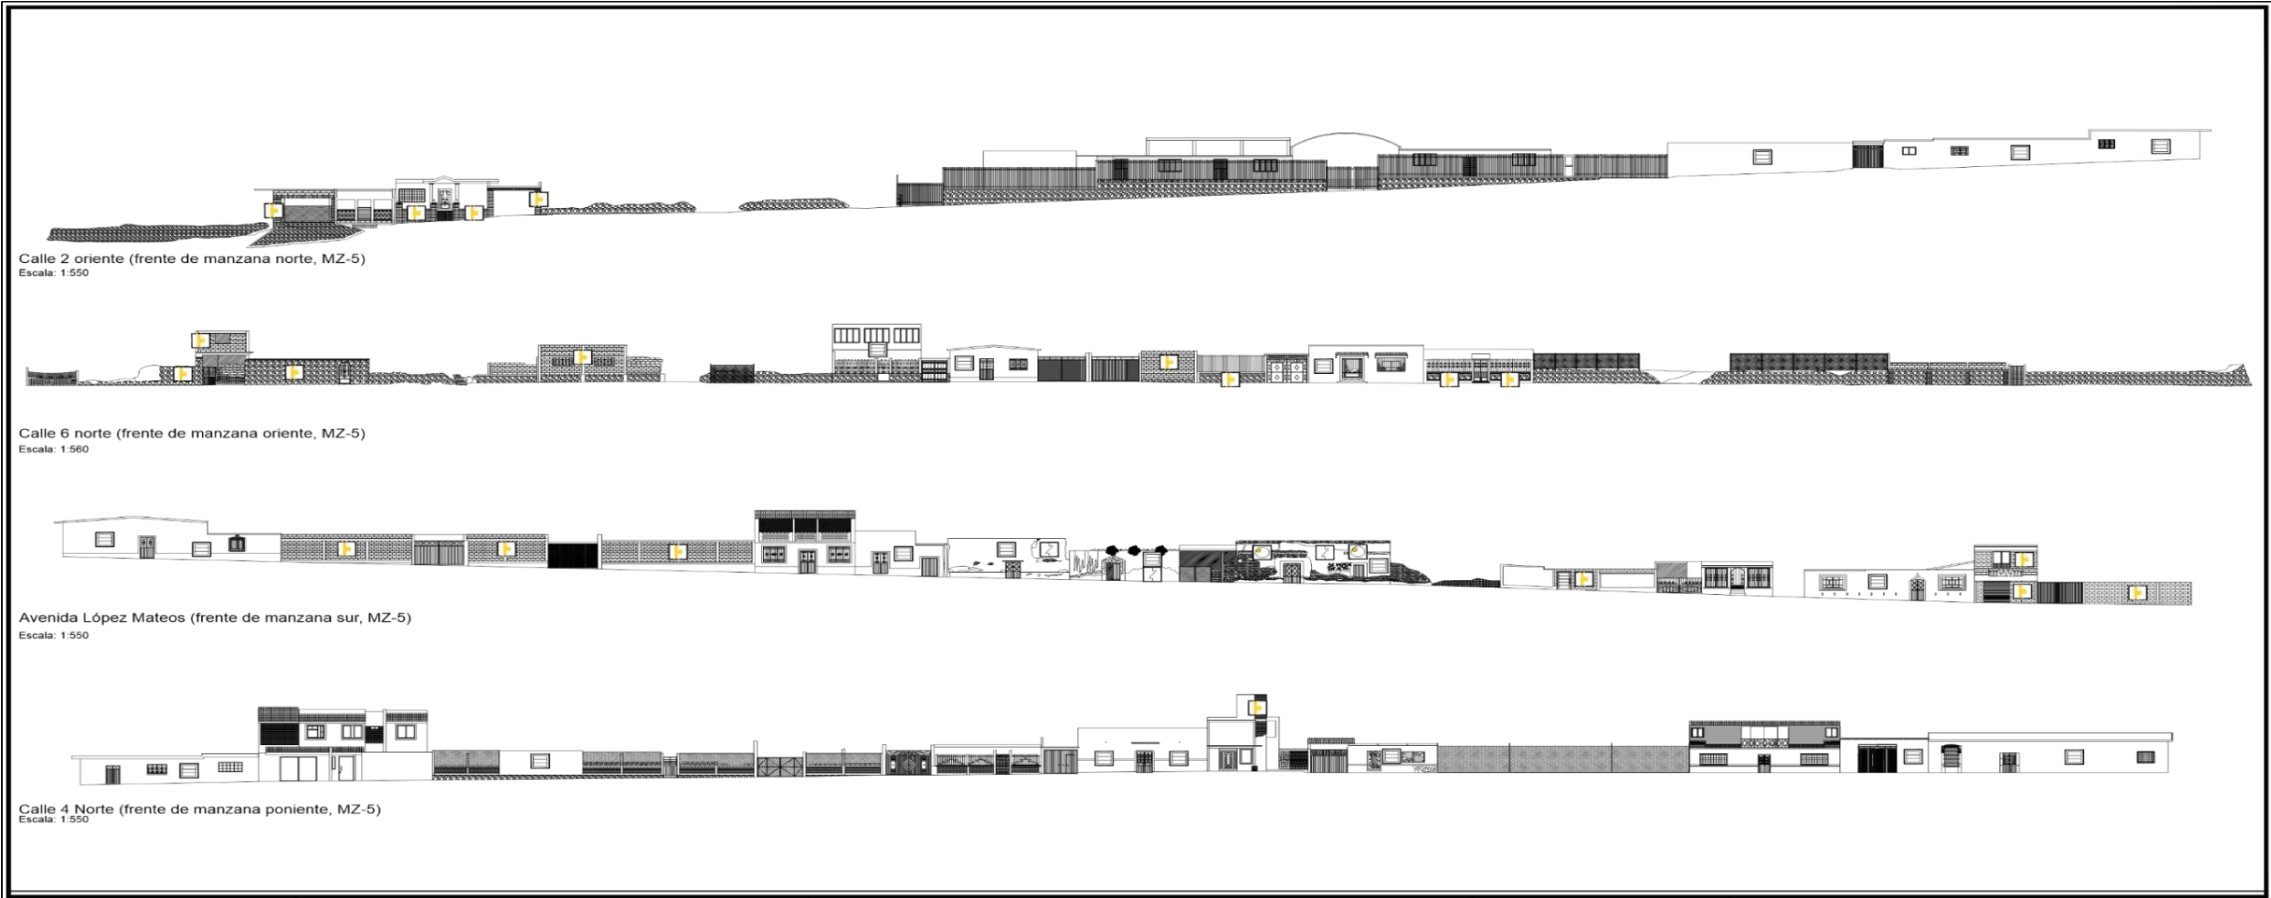
**Resumen de Deterioros Identificados:**

- Muros deteriorados por intemperismo
- Desprendimiento de aplados
- Deterioro o falta de pintura en muros
- Presencia de grietas en aplados
- Presencia de vegetación parásita

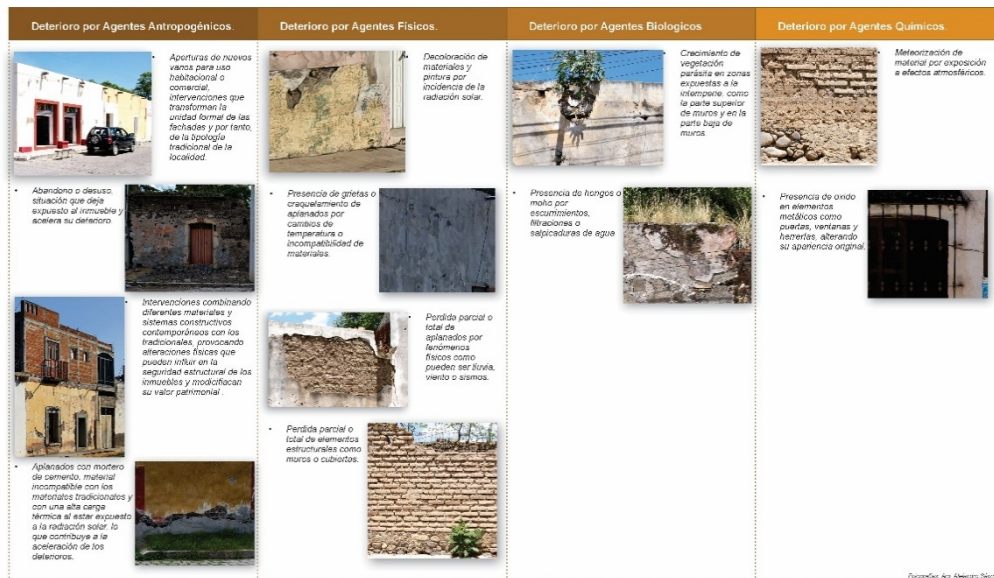
*Esquema deterioros generales identificados dentro de la zona de estudio.*

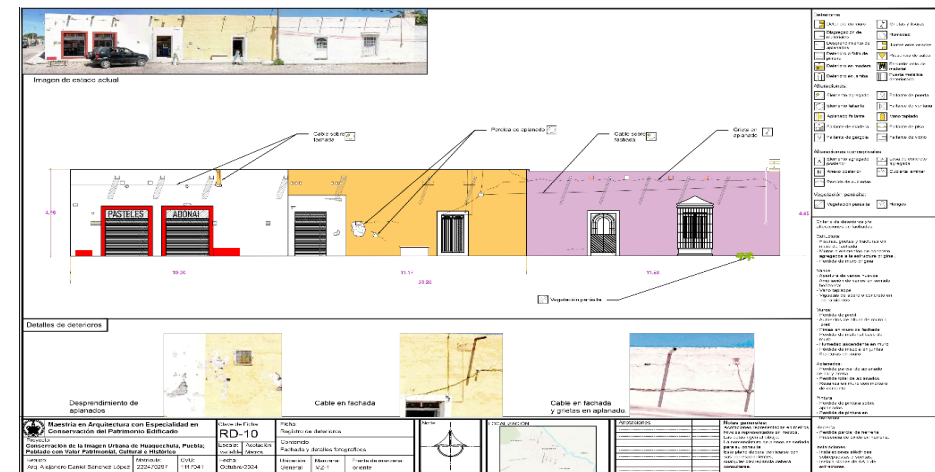
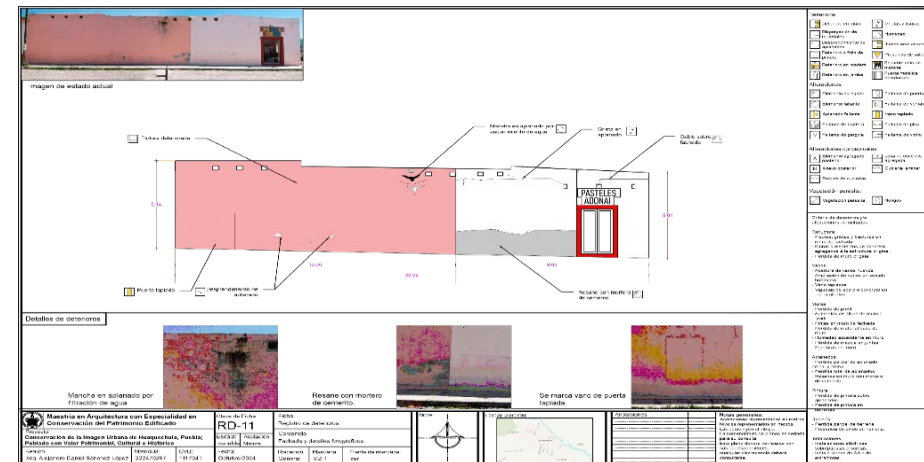
**Imagen de estado actual**

**Detalles de deterioros**

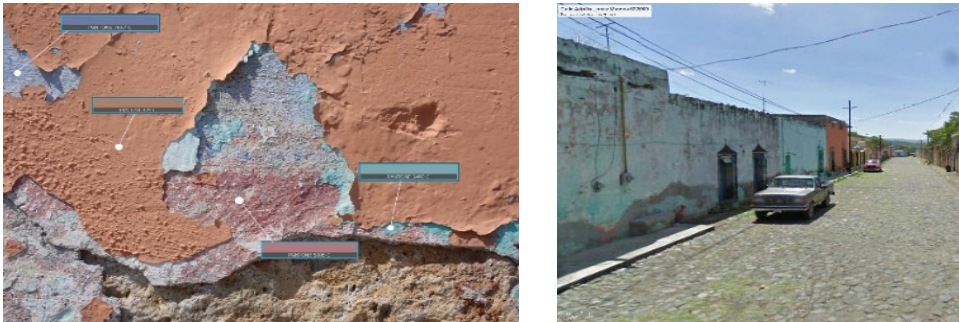
**Imagen,** identificación de capas de color existente en muros de fachada superficies y vista obtenida de Street View (Google Earth) en donde se aprecia el color verde-agua de fachada, toma del año 2013 Fuente: Arq. Alejandro Sánchez.
