ANÁLISIS DE RIESGO AMBIENTAL EN TORNO AL HUMEDAL BARRA DE TECOANAPA, GUERRERO

TESIS

MAESTRO EN CIENCIAS AMBIENTALES

Noviembre 2016

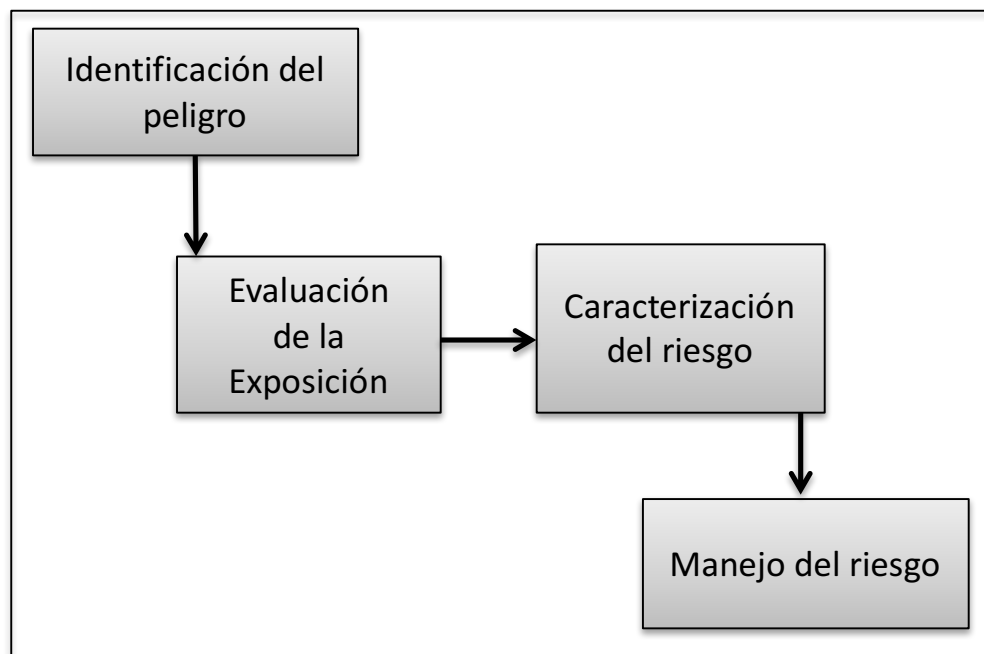
Figura 4 . Evaluación de riesgos. Fuente: NAS 1983

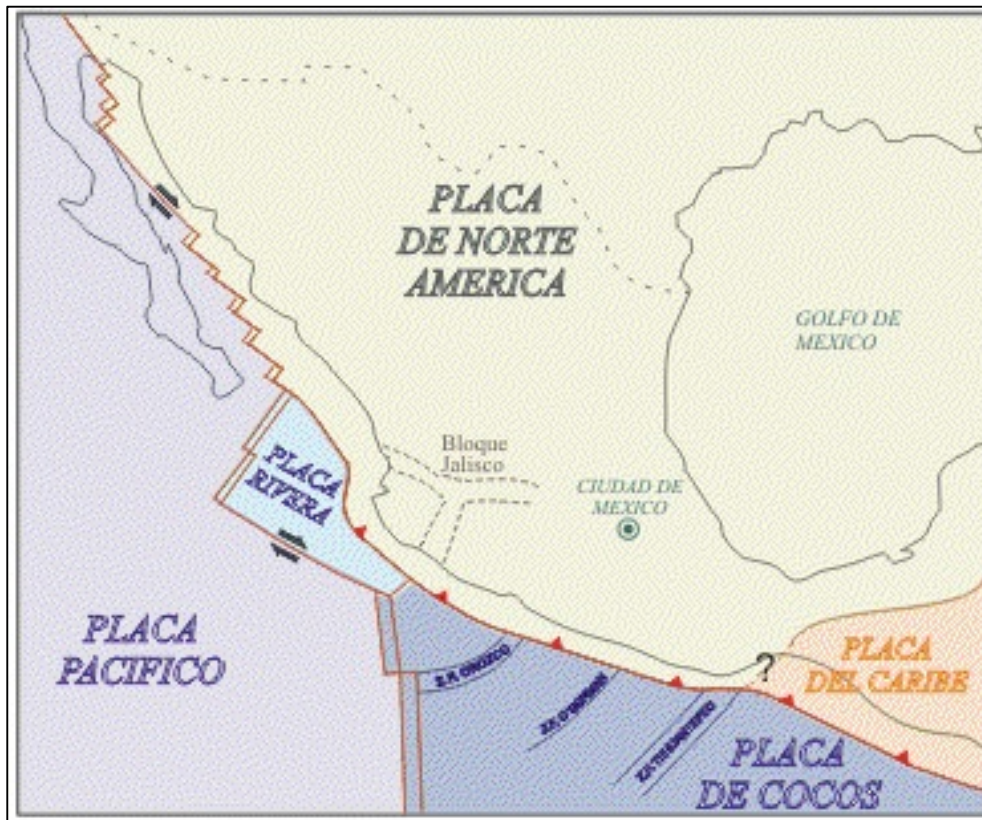
Como se ilustra en la Figura 2 en las costas del pacífico mexicano se encuentra la interacción de los límites de cinco placas tectónicas: Placa Norteamericana (en la cual se encuentra la mayor parte del territorio nacional), Placa de Cocos y Placa de Rivera (en la costa sur del pacífico), Placa del Pacífico (en ella se encuentra la península de Baja California) y Placa del Caribe (al sureste del territorio nacional) y un sin número de fallas sísmicas. Dicha condición geofísica hace de las costas del pacífico áreas de alta actividad sísmica.

Figura 5. Placas tectónicas de México. Fuente: SSN (2016)

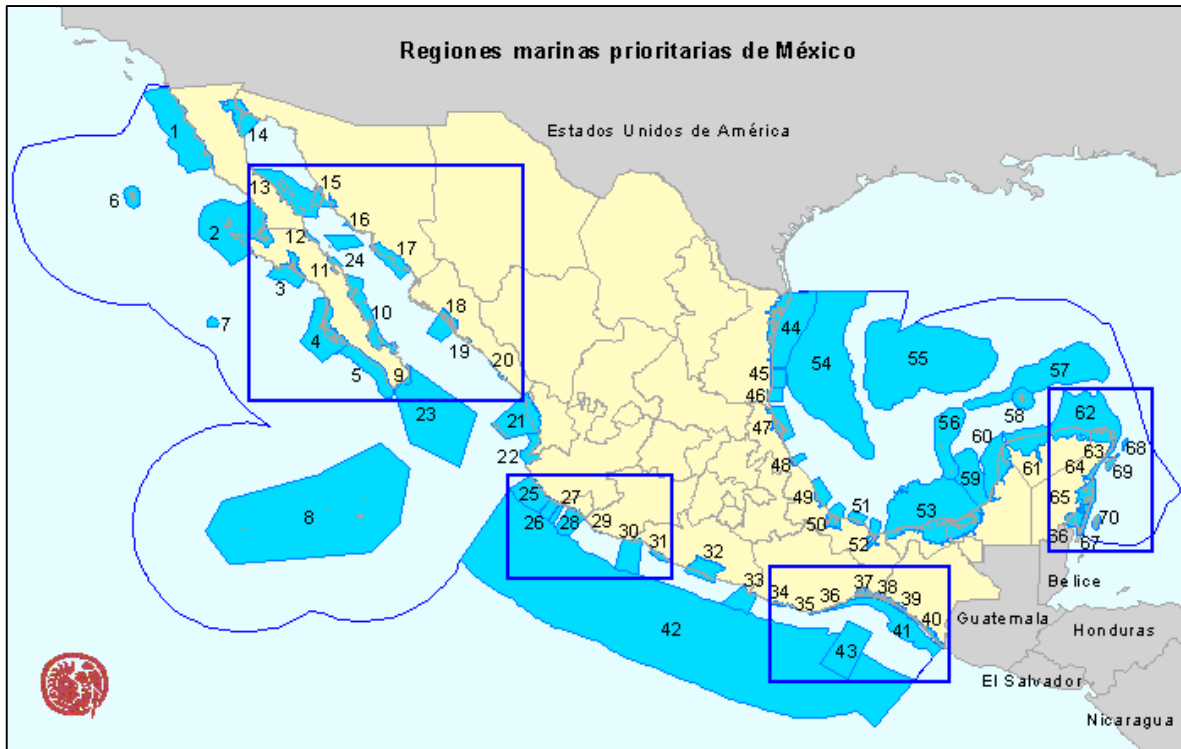
Figura 9. Regiones Marinas Prioritarias. Fuente CONABIO 2012.

En la Figura 6 se puede ubicar las Regiones Marinas Prioritarias de México establecidas por la CONABIO, con el numero 33 la RMP Copala-Punta Maldonado en la cual desemboca el humedal Barra de Tecoaapa.

Por otra parte, la desembocadura de la cuenca del río Quetzala se encuentra en un área designada como Región Marina Prioritaria (RMP), por su importancia ecológica y biodiversidad. Lo que nos da idea de la importancia que tienen las aportaciones de agua de dicha cuenca a esta región para conservar determinadas características para el desarrollo de especies marinas.

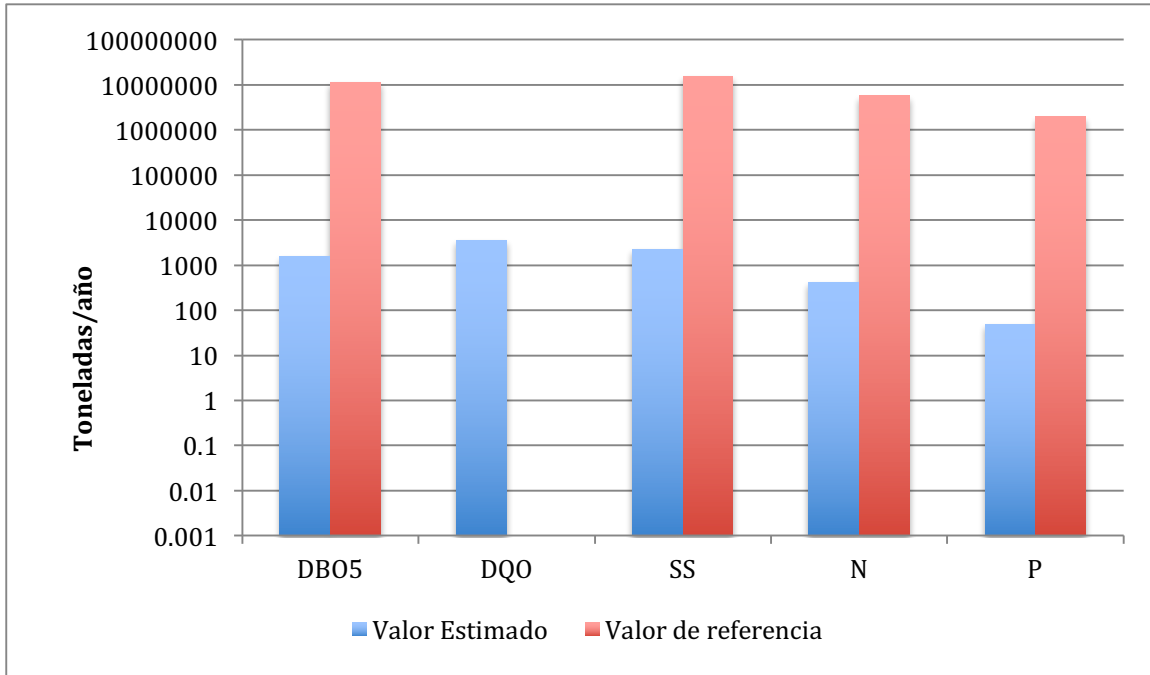
Se comparan con los valores que establece la NOM-001-SEMARNAT-1996, que establece los límites máximos permisibles de contaminantes en las descargas de agua residuales en aguas y bienes nacionales, que corresponde. Dicha norma nos indica los límites de los contaminantes que se estimaron con la técnica ERFCA, al hacer la comparación podemos identificar que las descargas de contaminantes no superan lo establecido en la NOM, por lo cual se puede desestimar el riesgo por eutrofización.

Figura 20. Comparación de valores estimados y valores de referencia con la técnica ERFCA y la NOM-001-SEMARNAT-2016

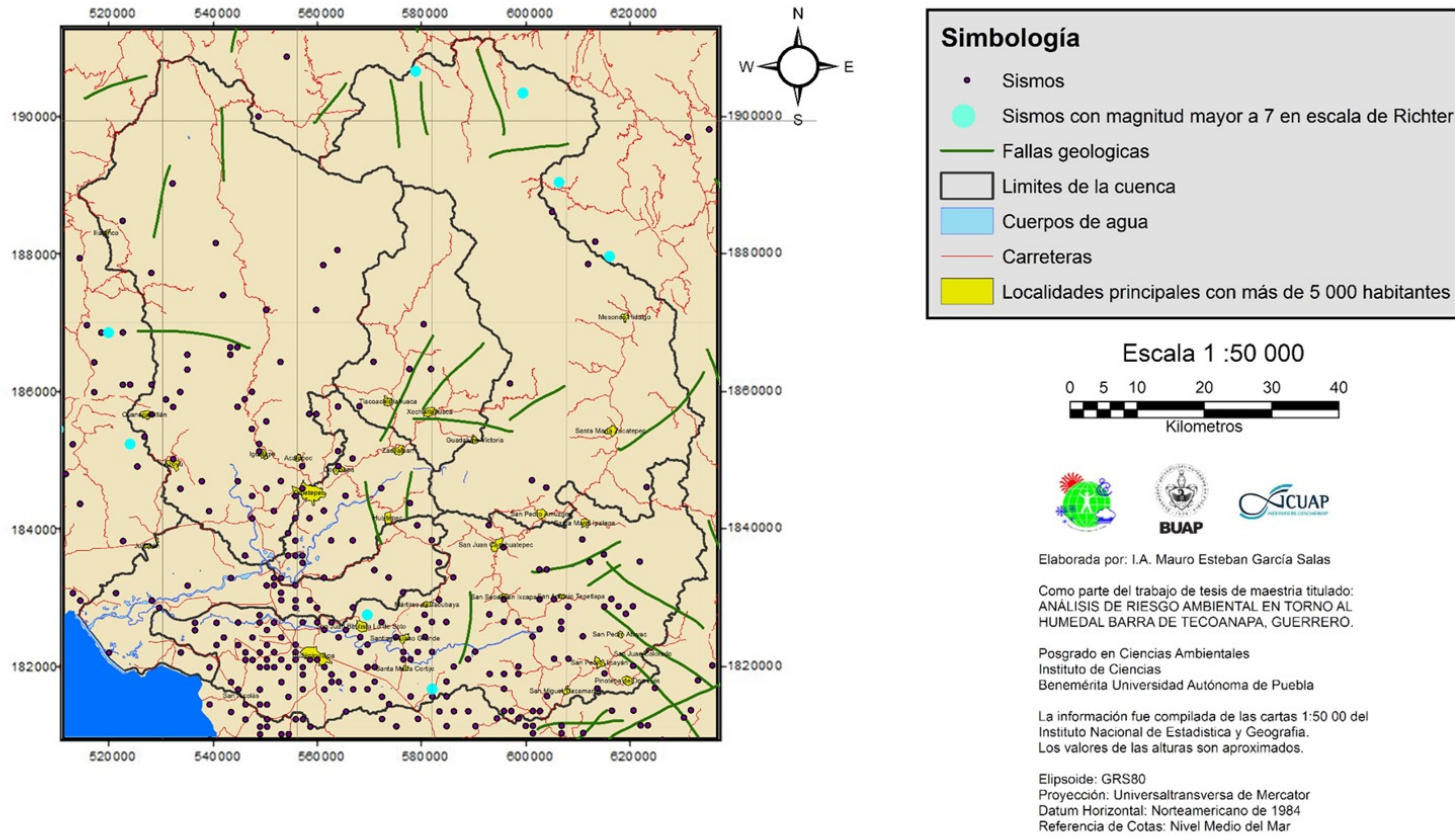
Anexo E. Mapa de Fallas Geológicas y Sismos

Mapa de Sismos y Fallas Geológicas de la Cuenca del Río Quetzala

Como resultado de la evaluación sísmica se obtuvo un mapa de epicentros sísmicos y fallas el cual se presenta en el Anexo D, del cual se extrajo la Figura 9.
